Objet : Demande d'accès n° 2024-04-028 – Lettre de réponse

RAPPORT D'INSPECTION

7610-01-01-0403800
11701976 - Usine de béton bitumineux Sintra inc.

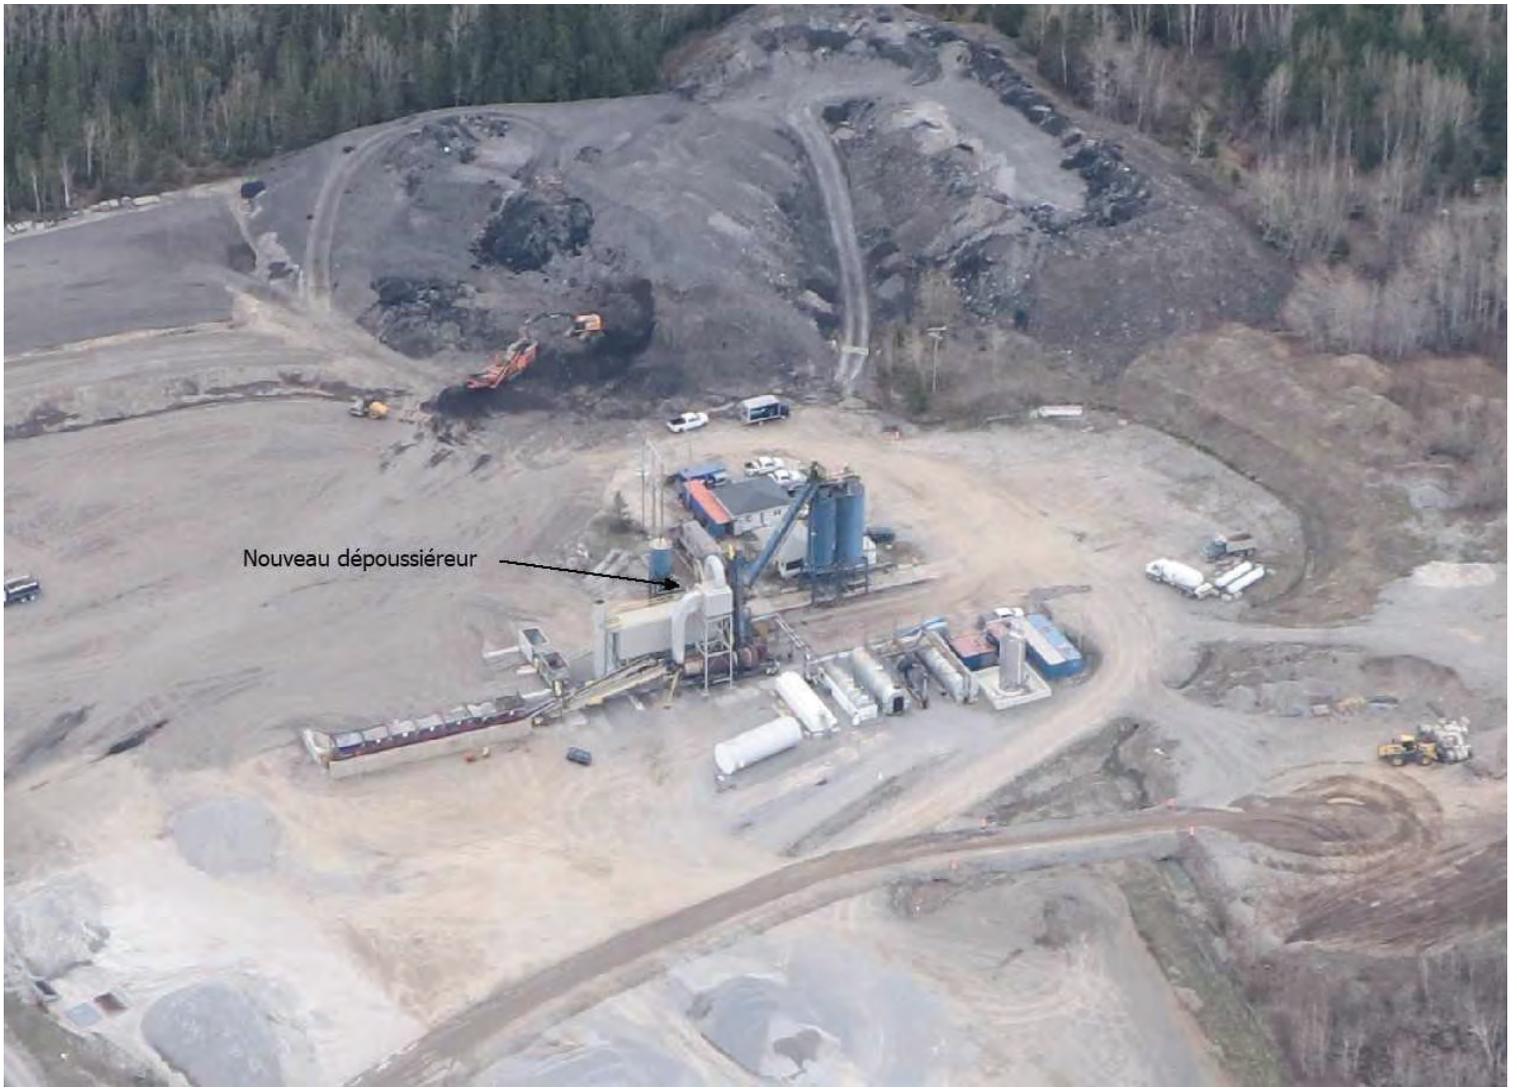
IMG_0590zoom.jpg

Image 3. Vue vers le Sud zoomé sur l'usine avec localisation du nouvel équipement (dépoussiéreur)

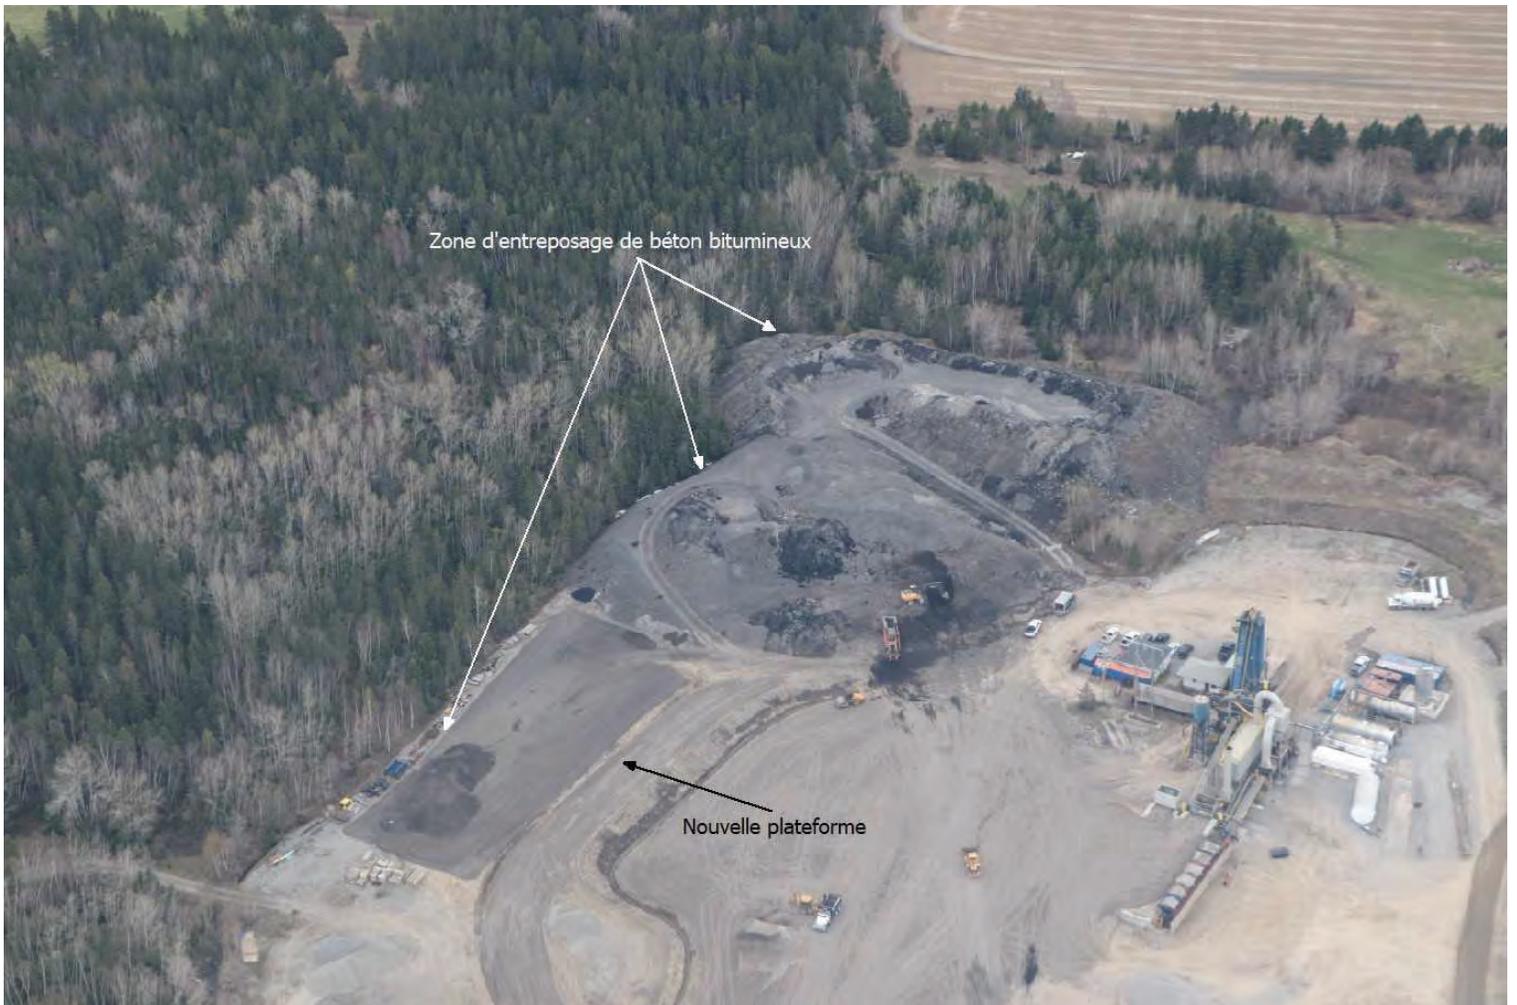
IMG_0594.JPG

Image 4. Vue vers le Sud-Ouest montrant la zone d'entreposage de béton bitumineux ainsi que la nouvelle plateforme d'entreposage

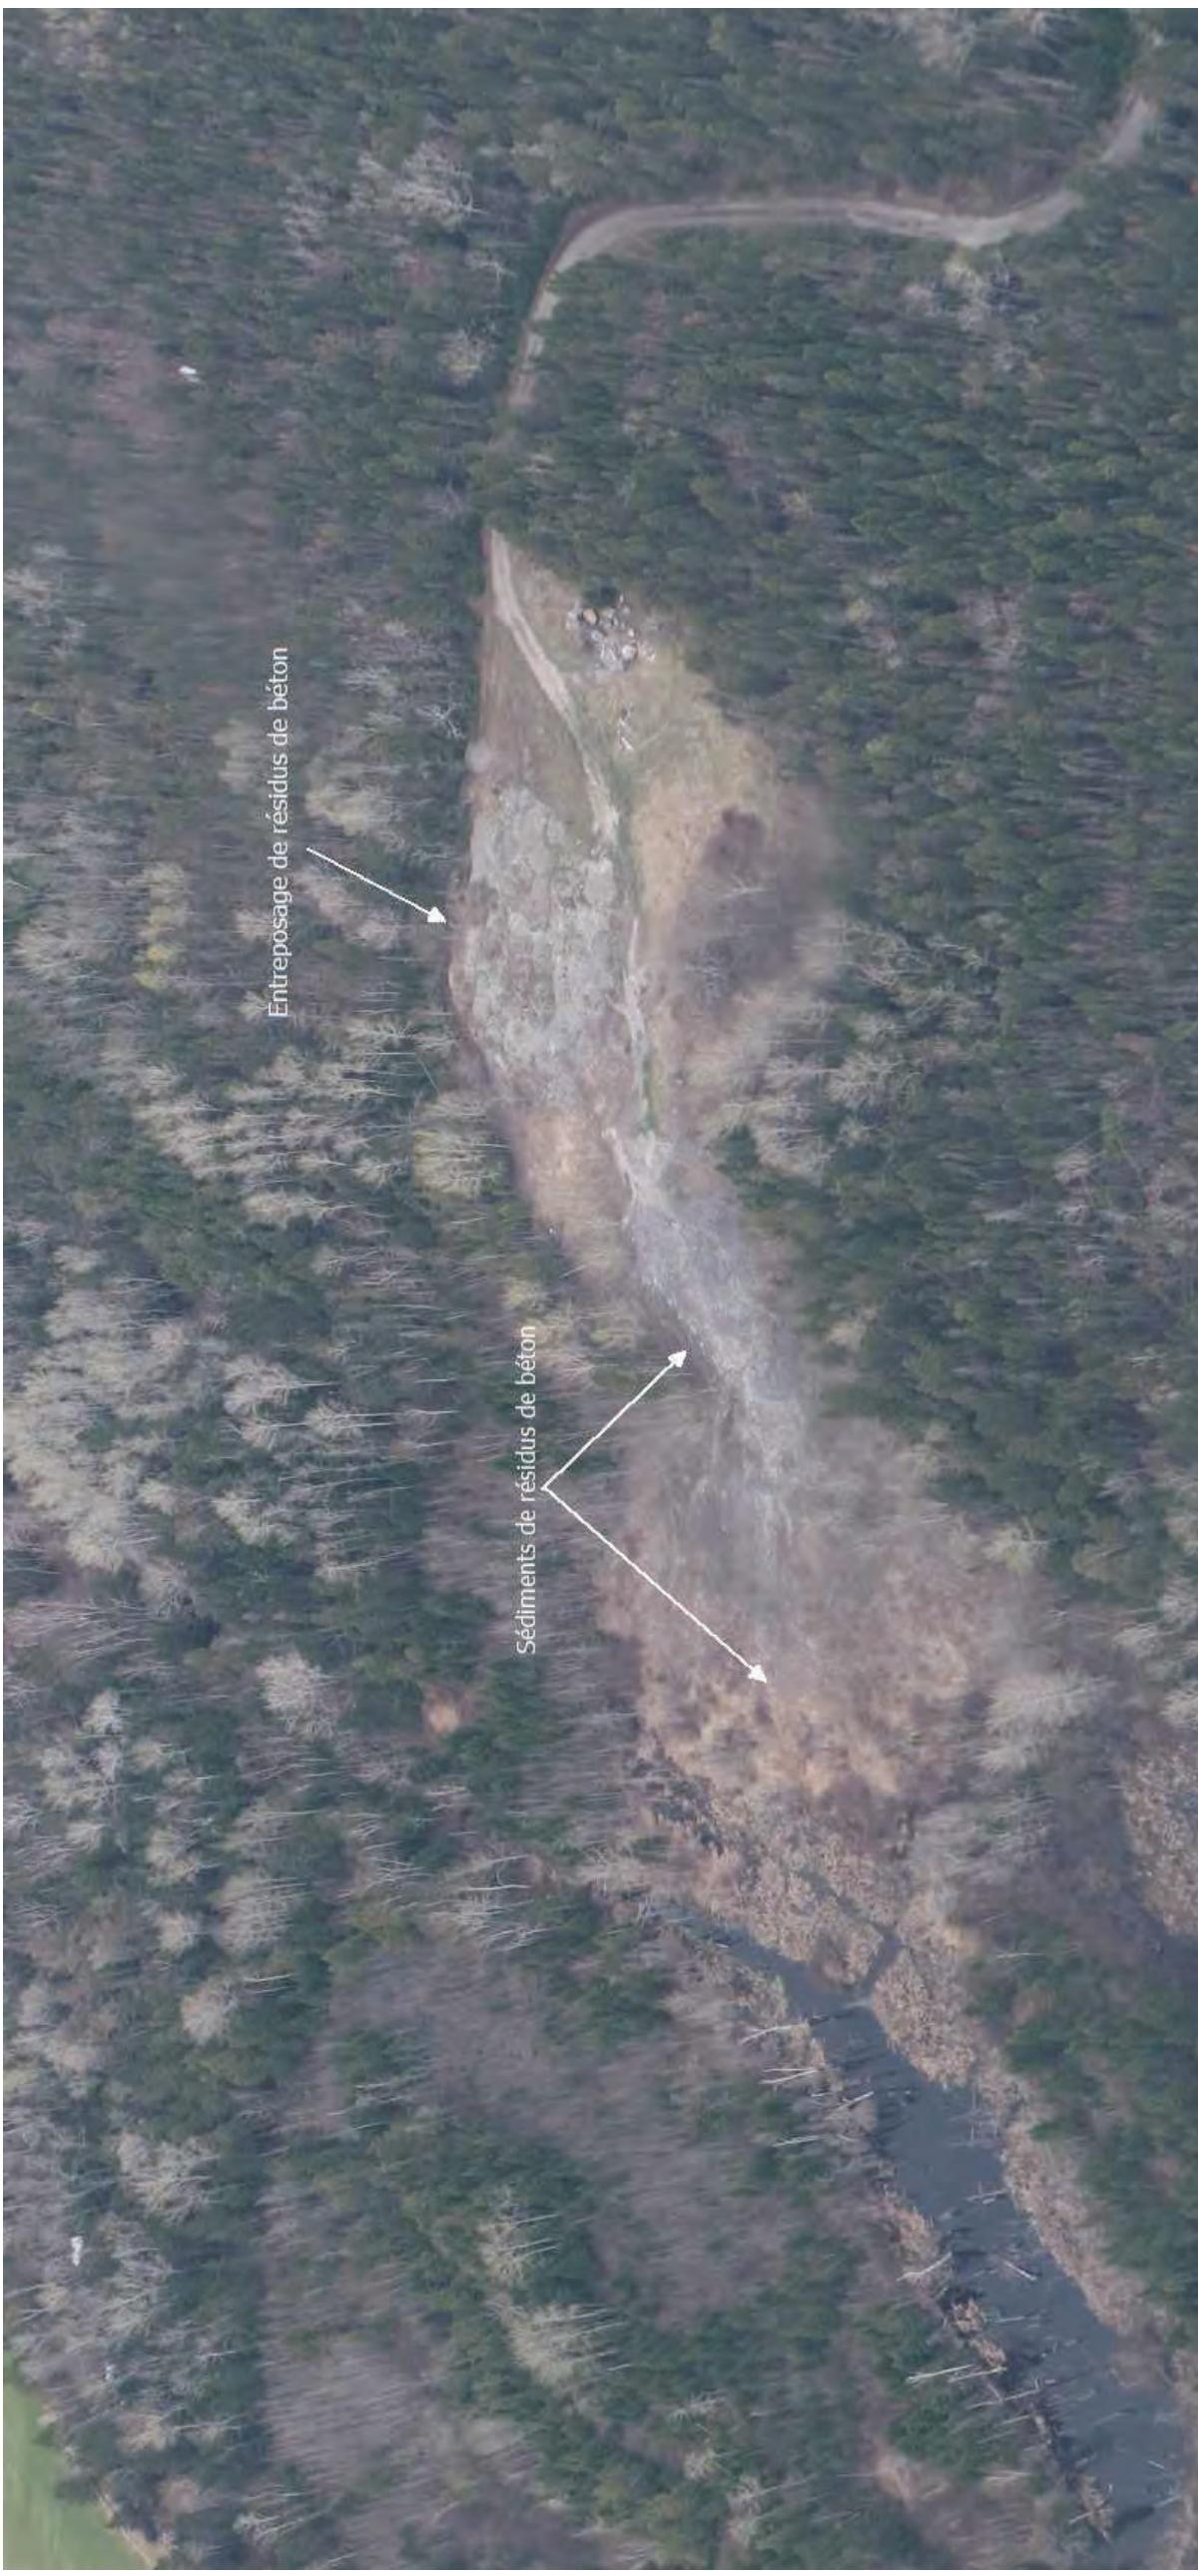
IMG_0596zoom.jpg
Image 5. Vue vers le Sud-Ouest zoomé sur les andins de résidus de béton et les sédiments s'écoulant vers un milieu humide potentiel

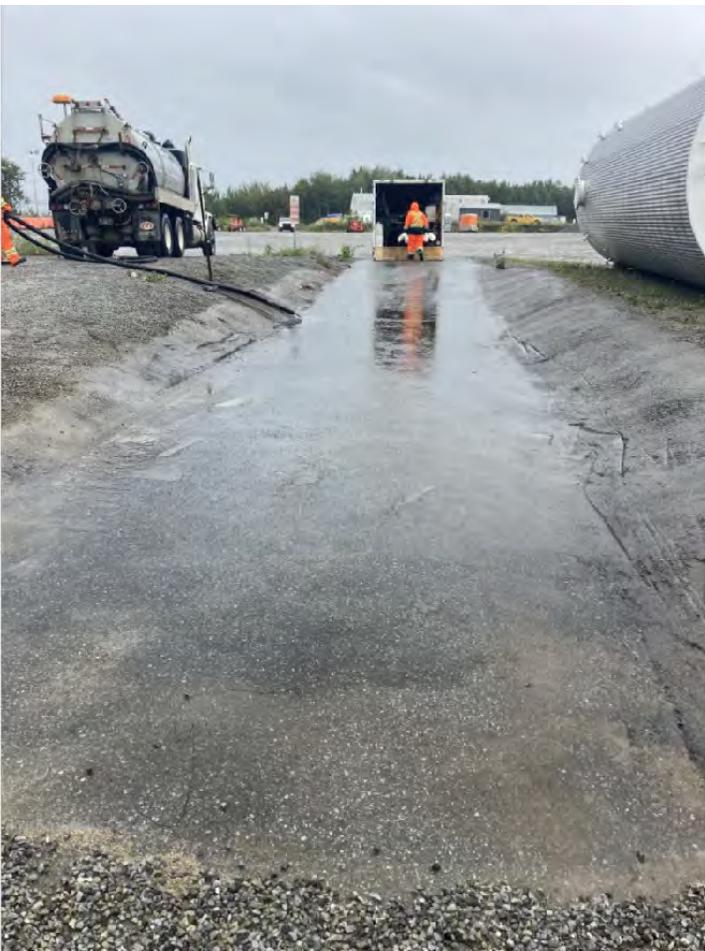
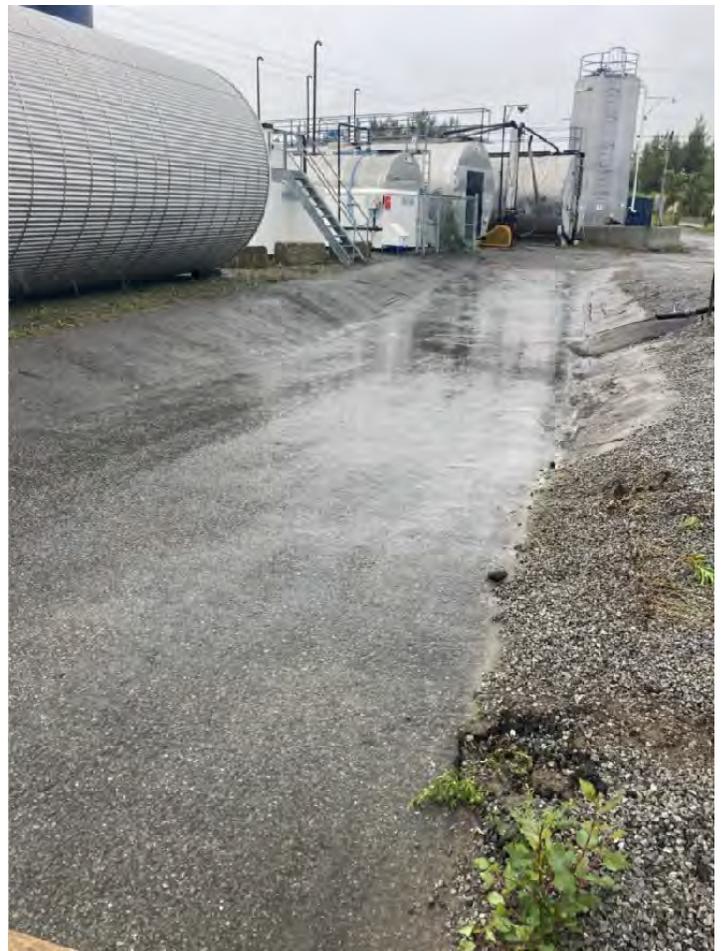
IMG_6805.JPG
Image 3.

14h40 : Réception des photos montrant le nettoyage complet du bassin (voir images 3 et 4 du rapport photo).
