Objet : Demande d'accès n° 2023-04-090 – Lettre de réponse

N° d'intervention : 301242665	Type d'intervention : Inspection
N° de gestion doc. : 7610-09-01-0010859	N° de document : 401594468
But de l'intervention : Assurer l'application du règlement sur les matières dangereuses sur le site de l'aluminerie Alouette dans le cadre du programme de contrôle sur les résidus industriel

1.2 Intervention	
N° d'intervention : 301318418	Type d'intervention : Inspection
N° de gestion doc. : 7610-09-01-0010873	N° de document : 401767580
But de l'intervention : Contrôle des alumineries-générale inspection 2 - Vérifié la conformité à l'attestation d'assainissement des installations d'alouette à Sept-îles

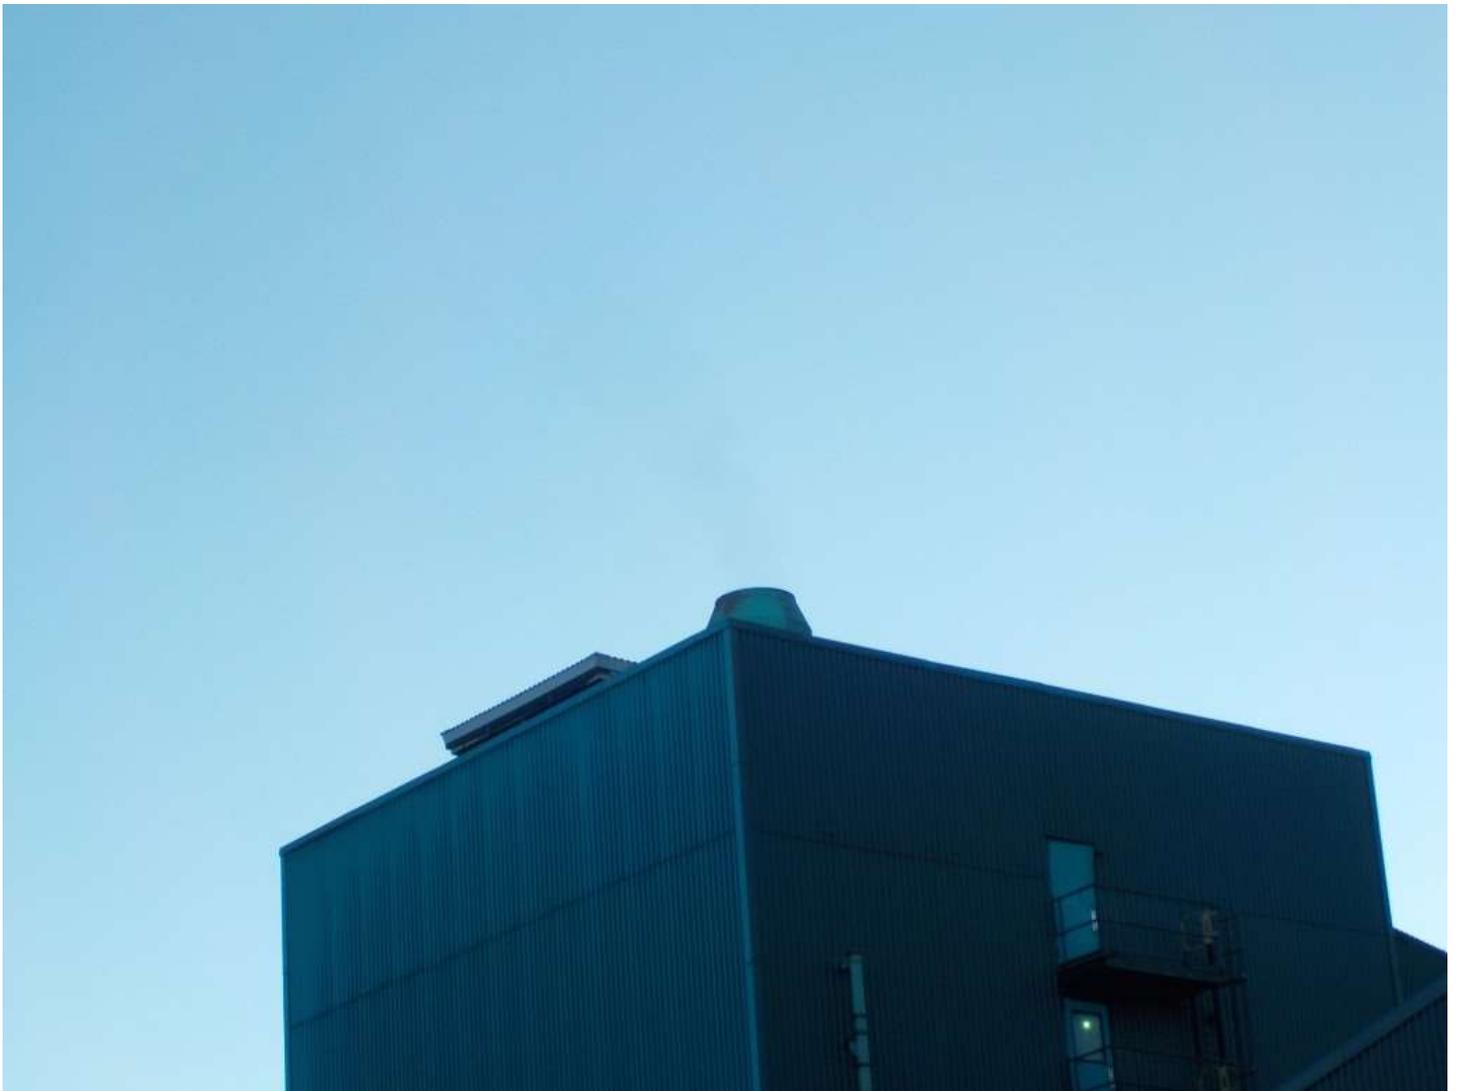
Je fais le tour des principaux dépoussiéreurs. Je constate qu'une émission des poussières grisâtre, peu apparent à l'objectif photographique, est visible à la sortie du dépoussiéreur DT2 soit le dépoussiéreur du broyeur à mâchoire qui est dans le secteur du traitement des mégots d'anodes. (Photographie 001) Monsieur Bourgeois m'indique ne pas être au courant de cette poussière visible à la cheminé du dépoussiéreur. Monsieur Bourgeois appelle le contremaitre responsable du secteur. Celui-ci lui indique être au courant de bris du dépoussiéreur. Le bris aurait été constaté le matin même. Ils doivent procéder à la réparation du système demain dans la journée. **(Manquement à l'article 12 du règlement relatif à l'application de la loi sur la qualité de l'environnement)** Les poussières qui sortent de ce secteur sont essentiellement composé de poussière de carbone (Annexe 2). Il s'agit donc d'un contaminant visé en vertu de l'article 20 et la compagnie n'a pas avisé sans délais le ministère de l'émission. **(Manquement à l'article 21 de la loi sur la qualité de l'environnement)**

Je reçois un courriel de Martin Bourgeois indiquant que le dépoussiéreur a été arrêté en urgence pour l'inspection et la réparation temporaire des filtres qui sont percées hier à 16h36 et redémarré à 17h12. Des réparations permanentes seront faites aujourd'hui.

Je recommande que le traitement à apporter à ce dossier soit le suivant : Mineur avec facteurs aggravants	
Ainsi, je recommande l'envoi d'un avis de non-conformité pour les manquements cité plus haut. Créer une inspection pour suivie de manquement pour terminer la vérification des registres et assurer la bonne gestion des épurateurs. De plus considérant qu'il s'agit d'un manquement mineur avec facteur aggravants, je recommande d'évalué la possibilité d'envoyé une sanction administrative pécuniaire pour le manquement à l'article 21 de la loi sur la qualité de l'environnement.	
<b>Rédigé par :</b> Olivier Touzel	<b>Fonction :</b> Inspecteur
<b>Signature :</b>	<b>Date de signature :</b> 2018-12-20
