Rapport d'intervention

Titre du programme : H8 - Sensibilisation aux milieux humides et hydriques et documentation de leurs états

Titre du rapport : Documentation du site et bilan de la sensibilisation

Numéro du rapport : 401842565

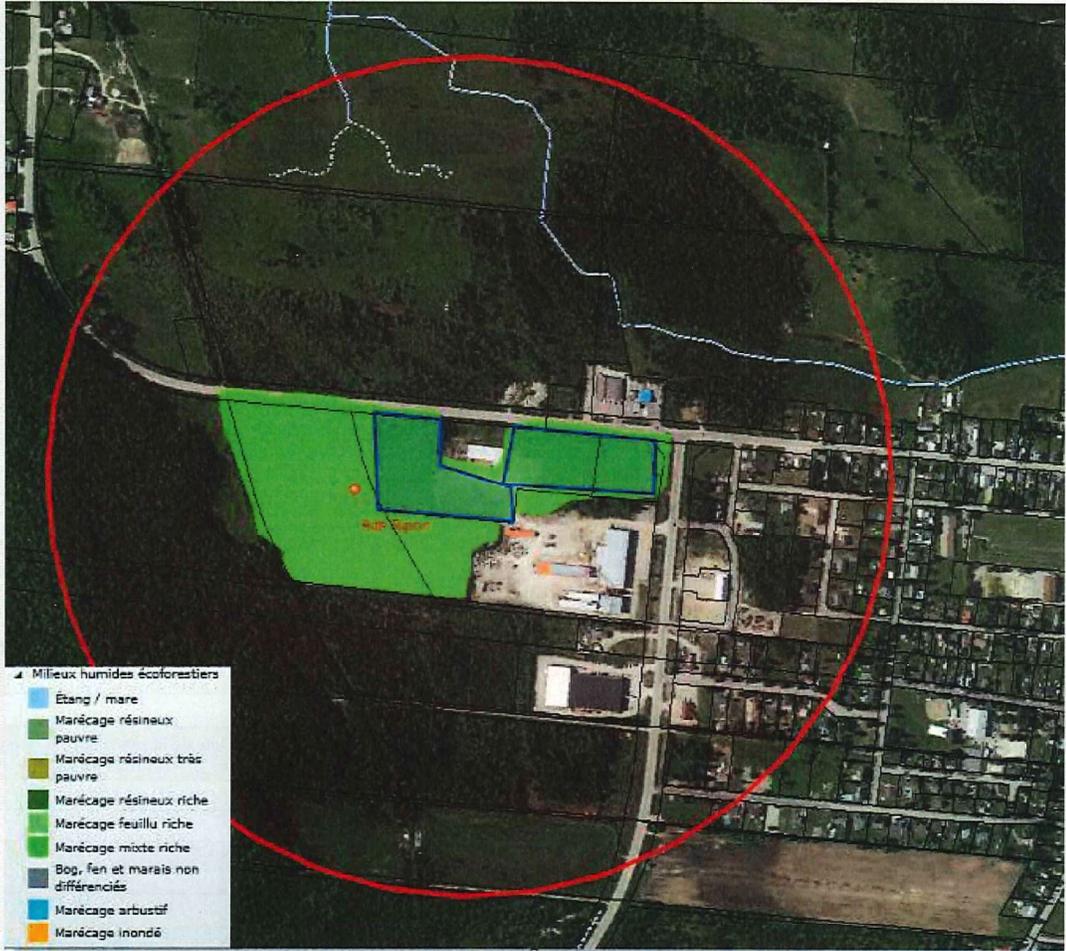
6.	Nombre de lots visés par le site : 4 Liste des lots : 5 945 085, 5 944 095, 5 944 100, 5 944 105		
7	Figure du site (extrait de l'Atlas géomatique)

<p>Échelle 1/7000 Québec, 2019</p> <p style="text-align: right;">© Gouvernement du Québec</p>

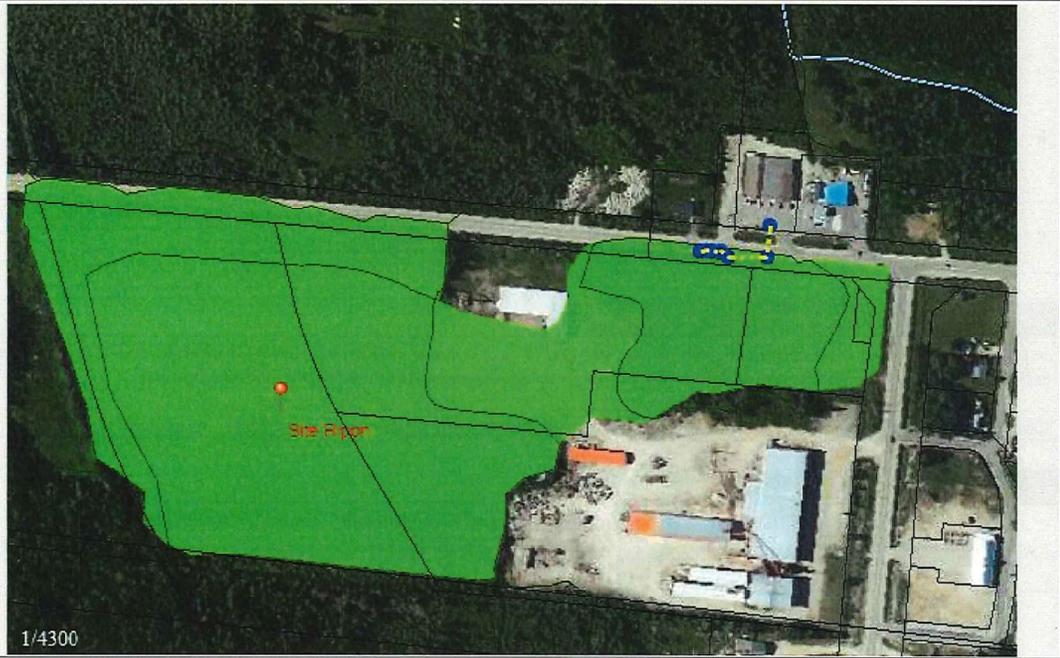
1	Date de la visite : 8 août 2019
2	<p><b>Bilan de la visite (croquis à partir de l'atlas géomatique)</b></p>

<p>1/4300</p> <ul style="list-style-type: none"> <li>Les photographies sont à l'annexe 2</li> </ul>
3	<p><b>Identification d'une station représentative du site</b></p> <p>Point GPS : 45 47,158°N ; 75 6,560°O</p> <p>Photos : Voir annexe 2</p>

Je recommande la fermeture du dossier pour ce site, puisque je trouve que le milieu humide semble être dans un bon état malgré les entreprises qui l'entourent. Les entreprises semblent respecter les distances minimales avec le milieu humide.

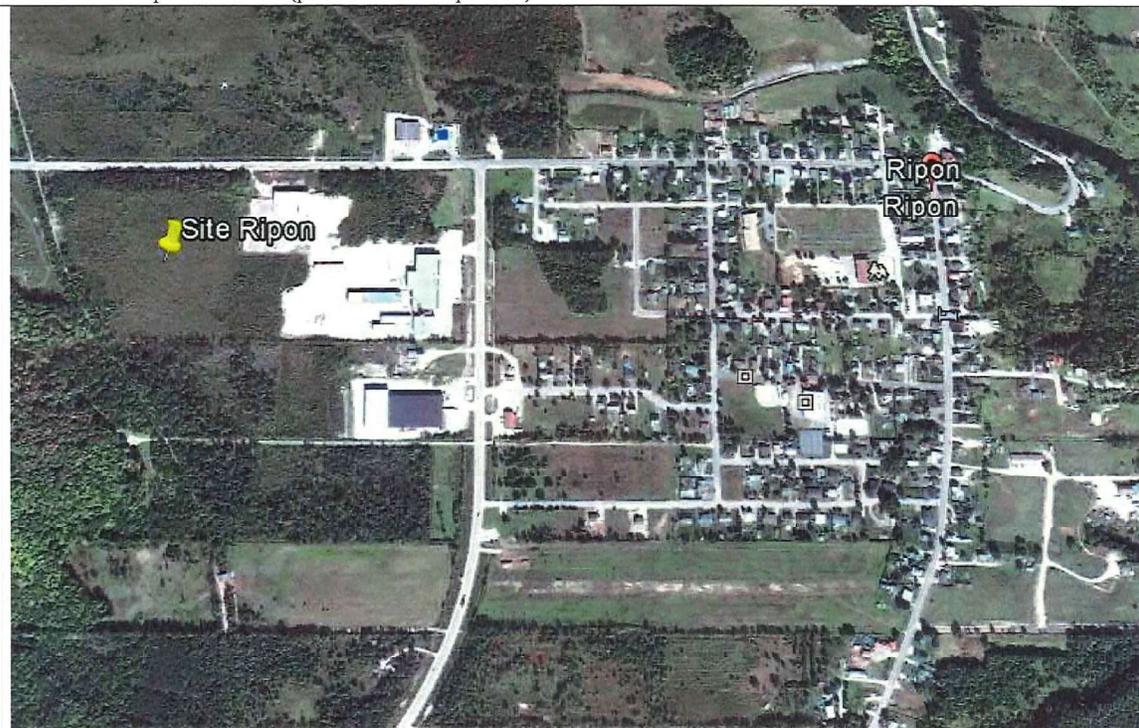
Photo aérienne prise en 2009 (plus ancienne disponible)

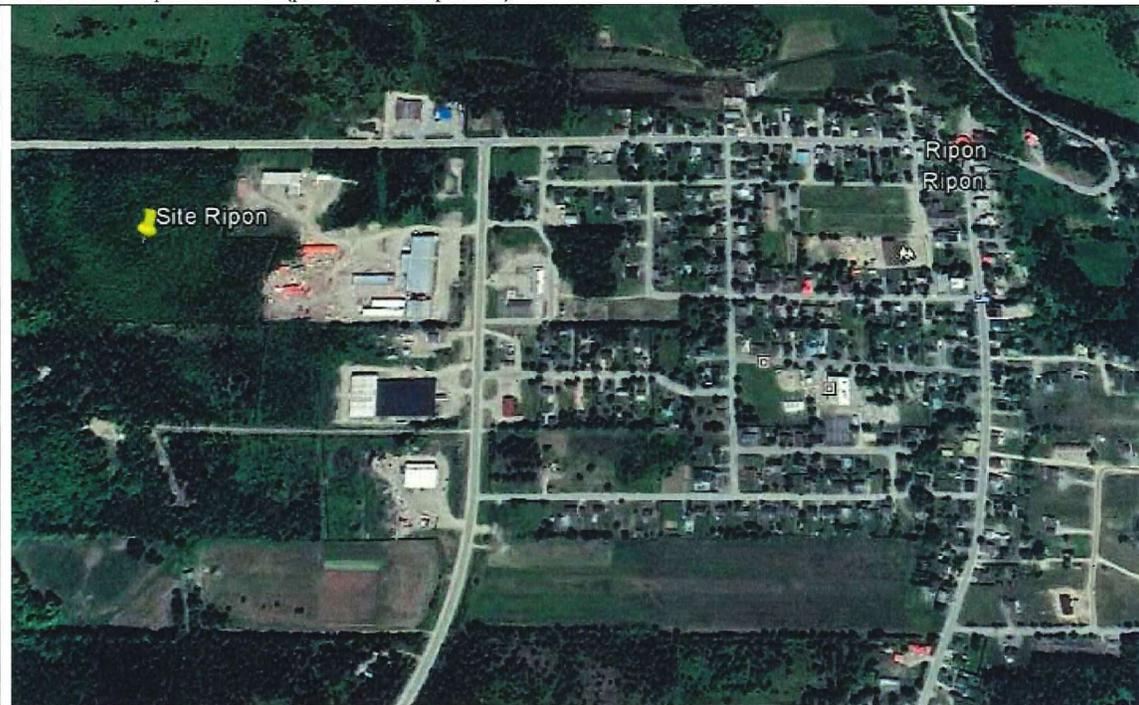
Photo aérienne prise en 2019 (plus récente disponible)

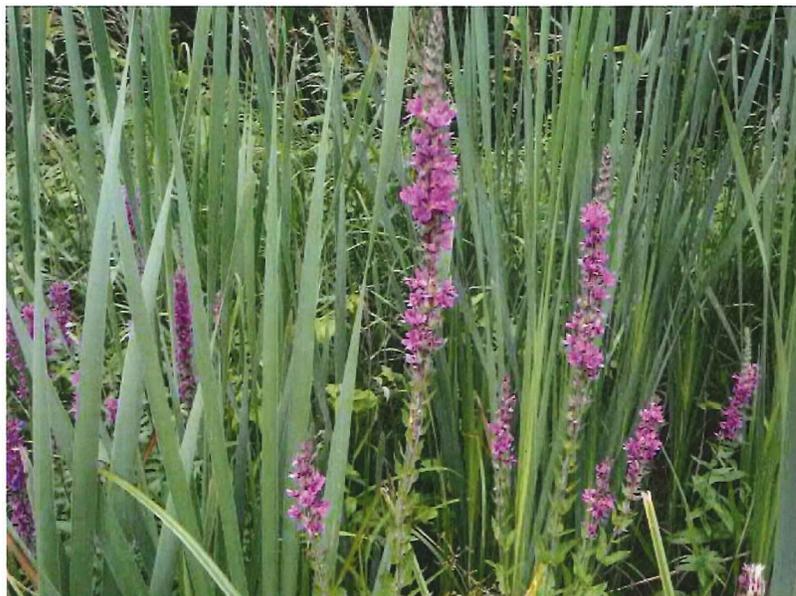
Référence de la photographie *P8080484 (640x480).JPG*

**Photo 1 :** (*Salicaire pourpre devant le fossé présent au site, photo prise par Sana G.*)

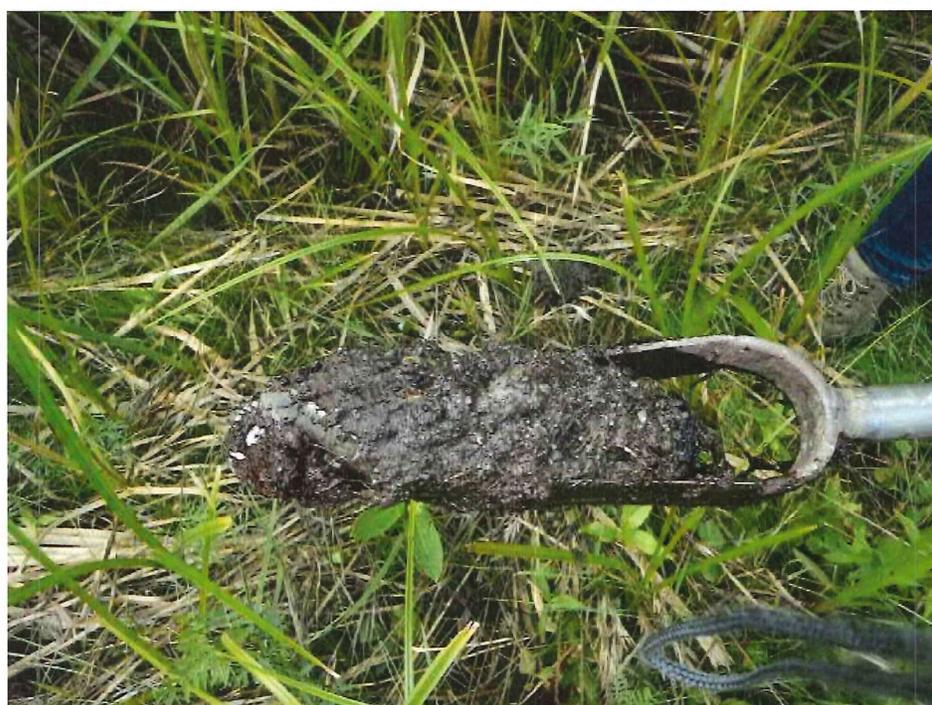
Référence de la photographie *P8080489 (640x480).JPG*

6	<b>Sol (milieu humide)</b> Profondeur de l'horizon organique : moins de 5 cm      Profondeur de la nappe phréatique : Moins de 10 cm
7	<b>Végétation dominante</b> Arborescente : Érable rouge, sapin baumier Arbustive : Érable rouge, bouleau blanc Non-ligneuse : Quenouilles à feuilles étroites (Typha angustifolia), La salicaire pourpre, Calamagrostis canadensis (Calamagrostide du Canada), Onoclée sensible
8	<b>Le milieu présent à la station s'apparente à :</b> <input type="checkbox"/> Étang <input type="checkbox"/> Marais <input type="checkbox"/> Marécage arbustif <input checked="" type="checkbox"/> Marécage arborescent <input type="checkbox"/> Tourbière ouverte <input type="checkbox"/> Tourbière boisée <input type="checkbox"/> Lac <input type="checkbox"/> Cours d'eau permanent <input type="checkbox"/> Cours d'eau intermittent <input type="checkbox"/> Autre milieux naturels, précisez :
9	<b>Constats et commentaires</b> Malgré que le milieu semble entouré d'activités anthropiques, il se porte bien.

**Photo 2 :** (*Composition du sol, photo prise par Sana G.*)

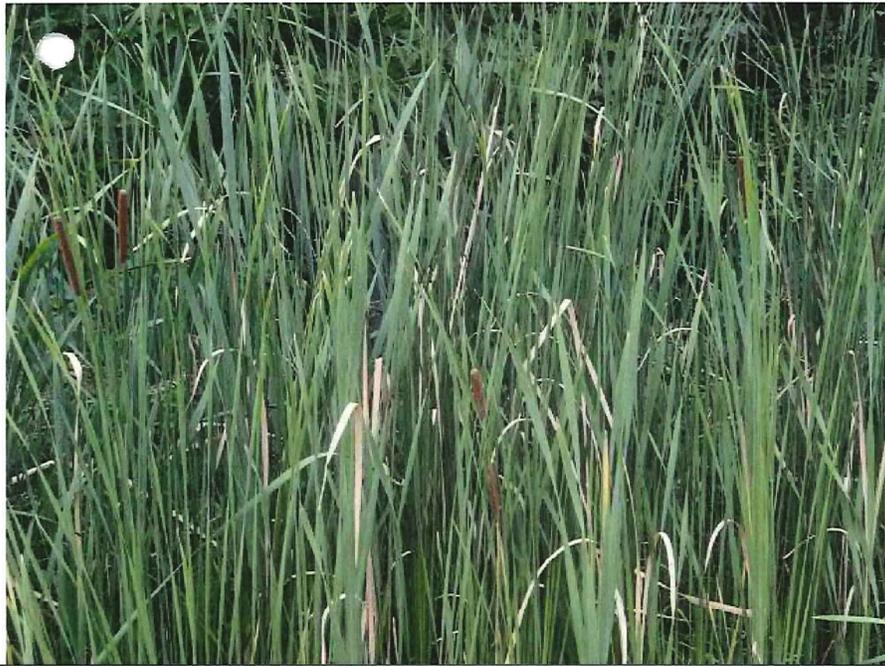
Référence de la photographie P8080489(640x480).JPG

**Photo 3 :** *(Des quenouilles en abondance, photo prise par Sana G.)*

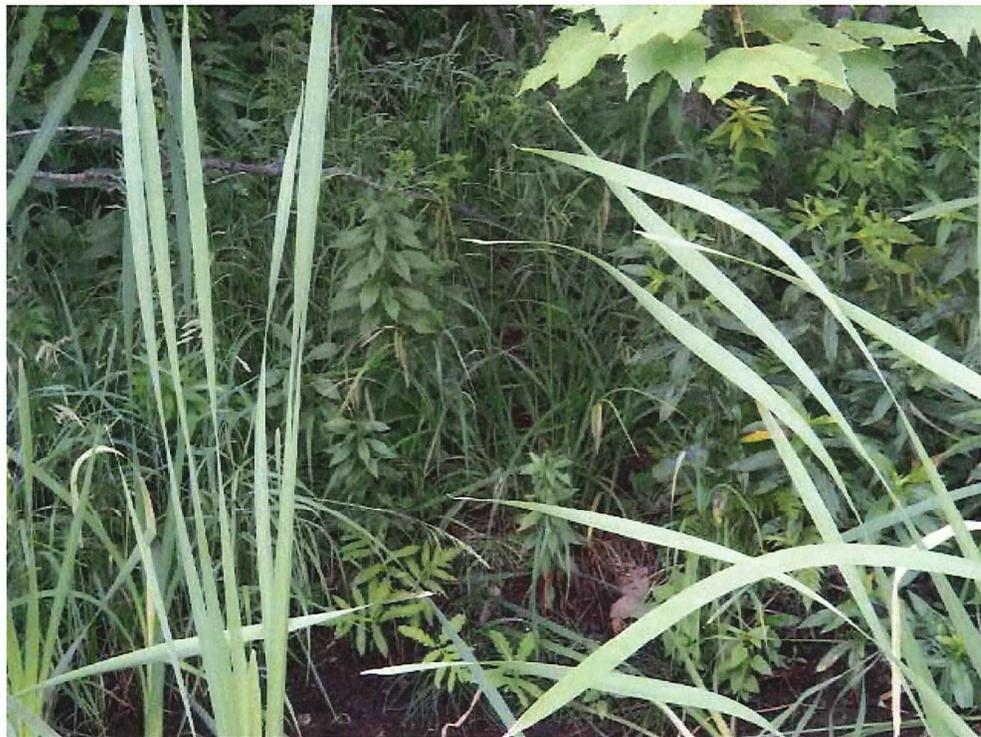
Référence de la photographie P8080501(640x480).JPG

**Photo 4:** *(Site vue du sol, photo prise par Sana G.)*

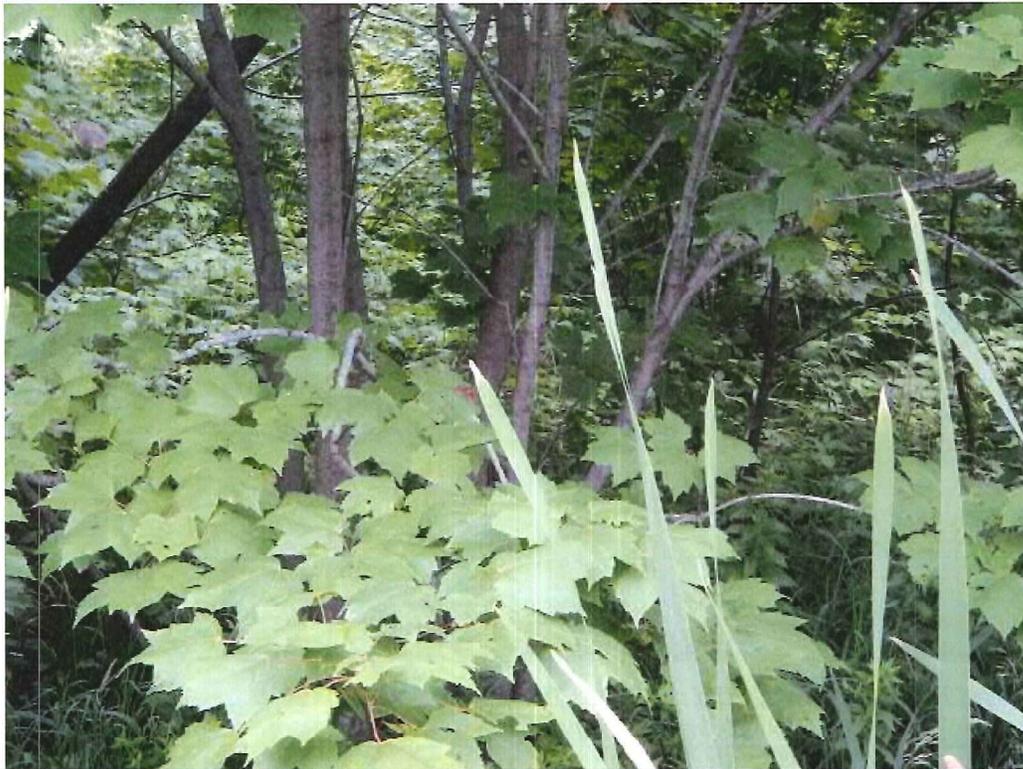
Référence de la photographie *P8080502(640x480).JPG*

**Photo 5:** (*Couvert forestier dense, photo prise par Sana G.*)

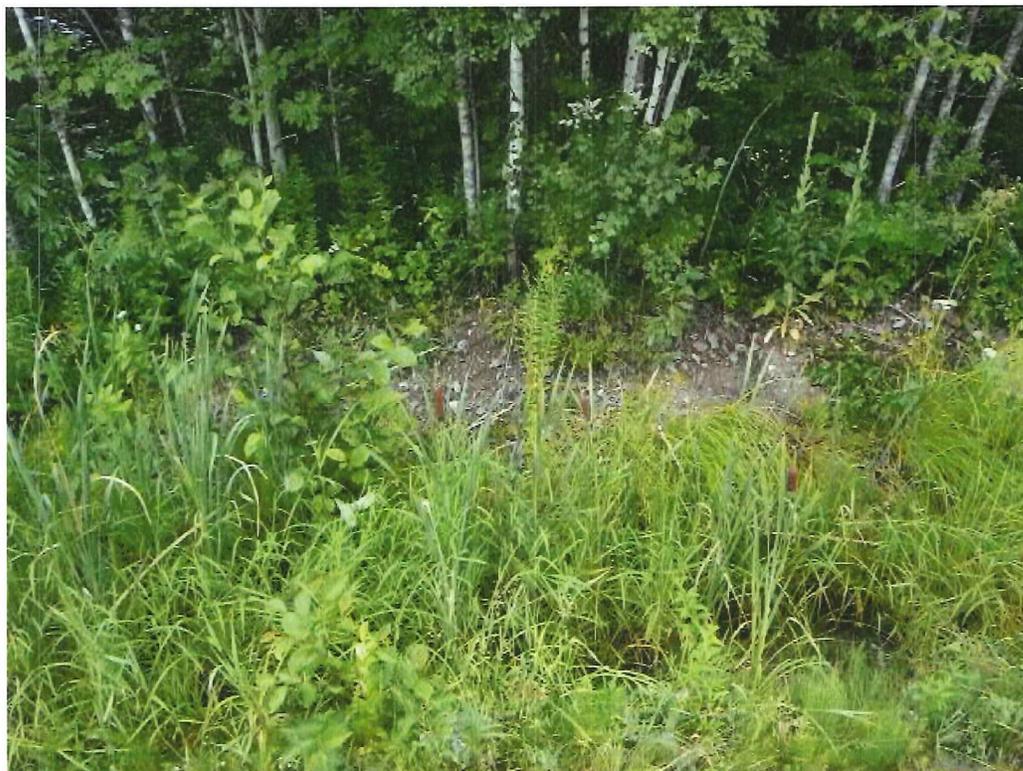
Référence de la photographie *P8080504(640x480).JPG*

**Photo 6:** (*Le fossé, photo prise par Sana G.*)

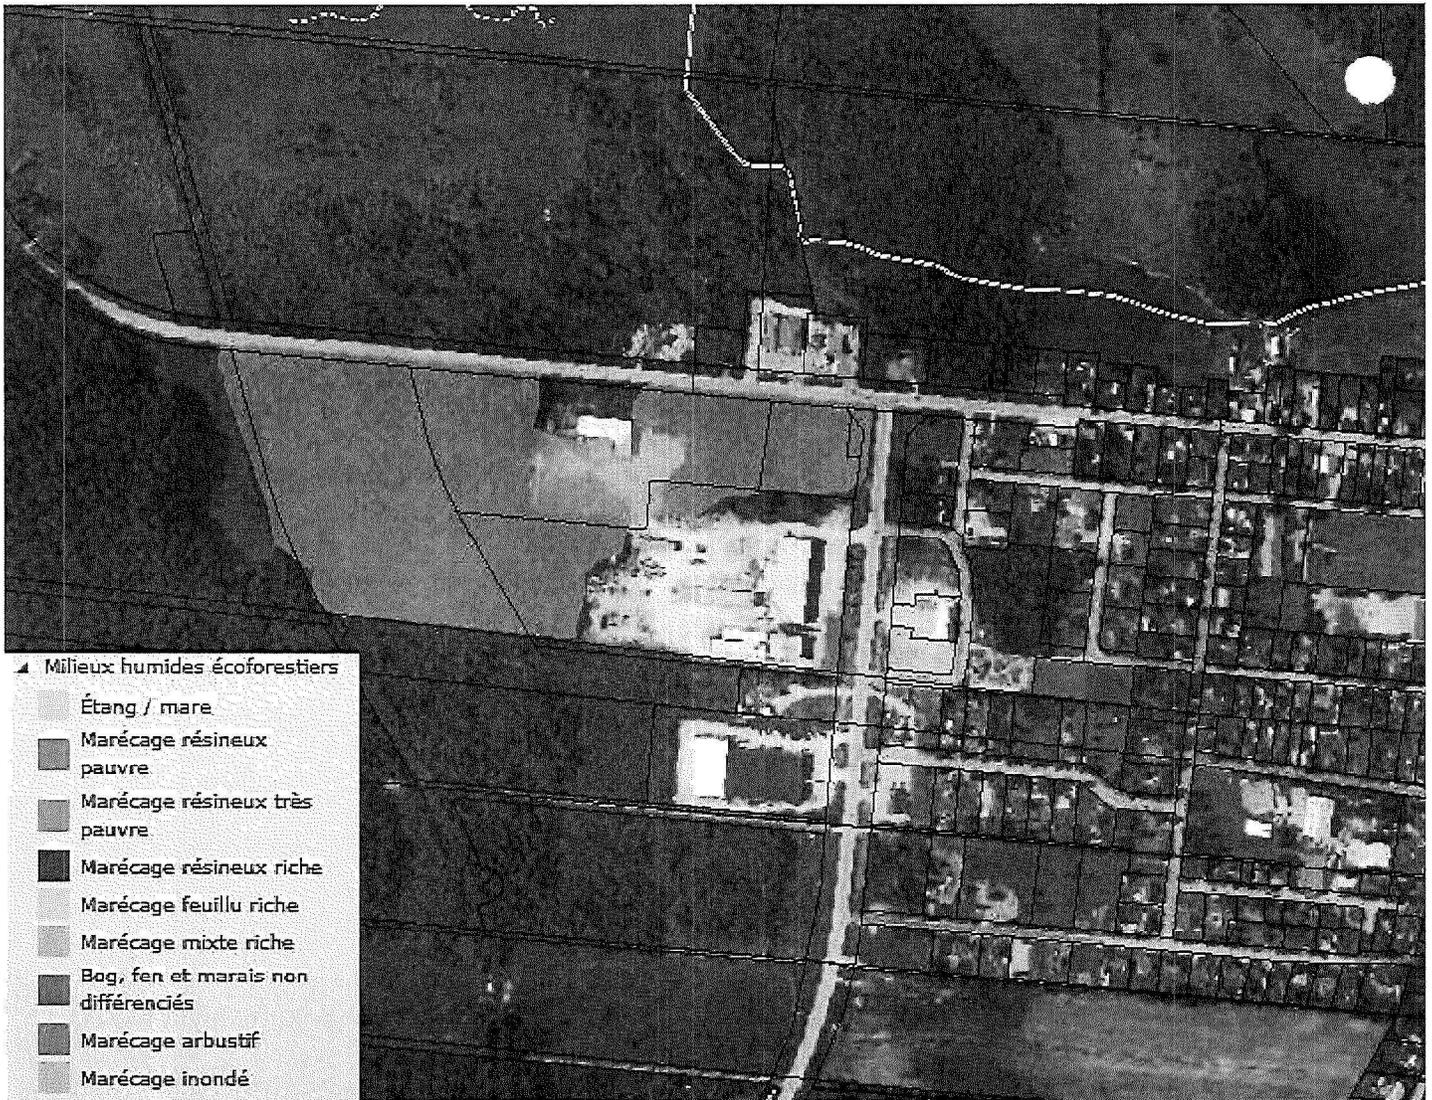
Il s'agit d'un marécage mixte riche selon nos données ( en vert).

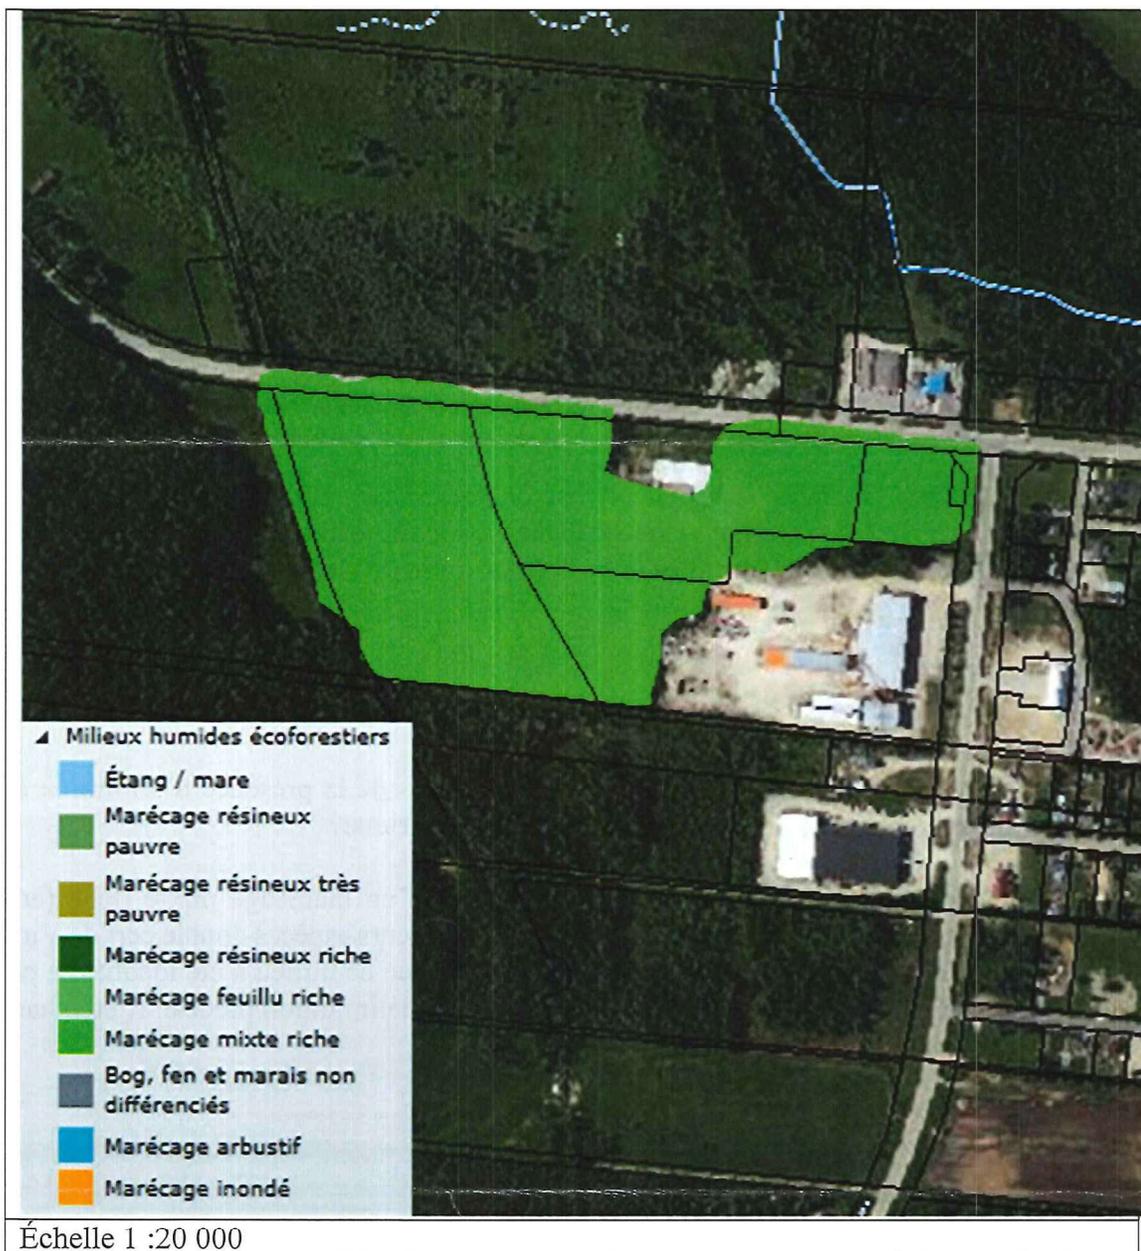
Selon les informations existantes, il s'agirait d'un marécage mixte riche (en vert) qui pourrait notamment représenter l'habitat de plusieurs espèces dont le cerf de Virginie (voir la figure ci-dessous). Il est important de noter que ce milieu a été identifié à partir d'une photographie aérienne et ne représente pas une délimitation précise. L'étendue du milieu peut donc varier sur le terrain.
