RAPPORT D'INSPECTION

Contrôle environnemental

1	Nom du lieu : ADF Diesel Industriel Inc.				
	Nom usuel du lieu : Coopérative de travailleurs Antonietta				
	N° du lieu : X2108011		Type de lieu : industrie		
	Localisation du lieu : Adresse du lieu : 627, boulevard Industriel Saint-Stanislas (Québec) GOX 3E0				
	Coordonnées géographiques du lieu (GÉO NAD 83 degrés décimaux) : 46,602170000000;-72,391900000000				
<b>3 Intervenant du lieu</b> <span style="float: right;">E - +</span>

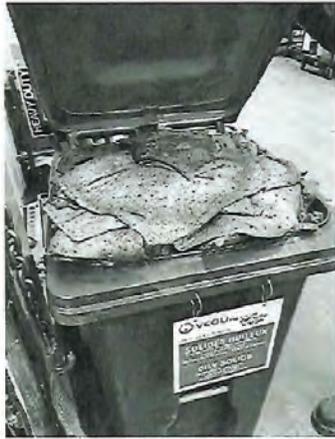
IMG\_0032.JPG  
Photo 7 matières dangereuses résiduelles

Je constate la présence de matières résiduelles dangereuses placées dans des contenants de type poubelle sur roue. (Photo 6)

- Les contenants sont identifiés avec le nom de la matière et une date de début d'entreposage (Photo 6 et 7).

- Déchets solides huileux;
- Canette en aérosol;
- Contenant vide huileux;
- Filtres huileux usagés

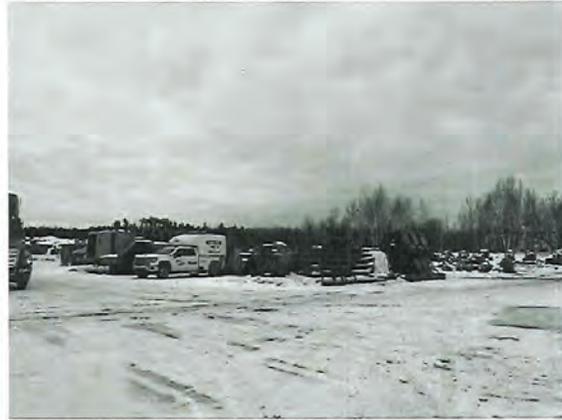
IMG\_0033.JPG  
Photo 8 court extérieur d'entreposage de véhicules

Il y a des machineries du secteur minier qui y sont entreposées pour éventuellement démanteler les pièces (Photo 8).

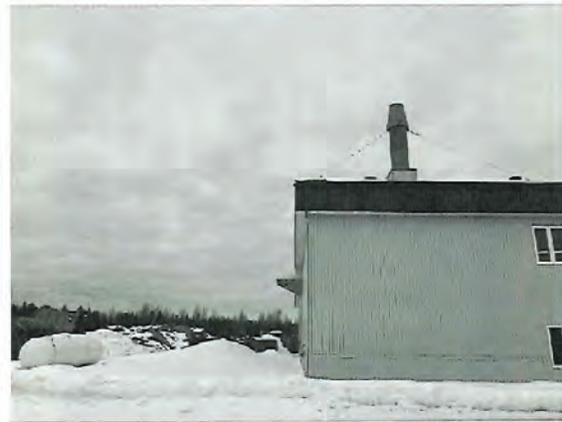
IMG\_0034.JPG  
Photo 9 salle d'entreposage

Il nous fait visiter le nouveau bâtiment qui est en construction qui sert à entreposer les pièces et éventuellement les bureaux. (Photo 9)

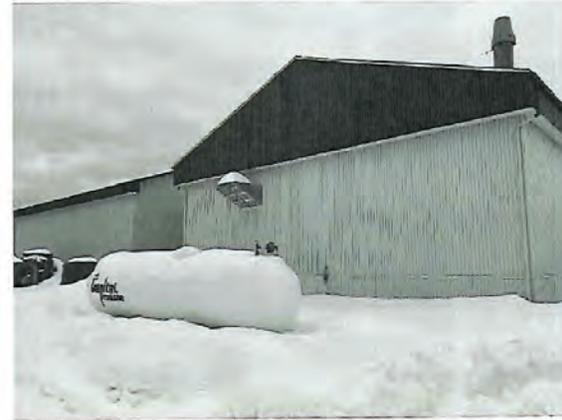
IMG\_0037.JPG  
Photo 12 réservoir de propane et cheminée par rapport au faite du toit

- Il utilis art. 23-24
- Elle est reliée à un système de captage de particules.
- Présence de filtres dans la salle de peinture
- Je mesure la hauteur de la cheminée et elle est de 2.7m de hauteur. (Photo 11 et 12).
  - La cheminée ne dépasse pas le faite du bâtiment.

À l'extérieur j'aperçois un réservoir hors-sol, il me mentionne qu'il contient du propane soit pour le système de chauffage ou pour la salle de peinture. Avec la neige il n'est pas possible de voir les butoirs.

Je vérifie si l'article 28 du RAA s'applique. Effectivement, il s'applique puisque la peinture utilisée en ajoutant les diluants à un poids plus de 20% de solvant organique. La cheminée doit donc être de 5m au-dessus du plus haut point du toit.

Manquement à l'article 28 al.1 (1) du RAA.
