## ACCIDENT TECHNOLOGIQUE

No Référence: 7110-12-10-25213-01

SOMMAIRE: TROU DANS LEQUEL DE FORTES ODEURS D'HYDROCARBURES ÉMANERAIENT AINSI QUE DE L'IRRIDESCENCE

Par Francis Lavigneur, intervenant d'Urgence-Environnement

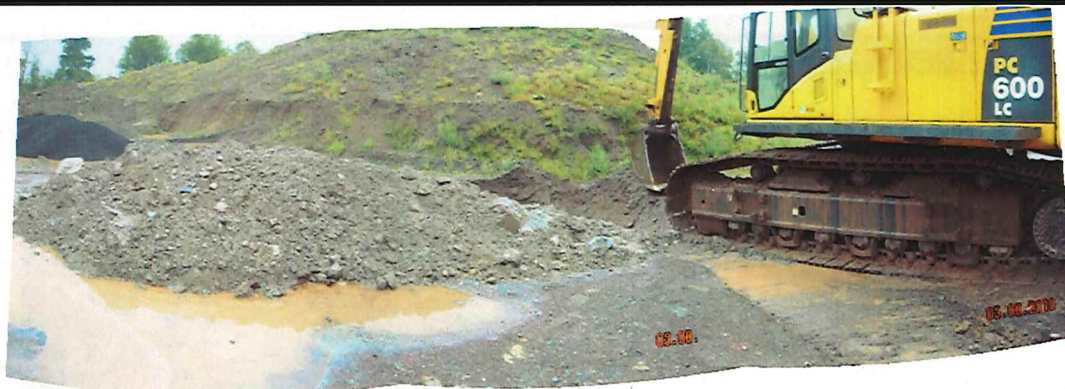
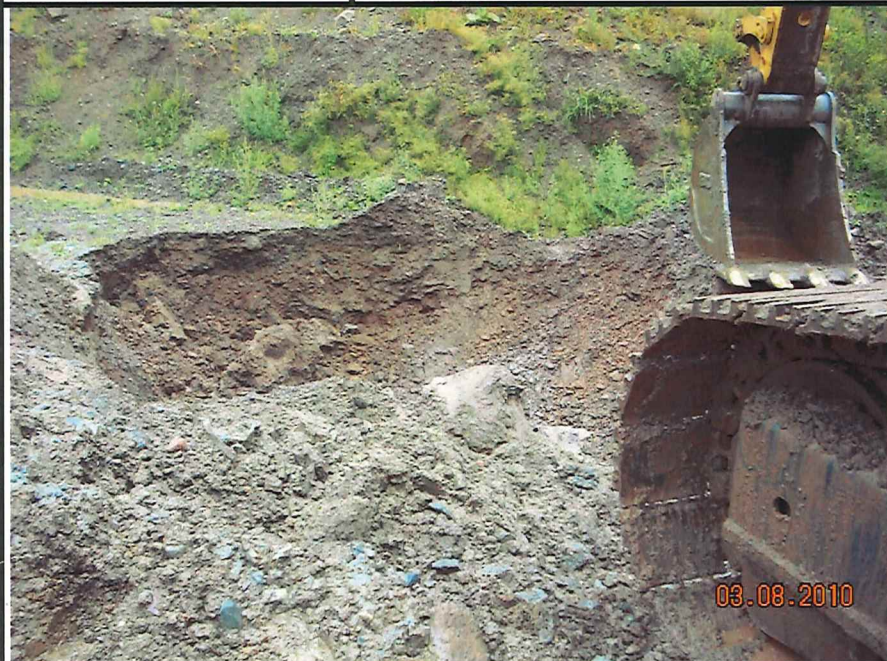
Photo # DSCN1778.JPG-  
DSCN1780.JPG :

Note : Amas de sol excavé.

Je mesure ensuite en compagnie de M. Béland l'amas de sol excavé avec un gallon à mesurer. Il mesure environ 8,00 mètres X 5,90 mètres X 1,00 mètre de haut, soit 47.2 m<sup>3</sup> environ.

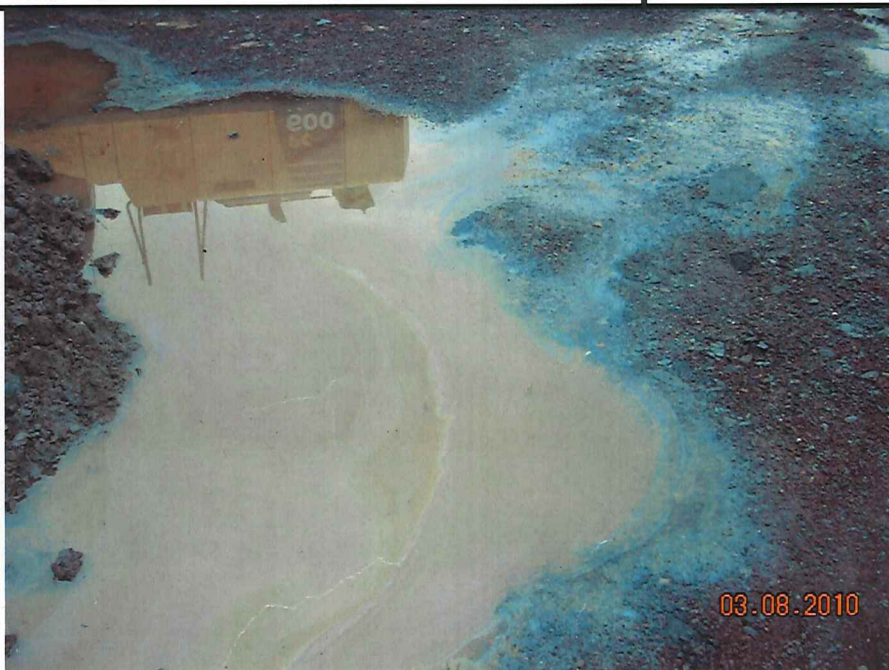
Photo # DSCN1781.JPG :

Note : Cavité de l'excavation

Note : Iridesence à la  
surface de l'eau qui  
longe l'amas

Je mesure aussi l'excavation. Elle mesure environ 5,30 mètres X 6,70 mètres X 1,5 mètre de profond, soit 53,3 m<sup>3</sup> environ.

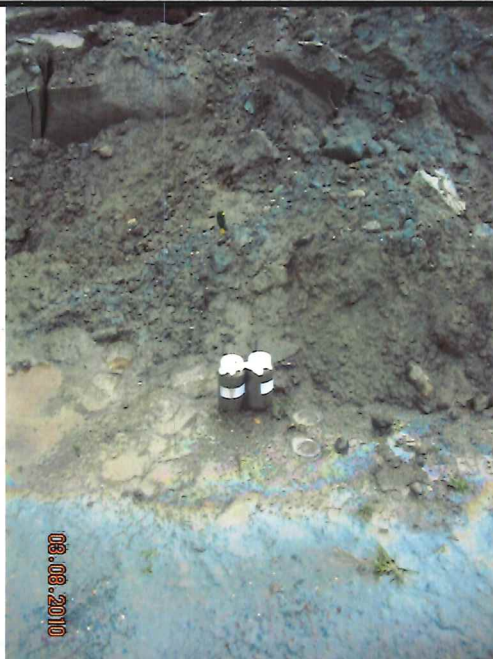
**Photo # DSCN1774.JPG :**

**Note :** Échantillons M-1 et J-1 près de  
l'emplacement du prélèvement et  
iridescence à la surface de l'eau.

17 h 15 à 17 h 19 J'échantillonne le sol de l'amas à l'aide d'une truelle préalablement décontaminée (M-1 et J-1).

La photo # DSCN1774.JPG illustre les échantillons M-1 et J-1 près du point de prélèvement ainsi que l'iridescence présente.

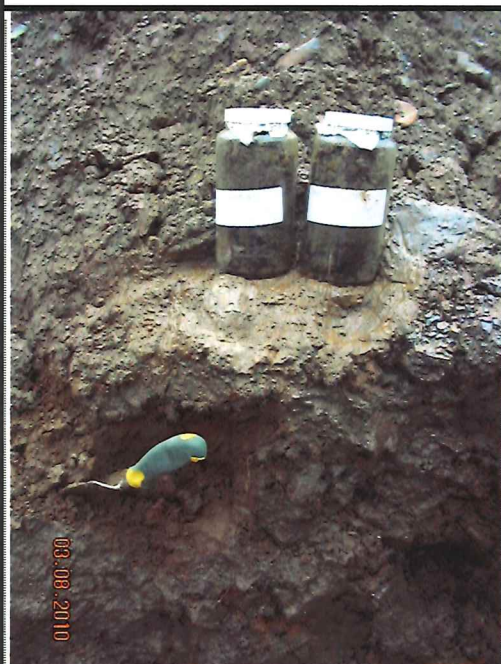
**Photo # DSCN1775.JPG :**

**Note :** Échantillons M-2 et J-2 près de  
l'emplacement du prélèvement.

17 h 23 à 17 h 33 J'échantillonne une parois de la cavité à l'aide d'une truelle préalablement décontaminée (M-2 et J-2).

La photo # DSCN1775.JPG illustre les échantillons M-2 et J-2 près du point de prélèvement.

La superficie échantillonnée est d'environ 30 cm de large par 20 cm de haut par 3 à 5 cm de profond selon le niveau de compaction du sol.

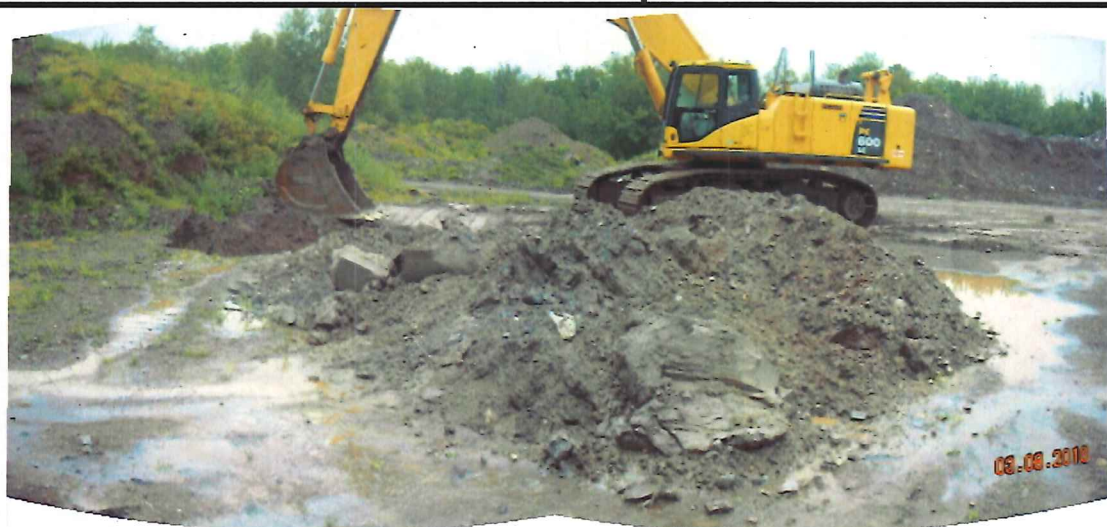
**Photo #  
DSCN1776.JPG-  
DSCN1777.JPG :**

**Note :** Amas de sol  
excavé.

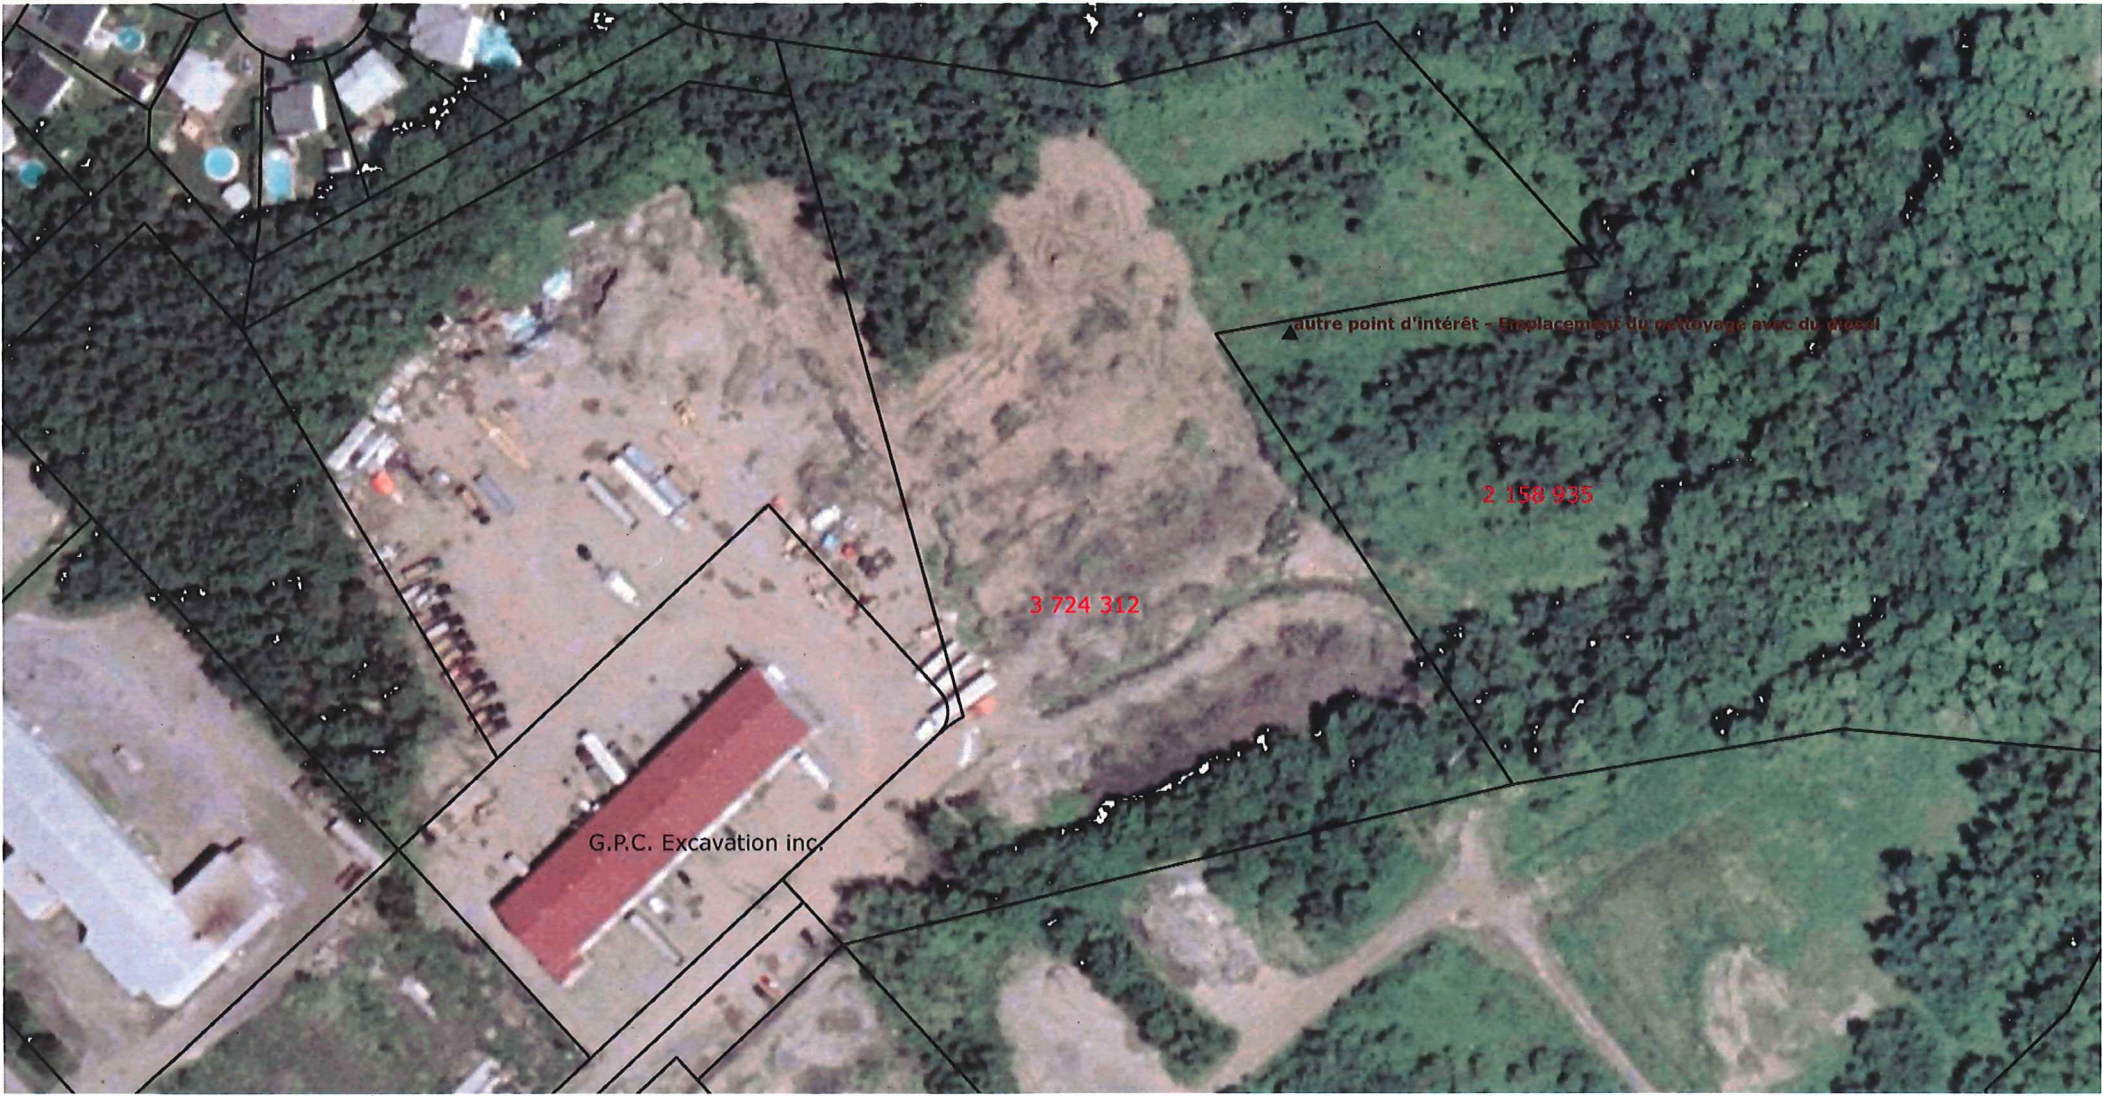
Plan 1

Localisation de l'emplacement où le nettoyage de l'épandeuse à colasse était effectué.

Je localise ensuite l'excavation : 19 T 330548 m 5179527 m, soit le lot 2 158 935 du cadastre du Québec, voir plan 1.
