De : [Accès à l'information - Montréal](#)
À :
Objet : 200882212 Demande d'accès à l'information dans le cadre d'une ÉES Phase I au 25 Rue Pacifique, Sainte-Anne-de-Bellevue, Québec
Date : 29 octobre 2024 17:14:00
Pièces jointes : [2007-05-02 rapport d'inspection biffé.pdf](#)
[A- Art. 53 et 54.pdf](#)
[Avis de recours .pdf](#)
[image001.png](#)

RAPPORT D'INSPECTION

N/RÉFÉRENCE : 7610-06-01-0652301

25 du Pacifique
Ste-Anne-de-Bellevue à Montréal

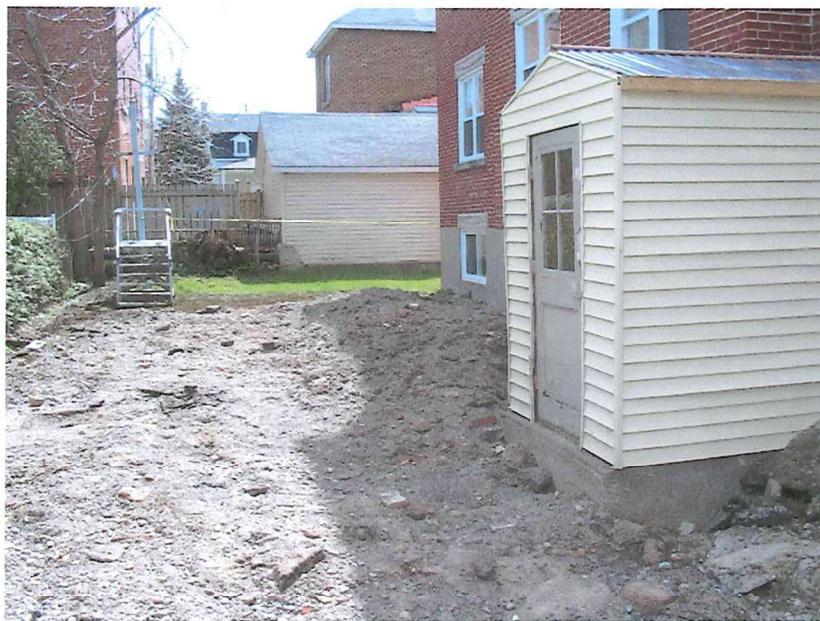
Photo # 1:

Pendant ce temps, j'effectue le tour de la bâtisse et je constate qu'il y a eu des travaux d'excavation à l'arrière de la résidence, car le terrain est inégal et il y a des amas de sol et de gravier. De plus, il y a une faible présence d'odeur d'hydrocarbure. J'ai prélevé un échantillon de terre près de la porte arrière, car c'est là où les émanations d'odeur étaient les plus présentes. Lorsque j'ai eu terminé de prélever l'échantillon, Monsieur Bélanger, le propriétaire de la bâtisse, est venu me rencontrer.

Note : Voici l'arrière de la bâtisse qui appartient à Monsieur Bélanger.

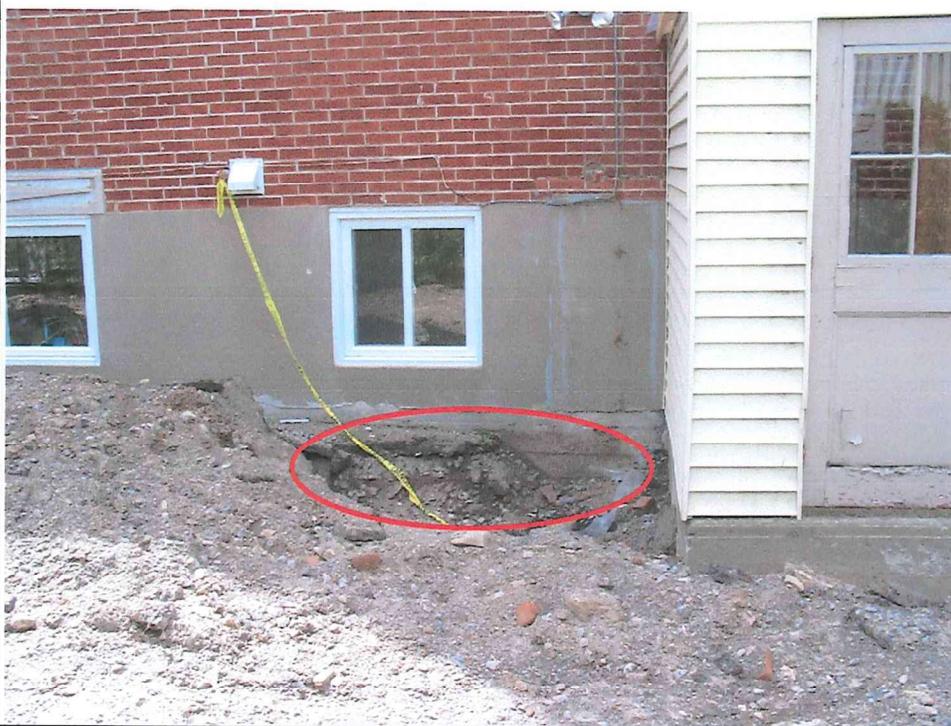
Photo # 2:

Monsieur Bélanger affirme que des travaux d'excavation de réservoir ont eu lieu récemment. Malheureusement, l'entrepreneur avait mal vidé le réservoir et lors du déplacement du réservoir, l'huile a couler sur le sol. L'entrepreneur aurait par la suite remblayé le trou avec les sols contaminés et aurait quitté les lieux. Lorsque Monsieur Bélanger s'est rendu compte qu'il y avait de la contamination il a demandé à une firme spécialisée en environnement de venir faire des forages afin de savoir l'étendu de la contamination. Le rapport lui a été remis et il y aurait présence d'hydrocarbure dans les sols. Il affirme qu'il a l'intention de faire décontaminer son terrain afin de le remettre en bon état. Je lui demande de nous fournir le rapport de caractérisation des sols, mais il affirme qu'il est insulté qu'une plainte ait été déposée. Il affirme qu'il connaît le plaignant et qu'en conséquence, il ne sait pas s'il va nous fournir le rapport de caractérisation, car pour lui, c'est de donner raison au plaignant. art. 53-54

Il y a présence de sols contaminés sur la résidence mentionnée en rubrique ;
Des travaux de réhabilitation devraient être faits dans les prochaines semaines ou mois. (très vague)

Note : C'est à cet emplacement que j'ai prélevé l'échantillon de sol. Des odeurs d'hydrocarbures étaient présentes.

Dans quelques semaines, demander à Monsieur Bélanger comment vont les travaux et s'il a l'intention ne nous faire parvenir le rapport de caractérisation, mais surtout le rapport final attestant que le terrain est réhabilité.
