Objet : Demande de documents n°2024-06-025 – Lettre de réponse

1.2 Intervention	
N° d'intervention : 301692204	Type d'intervention : Intervention d'urgence-environnement (terrain)
N° de gestion doc. : 7110-09-23-9604001	N° de document : 402273316
But de l'intervention : Travaux en milieu hydrique réalisés le 2023-07-19 au Camping Marina Ragueneau

Intervention urgence environnement travaux milieux humide Ragueneau

Objet : Travaux non autorisés en milieu hydrique

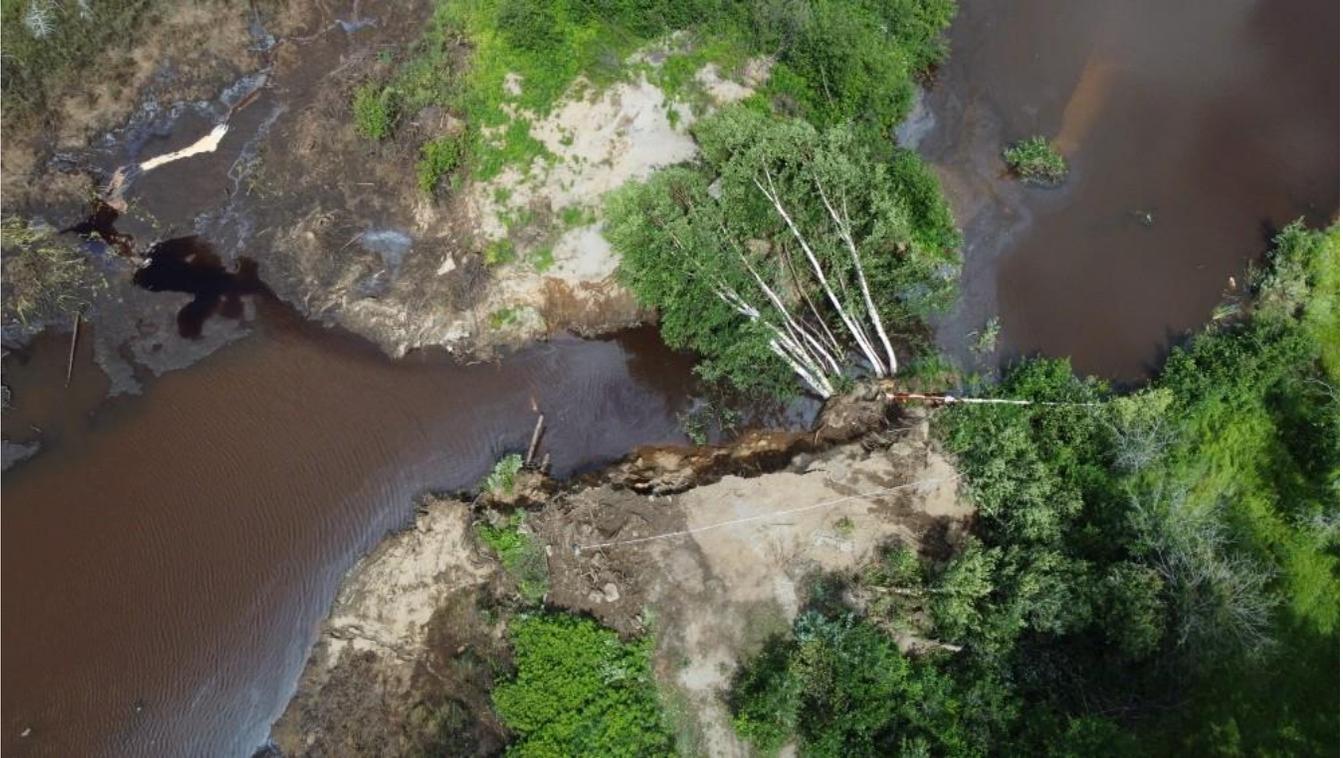
Photo 1. Tranchée à l'émissaire du cours d'eau

- La présence d'un milieu hydrique (accumulation d'eau peu profonde et présence de sols humides). Le milieu hydrique est presque complètement asséché (photo 2), un courant d'eau est emporté à son émissaire par une tranchée d'importance (photo 1);

À l'aide de mon ruban à mesurer, je calcule la longueur de la tranchée et j'obtiens 18 m. À l'aide de mon télémètre, je calcule la largeur de celle-ci et j'obtiens 7 m.

- Des traces de machinerie sont visibles en bordure de la tranchée (photo 5);
- Un arbre déraciné est tombé dans la tranchée (Photo 1);

- Avoir réalisé un projet, soit tous travaux dans un milieu humide et hydrique visé à la section V.1 sans détenir l'autorisation préalable du ministre, c'est-à-dire avoir creusé une tranchée en rive et en littoral d'un cours d'eau.
Loi sur la qualité de l'environnement, article 22 al. 1 (4)

Nous vous demandons aussi de nous transmettre d'ici le 31 octobre un plan des mesures correctives qui ont été ou qui seront mises en oeuvre pour remettre le milieu dans son état d'origine et pour vous conformer à la loi. Prenez note que certains correctifs pourraient exiger une autorisation préalable du Ministère.

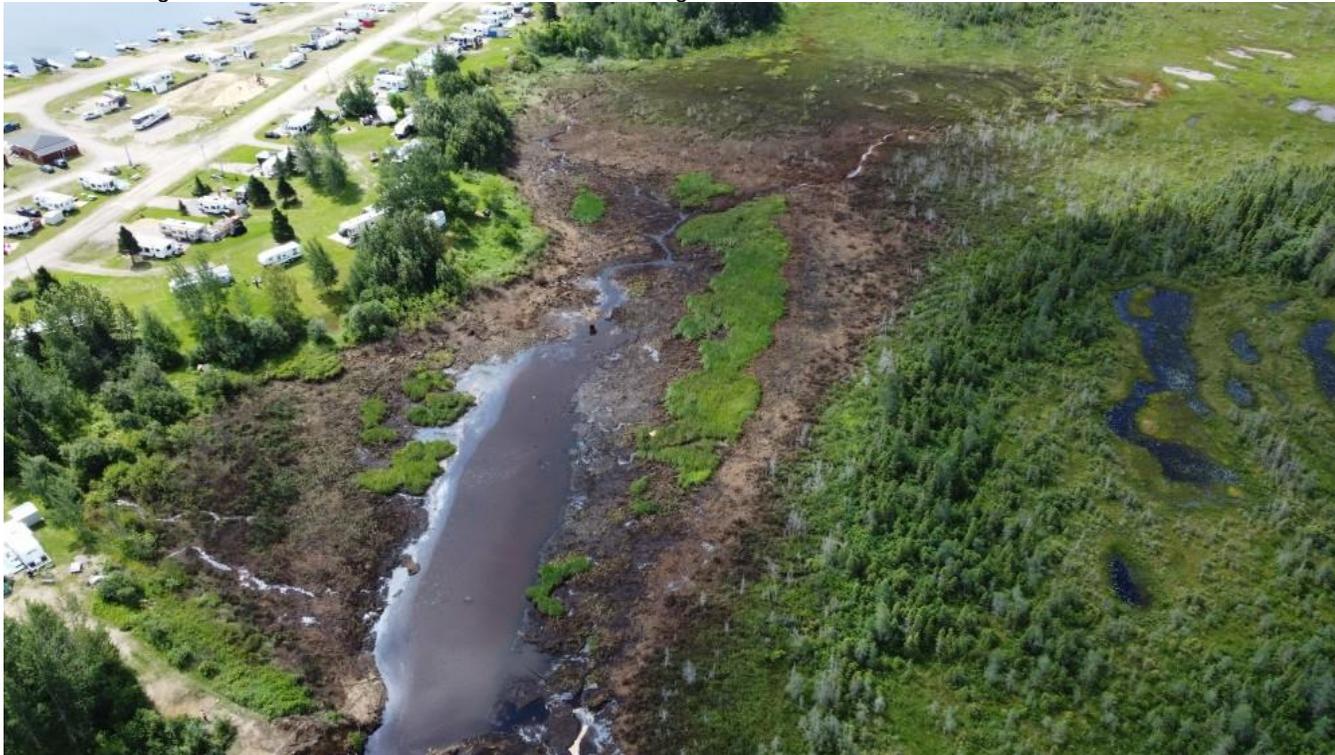
Photo 4. Vue aérienne du cours d'eau et du camping

- La présence d'une hutte de castor située à environ 50 mètres de l'endroit où était situé le ponceau;
- La présence d'une douzaine de roulottes de camping en bordure du milieu hydrique.
