Objet : Demande d'accès n° 2020-03-038 – Lettre de réponse

La présente fait suite à votre demande d'accès concernant les rapports d'enquête des inspecteurs du ministère qui ont été effectués sur la propriété des entreprises: 9324-7534 Québec inc, 9267-1551 Québec inc, entre le premier janvier 2016 et le 13 mars 2020.

Date de l'inspection : 2016-08-08	Heure d'arrivée : 10h50	Heure de départ : 15h15
Inspecteur : Micheline Delorme	Accompagnée de : Marie-Andrée Mongeau, inspectrice CCEQ

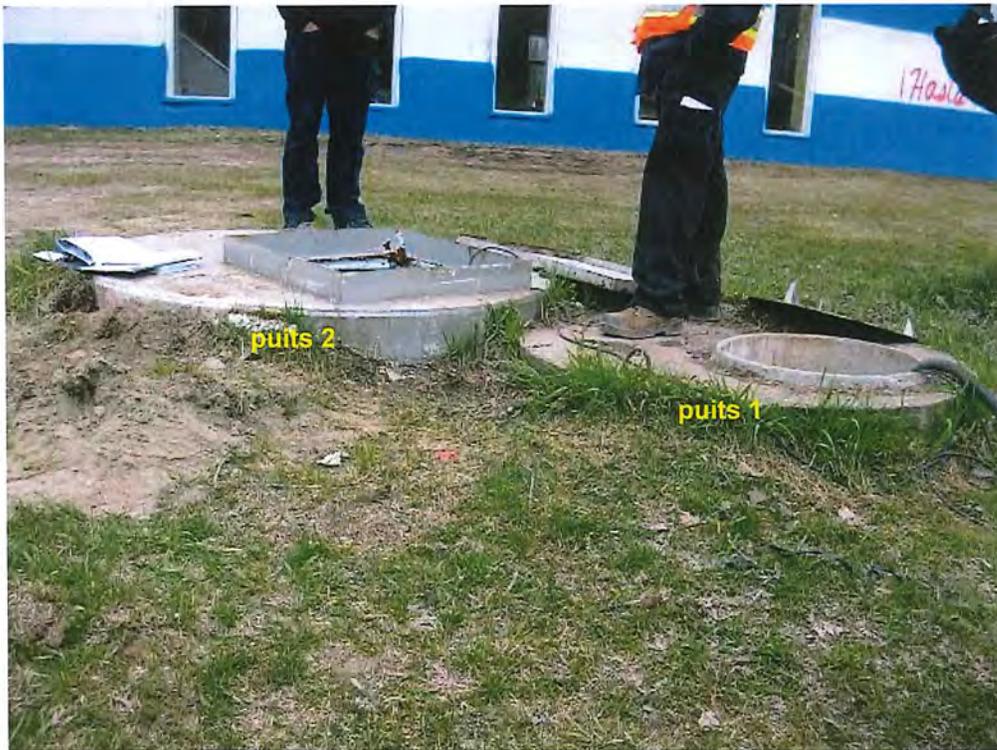
Photo 2 – puits 1 et puits 2 situés au sud-est de la salle communautaire

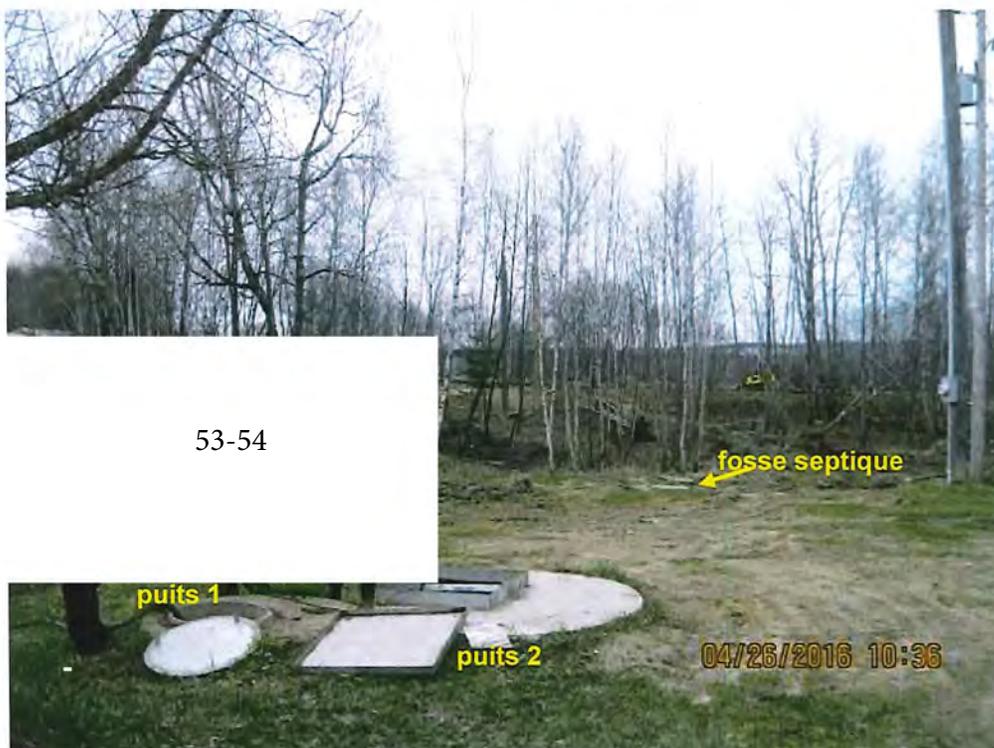
Photo 3 – puits 1 et puits 2 situés une distance de 12.6 mètres de la fosse septique de la salle communautaire

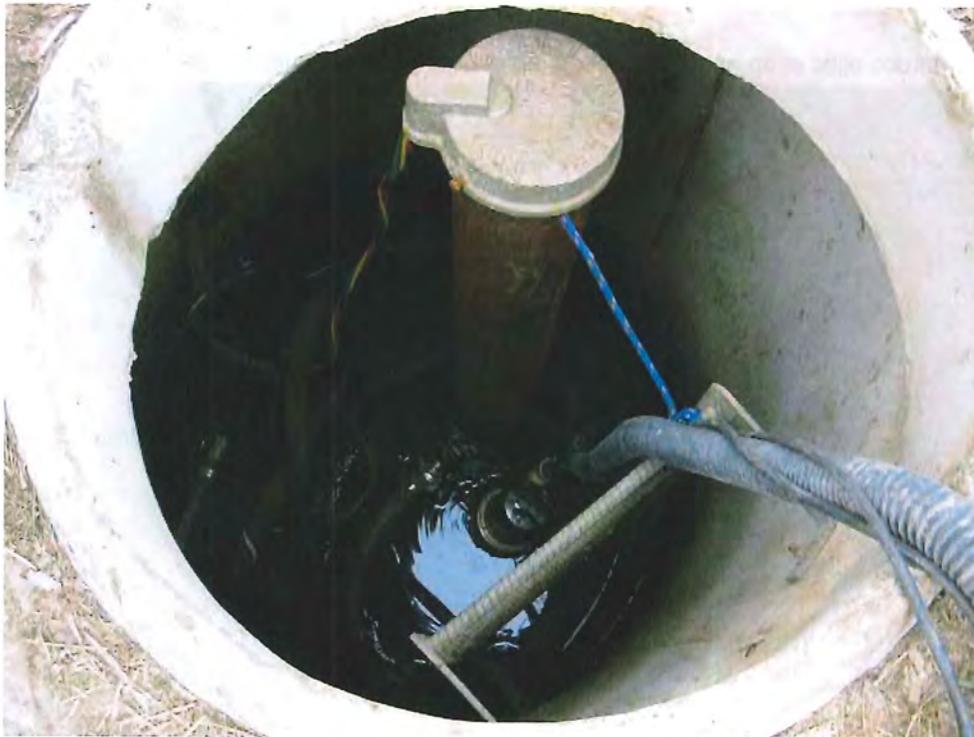
Photo 4 - puits 1 – eau stagnante et pompe dans le fond du ponceau

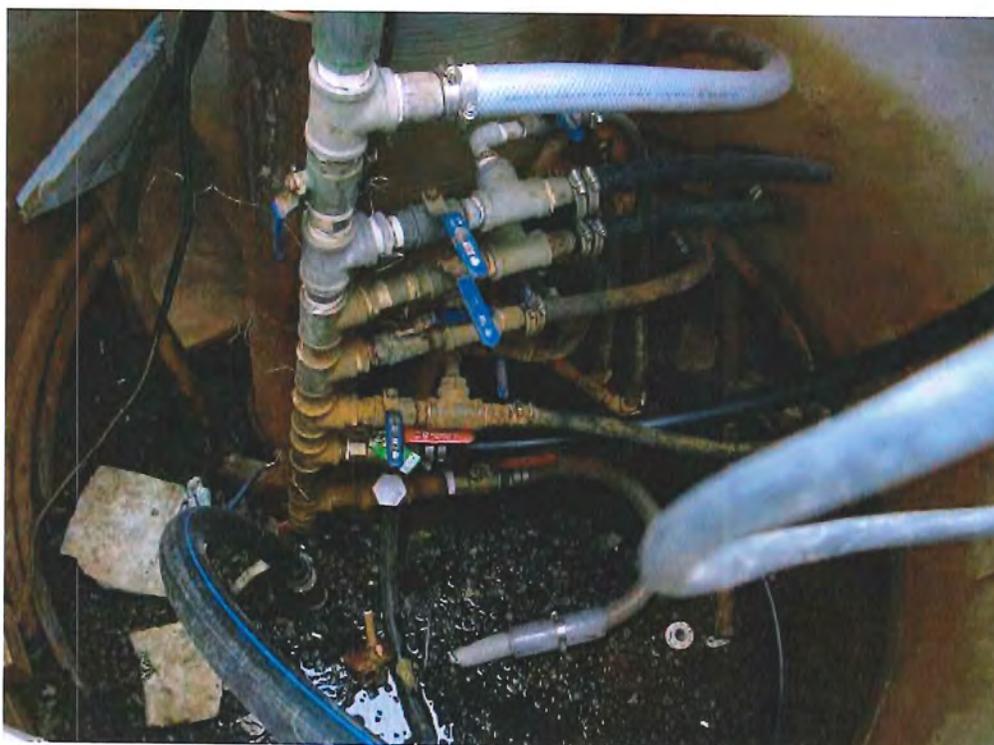
Photo 6 - puits 2 - plusieurs conduites indéterminées et eau stagnante dans le fond du ponceau

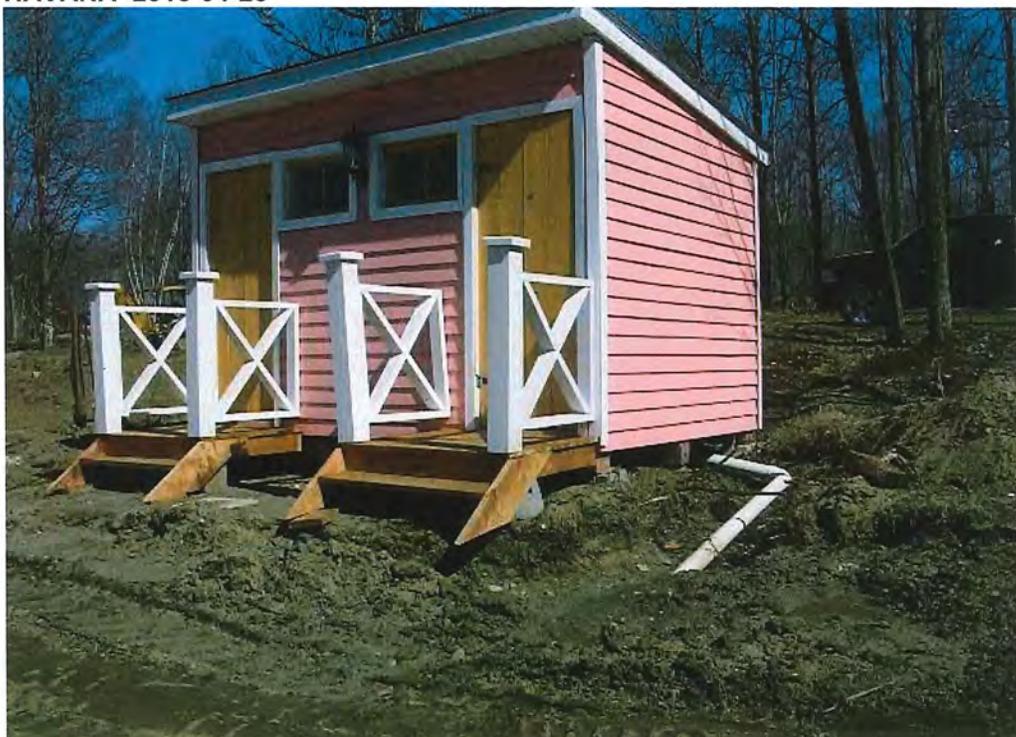
Photo 14 - bloc sanitaire 2 - aucune trace de l'ancien puits

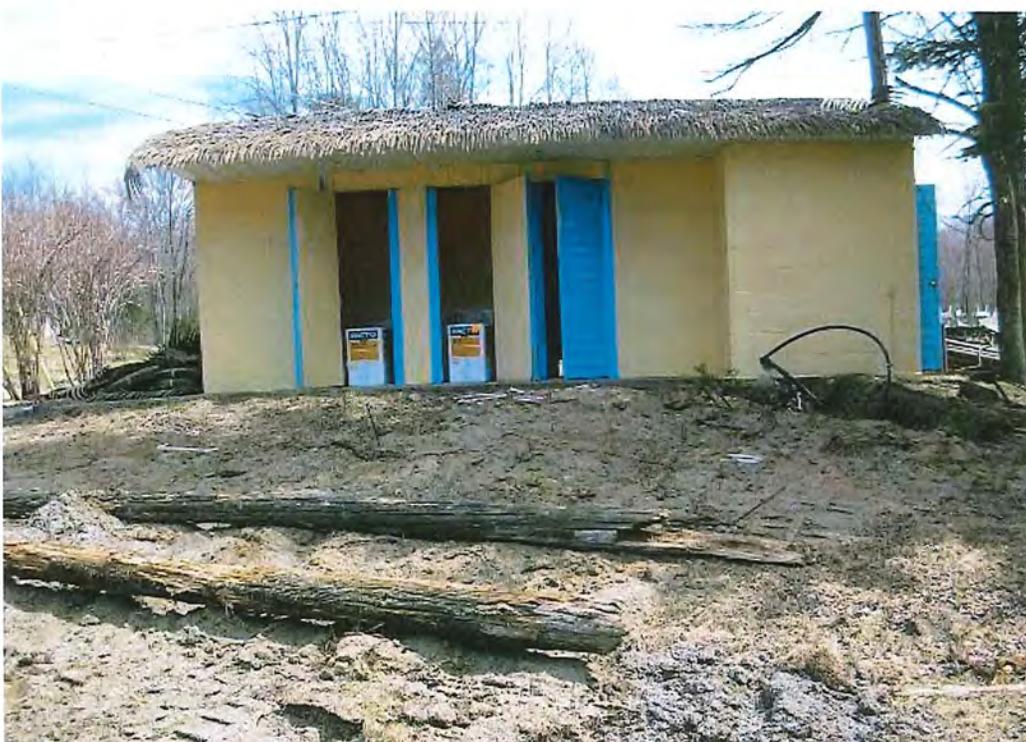
Photo 15 - bloc sanitaire 2 - conduites servant au chauffage radiant utilisées pour l'eau potable

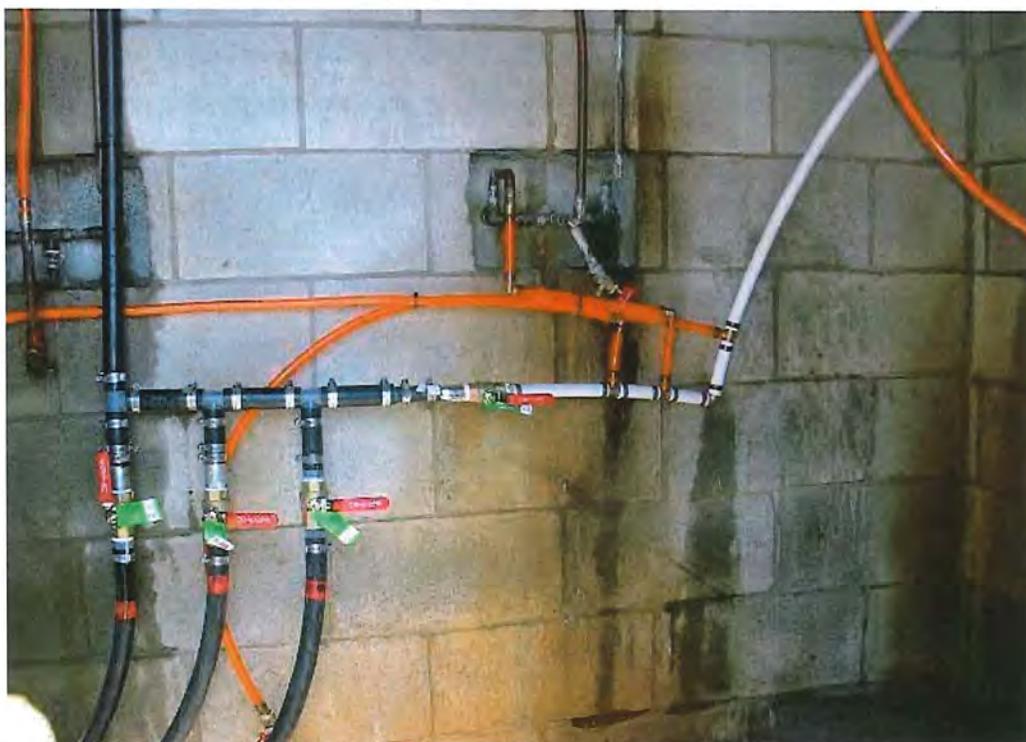
Photo 16 - conduites d'eau potable et d'eaux usées ensemble dans un petit ponceau

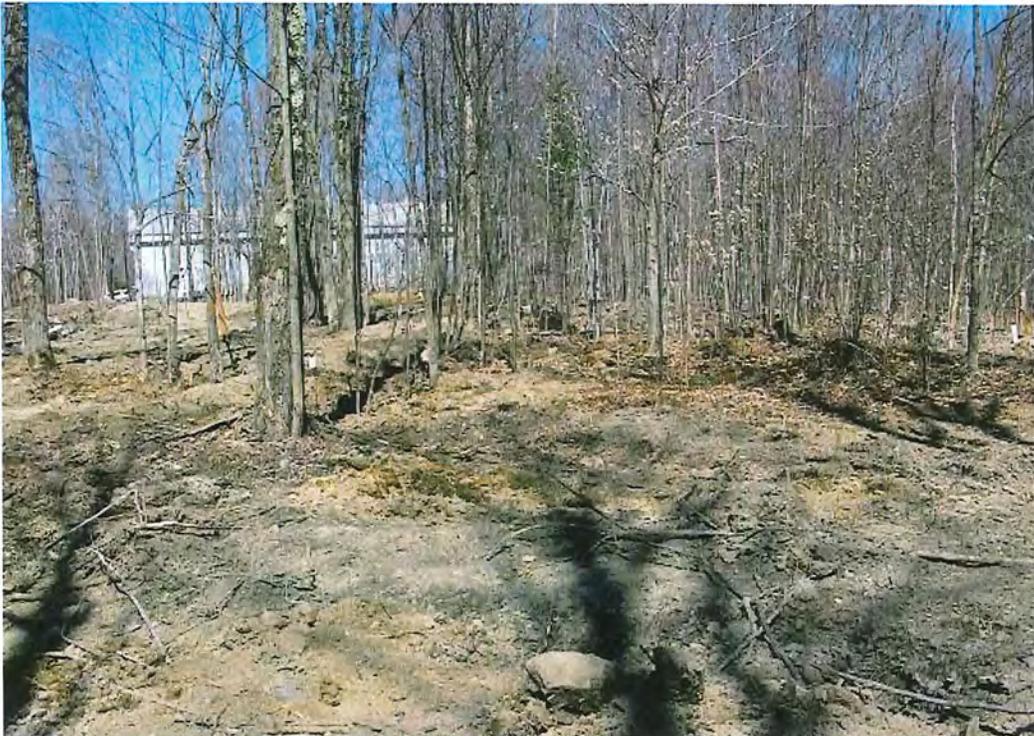
Photo 27 - sites 5 à 50 non autorisés et situés à l'ouest de l'amphithéâtre

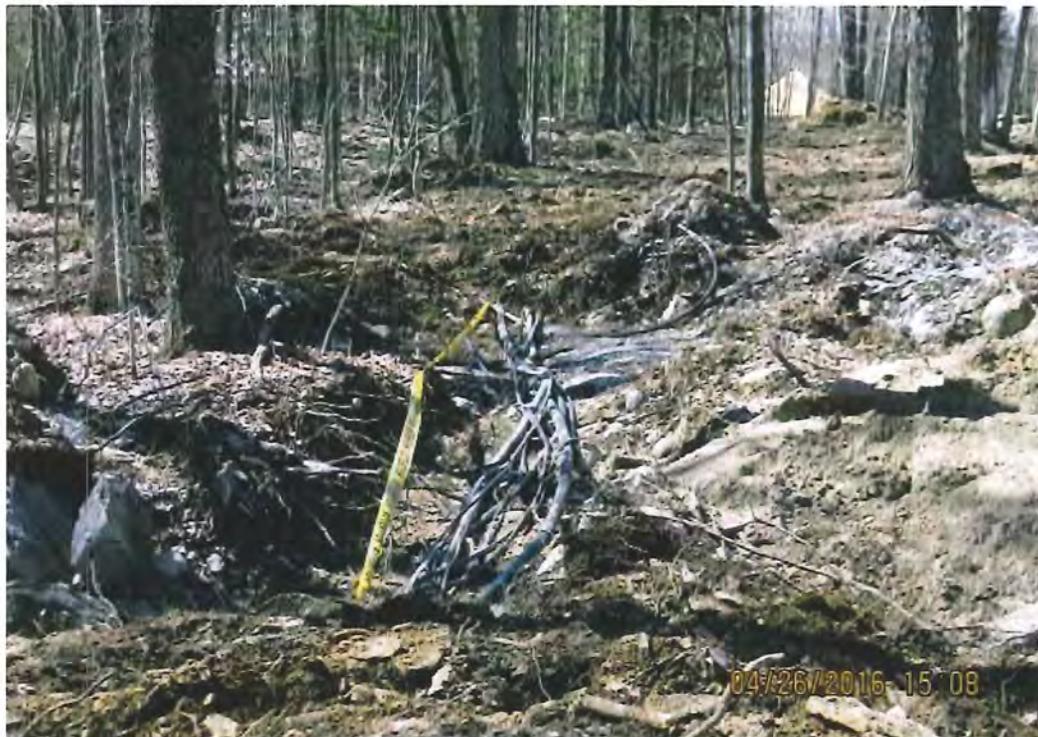
Photo 28 - sites 513 à 529 – filage électrique et conduites d'eau potable enchevêtrées

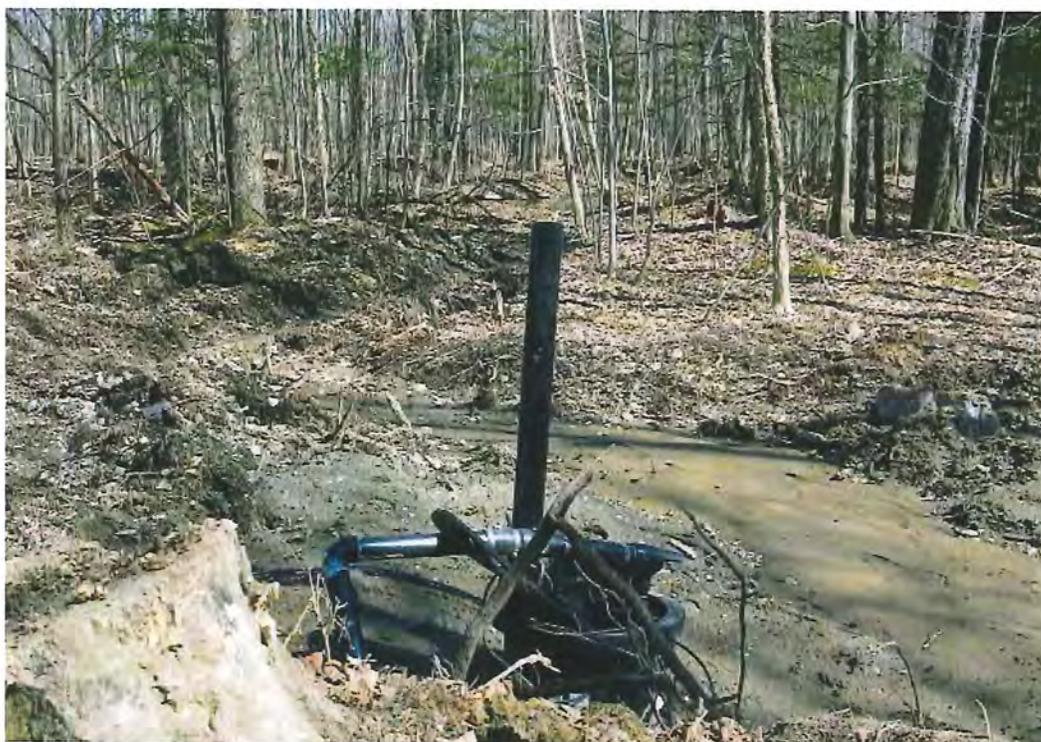
Photo 29 – sites 513 à 529 - mini station de pompage non fonctionnelle

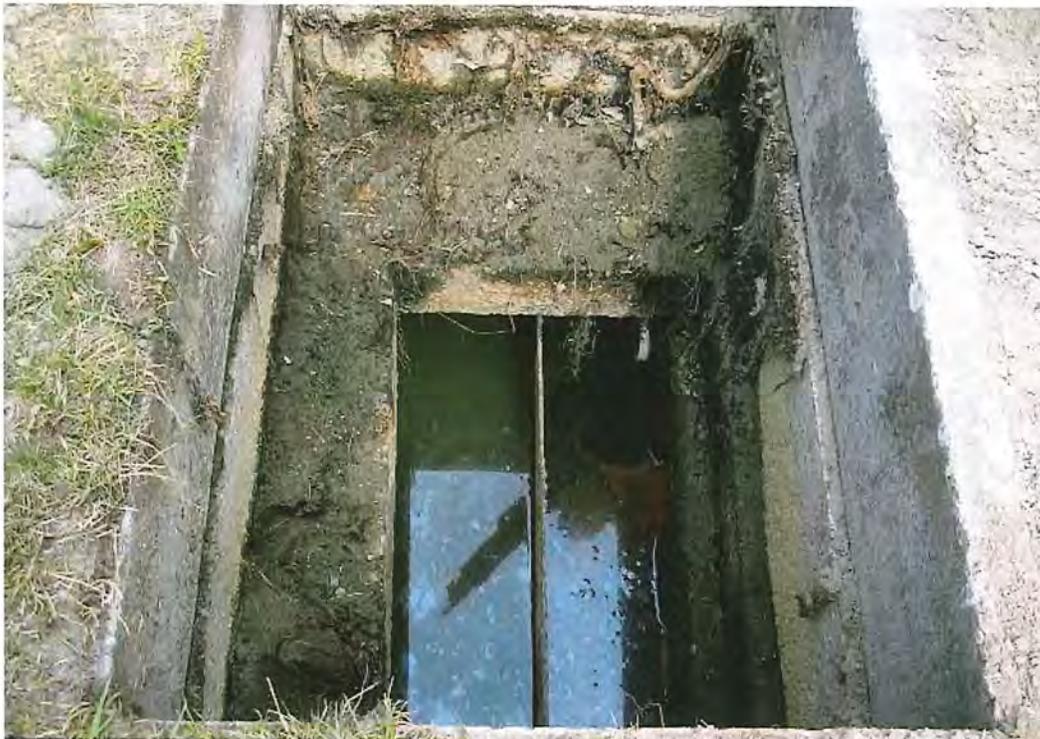
Photo 32 – fosse septique - racines et terre visibles à l'intérieur de la cheminée d'accès

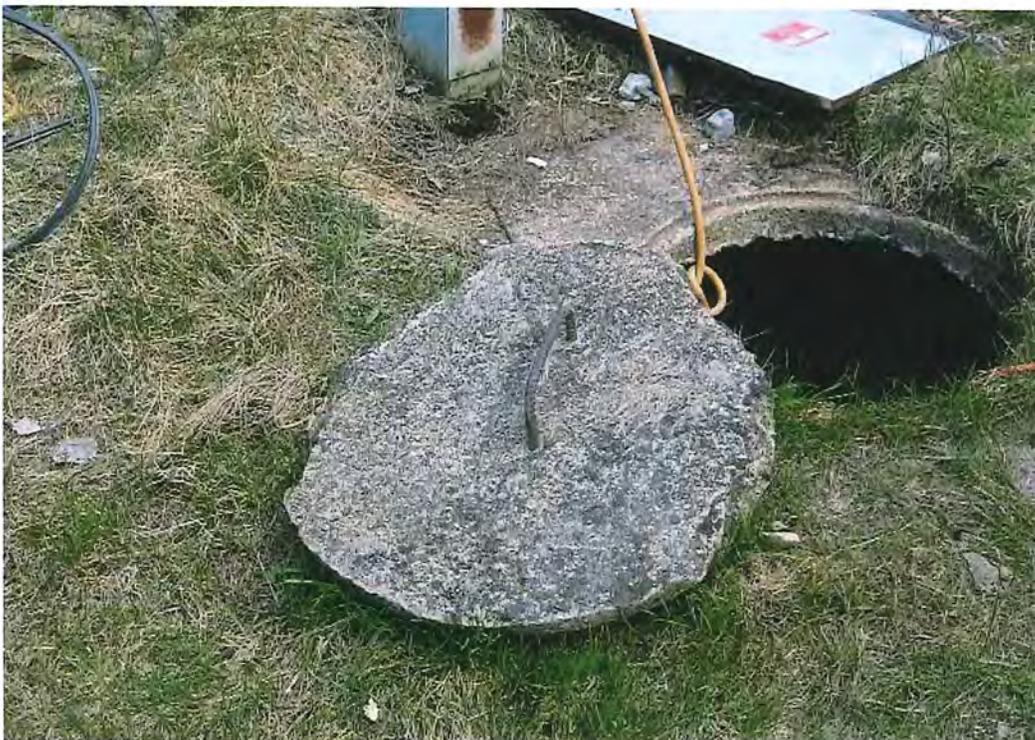
- Il manque environ 1/3 au couvercle de la station de pompage de sorte qu'il est non étanche et qu'il y a risque d'infiltration d'eau de surface (photo 33). La station de pompage est munie d'une flotte et deux pompes (photo 34). Le filage semble avoir été refait (photo 35).

Photo 33 - station de pompage – couvercle non étanche

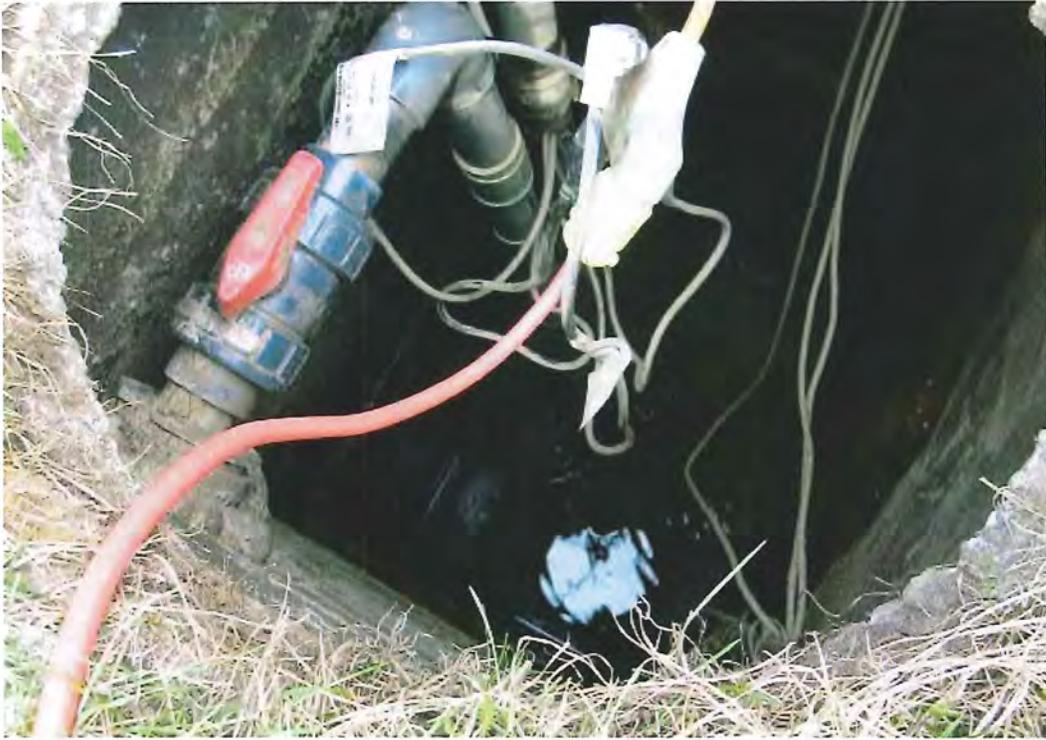
Photo 34 - station de pompage munie de deux pompes

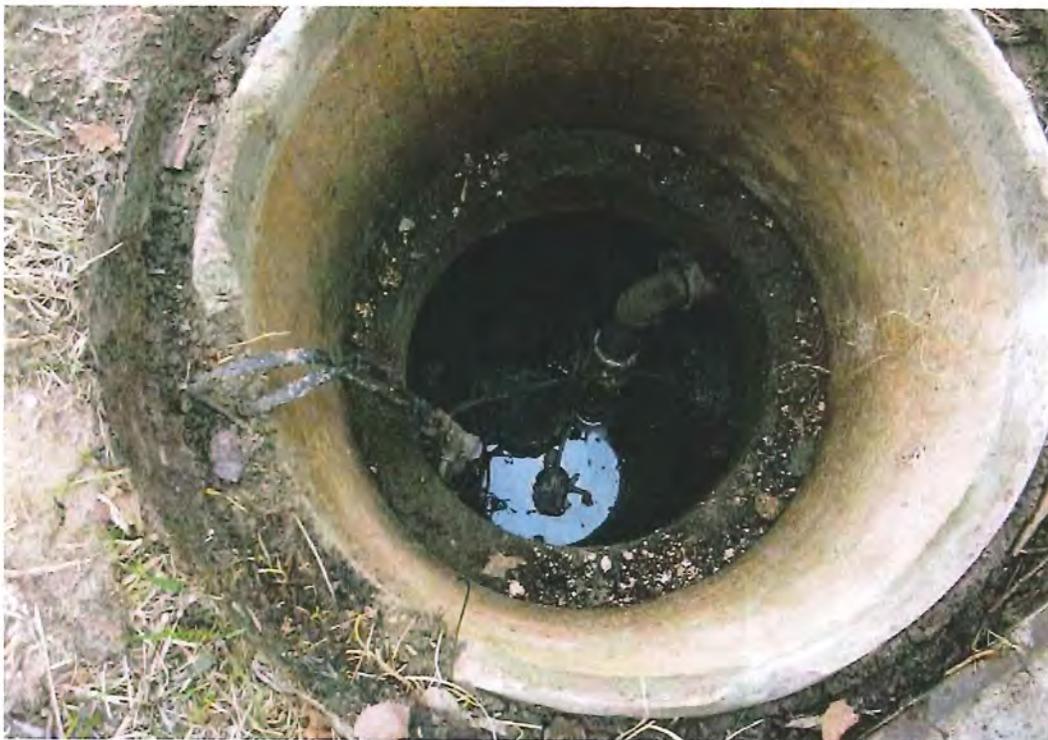
muni d'une pompe (photo 41). L'exploitant nous confirme que les eaux usées sont acheminées à l'installation septique desservant l'hôtel.

Photo 41 – salle communautaire – deuxième compartiment de la fosse septique muni d'une flotte et d'une pompe

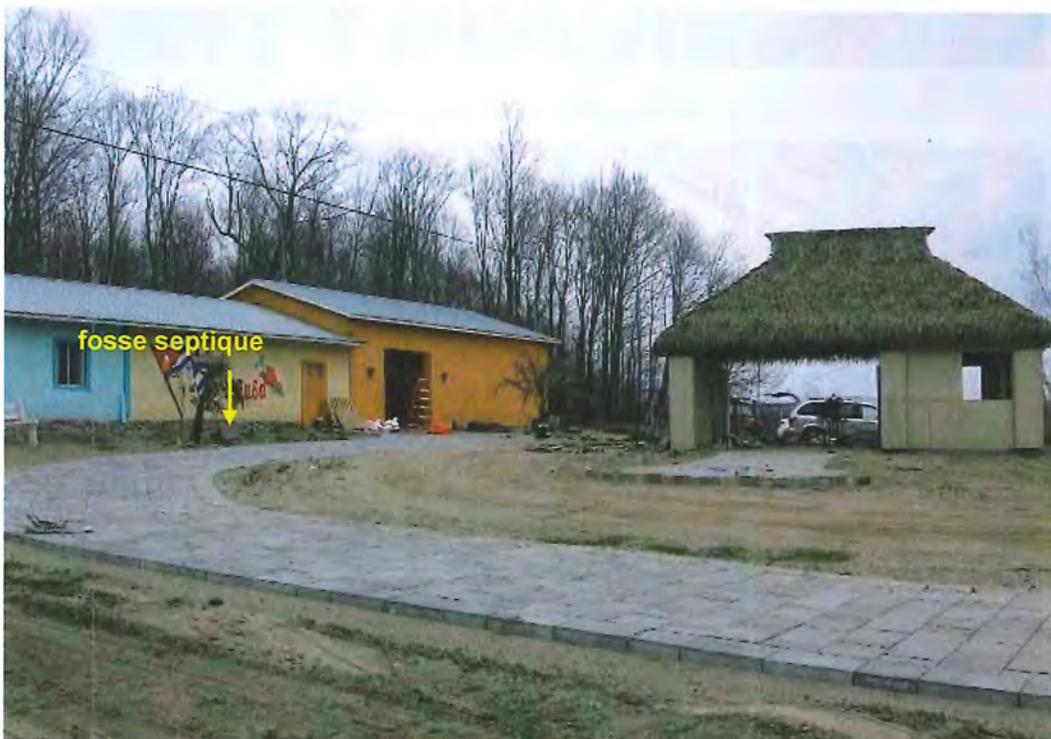
Photo 42 - motel raccordé à une fosse septique se trouvant au sud-ouest du bâtiment

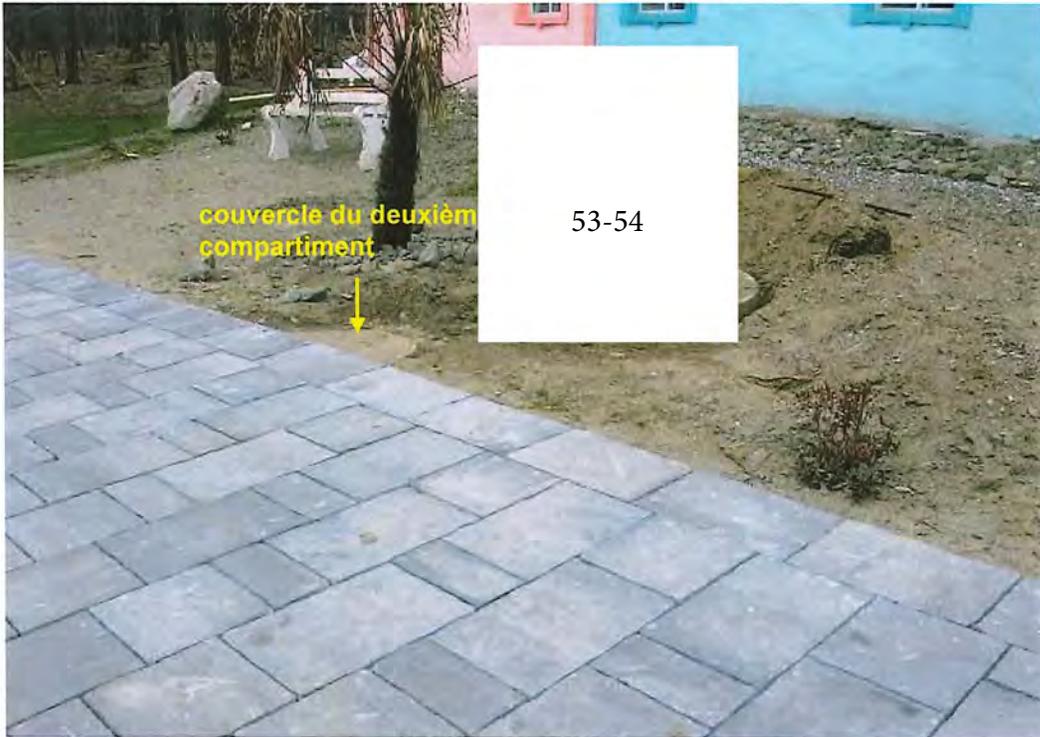
Photo 43 - motel – couvercles de la fosse septique se trouvant sous la surface du sol

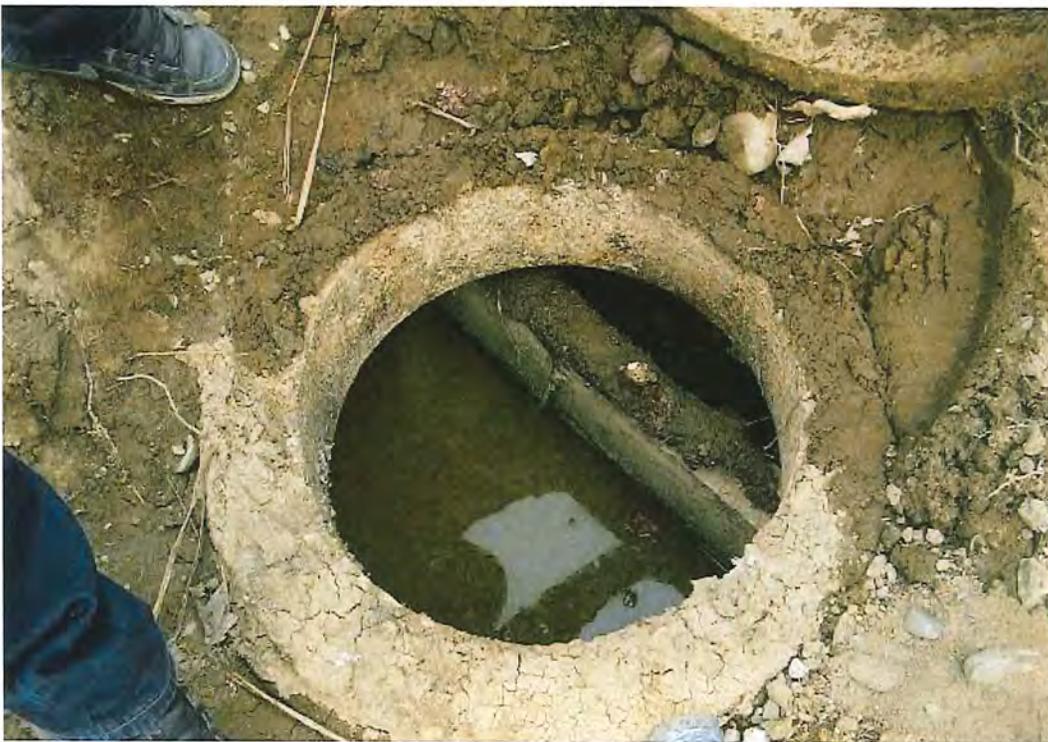
Photo 44 – motel – terre à l'intérieur du premier compartiment de la fosse septique

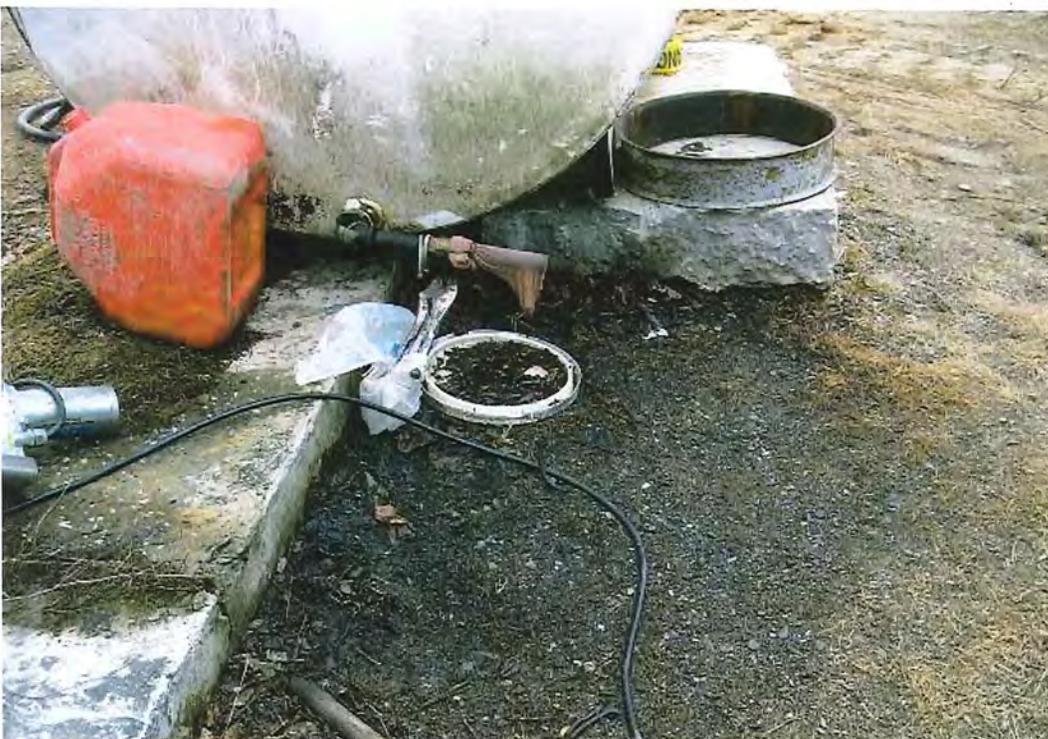
Photo 45 - présence de sols contaminés par de l'huile à chauffage derrière le motel

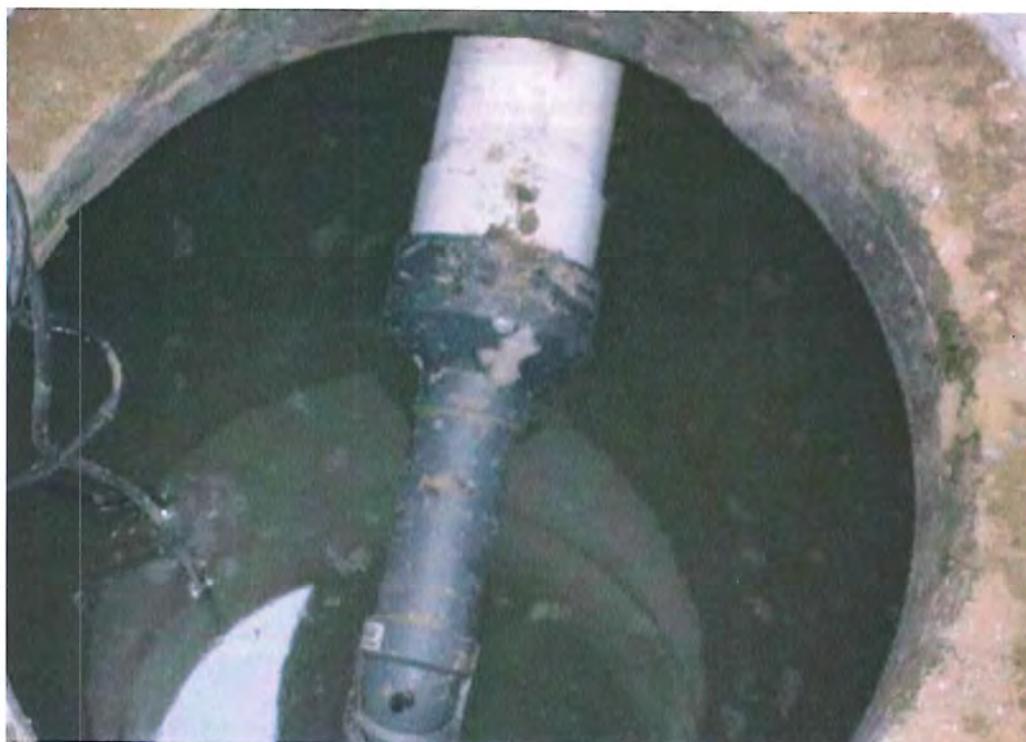
Photo 48 - sites 001 à 046 - deuxième compartiment de la fosse septique muni d'une pompe

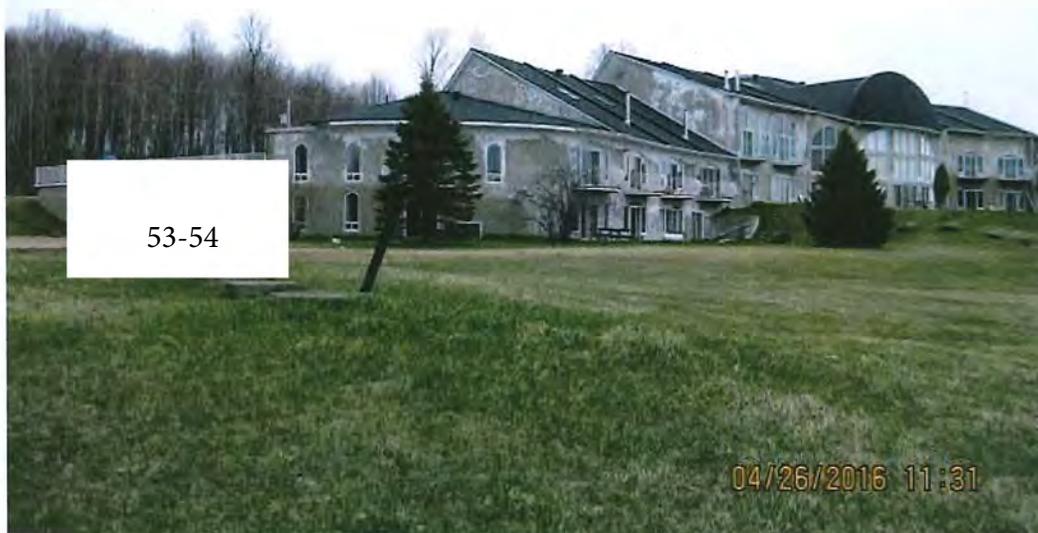
Photo 49 - installation septique autorisée en 1993 se trouvant au sud-ouest de l'hôtel

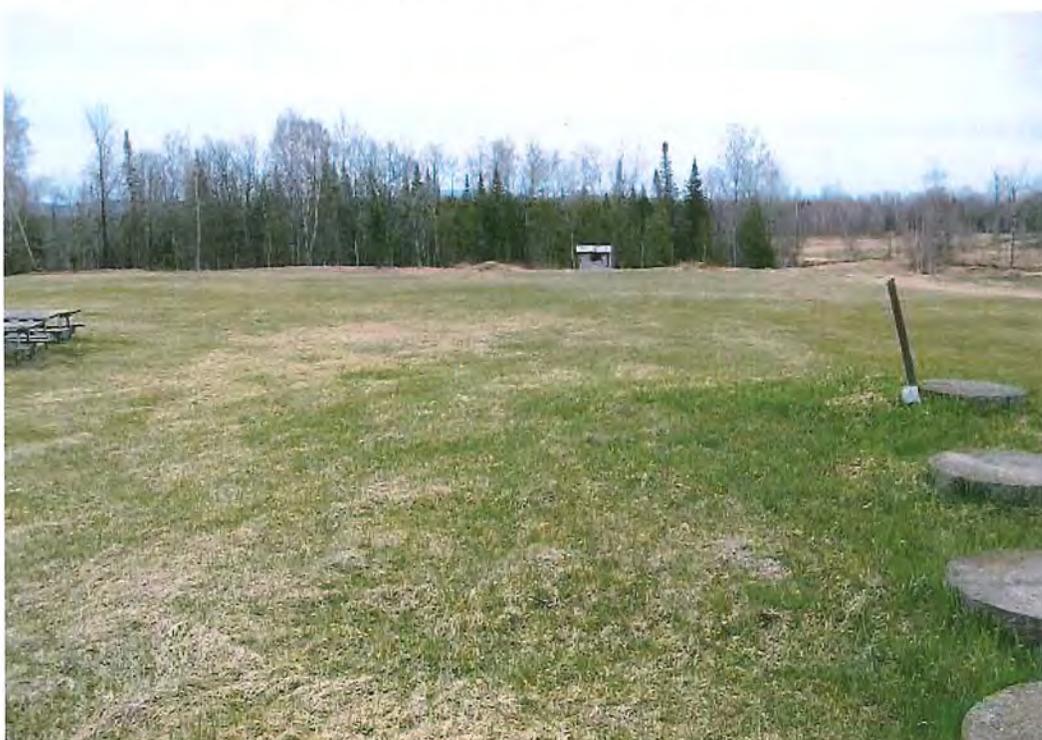
Photo 50 - installation septique autorisée en 1993 se trouvant au sud-ouest de l'hôtel - champs

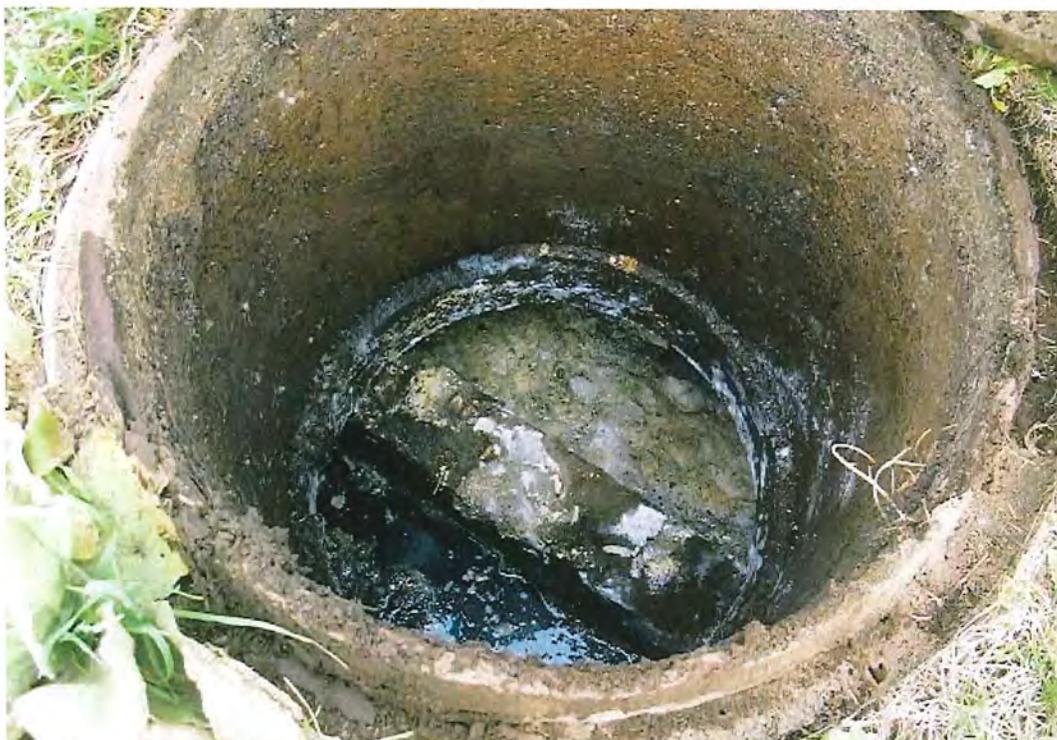
Photo 51 - fosse septique de l'hôtel - premier compartiment

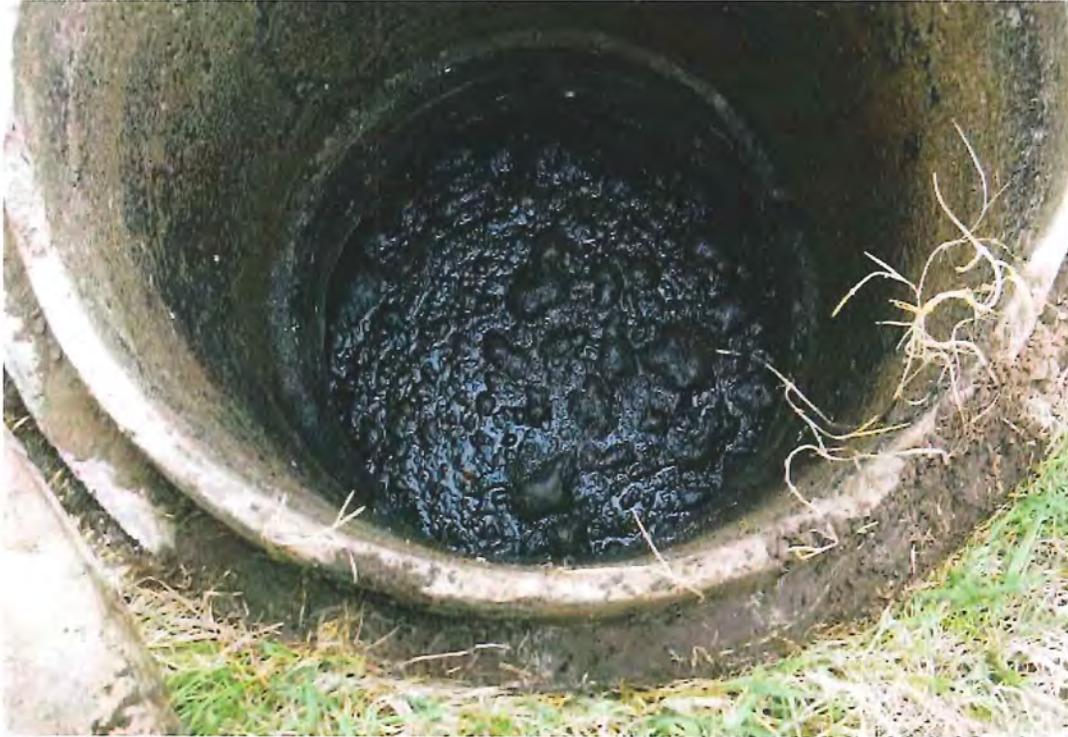
Photo 52 - fosse septique de l'hôtel - présence de boues dans le deuxième compartiment

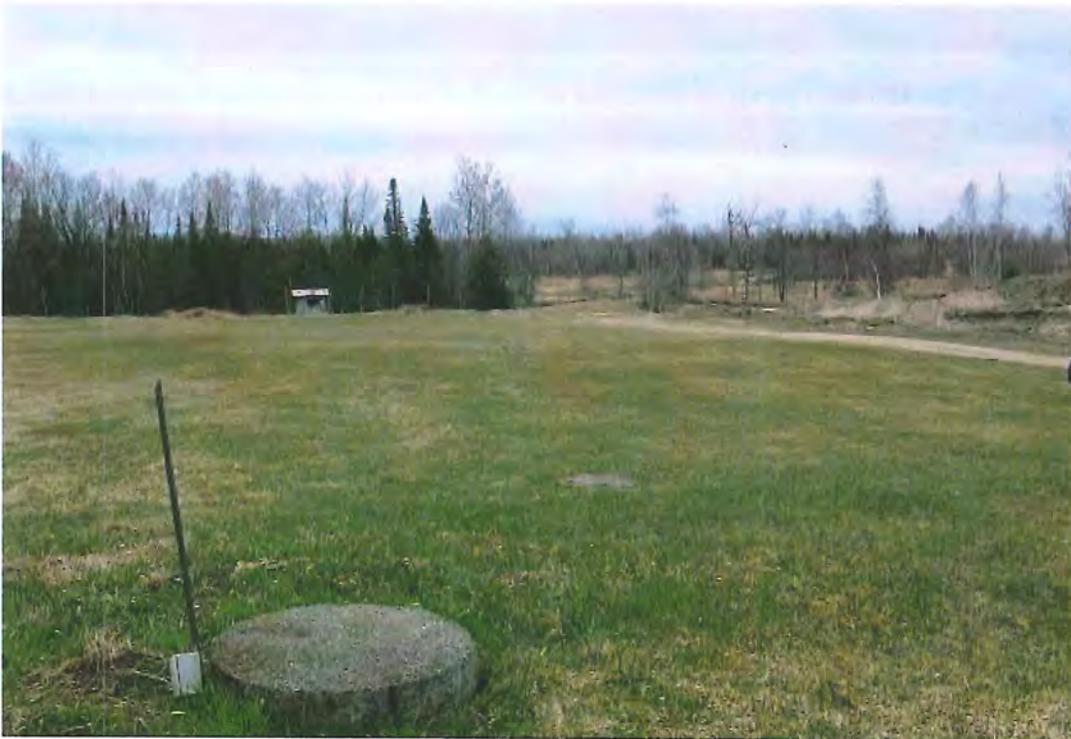
Photo 53 – station de pompage de l'hôtel – aucune alarme

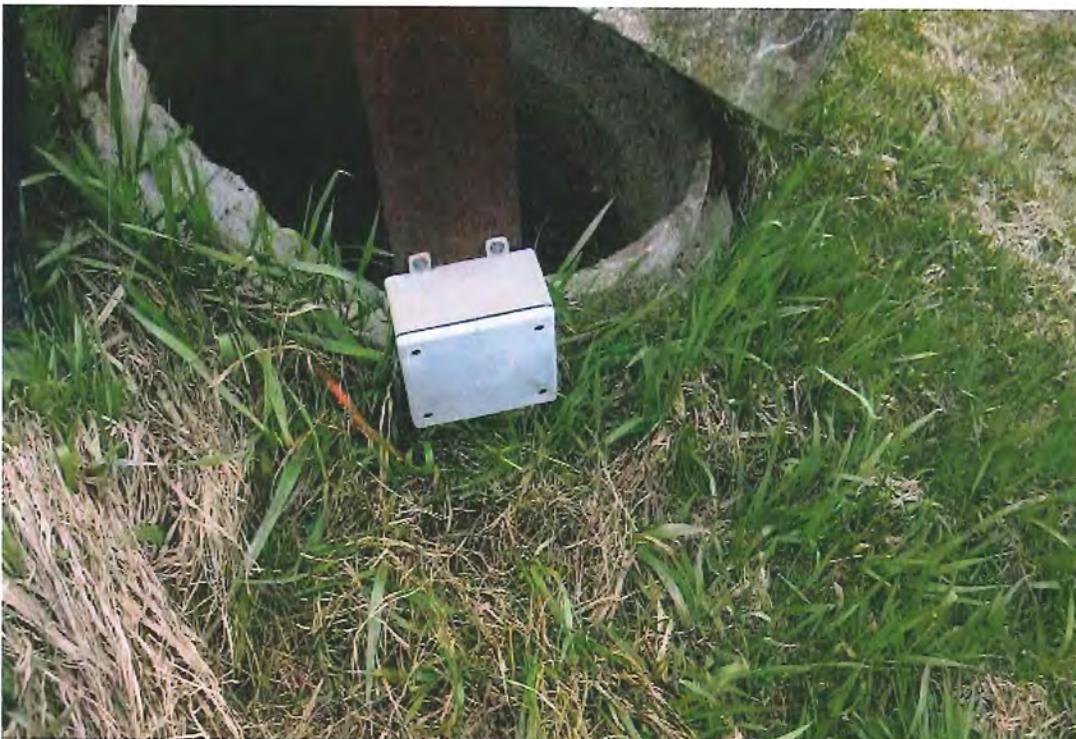
Photo 54 - station de pompage de l'hôtel

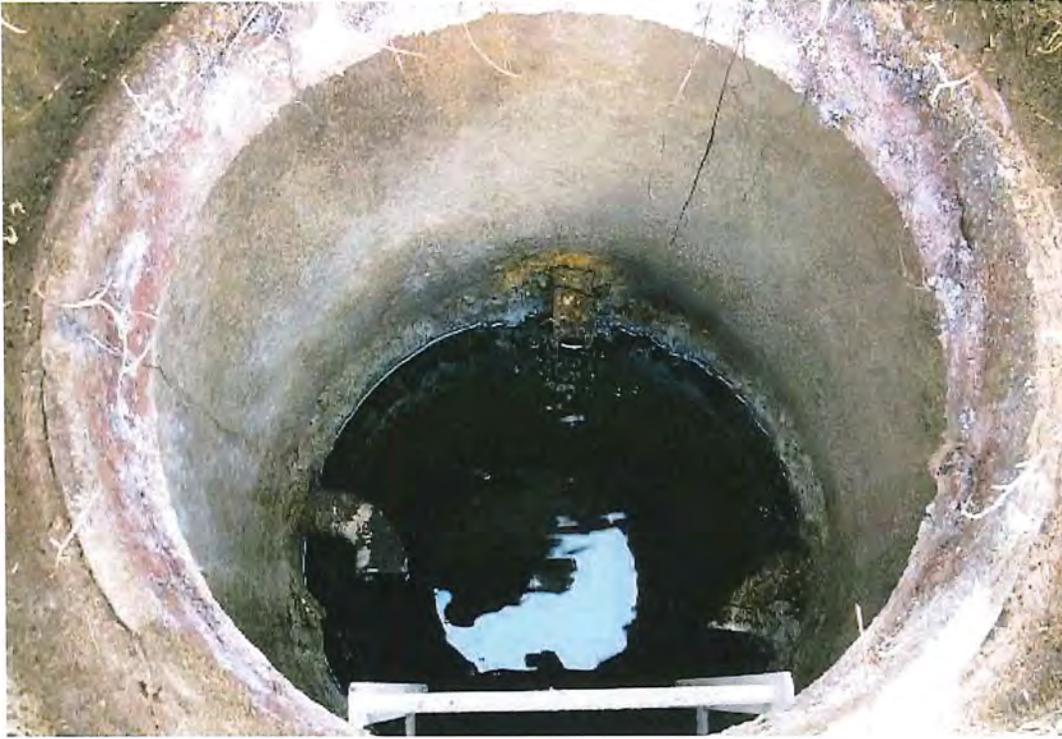
Photo 55 - répartiteur de l'hôtel

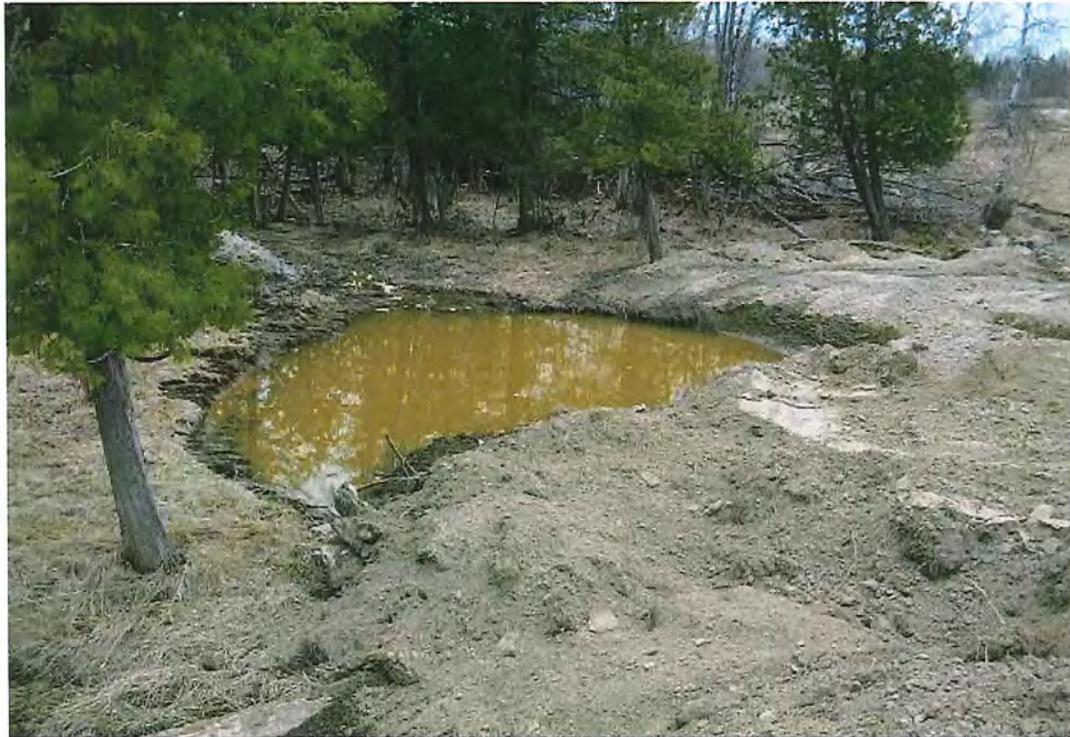
Photo 56 - à l'extrémité sud des deux champs de l'hôtel, superficie d'eau stagnante au bas du talus

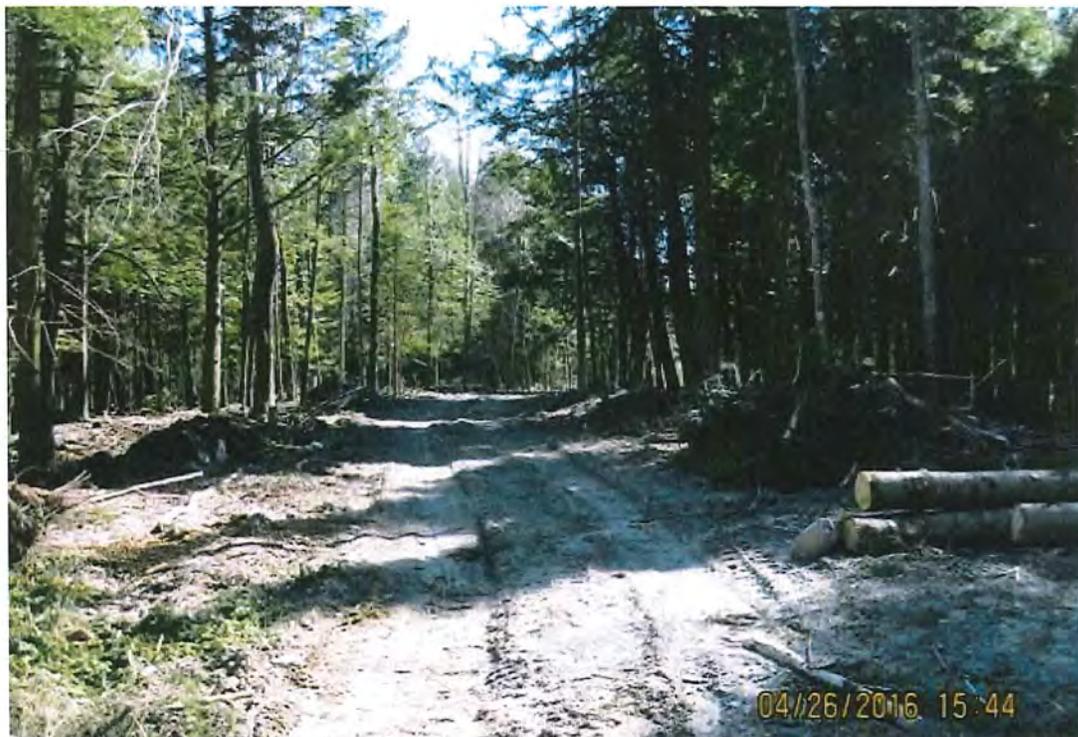
Photo 57 - sites 401 à 452 sans égout et sans autorisation

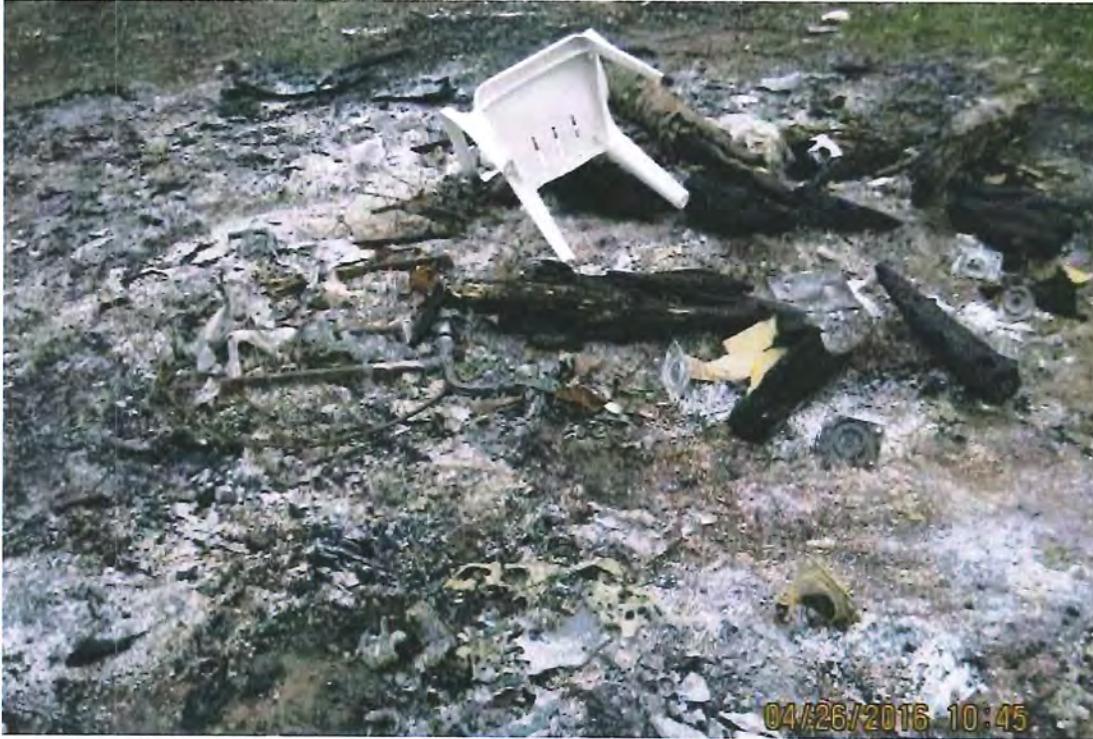
Derrière la salle communautaire, il y a brûlage de matières résiduelles (photo 58). L'exploitant est avisé que seules les matières végétales peuvent être brûlées à l'air libre.

Photo 58 - brûlage de matières résiduelles derrière la salle communautaire
