Objet : Demande d'accès n° 2020-03-038 – Lettre de réponse

La présente fait suite à votre demande d'accès concernant les rapports d'enquête des inspecteurs du ministère qui ont été effectués sur la propriété des entreprises: 9324-7534 Québec inc, 9267-1551 Québec inc, entre le premier janvier 2016 et le 13 mars 2020.

Date de l'inspection : 2016-08-08	Heure d'arrivée : 10h50	Heure de départ : 15h15
Inspecteur : Micheline Delorme	Accompagnée de : Marie-Andrée Mongeau, inspectrice CCEQ

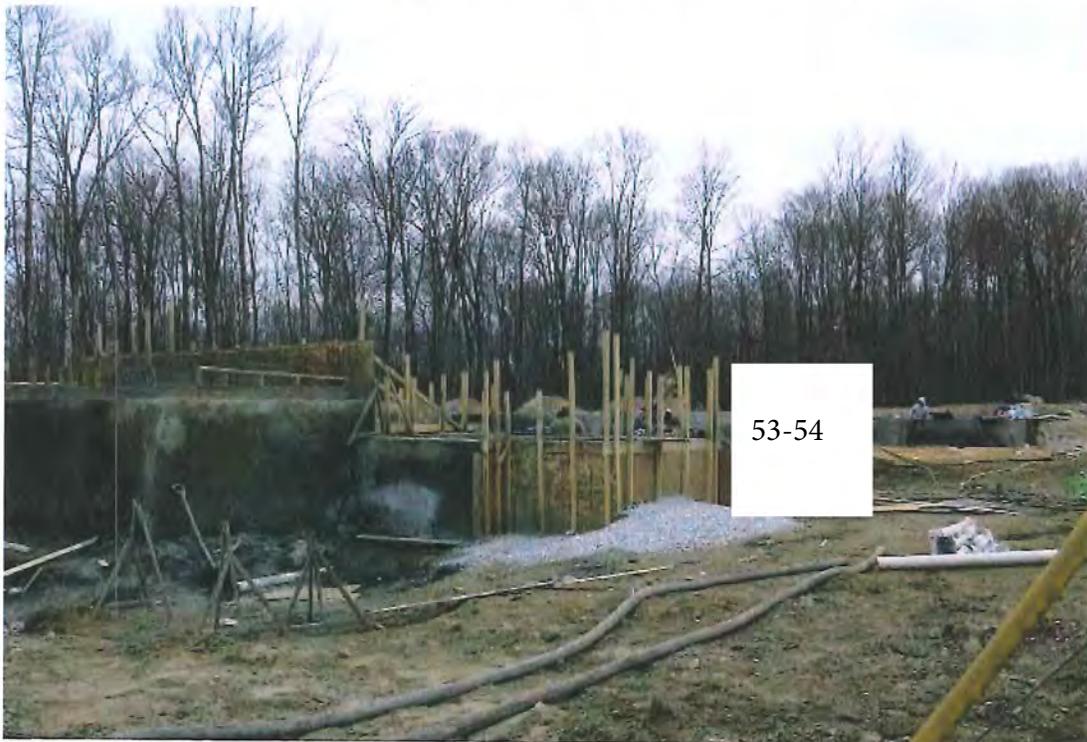
Au nord de la salle communautaire, une nouvelle méga piscine de 50 mètres de longueur est en construction (photo 59). Étant donné que les capacités des puits sont inconnues, celle-ci sera remplie à partir de citernes. Par la suite, le puits fournira l'eau. Des jeux d'eau sont également prévus et l'eau y sera en recirculation. Nous informons l'exploitant sur ses obligations en ce qui concerne le suivi à effectuer en vertu du Règlement sur les piscines et autres bassins artificiels. Il dit qu'un sauveteur sera responsable de l'échantillonnage de la piscine et des jeux d'eau.

Photo 59 - nouvelle piscine en construction au nord de la salle communautaire

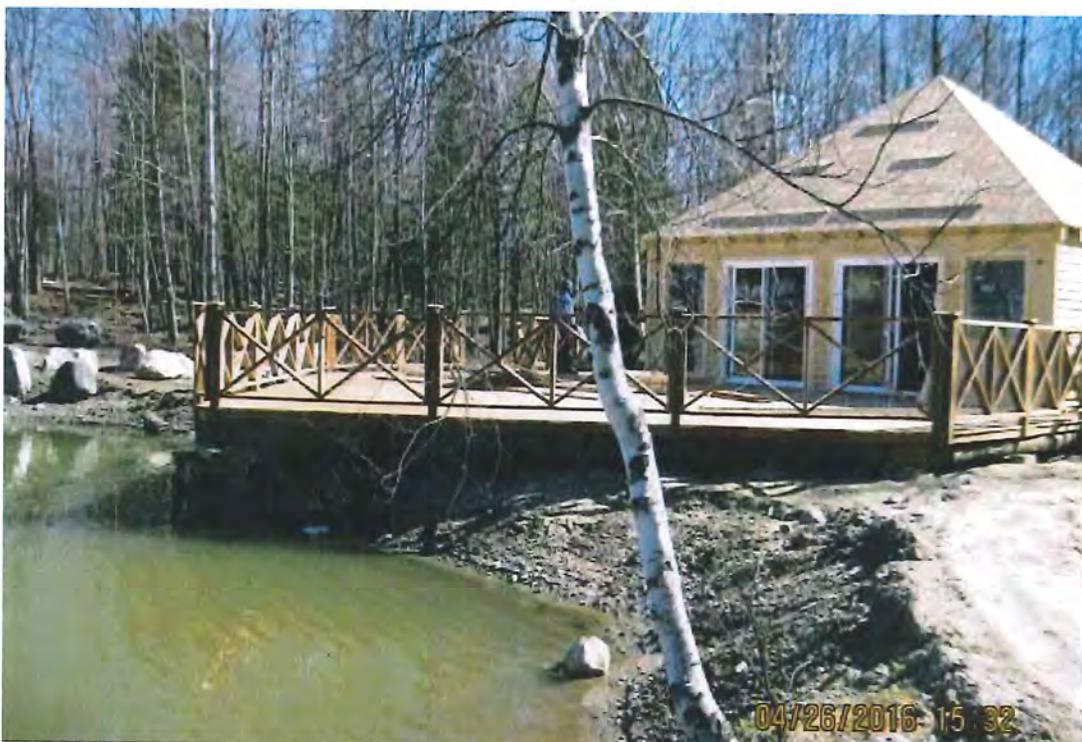
Des travaux d'excavation sont visibles le long des bandes riveraines du cours d'eau alimentant l'étang. Le pourtour de l'étang a été nivelé pour y aménager deux plages accessibles aux baigneurs et l'extrémité ouest a été remblayée pour permettre la construction du restaurant à la carte (photos 60 à 62).

Photo 60 - extrémité ouest de l'étang remblayée pour permettre la construction du restaurant à la carte

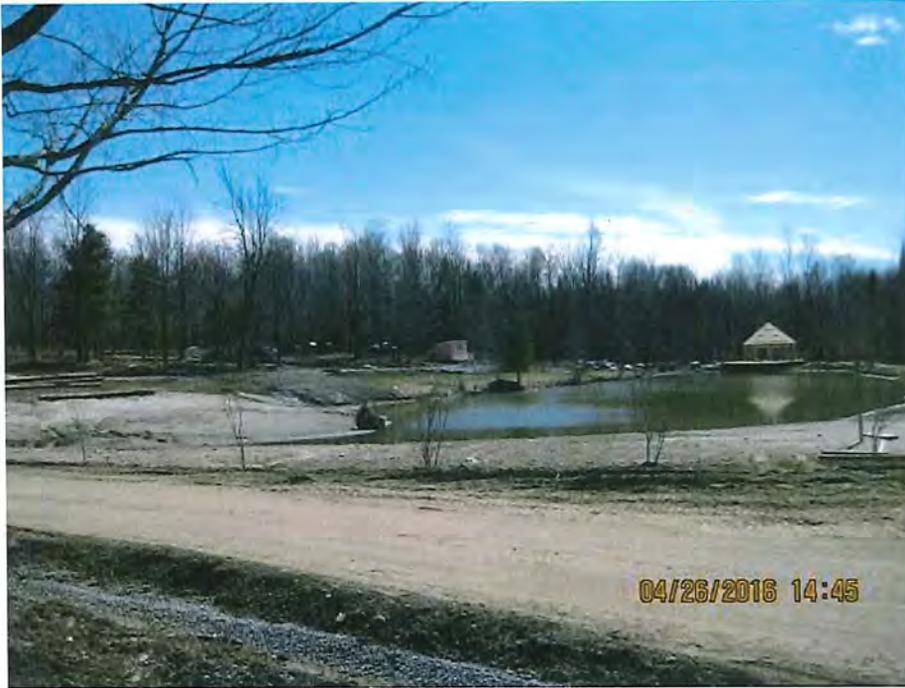
Photo 61 - travaux sur le pourtour de l'étang pour y aménager deux plages

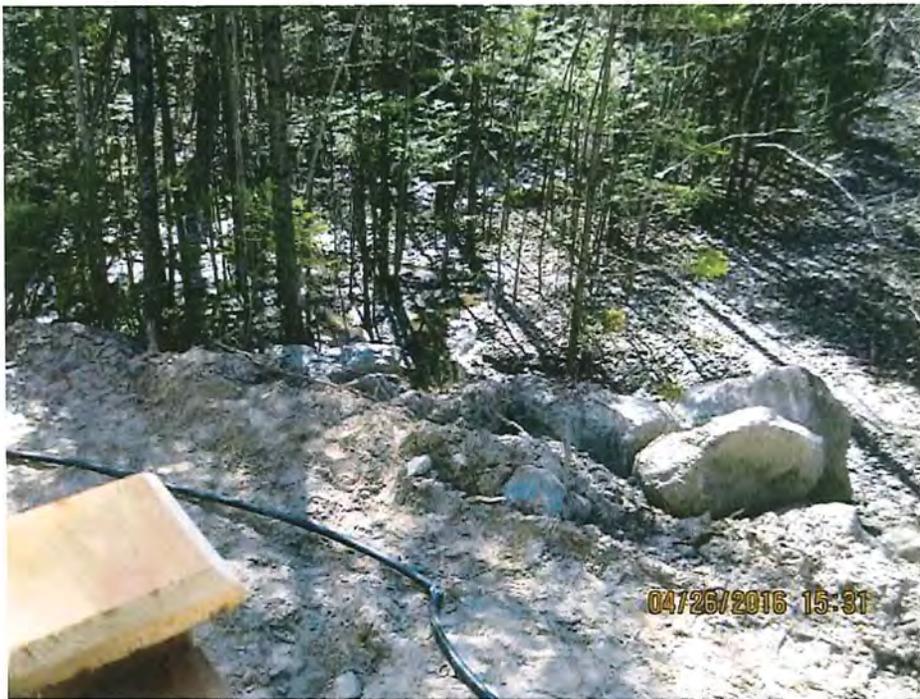
Photo 62 - travaux d'excavation dans le cours d'eau

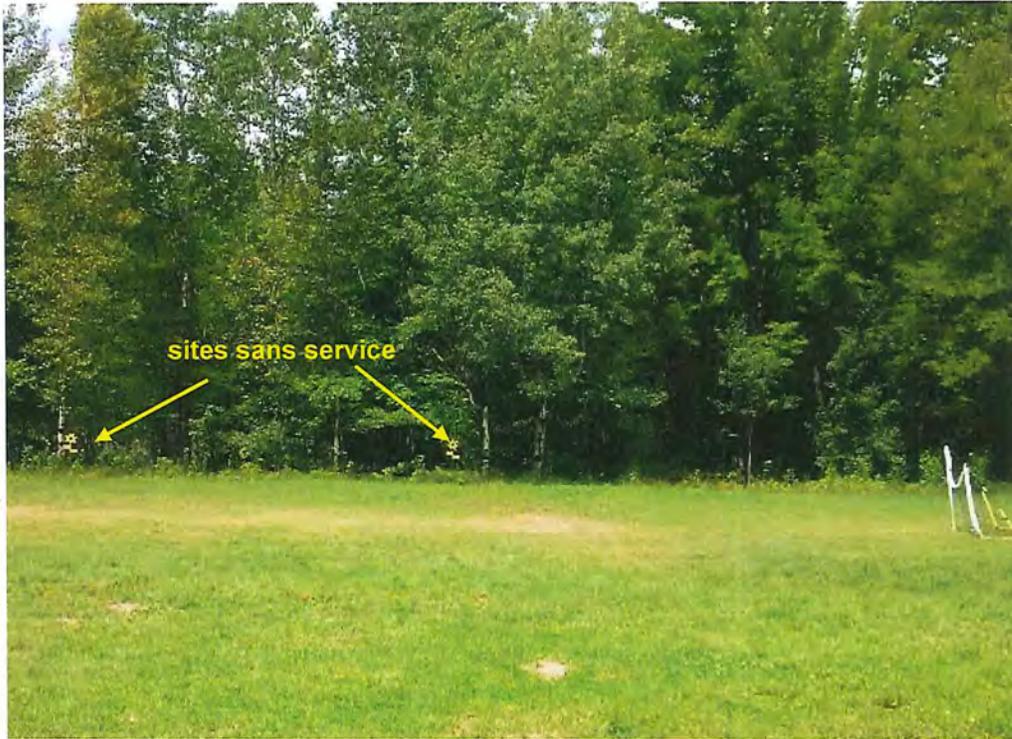
- Sites 484 à 498 : Sur le pourtour des deux champs, nous remarquons des sites sans service numérotés (photos 1 et 2). Ceux-ci n'apparaissent pas sur le plan du camping.
- Sites 501 à 576 : À l'extrémité sud de la rue Cayo Santa María, la mini station de pompage semble non fonctionnelle. Une conduite d'arrivée y est raccordée, mais la conduite de refoulement est débranchée (photos 3 et 4). Nous remarquons que la roulotte du site 517 n'est pas raccordée et que les eaux grises pourraient être rejetées sur le sol (photo 5).
- Sites 401 à 452 : À l'extrémité nord-ouest du camping, les travaux de déboisement afin d'aménager les 50 sites sans service ont cessé.

Photo 1 - sites sans service sur le pourtour des deux champs

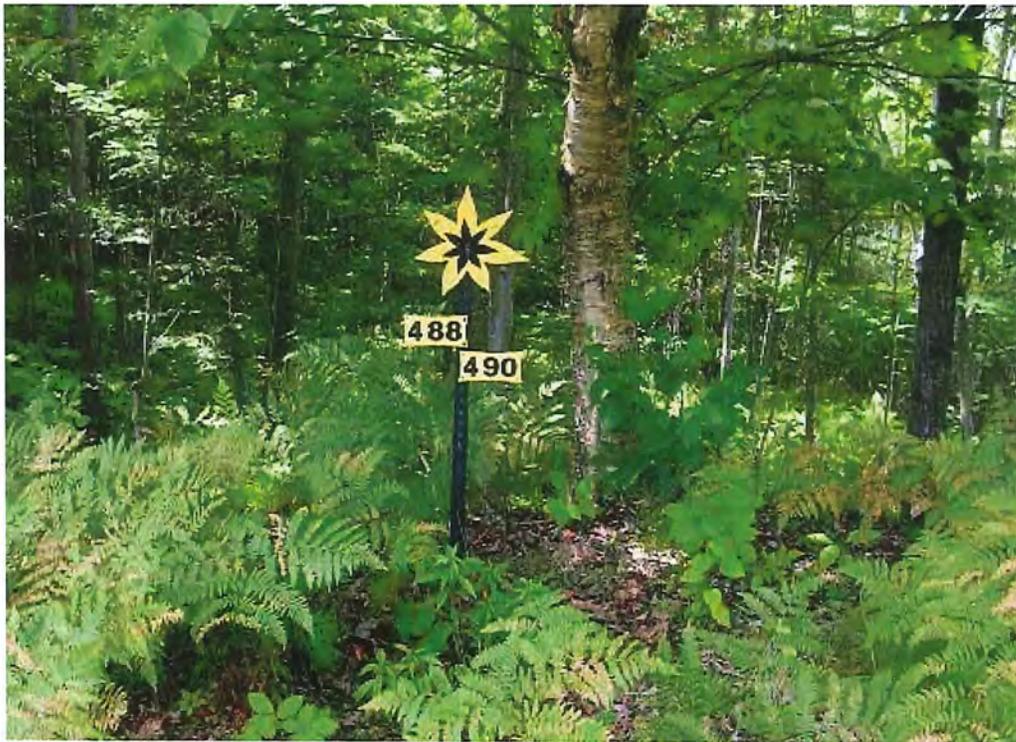
Photo 2 - sites sans service sur le pourtour des deux champs

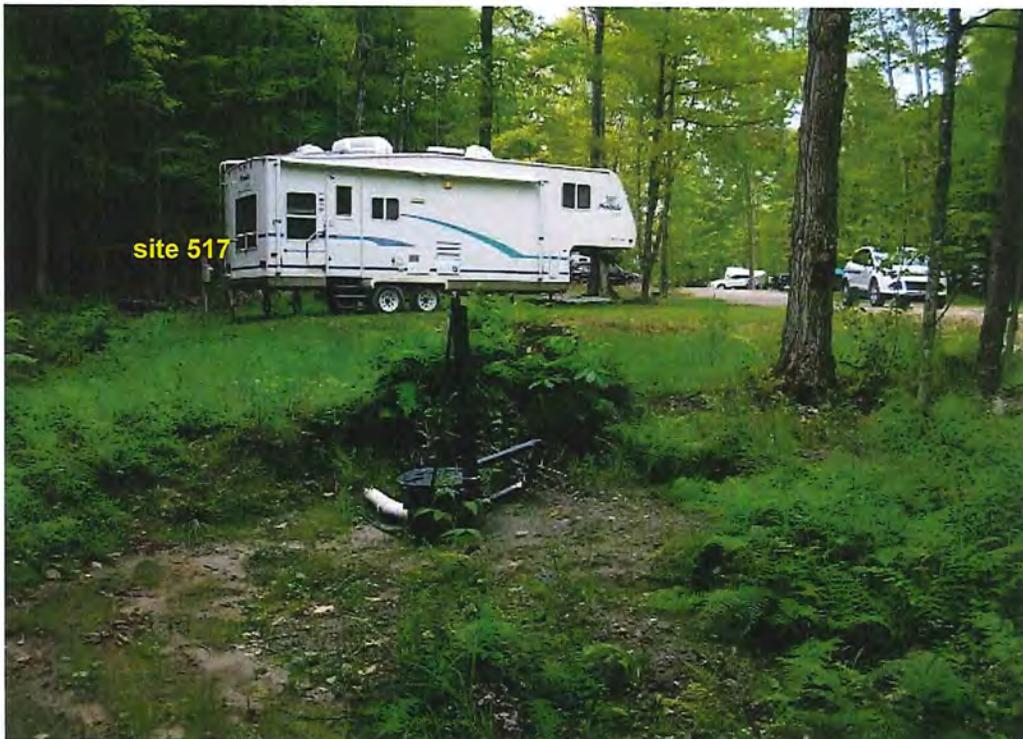
Photo 3 - station de pompage non fonctionnelle à l'extrémité de la rue Cayo Santa Maria

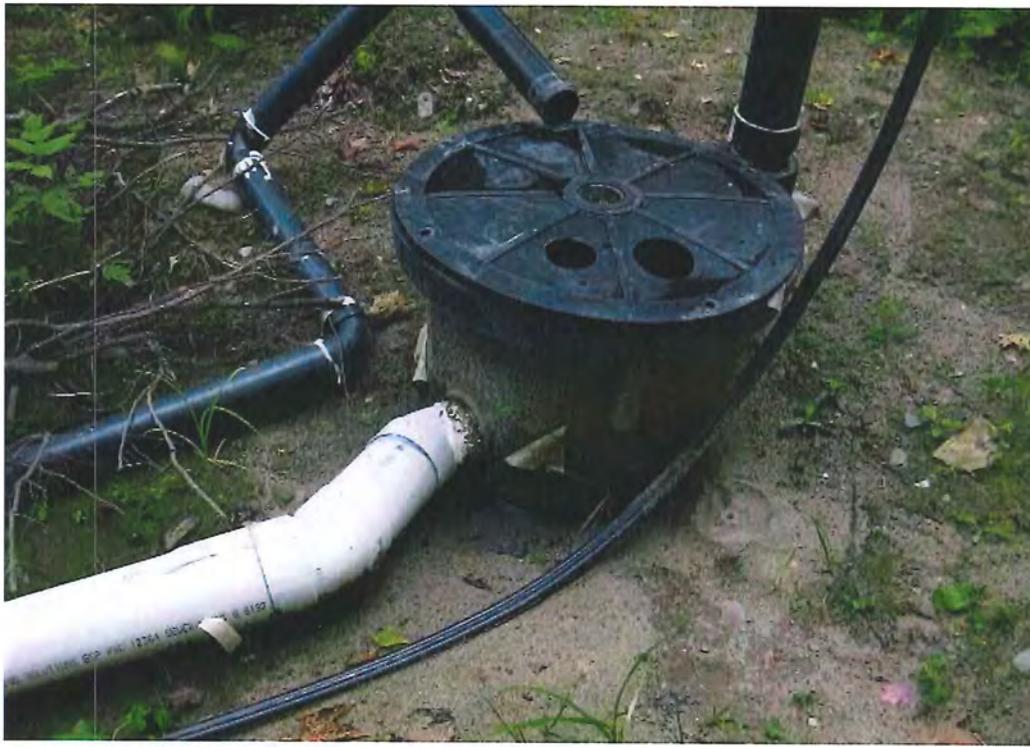
Photo 4 - mini station de pompage – conduite de refoulement débranchée

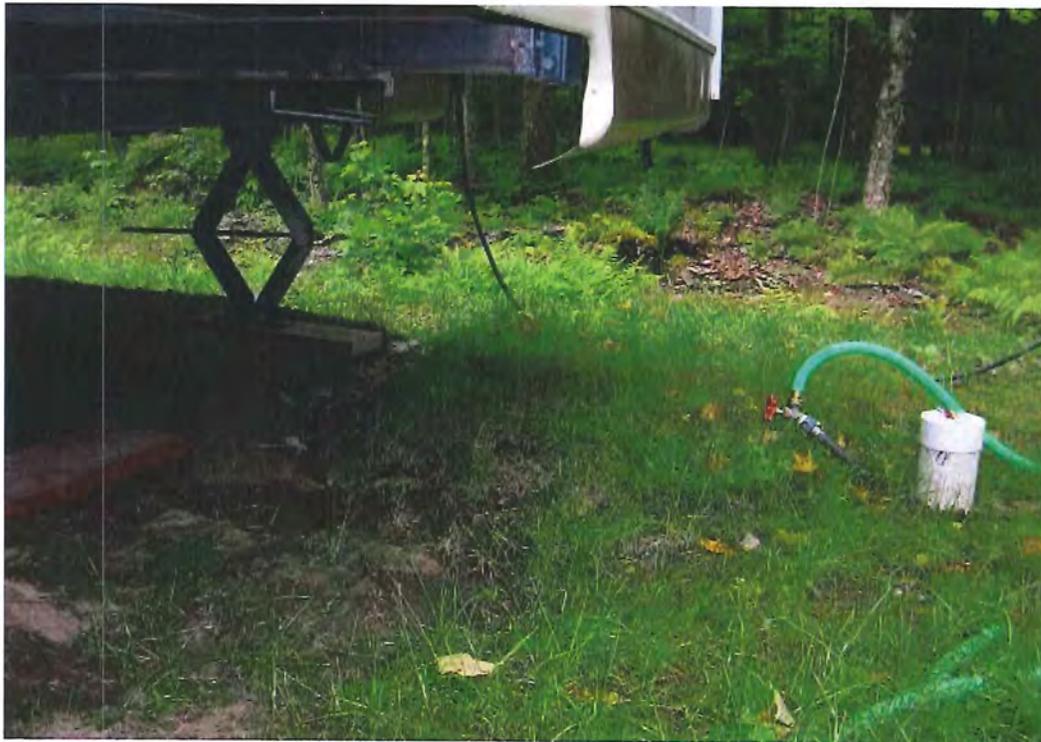
Photo 5 – roulotte non raccordée, eaux grises possiblement rejetées sur le sol

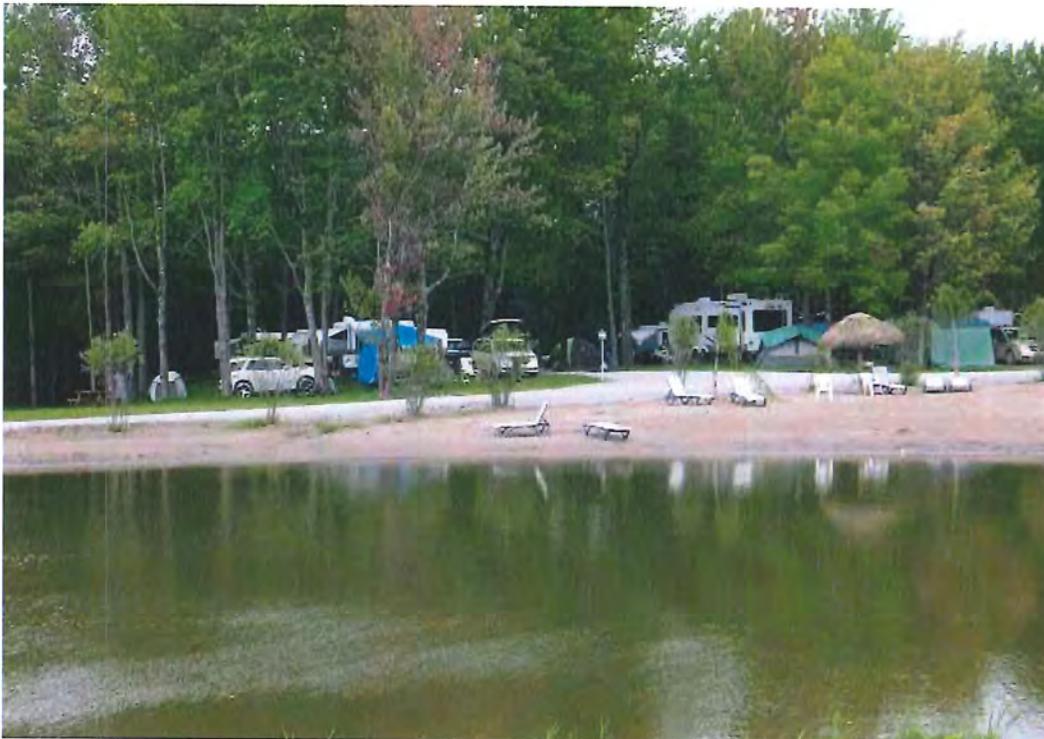
Photo 6 - étang eaux troubles

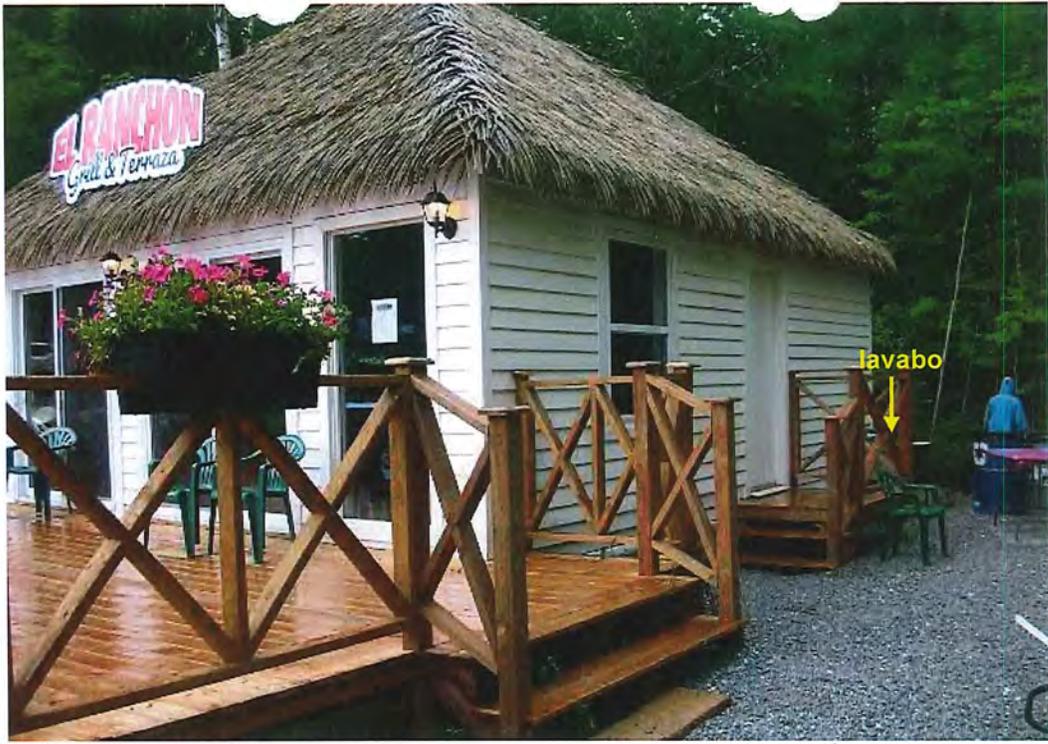
Le restaurant El Rancho situé à l'ouest de l'étang est en opération (photo 7). Contrairement à ce qui avait été mentionné lors de l'inspection antérieure, un lavabo extérieur situé au nord du restaurant est alimenté par des conduites d'eau potable (photo 8). Nous remarquons une conduite d'évacuation d'eaux grises d'environ six centimètres de diamètre en direction du bois (photo 9). À 13h27, nous ajoutons de la fluorescéine dans le lavabo et ouvrons le robinet. Les eaux grises additionnées de colorant sont immédiatement rejetées dans le bois (photo 10).

Photo 7 - resto El Rancho en opération

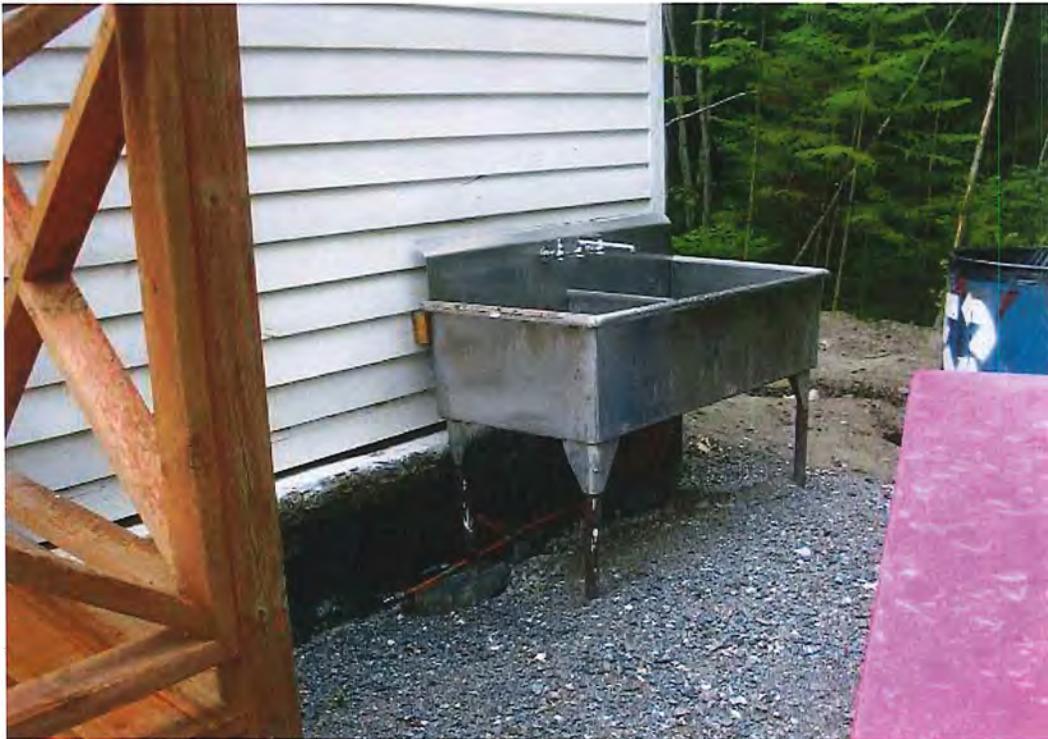
Photo 8 - resto El Rancho - lavabo extérieur alimenté par des conduites d'eau potable

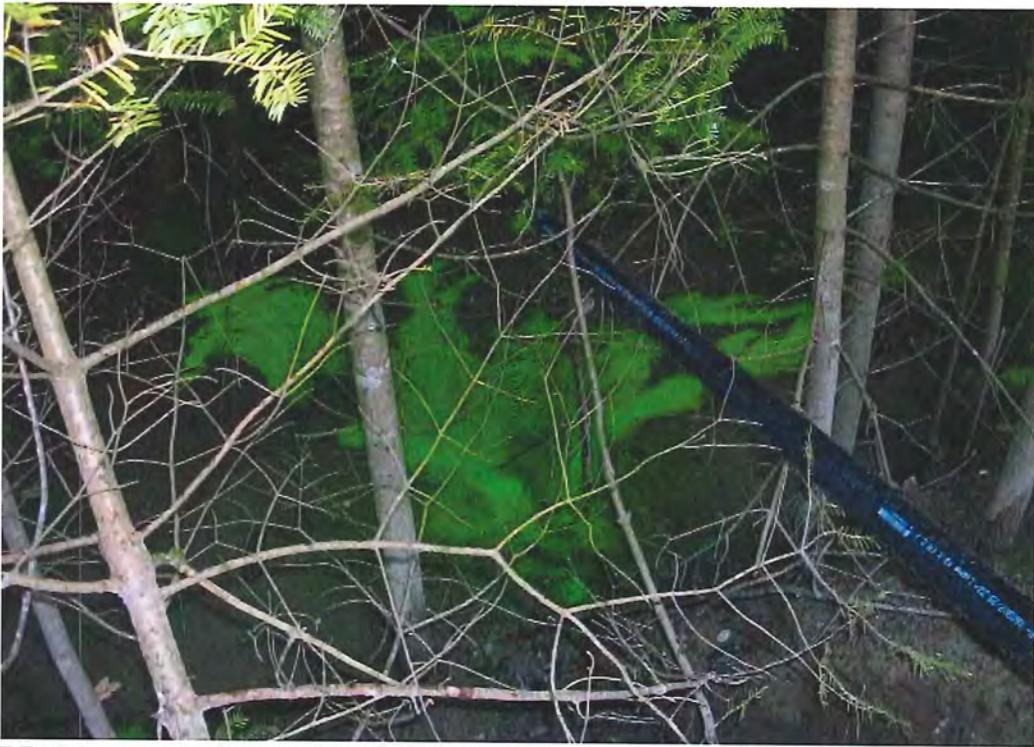
Photo 10 - resto El Rancho - eaux grises contenant du colorant rejetées dans le bois

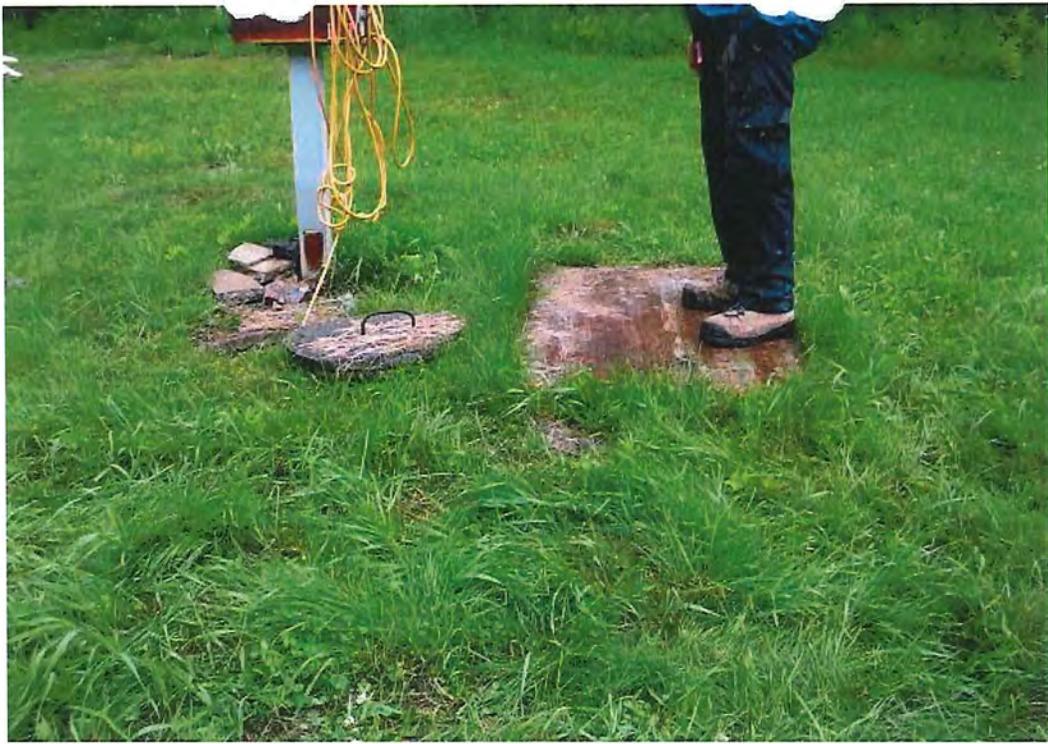
- Station de pompage : Le couvercle de la station de pompage est endommagé (photo 13). Le panneau de contrôle est très rouillé et il n'y a pas d'alarme visuelle (photo 14). Nous ouvrons le couvercle et remarquons qu'il y a deux pompes et que la fluorescéine y a migré (photo 15).

Photo 13 - station de pompage - couvercle endommagé

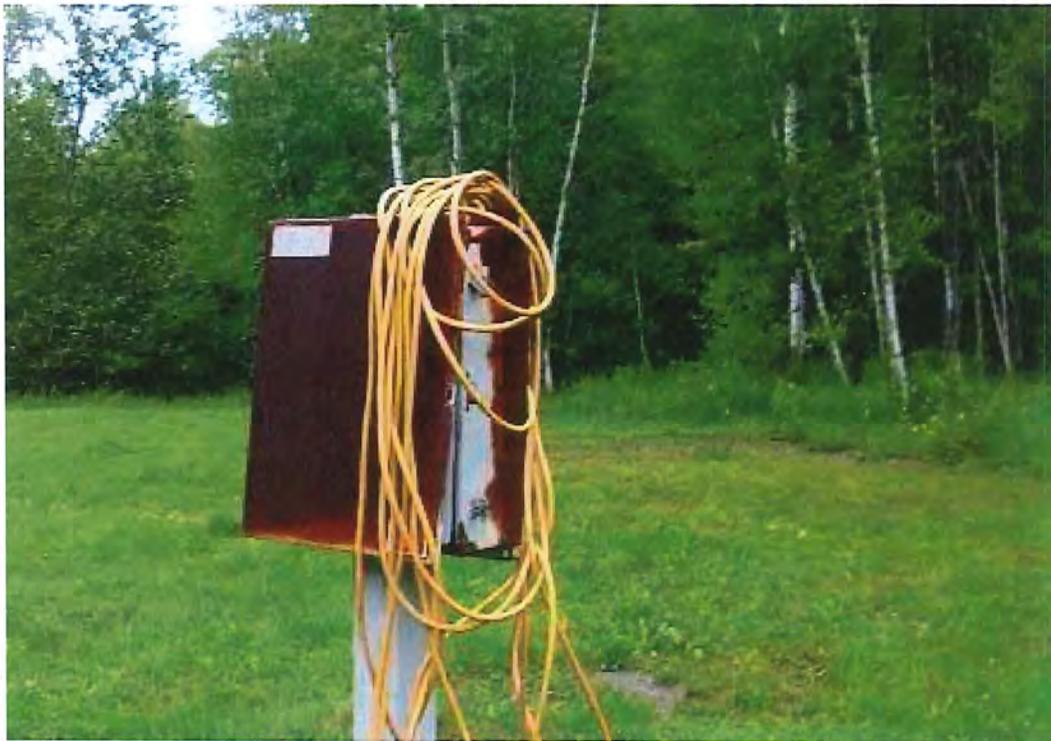
Photo 14 - station de pompage - aucune alarme visuelle

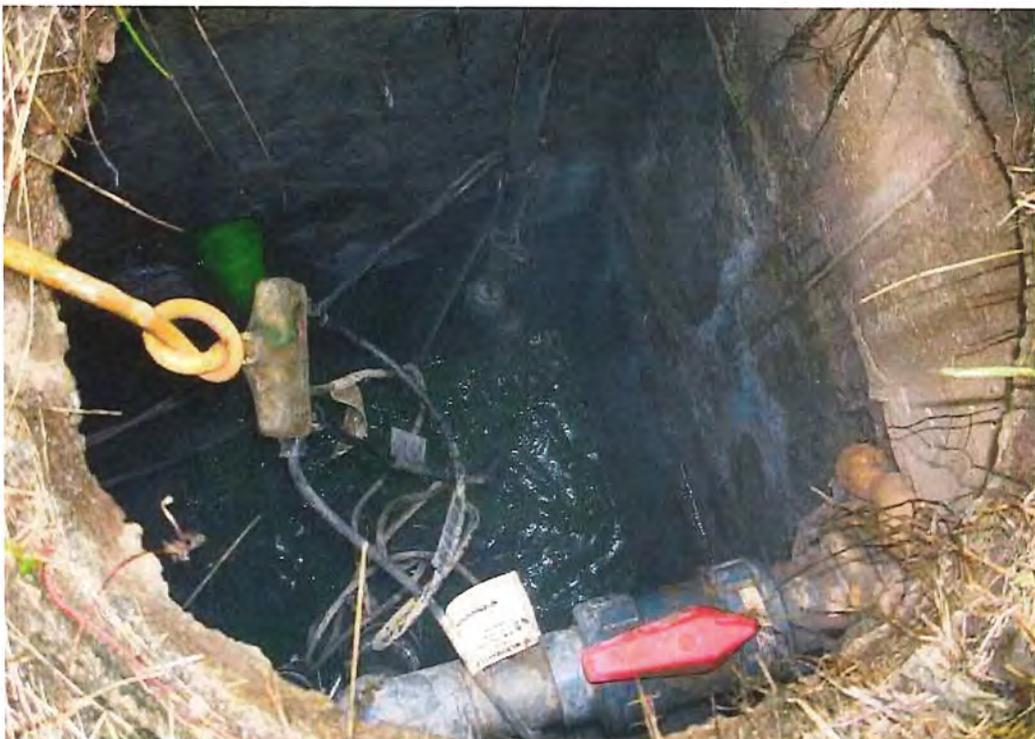
Photo 15 - station de pompage

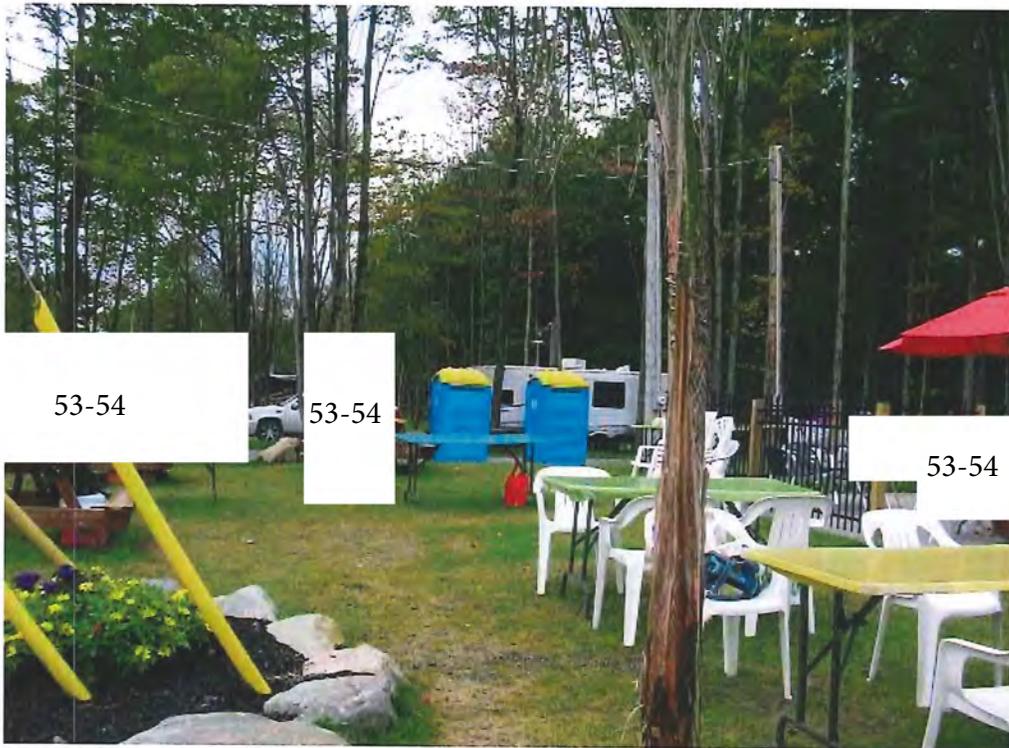
Photo 16 - trace de colorant en provenance des deux champs

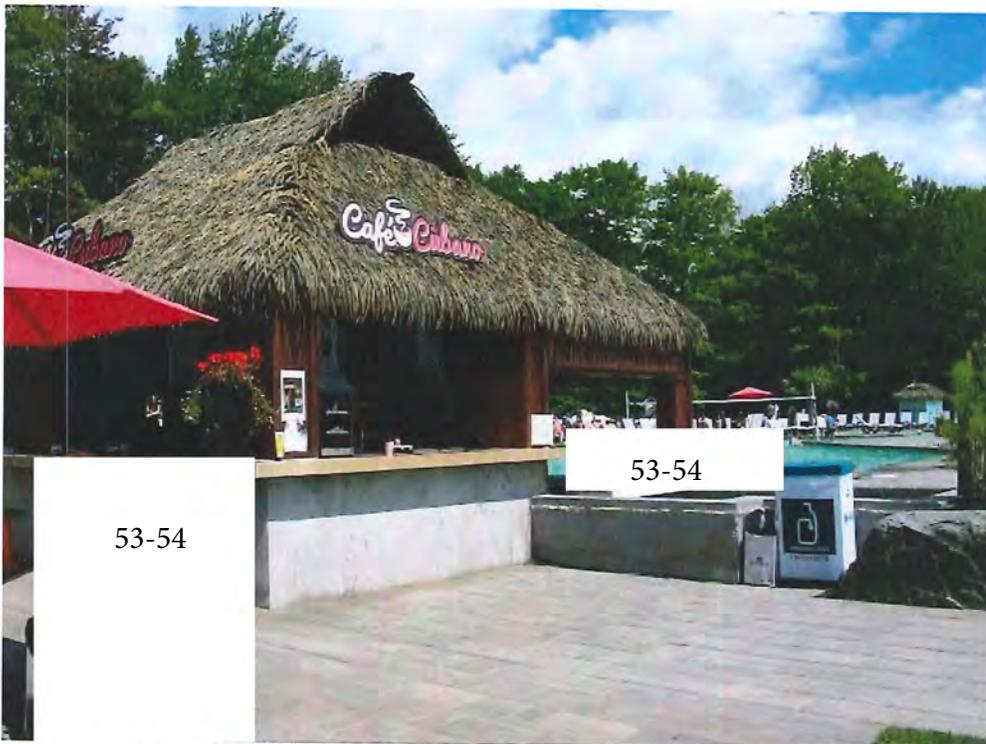
- Trois toilettes chimiques sont mises à la disposition des baigneurs (photo 17).
- Selon des plaintes de campeurs, la piscine accueillerait beaucoup de visiteurs journaliers. À l'arrière du cabanon abritant les équipements de la piscine, nous remarquons des conduites qui se rendent vers le bois (photos 19 à 21). Au nord de la piscine, le talus est très prononcé dans le bois. Il y a beaucoup de terre à nue et des traces de rejet d'eaux en provenance de ces conduites.
- Les jeux d'eau sont munis du même type de conduites qui acheminent les eaux dans le bois, ce qui est confirmé par un préposé (photos 22 et 23).

Photo 17 - trois toilettes chimiques près de la piscine

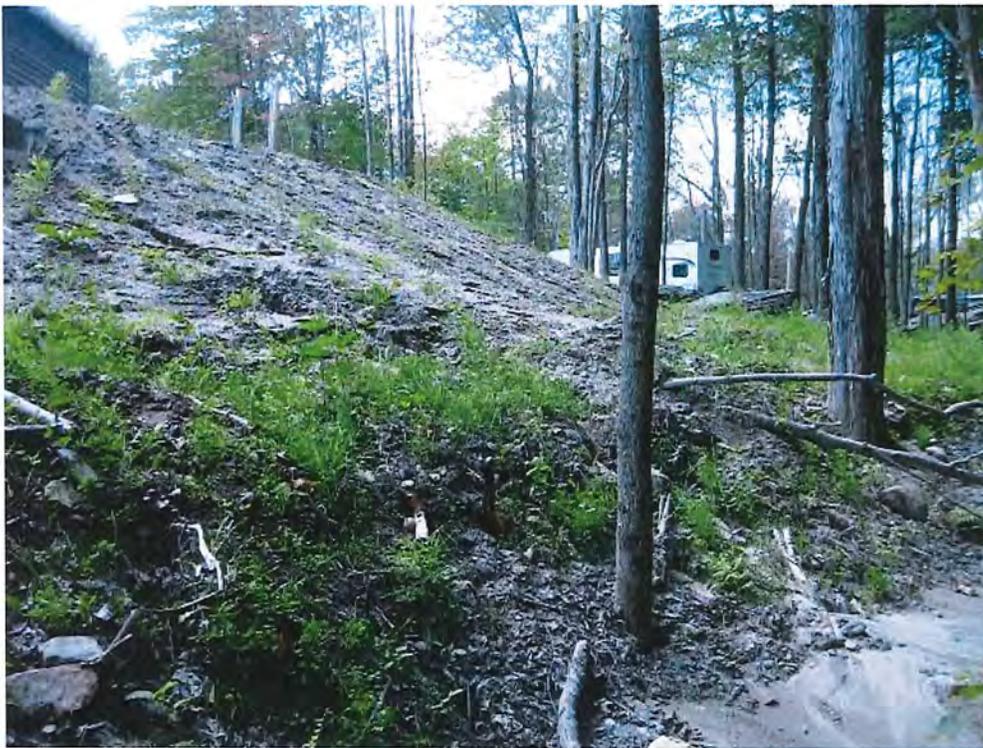
Photo 19 – cabanon des équipements de la piscine - conduites se rendant vers le bois

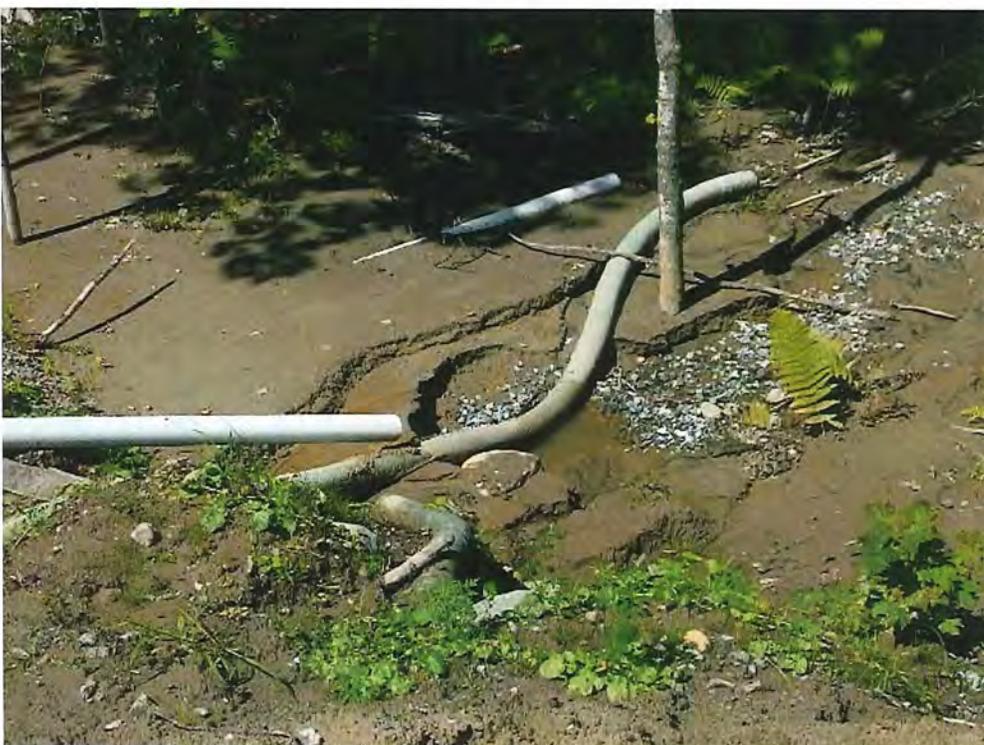
Photo 20 – travaux récents et talus très prononcé derrière la piscine

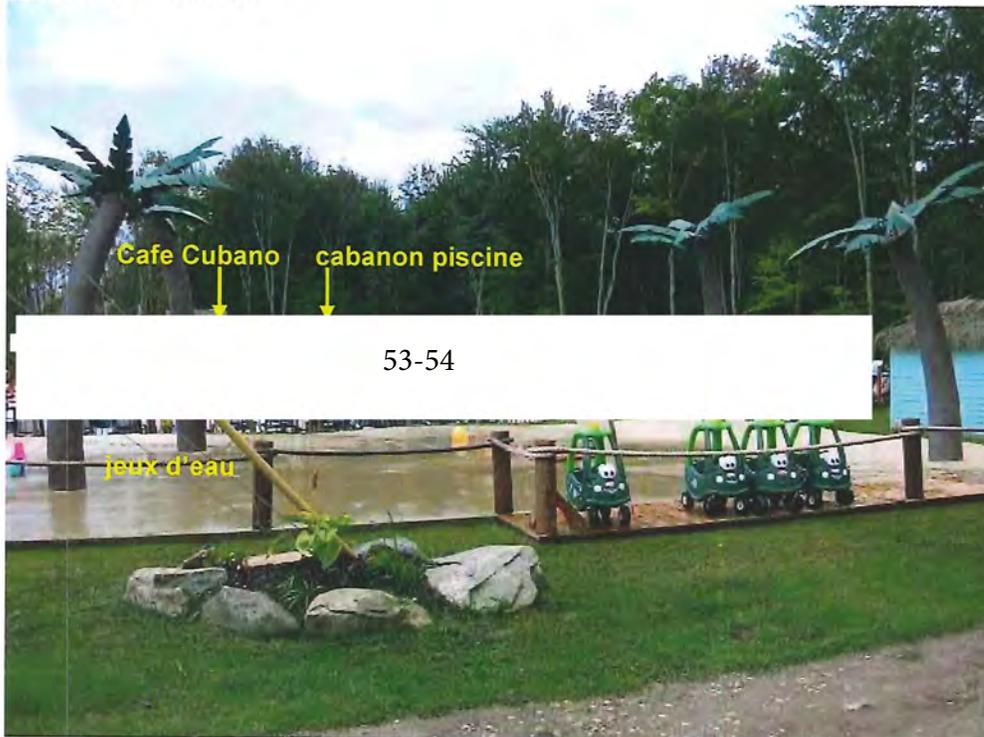
Photo 21 – quatre conduites acheminant les eaux dans le bois derrière la piscine

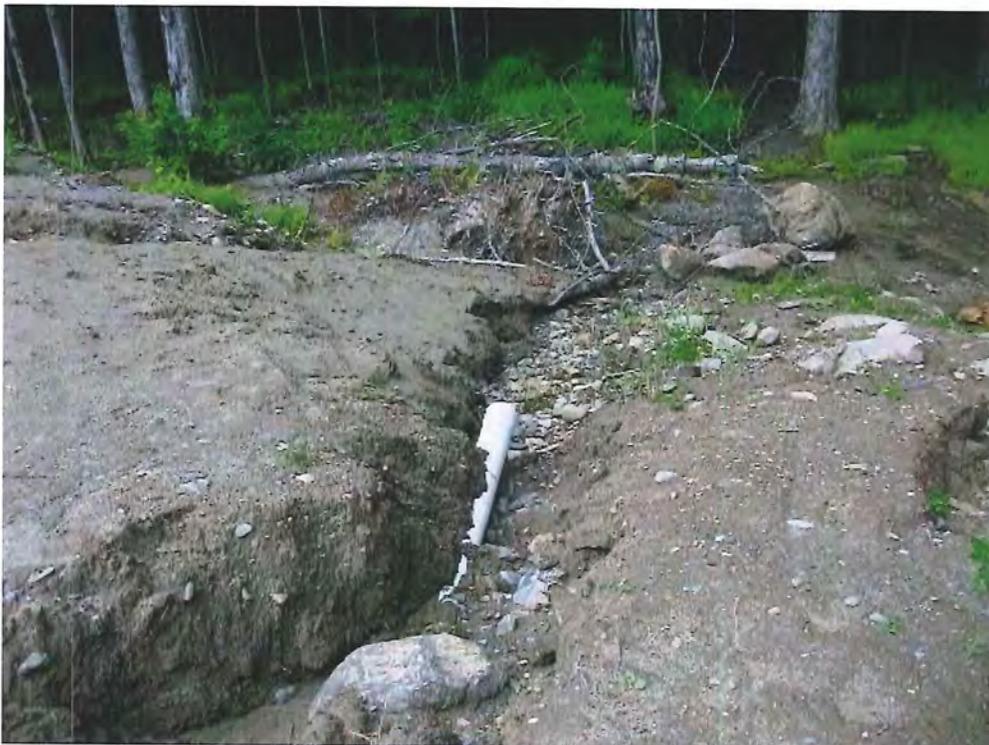
Photo 22 - jeux d'eau

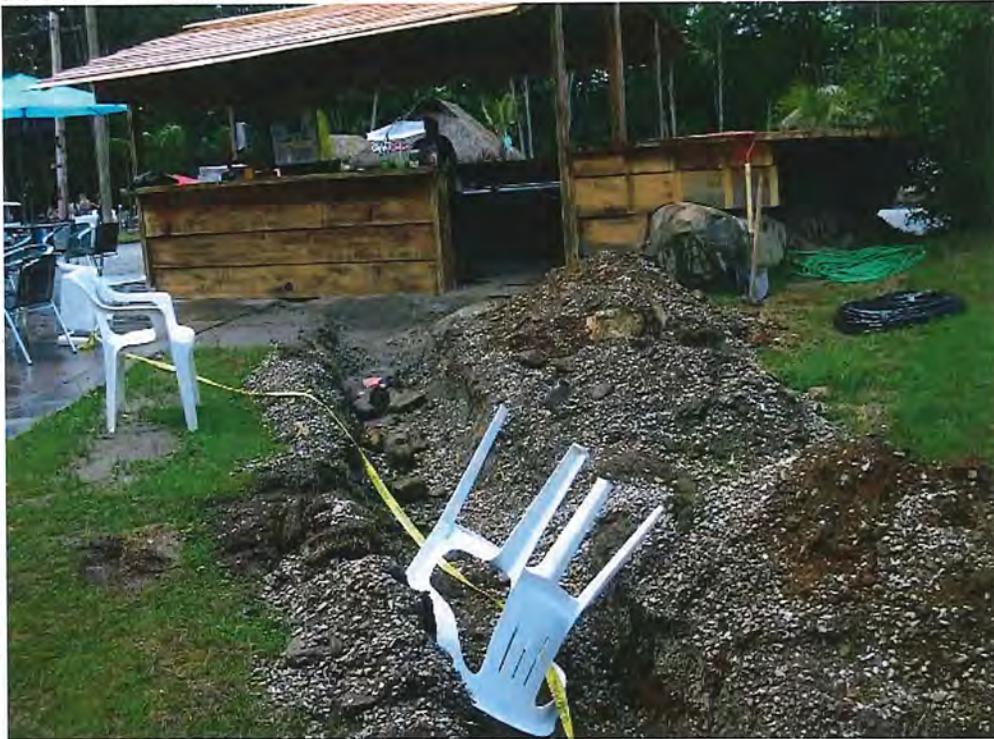
- Le Café Cubano est annexé à la piscine (photo 18). Il y a préparation d'aliments et des conduites d'eau potable alimentant les lavabos. Les eaux grises seraient acheminées à la fosse septique de la salle communautaire. Étant donné que quatre conduites se rendent dans le bois derrière la piscine, il est possible que les eaux grises y soient rejetées (photo 21). À 11h45, nous ajoutons de la fluorescéine dans le lavabo du bar et ne voyons aucun colorant dans le bois.
- Le resto El Agua Bar, qui n'apparaît pas sur les plans du camping, est en construction en face de la piscine. Le directeur nous explique qu'il s'agit d'un futur bar à grillades. Nous ne voyons aucun piège à matières grasses. Les eaux grises seront acheminées à la fosse septique de la salle communautaire. Un fossé nouvellement creusé se rend du resto en direction de celle-ci (photos 24 à 26).

Photo 24 - resto El Agua Bar en face de la piscine

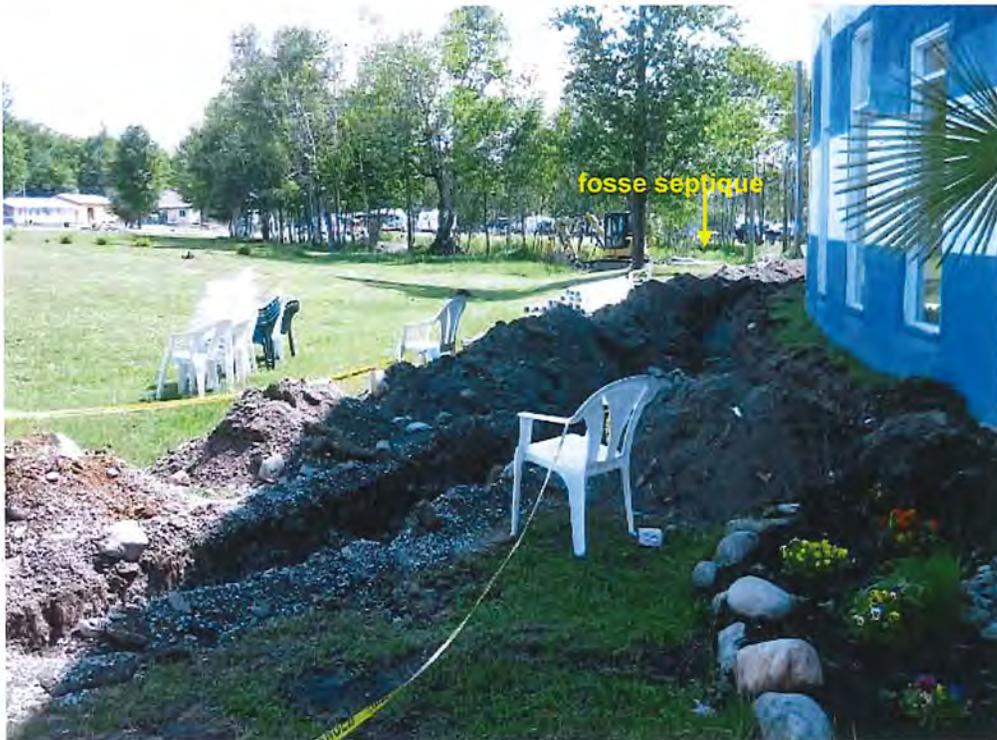
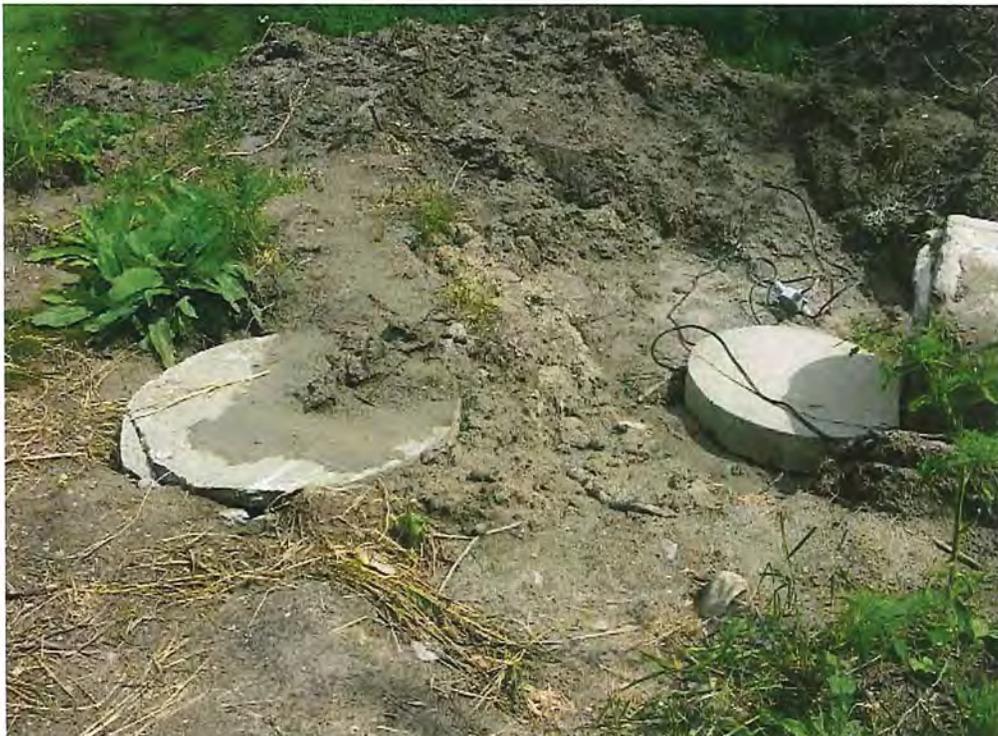
Photo 25 – resto El Alqua Bar - fossé creusé en direction de la fosse septique de la salle communautaire

Photo 26 - resto El Alqua Bar - fossé creusé en direction de la fosse septique de la salle communautaire

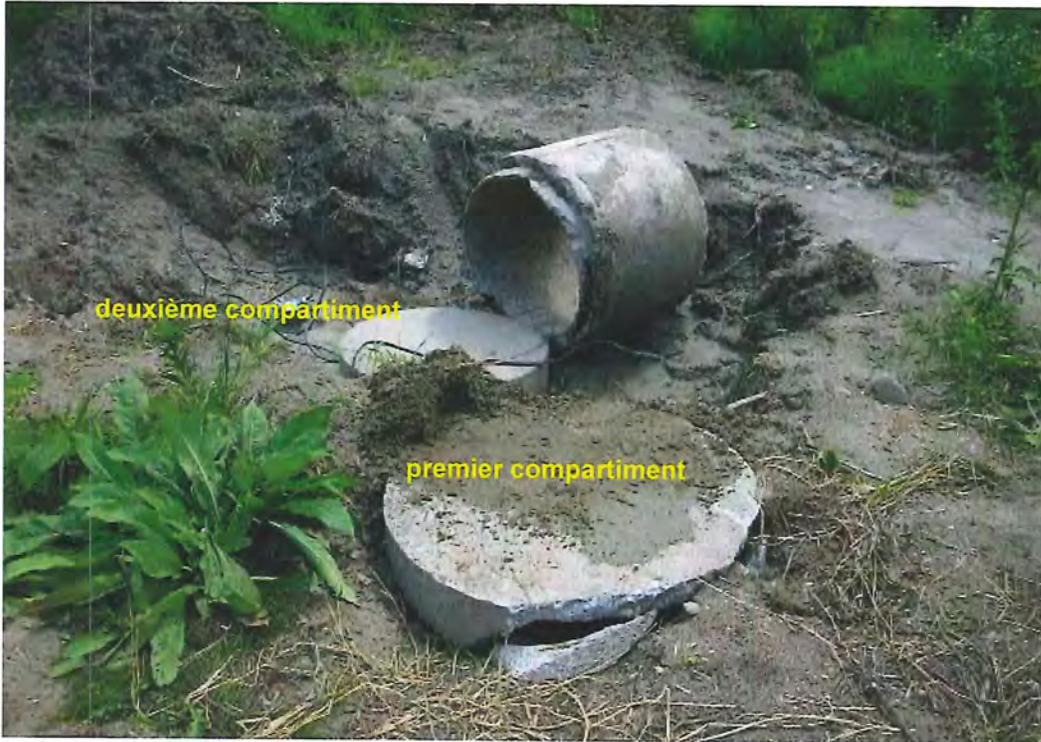
Photo 27 — fosse septique de la salle communautaire - couvercles se trouvant environ 30 centimètres sous la surface du sol

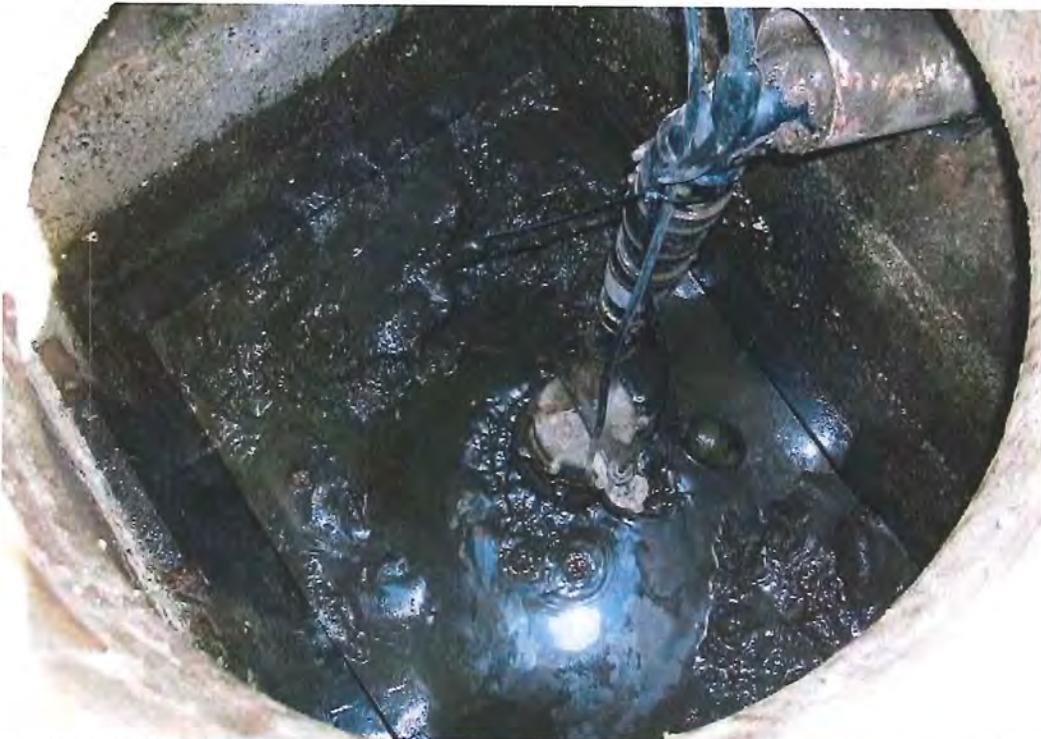
Photo 28 - fosse septique de la salle communautaire - couvercle du premier compartiment cassé

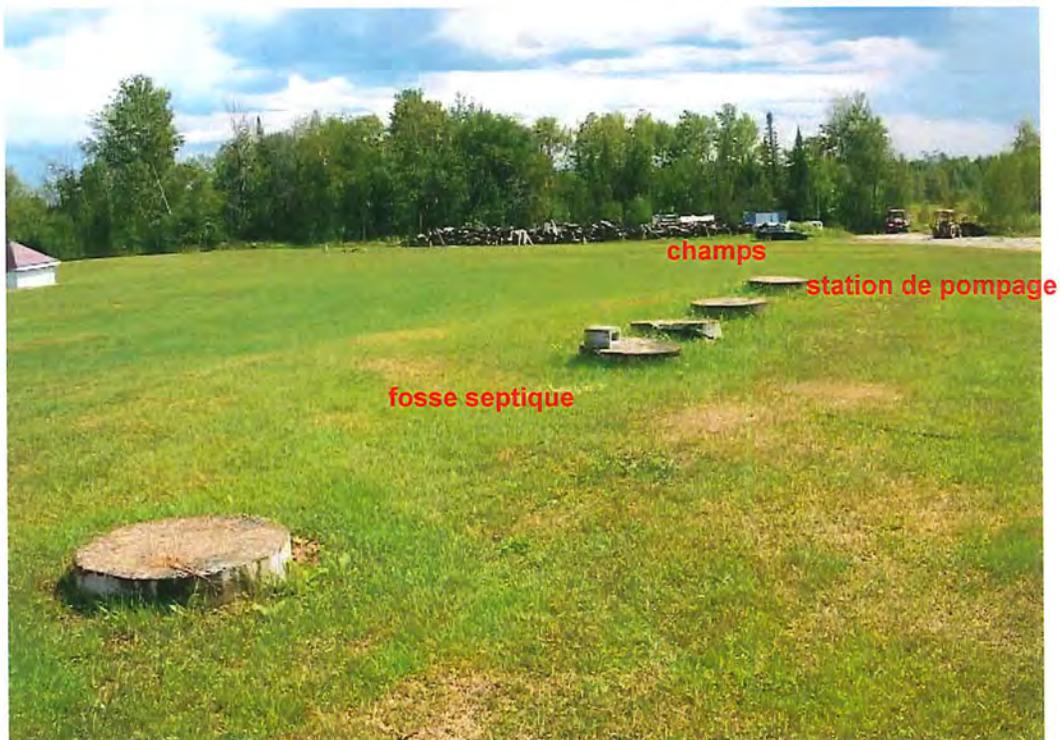
couvercles de la fosse se trouvent au niveau du sol. Le deuxième compartiment est muni d'une seule pompe. Il n'y a pas d'alarme (photo 31).

Photo 31 - sites 001 à 046 - fosse septique - deuxième compartiment muni d'une pompe
