Objet : Demande d'accès n° 2020-03-038 – Lettre de réponse

La présente fait suite à votre demande d'accès concernant les rapports d'enquête des inspecteurs du ministère qui ont été effectués sur la propriété des entreprises: 9324-7534 Québec inc, 9267-1551 Québec inc, entre le premier janvier 2016 et le 13 mars 2020.

Date de l'inspection : 2016-08-08	Heure d'arrivée : 10h50	Heure de départ : 15h15
Inspecteur : Micheline Delorme	Accompagnée de : Marie-Andrée Mongeau, inspectrice CCEQ

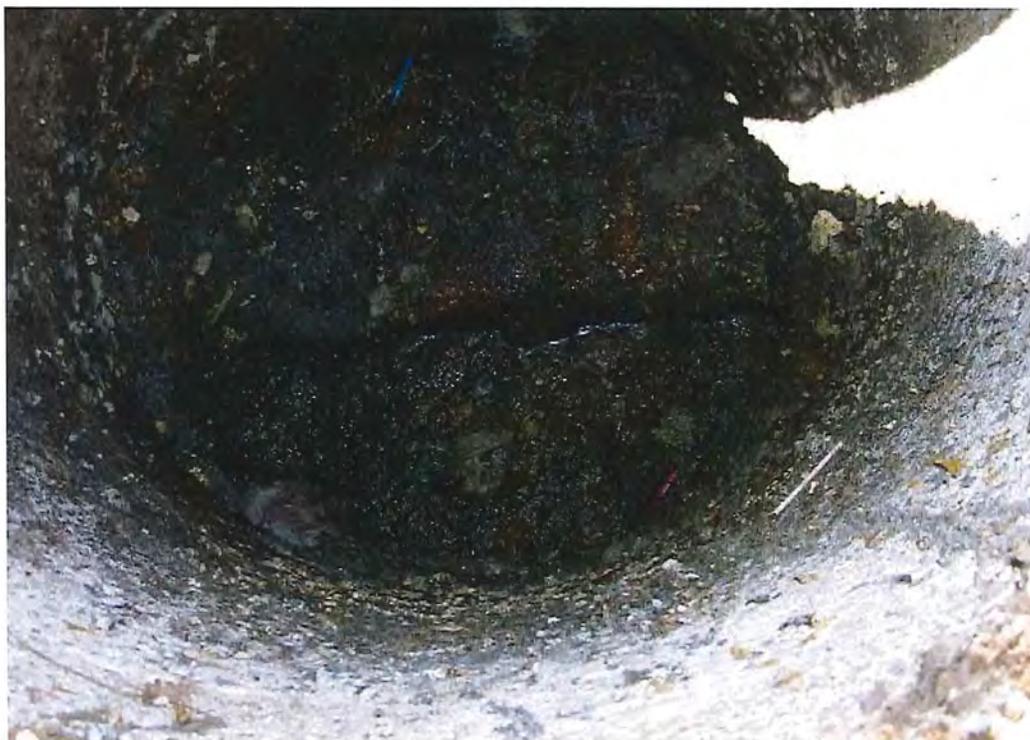
- **Fosse septique** : Celle-ci comporte quatre couvercles, alors que selon les plans de l'autorisation de 1994, il y avait trois couvercles (photo 32). Tous les couvercles de la fosse septique sont endommagés et cassés, alors qu'ils étaient intacts lors de l'inspection antérieure (photos 34, 35 et 38). Le premier couvercle du deuxième compartiment comporte un trou important d'environ cinquante centimètres de largeur (mesuré au gallon). Ces bris risquent d'occasionner de l'infiltration d'eau de surface. Le directeur nous ouvre les couvercles. Le premier compartiment de la fosse septique est rempli de boues, et ce, jusqu'à la hauteur de la cheminée d'accès (photo 33). Dans le deuxième compartiment, des boues flottent à la surface et il y a présence de boues sur le déflecteur vis-à-vis la conduite de sortie (photo 36). Il pourrait également y avoir infiltration d'eau par la cheminée d'accès (photo 37).

Photo 32 - fosse septique de l'hôtel - quatre couvercles au lieu de trois

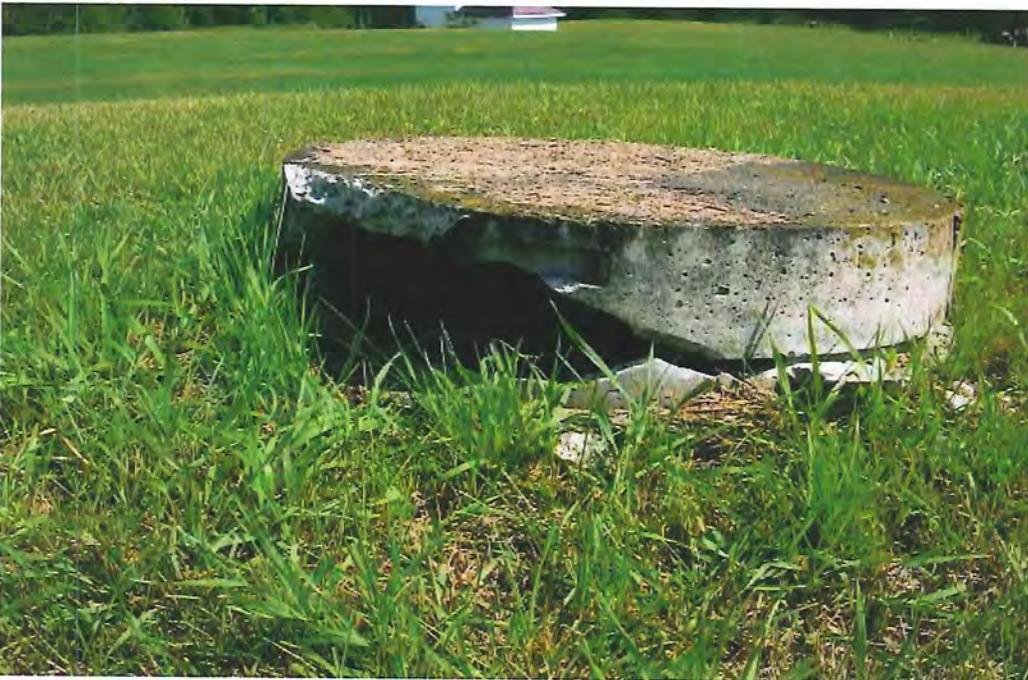
Photo 34 – fosse septique de l'hôtel - trou dans le deuxième couvercle du premier compartiment

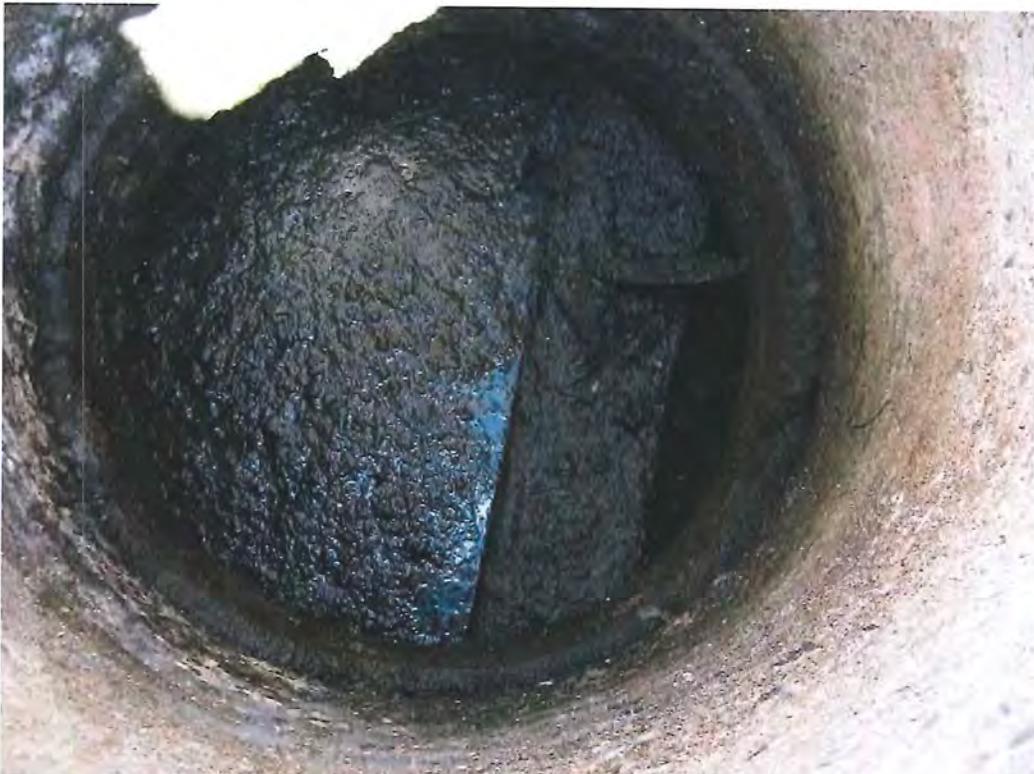
Photo 35 - fosse septique de l'hôtel - trou important dans le premier couvercle du deuxième compartiment

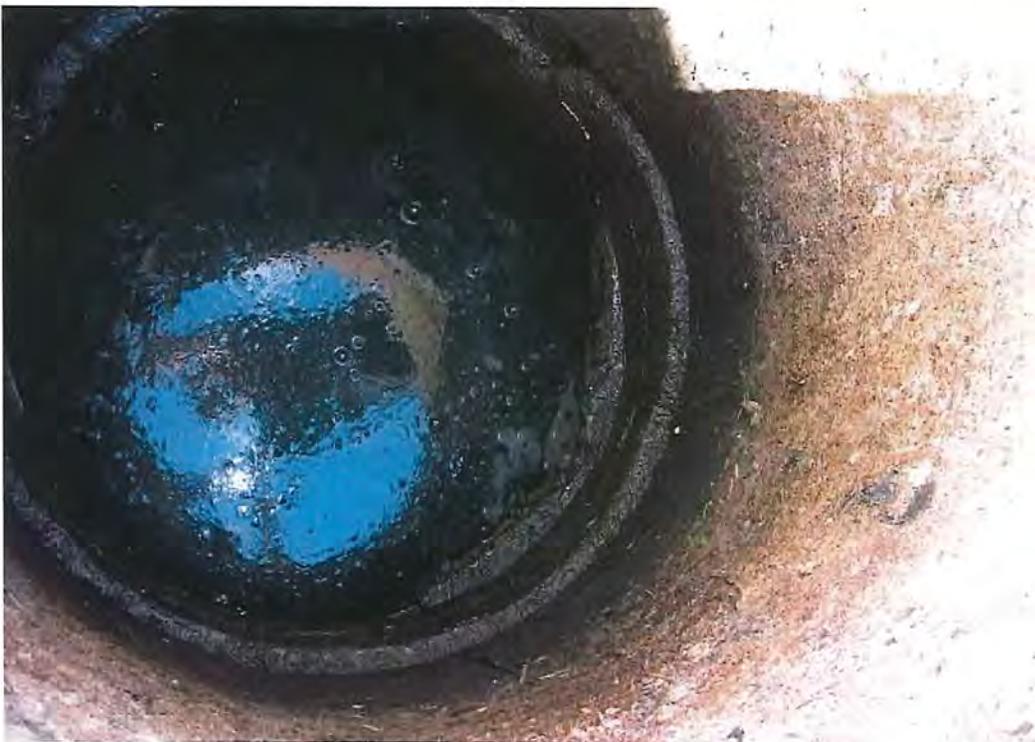
- **Station de pompage** : Le couvercle est cassé (photo 38). L'ancienne boîte électrique a été enlevée et il n'y a aucune alarme. Elle est remplie d'eau jusqu'à la hauteur de la cheminée d'accès de sorte qu'on ne voit ni flotte, ni pompe (photos 39 et 40). Il pourrait y avoir une seule pompe, car nous ne voyons qu'un seul fil électrique. Selon les traces apparaissant sur le pourtour, l'eau aurait monté d'environ dix centimètres à l'intérieur de la cheminée d'accès.

Photo 38 – poste de pompage - couvercle brisé et aucune alarme

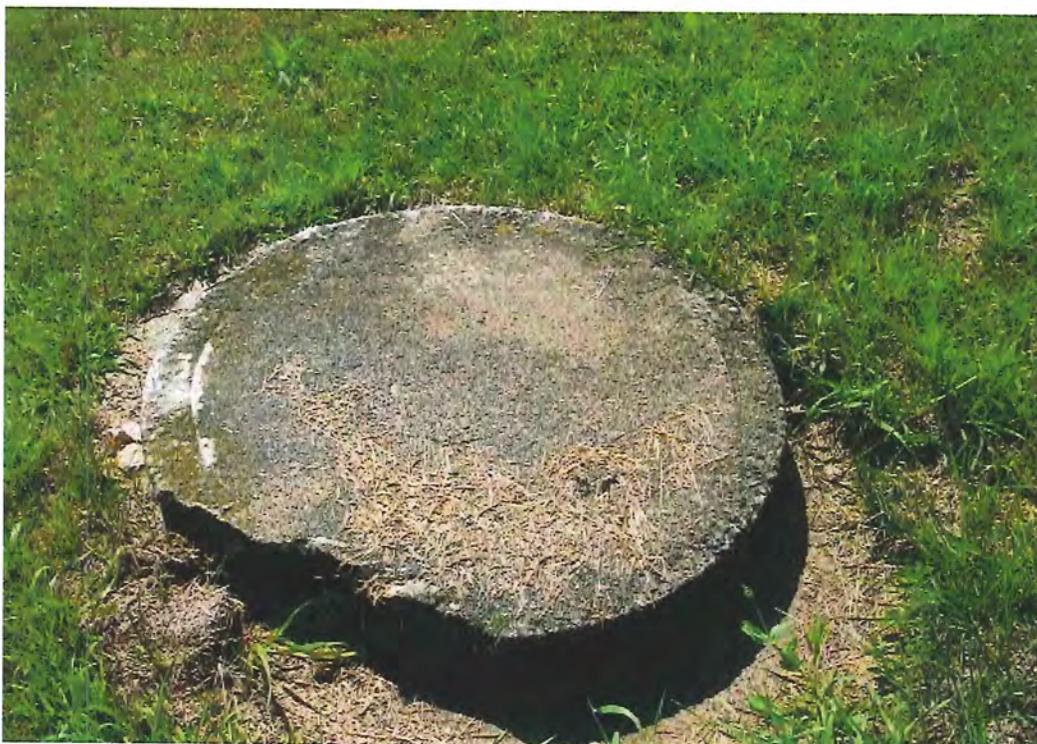
- **Chambre de répartition** : La trace de gazon séché autour du couvercle indique qu'il pourrait avoir été remplacé par un plus petit couvercle (photos 41 et 42). Celui-ci est également endommagé et comporte un trou sur le côté par lequel l'eau peut s'infiltrer. À l'intérieur de la chambre de répartition, des boues et des brindilles de foin flottent à la surface du liquide. Des traces de boues sur le pourtour de la cheminée indiquent que le liquide a monté d'environ 15 centimètres au-dessus des conduites de distribution. À 14h25, nous y ajoutons de la fluorescéine.

Photo 41 - chambre de répartition

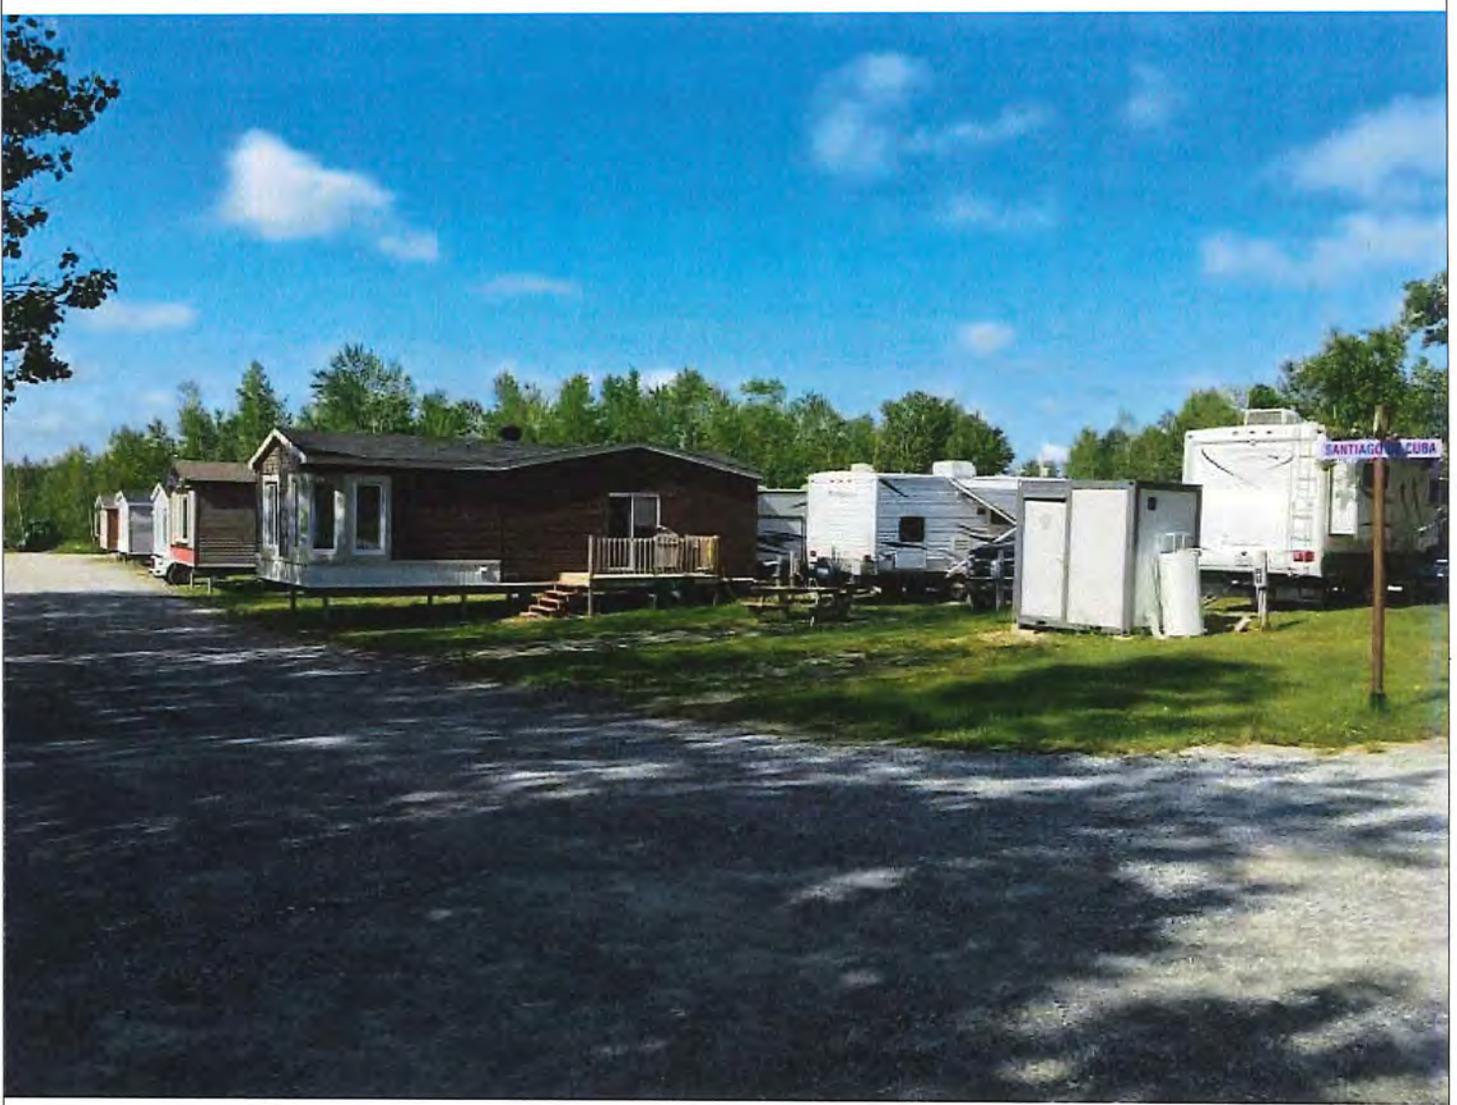
IMG_0450 (800x600).jpg

Un bloc sanitaire portatif contenant une toilette, une douche et un lavabo se trouve sur le site #001 (voir photo #01). Ce site n'est donc plus disponible à la location, ce qui porte le total des sites disponibles pour ce secteur à 45.

Photo #01: Site #001 avec bloc sanitaire

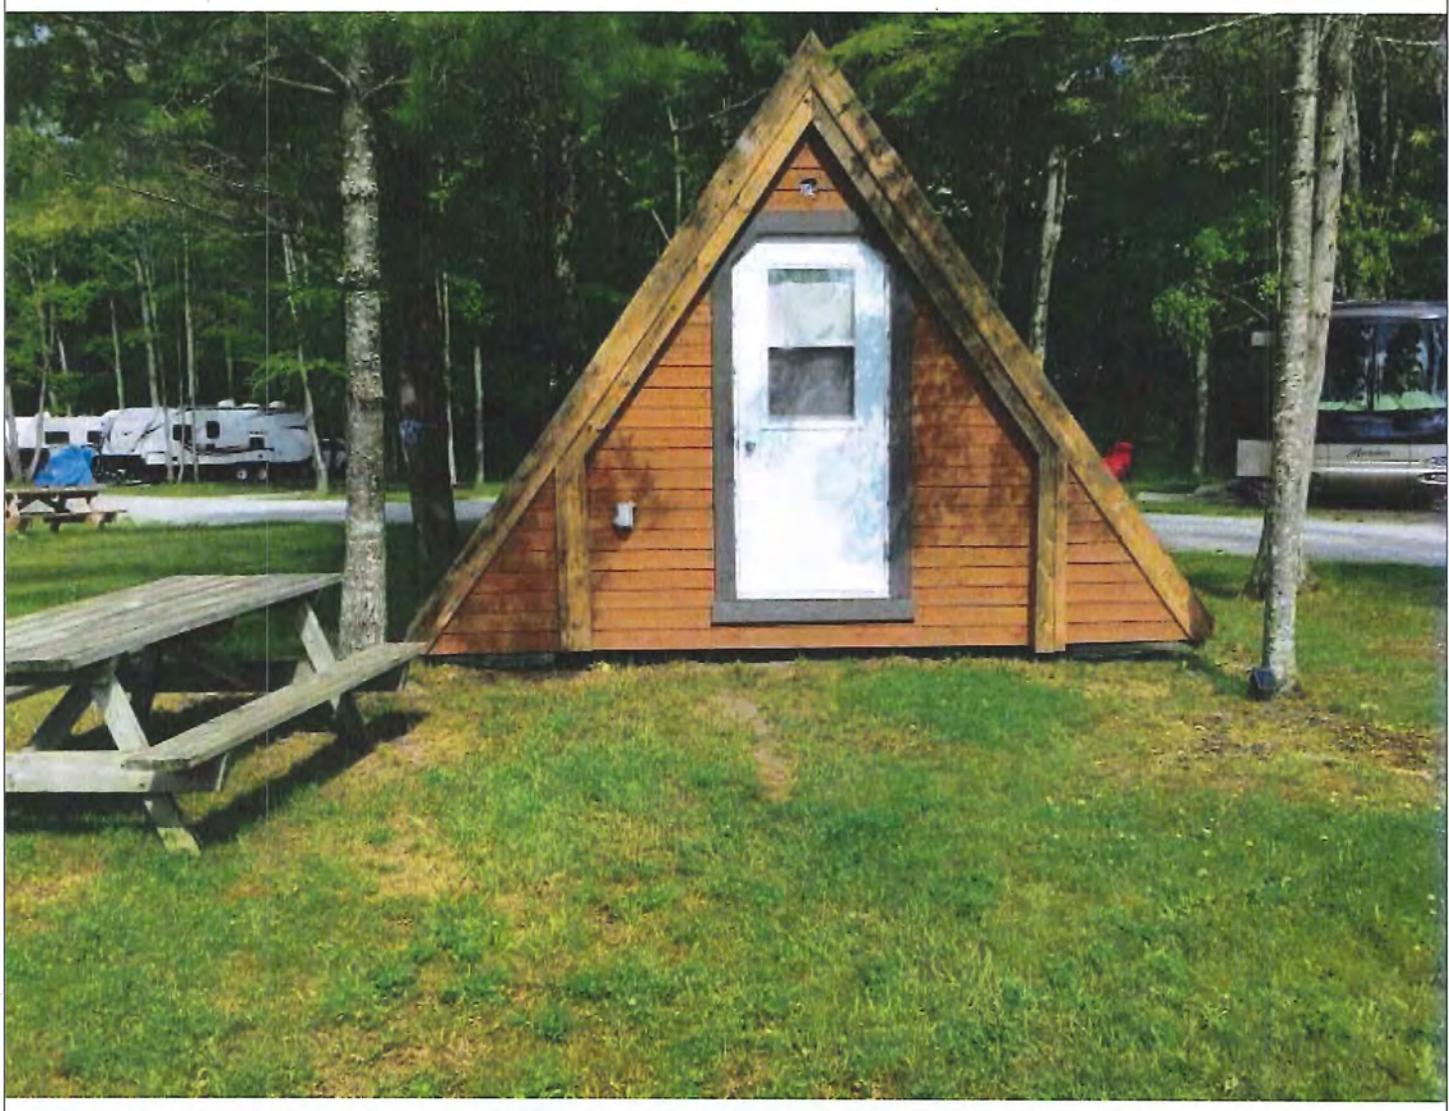
Entre les sites 201 et 239, 22 terrains sont occupés. Certains sites possèdent deux numéros mais ils sont occupés par une seule tente, tente roulotte, roulotte ou motorisé. Les sites 204, 214 à 216, 221 à 231, 234 et 235 sont libres. Un site numéroté 113 et un autre site non numéroté ont été aménagés entre le site 220 et le terrain de Volleyball. Ceux-ci sont occupés (voir photo #02). On retrouve donc **24 sites occupés**.

Photo #02: Sites #113 et un nouveau site non numéroté

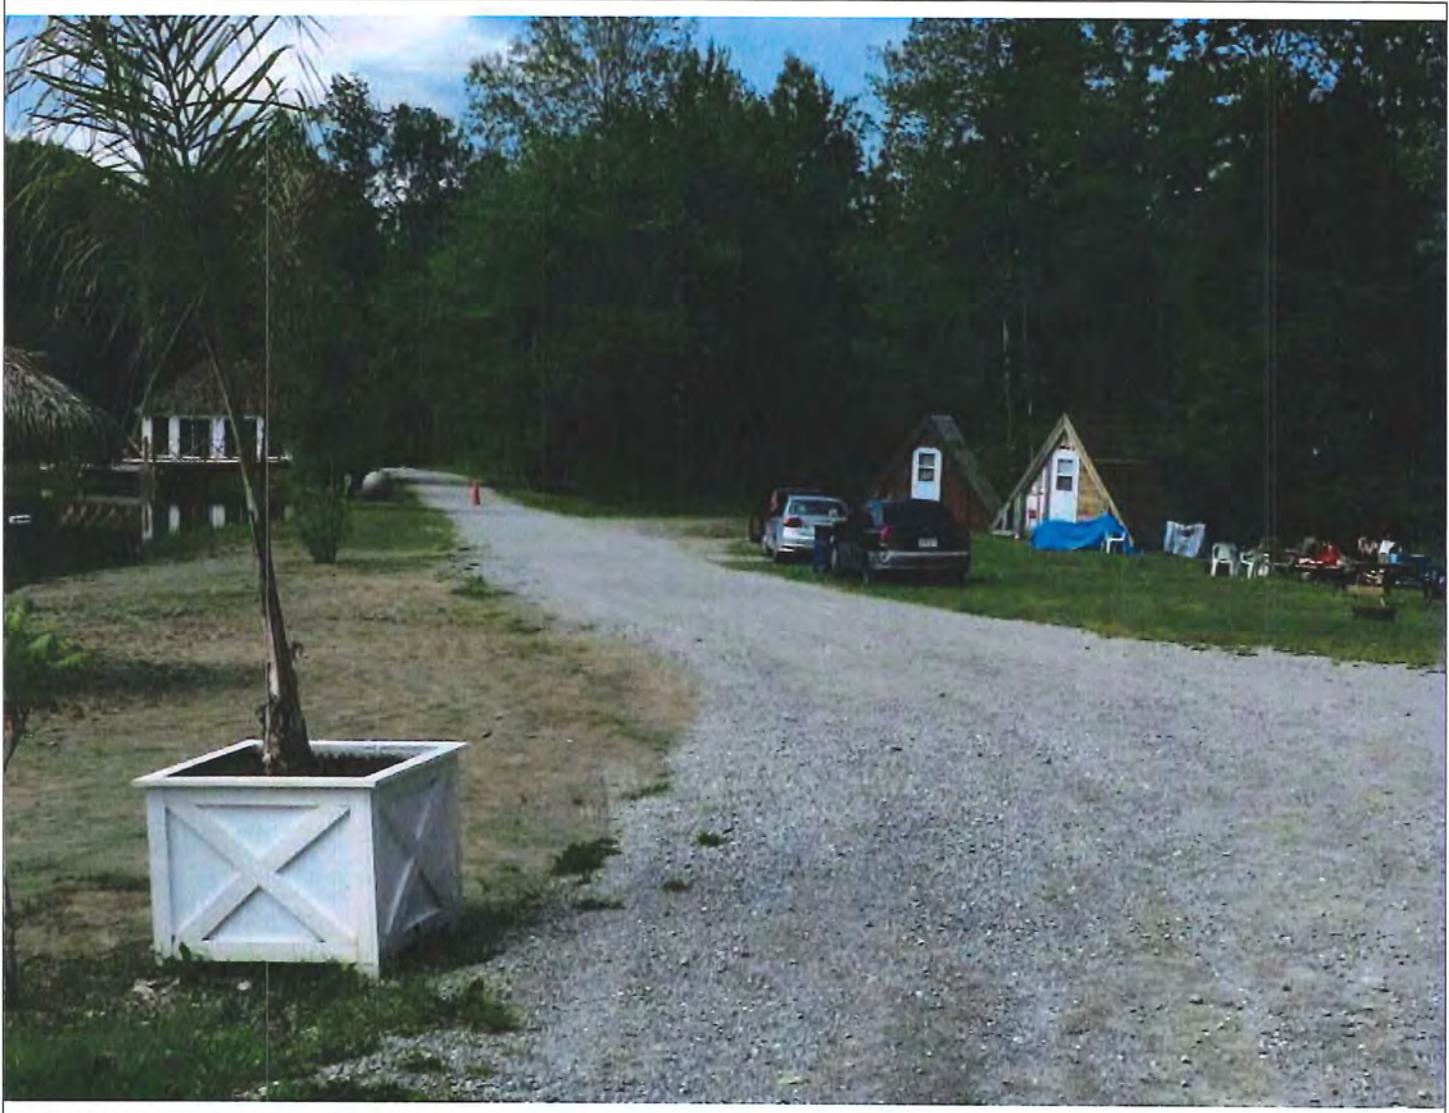
Il y a 13 cabanas disponibles à la location. Dix cabanas sont occupées et il m'est impossible d'établir si les autres le sont. À l'Est de la cabanas 1 on retrouve un chalet non numéroté sur le plan. Ce chalet est occupé. Un autre chalet triangulaire a été construit à l'Est de celui-ci mais il ne m'est pas possible d'établir si celui-ci est occupé (voir photo #03). On retrouve donc **11 chalets occupés**.

Photo #03: Chalet triangulaire à l'Est du chalet 01 et du chalet non numéroté

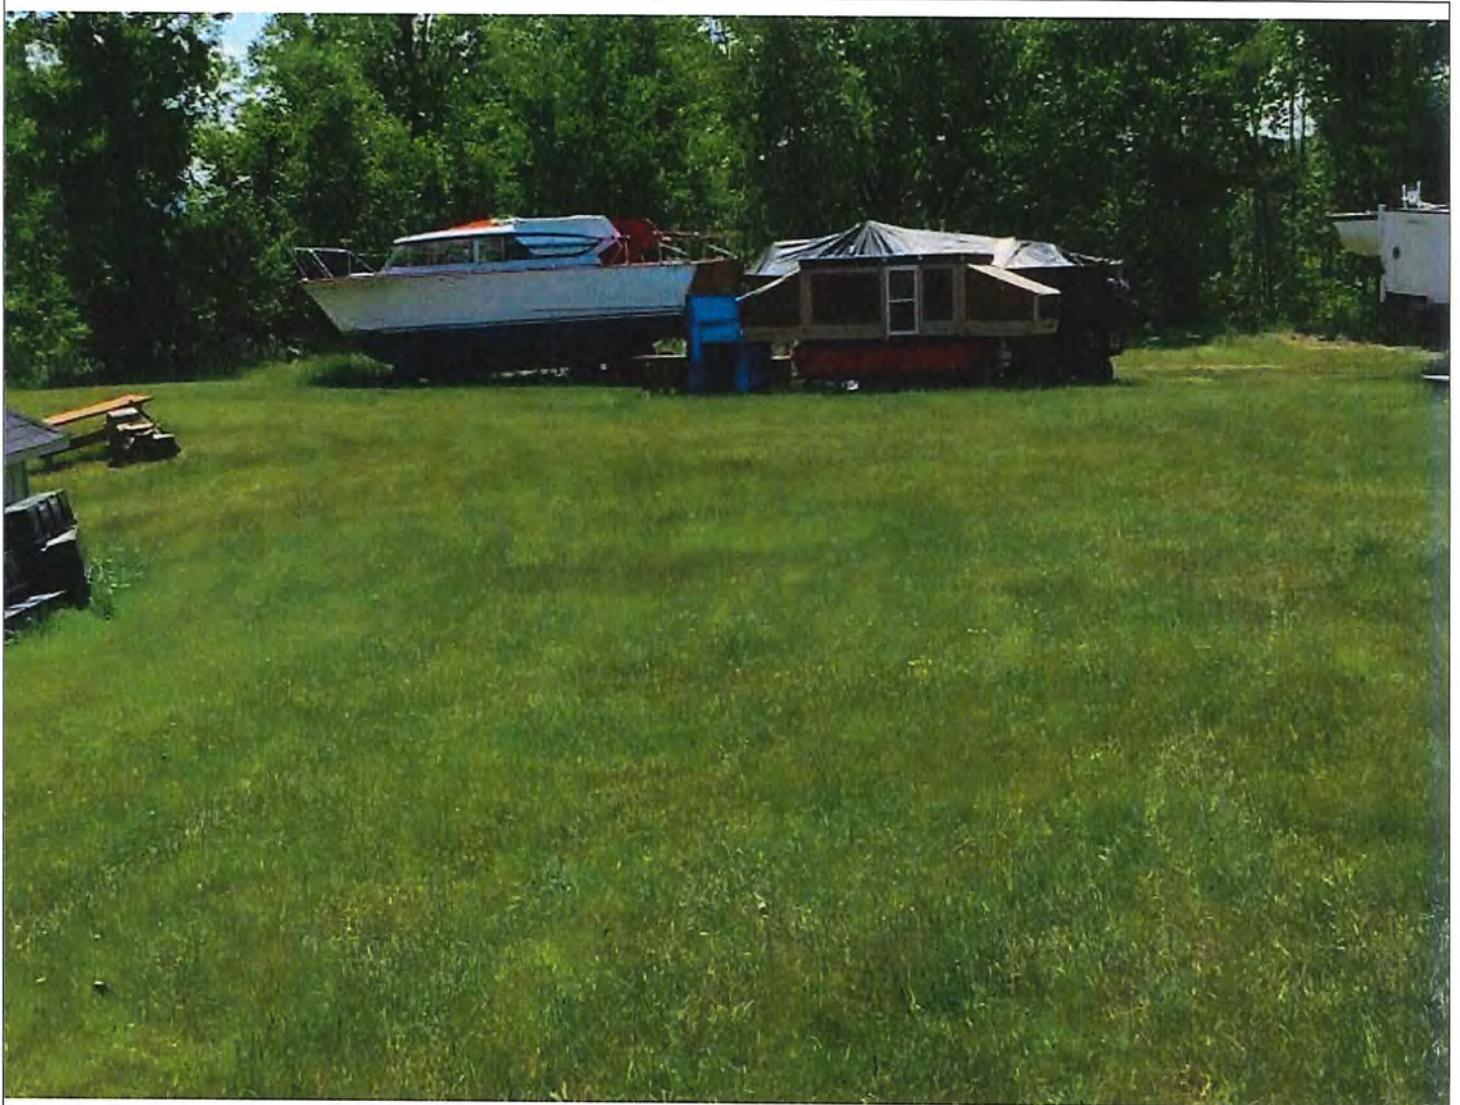
Lors de notre recensement, 59 des 76 sites étaient occupés (voir photo #05). Les terrains 506, 507, 509, 512, 524, 525, 528, 529, 530, 539, 541, 542, 553, 556, 561, 568 et 570 étaient libres.

IMG_0460 (800x600).jpg
Photo #05: Rue Cayo Sante Maria

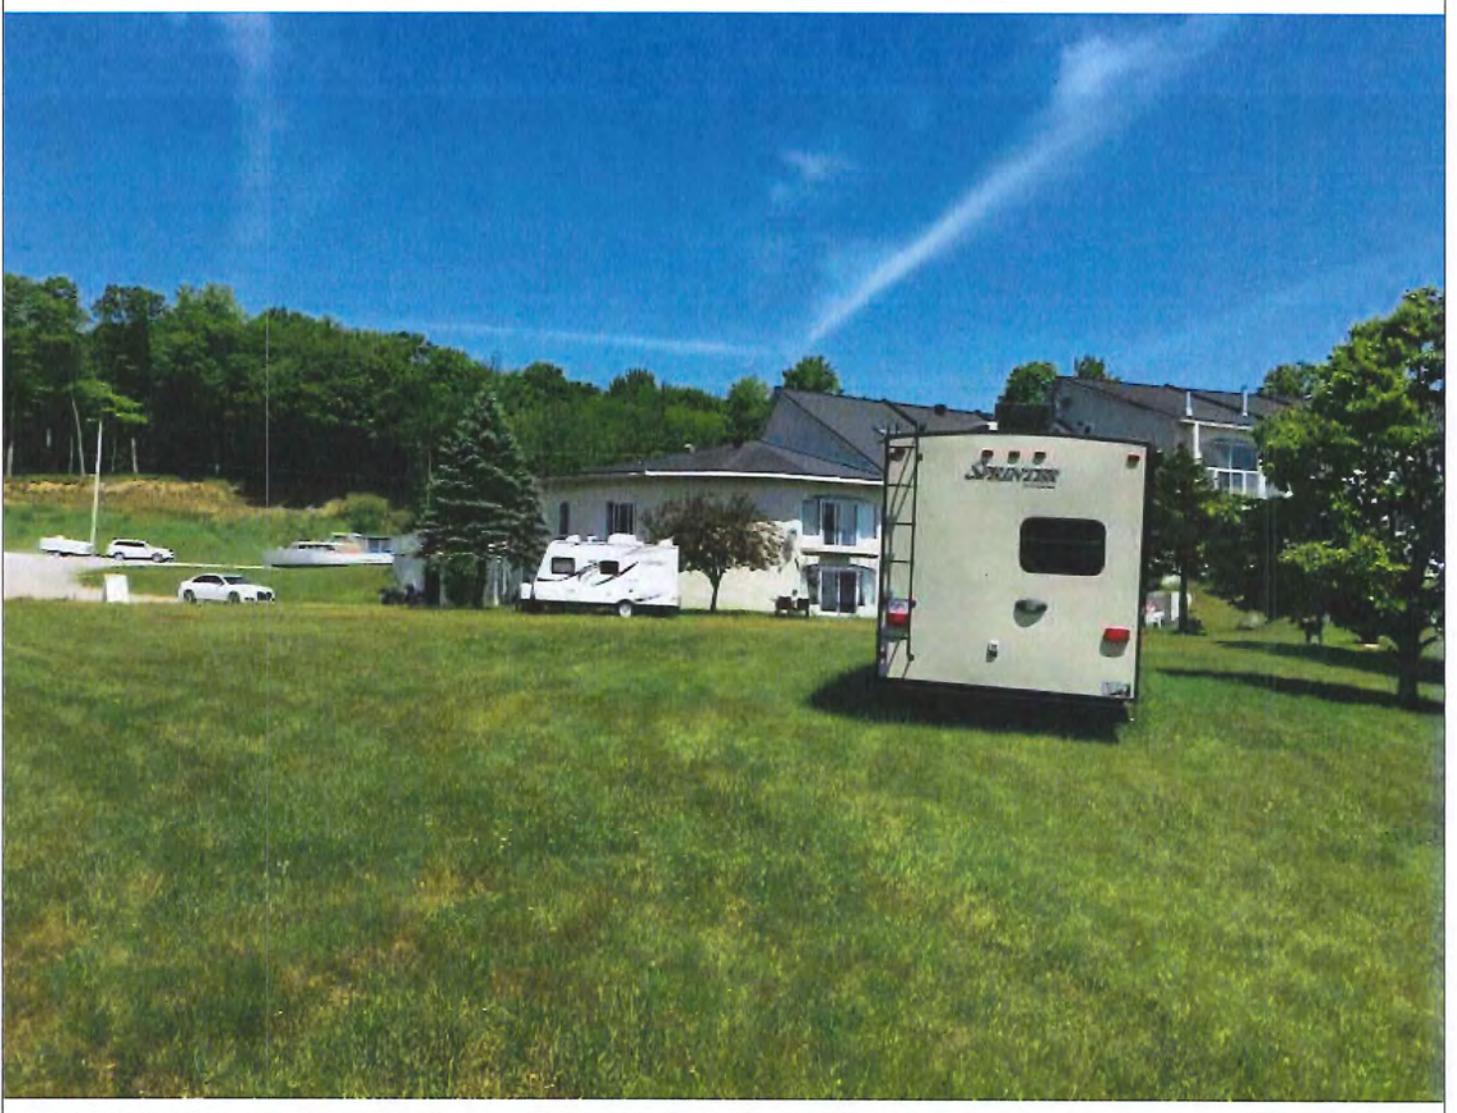
Près de l'hôtel où sont logés certains employés et où des condos sont offerts en location, on retrouve deux roulettes et une tente roulotte (voir photos #06 et #07). Une des roulotte et la tente roulotte sont reliés à une prise électrique à l'aide de rallonges électrique. Il m'est impossible d'établir si ces roulettes sont occupées. Une des roulotte est installée sur ou à proximité du champ d'épuration.

IMG_0464 (800x600).jpg
Photo #06: Tente roulotte à proximité de l'hôtel

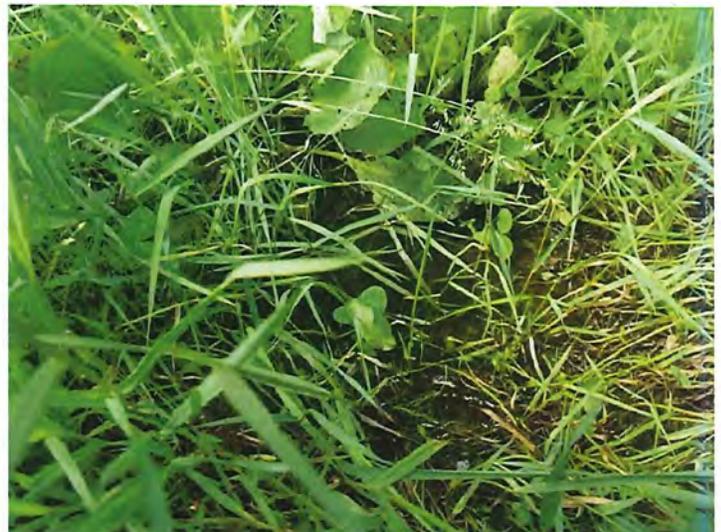
N°2 : Herbes hautes au niveau du champ d'infiltration N°1

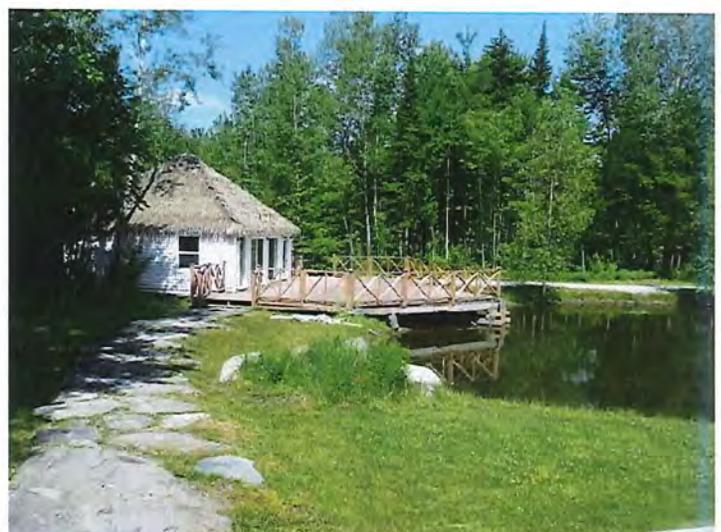
N°5 : Conduites sous le restaurant El Rancho non alimenté.

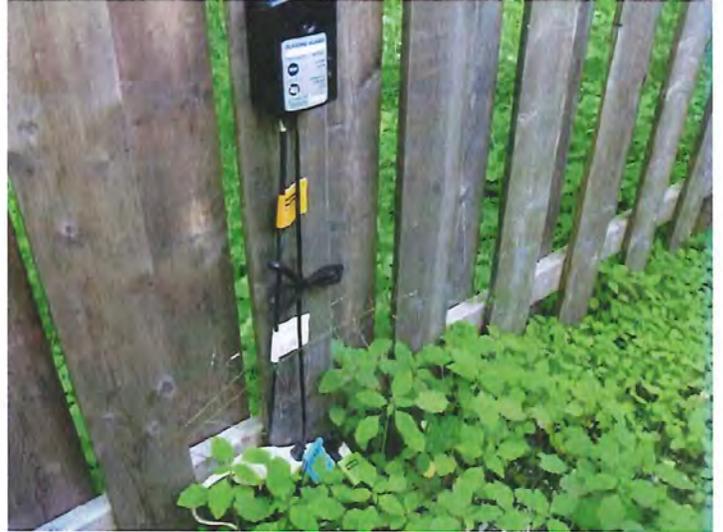
N°8 : Dispositif d'alarme branché à une barre de tension exposée aux intempéries

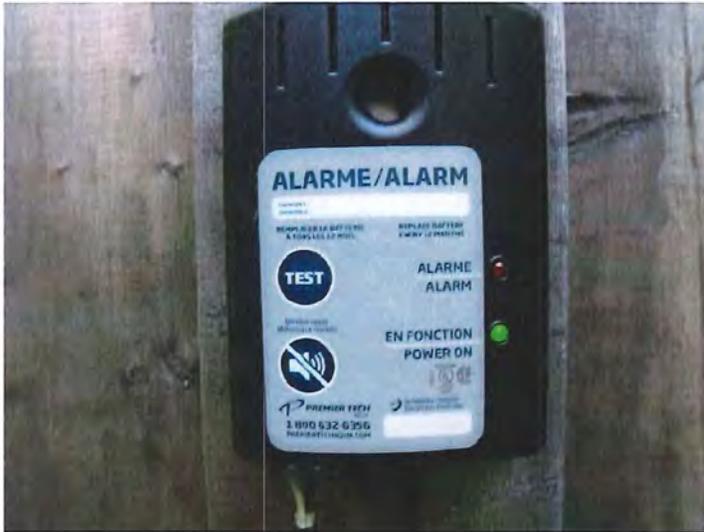
N°9 : Dispositif d'alarme branché et sous tension.

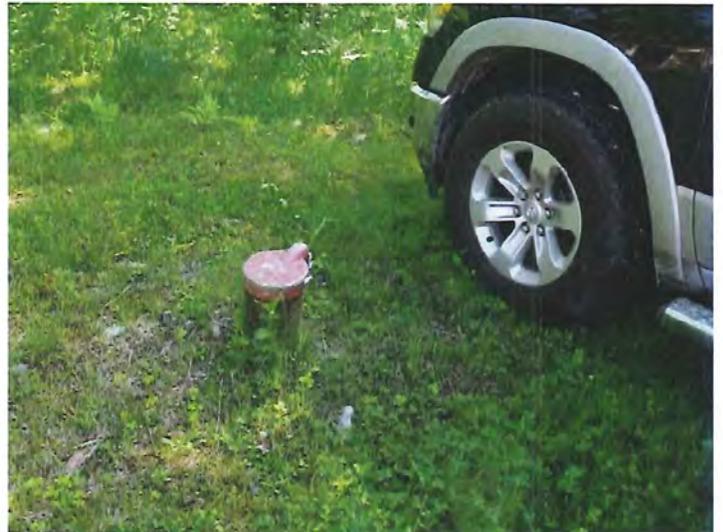
N°10 : Puits non utilisé près du Bloc sanitaire N°3 avec véhicule stationné à proximité

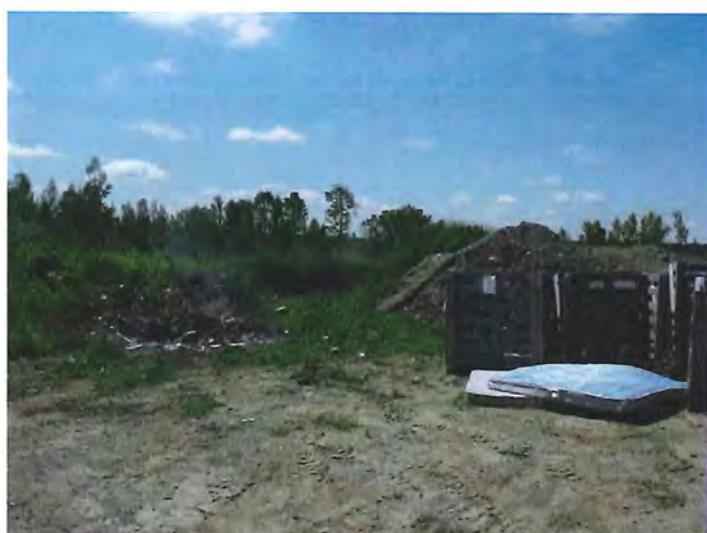
DSCF8116.jpg
N°22 : Brûlage de MR dans la sablière et matelas déposés à proximité

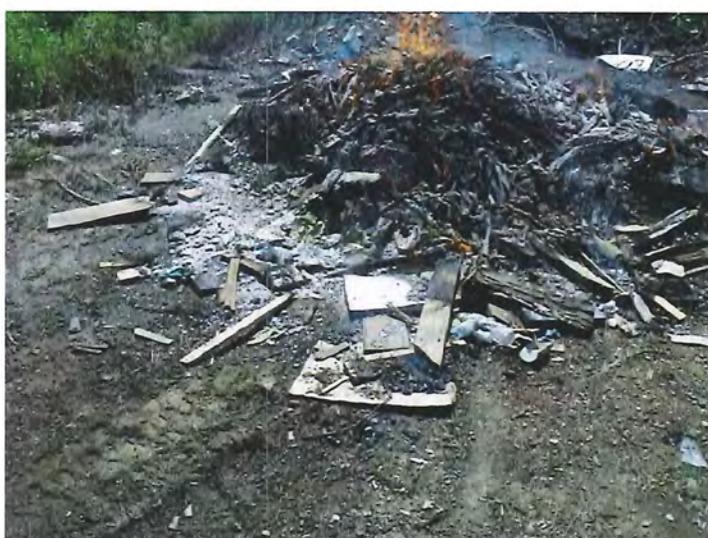
DSCF8117.jpg
N°23 : Brûlage de différentes MR dans la sablière

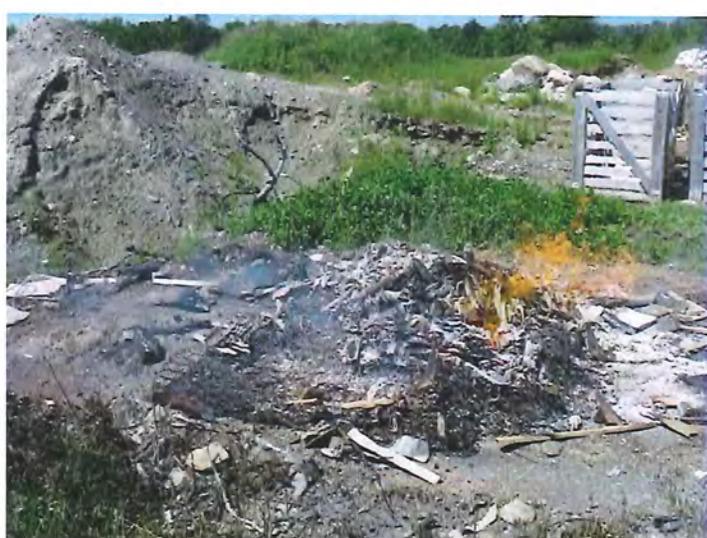
DSCF8120.jpg
N°24 : Brûlage de MR dans la sablière

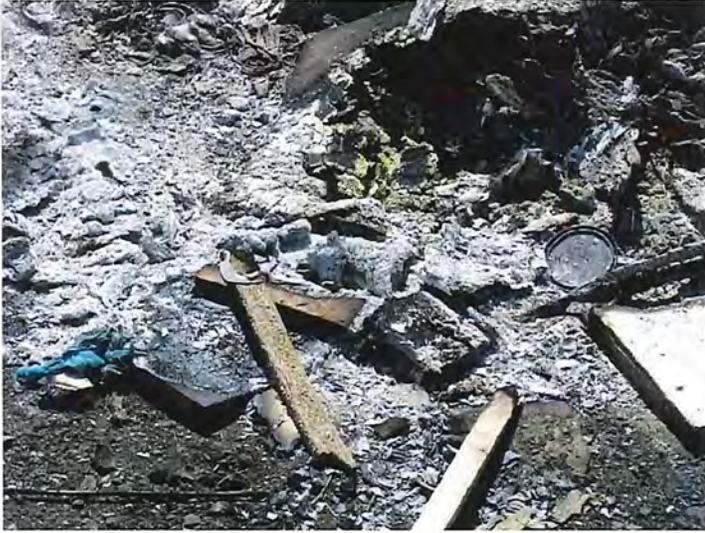
N°25 : Brûlage de différentes MR dans la sablière

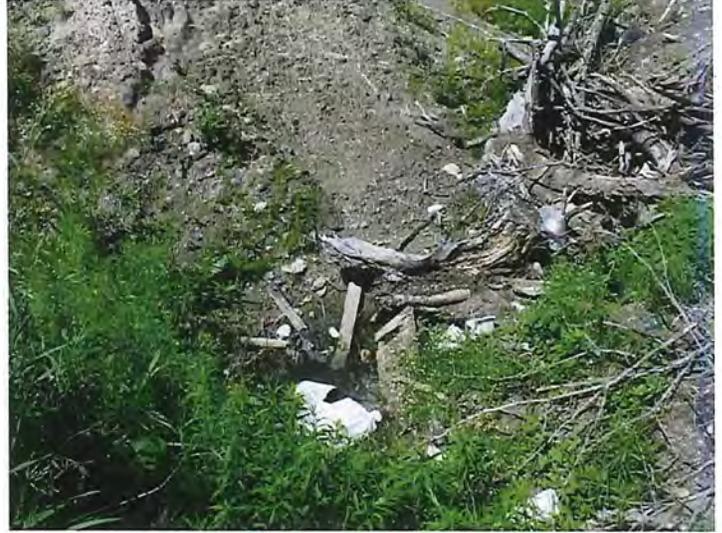
N°26 : MR présentes dans le talus

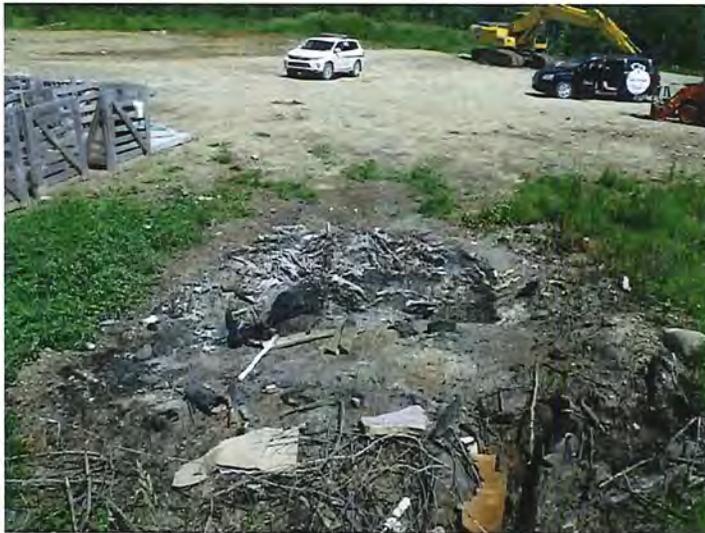
N°27 : Brûlage de MR dans la sablière

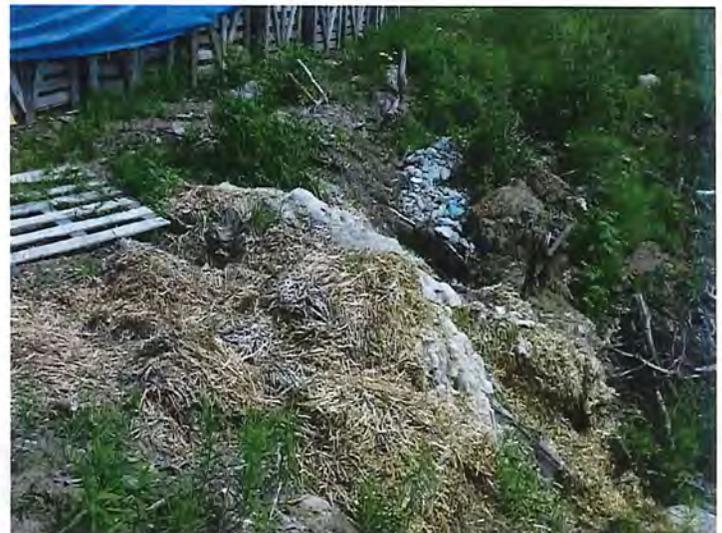
N°28 : MR présentes dans le talus

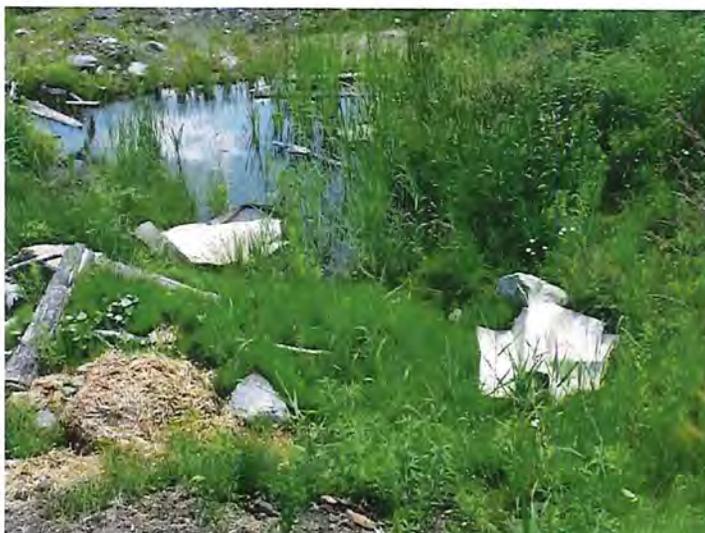
N°29 : MR présentes dans le talus

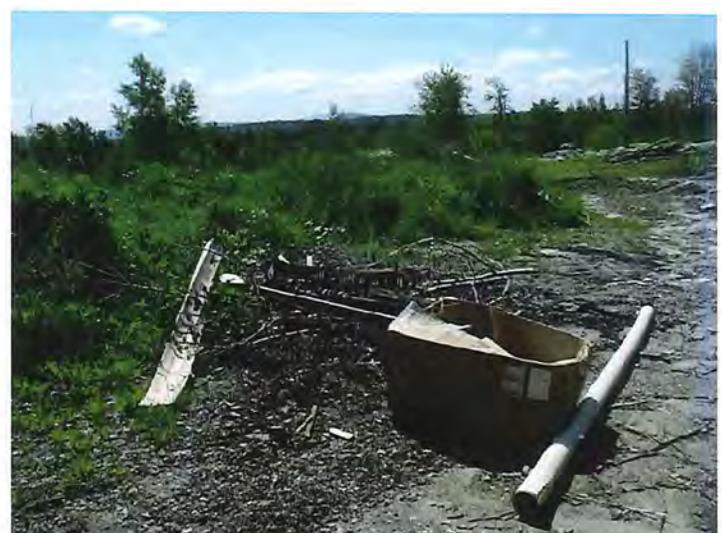
N°30 : MR contenues dans l'amas MR2

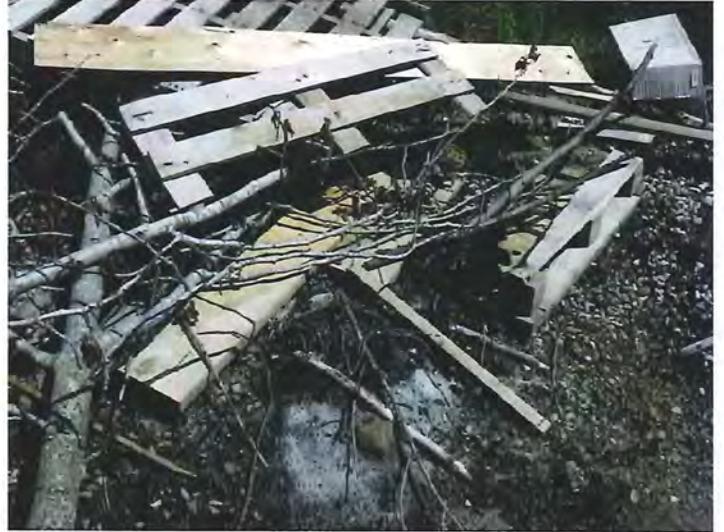
DSCF8133.jpg
N°31 : MR contenues dans l'amas MR2

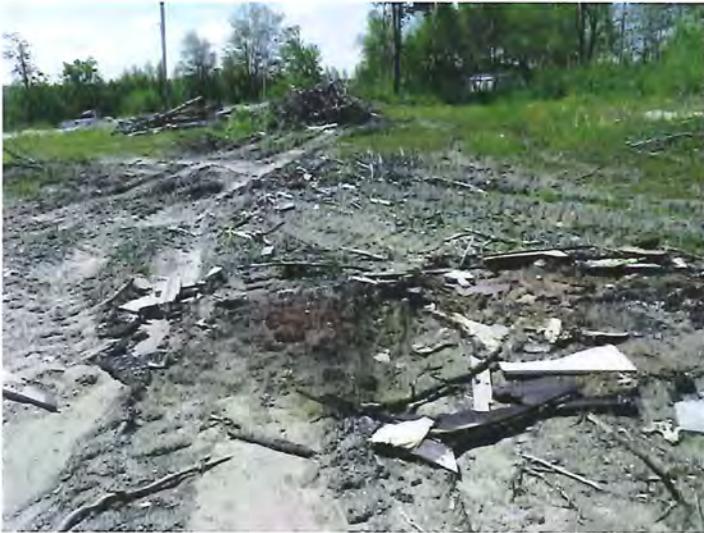
DSCF8134.jpg
N°32 : MR contenues dans l'amas MR2

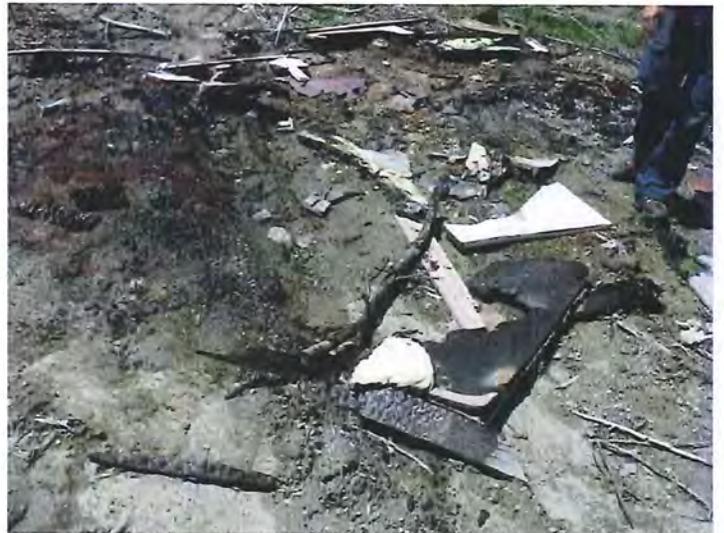
DSCF8135.jpg
N°33 : MR contenues dans l'amas MR3

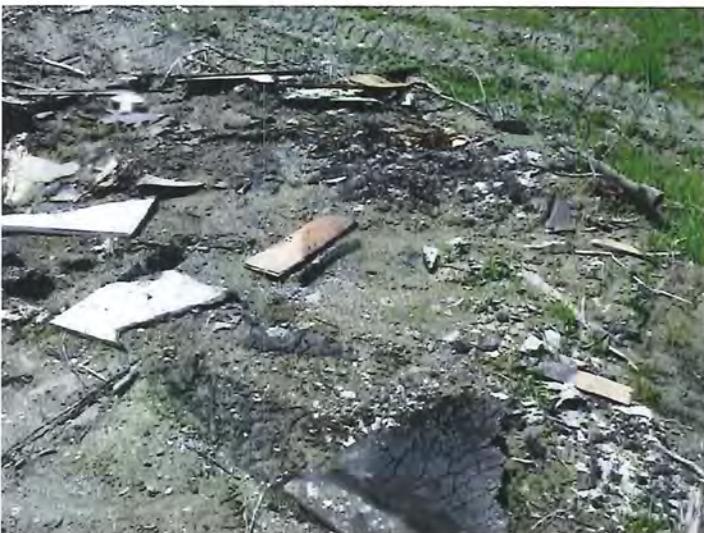
DSCF8136.jpg
N°34 : MR contenues dans l'amas MR3

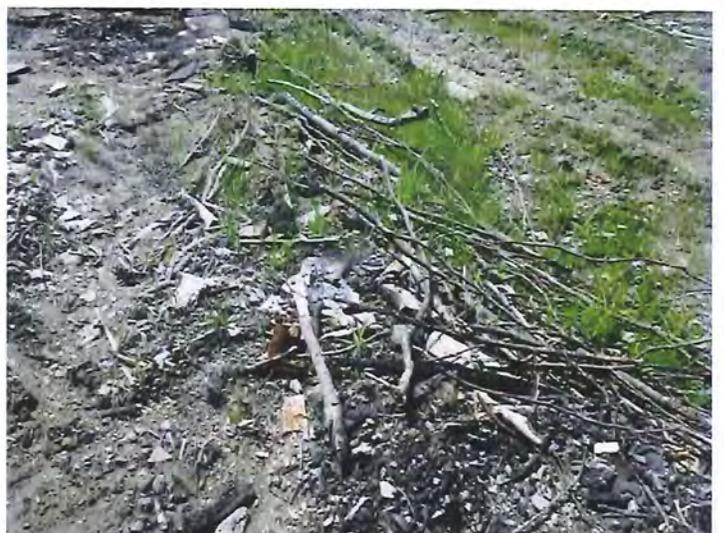
DSCF8137.jpg
N°35 : MR contenues dans l'amas MR3

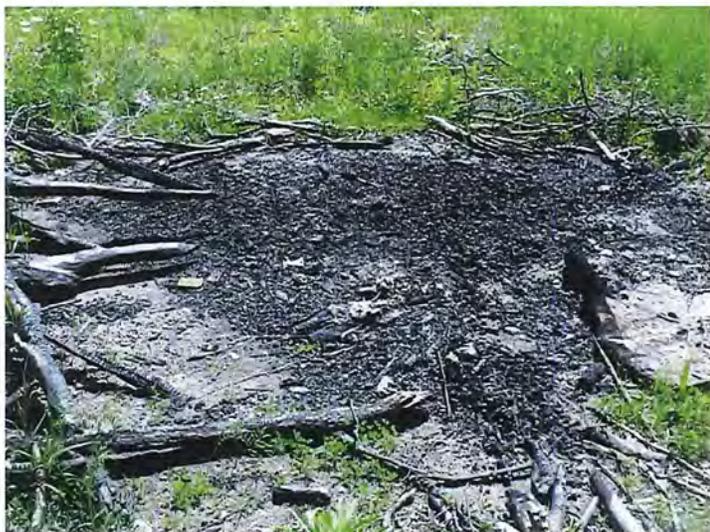
DSCF8138.jpg
N°36 : MR contenues dans l'amas MR4

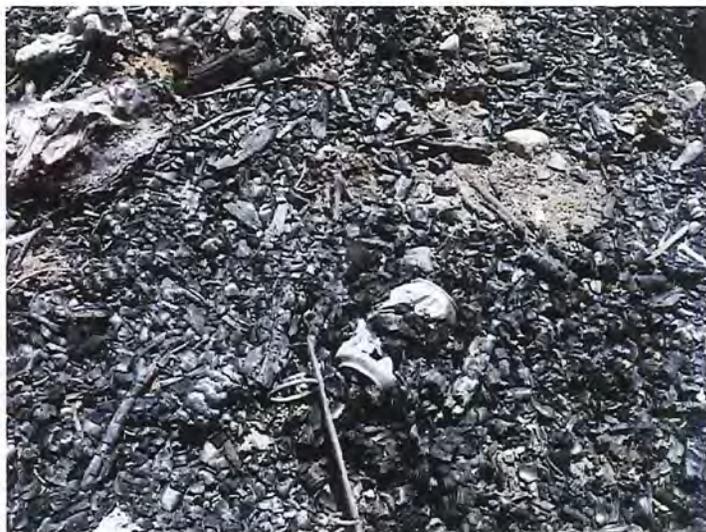
DSCF8139.jpg
N°37 : MR contenues dans l'amas MR4

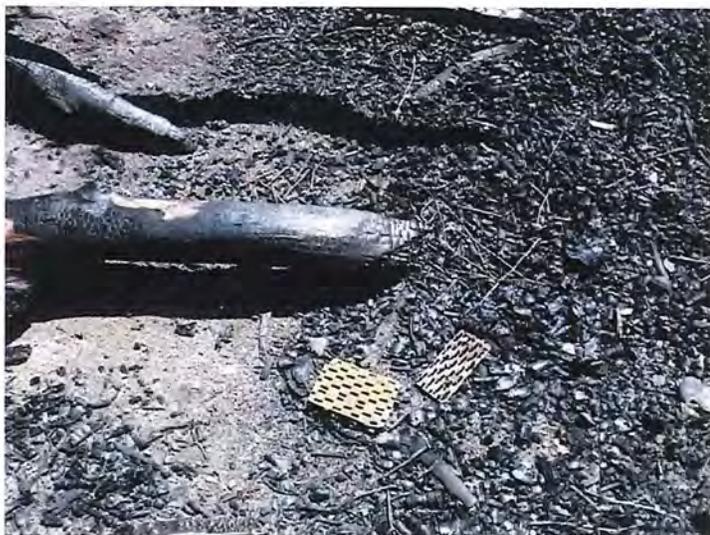
DSCF8140.jpg
N°38 : MR contenues dans l'amas MR4

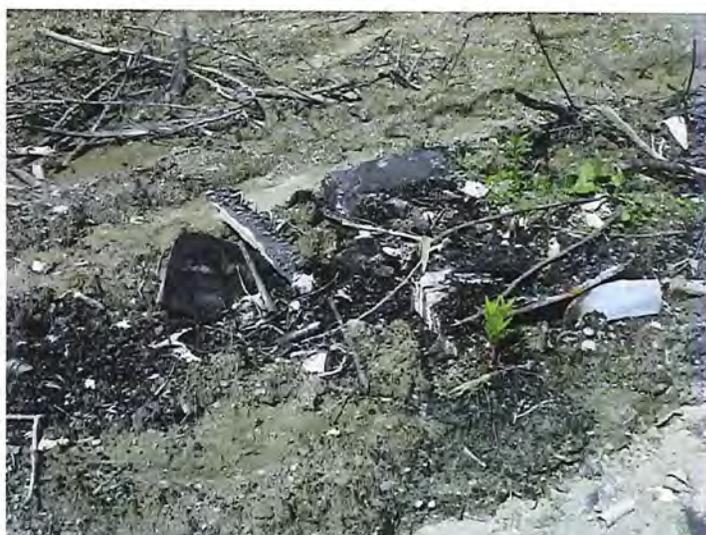
DSCF8141.jpg
N°39 : MR contenues dans l'amas MR4

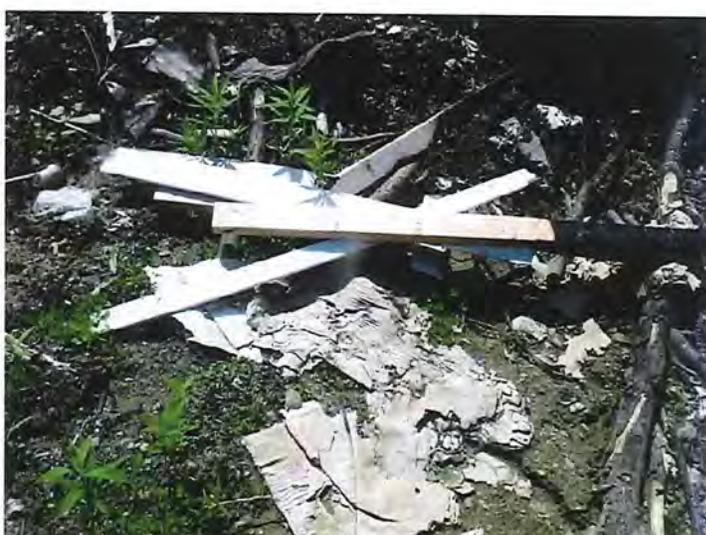
DSCF8144.jpg
N°41 : MR contenues dans l'amas MR6

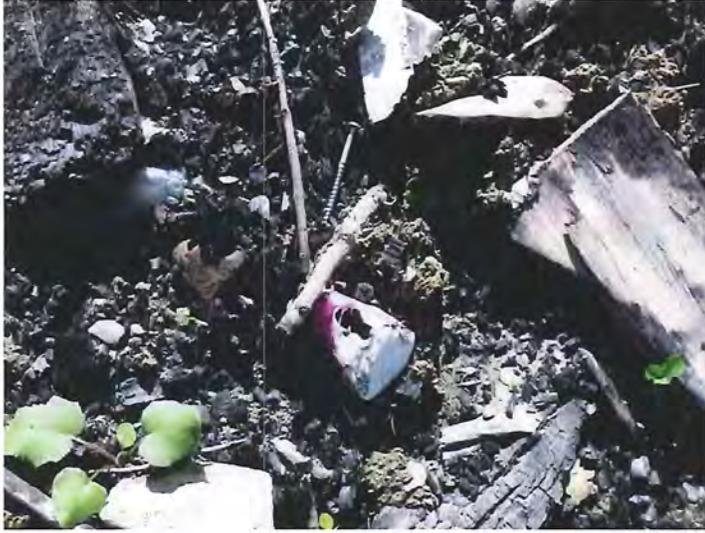
DSCF8145.jpg
N°42 : MR contenues dans l'amas MR6
