Objet : Demande d'accès n° 2020-03-038 – Lettre de réponse

La présente fait suite à votre demande d'accès concernant les rapports d'enquête des inspecteurs du ministère qui ont été effectués sur la propriété des entreprises: 9324-7534 Québec inc, 9267-1551 Québec inc, entre le premier janvier 2016 et le 13 mars 2020.

Date de l'inspection : 2016-08-08	Heure d'arrivée : 10h50	Heure de départ : 15h15
Inspecteur : Micheline Delorme	Accompagnée de : Marie-Andrée Mongeau, inspectrice CCEQ

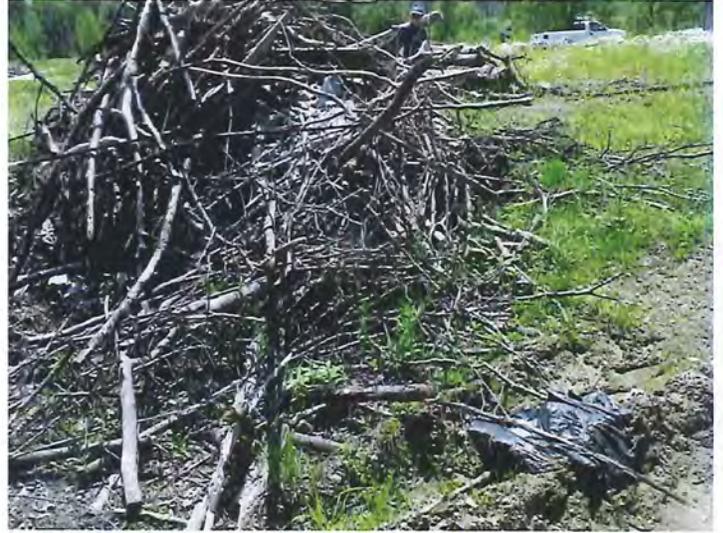
DSCF8146.jpg
N°43 : MR contenues dans l'amas MR6

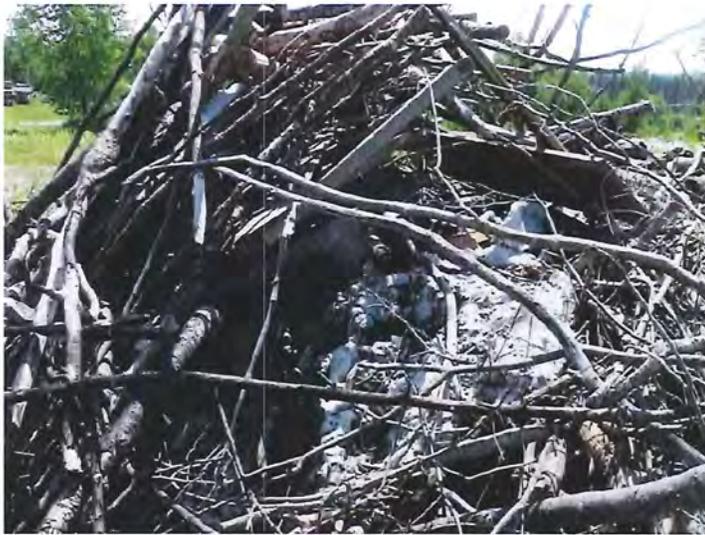
DSCF8148.jpg
N°44 : MR contenues dans l'amas MR6

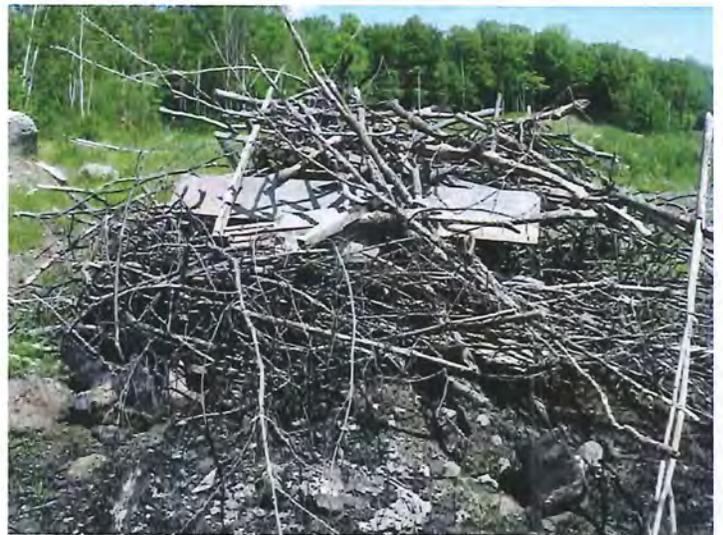
DSCF8149.jpg
N°45 : MR contenues dans l'amas MR6

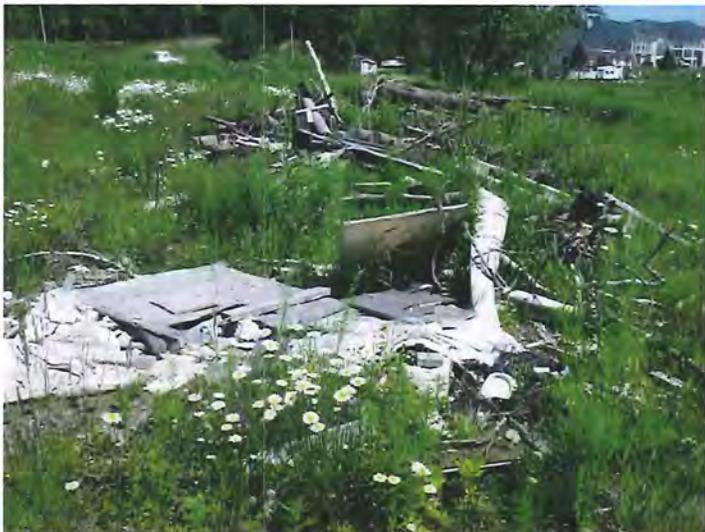
DSCF8150.jpg
N°46 : MR contenues dans l'amas MR6

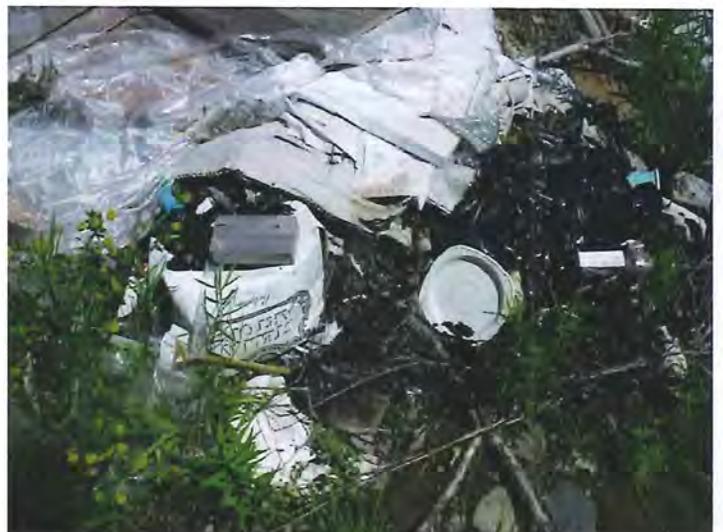
DSCF8151.jpg
N°47 : MR contenues dans l'amas MR7

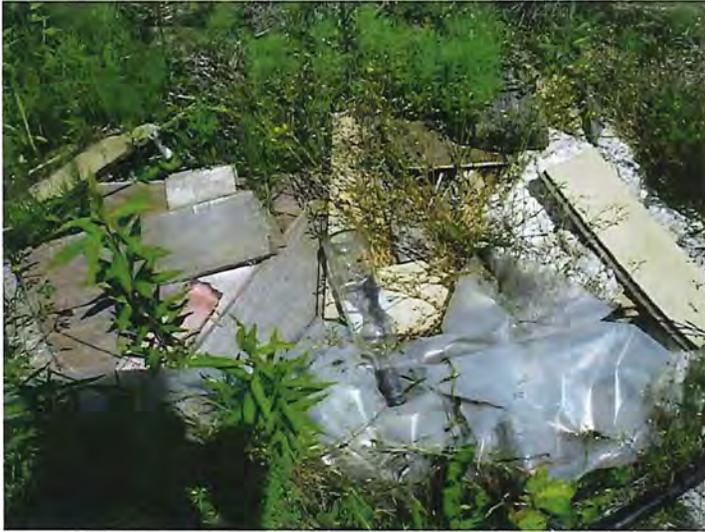
DSCF8152.jpg
N°48 : MR contenues dans l'amas MR7

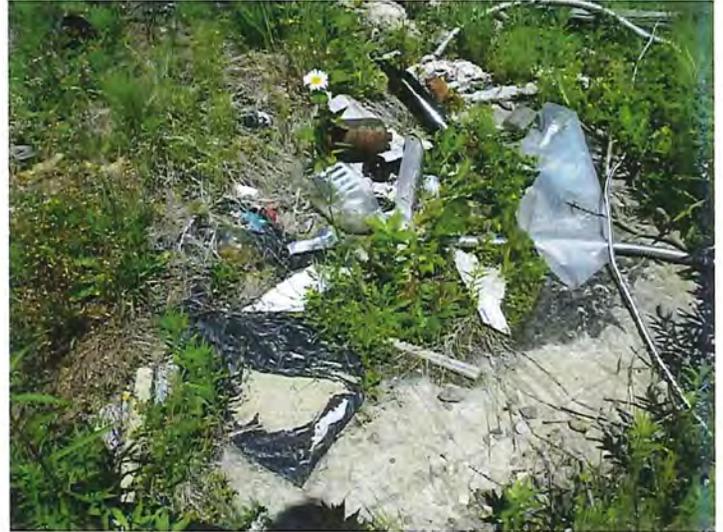
DSCF8154.jpg
N°49 : MR contenues dans l'amas MR7

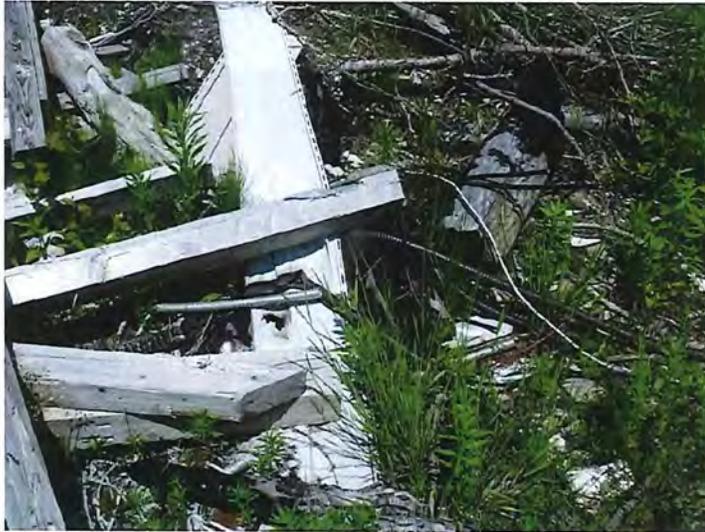
DSCF8155.jpg
N°50 : MR contenues dans l'amas MR7

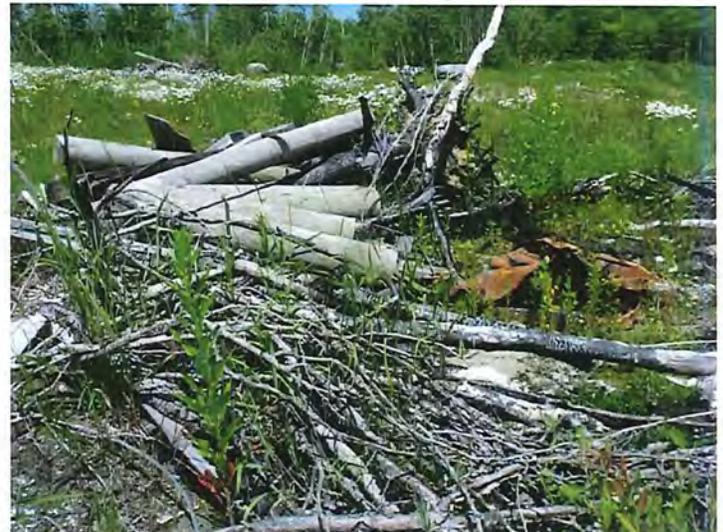
DSCF8156.jpg
N°51 : MR contenues dans l'amas MR7

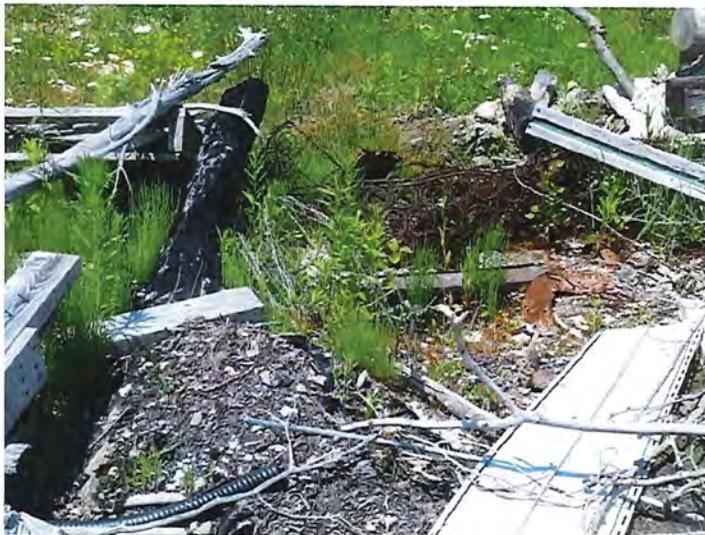
DSCF8157.jpg
N°52 : MR contenues dans l'amas MR7

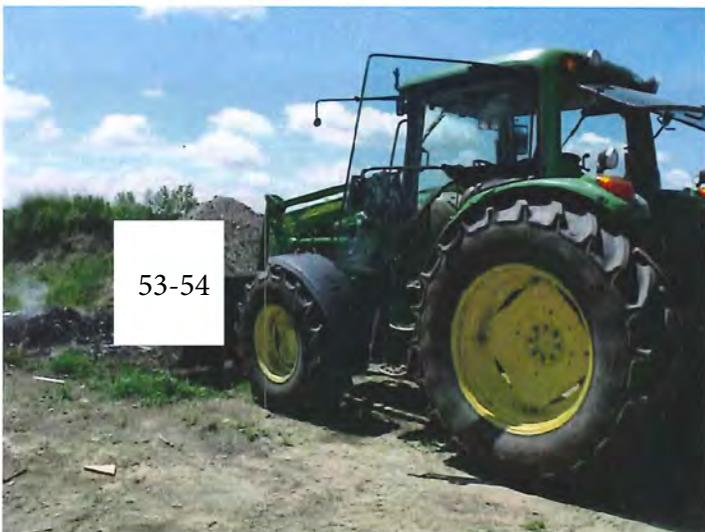
DSCF8165.jpg

N°58 : Extinction du feu de MR par un employé

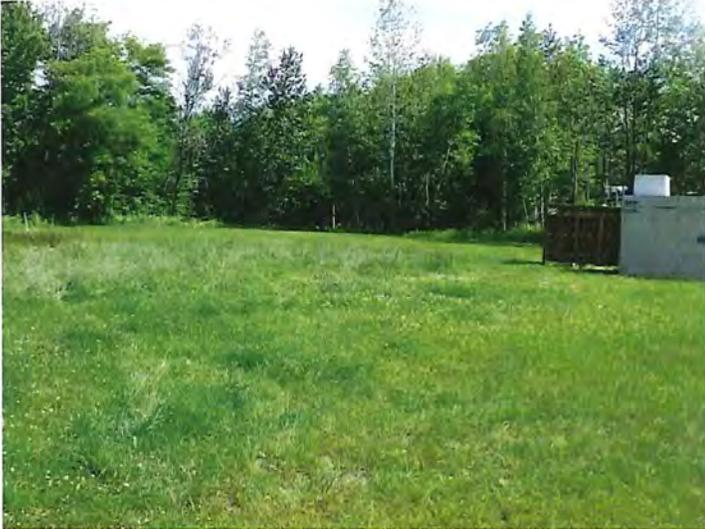
DSCF8166.jpg

N°59 : Idem Photo N°58

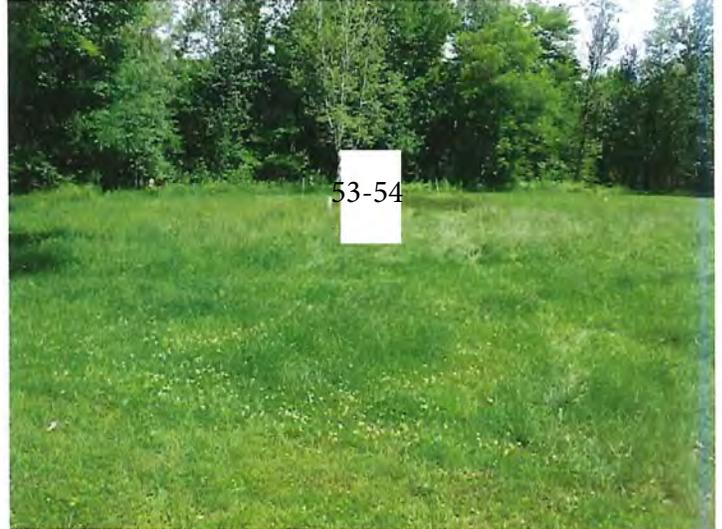
- Le champ d'infiltration présente des zones dénudés de gazon et le sol est asséché (Photos N°62-63);
- Le gazon n'est pas entretenu (Photos N°60-61);
- Je ne peux percevoir d'odeurs caractéristiques d'eaux usées telles que celles perçues la veille;
- Présence d'un réservoir en béton hors-sol et non raccordé aux IS existantes, tel que constaté la veille (Photo N°60);
- La porte de la clôture qui ceinture les couvercles des fosses est ouverte et il n'y a pas de cadenas (Photo N°66). Les couvercles de fosses ne sont pas étanches et permettent l'infiltration d'eau de surface. L'aménagement ne m'apparaît pas sécuritaire pour les employés/usagers;
- Aucun témoin n'est allumé au niveau du dispositif d'alarme (Photo N°64) et je constate que le fils n'est pas raccordé à une source d'alimentation (Photo N°65);
- Plusieurs sites de location sont déserts (Photo N°67-68);

DSCF8167.jpg
N°60 : Installations septiques N°1

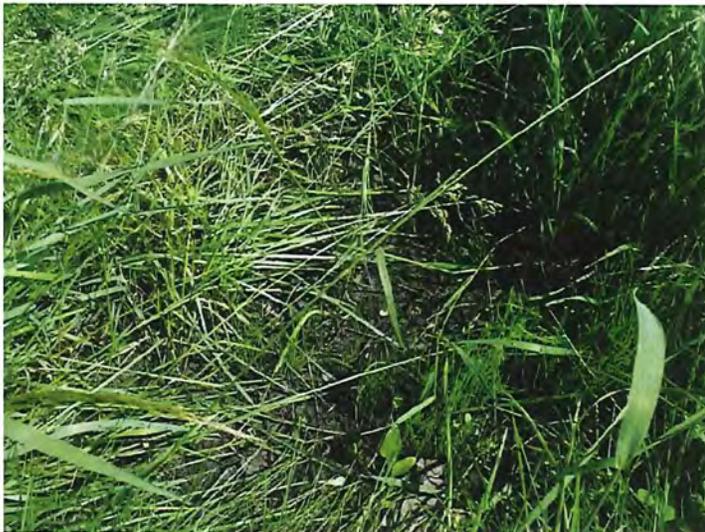
DSCF8168.jpg
N°61 : Champ d'infiltration N°1

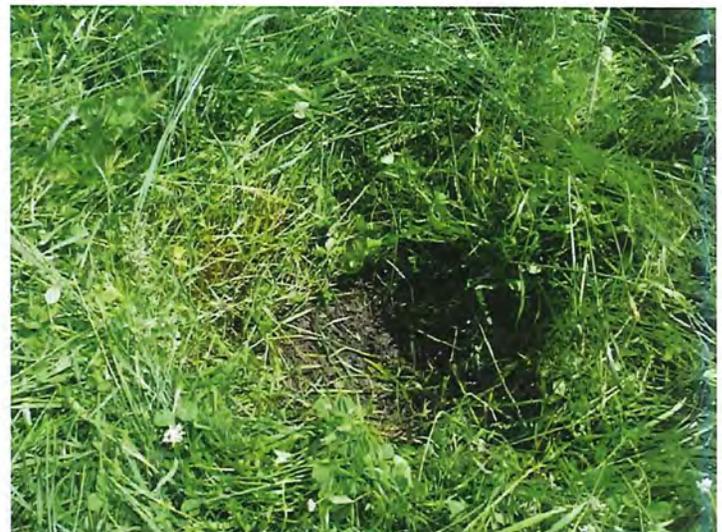
DSCF8169.jpg
N°62 : Sol asséché aux endroits gorgés d'eau constatés la veille

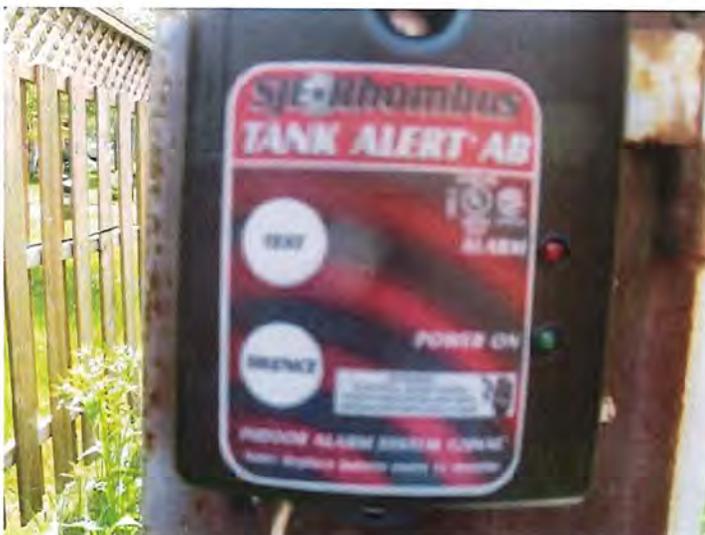
DSCF8170.jpg
N°63 : Idem Photo N°62

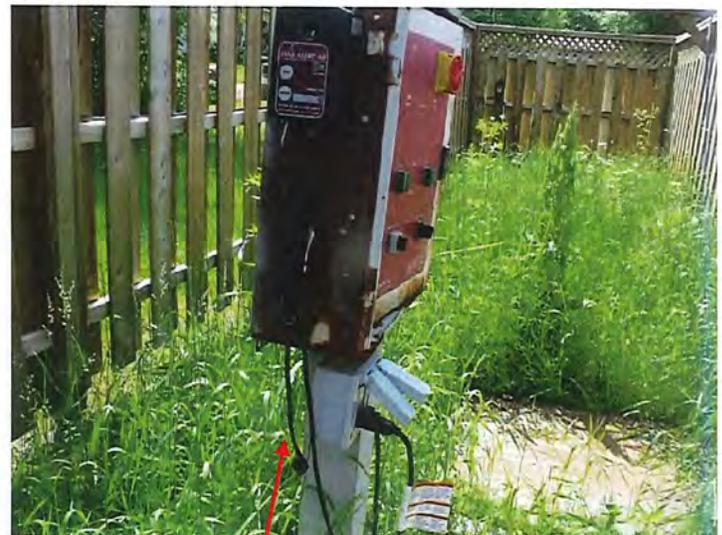
DSCF8173.jpg
N°64 : Dispositif d'alarme avec témoins éteints

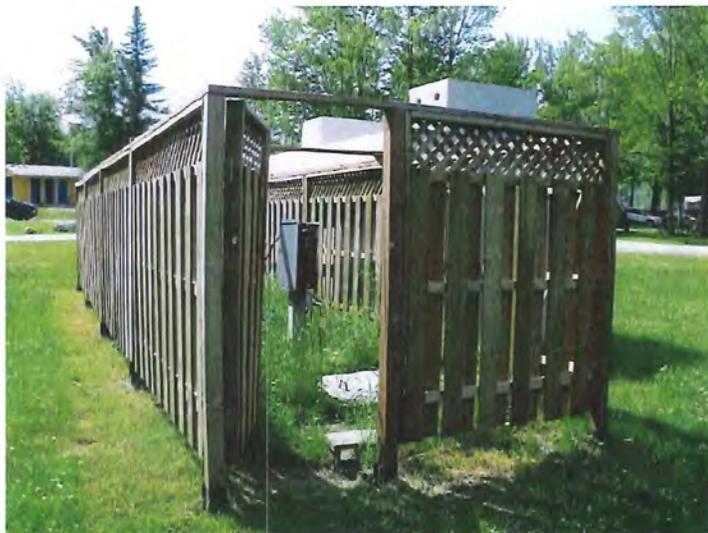
DSCF8174.jpg
N°65 : Dispositif d'alarme débranché

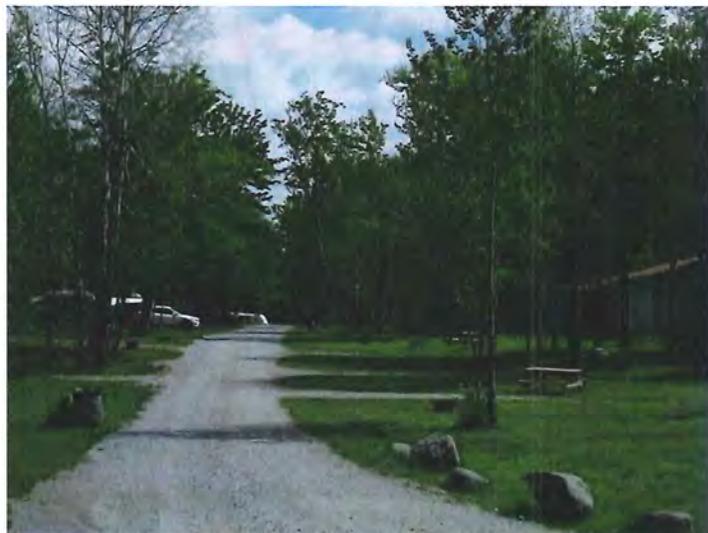
DSCF8175.jpg

N°66 : Porte de la clôture ouverte au niveau des IS-1

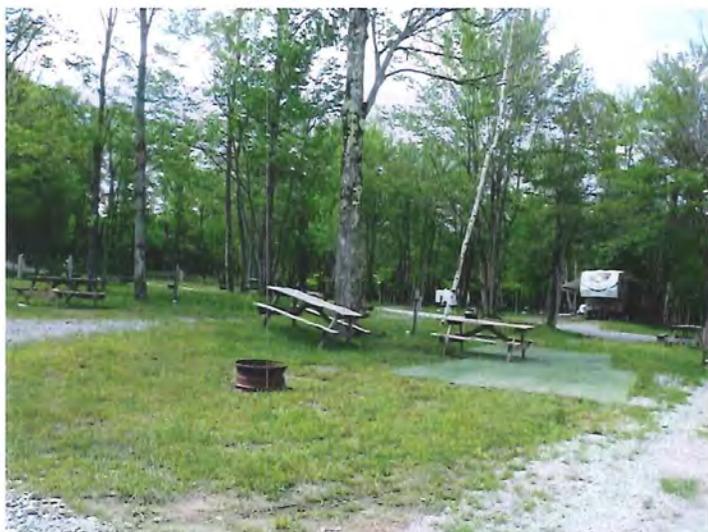
DSCF8176.jpg

N°67 : Sites de camping non occupés (Secteur Centre)

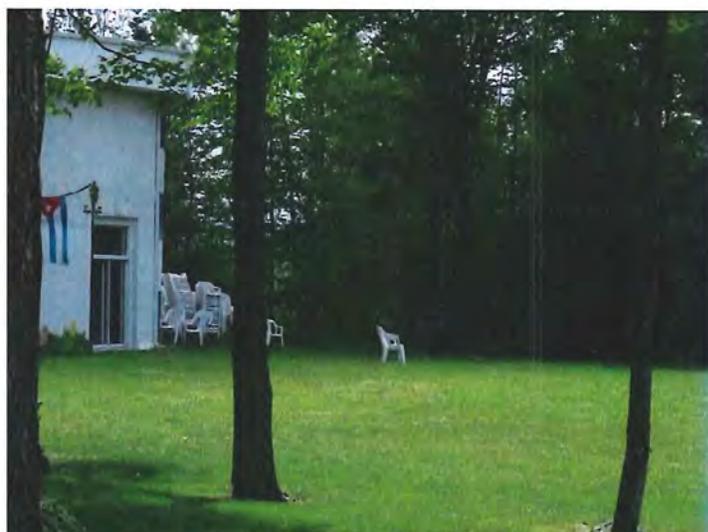
DSCF8177.jpg

N°68 : Sites de camping non-occupés (Secteur Sud-Ouest)

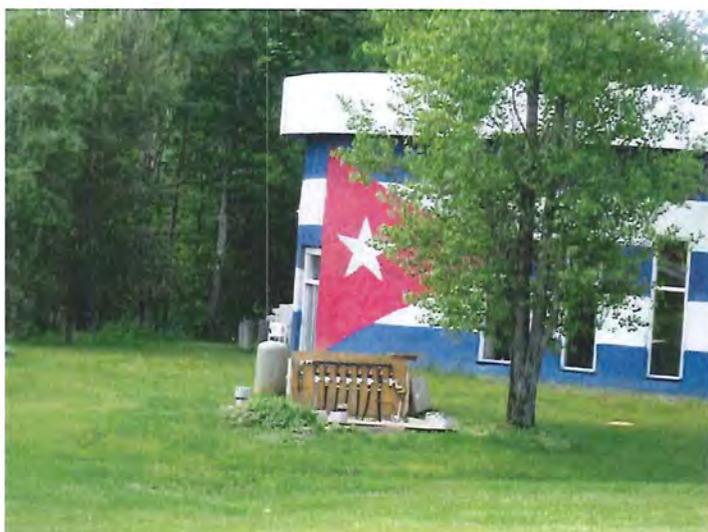
DSCF8180.jpg

N°69 : Absence de citerne près de la salle communautaire

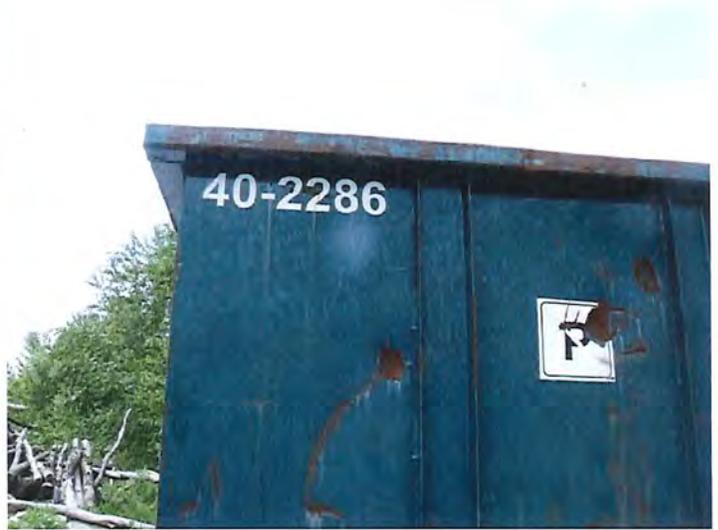
DSCF8183.jpg

N°72 : Conteneur de MR MATREC où les MR et cendres ont été déposées

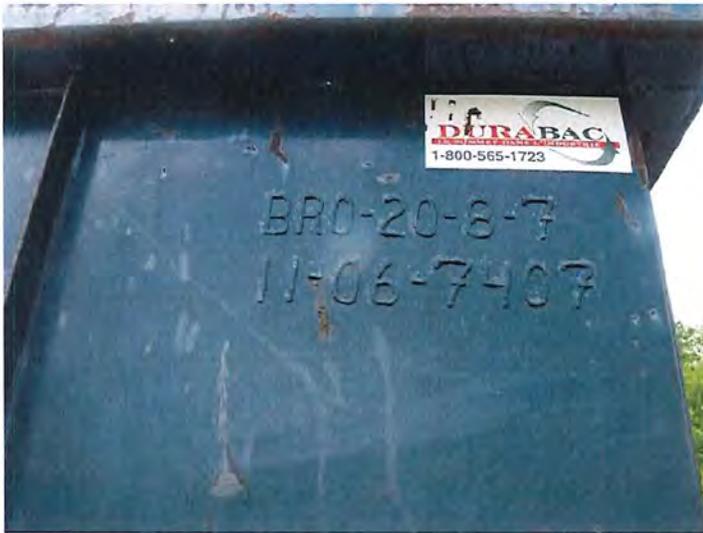
DSCF8184.jpg

N°73 : Numéro de conteneur où les MR et cendres ont été déposées

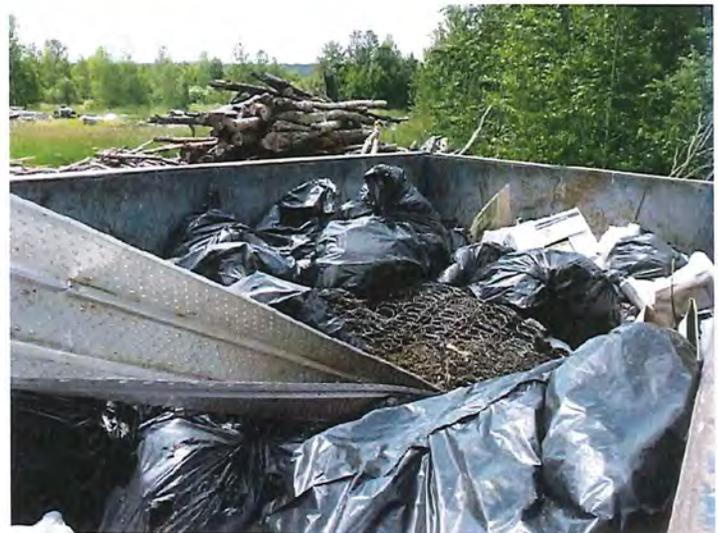
DSCF8185.jpg

N°74 : Numéro de conteneur où les MR et cendres ont été déposées

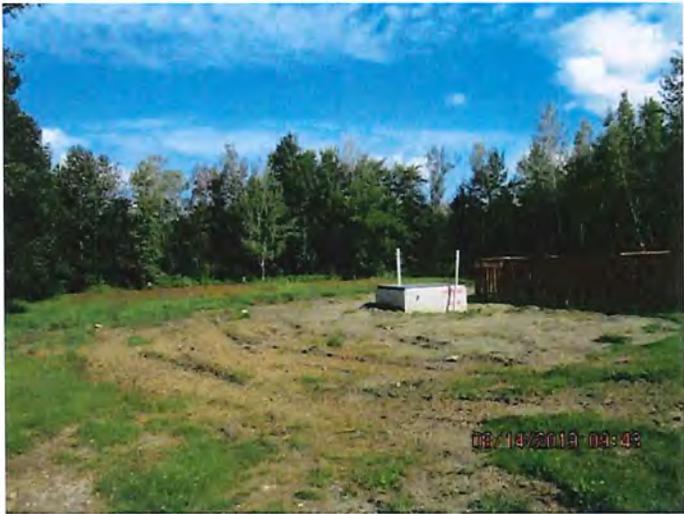
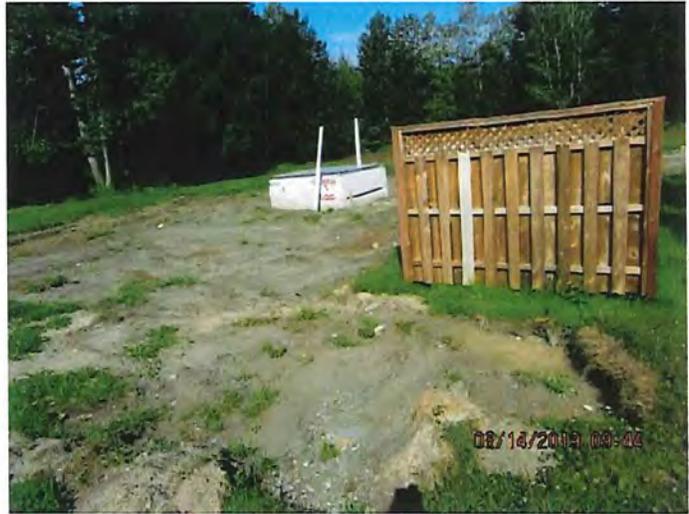
Photo 1. Vu du champ d'épuration et de la future station de pompage

Photo 2. Vu du champ d'épuration et de la future station de pompage

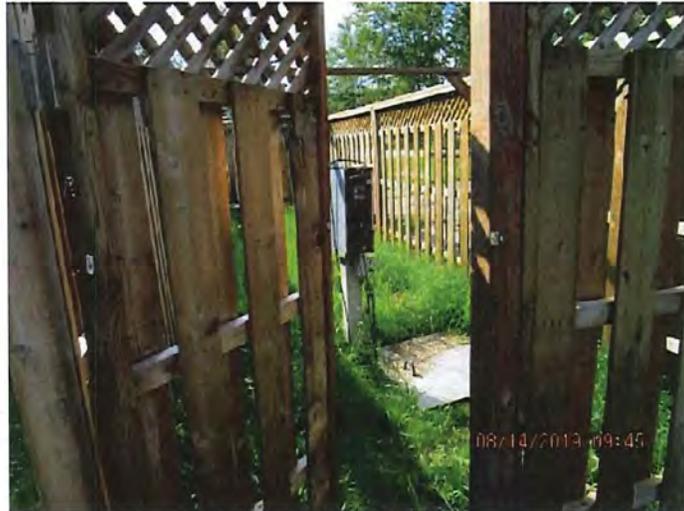
- La clôture entourant la fosse est toujours présente,
- Présence d'une fosse en béton près de la clôture. Selon le plan joint à l'autorisation émise au mois de mai 2019, ça semble être le futur poste de pompage (photo 1 et 2).
- Fortes odeurs d'eaux usées
- La porte de la clôture de l'installation est ouverte et non cadenassée (photo 3).
- Aucun témoin n'est allumé au niveau du dispositif d'alarme; un des fils électriques n'est pas branché (photo 4).
- Le gazon sur la fosse n'est pas entretenu (photo 5).

Photo 3. Vu de la porte de l'installation septique #1 qui est entrouverte et non cadenassé

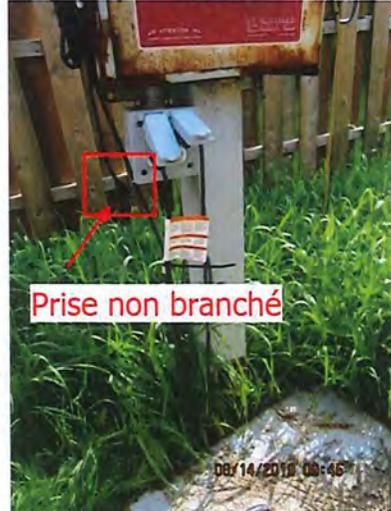
Photo 4. Panneau d'alarme de l'installation septique #1 non branché

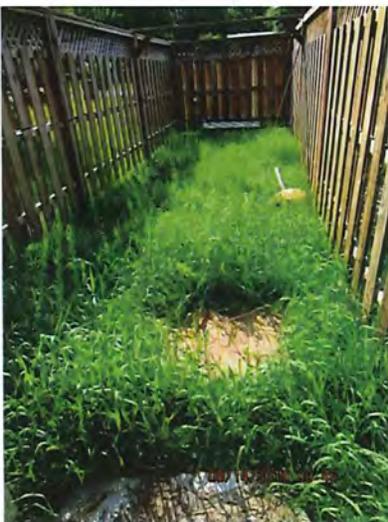
Photo 5. Gazon non entretenu sur l'installation septique #1

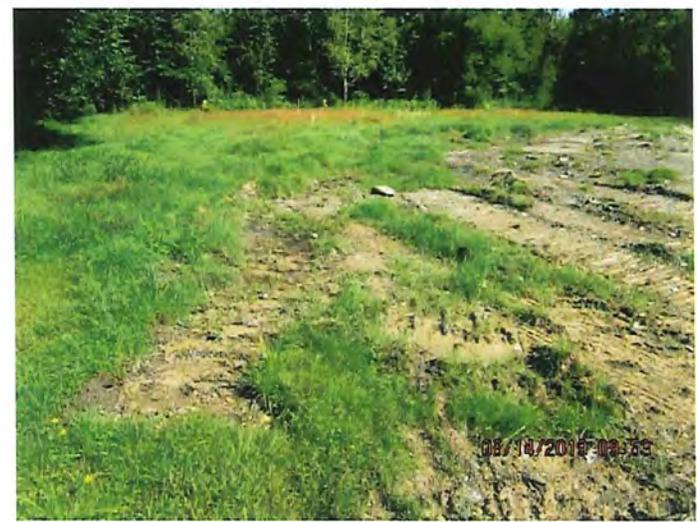
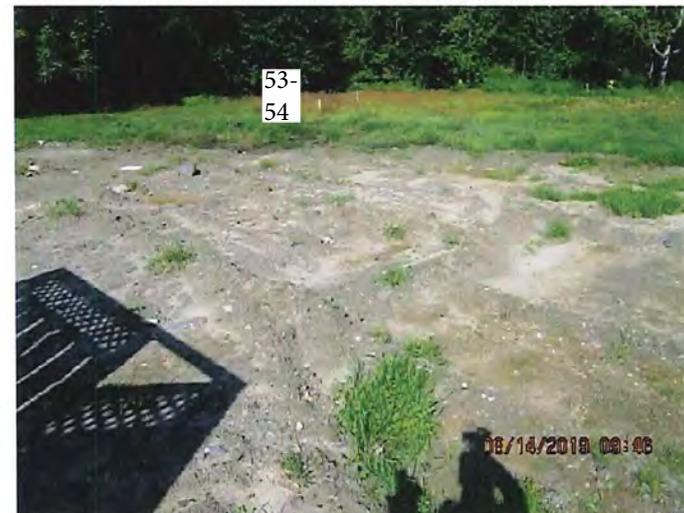
- Présence de traces de machineries (photo 6 et 7).
- Présence de débris de tuyaux de plastique à quelques endroits
- Sol spongieux
- Présence de plusieurs flaques d'eau stagnante et présence de mouvement comme s'il y avait infiltration de par en dessous (photo 8 à 11).
- Fortes odeurs d'eaux usées partout
- Gazon imbibé d'eau et sol très spongieux (photo 12 à 15)
- Terrain de camping occupé près du champ d'épuration; résurgence facilement accessible (photo 16).

Photo 6. Trace de machinerie sur le champ d'épuration

Photo 7. Trace de machinerie sur le champ d'épuration

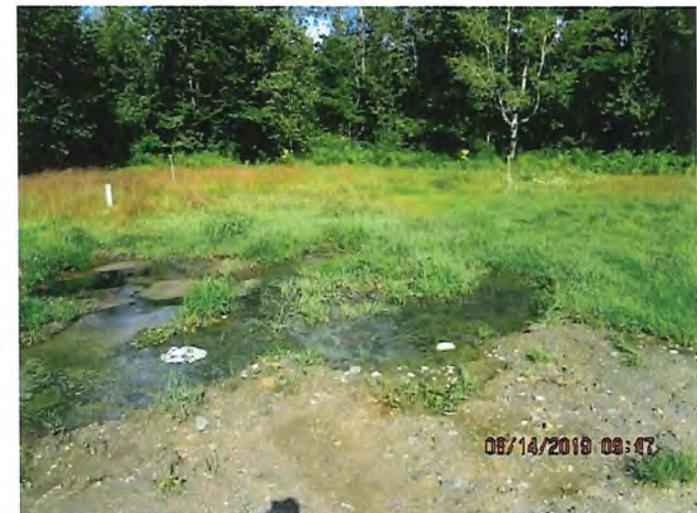
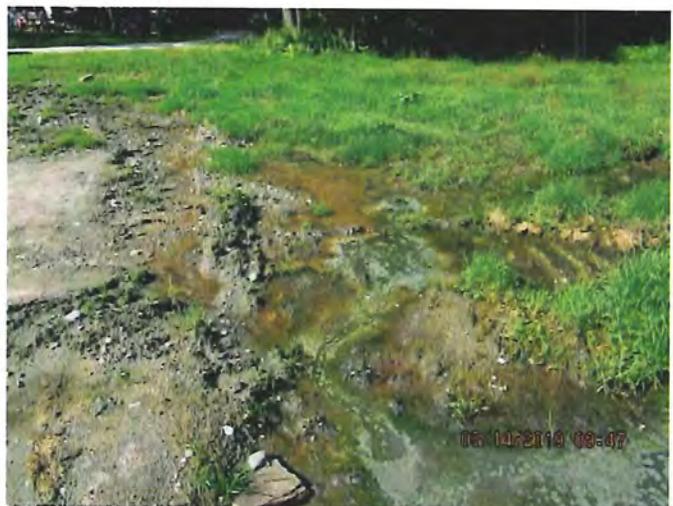
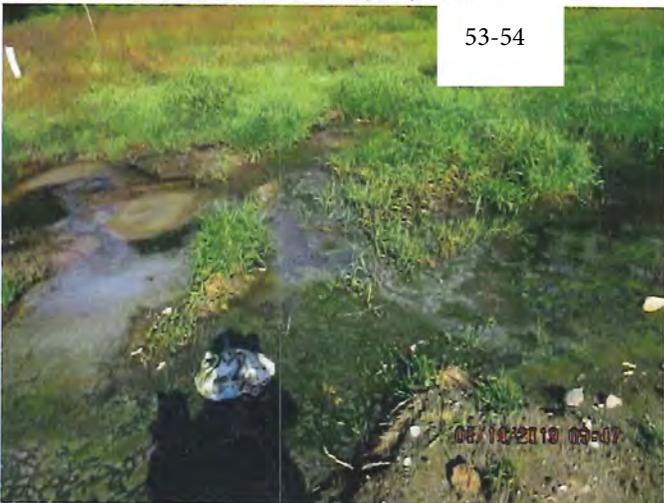
Photo 8. Résurgence au niveau du champ d'épuration

Photo 9. Résurgence au niveau du champ d'épuration

Photo 10. Résurgence au niveau du champ d'épuration

Photo 11. Résurgence au niveau du champ d'épuration

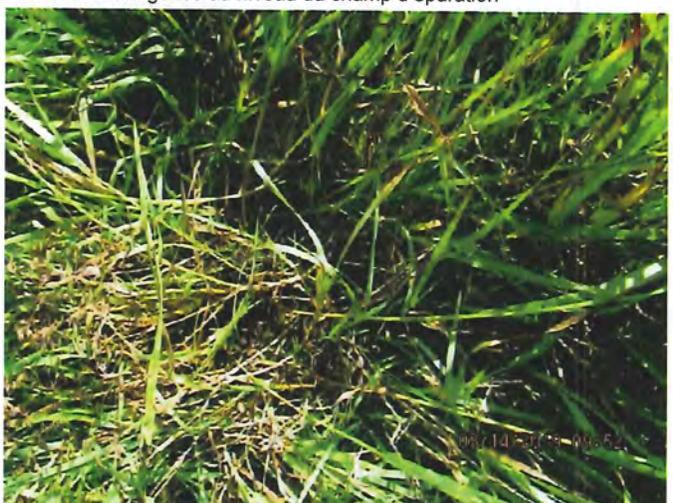
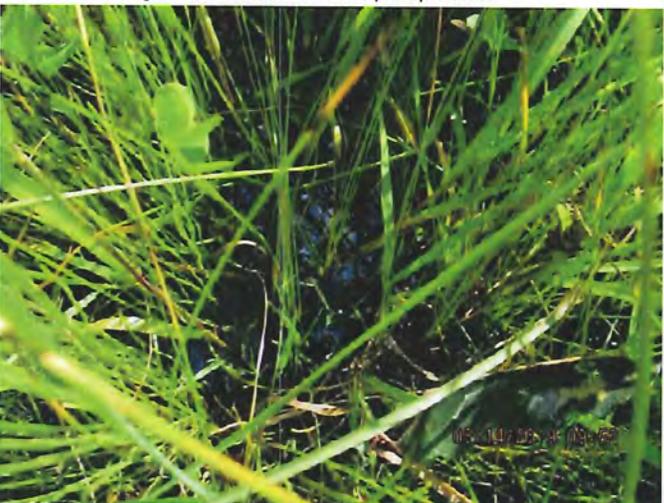
Photo 12. Base du gazon près du champ d'épuration

Photo 13. Base du gazon près du champ d'épuration

Photo 14. Base du gazon près du champ d'épuration

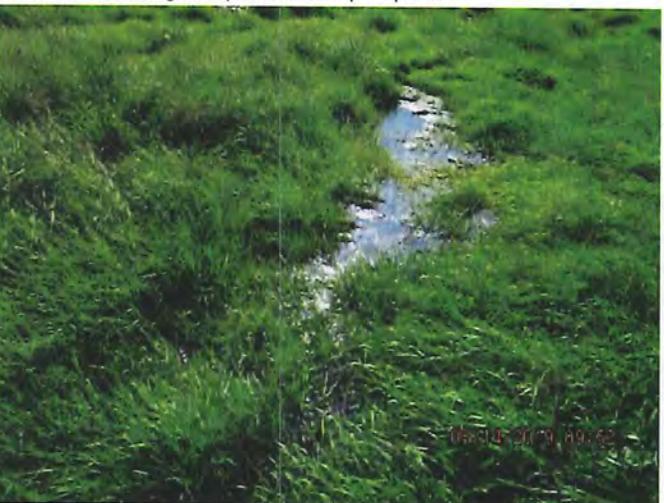
Photo 15. Résurgence près du champ d'épuration

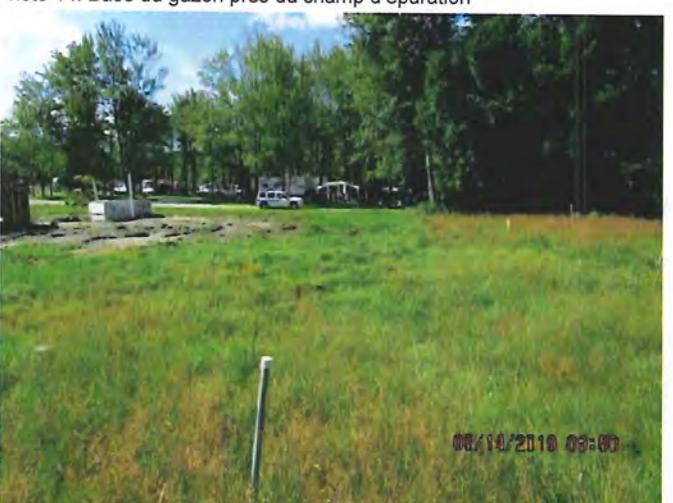
Photo 16. Vu des terrains de camping louer à partir du champ d'épuration

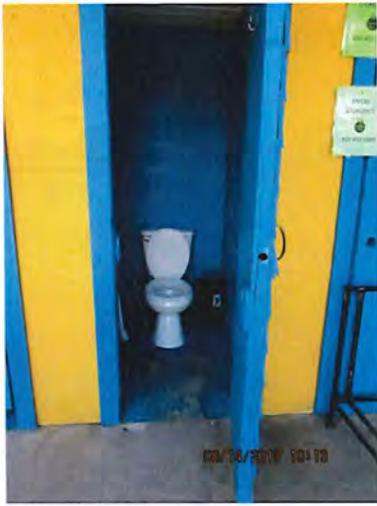
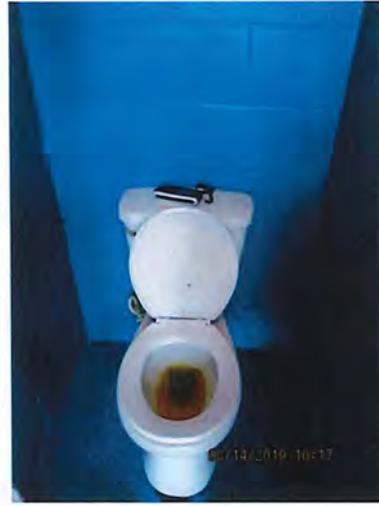
Photo 17. Photo de la toilette du bloc sanitaire où le traçage a été effectué.

Photo 18. Photo de la toilette du bloc sanitaire où le traçage a été effectué

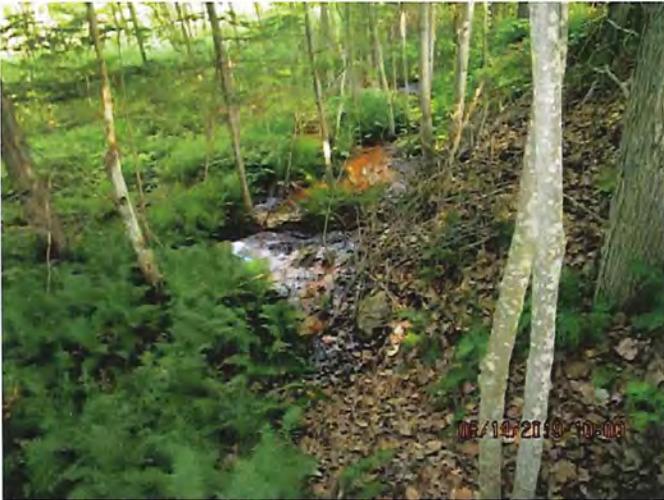
Je remarque la présence d'un amas de feuilles sur le bord de la forêt à l'ouest de l'installation septique et je constate la présence d'un petit cours d'eau (Photo 19). Je vais également l'échantillonné puisqu'il se trouve à proximité de la résurgence.

Photo 19. Ruisseau de la forêt à proximité de l'installation septique #1

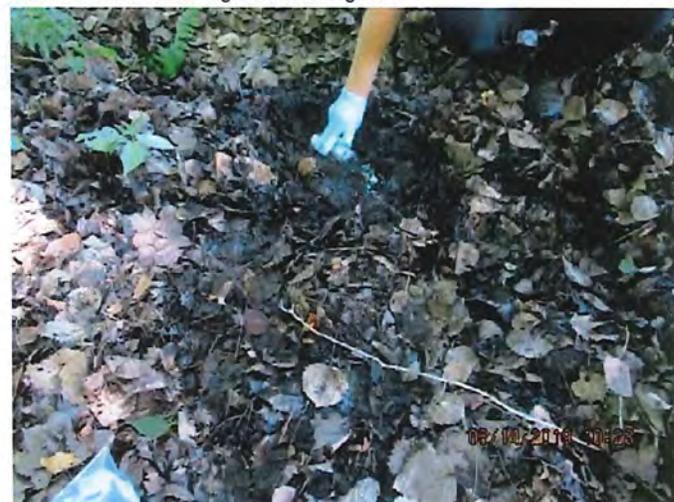
Photo 22. Échantillonnage du ruisseau près du champ d'épuration

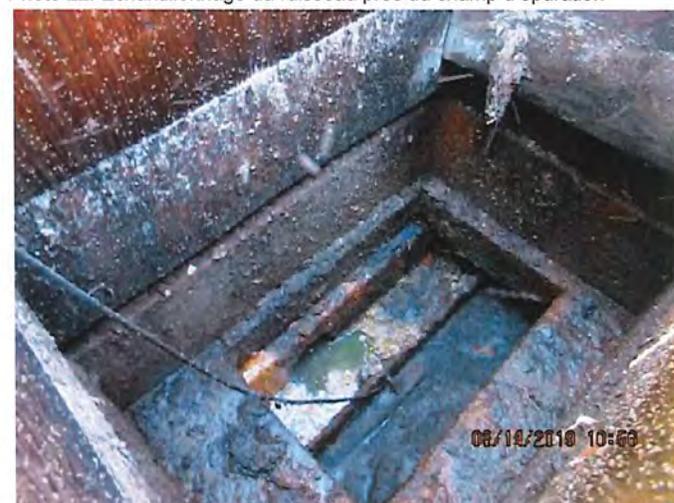
- Présence de fluorescéine dans le premier compartiment (photo 24).

Photo 24. Compartiment #1 de l'installation septique #1 suite au traçage

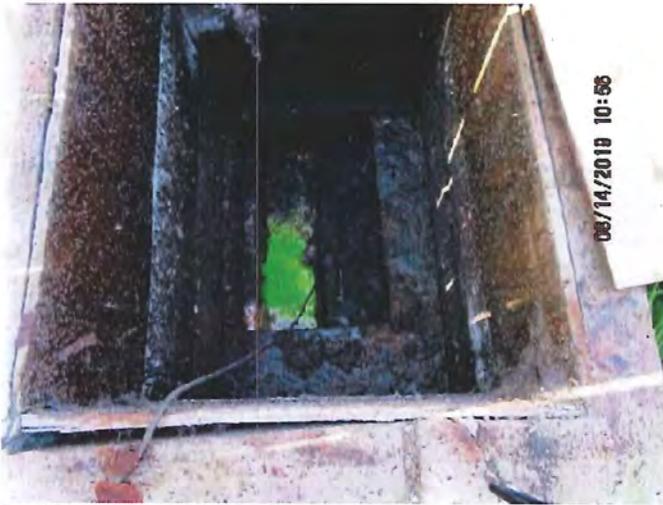
Élisabeth rajoute 1/3 de bouteille dans le 2^e compartiment du 1^{er} couvercle (photo 25), afin de s'assurer que ça se rend au 2^e couvercle (11h07).

Photo 25. Compartiment #1 de l'installation septique #1 suite au traçage

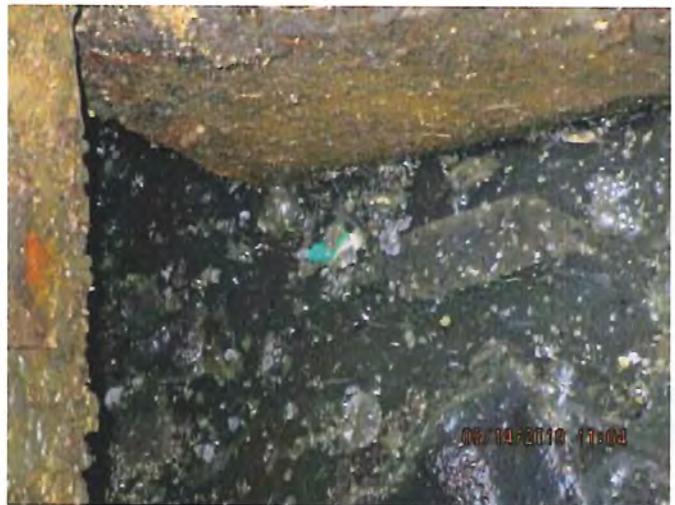
- Présence de fluorescéine (photo 26),

Photo 26. Compartiment #2 de l'installation septique #1 suite au traçage

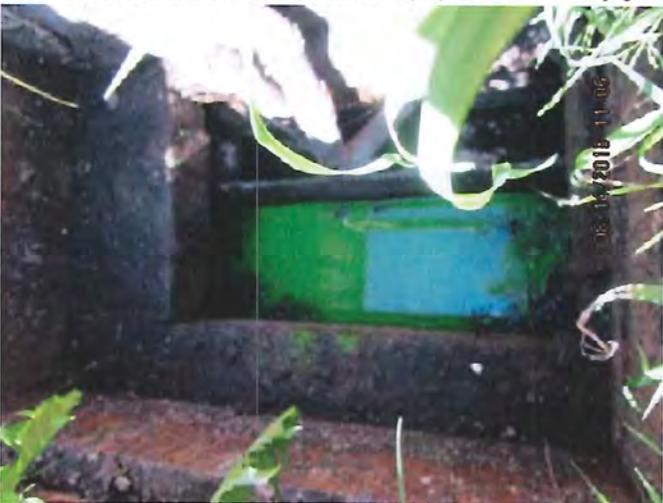
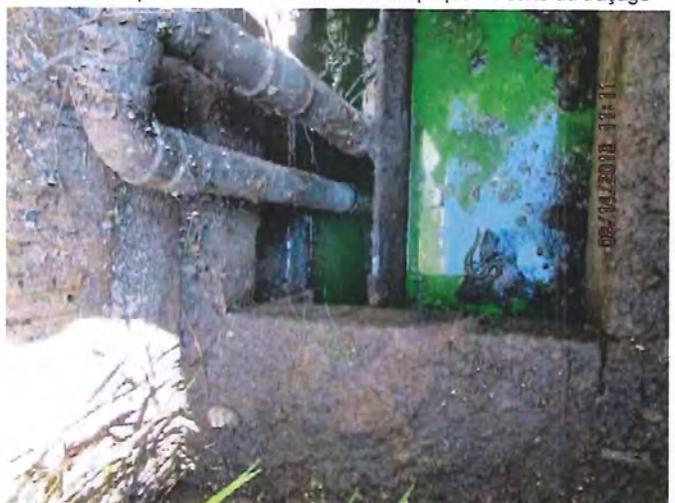
Photo 27. Compartiment #2 de l'installation septique #1 suite au traçage

Photo 28. Compartiment #2 de l'installation septique #1 suite au traçage

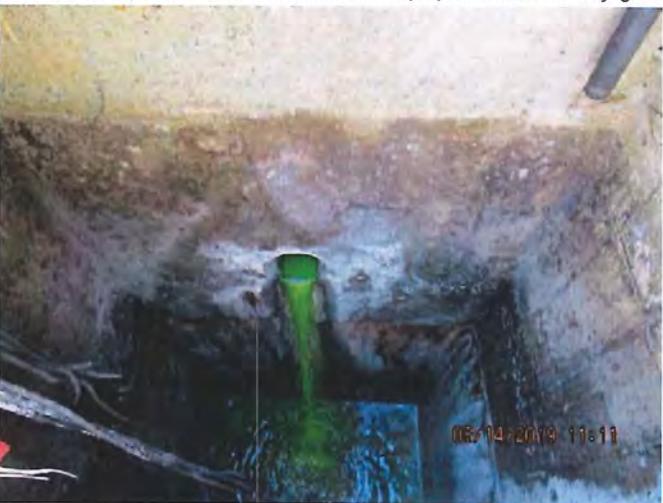
Photo 29. Compartiment #3 de l'installation septique #1 suite au traçage

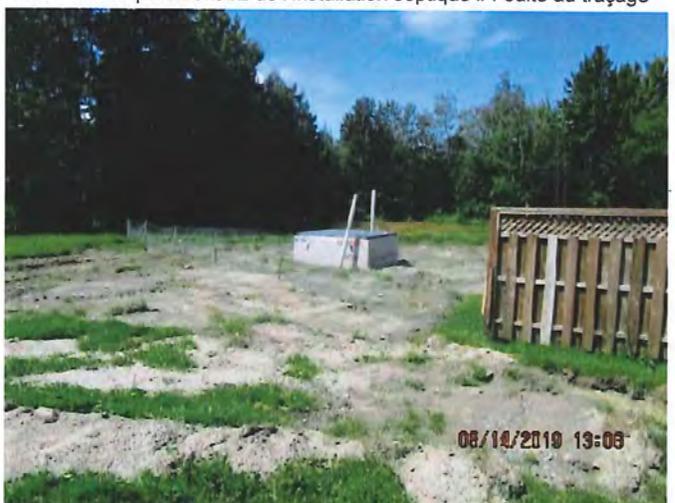
- Présence d'une clôture verte en plastique installé pour barrer l'accès au terrain (ne la barre pas complètement) (photo 30)
- Présence de fluorescéine très apparente dans la résurgence (Photo 31 à 36).
- Absence de fluorescéine au petit cours d'eau de la forêt.

Photo 30. Photo de la clôture qu'ils ont commencé à installer suite à la discussion que j'ai eu avec M. Perrier

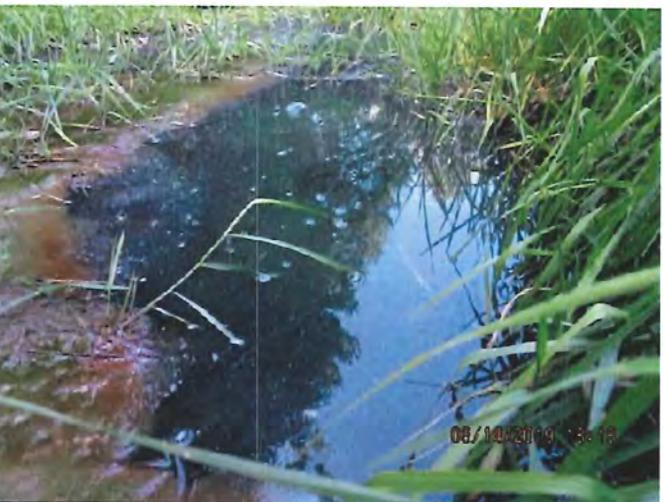
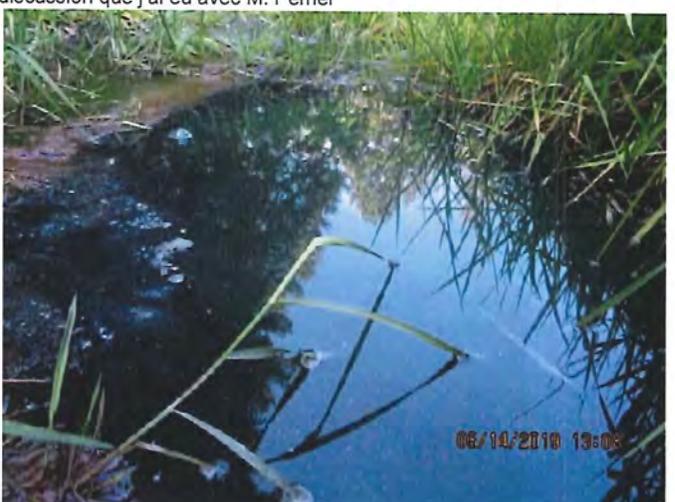
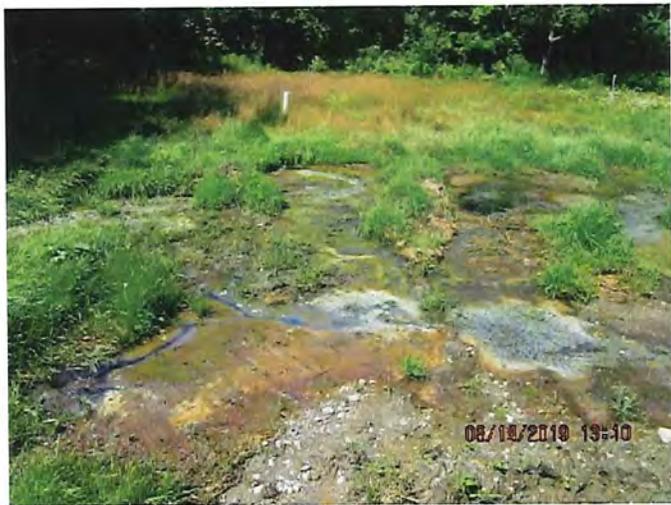
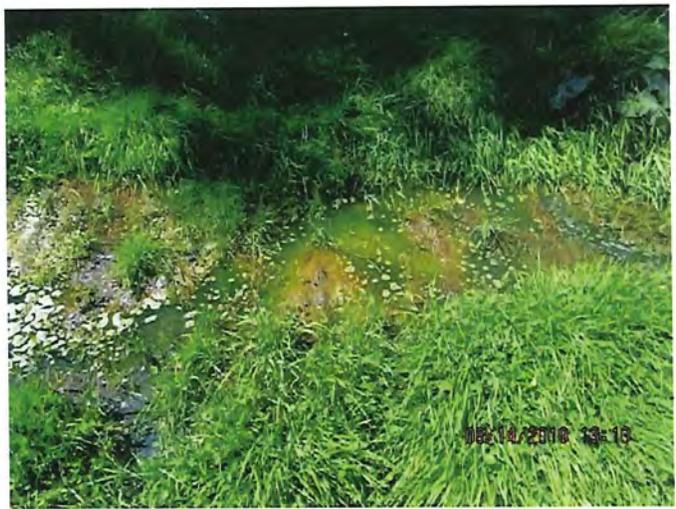
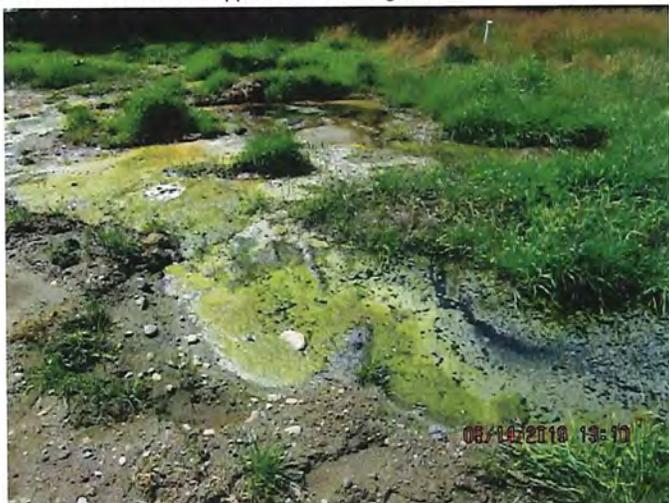
Photo 31. Fluorescéine apparent à la résurgence

Photo 32. Fluorescéine apparent à la résurgence

Photo 33. Fluorescéine apparent à la résurgence

Photo 34. Fluorescéine apparent à la résurgence

photo 35. Fluorescéine apparent à la résurgence
