Objet : Demande d'accès n° 2020-03-038 – Lettre de réponse

La présente fait suite à votre demande d'accès concernant les rapports d'enquête des inspecteurs du ministère qui ont été effectués sur la propriété des entreprises: 9324-7534 Québec inc, 9267-1551 Québec inc, entre le premier janvier 2016 et le 13 mars 2020.

Date de l'inspection : 2016-08-08	Heure d'arrivée : 10h50	Heure de départ : 15h15
Inspecteur : Micheline Delorme	Accompagnée de : Marie-Andrée Mongeau, inspectrice CCEQ

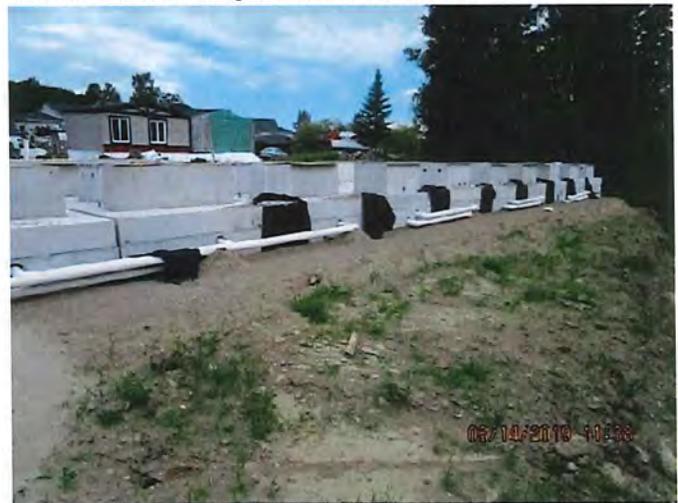
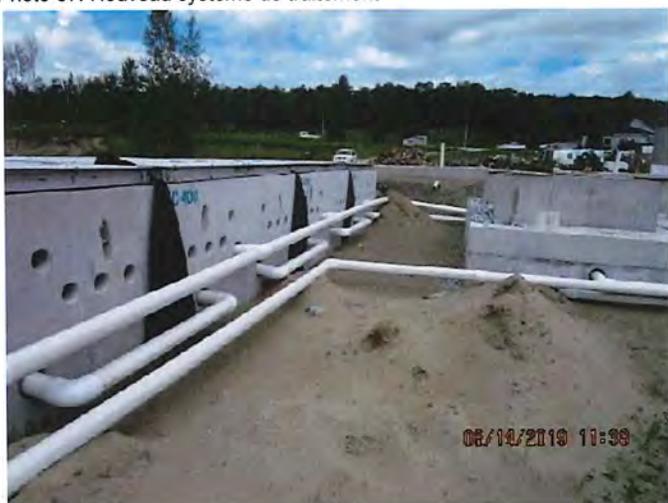
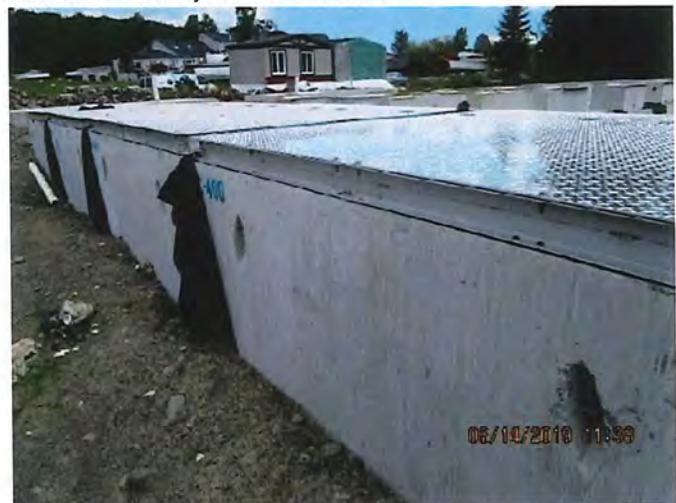
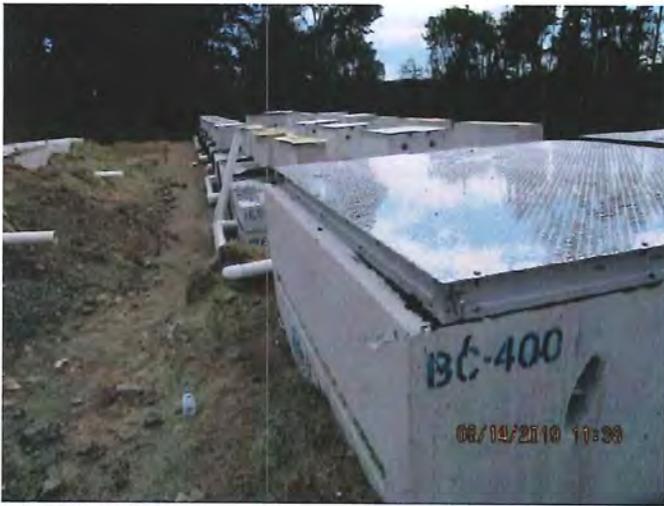
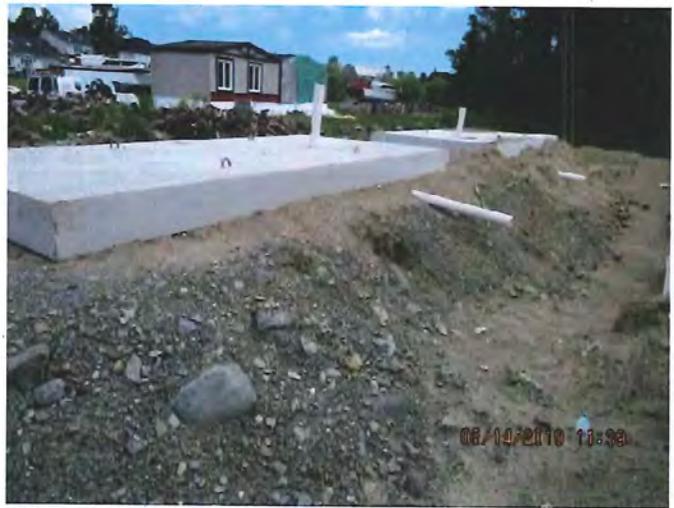
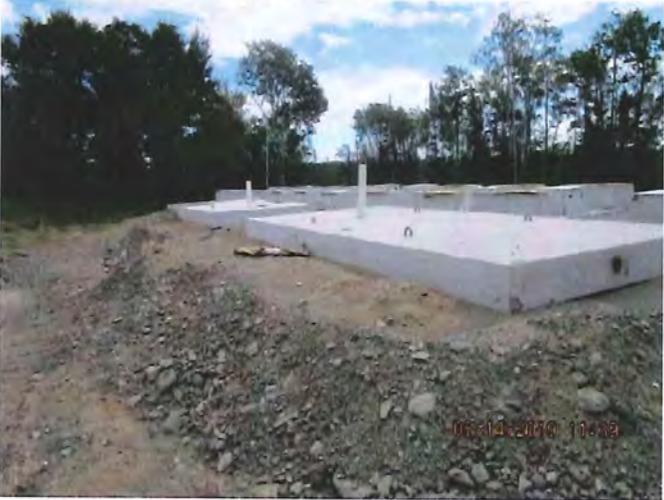
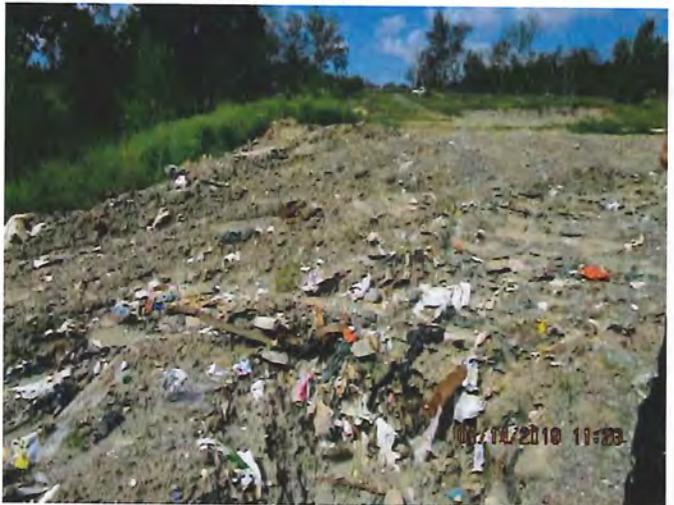
Je me rends avec M. Perrier au nouveau système de traitement (photo 37 à 43). Rendu là il me dit qu'ils ont creusé il y a environ deux semaines pour poser le système membranaire et que les débris et matières résiduelles ont été trouvés à cet emplacement. Il me dit que si je fouille les déchets que je verrais que sa date d'il y a longtemps, et que c'était déjà là. Il pense que sa date de quand il y avait de la course automobile à cet endroit. Ils les ont mis de côtés en attendant de s'en départir. Il m'a dit qu'il fera affaire avec son entrepreneur pour mettre les déchets dans des conteneurs de BFI et les envoyés à BFI pour s'en départir. Il m'enverra des photos lors de l'excavation des déchets et la mise en conteneur. Il pense que cela sera fait dans les prochains jours. Il me montre le matériel utilisé pour remplir l'emplacement de la nouvelle installation septique. Il me dit que l'installation du nouveau système de traitement est presque terminée et qu'il ne reste qu'à installer le bâtiment de service et de mettre l'électricité, il me dit que c'est prévu aujourd'hui ou demain. C'était déjà supposé être fonctionnel, ils ont pris un peu de retard. M. Perrier me dit qu'ils ont trouvé des vieux réfrigérateurs qu'il a déjà envoyés au centre de tri. Il me laisse continuer à partir de là.

Photo 37. Nouveau système de traitement

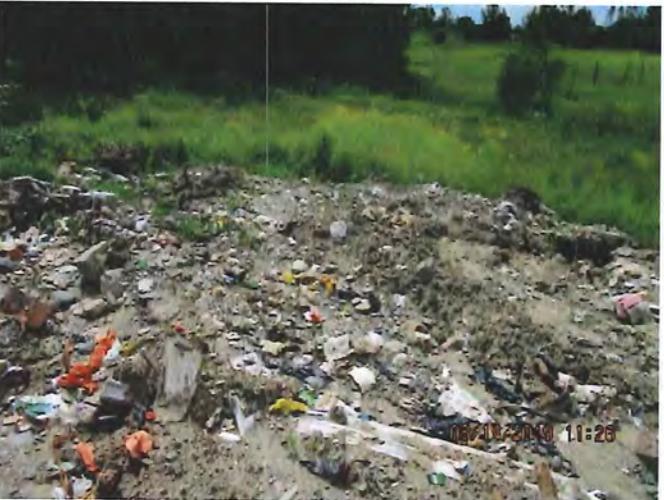
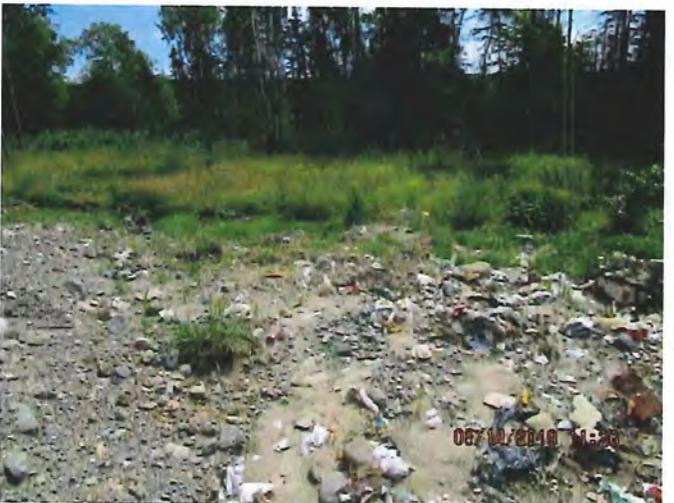
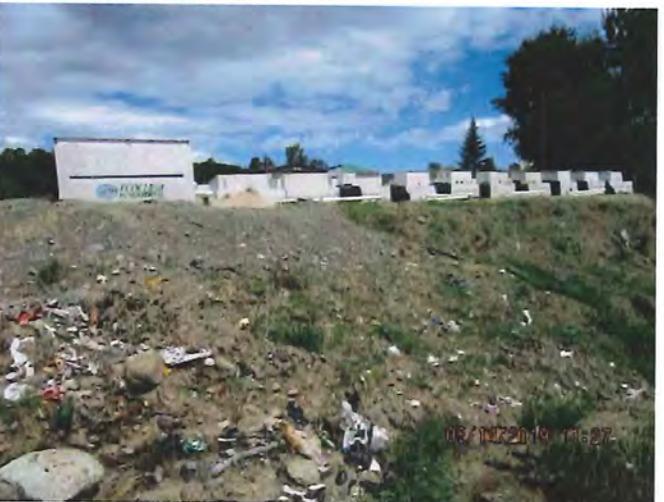
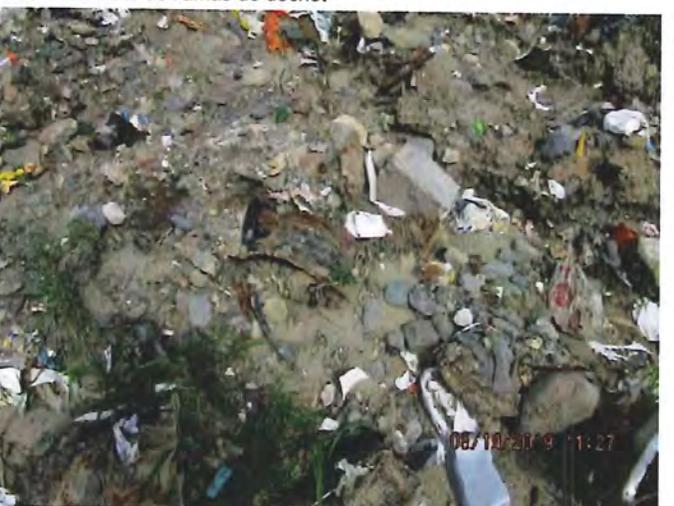
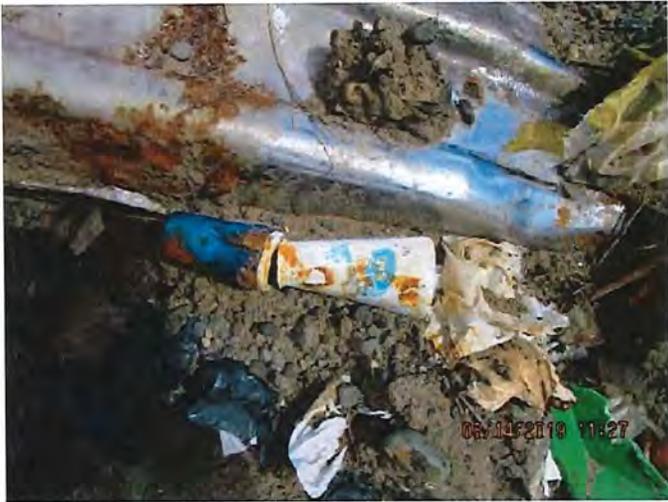
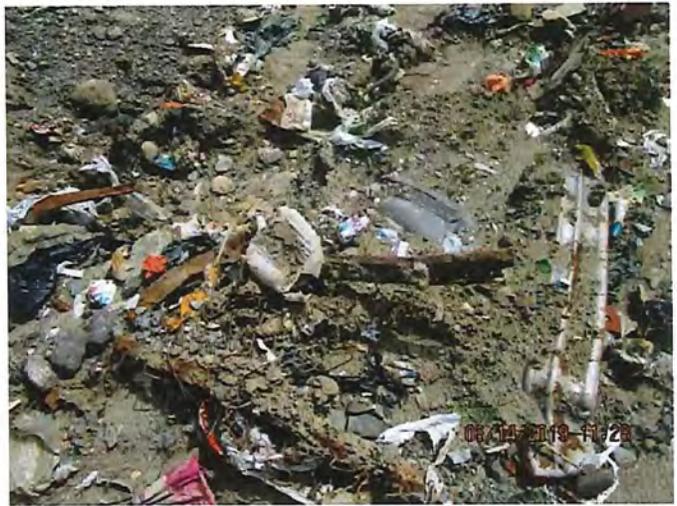
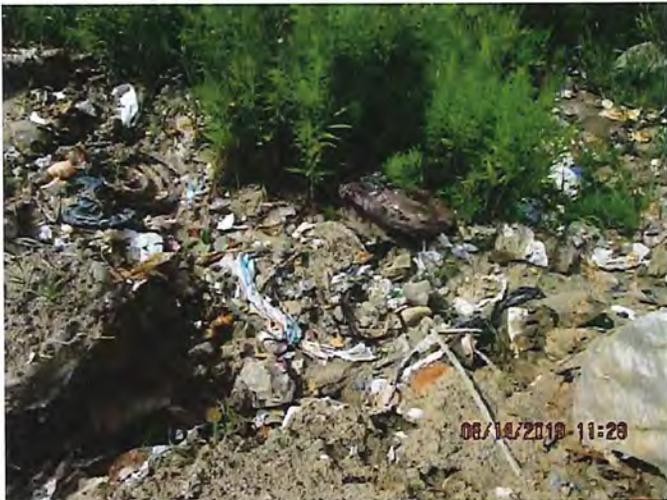
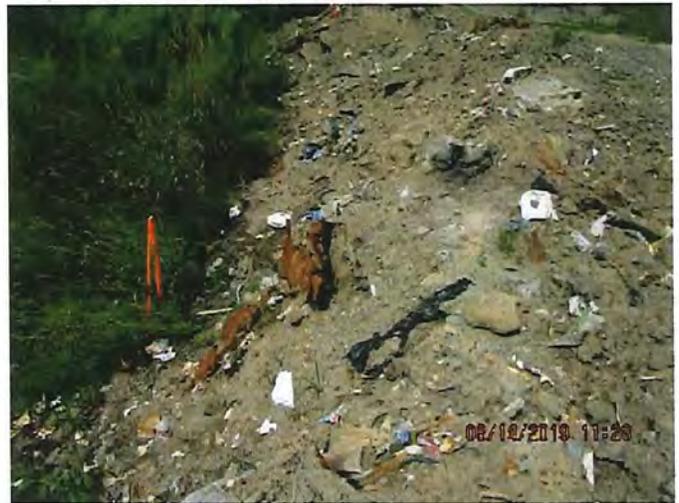
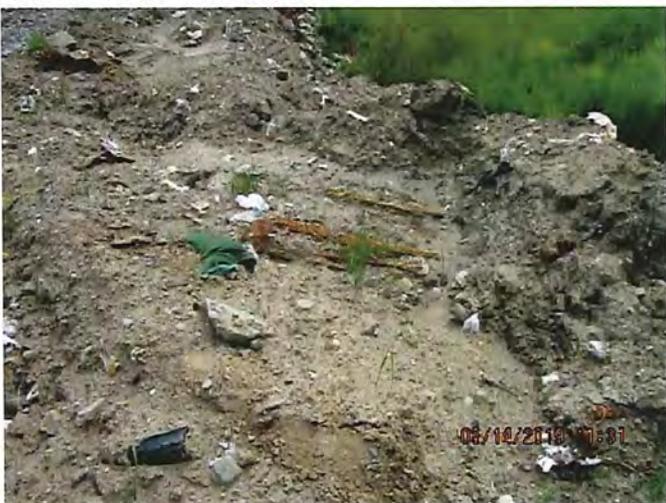
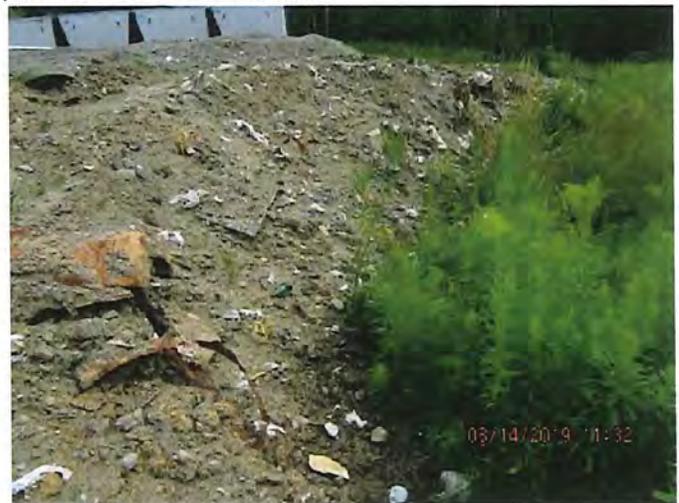
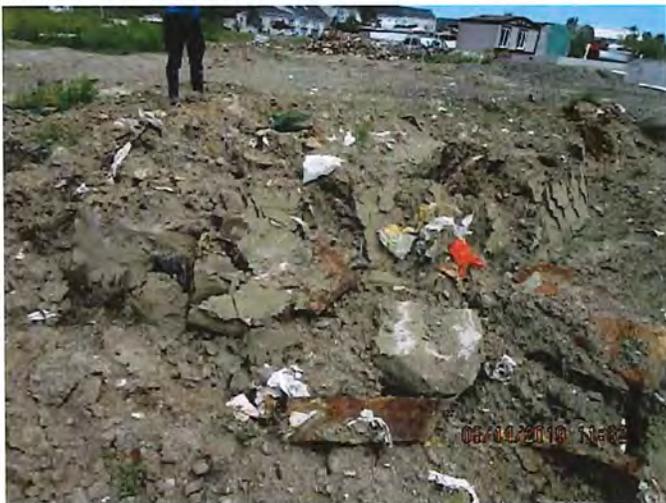
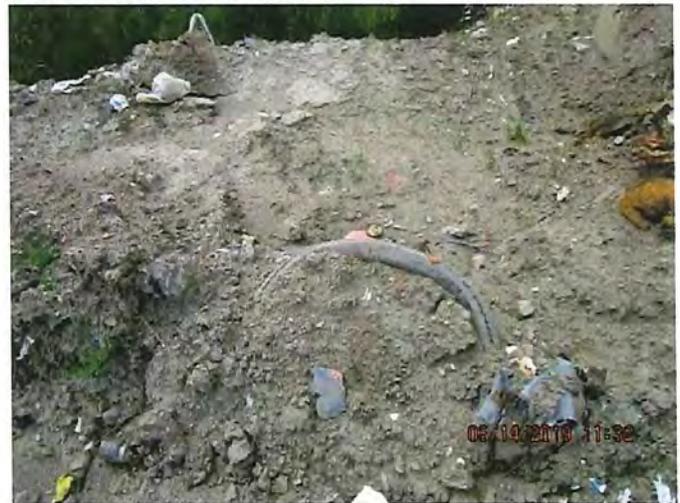
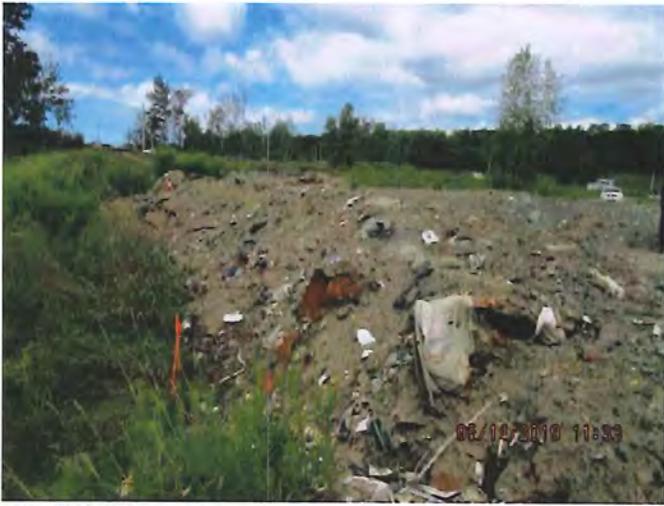
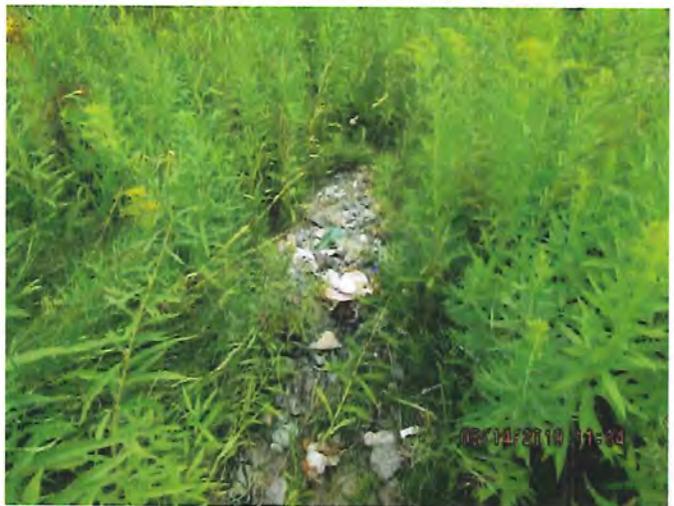
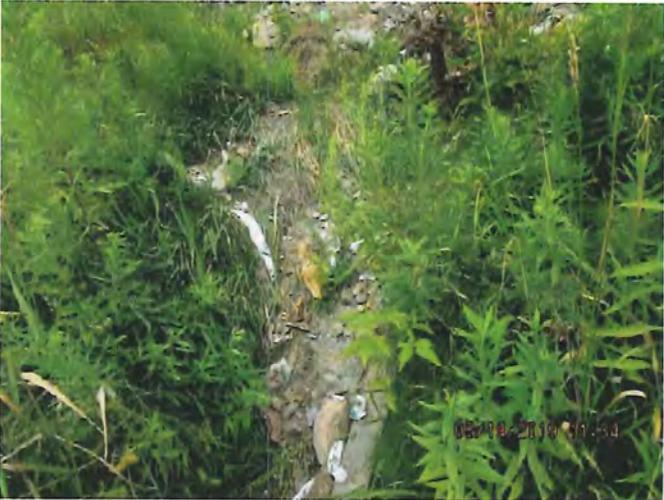
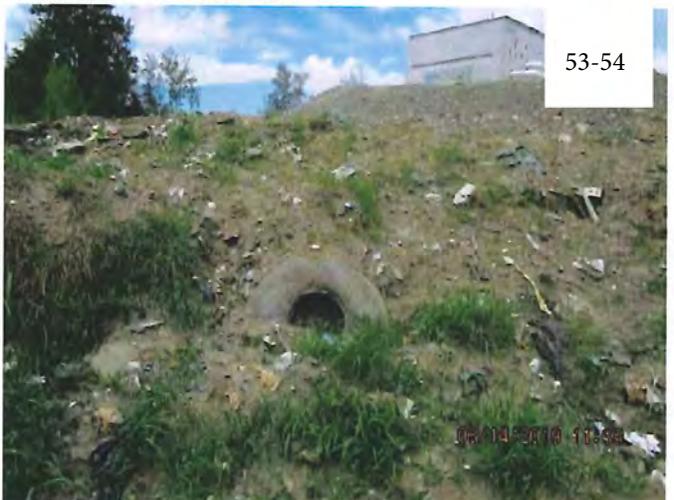
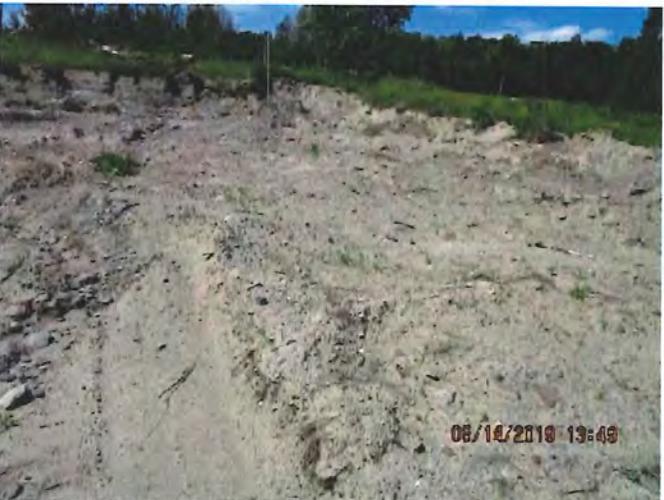
Je constate que c'est un amas de déchets, je ne constate pas de remblais (photo 44 à 60). Lors de l'inventaire, j'ai pris plusieurs points GPS afin de pouvoir estimer le volume approximatif de l'amas (superficie +- 212 m² (annexe 4) et hauteur du talus approximative 2 m. Volume approximatif : 412 m³).

Photo 44. Photo de l'amas de déchet

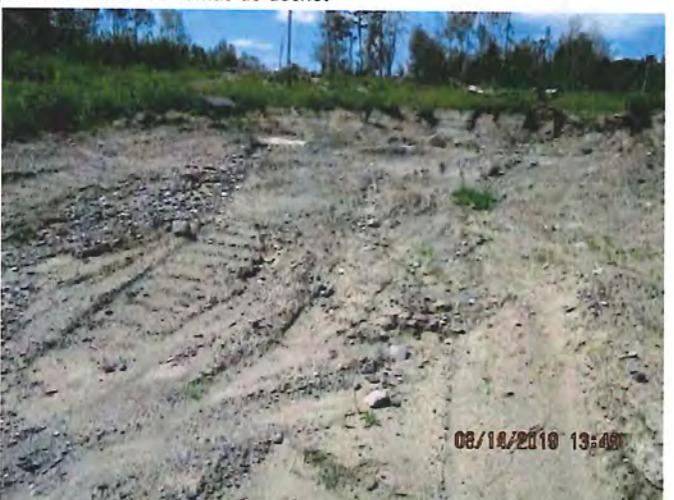
Je vais voir le matériel de remblais que M. Perrier a dit qu'ils se sont servi pour remplir l'emplacement du nouveau système de traitement (photo 61 à 62) (GPS : 45.53521 072.36463 +- 4m). Il s'agit de sable et de gravier.

IMG_0088.JPG
Photo 61. Photo du matériel utilisé pour le remplissage autour du nouveau système de traitement

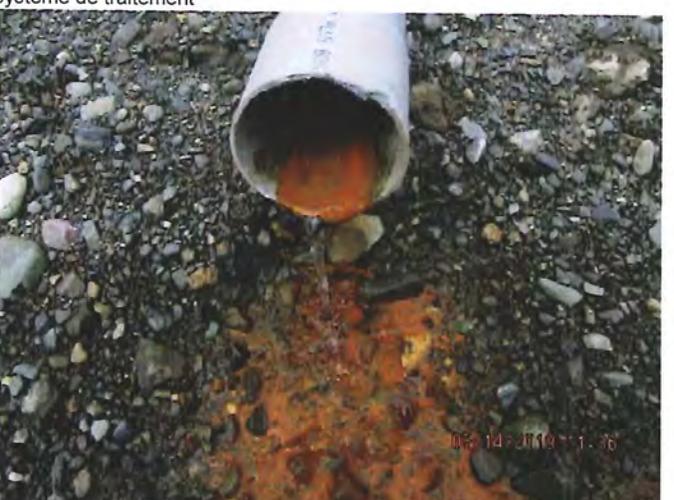
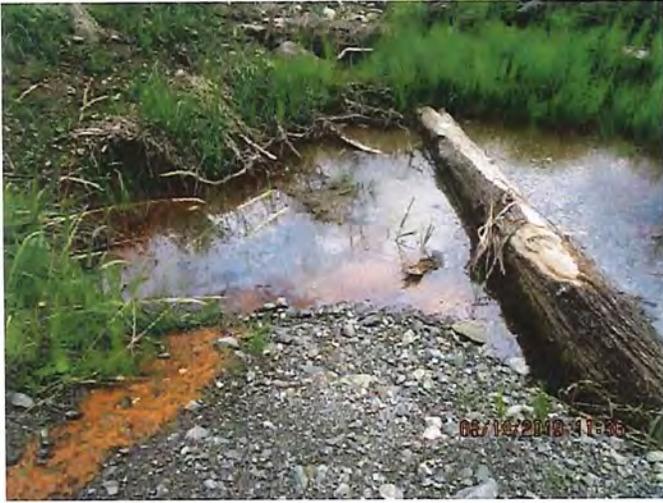
Je prélève 2 bouteilles à 13h48 pour analyser la microbiologie (entérocoques et E. coli) afin de savoir s'il s'agit d'eaux usées (photo 63). L'eau est claire et à une odeur un peu métallique. Il y a présence d'ocre ferreux dans le tuyau et au sol où le tuyau se déverse (Photo 64 à 66).

IMG_0076.JPG
Photo 63. Échantillonnage du tuyau blanc près du nouveau système de traitement

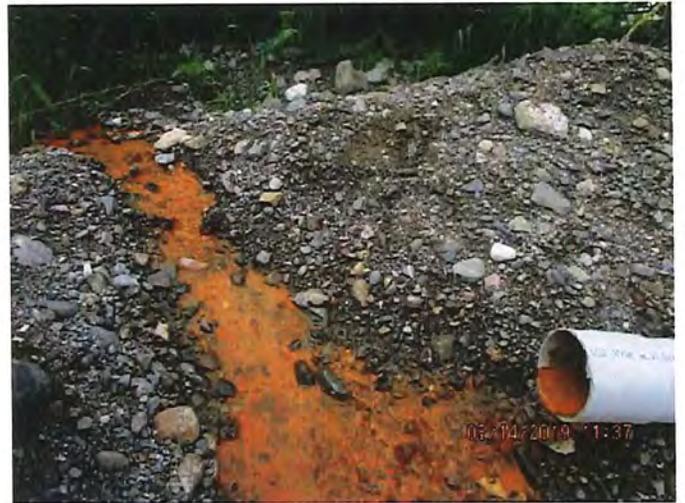
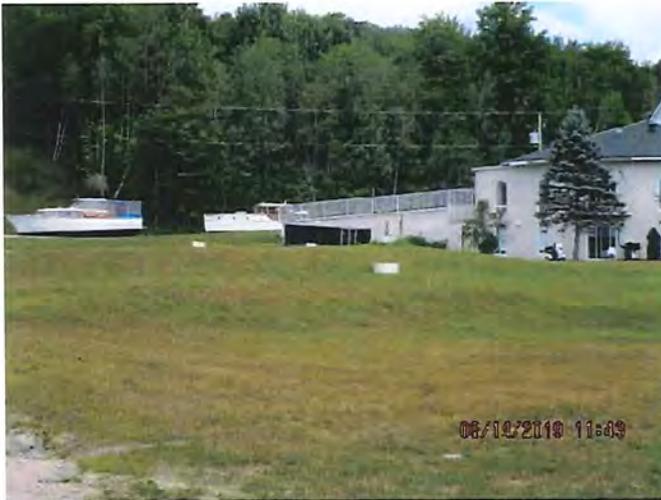
Photo 65. Vu de l'écoulement du tuyau

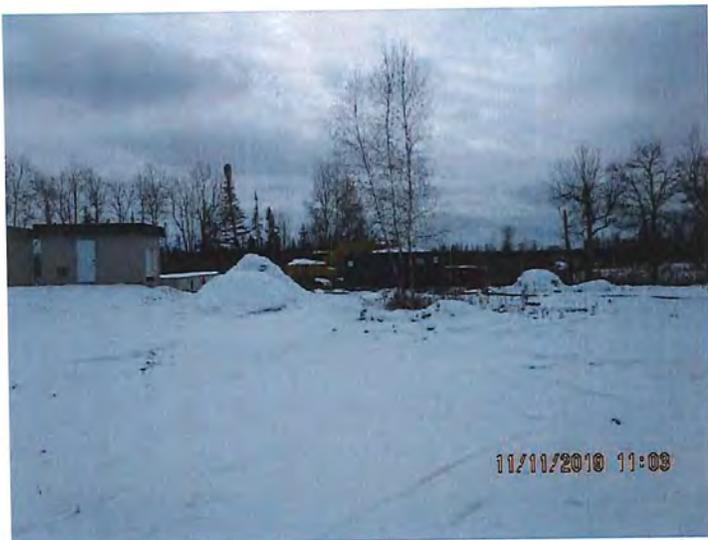
IMG_0001.JPG

Photo 1. Système de traitement, conteneur à déchet et pelle mécanique

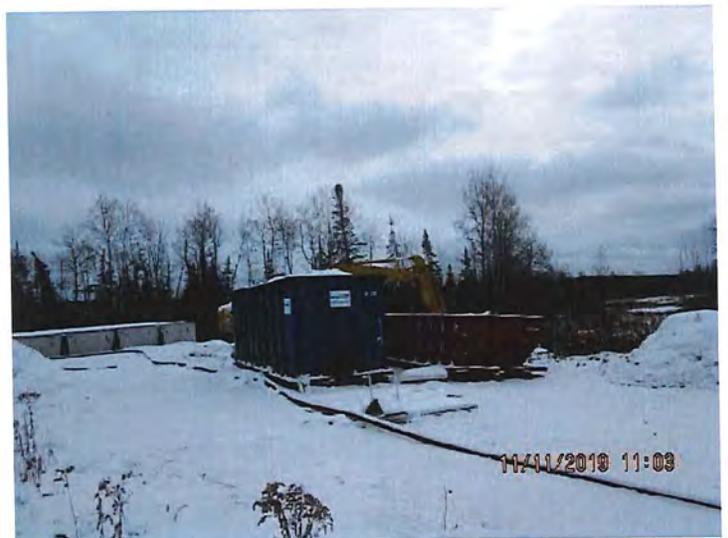
IMG_0002.JPG

Photo 2. Conteneur à déchet

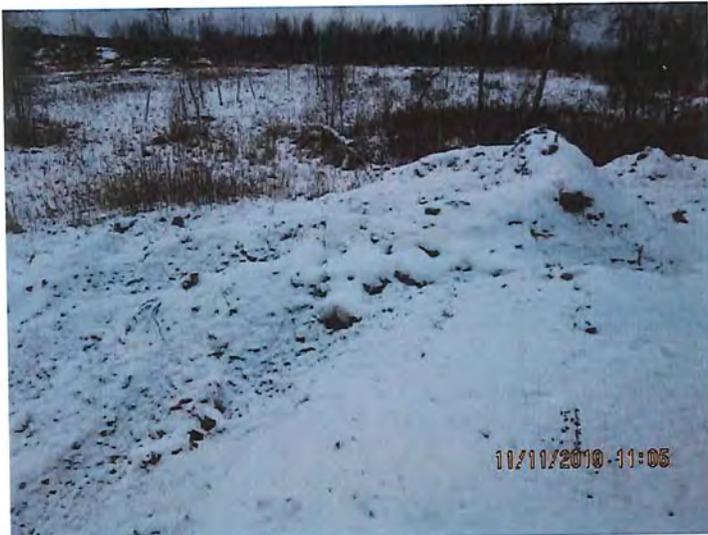
IMG_0004.JPG

Photo 3. Amas de déchets recouvert de neige

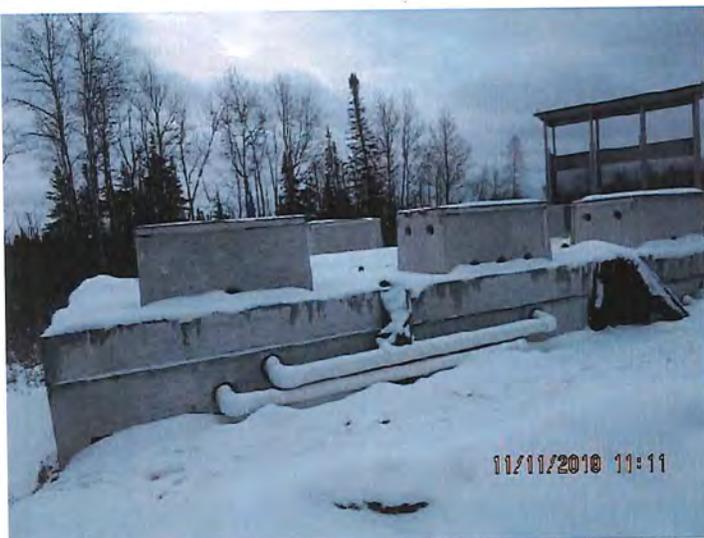
IMG_0005.JPG

Photo 5. Système de traitement, bassin de rétention

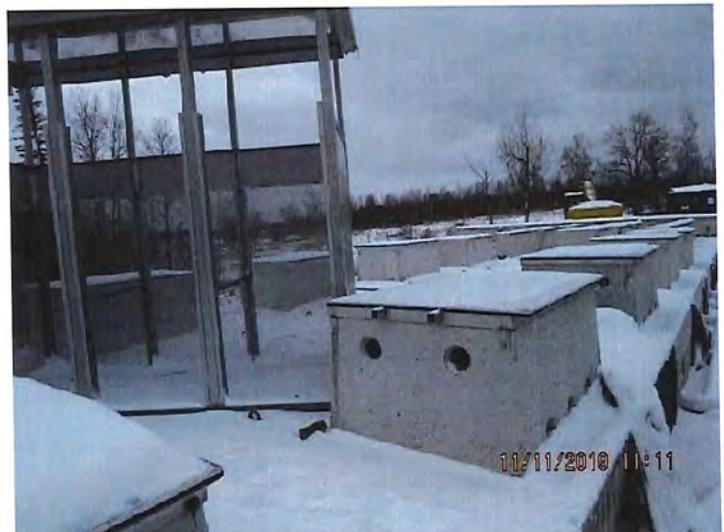
IMG_0006.JPG

Photo 6. Filtre du bassin de rétention, bassin d'égalisation

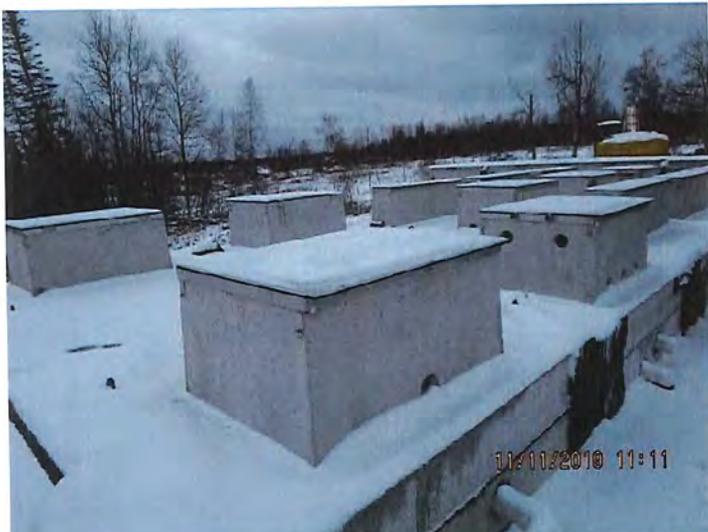
IMG_0007.JPG

Photo 7. Bassin d'accumulation des boues

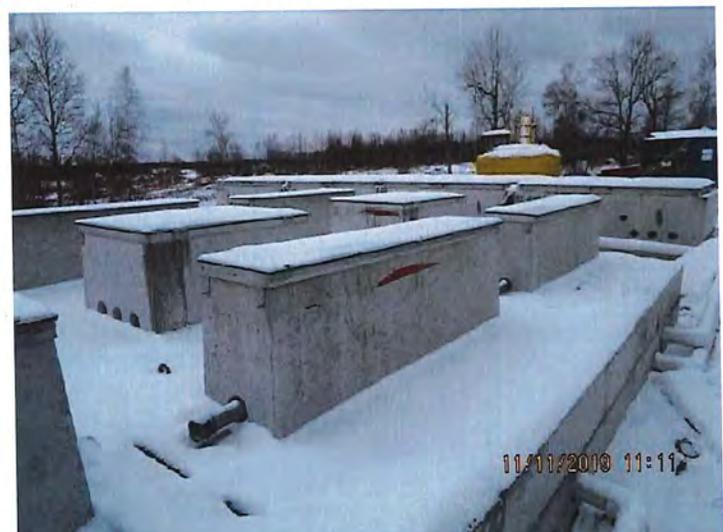
IMG_0008.JPG

Photo 8. Réacteurs biologiques

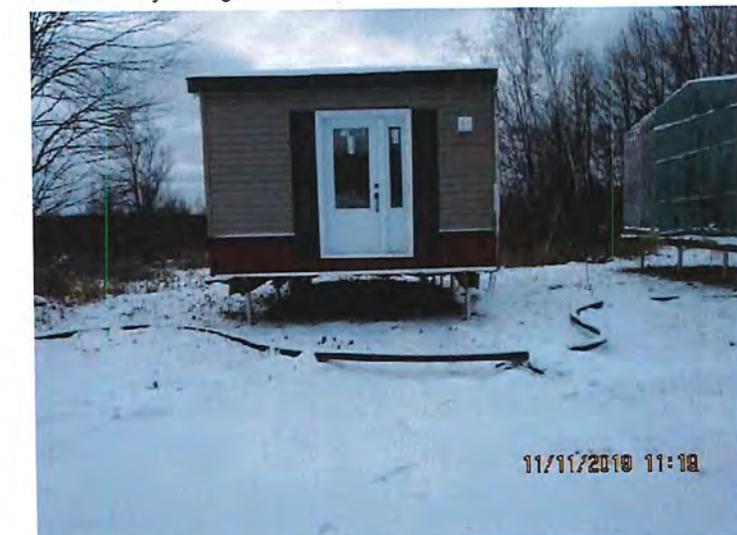
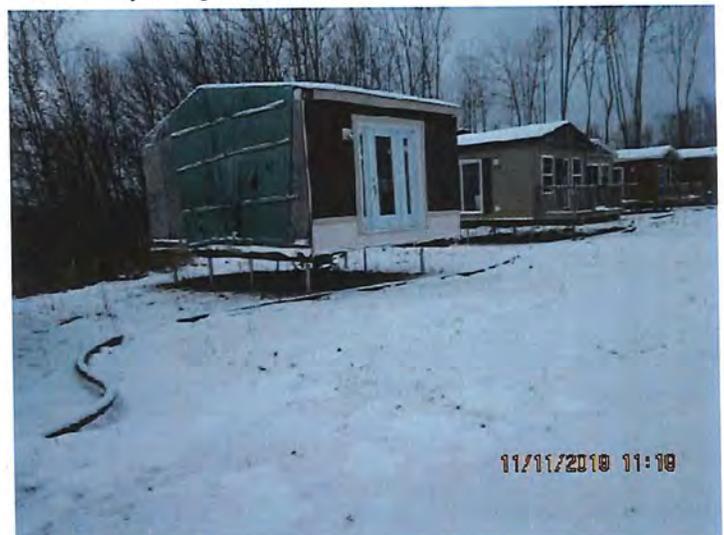
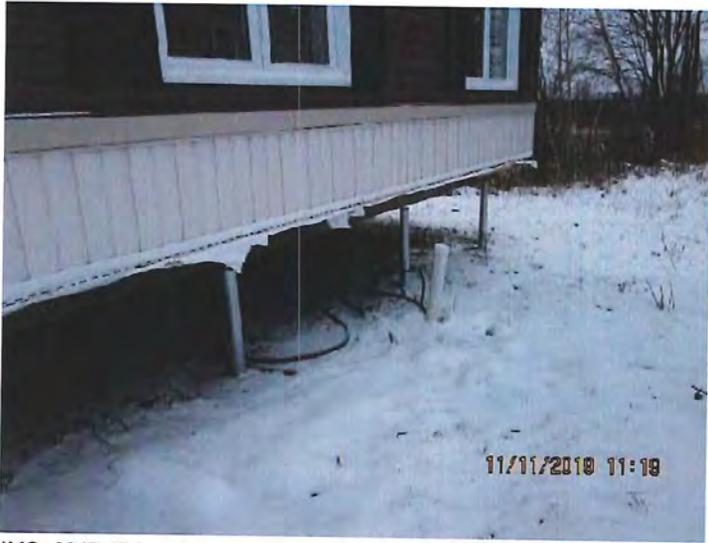
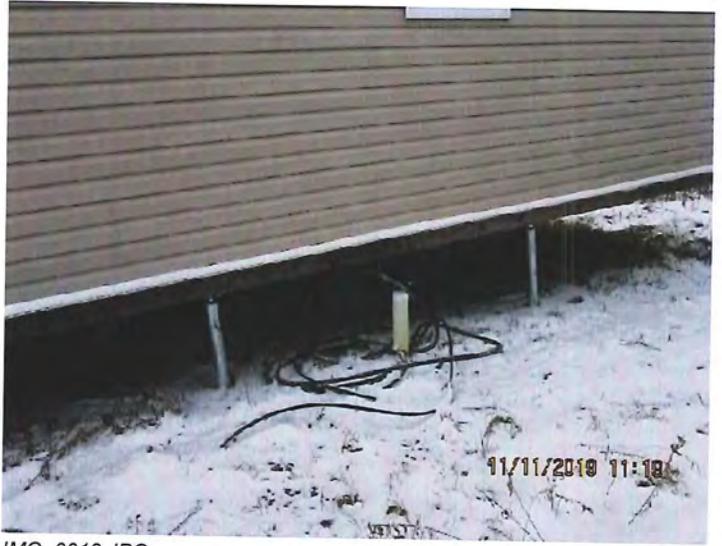
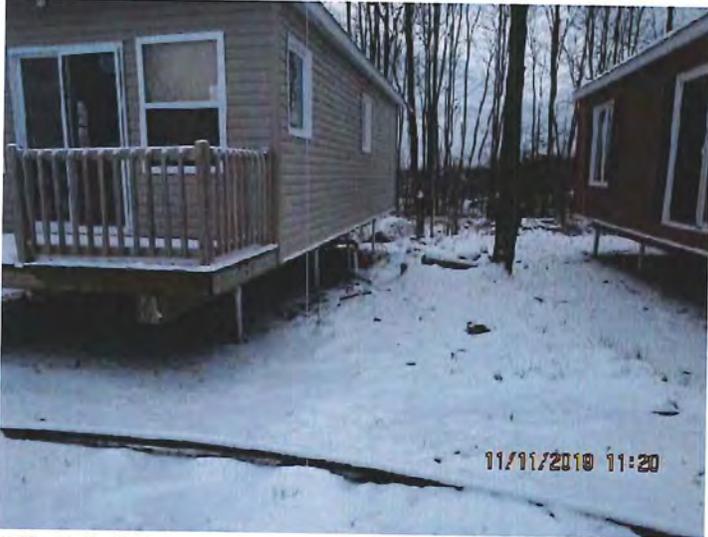
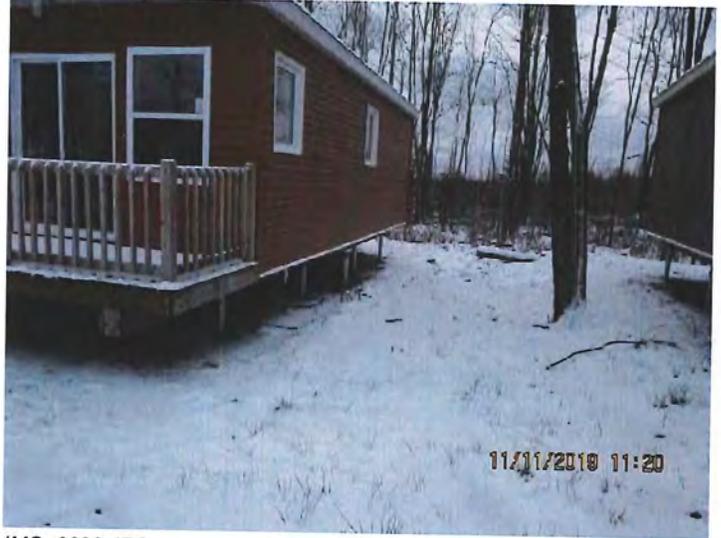
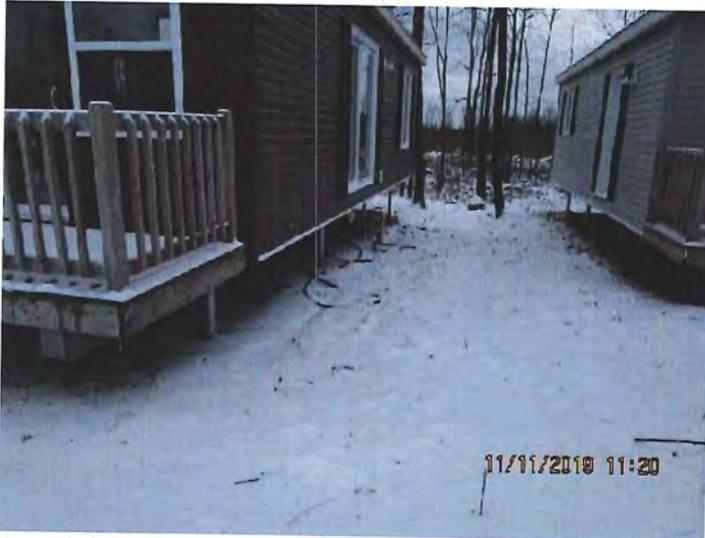
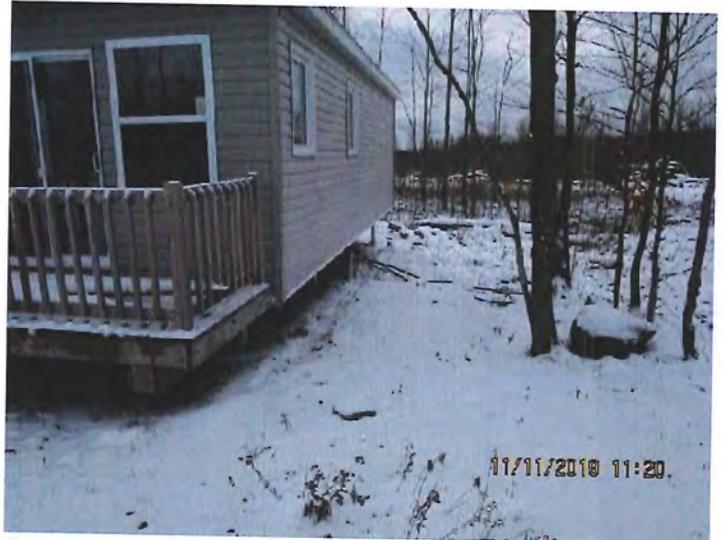
IMG_0015.JPG
Photo 15. Chalets non raccordés

IMG_0016.JPG
Photo 16. Chalets non raccordés

Photo 17. Chalets non raccordés

Photo 18. Chalets non raccordés

Photo 19. Chalets non raccordés

Photo 20. Chalets non raccordés

Photo 21. Chalets non raccordés

Photo 22. Chalets non raccordés

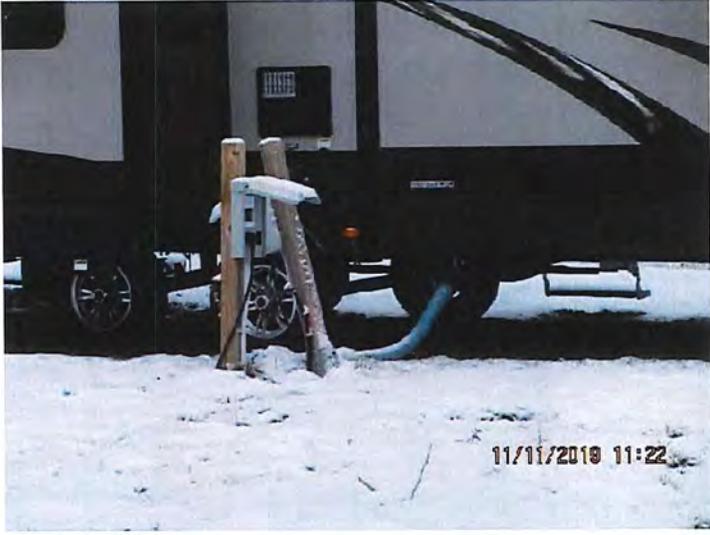
IMG_0025.JPG

En se dirigeant vers la voiture, on passe près d'une roulotte fonctionnelle connectée (GPS : N 45.53529, W 072.36748 +3m, Photo 25), il y a quelqu'un à l'intérieur, on entend quelqu'un parler, et un véhicule est stationné près de la roulotte. Il y a d'autres roulottes raccordées, mais celles-ci semblent inoccupées (photo 26).

Photo 25. Roulotte raccordée avec quelqu'un y habitant

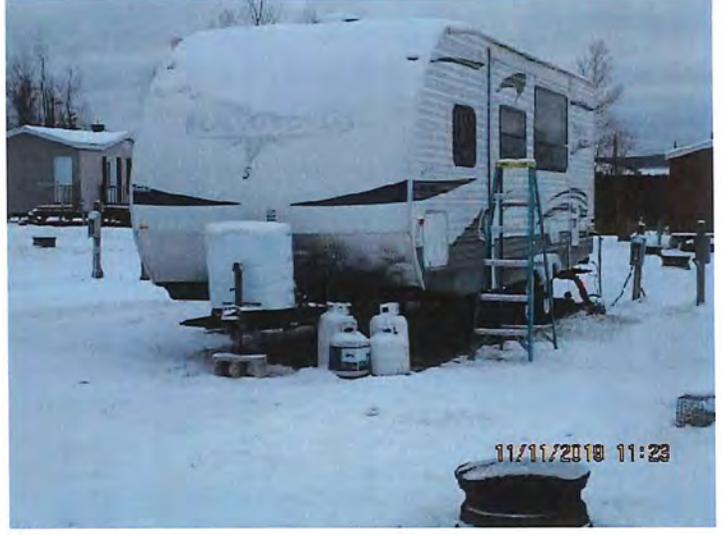
IMG_0027.JPG

Photo 26. Roulotte raccordée inoccupée

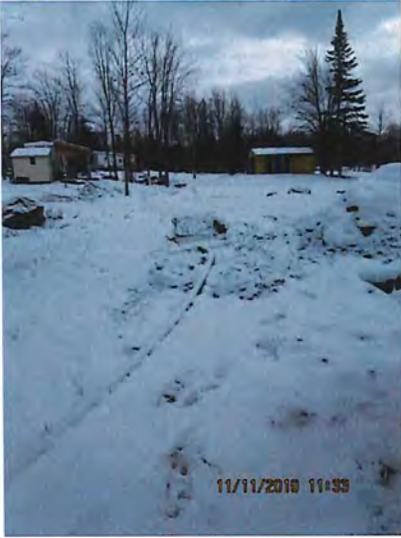
IMG_0033.JPG

Nous nous dirigeons vers la fosse septique au nord de la rue Holguin (installation septique #1, secteur ouest). À part l'ajout du tuyau qui se rendra au poste de pompage (photo 27), il n'y a rien qui a changé depuis l'inspection du 14 août 2019. Il ne semble pas y avoir eu de travaux depuis la dernière fois. La clôture temporaire y est toujours (photo 28-29) et à l'endroit où ils auraient dû la prolongé (comme discuté lors de l'inspection du 14 août 2019), il y a un ruban jaune danger. Le camping étant fermé depuis septembre, il n'y a plus d'eau stagnante où il y avait la résurgence, mais le sol est spongieux. Je ne perçois pas d'odeur caractéristique de septique sauf très près de la fosse. Il semble y avoir moins de neige où il y avait la résurgence (photo 30-31). La clôture de la fosse n'est pas cadenassée (photo 32). Je me dirige vers la forêt où j'ai prélevé les échantillons dans le petit cours d'eau la dernière fois (GPS : N 45.53346, W 072.37407 +4m, Photos 33 à 37). Je ne perçois pas d'odeur et ne vois pas une accumulation d'eau aussi importante que la dernière fois. À un endroit, il y a présence d'eau, mais elle n'a pas d'odeur perceptible ni de couleur particulière. Il ne semble pas y avoir eu de travaux afin de faire cesser le rejet d'eaux usées à l'environnement suite à l'inspection du 14 août 2019.

Photo 27. Tuyau d'égouts près de l'installation septique #1 (N rue Holguin)

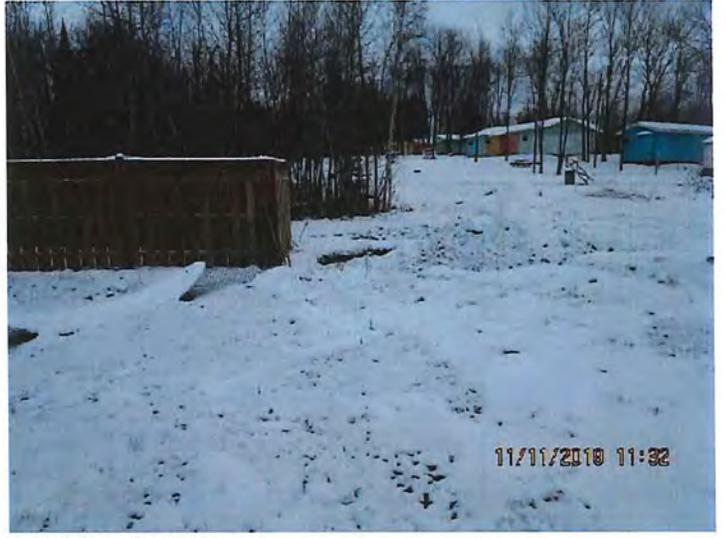
IMG_0028.JPG

Photo 28. Fosse septique #1 (N rue Holguin)

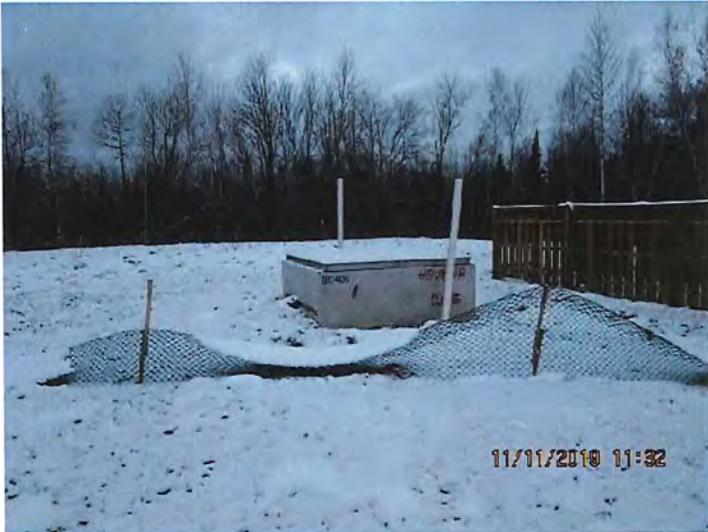
IMG_0029.JPG

Photo 29. Fosse septique #1 (N rue Holguin) et poste de pompage

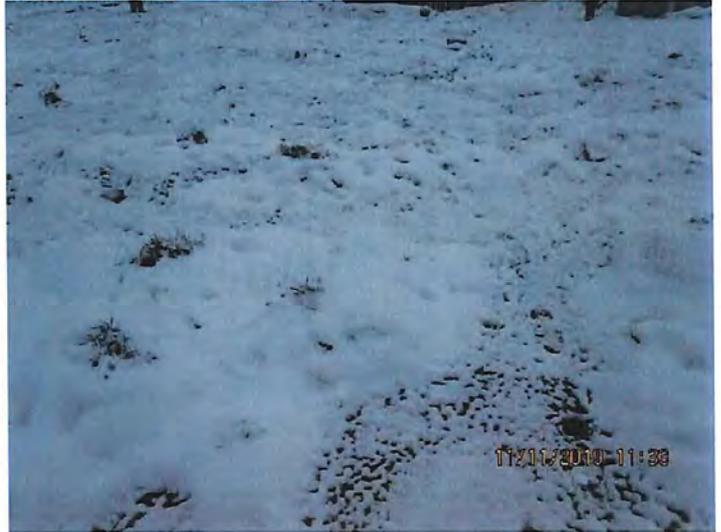
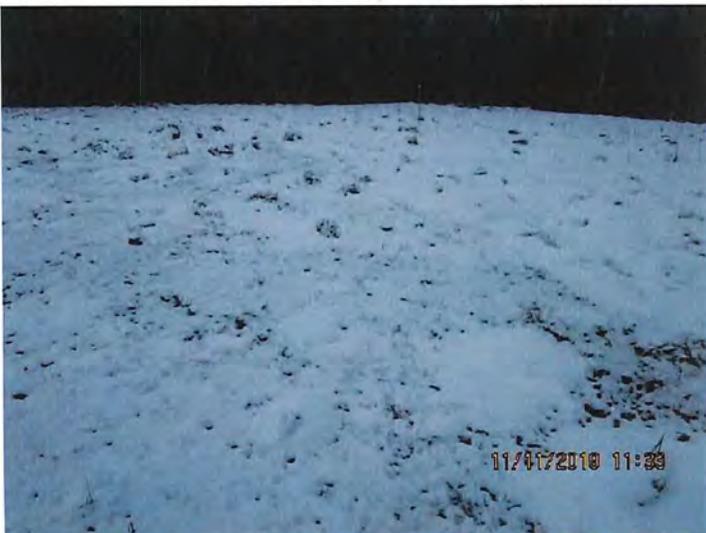
Photo 30. Endroit où il y avait la résurgence lors de la dernière visite

Photo 31. Endroit où il y avait la résurgence lors de la dernière visite

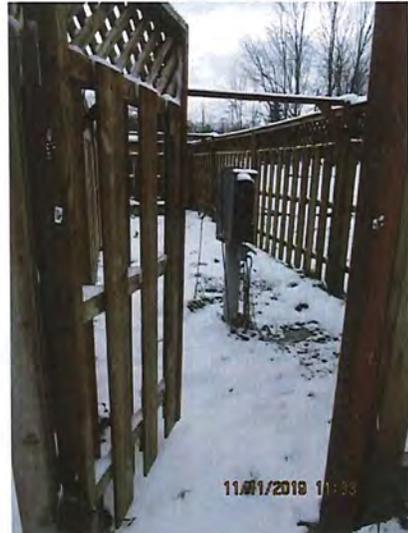
IMG_0032.JPG

Photo 32. Clôture ouverte de l'installation septique #1 (N rue Holguin)

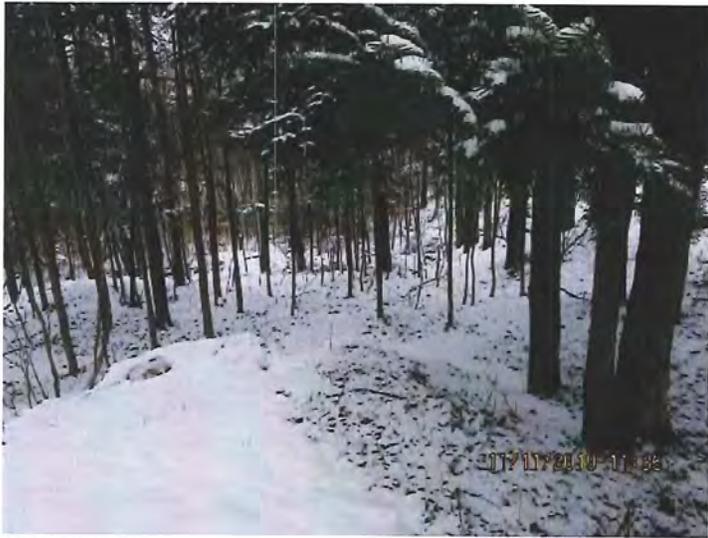
IMG_0034.JPG

Photo 33. Forêt près de l'installation septique où résurgence observée suite à échantillonnage lors de l'inspection du 14 août 2019

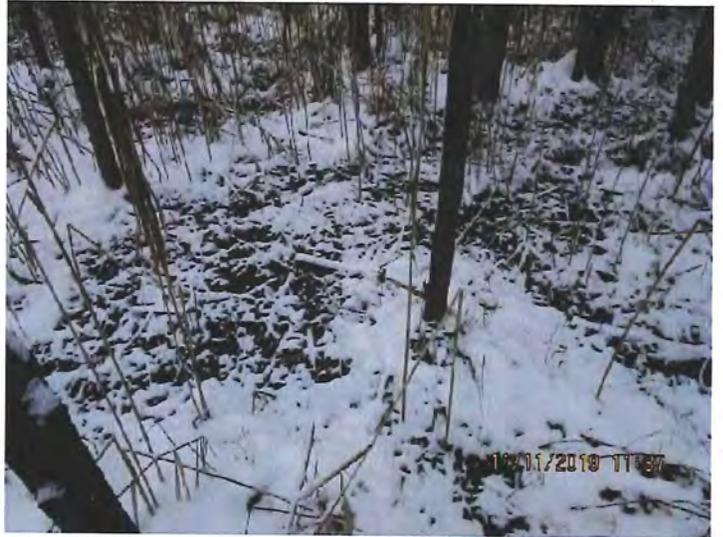
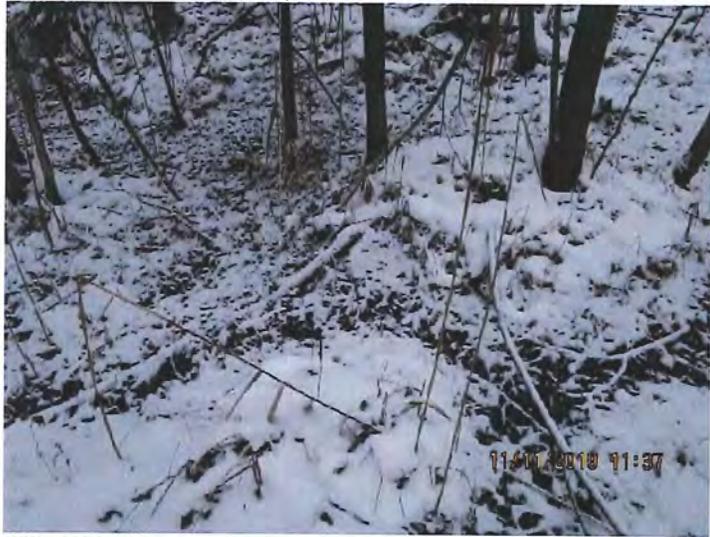
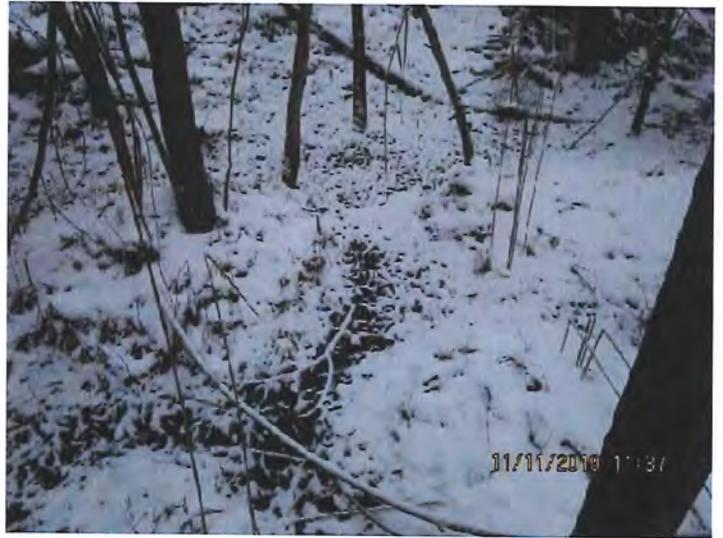
Photo 34. Cours d'eau dans la forêt (zone plus foncée)

Photo 35. Cours d'eau dans la forêt (zone plus foncée)

Photo 36. Cours d'eau dans la forêt (zone plus foncée)

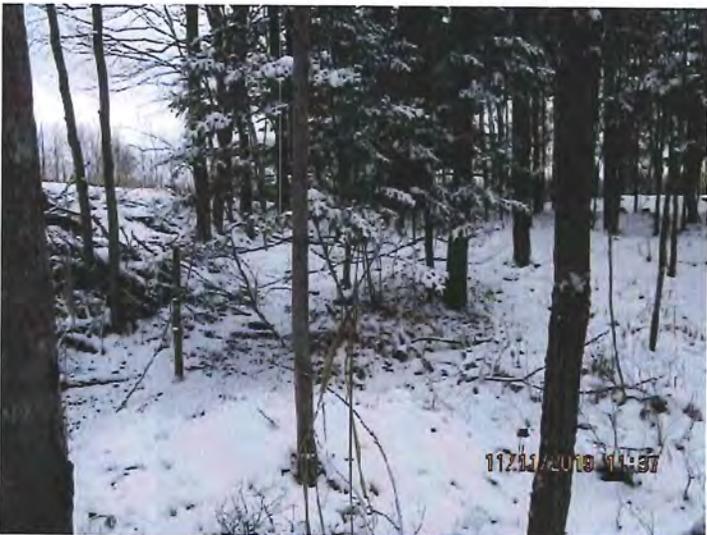
IMG_0038.JPG

Photo 37. Forêt près de l'installation septique où résurgence observée suite à échantillonnage lors de l'inspection du 14 août 2019

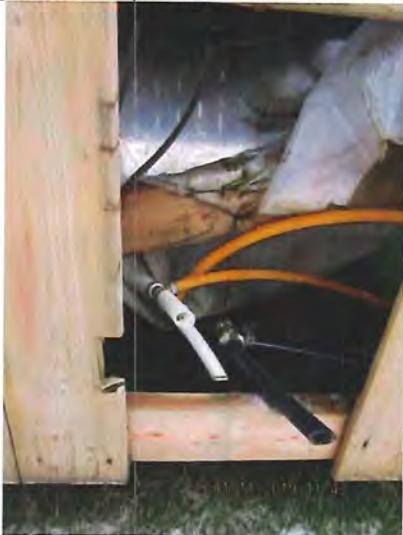
IMG_0039.JPG

Je me dirige vers le lac afin de vérifier si le bloc sanitaire qui doit y être installé est raccordé. Il est là, mais n'est pas encore raccordé (photos 38 à 41). Du côté du lac, j'ai l'impression de voir un tuyau sortir sous le balcon du bâtiment restaurant au bout du lac (GPS : N 45.53178, W 072.37408 +4m, Photo 42-43). En faisant le tour de l'autre côté, je constate qu'il n'est pas connecté.

Photo 38. Nouveau bloc sanitaire près du lac non raccordé.

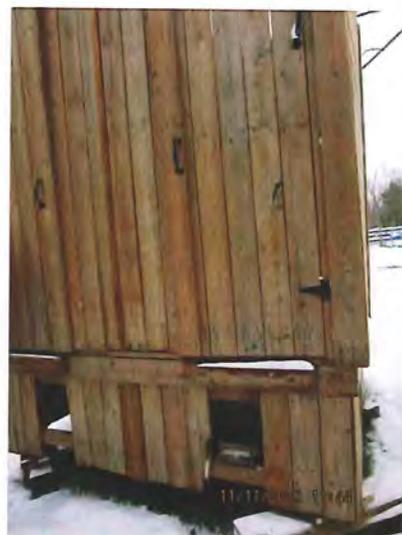
IMG_0040.JPG

Photo 39. Nouveau bloc sanitaire près du lac non raccordé.

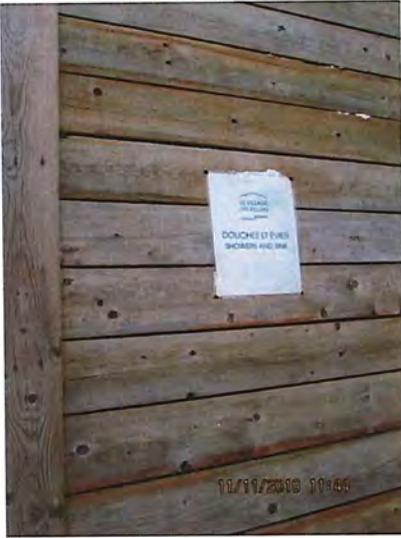
IMG_0041.JPG

Photo 40. Nouveau bloc sanitaire près du lac non raccordé.

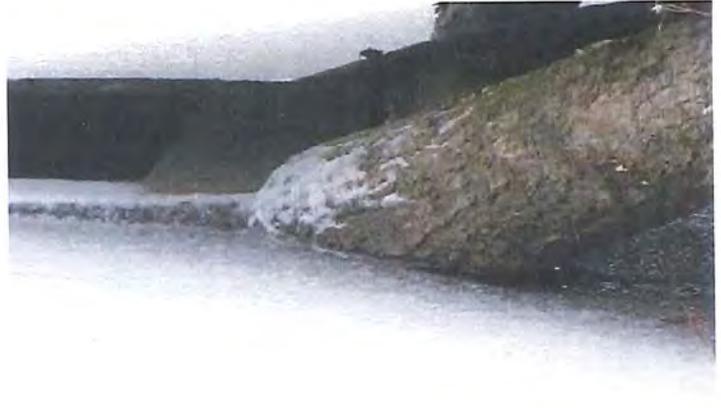
IMG_0042.JPG

Photo 41. Nouveau bloc sanitaire près du lac non raccordé.
