Objet : Demande d'accès n° 2020-03-038 – Lettre de réponse

La présente fait suite à votre demande d'accès concernant les rapports d'enquête des inspecteurs du ministère qui ont été effectués sur la propriété des entreprises: 9324-7534 Québec inc, 9267-1551 Québec inc, entre le premier janvier 2016 et le 13 mars 2020.

Date de l'inspection : 2016-08-08	Heure d'arrivée : 10h50	Heure de départ : 15h15
Inspecteur : Micheline Delorme	Accompagnée de : Marie-Andrée Mongeau, inspectrice CCEQ

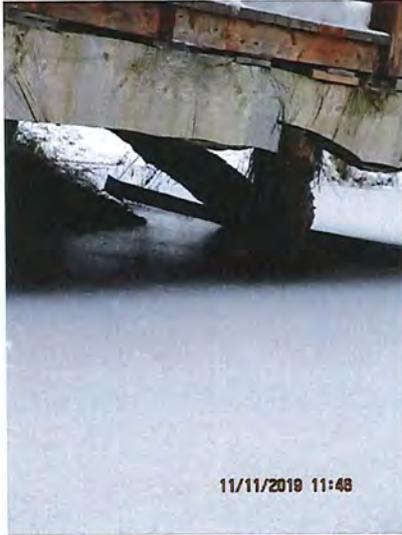
IMG_0043.JPG

Je me dirige vers le lac afin de vérifier si le bloc sanitaire qui doit y être installé est raccordé. Il est là, mais n'est pas encore raccordé (photos 38 à 41). Du côté du lac, j'ai l'impression de voir un tuyau sortir sous le balcon du bâtiment restaurant au bout du lac (GPS : N 45.53178, W 072.37408 +4m, Photo 42-43). En faisant le tour de l'autre côté, je constate qu'il n'est pas connecté.

Photo 42. Tuyau sous le balcon du restaurant au bout du lac.

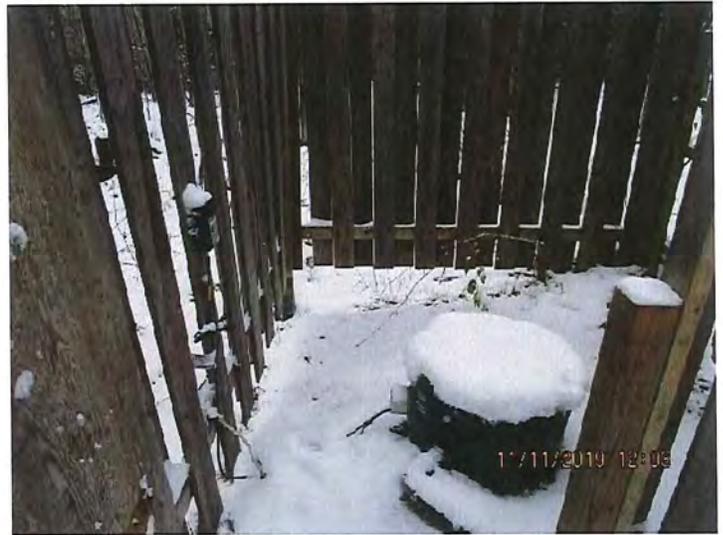
IMG_0044.JPG

Photo 43. Tuyau sous le balcon du restaurant au bout du lac.

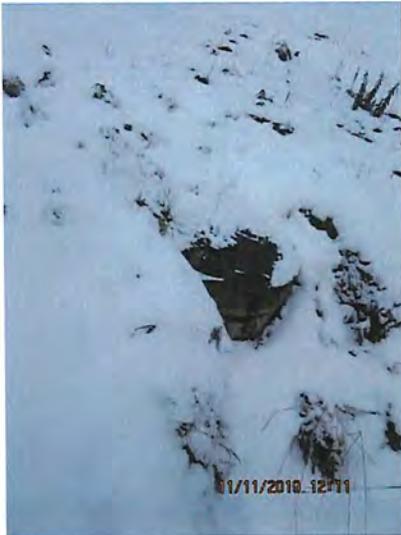
IMG_0045.JPG

Suite à cela je me rends au poste de pompage 1A (GPS : N 45.53053, W 072.37762 +5m, photo 44), au bout de la rue Cayo Santa Maria, il ne semble pas y avoir eu de modification à l'installation.

Photo 44. Poste de pompage 1A

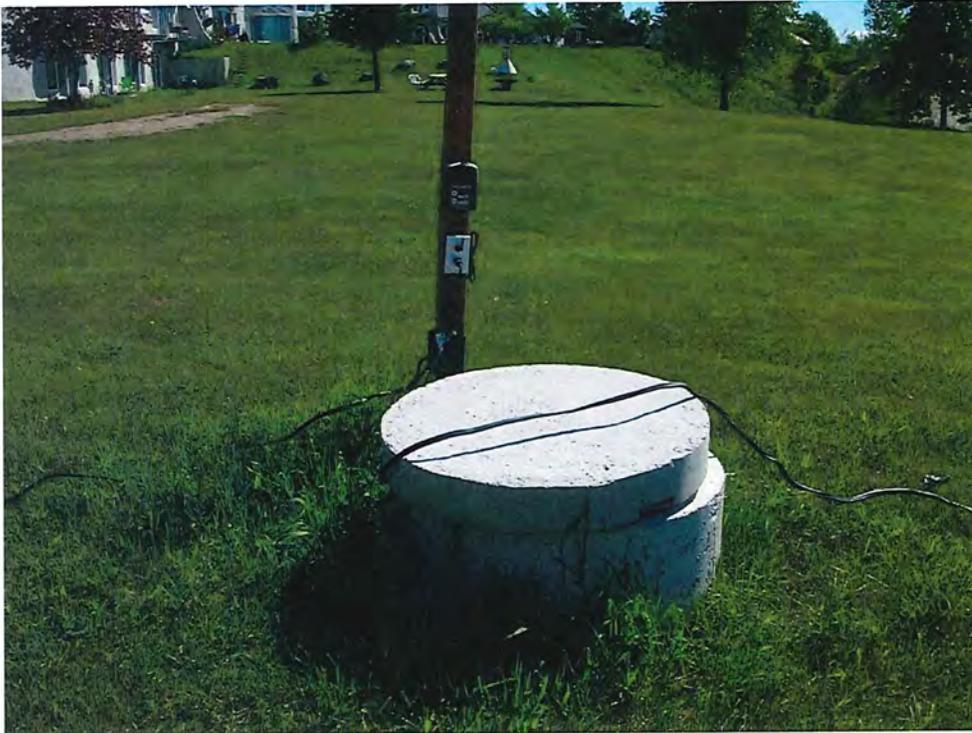
Photo 2 – Installation septique 2 - fosse septique premier compartiment avec alarme - DSCN3929.JPG

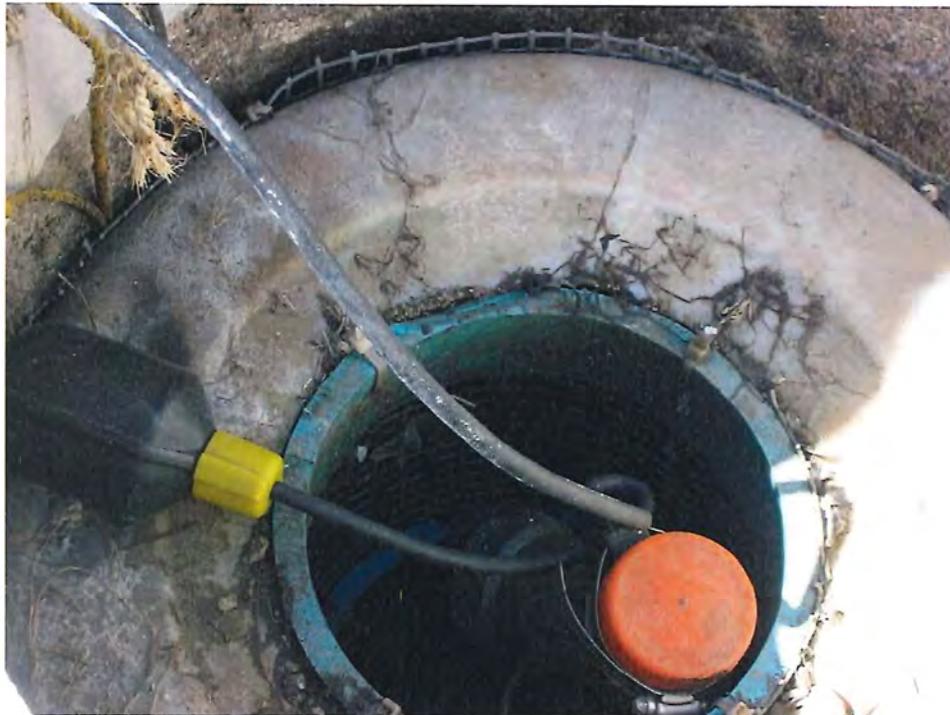
Le premier compartiment de la fosse septique comporte un bidule semblable à un baril de plastique muni d'un grillage central avec une pompe de recirculation au centre. Une flotte de haut niveau est présente sur le dessus (photo 4). L'exploitante nous dit que ce système sert à enlever les odeurs. Une alarme portant la mention "intérieur" est reliée à ce compartiment (photos 2 et 3). Dans le deuxième compartiment, des boues sont visibles jusqu'à la cheminée d'accès (photo 5). Dans le troisième compartiment, le même type de baril de plastique muni d'un grillage central et d'un fil électrique sont présents (photo 6). La station de pompage ne comporte aucune alarme, aucun fil électrique et on ne voit ni flotte de haut niveau, ni pompe (photo 7). Des boues flottent à la surface du liquide dans la chambre de répartition (photo 8). Nous vérifions les champs et ne remarquons aucune résurgence.

Photo 4 – Installation septique 2 - fosse septique premier compartiment - DSCN3932.JPG

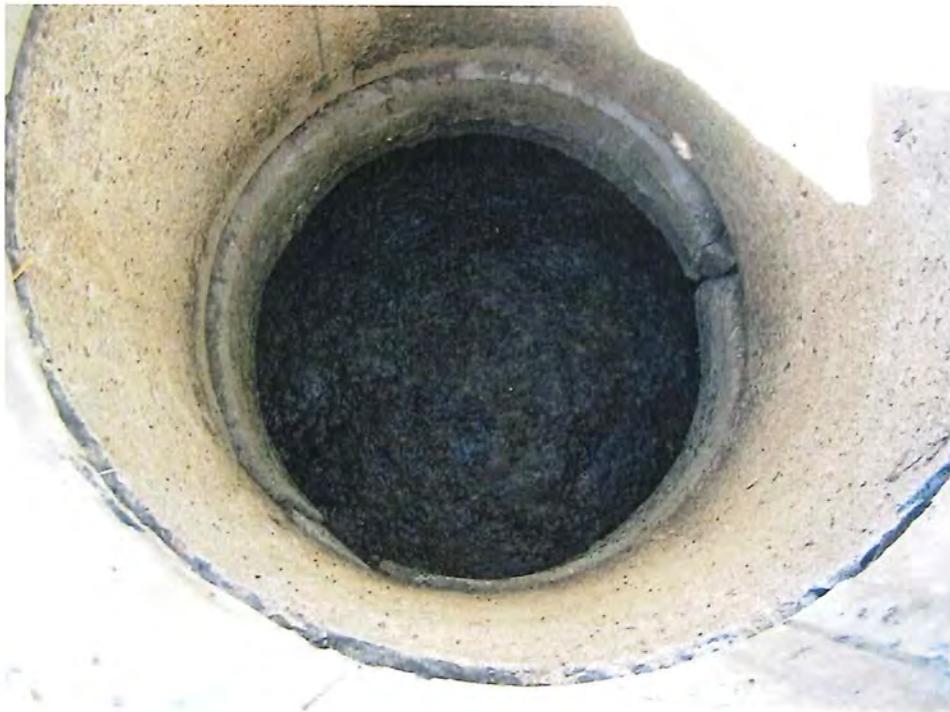
Photo 5 – Installation septique 2 - fosse septique deuxième compartiment plein de boues- DSCN3937.JPG

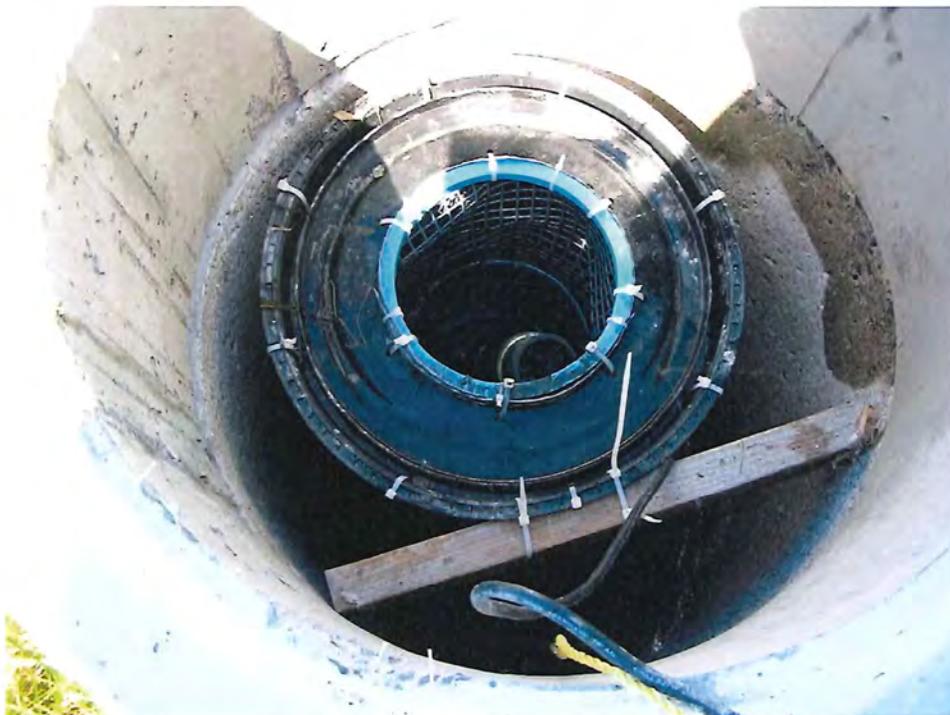
Photo 6 – Installation septique 2 - fosse septique troisième compartiment avec recirculation - DSCN3935.JPG

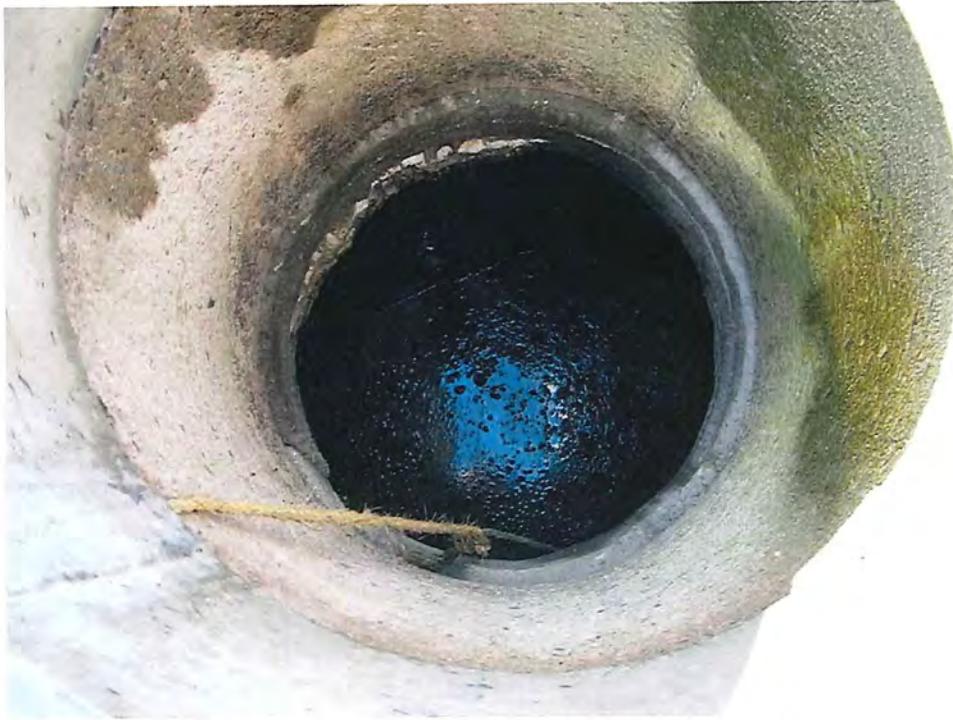
Photo 7 – Installation septique 2 – station de pompage sans alarme - DSCN3939.JPG

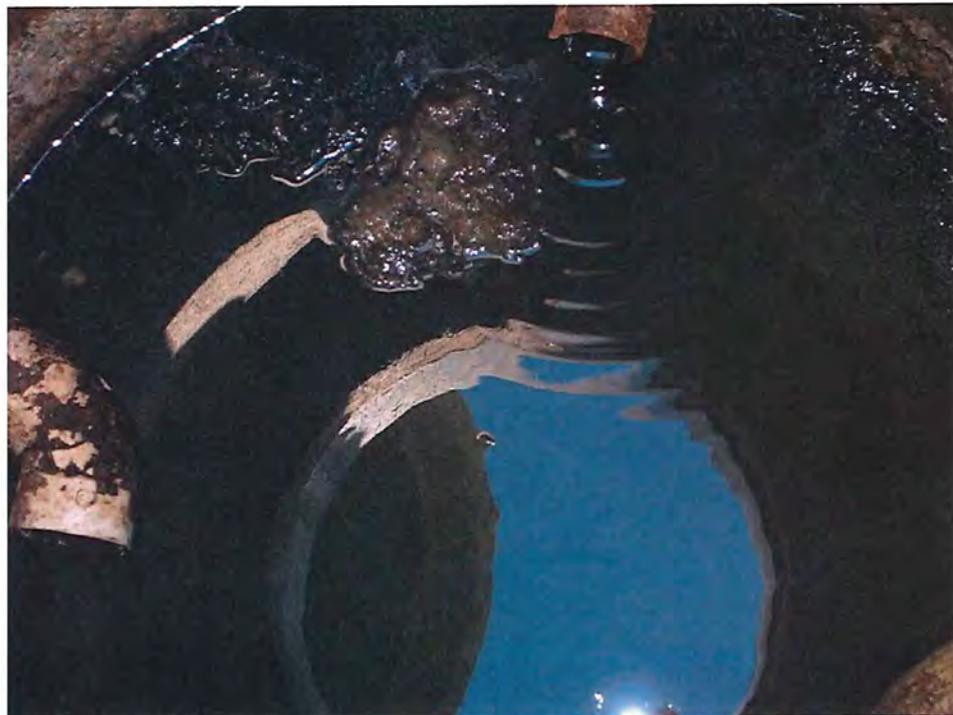
Photo 8 - Installation septique 2 - répartiteur avec présence de boues - DSCN3943.JPG

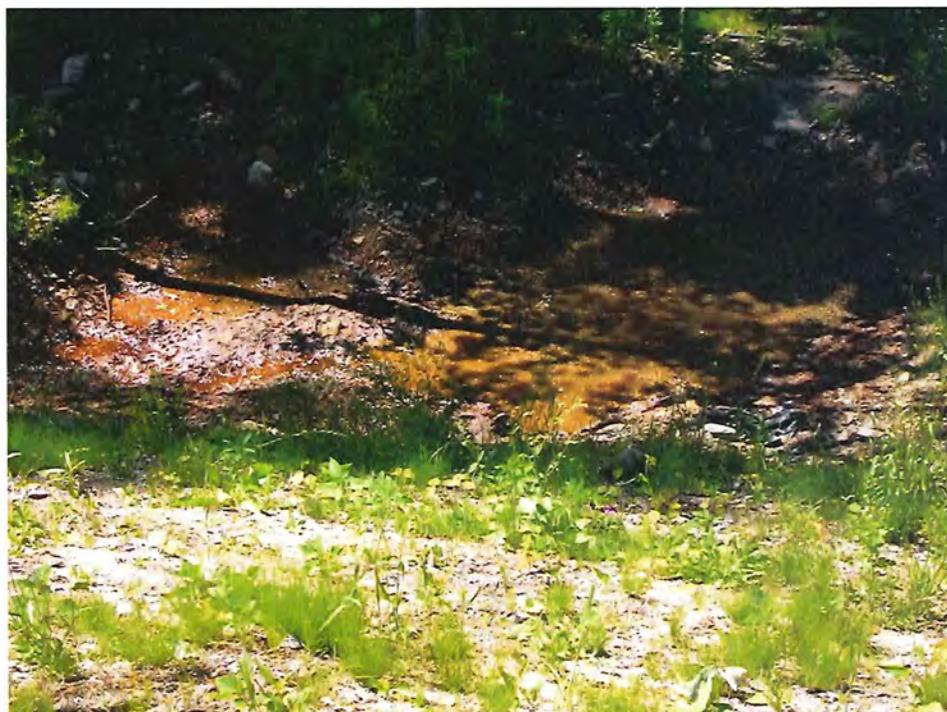
Au nord de la piscine, nous remarquons des conduites qui se jettent dans le bois et un filet d'eau s'en échappe (photos 12 à 14).

Photo 12 - rejets d'eau de la piscine dans le bois - DSCN4048.JPG

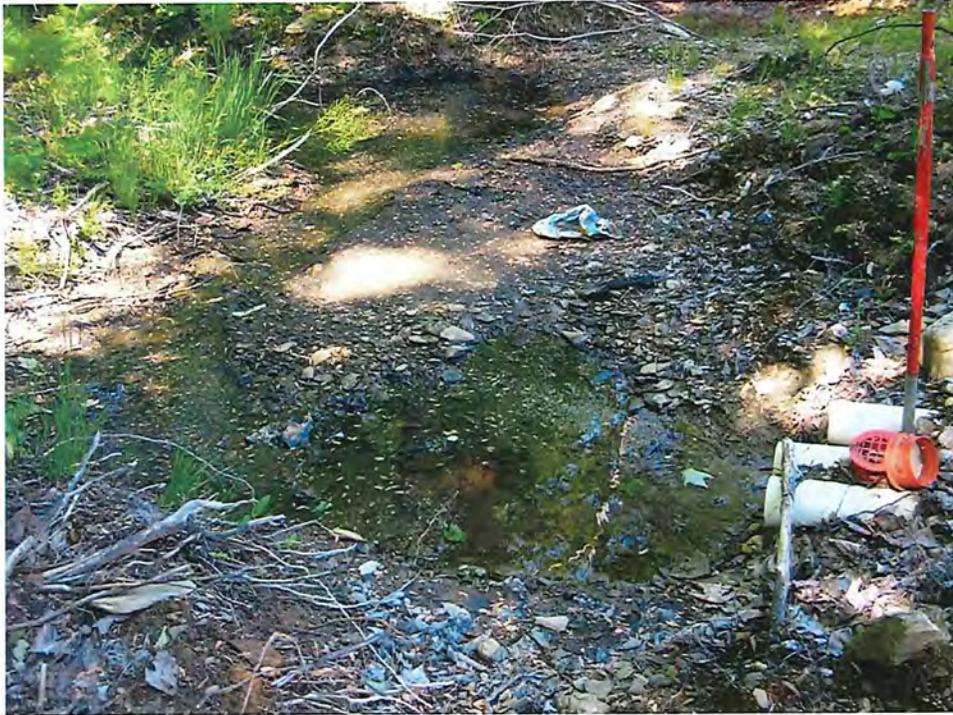
Photo 13 – conduites et rejets d'eau dans le bois au nord de la piscine - DSCN4052.JPG

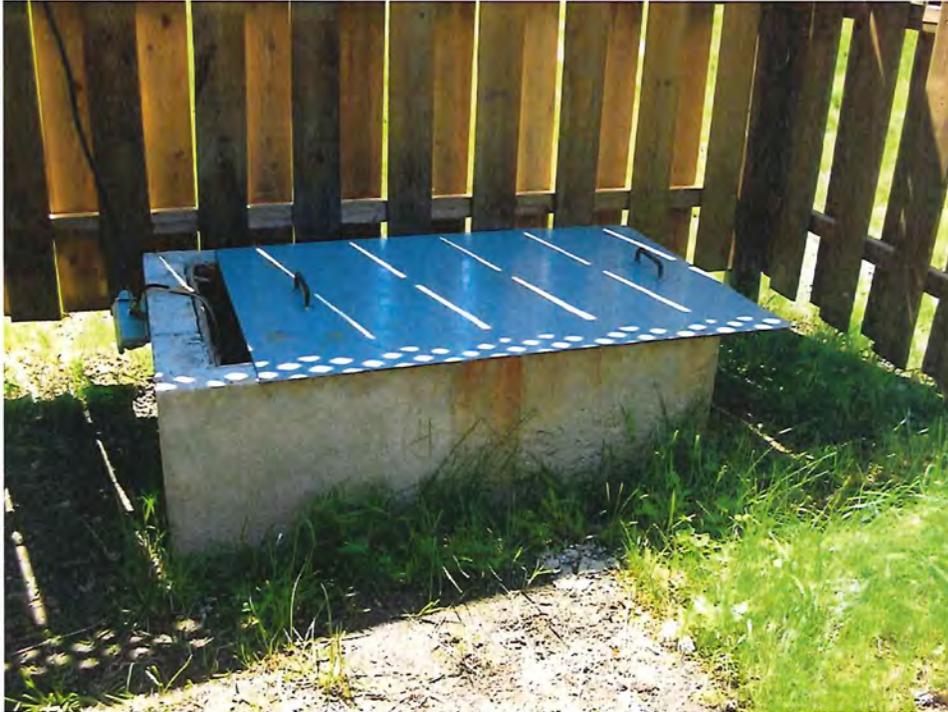
Les clôtures demandées en 2017 par la DSP ont été installées, mais il n'y a aucune pancarte avisant les campeurs des risques pour la santé humaine (photo 15).

Photo 15 - Installation septique 1 - clôture autour de la fosse septique et de la station de pompage - DSCN3960.JPG

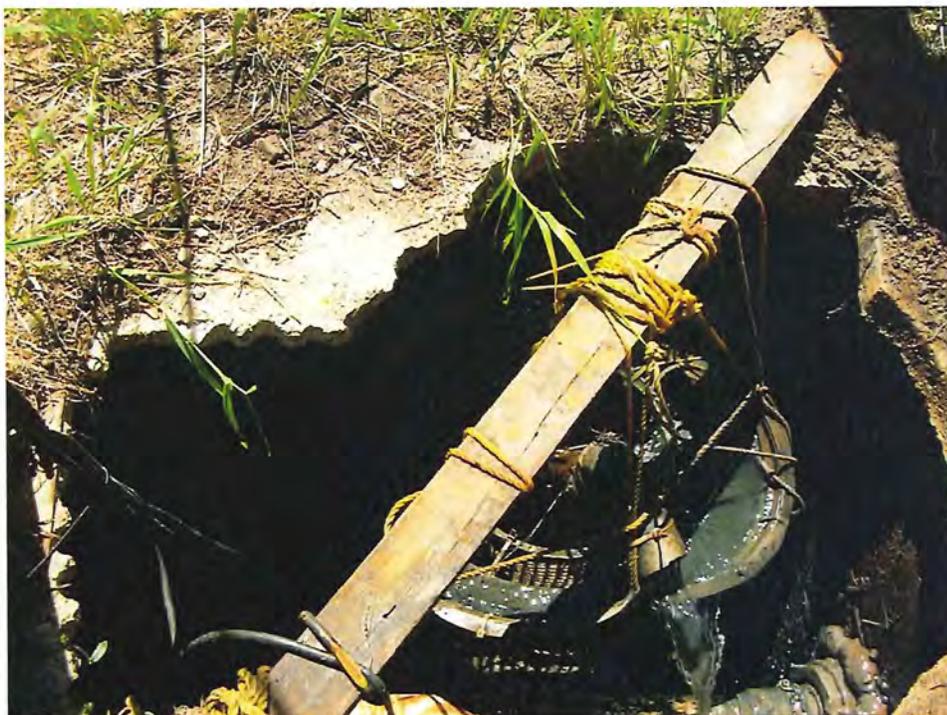
- > **Station de pompage** : Celle-ci comporte une ouverture cassée et béante au niveau du sol par laquelle les eaux de ruissellement peuvent s'infiltrer (photo 22). Une conduite actionne une recirculation d'eau par le dessus. Un baril de plastique maintenu à l'aide d'un 2x4 en bois et de cordes de nylon se trouve à l'intérieur (photos 23 à 25). L'exploitante ne peut nous dire qui a procédé à cette installation. Une nouvelle alarme a été ajoutée sur le côté du panneau de contrôle (photos 17 et 26). Celle-ci porte la mention "intérieur" (photo 27). L'accès au panneau de contrôle n'est pas cadenassé, afin de s'assurer que l'exploitant ne modifie pas les débits, tel que mentionné aux mesures transitoires du consultant.

Photo 22 - Installation septique 1 – station de pompage - *DSCN3970.JPG*

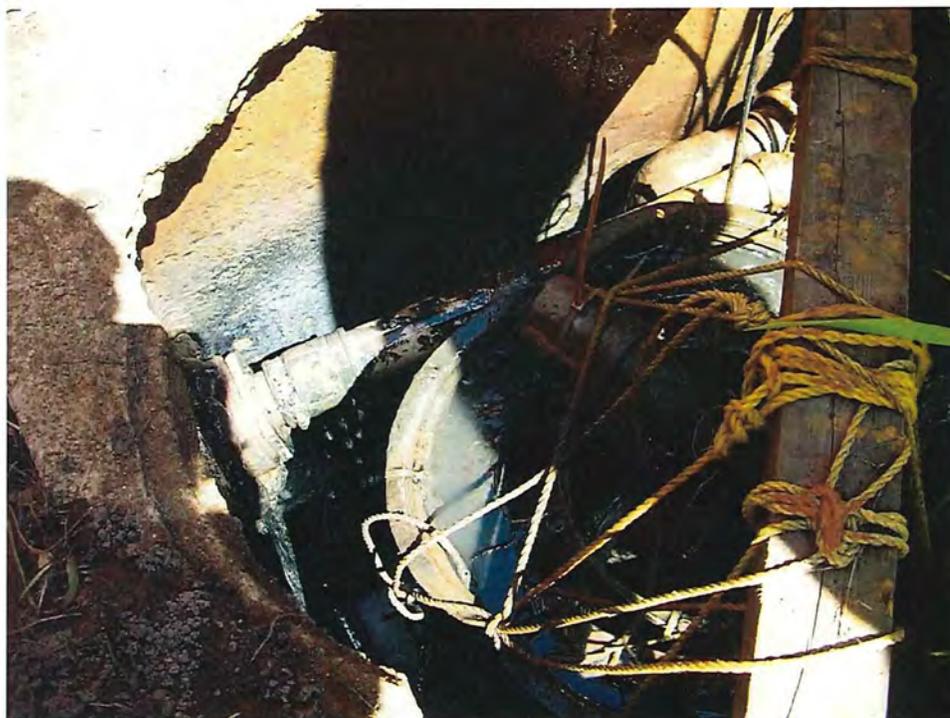
Photo 24 - Installation septique 1 - station de pompage – ouverture béante - *DSCN3963.JPG*

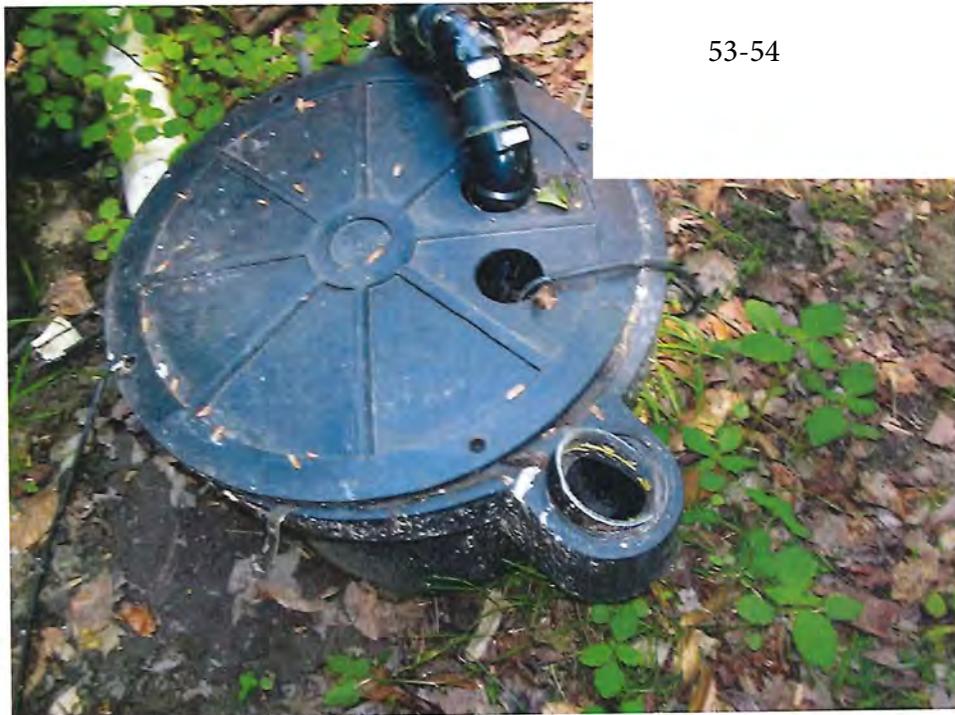
- > **Station de pompage 1A** : Les clôtures demandées par la DSP ont été installées, mais il n'y a aucune pancarte avisant les campeurs des risques pour la santé humaine (photo 29). La station de pompage n'a pas été remplacée par une station circulaire en béton de 3.75 mètres³/jour, tel que mentionné aux mesures transitoires du consultant (photos 30 et 31). Des traces de papier hygiénique sont visibles sur le pourtour du couvercle, ainsi qu'à l'extérieur, indicateur qu'il y a eu débordement (photos 32 et 35). Nous ajoutons de la fluorescéine à l'intérieur de la station de pompage et constatons un écoulement d'eau verdâtre vis-à-vis de joint de la conduite d'arrivée d'eaux usées (photo 34). Des traces d'écoulement sont également visibles autour de la station de pompage et dans le bois (photos 33 et 36). Il est impossible de procéder à l'échantillonnage, car il n'y a pas d'eau en surface.

Photo 29 - Station de pompage A1- clôture - DSCN3983.JPG

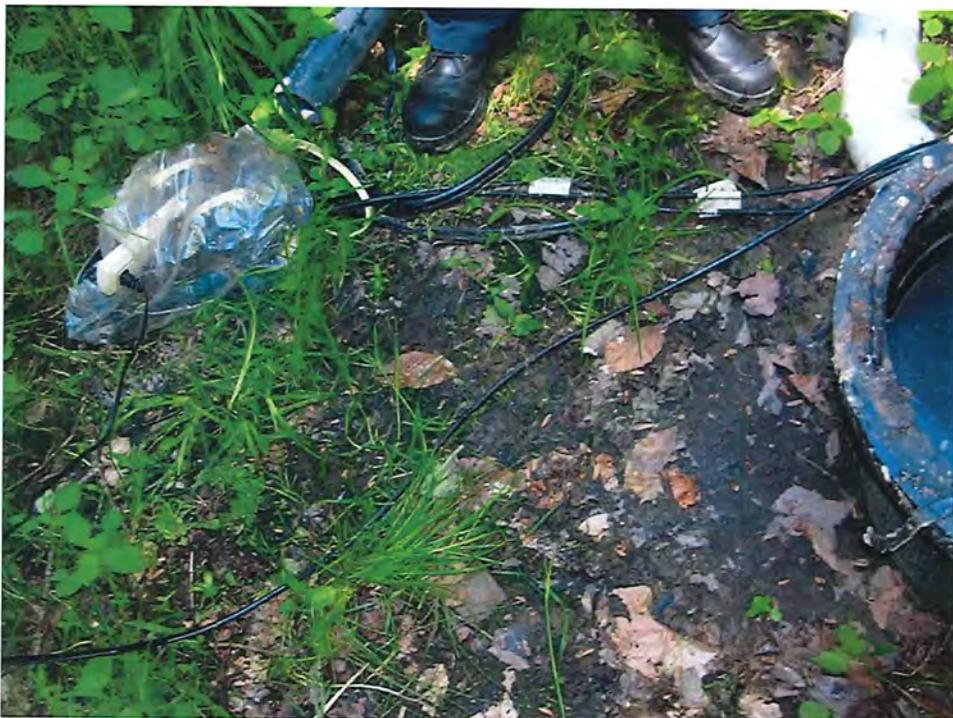
Photo 32 - Station de pompage A1 - traces de débordement sur le pourtour du couvercle et à l'extérieur -DSCN3988.JPG

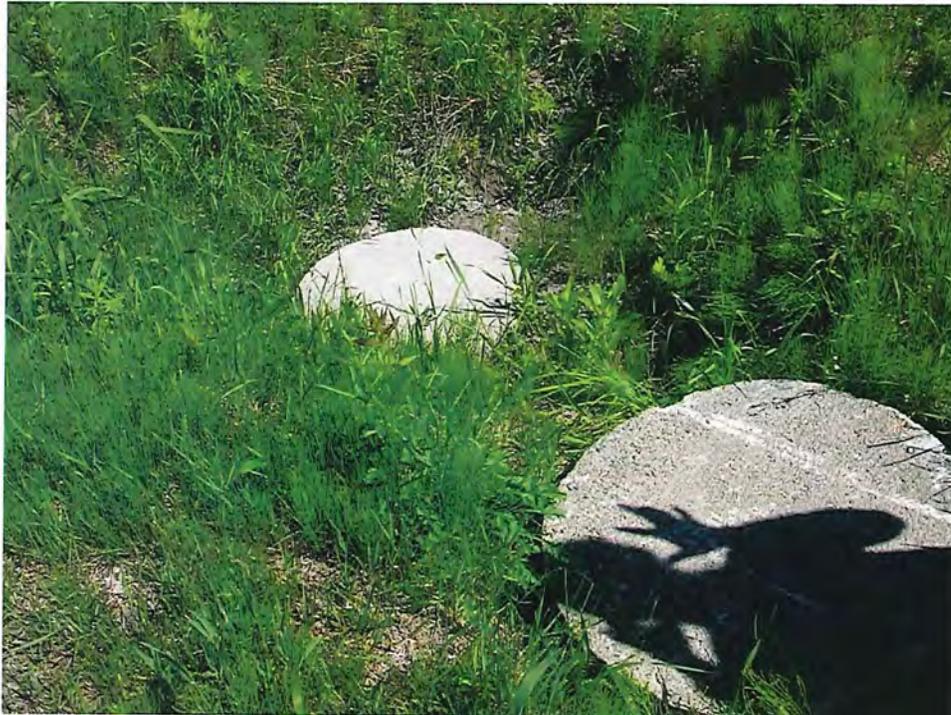
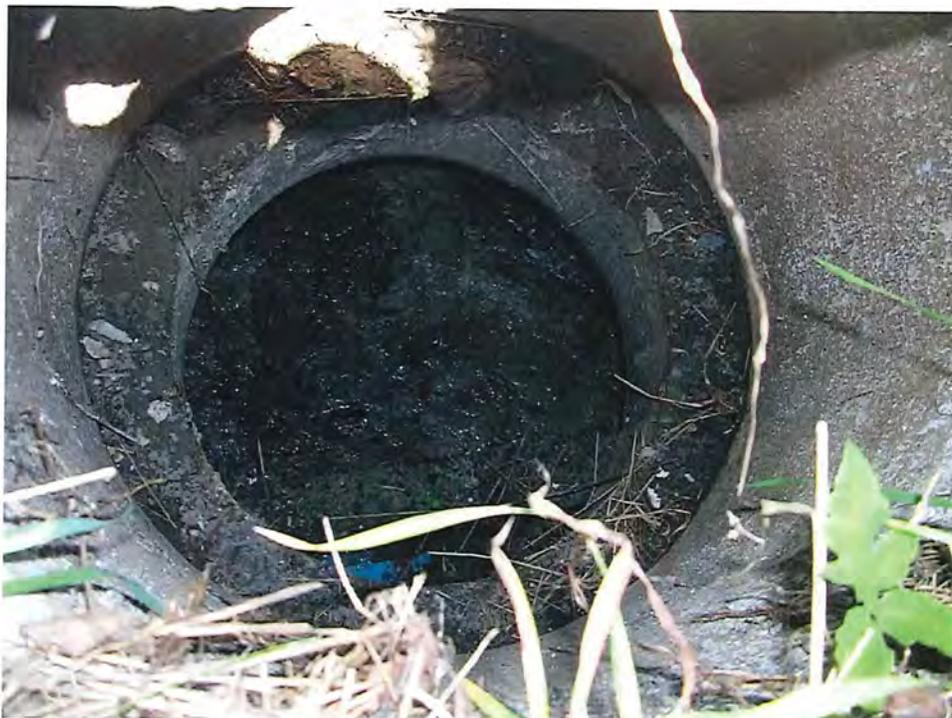
Les couvercles de la fosse septique de la salle communautaire ont été remplacés, mais ceux-ci se trouvent toujours sous le niveau du sol de sorte qu'il y a risque d'infiltration d'eau de ruissellement (photos 37 et 38). Le directeur des opérations nous ouvre un des couvercles et nous remarquons que celle-ci est remplie de boues jusqu'à la cheminée d'accès (photo 39).

Photo 37 - Fosse septique de la salle communautaire - DSCN4044.JPG

Photo 38 - Fosse septique de la salle communautaire - DSCN4035.JPG

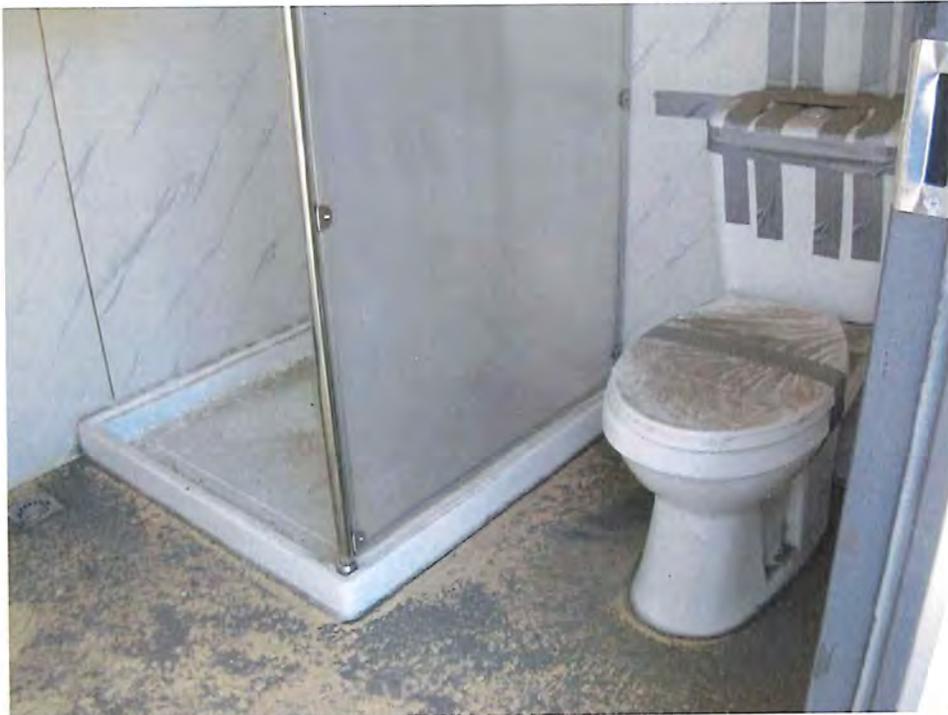
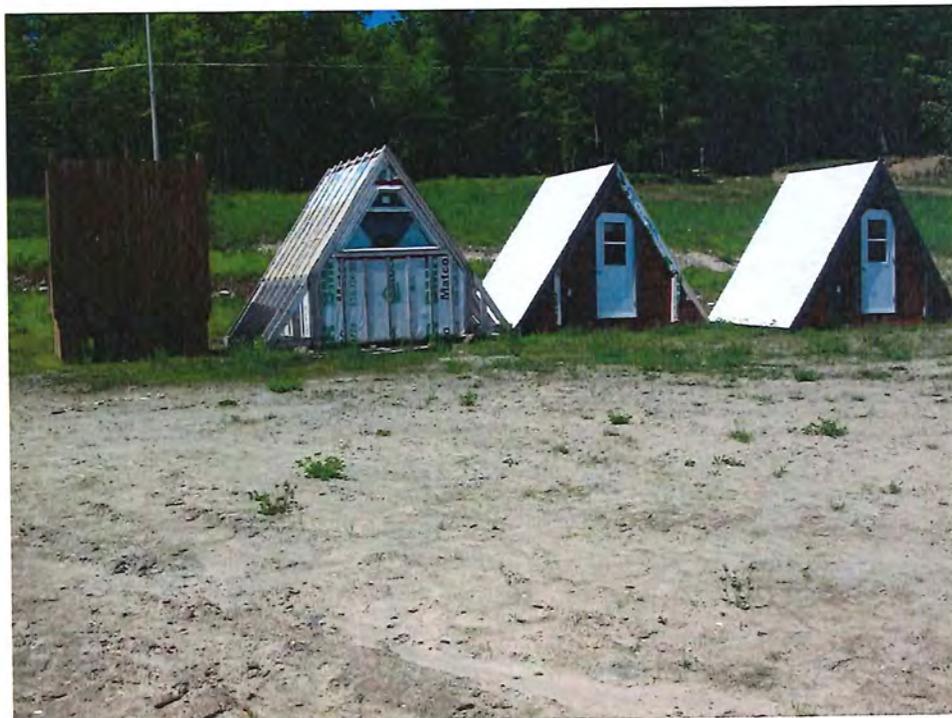
À l'ouest de l'hôtel, nous remarquons des blocs sanitaires portatifs munis de douche, de cabinet d'aisance et de lavabo, ainsi qu'un cabinet à fosse sèche. Ceux-ci sont entreposés et non raccordés (photos 40, 41 et 43). Il y a également des petits chalets portatifs entreposés (photo 42).

Photo 40 – blocs sanitaires portatifs - DSCN3999.JPG

Photo 41 - blocs sanitaires portatifs avec douche et cabinet d'aisance- DSCN4002.JPG

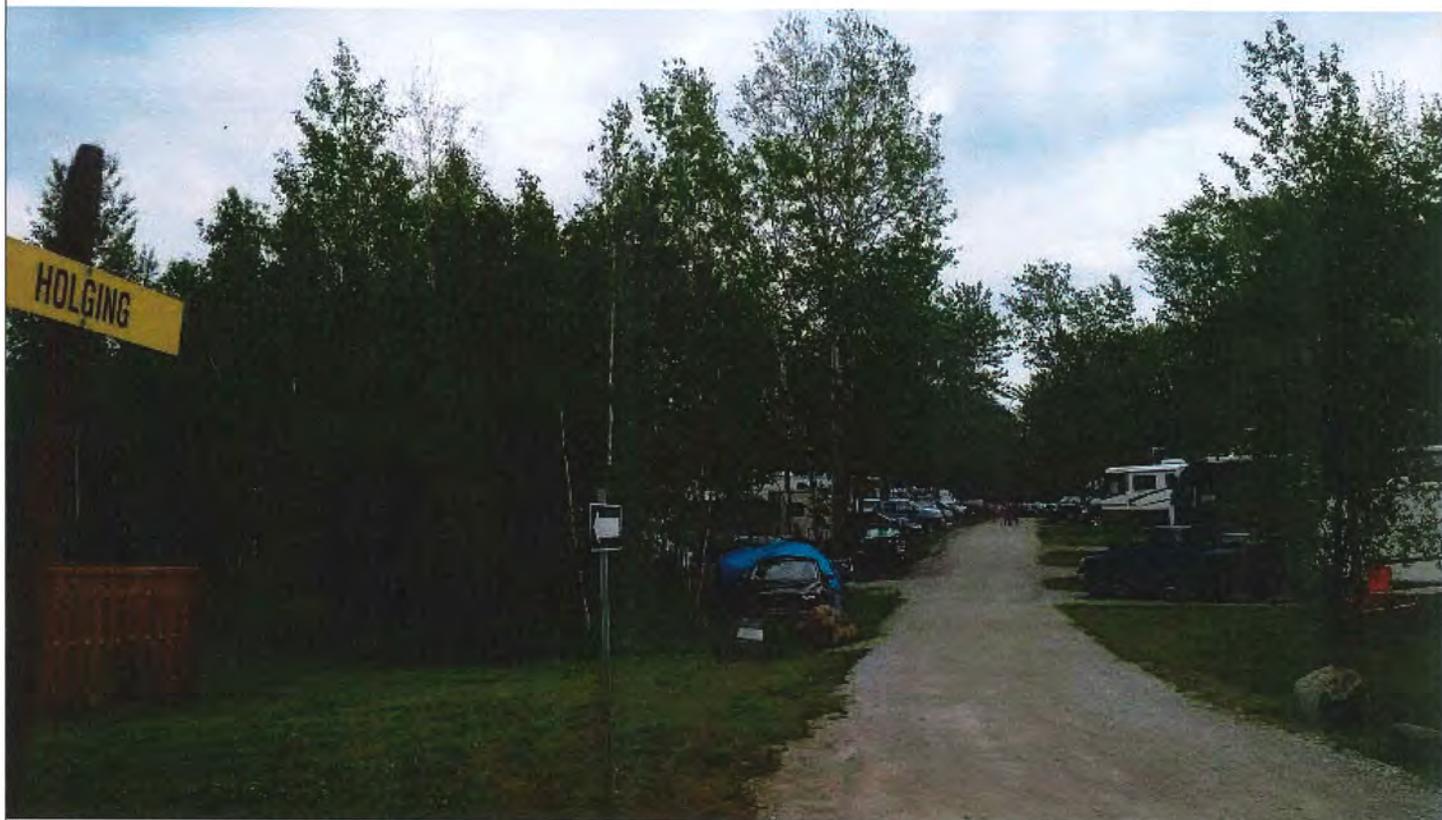
Photo #03: Rue Holguin, secteur Centre

13 Description de l'intervention
<p>- À notre arrivée, Mme Delorme a expliqué le but de notre visite à M. Barrette, directeur des opérations. Les registres de réservation pour la fin de semaine ainsi que la fin de semaine dernière ont été demandés. De plus, le registre des accès quotidiens au site a été demandé pour les mêmes dates.</p> <p>- Nous avons effectué une visite des installations septiques avec M. Michel Prémont, surintendant à la maintenance (voir rapport d'inspection 401712814).</p> <p>- Nous avons procédé au décompte des sites de camping qui sont actuellement occupé par des tentes, tentes-roulottes, roulottes et véhicules motorisés. Le recensement a été effectué par secteur.</p> <p>Secteur est :</p> <p>Ce secteur se trouve tout près du poste d'accueil. Selon le plan disponible sur le site WEB du camping, il comprend les sites 001 à 046 (46 sites avec 3 services).</p> <p>Lors de notre recensement, 44 des 46 sites étaient occupés (voir photo #01). Seuls les terrains 001 et 021 étaient libres. Le site 013 se trouve à côté du site 037 et non à côté du site 012 tel que présenté au plan disponible sur le site WEB du camping (voir Plan 1 et croquis 1).</p> <p>De plus, une tente roulotte est installée du côté Ouest du garage près de l'accueil (voir photo #02). Ce site n'est pas prévu au plan disponible sur le site WEB du camping (voir Plan 1 et croquis 1).</p> <p>Total de sites occupés : 45</p> <p>Secteur centre :</p> <p>Ce secteur se trouve entre la piscine et lac. Selon le plan disponible sur le site WEB du camping, il comprend les sites 101 à 142 (42 sites avec 3 services), 144 à 166 (23 sites avec 3 services), 201 à 239 (39 sites avec 3 services sauf le site 204 qui est indiqué sans service) et 301 à 320 (20 sites donc 15 avec 3 services, 3 avec 2 services et 2 sans services). De plus, il comprend 13 cabanas identifié de 1 à 13 (13 sites).</p> <p>Entre les sites 101 et 142, seul le terrain 133 est libre. Par contre, une tente a été installée à l'ouest du site 142 (voir photo #03).</p>

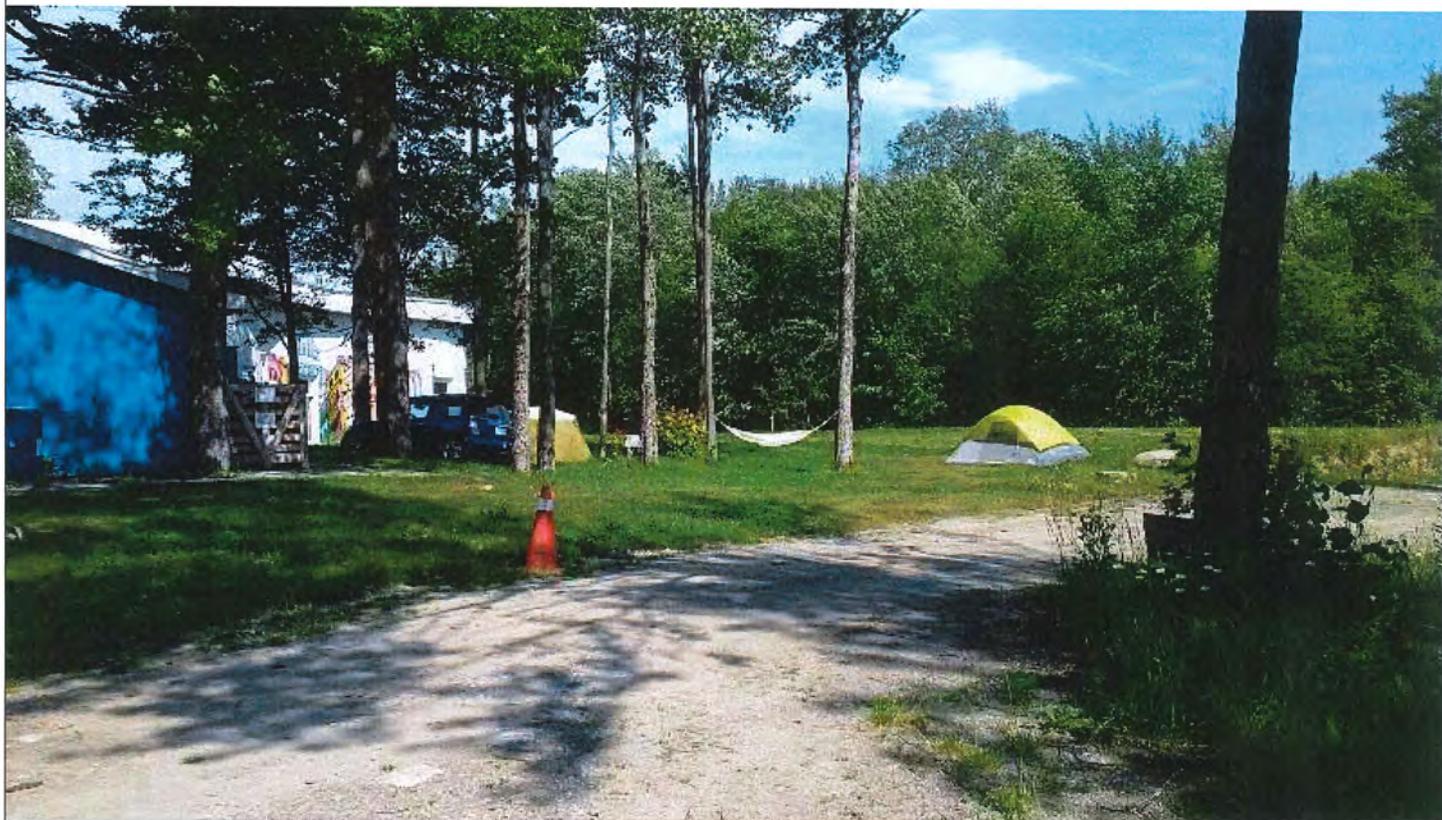
Deux tentes sont installées derrière le dépanneur/restaurant près de la piscine (voir photo #04). Le plan n'affiche aucun site disponible à cet endroit.

Photo #04: Tente derrière le Dépanneur/restaurant, secteur Centre

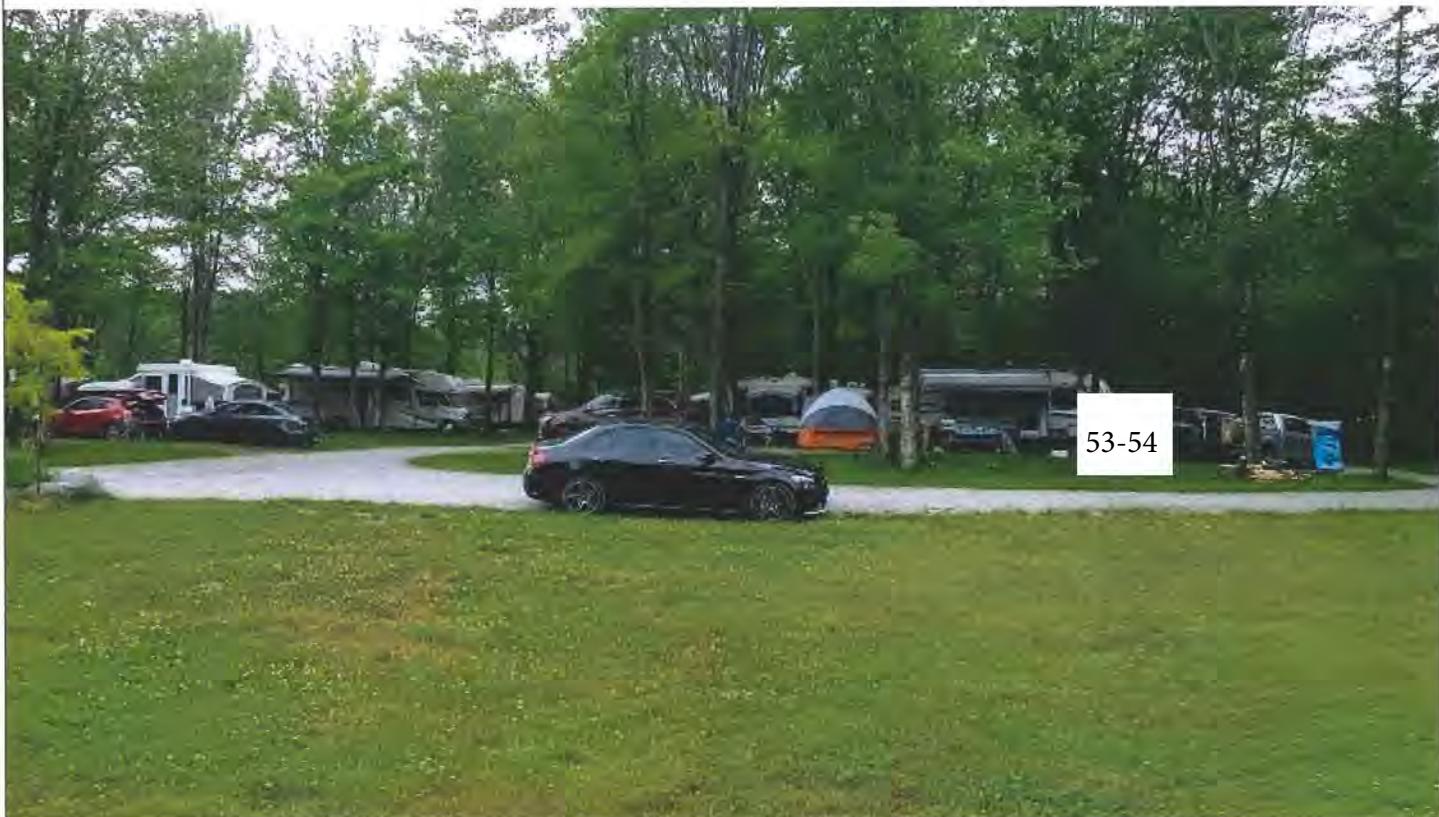
Photo #05: Rues Santa Lucia et Cayo Largo, secteur Centre

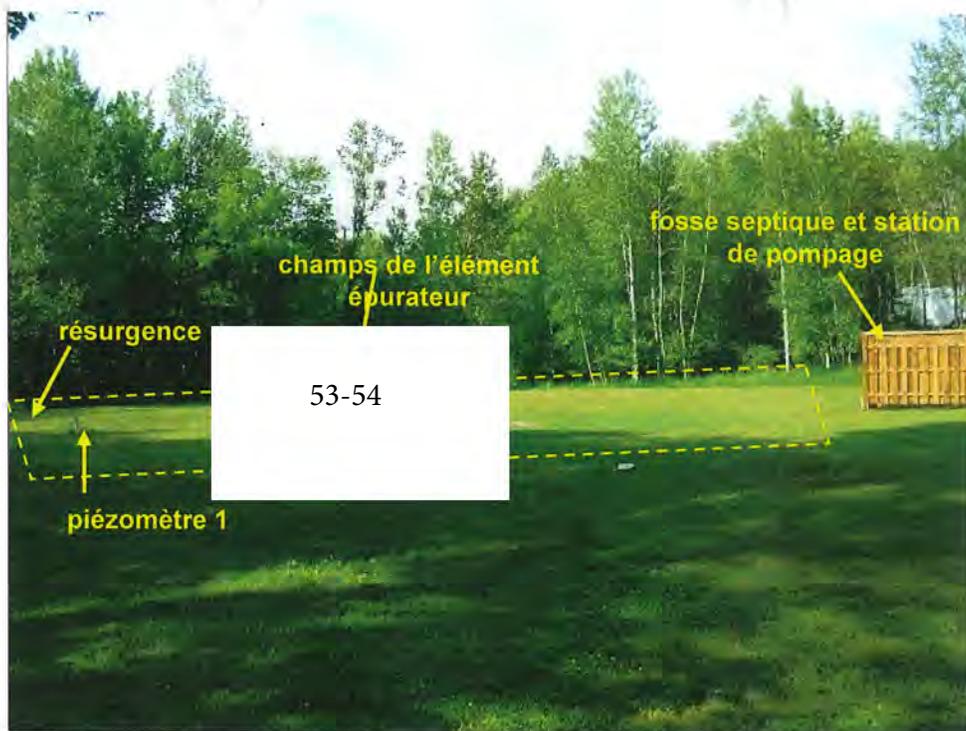
La fosse septique et la station de pompage sont entourées d'une clôture en bois cadencée d'environ deux mètres de hauteur, mais aucune pancarte n'avertit les campeurs des risques pour la santé (photo 3). Durant l'avant-midi et l'après-midi, lorsque nous vérifions cette installation nous remarquons que des enfants jouent sur les champs d'infiltration de l'élément épurateur (photos 1 et 2).

Photo 1 - Installation septique 1 – enfants jouant sur les champs de l'élément épurateur en après-midi

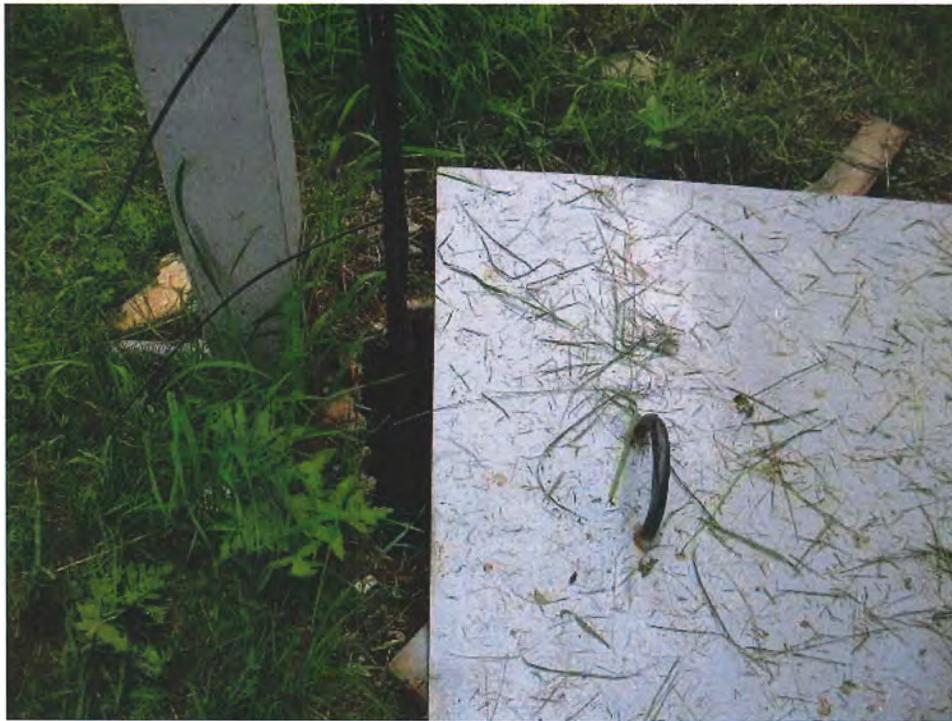
- **Station de pompage** : Le couvercle de la station de pompage est fermé par une feuille métallique non cadencée. Celle-ci est non étanche, car elle se trouve au niveau du sol et un trou béant est visible à côté du couvercle, de sorte que les eaux de surface peuvent s'y infiltrer (photo 5). À l'intérieur, l'installation artisanale retenue à l'aide d'un morceau de bois et de cordes de nylon est toujours en place. Une conduite centrale pompe l'eau sur le dessus et permet une recirculation (photo 6). Le responsable de la maintenance ne peut nous expliquer le fonctionnement et l'utilité de cette installation. Une alarme fonctionnelle portant l'indication "Indoor" (d'intérieur) a été installée (photo 7). Nous y ajoutons de la fluorescéine.

Photo 5 Installation septique 1 – station de pompage – couvercle non étanche

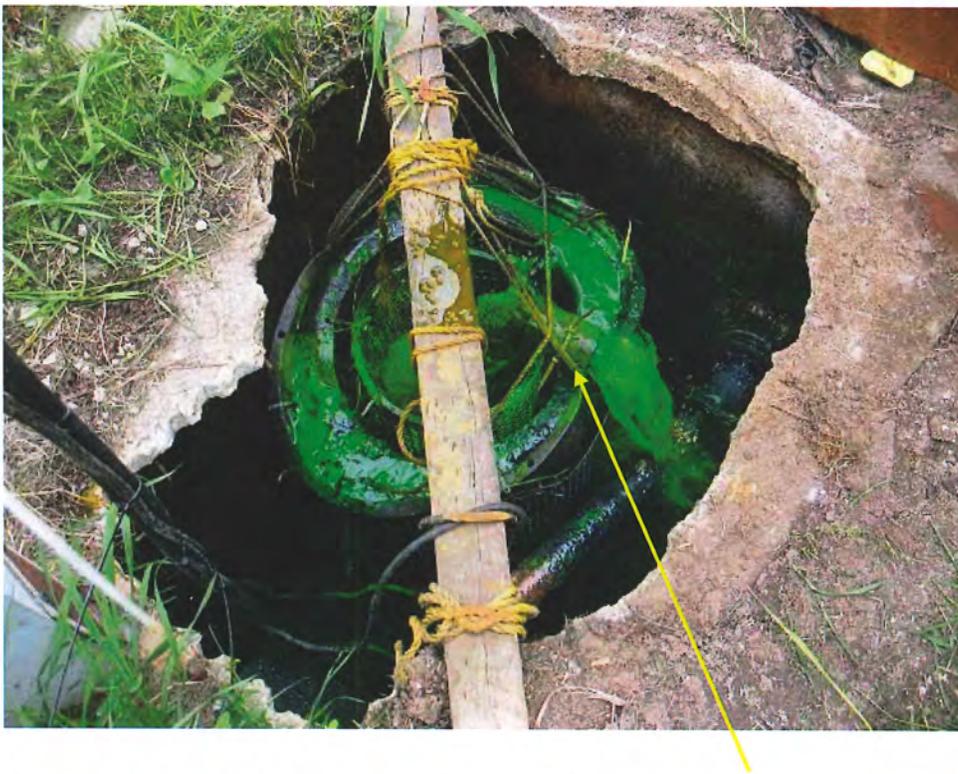
Photo 6 Installation septique 1 – station de pompage – installation artisanale et recirculation

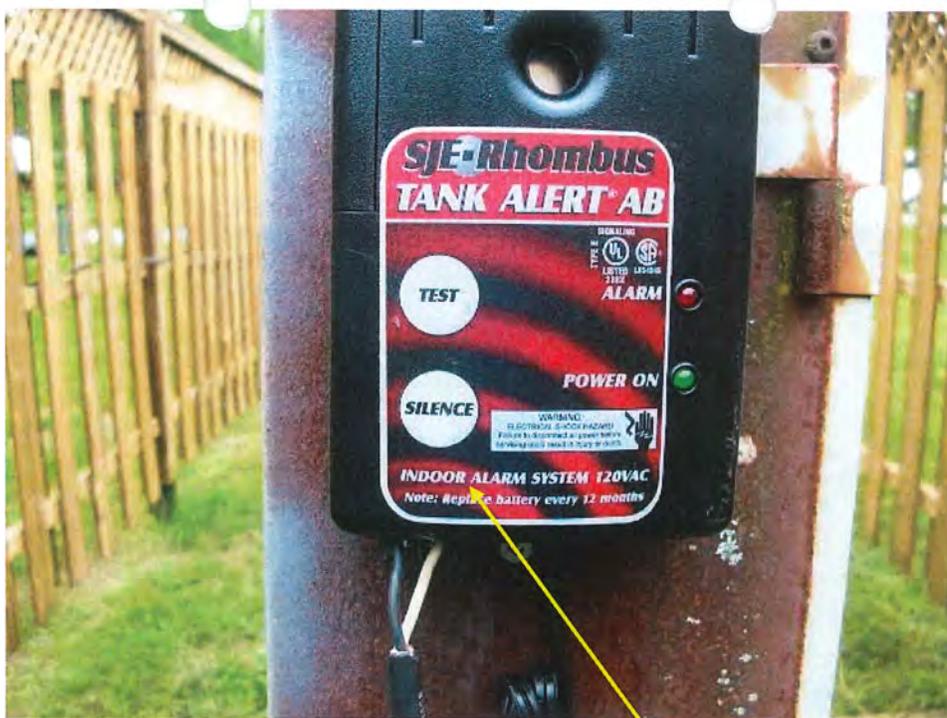
Photo 7 Installation septique 1 – station de pompage – nouvelle alarme d'intérieur

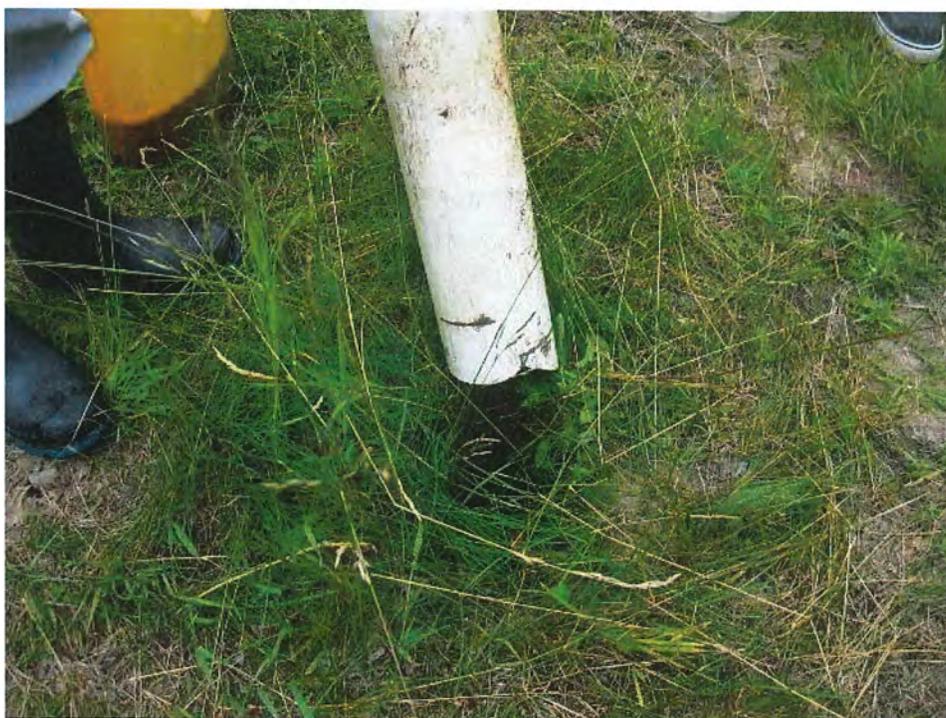
- **Champs** : Nous marchons les champs d'infiltration, qui nous paraissent secs. Lorsque nous tentons d'enlever le capuchon du piézomètre 1 pour le vérifier. Nous réalisons que le capuchon est collé et le tubage sort aisément du sol. Il est enterré environ 10 centimètres sous la surface du sol extérieur et il n'y a que de la terre au fond du trou (photos 8 et 9). Le piézomètre 2 n'a pas de couvercle et est identique au piézomètre 1. À l'extrémité nord-ouest du champ 1, nous remarquons un trou ou résurgence dans lequel il y a un peu d'eau avec des odeurs d'eaux usées (photos 10 et 11). À 14h20, nous y prélevons l'échantillon CH-1. Dans le bois et au bas du talus, sur le pourtour nord-ouest des deux champs, de l'eau stagnante est présente (voir croquis 1). Une superficie marécageuse plus importante est visible vis-à-vis le centre des deux champs et les cinq conduites non raccordées y ont été déplacées. Cependant, nous ne voyons aucune trace de colorant. Nous prélevons les échantillons suivants : CH-2 à la superficie marécageuse plus importante, CH-3 à la conduite centrale de sortie des deux champs et CH-4 à l'extrémité nord-ouest des champs. À l'extrémité est du champ 2, nous remarquons trois extrémités de conduites qui se jettent dans le fossé et un peu d'eau stagnante. Nous y prélevons l'échantillon CH-5.

Photo 8 Installation septique 1 – piézomètre 1 s'enlevant facilement
