Objet : Demande d'accès n° 2020-03-038 – Lettre de réponse

La présente fait suite à votre demande d'accès concernant les rapports d'enquête des inspecteurs du ministère qui ont été effectués sur la propriété des entreprises: 9324-7534 Québec inc, 9267-1551 Québec inc, entre le premier janvier 2016 et le 13 mars 2020.

Date de l'inspection : 2016-08-08	Heure d'arrivée : 10h50	Heure de départ : 15h15
Inspecteur : Micheline Delorme	Accompagnée de : Marie-Andrée Mongeau, inspectrice CCEQ

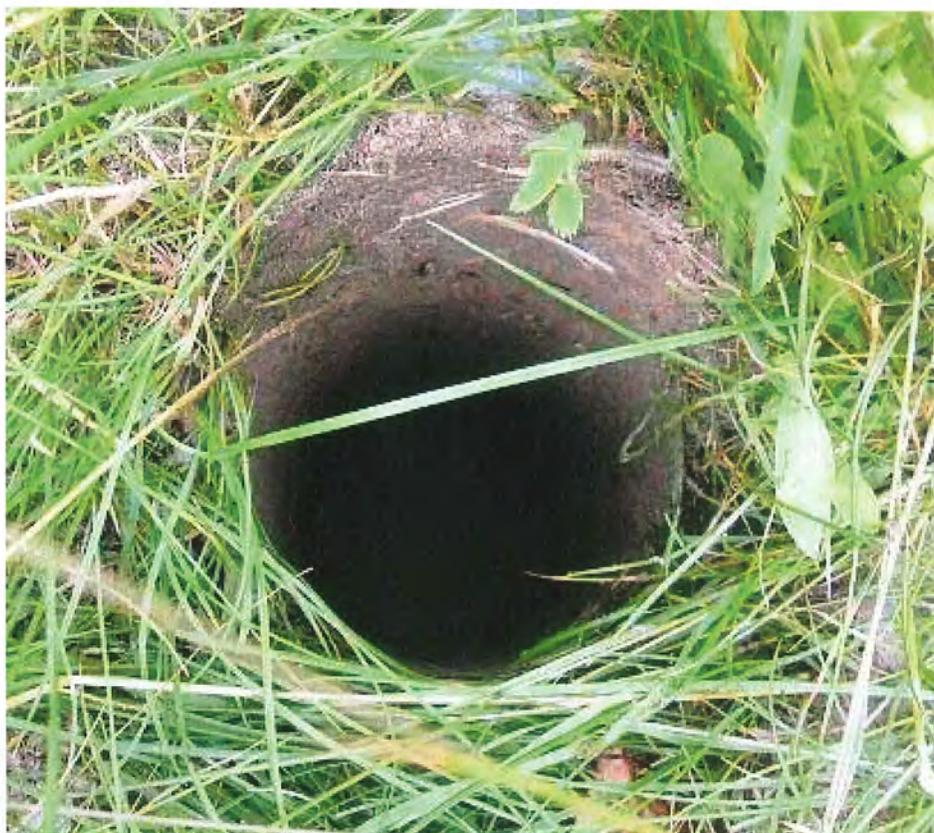
Photo 9 Installation septique 1 – simili piézomètre 1- aucune eau visible

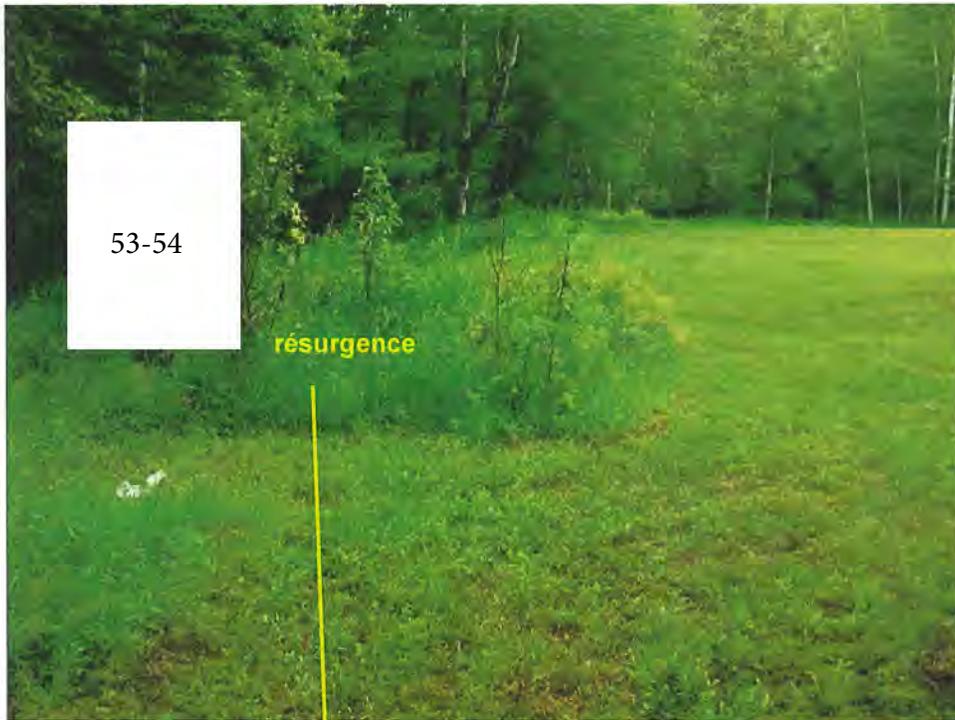
Photo 10 Installation septique 1 – résurgence à l'extrémité nord-ouest du champ 1

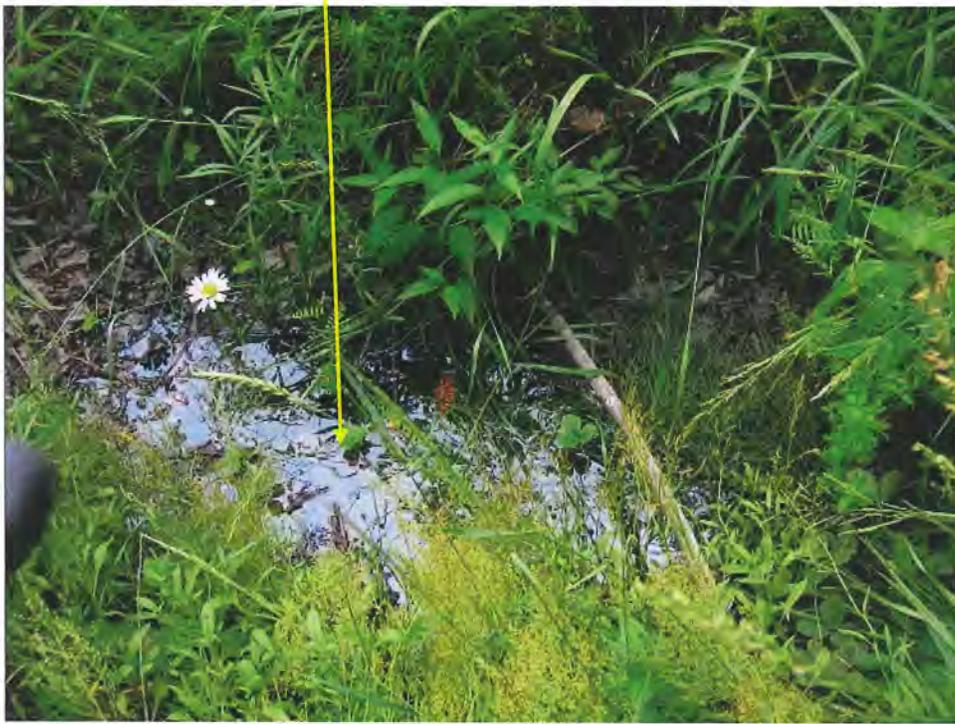
Photo 11 Installation septique 1 – échantillon prélevé à la résurgence du champ 1

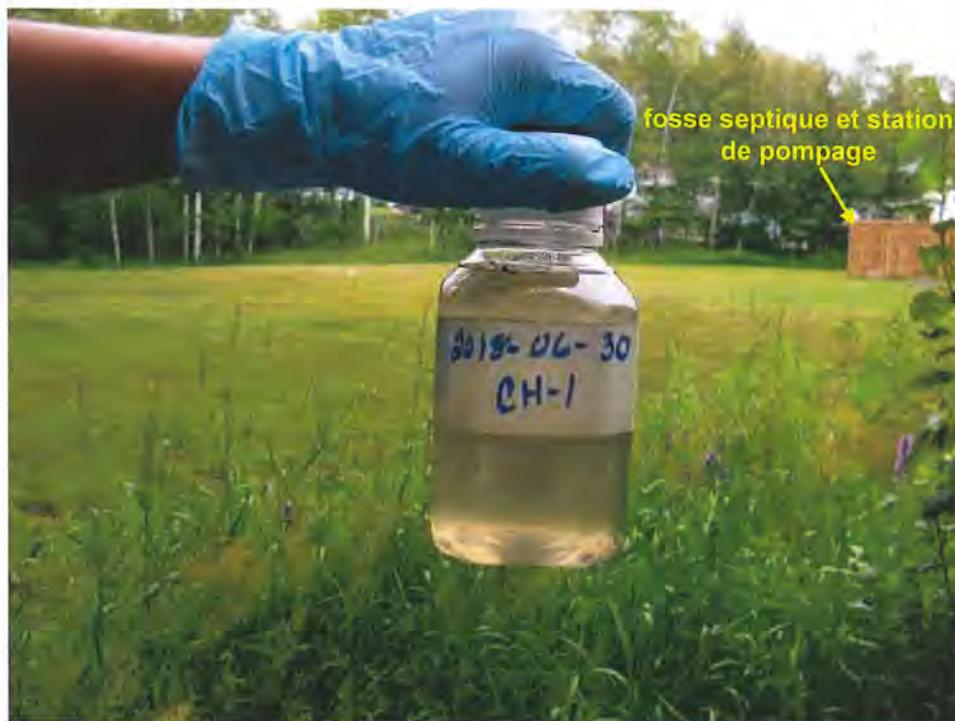
Photo 12 - Installation septique 1 – échantillon CH-1 prélevé à la résurgence du champ 1

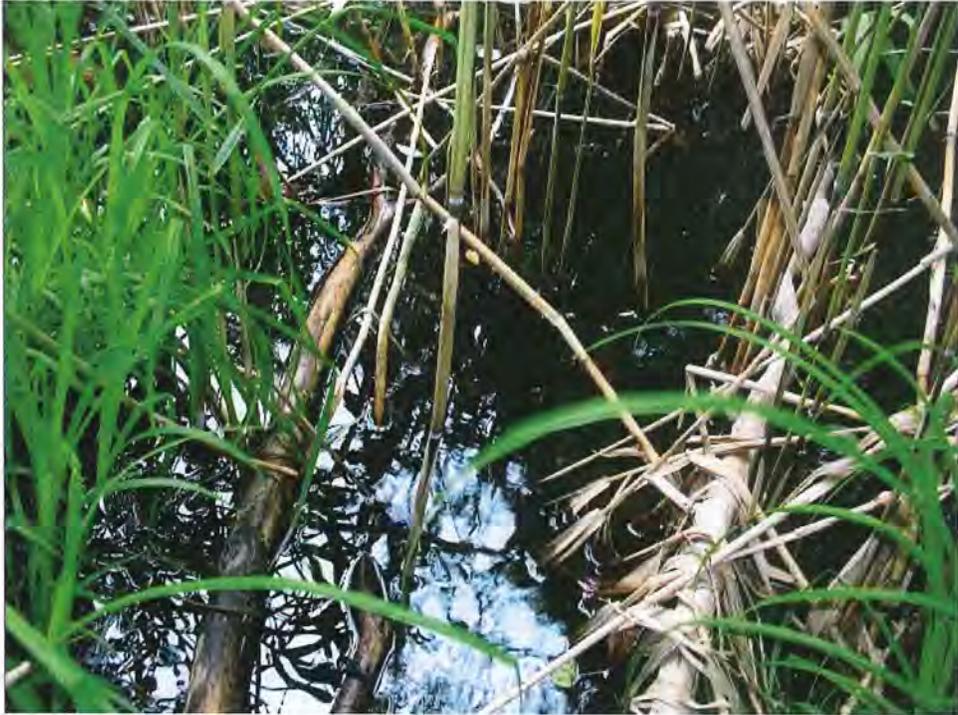
Photo 13 Installation septique 1 – importante zone marécageuse dans le bois vis-à-vis le centre des deux champs

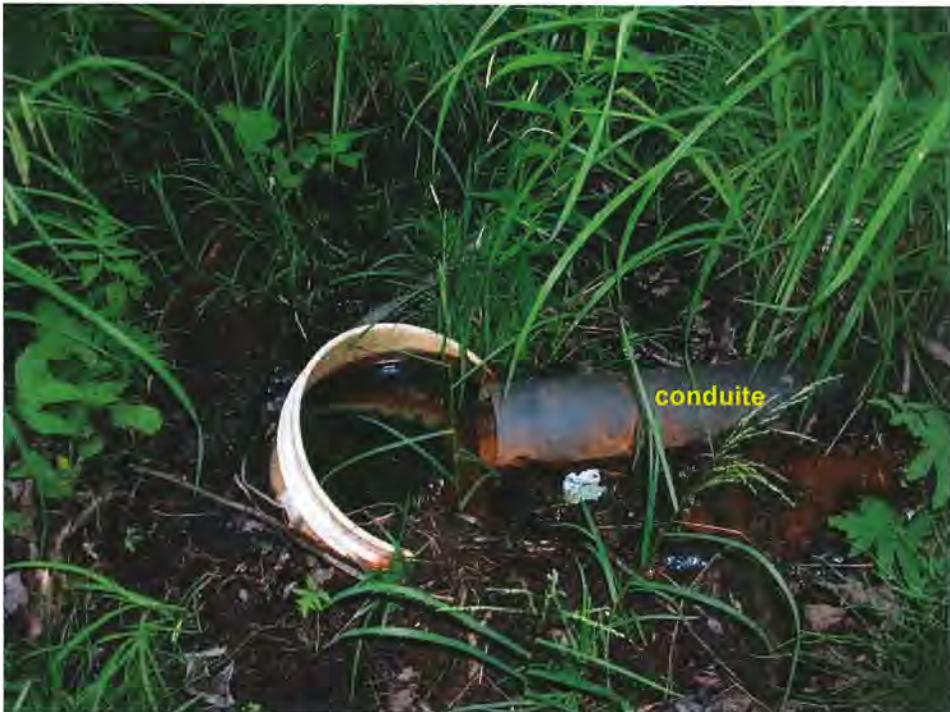
Photo 14 Installation septique 1 – conduite en provenance du centre des champs de l'élément épurateur

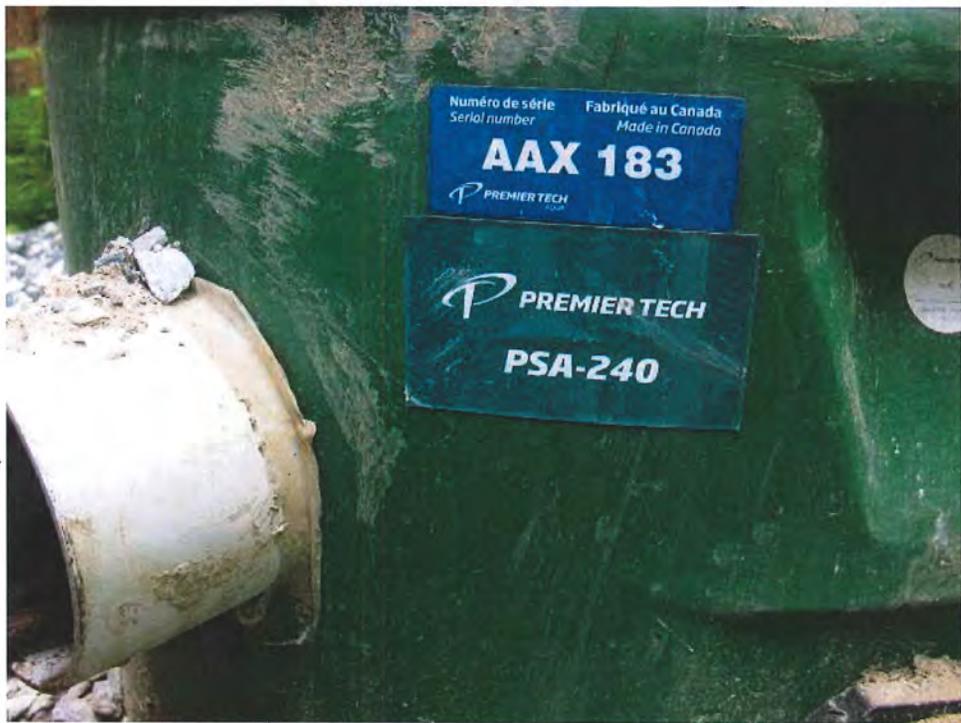
Photo 17 Station de pompage 1A située au sud du site 517

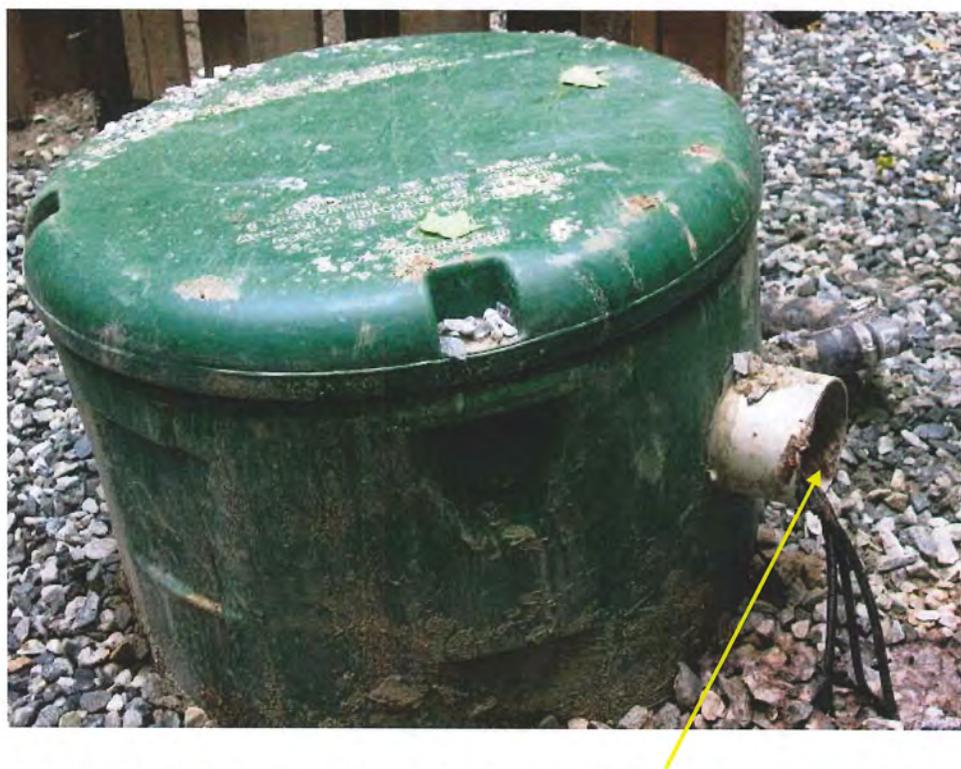
Photo 18 Station de pompage 1A située au sud du site 517 – traces de boues dans la conduite de trop plein

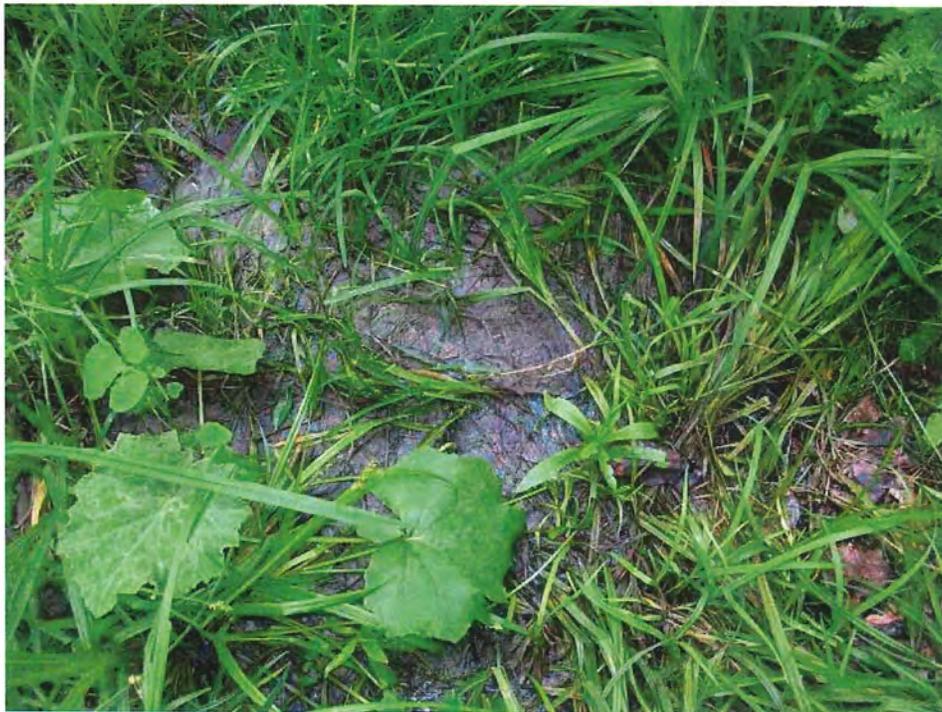
Photo 20 Station de pompage 1A située au sud du site 517 – traces de débordement au sud-est de la clôture

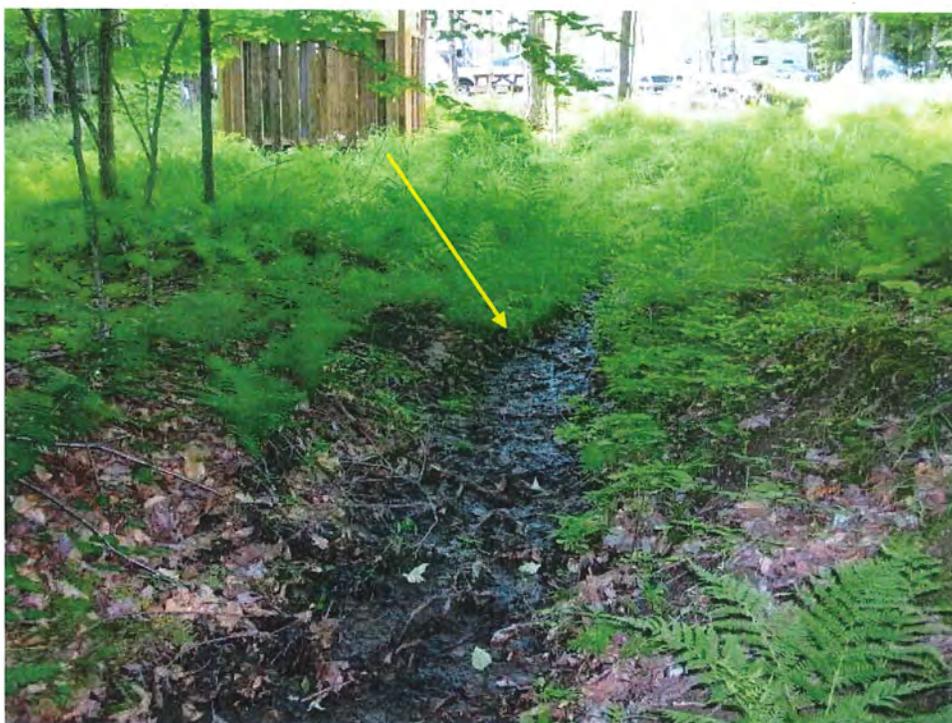
Photo 21 Station de pompage 1A située au sud du site 517 – traces d'écoulement dans le bois

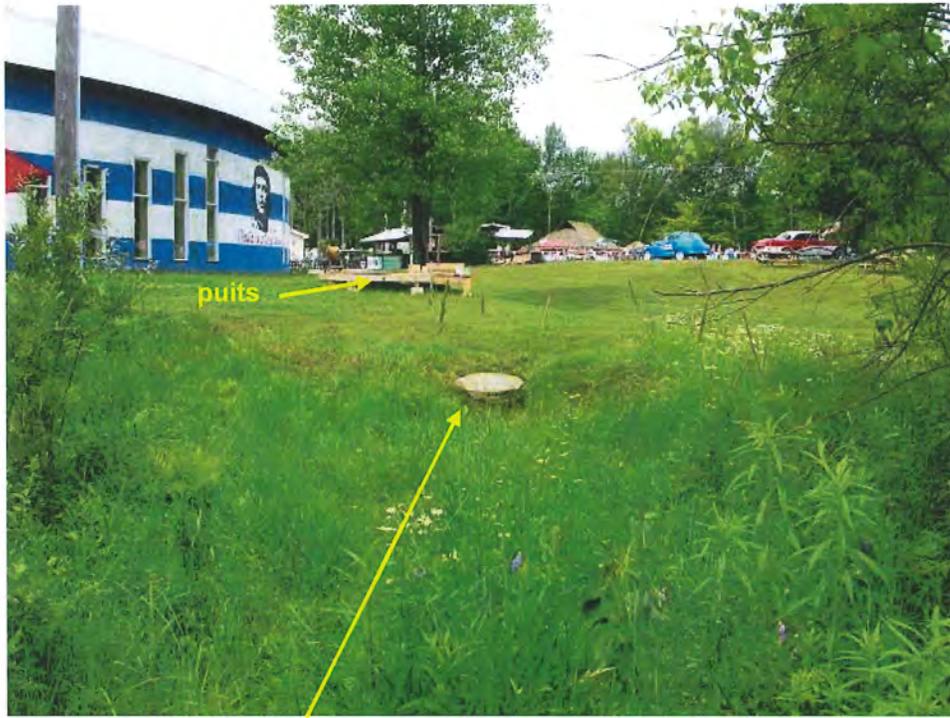
Nous nous rendons ensuite à la fosse septique de la salle communautaire qui se trouve toujours sous le niveau du sol extérieur, d'où risque d'infiltration d'eau de surface. Le responsable de la maintenance nous ouvre le couvercle du deuxième compartiment (photos 22 et 23). Nous ajoutons du colorant pourpre et vérifions le fossé à proximité de la fosse et ne voyons aucun colorant.

Photo 22 fosse septique de la salle communautaire sous le niveau du sol extérieur

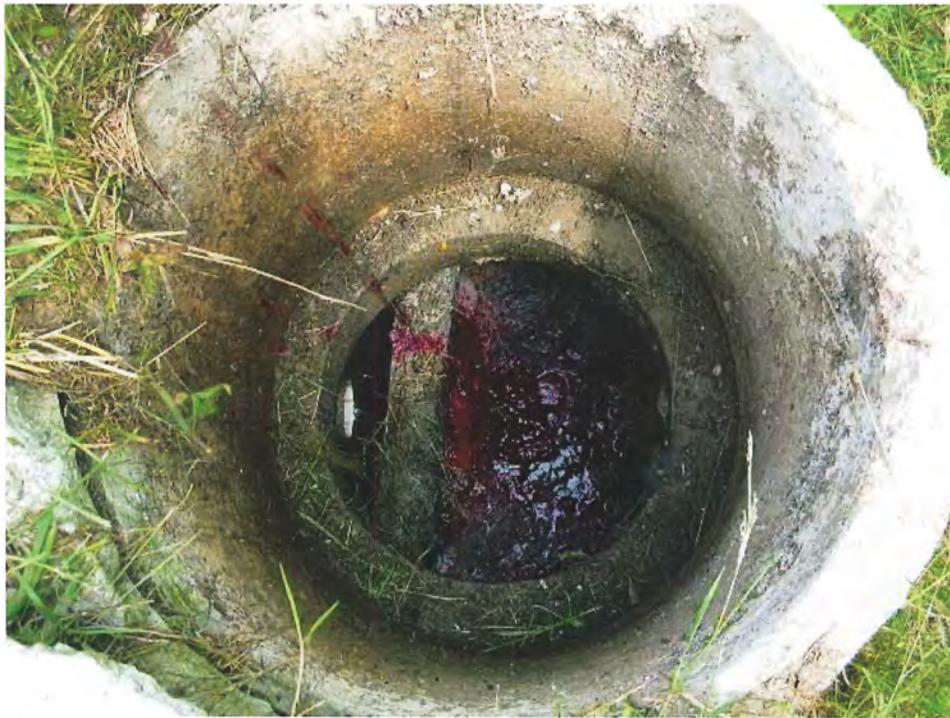
Photo 23 fosse septique de la salle communautaire – colorant pourpre

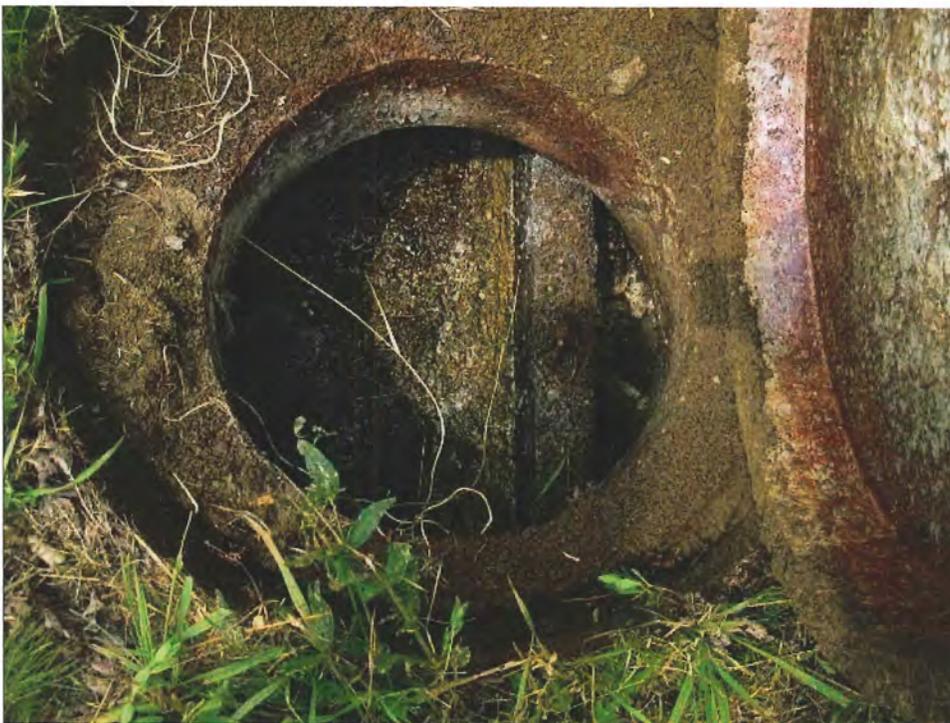
Le responsable de la maintenance nous ouvre ensuite le couvercle du premier compartiment de la fosse septique du motel. Celle-ci n'a pas été vidangée et est très pleine de boues (photo 24). Étant donné que le couvercle du deuxième compartiment est à demie sous le pavé, le responsable de la maintenance nous l'ouvre à peine pour que nous puissions y glisser un peu de colorant pourpre à l'intérieur. Nous ne pouvons voir l'état de ce compartiment. À l'intérieur du motel, nous rencontrons le

Photo 24 fosse septique du motel – premier compartiment très plein

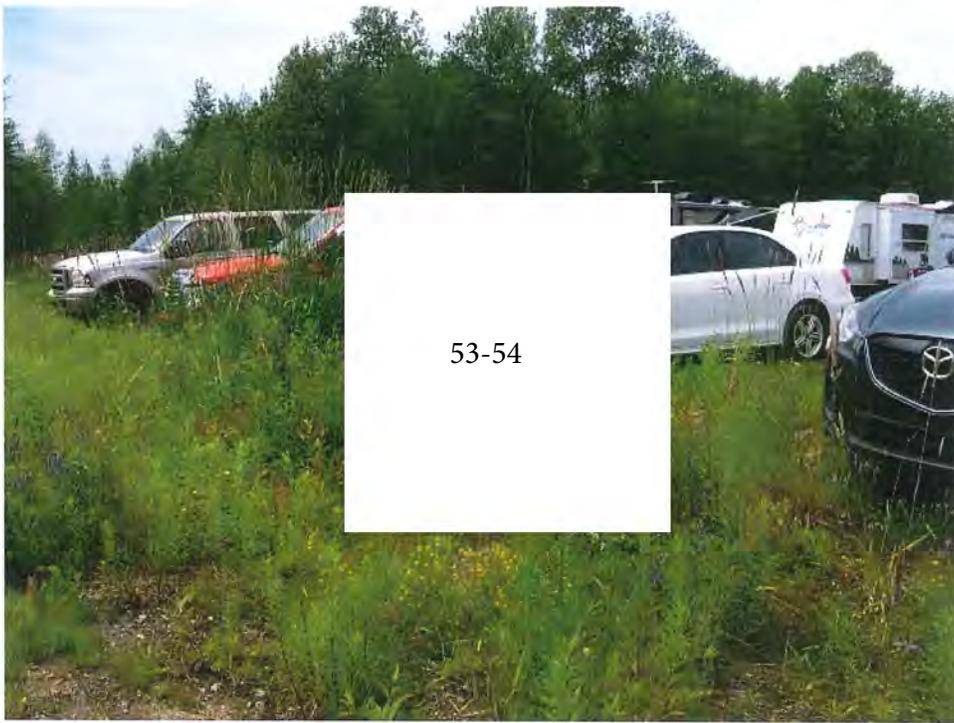
Nous vérifions également la fosse septique et y ajoutons du colorant pourpre (photo 25). Des autos sont stationnées le long de celle-ci. Nous ne voyons aucune problématique.

Photo 25 fosse septique des sites 001 à 046

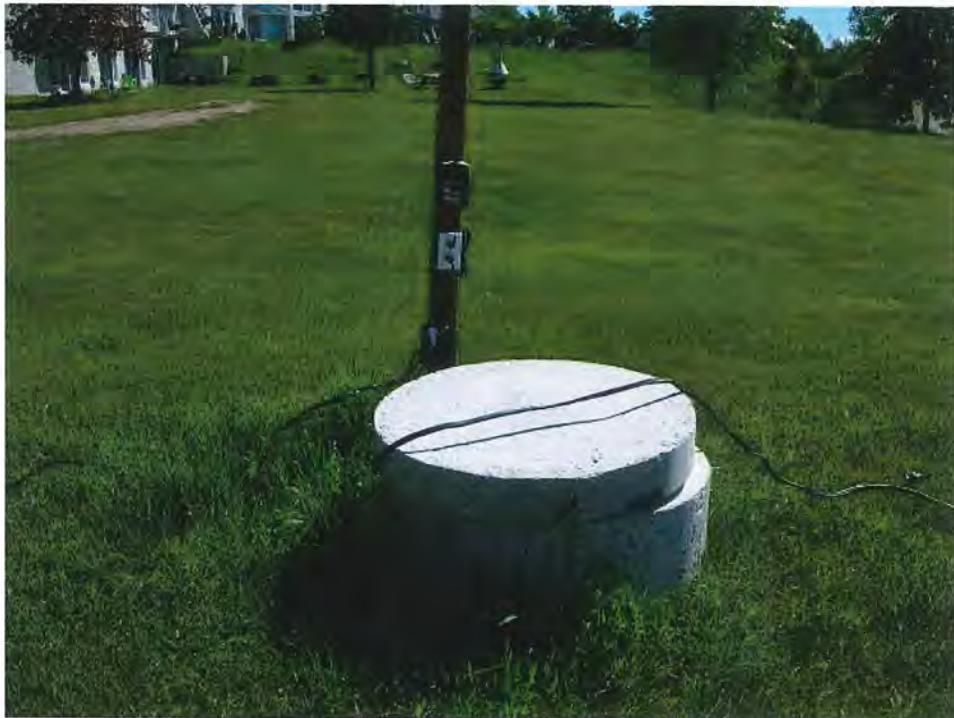
Les condos de l'hôtel sont également occupés par des employés. À l'emplacement de l'installation septique, aucune clôture n'a été installée et il n'y a aucune pancarte avertissant les campeurs des risques pour la santé (photo 26).

Photo 26 Installation septique 2 – premier compartiment de la fosse septique avec alarme

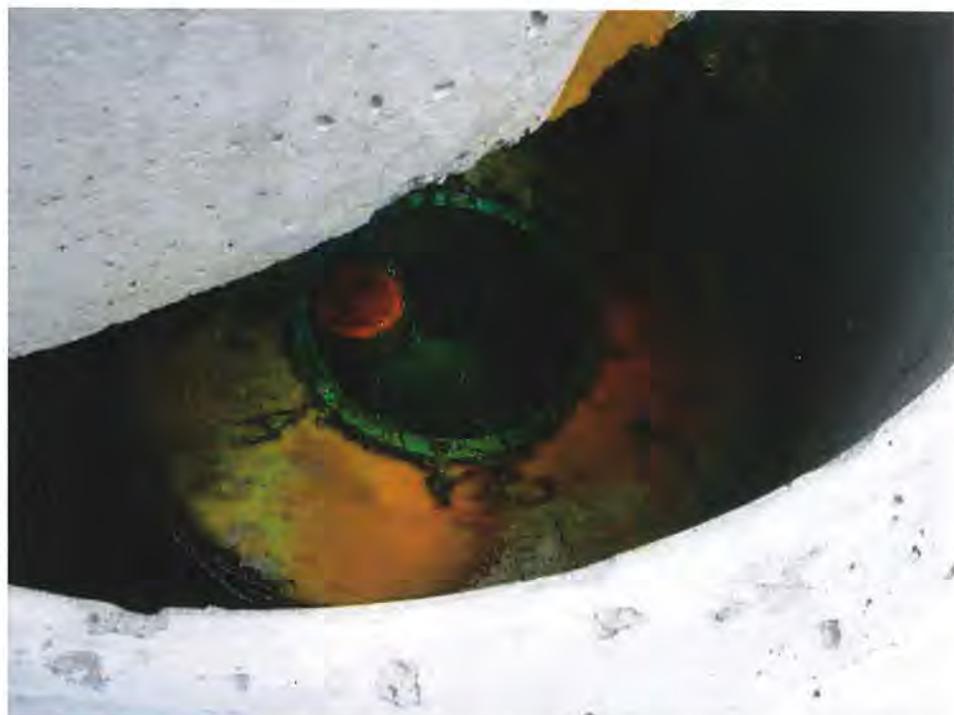
- Fosse septique : Le responsable de la maintenance nous ouvre tous les couvercles, afin que nous y déversions de la fluorescéine. Le premier compartiment de la fosse septique est muni d'un baril artisanal identique à l'installation septique 1, le tout muni d'une conduite centrale de recirculation (photo 27). Nous y ajoutons de la fluorescéine. Le troisième compartiment est également muni d'un baril artisanal retenu à l'aide d'un morceau de bois et de tie wrap, ainsi qu'une conduite centrale (photo 28). Il semble assez récent et nous ne voyons pas d'eau, ni de recirculation.

Photo 27 Installation septique 2 – premier compartiment de la fosse septique muni d'un système artisanal

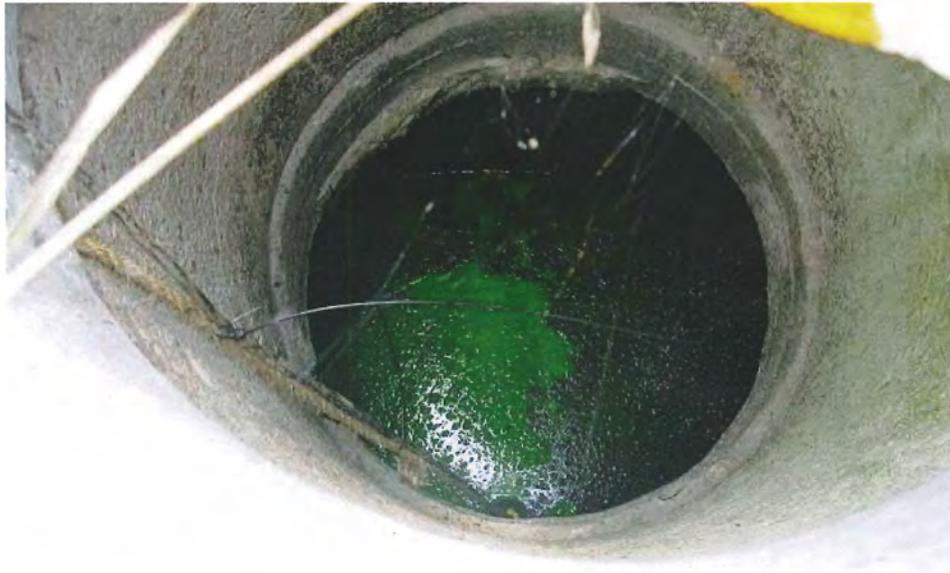
Photo 29 Installation septique 2 – station de pompage

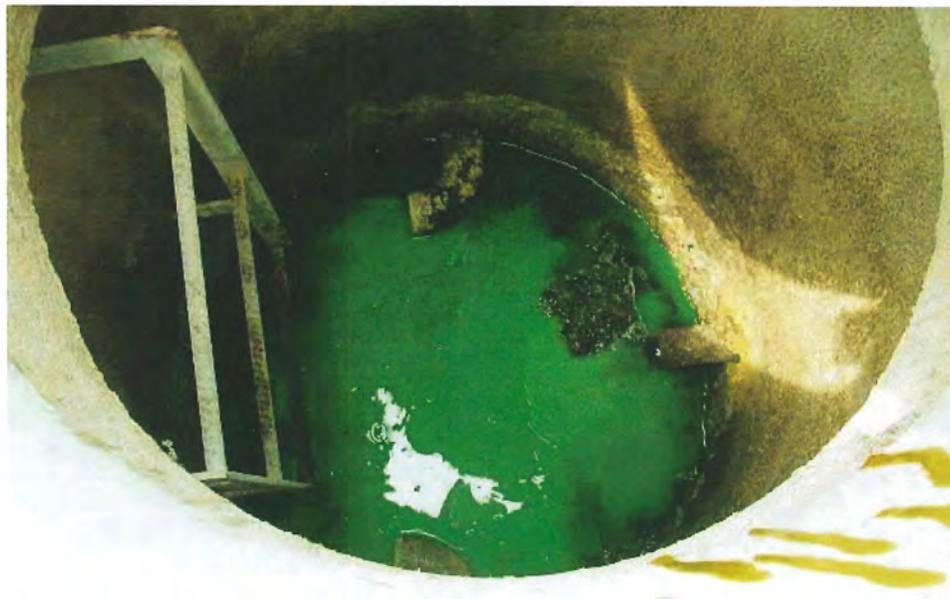
Photo 30 Installation septique 2 – répartiteur - présence de boues à la surface du liquide

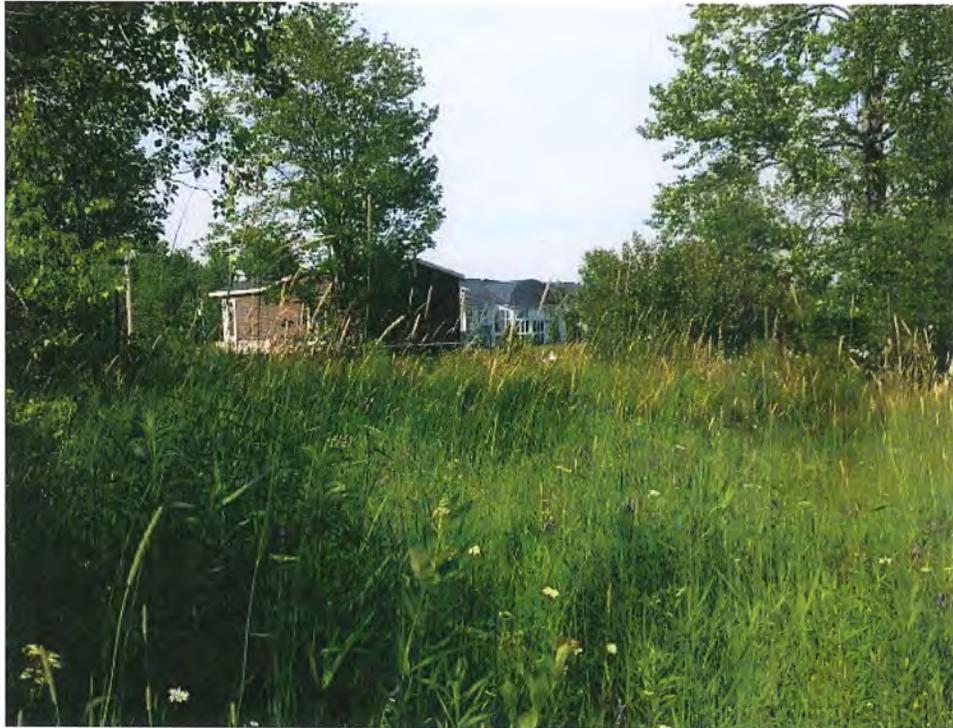
- Champs : Nous vérifions les champs d'infiltration et ne remarquons aucune résurgence. Étant donné que nous avons remarqué une camionnette stationnée sur la rue Santiago de Cuba qui se rend en direction sud vers les milieux humides, nous nous y rendons. Une quantité importante de branches coupées ont été jetées dans le fossé nord de cette rue et il y a une bonne superficie d'eau stagnante (photos 31 à 33). Nous ne voyons pas de colorant. Nous y prélevons l'échantillon CH-7.

Photo 31 rue Santiago de Cuba au sud des chalets

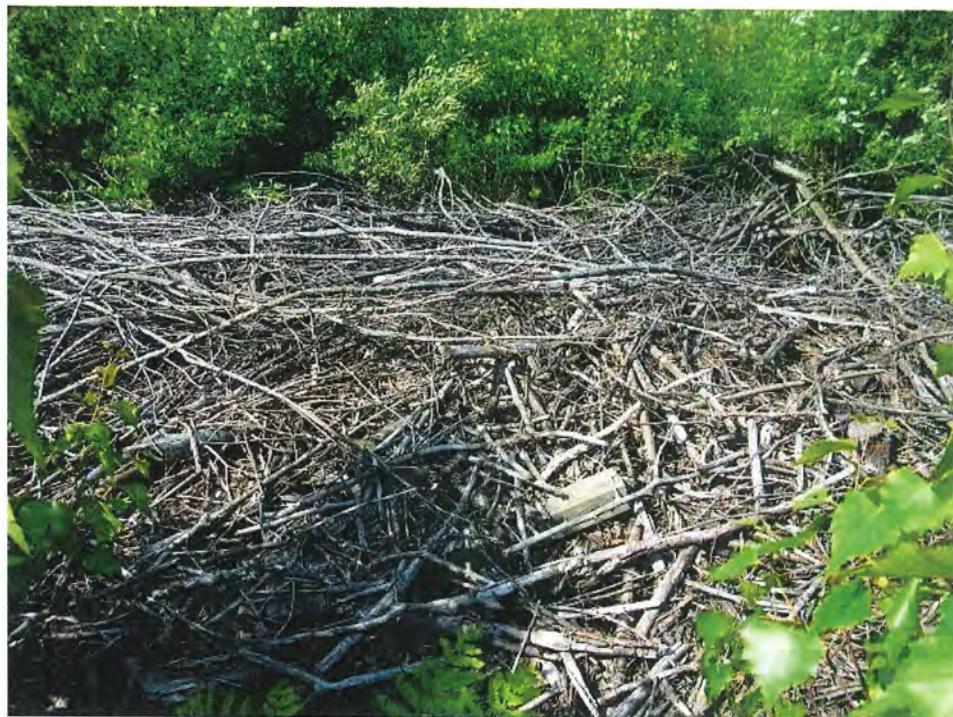
Photo 32 importante quantité de branches coupées dans le fossé nord de la rue Santiago de Cuba

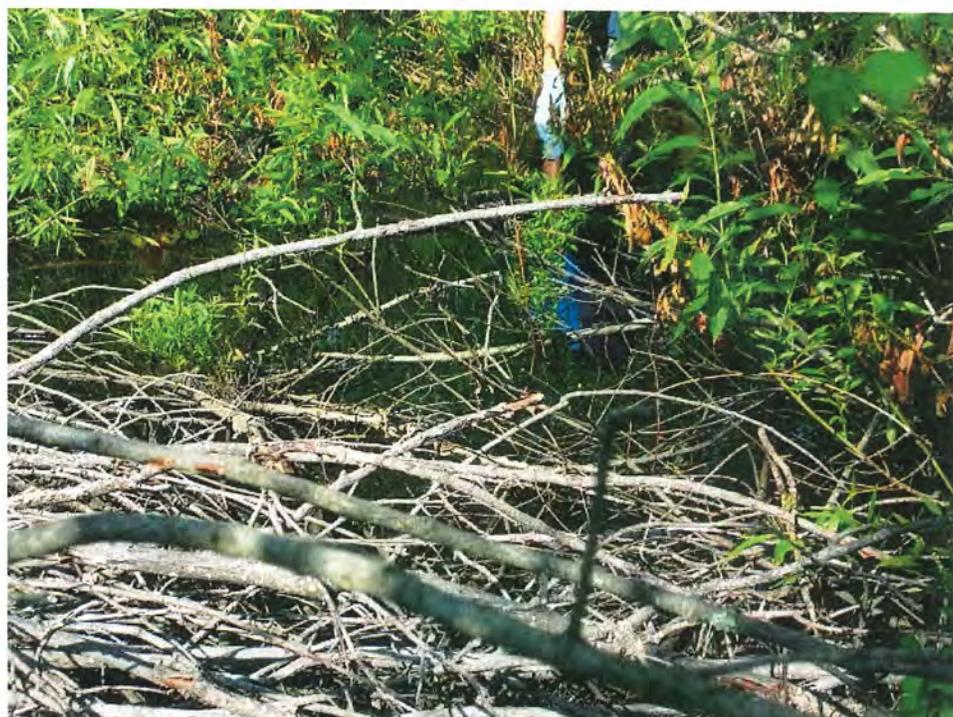
Photo 33 superficie d'eau stagnante dans le fossé nord de la rue Santiago de Cuba

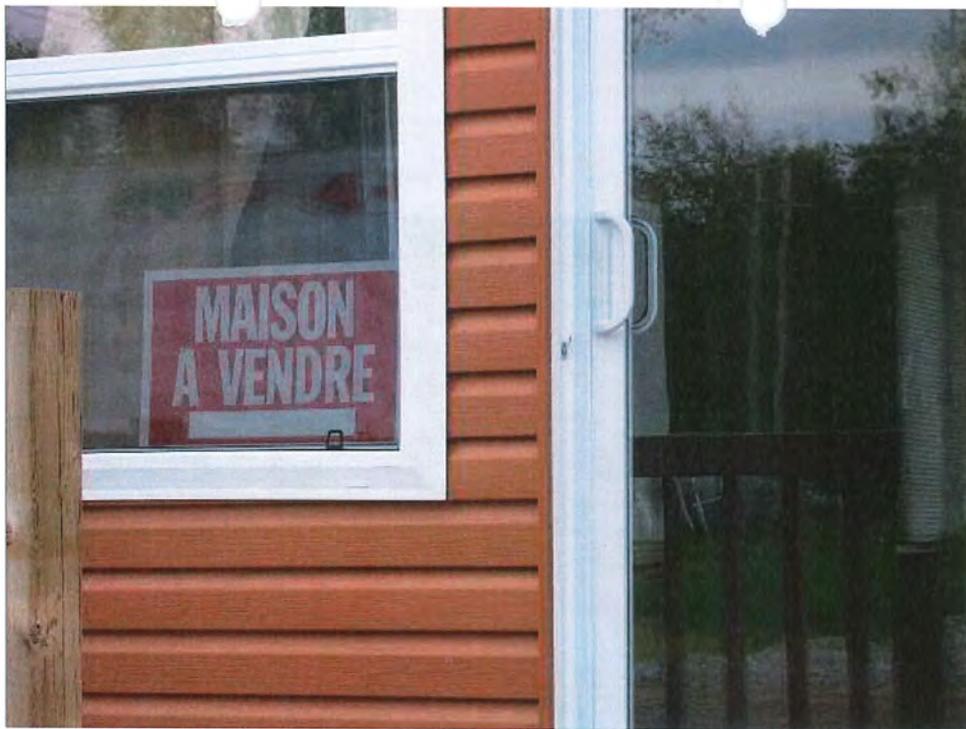
Depuis la dernière inspection, le nombre de chalets des sites 651 à 658 placés sur des blocs est demeuré identique. Certains ont des affiches "À vendre" (photo 34). Les conduites d'égout sont en place, mais ne sont pas raccordés (photo 35). À notre arrivée, nous avons remarqué trois chalets placés sur des blocs à l'entrée du site (photo 41) et un autre chalet entreposé au sud de l'étang (photo 39).

Photo 34 chalets à vendre sites 651 à 658

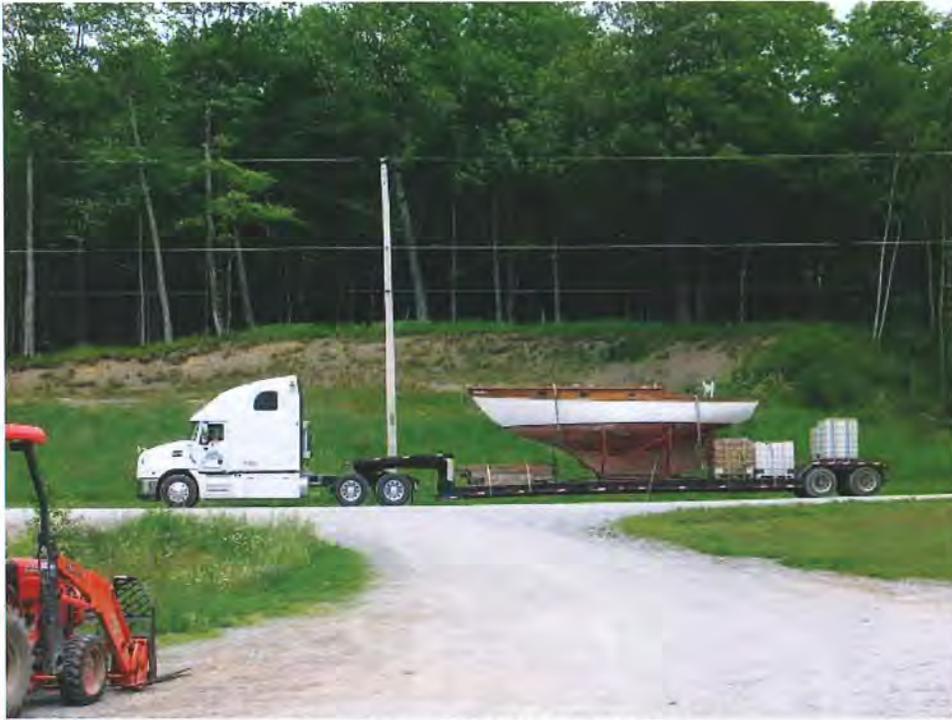
Lors de notre entrée sur le site, devant l'hôtel il y a une pancarte identifiée Havana Resort et montrant des voiliers sur le lac artificiel situé au sud de l'hôtel (photo 36). Il s'agit d'un projet en développement. Un camion identifié Ro-Lou de transport RPM arrive avec un voilier et des réservoirs de plastique portables (tote tank) (photos 37 à 40). Au cours de l'inspection, il décharge ce matériel au sud de l'hôtel.

Photo 37 camion arrivant avec un voilier et des réservoirs portables (tote tank)

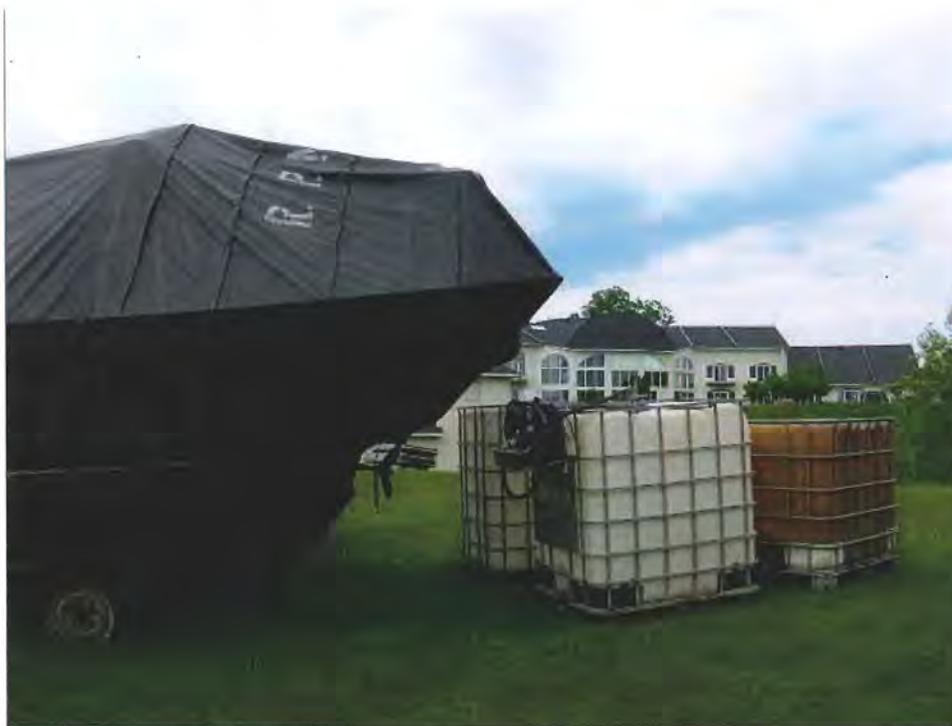
Photo 38 voiliers et réservoirs portables (tote tank) entreposés au sud de l'hôtel

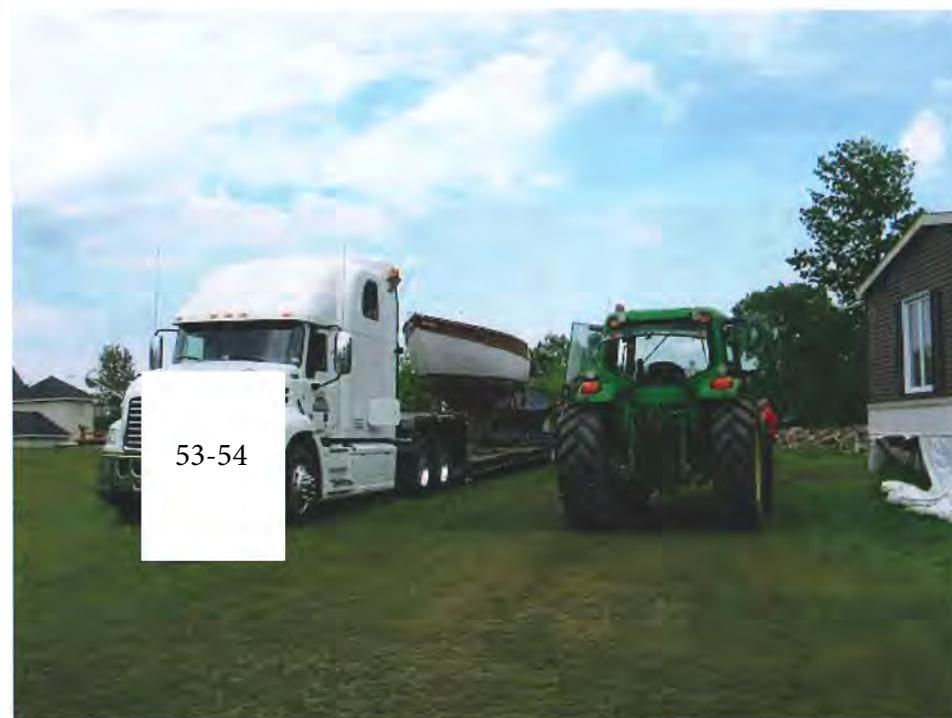
Photo 39 voiliers et chalet entreposés au sud de l'hôtel

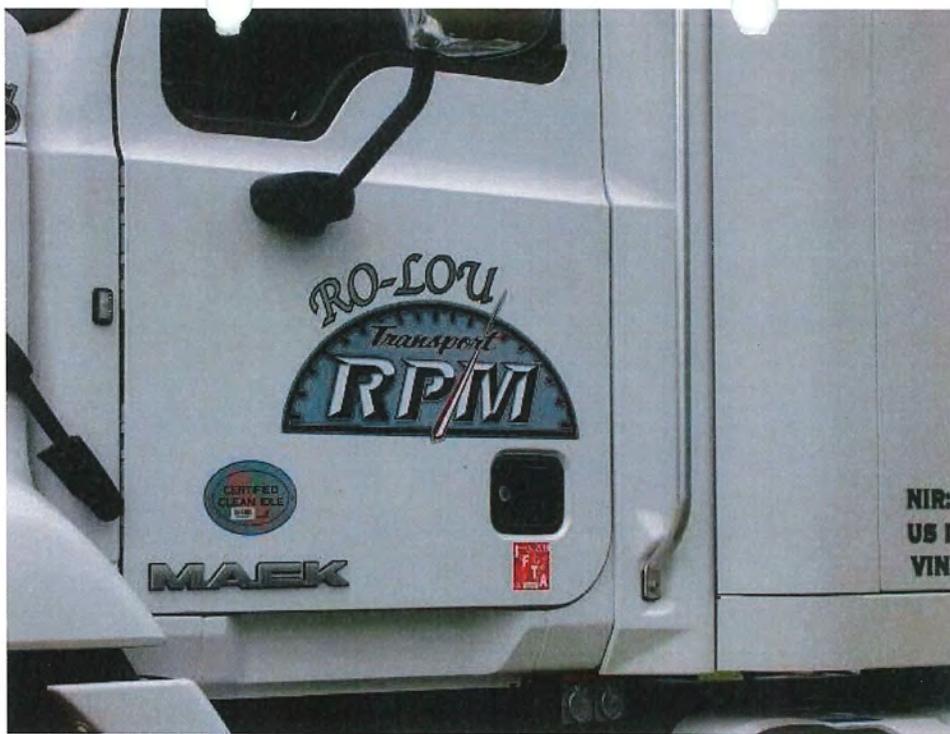
Photo 40 camion identifié Ro-Lou - Transport RPM

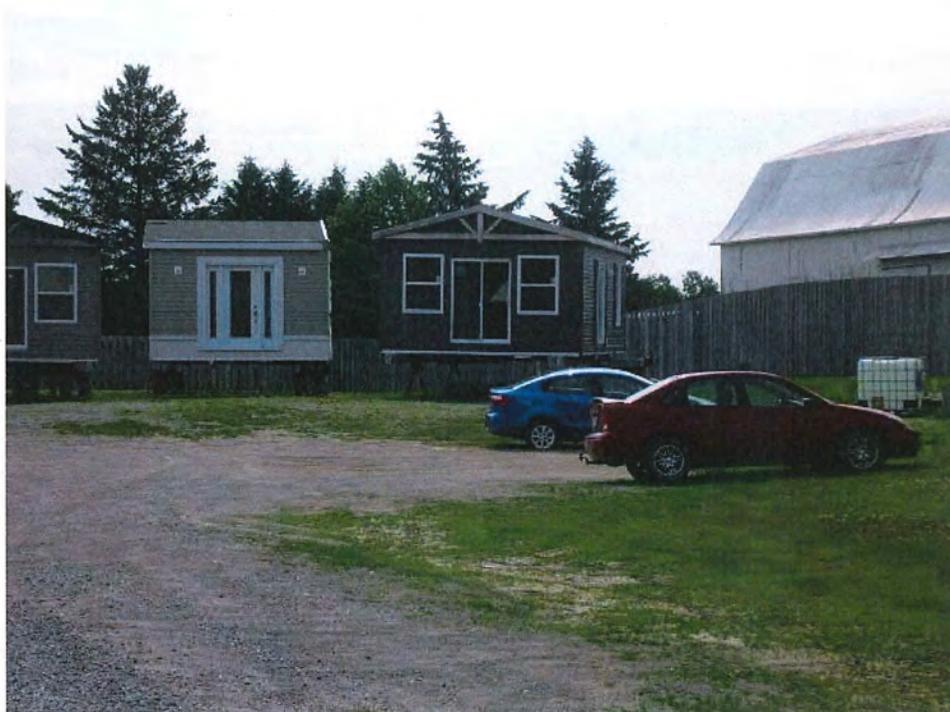
Photo 41 trois nouveaux chalets sur pieux à l'entrée du site

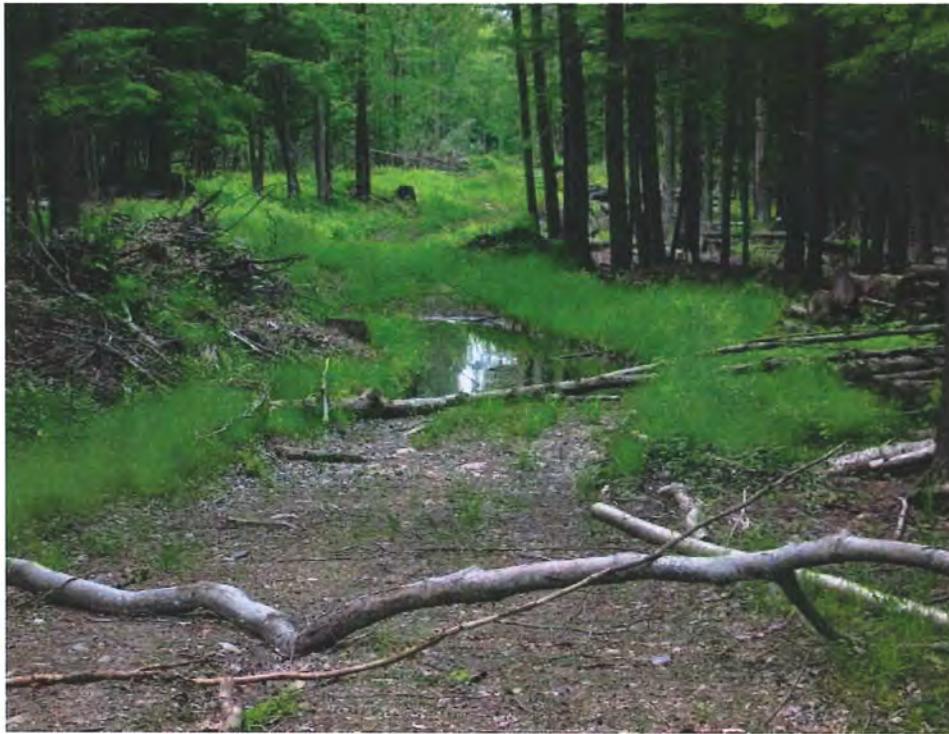
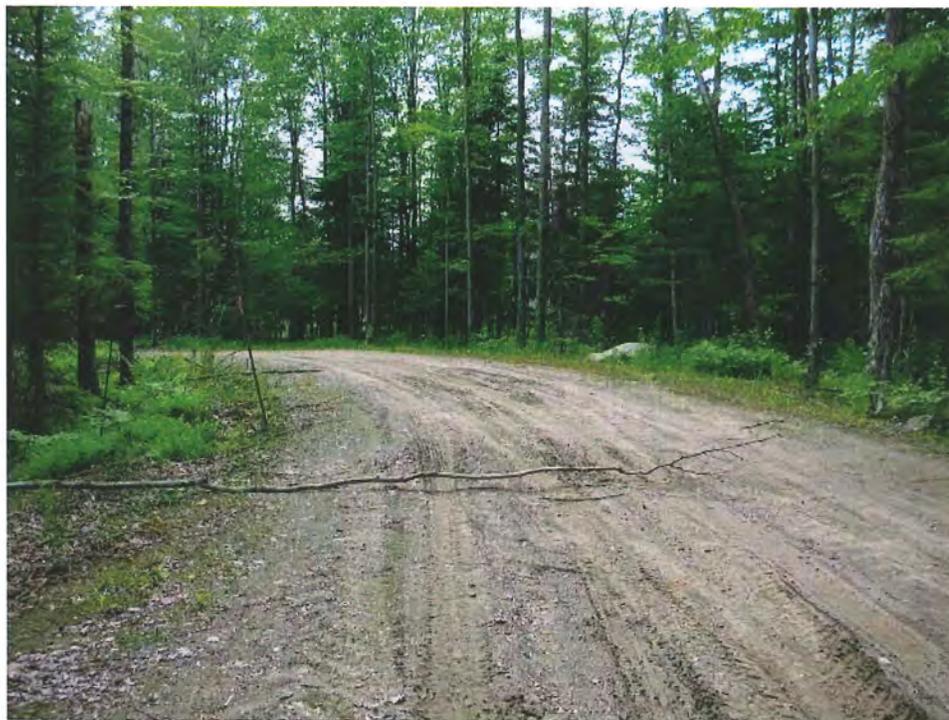
La rue qui desservirait les futurs sites 701 et 887 et se rendant de la rue Santiago de Cuba jusqu'à la rue Varadero est à demi terminée (photos 42 et 43). Celle-ci est dans un milieu humide.

Photo 42 rue qui desservirait les futurs sites 701 et 887 et se rendant de la rue Santiago de Cuba jusqu'à la rue Varadero

Photo 43 rue qui desservirait les futurs sites 701 et 887 et se rendant de la rue Santiago de Cuba jusqu'à la rue Varadero

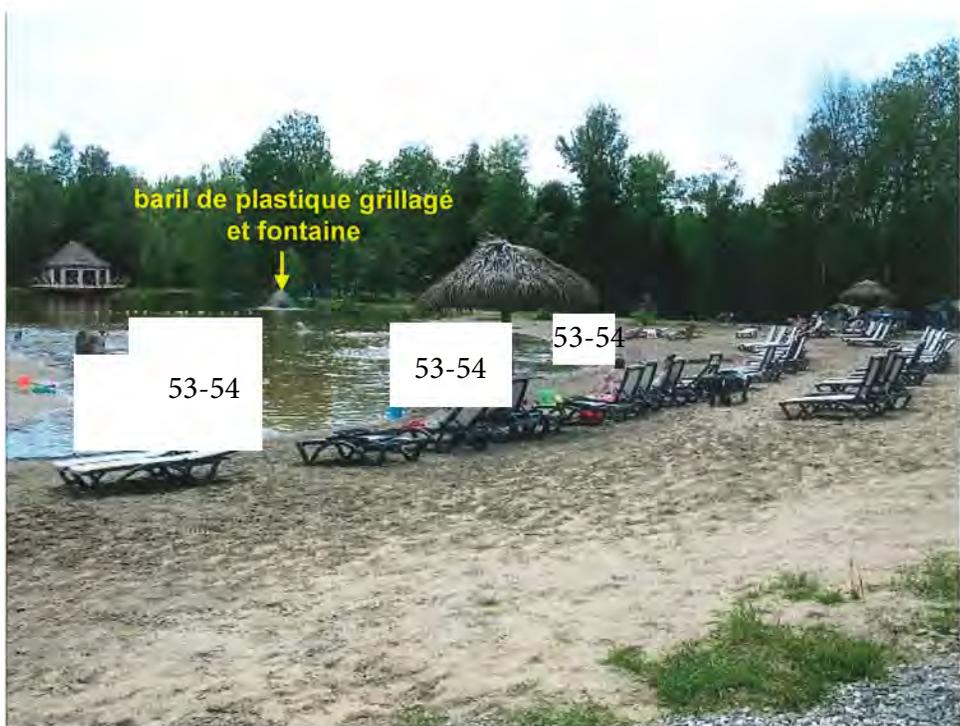
En nous dirigeant vers le restaurant El Rancho, nous remarquons que l'étang est toujours ouvert à la baignade et que l'eau y est très trouble (photo 44 et 45). Un baril de plastique grillagé identique à ceux présents dans les fosses septiques et une fontaine se trouvent au centre de l'étang. Il n'y a aucun sauveteur et les règlements sont affichés sur la chaise du sauveteur (photos 46 et 47). L'exploitante nous avait confirmé participer au Programme environnement-plage, mais aucun échantillon n'a été prélevé à ce jour.

Photo 45 baigneurs dans l'étang, dont l'eau est très trouble

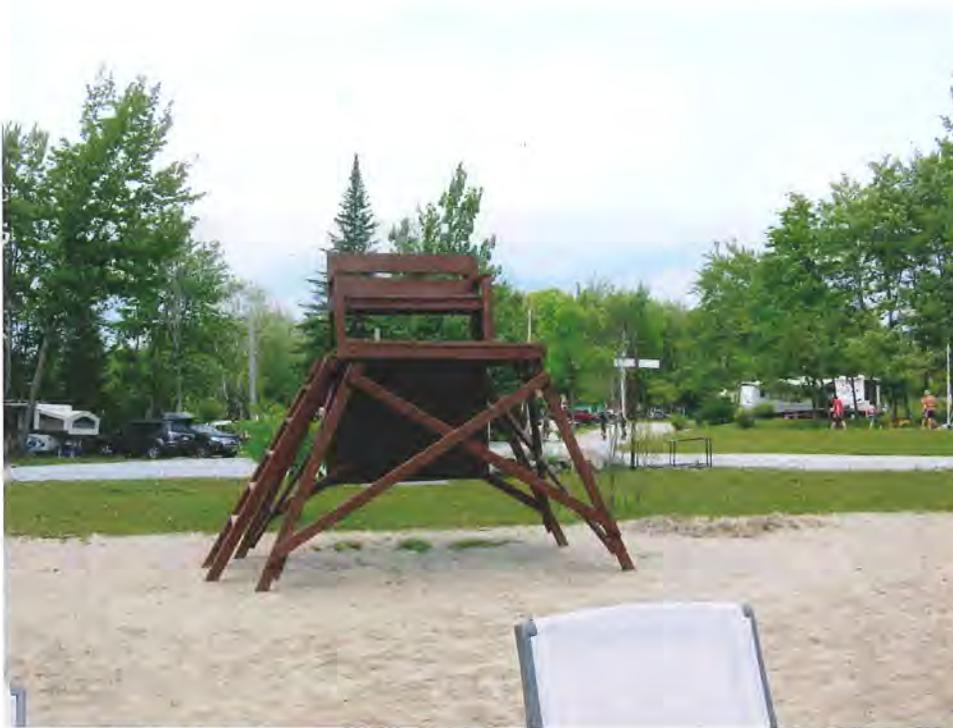
Photo 46 aucun sauveteur à l'étang
