Objet : Demande d'accès n° 2020-03-038 – Lettre de réponse

La présente fait suite à votre demande d'accès concernant les rapports d'enquête des inspecteurs du ministère qui ont été effectués sur la propriété des entreprises: 9324-7534 Québec inc, 9267-1551 Québec inc, entre le premier janvier 2016 et le 13 mars 2020.

Date de l'inspection : 2016-08-08	Heure d'arrivée : 10h50	Heure de départ : 15h15
Inspecteur : Micheline Delorme	Accompagnée de : Marie-Andrée Mongeau, inspectrice CCEQ

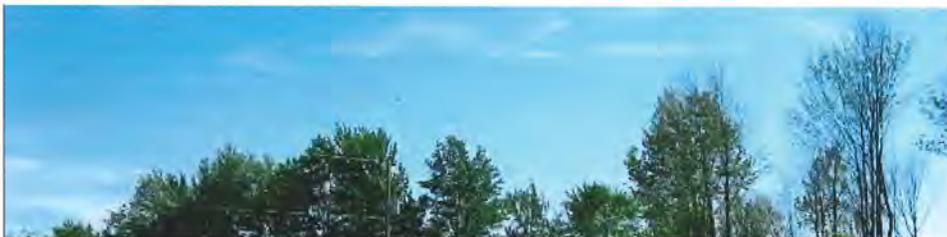
Environ une centaine de baigneurs et deux sauveteurs sont sur place (comptabilisés à partir de la photo 48). Je demande au directeur des opérations les certificats d'analyse d'eau de la piscine. Il me dit que l'exploitante va me les envoyer par courriel.

Photo 48 environ une centaine de baigneurs présents à la piscine

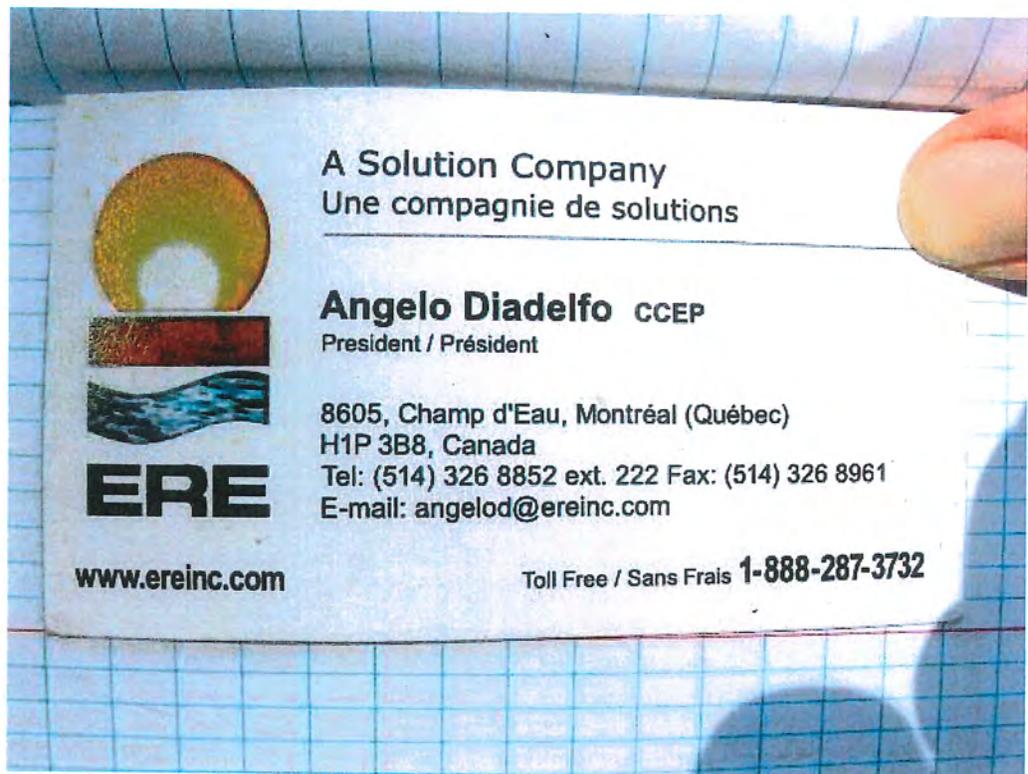
Étant donné qu'un homme nous suit depuis le début, nous lui demandons s'il souhaite obtenir des informations. Il nous répond qu'il est un installateur artisanal qui a été engagé en juillet 2017 par les exploitants pour régler la problématique des installations septiques et nous remet une carte professionnelle mentionnant qu'il serait responsable développement et innovation pour la compagnie H2Oeco.ca (photos 49 et 50). Il nous explique que durant l'été 2017, il a procédé à l'installation de systèmes qu'il appelle "réacteurs biologiques" dans les fosses septiques et les stations de pompage. Il y a également ajouté des bactéries vendues par la compagnie Nuvac Eco-Sciences, de Valcourt. En ce moment, il procède à l'essai de sa technologie dans l'étang afin de le rendre plus salubre. Il nous présente également la carte professionnelle de la compagnie Ere, laquelle fournit les équipements, propriété d'Angelo Diadelfo (photos 51 et 52).

Photo 51 Carte d'affaires de la compagnie fournissant le matériel ajouté aux fosses septiques et aux stations de pompage

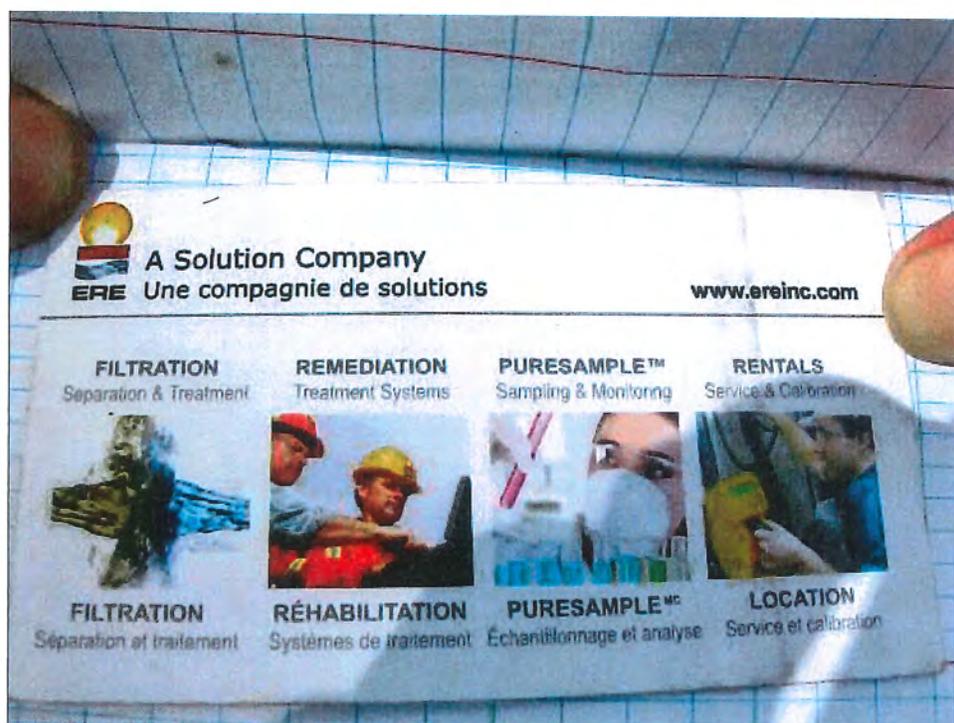
Photo 52 Carte d'affaires de la compagnie fournissant le matériel ajouté aux fosses septiques et aux stations de pompage

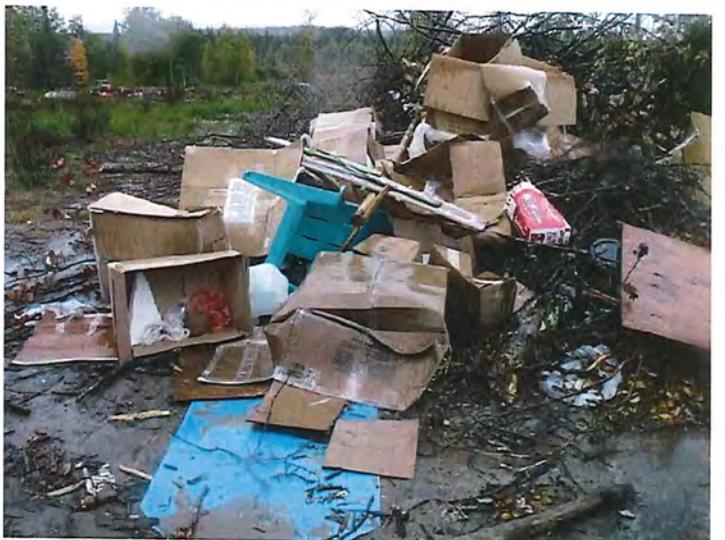
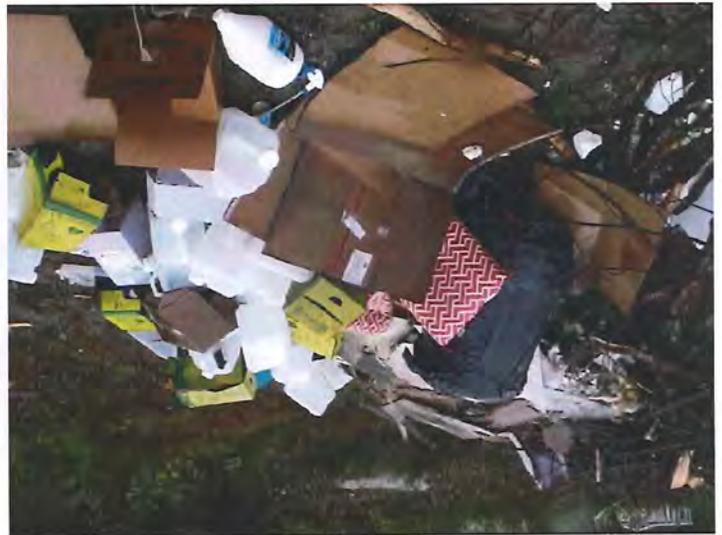
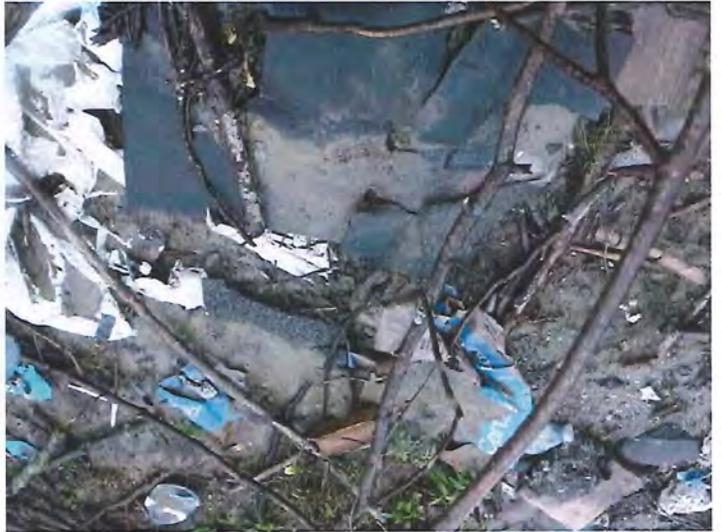
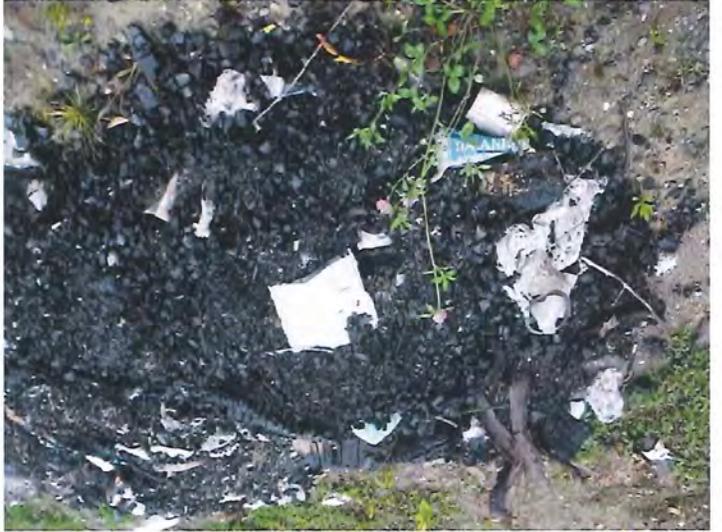
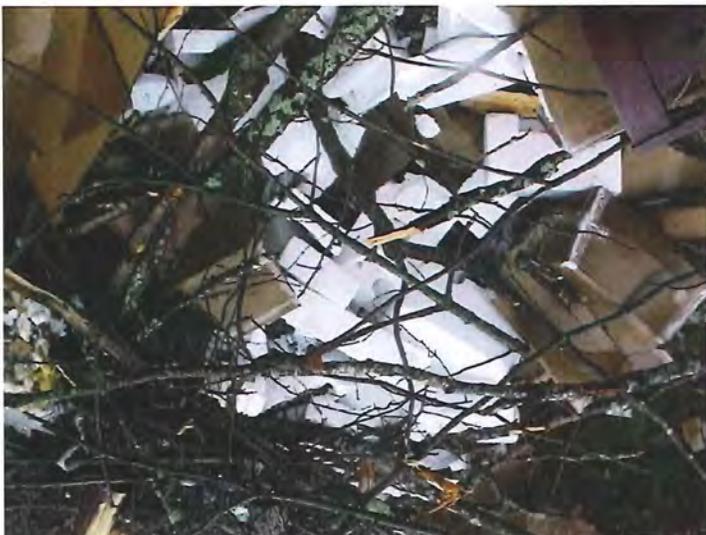
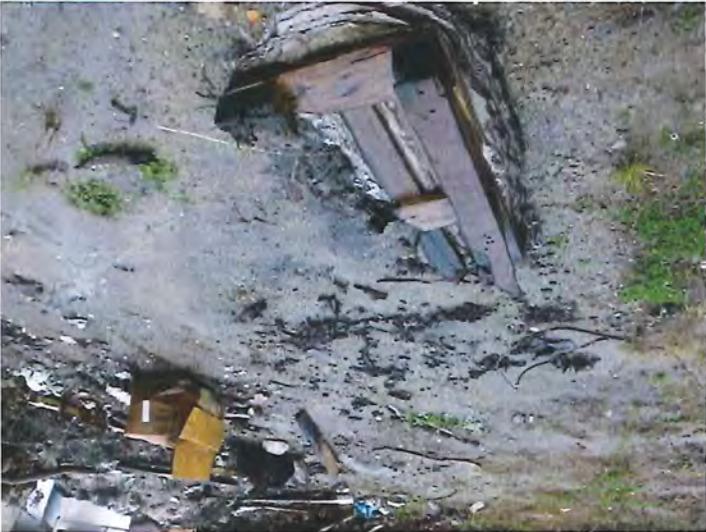
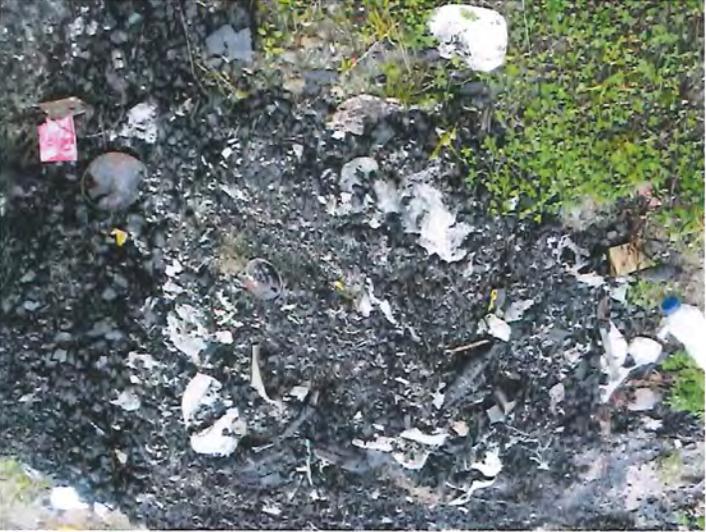
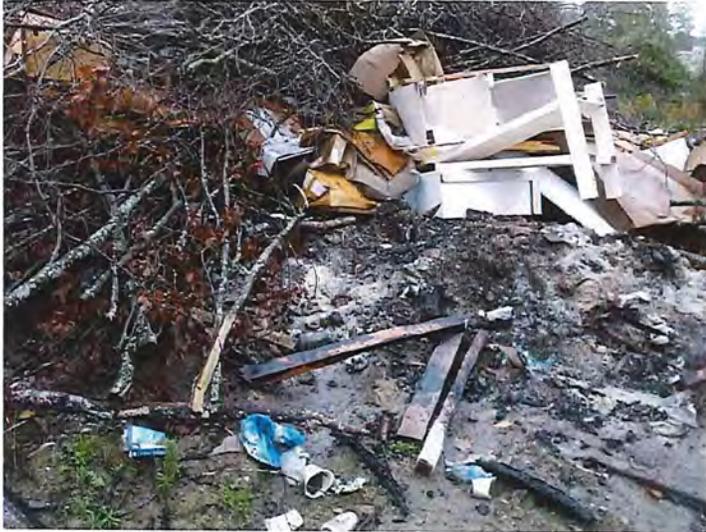
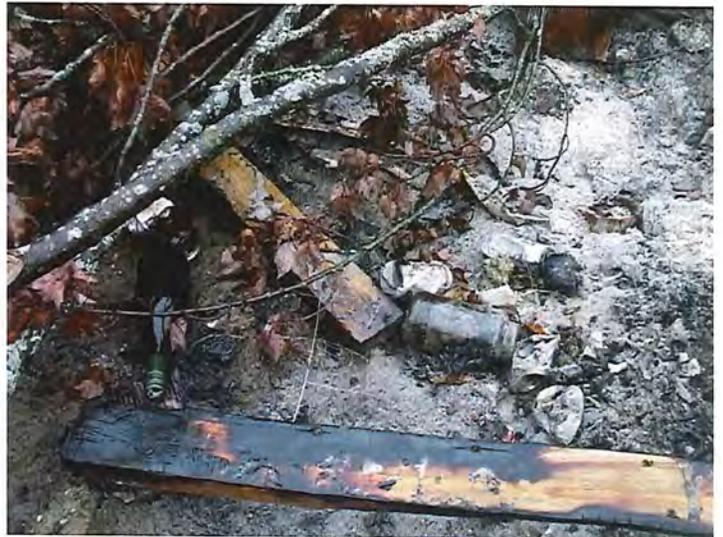
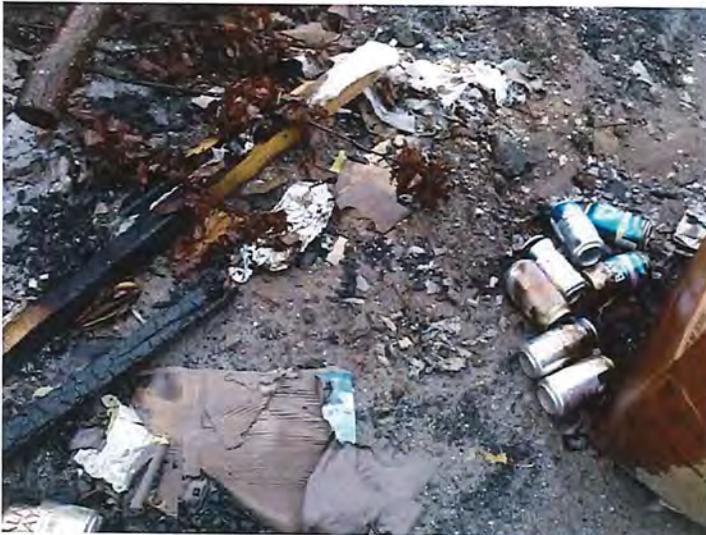
- Présence d'une pelle mécanique Komatsu PC200 identifiée Services uniques J.M. et non-immatriculée (Photo N°51-60);
- Présence d'aires de brûlage près des amas de MR (Photos N°51) et sous les amas de MR. Parmi les MR encore perceptibles dans les restes de brûlage, j'ai constaté : bois traité, résidus de plastique, résidus de métal, aluminium, caoutchouc, papiers, cartons, mélamine, etc...;

N°6 : MR à l'Ouest de l'Hôtel

DSCF7119.jpg
N°7 : MR à l'Ouest de l'Hôtel

DSCF7122.jpg
N°9 : MR à l'Ouest de l'Hôtel

DSCF7125.jpg
N°11 : MR à l'Ouest de l'Hôtel avec traces de brlage

DSCF7120.jpg
N°8 : MR à l'Ouest de l'Hôtel

DSCF7124.jpg
N°10 : MR à l'Ouest de l'Hôtel avec traces de brlage

DSCF7127.jpg
N°12 : MR à l'Ouest de l'Hôtel avec traces de brlage

DSCF7128.jpg
N°13 : MR à l'Ouest de l'Hôtel avec traces de brûlage

DSCF7130.jpg
N°14 : MR à l'Ouest de l'Hôtel avec traces de brûlage

DSCF7131.jpg
N°15 : MR à l'Ouest de l'Hôtel avec traces de brûlage

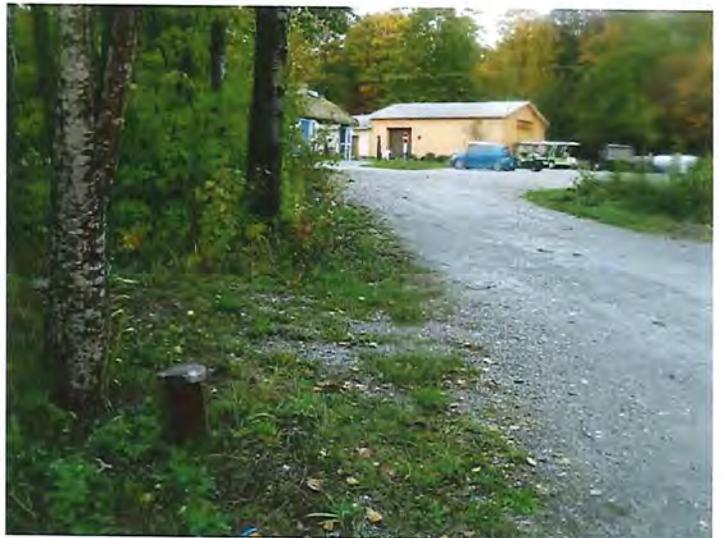
DSCF7133.jpg
N°16 : Puits non utilisé au sud du bâtiment d'accueil

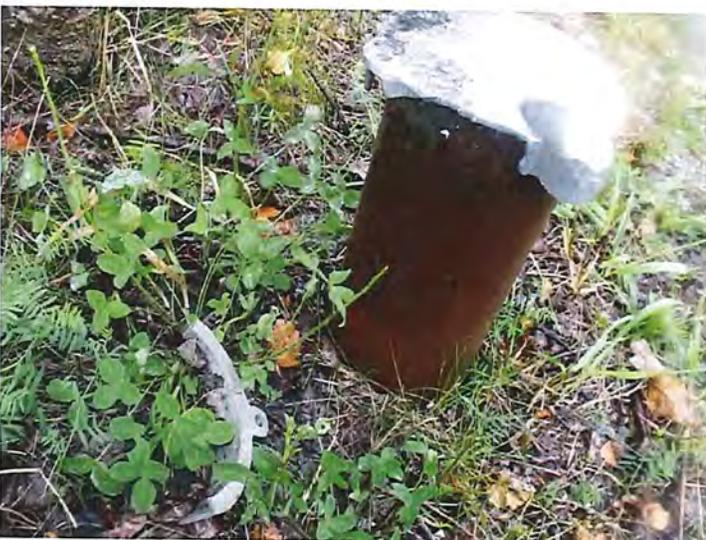
- Absence de couvercle sécuritaire, résistant aux intempéries, aux contaminants, à la vermine, et infiltrations d'eau sur le puits N°2
Règlement sur le prélèvement des eaux et leur protection, Article 18 al.1

DSCF7134.jpg
N°17 : Partie du couvercle brisé et tombé au sol

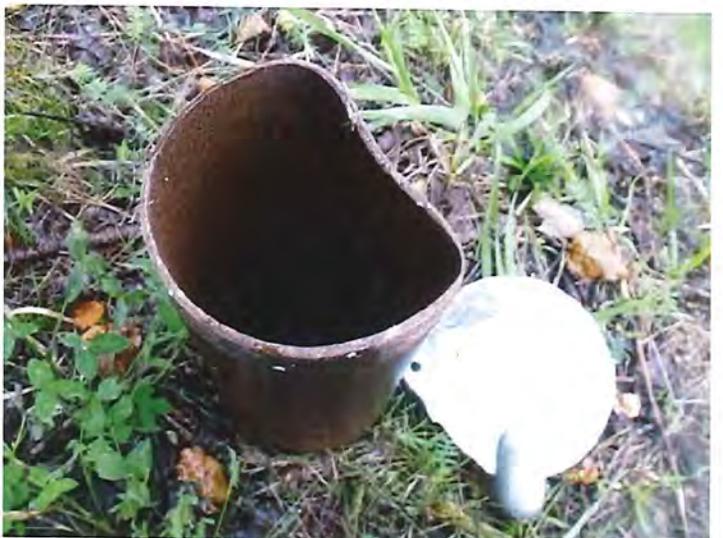
DSCF7135.jpg
N°18 : Puits endommagé et couvercle non-étanche

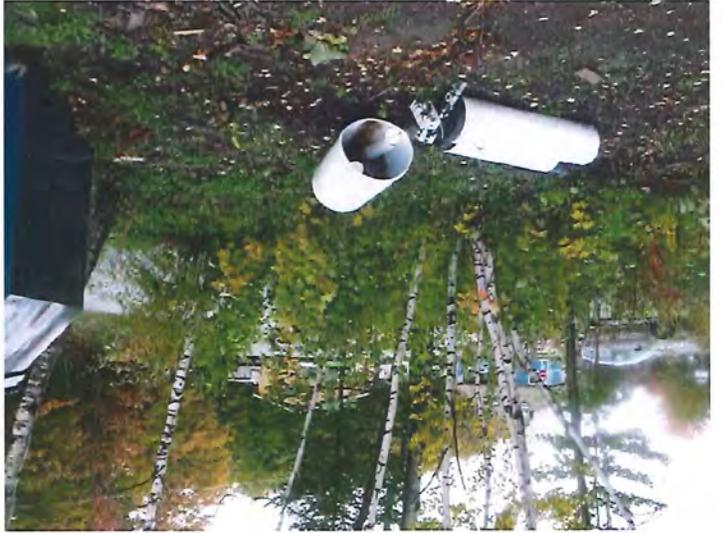
DSCF7139.jpg
N°21 : Adoucisseurs mis au rebut

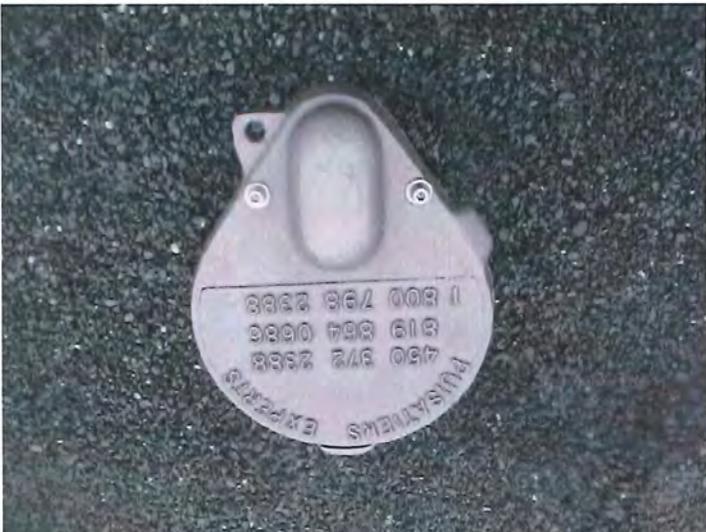
DSCF7138.jpg
N°20 : Puits non-utilisé à l'ouest de l'Hôtel

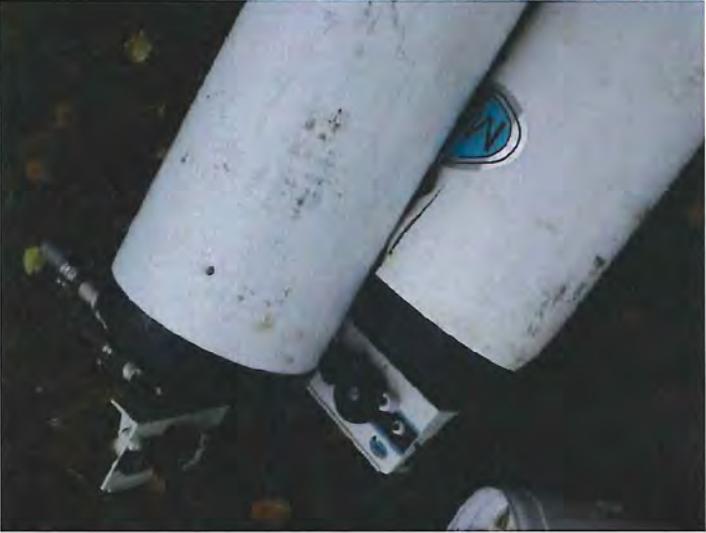
DSCF7140.jpg
N°22 : Adoucisseurs mis au rebut

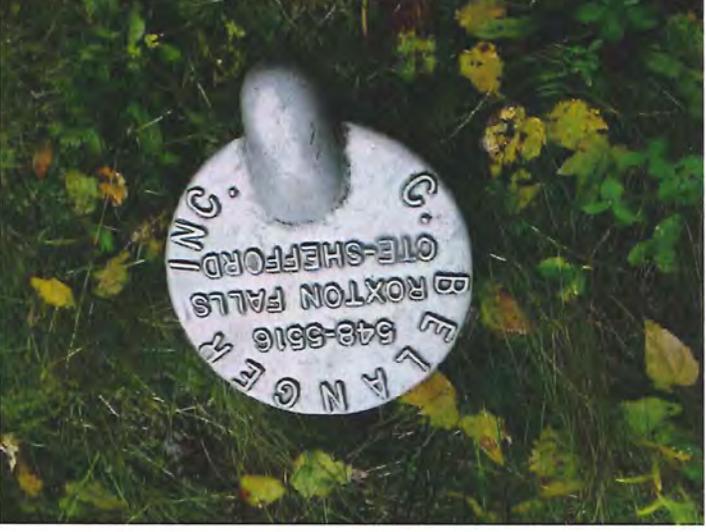
DSCF7145.jpg
N°24 : Puits non-utilisé derrière le Motel

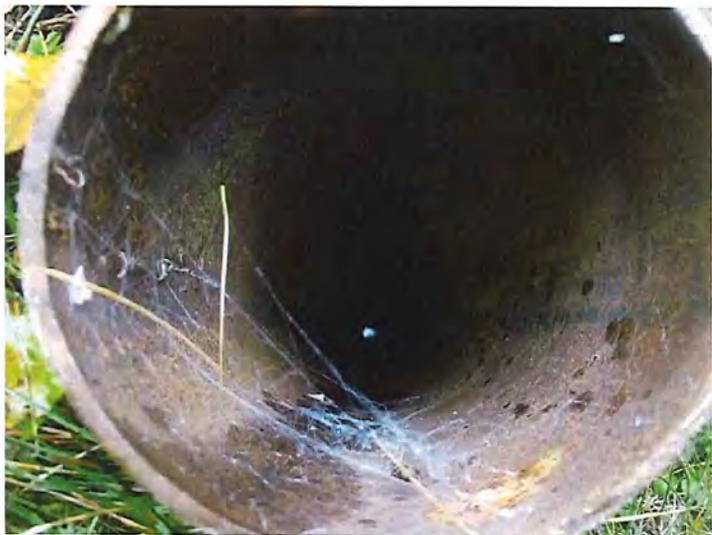
DSCF7146.jpg
N°25 : Puits non-utilisé derrière le Motel

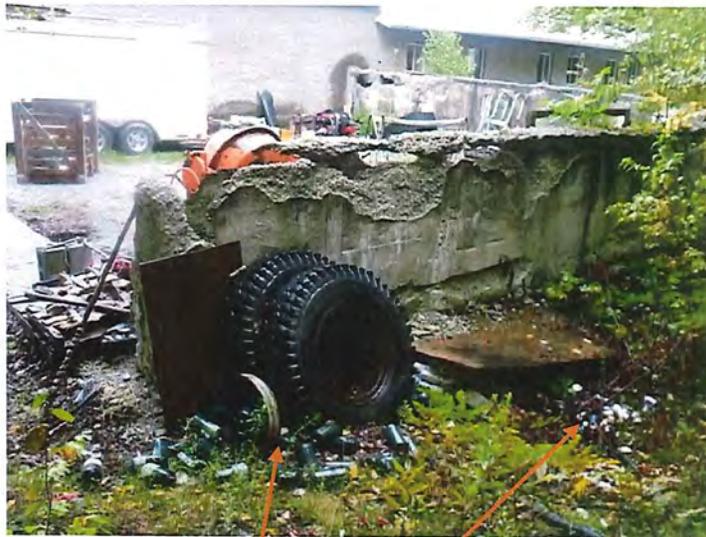
DSCF7148.jpg
N°26 : Présence de MR derrière le Motel

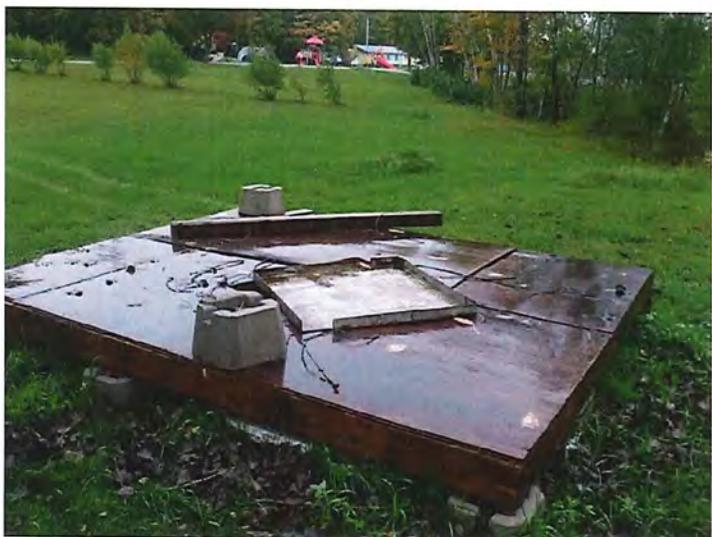
DSCF7150.jpg
N°27 : Structure de bois abritant les 2 puits à côté de la salle communautaire

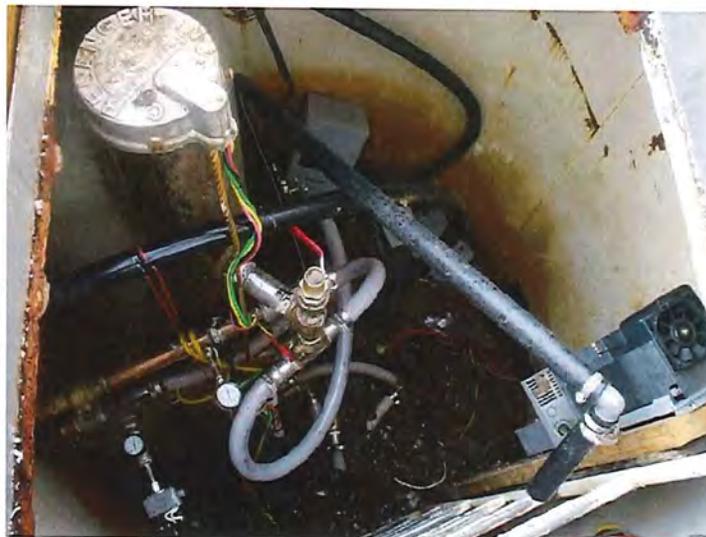
DSCF7151.jpg
N°28 : Regard contenant les installations de distribution et le Puits N°1

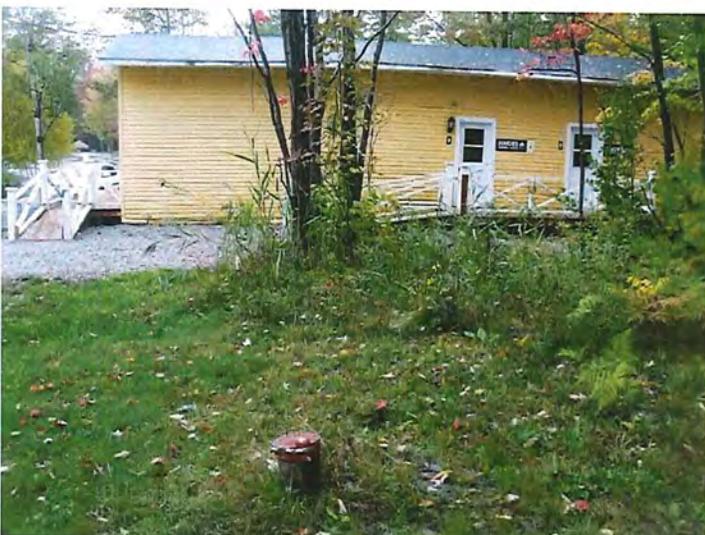
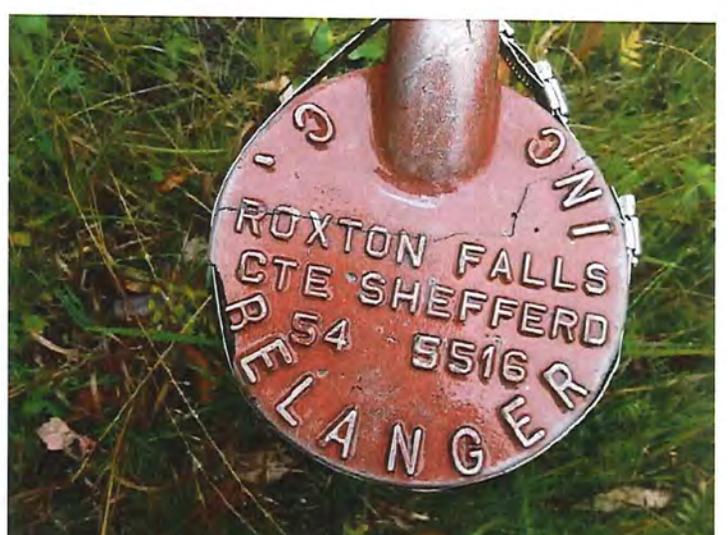
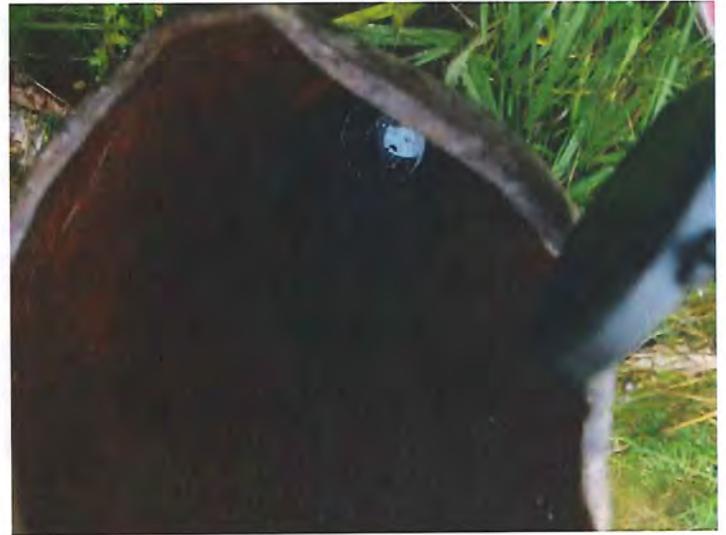
DSCF7192.jpg
N°42 : Puits non utilisé près du BS3

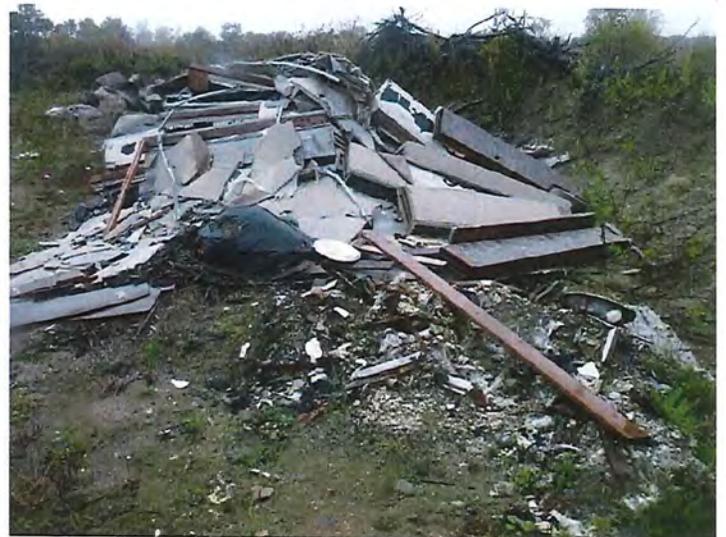
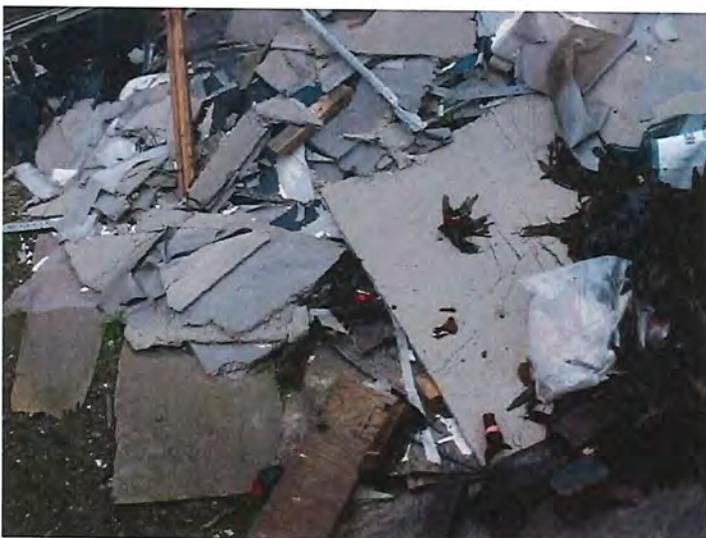
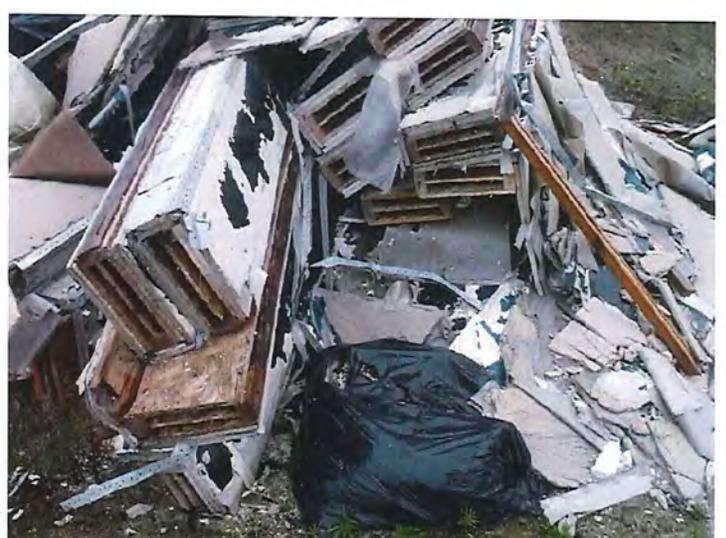
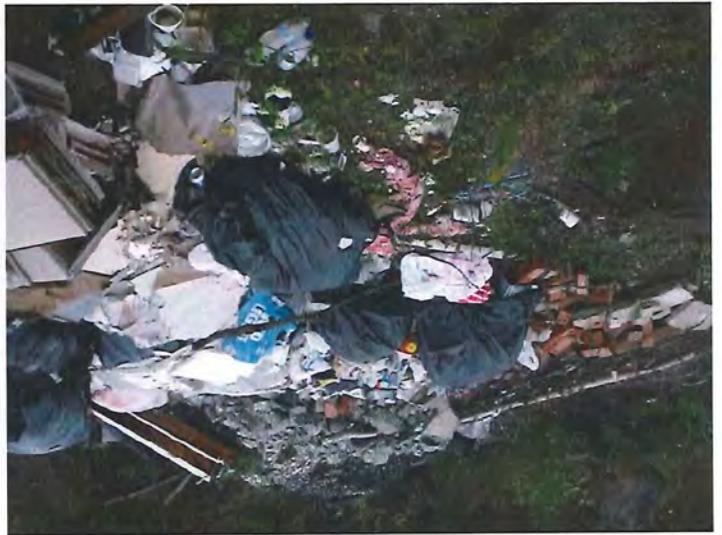
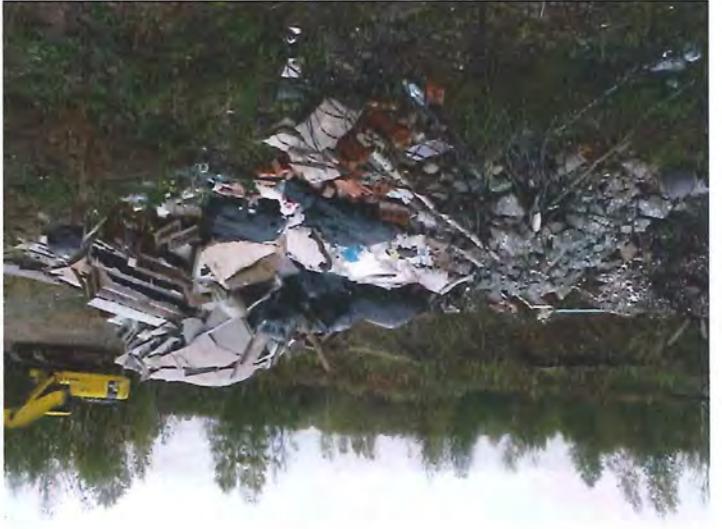
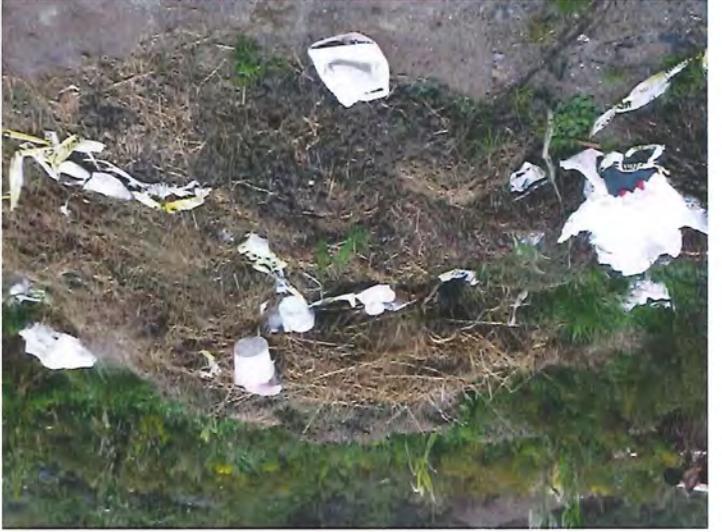
N°51 : MR présentes dans la « sablière »

N°52 : MR présentes dans la « sablière » avec traces de brûlage

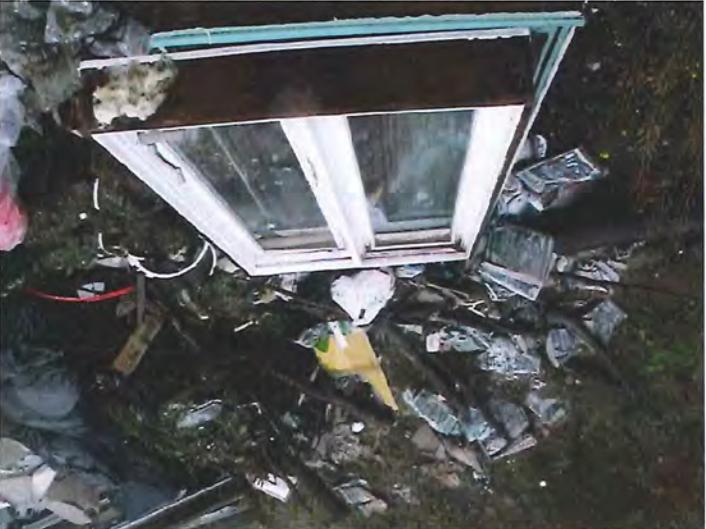
DSCF7222.jpg
N°58 : MR présentes dans la « sablière »

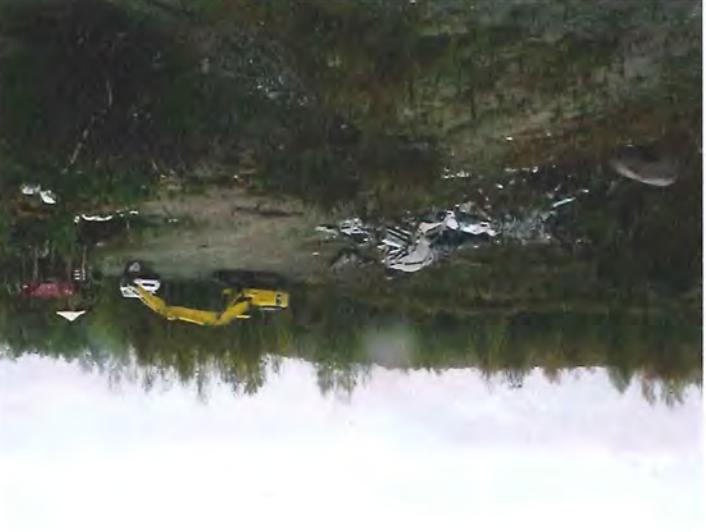
DSCF7225.jpg
N°60 : MR présentes dans la « sablière »

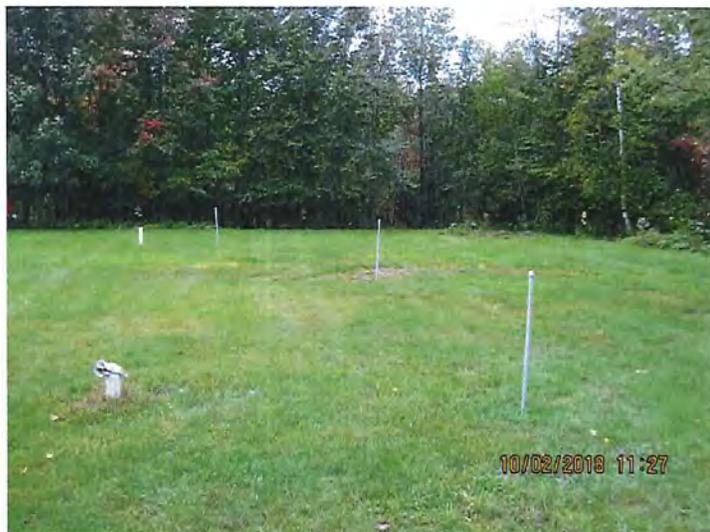
Présence de 3 nouveaux piézomètres sur le champ d'infiltration #1 (Photo #1). Ceux-ci s'enlèvent très facilement du sol (Photo #3). Pas d'accumulation d'eau dans les piézomètres.

IMG_5786.JPG
Piézomètres sur champ d'infiltration #1(ouest)

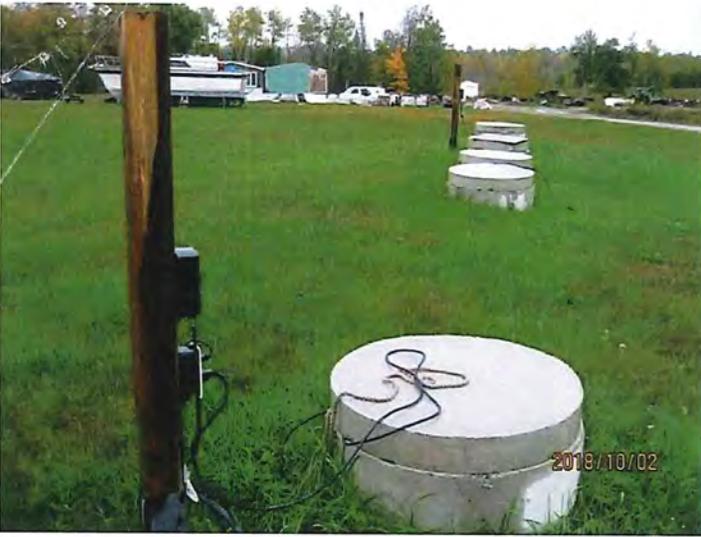
IMG_1726 (640x480).jpg

Image 1. Installation septique 2 (photos 1 à 12)- vue de tous les compartiments. En premier plan, fosse septique (fs) avec alarme.

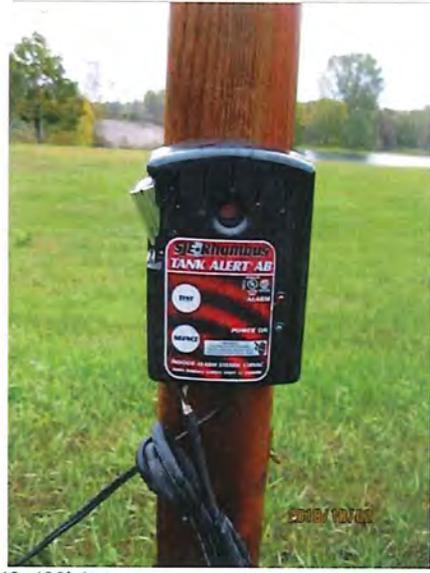
IMG_1727 (640x480).jpg

Image 2. alarme du 1er compartiment fs, indiqué étant une "alarme pour intérieur",

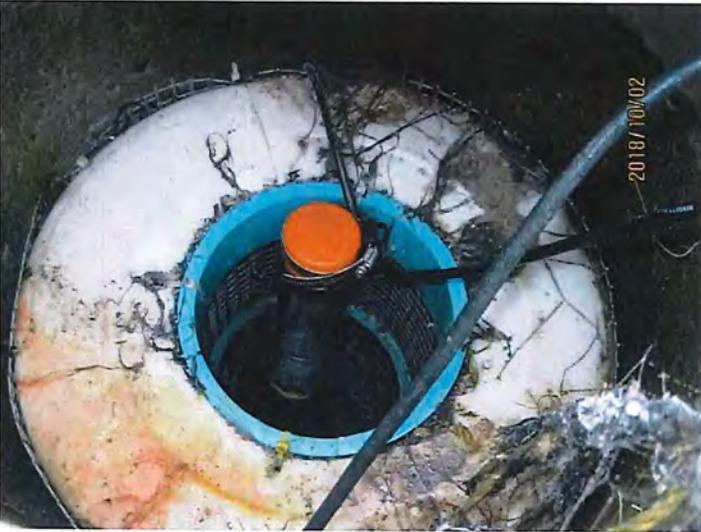
IMG_1728 (640x480).jpg

Image 3. intérieur 1er compartiment fs. il y a tjrs présence du système artisanale "d'aération".

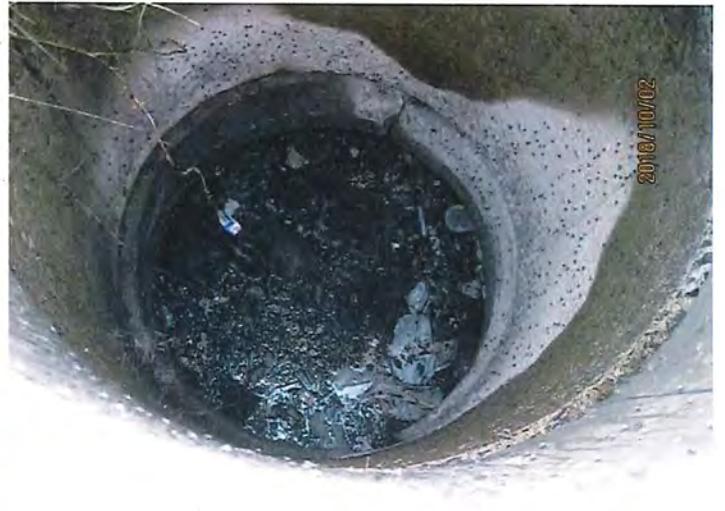
IMG_1729 (640x480).jpg

Image 4. intérieur 2e compartiment fs. très plein.

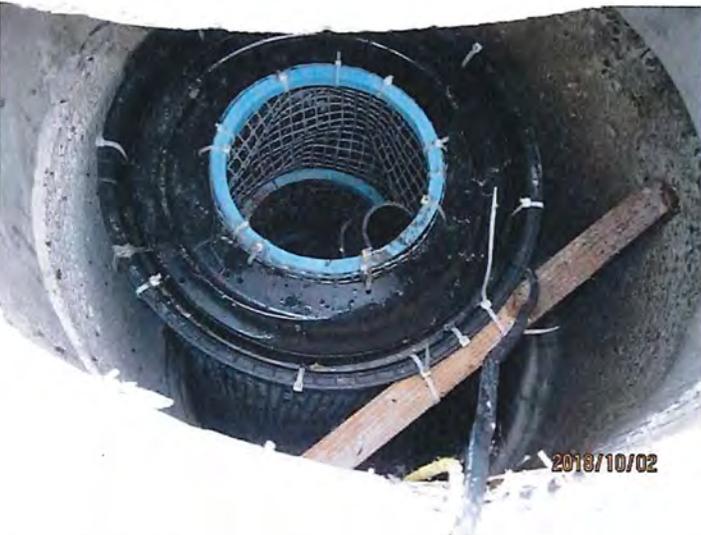
IMG_1730 (640x480).jpg

Image 5. 3e compartiment fs. système artisanale d'aération tjrs en place.

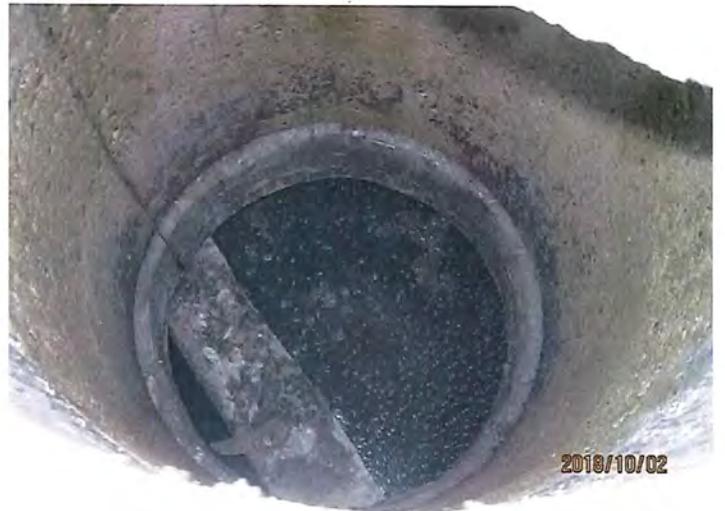
IMG_1731 (640x480).jpg

Image 6. 4e compartiment fs, très plein

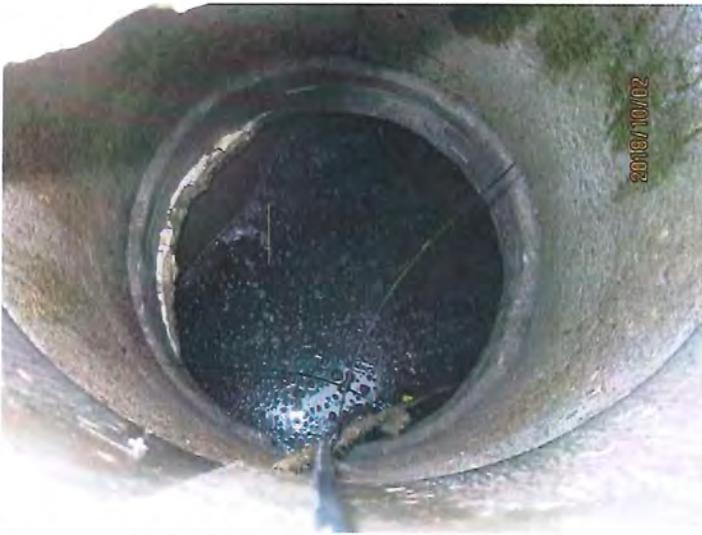
IMG_1732 (640x480).jpg
Image 7. Station de pompage inst.sep. #2

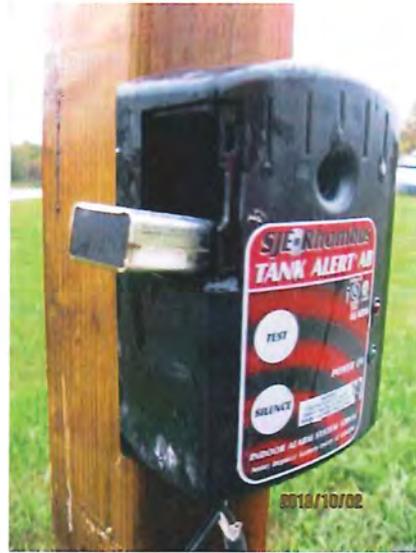
IMG_1747 (640x480).jpg
Image 8. alarme de la station de pompage, indiqué étant une "alarme pour intérieur", La pile et fils d'alimentation sont vulnérables aux intempéries.

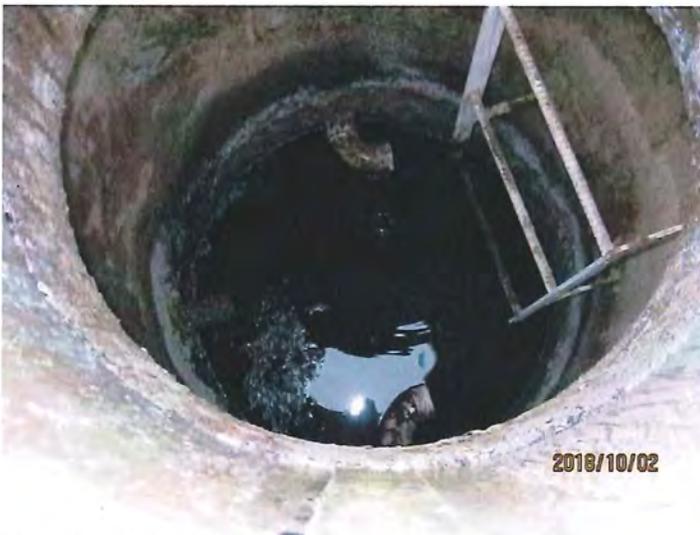
IMG_1733 (640x480).jpg
Image 9. Répartiteur installations septiques #2

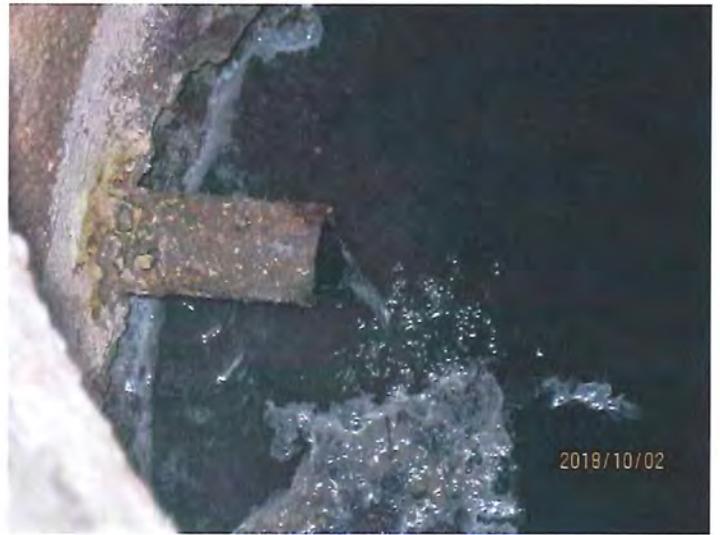
IMG_1734 (640x480).jpg
Image 10. Entrée d'eau répartiteur installations septiques #2, présence d'un léger débit d'arrivé, constant.

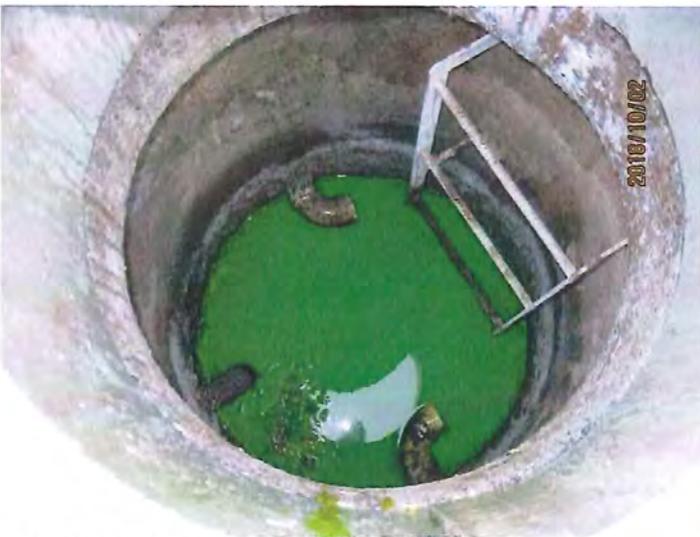
IMG_1736 (640x480).jpg
Image 11. Répartiteur installations septiques #2, avec ajout de fluorescéine déposée à 9h55.

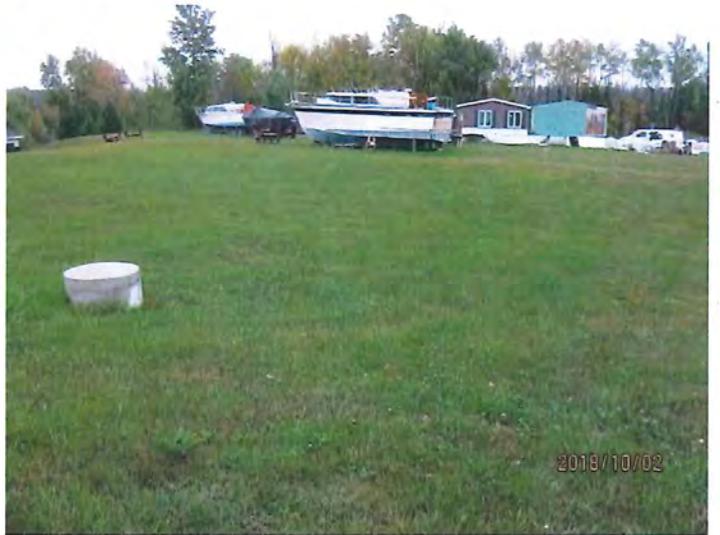
Pendant ce temps, je marche le champ d'infiltration de l'installation septique #2 (photo 12). Le sol est engazonné et entretenu.

Je ne constate pas de résurgence, sol détrempe ou autre signe de mal-fonctionnement. Il n'y a aucun piézomètre sur ce champ d'infiltration.

IMG_1739 (640x480).jpg
Image 12. Répartiteur inst. sep #2 et vu du champ d'épuration.

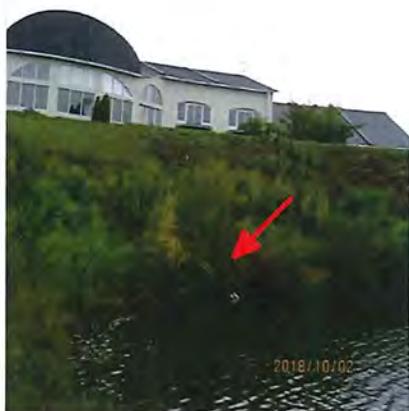
IMG_1741 (640x480).jpg

Image 13. Tuyau de plastique en provenance de l'hotel. pas de rejet constaté.

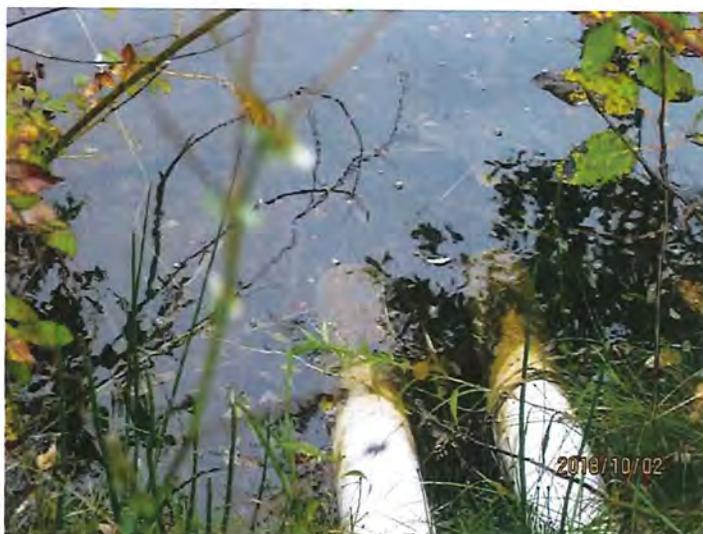
IMG_1742 (640x480).jpg

Image 14. Tuyau de plastique en provenance de l'hotel. pas de rejet constaté.

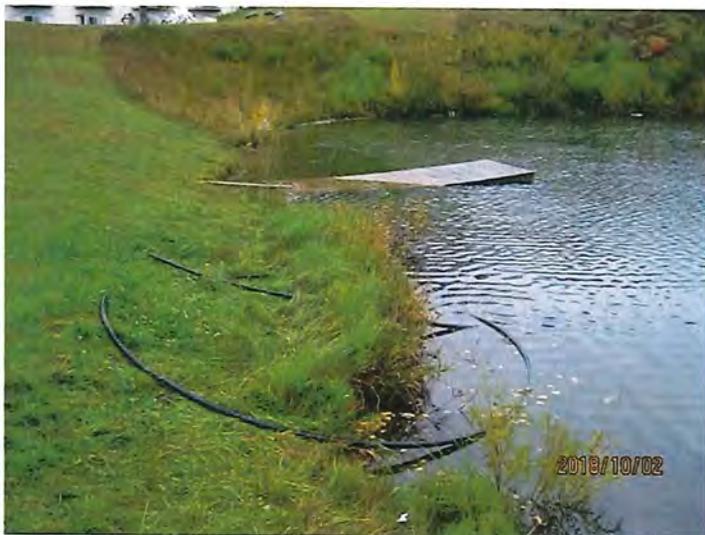
IMG_1743 (640x480).jpg

Image 15. présence de tuyau pex dans le lac. Ne semble pas connecté à rien. Pas de rejet constaté.

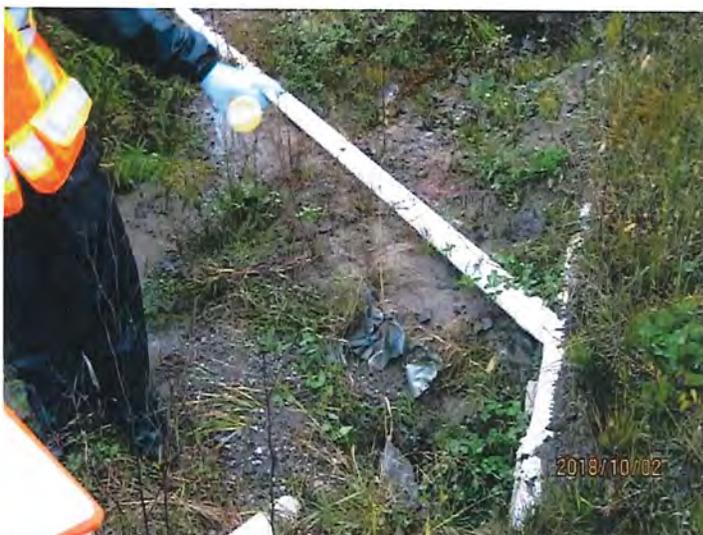
IMG_1745 (640x480).jpg

Image 16. tuyau d'arrivé d'eaux usées, provenant des inst. sept. de la salle communautaire et de la fs près des chalets , déversant dans l'inst sep #2 (hotel)

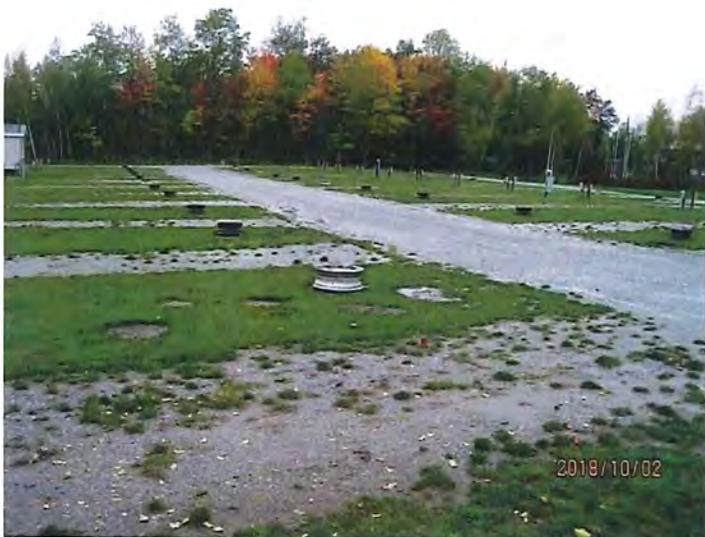
IMG_1750 (640x480).jpg

Image 17. camping fermé. lots 1 à 46

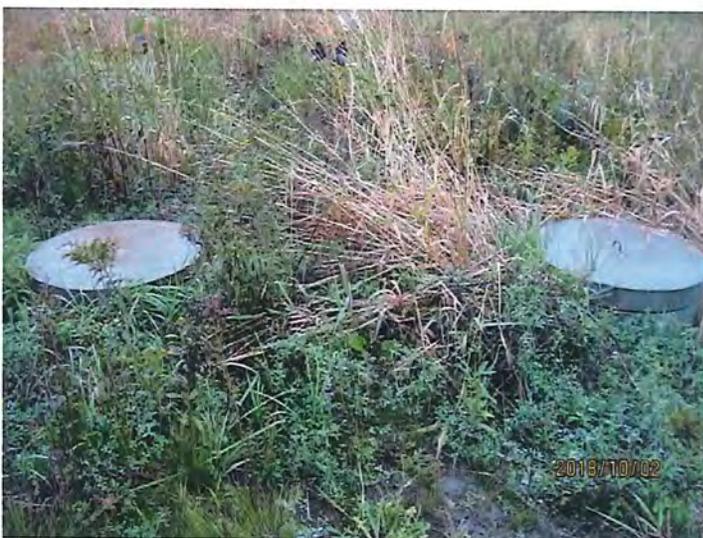
IMG_1751 (640x480).jpg

Image 18. fs près près des chalets et lots 1 à 46 (photos 18-19-20). Très pleines. Selon la connaissance de l'exploitant, se deverse par gravité aux inst.sept. #2.

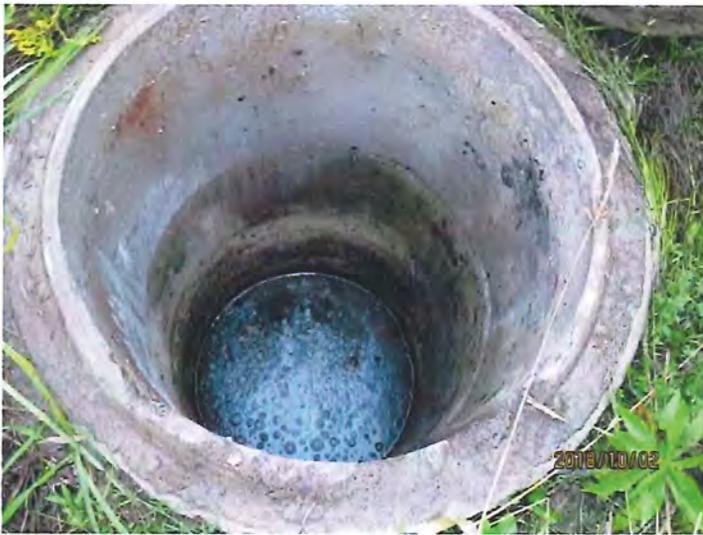
IMG_1752 (640x480).jpg
Image 19. 1er compartiment fs
