Objet : Demande d'accès n° 2020-03-038 – Lettre de réponse

La présente fait suite à votre demande d'accès concernant les rapports d'enquête des inspecteurs du ministère qui ont été effectués sur la propriété des entreprises: 9324-7534 Québec inc, 9267-1551 Québec inc, entre le premier janvier 2016 et le 13 mars 2020.

Date de l'inspection : 2016-08-08	Heure d'arrivée : 10h50	Heure de départ : 15h15
Inspecteur : Micheline Delorme	Accompagnée de : Marie-Andrée Mongeau, inspectrice CCEQ

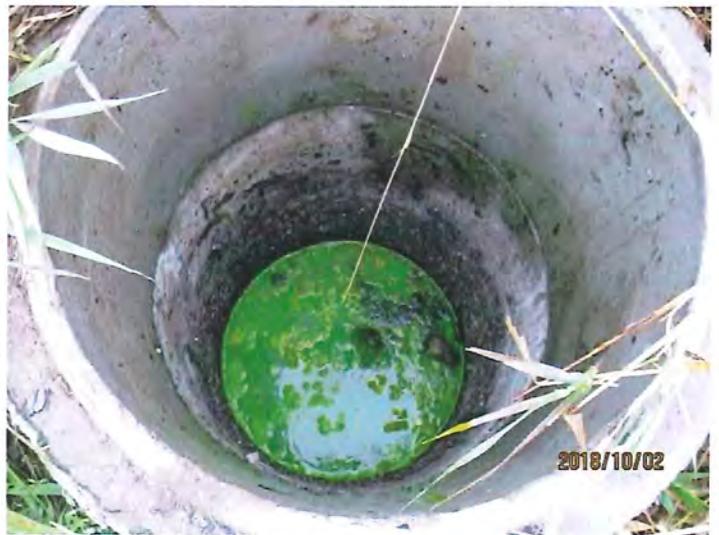
IMG_1754 (640x480).jpg
Image 20. 2e compartiment fs, fluorescéine ajoutée 10h33.

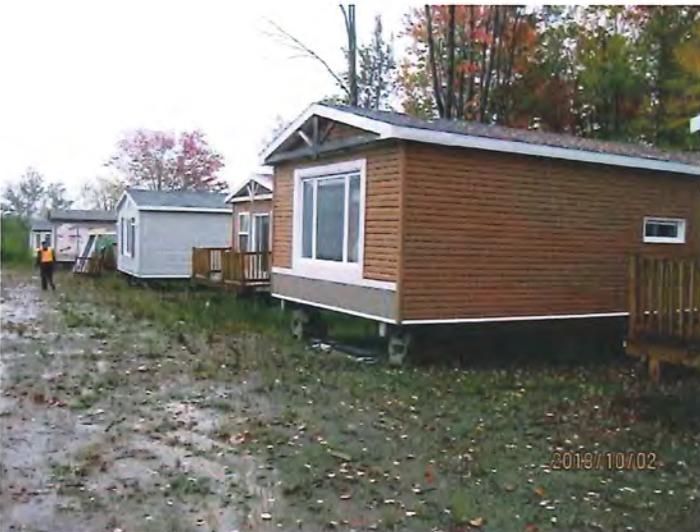
IMG_1756 (640x480).jpg
Image 21. Chalets à vendre, toujours pas raccordés aux eaux usées.

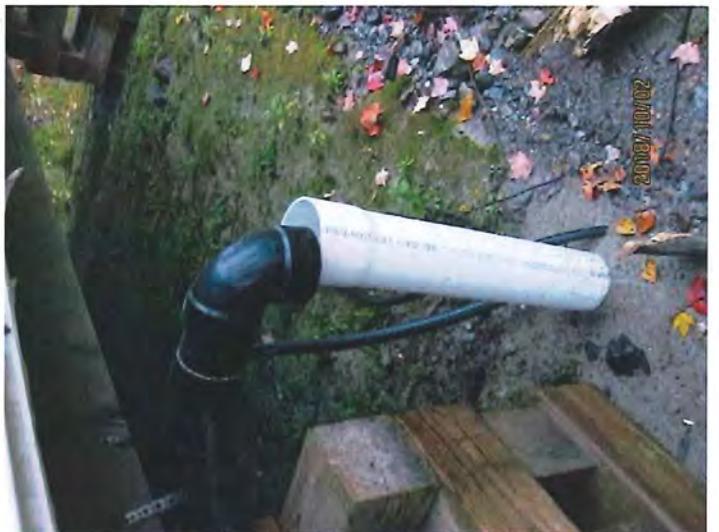
IMG_1755 (640x480).jpg
Image 22. toujours pas raccordés aux eaux usées.

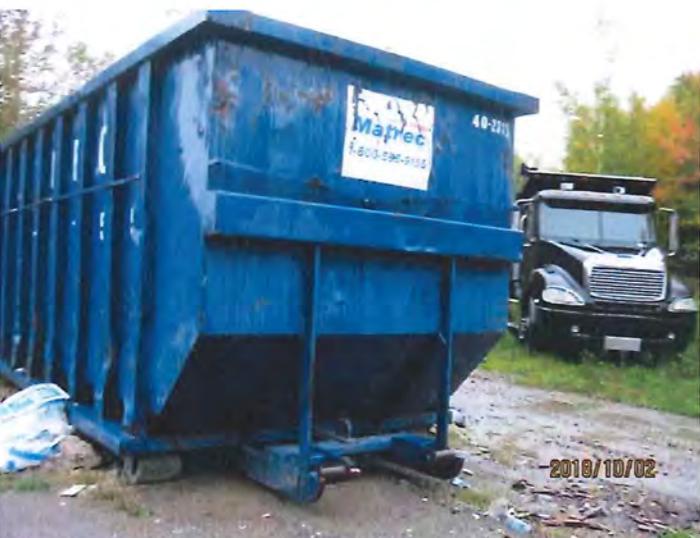
Nous empruntons la rue Santiago de Cuba, qui passe derrière les chalets. Nous constatons un conteneur de matières résiduelles (Matrec), qui n'est pas plein (photo 23). Quelques déchets épars sont au sol. Le fossé de chemin de cette rue est toujours empli de branche. Nous vérifions et nous ne trouvons aucune eau stagnante ou autre signe de résurgence. L'épaisseur des branchages est trop épaisse pour voir le sol (photo 24).

IMG_1758 (640x480).jpg
Image 23. Conteneur mat.rés, présents sur la rue Santiago de Cuba.

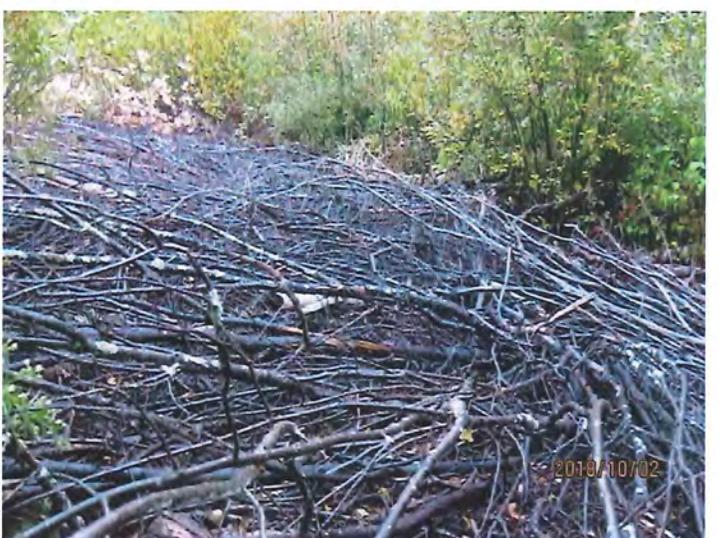
IMG_1760 (640x480).jpg
Image 24. Amas de branches tjrs présents sur la rue Santiago de Cuba.
Pas d'accumulation d'eau trouvé.

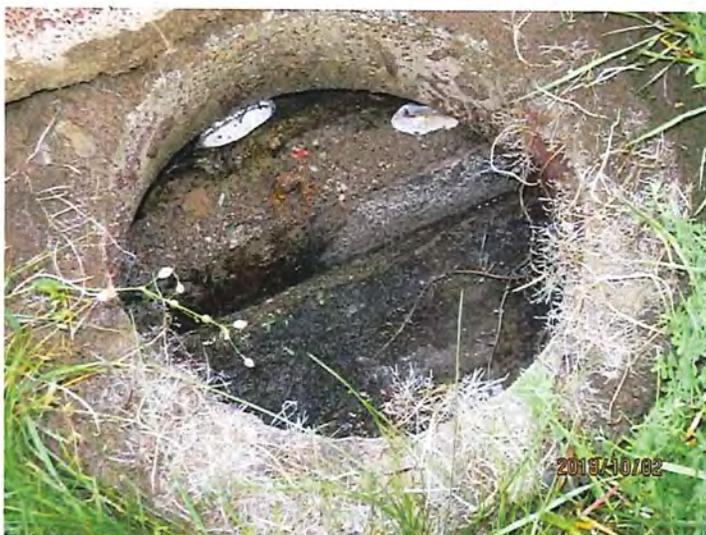
IMG_1762 (640x480).jpg

Image 25. fs près du motel et de la guérite. couvercle béton et bois.

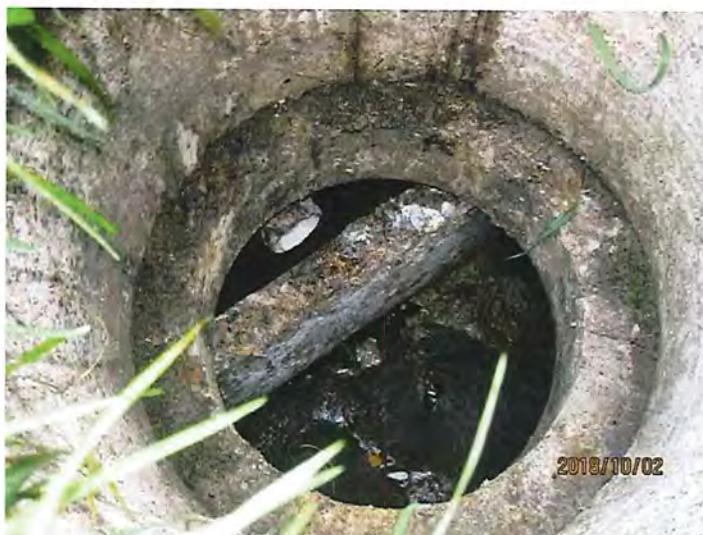
IMG_1765 (640x480).jpg

Image 26. fs près du motel et de la guérite. Très pleine, pas de débit.

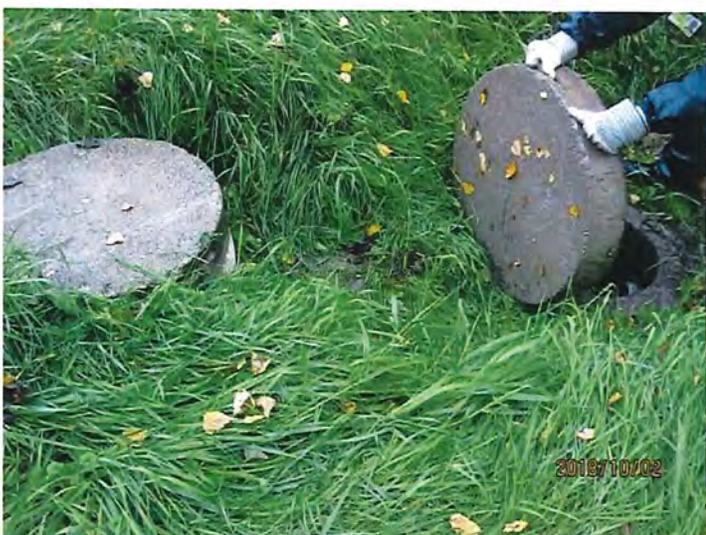
IMG_1768 (640x480).jpg

Image 27. fs près du centre communautaire. sous le niveau du sol. Réception d'un petit débit (photos 27 à 30).

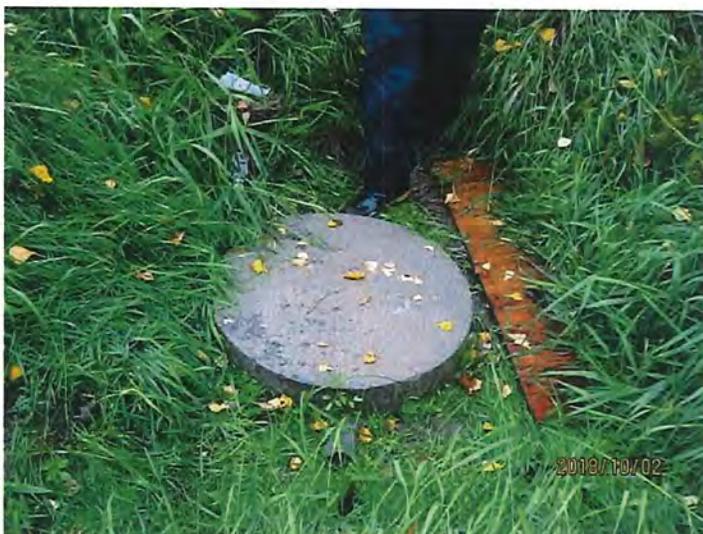
IMG_1767 (640x480).jpg

Image 28. couvercle fs sous niveau sol.

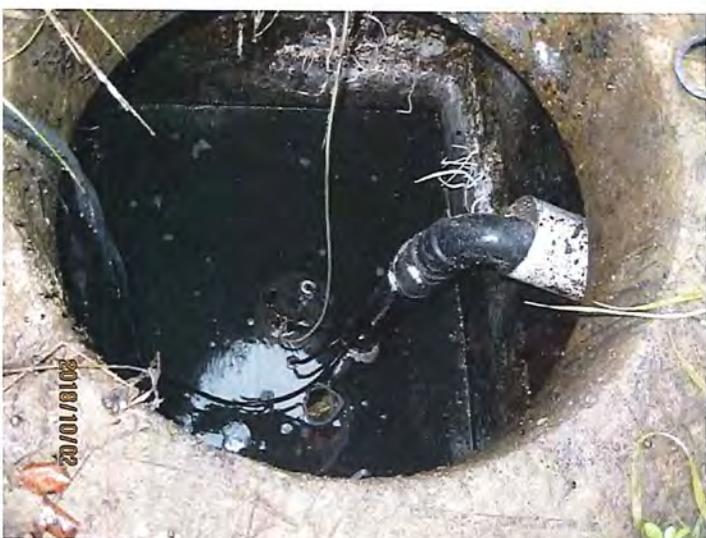
IMG_1770 (640x480).jpg

Image 29. petit débit constant d'arrivé. pas de trace d'écoulement.

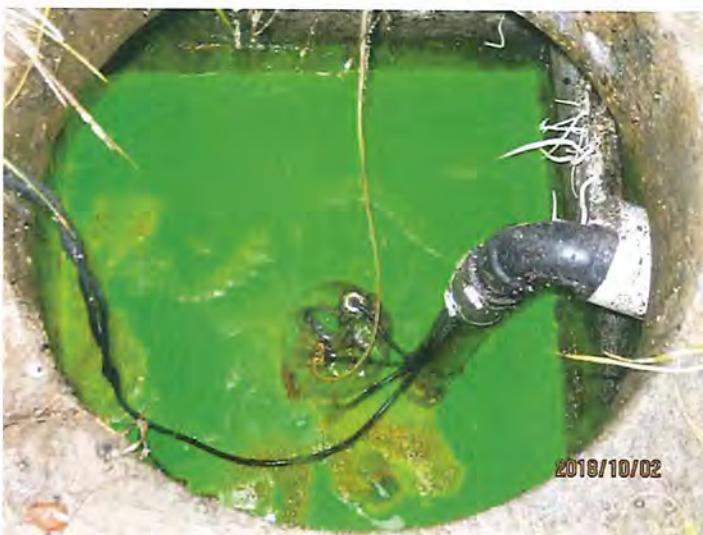
IMG_1772 (640x480).jpg

Image 30. fluorescéine déposée 10h58

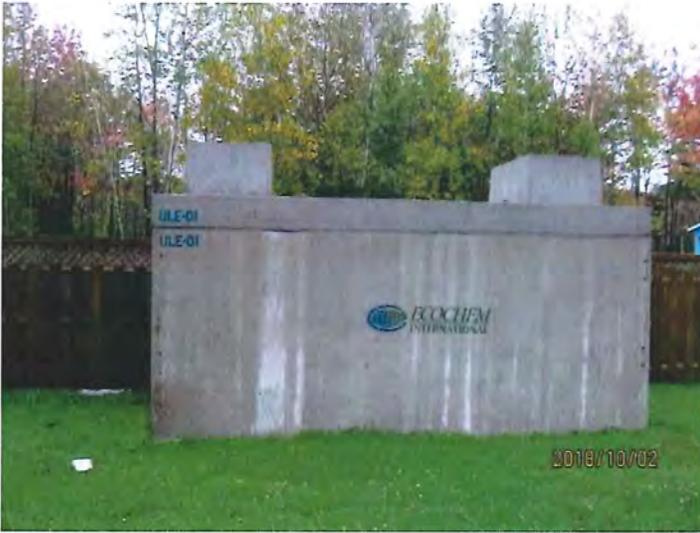
Nous remarquons un réservoir tampon en béton, à droite des installations permanentes (photo 31). Ce réservoir n'est actuellement pas raccordé aux installations septiques. L'intérieur est presque vide (photo 32). Un fond d'eau grise est présent, sans odeur de septique. Les regards sur le toit du réservoir sont ouverts, sujets aux intempéries.

IMG_1773 (640x480).jpg
Image 31. Inst.sept #1 (photos 31 à 41). Réservoir tampon. actuellement débranché des inst. existantes.

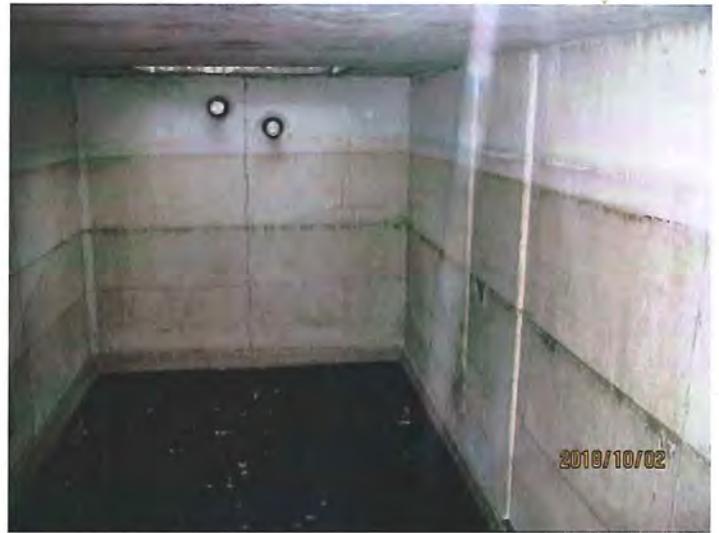
IMG_1774 (640x480).jpg
Image 32. intérieur réservoir tampon

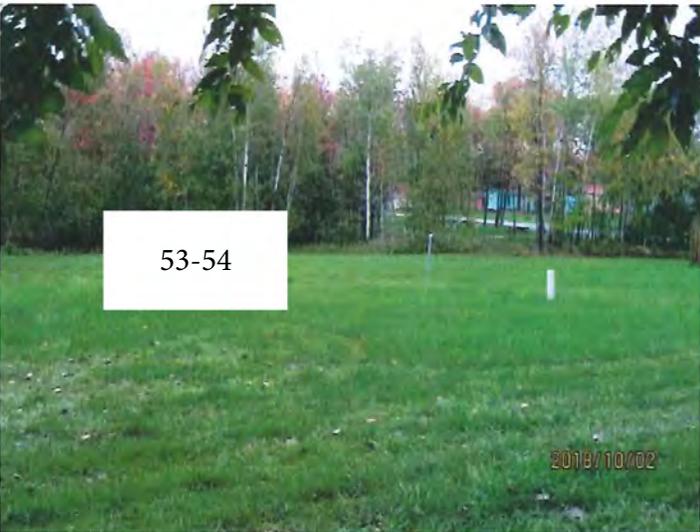
En attendant qu'on vienne nous débarrasser, je procède à la vérification du champ d'infiltration associé (photos 33-34). Le sol est engazonné et entretenu. Je constate 3 piézomètres présents, qui s'enlèvent très facilement du sol. Il n'y a pas d'accumulation d'eau dans ces piézomètres.

IMG_1776 (640x480).jpg
Image 33. champs d'épuration 1 et 2 de l'inst.sept #1, vu direct. boisée.

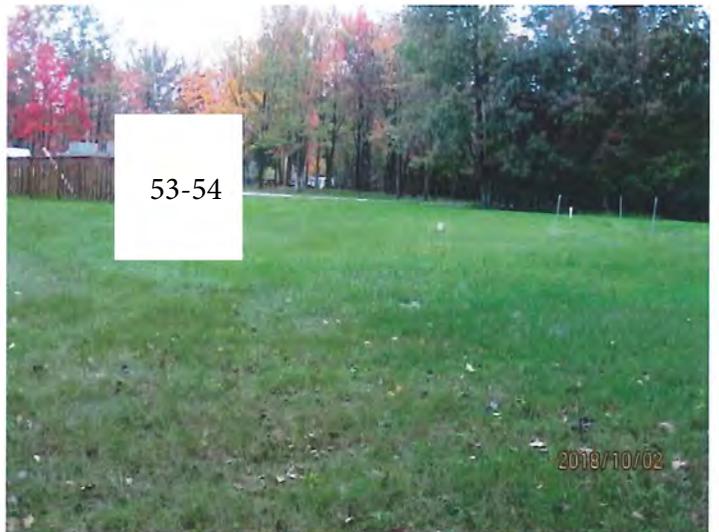
IMG_1778 (640x480).jpg
Image 34. champs inst.sept #1, vue en direction fs.

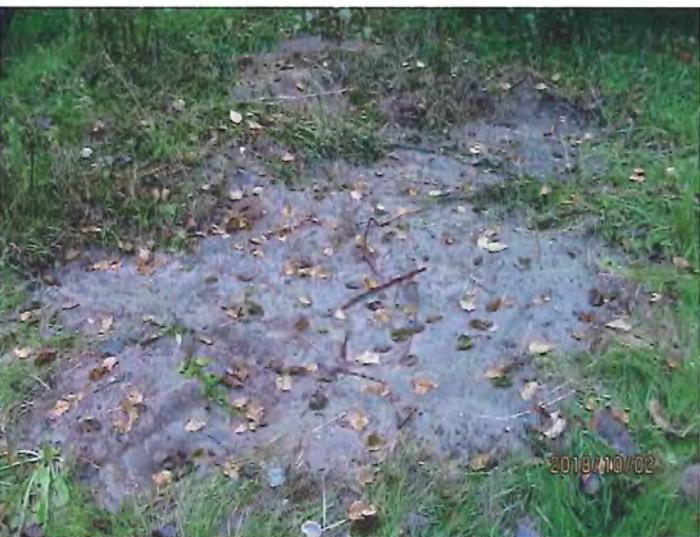
Au fond à gauche du champ d'infiltration, je remarque du sol remanié. Je ne constate aucune résurgence ou sol mou/spongieux. Aucune odeur perceptible.

IMG_1777 (640x480).jpg
Image 35. Sol travaillé à l'endroit où il y avait présence de résurgence à l'inspection daté du 30/06/2018. aucune résurgence visible auj..

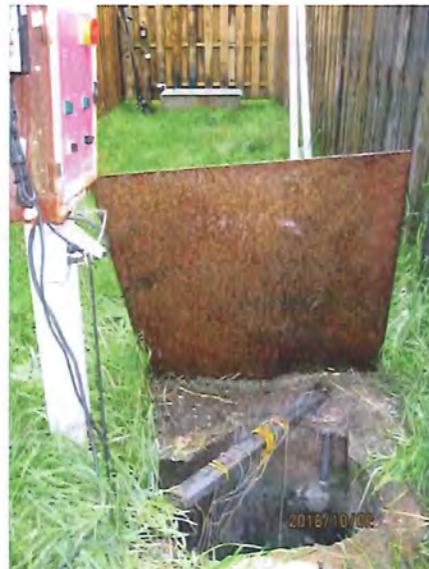
Le 3^e compartiment est la station de pompage (photos 36 à 39). Le couvercle est une tôle avec poigné et ne semble pas étanche. Une installation artisanale de recirculation est présente. N'est actuellement pas en fonction. Vers 11h29, j'ajoute environ 1 litre de fluorescéine à ce dernier compartiment. Monsieur Chevrette me fait remarquer que la tuyauterie semble connectée seulement d'un côté. Ce qui porte à croire que les liquides sont dirigés vers 1 seul côté du champ d'infiltration. Monsieur Chevrette procède à la vérification du fonctionnement de l'alarme de haut niveau, elle est fonctionnelle.

IMG_1780 (640x480).jpg
Image 36. station de pompage, l'inst.sept #1,

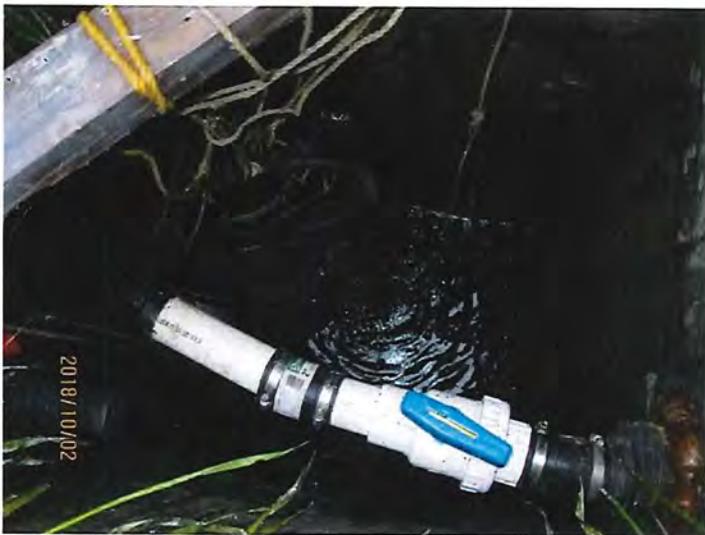
IMG_1781 (640x480).jpg
Image 37. intérieur station pompage inst.sept.#1

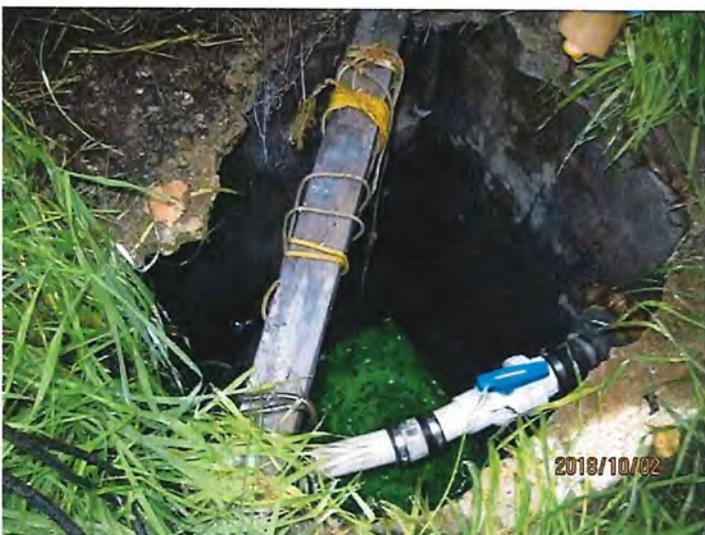
IMG_1782 (640x480).jpg
Image 38. intérieur station pompage inst.sept.#1, installation artisanale de recirculation encore présente.

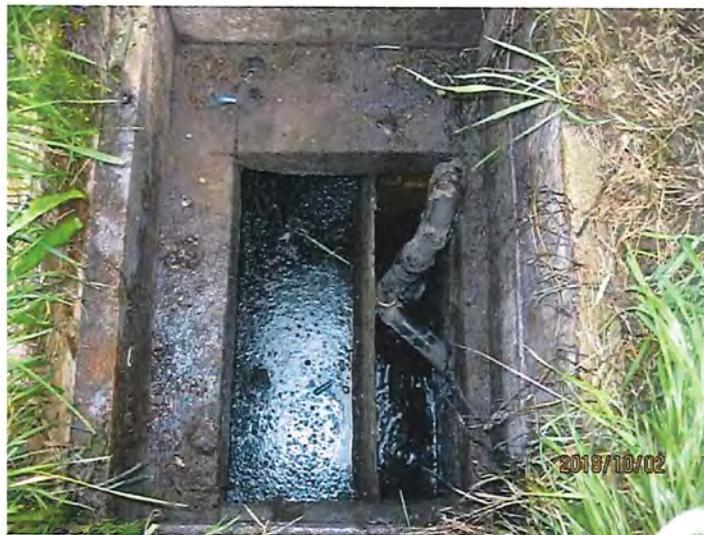
IMG_1784 (640x480).jpg
Image 39. vu station de pompage, application de fluorescéine 11h29

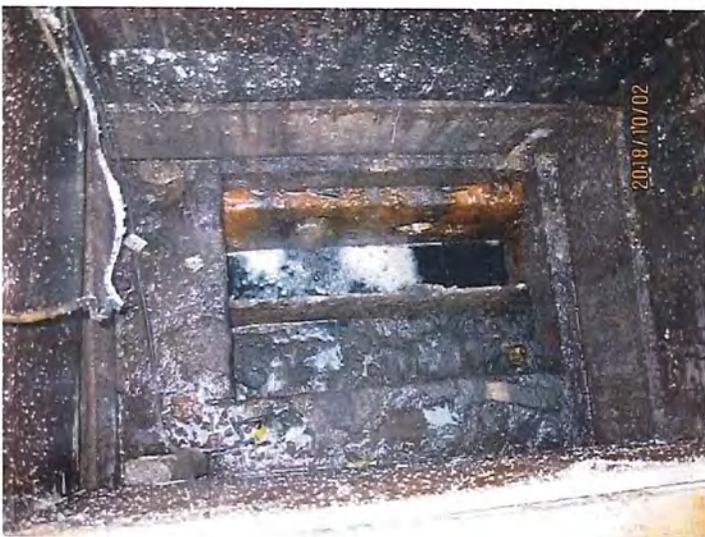
IMG_1785 (640x480).jpg
Image 40. 2e compartiment instal.sept. #1

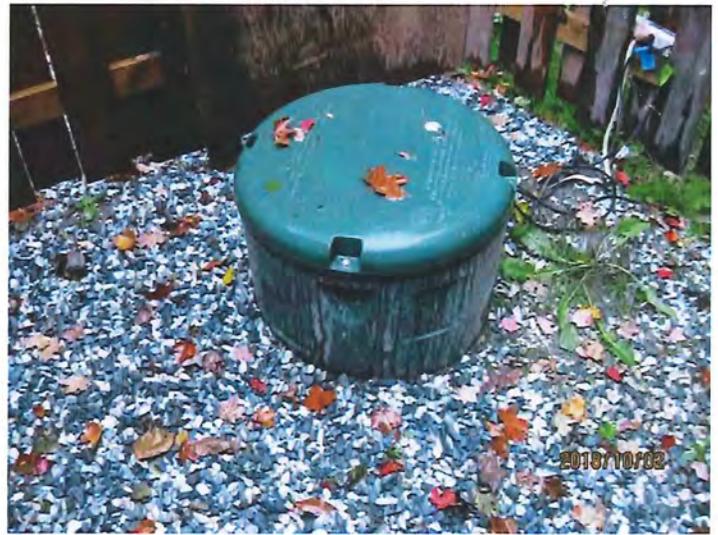
Nous nous dirigeons ensuite à la station de pompage A1, près du lot 517. (photos 43 à 49). Une haute clôture de bois cadenassée entoure le dispositif. Le système possède un tuyau de « trop-plein », qui peut couler directement au sol lors de haut niveau. Je ne constate pas d'odeur septique. Je constate des traces de coulisses sur le plastique sous le tuyau de trop plein (photo 46). Aucune contamination trouvée au sol. La conduite d'évacuation et l'alarme de la station de pompage A1 sont en place.

IMG_1800 (640x480).jpg
Image 43. clotures protégeant la station de pompage A1

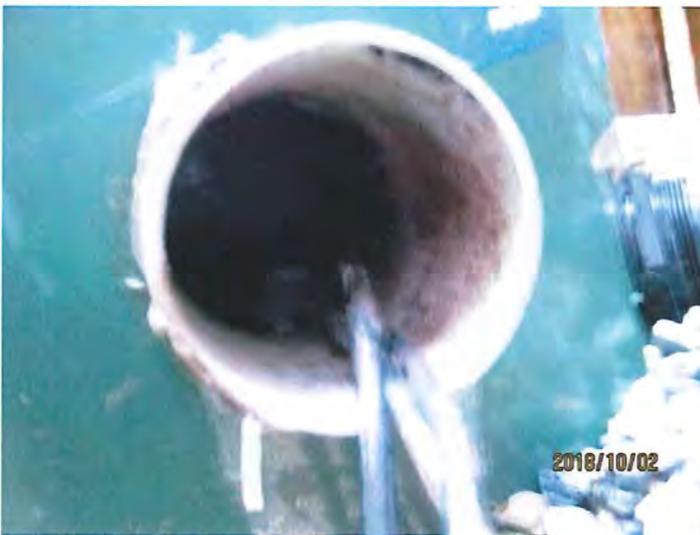
IMG_1798 (640x480).jpg
Image 44. Station de pompage 1A, située au sud du site 517 (photos 43 à 49).

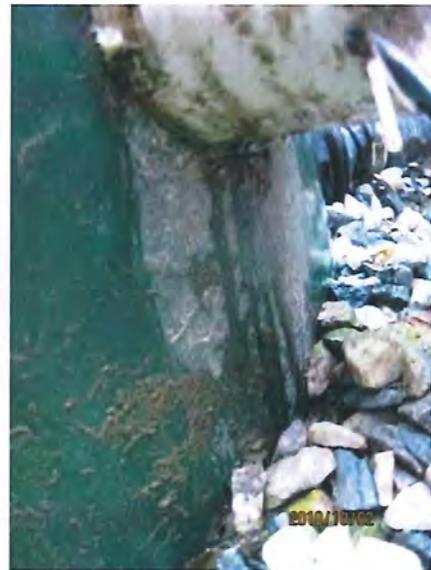
IMG_1792 (640x480).jpg
Image 45. trop plein. actuellement pas d'écoulement ou odeur de septiques.

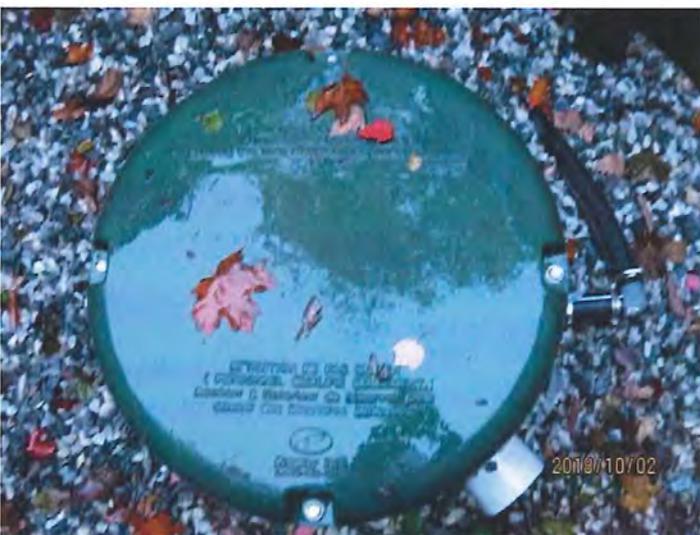
IMG_1799 (640x480).jpg
Image 46. trop plein. actuellement pas d'écoulement ou odeur de septiques. Mais présence de coulisses sur le plastique, Rien au sol,.

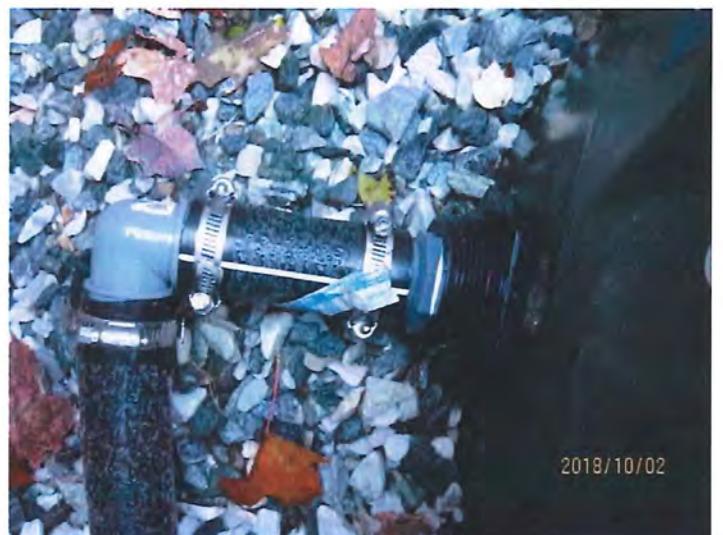
IMG_1794 (640x480).jpg
Image 47. Station de pompage A1 vu de haut.

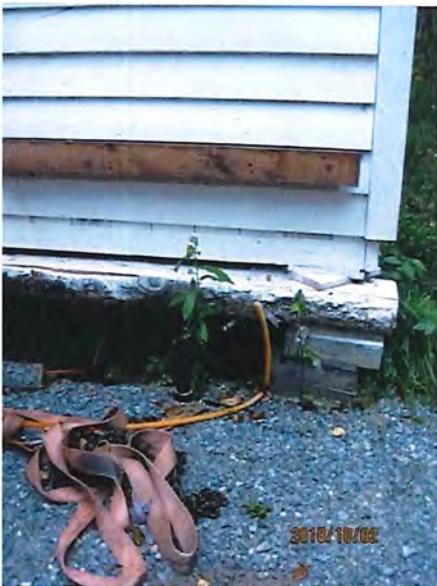
Nous allons au restaurant *El Rancho*. Il semble actuellement en restructuration et non utilisé. À droite de ce bâtiment, y était anciennement installé un évier, il n'y est plus. Toutefois, nous constatons des conduites d'amenée d'eau, étant indiqué comme étant des « tuyaux radiants » à chauffage (photos 50 à 53). Nous ne connaissons actuellement pas vers où sont raccordées les eaux grises émanant de ces tuyaux d'entrée d'eau.

IMG_1810 (640x480).jpg
Image 50. Restaurant El Rancho, actuellement semble non utilisé.

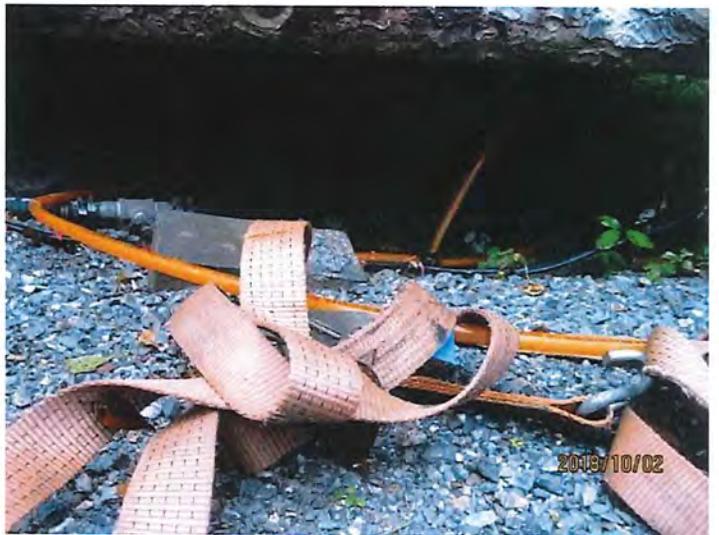
IMG_1804 (640x480).jpg
Image 51. Desservi par conduite d'eau. Arrière droite du bâtiment.

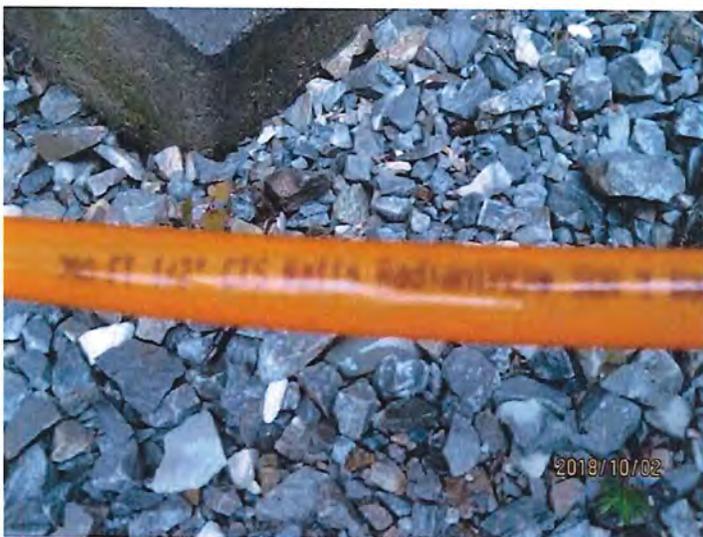
IMG_1805 (640x480).jpg
Image 52. Conduite sous le bâtiment, amené d'eau.

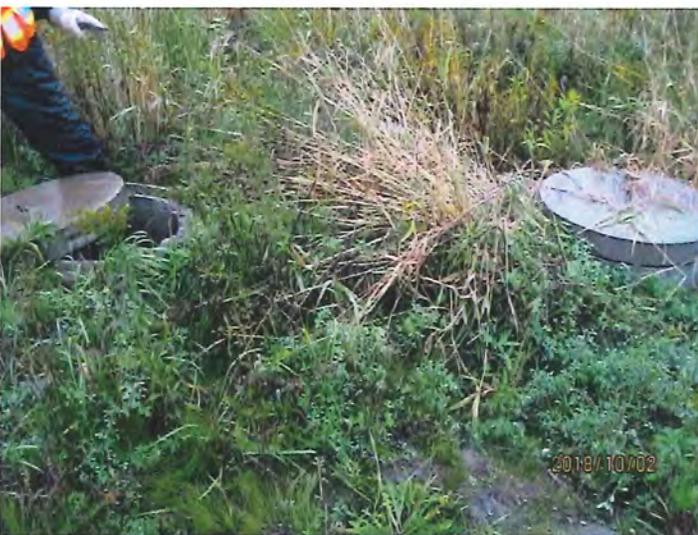
Nous vérifions un petit étang en aval du champ d'épuration. Nous ne constatons pas de rejet ou d'odeur caractéristique d'eaux usées (photo 56).

1. Installations septiques #2 : Aucune coloration à l'arrivée d'eau du compartiment #1. Il ne semble pas que les fosses en amont (fosse près des chalets et fosse près du centre communautaire) de cette installation se soit déversée par gravité, tel que supposé selon les dires de l'exploitant. Nous vérifions tous les compartiments = aucune coloration. L'eau dans le répartiteur où nous avons versé du colorant, est partie dans le champ d'infiltration. Presque plus de colorant (photo 55).
Nous vérifions le dessus et les pourtours du champ d'infiltration, ainsi qu'un visuel du lac artificiel. Nous vérifions également le petit étang en aval du champ d'infiltration de l'installation septique #2. Je ne constate aucune résurgence ou contamination directe à l'environnement, ni colorant (photo 56).

IMG_1812 (640x480).jpg
 Image 56. Petit étang en aval du champ d'épuration inst.sep #2. Aucun colorant.

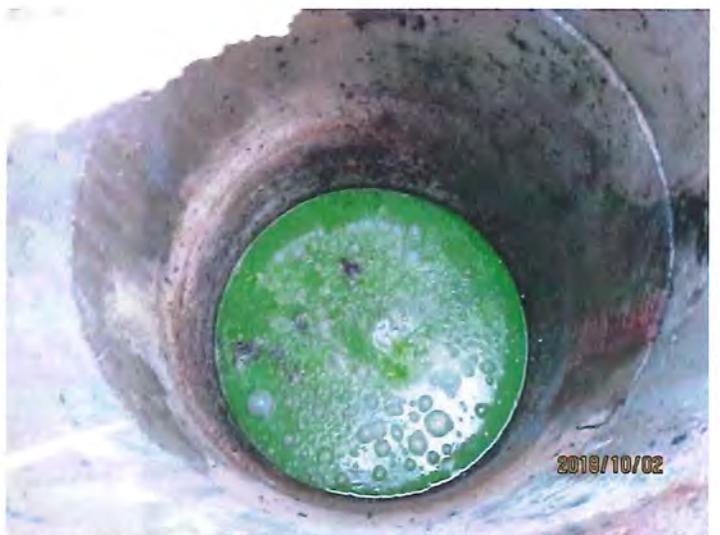
IMG_1824 (640x480).jpg
 Image 57. vérification fluo. fs à côté des chalets et des lots 1à46 (photos 58à60).

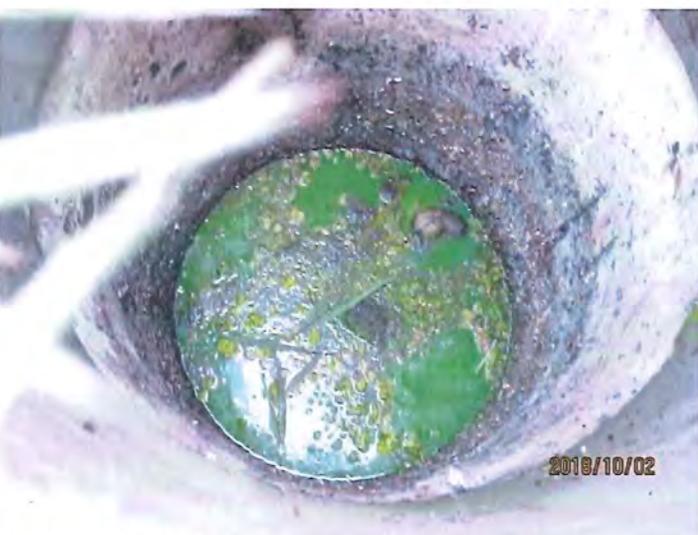
2. Fosse septique près des chalets : Colorant très concentré, dans les 2 compartiments de cette fosse (photos 58 et 59). Nous concluons 2 choses :
 - a. Le colorant ne s'évacue pas des fosses. Notre hypothèse qu'elle est bouchée demeure. De plus, l'installation septique #2 n'a pas reçu d'eau colorée. À la marche, je procède à la vérification du terrain tout autour. Du fait que nous n'avons pas constaté la réception des eaux usées à l'installation septique #2, cette dernière vérification vise à vérifier un possible rejet autour. Je ne constate aucune sortie, drain ou autre résurgences.

IMG_1823 (640x480).jpg
 Image 58. Colorant présent, très concentré dans les 2 compartiments de cette fosse, Ne semble pas s'être écoulée vers inst.sept.#2 tel que prévu. possiblement bouché.

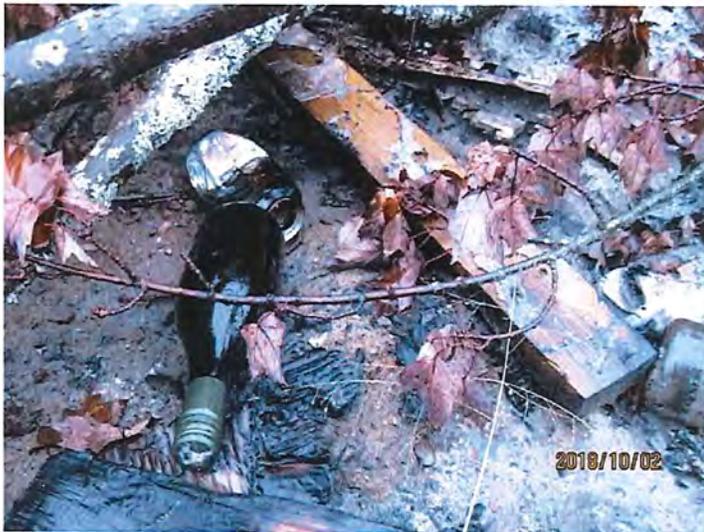
IMG_1813 (640x480).jpg
 Image 60. Vue amas de matières résiduelles, présence de cendres et traces de brûlage. Ce volet est traité dans le rapport d'inspection: 401746406 (C.B.)

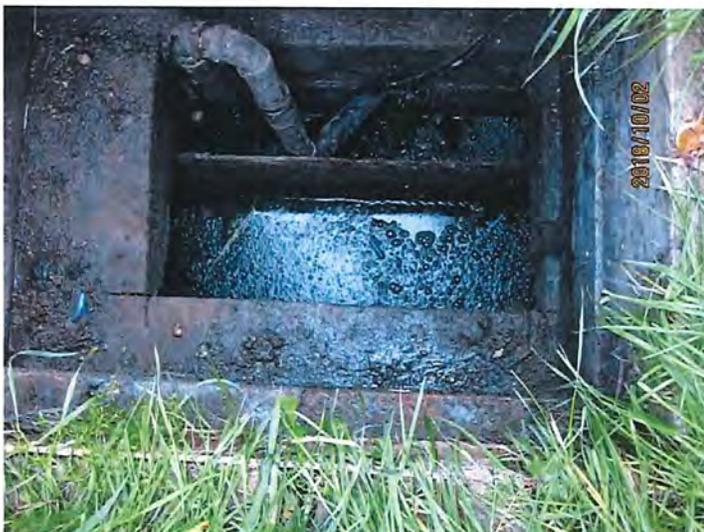
Image 62. Vérifications de la fluo, inst.sept. #1. Colorant dilué. Note: seul 1 côté semble être en fonction au niveau du répartiteur.

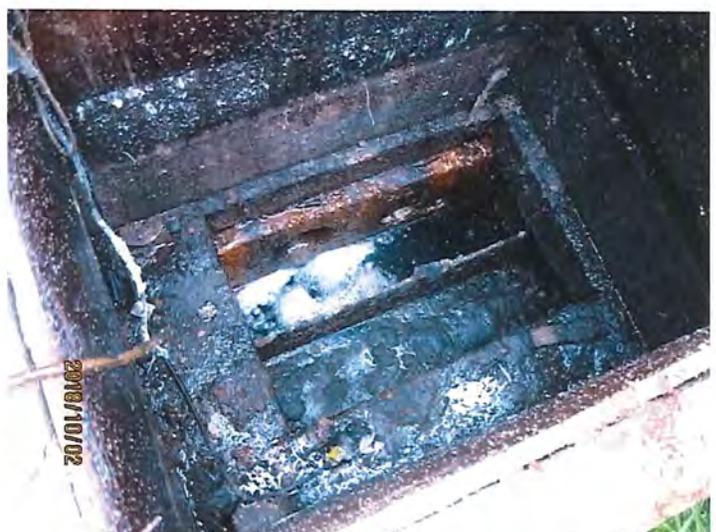
3. Installations septiques #1 : le débit reçu au 1^{er} compartiment n'est pas de l'eau colorée (photos 64 et 63). Le colorant ayant été ajouté au répartiteur est maintenant très dilué. Il semblerait que le liquide se transfère bien vers le champ d'infiltration.
 - a. Vérification sur le dessus du champ, ainsi que sur tout le pourtour du champ d'infiltration (pente et sous-bois autour du champ d'infiltration). Nous ne constatons aucune résurgence ou preuve visuelle de colorant sortant du champ. Notons que dans le boisé autour du champ, nous remarquons plusieurs flaques d'eau avec présence d'ocre ferreux (photo 65). Un tuyau de pex semblant provenir du champ d'épuration coule à petit débit. Il n'y a aucun colorant ni odeur caractéristique d'eaux usées.

Image 63. 2e compartiment inst.sept.#1, aucun colorant

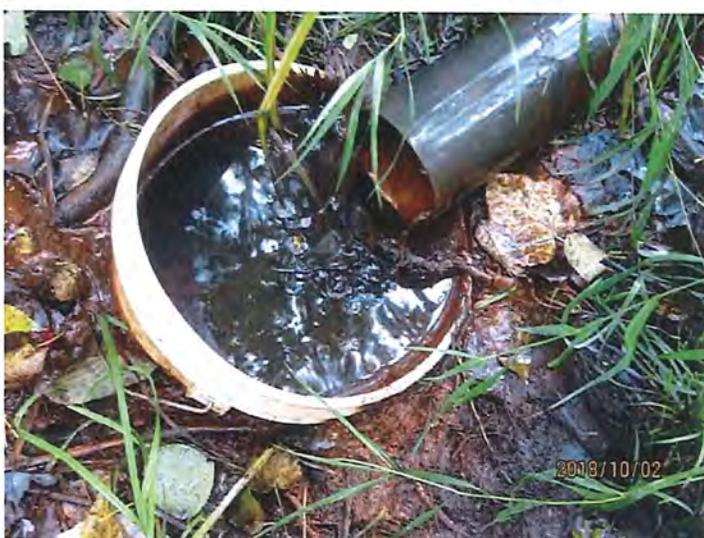
Image 64. 1er compartiment inst.sept.#1, aucun colorant. débit d'entrée tjrs constant.

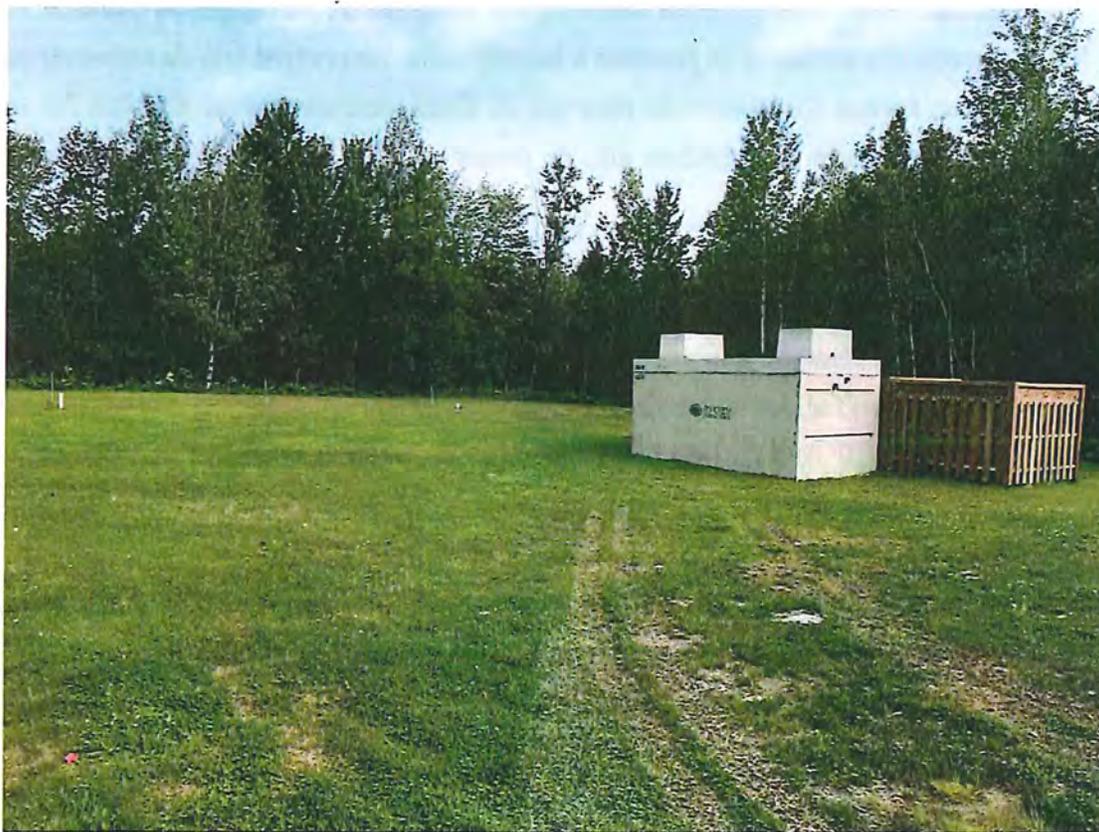
Photographie 1 : Champ et bassin supplémentaire non installé

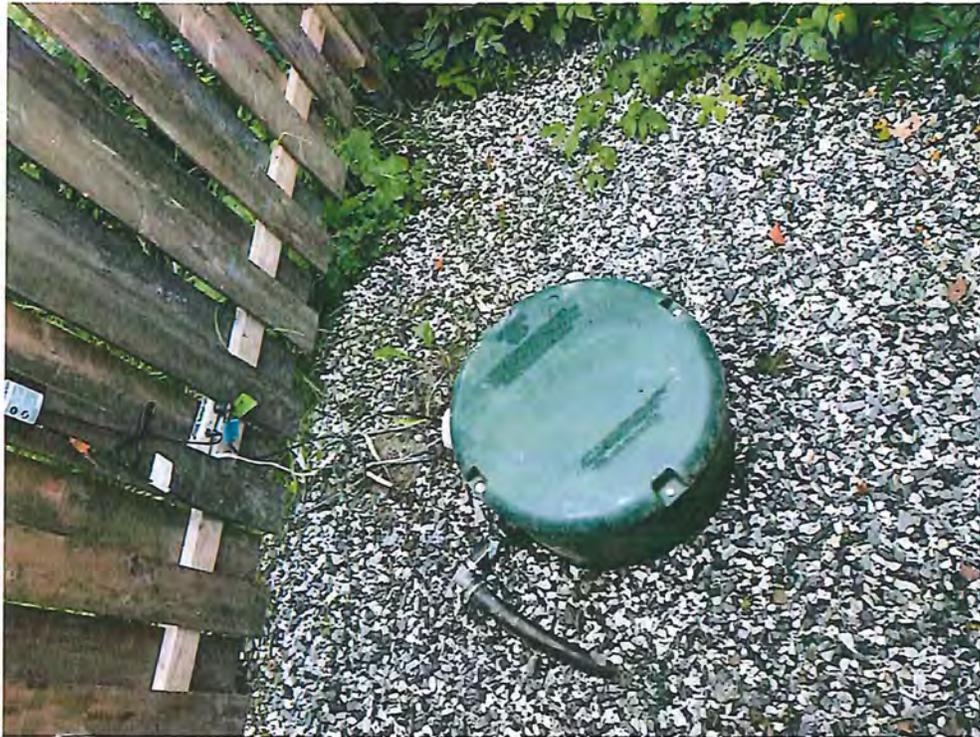
Photographie 3 : Station SP-B

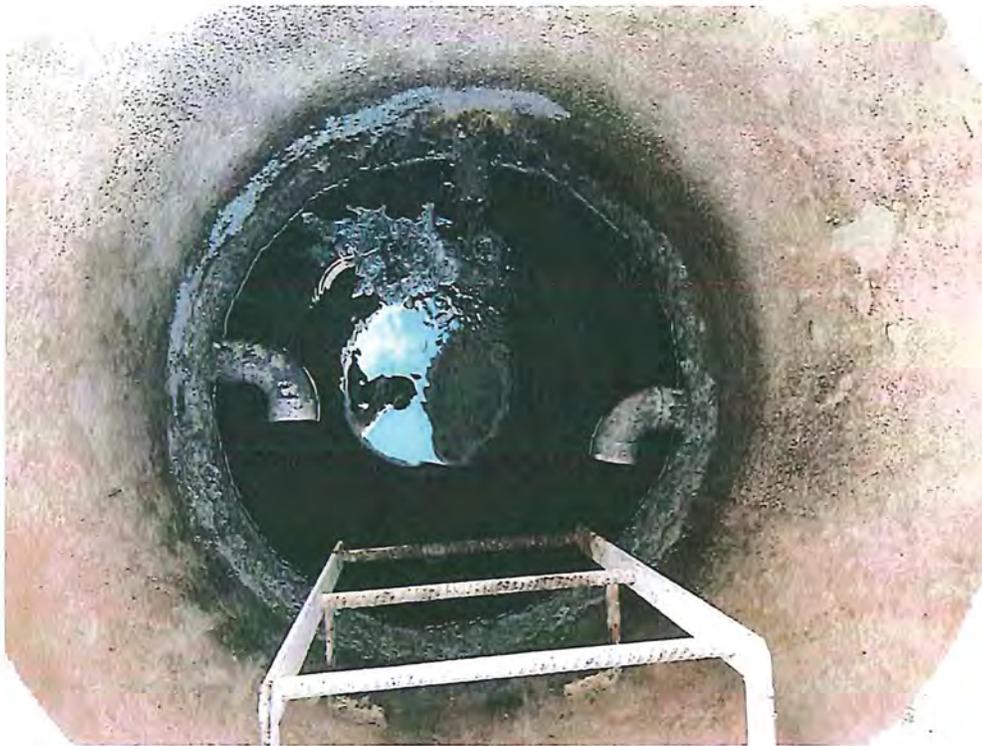
Photographie 4 : Regard de distribution vers l'élément épurateur (Hôtel/condos)
