Objet : Demande d'accès # 2015-11-59 - Lettre réponse  
V/D : 1670xxxxx

N° intervention : 300921418 et 300948582	Type d'intervention : Inspection
N° gestion documentaire : 7610-16-01-1087400	N° du rapport d'inspection : 401233460
N° demande : 200290799	Type de demande : Programme de contrôle
But de l'inspection : Canbriam - St-Hyacinthe I-22 Programme de contrôle des activités reliées à l'exploration des gaz de shale

Lieu inspecté	
Nom du lieu : Canbriam puits Saint-Hyacinthe (A273, A284)	
Nom usuel du lieu : Lemonde et Fils inc.	
N° du lieu : X2123549	Type de lieu : site pétrolier, gazier ou de réservoir naturel souterrains
Localisation du lieu inspecté : Adresse du lieu : 8740, Rang de la Pointe du Jour Saint Hyacinthe (Québec) J2R 1H7	
Coordonnées géographiques du lieu (GÉO NAD 83 degrés décimaux) : 45,696444444400;-72,986611111100

Dans le cadre du programme de contrôle des activités reliées à l'exploration des gaz de shale, nous devons effectuer 1 visite par année pour chacun des sites gaziers pour vérifier la migration des gaz au sol et l'état du puits.

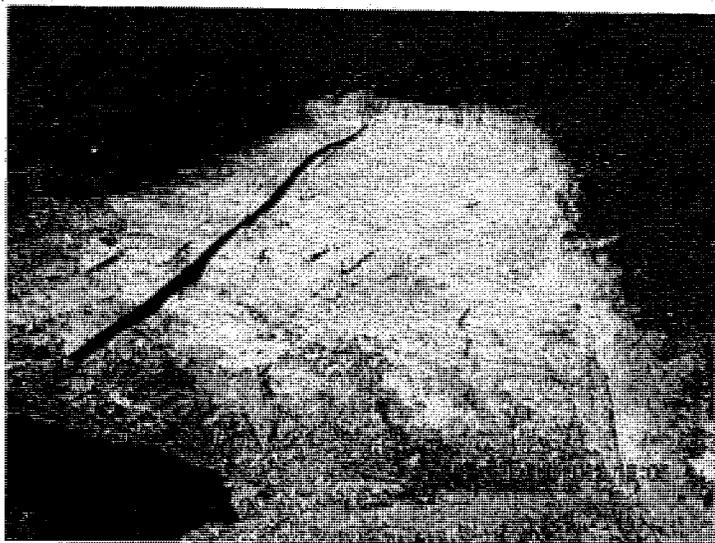
*Photo 1 (007.jpg)*  
Bassin vide

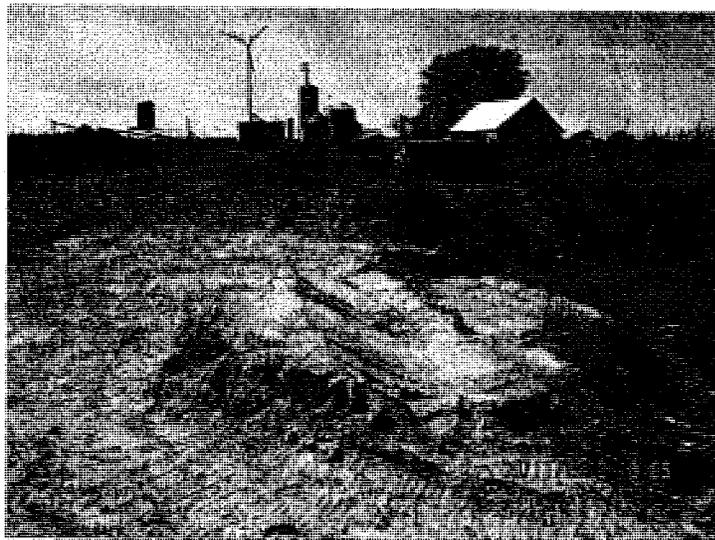
*Photo 2 (008.jpg)*  
Sols d'un bassin excavés

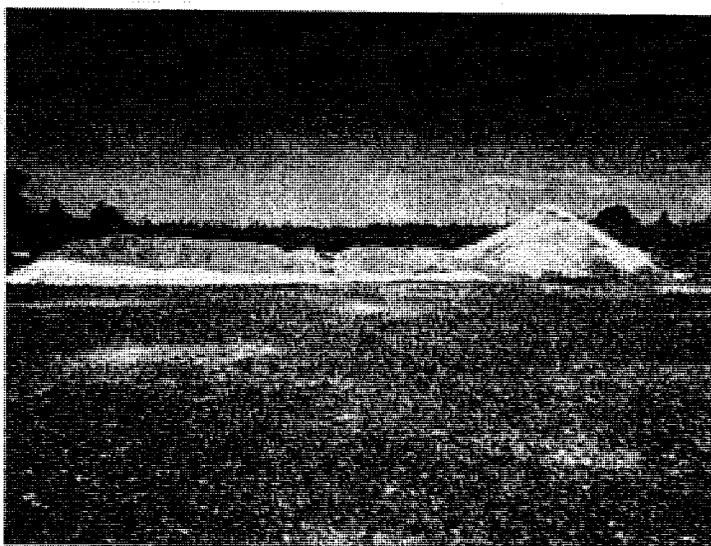
*Photo 4 (010.jpg)*  
Amas de sols contaminés d'un angle différent.

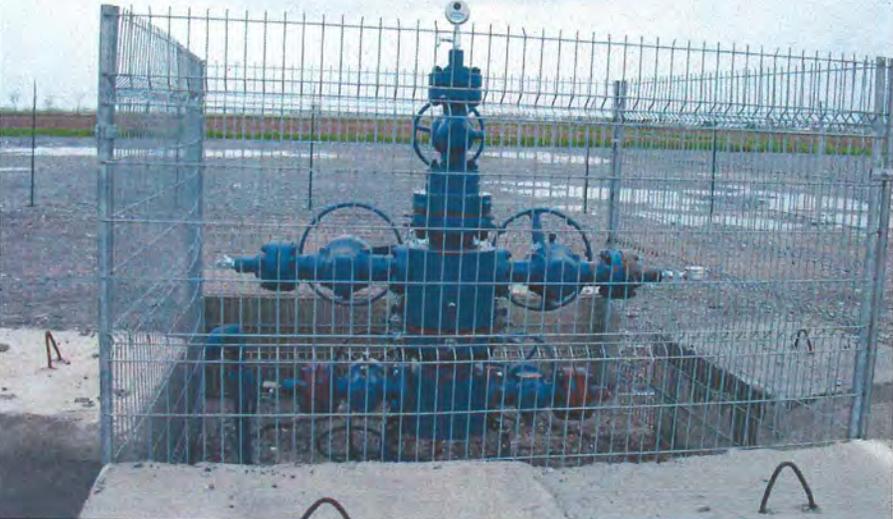
<p>Photo no : 2</p>

<p>Fichier : DSCN1591</p>	
<p>Description : Puits horizontal #1a. Les deux cadrans de pression indique 0 psi.</p>

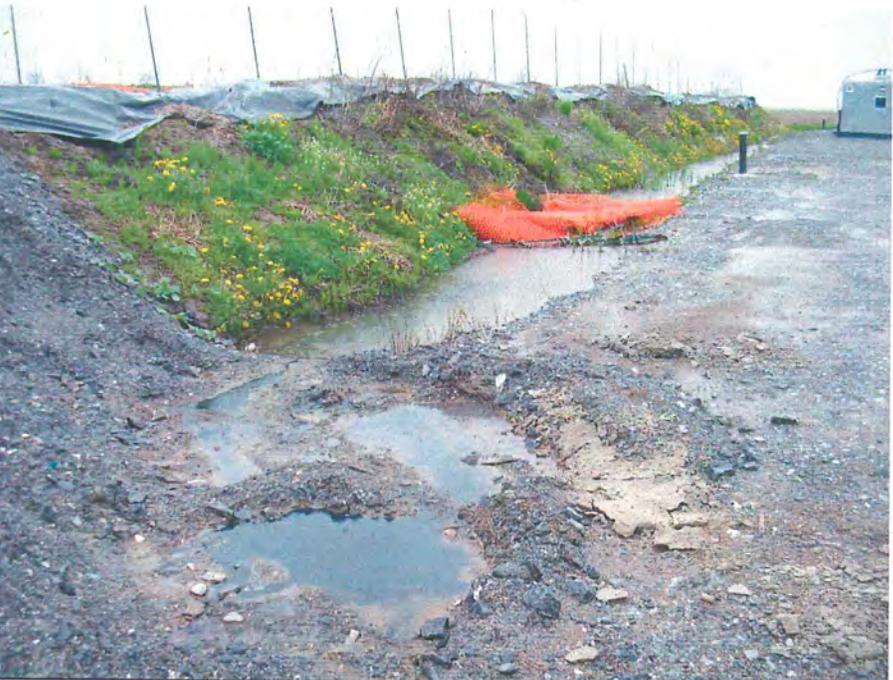
<p>Photo no : 3</p>

<p>Fichier : DSCN1596</p>	
<p>Description : Écoulement d'eau noire provenant de la montée du bassin #1. Des lectures de H2S ont démontré une concentration de 60% (entonnoir inversée) lorsque l'eau était brassée.</p>

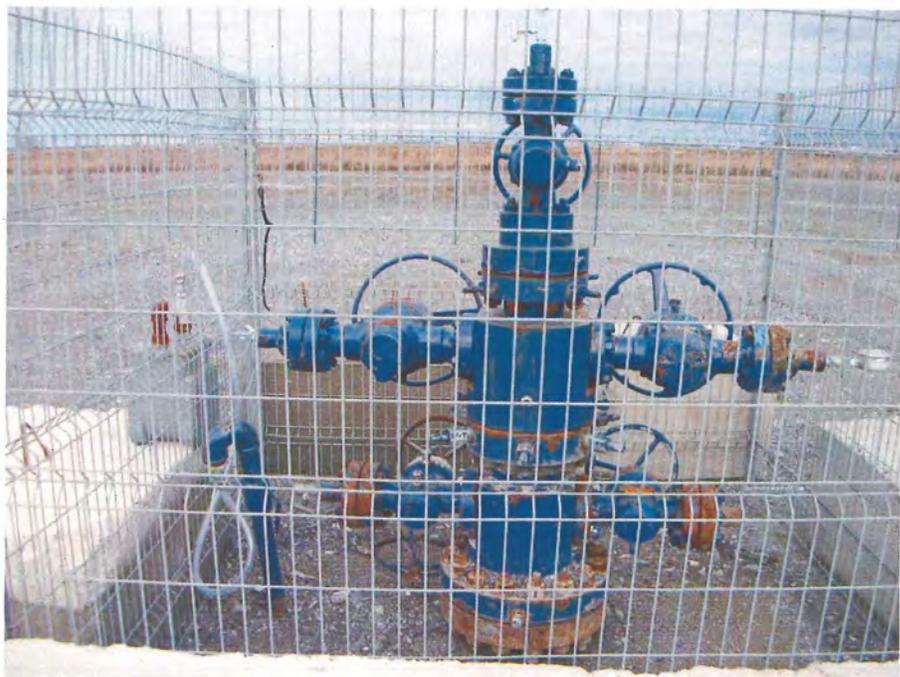
Photo no :

Puits horizontal

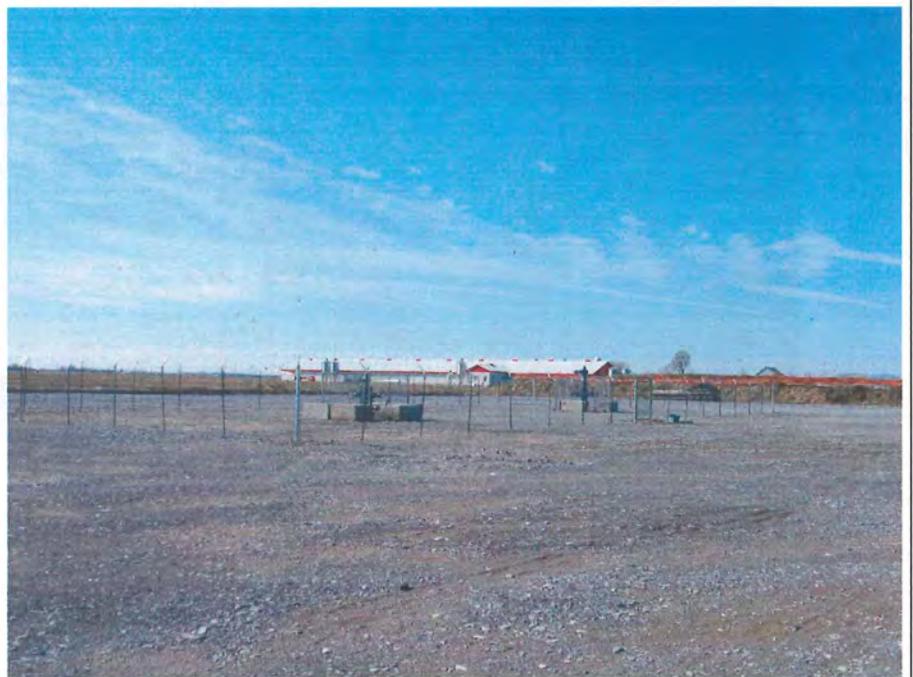
Photo no : 2

Photos des deux puits avec la clôture ceinturant ces derniers.

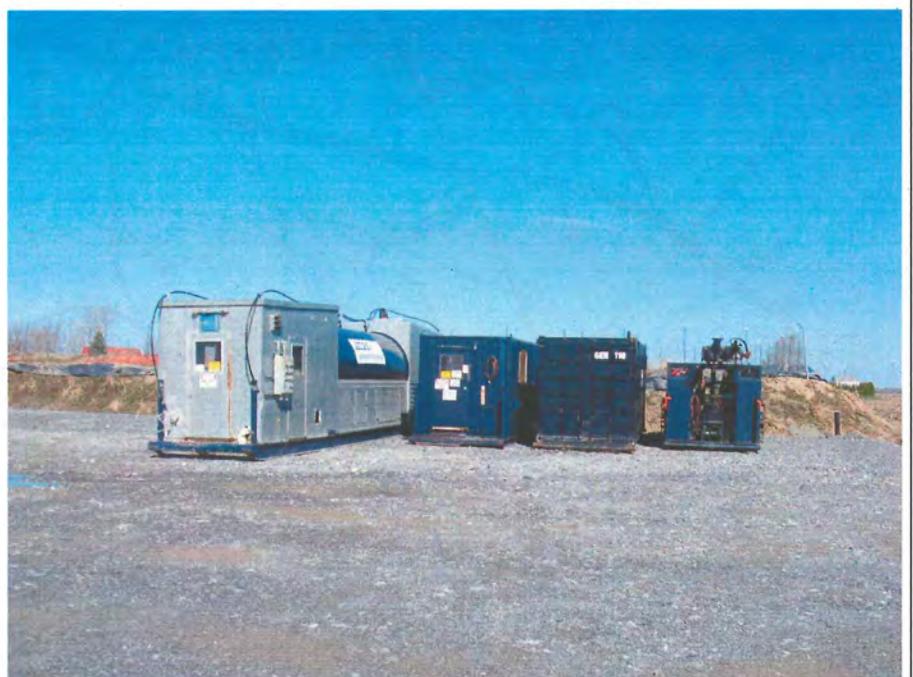
Photo no : 3

Matériel laissé sur le site (équipement pour la torchère).

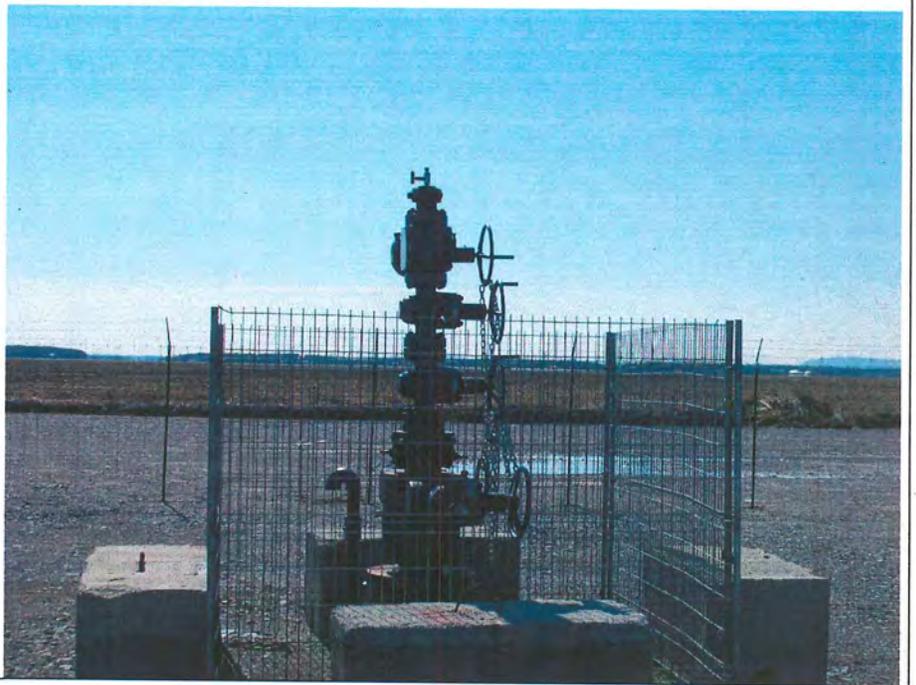
**Photo no :** 10

**Description :**  
Tête de puits du puits vertical

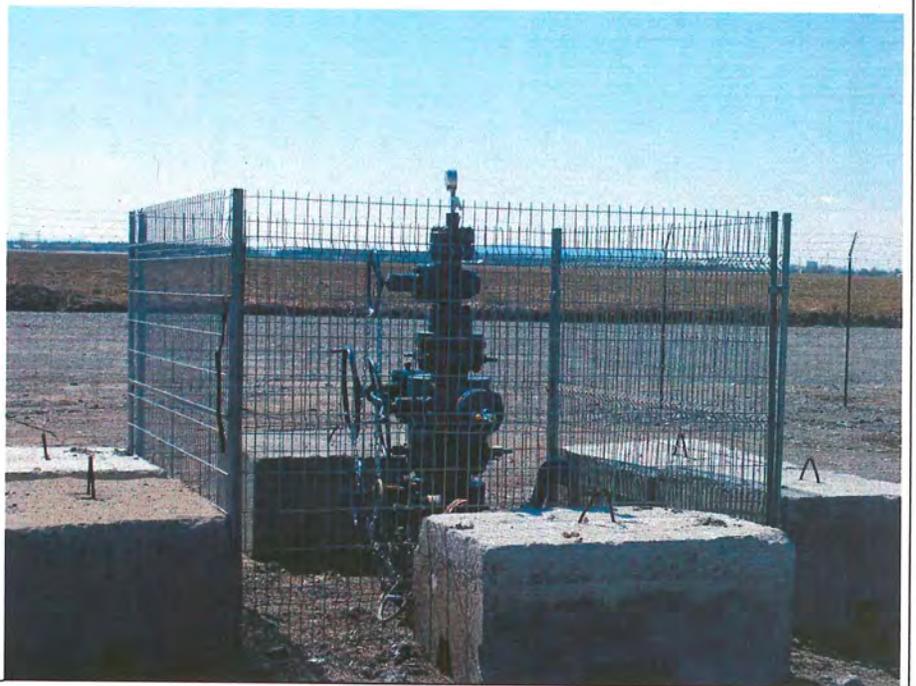
**Photo no :** 11

**Description :**  
Tête de puits du puits horizontal

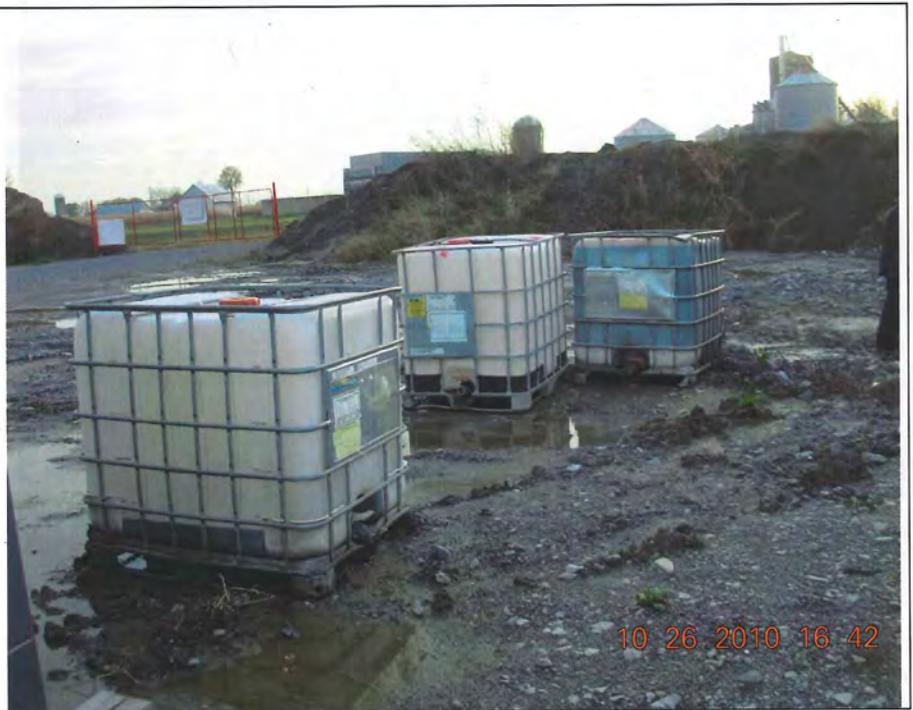
Photo no : 4

3 tantes tank sont entreposés sur le site dont une pleine.

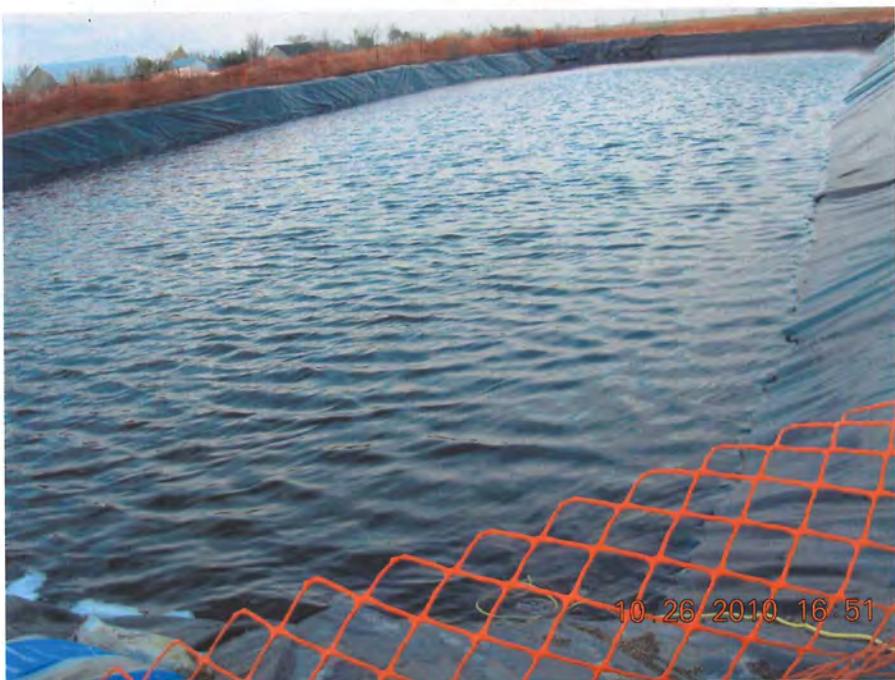
Bassin d'eau muni d'une géo membrane remplis au 2/3 environ au nord de la plate forme.

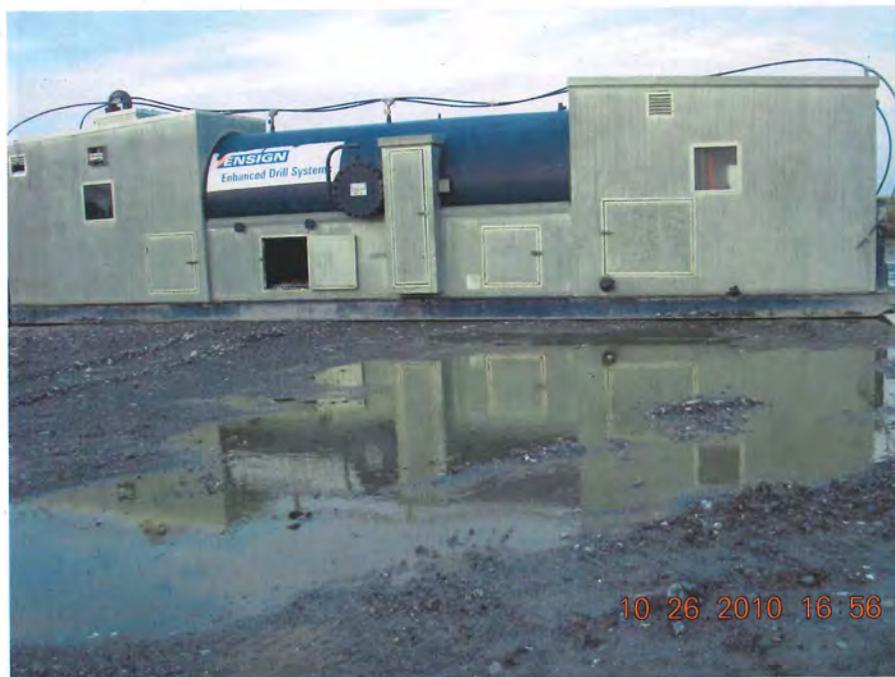
Photo no : 11

En arrière de ce bassin, un équipement mobile est stationné et qui semble être le poste de commande des opérations de forage (photo 11). Une indication spécifique « Enhanced Drill System » est inscrite en haut de ce poste de commande (photo 12). Deux conteneurs et un ensemble d'équipement de forage sont entreposés sur le site près du poste de commande (photo 13). La plate forme est recouverte par un revêtement en gravier (Voir Panorama 1). Il n'y a pas de sols contaminés visibles sur le site. La disposition des bassins et autres matériels de forage sont présentés dans le croquis 1.

Un bâtiment qui semble être le poste de commande des équipements de forage, est stationné sur le site.

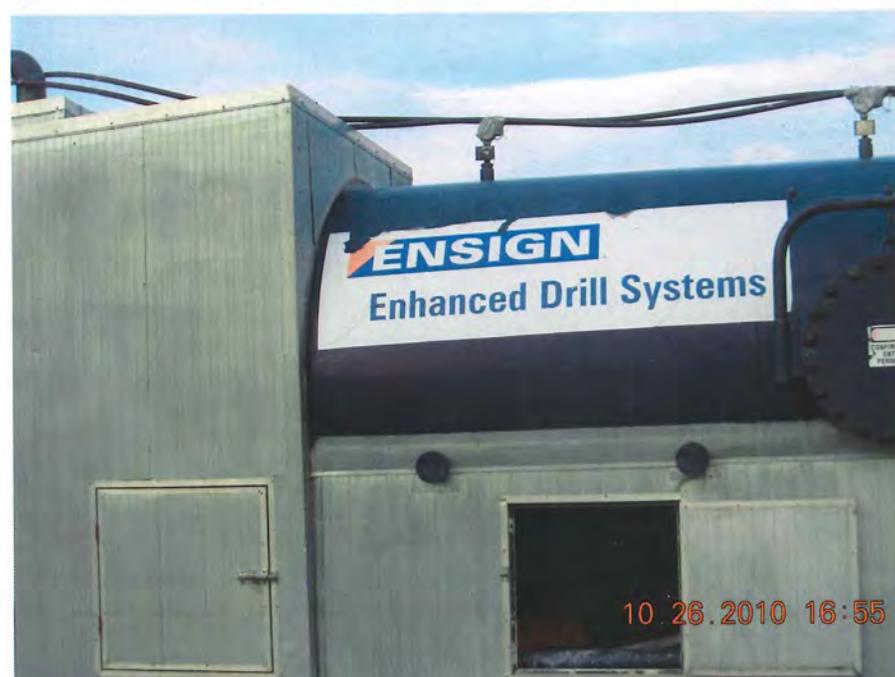
Photo no : 12

Pancarte indiquant le nom et l'utilisation de l'équipement cité dans la photo 11.

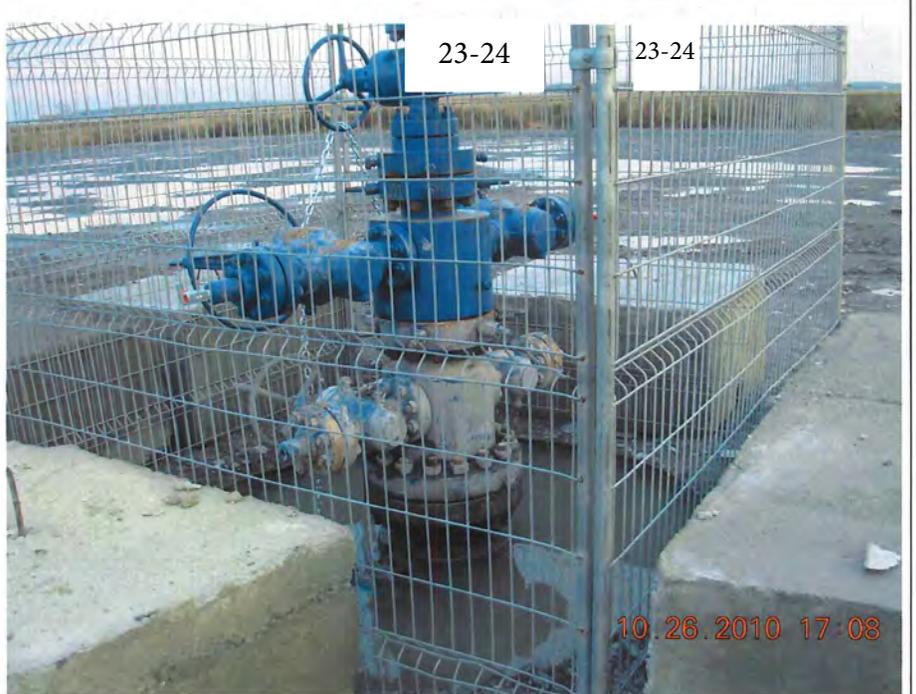
Photo no : 14

Par la suite, on se rapproche des puits d'exploration. Selon l'information fournie par le MRNF, il y aurait un puits fracturé et un autre non fracturé. Le premier puits semble être celui non fracturé soit le puits 1a. Ceci a été vérifié suite aux informations fournies par le MRNF. Le puits est protégé par une clôture métallique et il n'est pas identifié (photo 14). Une remontée de gaz semble se produire du fait que des bulles d'air sont visibles sur la surface de l'eau accumulée à la base du puits (photos 15 et 16). L'autre puits semble être le puits 1 déjà fracturé. Il est protégé par une clôture métallique et il est scellé et cadenassé. Il n'y a pas d'accumulation d'eau à la base du puits (photo 17). Ce puits est équipé d'un évent appelé Casing Event Assembly (photo 18).

Le puits 1a d'exploration au centre de la plate forme. Une clôture métallique protège le puits.

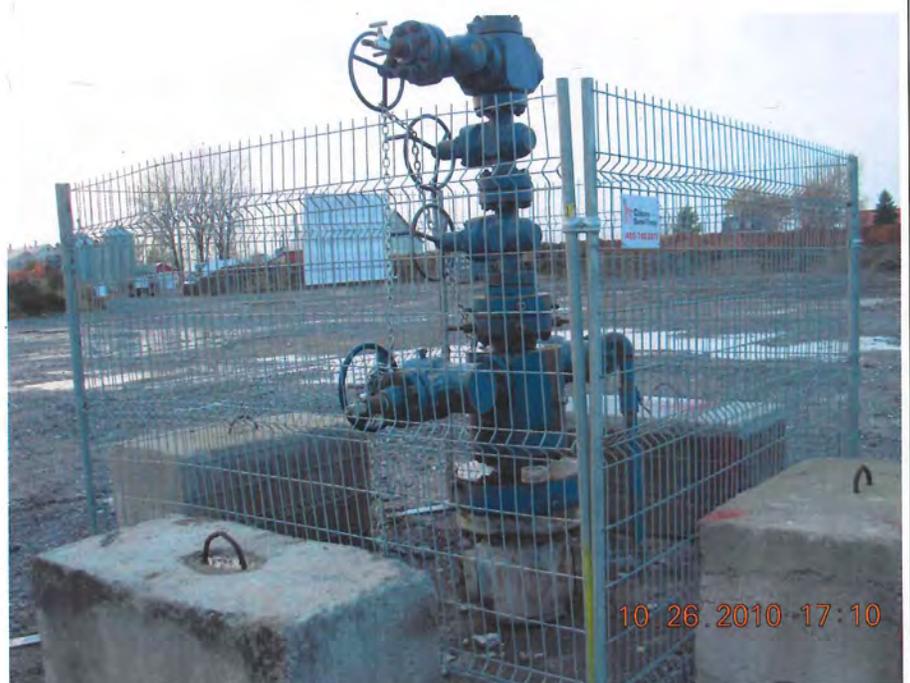
Photo no : 17

Le puits 1 qui semble être le puits fracturé selon les données du MRNF.

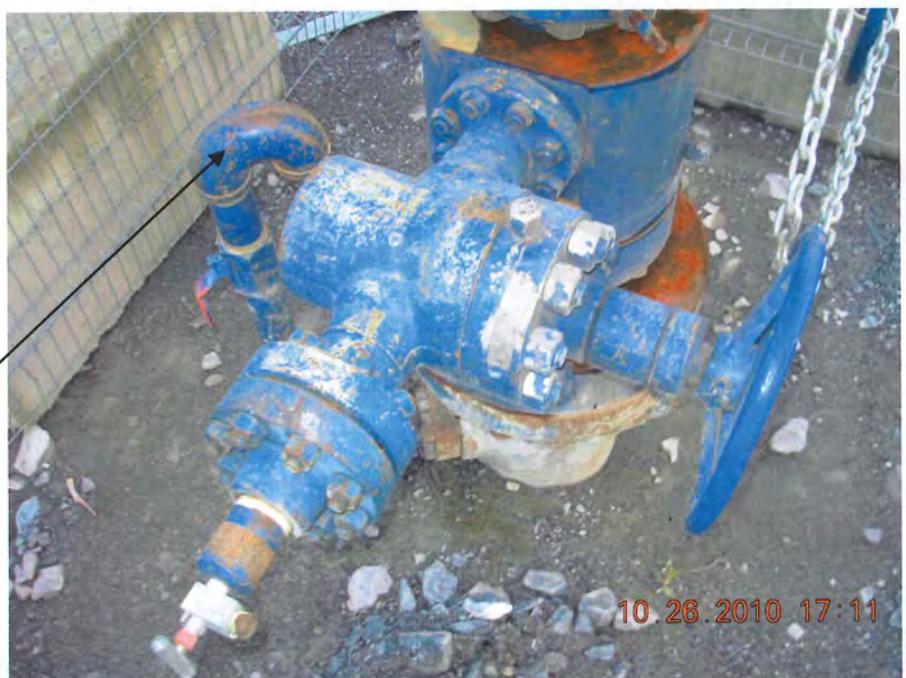
Photo no : 18

Évent (Casing Event Assembly) relié à la tête du puits 1.

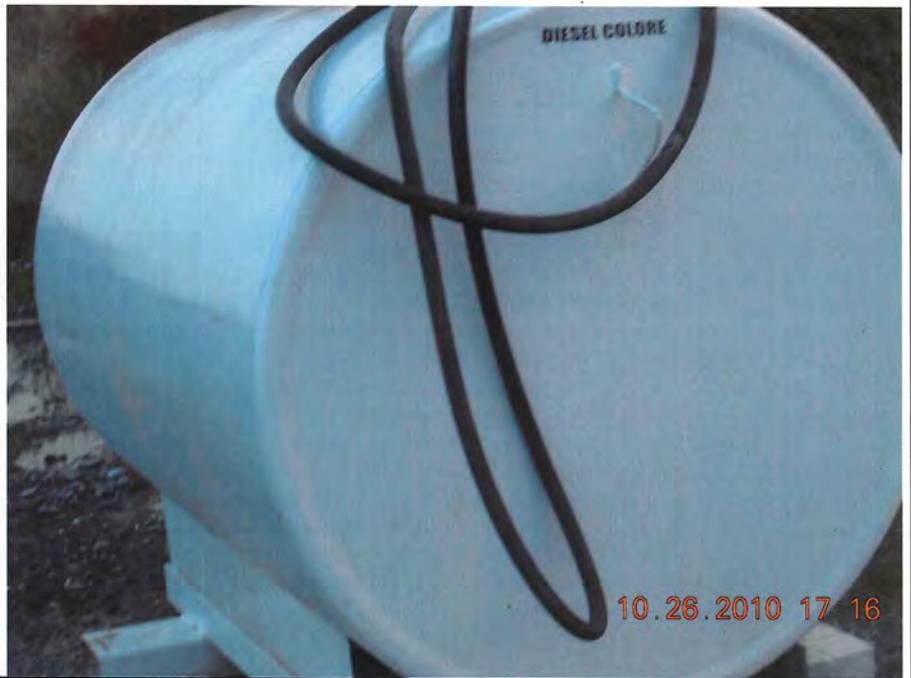
Près de la barrière d'accès à l'intérieur de la plate forme, un réservoir de diesel est entreposé (photo 19). Un autre bassin équipé d'une géo membrane en plastique noire est aménagé à l'ouest de la plate forme. Un fond d'eau se trouve dans le bassin. La membrane semble se maintenir mais fissurée par endroit (Photo 20). Nous n'avons pas constaté la présence de matières résiduelles sur le site. Par la suite nous avons fait le tour des bâtiments de la ferme et nous avons quitté les lieux. Tout le long de notre inspection le détecteur 4 gaz n'a pas détecté de gaz dans l'atmosphère. Fin de l'inspection.

Un réservoir de diesel est entreposé sur le site.
