Objet : Demande d'accès no 2017-01-094 – Lettre réponse

Nous donnons suite à votre demande d'accès, reçue le 28 février 2015, concernant les documents en lien avec l'ancienne usine Agropur et L. Bélanger métal inc. situés aux 130 et 2 200, route 169 à Chambord.

RAPPORT DE VISITE

RAPPORT D'INSPECTION MANUSCRIT

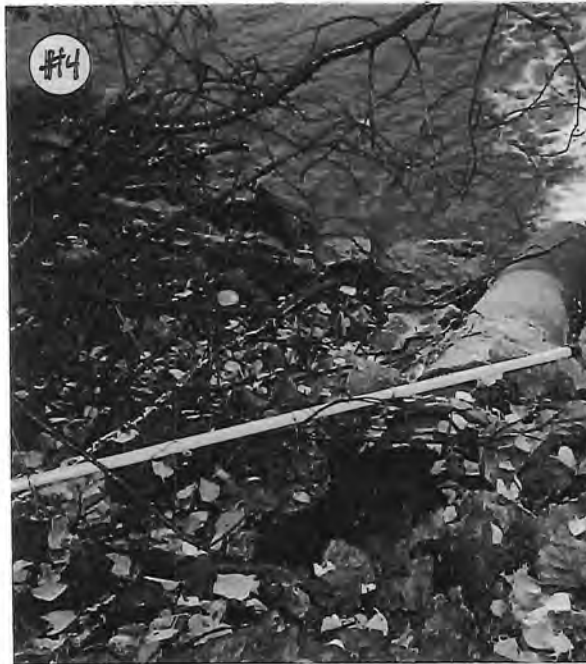
Photo # 4 | Date : 00-10-18

Conduite de rejet des eaux pluviales combinées (fromagerie et usine) à la rivière Métabetchouan.

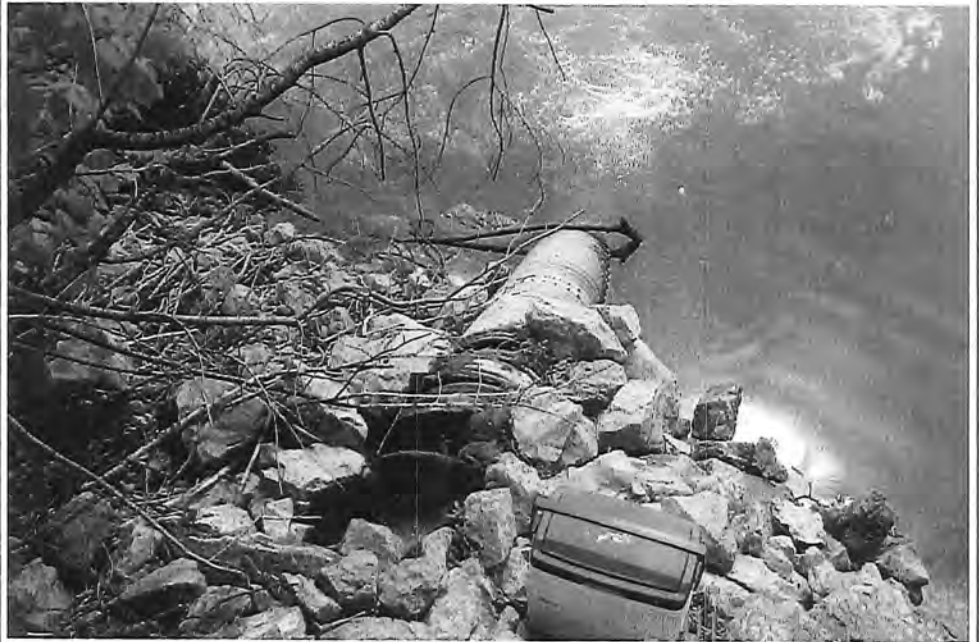
**Photo # 1**

10h 15 : Arrivée aux abords de la rivière Métabetchouan à l'endroit où est situé l'émissaire final des eaux pluviales de l'usine (photos # 1 et # 2).

**Note :** Émissaire final du réseau pluvial de l'usine.

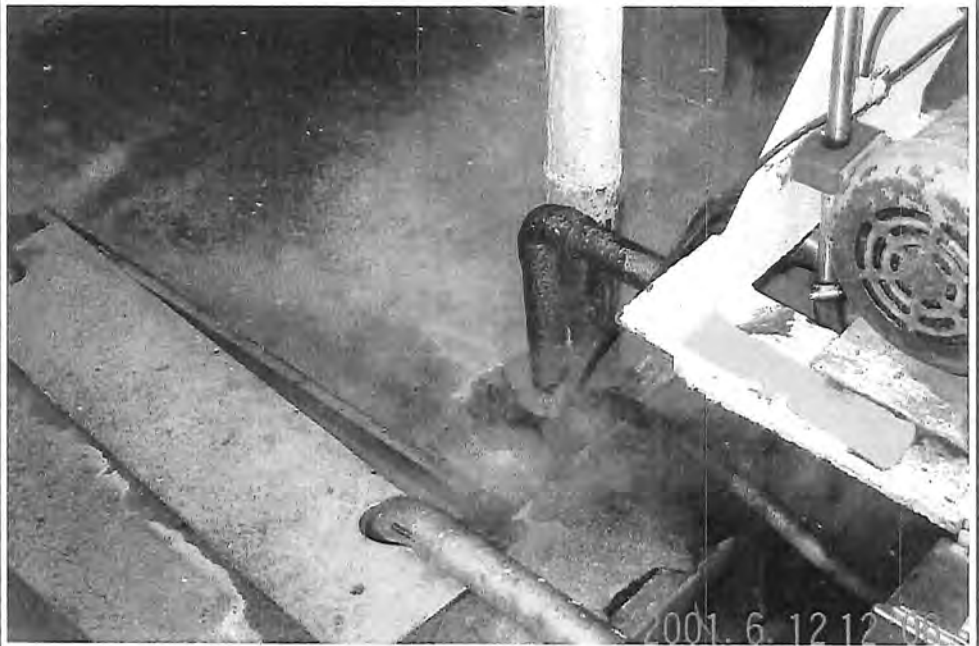
**Photo # 4**

Ce dernier admet également qu'il peut y avoir des rejets d'eaux blanchâtres via le réseau pluvial de l'usine(photo # 4) et ce, lors des cycles de lavage.

Note : Endroit situé à l'intérieur de l'usine où sont déversées les eaux empruntant le réseau pluvial.

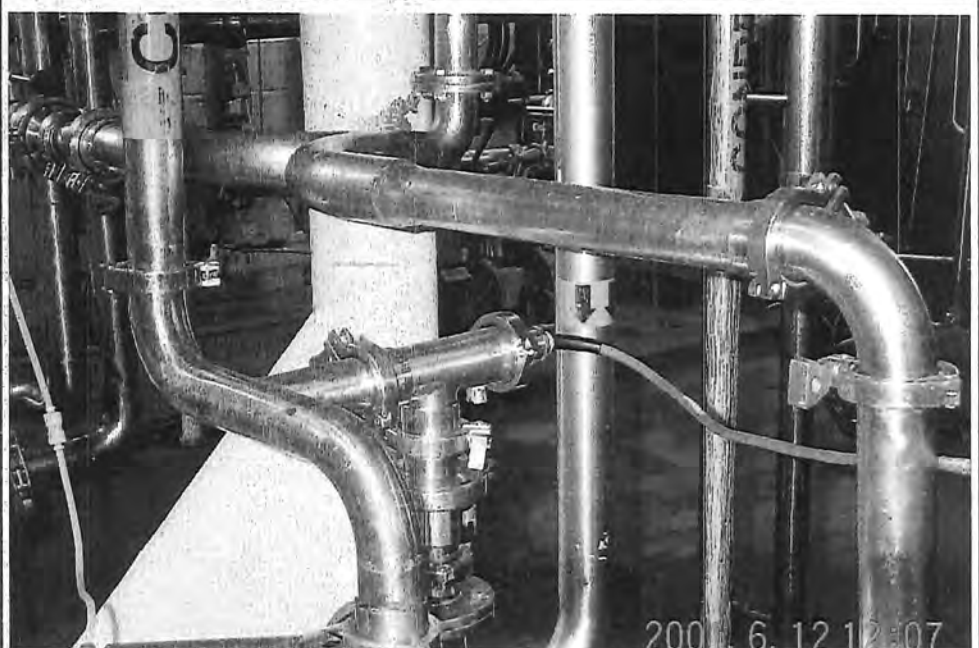
**Photo # 6**

Le problème provient du fait que les conductivimètres (photos # 5 et # 6) installés pour la surveillance de la qualité des eaux rejetées au pluvial sont parfois défectueux. Ces appareils ont également des limites de détection en ce qui concerne la coloration des eaux (blanchâtres). Normalement, des eaux présentant des problèmes sont automatiquement déviées vers un réservoir tampon.

Note : Sonde de l'un des deux conductivimètres.

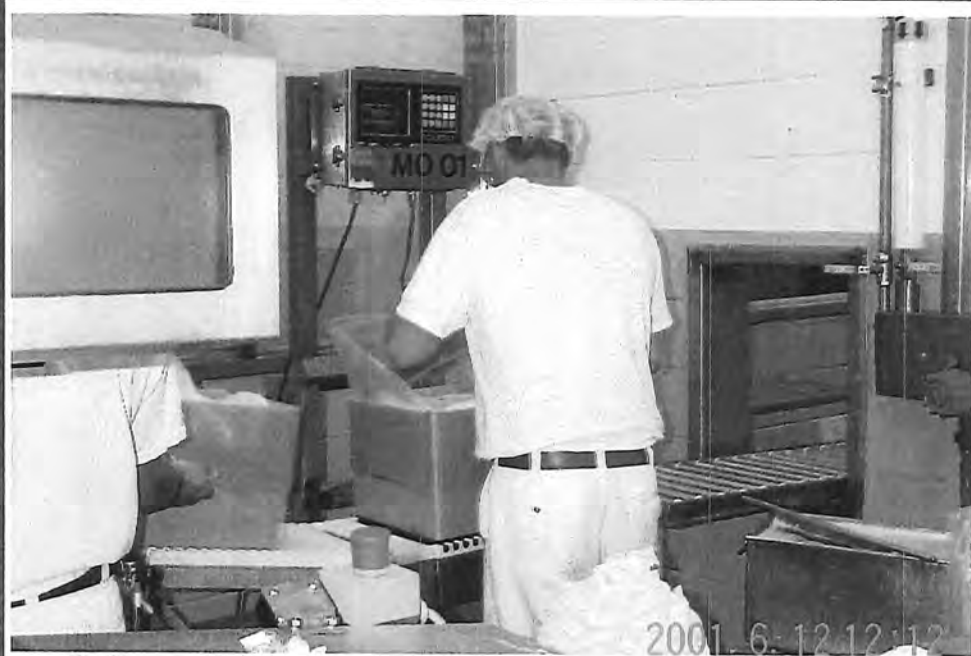
**Photo # 7**

Note : Emballage du beurre.

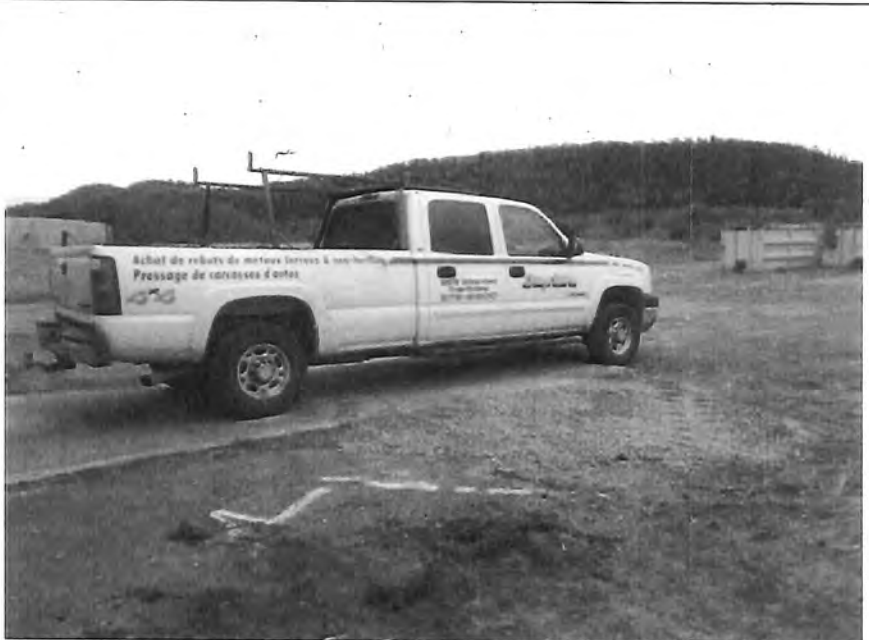
Photo no : 2

Description : Camion de service de L. Bélanger Métal.

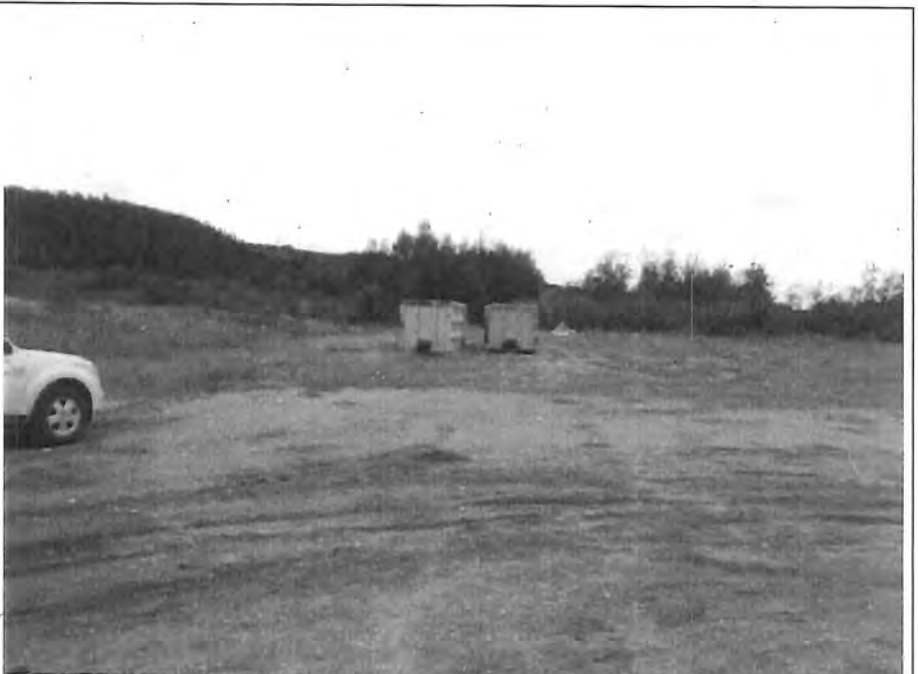
Photo no : 3

Description : Futur entreposage de métaux ferreux.

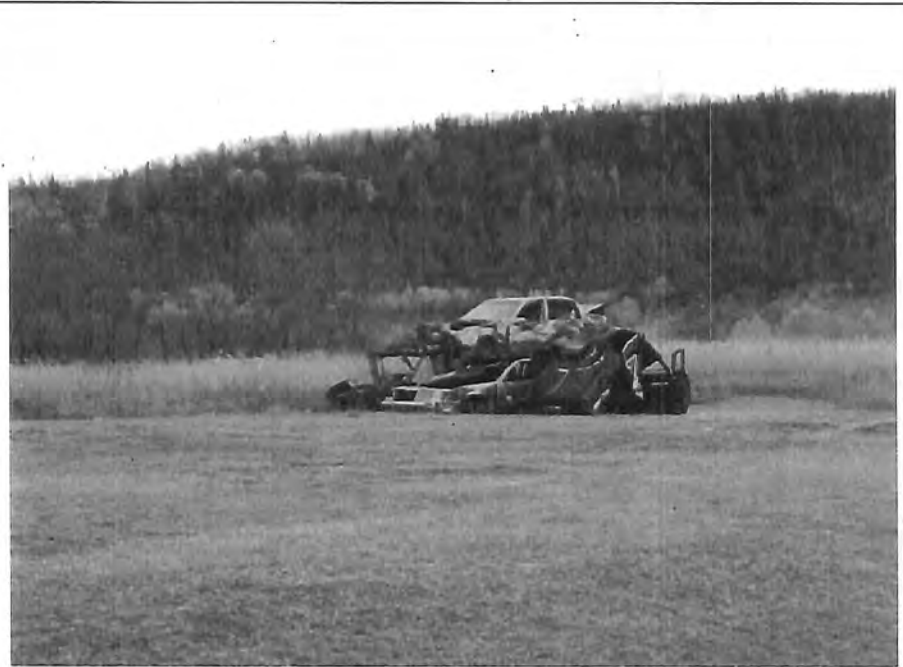
Photo no : 2

Description : Véhicules hors d'usage entreposés à l'extérieur.

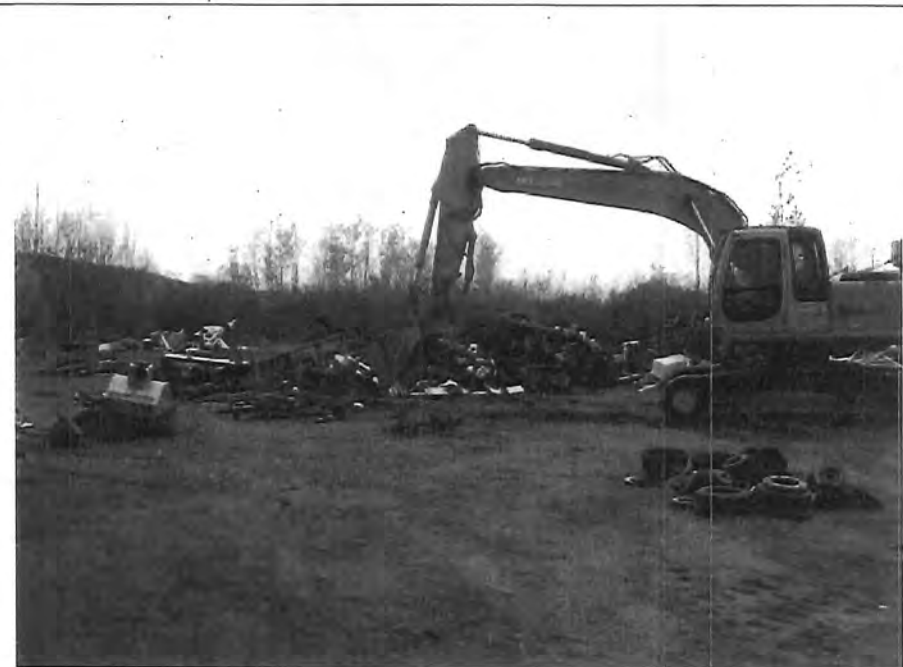
Photo no : 3

Description : Amoncellement de métaux ferreux à l'extérieur.

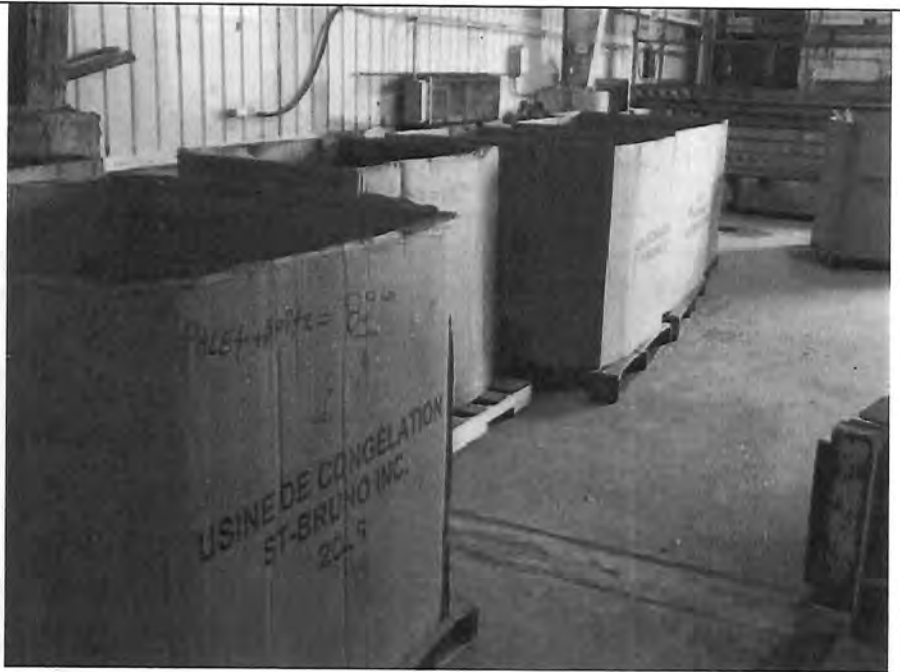
Photo no : 4

Description : Entreposage des métaux non ferreux à l'intérieur.

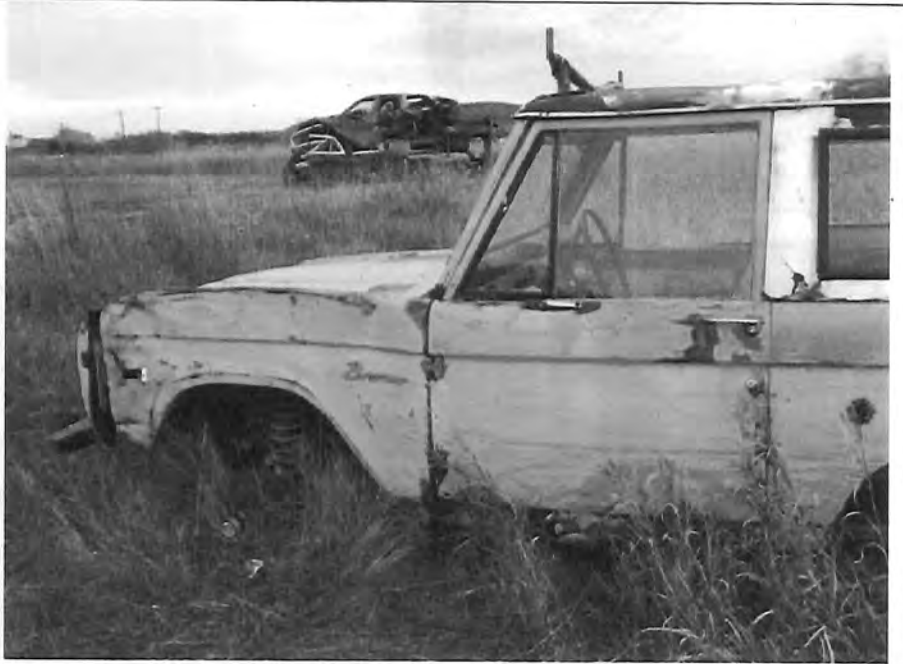
Photo no : 5

Description : Inspection des VHU, absence de matières dangereuses résiduelles.

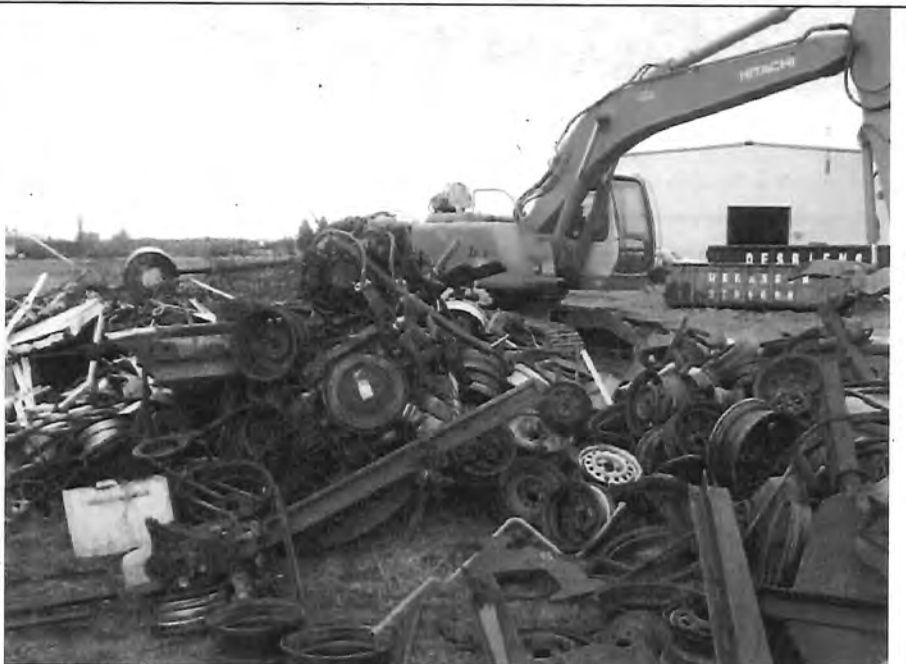
Photo no : 6

Description : Amoncellement de métaux non ferreux à l'extérieur.

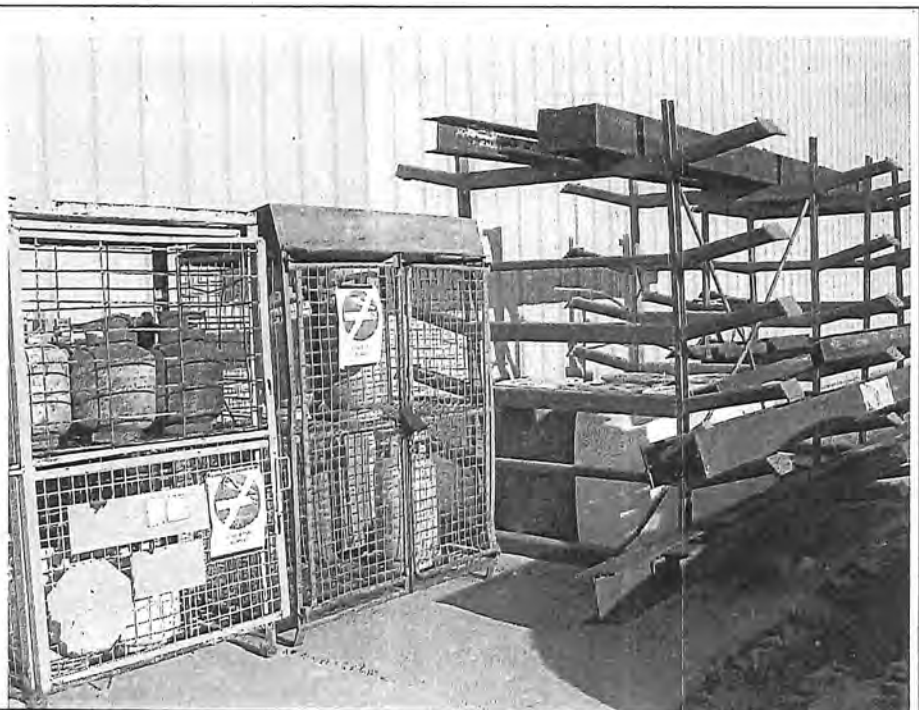
Photo no : 004

Description :  
Bombonnes de propane vides et barils  
de plastiques vides

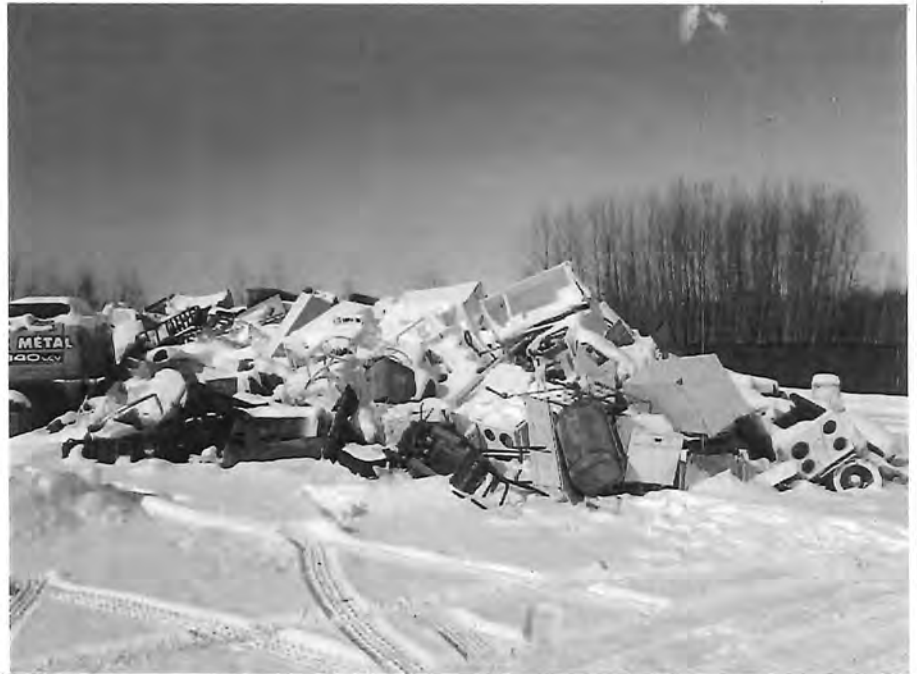
Photo no : 2

À ma sortie du bâtiment, je constate la présence d'un amas de métaux non ferreux tel réfrigérateurs, fours et autres métaux. (photo 2 et 11) Le responsable de l'entreprise m'informe que les électroménagers contenant des gaz réfrigérants ne sont pas vidangés. Il m'informe également que ces derniers viennent d'un magasin qui vend des électroménagers neufs et récupère les usagers.

Amas de matières résiduelles (métaux non ferreux)

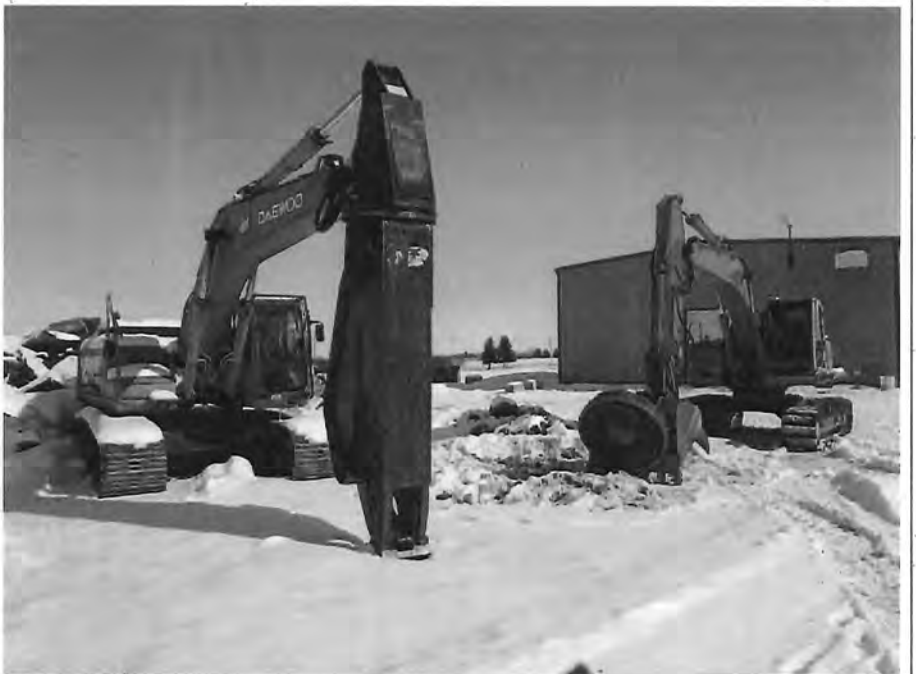
Près de cet emplacement, je remarque également la présence de deux véhicules lourds qui, selon le représentant sur place, sont utilisés pour le cisaillement et le traitement des métaux sur le sol. (photo 5)

Équipements lourds utilisés pour le traitement des métaux

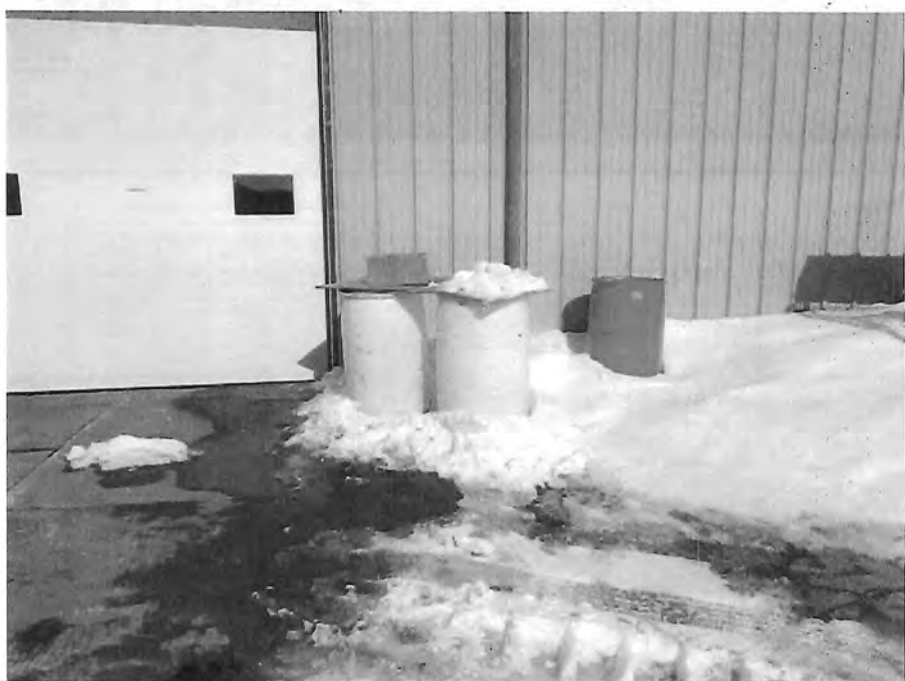
De plus, près du bâtiment, je constate la présence de deux barils (photo 8) M 53-54m'indique qu'il s'agit de barils d'entreposage d'essence usagée. Il me dit qu'il s'agit d'essence qui a été récupéré des réservoirs à essence des véhicules hors d'usage.

Entreposage d'essence usagée

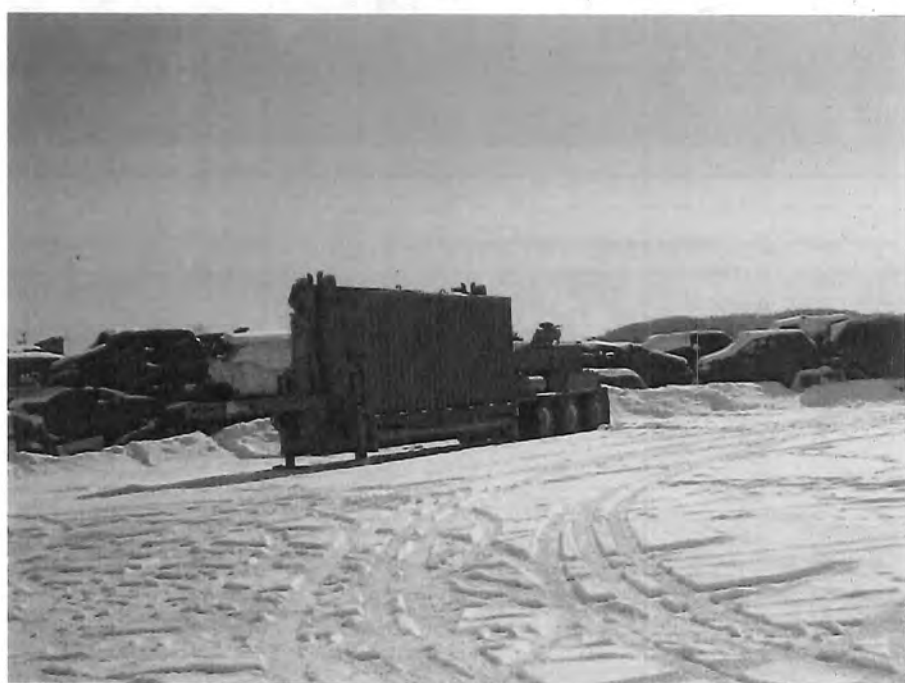
Photo no : 9

Presse à véhicules

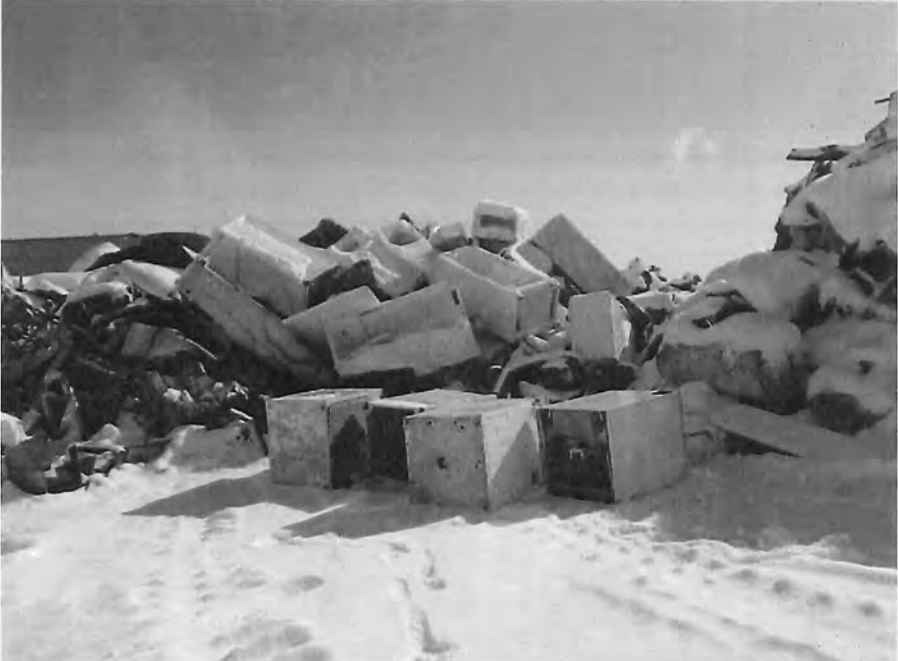
<p>Photo no : 11</p>

<p>Fichier : M:\Rég-02\gigsi01\7610-02-01-0727800\2012-02-29</p>	
<p>Description :</p> <p>Amas de matières résiduelles (réfrigérateurs, fours, chauffe-eau)</p>

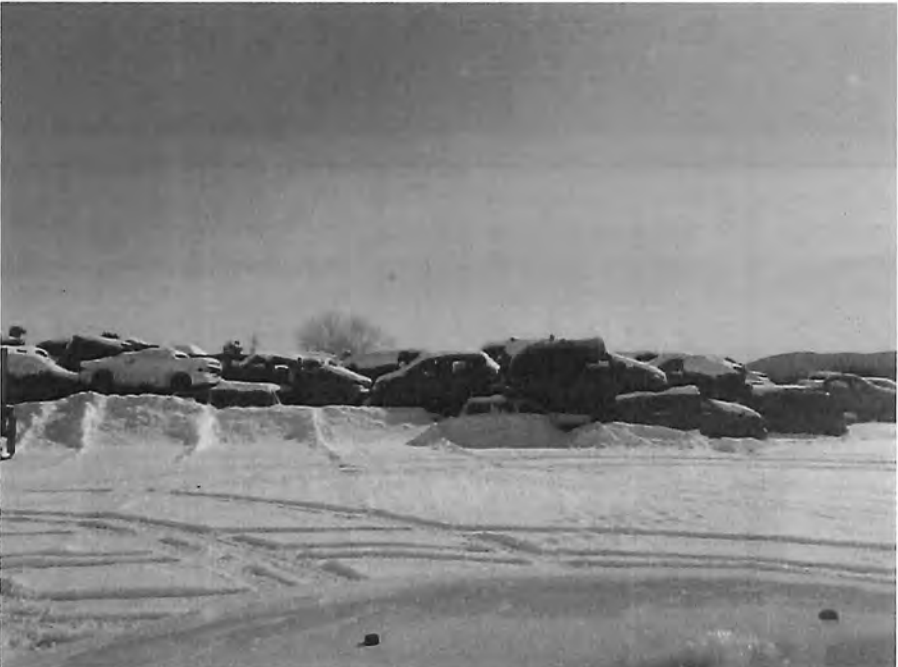
<p>Photo no : 12</p>

<p>Fichier : M:\Rég-02\gigsi01\7610-02-01-0727800\2012-02-29</p>	
<p>Description :</p> <p>Entreposage de véhicules hors d'usage</p>

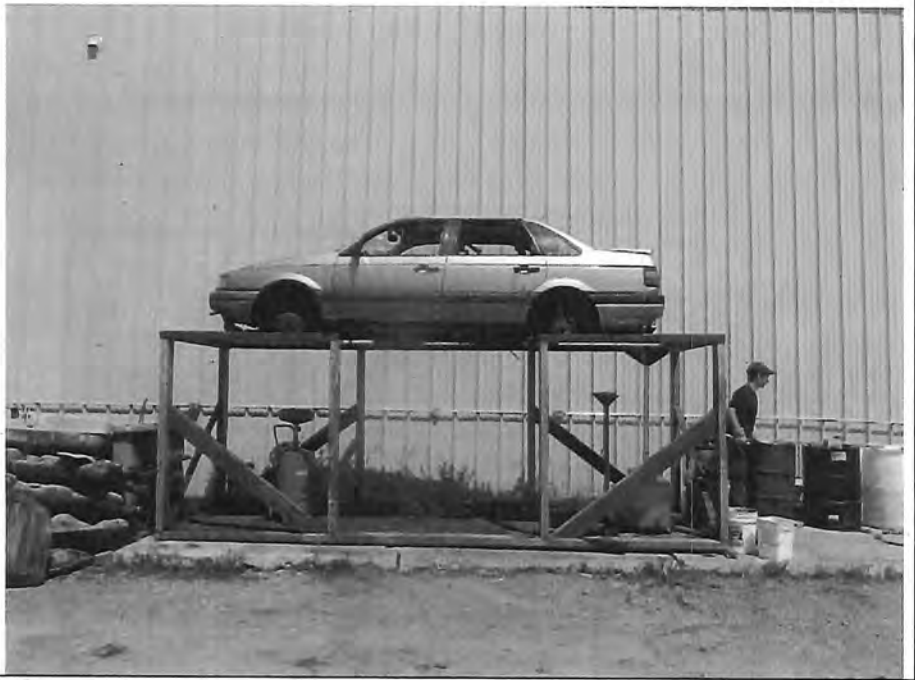
Vidange (MDR) de véhicules hors d'usage

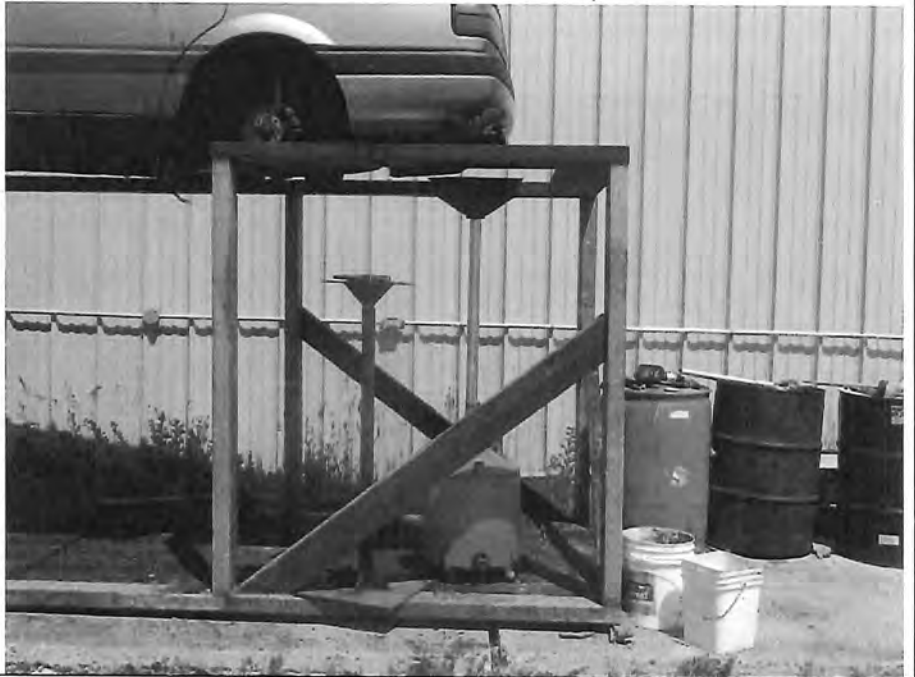
Photo no : 2

Vidange (MDR) de véhicules hors d'usage

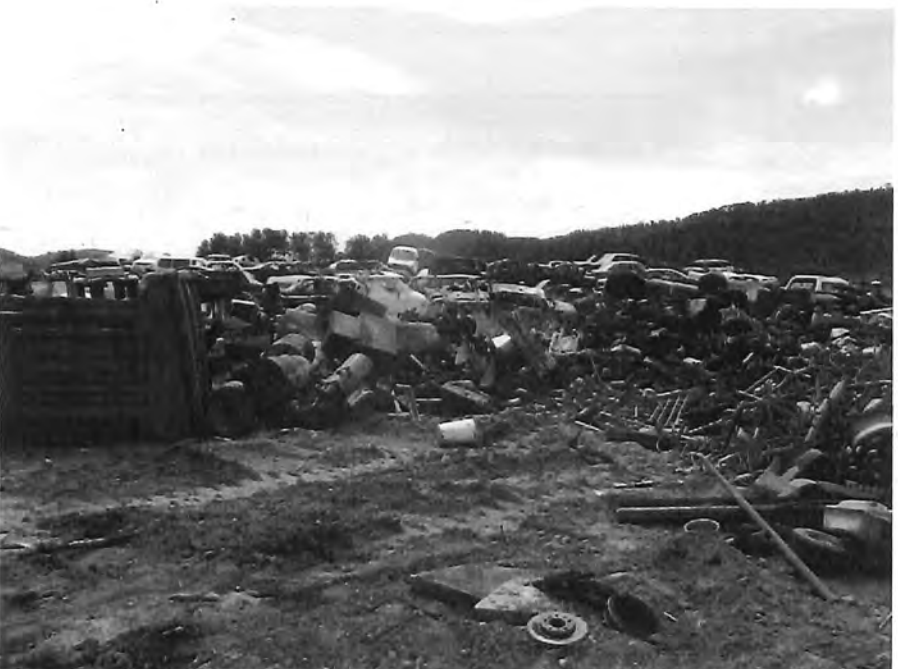
<p><b>Photo no : 5</b></p>

<p><b>Fichier : M:\Rég-02\gigsi01\7610-02-01-0727800\2012-07-11</b></p>	
<p><b>Description :</b></p> <p><b>Entreposage de métaux contaminés sur le sol et présence de sol contaminé</b></p>

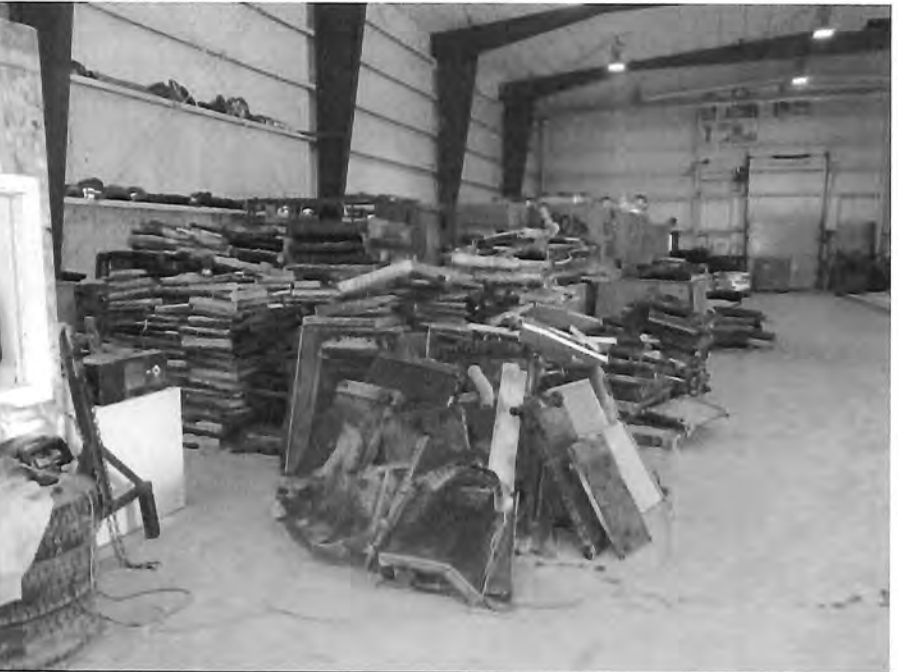
<p><b>Photo no : 6</b></p>

<p><b>Fichier : M:\Rég-02\gigsi01\7610-02-01-0727800\2012-07-11</b></p>	
<p><b>Description :</b></p> <p><b>Entreposage intérieur de radiateurs</b></p>

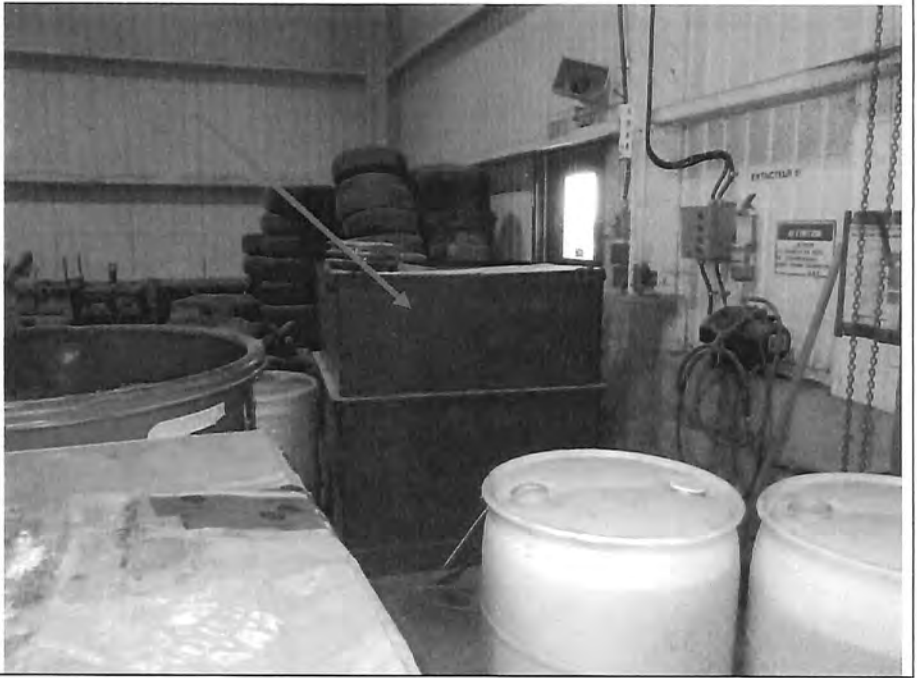
Entreposage d'huiles usées

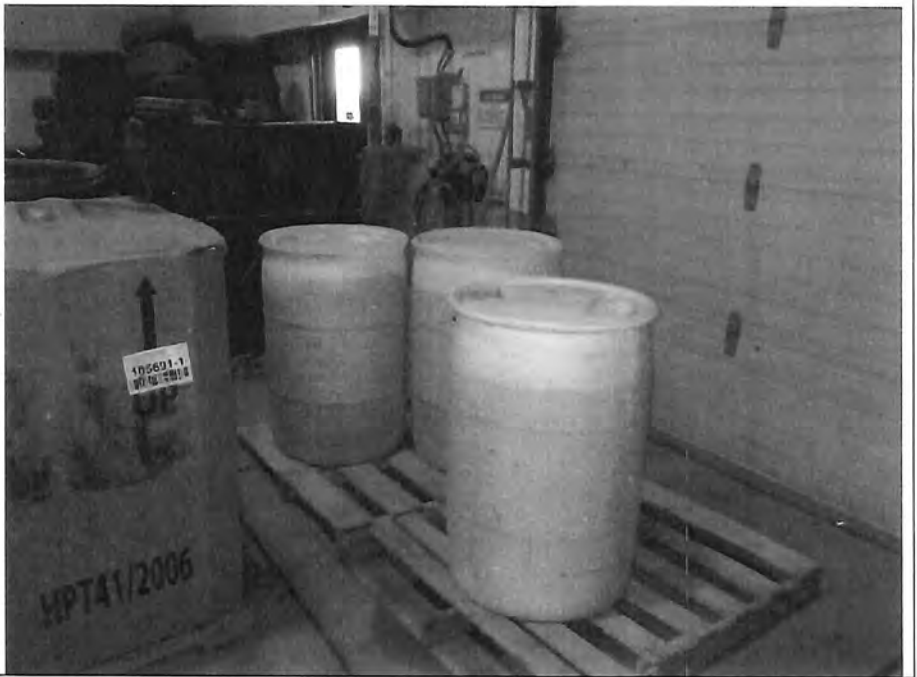
Photo no : 8

Entreposage d'essence usée

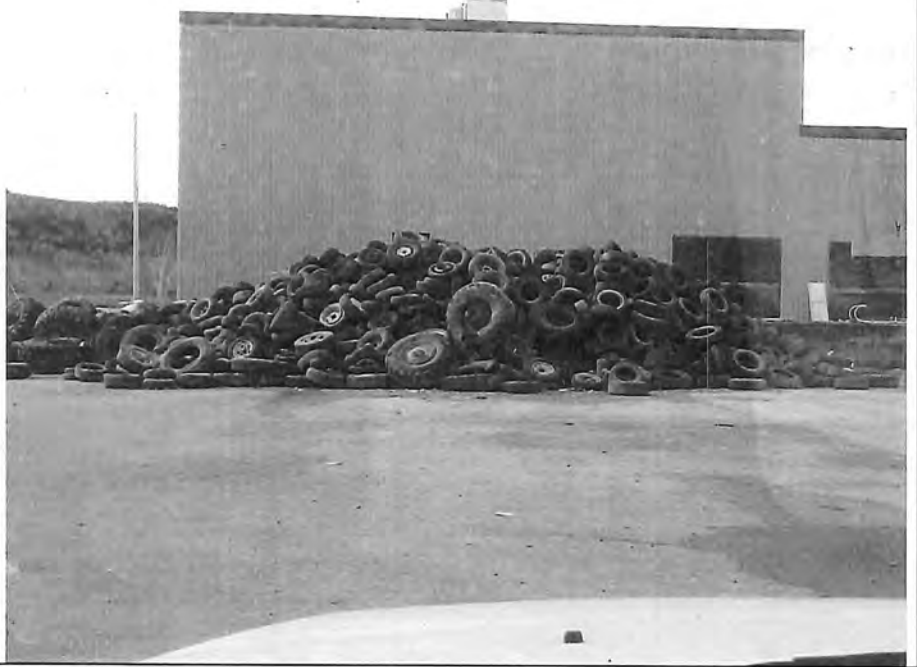
Entreposage de pneus

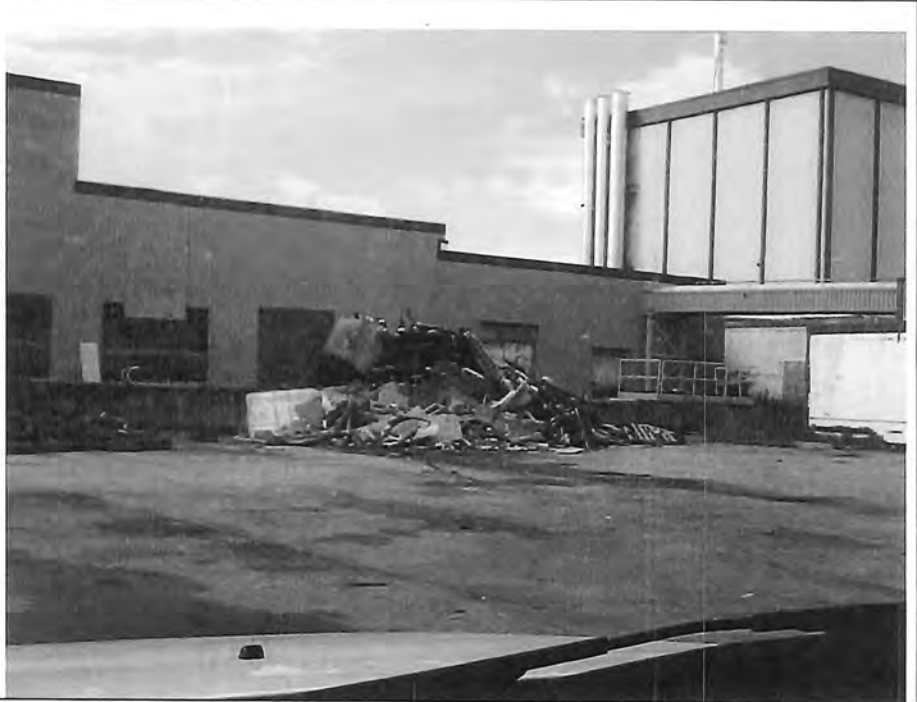
Photo no : 2

Entreposage de matières résiduelles

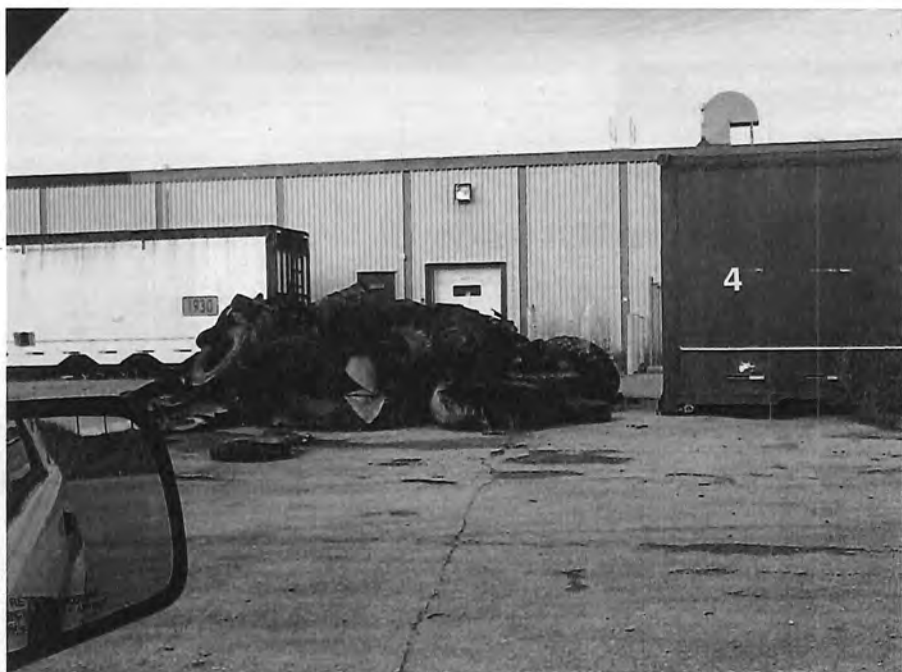
Entreposage de pneus

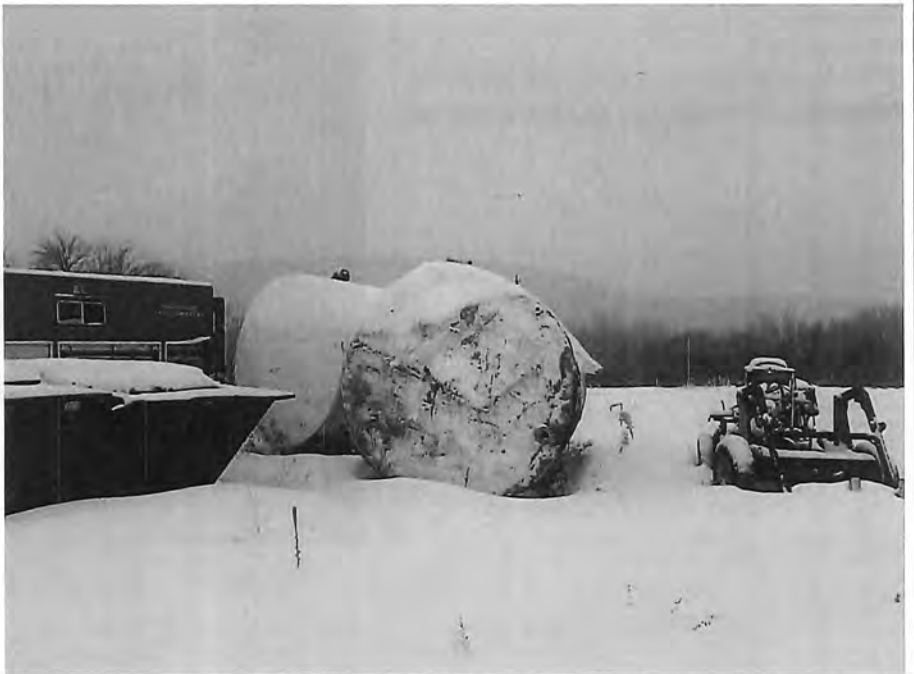
**Premier site d'entreposage de réservoirs d'hydrocarbure**

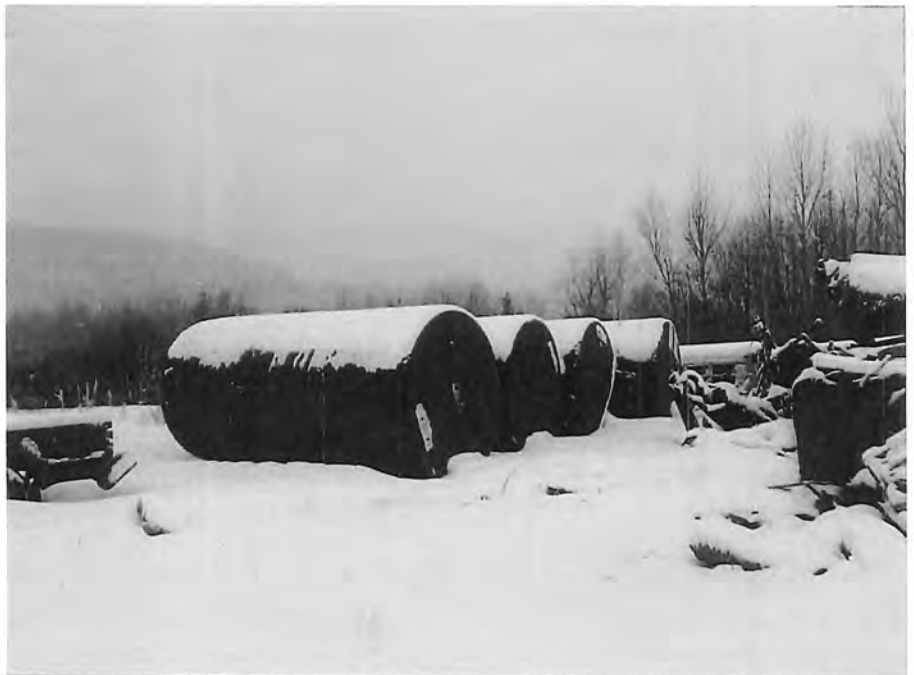
**Photo no : 2**

**Deuxième site d'entreposage de réservoirs d'hydrocarbure**
