Objet : Demande d'accès n° 2019-12-023 – Lettre de réponse

**Objet : Activité de recyclage des véhicules hors d'usage (VHU), lot 3 393 791
L'Étang-du-Nord – Îles de la Madeleine**

RAPPORT D'INSPECTION
Centre de contrôle environnemental du Québec

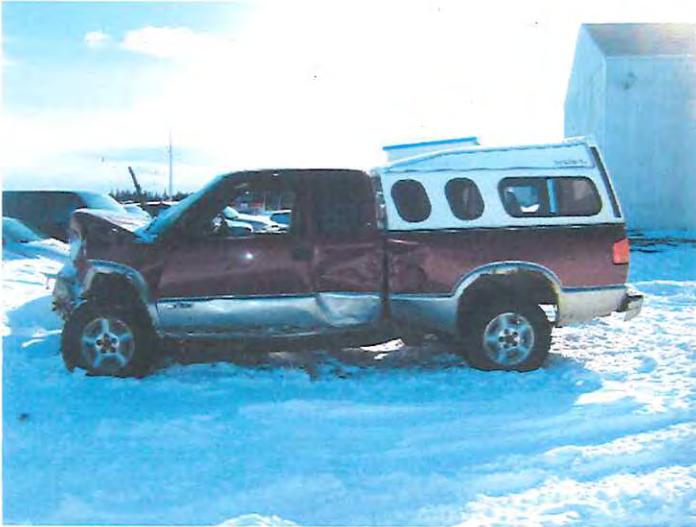
Photo 3. Véhicule accidenté, hors d'usage.

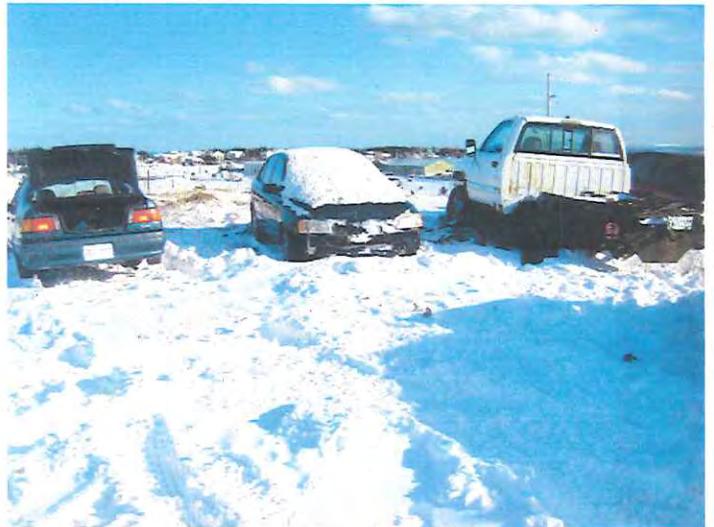
Photo 5. D'autres véhicules.

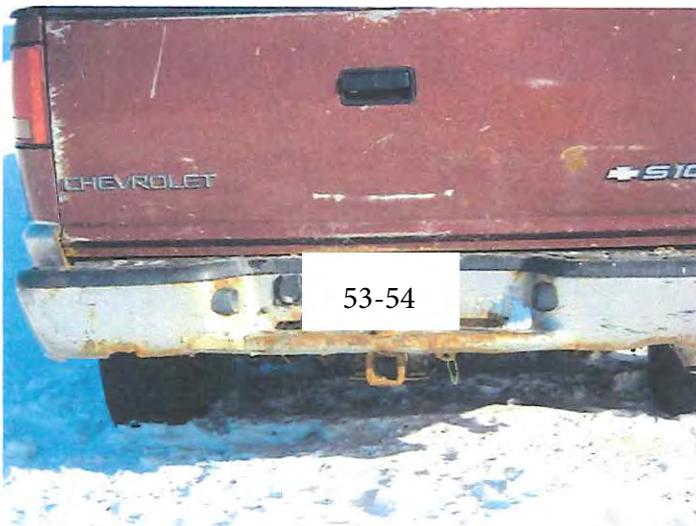
Photo 6. Immatriculation 315MRE

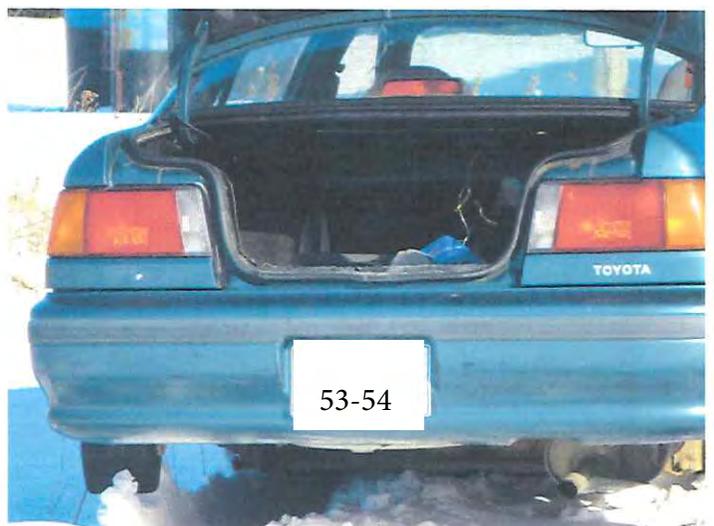
Photo 7. Immatriculation S62AAY Toyota

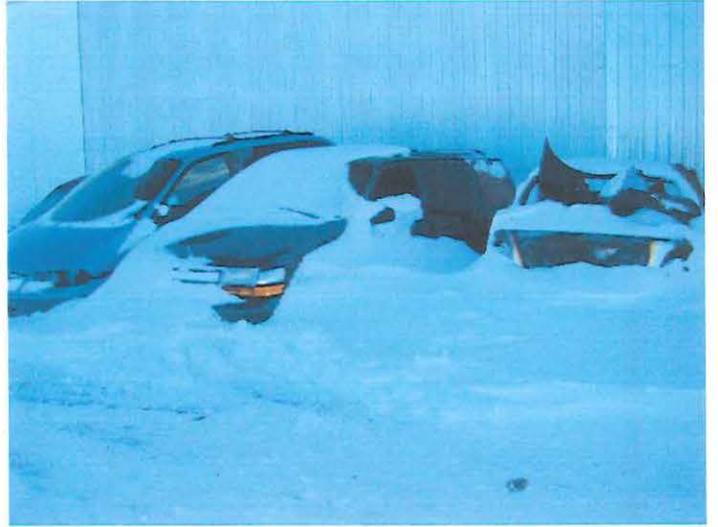
Photo 9. idem à la photo no 8.

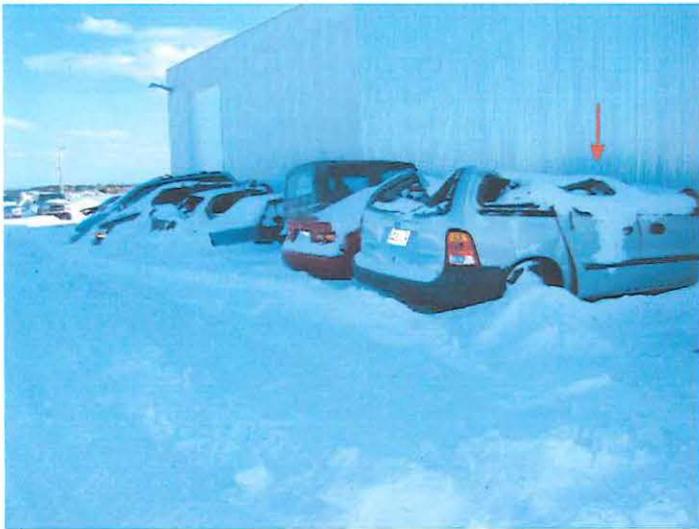
Photo 10. Certains véhicules hors d'usage ont été pressés à la toiture.

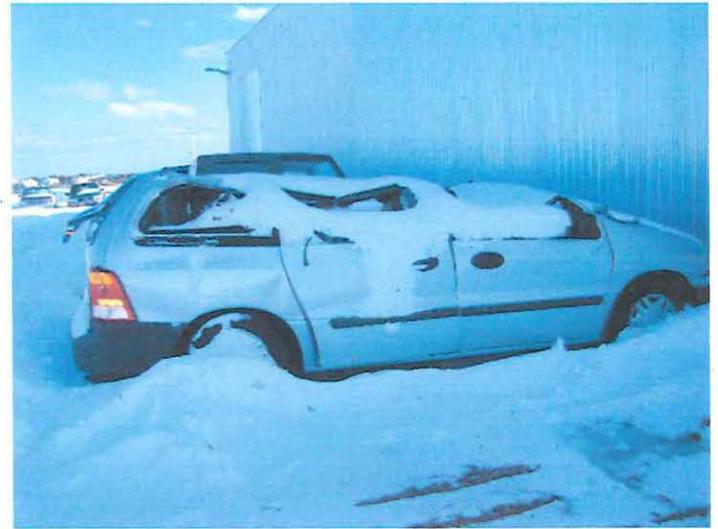
Photo 11. Toiture écrasée.

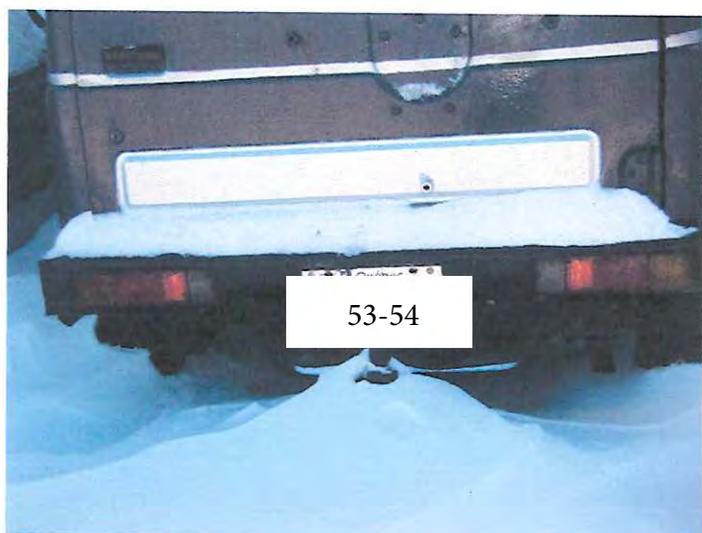
Photo 14. Immatriculation XCL 826

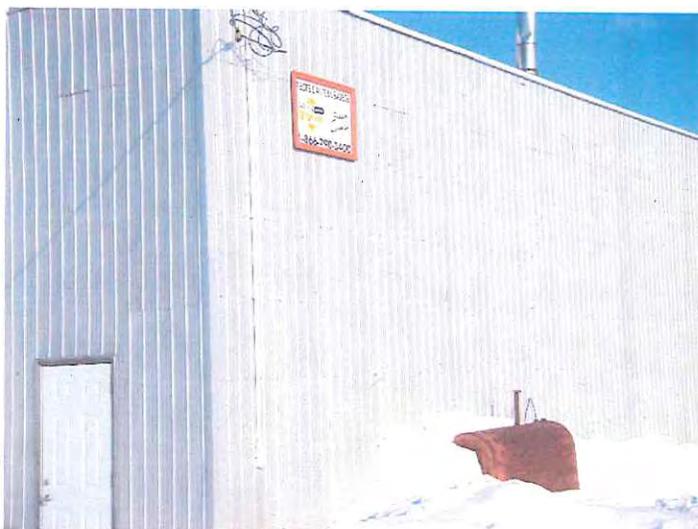
Photo 15. Bâtiment identifié Recycle Auto 2000 inc. annexé au terrain.

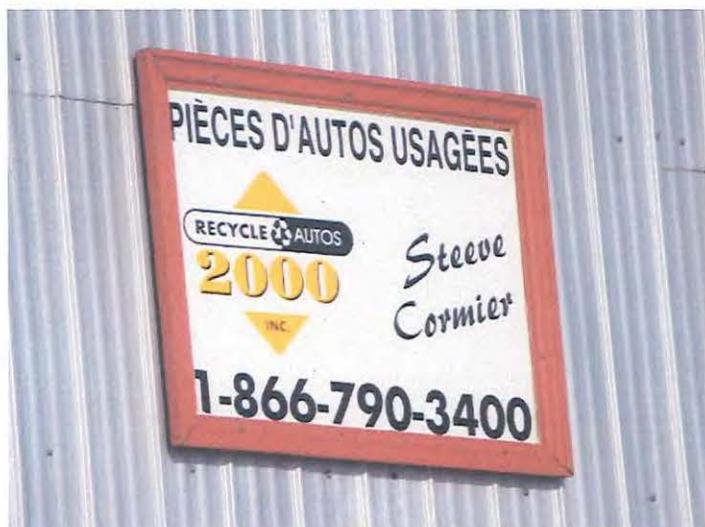
Photo 16. idem à la photo no 15.

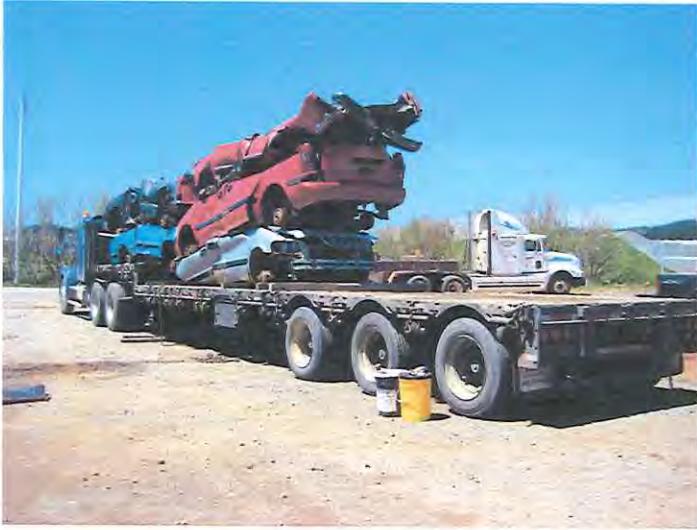
Photo 1. Entreposage de VHU sur la remorque.

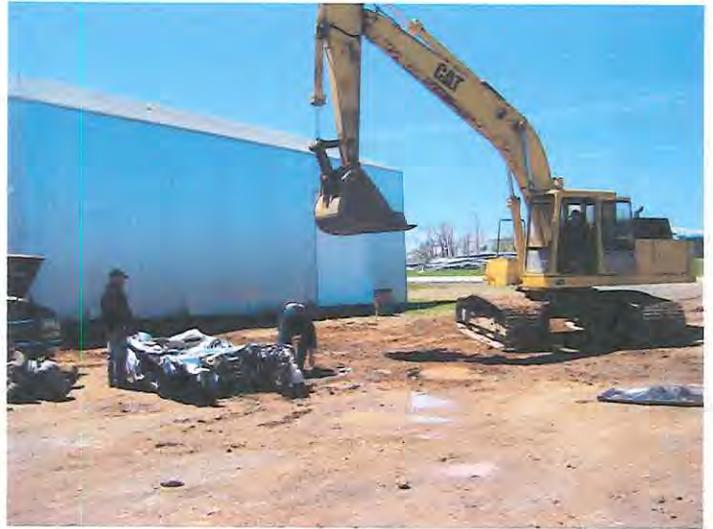
Photo 2. VHU écrasé par la pelle mécanique, au sol.

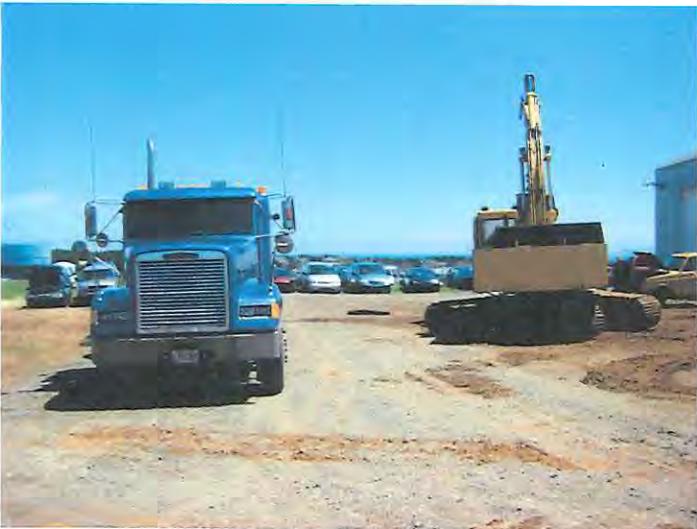
Photo 3. Transporté par un camion remorque immatriculé 23-24

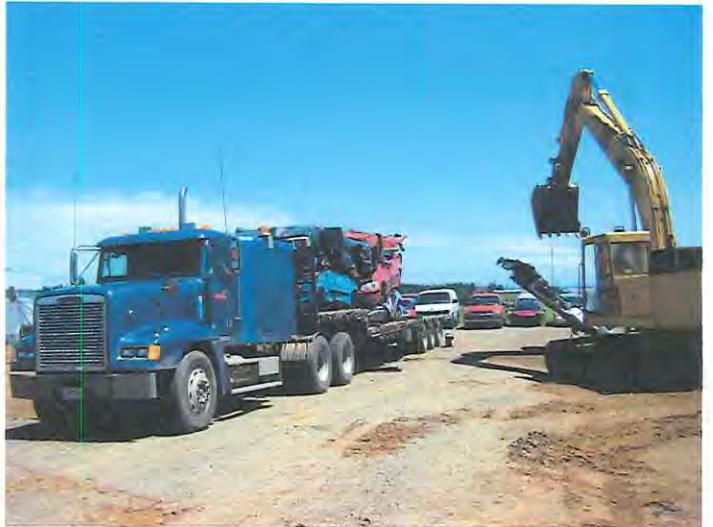
Photo 4. Chargement du VHU dans la remorque.

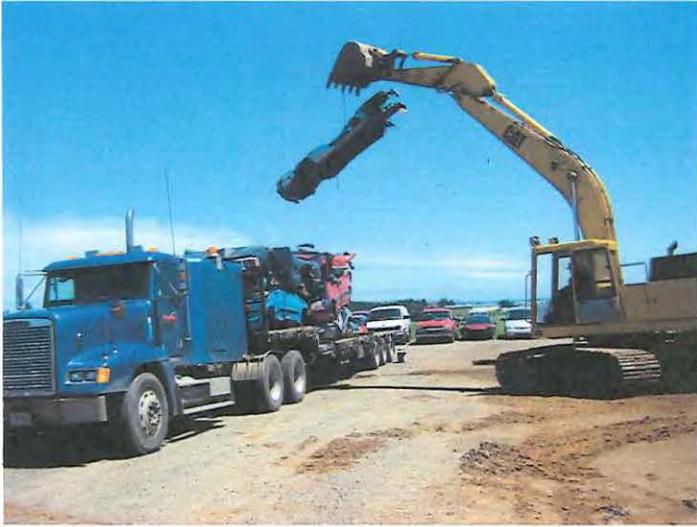
Photo 5. Chargement. idem à la photo 4.

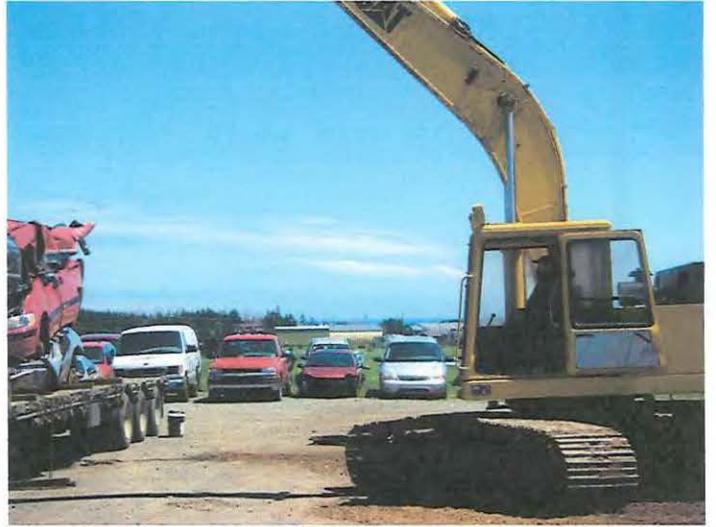
Photo 6. Pelle mécanique opérée par Jérémie Renaud.

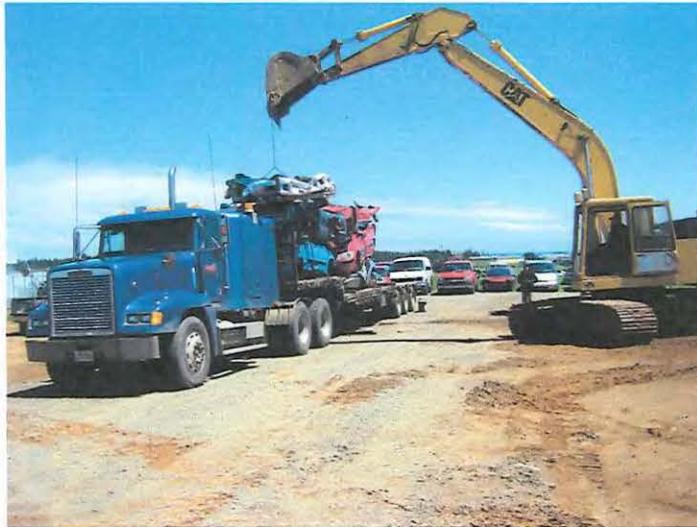
Photo 7. Chargement.

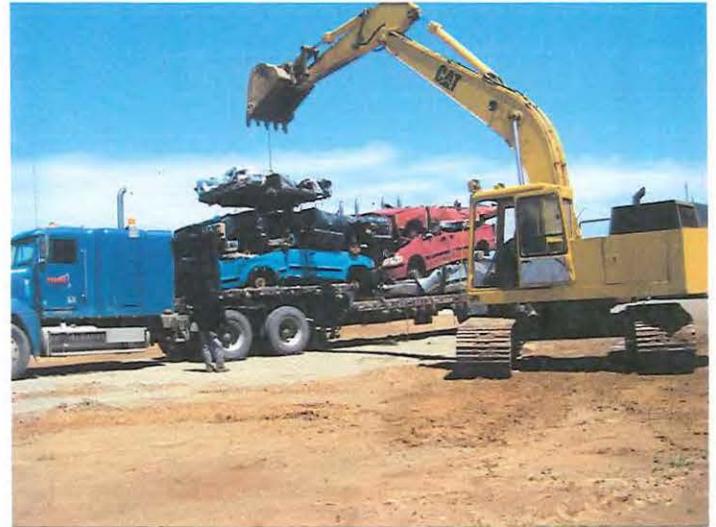
Photo 8. Idem à la photo 7.

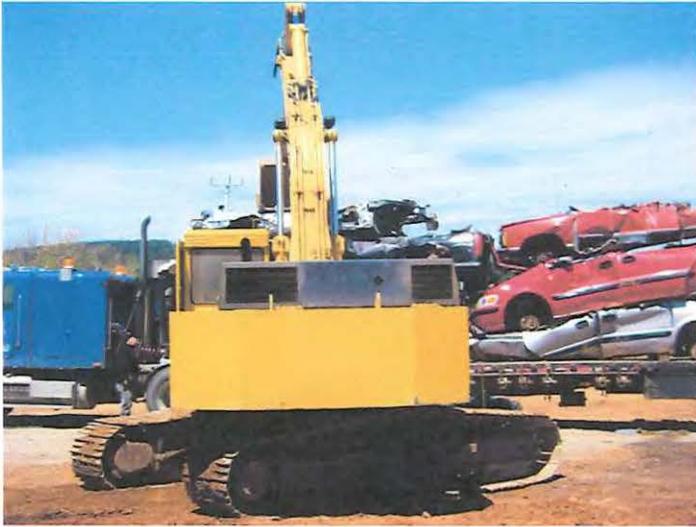
Photo 9. Aucune plaque d'immatriculation sur la machinerie lourde.
Aucun identification.

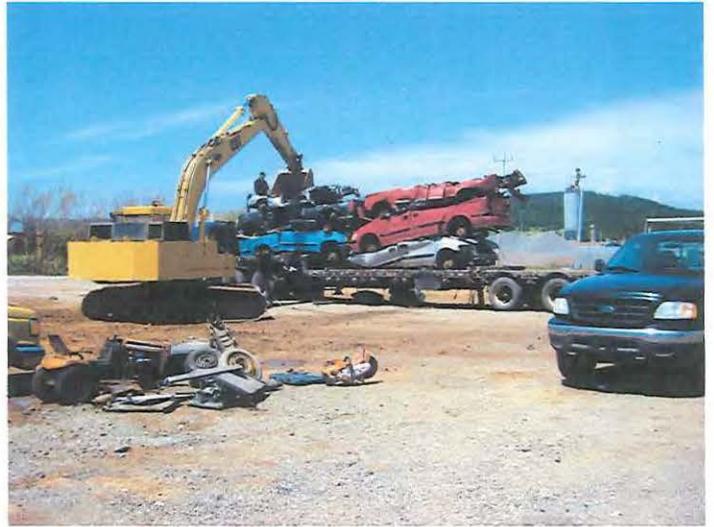
Photo 10. Pressage du VHU avec la pelle, sur la remorque.

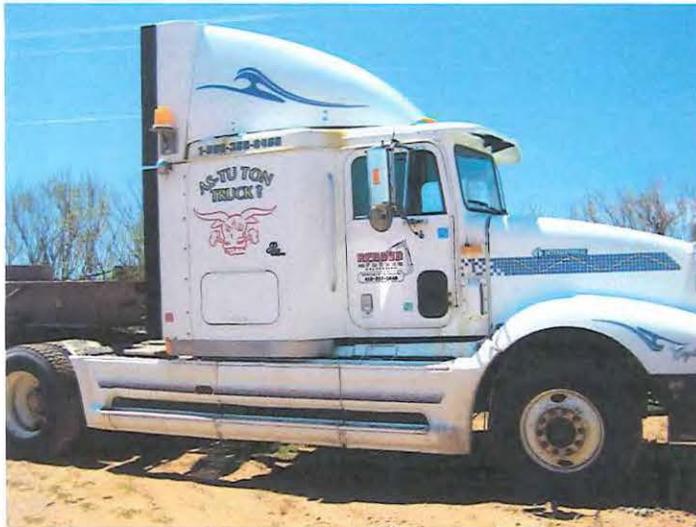
Photo 11. Camion identifié Renaud et Frères.

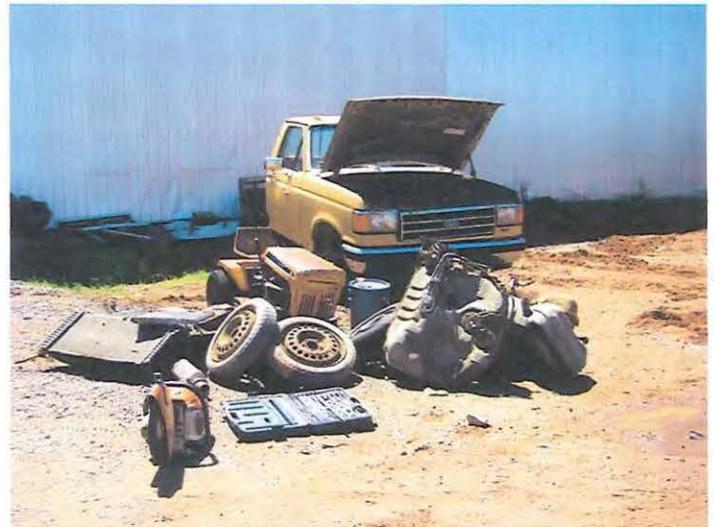
Photo 12. Accumulation de réservoirs d'essence, de pneus, de radiateurs
et tracteur à gazon rouillé sur le sol.

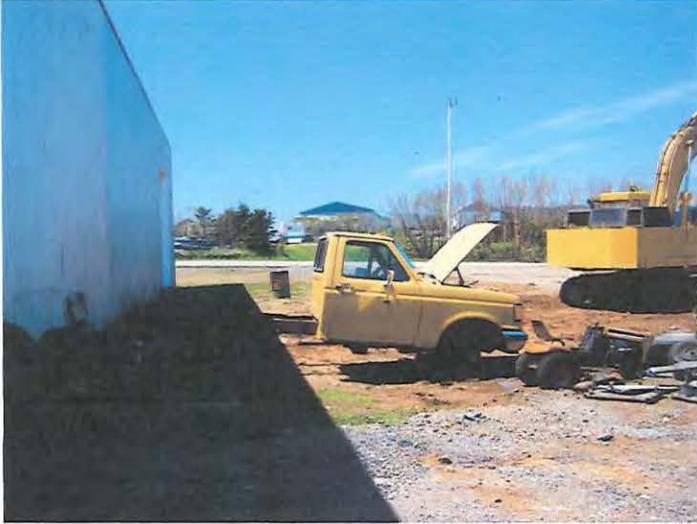
Photo 13. Un VHU est laissé sur place.

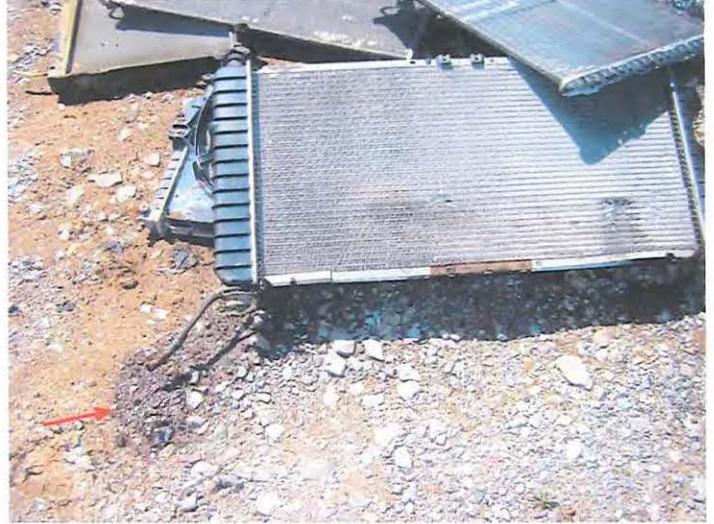
-Présence de traces de sol contaminé près d'un radiateur, photo 14.
Article 20 de la loi sur la qualité de l'environnement L.R. c., Q-2.

Photo 14. Un radiateur a coulé sur le sol.

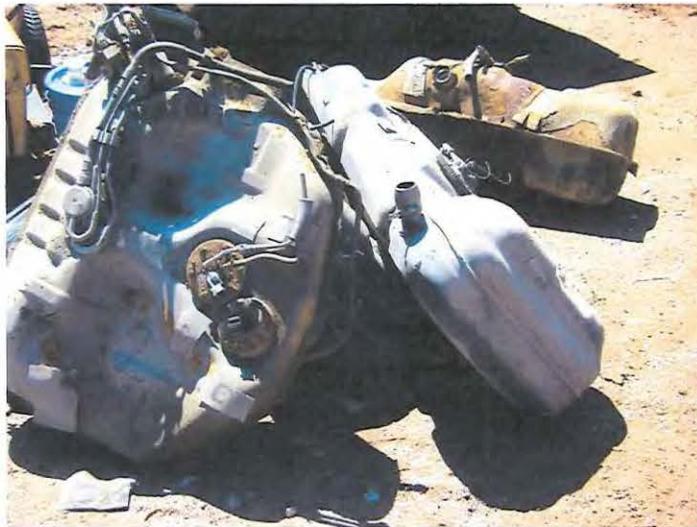
Photo 15. Réservoirs d'essence sur le sol non vidés.

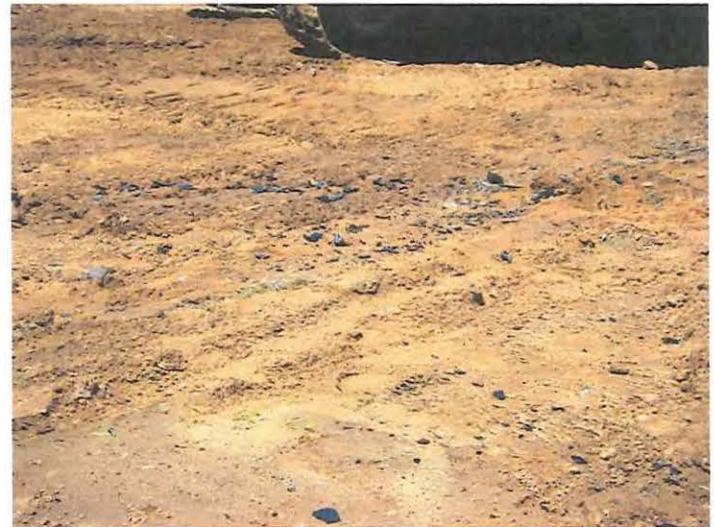
-À la même place où le pressage a eu lieu, j'ai constaté qu'il y avait des débris de vitres cassées, et des résidus de plastiques déchiquetés. Photo 16.

Photo 16. Débris de vitres et plastiques sur le sol au même endroit que les VHU pressés.

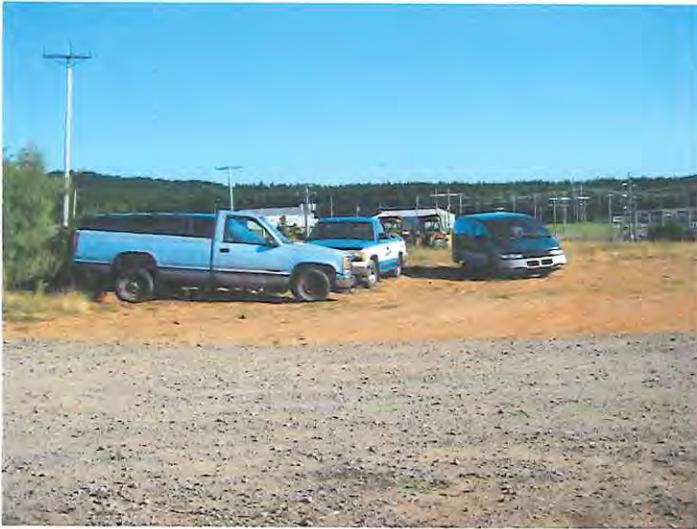
Photo 1. 4 VHU

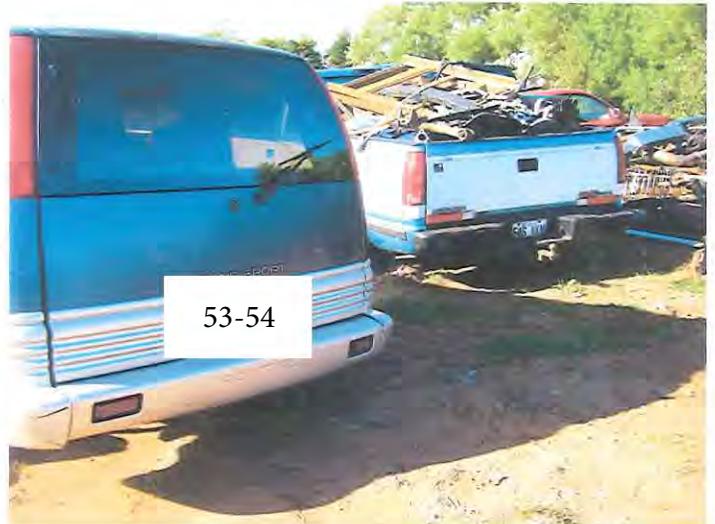
Photo 2. VHU Immatriculés

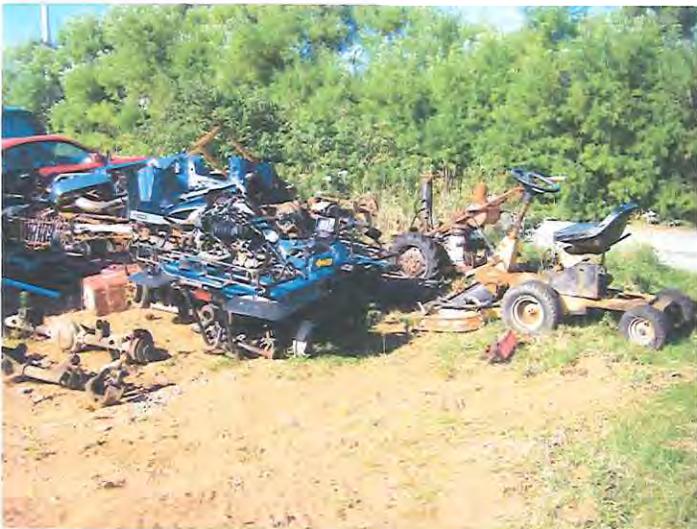
Photo 3. Divers métaux entreposés sur le sol sans protection.

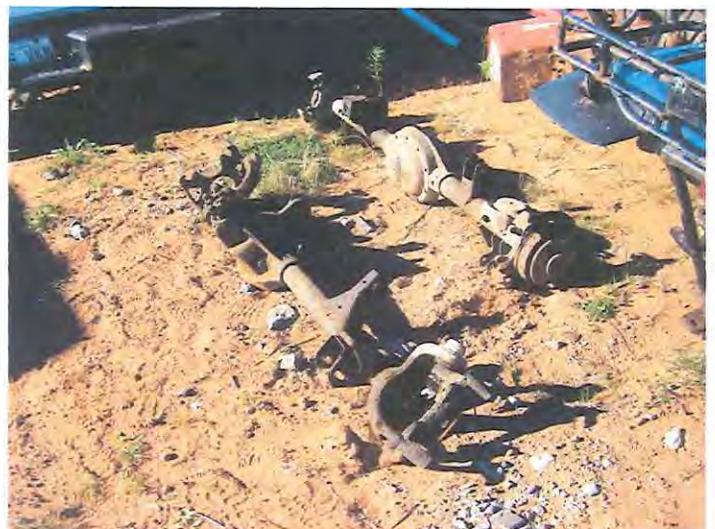
Photo 4. Pièces de VHU sur le sol.

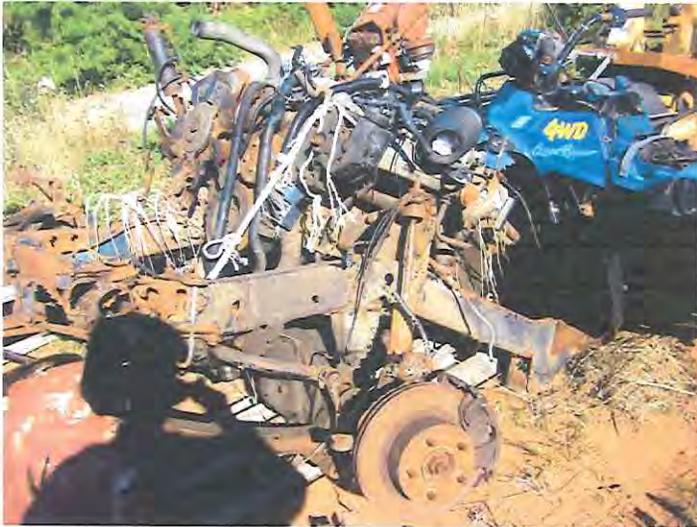
Photo 5. Mélange de métaux divers et pièces de VHU sur le sol.

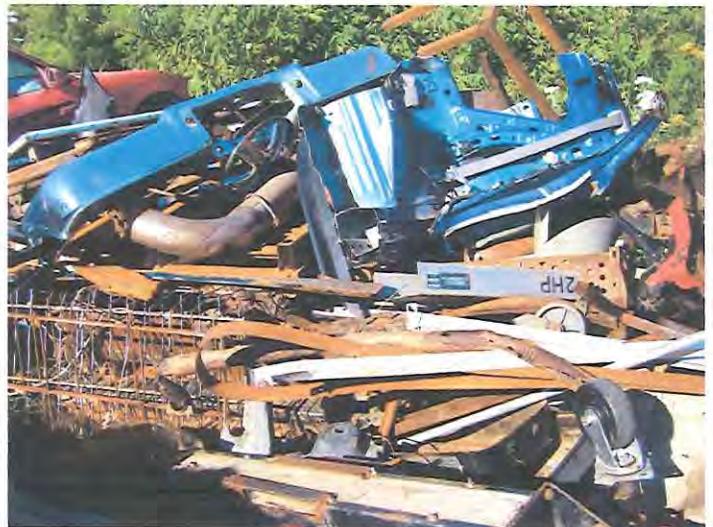
Photo 6. Un tas de métaux divers sur le sol.

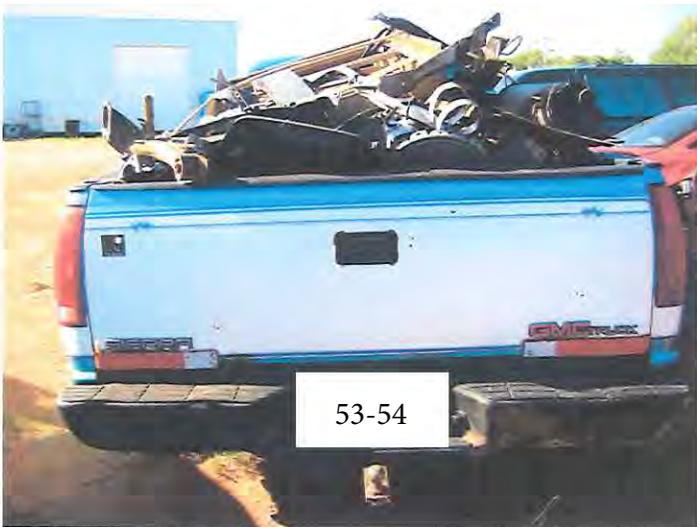
Photo 7. VHU immatriculé, rempli de métaux divers.

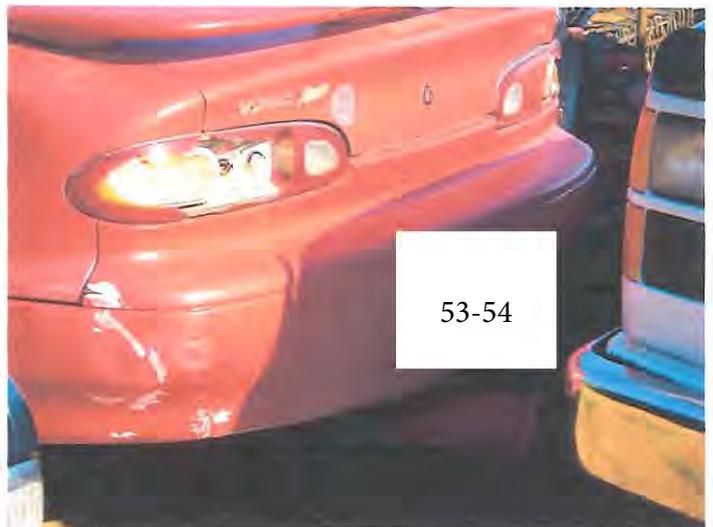
Photo 8. VHU Immatriculé

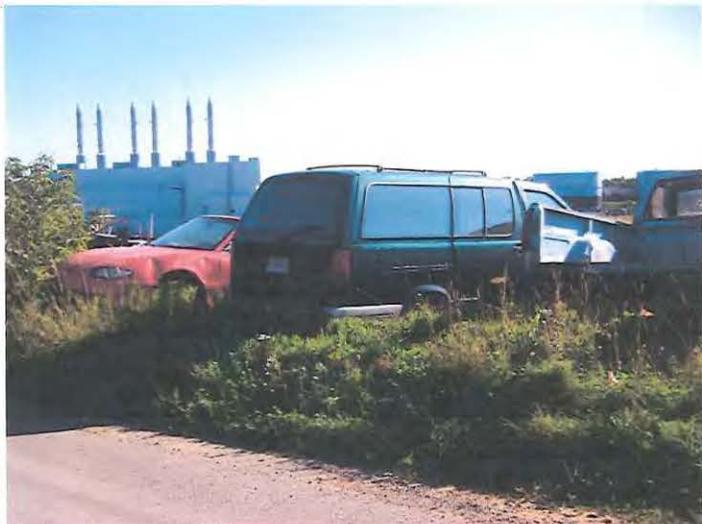
Photo 9. 3 VHU entreposés en bordure du chemin d'accès.

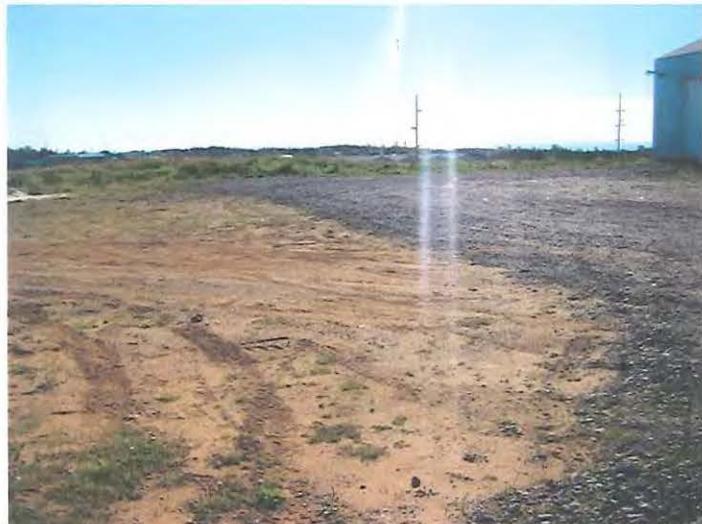
Photo 10. Les VHU ont été enlevés.

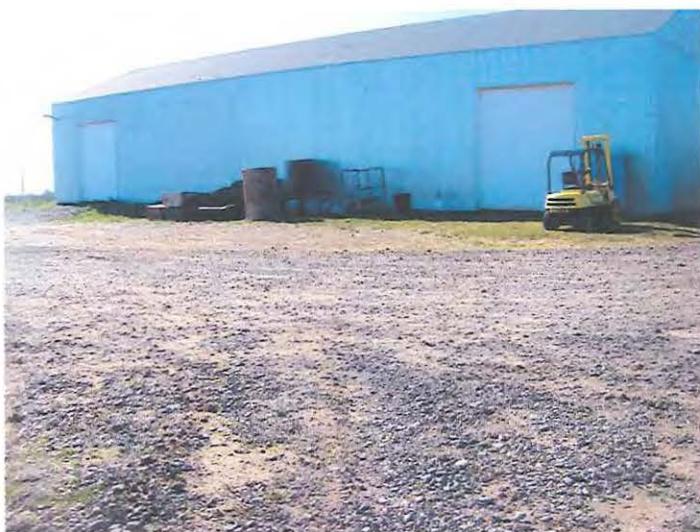
Photo 11. Entreposage de barils et réservoirs vides de métal.

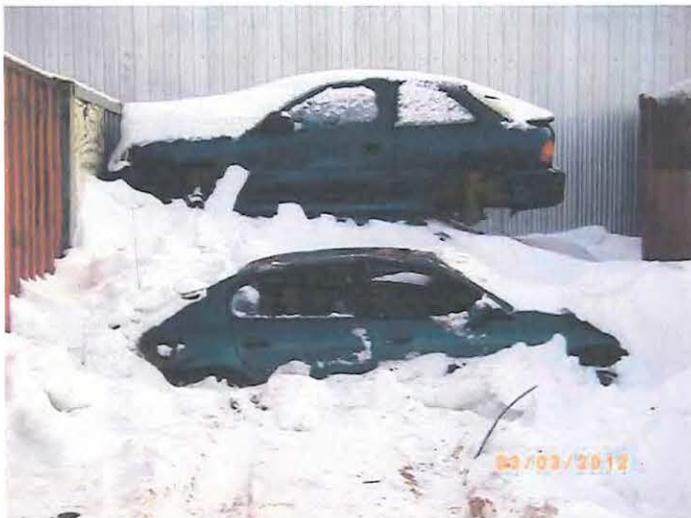
Photo 1. VHU dans la neige.

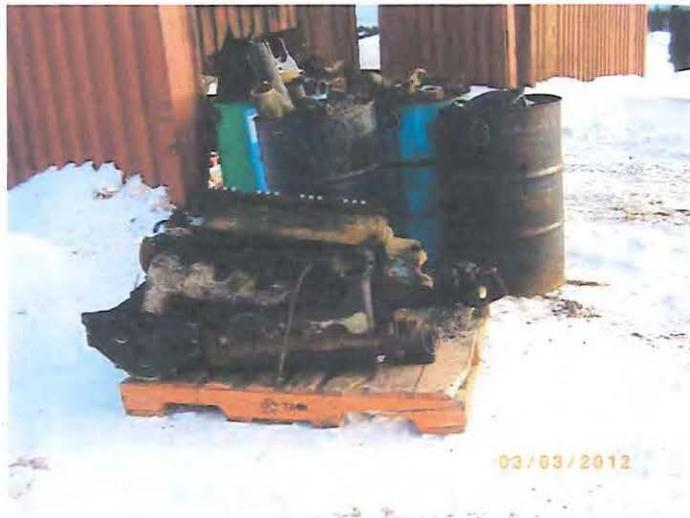
Photo 2. Barils de pièces de métal et moteur sur palette de bois.

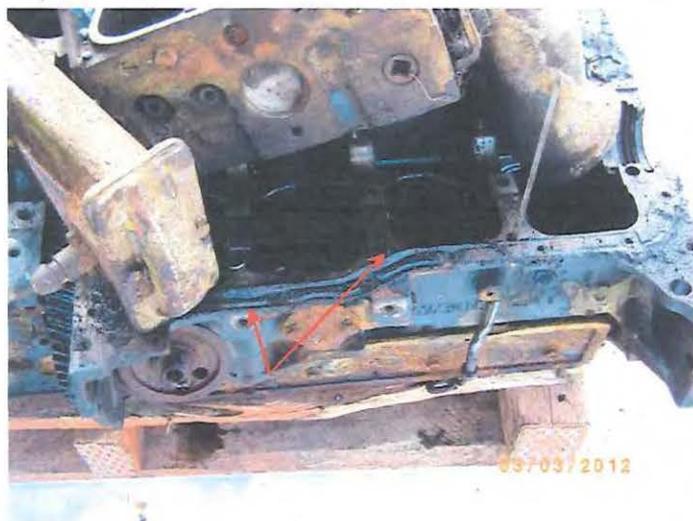
Photo 3. Pièce souillée d'huile entreposée sur une palette de bois sur le sol.

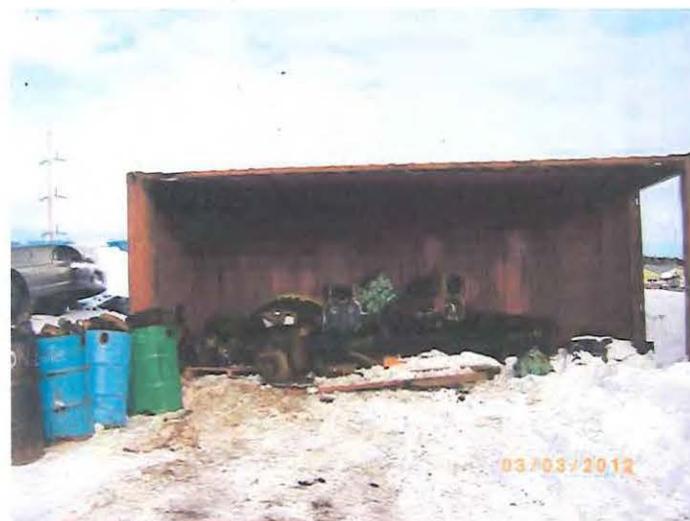
Photo 4. Entreposage à l'intérieur d'un ancien conteneur(2 murs et un toit).

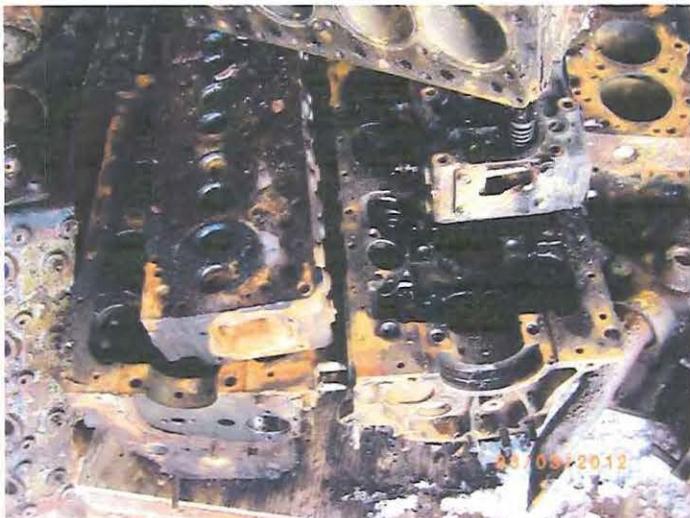
Photo 5. Pièces de véhicules, souillées d'huile.

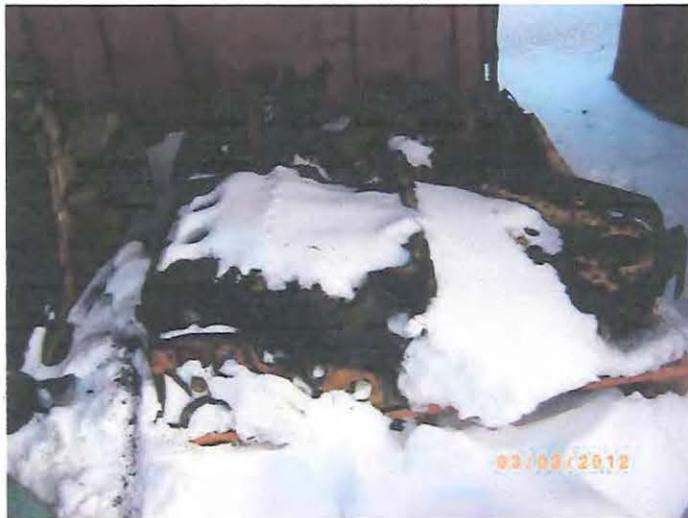
Photo 6. Moteur enneigé, à l'intérieur de l'ancien conteneur.

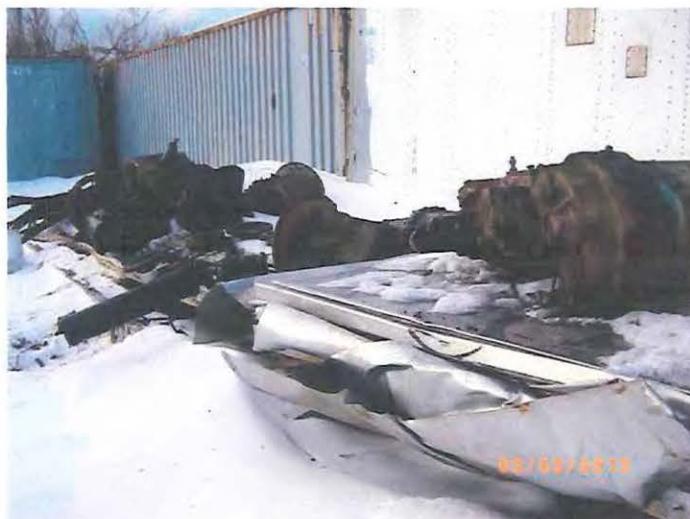
Photo 7. Entreposage de métaux sur une palette d'aluminium, dehors.

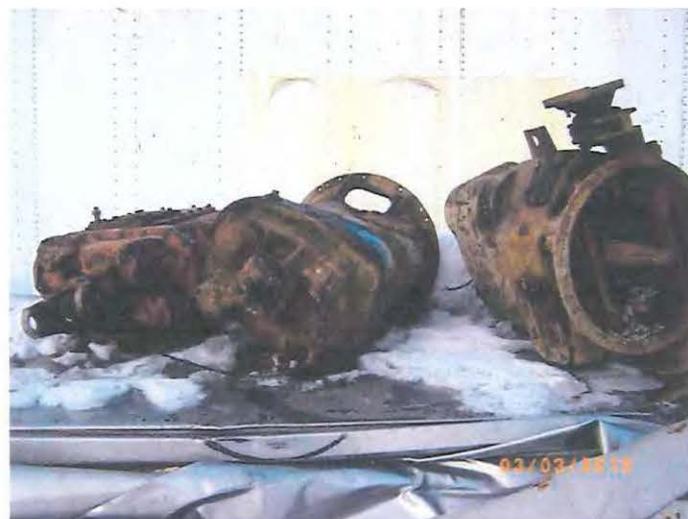
Photo 8. Même que photo 7.

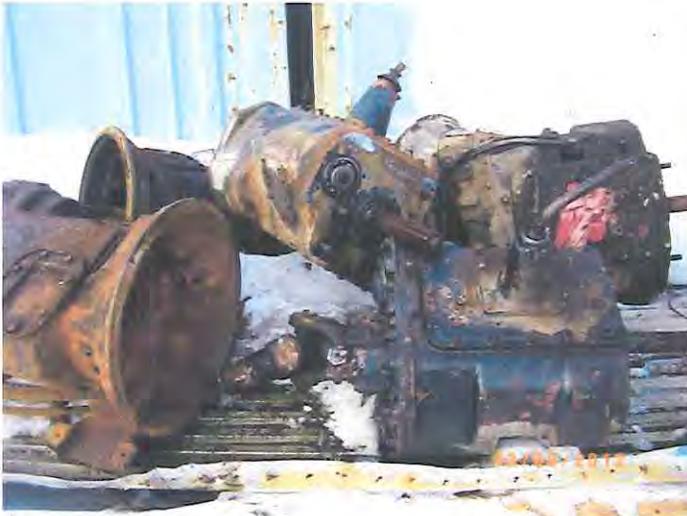
Photo 9. Pièces de véhicules à moteur, entreposées sur une palette d'aluminium, dehors.

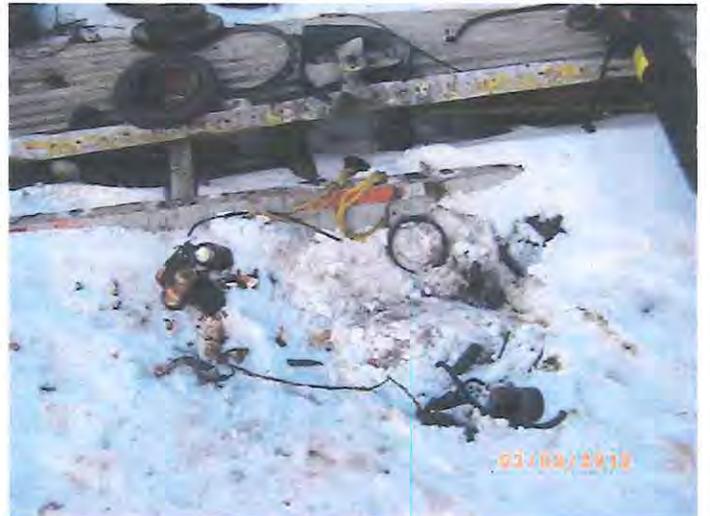
Photo 10. Résidus au sol avec neige souillée.

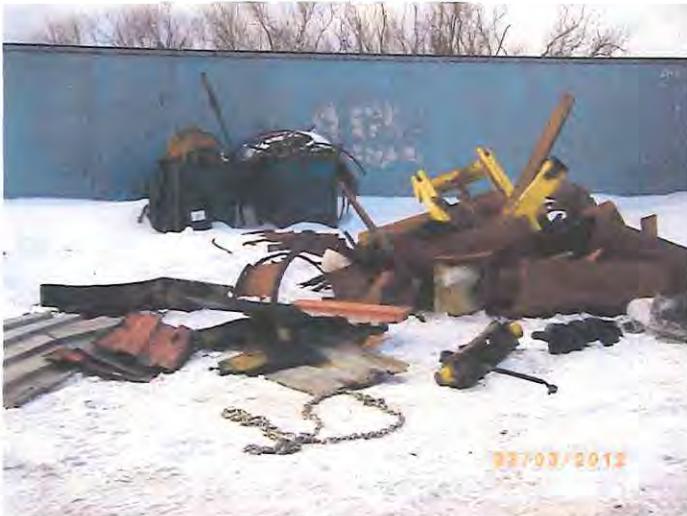
Photo 11. Métaux entreposés sur le sol.

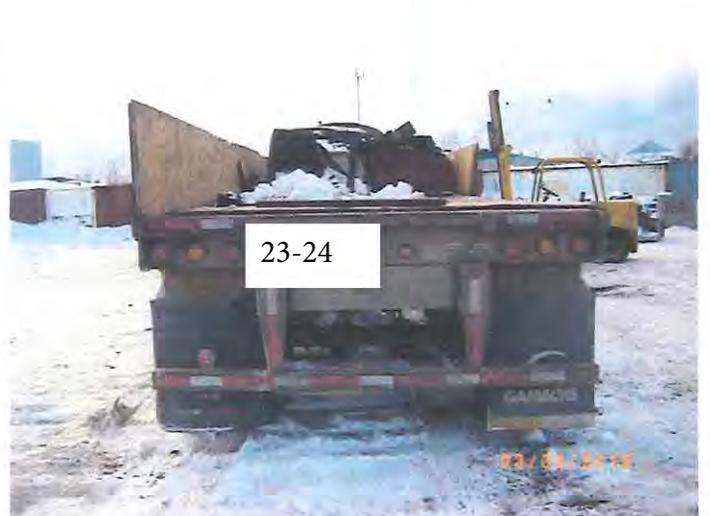
Photo 12. Camion transportant des métaux.

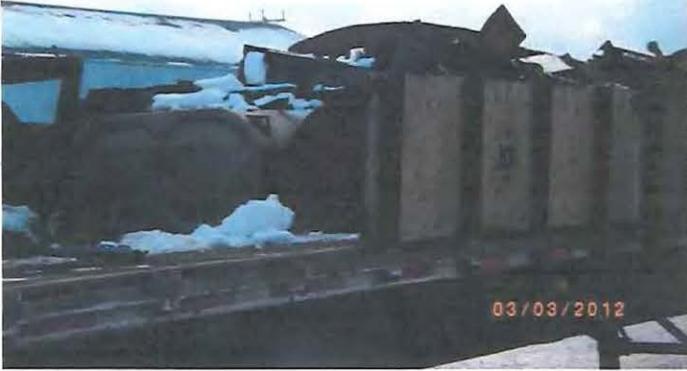
Photo 13. Voyage de métaux prêt à partir.

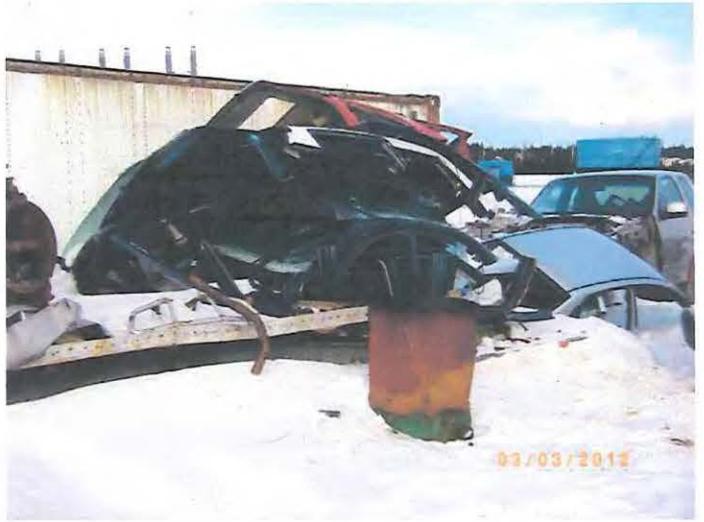
- Des toitures de véhicules coupées, étaient entreposées sur une tôle d'aluminium. Photo 14.
- 53-54 m'a informé qu'il y avait seulement la toiture des véhicules qui était enlevée afin de permettre d'accumuler de l'espace d'entreposage à l'intérieur des voitures.

Photo 14. Toitures de véhicules, coupées.

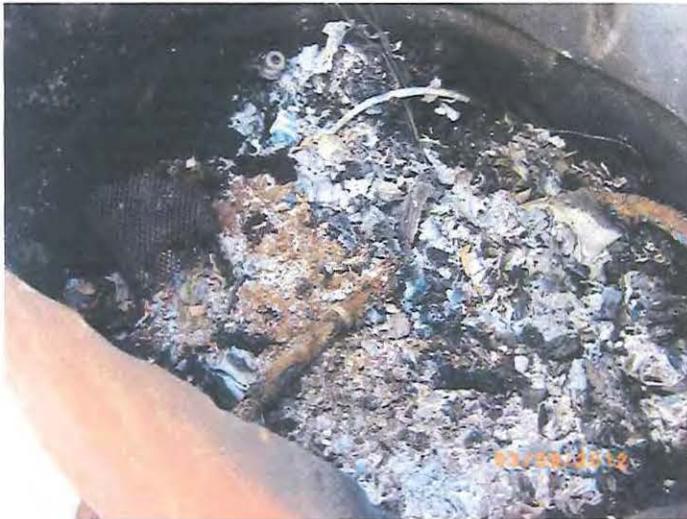
Photo 15. Résidus de déchets brûlés.

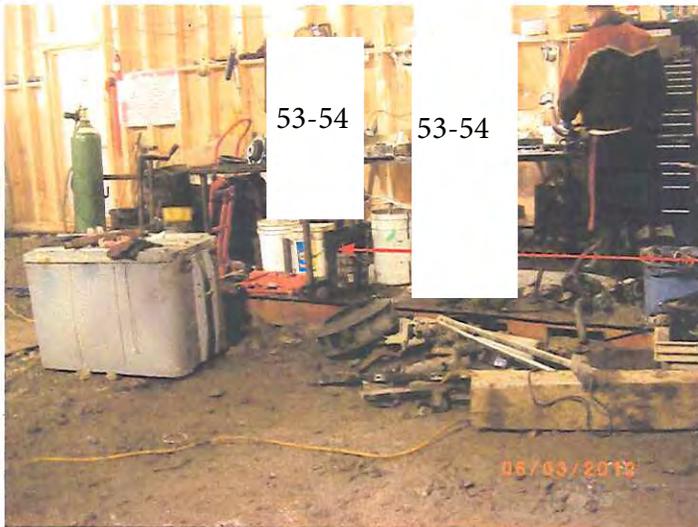
-Des employés travaillaient à l'intérieur de ce bâtiment. Ils étaient en train de démanteler des pièces de métal. Les huiles récupérées de ce démantèlement étaient entreposées dans un contenant. Photos 16 et 17.

Photo 16. Atelier sur une surface de bois, aucun plancher de béton.

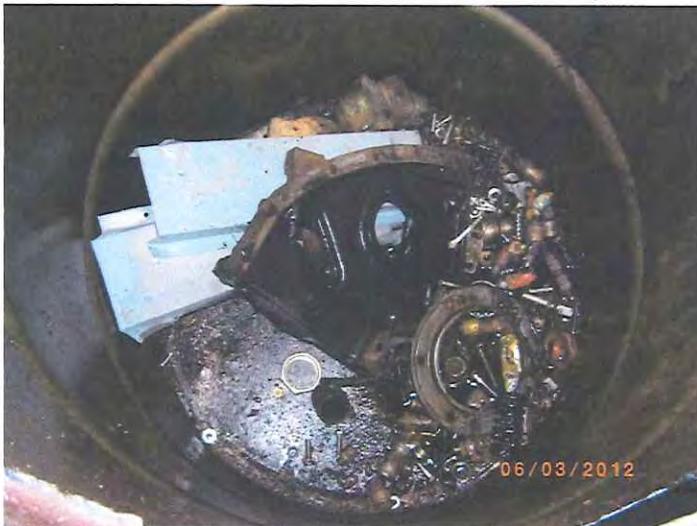
-Des barils et des demi-réservoirs servaient de contenants d'entreposage de divers métaux dont certains étaient souillés d'huiles. Photos 18,19 et 23. Le tout était directement déposé sur le sol. Photos 20, 21, 22.

Photo 18. Divers métaux entreposés dans des barils.

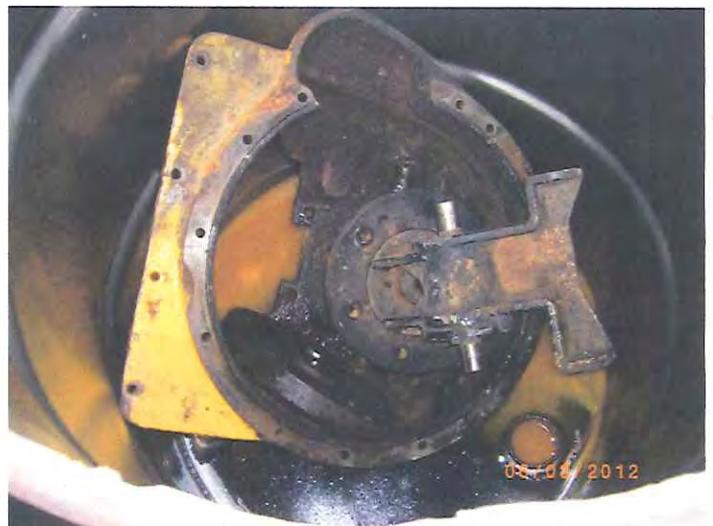
Photo 19. Entreposage dans des barils.

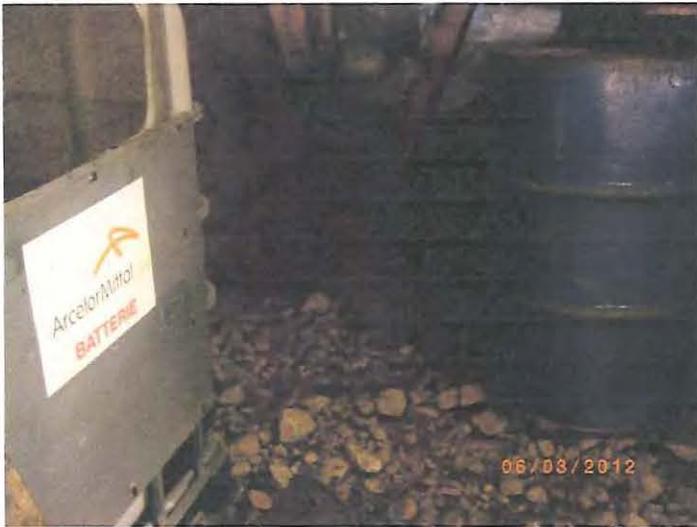
-Une dizaine de batteries était entreposée dans un contenant de plastique rigide et de métal identifié, communément appelé « tote ». Photos 24 et 25.

-L'aire d'entreposage des matières dangereuses résiduelles en l'occurrence les batteries et quelques contenants d'huiles usées, n'était pas aménagée de manière à pouvoir contenir les fuites ou déversement (*art. 33 Règlement sur les matières dangereuses Q-2, r. 32*).

Photo 24. Batteries entreposées dans une contenant métallique identifié, sur le sol.

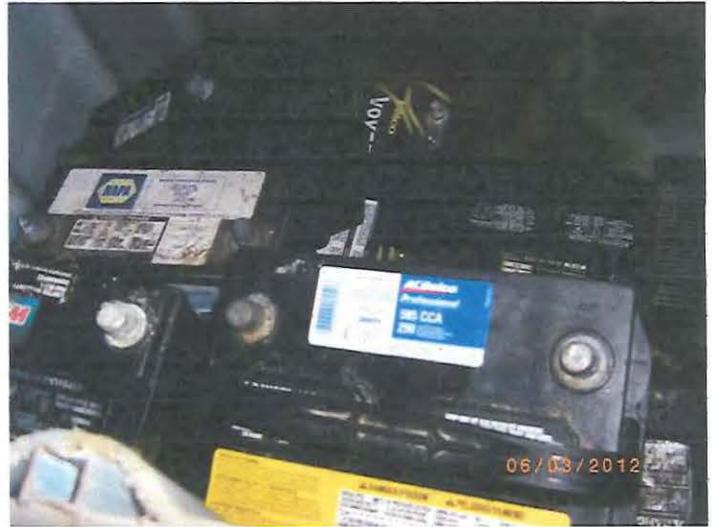
Photo 25. Même que photo précédente, accumulation de batteries de véhicules.

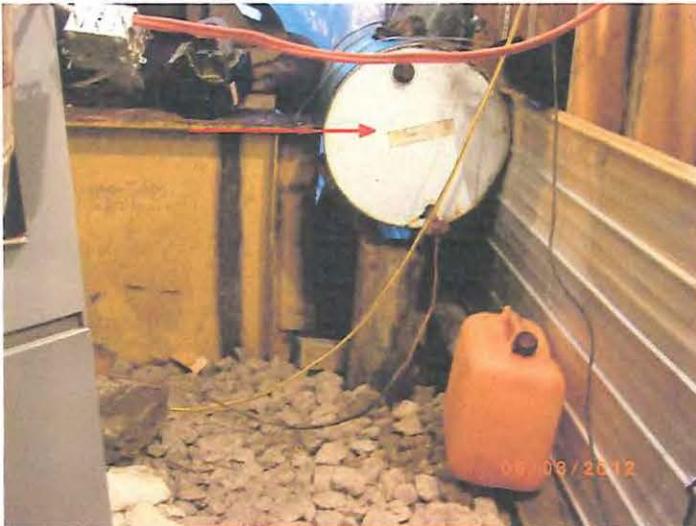
Photo 26. Carburant pour la machinerie en fonction, suspendu sur le sol.

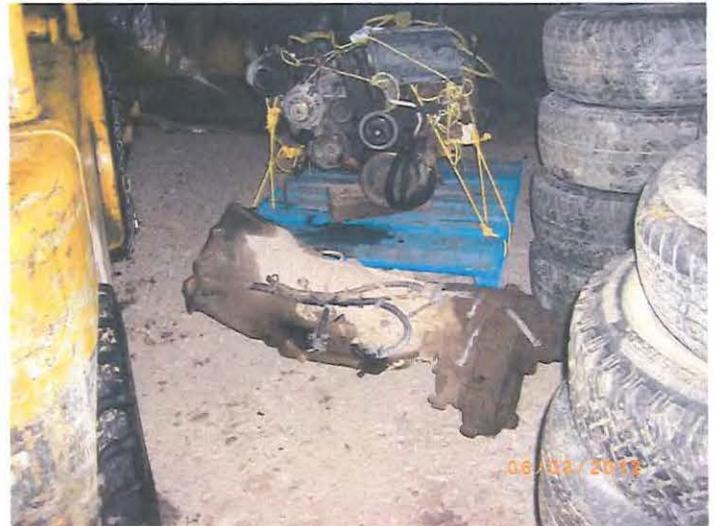
-Certaines pièces de véhicules étaient entreposées à l'intérieur du bâtiment sur des palettes de bois, prêts à partir pour traitement, toutefois elles n'ont pas été nettoyées de leurs huiles avant le départ. Photo 27.

Photo 27. Pièce de véhicule entreposé sur un palette, prêt à partir.
