Objet : Demande d'accès n° 2019-12-023 – Lettre de réponse

**Objet : Activité de recyclage des véhicules hors d'usage (VHU), lot 3 393 791
L'Étang-du-Nord – Îles de la Madeleine**

RAPPORT D'INSPECTION
Centre de contrôle environnemental du Québec

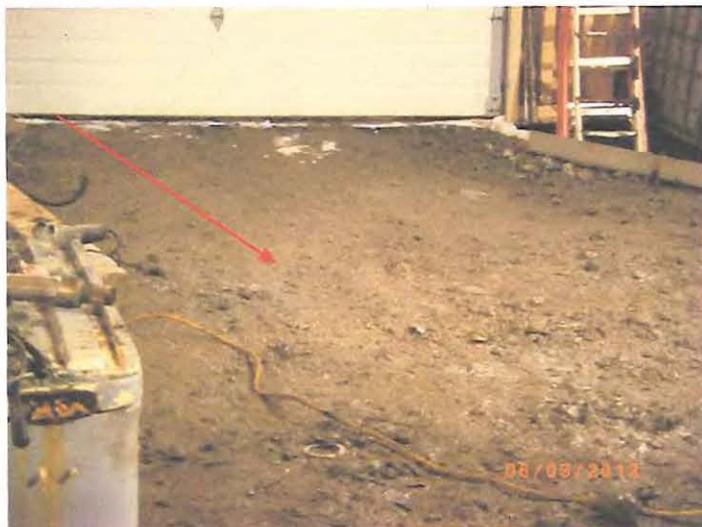
Photo 28. Pente intérieure vers le centre du bâtiment.

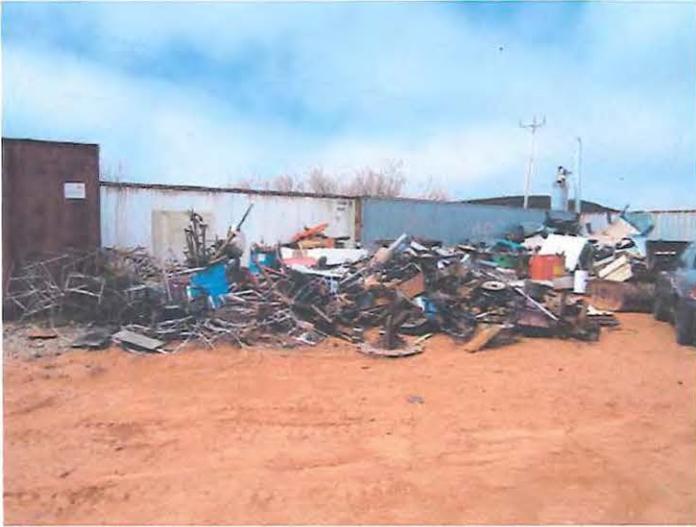
Photo 2. Dépôts de divers métaux et aluminium, entrée du site.

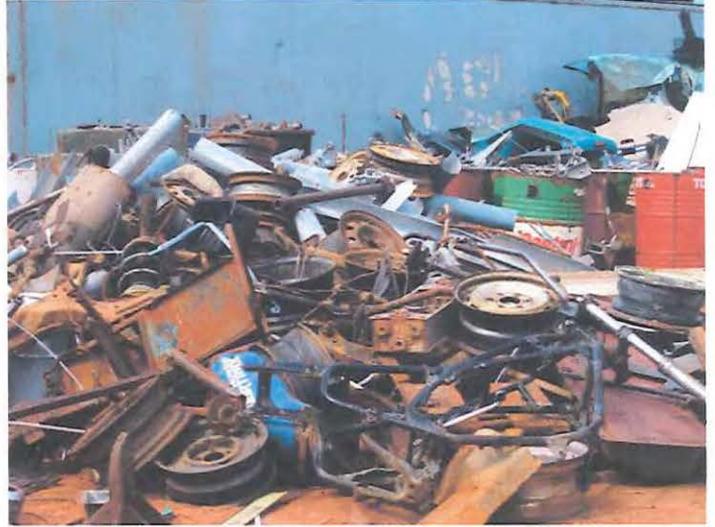
Photo 3. Divers métaux dont des pièces de véhicules et aluminium.

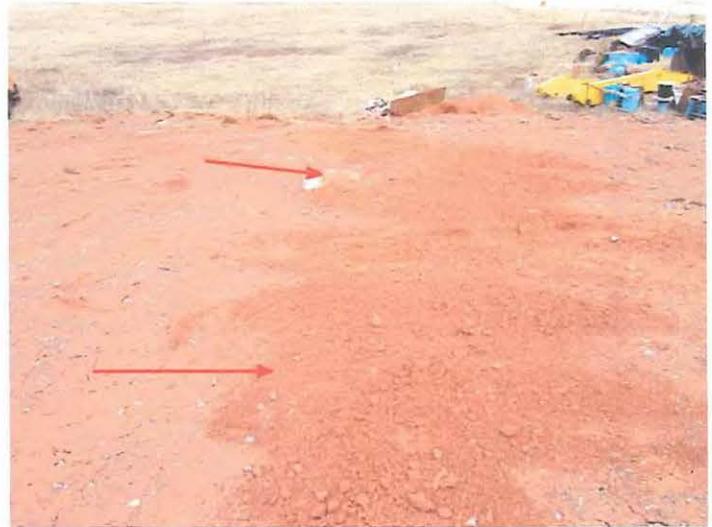
Photo 5. Traces de sol souillé en surface.

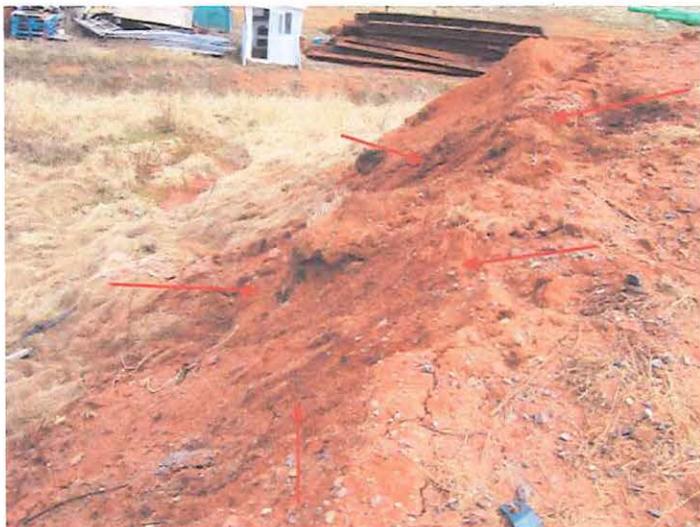
Photo 6. Sol souillé sur la pente. Odeur d'hydrocarbures.

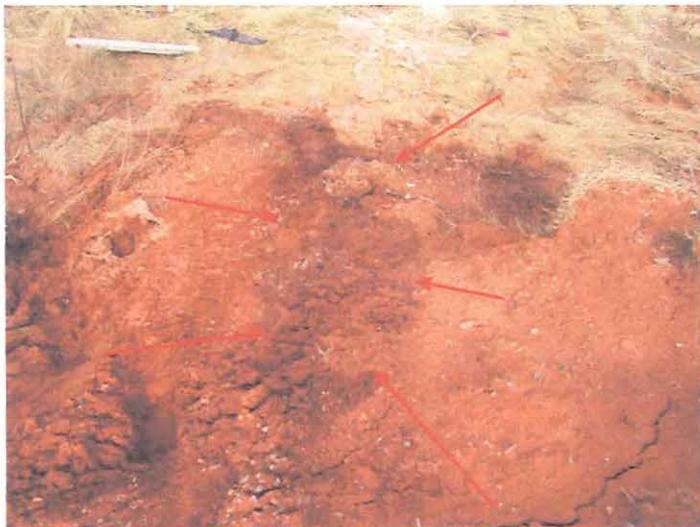
Photo 7. Sol souillé, odeurs d'hydrocarbures(pente).

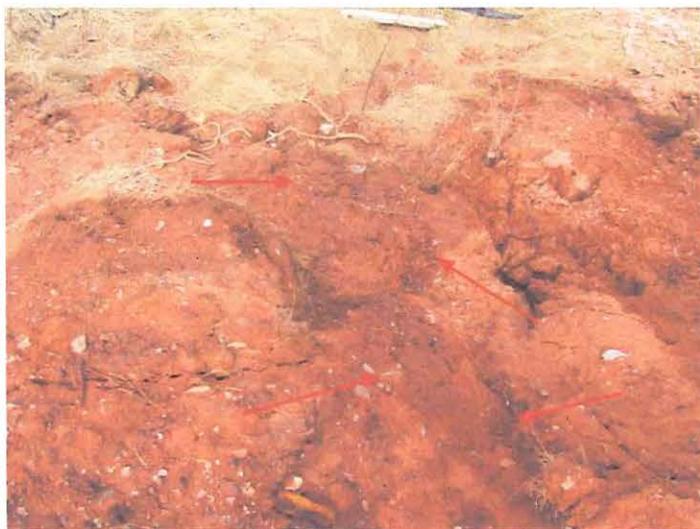
Photo 8. Couleur de sol plus foncé, odeurs d'hydrocarbures.

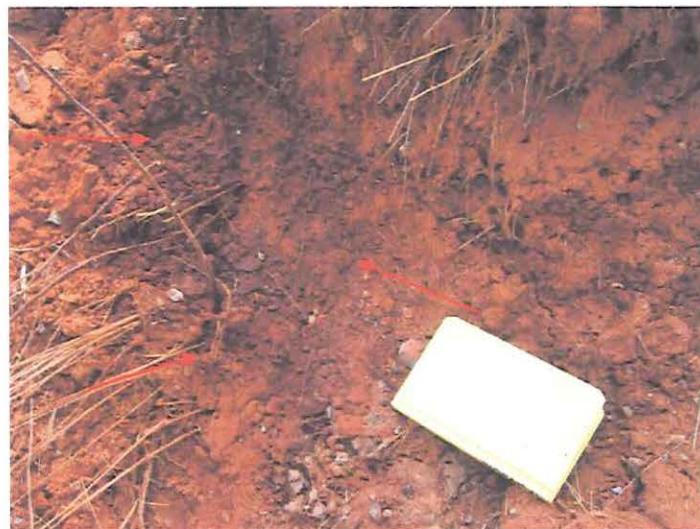
Photo 9. Dans la pente, même que photo précédente.

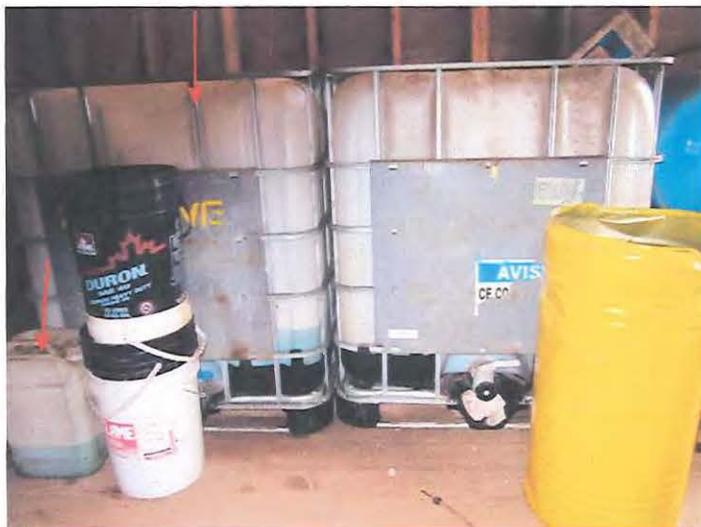
Photo 10. Entreposage en taupes de prestone usagés.

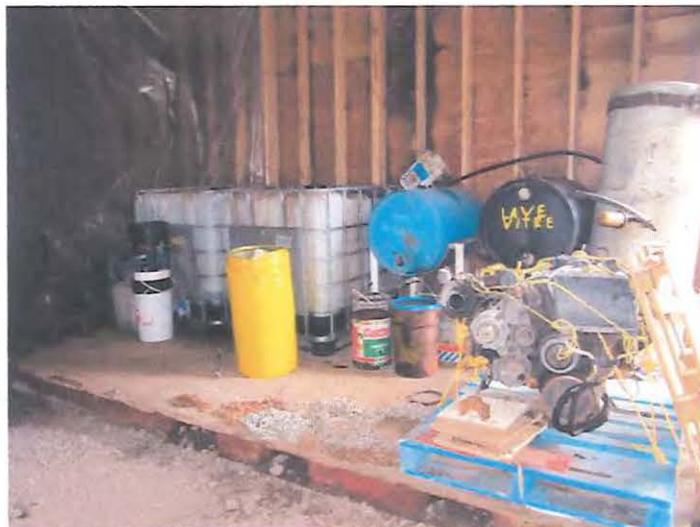
Photo 11. Entreposage de matières dangereuses résiduelles sur un plancher de bois.

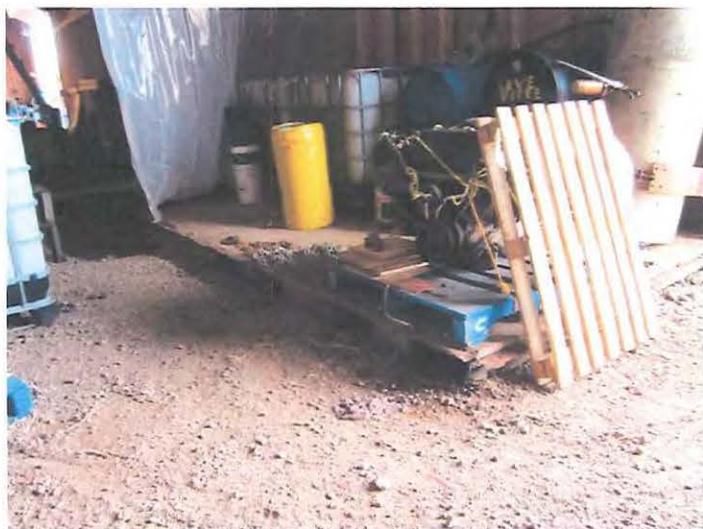
Photo 12. Moteur de véhicule entreposé sur une palette de bois sur un plancher de bois.
Solange Renaud
Par Solange Renaud CCEQ

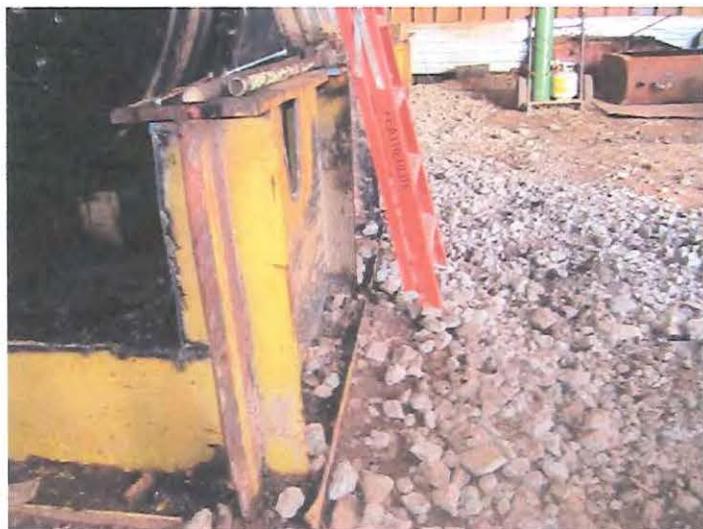
Photo 13. Aucun plancher à l'intérieur du bâtiment.

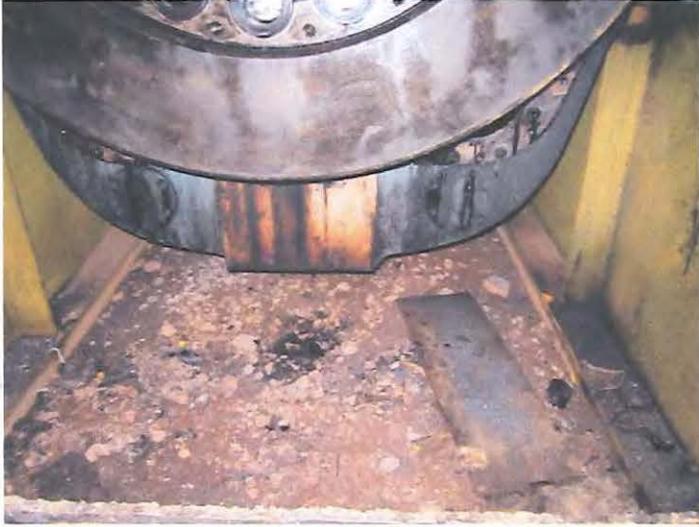
Photo 14. Moteurs de l'ancienne centrale thermique sur le sol.

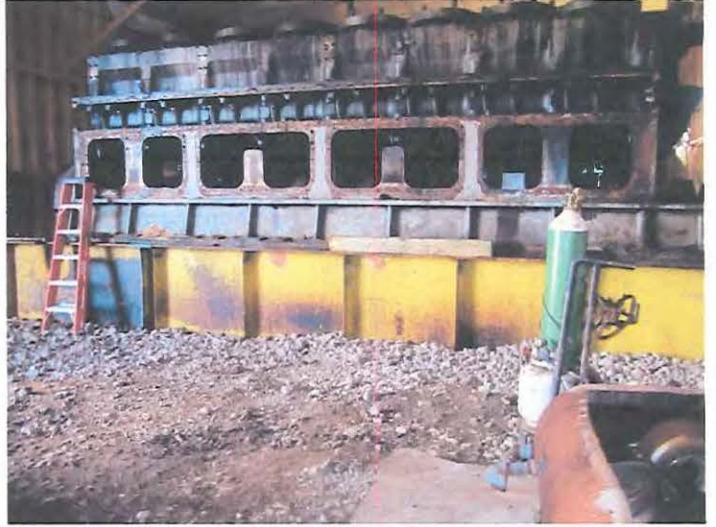
Photo 15. À l'intérieur du bâtiment.

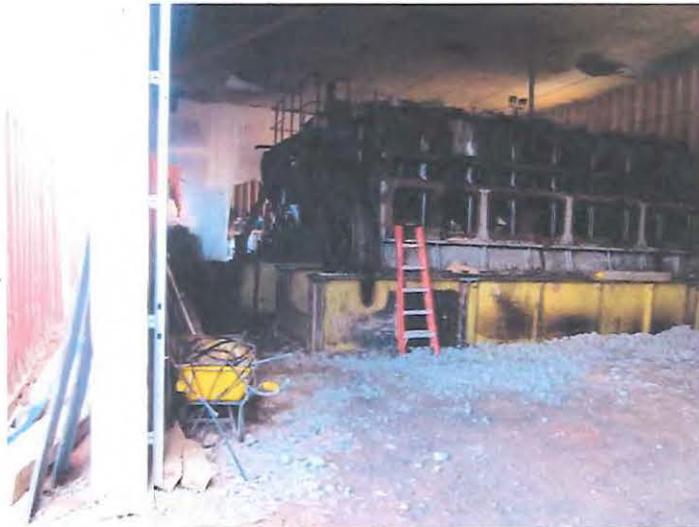
Photo 16. Moteurs de l'ancienne centrale thermique(4) à l'intérieur du bâtiment, sur le sol.

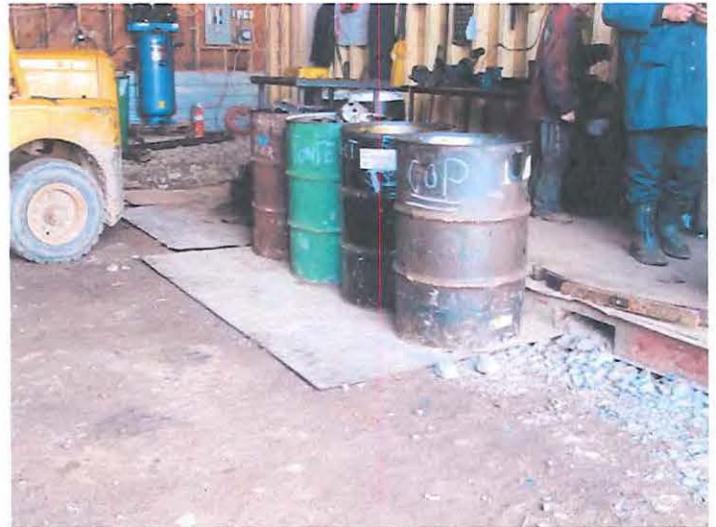
Photo 17. Entreposage dans des barils de divers pièces de métal(intérieur du bâtiment).

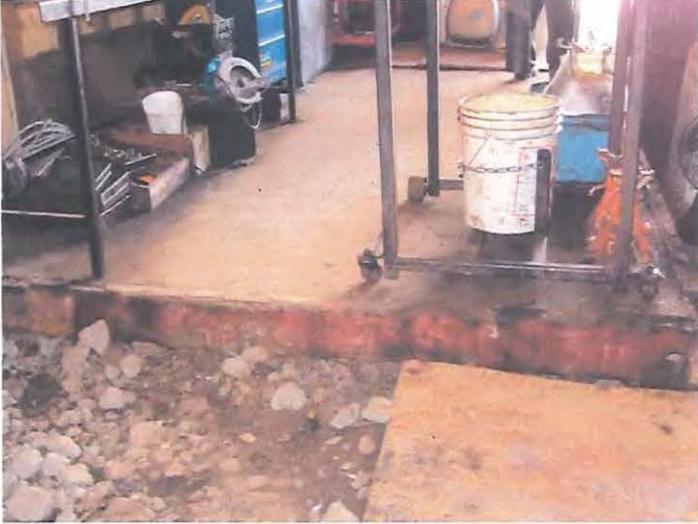
Photo 18. Atelier de travail sur un plancher de bois, sur le sol. Intérieur du bâtiment.

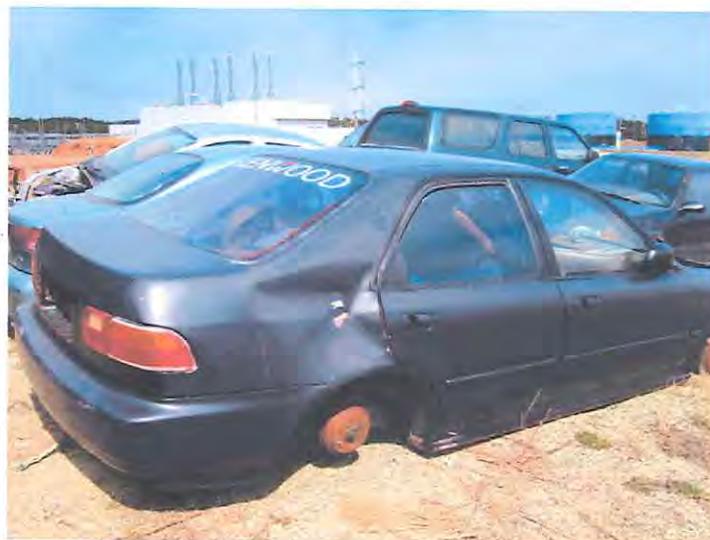
Photo 21. Carcasse de véhicules.

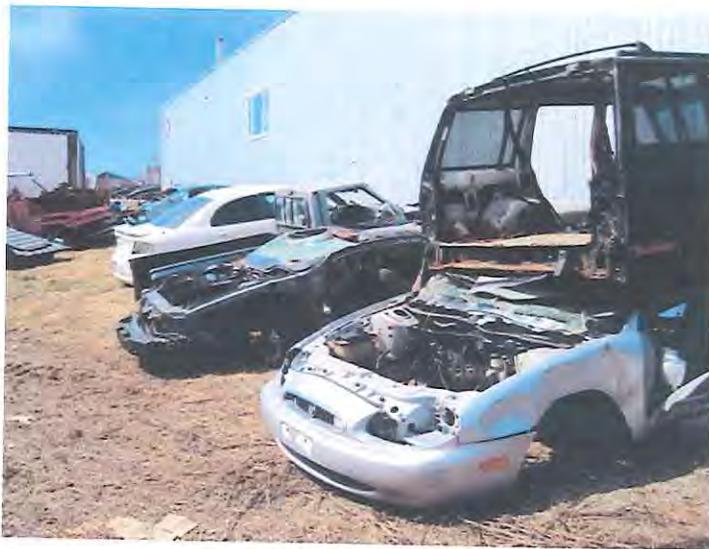
Photo 22. Véhicules hors d'usage

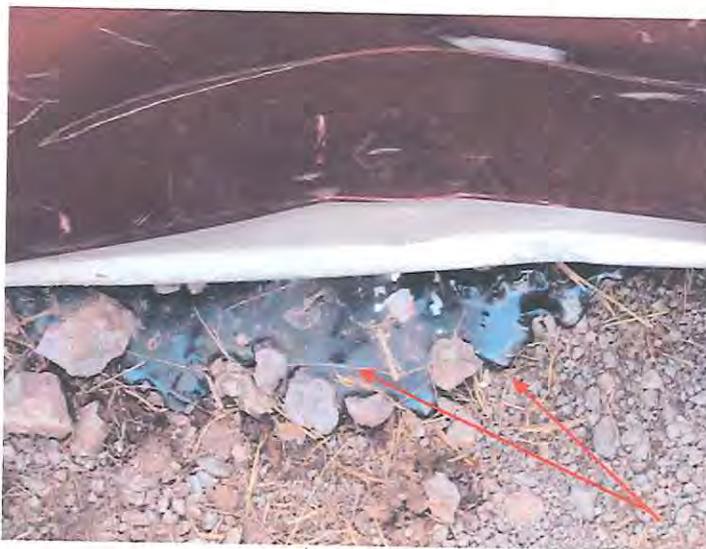
Photo 24. Produit noir visqueux au sol.

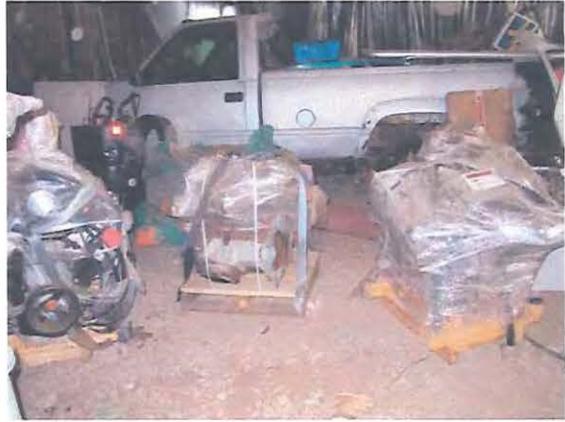
photo 42

- plusieurs tubes fluorescents (photo 43).
 - 3 moteurs sur des palettes de « lift » emballés dans du plastique. (photo 42 et 44). Selon M. Ouelette, ils ont été nettoyés, ils sont prêts à être envoyés à Québec pour être recyclés.

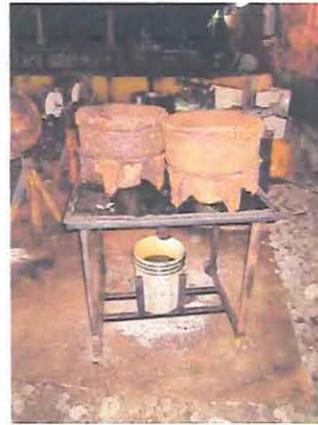
photo 46

- Il y avait dans l'atelier de travail des employés : 2 bombonnes de propane, 3 batteries, 2 bombonnes de gaz (photo 21). Toutefois, nous n'avons aucune information à l'effet qu'il s'agirait d'une matière dangereuse résiduelle. À vérifier ultérieurement s'il y a lieu. Selon M. Cormier, l'huile des pièces de moteurs est récupérée à l'aide d'une « table-entonnoir ». (photo 46)

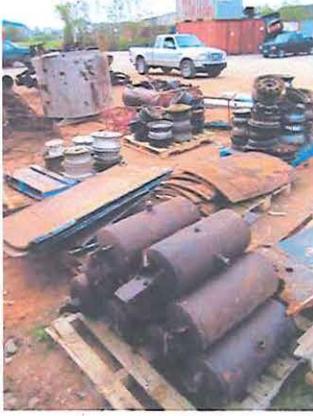
photo 16

- Un réservoir en métal de couleur bleu, pour la récupération des huiles usées (photo : 16). Il s'agit du même type de contenant utilisé sur les quais fédéraux. M. Cormier nous confirme que ce réservoir entrepose actuellement des huiles usées.
Ce réservoir est situé dans un endroit susceptible d'être heurté par des véhicules et n'est pas protégé par des butoirs. Infraction à l'article 55 du règlement sur les matières dangereuses, L.R.Q., c. Q-2, r. 15.2.

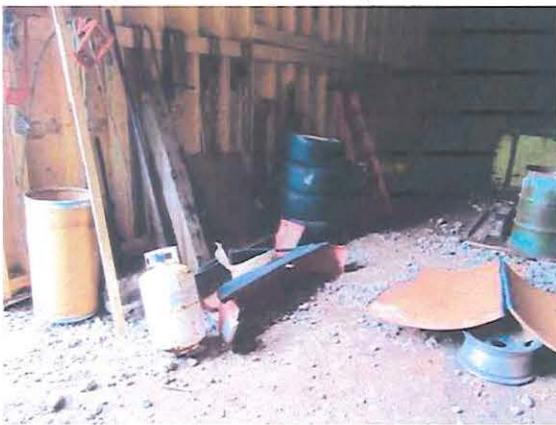
photo 22

- Il y avait 4 moteurs de l'ancienne centrale d'Hydro-Québec suspendus chacun sur une structure de bois, entreposé sur le sol. Ils sont tous situés à l'abri d'un bâtiment constitué de 4 murs et un toit seulement, il n'y a aucun plancher. (photo 22, 26, 27, 28, 29 et 30). Certains de ces moteurs suintent un liquide noirâtre et graisseux qui s'écoule sur le sol (photo : 24, 25 et 28). Infraction à l'article 20 de la loi sur la qualité de l'environnement et 8 du RMD. Les employés ont déjà commencé à démantelé le premier moteur apparent (photo 22,25,29). Selon M. Ouelette, il n'y aurait pas de BPC dans les moteurs (informations verbales obtenues de Meldford Richard d'Hydro-Québec aux îles). Le démantèlement des moteurs provenant d'une activité industrielle, sur un plancher non étanche rend la situation à risque pour l'environnement, Le tout devrait être encadré par un certificat d'autorisation. Infraction à l'article 22 de la loi sur la qualité de l'environnement, L.R.Q., c. Q-2.

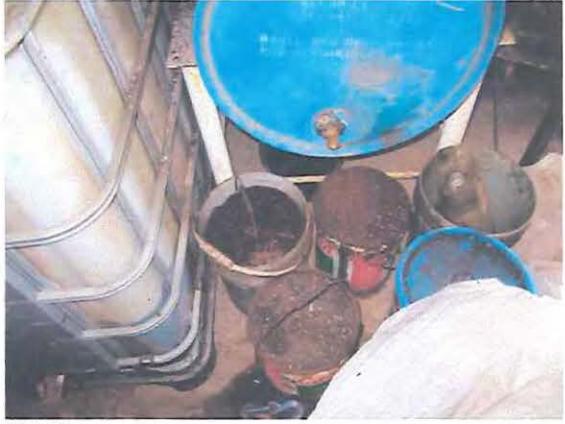
photo 33

- Sur une plateforme de bois était entreposé :
 - 2 récipients de 1 m³ non identifiés communément appelés « Tote à l'huile » entreposant une certaine quantité d'un produit pétrolier de couleur noir. (Photo 33).

couleur vert. (photo : 31, 32 33, 34 et 36).

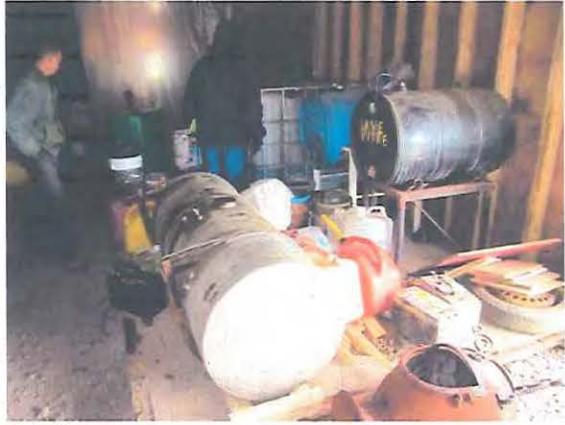
photo 35

- Sur le sol, on a retrouvé:
 - un contenant d'huile à moteur de 5gal (photo 35)
 - des étagères qui contiennent des contenants de 5gal ayant un produit quelconque non identifiée et entreposant divers matériaux et 2 batteries. (photo 37, 38 et 39). Infraction à l'article 46 du Règlement sur les matières dangereuses, L.R.Q., c. Q-2, r. 15.2.

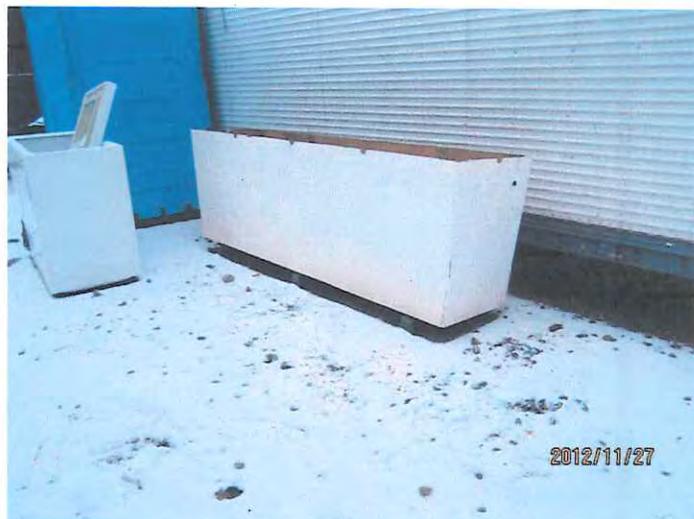
Photo 3. Entrepasés à l'extérieur d'un bâtiment.

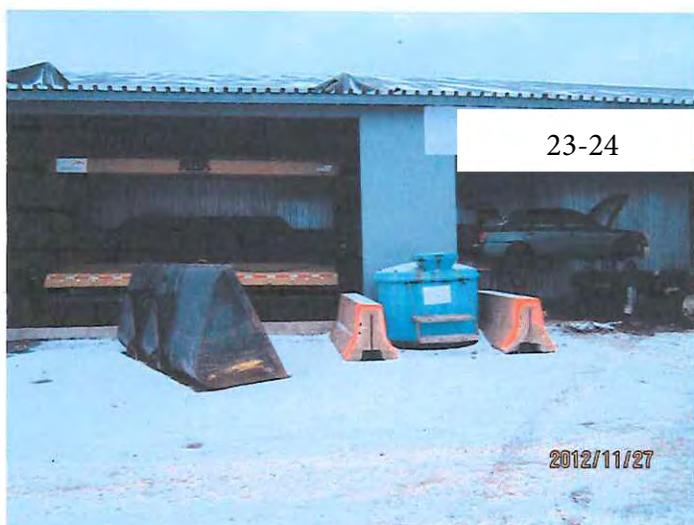
Photo 4. Réservoir d'huile avec butoirs.

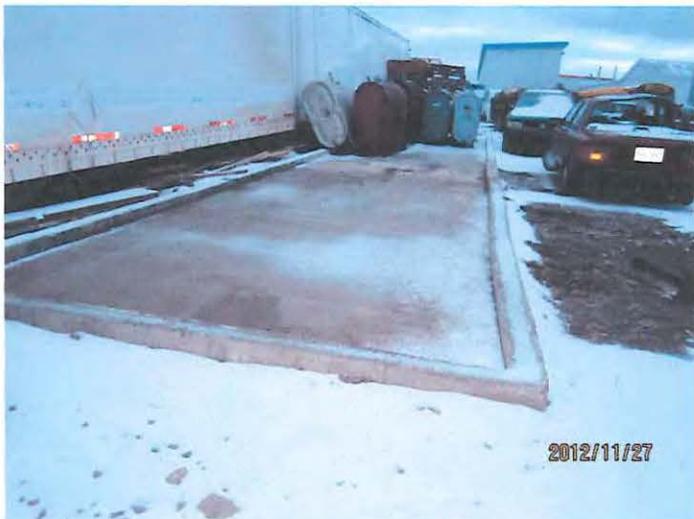
Photo 14. Plateforme de béton pour l'entreposage de réservoir d'huile vides et ballots de VHU, avec muret.

Photo 15. VHU entreposés.

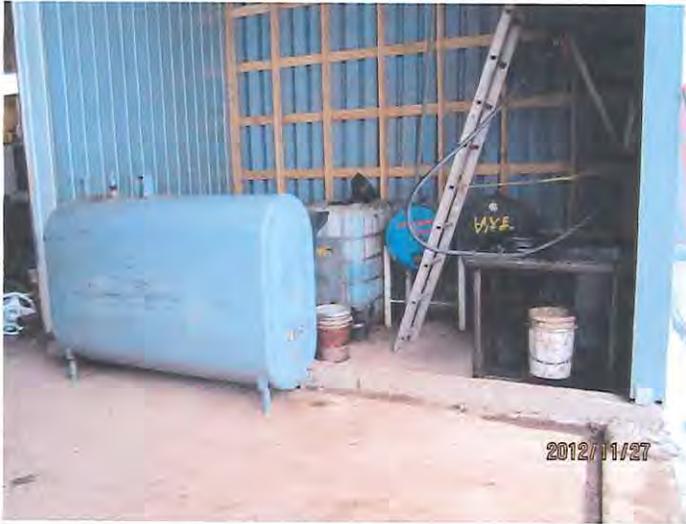
-Des matières dangereuses résiduelles sont entreposées dans une aire distincte sous l'abri annexé au bâtiment. Ces matières sont déposées sur un plancher de béton avec muret. On y retrouve des huiles usées, le carburant, le lave-glace, l'antigel, le prestone vert, le prestone rouge, les filtres à l'huile et contenants d'huiles vides. Photos 18, 19, 21 à 24. Quelques contenants ont été identifiés à la main, elles ne possèdent pas d'étiquette. La date du début d'entreposage n'a pas été indiquée sur ces contenants.

Photo 21. Aire d'entreposage des MDR avec muret.

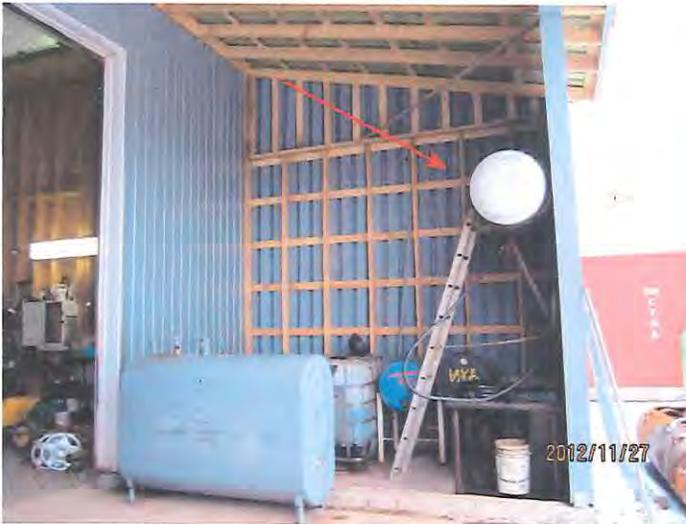
Photo 23. Carburant en hauteur.

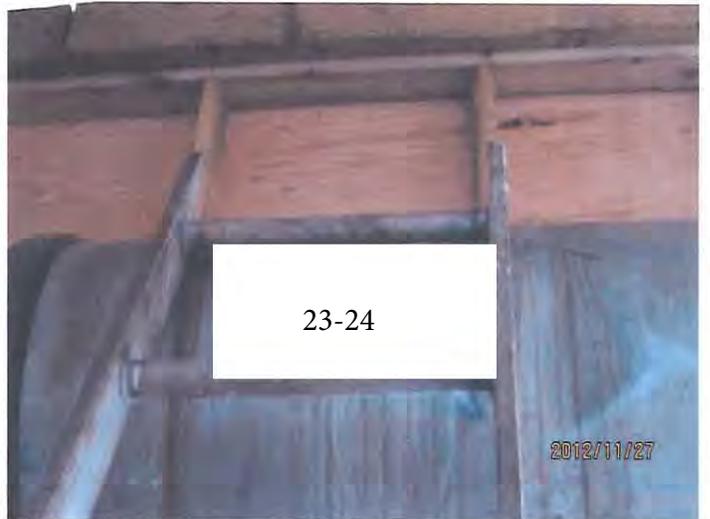
Photo 24. Même que photo 23.

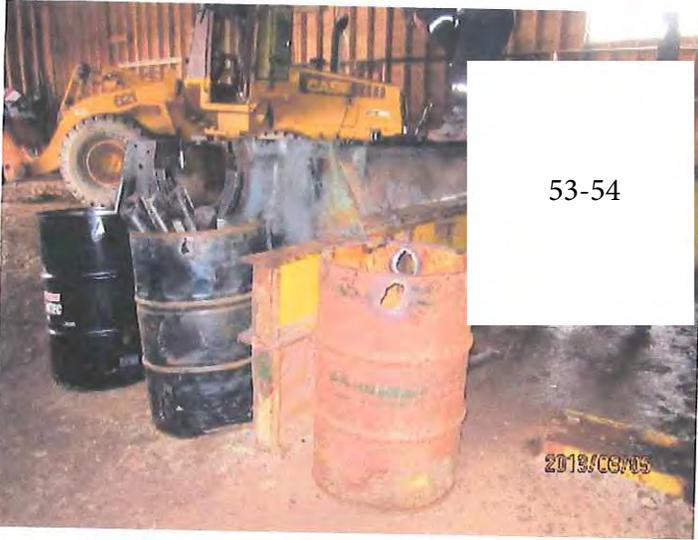
Photo1. Démantèlement en cours d'un ancien moteur.

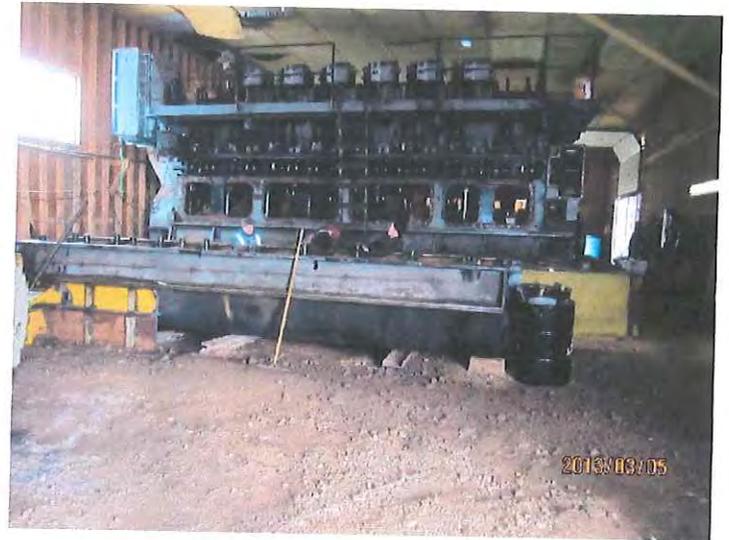
Photo2. Ancien moteur démantelé en partie.

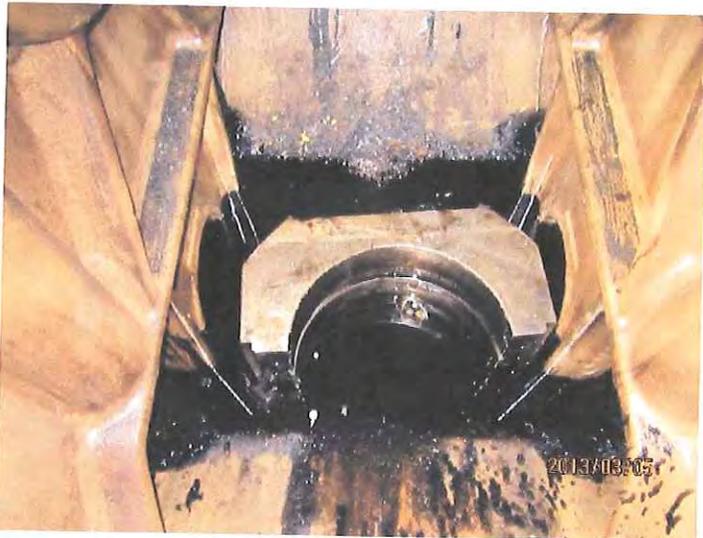
Photo3. Intérieur de la structure à la base du moteur, présence d'huile.

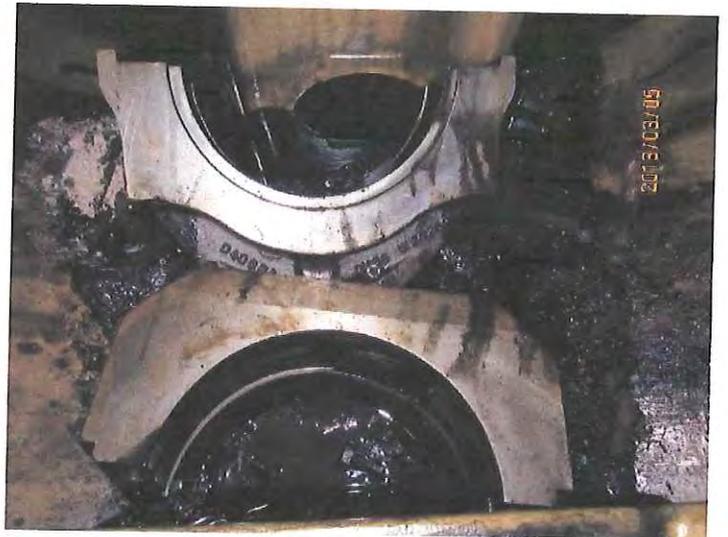
Photo4. Même partie que photo 2, imbibé d'huile.

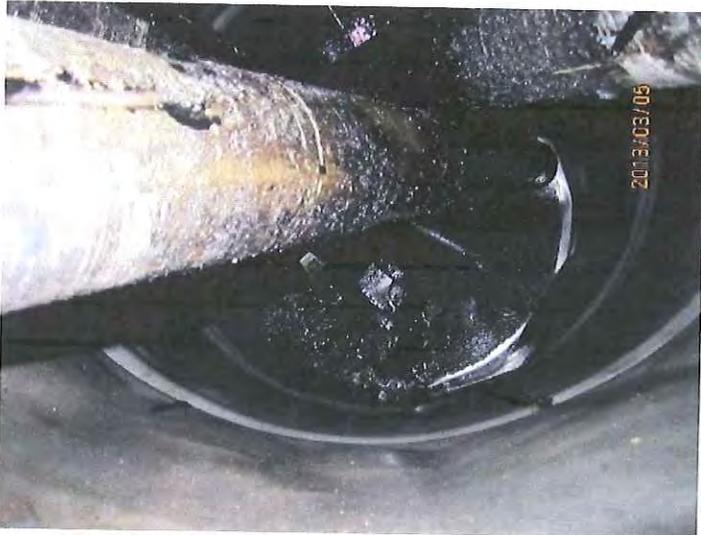
Photo5. Pièces huileuses retirées de l'ancien moteur.

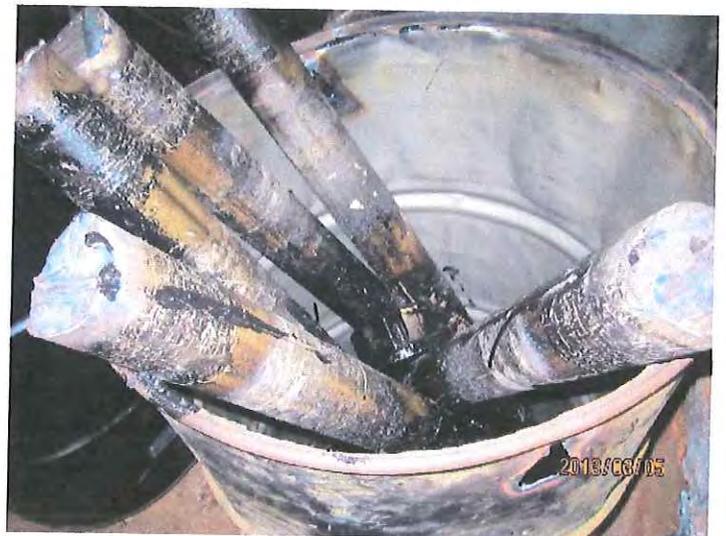
Photo6. Même que photo précédente.

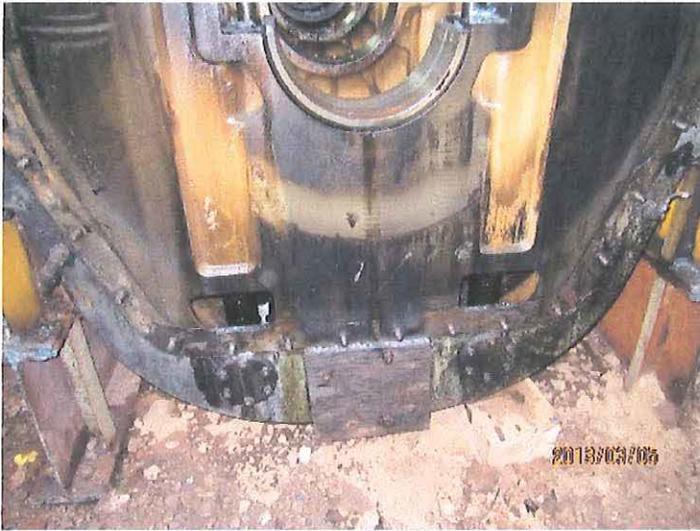
Photo7. Traces d'huiles sur la structure d'un autre ancien moteur.

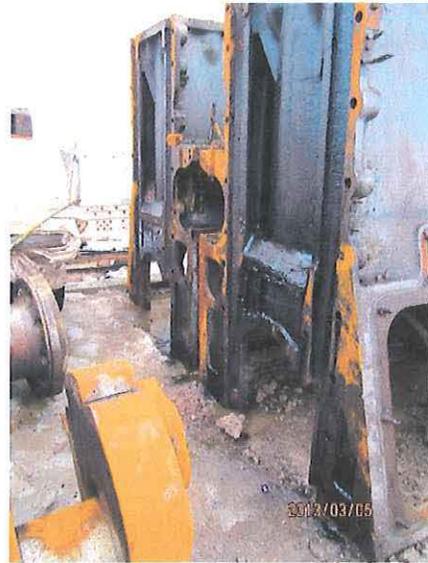
Photo8. Parties de deux anciens moteurs, enlevées pour la récupération.

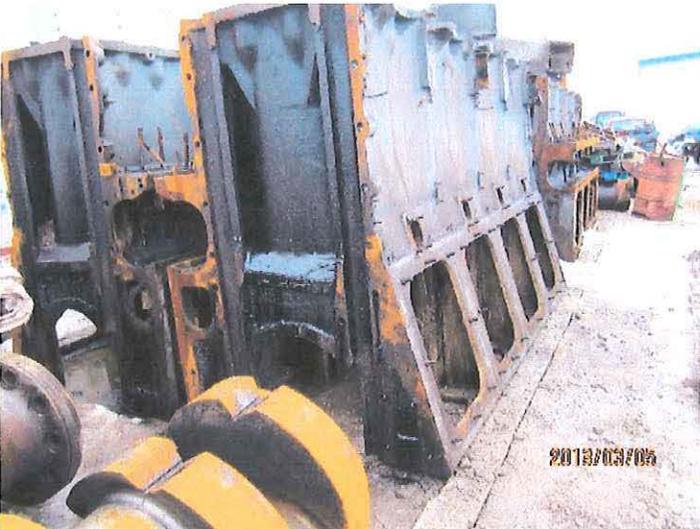
Photo9. Même que photo 8. Entreposés sur une structure de béton, extérieur du bâtiment.

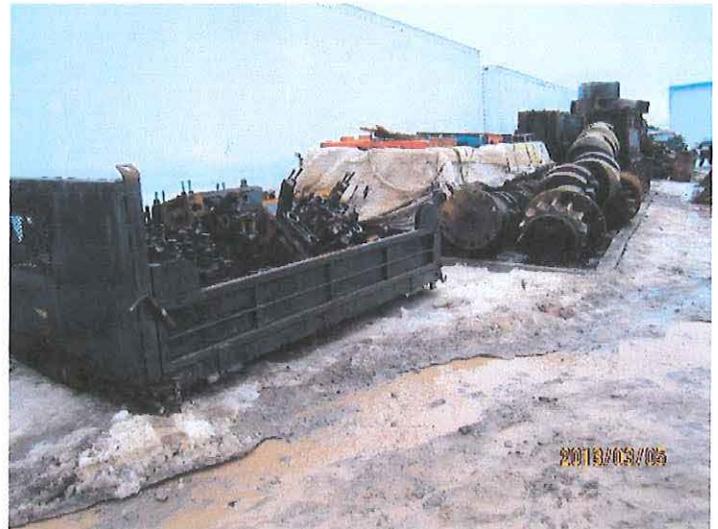
Photo10. Pièces des anciens moteurs entreposées sur la structure de béton, dehors.

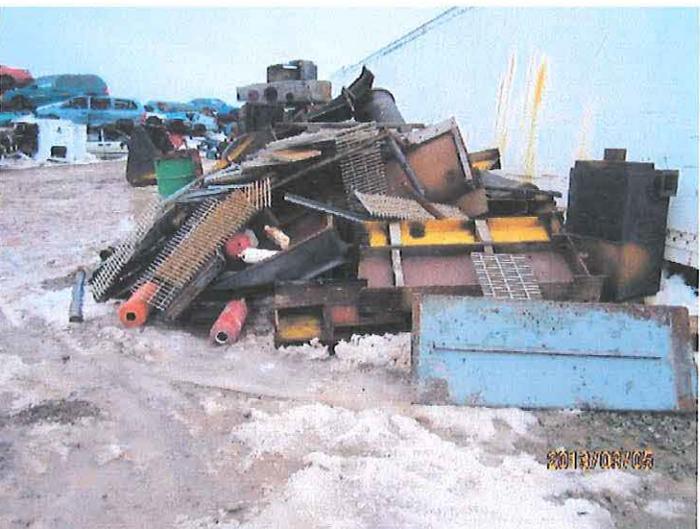
Photo 11. Métaux divers entreposés sur le sol.

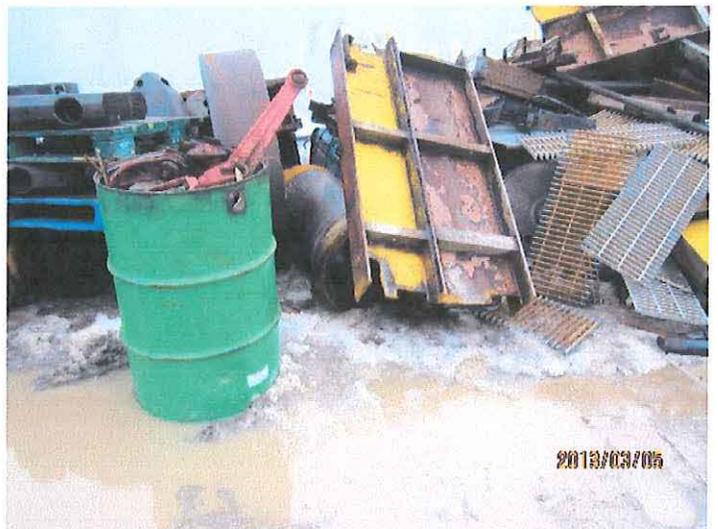
Photo12. Même que photo précédente, toujours sur le sol.

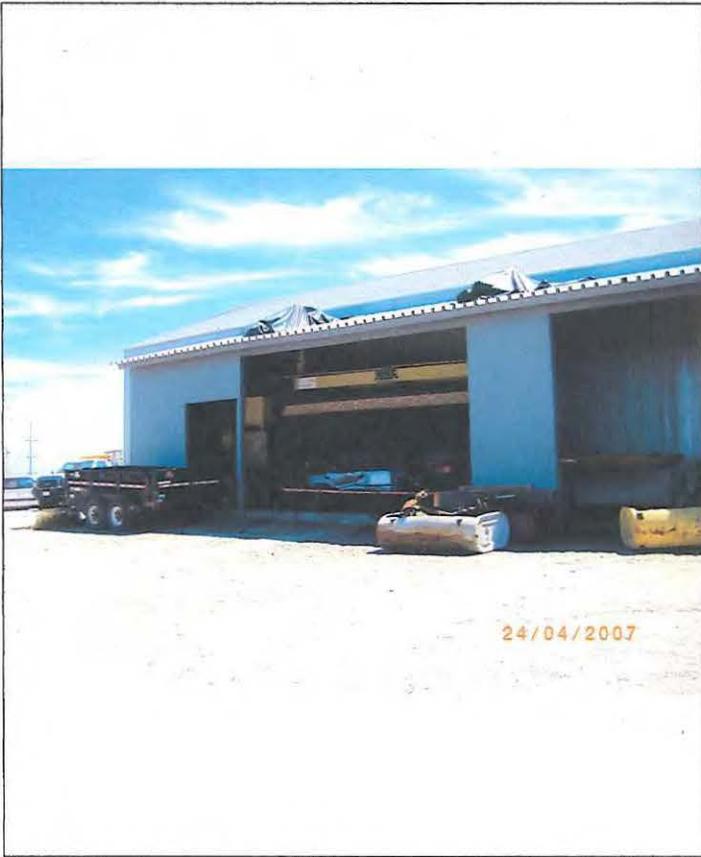
Photo 3. Lieu de pressage des VHU.

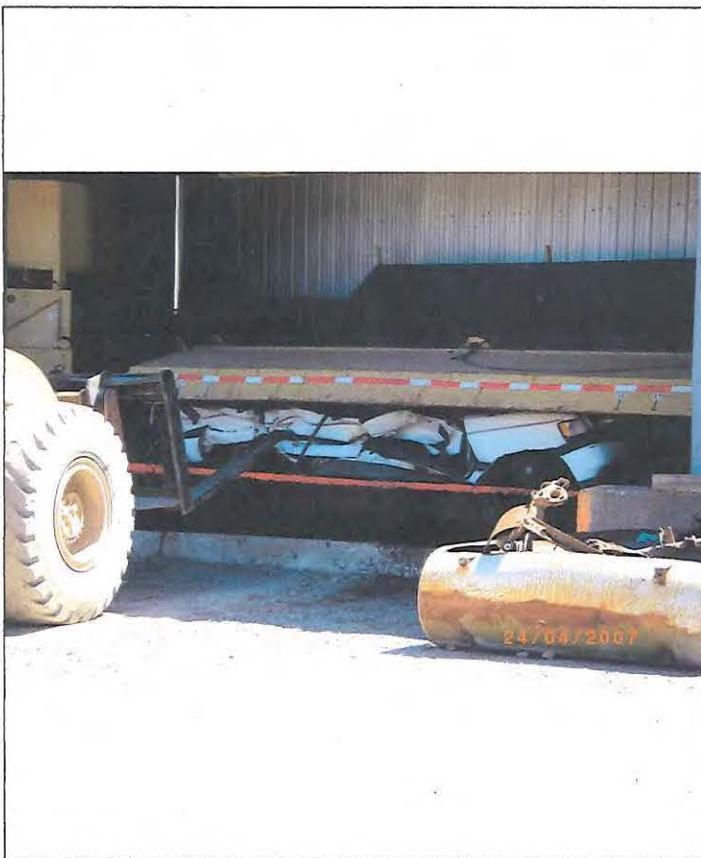
Photo 11. VHU pressé.

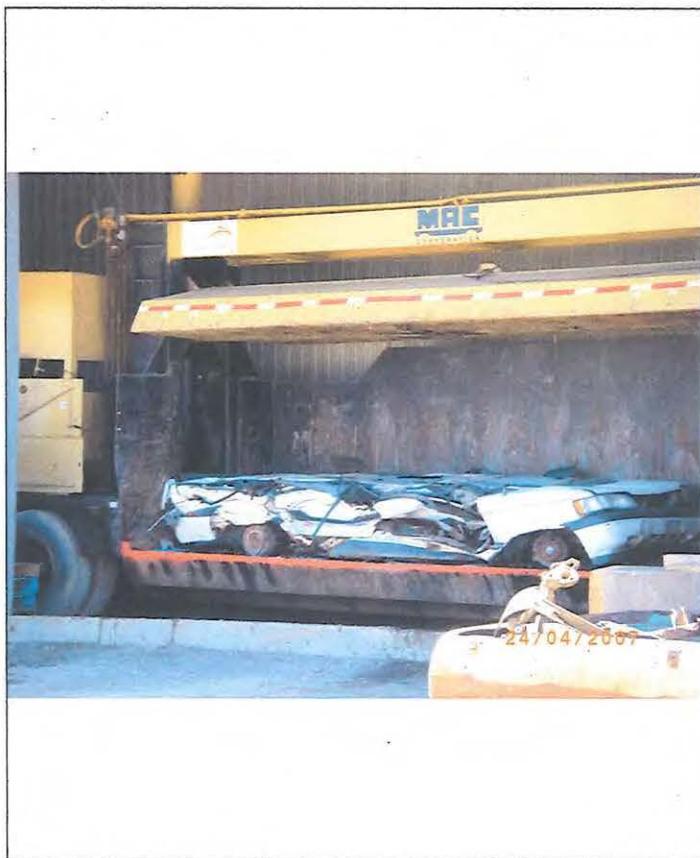
Photo 12. Pressage terminé.

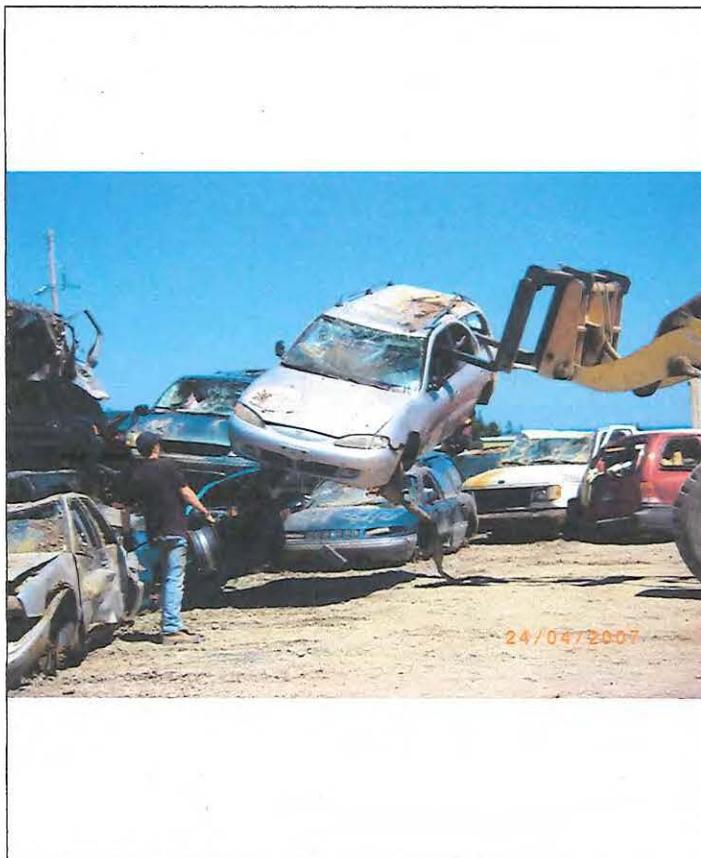
Photo 13. Manipulation des VHU.

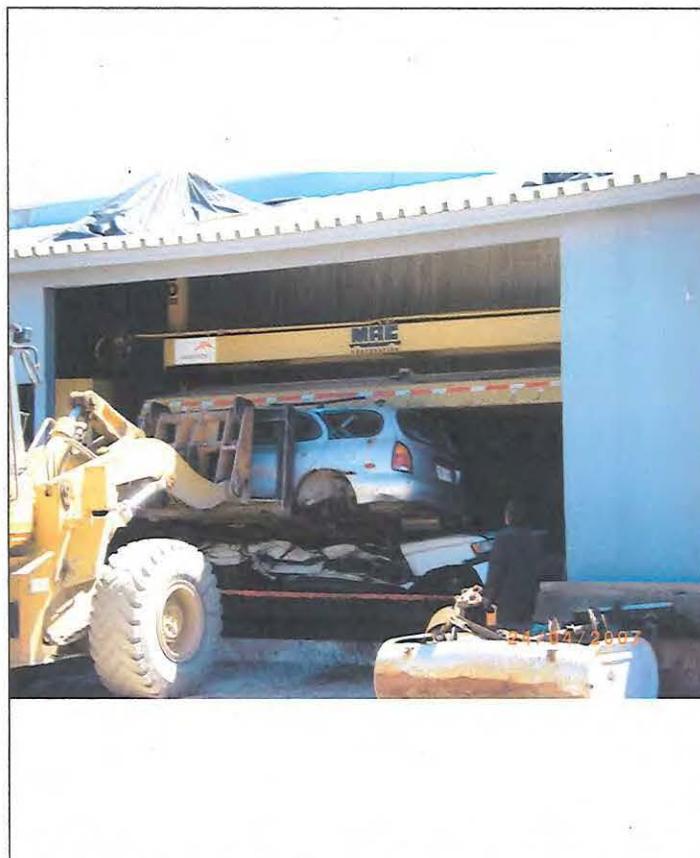
Photo 14. Pressage en bloc de deux VHU dans la presse.

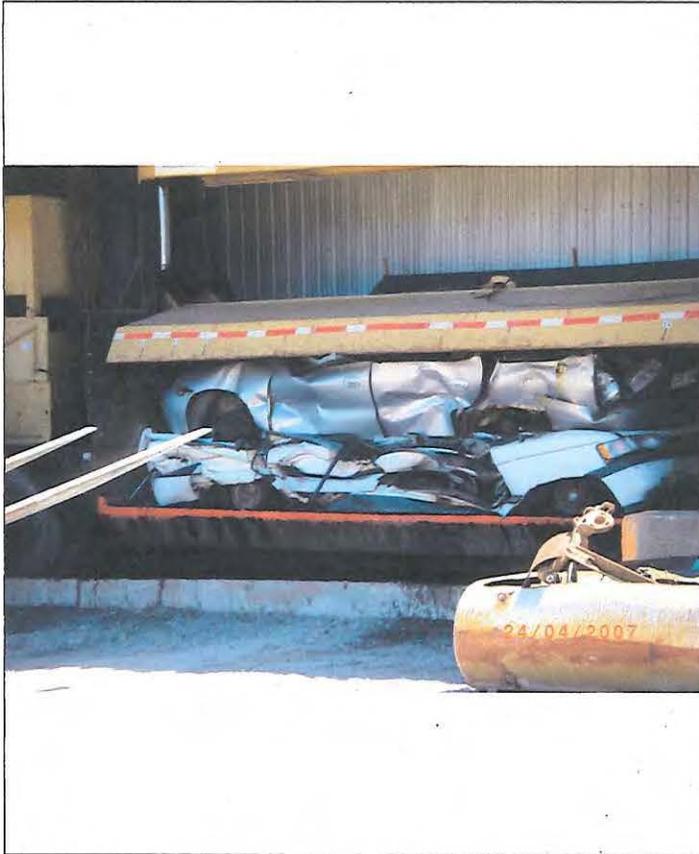
Photo 17. Pressage des deux VHU ensemble.

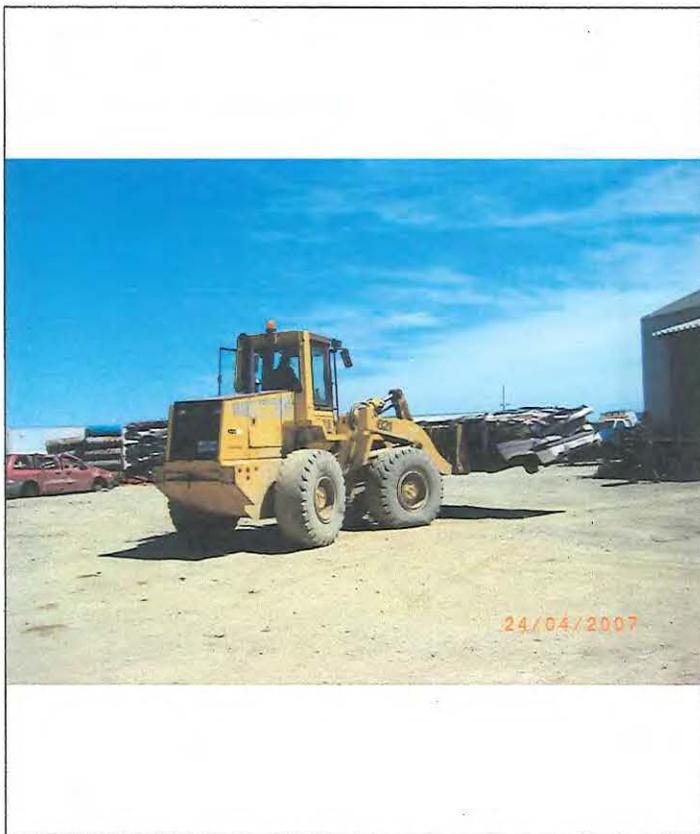
- Les voitures sont transportées à l'aide d'un « loader », jusque dans la presse. 53-54 r presse un premier VHU et ensuite un deuxième dans le même lot pour un bloc de deux VHU pressés. Photos 5 à 18.
- Sous l'impact du pressage, les vitres éclatent ce qui génère des résidus de verre, plastique rigide et autres qui s'accumulent sur la plateforme, mais selon 53-54, ces résidus sont disposés dans un baril et expédiés au même endroit que les VHU. Photo 19.
- Une fois pressé, les VHU sont entreposés près du bâtiment sur une plateforme de béton (superficie non mesurée) et sur une membrane pour le surplus. Photos 20, 21 et 23.

Photo 20. Un bloc de deux VHU pressés prêts pour l'entreposage.

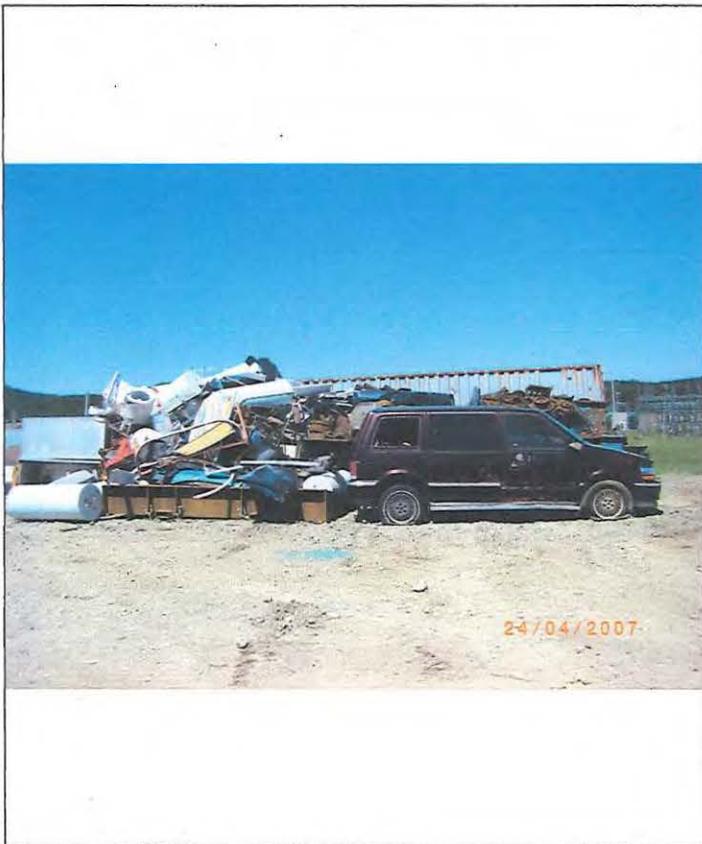
- Divers métaux usagés sont entreposés également sur le site tels que des bains, chauffe-eau (cascades d'eau), des pièces de métal rouillées, des panneaux d'aluminium, des pièces de véhicules hors d'usage, des laveuses, des réservoirs vides de métal etc... Photos 24, 25, 26.

Photo 24. Accumulation de divers métaux.

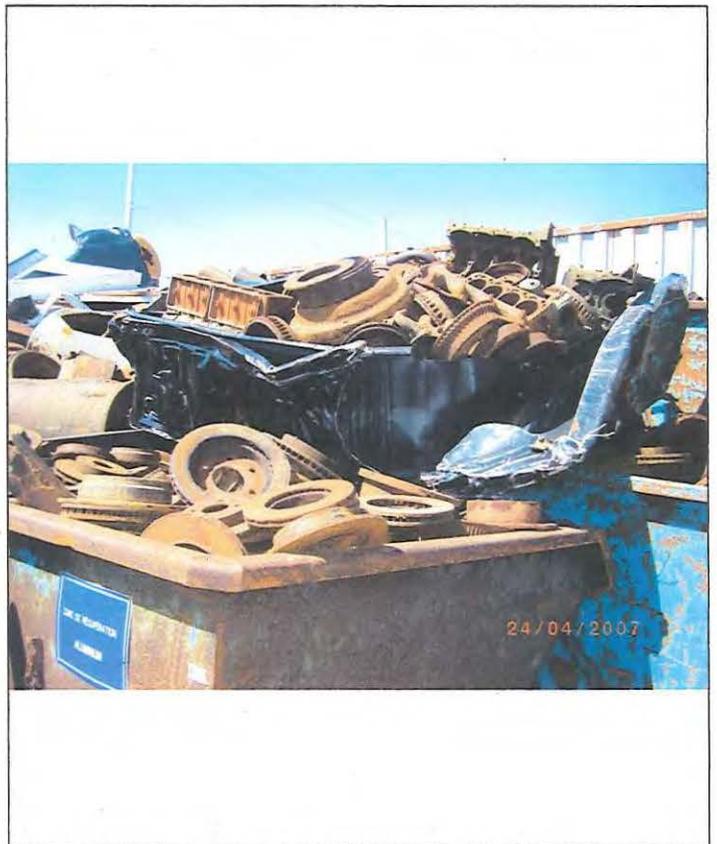
Photo 25. Divers métaux entreposés: pièces de véhicules.

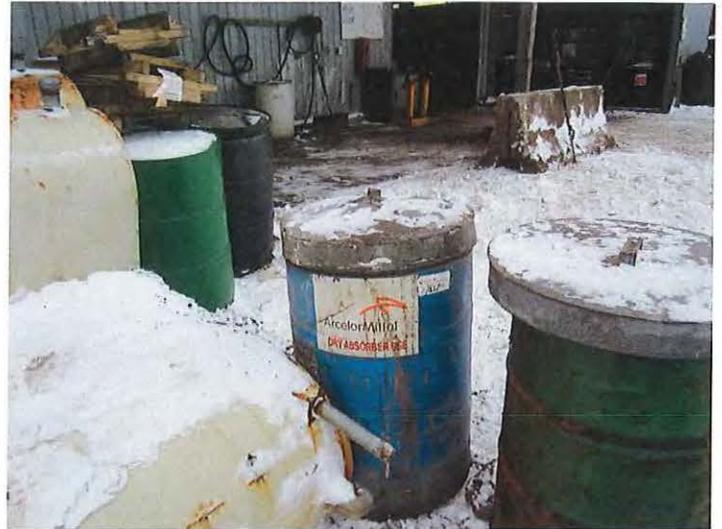
IMG_0033.JPG
baril pour entreposage de MDR
