Objet : Demande d'accès n° 2019-12-023 – Lettre de réponse

**Objet : Activité de recyclage des véhicules hors d'usage (VHU), lot 3 393 791
L'Étang-du-Nord – Îles de la Madeleine**

RAPPORT D'INSPECTION
Centre de contrôle environnemental du Québec

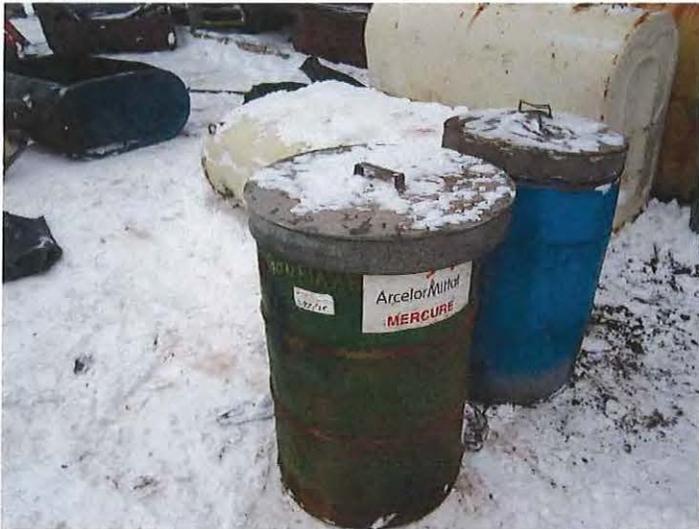
IMG_0034.JPG
baril utilisé pour entreposage de MDR

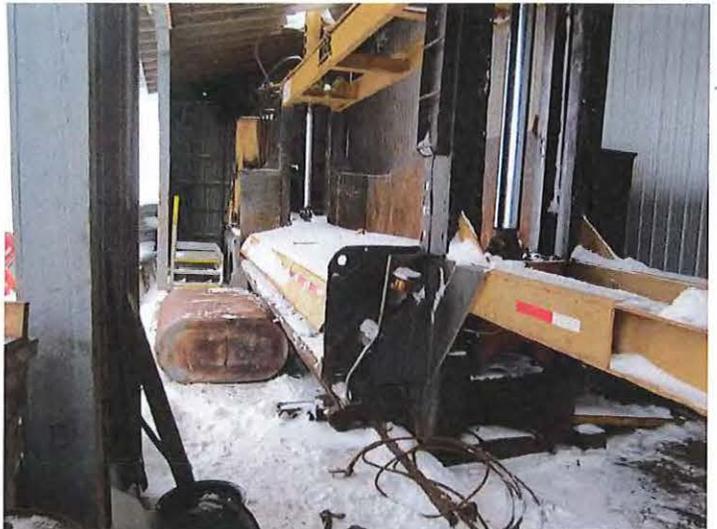
IMG_0035.JPG
Vue sur la presse

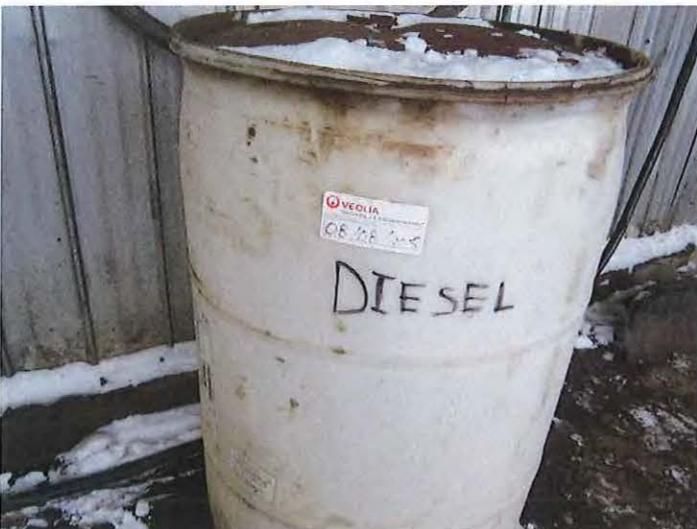
IMG_0036.JPG
baril

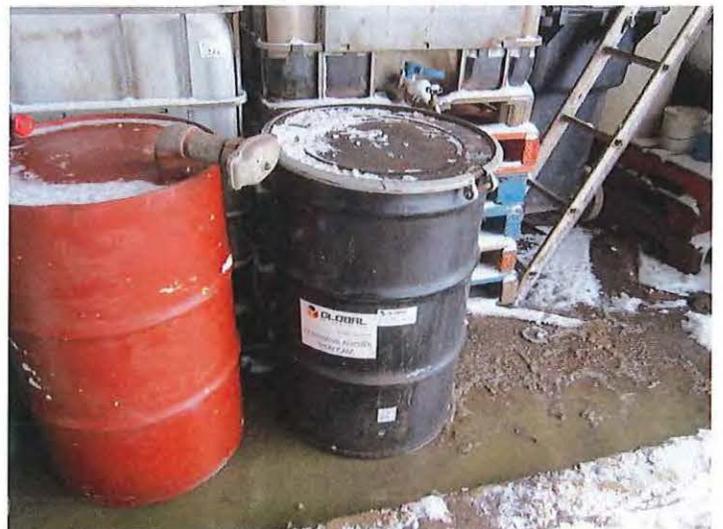
IMG_0037.JPG
baril dans l'aire de rétention

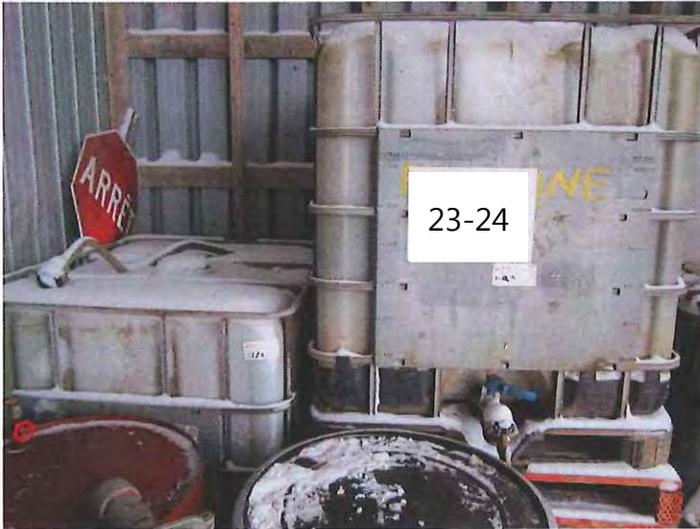
IMG_0038.JPG
«tote tank» dans l'aire entreposage

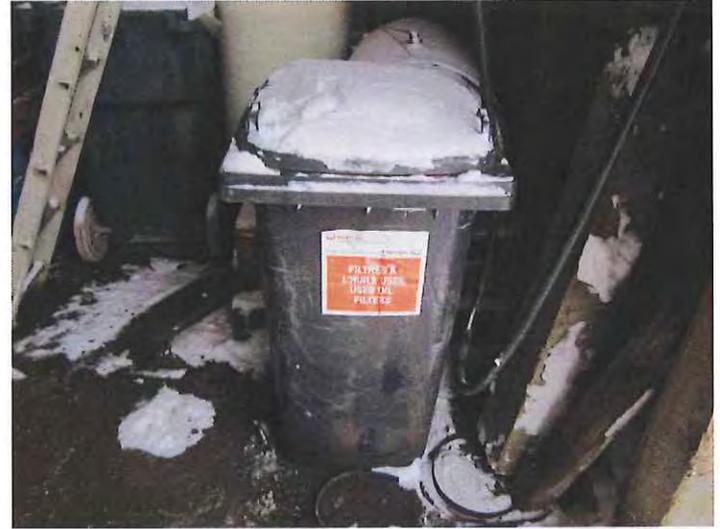
IMG_0039.JPG
récipient pour filtres à huiles usées

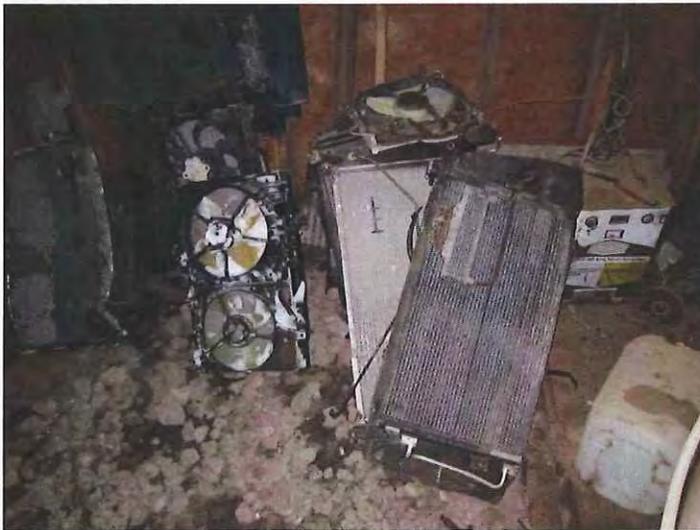
IMG_0043.JPG
radiateur déposé sur le sol en terre battue dans le bâtiment

- Ne pas avoir respecté les conditions de construction, d'aménagement ou d'entretien d'un bâtiment, d'un abri, d'un drain ou d'un lieu, à savoir, avoir entreposé des matières dangereuses résiduelles dans un abri (atelier mécanique) qui ne comporte pas de plancher étanche.
Règlement sur les matières dangereuses, article 34

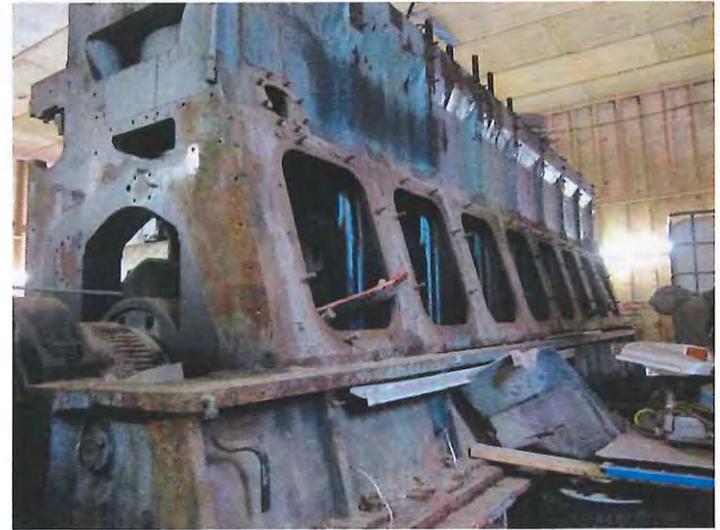
IMG_0044.JPG
vieux moteur d'Hydro-Québec

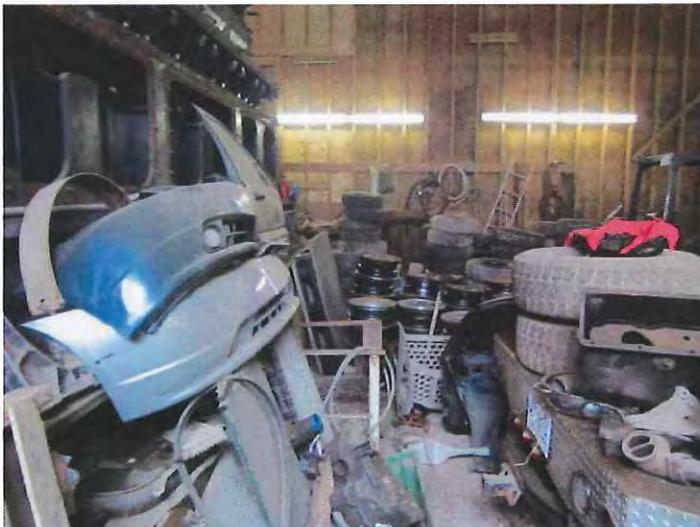
IMG_0045.JPG
diverses pièces de véhicules à l'intérieur du bâtiment

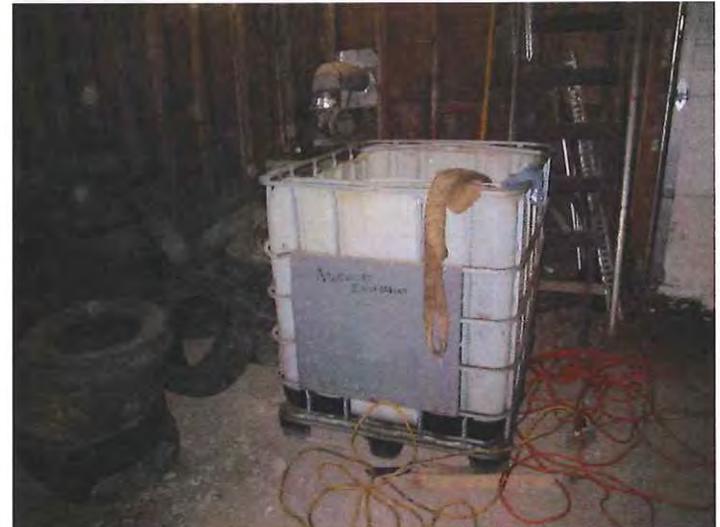
IMG_0047.JPG
«tote tank» à l'intérieur du bâtiment

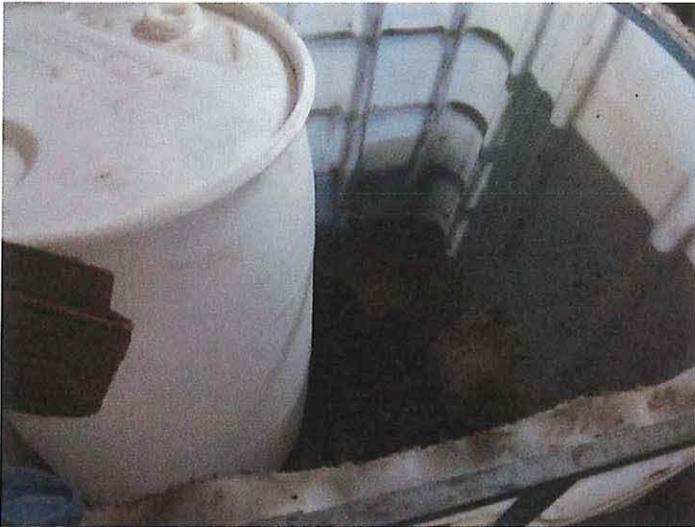
IMG_0048.JPG
intérieur «tote tank» photo précédente

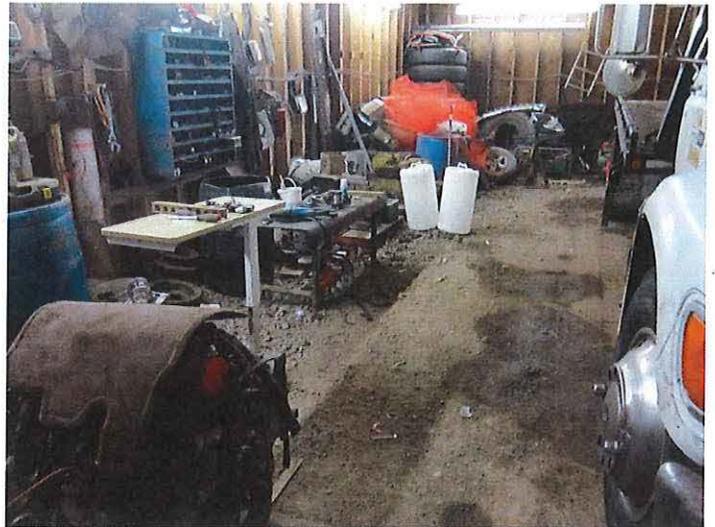
IMG_0049.JPG
moteur sur palette, remorqueuse et taches d'huile sur le sol en terre battue à l'intérieur du bâtiment

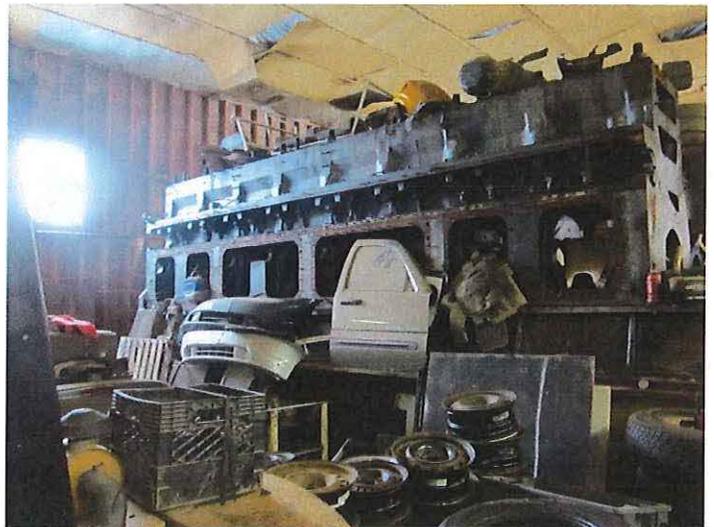
IMG_0051.JPG
vieux moteurs d'Hydro-Québec et pièces diverses de VHU

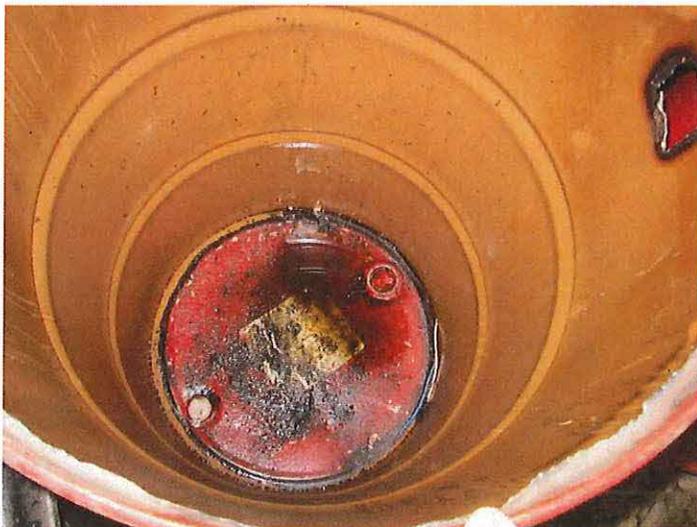
IMG_0052.JPG
intérieur d'un baril vide

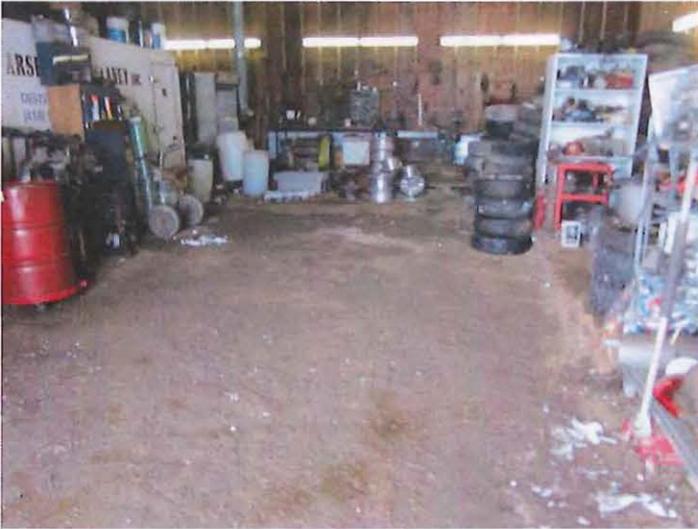
IMG_0054.JPG
Intérieur du bâtiment en entrant par la porte plus à l'ouest

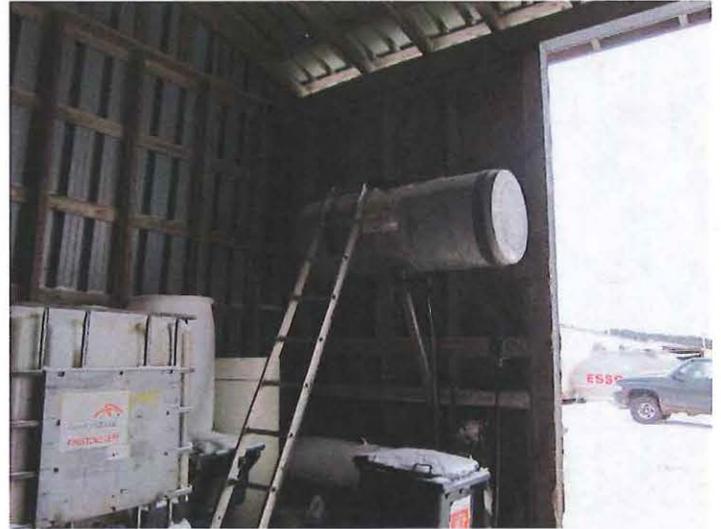
IMG_0055.JPG
réservoir d'essence installé à environ 3 m de hauteur

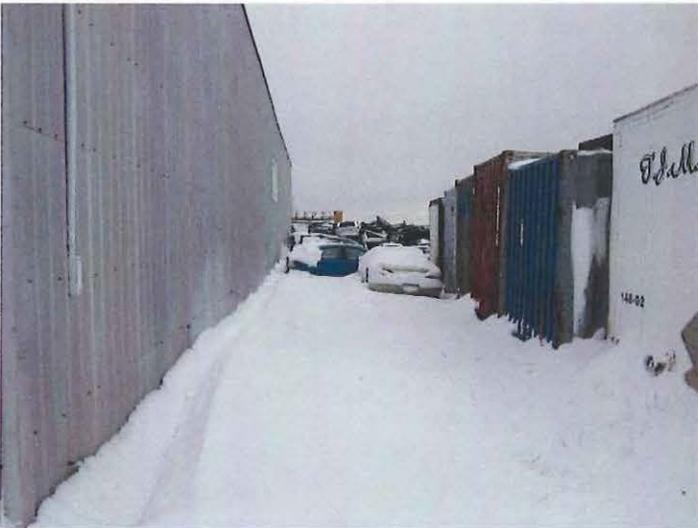
IMG_0056.JPG
côté sud du bâtiment. Quelques VHU entreposés

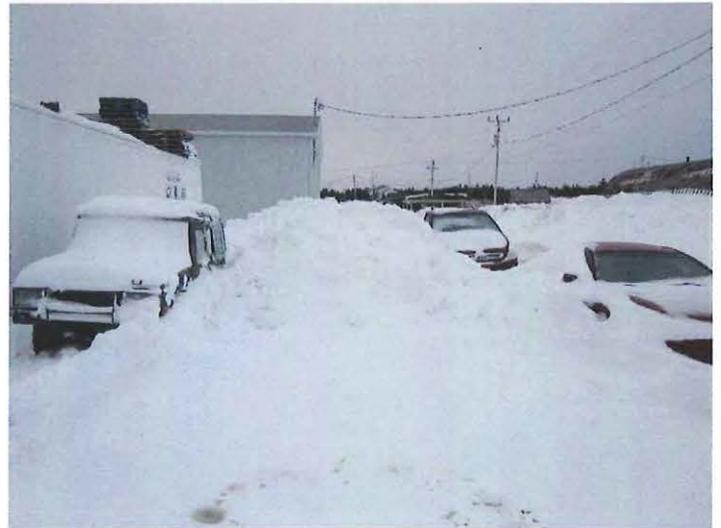
IMG_0057.JPG
VHU entreposé du côté ouest du bâtiment

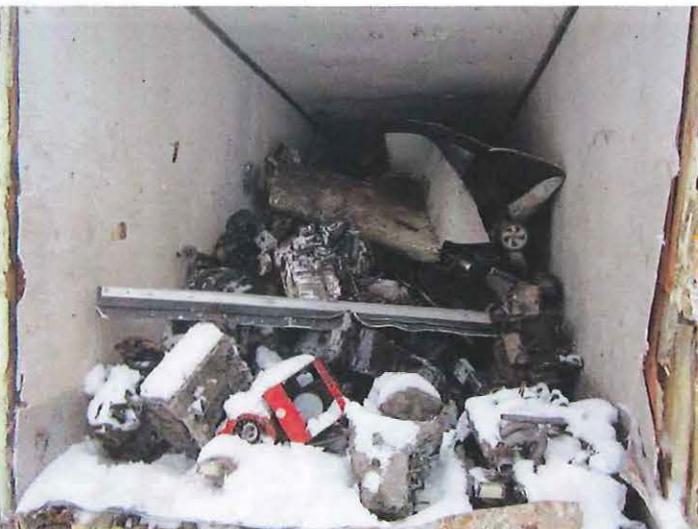
IMG_0058.JPG
moteur et ferraille entreposé dans une remorque

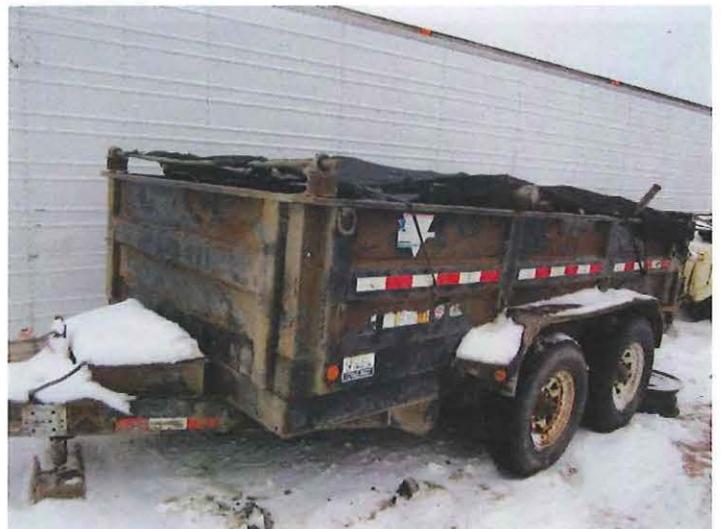
IMG_0059.JPG
remorque remplie de ferraille

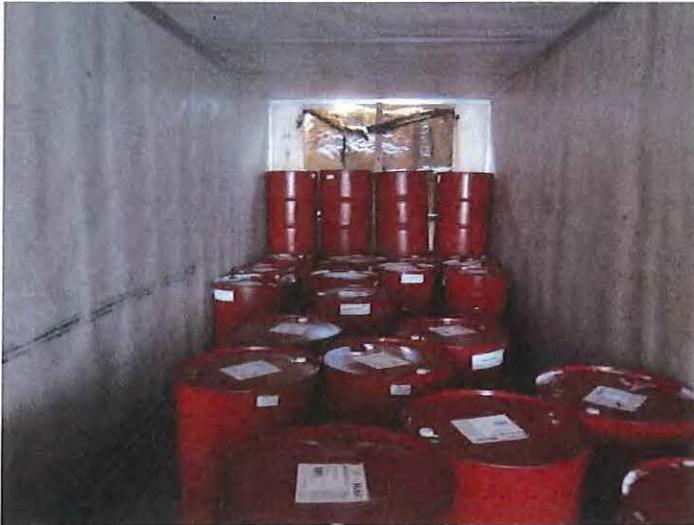
IMG_0061.JPG
remorque contenant des barils vides

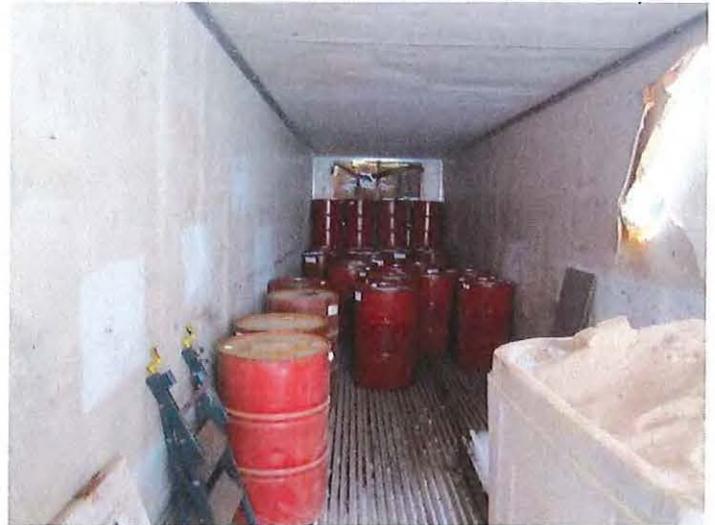
IMG_0062.JPG
Vue à partir de l'entrée de la remorque

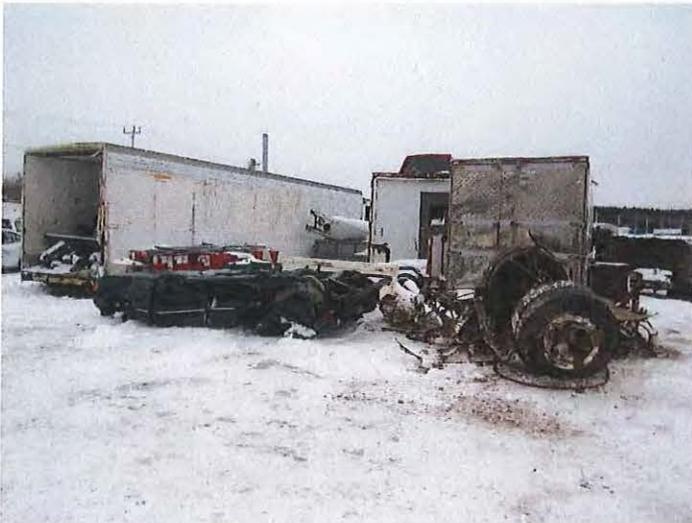
IMG_0067.JPG
VHU pressé entreposé directement sur le sol et pièces de VHU

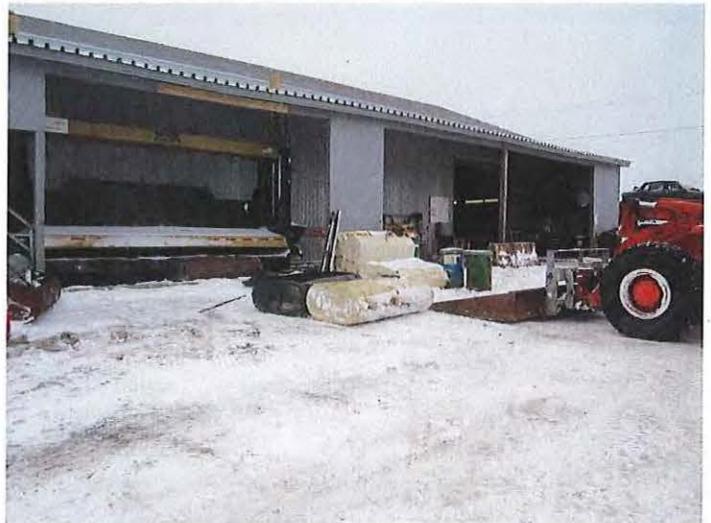
IMG_0068.JPG
Vue sur l'aire de pressage. Opération en cours pour sortir la presse (bris mécanique)

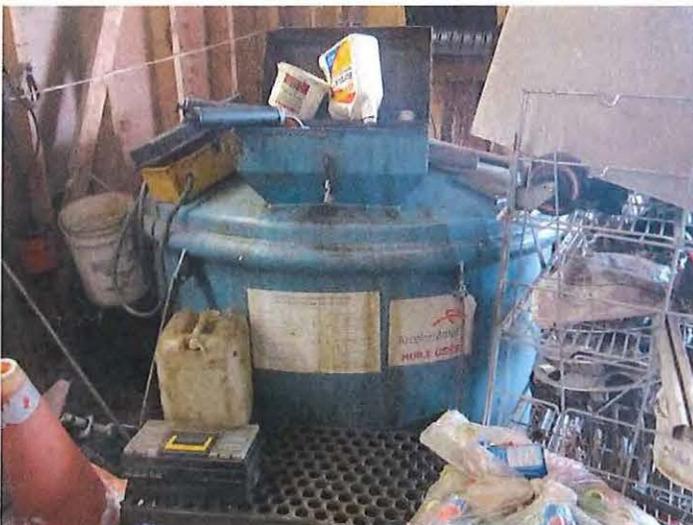
IMG_0069.JPG
Récipient de grand volume pour entreposer es huiles usées

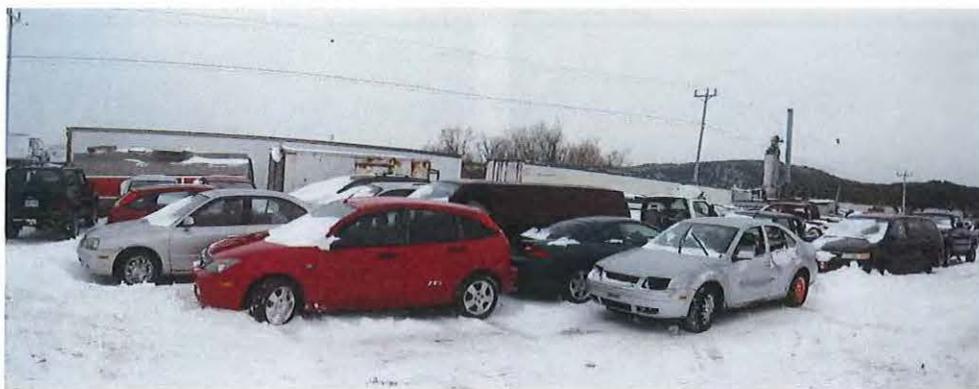
IMG_0021 Panorama.jpg
Vue sur les VHU non pressés entreposés au nord du bâtiment

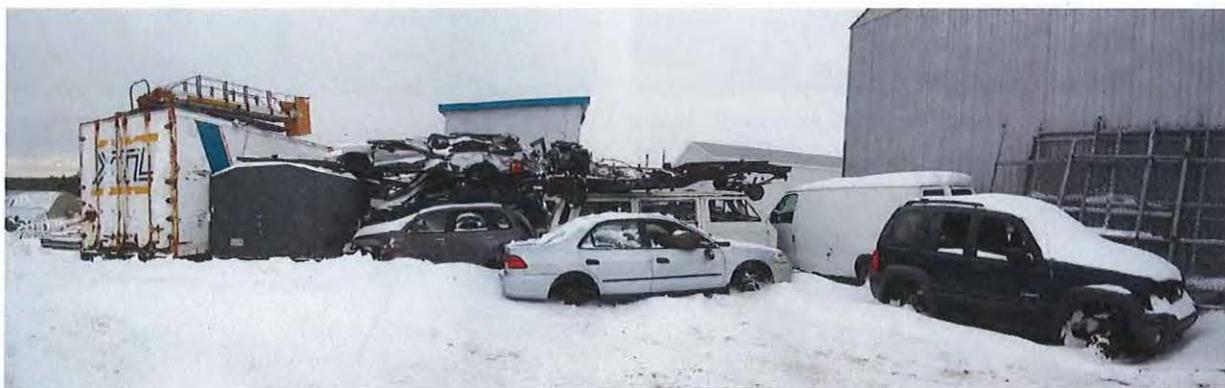
IMG_0023 Panorama.jpg
Vue sur les VHU pressés et non pressés entreposés à l'est du bâtiment

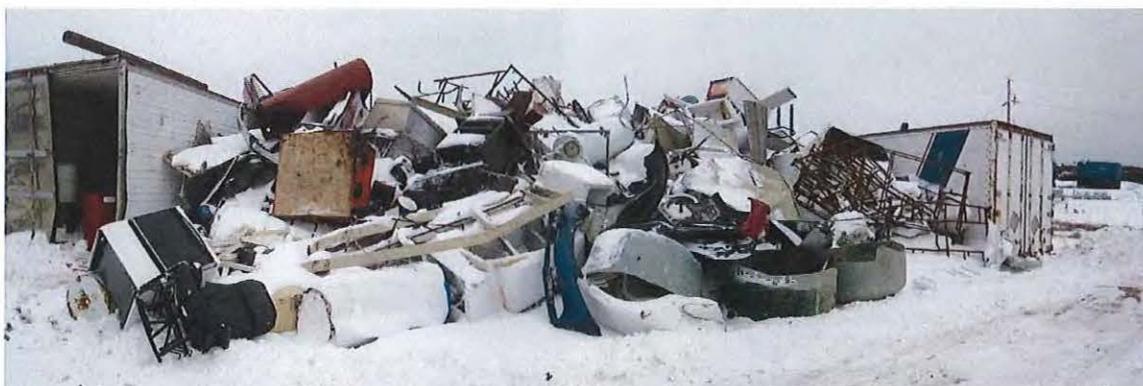
IMG_0063 Panorama.jpg
Tas de ferraille diverses

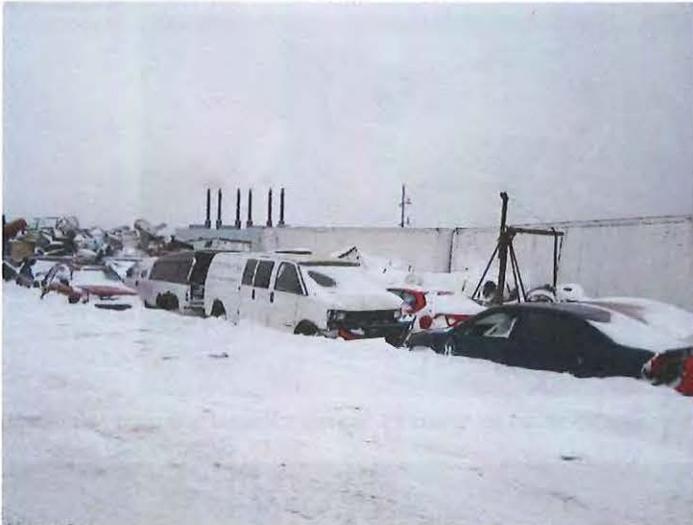
IMG_0026.JPG
entreposage de véhicules non pressés près des conteneurs du côté est du terrain

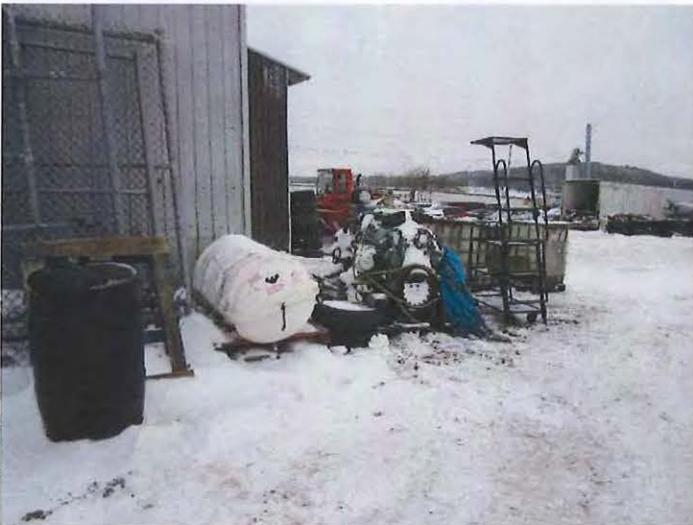
IMG_0028.JPG
moteur sur palette dehors

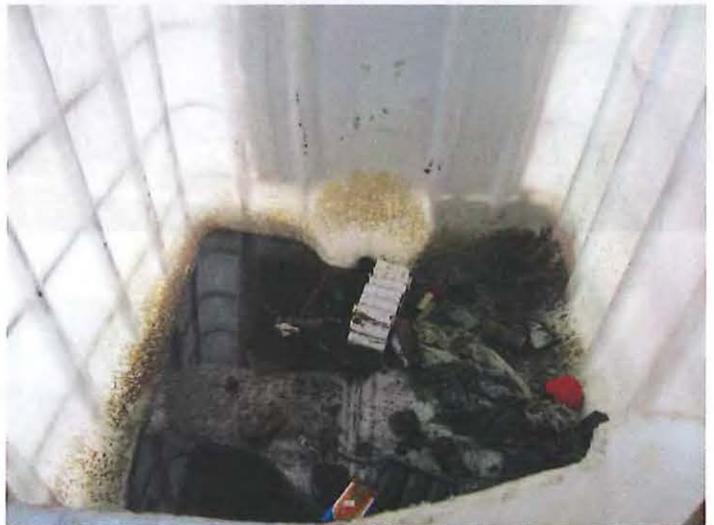
IMG_0029.JPG
intérieur d'une «tote tank» utilisé pour entreposer du matériel souillé

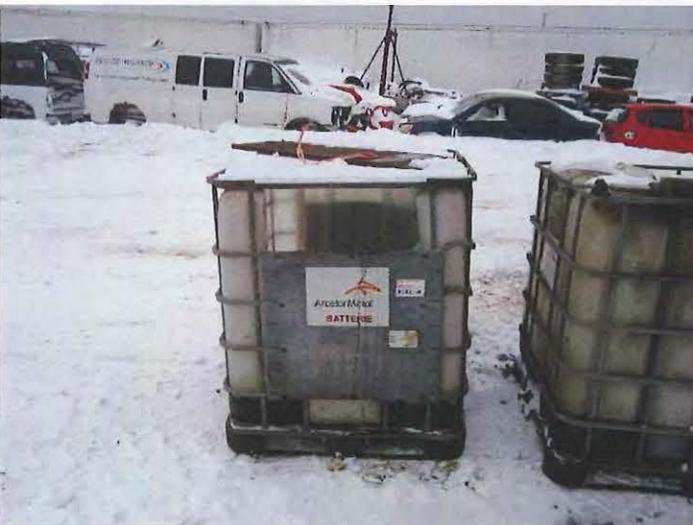
IMG_0030.JPG
«tote tank» à l'extérieur

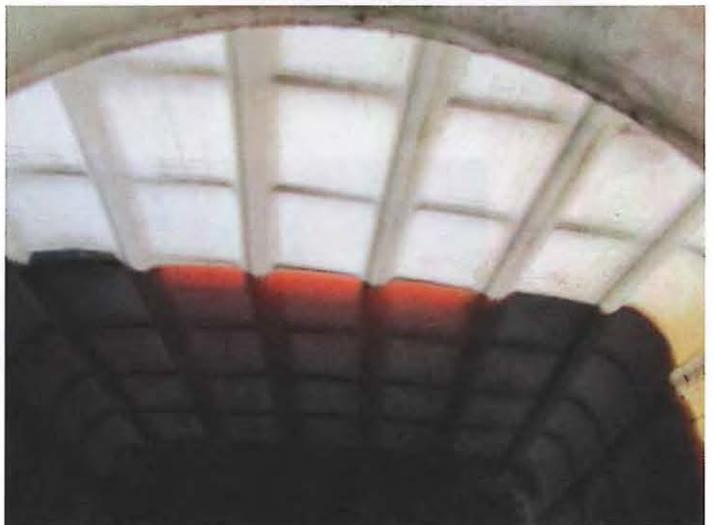
IMG_0031.JPG
«tote tank» utilisé pour entreposé de l'huile usée

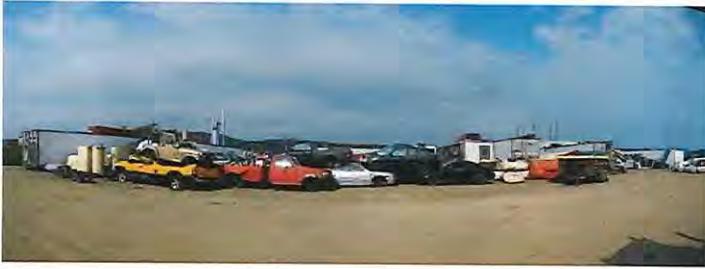
DSCN1018-1019-1020-1021 Panorama.jpg
Image 1. Vue d'ensemble des VHU.

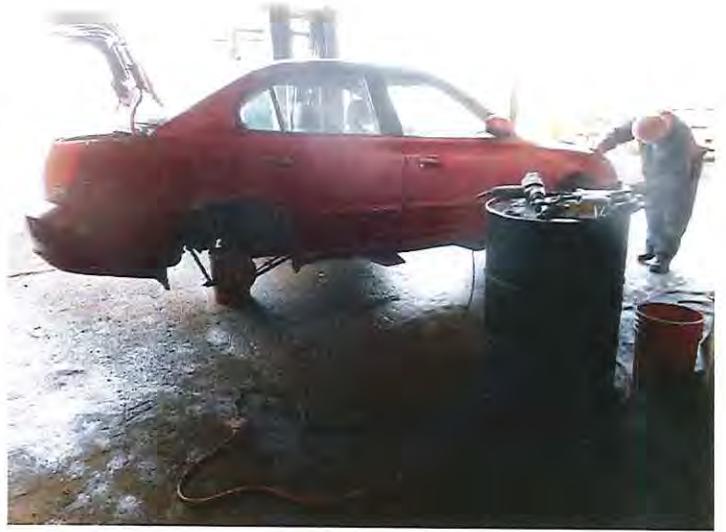
DSCN1008.JPG
Image 2. Aire de démantèlement des VHU. Présence d'une dalle de béton.

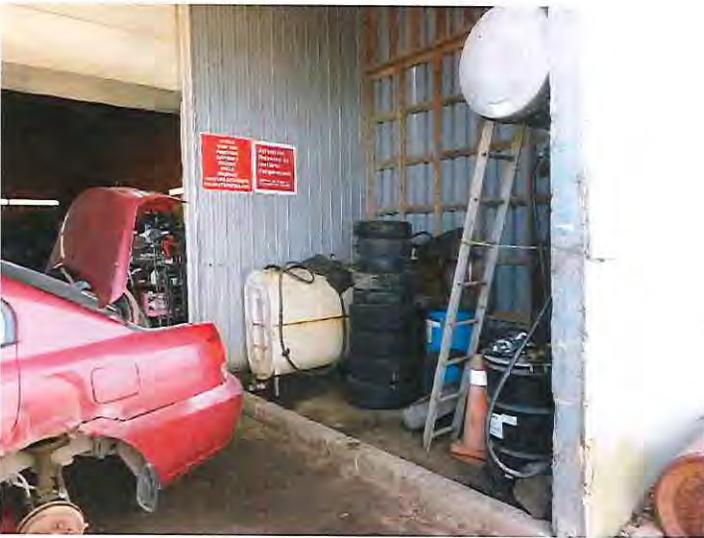
DSCN1009.JPG
Image 3. Aire d'entreposage, de démantèlement et de pressage.

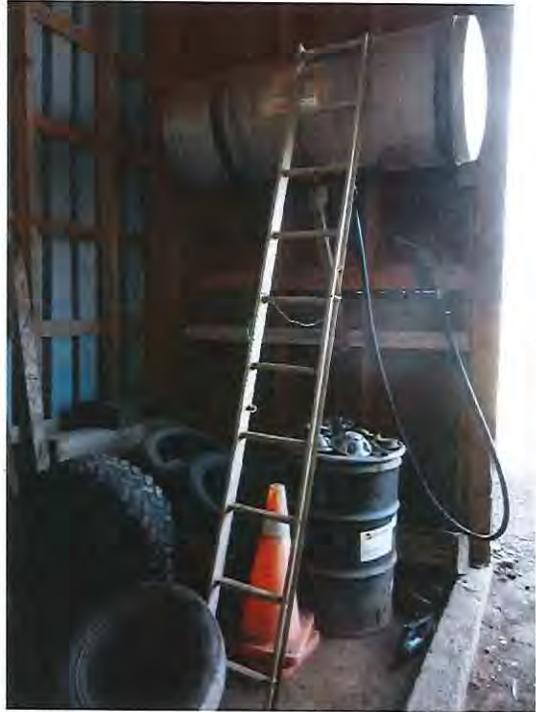
DSCN1007.JPG
Image 4. Réservoir d'essence

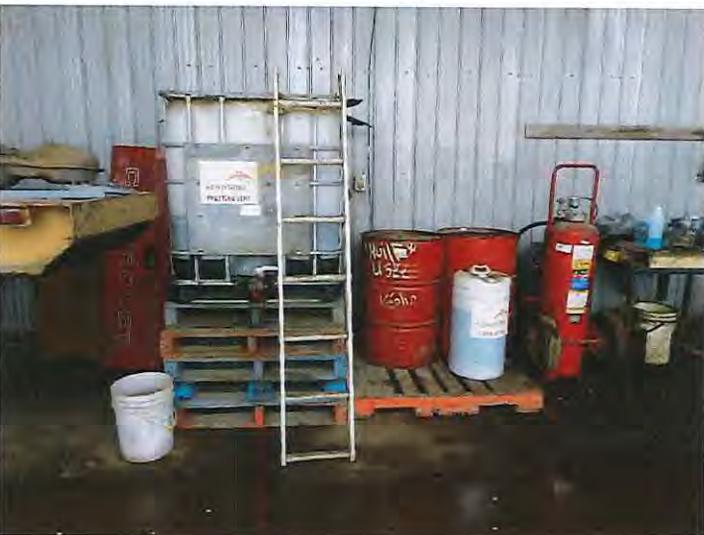
DSCN1011.JPG
Image 5. Aire d'entreposage, de démantèlement et de pressage.

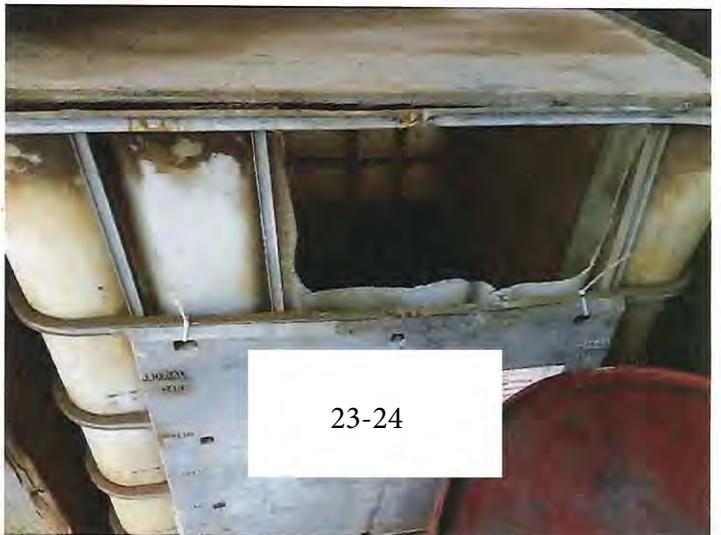
DSCN1012.JPG
Image 6. Tote tank pour les batteries.

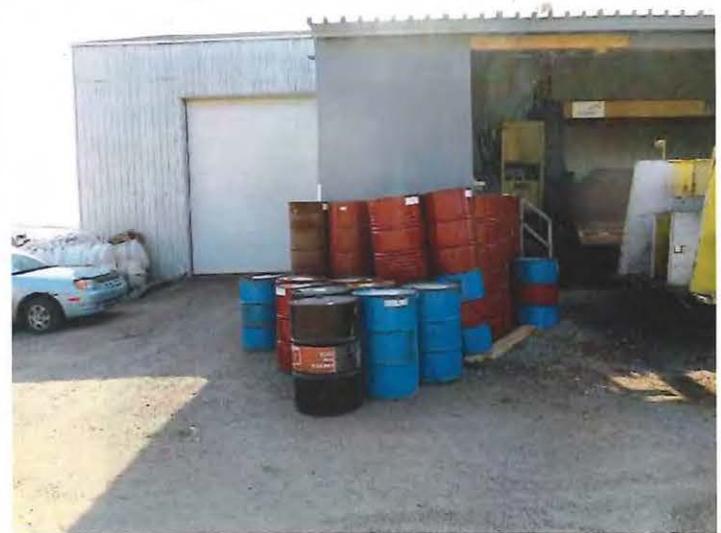
DSCN0984.JPG
Image 10. Barils vides à l'extérieur du bâtiment.

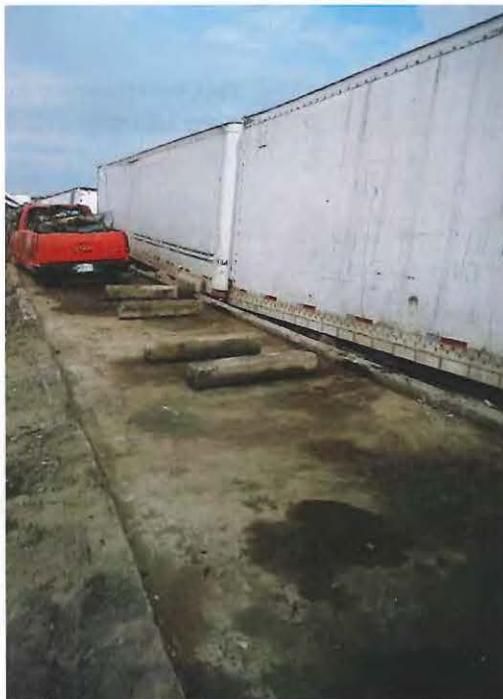
DSCN1022.JPG
Image 11. Aire d'entreposage des VHU pressés. Présence d'une dalle de béton.

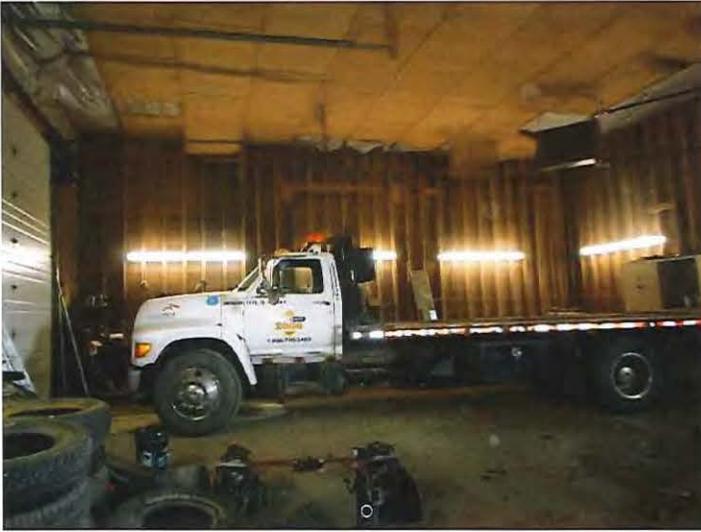
DSCN1016.JPG

Image 13. Camion de l'entreprise stationné dans le bâtiment.

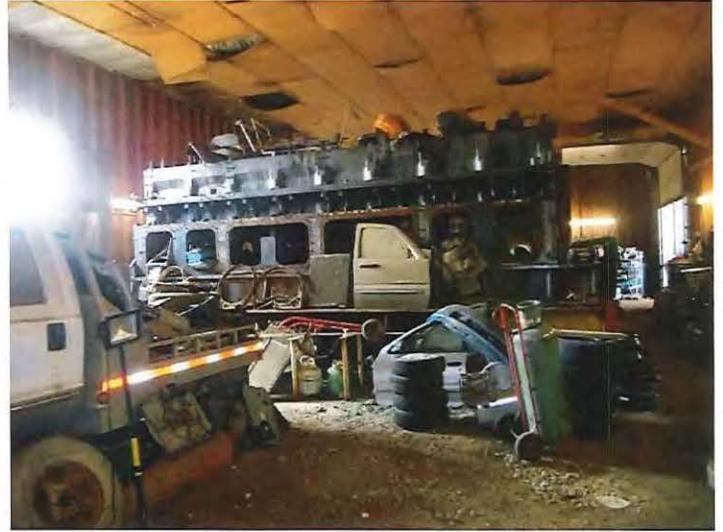
DSCN1004.JPG

Image 14. Moteur d'HQ

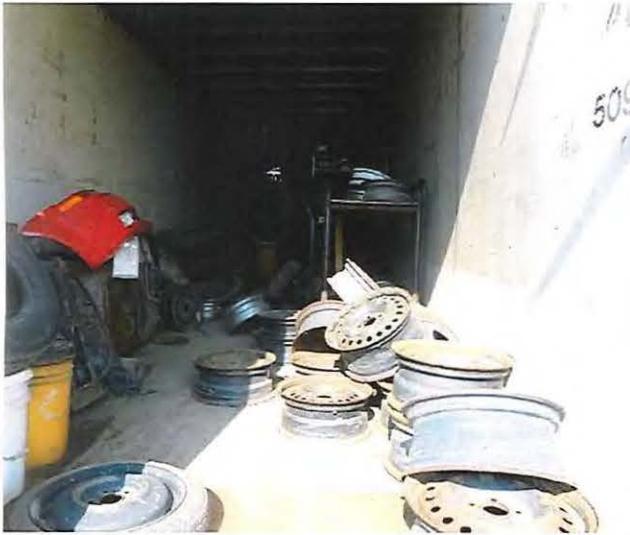
DSCN0985.JPG

Image 15. Vue de l'intérieur d'une remorque utilisée comme entrepôt.

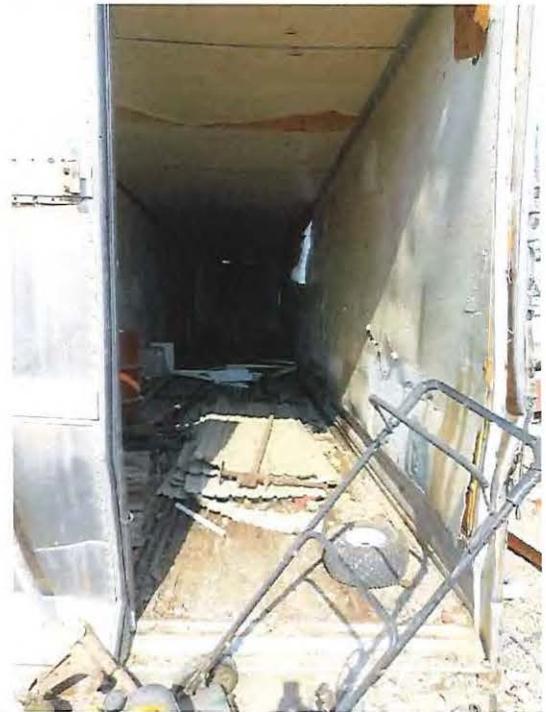
DSCN0988.JPG

Image 16. Idem

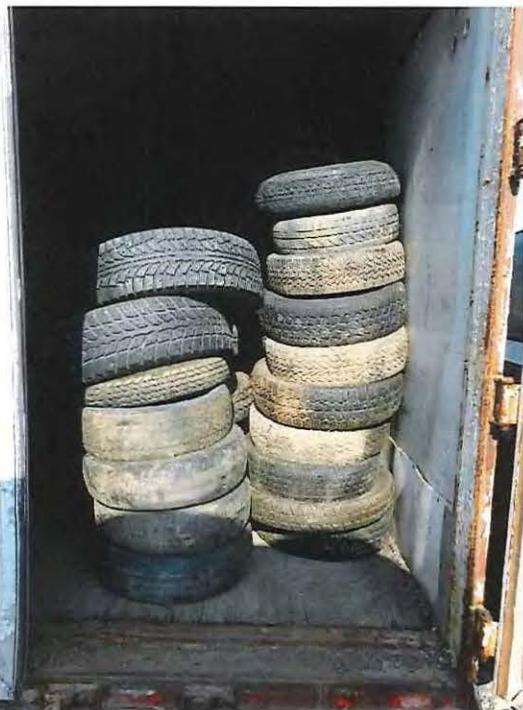
DSCN0989.JPG

Image 17. Idem

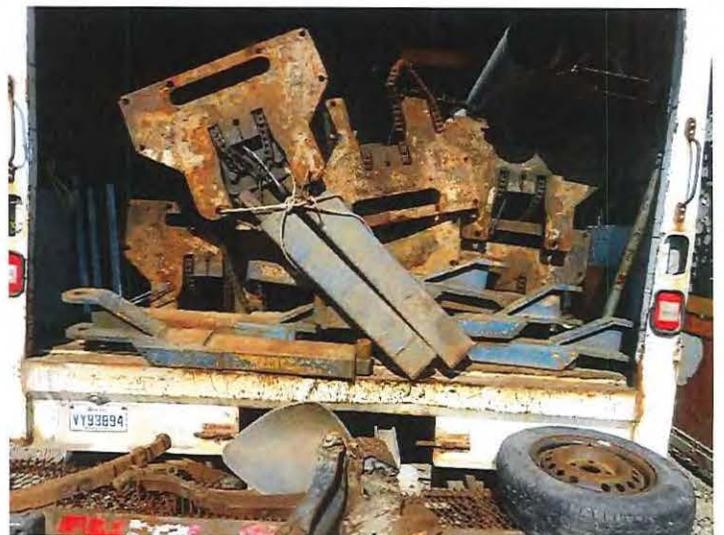
DSCN0994.JPG

Image 18. Idem

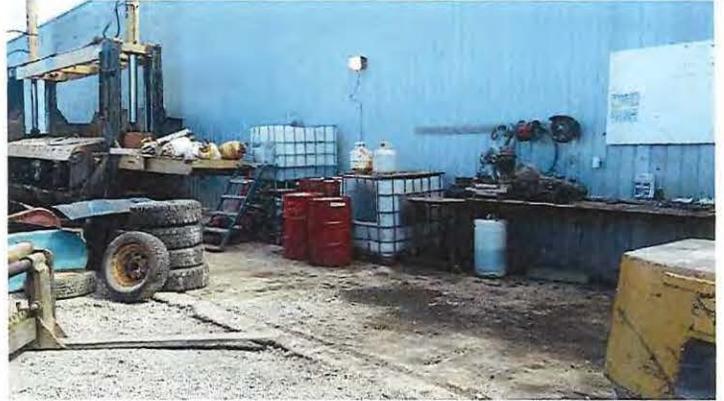
20190711_154532.jpg
Image 26.

- Dans l'aire de pressage des VHU, sur la dalle de béton à ciel ouvert, des contenants de matières dangereuses résiduelles sont entreposés soit un contenant (*tôte tank*) d'antigel vert (Preston), un contenant (*tôte tank*) de batteries, des barils d'huiles usées, barils d'essence usagé, barils de *Dry Absorber* usés, baril de coussins gonflables. **Image 26.**

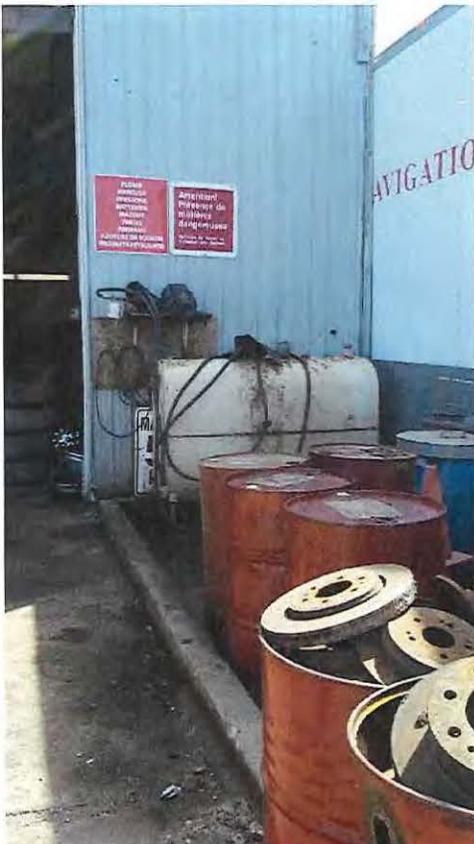
20190711_160600.jpg
Image 27.

l'entreposage. **Images 26, 27.**

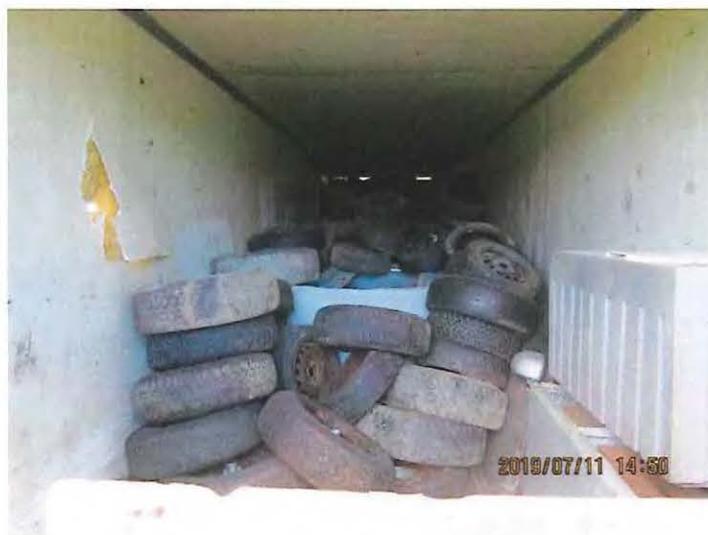
IMG_4038.JPG
Image 30.

- Une remorque entreposant des pneus dont la quantité est évaluée visuellement à environ 3 camions de 10 roues ainsi qu'un amas de pneus sur le sol évalué à environ 2 camions de 10 roues également. **Images 30, 31.**

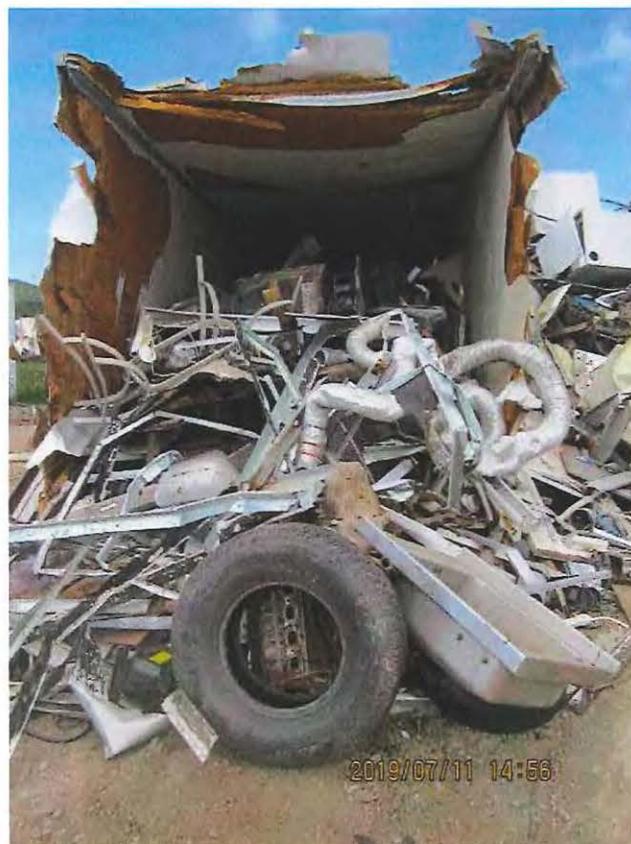
IMG_4047.JPG
Image 32.

- Une accumulation importante sur le sol de gros rebuts mélangés tels que des électroménagers (réfrigérateurs, congélateurs, laveuses, sécheuses, cuisinières), chauffe-eaux, ainsi que des ressorts à matelas, barbecues, des calorifères, un réservoir de véhicule dont je perçois une odeur caractéristique d'hydrocarbure pétrolier à proximité, diverses pièces d'aluminium et divers métaux. Également, un moteur de VHU souillé d'huile sur le sol. Évaluation visuelle de la quantité de ces rebuts à +/- 10 camions de 10 roues environ. Également deux remorques entreposant des pièces d'aluminium, évalués visuellement à 3 camions de 10 roues. **Images 32 à 38.**
