Objet : Demande d'accès à l'information concernant les lots 476, 477, 479 et 480, Rang II,  
Canton de Chatham

**Dossier Himax inc. (7610-15-01-02301)**

**Dossier 2863-9987 Québec inc.(7510-15-01-00475 et 7430-15-01-02804)**

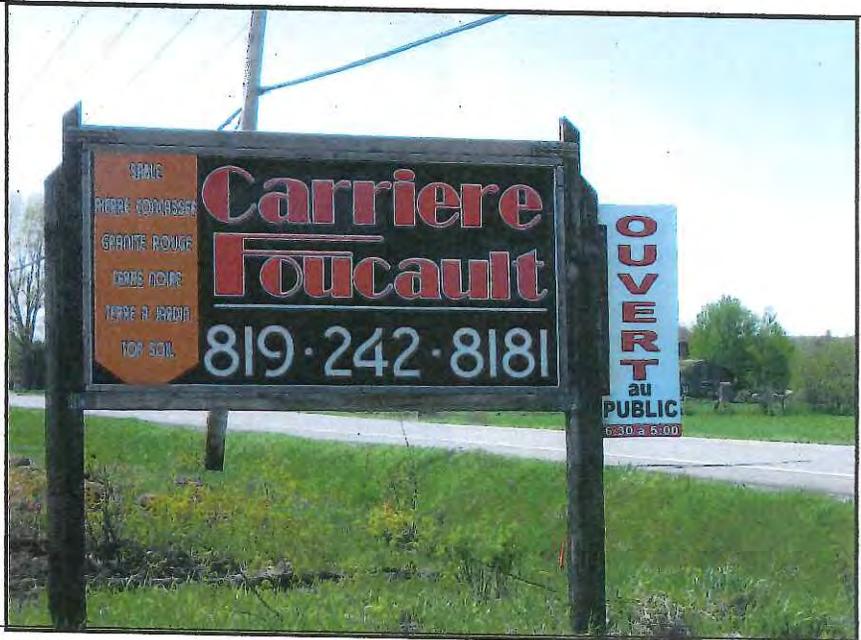
Photo #1 : Inspection, 2009-05-13, 056. JPG.

Description: Affiche en bordure de la route 148.

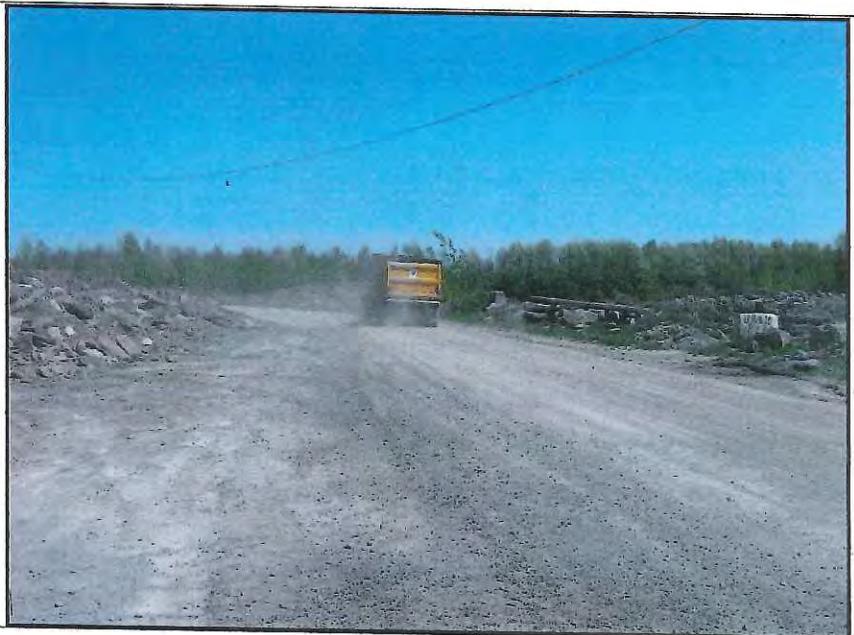
photo #2: Inspection, 2009-05-13, 001. JPG.

Description: Camion de la municipalité de Brownsburg-Chatham quittant le site avec un chargement de gravier concassé.

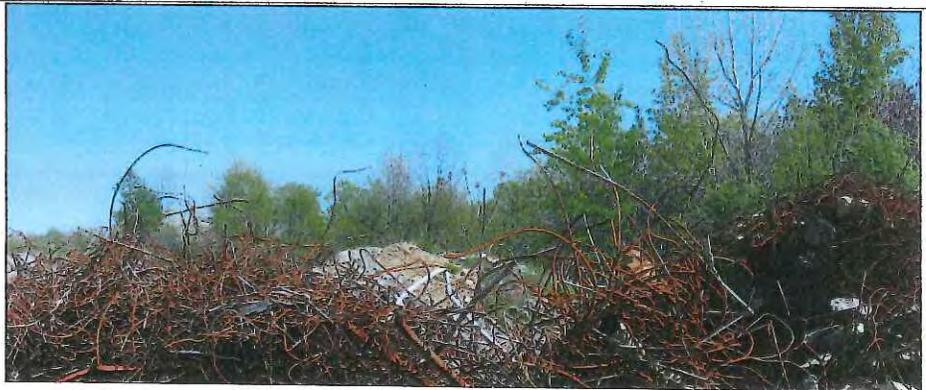
**Photo #5 :** Inspection, 2009-05-13, 035. JPG.

**Description:** Tiges de métal provenant du béton armé pour la vente dans un centre de recyclage de métal

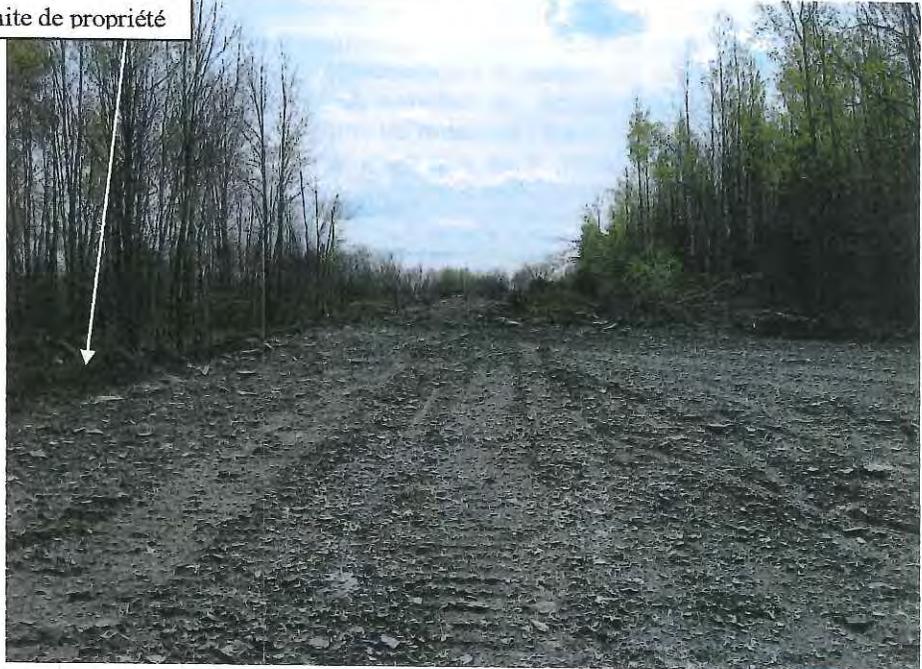
**Description:** Nouveau chemin longeant la limite de propriété Nord-Est

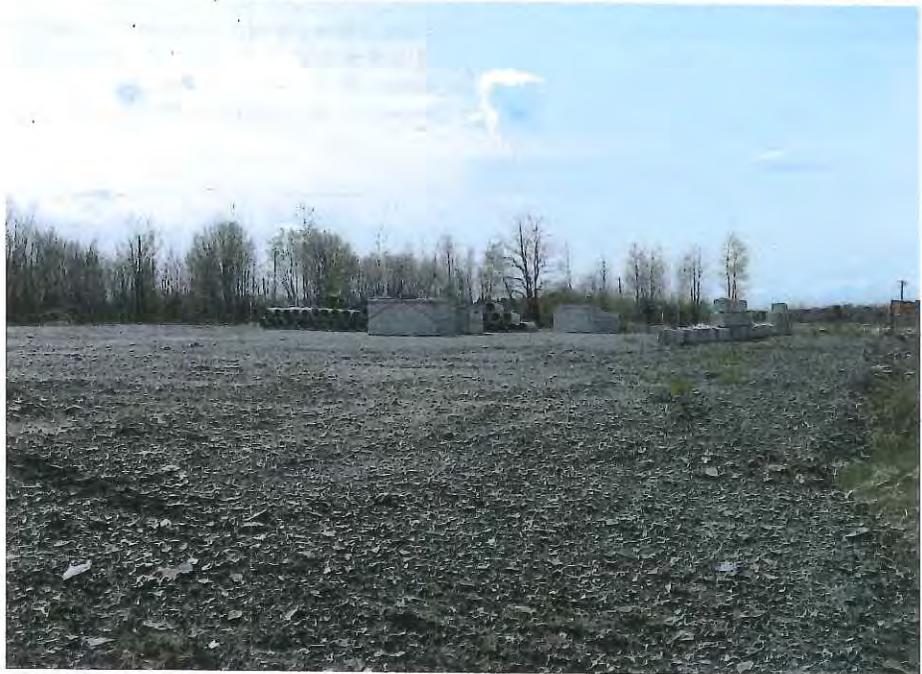
Photo #2 : 5664

**Description:** Agrandissement de l'air d'entreposage localisé à l'entrée de la carrière, en bordure de la route du Canton

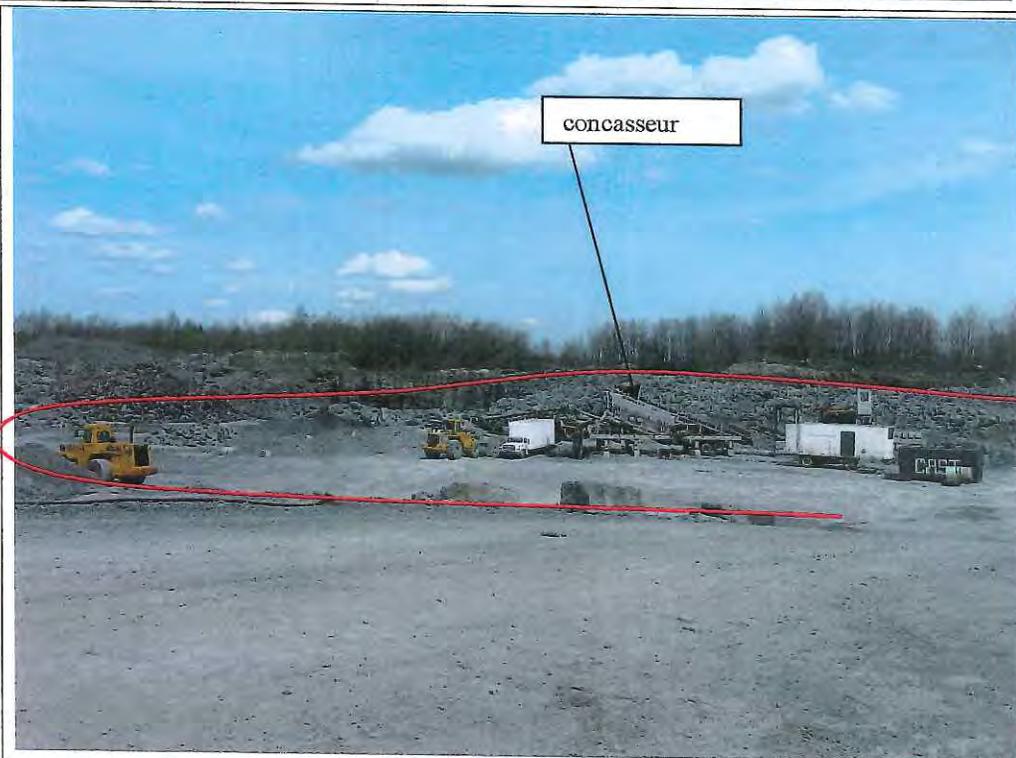
Photo #5 : 5685

**Description:** Concasseur, localisé dans l'air d'extraction de la carrière. La ligne rouge indique grossièrement l'aire d'extraction.

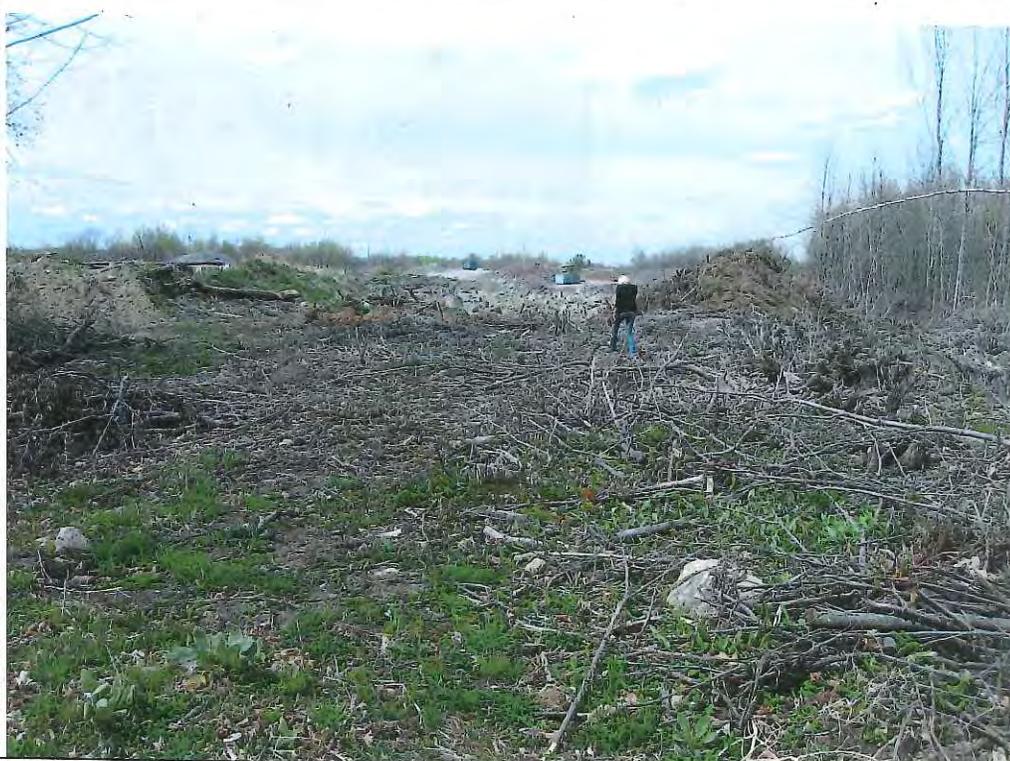
Photo #6 : 5689

**Description:** Photographie prise de la borne arrière de propriété.

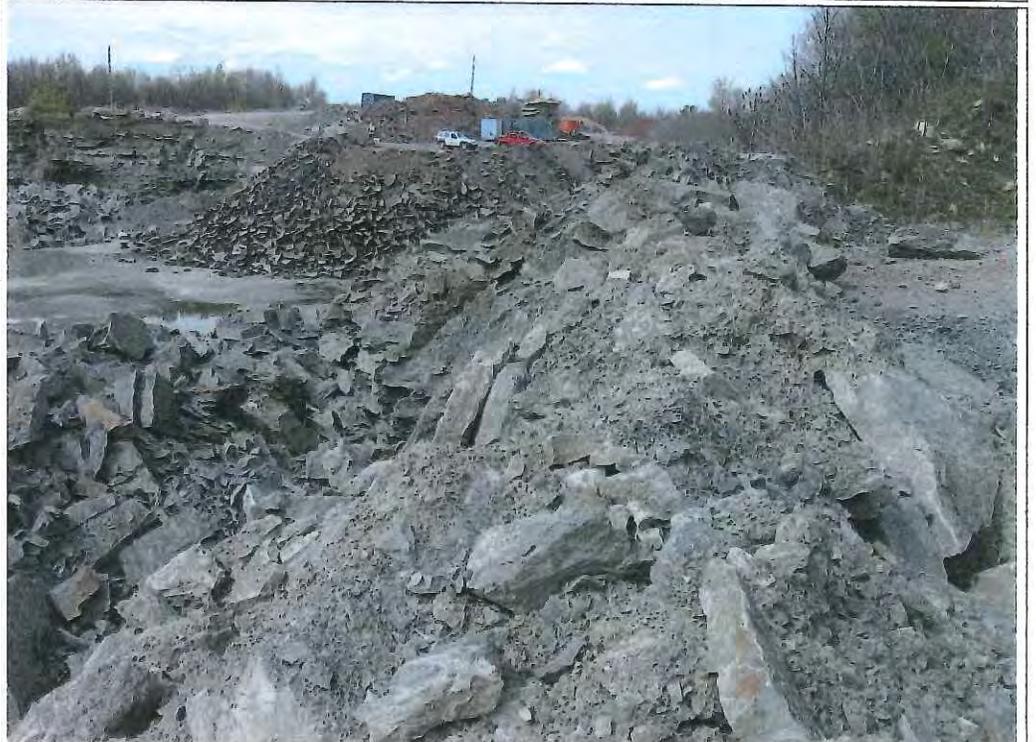
Photo #9 : 5693

Description: idem photographie précédente

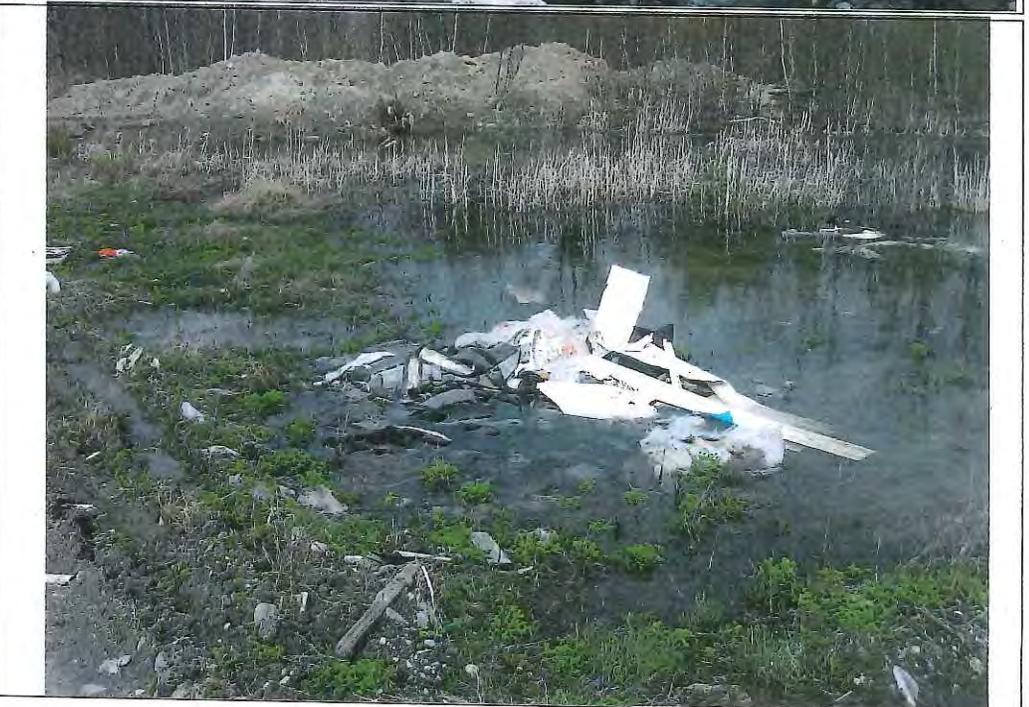
Photo #12 : 5704

Description: Matières résiduelles situées à la limite de propriété Nord-Est.

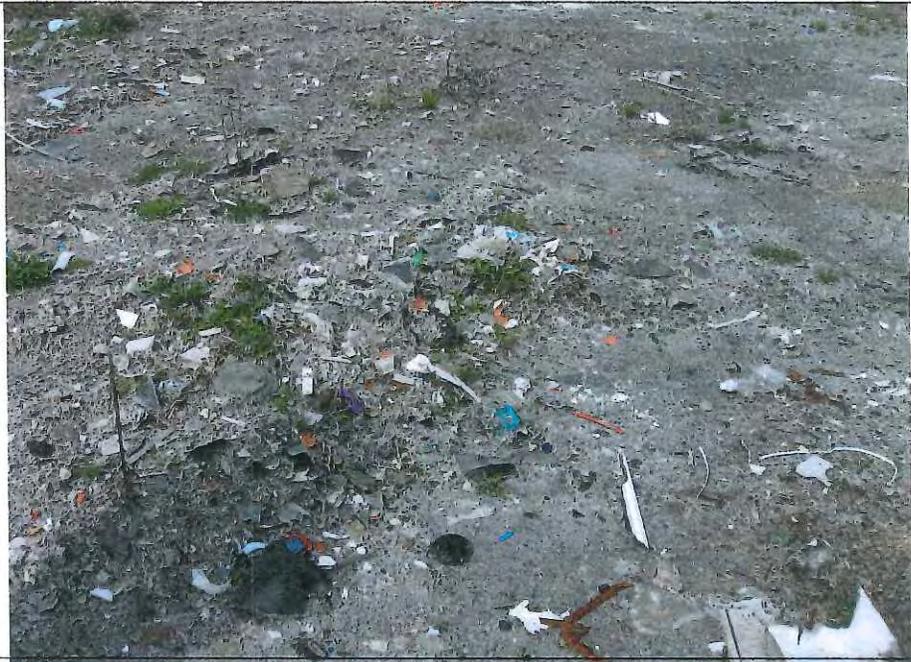
Photo #13 : 5709

Description: idem photographie précédente

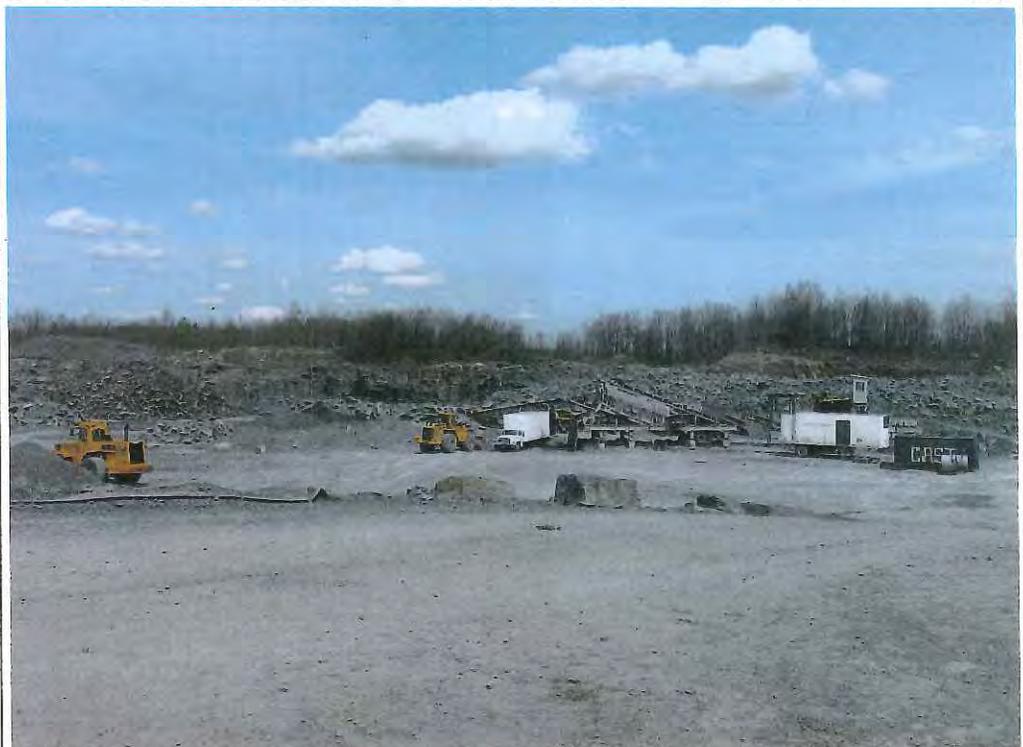
Photo #15 : 5685

Description: Superficie de l'aire d'extraction supérieure à celle observée lors de l'inspection précédente (voir photographie précédente).

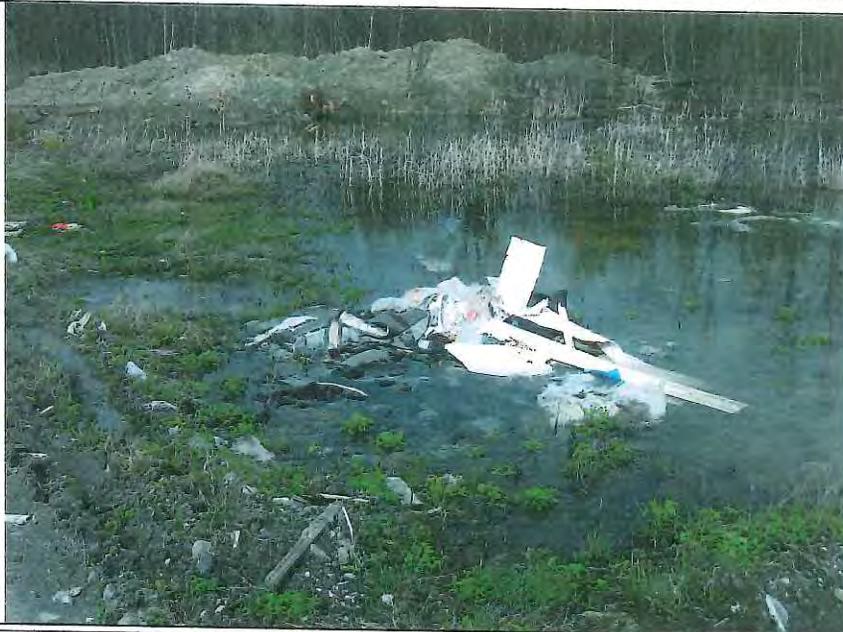
Photo #1 : 5704

Description: matières résiduelles observées lors de la dernière inspection réalisée le **21 avril 2010**

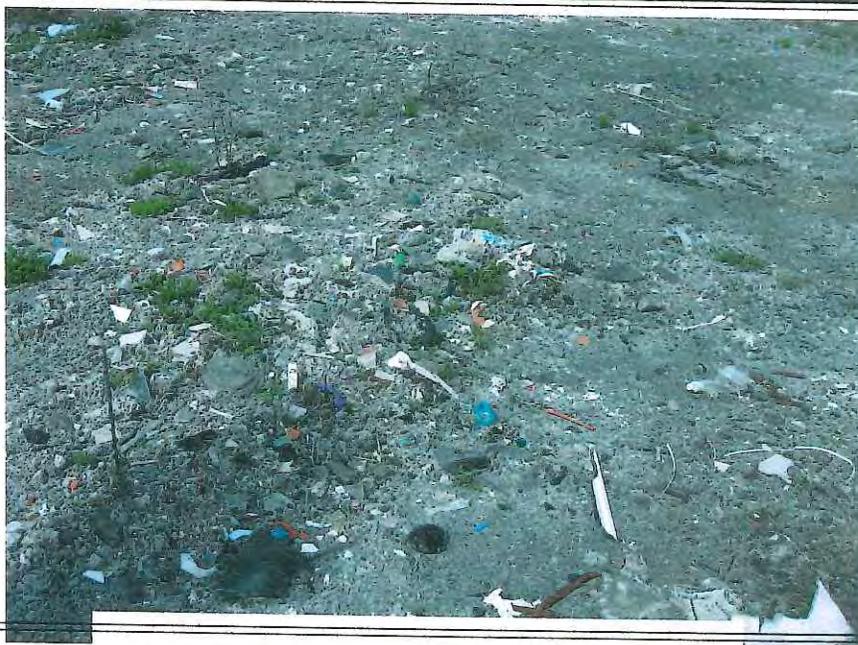
Photo #2 : 5709

Description: idem photographie précédente

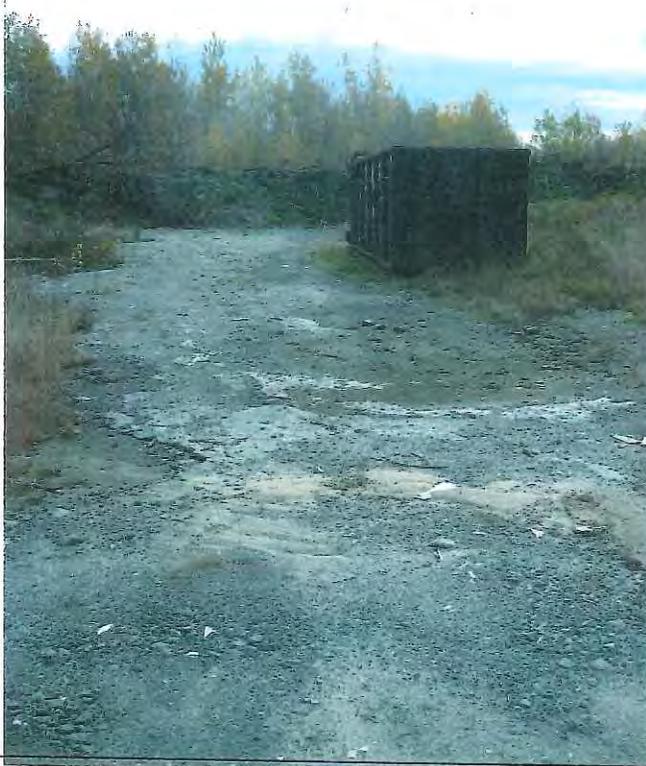
Photo #3 : 7025

Description: Les matières résiduelles ont été récupérées et déposées dans le conteneur. Inspection du **14 octobre 2010**

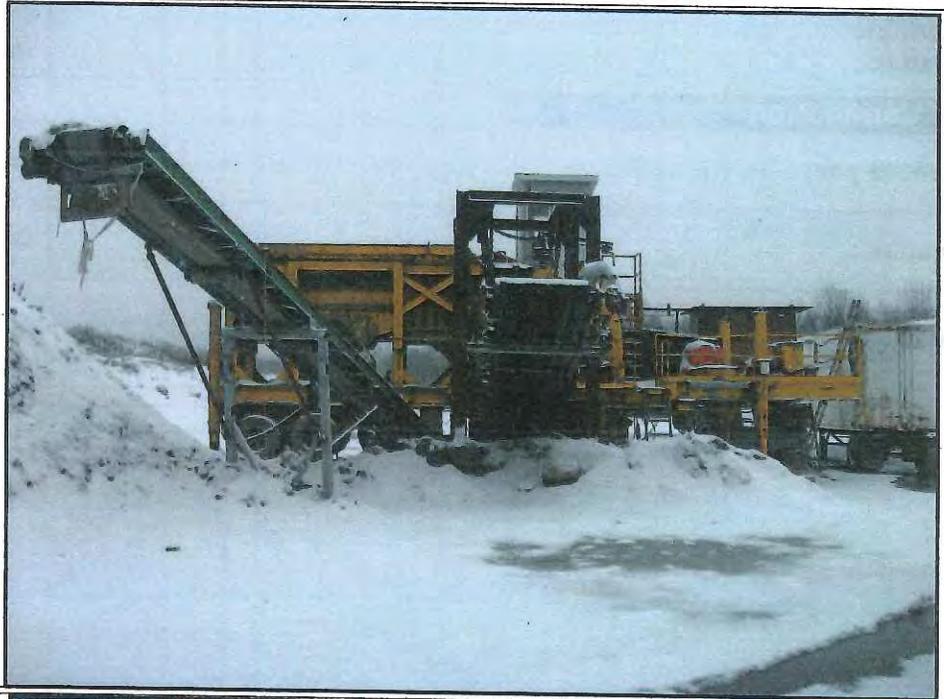
Photo #1 : 7550

Description: Équipement de concassage autorisé au certificat d'autorisation.

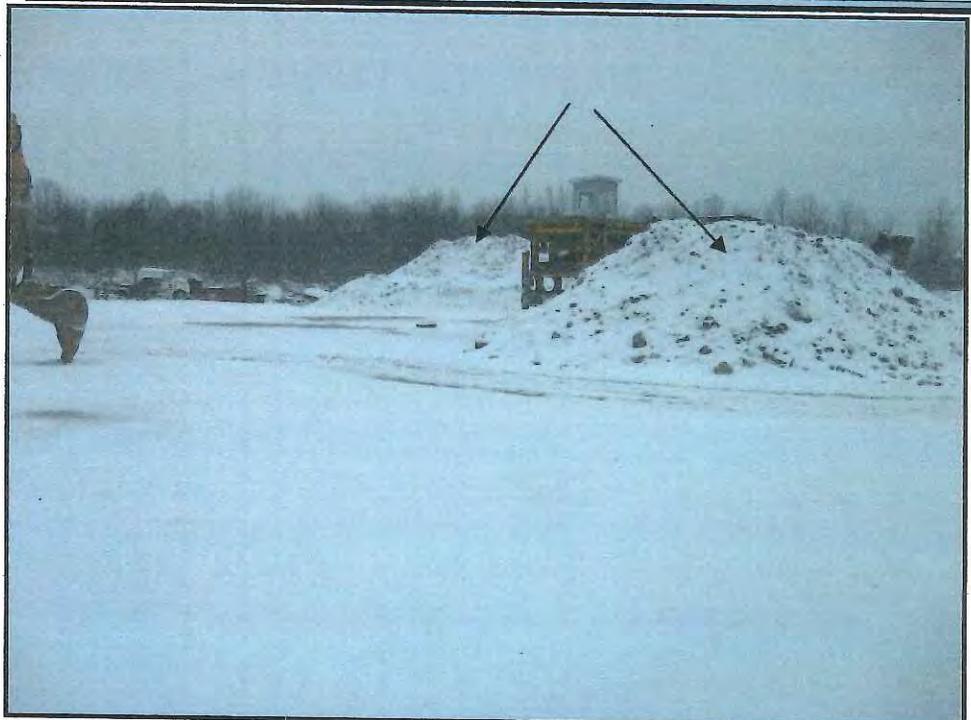
Photo #3 : 7549

Description: La flèche indique les amas de béton concassés entreposés dans l'aire d'entreposage du béton.

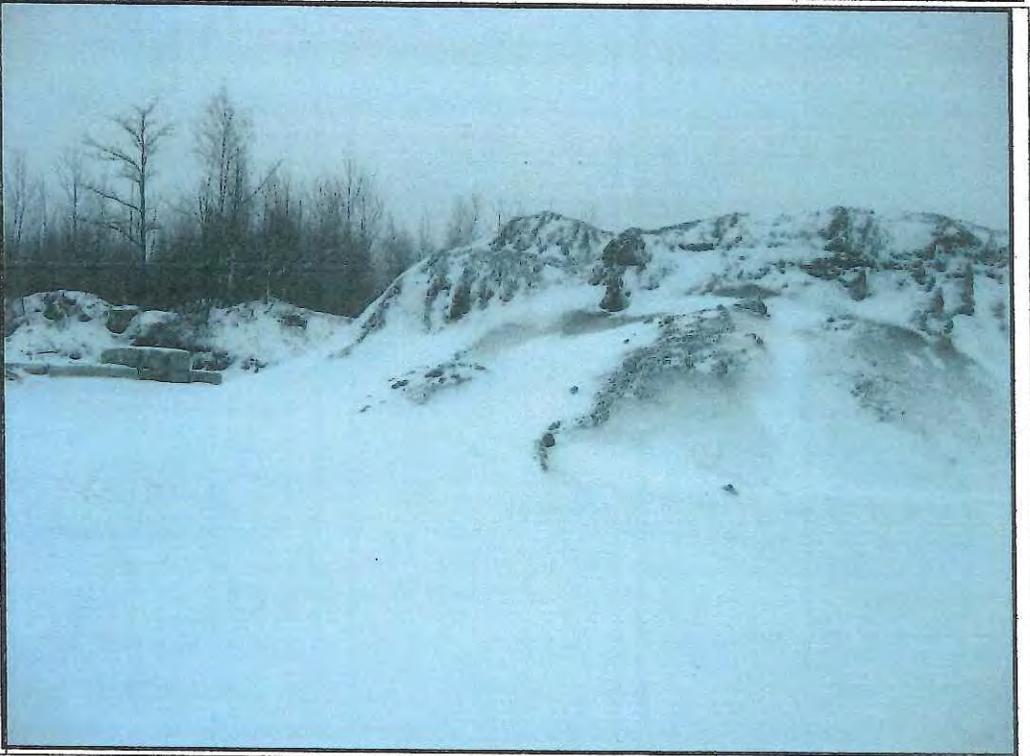
Photo #4 : 7555

**Description:** Amas d'asphalte concassé entreposé dans l'aire d'entreposage autorisée au certificat d'autorisation.

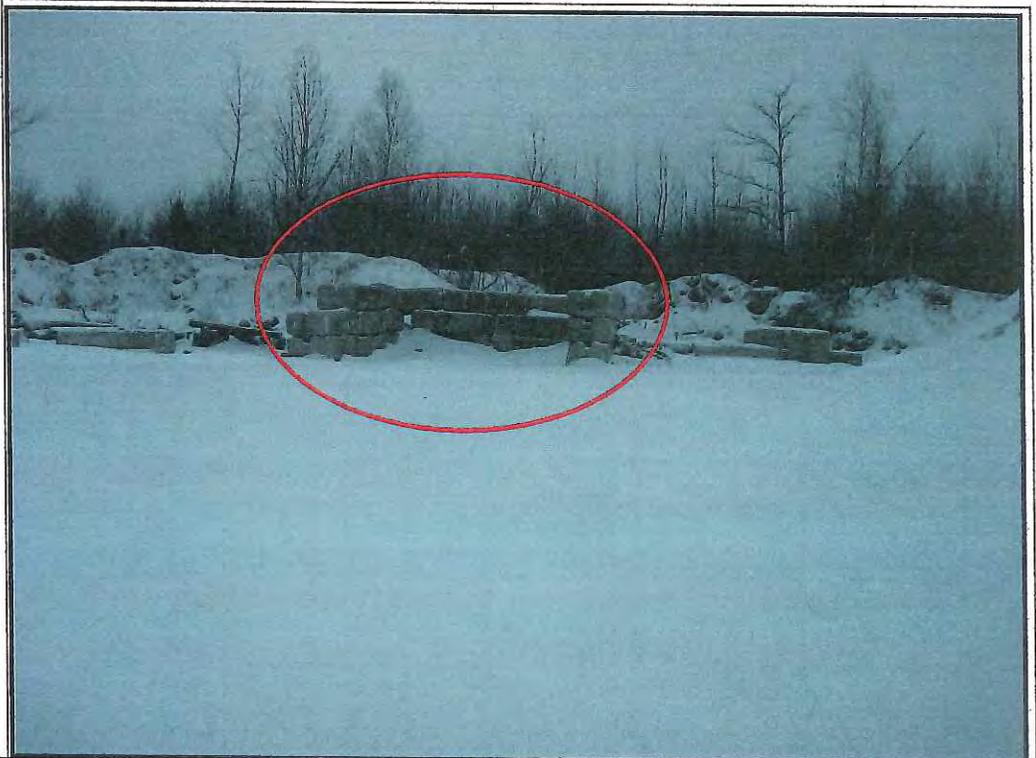
Photo #5 : 7554

**Description:** Espacement ceinturé de trois murs composés de bloc de béton empilés les uns sur les autres. Cette aire d'entreposage servira à entreposer l'asphalte à concassée.

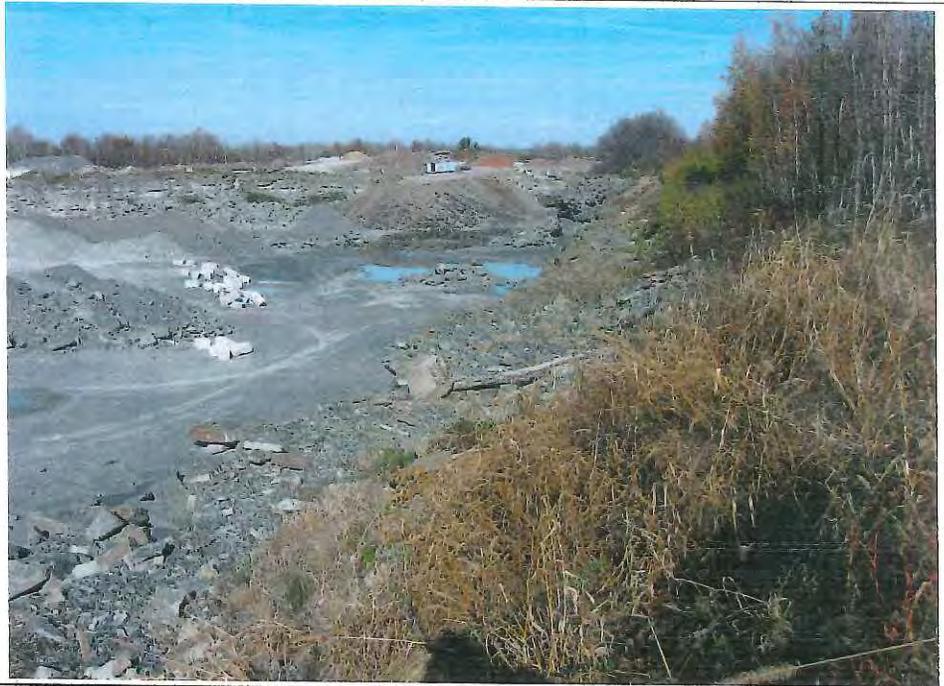
Photo #1 : 9632

**Description:** Photo prise sur la portion arrière de l'aire d'extraction.

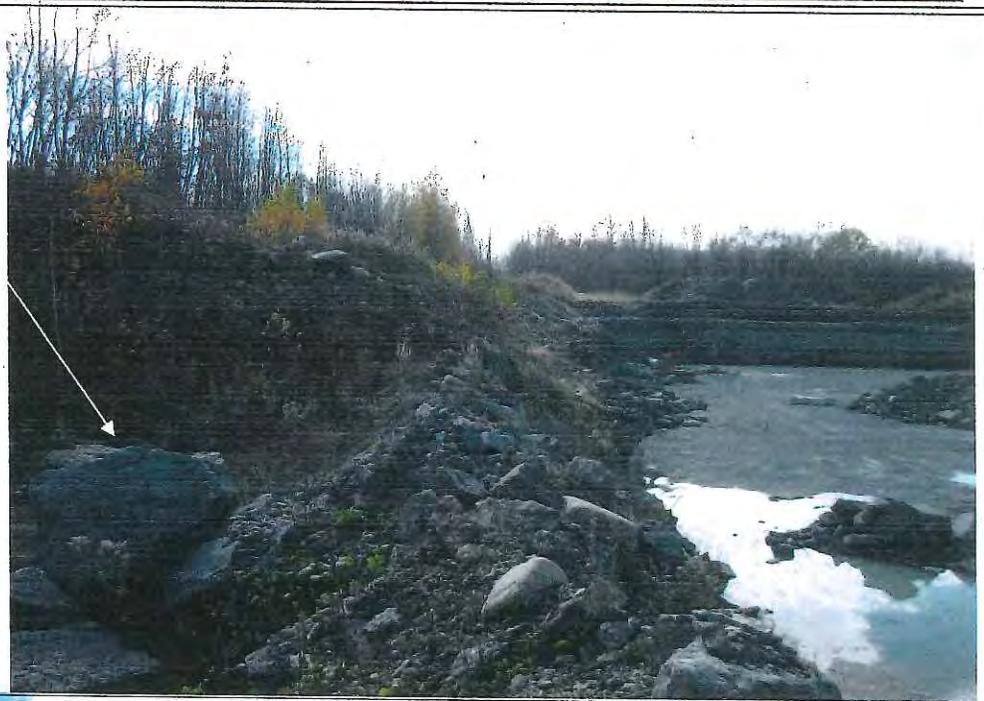
Photo #2 : 9627

**Description:** borne repert #2

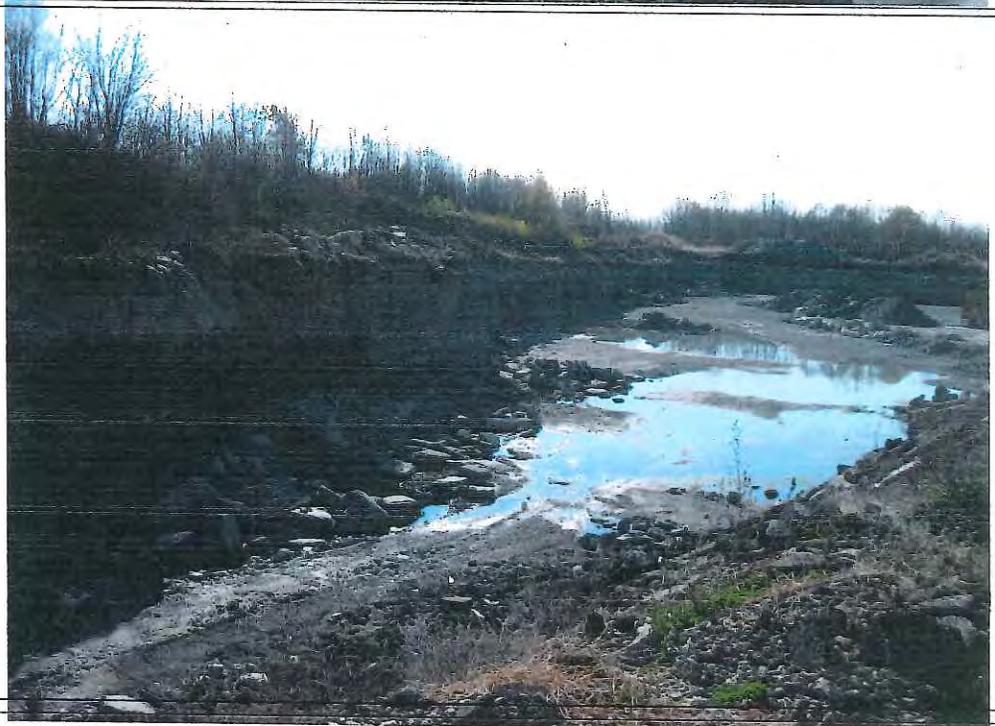
Photo #3 : 9618

**Description:** Vue d'ensemble de l'aire d'extraction de la carrière. Photo prise sur la portion avant de l'aire d'extraction.

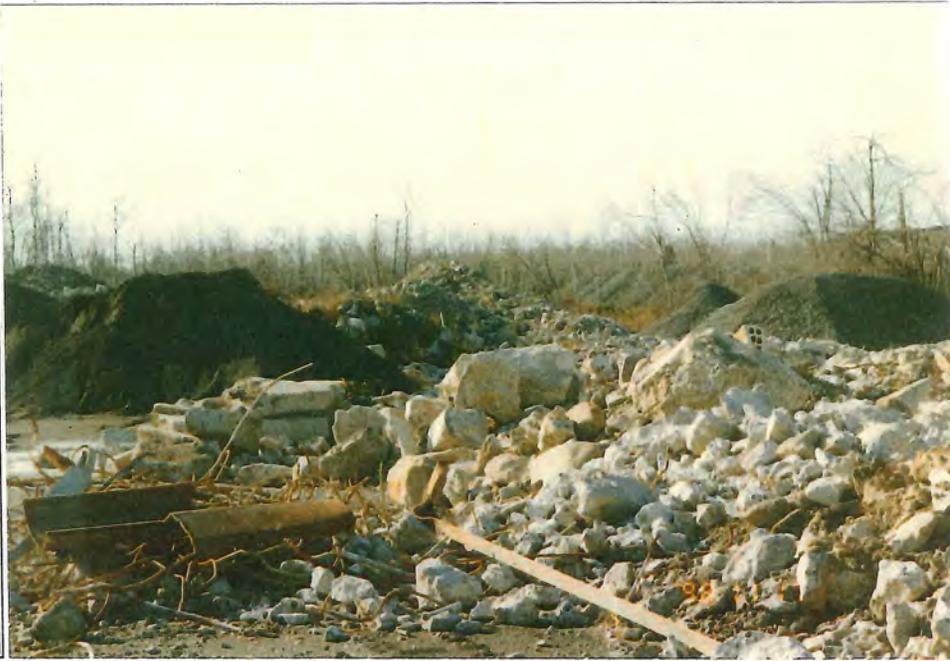
photo# 5
description: <i>Idem + Tas</i>
<i>de terre et de gravier</i>
remarque:

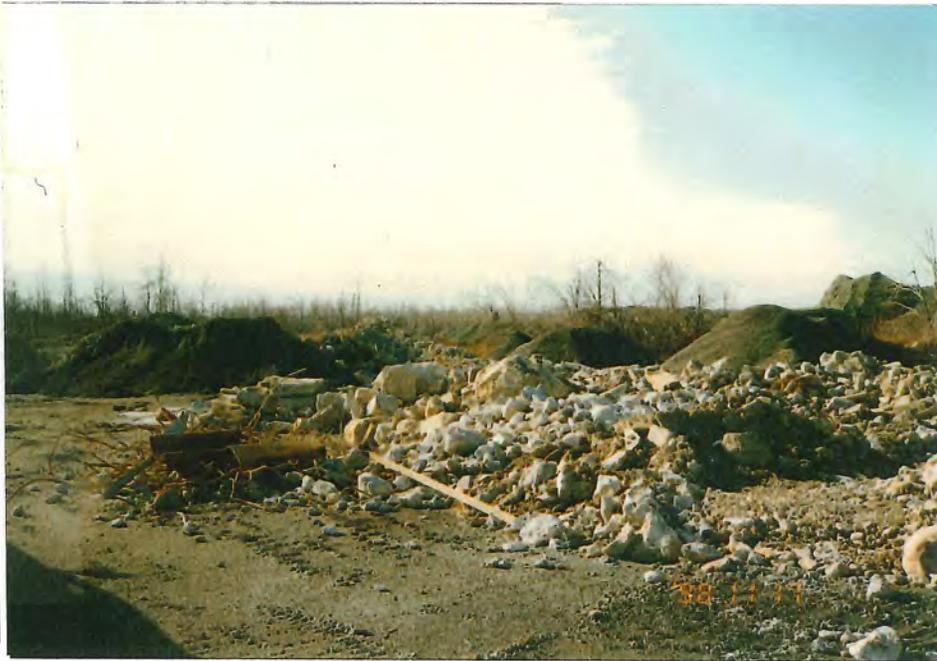
photo# 6
description: <i>Idem</i>
remarque:

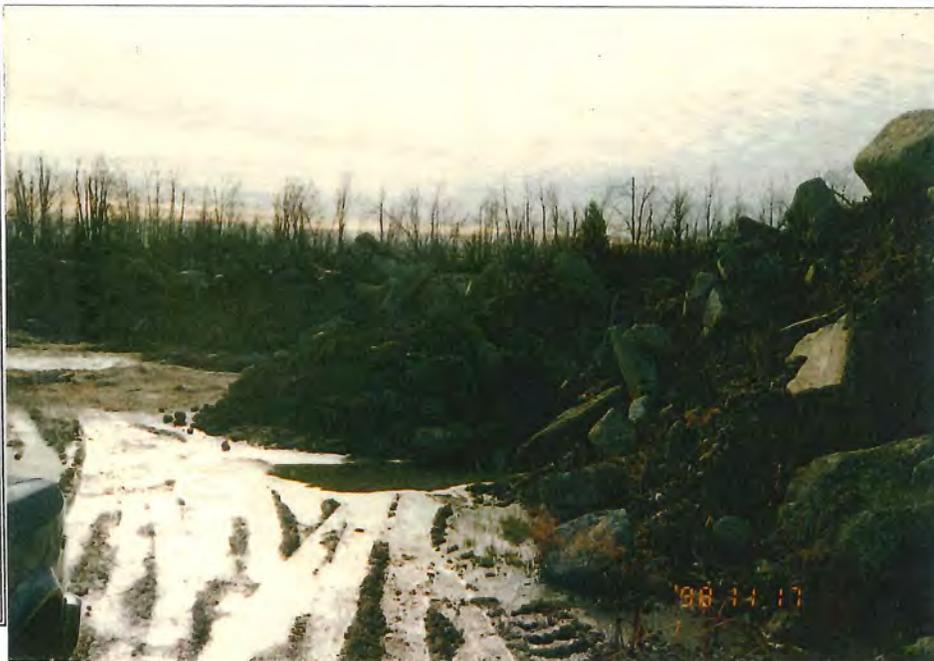
photo# 7
description: <i>Idem</i>
remarque:

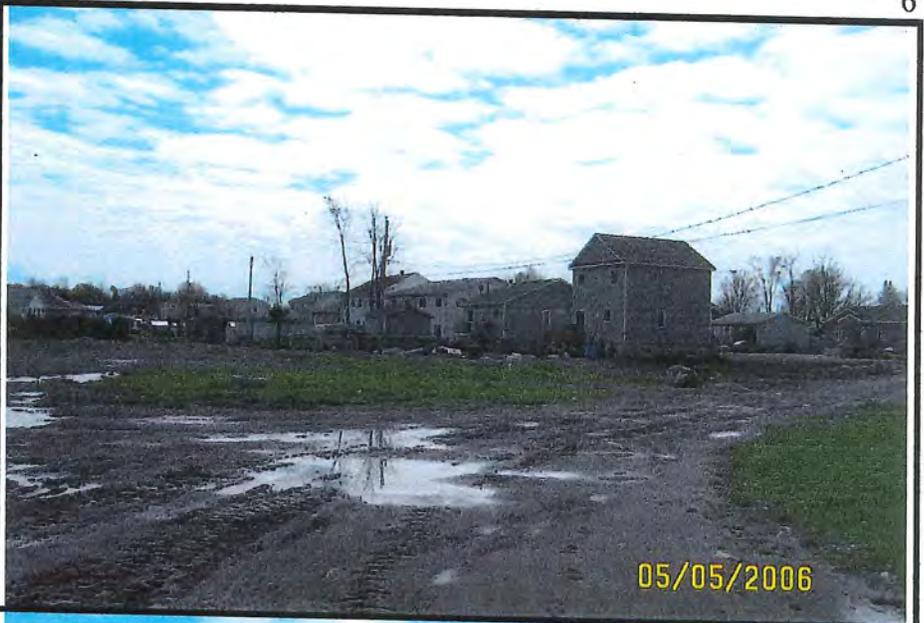
Photo#  
7.

Vu de la section construite de la  
rue Cercle Grenier. Les  
construction sont récente.

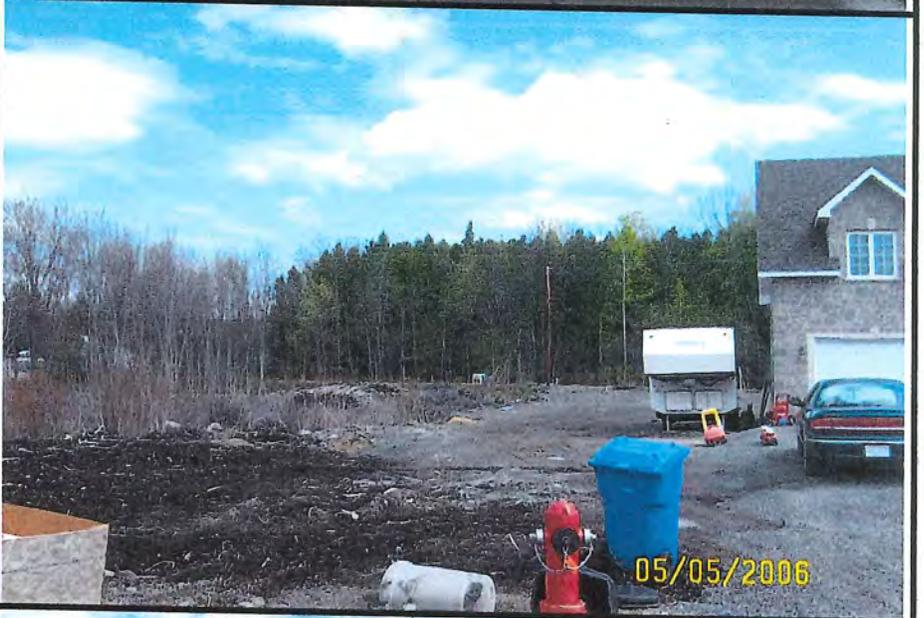
Photo#  
8.

La borne fontaine confirme la  
présence des services d'aqueduc

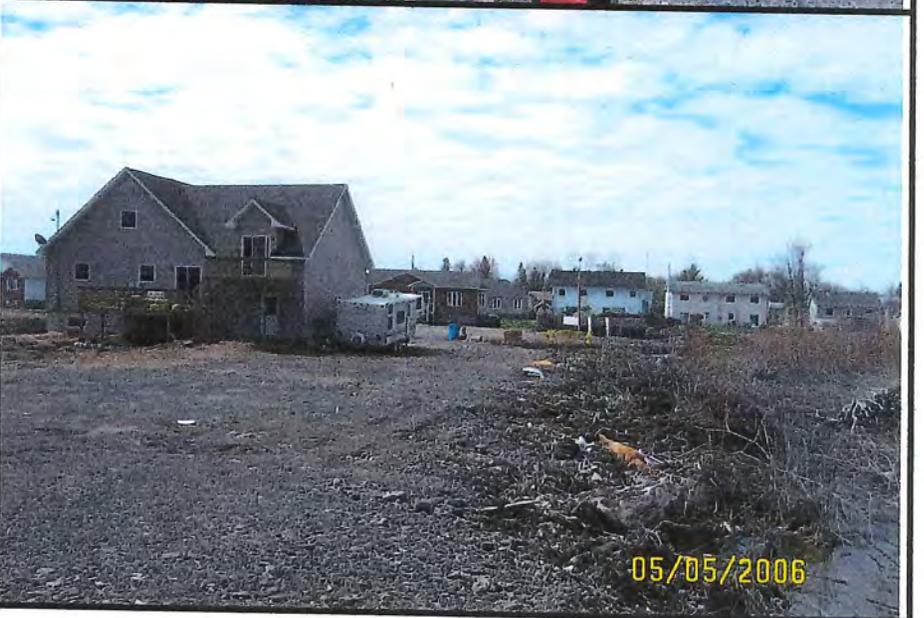
Photo#  
9.

Nouvelle résidence construite  
en remblai dans la zone  
amrécageuse.

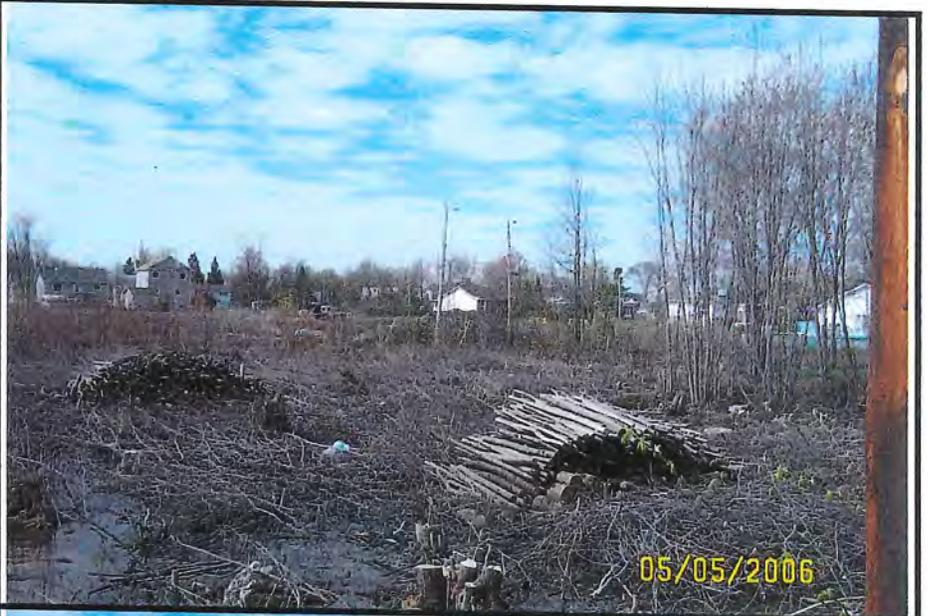
Photo#  
1.  
Vu de la zone marécageuse

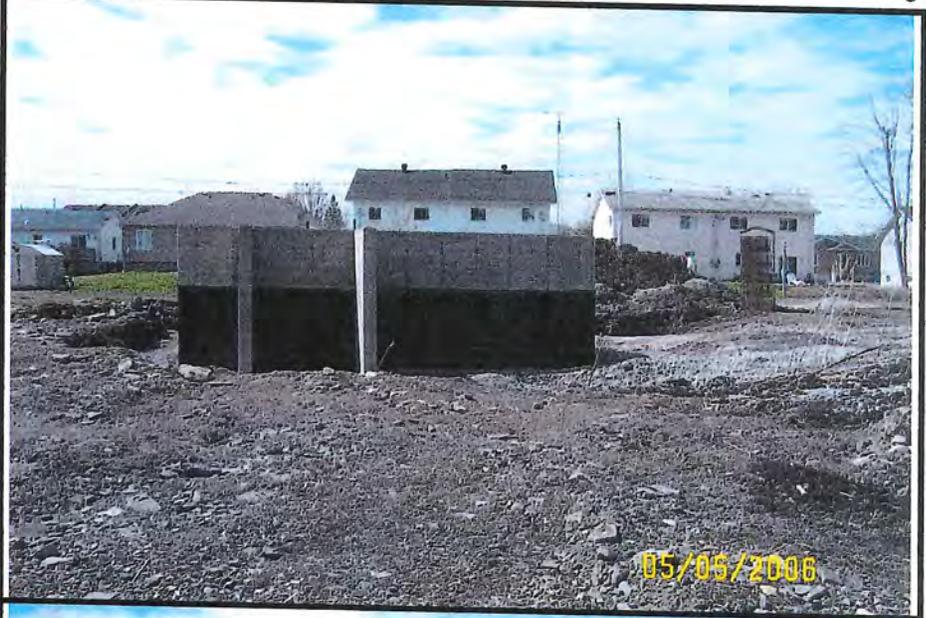
Photo#  
4.  
Résidence en construction sur  
le site

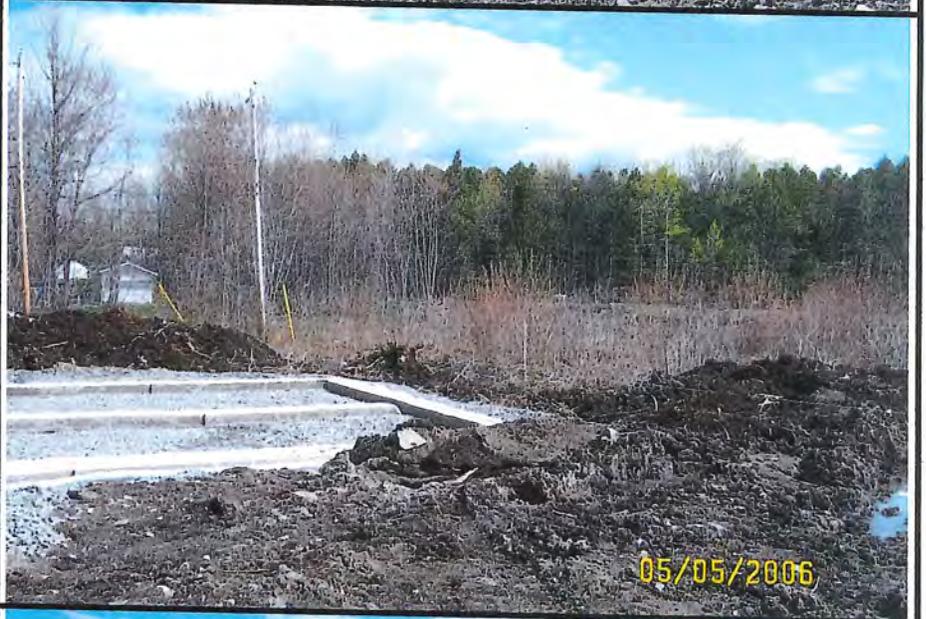
Photo#  
5.  
Fondation dans la zone  
marécageuse

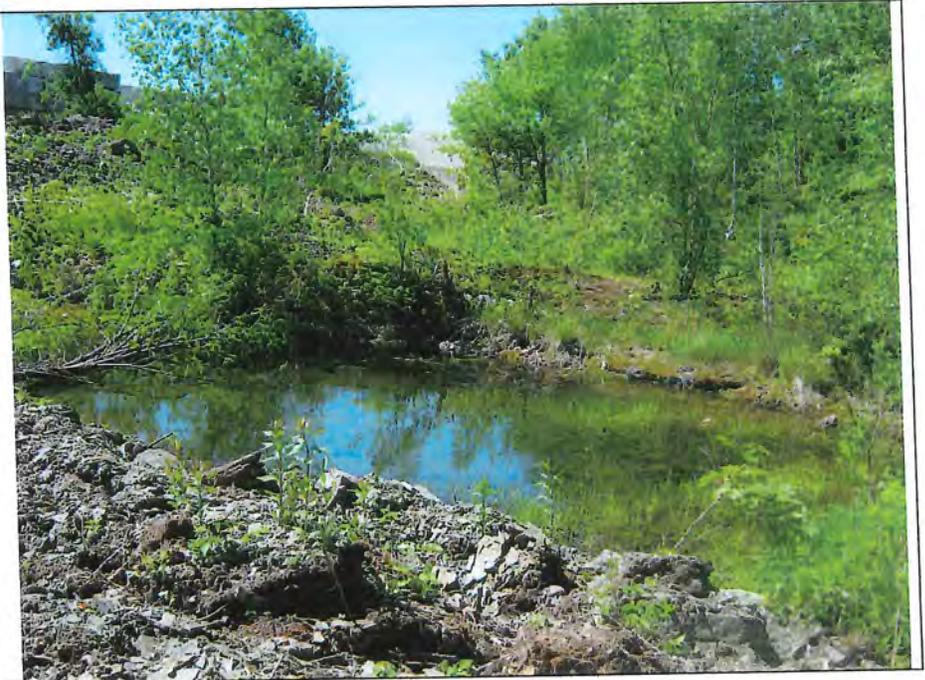
Étendue d'eau

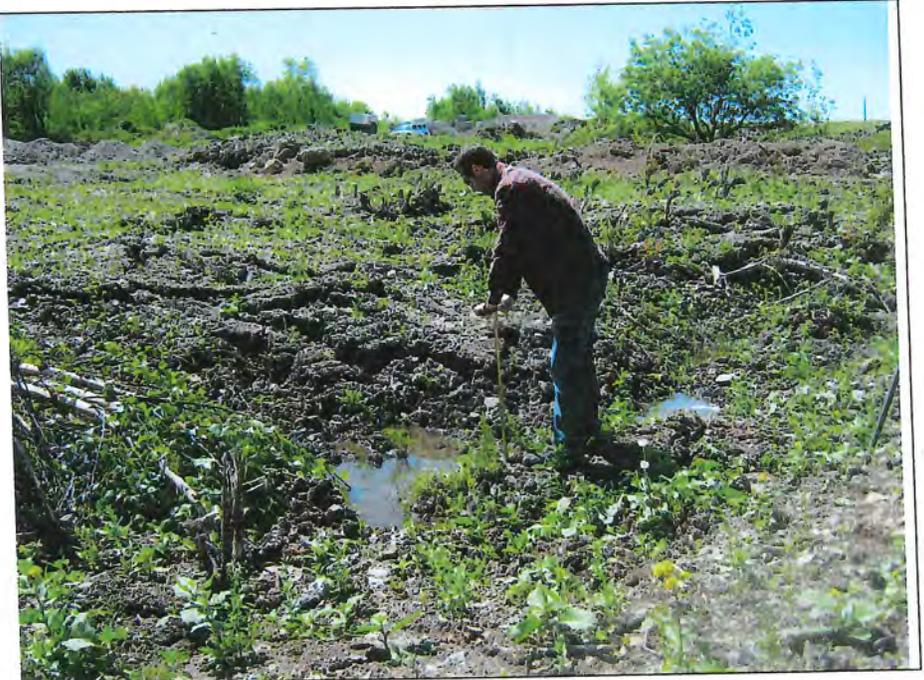
Photo no : 2

Sondage - S1- dans le remblai inférieur - Sol argileux avec graviers

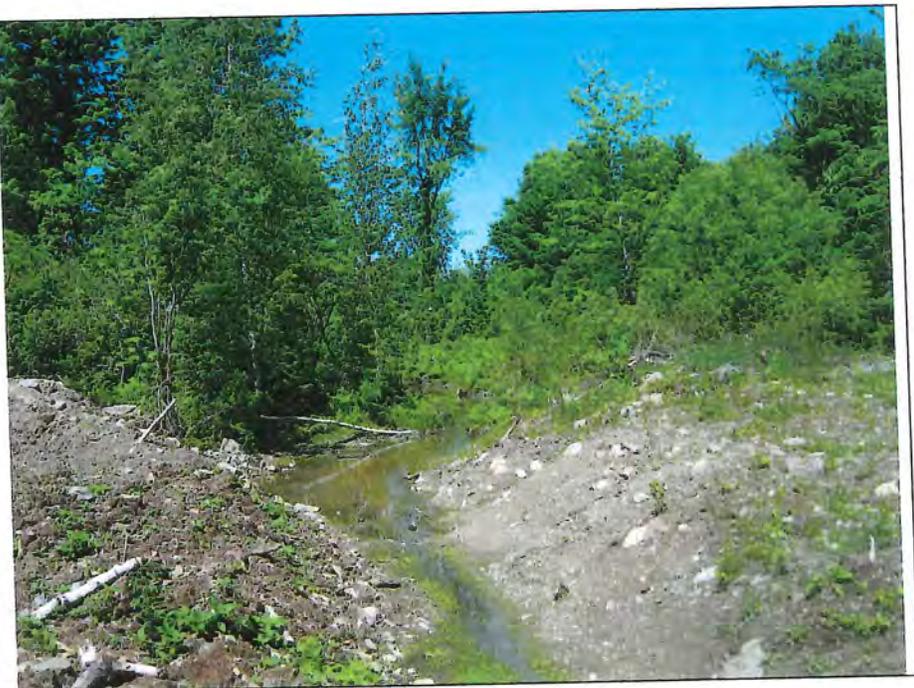
Photo no : 3

Je constate la présence d'un lit d'écoulement où il y a présence d'eau. Le remblai s'étend jusqu'au lit, à la limite du remblai la rive est boisée et le lit semble naturel (Photo 3-4). De l'autre côté du lit, il y a du remblai qui semble daté de plusieurs années, la végétation est bien établie (Photo 4). En suivant le lit d'écoulement, à la limite du « vieux » remblai, nous constatons la présence de la Vigne vierge commune, de scirpe sp., d'Onoclée sensible (facultative) et de ronce sp.. Nous nous dirigeons vers l'arrière du « vieux » remblai (vers la route 148). La végétation est composée d'Onoclée sensible (fac.), de Salix sp., d'Osmonde cannelle (fac.), du Cornouiller stolonifère (fac.), Échinocystis lobé (concombre sauvage) et autres (Photo 5). Le sol est spongieux, il y a de la litière noire et des racines hors sol. Nous avons effectué 4 sondages à différents endroits. Au premier sondage (S2), il s'agit d'un sol argileux présentant des mouchetures à 20 cm de profondeur. Le trou du sondage se remplit d'eau (Photo 6). Au deuxième sondage (S3), il n'y a pas de moucheture, mais l'argile est gorgée d'eau. Le troisième sondage (S4) présente des mouchetures (Photo 7) à 11 cm de profondeur. Il y a un bruit de succion lors du retrait de la tarière. Le quatrième sondage (S5) présente des mouchetures à 28 cm de profondeur.

Premier lit d'écoulement observé  
Remblai jusqu'au lit d'écoulement

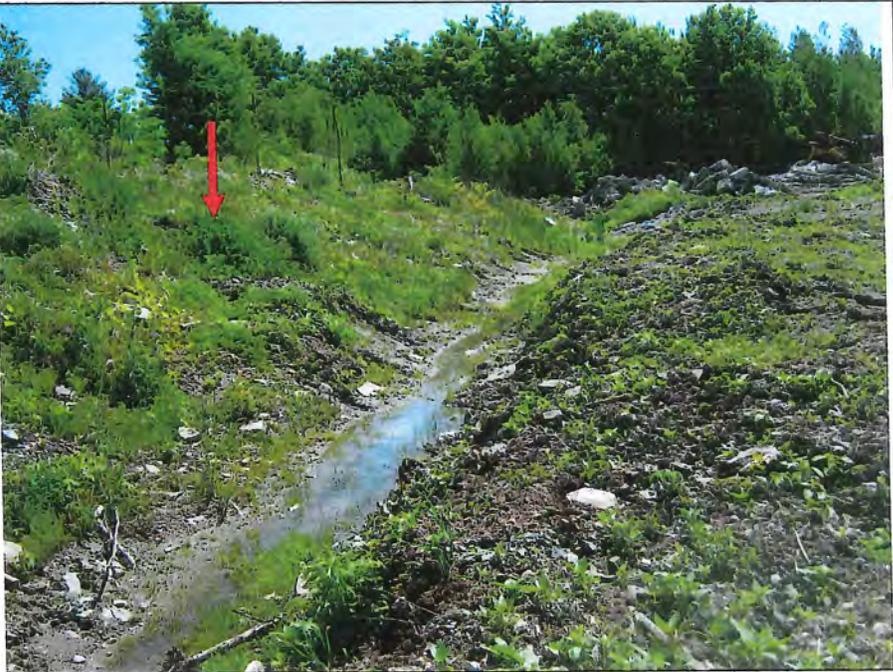
<p><b>Photo no : 4</b></p>

<p><b>Fichier : Photo 009.jpg</b></p>	
<p><b>Description :</b> Premier lit d'écoulement observé Vieux remblai de l'autre côté (Flèche)</p>
