Objet : Demande d'accès à l'information concernant les lots 476, 477, 479 et 480, Rang II,  
Canton de Chatham

**Dossier Himax inc. (7610-15-01-02301)**

**Dossier 2863-9987 Québec inc.(7510-15-01-00475 et 7430-15-01-02804)**

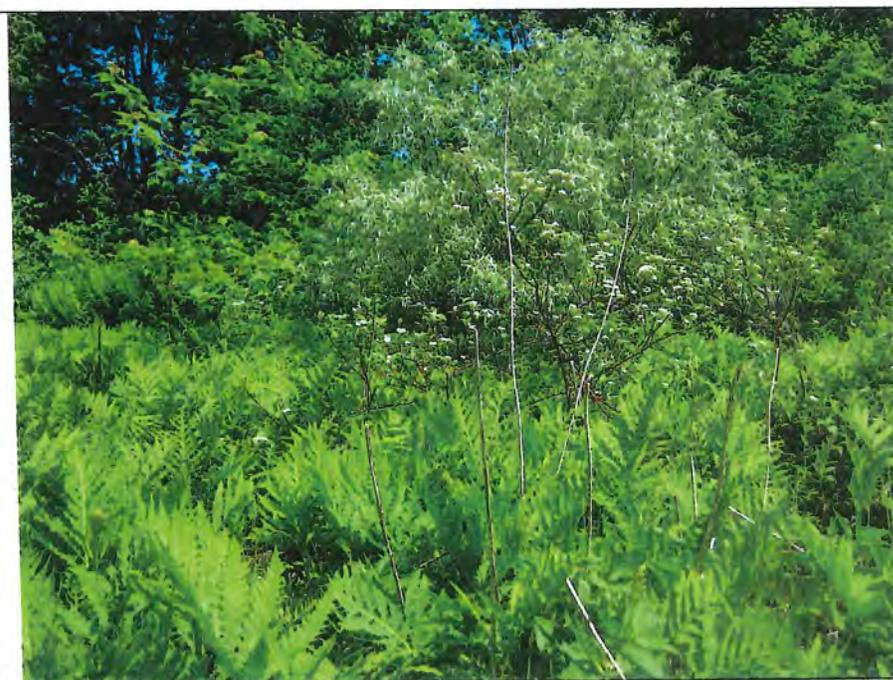
<p><b>Photo no : 5</b></p>

<p><b>Fichier : Photo 012.jpg</b></p>	
<p><b>Description :</b> Végétation : Onoclée sensible, Osmonde Cannelle, Salix sp., etc.</p>

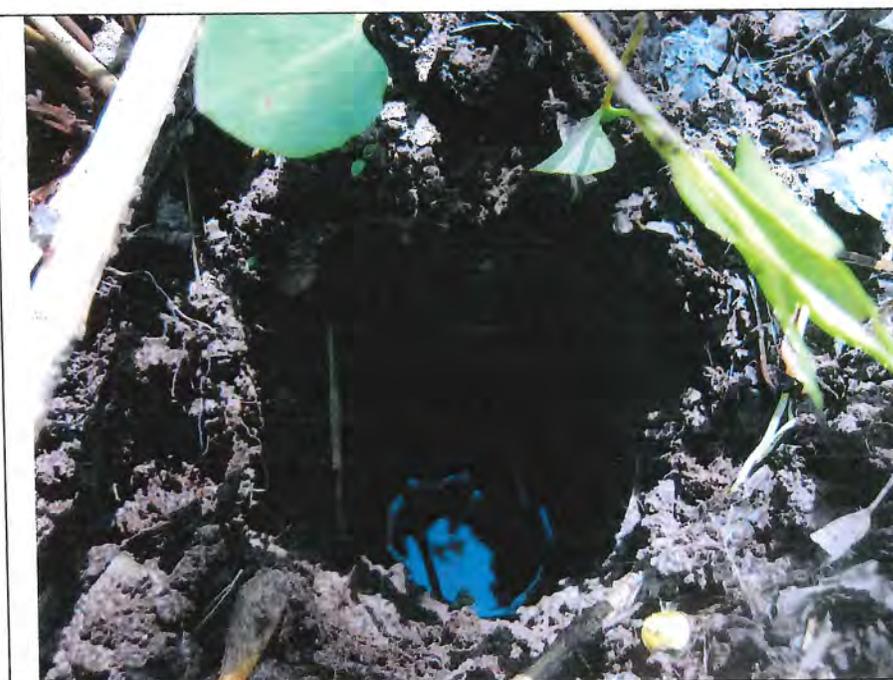
<p><b>Photo no : 6</b></p>

<p><b>Fichier : Photo 011.jpg</b></p>	
<p><b>Description :</b> Trou du sondage – S2 - qui se remplit d'eau</p>

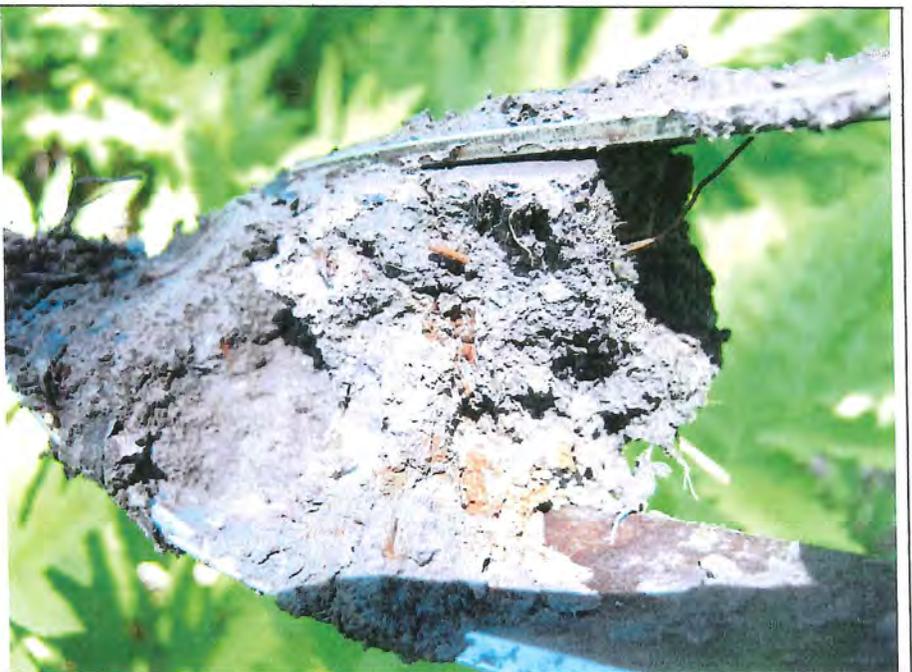
<b>Photo no : 7</b>

<b>Fichier : Photo 016.jpg</b>	
<b>Description :</b> Présence de mouchetures sondage S4

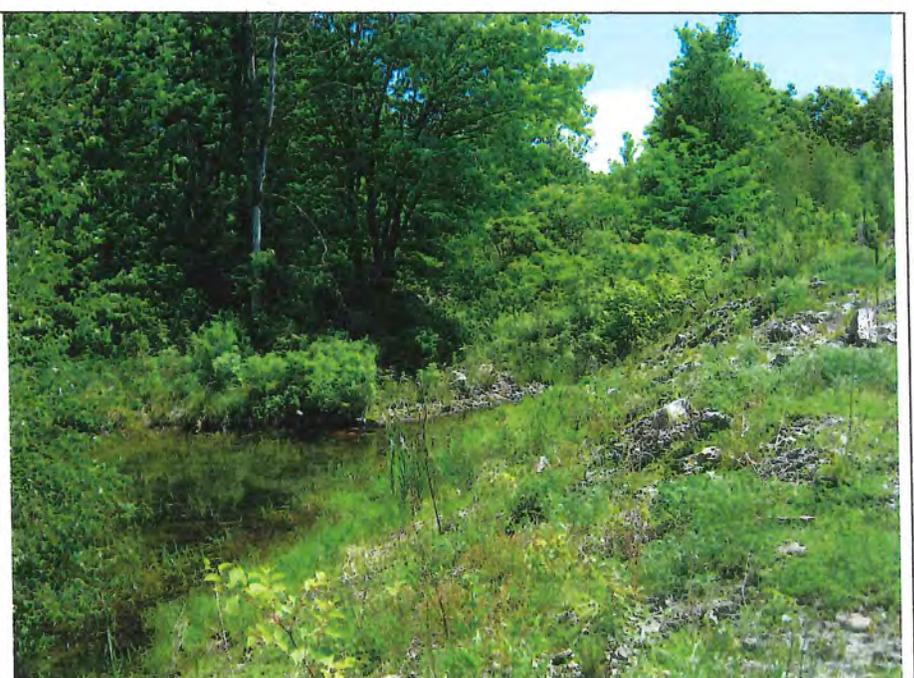
<b>Photo no : 8</b>

Nous grimpons au niveau du « vieux » remblai et constatons que le milieu se poursuit tout le long de celui-ci (Photo 8). À la limite droite (dos à la carrière) du « vieux » remblai, j'ai constaté la présence d'un chemin bloqué par des blocs de béton (Photo 9). Des deux côtés du chemin le milieu se continue. Nous avons effectué un sondage (S6) du côté droit du chemin (dos à la carrière). Le sol est argileux et présente des mouchetures à 17 cm de profondeur (Photo 10). Le même type de végétation est retrouvé (saule sp., Onoclée sensible, osmonde cannelle, carex sp.). Je constate un deuxième lit d'écoulement (Photo 11). De retour à proximité du remblai, au niveau de l'entreposage de pierres, je constate qu'il y a du remblai dans le premier lit d'écoulement (Photo 12). Une section du remblai semble plus récente et est composée de matières végétales et de terre. Derrière cette partie de remblai, le sol est sec, compacté (Photo 13). Du côté de la carrière, on retrouve un lit d'écoulement qui sort de sous le remblai (Photo 14). Le lit d'écoulement s'élargit pour former une petite étendue d'eau. Il y a du remblai constitué de grosses pierres dedans (Photo 15).

<b>Fichier : Photo 023.jpg</b>	
<b>Description :</b> Vieux remblai (végétation), milieu continue <sup>humide</sup> derrière

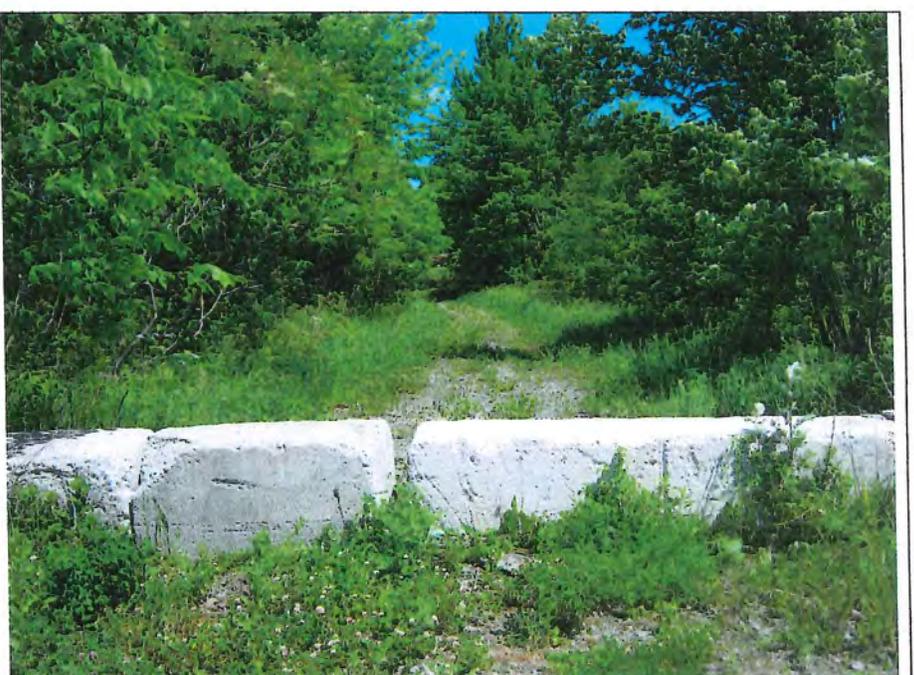
<b>Photo no : 9</b>

<b>Fichier : Photo 028.jpg</b>	
<b>Description :</b> Chemin barré qui divise le milieu humide en deux

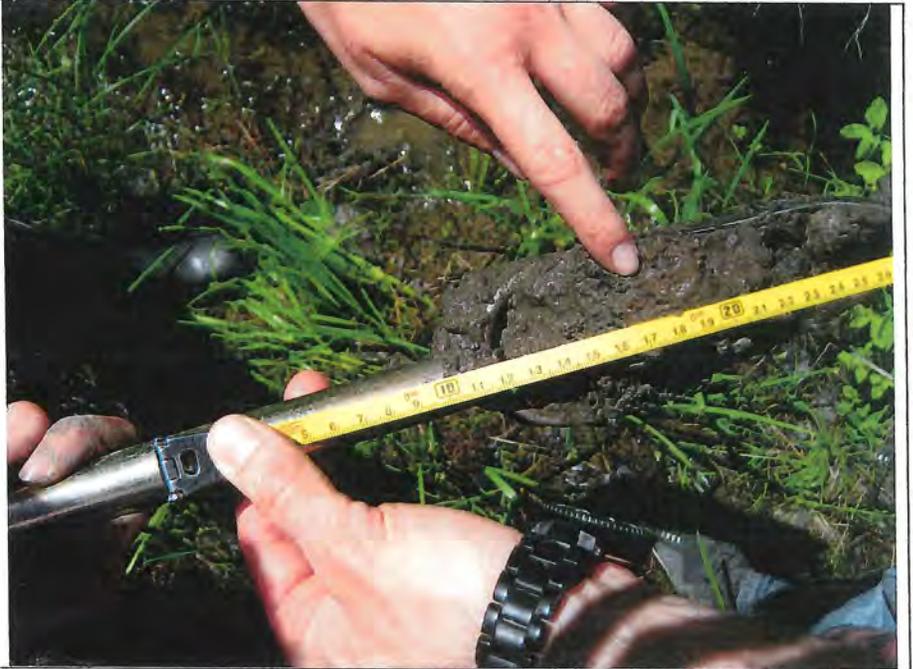
**Photo no : 10**

Sondage S6, mouchetures à 17 cm

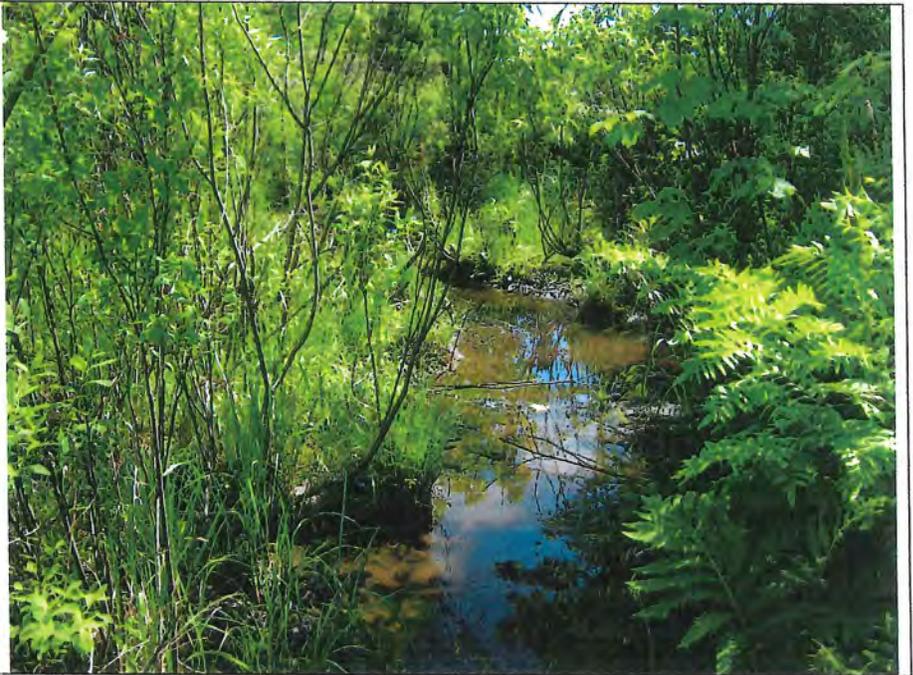
**Photo no : 11**

Deuxième lit d'écoulement dans le milieu humide

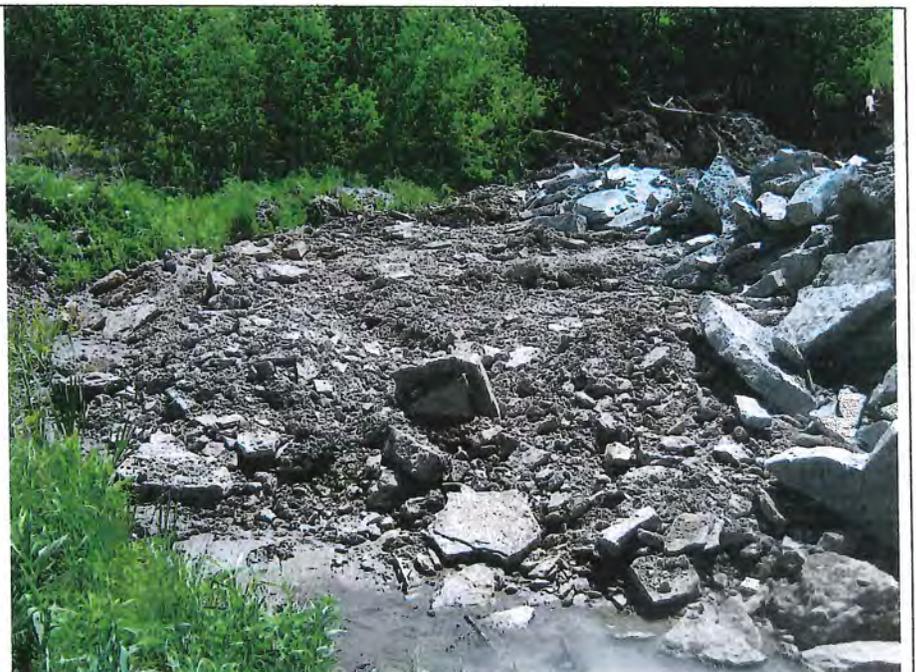
**Photo no : 12**

Remblai dans le premier lit d'écoulement (littoral)

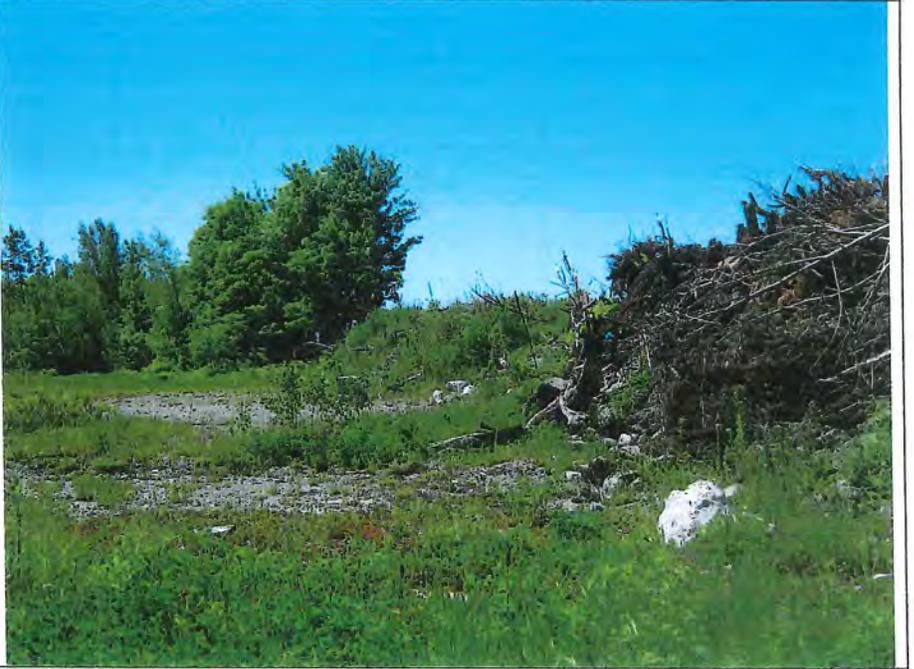
**Photo no : 13**

Remblai qui semble le plus récent – en arrière (voisin) le milieu présente un sol compact et sec

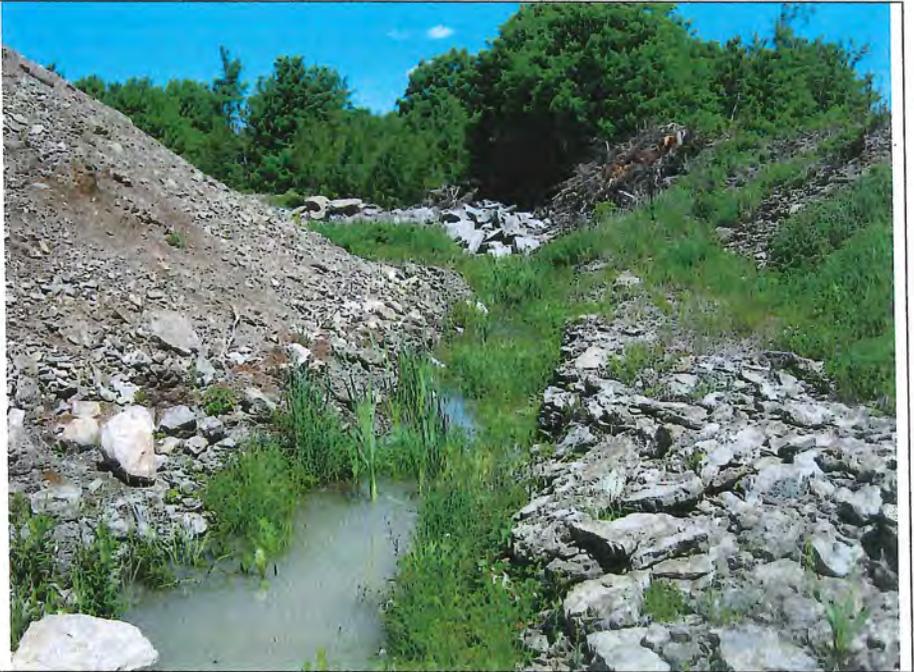
**Photo no : 14**

Premier lit d'écoulement ressort du remblai

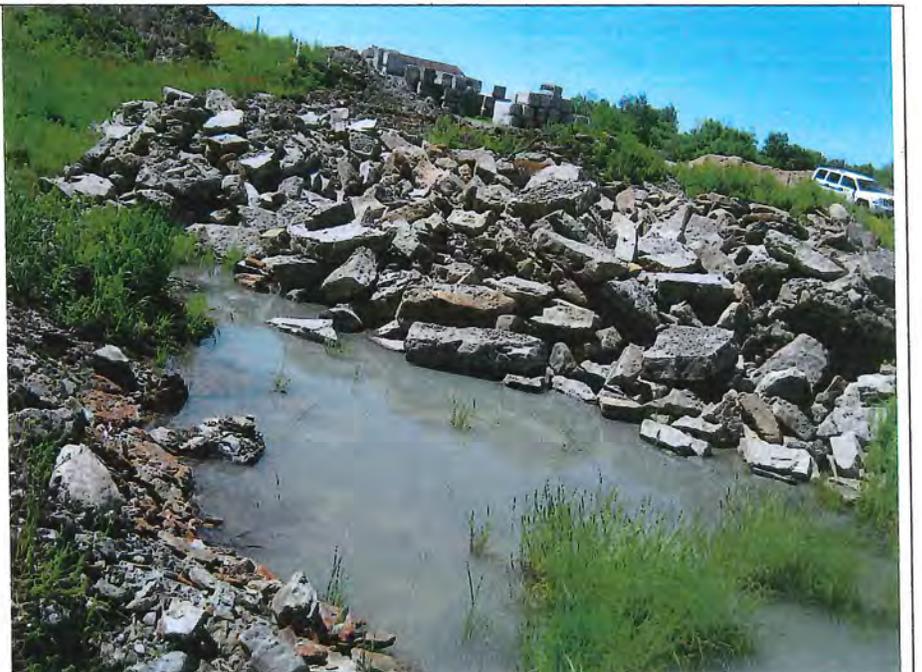
**Photo no : 15**

Remblai dans le premier lit d'écoulement qui semble s'élargir pour former une étendue d'eau (littoral)

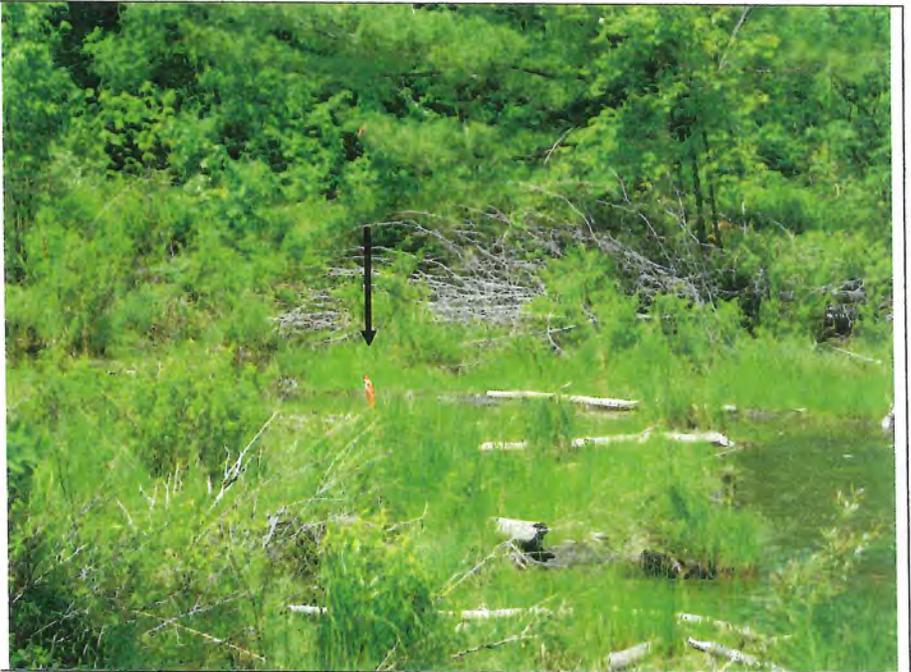
**Photo no : 16**

Poteau qui pourrait être la limite du lot  
Se trouve dans le milieu humide

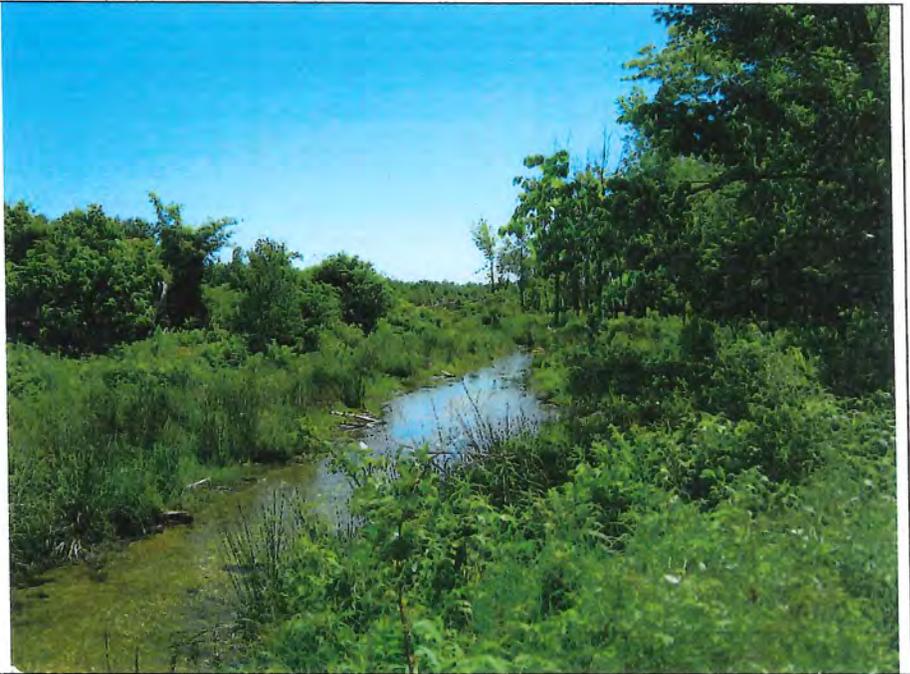
**Photo no : 17**

Cours d'eau continue sur terrain voisin

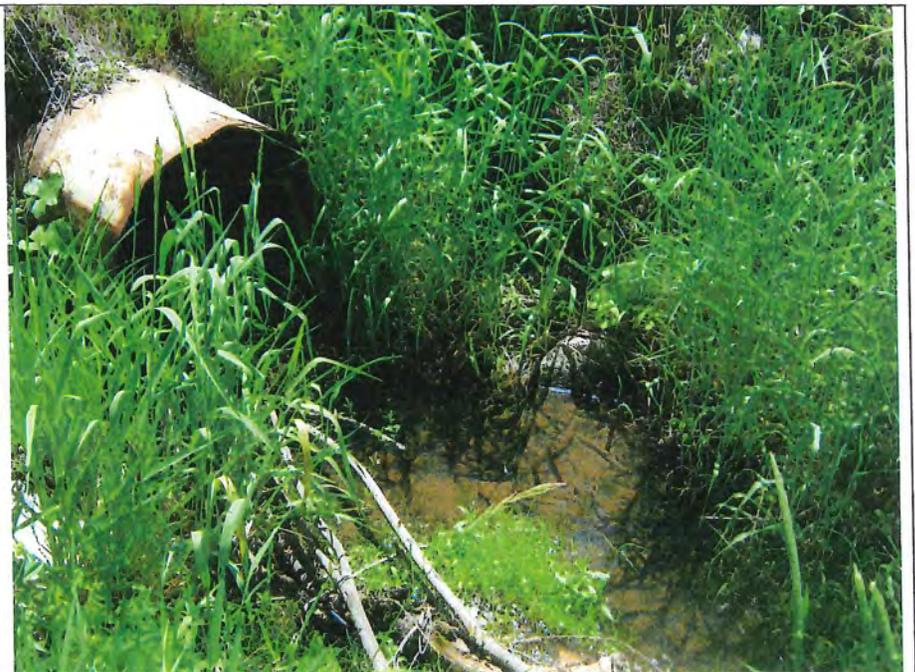
**Photo no : 18**

Ponceau en aval

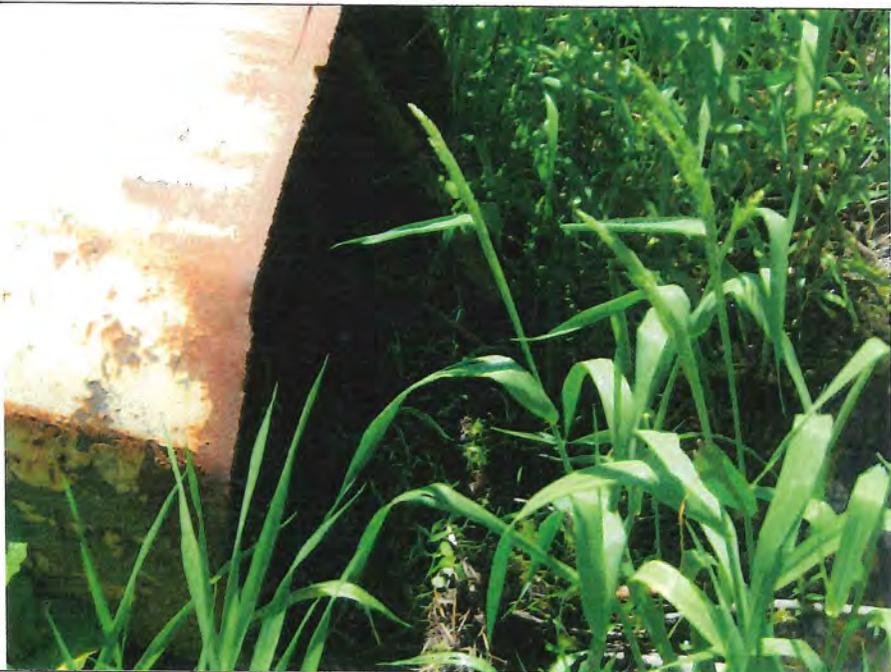
**Photo no : 19**

Sédiments accumulés dans le ponceau (en aval)

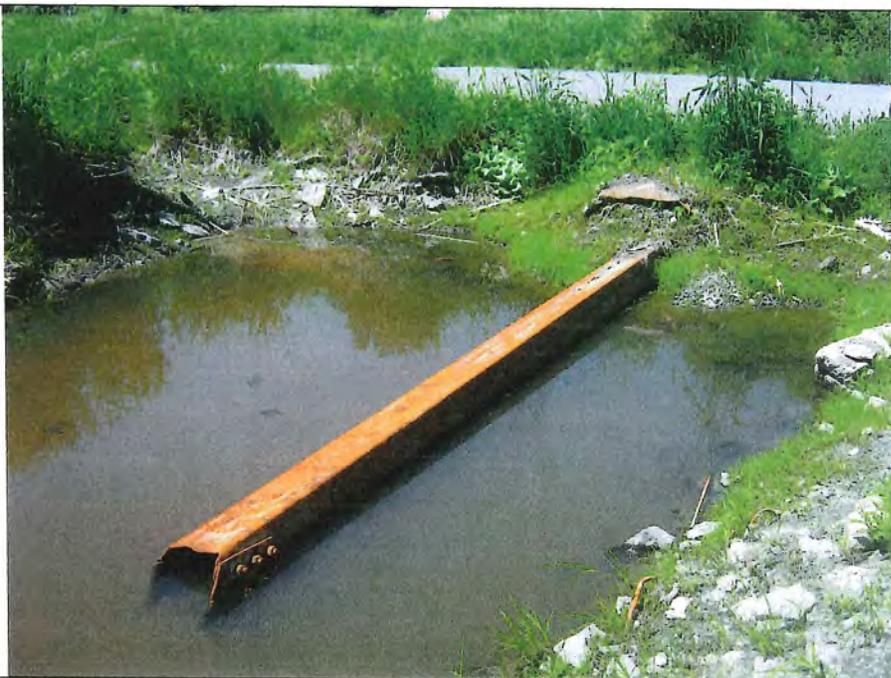
**Photo no : 20**

Ponceau en amont, totalement bouché, tuyau métallique pour faire le passage de l'eau

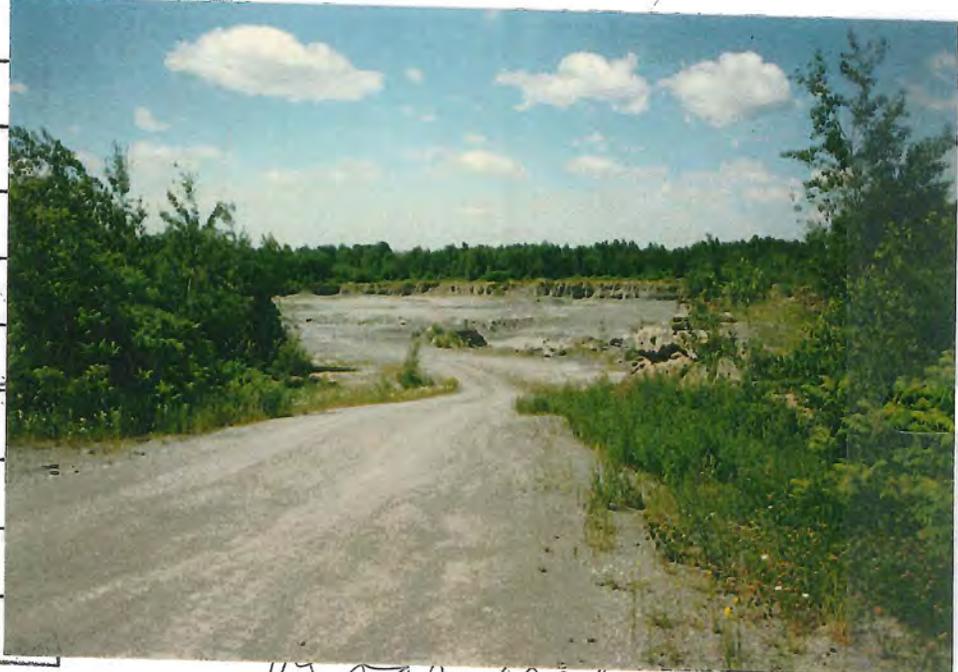
Ident.: \_\_\_\_\_

Note: Chemin dans la  
Carrière

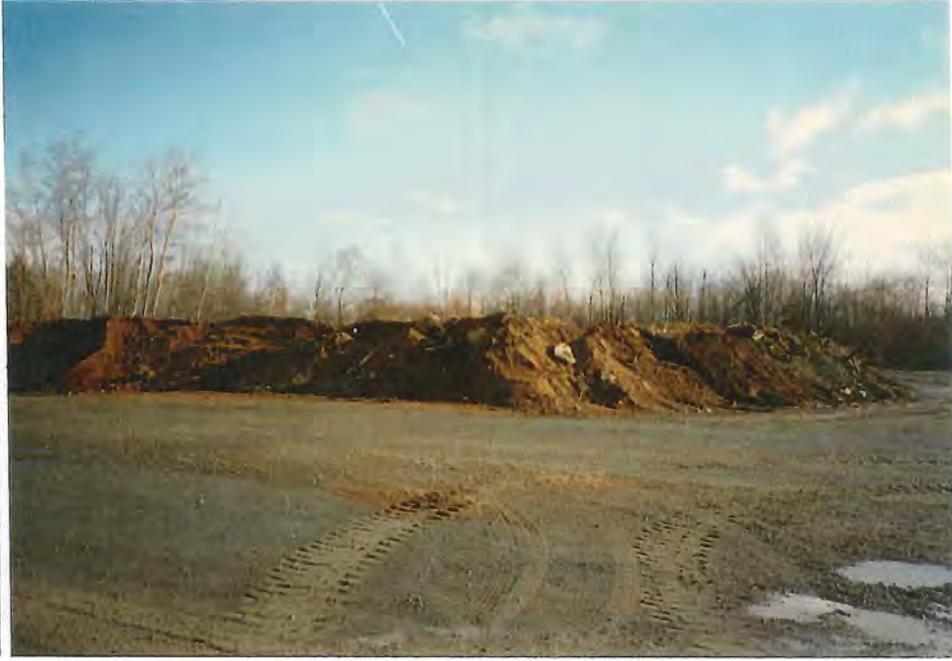
Ident.: \_\_\_\_\_  
\_\_\_\_\_  
\_\_\_\_\_  
\_\_\_\_\_

Note: Sol végétal côté est  
de la balance.  
\_\_\_\_\_  
\_\_\_\_\_  
\_\_\_\_\_

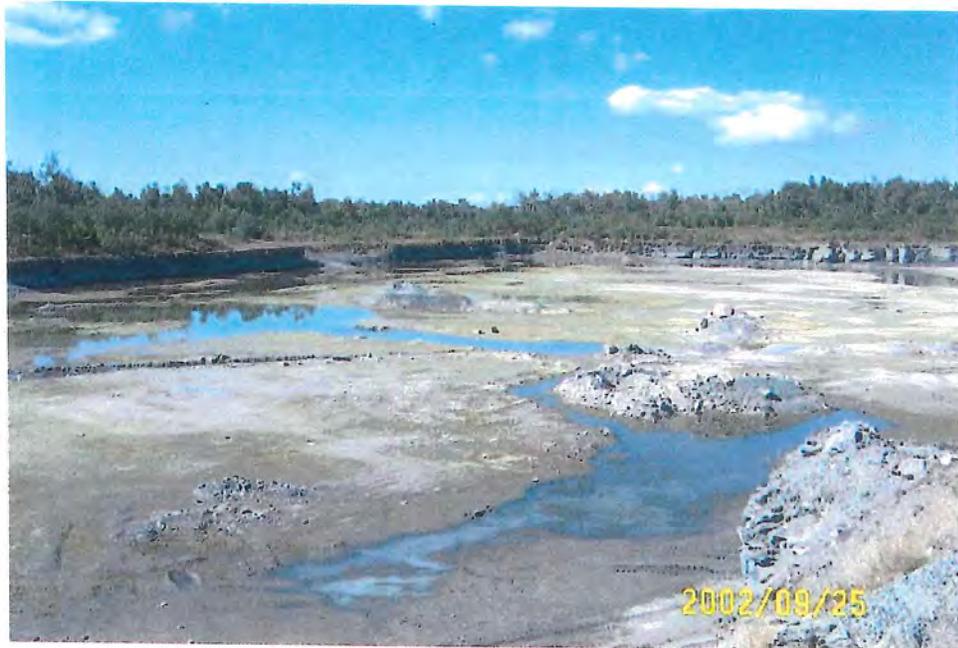
Référence Photo : Dcp\_156.JPG

Note : Vue d'une partie de la carrière asséchée

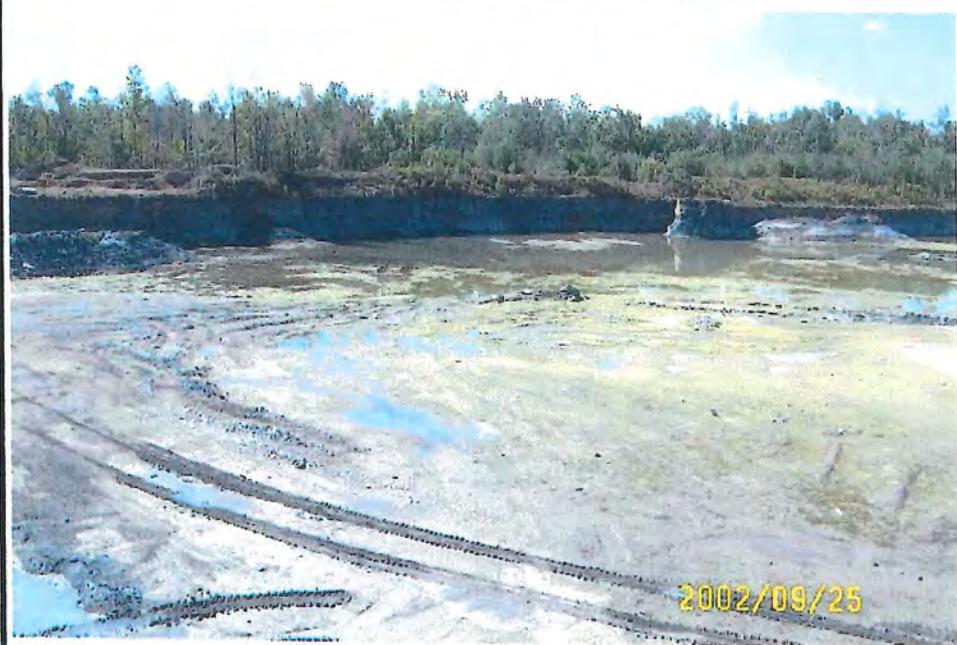
**Photo # 2:**

Note : autre partie de la carrière asséchée

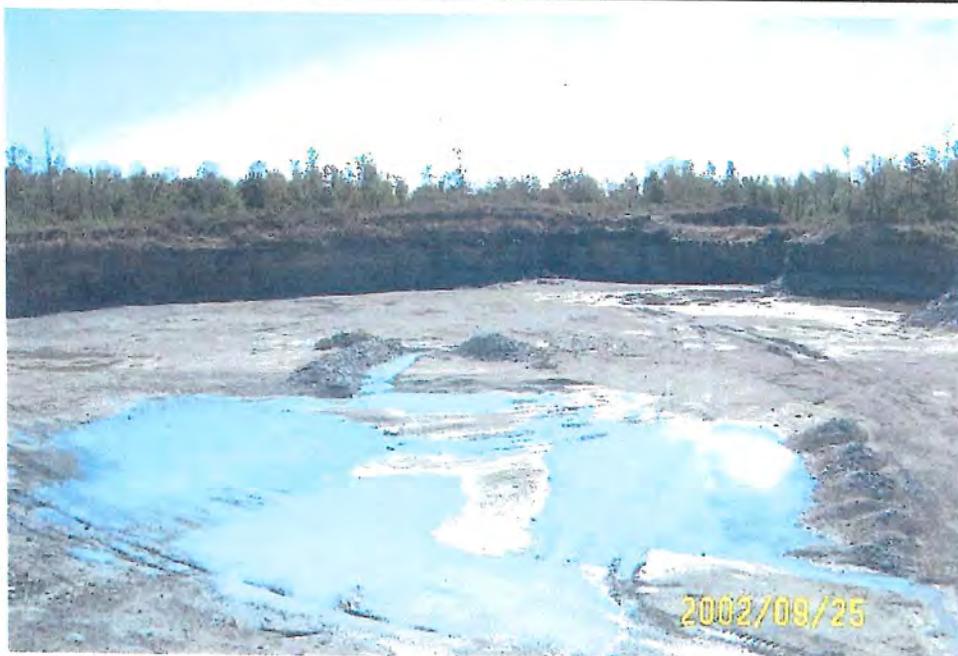
**Photo # 3:**  
Référence Photo : Dcp\_158.JPG  
Note : partie sud de la carrière asséchée

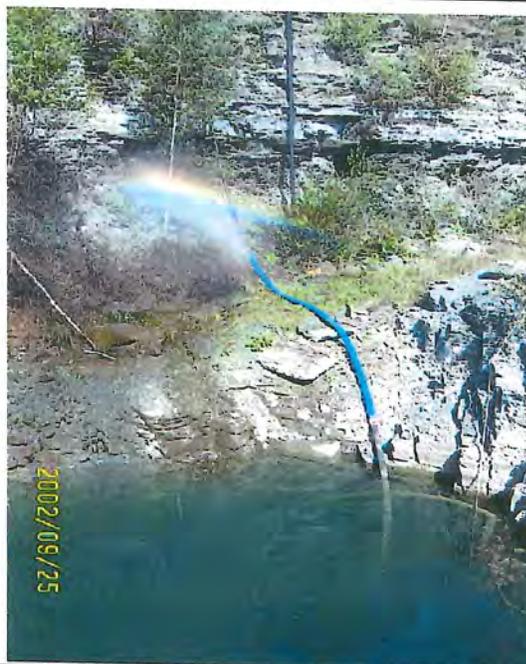
**Photo # 4:**

Note : Pompage d'une fosse en cours

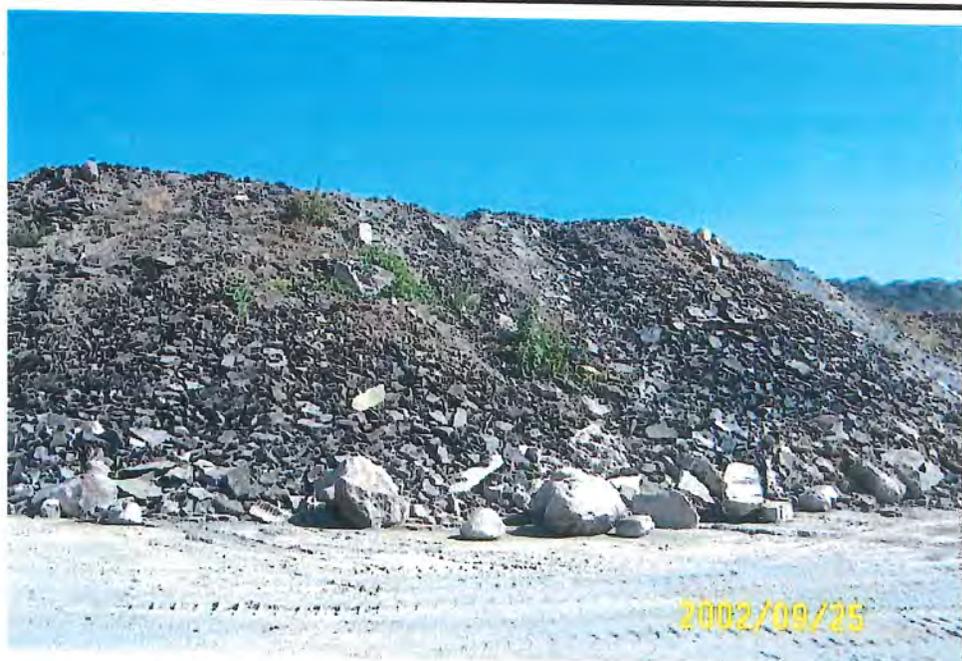
Référence Photo : Dcp\_161.JPG

Note : Autre vue des résidus d'asphalte présents

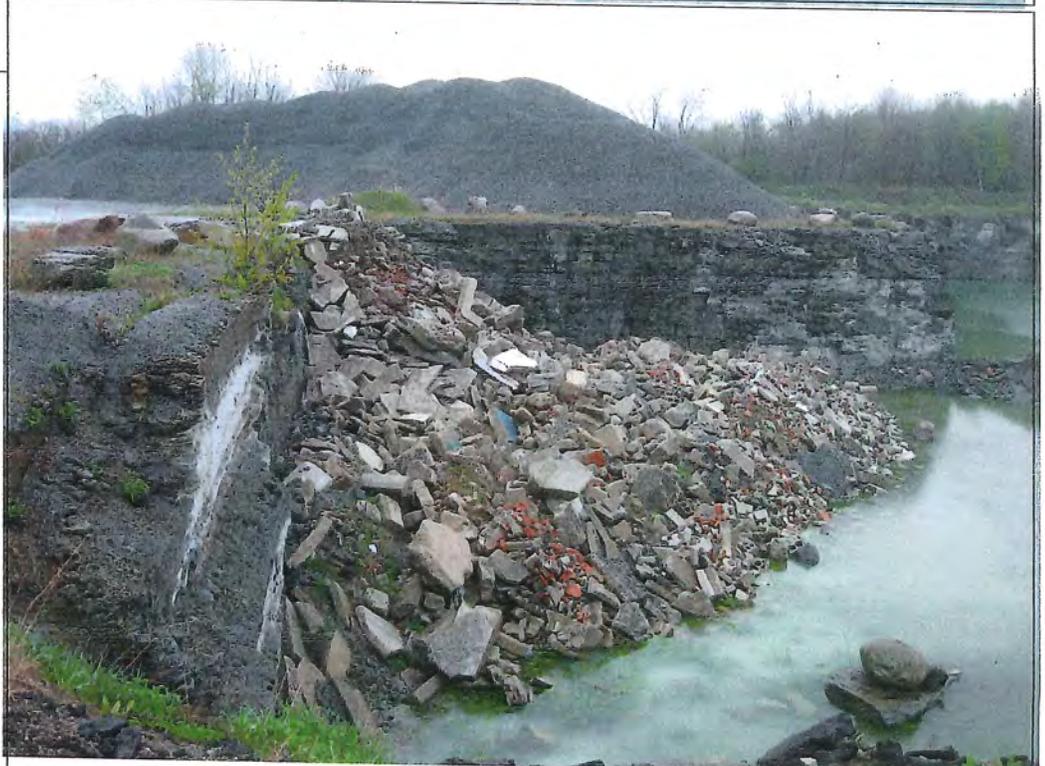
Photo 3 : 0794

Description: Amas de résidu de béton

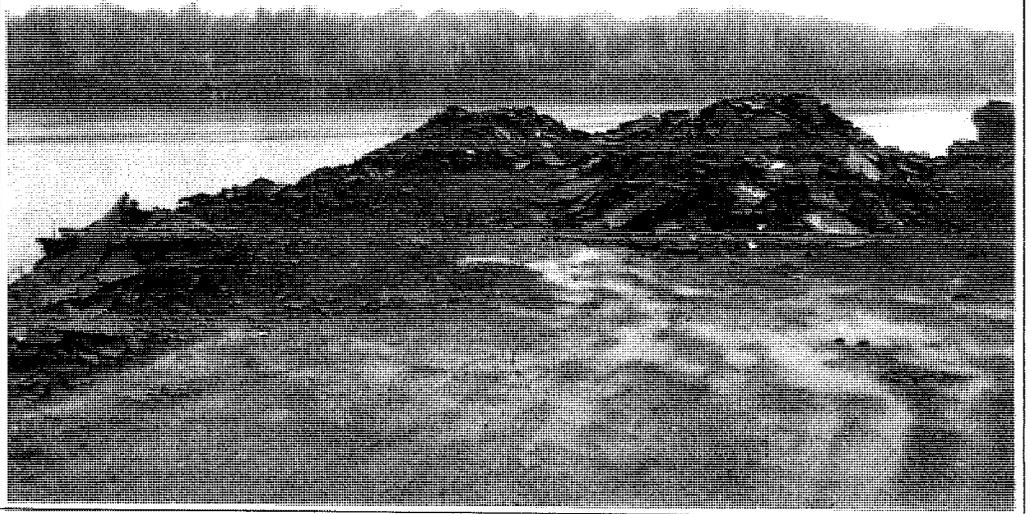
**Photo 4 : 0793**

**Description:** Amas de résidus  
d'asphalte

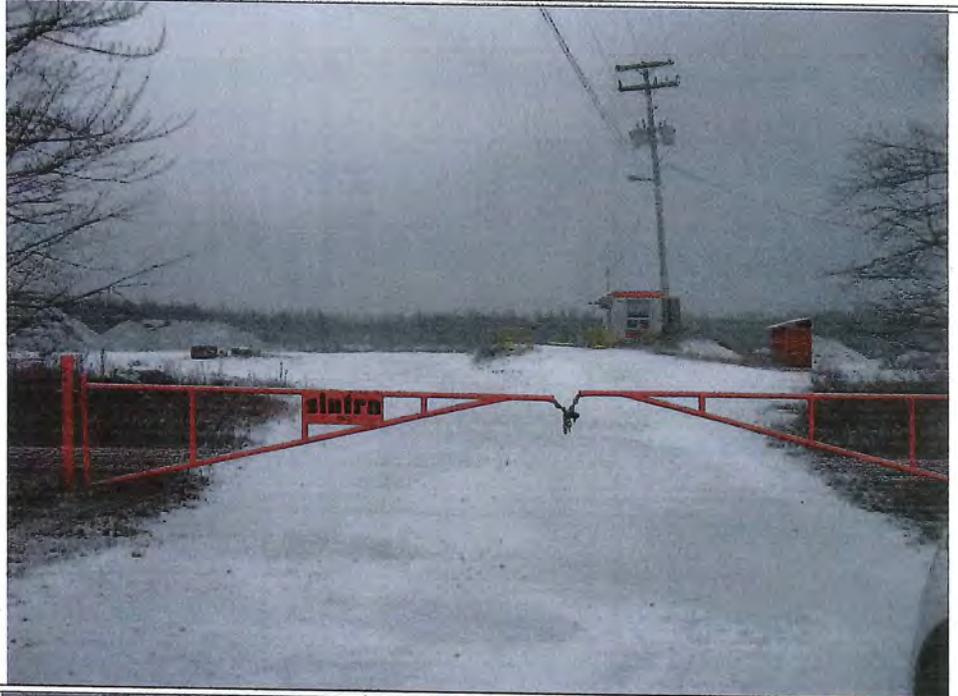
Photo 1 : 2109

**Description:** Barrière fermée et cadenassée à l'entrée de la carrière.

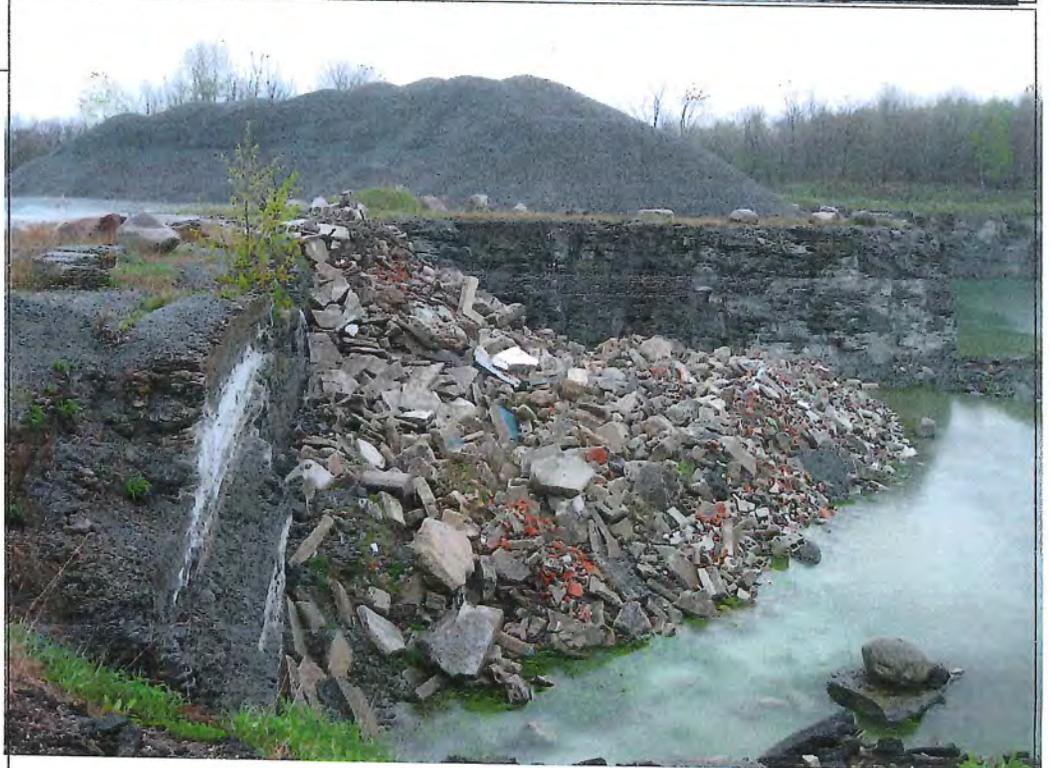
**Description:** Amas de résidu de béton

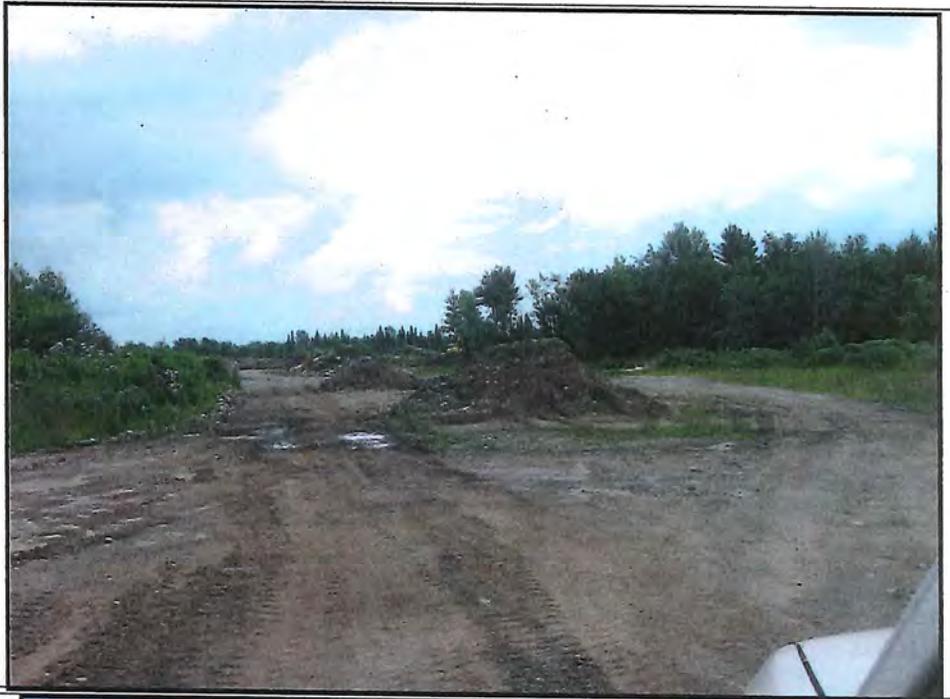
Photo #1 : inspection, 2009-07-22, 001.JPG

Description: Entrée de la sablière.

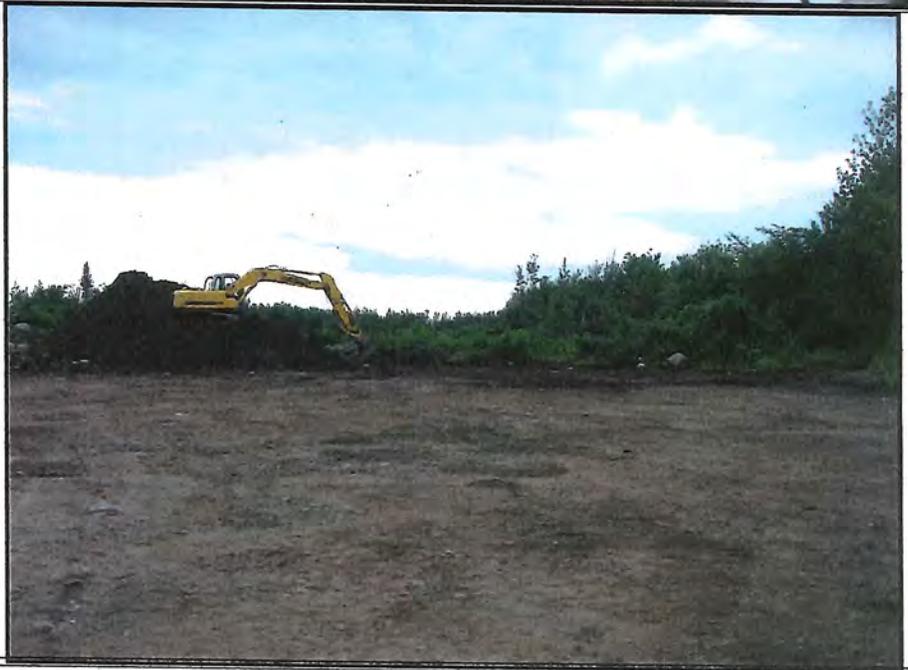
Photo #2 : inspection, 2009-07-22, 037.JPG

Description: Pelle hydraulique séparant les grosses pierres de l'amas de terre sur le lot Ptie 476.

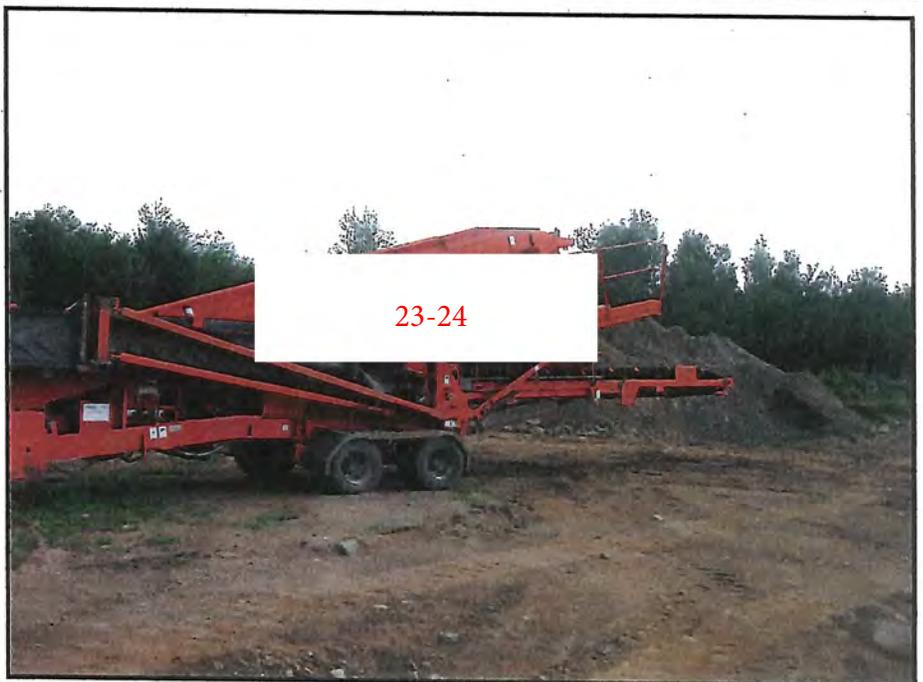
Photo #3 : inspection, 2009-07-22, 008. JPG

Description: Tamiseur présent sur le lot Ptie 474.

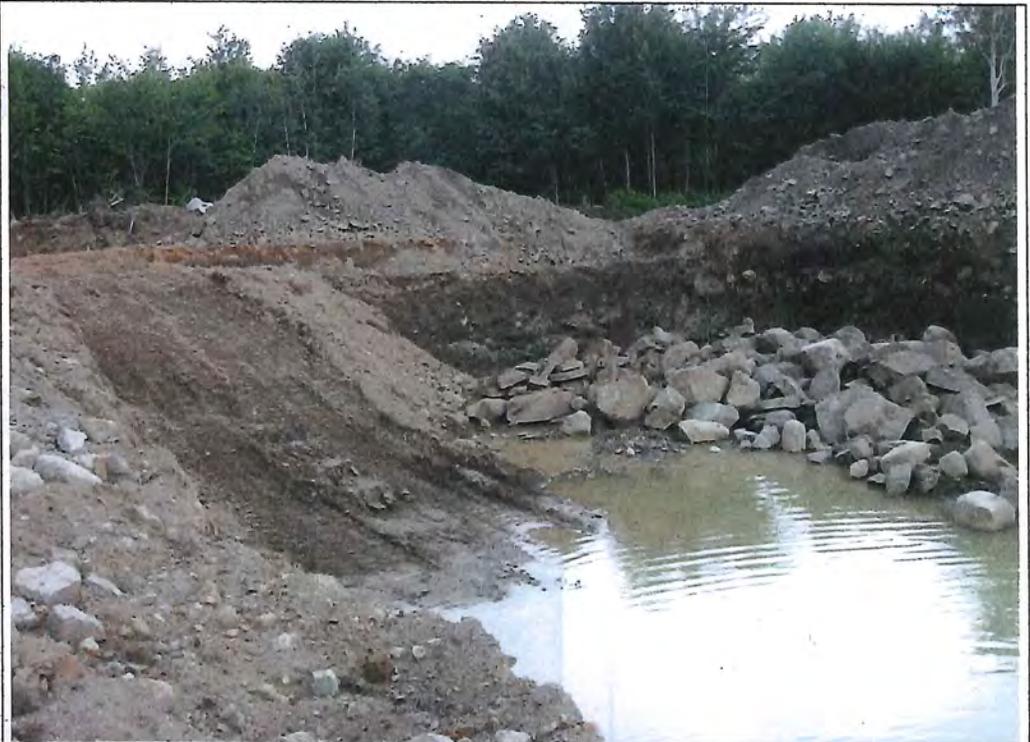
**Photo #5** : inspection, 2009-07-22. 019JPG

**Description:** Présence d'eau dans le fond de l'excavation.

**Description:** idem

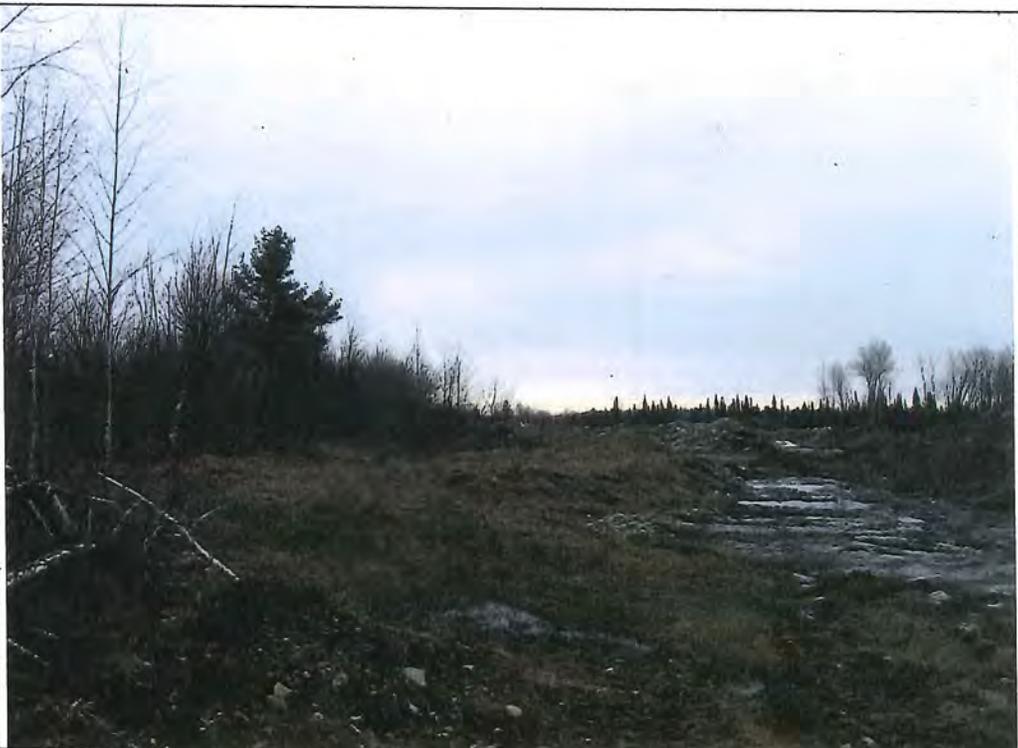
Photo #2 : inspection, 2009-04-09, 111.JPG

Description: Seconde vue d'ensemble de la «sablère, carrière».

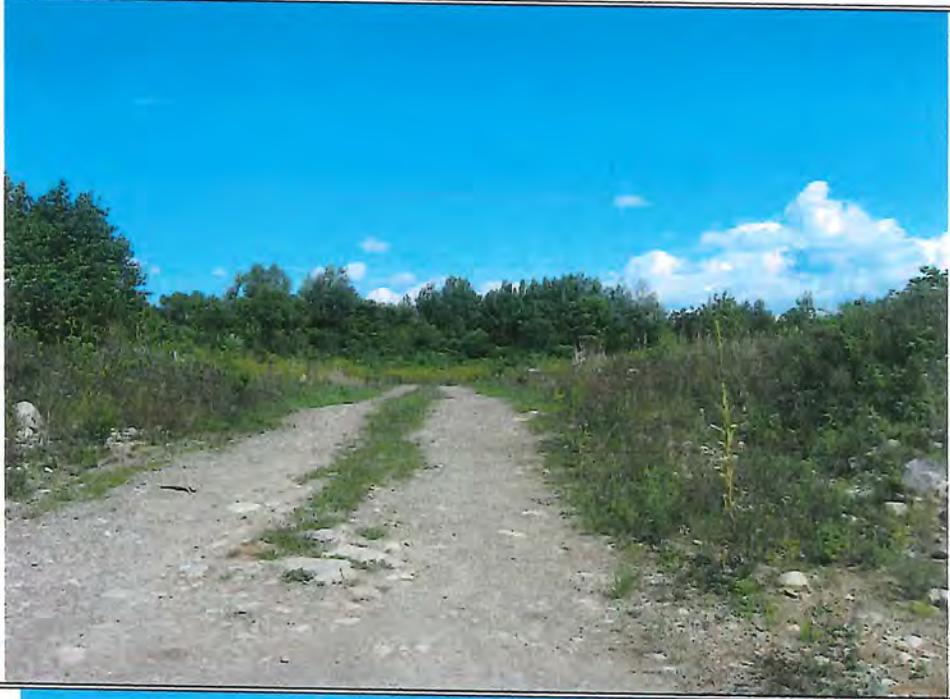
Photo 1 : 9354

Description: Nouvel accès au site

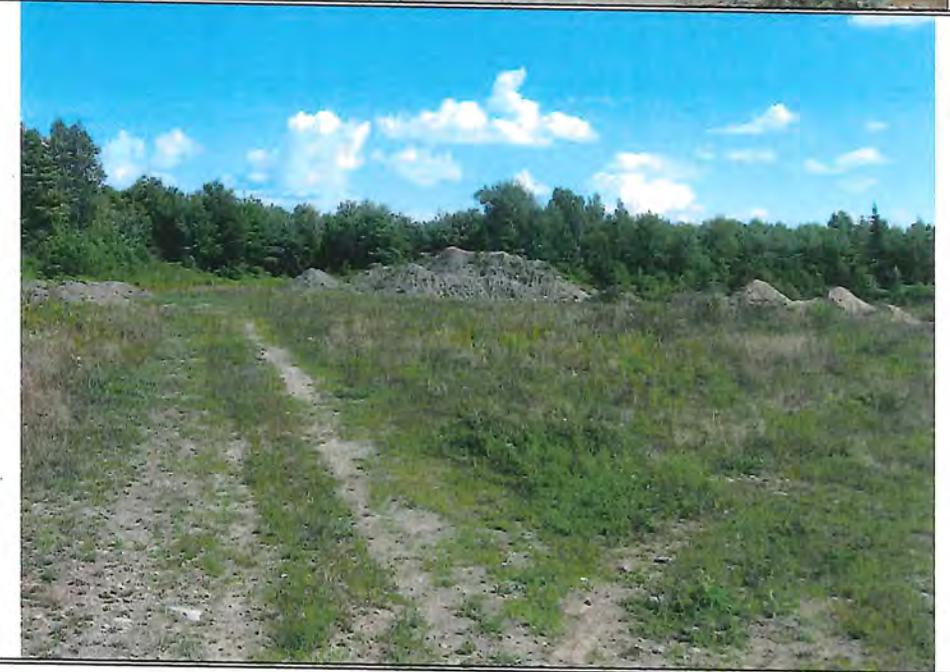
Photo 2 : 9358

Description: Vue d'ensemble du site.
