Objet : Demande d'accès à l'information concernant les lots 476, 477, 479 et 480, Rang II,  
Canton de Chatham

**Dossier Himax inc. (7610-15-01-02301)**

**Dossier 2863-9987 Québec inc.(7510-15-01-00475 et 7430-15-01-02804)**

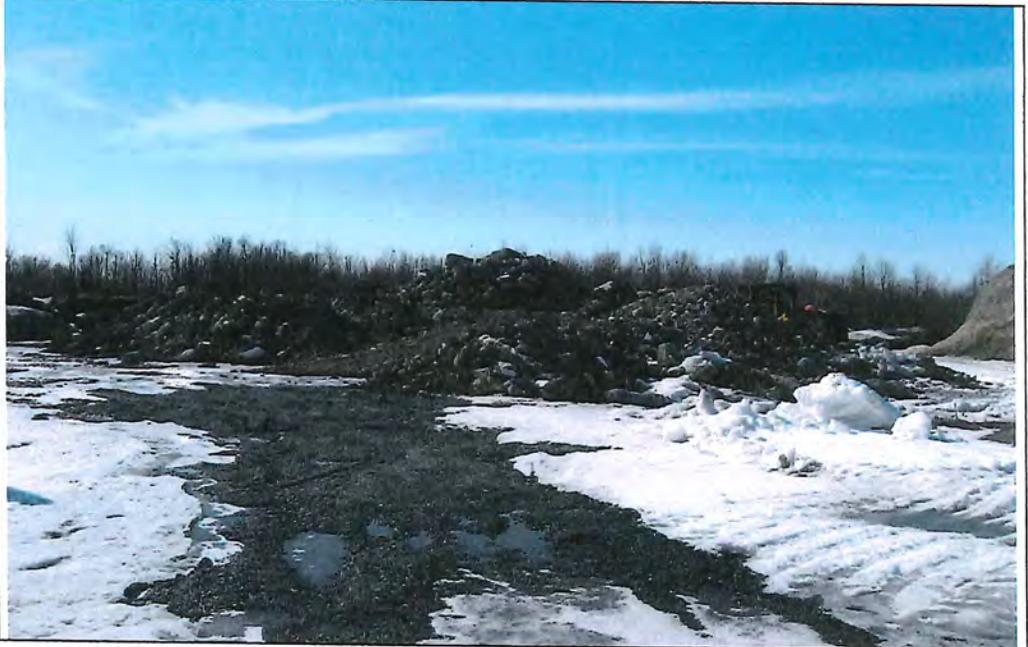
No photo : 2009-03-17-001

**Description:** Au bout de la carrière, entreposage d'amas de béton et de briques.

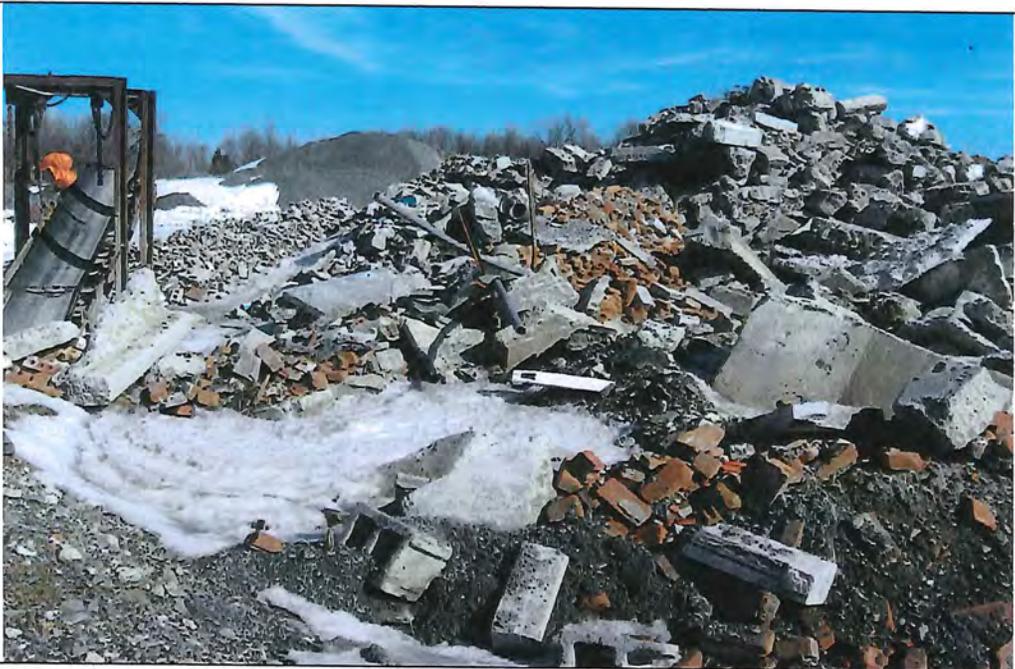
No photo : 2009-03-17-007

Description: Autre vue de l'amas de béton et de briques.

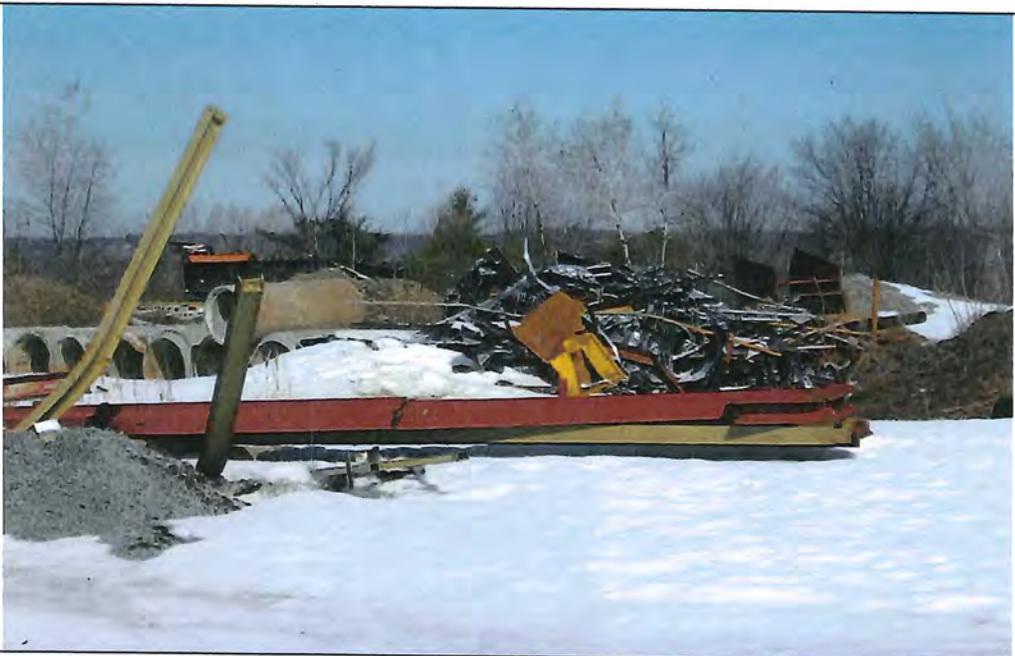
No photo : 2009-03-17-009

Description: Amas de ferraille sur le site, près de l'entrée.

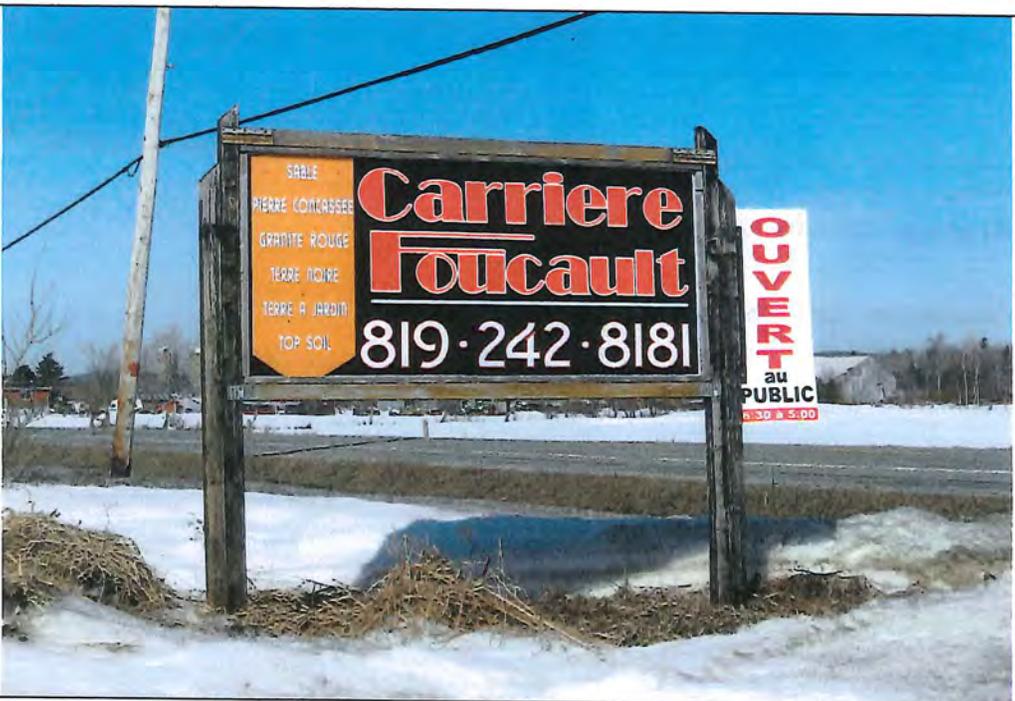
No photo : 2009-03-17-011

Description: Enseigne à l'entrée du site.
