Objet : Demande d'accès concernant :
lot 3 519 034 à Saint-Paul-d'Abbotsford

AVIS DE NON-CONFORMITÉ

**Objet : Exploitation non-conforme d'un procédé de concassage et de tamisage
sur le lot 3 519 034 à Saint-Paul d'Abbotsford**

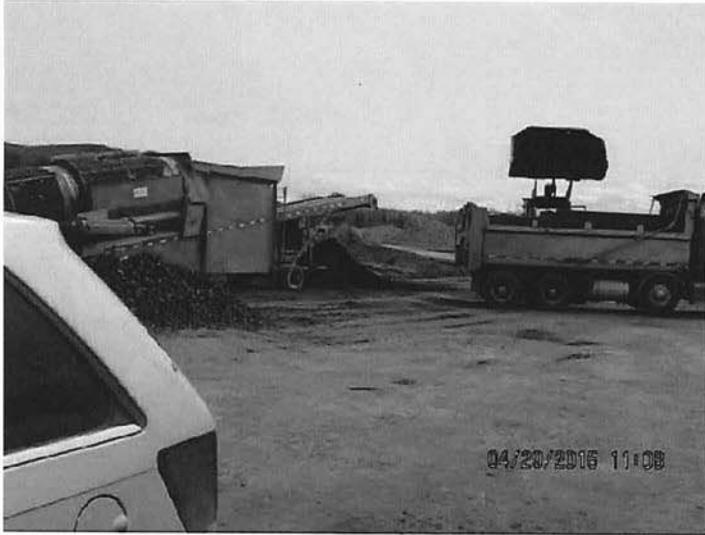
1. IMG_3382.jpg
Tamiseur et chargeur déposant de la roche sur un camion

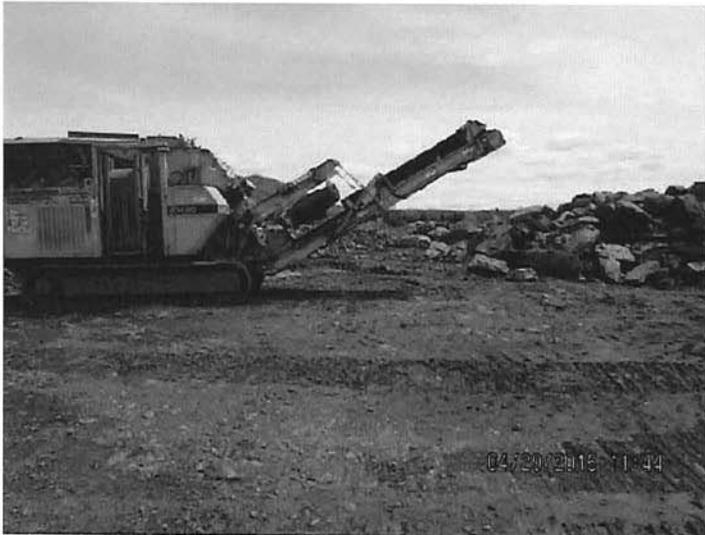
3. IMG_3384.jpg
Concasseur

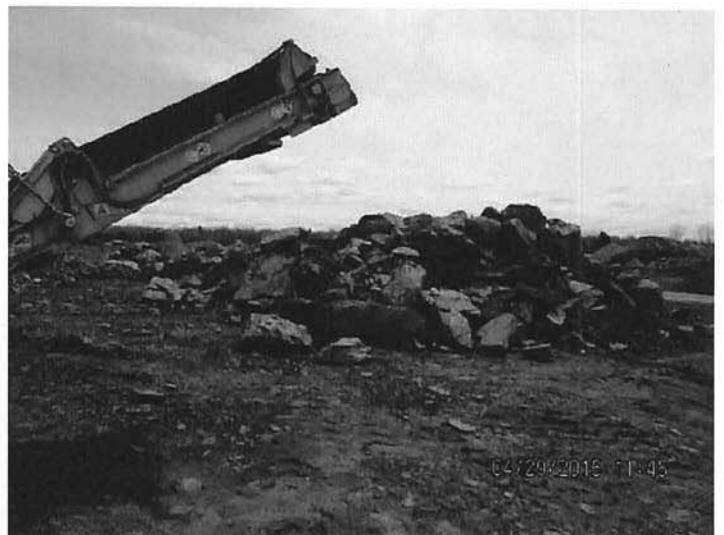
4. IMG_3385.jpg
Concasseur

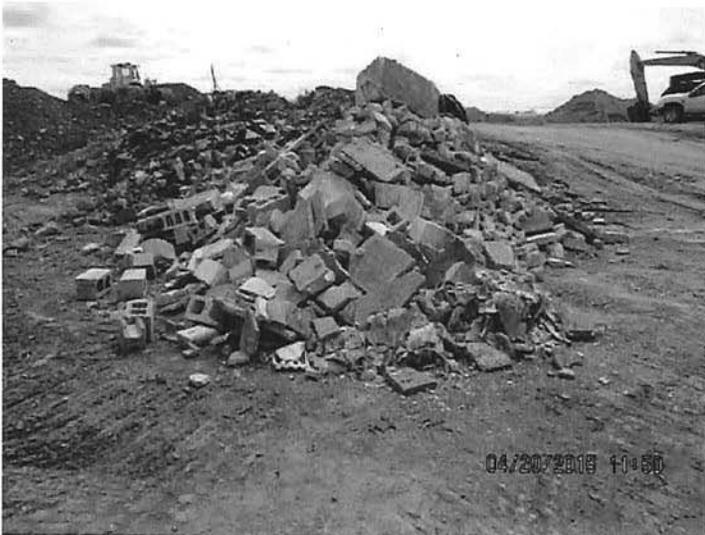
5. IMG_3386.jpg
Amas de matières résiduelles (béton et briques)

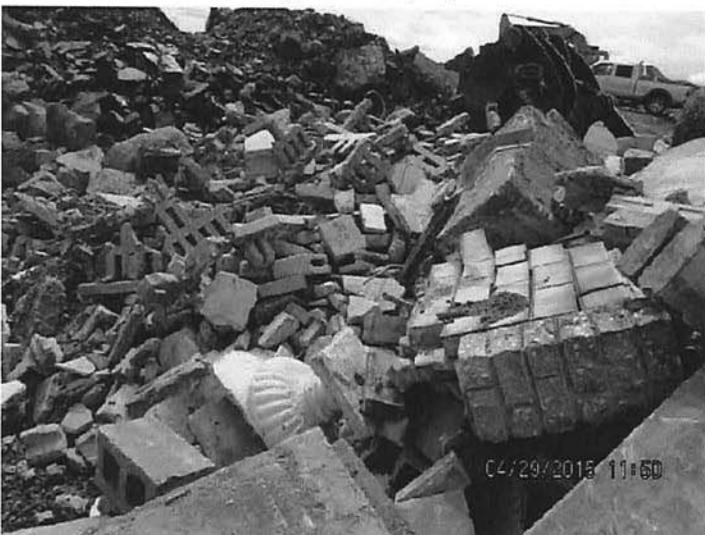
7. IMG_3388.jpg
Amas de matières résiduelles (béton et briques)

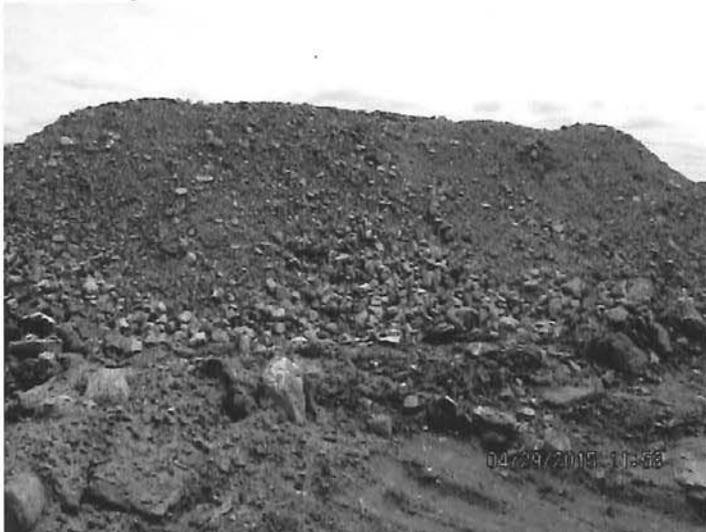
9. IMG_3390.jpg
Tas de béton et briques concassées

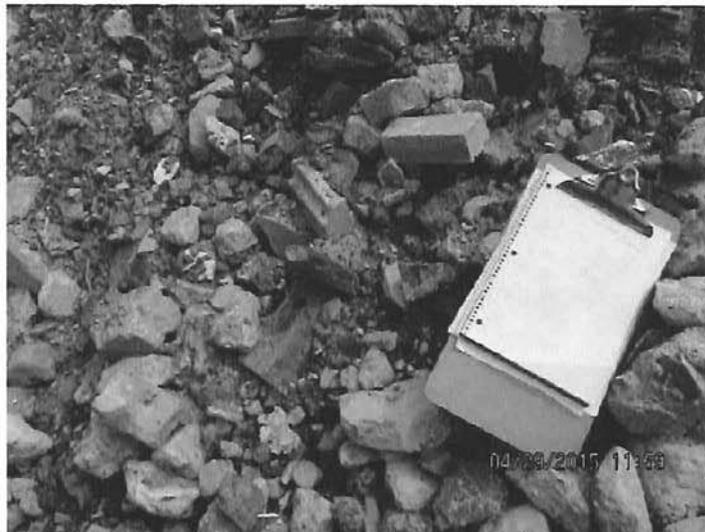
10. IMG_3391.jpg
Tas de béton et briques concassées

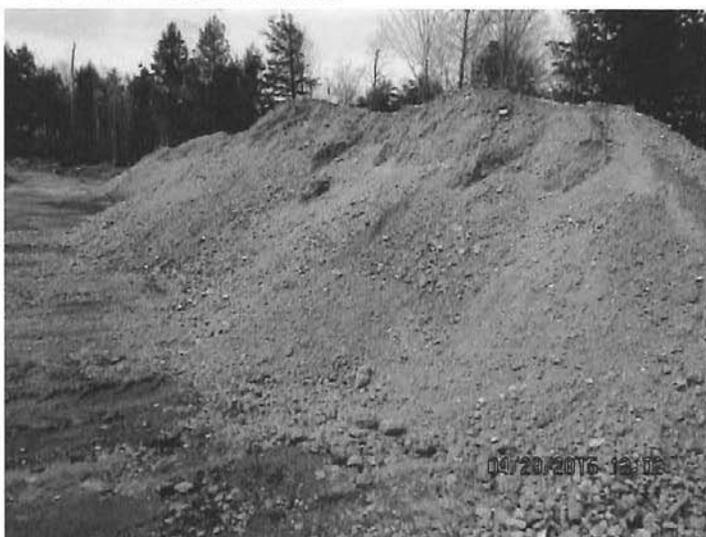
11. IMG_3392.jpg
Tas de béton et briques concassées

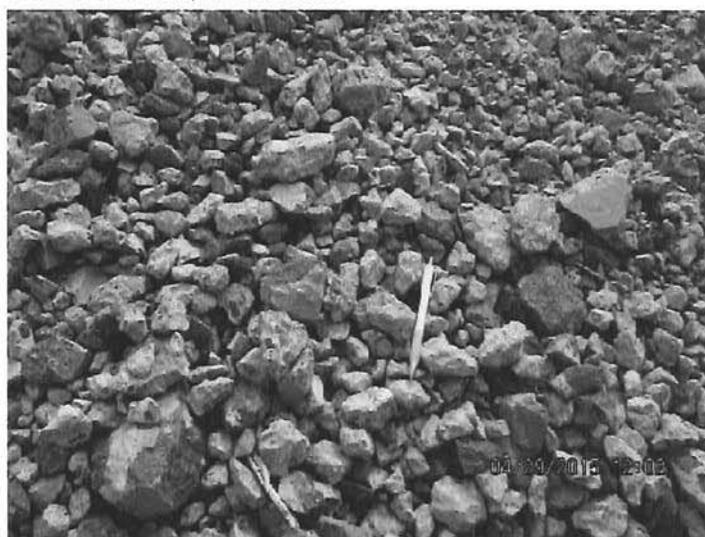
12. IMG_3393.jpg
Tas de béton et briques concassées

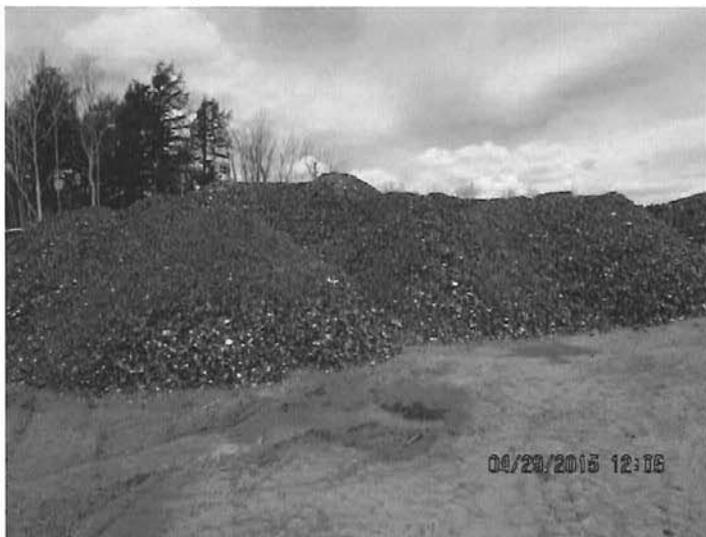
13. IMG_3394.jpg
Tas de roche concassée

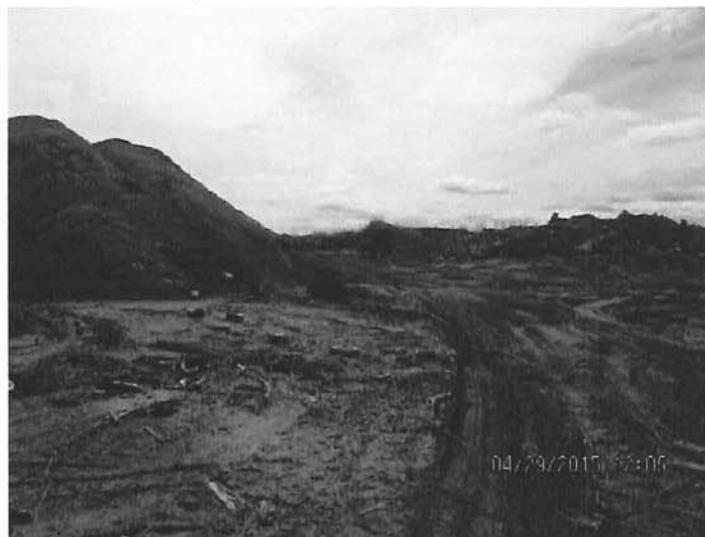
14. IMG_3395.jpg
Tas de terre

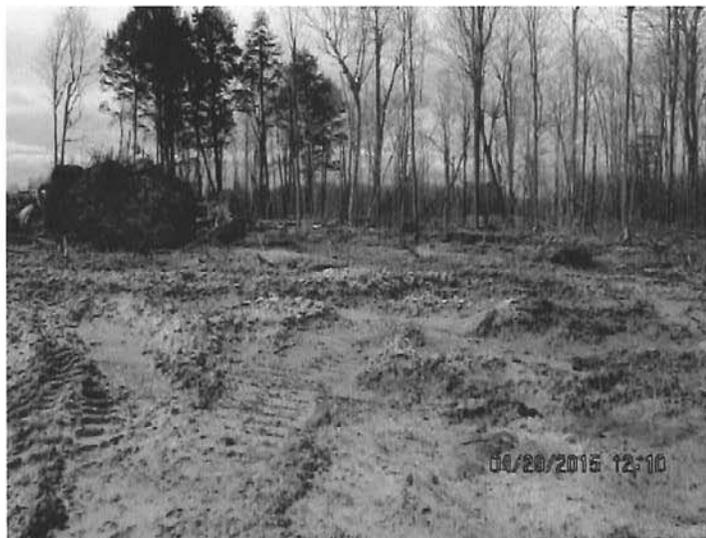
15. IMG_3396.jpg
Traces d'arbres coupés

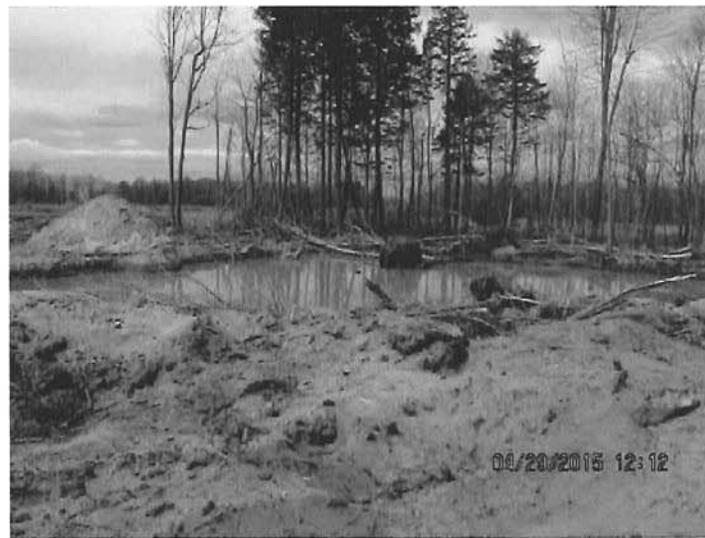
16. IMG_3397.jpg
Traces d'arbres coupés

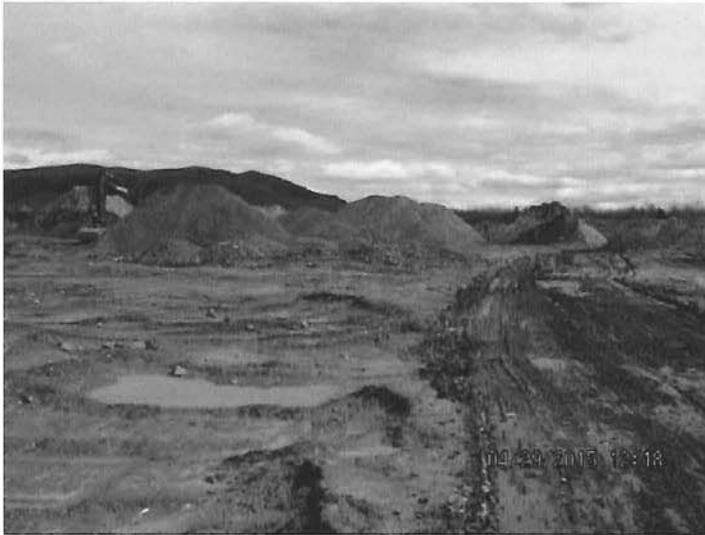
19. IMG_3400.jpg
Tas de sable et de terre

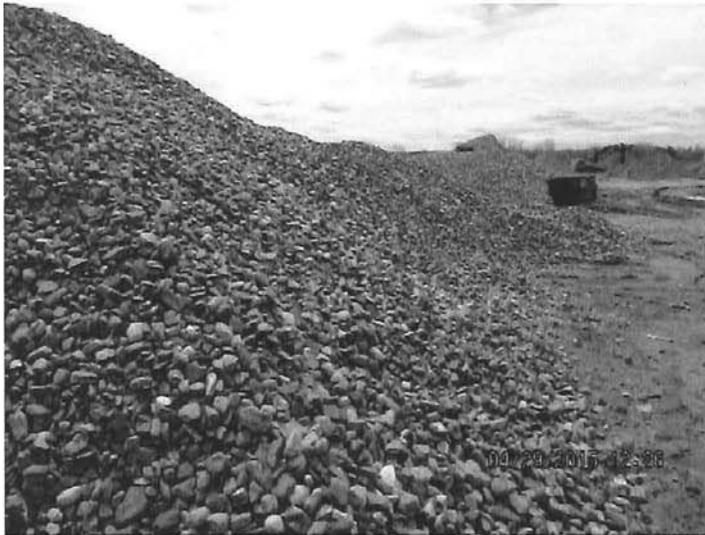
21. IMG_3402.jpg
Tas de pierre

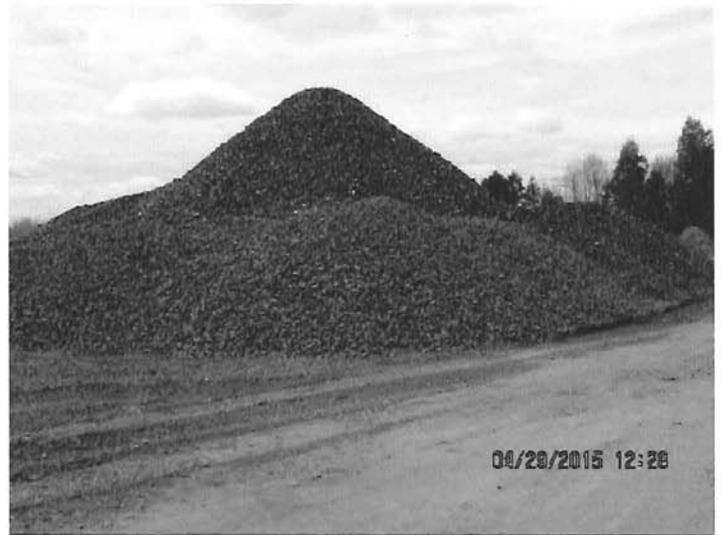
22. IMG_3403.jpg
Tas roche concassée

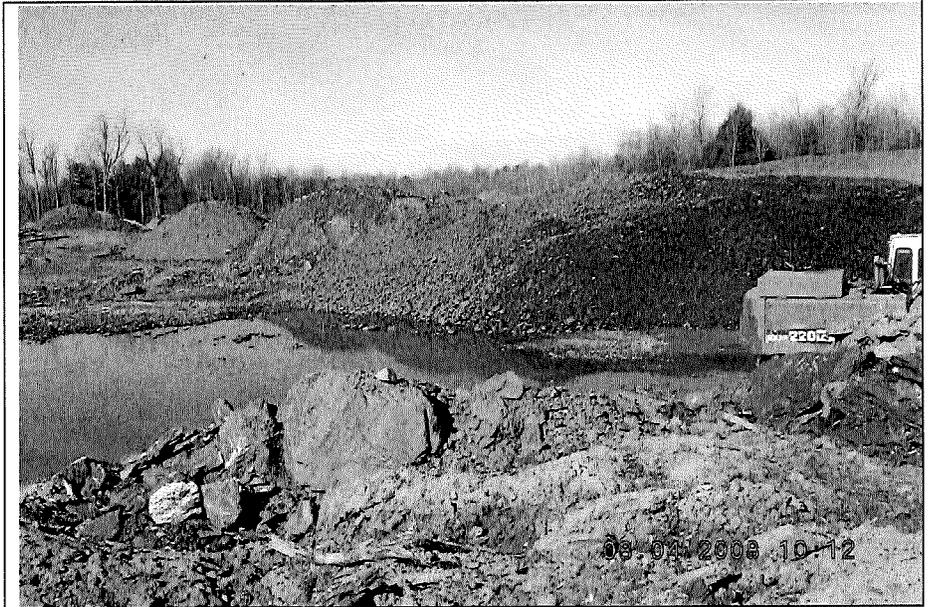
Photo # : 5
Réf. Numérique : 005
Date : 2008-04-08

Enlèvement du roc.

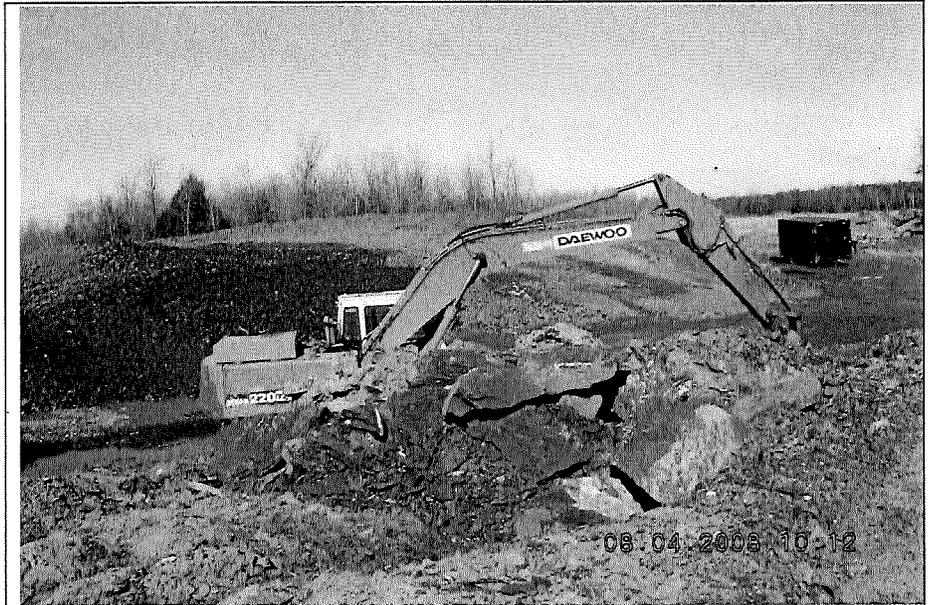
Photo # : 6
Réf. Numérique : 006
Date : 2008-04-08

Tamisage du roc.

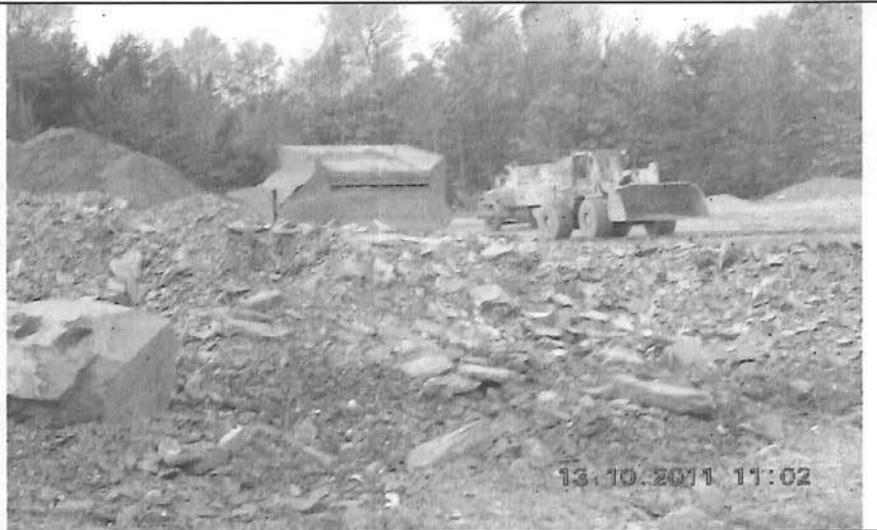
Description : Tamiseur et pelle mécanique.

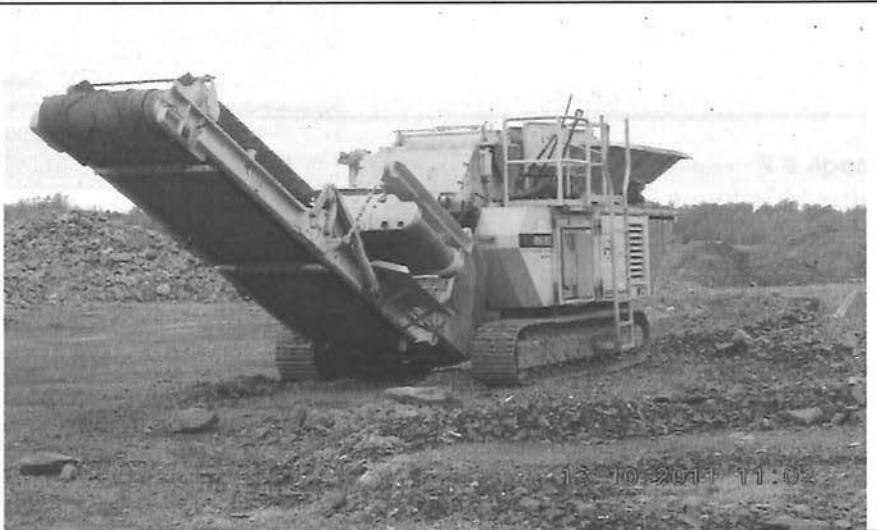
Photo no : 2

Concasseur Rubble Master Articles 23-24 de la L. voir image # 2 et photo 2)

Description : Concasseur

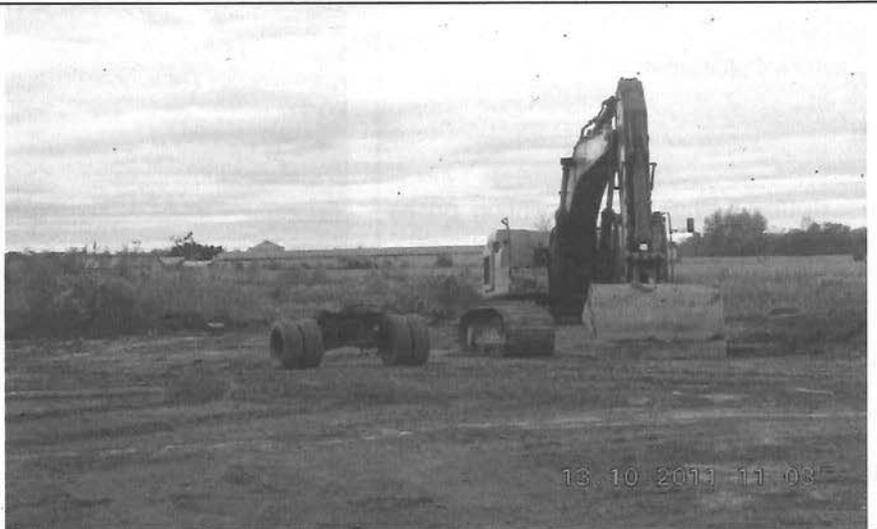
Photo no : 3

Rétro-chargeur Deere Articles 23-24 de la L.A.D. (photo 3)

Description : retro-chargeuse.

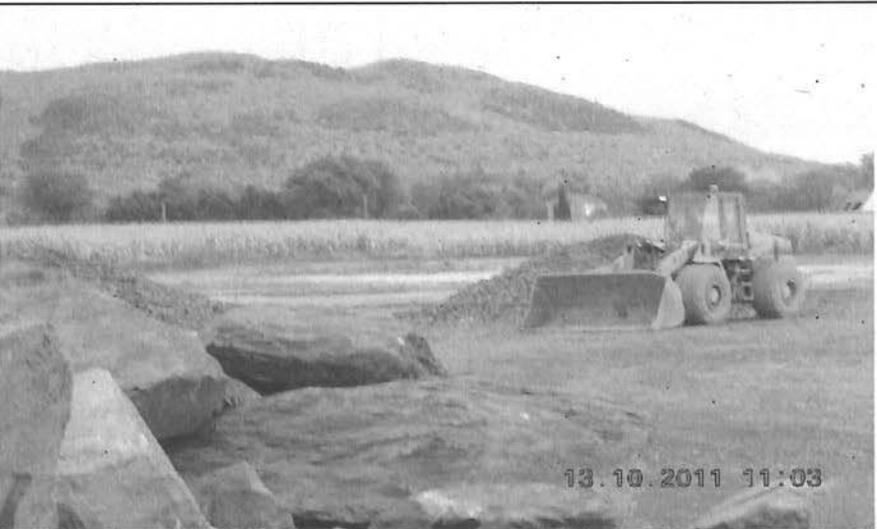
Photo no : 4

Pelle mécanique # 18 (photo 4)

Description : Pelle mécanique.

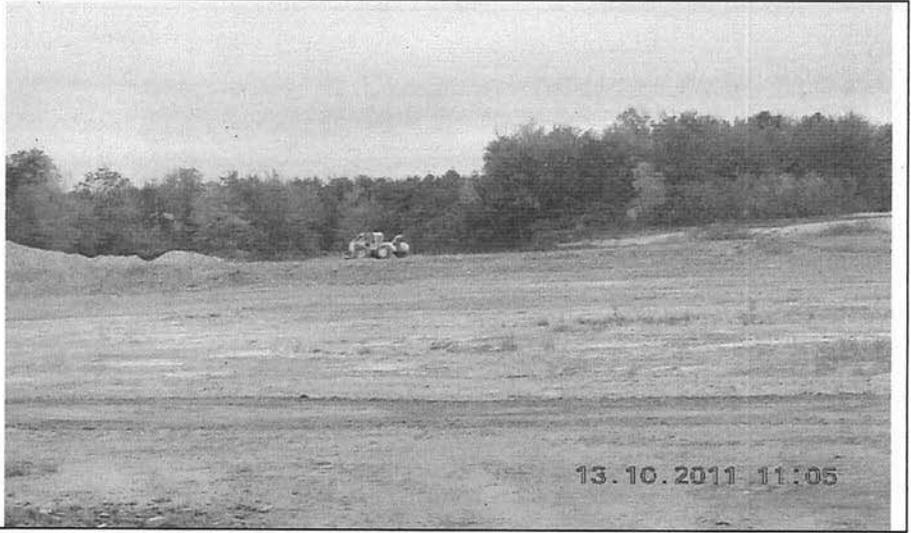
Photo no : 5

Pelle mécanique (photo 5)

Description : autre pelle.

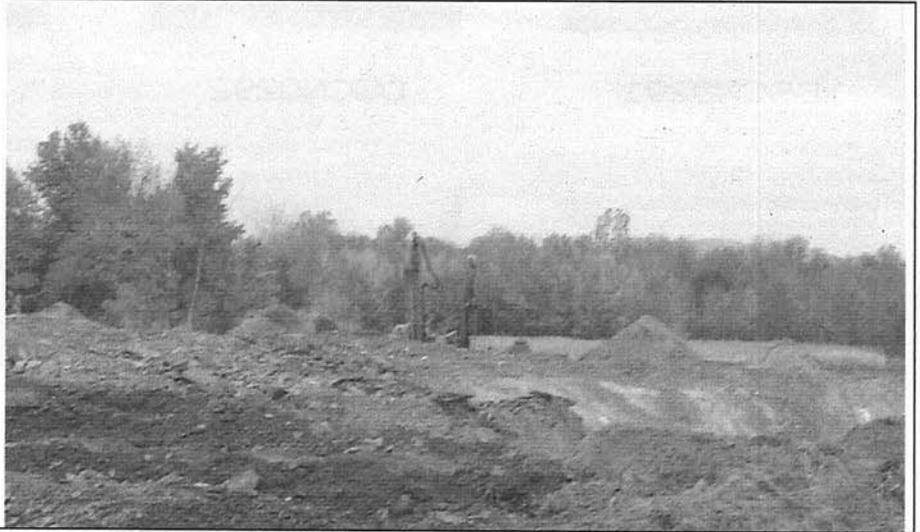
Photo no : 6

2 foreuses (voir image #1 et photo 6).

Description : On voit au centre de la photo les deux foreuses.

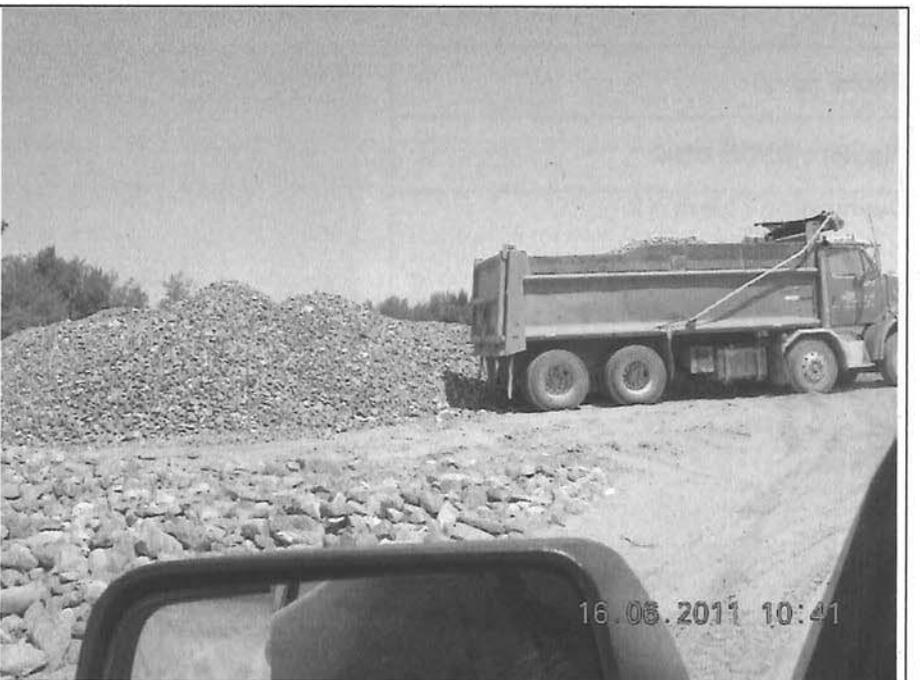
Photo no : 6

Il a aussi été constaté l'arrivage d'un camion rempli des pierres lesquelles ont été déchargées. D'après M. Voghell il s'agit des pierres se trouvant sur une autre sablière de sa propriété et dont il a reçu l'ordre de la municipalité de les enlever. Par contre, il a plusieurs de ces tas et de différentes grosseurs sur le site (photos 6 à 8). Cette activité n'est pas inhérente à l'exploitation d'une sablière.

Description : Arrivage de pierres -début.

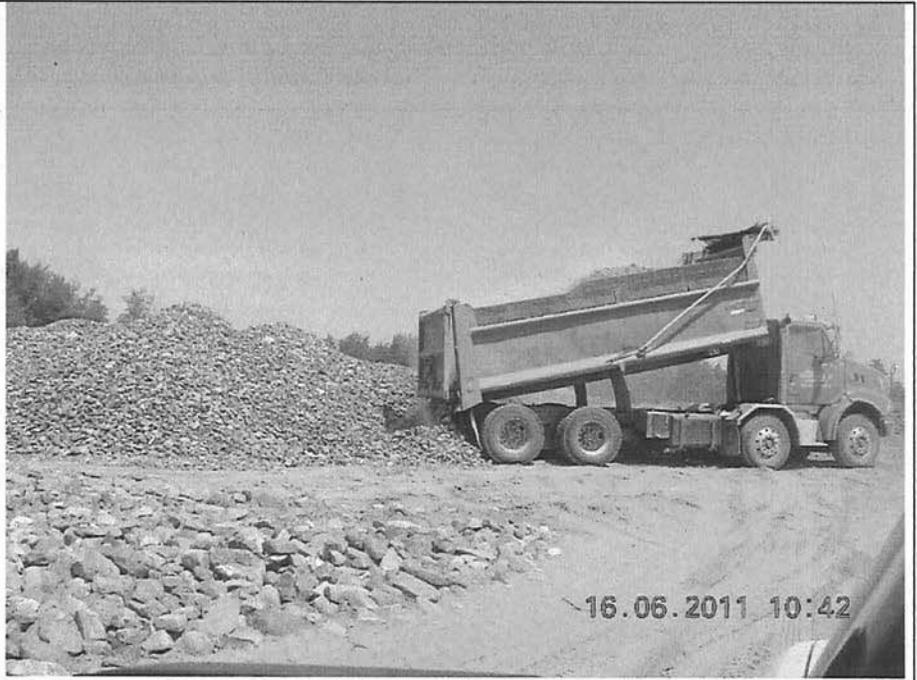
Photo no : 7

Description : suite de 6.

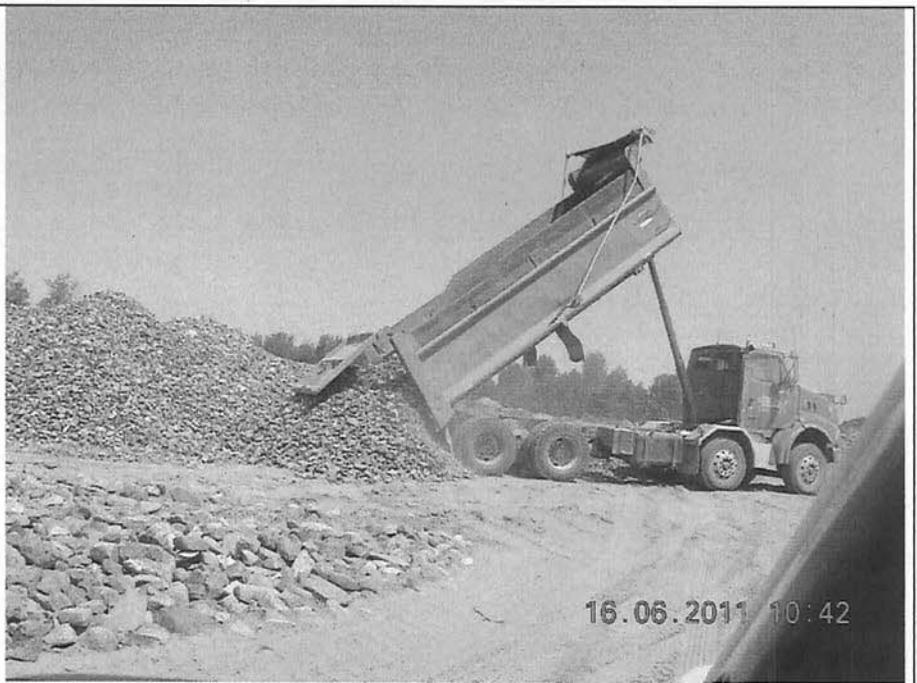
Photo no : 8

Description : suite de 7.

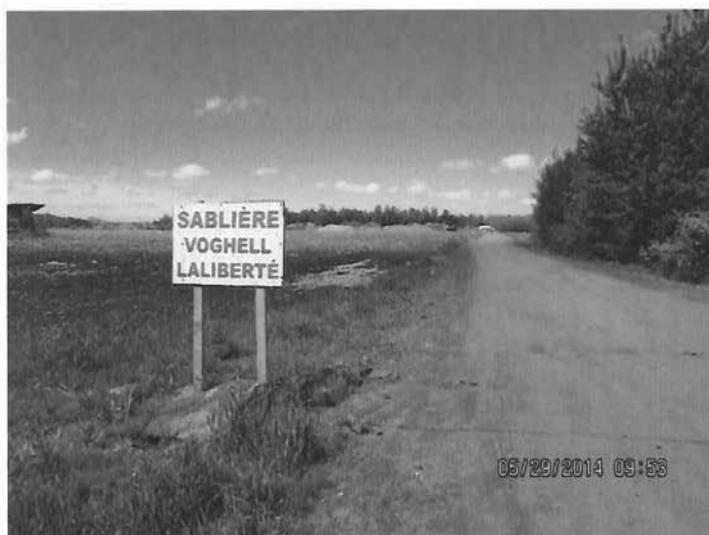
Arrivée sur place, j'ai photographié l'affiche à l'entrée du site et pris les coordonnées GPS (45 26 05.4 -0.72 54 51.5) (photo 1). Je me suis ensuite dirigée sur le site, près du tamis qui est en fonction. Ce dernier est alimenté par un chargeur sur roues qui y transporte de la pierre. De la pierre s'écoule du convoyeur du tamis, une fois tamisé (photos 2 à 7). J'ai rencontré Articles 53-54 de la L.A.D. sur place. Il me confirme que l'entreprise extrait et tamise de la roche et me montre l'emplacement où la roche est extraite dans la carrière (photo 8). J'ai ensuite constaté la présence d'un concasseur sur place. Ce dernier n'était pas en fonction au moment de l'inspection (photos 9 et 10). Sur place, il y a plusieurs piles de pierre de différentes granulométries. Il y avait peu de sable sur place mais plusieurs piles de pierre. J'ai pris les coordonnées GPS suivantes à cet emplacement (45 26 06.6 -0.72 55 14.2). Il s'agit clairement de l'exploitation d'une carrière.

IMG_0491.jpg
Photo 1. Entrée du site

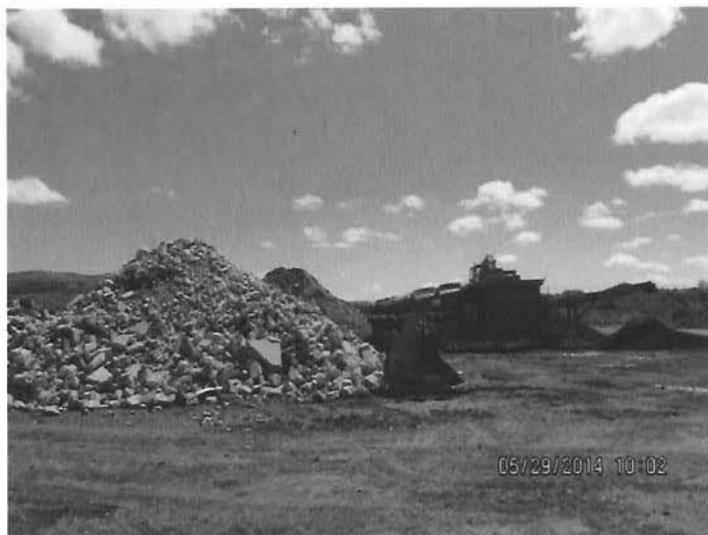
IMG_0492.jpg
Photo 2. Pierre et tamis sur le site

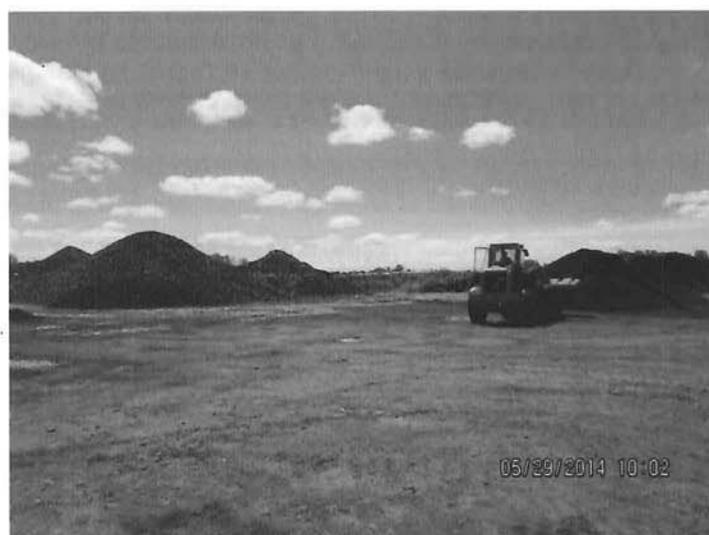
IMG_0493.jpg
Photo 3. Chargeur sur roues en fonction alimentant le tamis

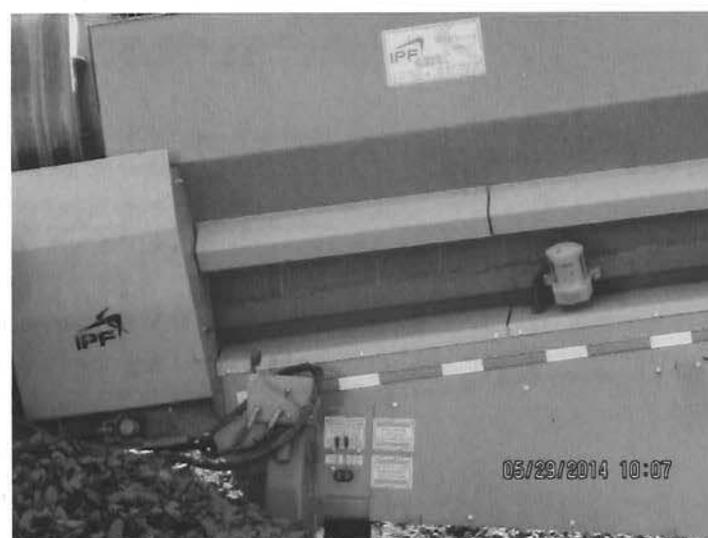
IMG_0497.jpg

Photo 7. Tamis en fonction et de la pierre s'en écoule

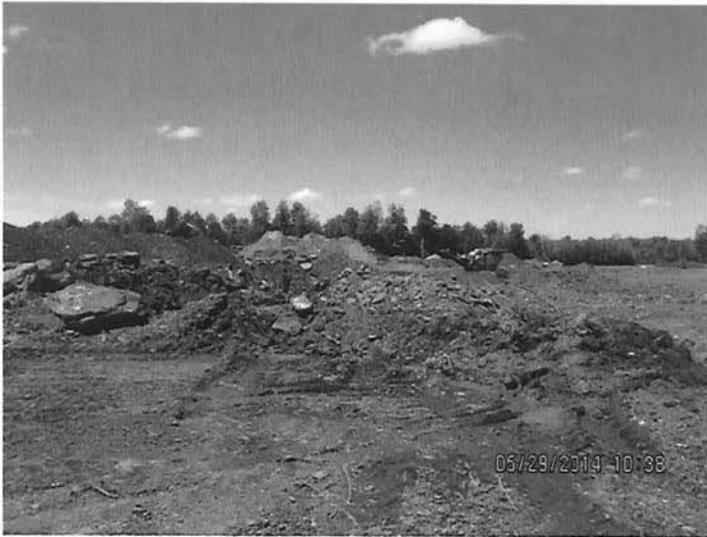
IMG_0499.jpg

Photo 9. Vue du concasseur sur place mais pas en fonction.

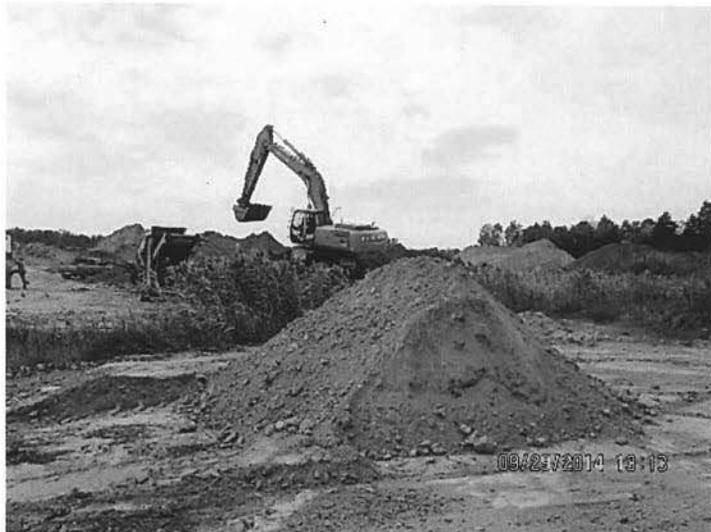
IMG_3160.jpg
Pèle mécanique et tamiseur

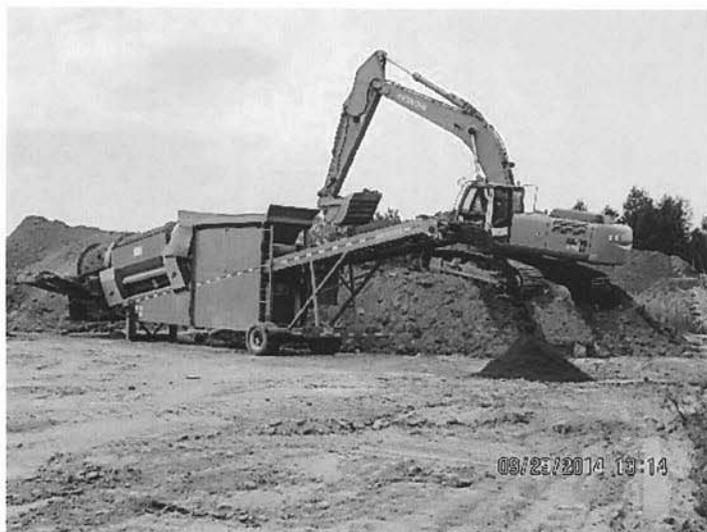
IMG_3161.jpg
Pèle mécanique et tamiseur

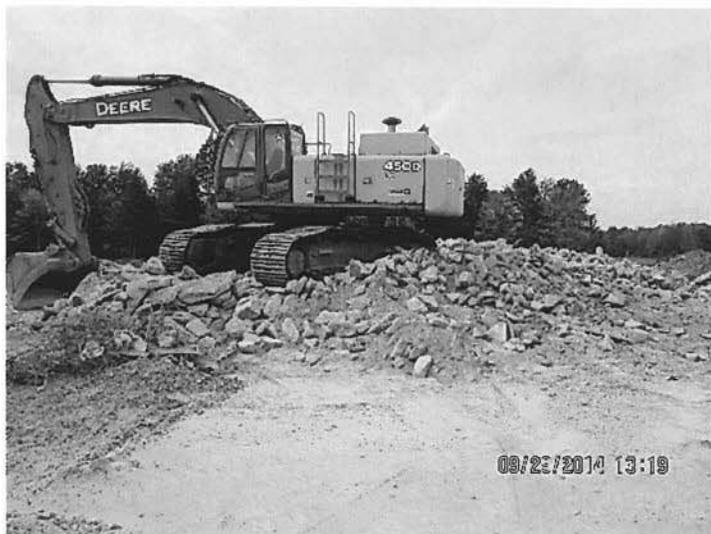
IMG_3170.jpg
Concasseur et pèle mécanique

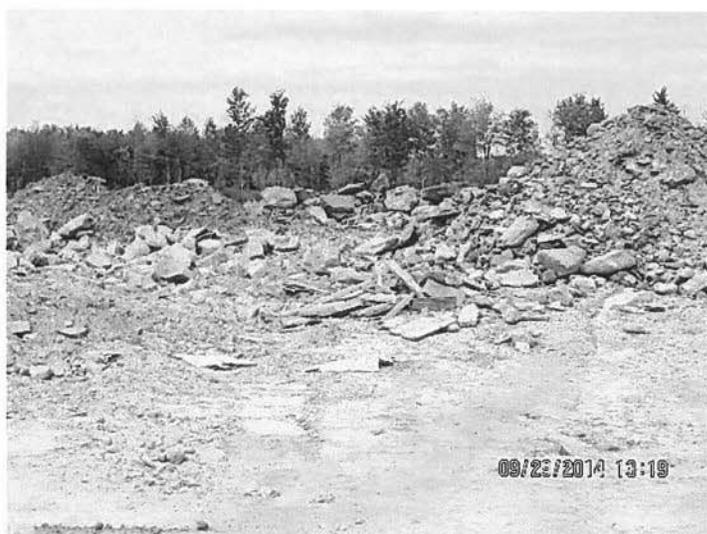
IMG_3171.jpg
Pèle mécanique sur le tas de béton

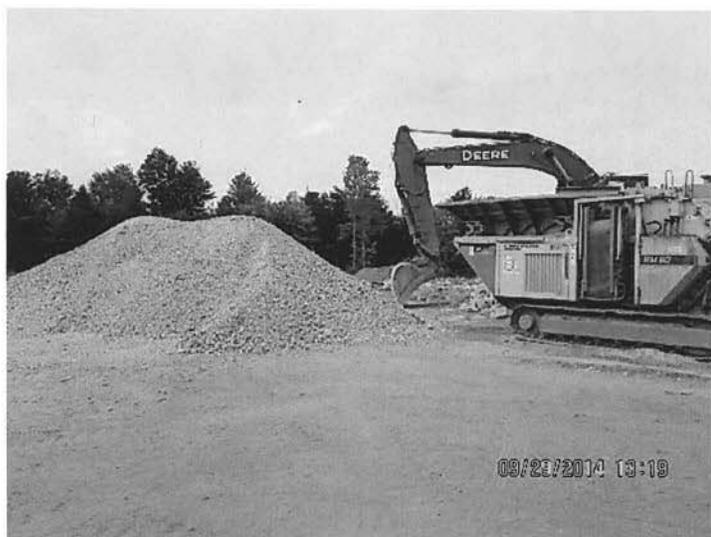
IMG_3172.jpg
Tas de béton et de pierres

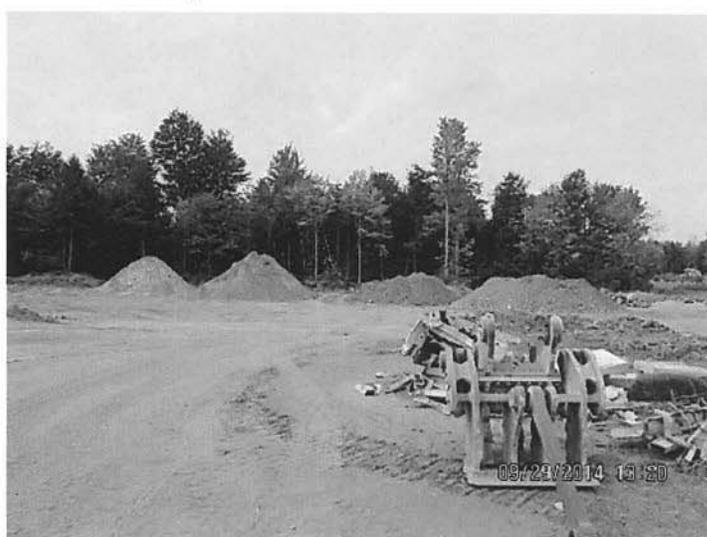
IMG_3173.jpg
Tas de béton concassé

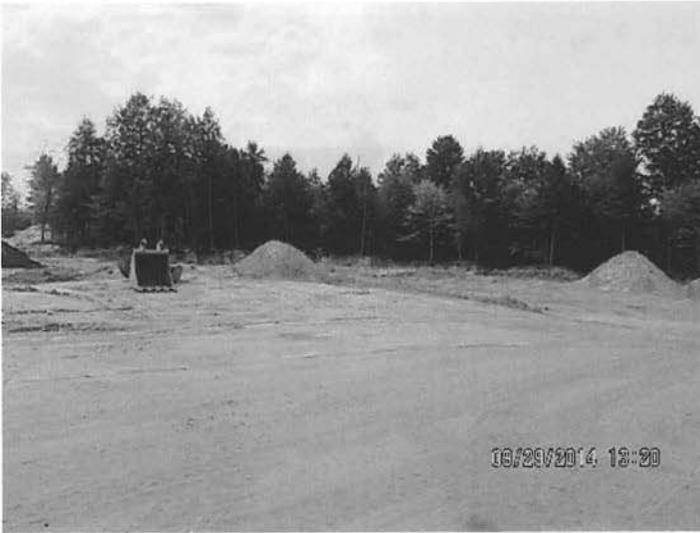
IMG_3177.jpg
Vue d'ensemble du site

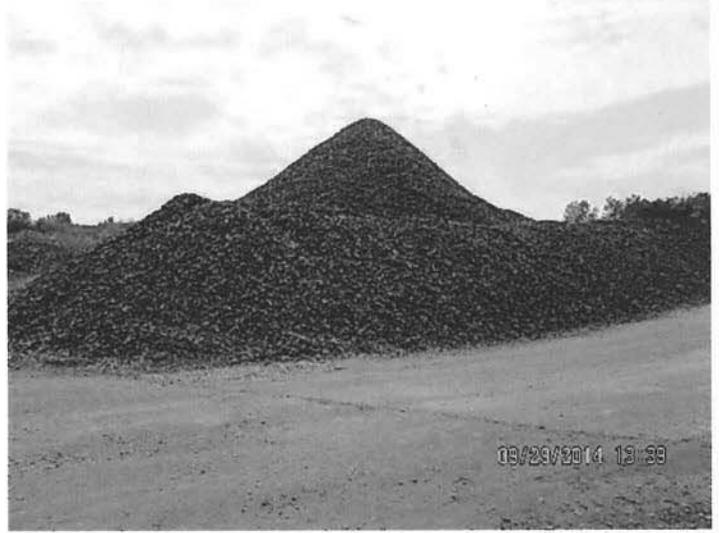
IMG_3178.jpg
Vue d'ensemble du site

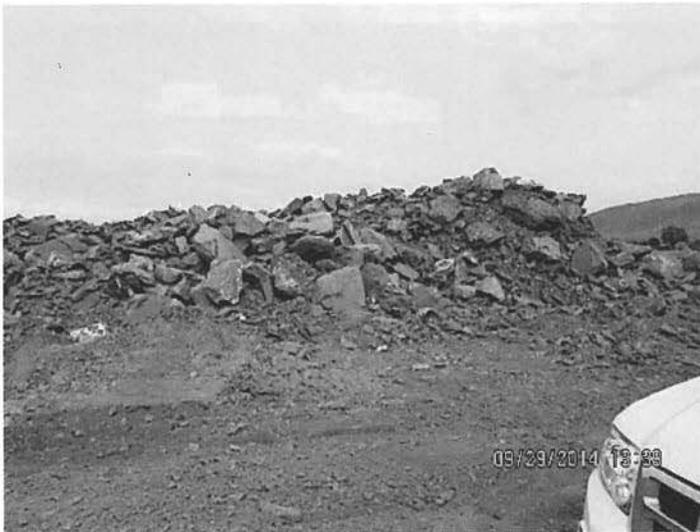
IMG_3179.jpg
Tas de roche concassée

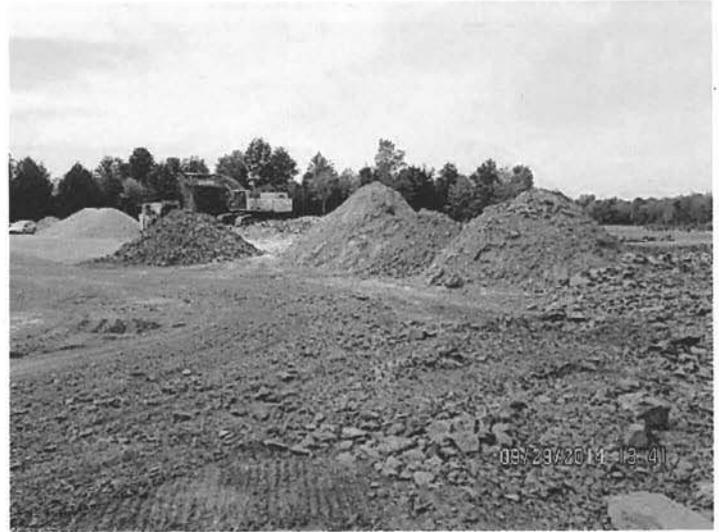
IMG_3180.jpg
Tas de roche

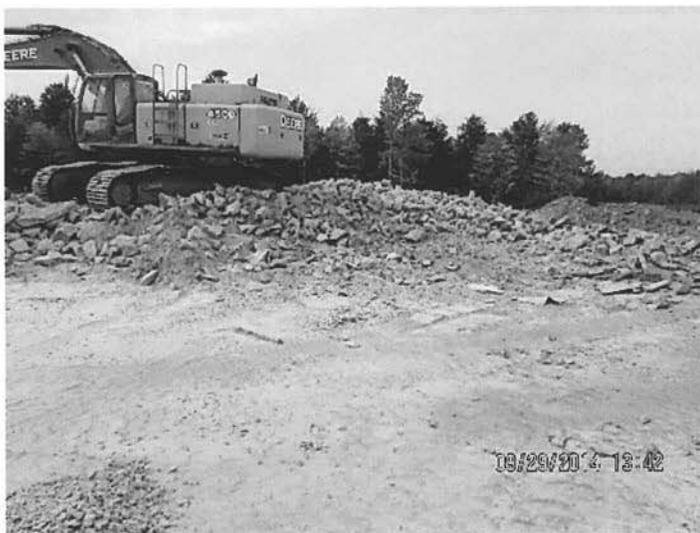
IMG_3181.jpg
Tas de roche

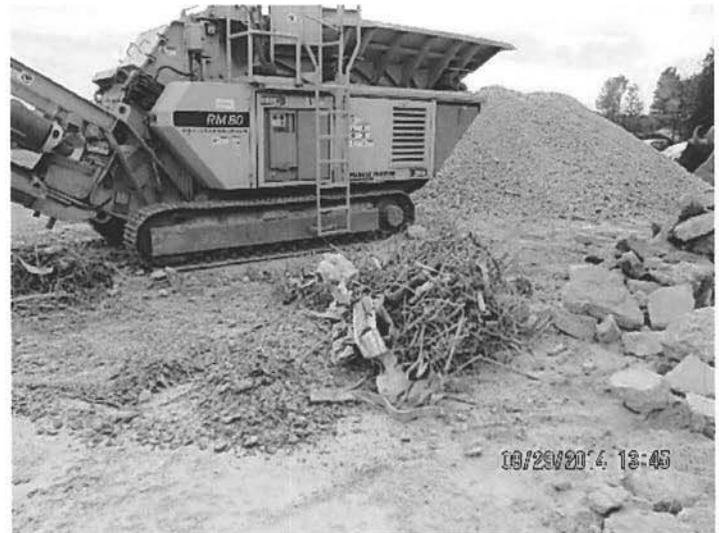
IMG_3182.jpg
Tas de béton et pèle mécanique

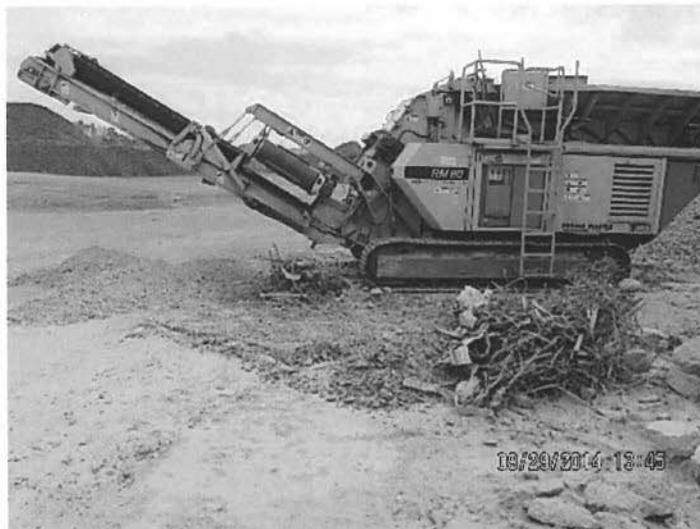
IMG_3183.jpg
Amas de rebuts métalliques et concasseur

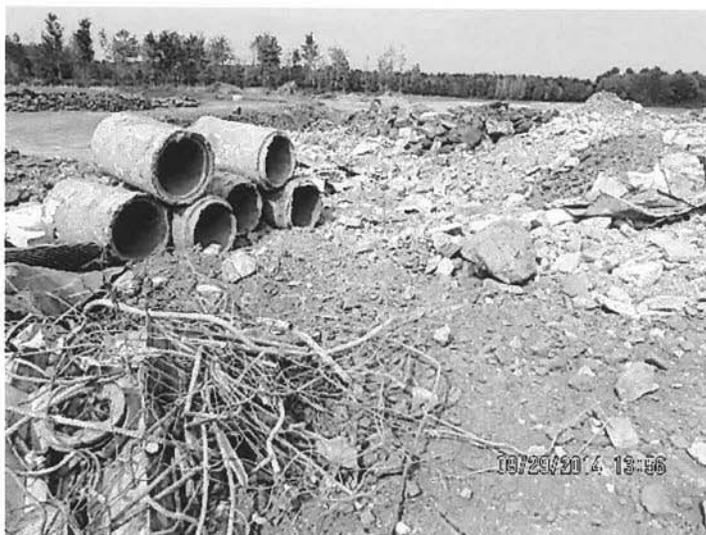
IMG_3186.jpg
Concasseur et tas de béton concassé

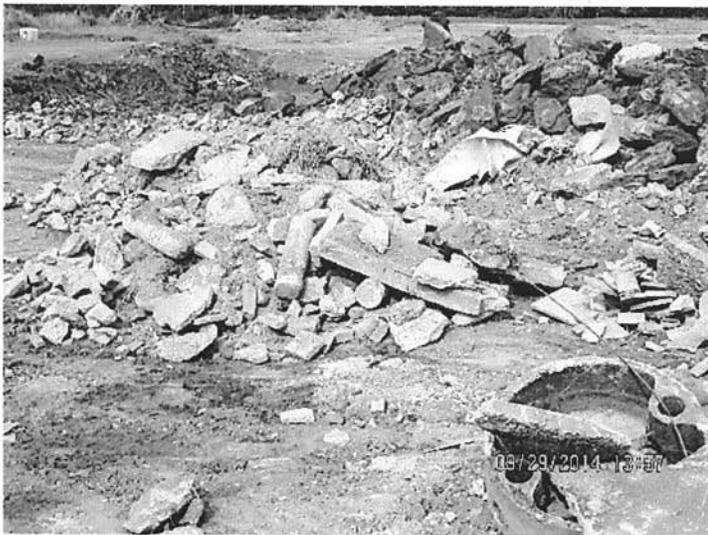
IMG_3187.jpg
Matières résiduelles (béton et rebut métalliques)

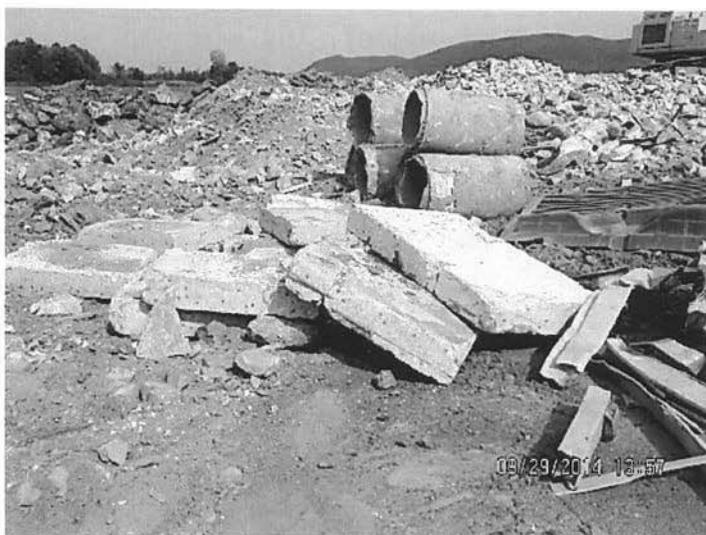
IMG_3188.jpg
Matières résiduelles (béton)

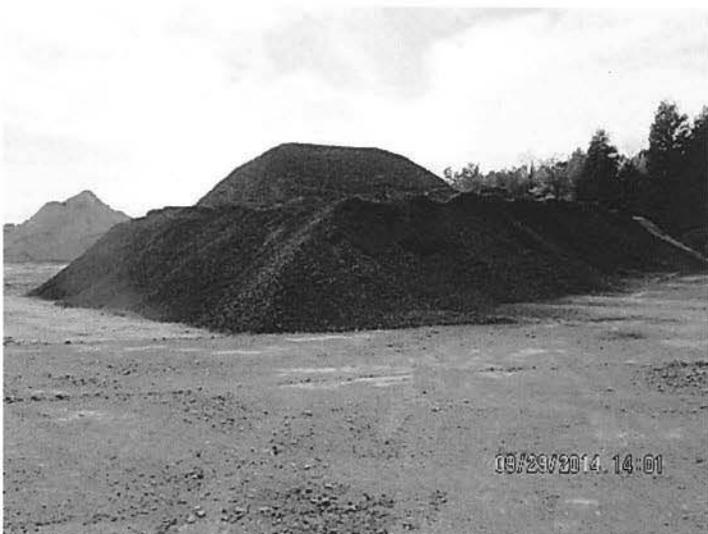
IMG_3189.jpg
Matières résiduelles (béton)
