Objet : Demande d'accès concernant :
lot 3 519 034 à Saint-Paul-d'Abbotsford

AVIS DE NON-CONFORMITÉ

**Objet : Exploitation non-conforme d'un procédé de concassage et de tamisage
sur le lot 3 519 034 à Saint-Paul d'Abbotsford**

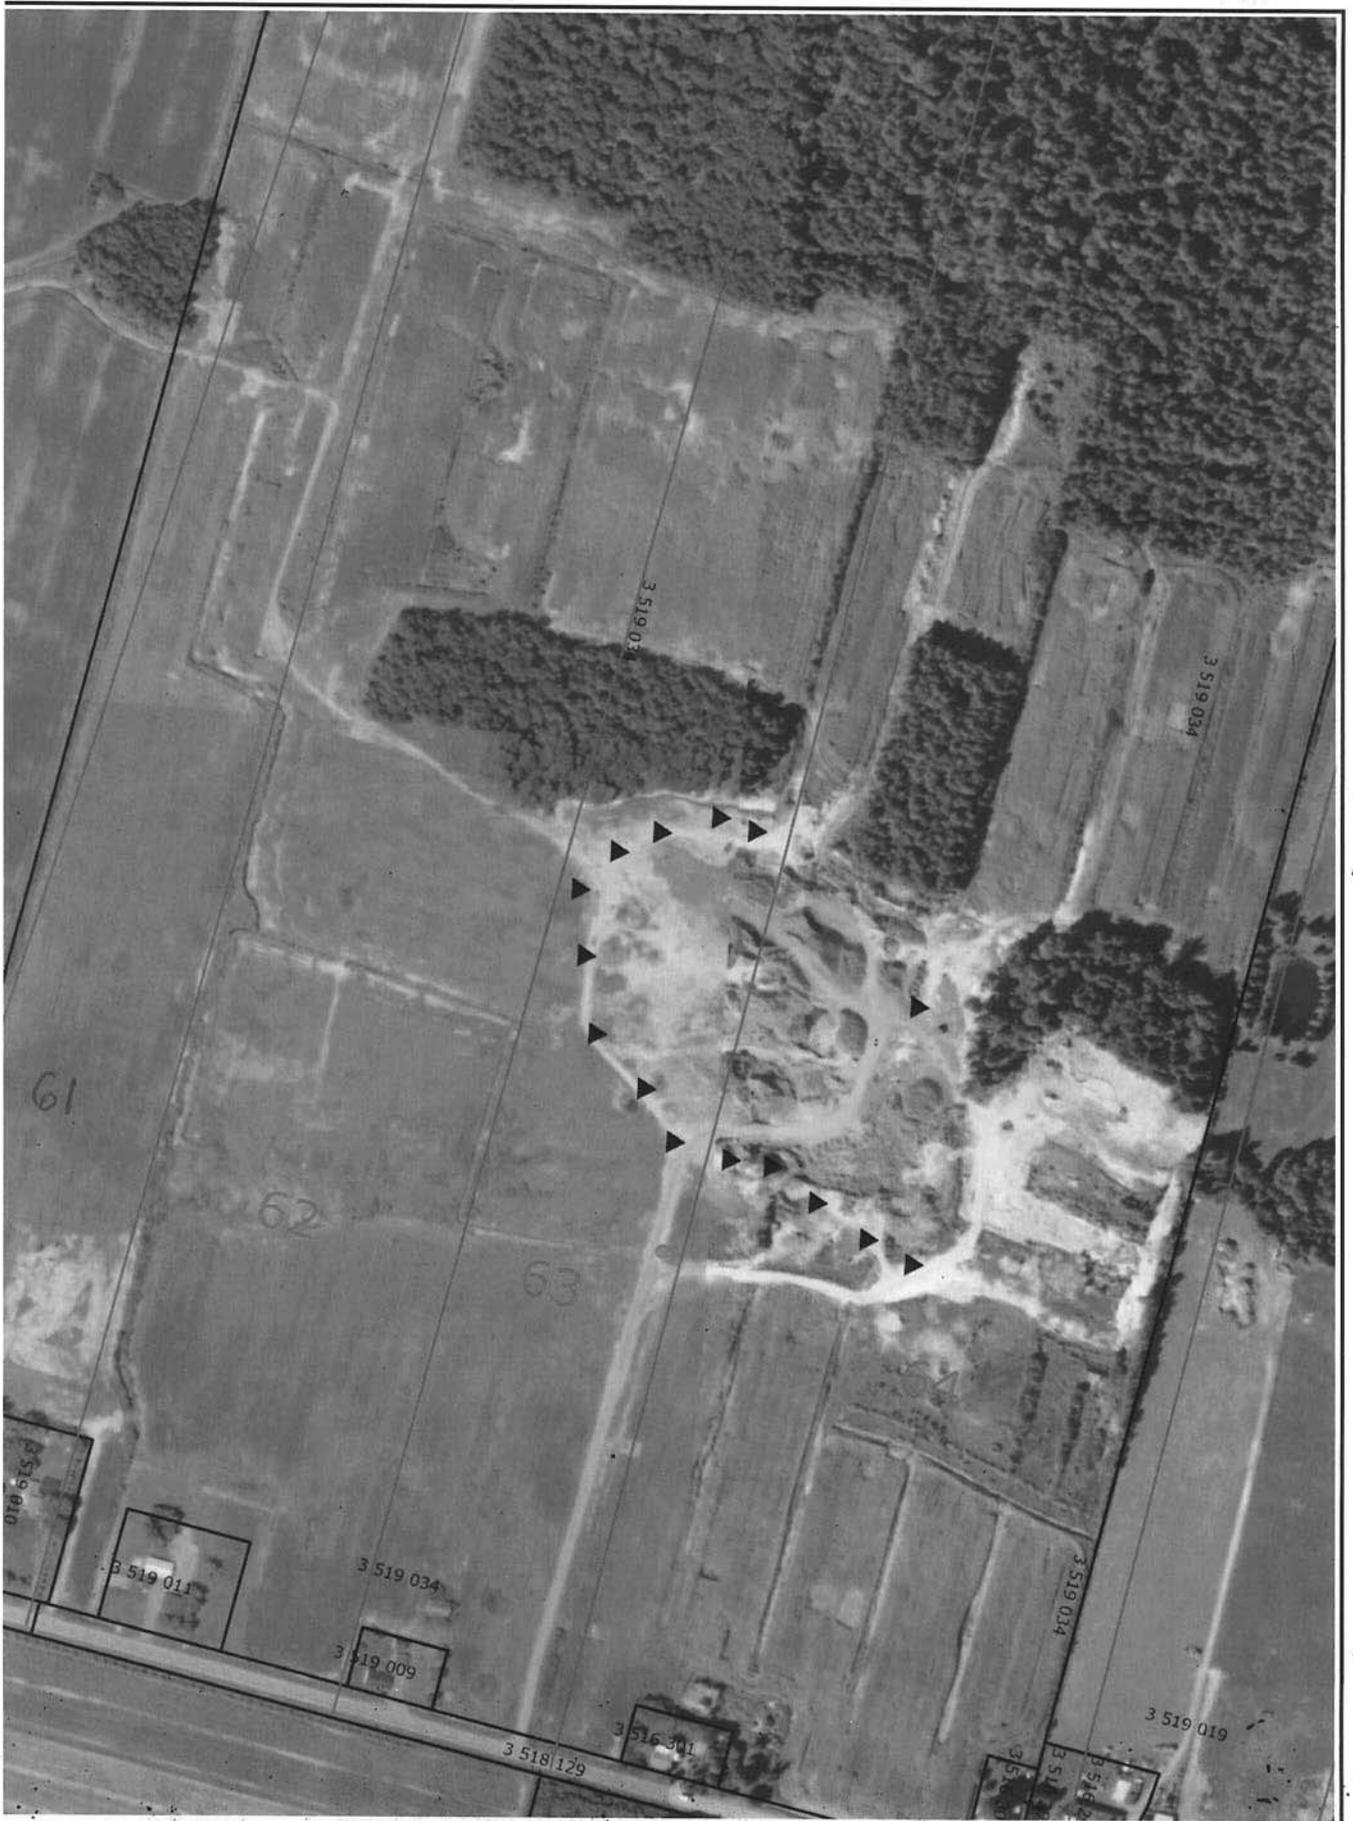
Travaux de tamisage
de terre.
Piles de terre et
de sable
