**Objet : Demande d'accès 200447792 : Réponse**

La présente fait suite à votre demande d'accès, reçue le 27 janvier, concernant les rapports d'inspection pour le lot 5 381 929 du cadastre du Québec à Sorel-Tracy.

N° intervention : 300931246	Type d'intervention : Inspection pour suivi de manquement
N° gestion documentaire : 7510-16-01-53052MU	N° du rapport d'inspection : 401309189
N° demande : 200411401	Type de demande : Plainte à caractère environnemental
But de l'inspection : Suivi de l'avis de non-conformité du 25 novembre 2014

Lieu inspecté	
Nom du lieu : Sorel-Tracy	
Nom usuel du lieu : Terrain	
N° du lieu : X2061475	Type de lieu : matières résiduelles et neiges usées
Localisation du lieu inspecté :	
Lots 5 381 928 et 5 381 929, cadastre du Québec. Ancien cadastre : 042190-Sorel, Ville de, No lot : 287-p	
Coordonnées géographiques du lieu (GÉO NAD 83 degrés décimaux) : 46,036444444400;-73,086166666700

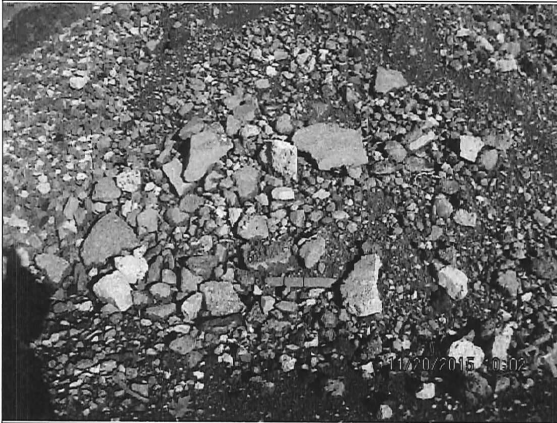
IMG\_3497.JPG

Il y a des blocs de béton, une barrière et des amas de sable ou terre à l'entrée du site (photo 6). Je stationne le véhicule à proximité et me rend sur les lieux à pieds.

photo 6 : Entrée au fond du stationnement du 235, boul. Poliquin.

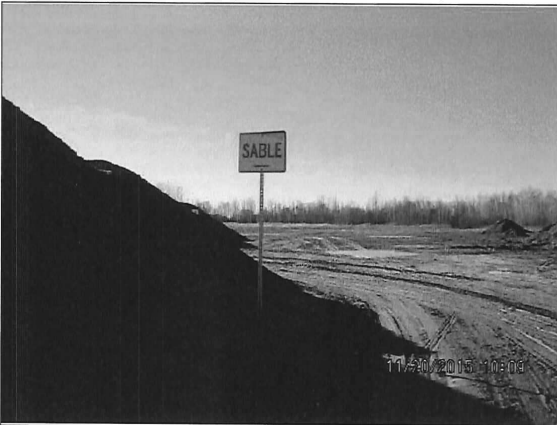
IMG\_3505.JPG

- **Un amas principalement constitué de gravier à travers duquel je distingue aussi de l'asphalte, du béton et de la brique concassé (photo 2). Une affiche indiquant qu'il s'agit de « Pierre 0-3/4 » est présente à proximité (photo 8). L'amas a une hauteur approximative de 6 à 7 m;**

photo 8 : Affiche à proximité de l'amas de matériel concassé.

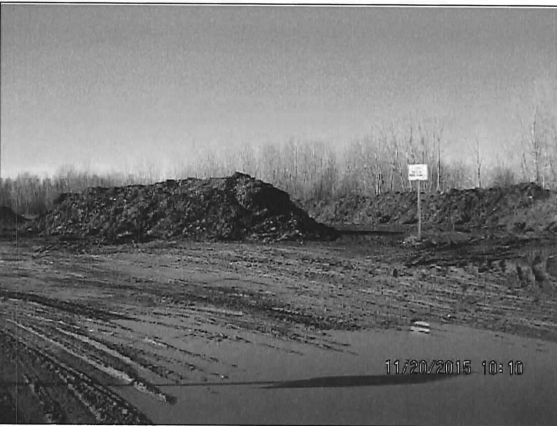
IMG\_3507.JPG

photo 10 : Amas de « terre végétal ».

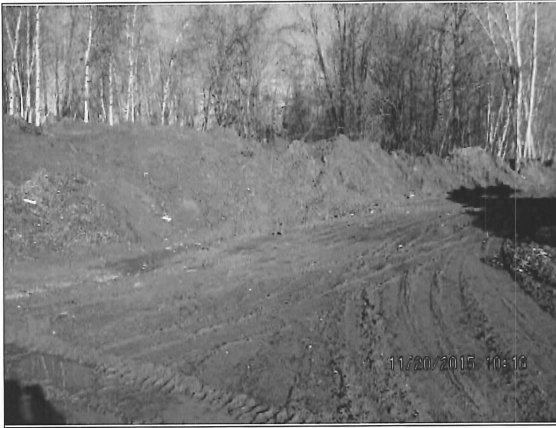
IMG\_3509.JPG

- Un talus fait de terre, feuilles mortes et branches le long de la limite du terrain (photos 1, 2, 12 et 13). Le talus mesure environ 97 m de long et est d'une hauteur variant d'environ 1.5 à 3 m ;

photo 12 : Talus fait de terre et de feuilles mortes.

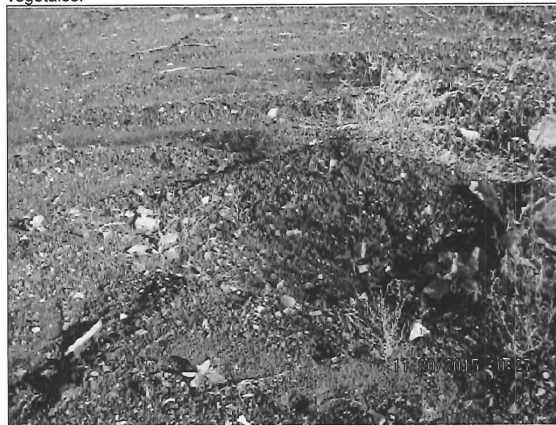
IMG\_3517.JPG  
photo 16 : Morceaux de verres brisés à l'intérieur du matériel de remblai.

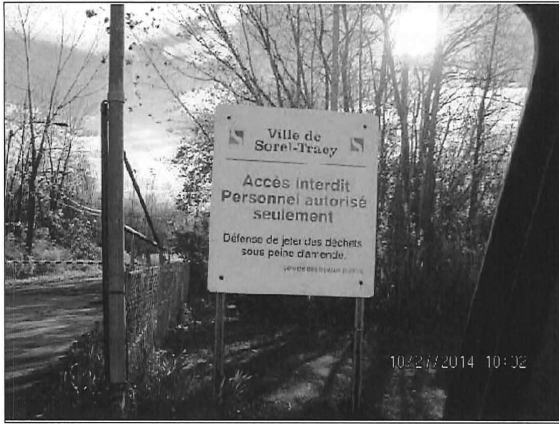
Je me présente d'abord à l'entrée du lieu situé du côté Nord de l'entreprise situé au 235, boul. Poliquin et constate une barrière à l'entrée et une affiche indiquant « Personnel autorisé seulement, Défense de jeter des déchets sous peine d'amende » (photo 1).

IMG\_2793 (Small).jpg  
1) Affiche à l'entrée du lieu.

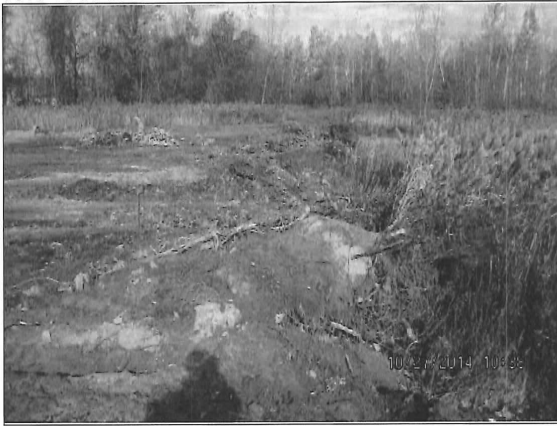
IMG\_2812 (Small).jpg  
8) Présence de résidus (sac de plastique) parmi le matériel de remblai.

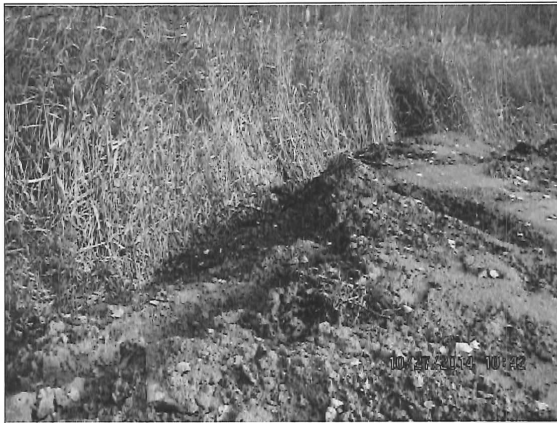
10) Présence de branches et autres résidus organique dans le remblai.

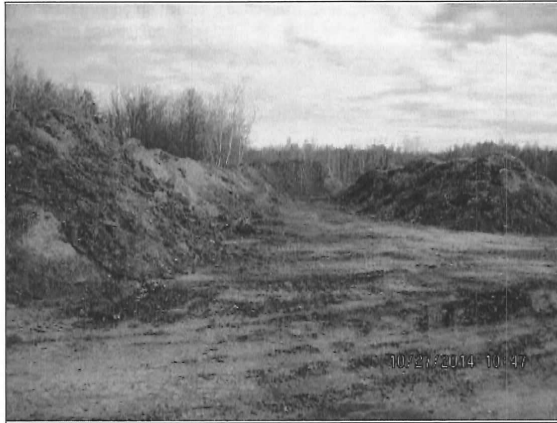
12) Amas de sable.

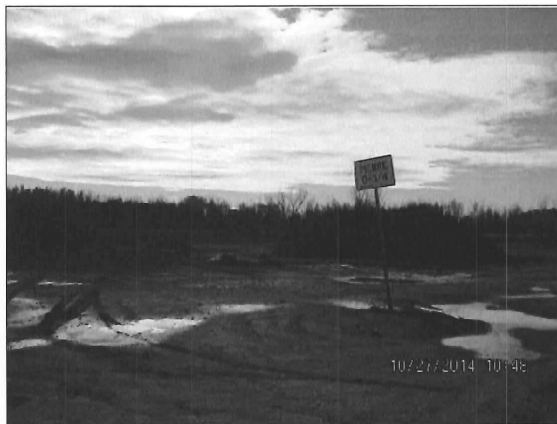
- Un amas principalement constitué de résidus d'asphaltes avec un peu de béton et de briques non-concassé (photos 3, 14, 17 et 18). L'amas couvre une superficie approximative de 775 m<sup>2</sup> (voir carte) et d'une hauteur variant d'environ 3 à 5 m. Une affiche indiquant « Pierre non-recyclé » est présente à proximité (photo 14);
- Un amas de terre recouvert de végétation dans lequel on peut voir quelques bouteilles et verres de plastiques (photos 4 et 17).
- Un amas constitué d'asphaltes concassés couvrant une superficie approximative de 435 m<sup>2</sup> (voir carte) et d'une hauteur d'environ 5 m (photos 5 et 17). Une affiche indiquant « Pierre 0 3/4 » est présente à proximité (photo 15);

14) Affiche indiquant « Pierre non-recyclé » près de l'amas de résidus d'asphalte.

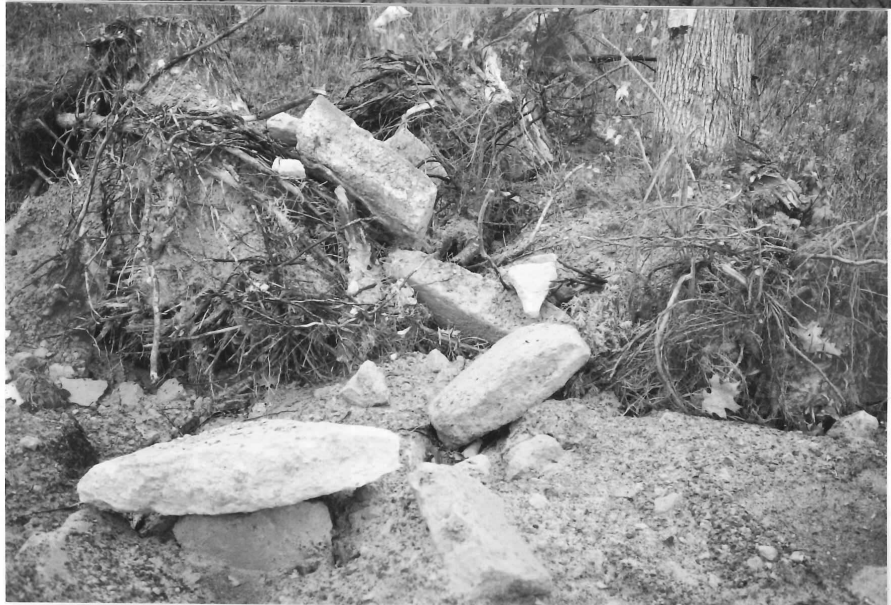
résidus de  
béton.

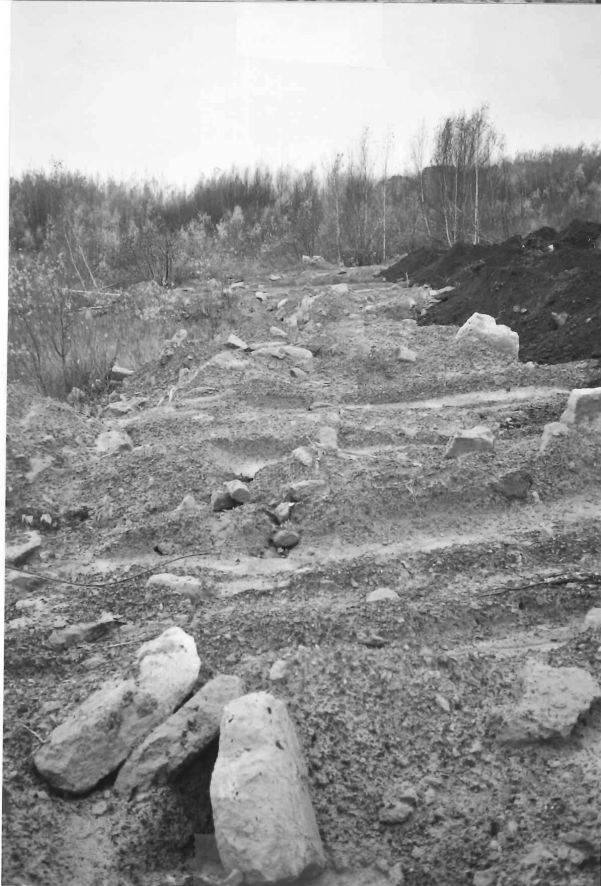
Blocs de  
bêton

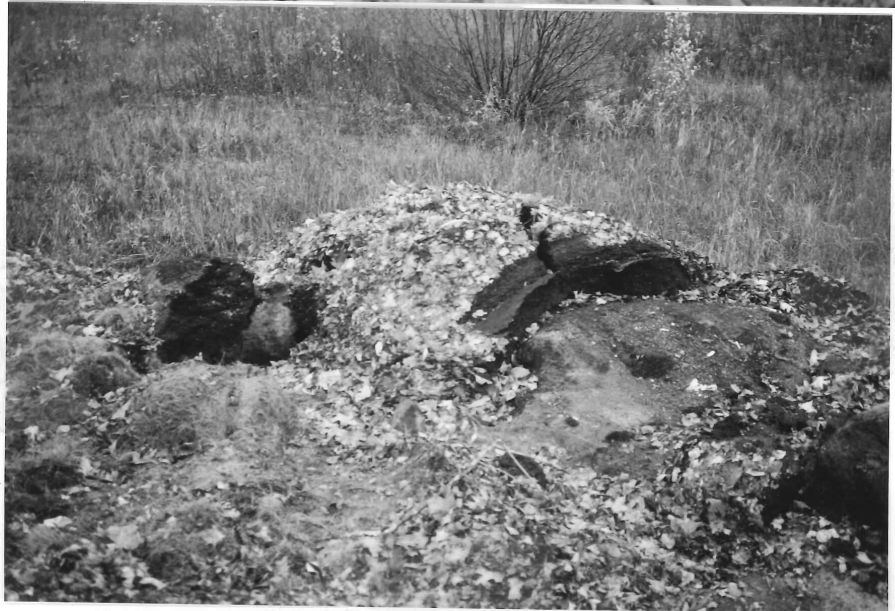
résidus  
d'asphalte

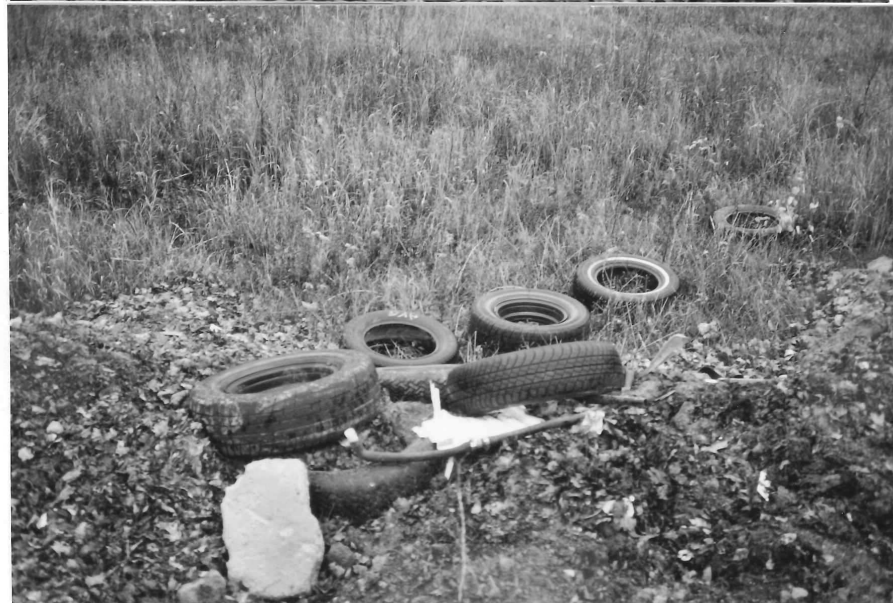
8 pneus hors  
d'usage

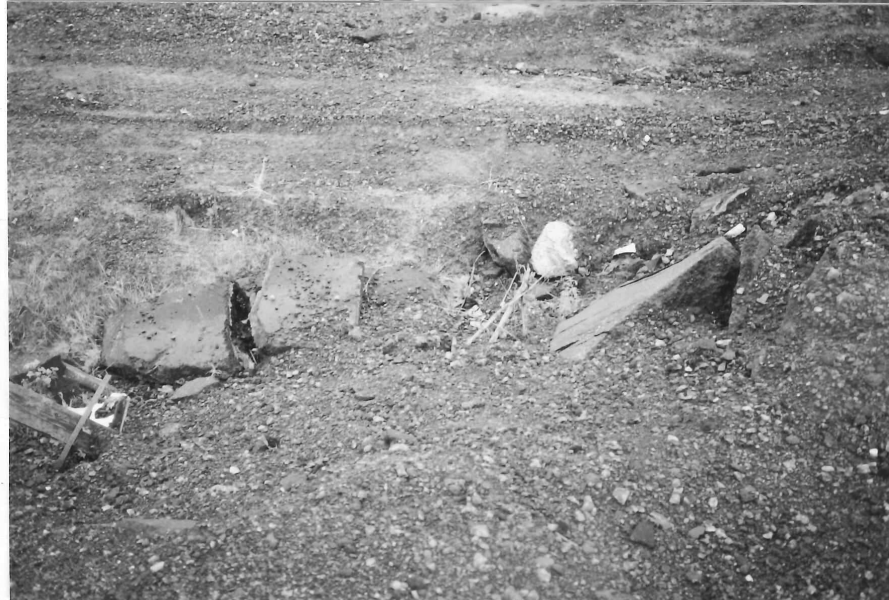
résidus  
d'asphalte

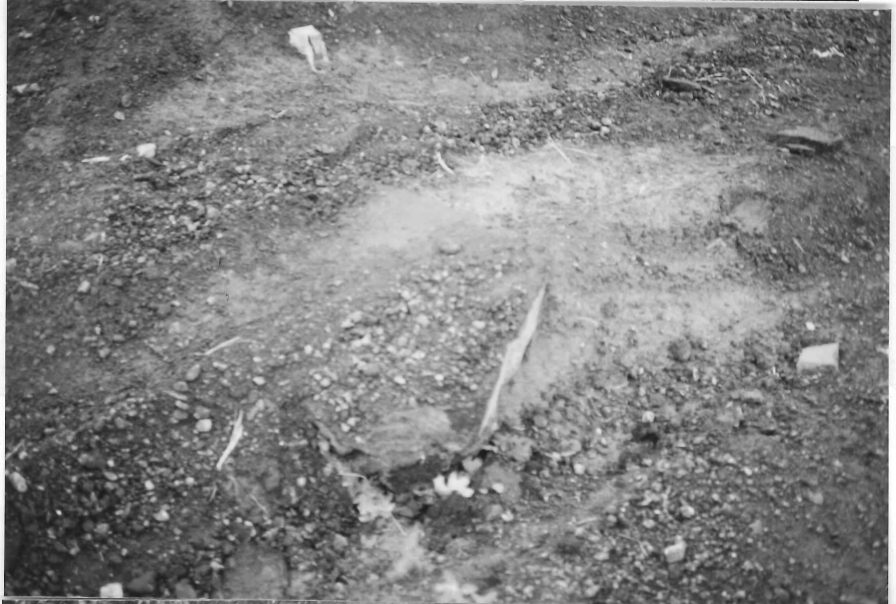
Photo n° : 19

résidus

d'asphalte

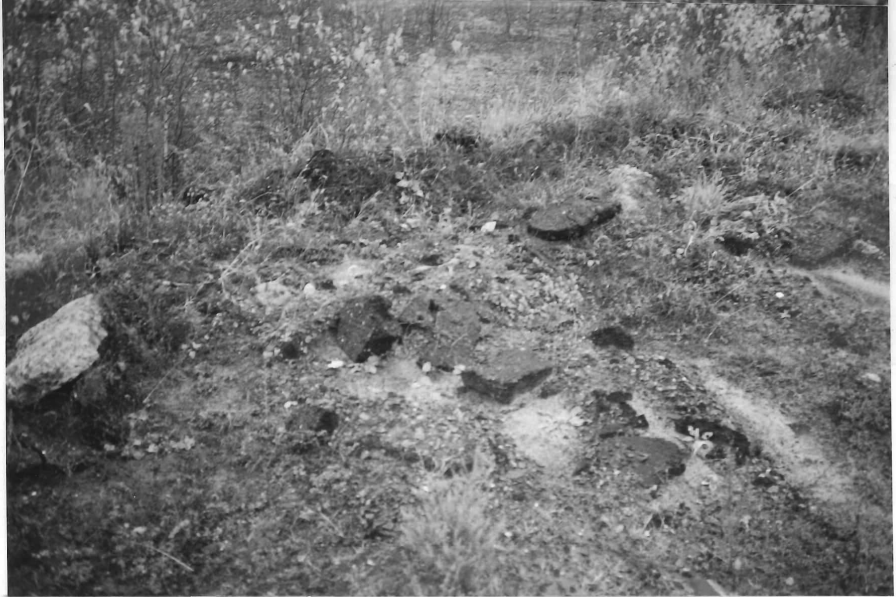
Photo n° : 20

résidus

d'asphalte
