**Objet : Demande d'accès concernant Carrière St-Barthélemy.
460, rang St-Jacques à Saint-Barthélemy**

AVIS DE NON-CONFORMITÉ

**Objet : Entreposage de matières résiduelles dans un lieu non autorisé
(résidus de granit) au 460, rue St-Jacques à St-Barthélemy**

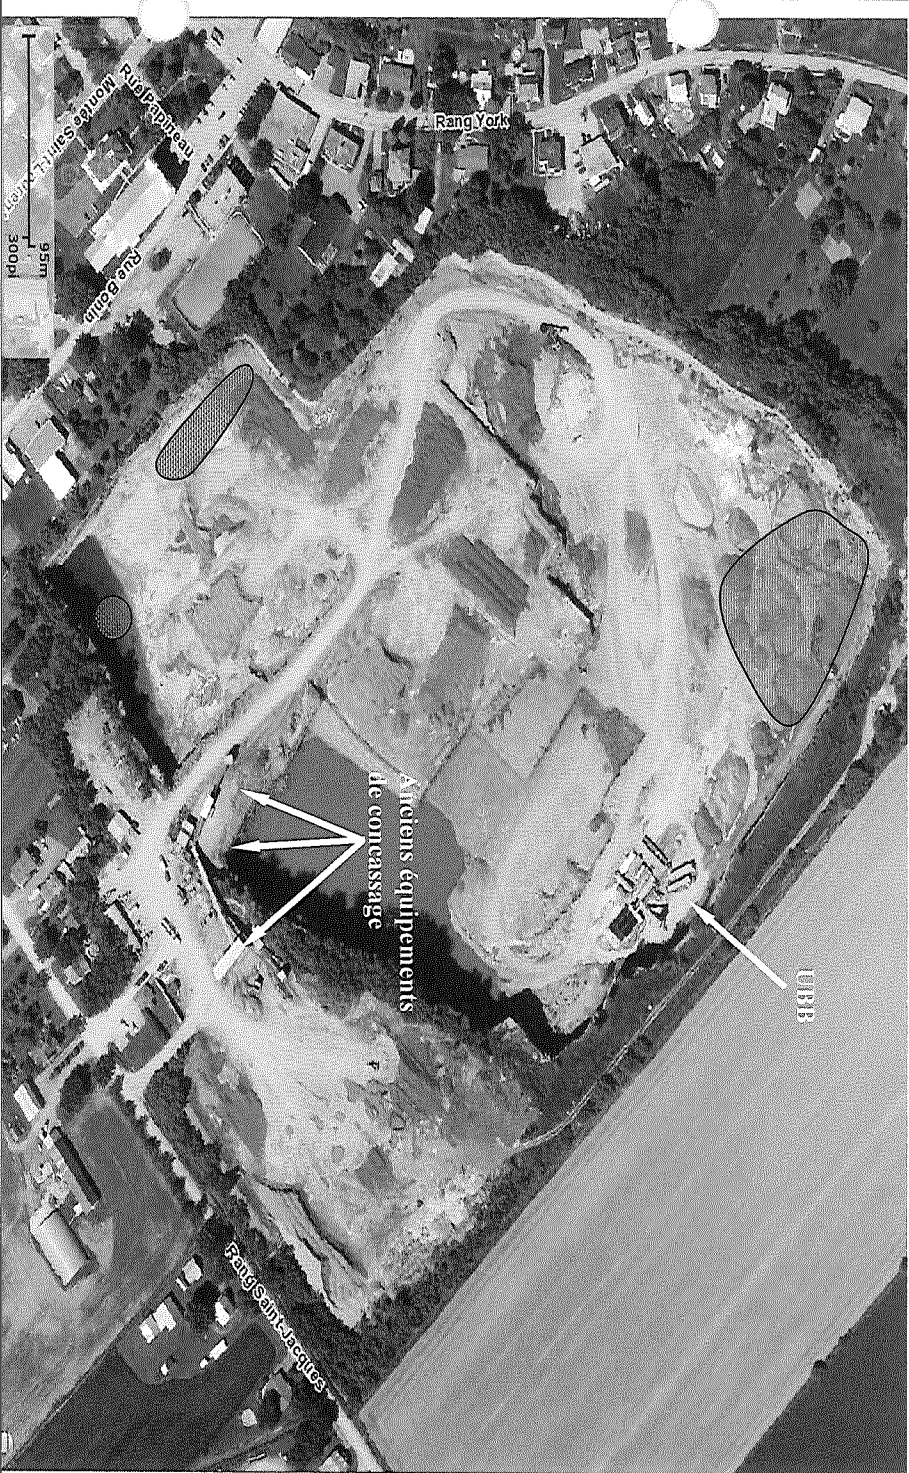
No : 1 Titre : Carrière St-Barthélemy (localisation des amas)

- ▨ : Amas de résidus d'asphalte
- ▨ : Amas de résidus de béton
- ▨ : Amas de résidus de pierre de taille

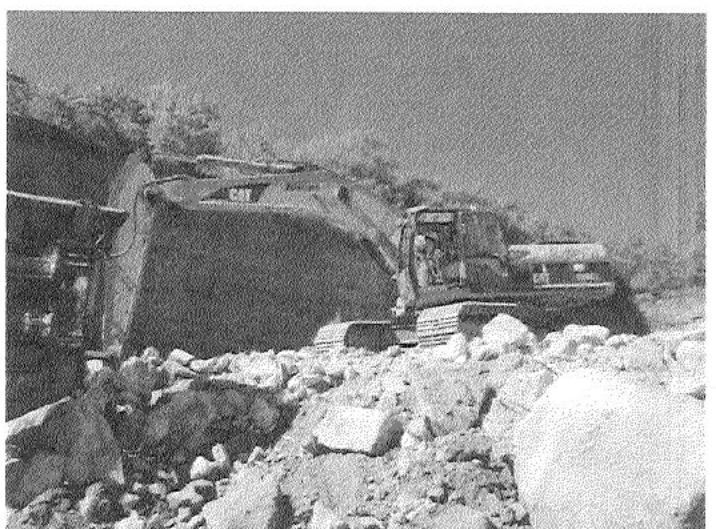
Photo 016.jpg
Agrégats issus du concassage des comptoirs de granit
