Objet : Demande d'accès n° 2004 65083- Lettre réponse

La présente fait suite à votre demande d'accès, reçue le 19 août 2016, concernant les lots 274, 275 et 277 du cadastre de la paroisse de Sainte-Philomène à Mercier. Les documents visés par votre demande sont accessibles. Il s'agit de :

Objet : Travaux de remblaiement d'étangs et dépôt de matières résiduelles, lot 274 du cadastre de la paroisse de Sainte-Philomène, ville de Mercier, MRC de Roussillon

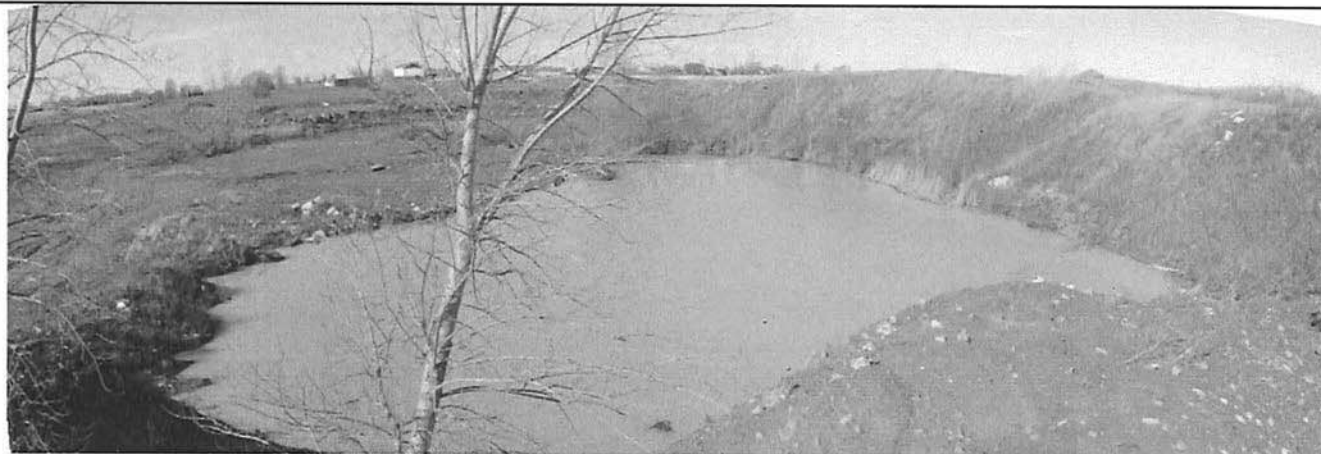
photo 2 DSCN3135, 36, 37, 38, 39: Pas de nouveau remblai.

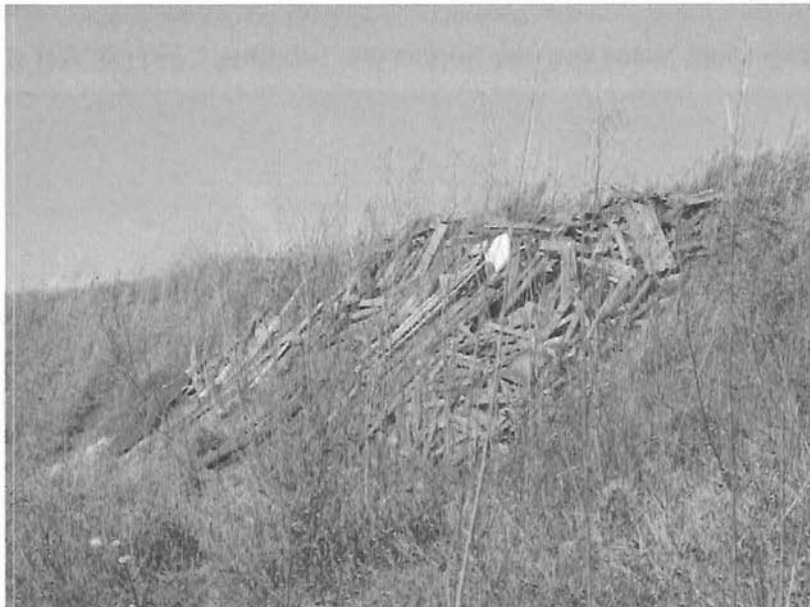
photo 6 DSCN3144 : Matières résiduelles, matériaux de démolition.

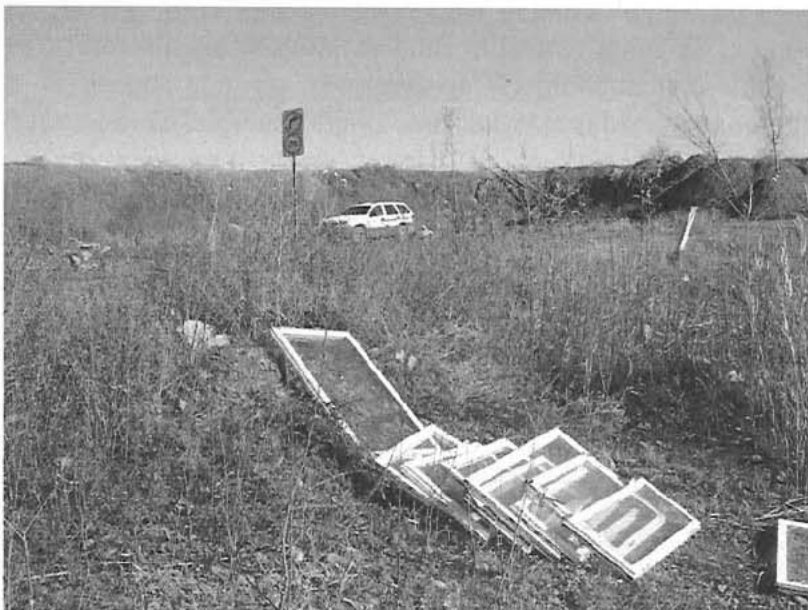
photo 10 DSCN3161 : Matières résiduelles, vitres dans des cadres.

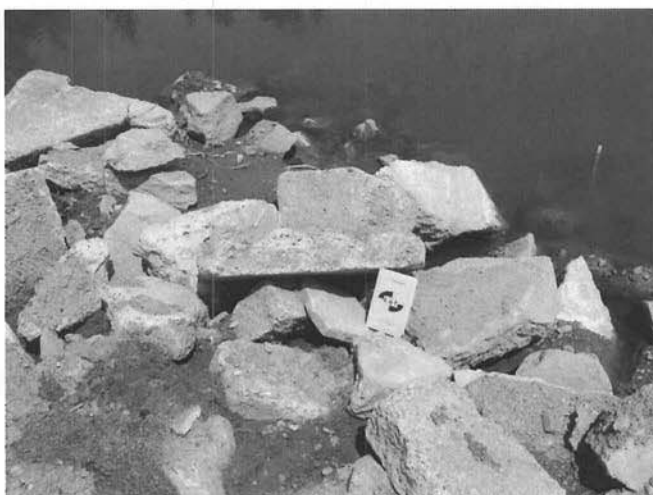
photo 6 (DSCN2358) : Matières résiduelles déposées dans un étang.
Coordonnée GPS N 45° 16' 07,5'' - O 73° 44' 26,3''

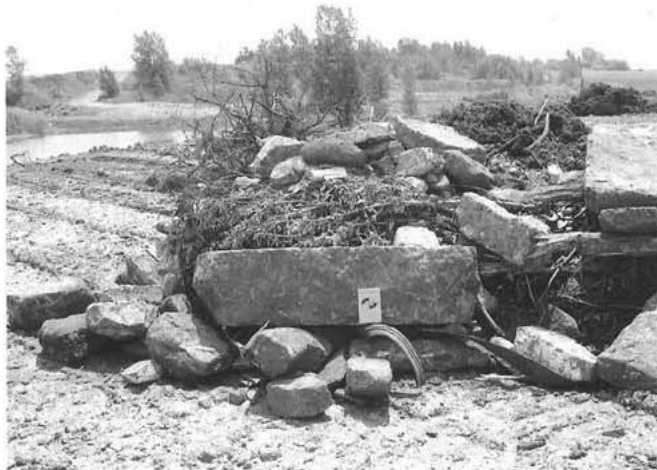
photo 8 (DSCN2380) : Matières résiduelles déposées, béton en vrac.

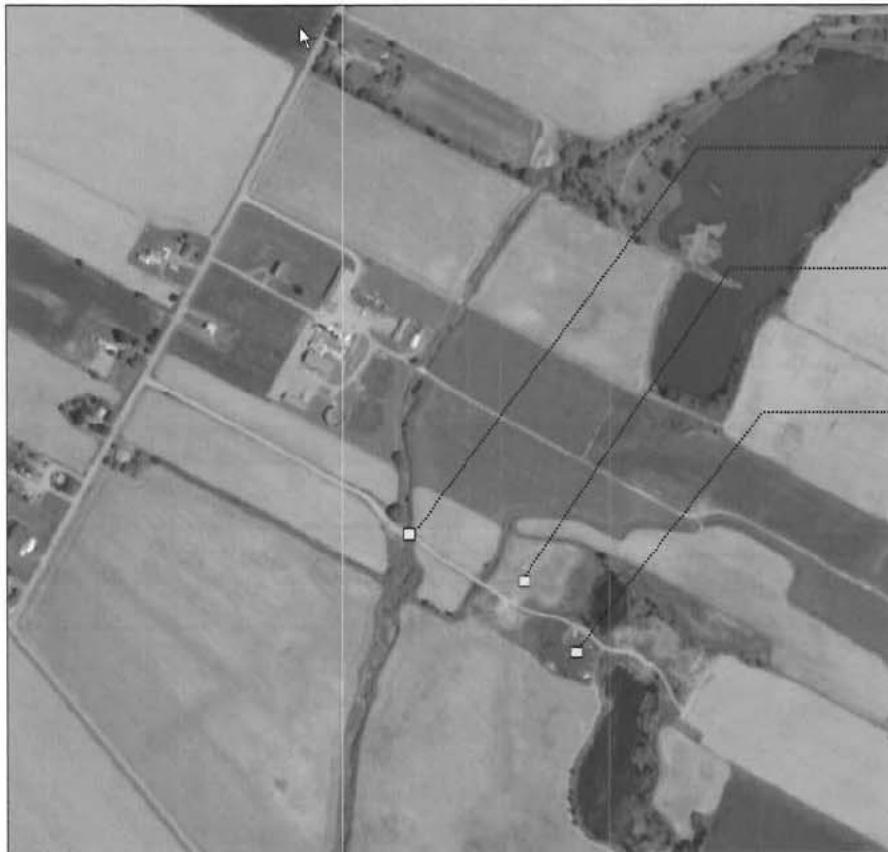
Ponceau renforcit avec matières résiduelles (briques, bétons, asphaltes)

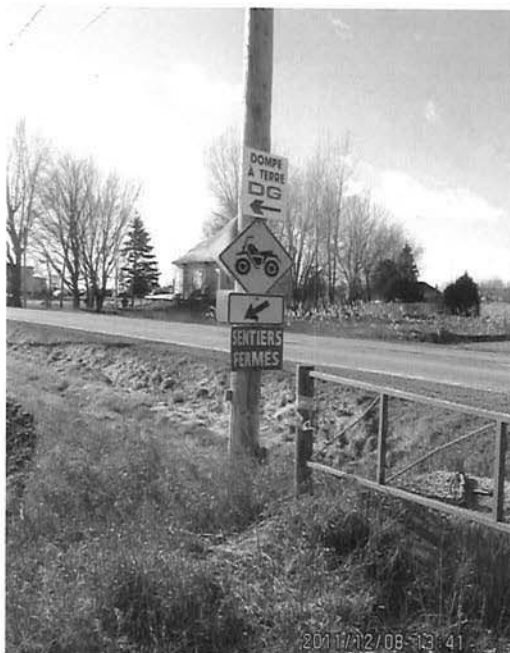
Description : Affiche indiquant Domp à terre et barrière à l'entrée qui est fermé.

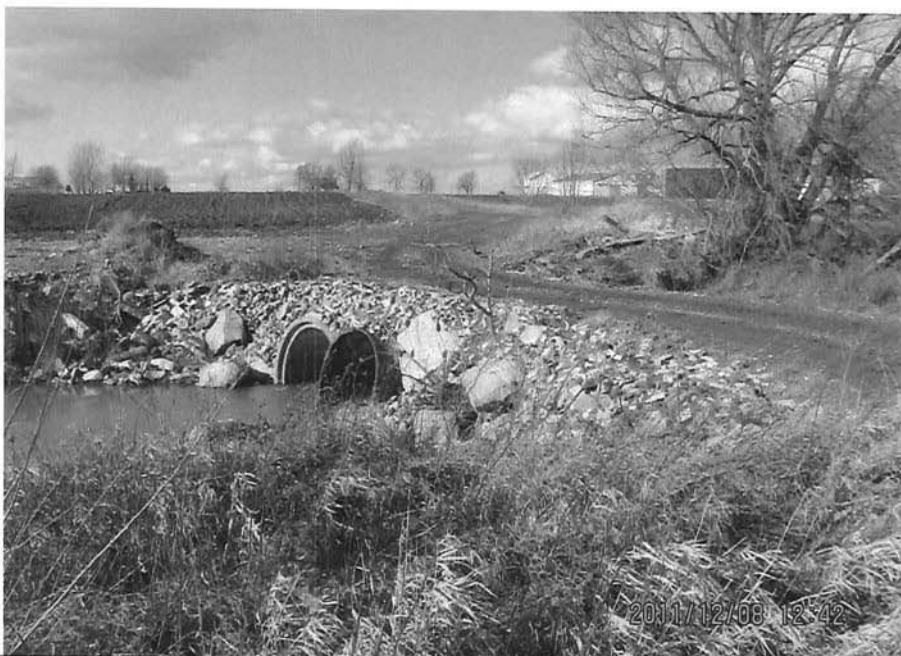
Photo no : 2

Je suis le chemin de terre et je constate un ponceau double qui traverse la rivière esturgeon et qui a été renforcée avec de la brique, béton, asphalte (Photo #2)[coordonnée géographique, N 45,26968203° W-73,74459724°] La longueur du renforcement en brique est de 23m X 1,5m de large. (Photo #3)

Description : Renforcement du ponceau avec des matières résiduelles (Brique, béton,asphalte).

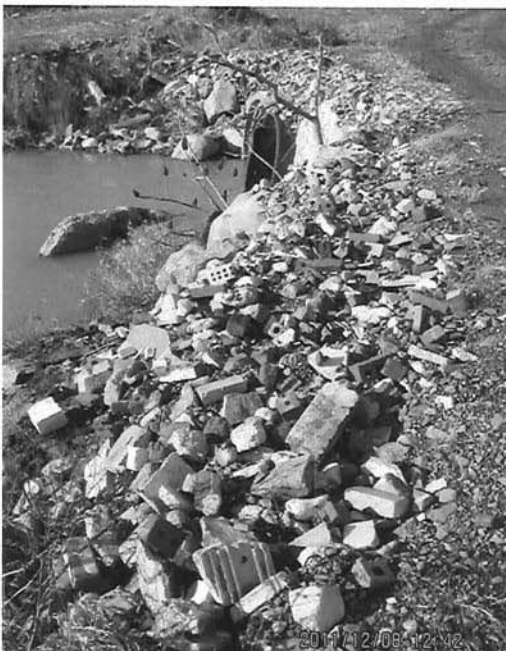
Photo no : 3

Description : Renforcement du ponceau avec des matières résiduelles (Brique, béton,asphalte).

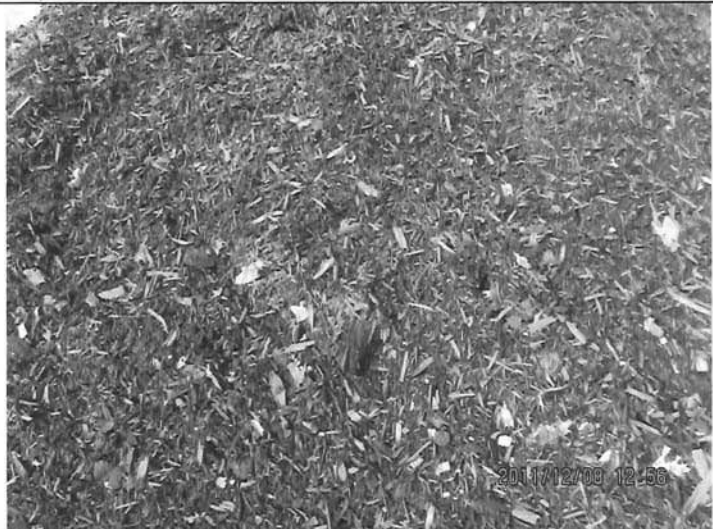
Photo no : 4

Je constate un amas de copeau de débris de construction (Bois, plastique, papier, styromousse,) de 17m X 18m X3m. (Photo # 4 et Panorama # 1) [coordonnée géographique, N 45,26924291° W-73,74270343°] Je prends un échantillon de copeau de matières résiduelles avec des gants en nitrile que je dépose dans un sac de plastique. À mon arrivée au bureau je transfère les résidus de matériaux de construction et je les mets dans 2 x 1 litres en verre des résidus solides (copeau de débris de construction)

Description : amas de copeau de matières résiduelles(Débris de matériaux de construction) (Styromousse,plastic,bois papier)

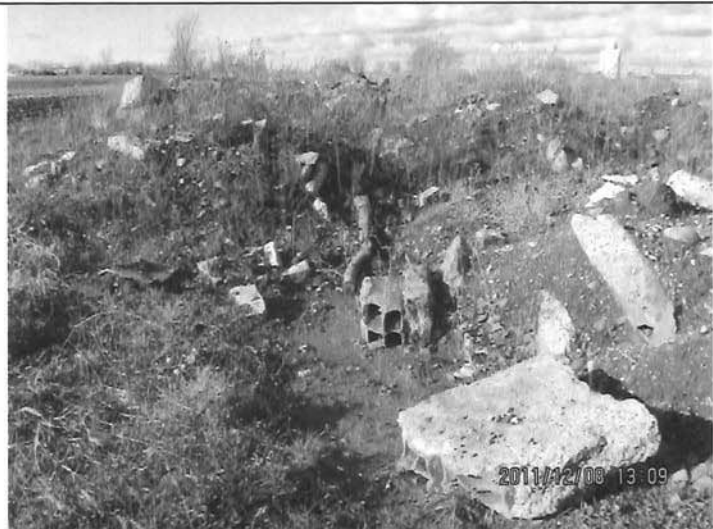
Photo no : 5

Description : Béton Armé et poutre de fer.

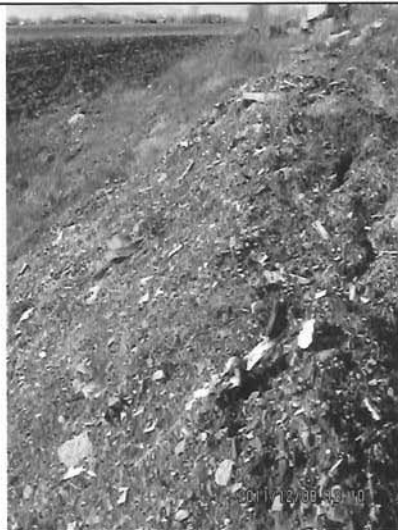
Photo no : 6

Description : Dans la pente de l'une des butes on peut voir un sac de plastic et des résidus de matières résiduelles.

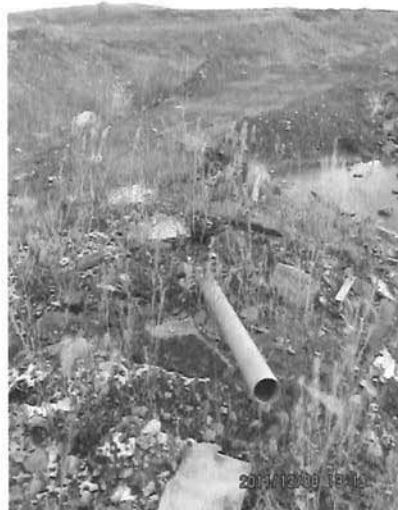
Photo no : 7

Description : Brique vieux poteaux en métal et quelques planches de bois à l'abandon.

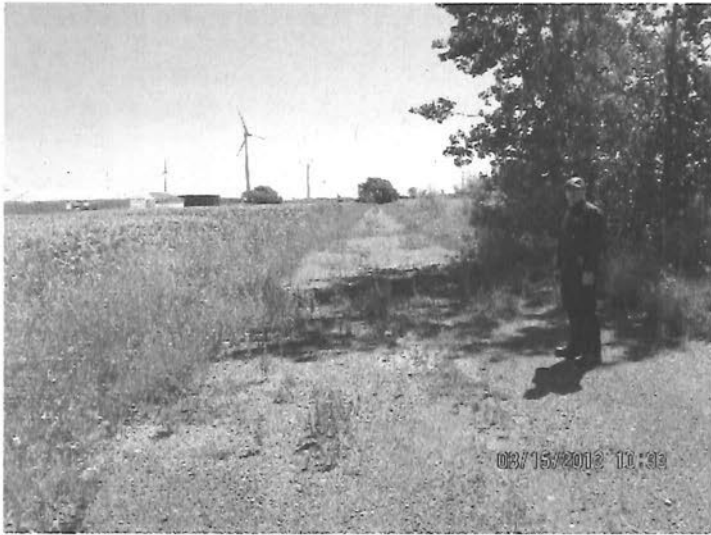
Photo 001.jpg Chemin d'accès.

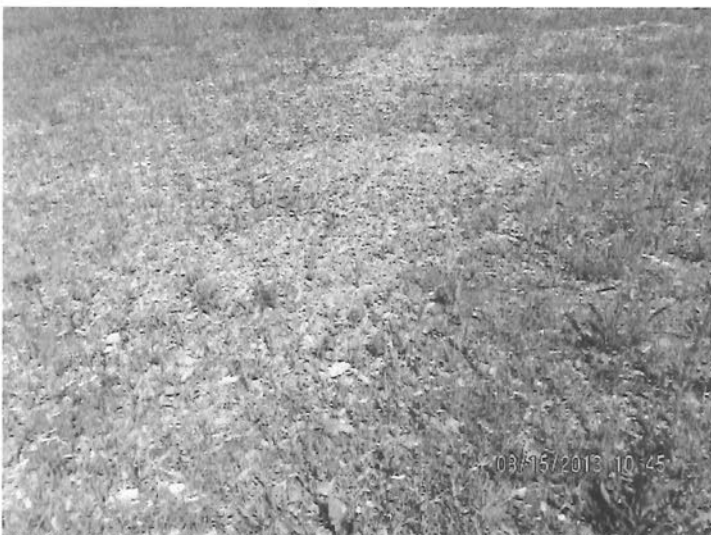
Photo 003.jpg Résidu de bois et plastiques.

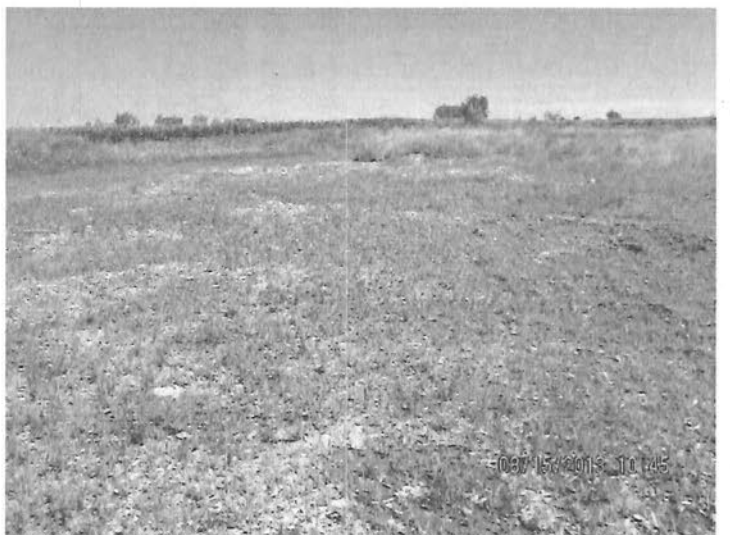
Photo 004.jpg Résidu de bois et plastique vue large.

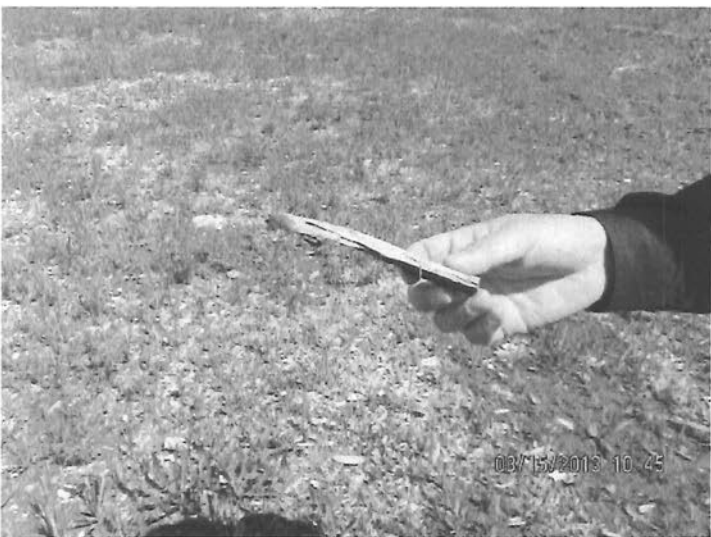
Photo 005.jpg Échantillon de copeau de bois.

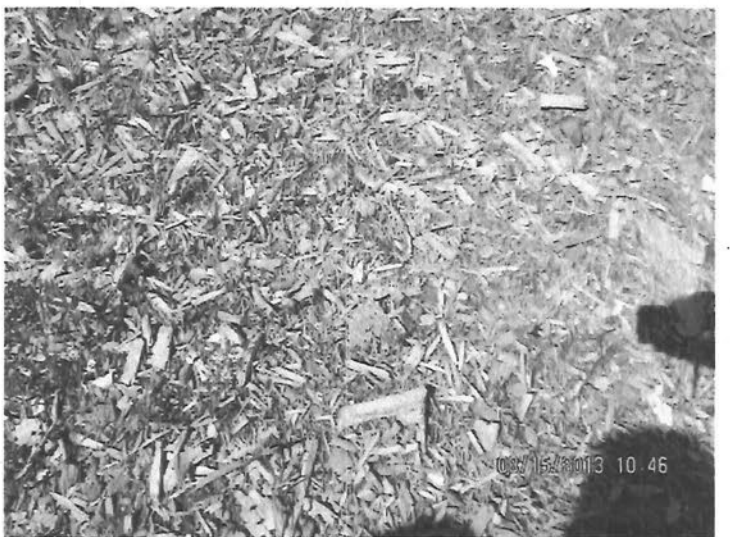
Photo 006.jpg Résidu de bois et plastique.

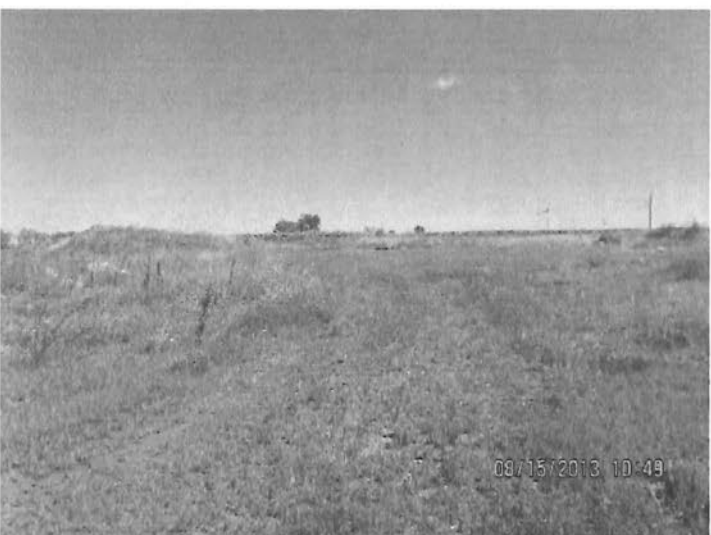
Photo 007.jpg Vue du chemin d'accès.

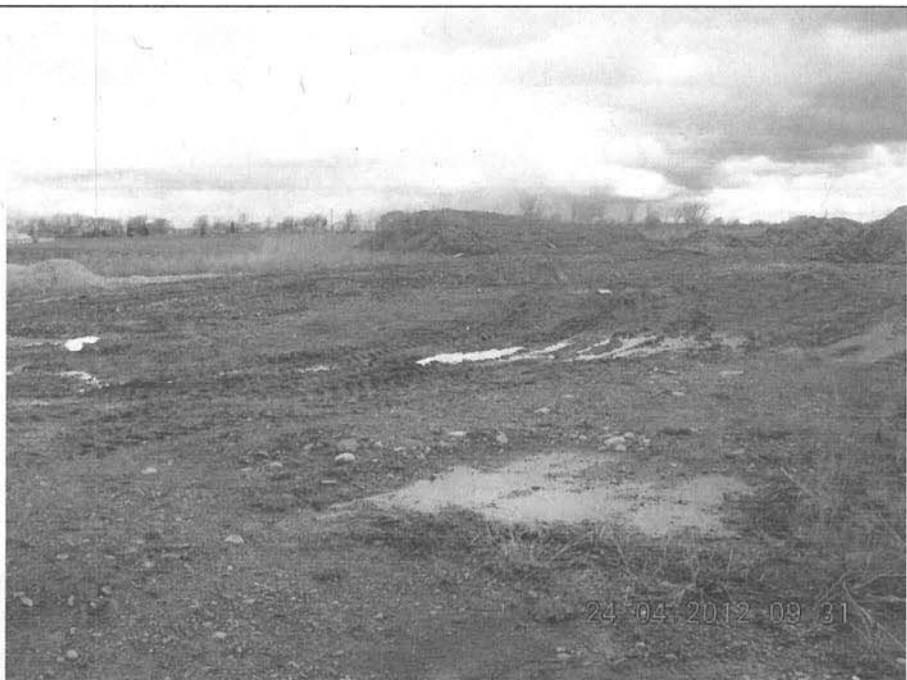
La présence d'un amas de bois déchiqueté mélangé avec de déchets de plastique tels que des fils électriques, des contenants de polystyrène, sacs de plastiques, etc. (photos 1, 2, 21 et 20). Ce tas est situé au même endroit que celui qui avait été constaté lors de l'inspection précédente. De plus, nous avons constaté que ce bois déchiqueté incluant les morceaux de plastique avait été épandu sur une partie d'un terrain cultivable car [Articles 53-54 de la L.A.D.] utilise les copeaux de bois comme litière sous ses animaux et le fumier est ensuite épandu sur les terres avec les copeaux de bois et les déchets. [Articles 53-54 de la L.A.D.] nous indique que c'est [Articles 53-54 de la L.A.D.] de la cie [Articles 23-24 de la L.A.D.] surveillant du site, qui l'a apporté. Par contre, il n'est pas au courant de son origine.

Description : Amas de bois et plastique déchiqueté. Il en reste autant que lors de l'inspection précédente (comparaison de photos).

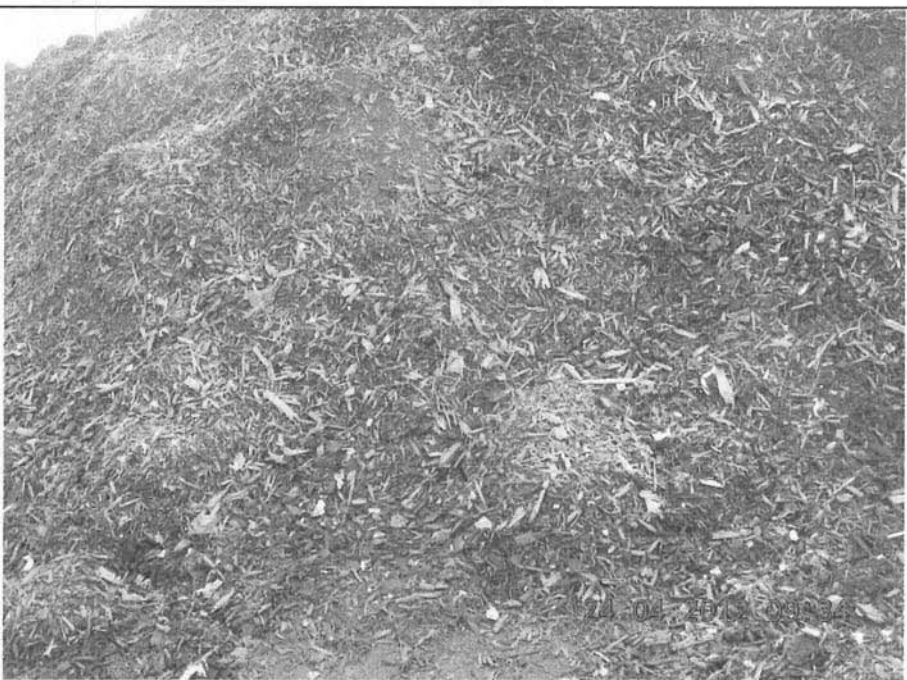
Photo no : 2

Description : vue rapprochée du bois et du plastique déchiqueté.

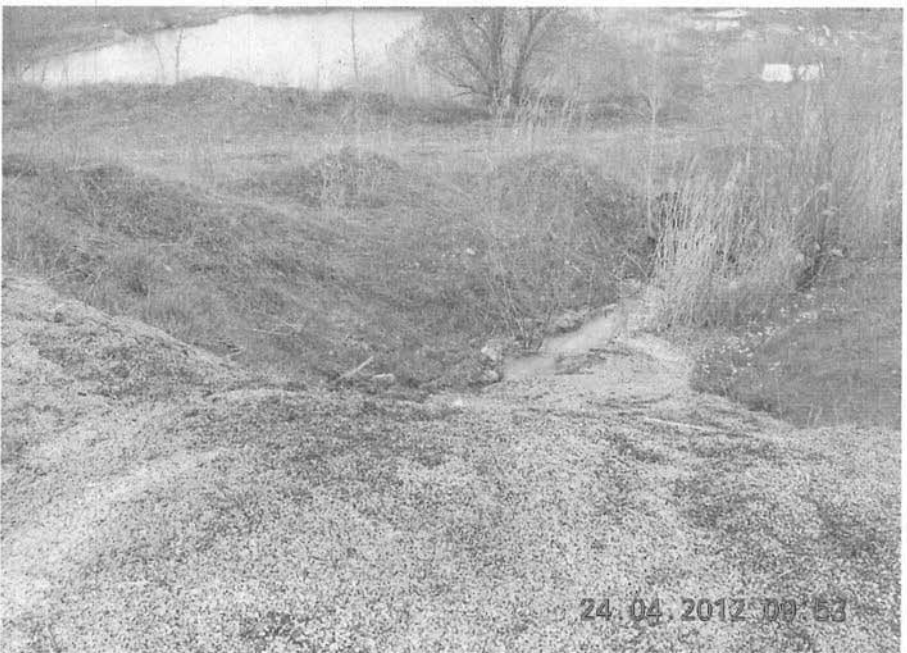
Photo no : 3

Description : Amas de soya coulant sur une pente pour se retrouver au fossé.

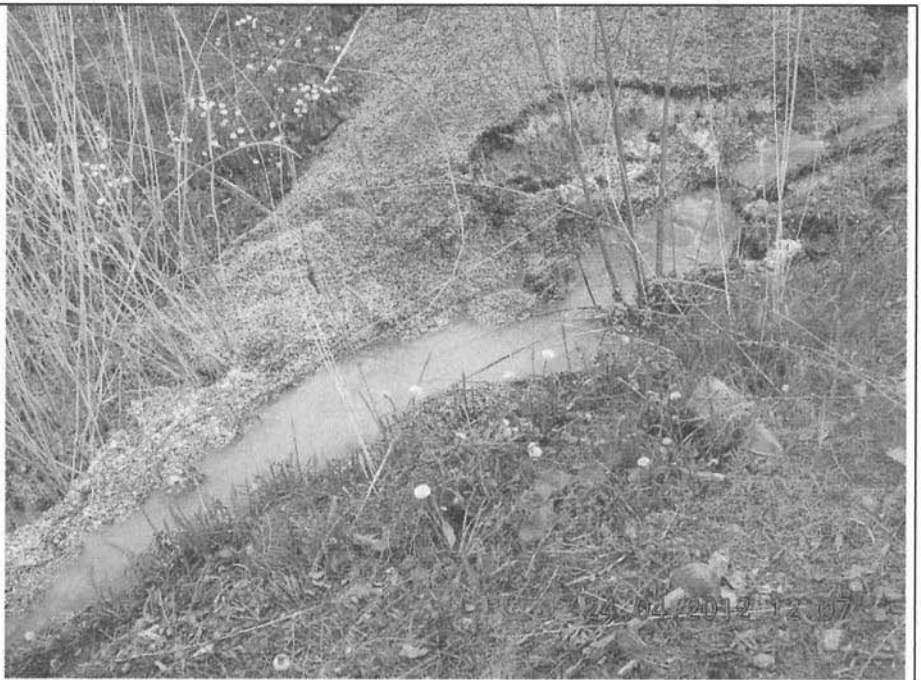
Photo no : 8

Description : Vue du fossé.

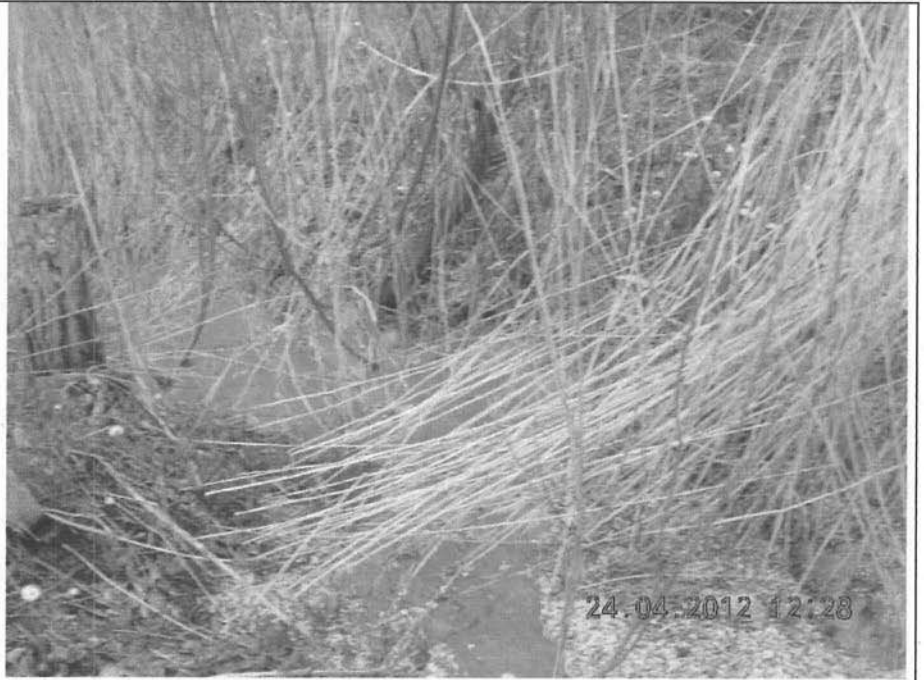
Photo no : 13

Description : Eau colorée dévalant la pente.

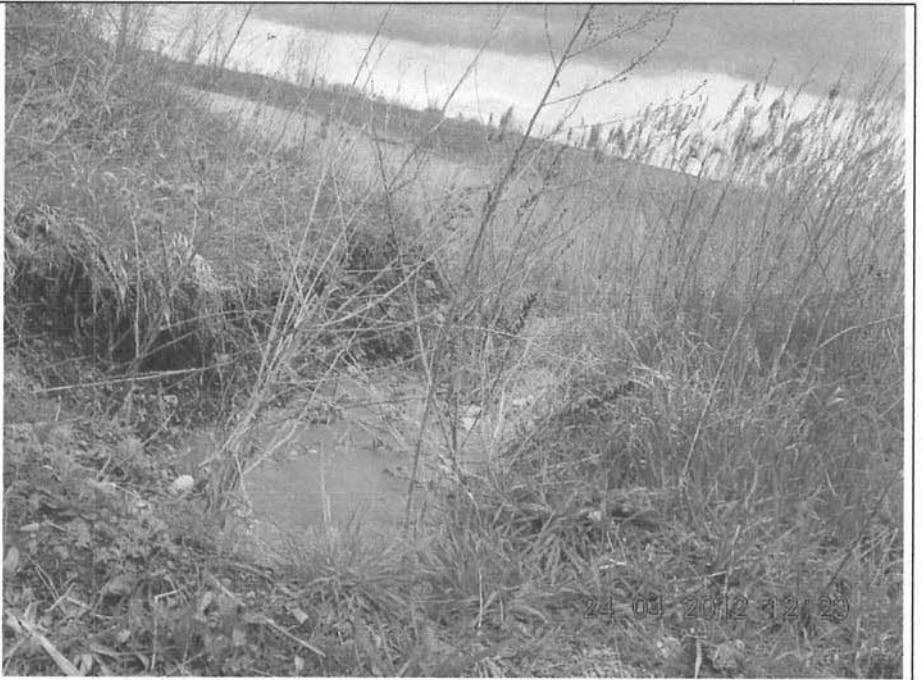
Photo no : 14

Description : L'eau teintée sort de l'autre côté du chemin.

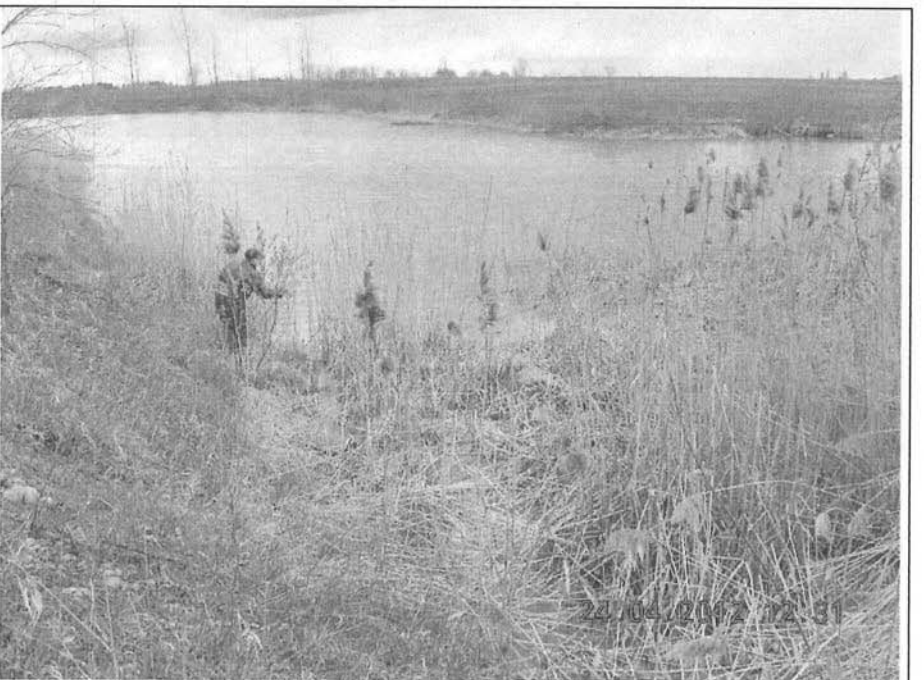
Photo no : 15

Description : L'eau teintée continue son chemin vers le lac.

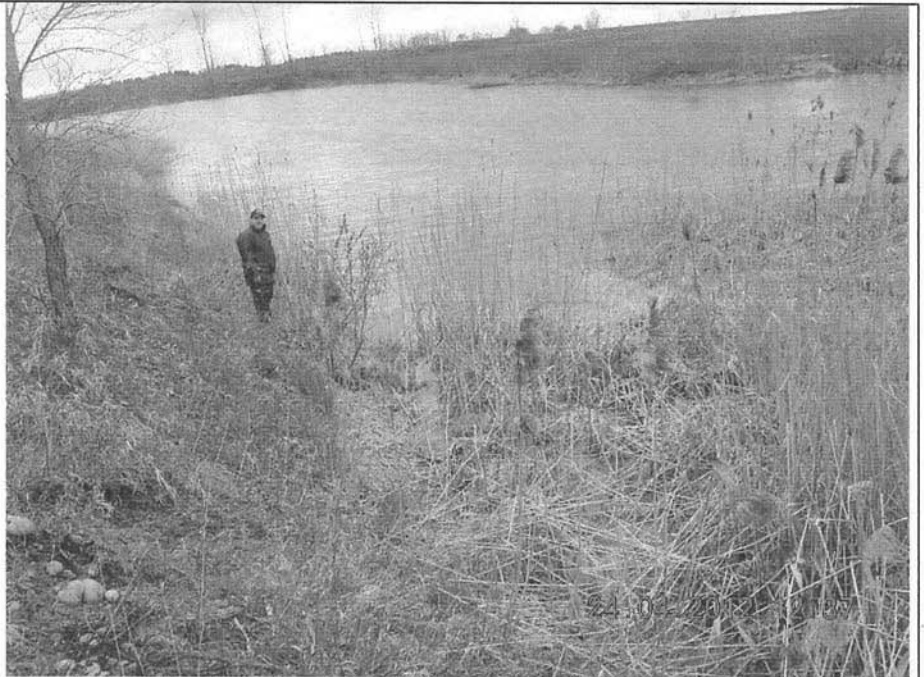
Photo no : 17

Description : L'eau teintée arrive au lac.

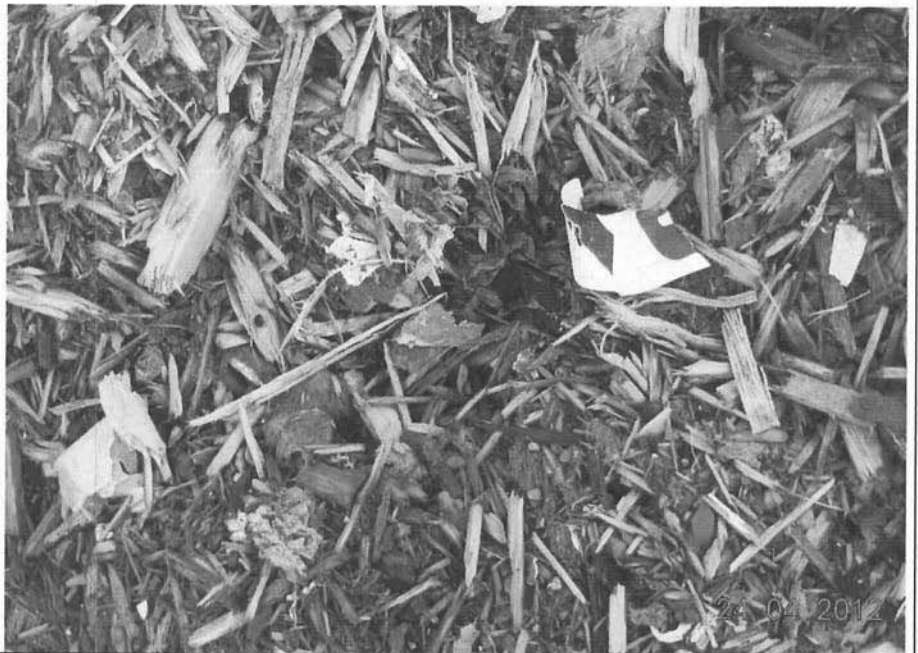
Photo no : 20

Description : Vue rapprochée du bois décheté avec des résidus de plastique etc.

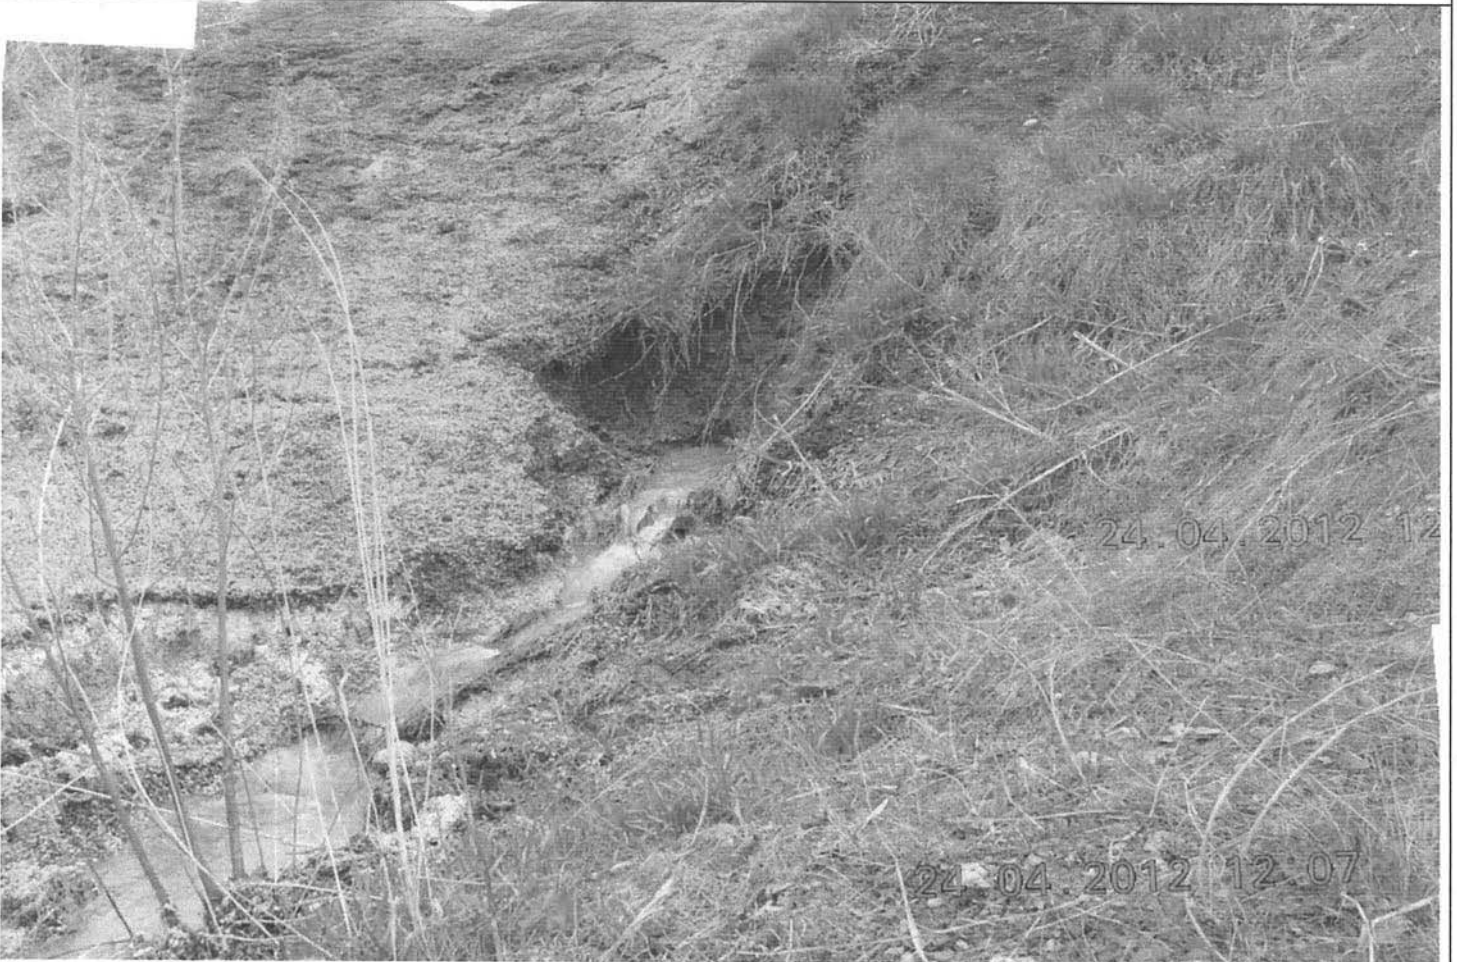
Description : Point d'échantillonnage et de début de traçage. Le jaune à gauche est du soya.

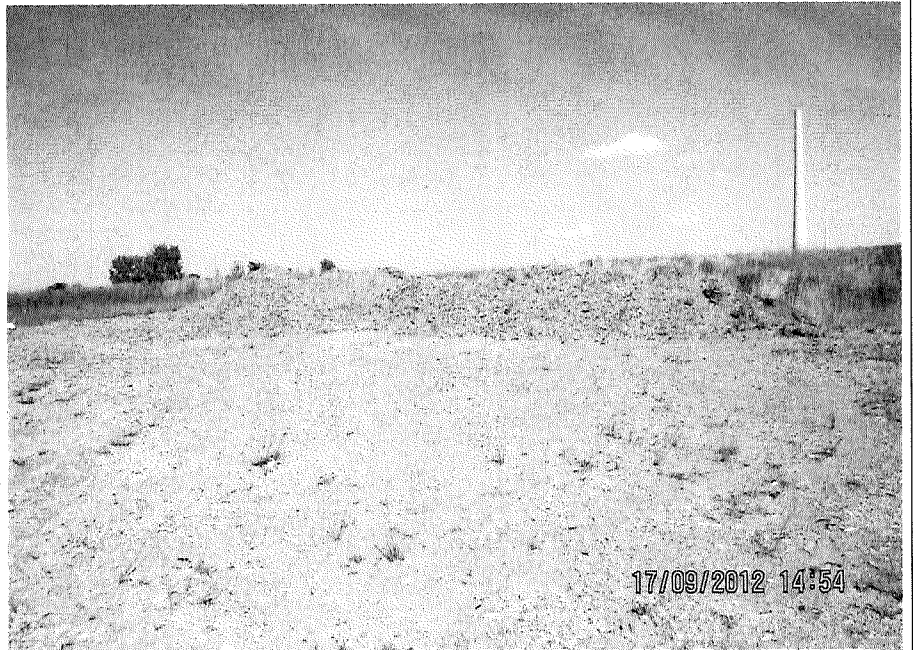
Photo no : 1

Il y a encore présence d'un amas de bois déchiqueté (photos 1, 2, 5 et 6) mélangé avec de déchets de plastique tels que des fils électriques, des contenants de polystyrène, sacs de plastiques, etc. (photos 3 et 4). Ce tas est situé au même endroit que celui qui avait été constaté, pour la première fois, lors de l'inspection 21 juin 2011 ainsi que lors des inspections subséquentes. De plus, nous avons constaté que ce bois déchiqueté incluant les morceaux de plastique avait été épandu sur une partie d'un terrain cultivable car ^{Articles 53-54 de la LA} [redacted] utilise les copeaux de bois comme litière sous ses animaux et le fumier est ensuite épandu sur les terres avec les copeaux de bois et les déchets.

Description : Amas de bois et plastique déchiqueté. Il en reste autant que lors de des inspections précédentes.

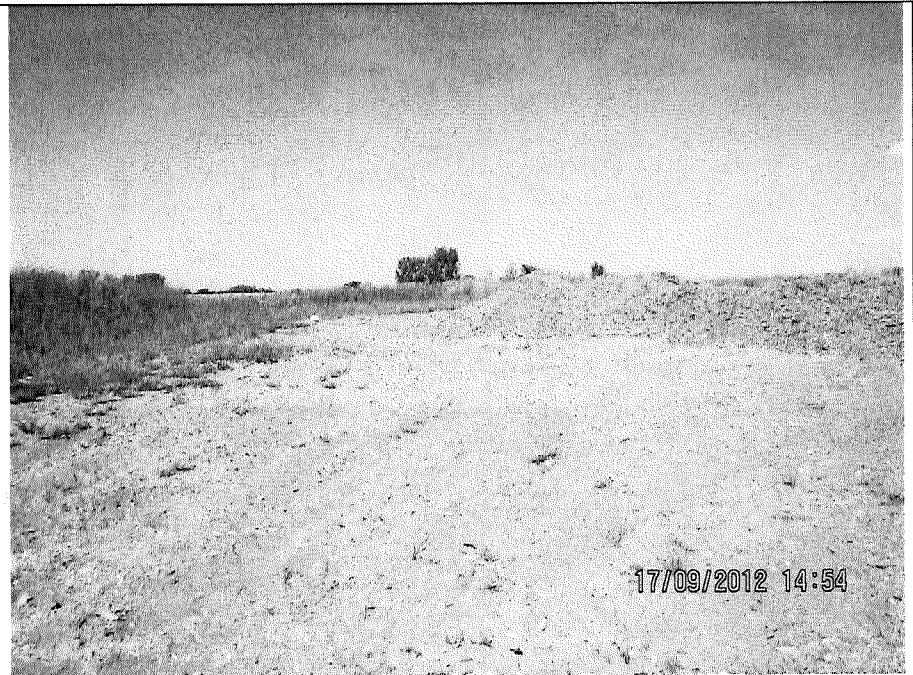
Photo no : 2

Description : autre vue de 1.

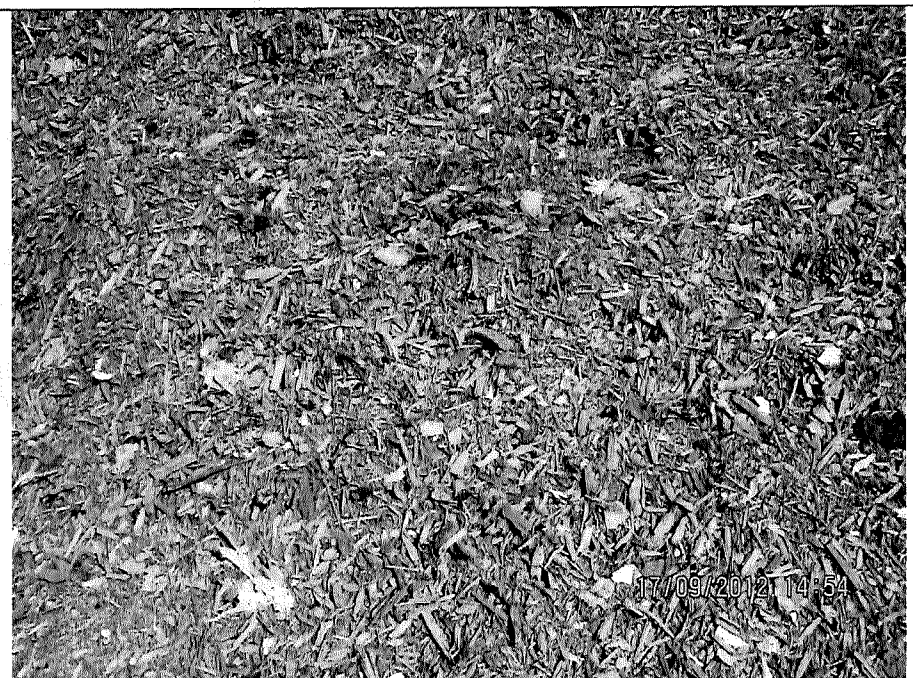
Photo no : 3

Description : vue rapprochée de 1.

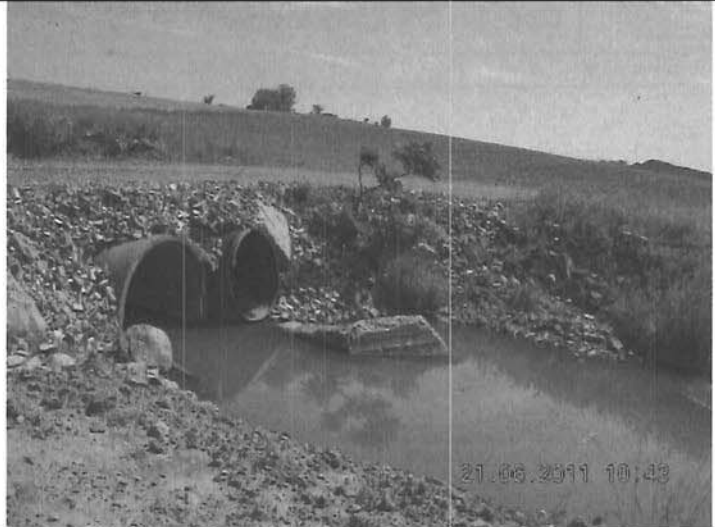
Photo no : 1

Ce chemin traverse la rivière de l'Esturgeon. À ce point de croisement, des matières résiduelles telles que, de la brique, du béton et de l'asphalte concassés, sont présentes aux alentours des ponceaux. Ces matières sont également en contact avec l'eau de la rivière (voir photos no 1 et 2). Cet entreposage contrevient à l'article 66 de la LQE

Description : Présence matières résiduelles (brique, béton et asphalte) aux alentours du ponceau de la rivière l'Esturgeon.

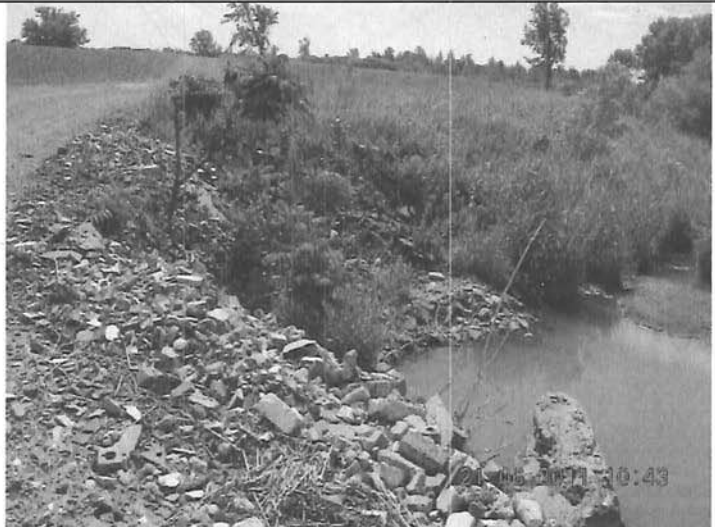
Photo no : 2

Description : Vue sur un autre angle de la photo 1, les matières résiduelles présents dans l'eau de la rivière.

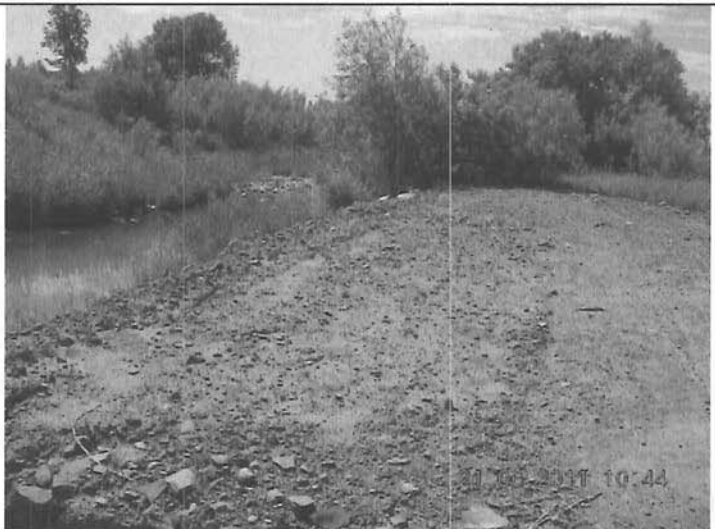
Photo no : 3

Description : Remblayage en bande riveraine.

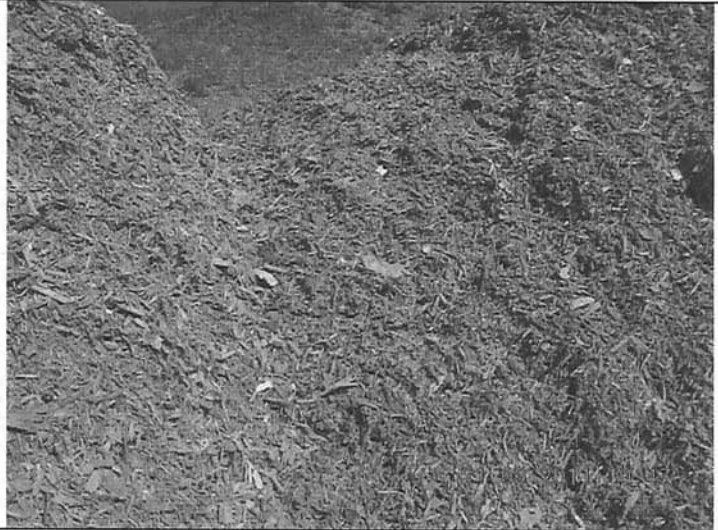
Photo no : 5

Description : Vue rapprochée du tas de bois déchiqueté, on y voit la présence de résidus de plastique.

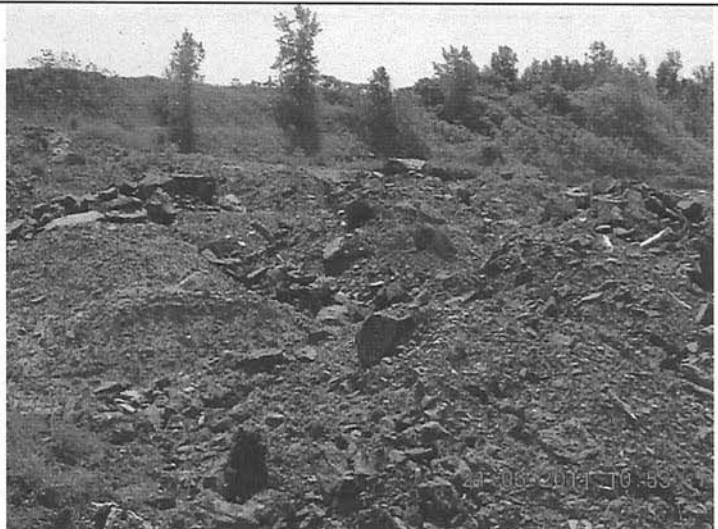
Photo no : 7

Description : Remblai de terre mélangé avec de la pierre concassé.

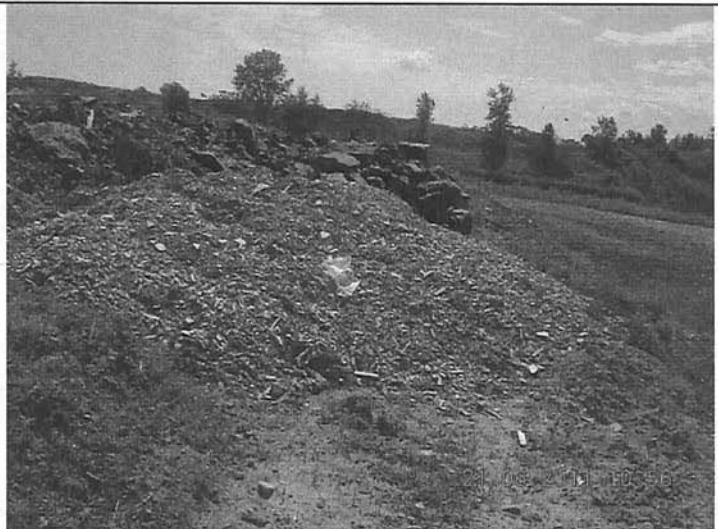
Photo no : 8

Description : Présence d'un deuxième tas de bois déchiqueté mélangé avec des résidus de plastique.

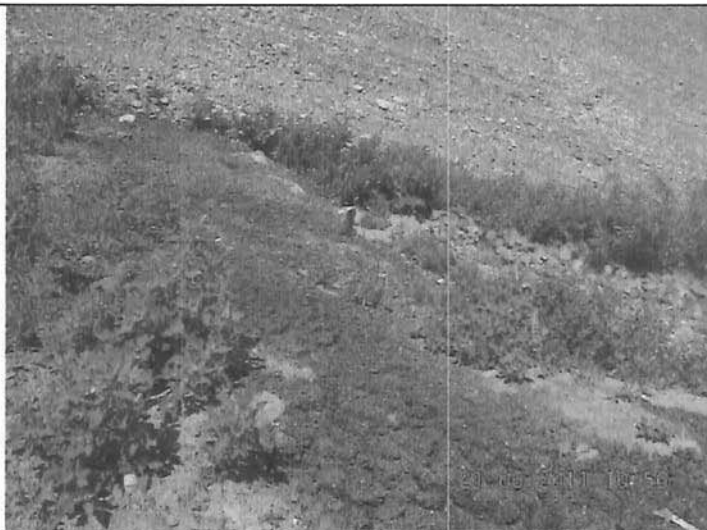
Photo no : 9

Description : Présence de fumier sur le site

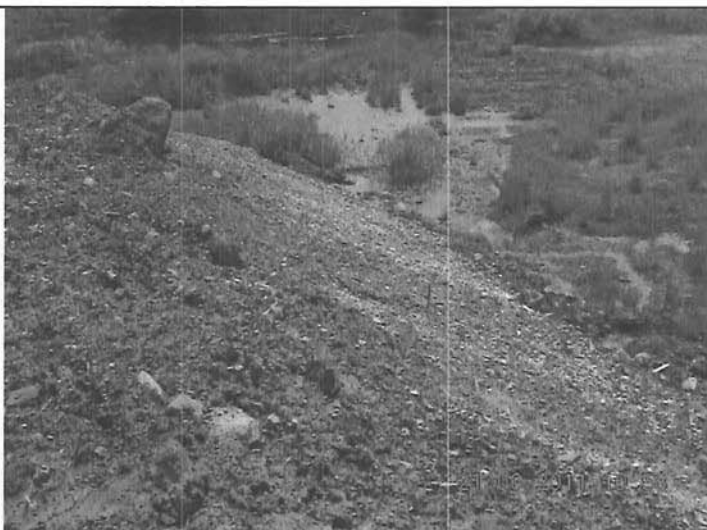
Photo no : 11

Description : Du lixiviat en provenance d'un tas de fumier.

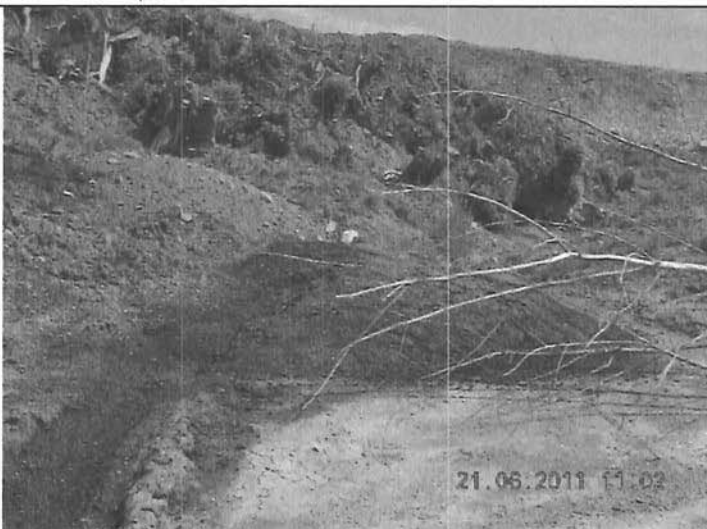
Photo no : 12

Description : Un autre tas de fumier

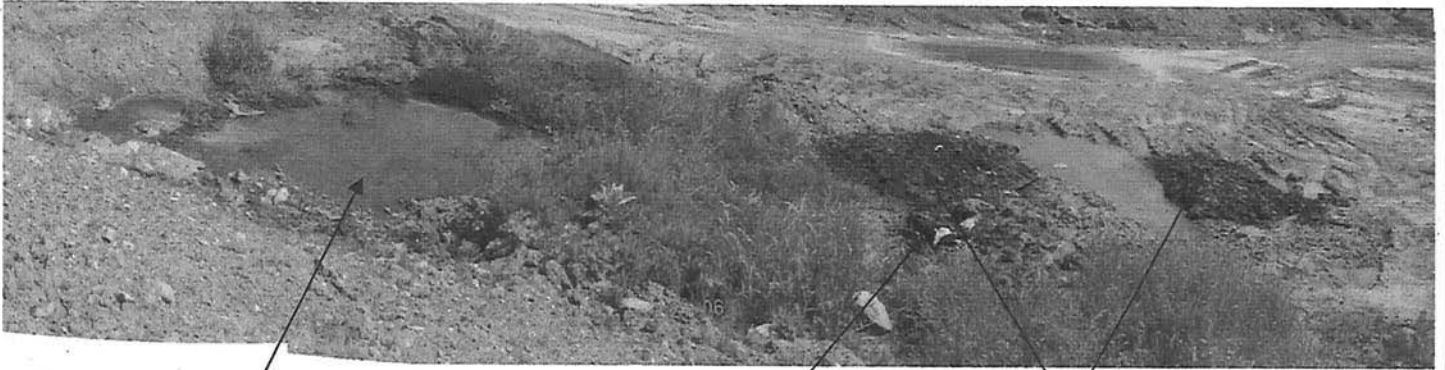
Description : Du lixiviat qui sort par-dessous les tas de remblai. Présence de carcasse d'animaux en décomposition à ciel ouvert et de fumier.

Lixiviat

Carcasse d'animaux

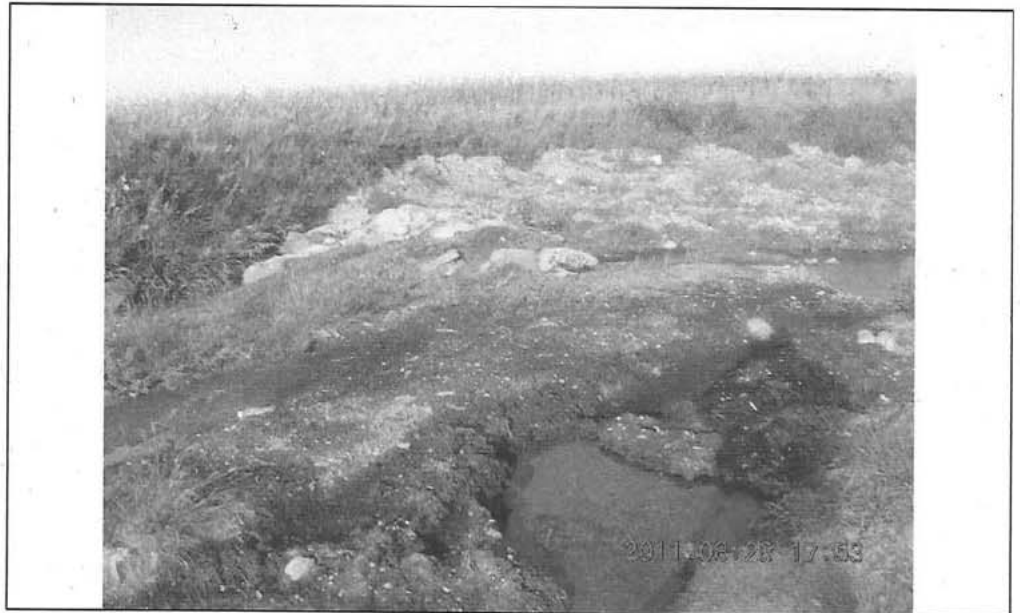
Présence de soya pourri fermenté en décomposition mêlé avec des eaux de surface. Ce soya fut déposé sur les lieux par monsieur
