RAPPORT D'INSPECTION

Centre de contrôle environnemental du Québec

But de l'inspection : Vérifier si le remblai de terre contenant des matières résiduelles a été enlevé.

Nom du lieu : Solifor Mauricie, Société en commandite

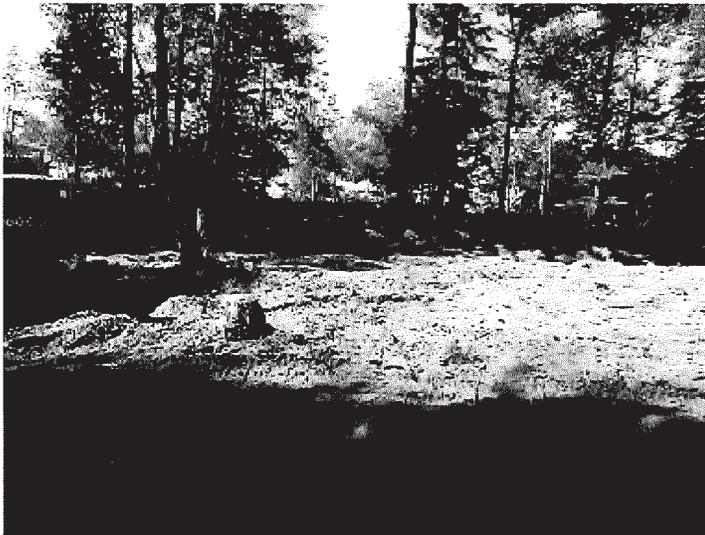
P1040333 (640x480).jpg
Vue d'une partie du terrain

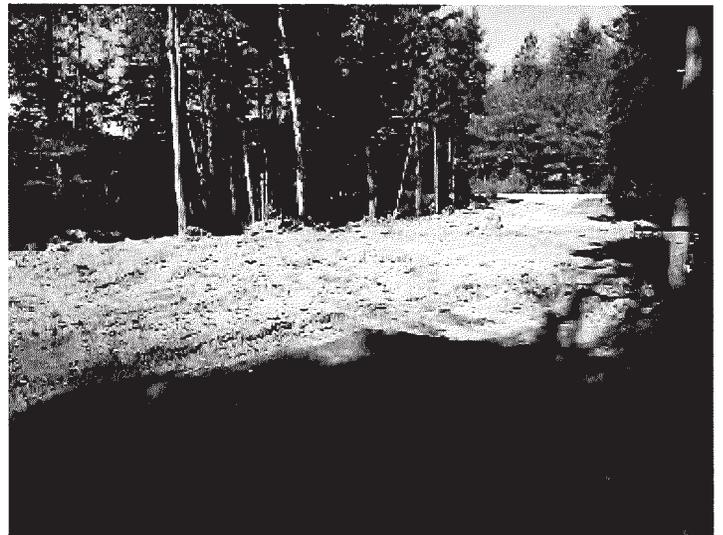
P1040334 (640x480).jpg
Vue d'une partie du terrain

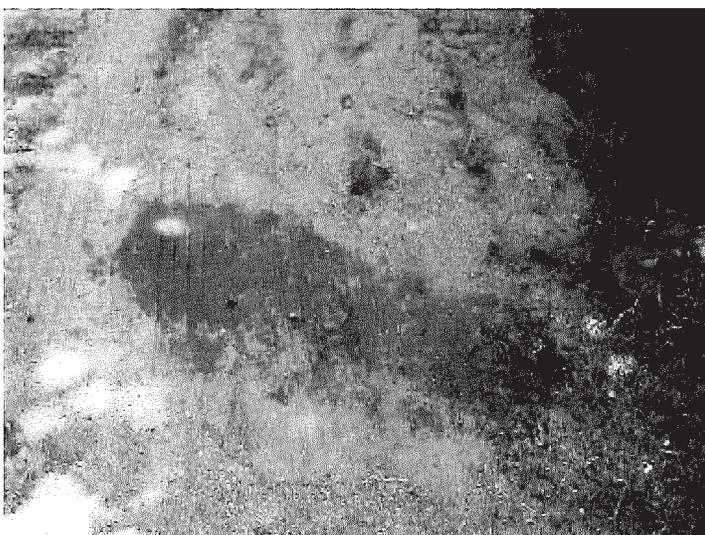
P1040335 (640x480).jpg
Tache d'hydrocarbures devant l'entrée du terrain

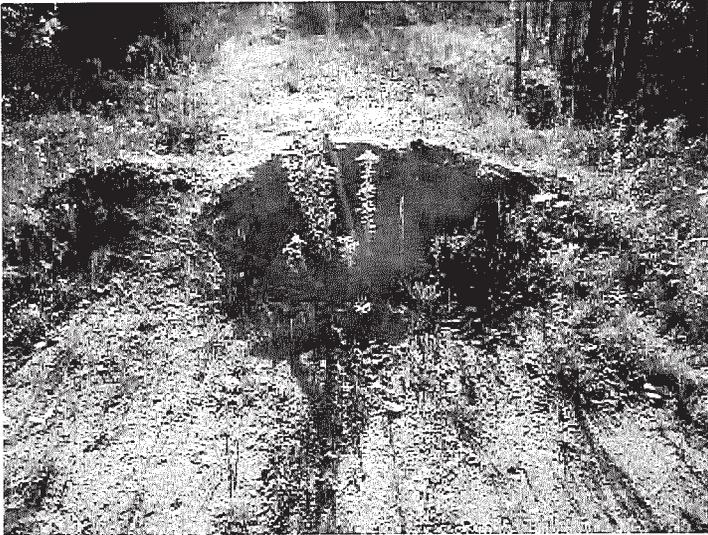
P1030802 (640x480).jpg
Remblai empêchant l'accès au terrain

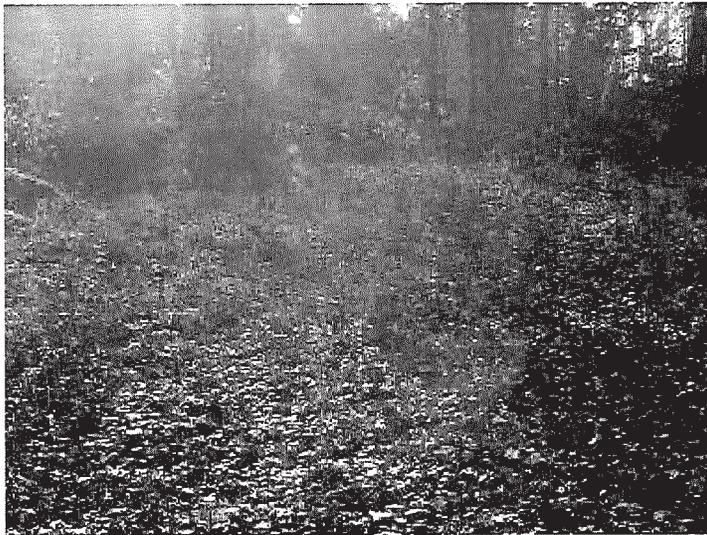
P1030804 (640x480).jpg
Vue générale du site

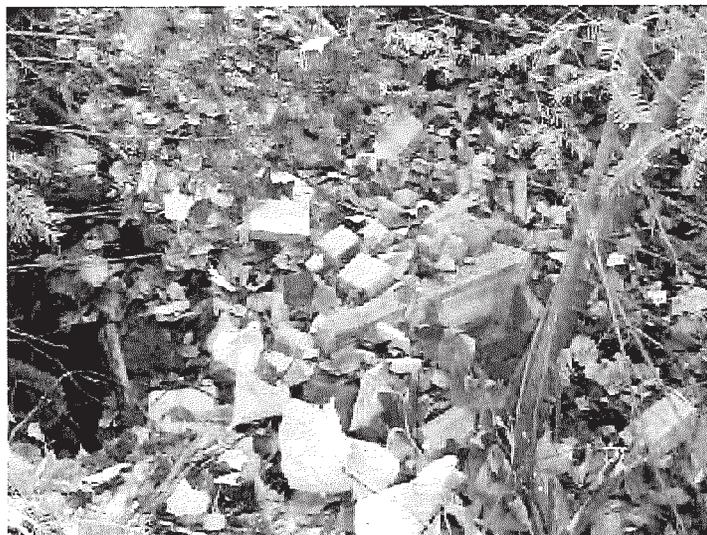
P1030806 (640x480).jpg
Briques sur le site

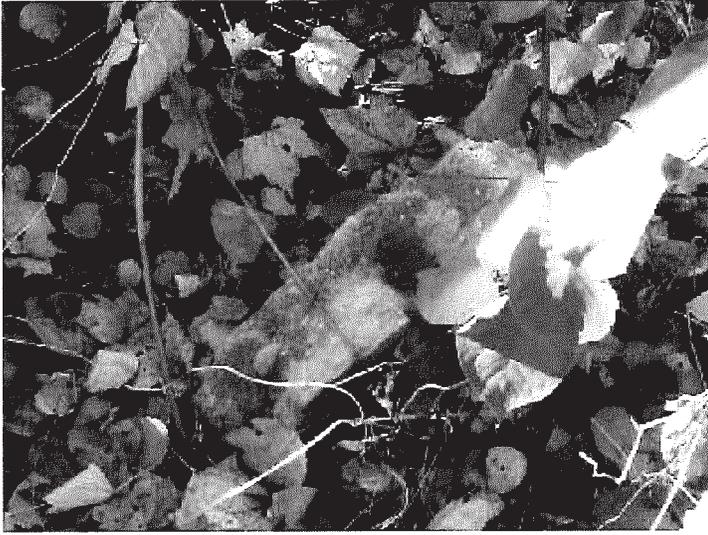
P1030808 (640x480).jpg
Morceau de béton sur le site

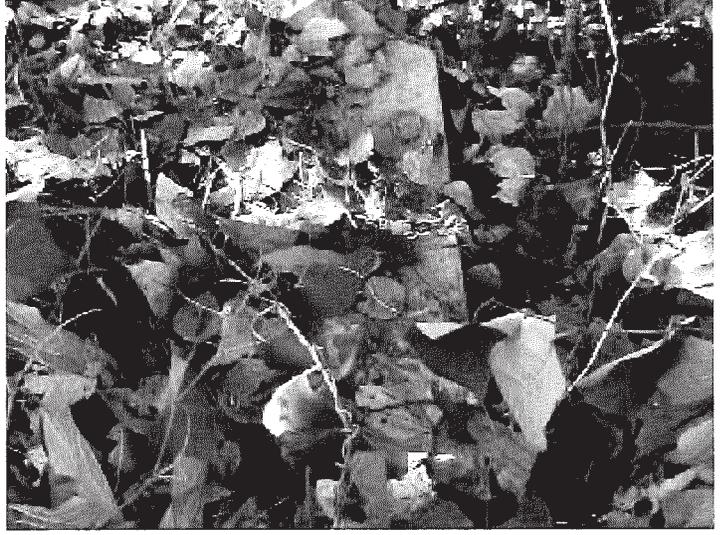
P1030809 (640x480).jpg
Morceau de béton sur le site

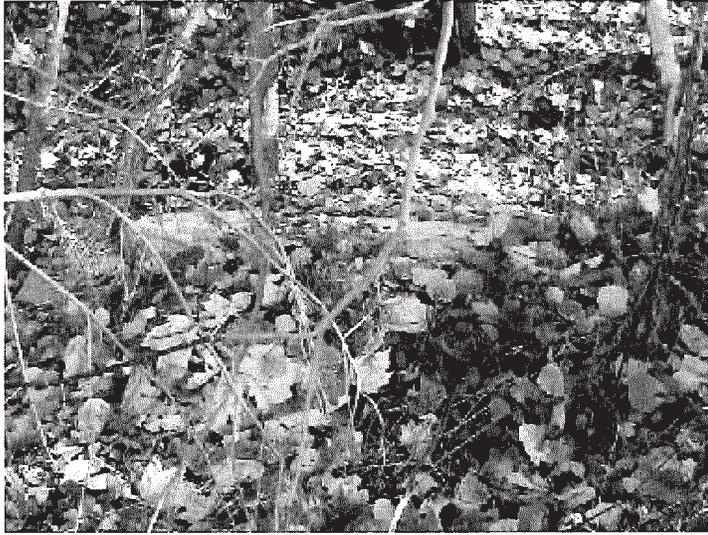
P1030810 (640x480).jpg
Gros morceau de béton sur le site

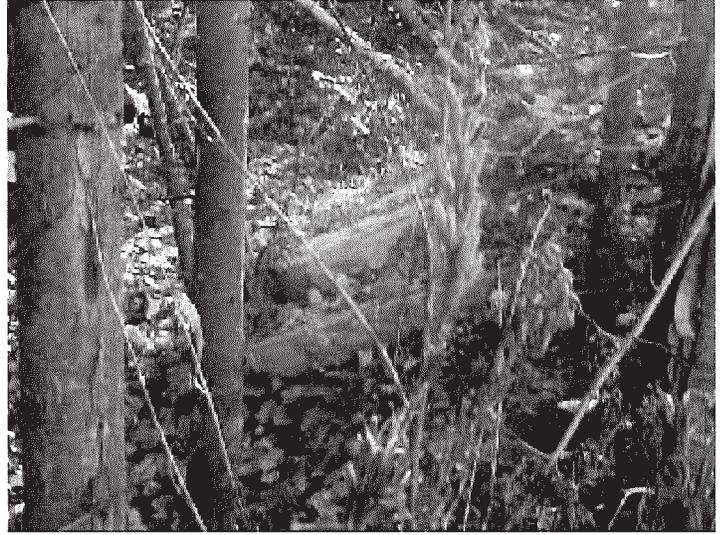
P1030811 (640x480).jpg
Gros morceaux de béton sur le site

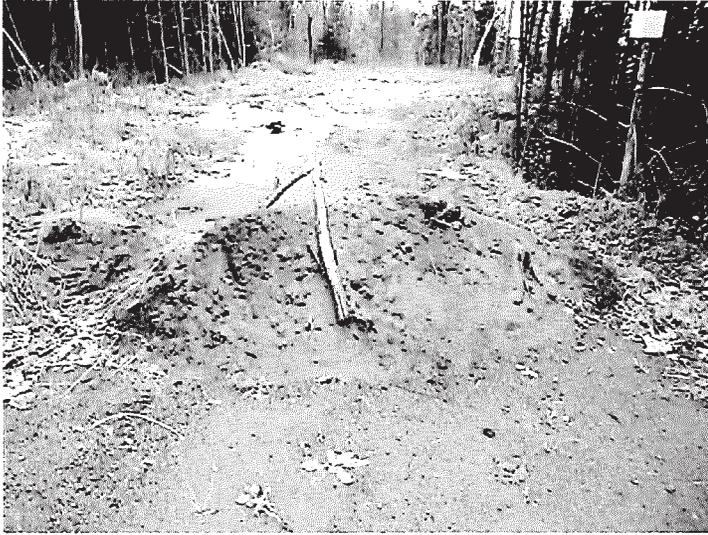
Photo 1: Remblai de terre empêchant l'accès au terrain

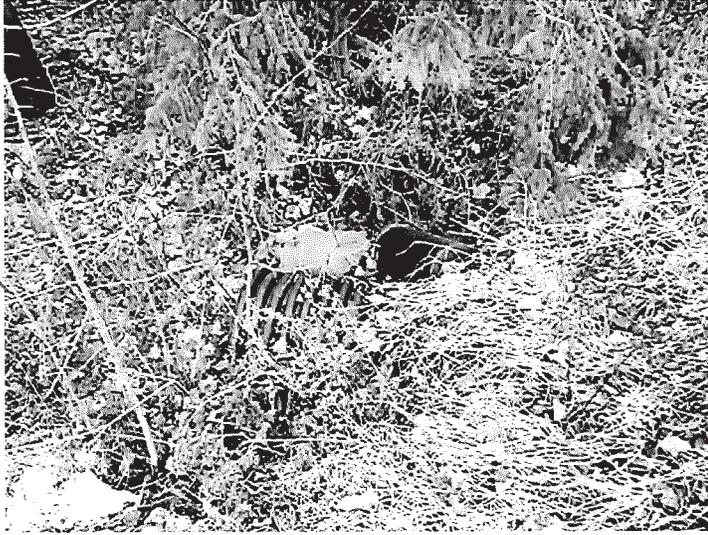
Photo 3: Matières jetées près de l'entrée du site dans le fossé

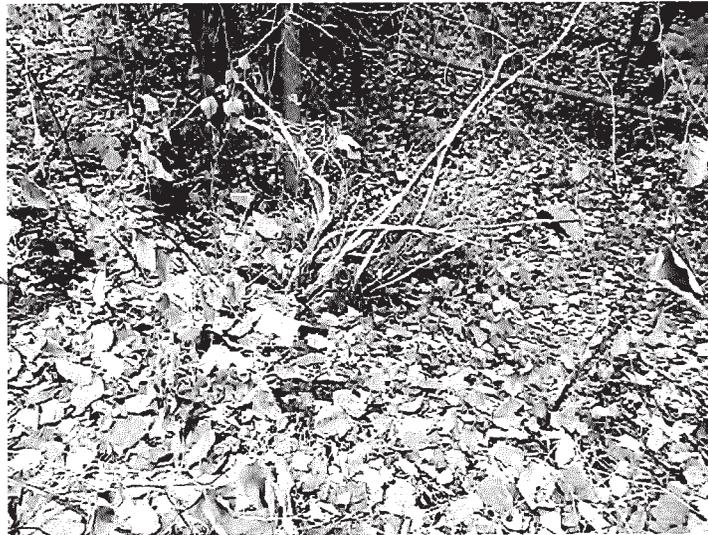
Photo 5: Béton ressortant du sol

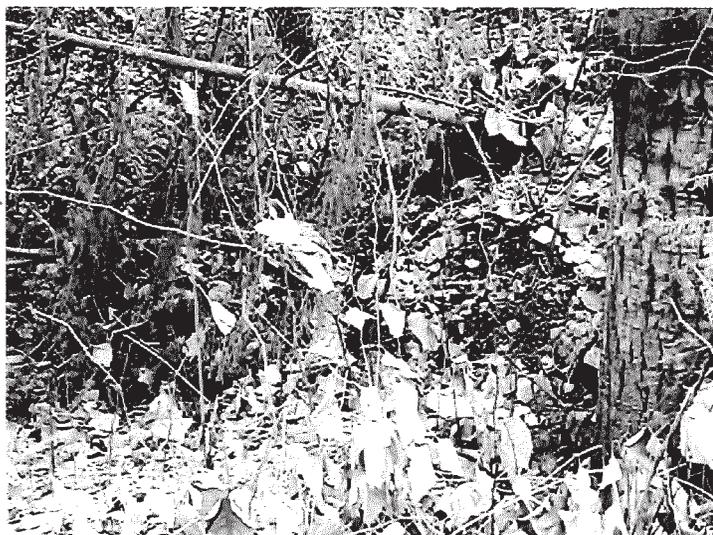
P1020994 (Small).JPG
Photo 7: Béton dans le pente du remblai

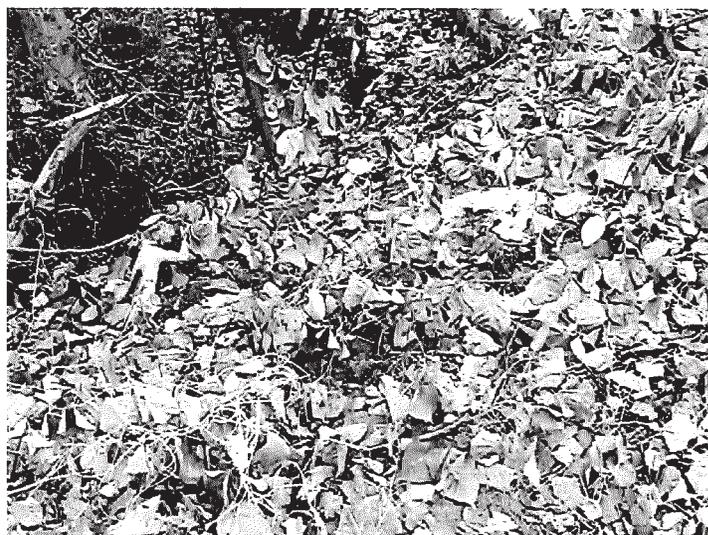
P1020995 (Small).JPG
Photo 8: Béton et asphalte sur le terrain

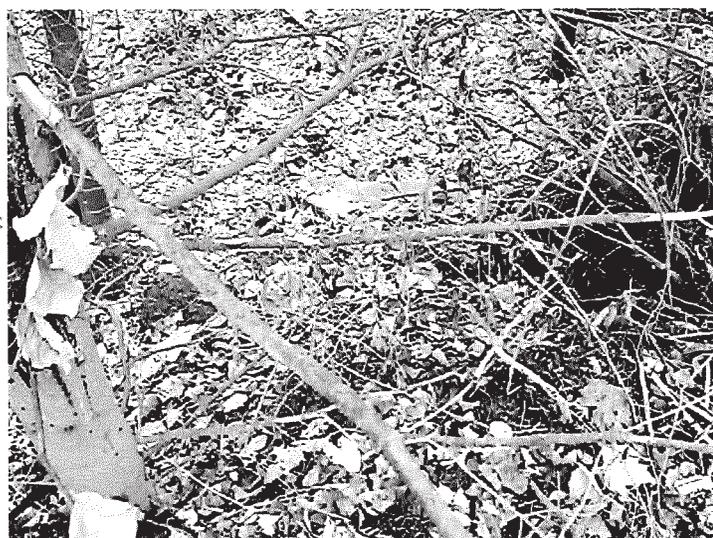
P1020996 (Small).JPG
Photo 9: Béton sur le terrain

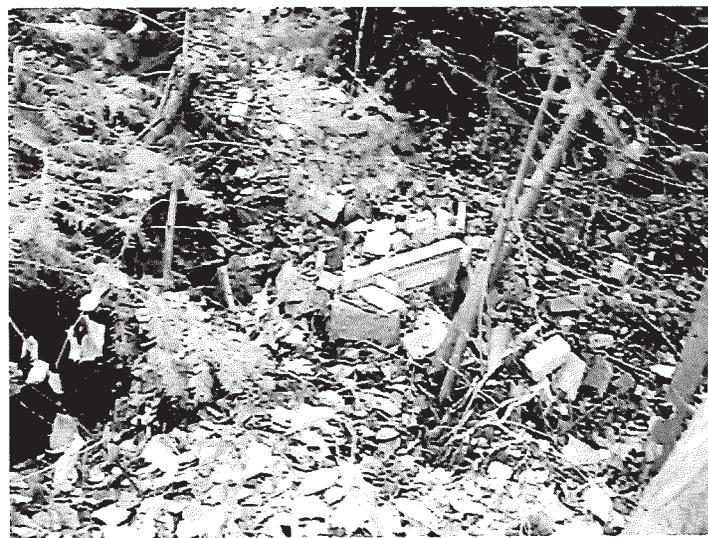
P1020997 (Small).JPG
Photo 10: Briques sur le terrain

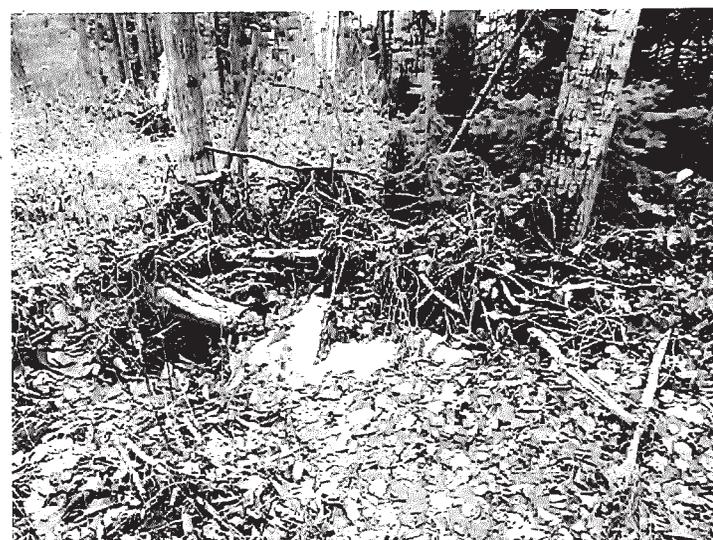
P1020998 (Small).JPG
Photo 11: Branches sur le terrain

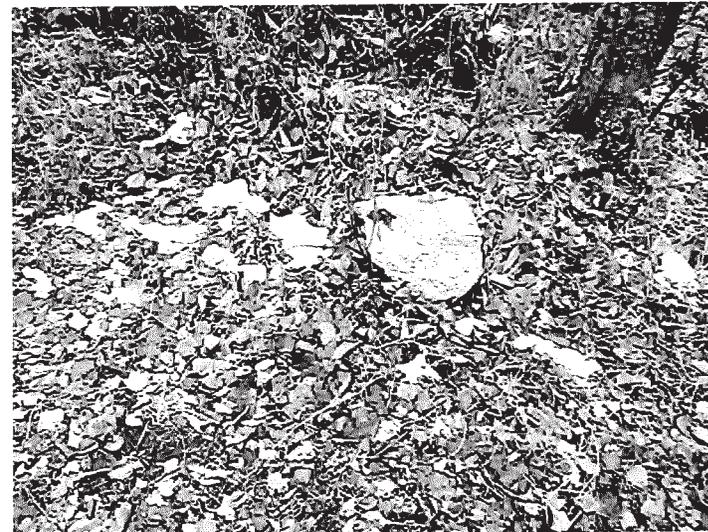
P1020999 (Small).JPG
Photo 12: Béton sur le terrain

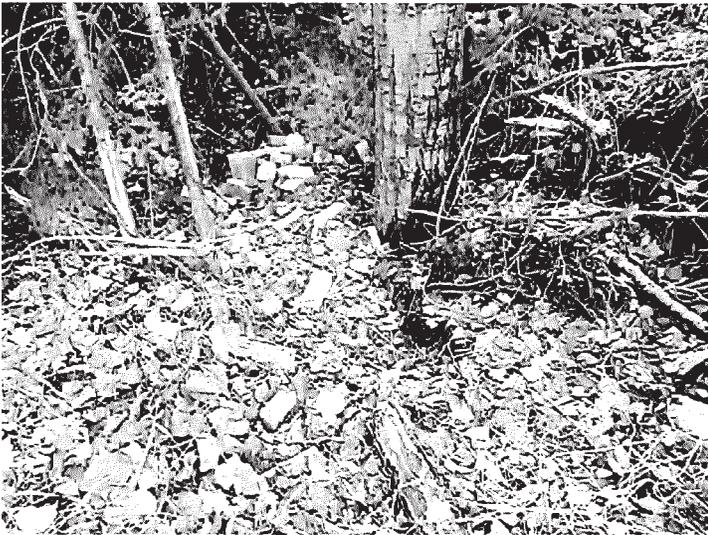
P1030001 (Small).JPG
Photo 13: Briques sur le terrain

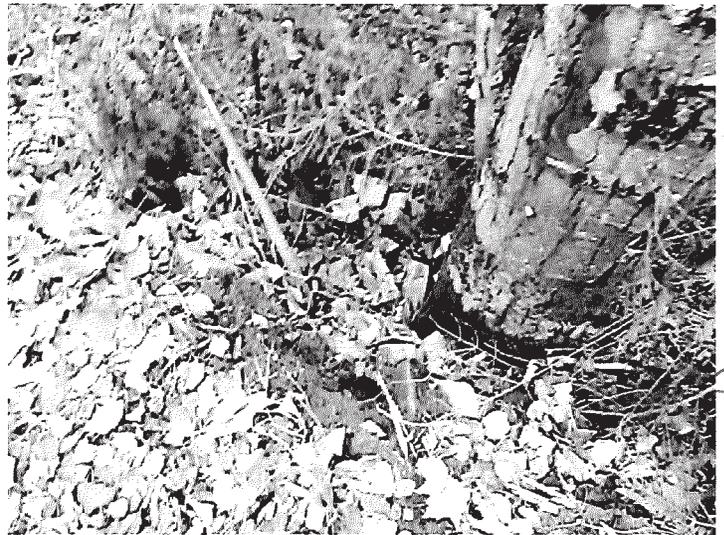
P1030002 (Small).JPG
Photo 14: Briques autour d'un arbre

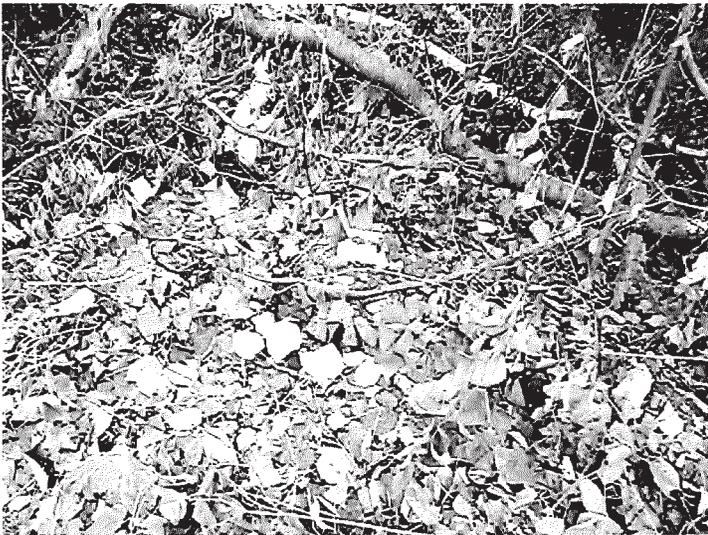
P1030003 (Small).JPG
Photo 15: Briques et béton ressortant du sol

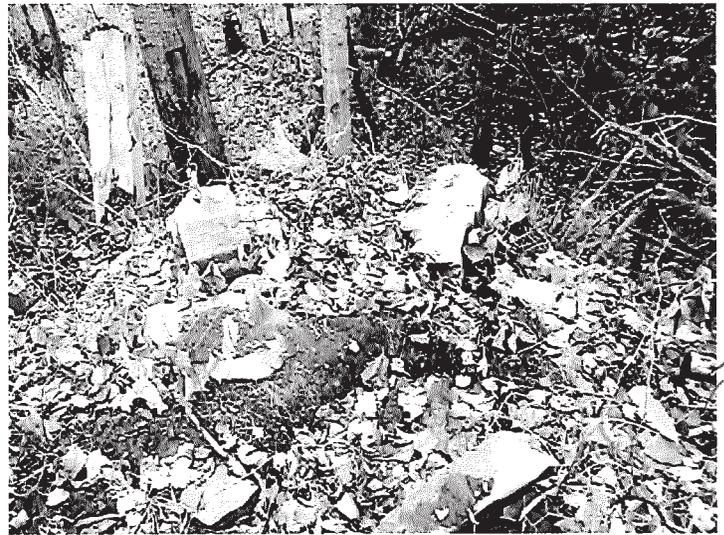
P1030005 (Small).JPG
Photo 16: Morceaux de béton sur le terrain

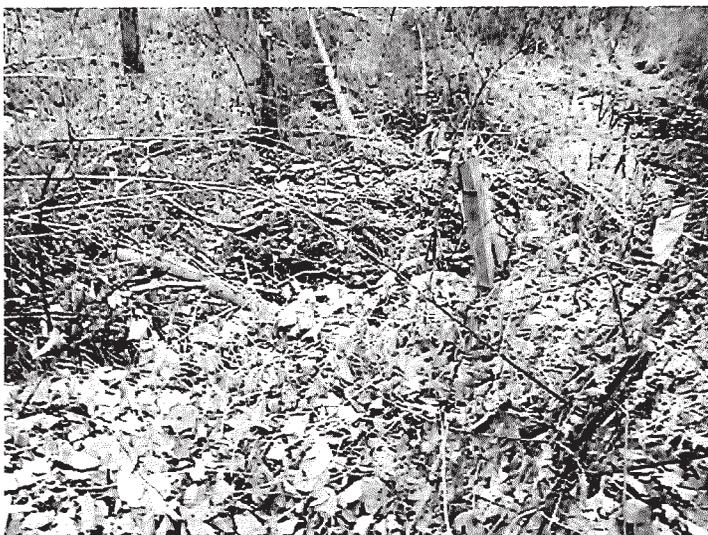
P1030006 (Small).JPG
Photo 17: Branches et bois sur le terrain

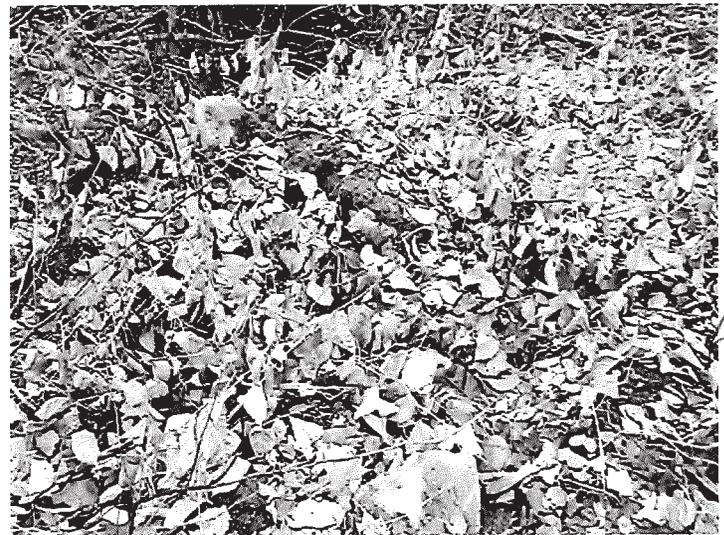
P1030007 (Small).JPG
Photo 18: Béton ressortant du sol

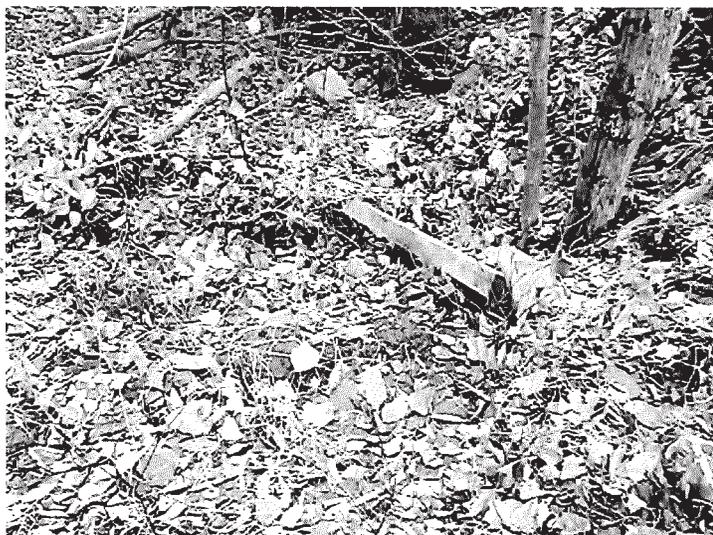
P1030008 (Small).JPG
Photo 19: Bois et béton sur le terrain

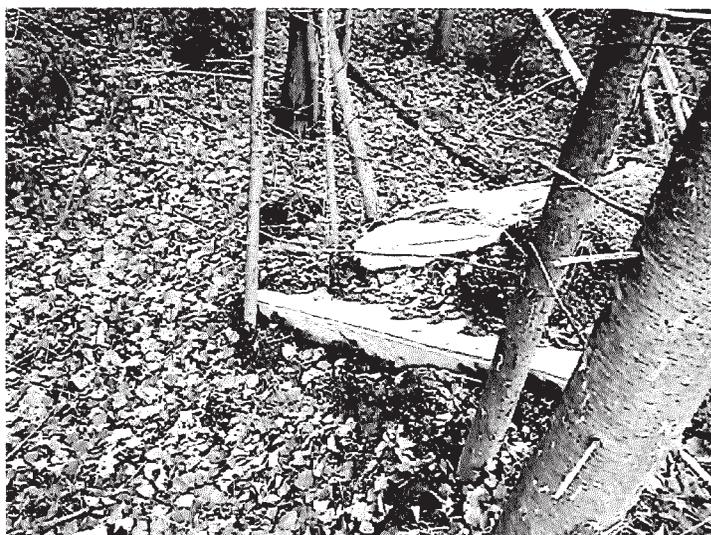
P1030010 (Small).JPG
Photo 20: Béton sur le site

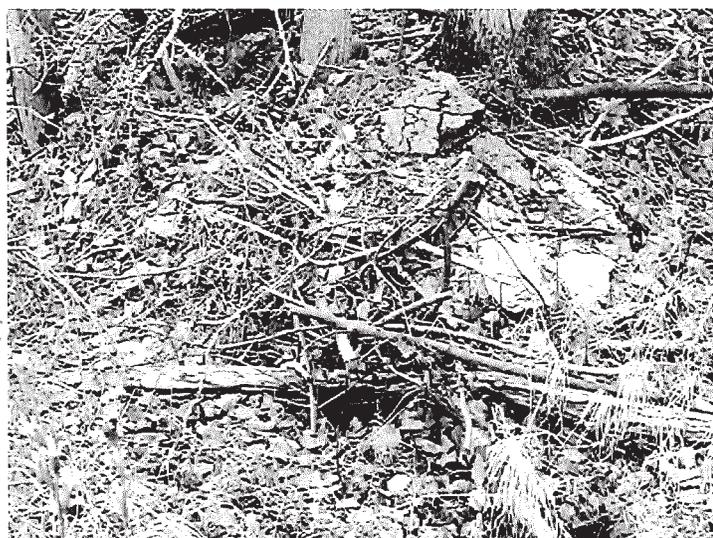
P1030011 (Small).JPG
Photo 21: béton et asphalte sur le terrain

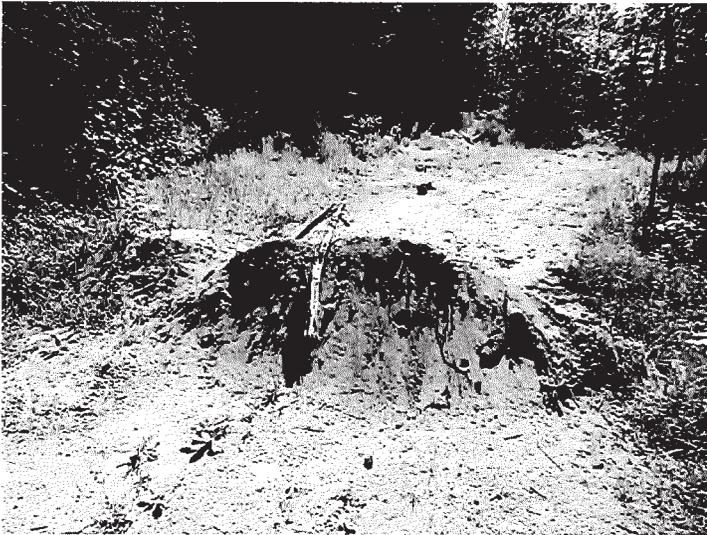
Un remblai de terre est présent sur le chemin d'accès au terrain, en empêchant l'accès (voir photo 1).

Photo 1: Remblai de terre bloquant l'accès au site

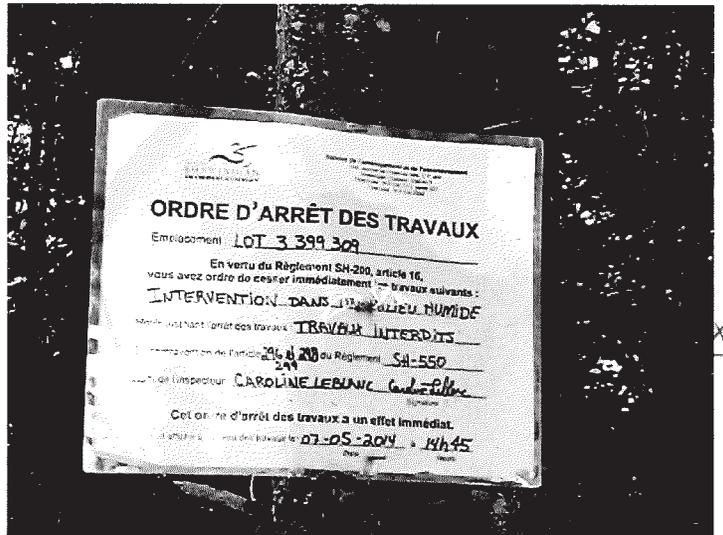
L'avis d'arrêt des travaux installé par la ville de Shawinigan est encore sur place (voir photo 2).

Photo 2: Ordre d'arrêt des travaux de la ville de Shawinigan

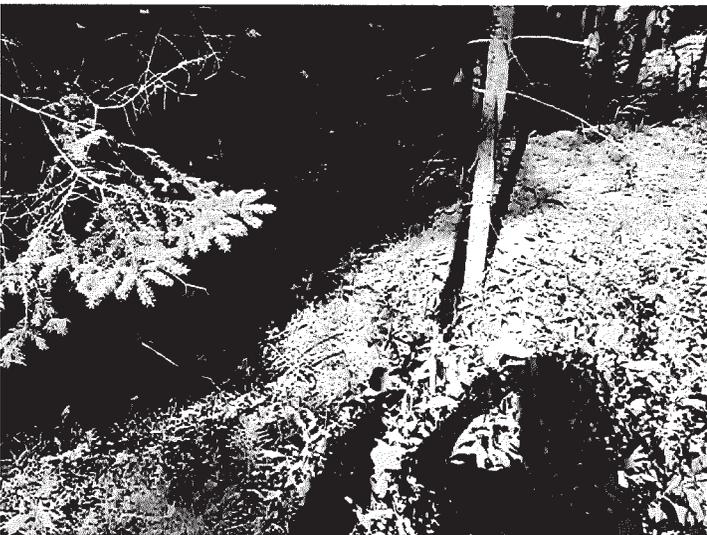
Photo 5: Briques présentes sur le site

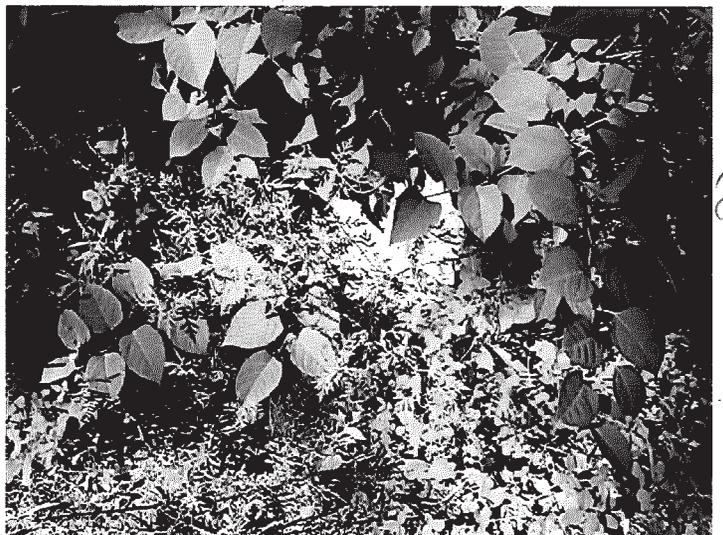
Photo 6: Morceau de béton présent sur le site

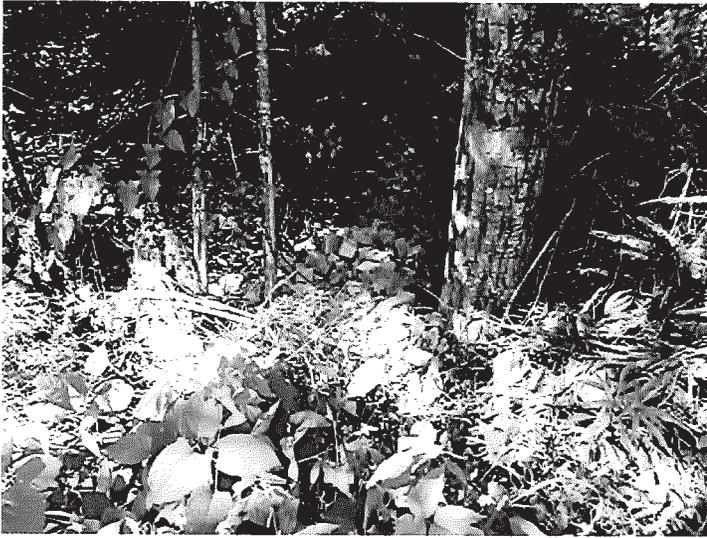
P1020471 (Small).JPG
Photo 7: Briques présentes sur le site

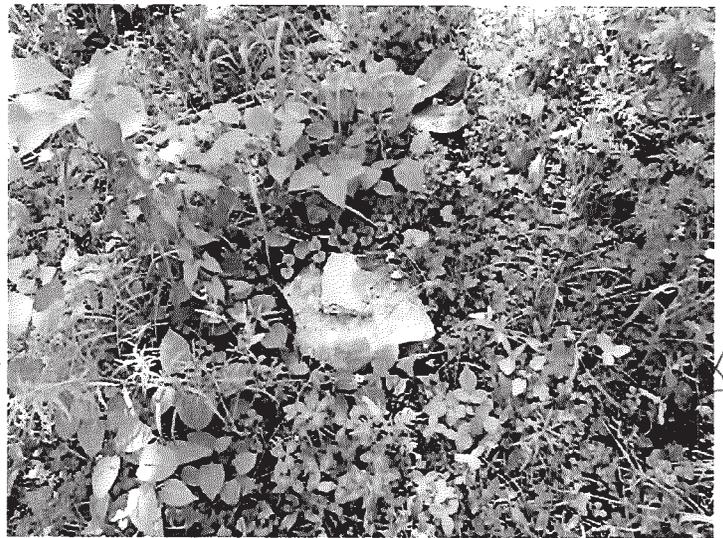
P1020472 (Small).JPG
Photo 8: Morceau de béton sur le site

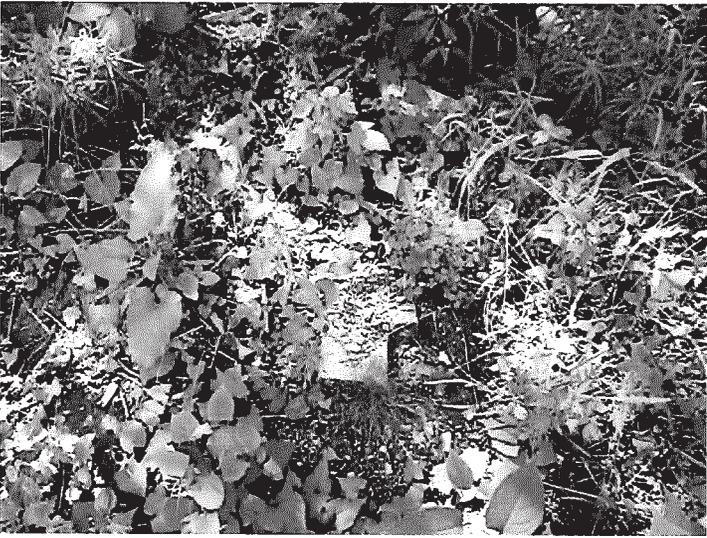
P1020473 (Small).JPG
Photo 9: Briques avec végétation poussant dessus

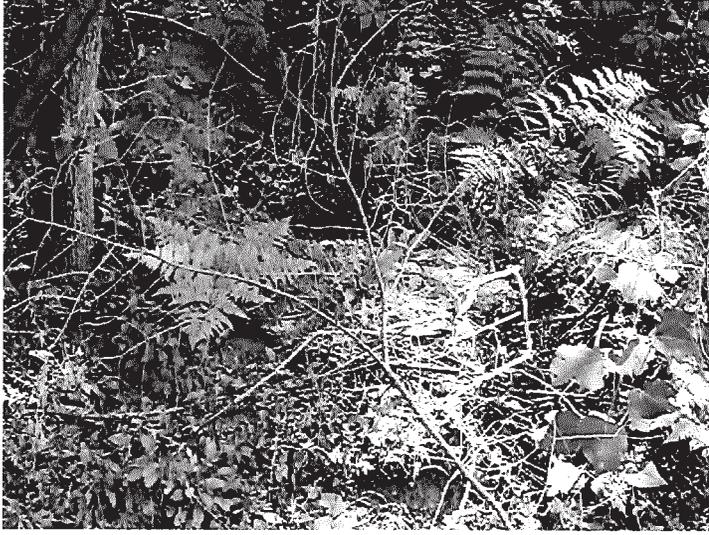
Photo 13: Béton et branches présents sur le site

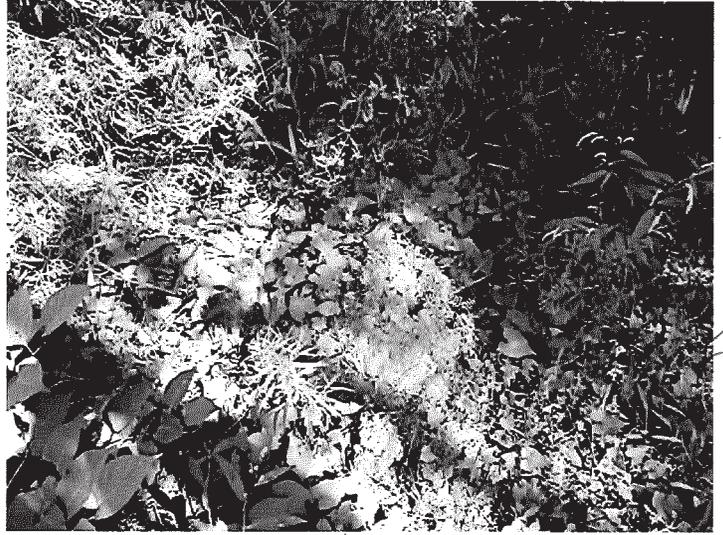
Photo 14: Béton présent sur le site

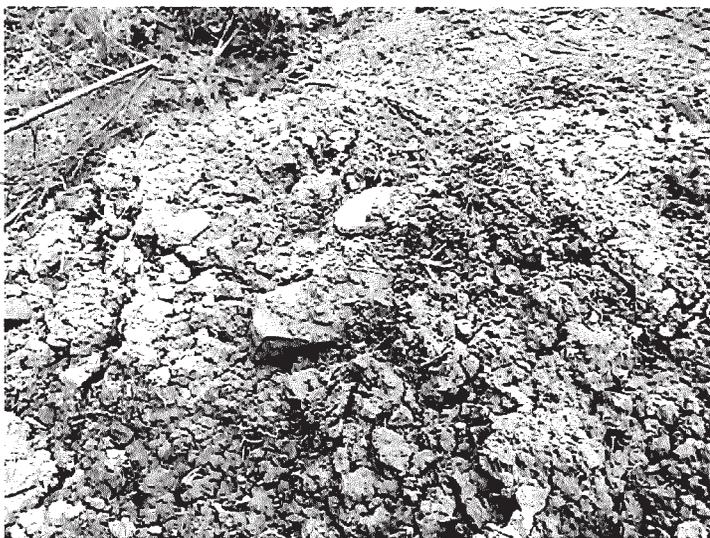
P1010969 (Small).JPG
Photo 4: Asphalte et béton sur le site

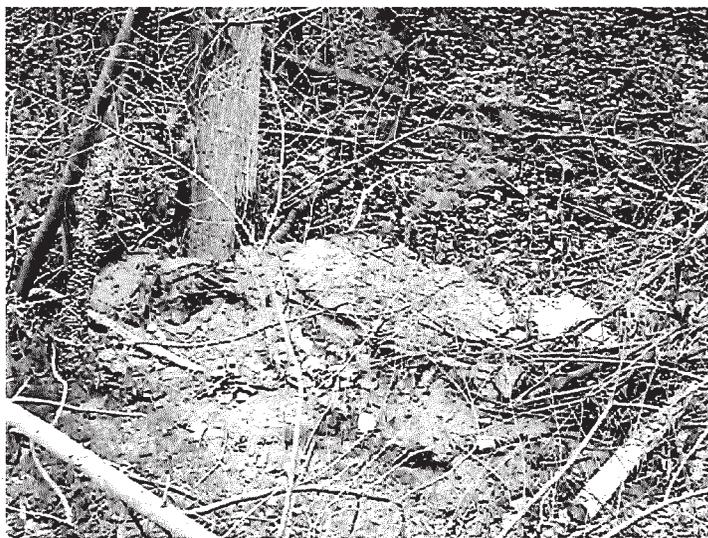
P1010970 (Small).JPG
Photo 5: Grandes plaques de béton sur le site

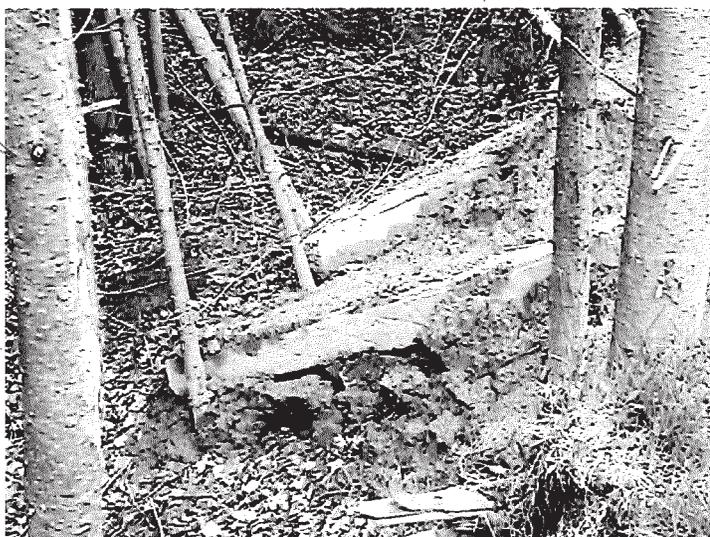
P1010971 (Small).JPG
Photo 6: Béton sur le site

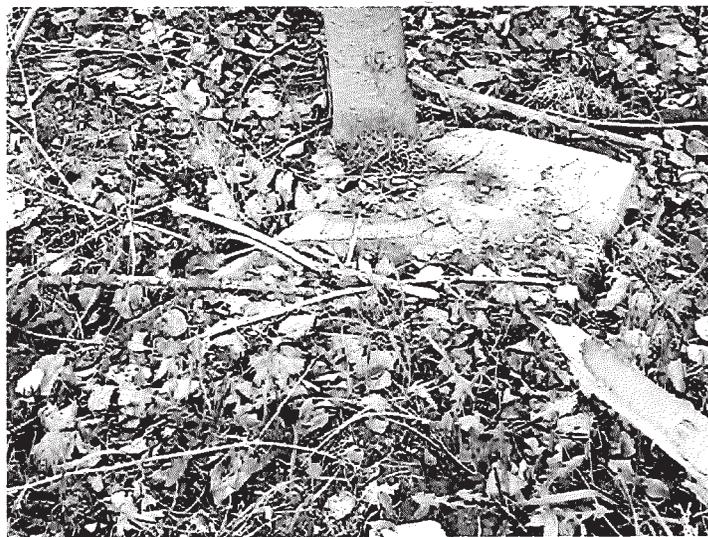
P1010972 (Small).JPG
Photo 7: Béton sur le site

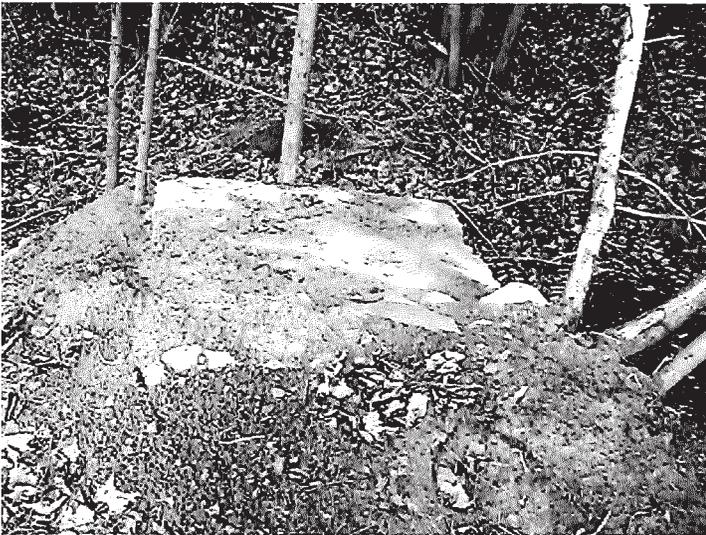
P1010973 (Small).JPG
Photo 8: Béton sur le site

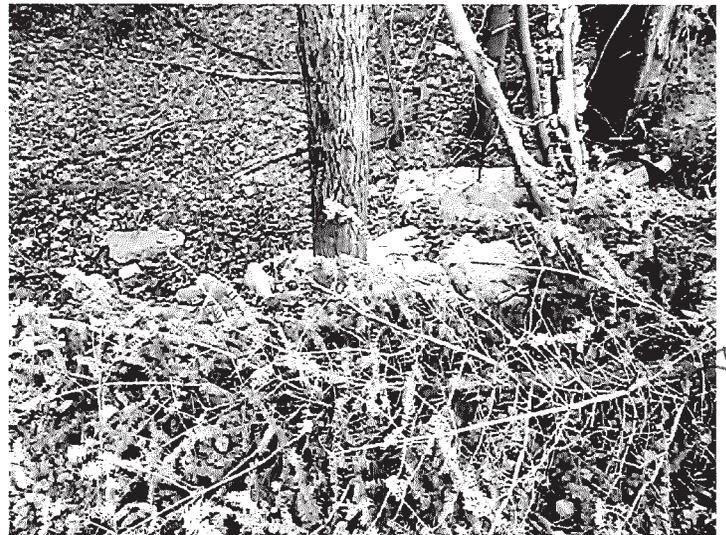
P1010974 (Small).JPG
Photo 9: Morceaux de béton sur le site

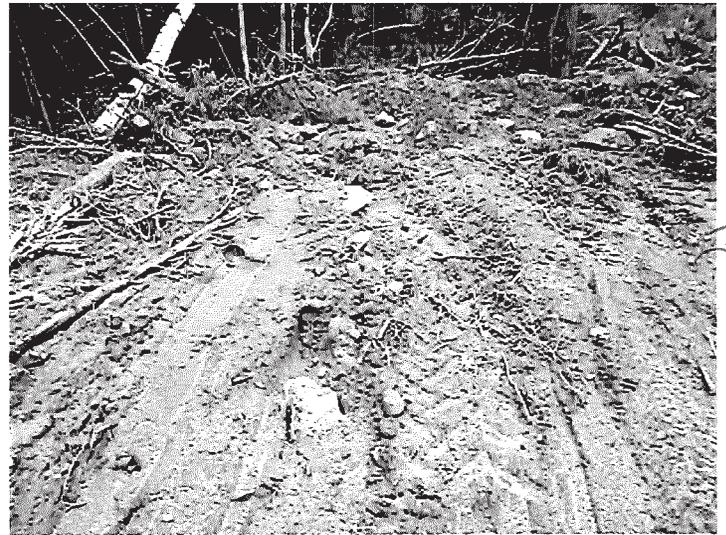
P1010976 (Small).JPG
Photo 11: Asphalte sortant du sol

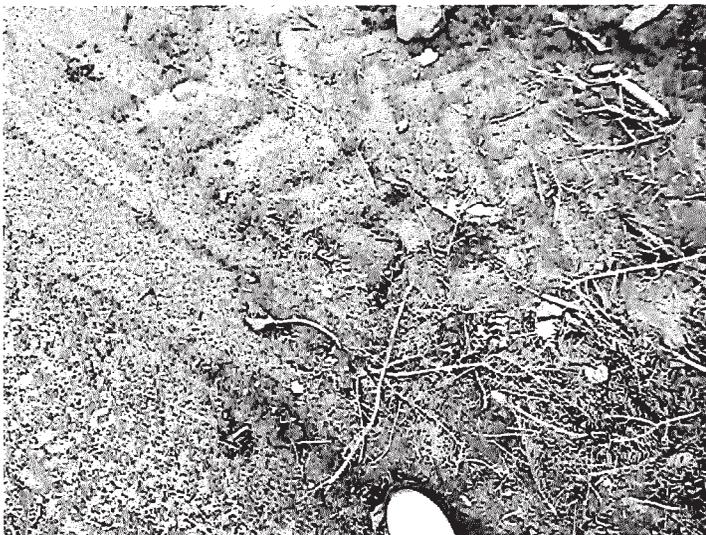
P1010977 (Small).JPG
Photo 12: Béton ressortant du sol

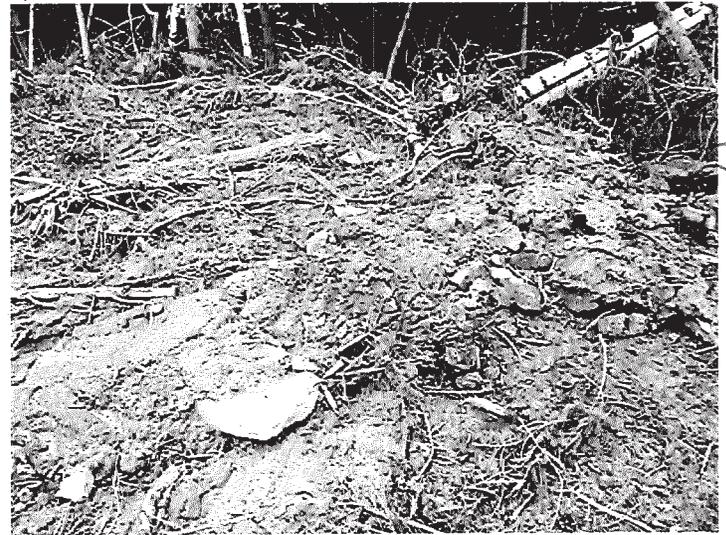
P1010978 (Small).JPG
Photo 13: Morceaux de béton ressortant du sol

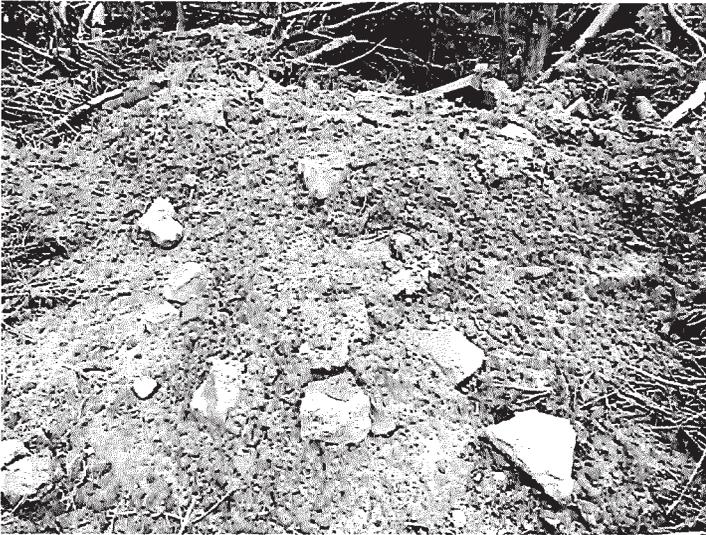
P1010979 (Small).JPG
Photo 14: Matières résiduelles ressortant du sol (bois, béton, briques)

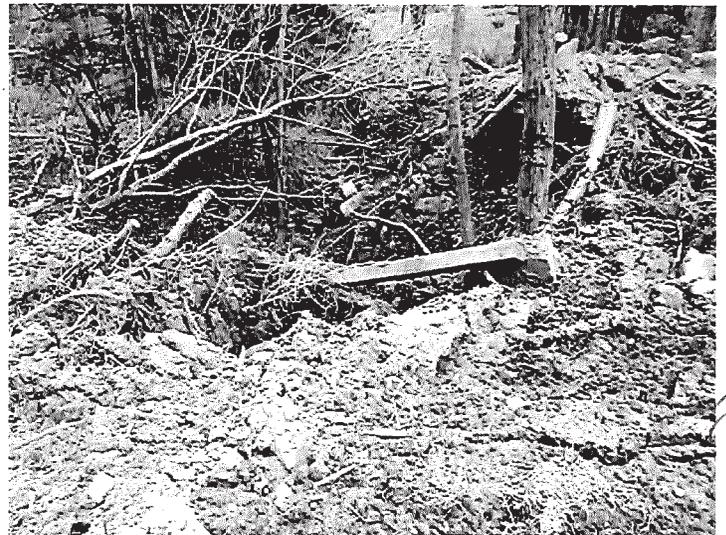
P1010980 (Small).JPG
Photo 15: Branches sur le site

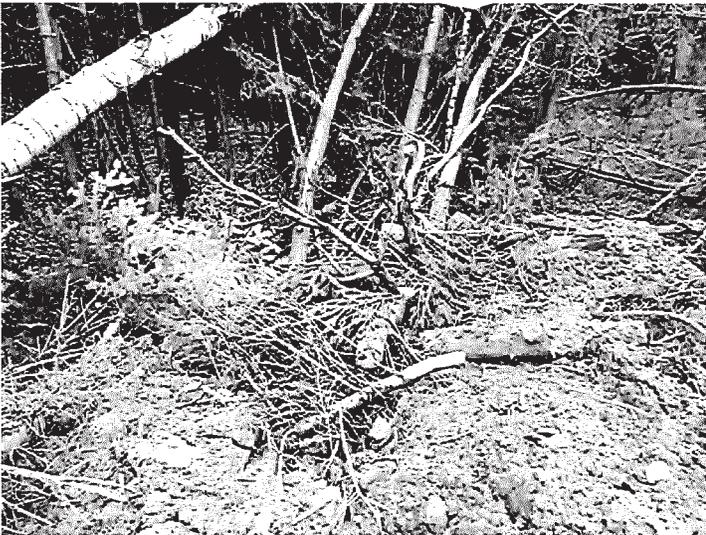
P1010981 (Small).JPG
Photo 16: Briques et béton dans le sol

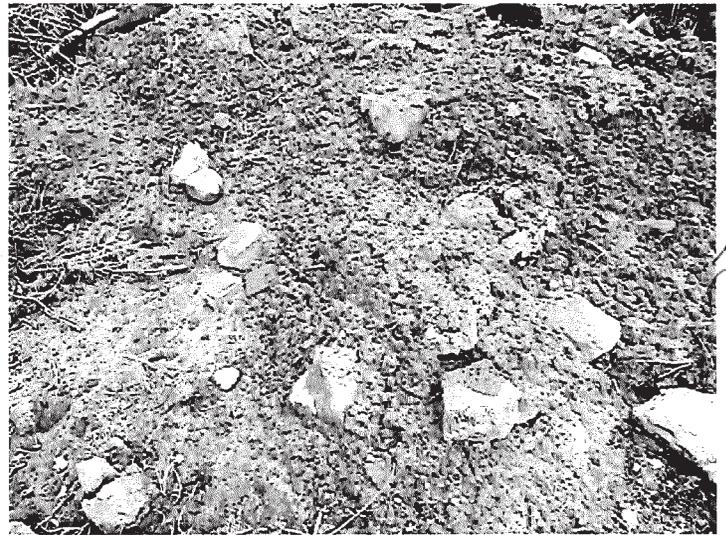
P1010982 (Small).JPG
Photo 17: Morceaux de béton

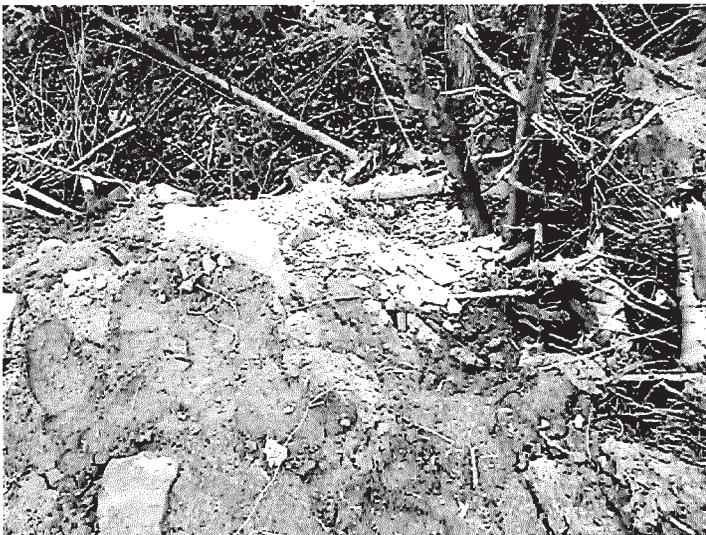
P1010983 (Small).JPG
Photo 18: Branches et morceaux de béton

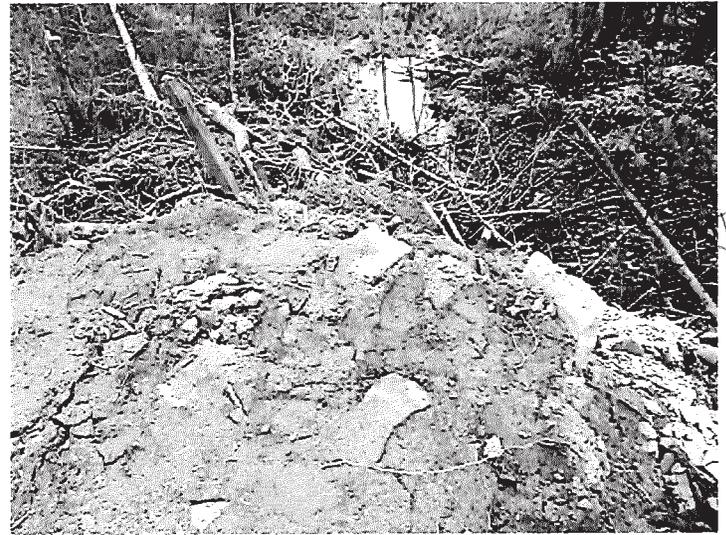
P1010984 (Small).JPG
Photo 19: Branches et bois sur le site

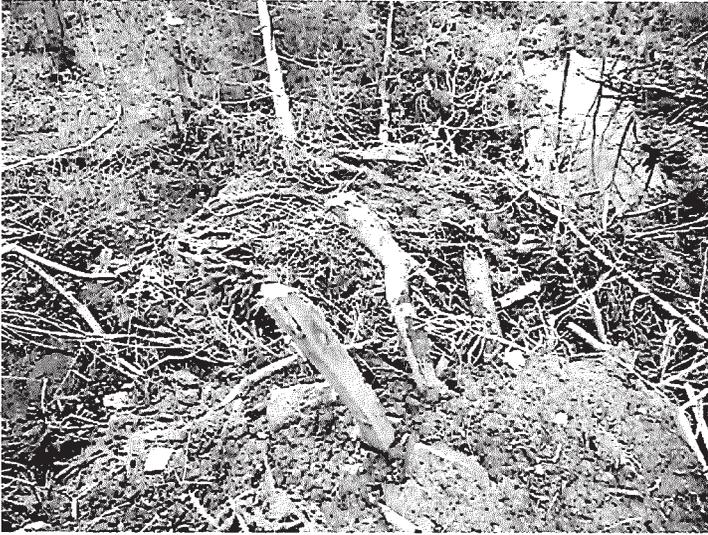
P1010985 (Small).JPG
Photo 20: Branches et bois sur le site

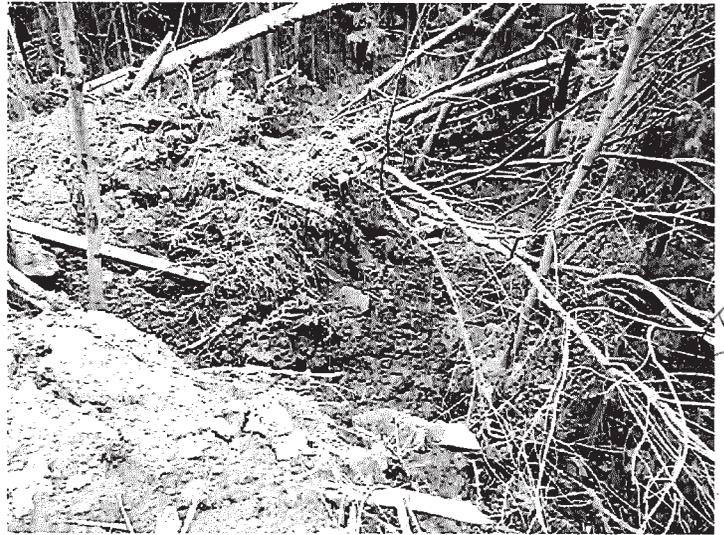
P1010986 (Small).JPG
Photo 21: Béton sur le site

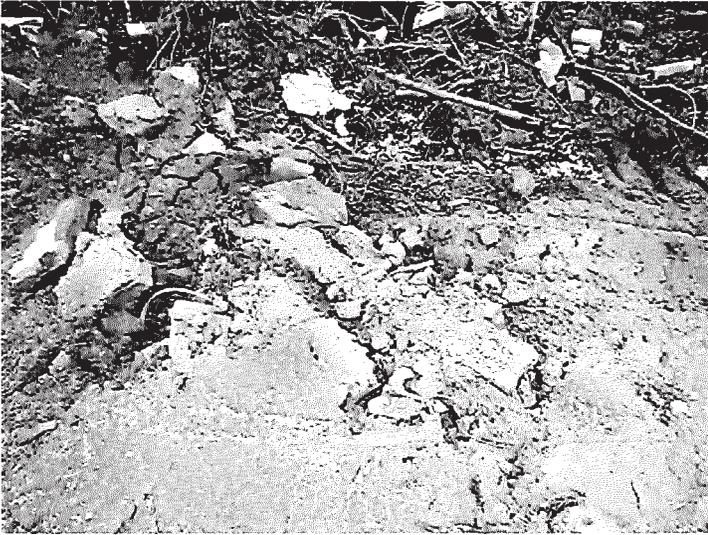
P1010987 (Small).JPG
Photo 22: Morceaux de béton sur le site

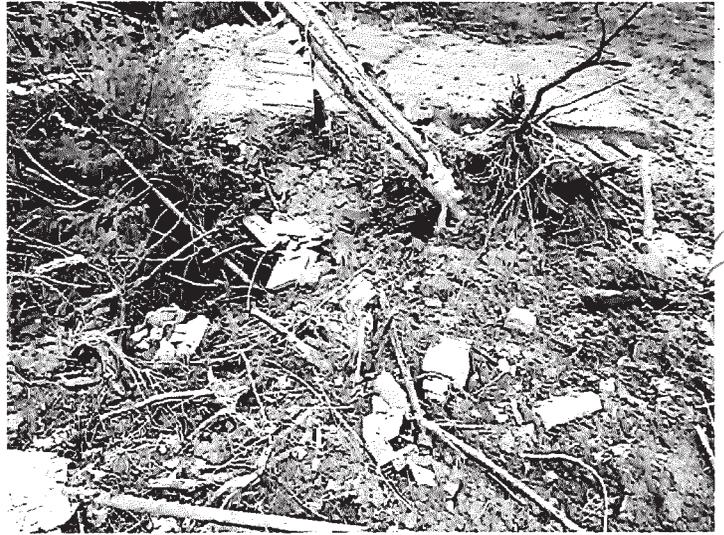
P1010988 (Small).JPG
Photo 23: Morceaux de béton et de briques sur le site

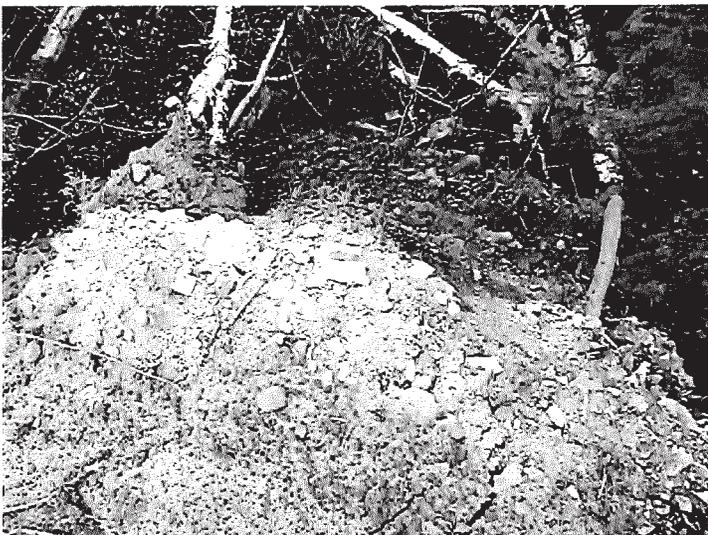
P1010989 (Small).JPG
Photo 24: Béton et briques

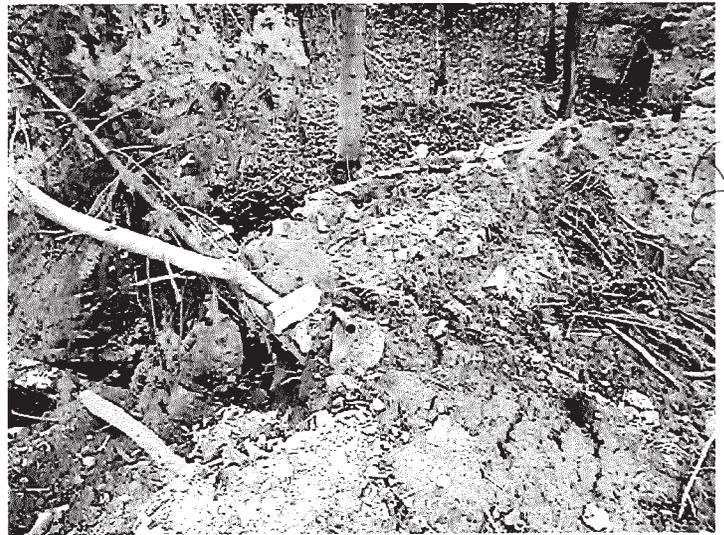
P1010990 (Small).JPG
Photo 25: Briques sur le site
