RAPPORT D'INSPECTION

Centre de contrôle environnemental du Québec

But de l'inspection : Vérifier si le remblai de terre contenant des matières résiduelles a été enlevé.

Nom du lieu : Solifor Mauricie, Société en commandite

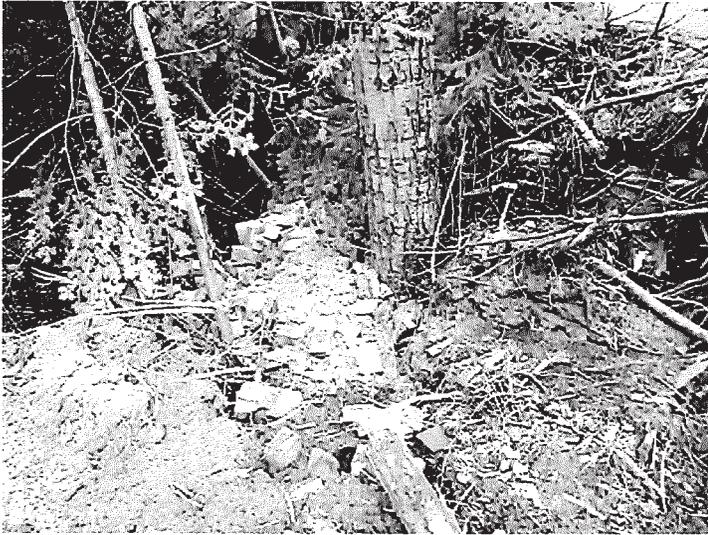
P1010991 (Small).JPG
Photo 26: Bois, béton et briques sur le site

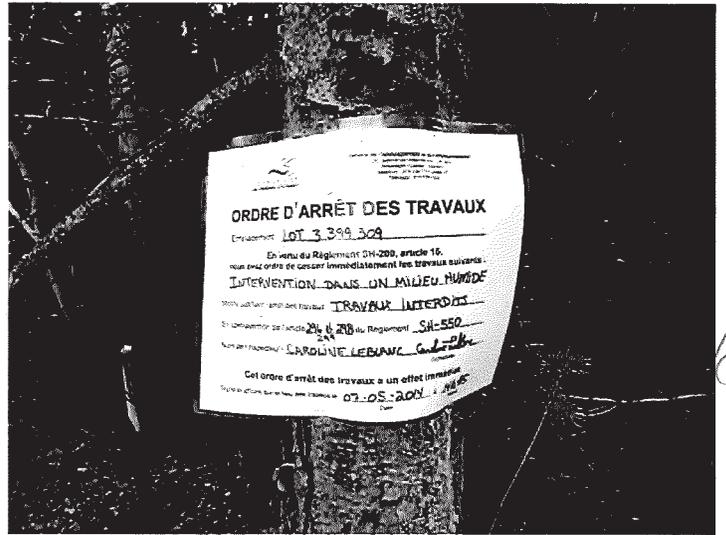
P1010967 (Small).JPG
Photo 2: Ordre d'arrêt des travaux émis par la ville de Shawinigan

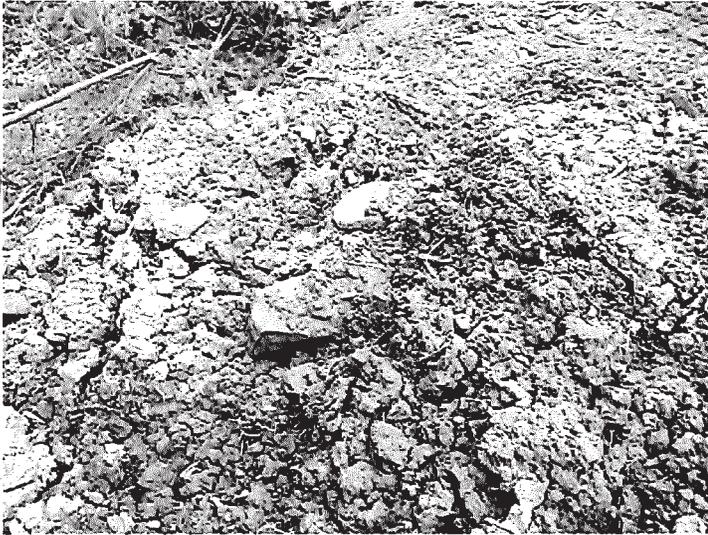
P1010968 (Small).JPG
Photo 3: Béton dépassant du sol

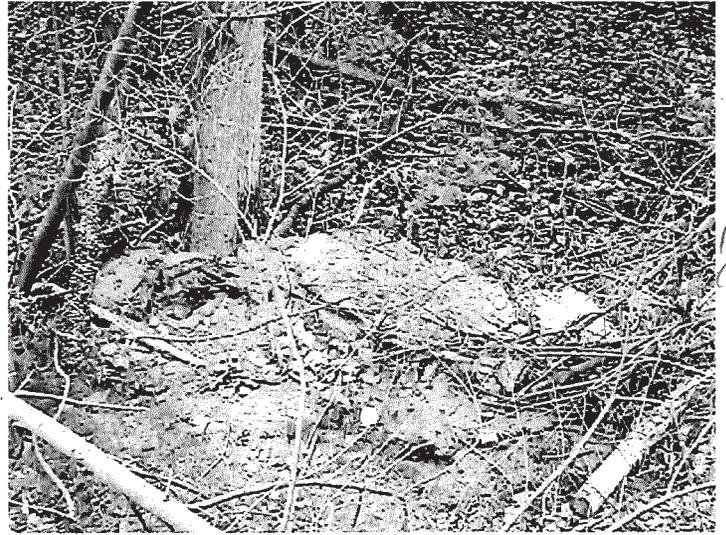
P1010969 (Small).JPG
Photo 4: Asphalte et béton sur le site

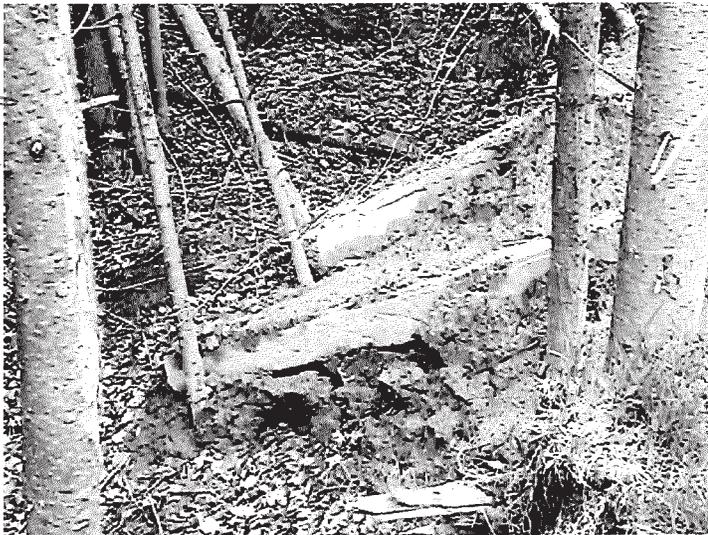
P1010970 (Small).JPG
Photo 5: Grandes plaques de béton sur le site

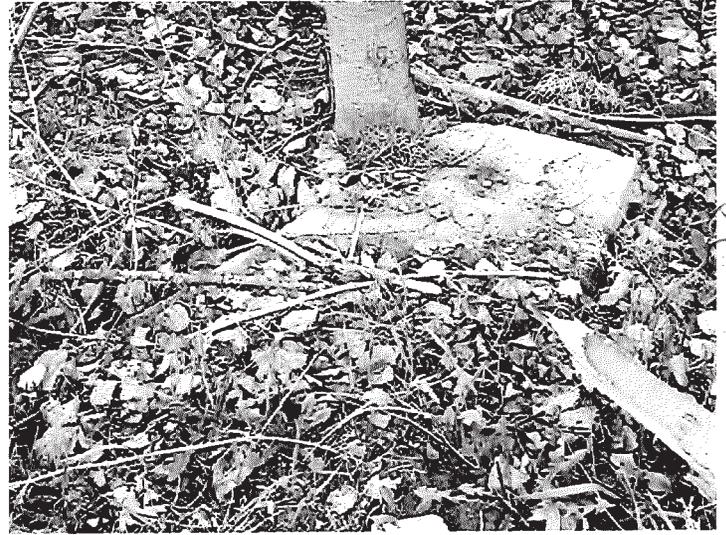
P1010971 (Small).JPG
Photo 6: Béton sur le site

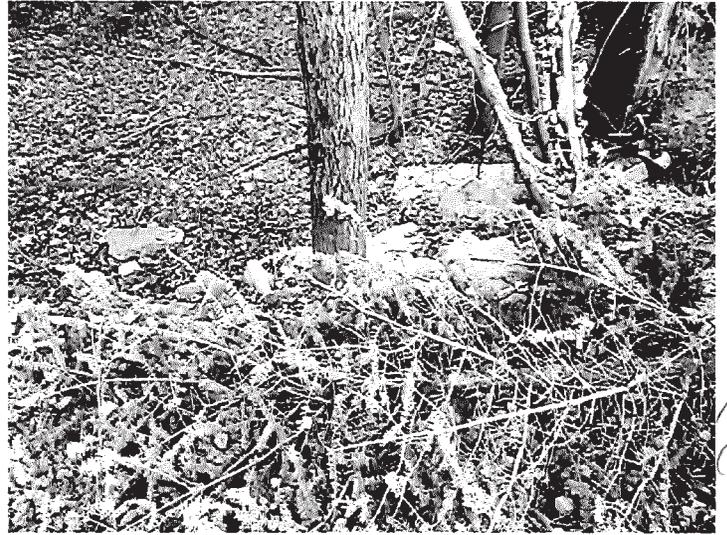
P1010972 (Small).JPG
Photo 7: Béton sur le site

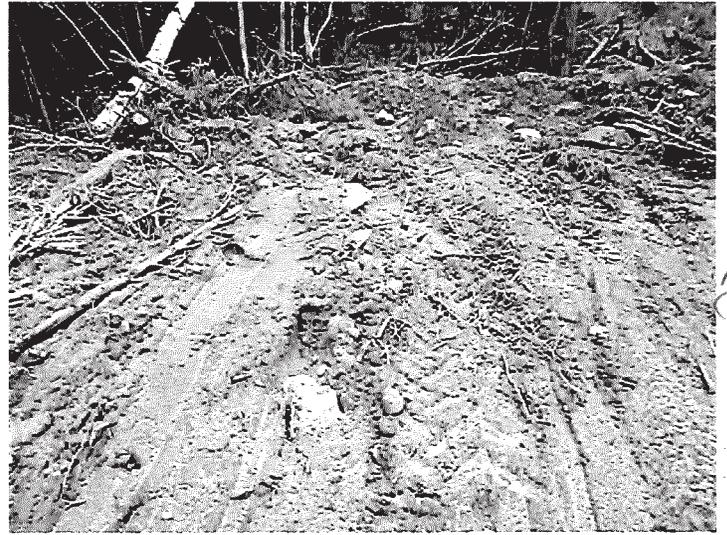
P1010974 (Small).JPG
Photo 9: Morceaux de béton sur le site

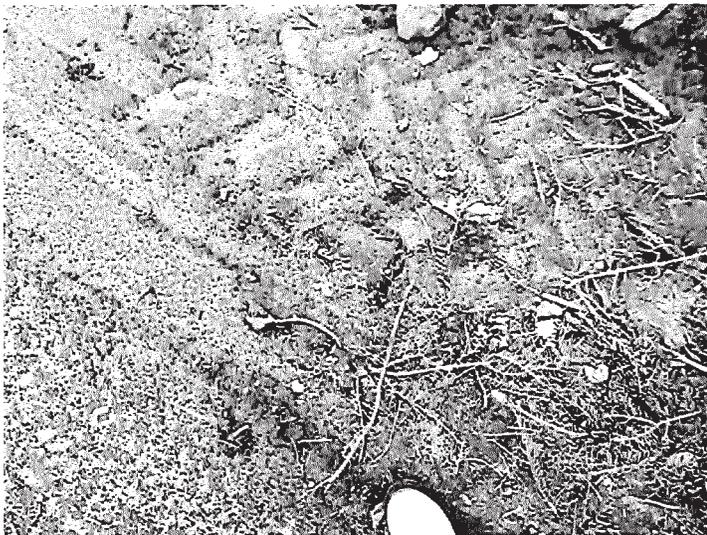
P1010975 (Small).JPG
Photo 10: Morceaux de béton et asphalté ressortant du sol servant à remblayer le site

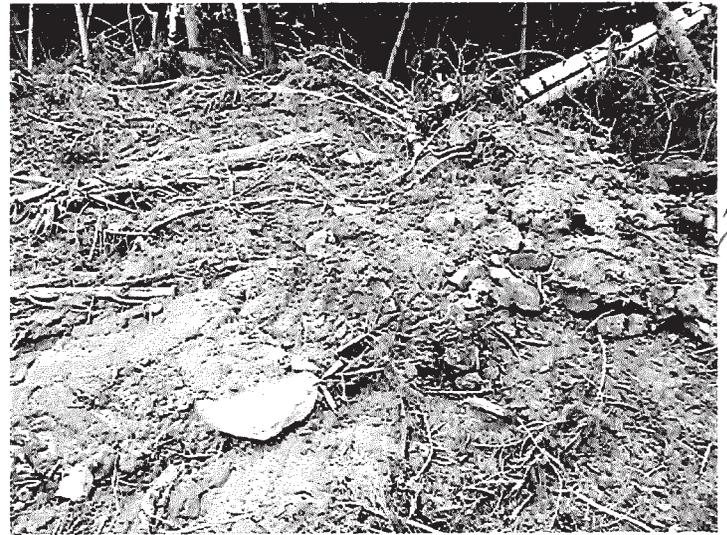
P1010976 (Small).JPG
Photo 11: Asphalté sortant du sol

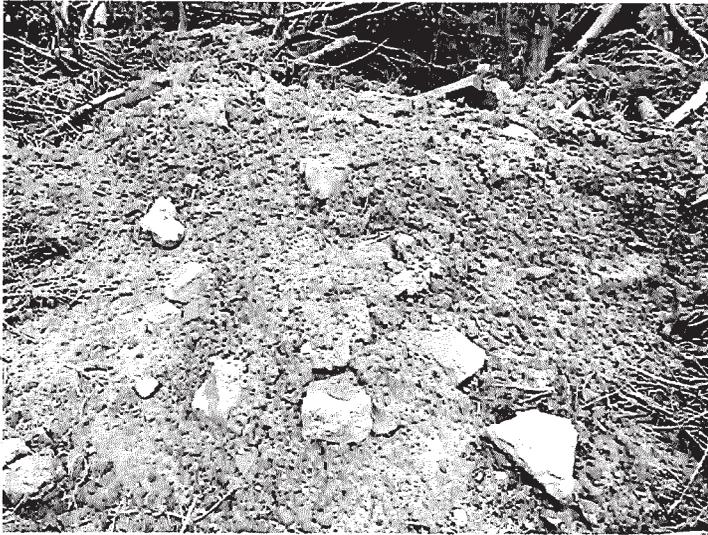
P1010977 (Small).JPG
Photo 12: Béton ressortant du sol

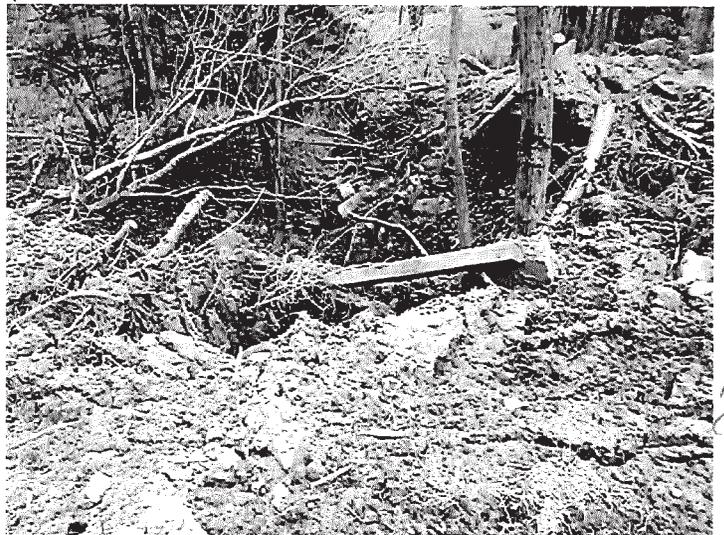
P1010978 (Small).JPG
Photo 13: Morceaux de béton ressortant du sol

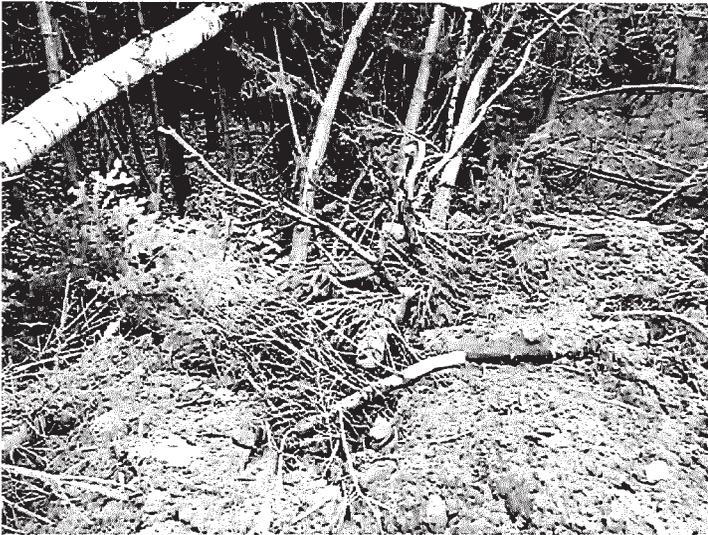
P1010979 (Small).JPG
Photo 14: Matières résiduelles ressortant du sol (bois, béton, briques)

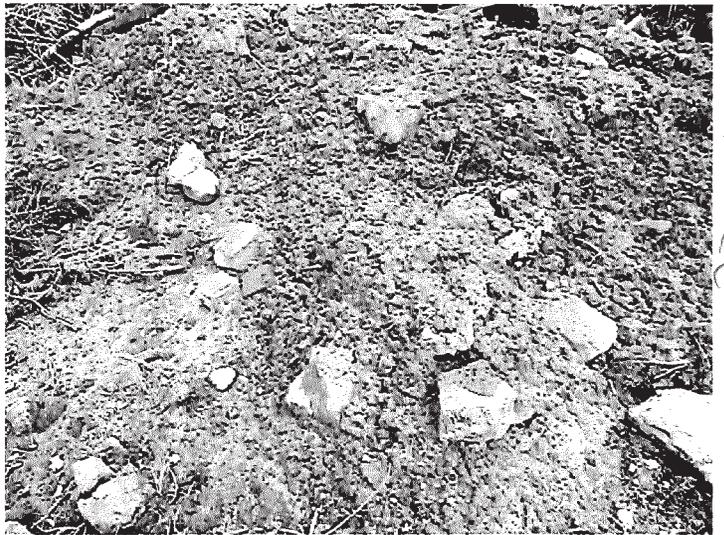
P1010980 (Small).JPG
Photo 15: Branches sur le site

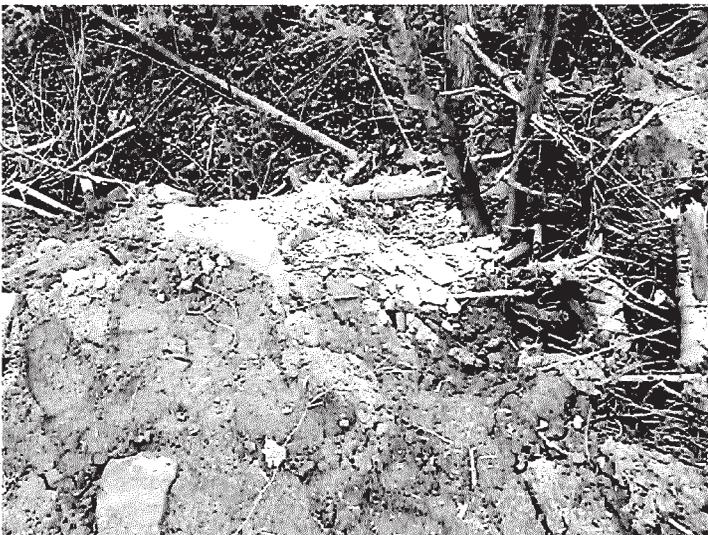
P1010981 (Small).JPG
Photo 16: Briques et béton dans le sol

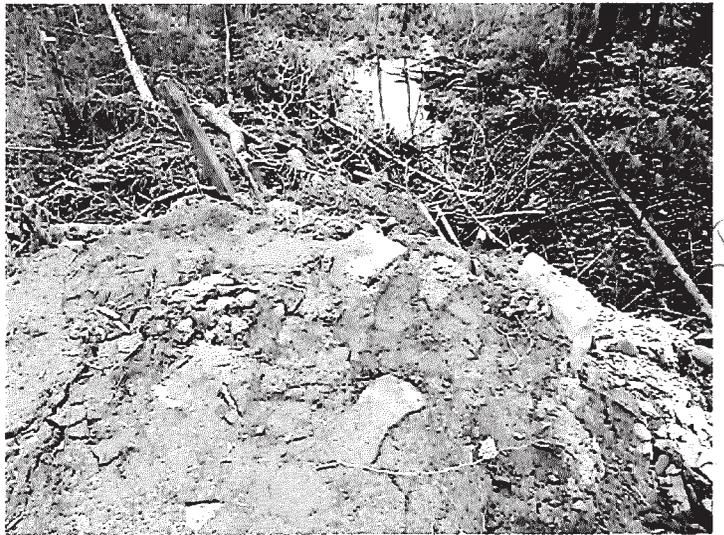
P1010982 (Small).JPG
Photo 17: Morceaux de béton

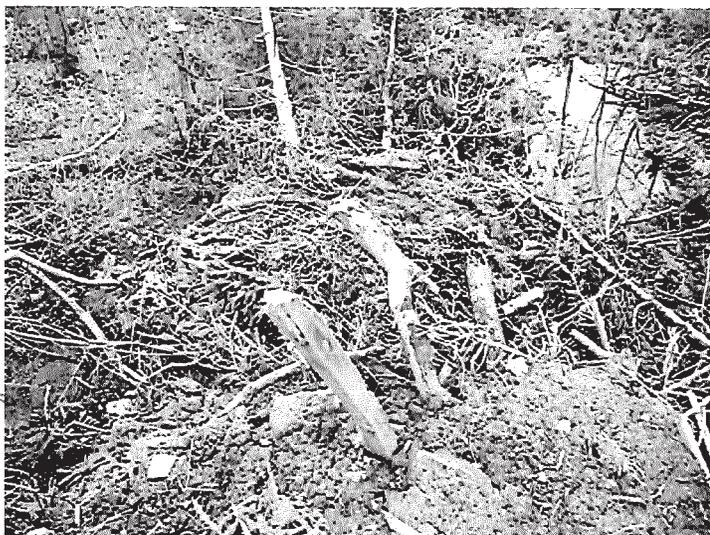
P1010983 (Small).JPG
Photo 18: Branches et morceaux de béton

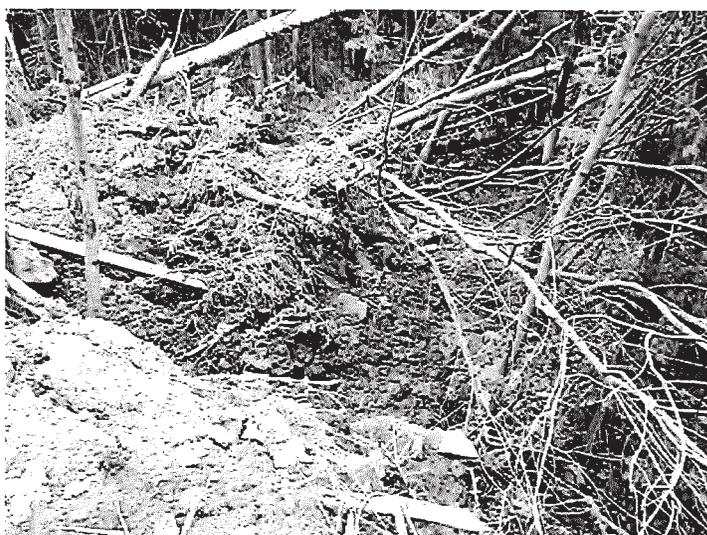
P1010984 (Small).JPG
Photo 19: Branches et bois sur le site

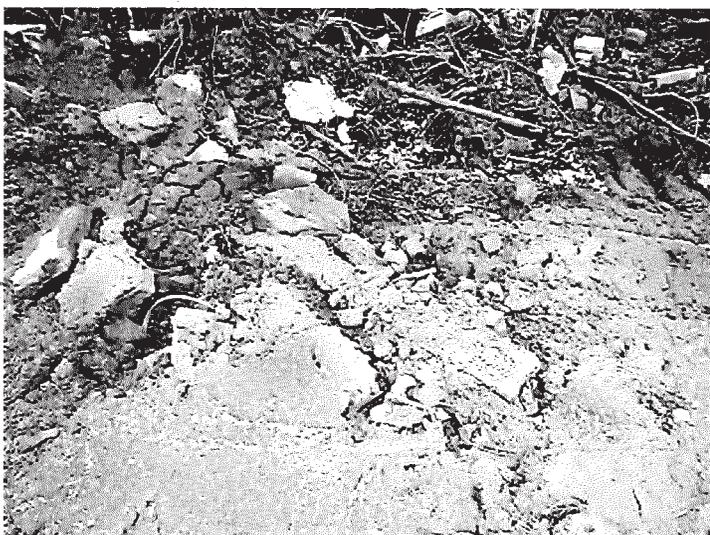
P1010985 (Small).JPG
Photo 20: Branches et bois sur le site

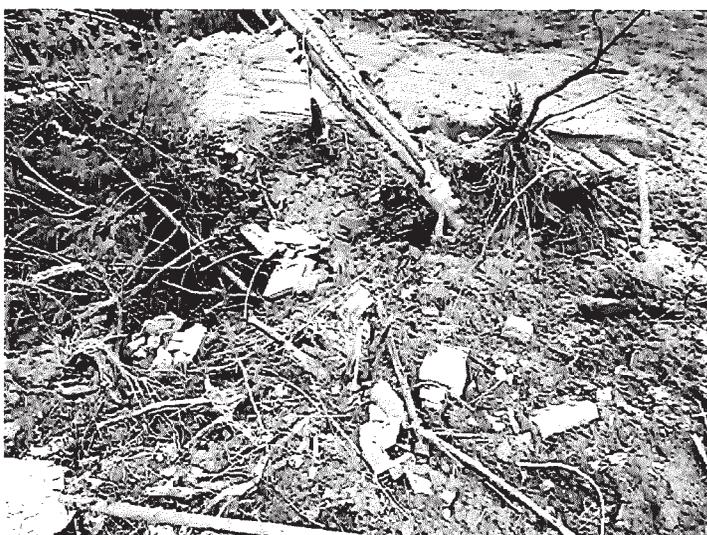
P1010986 (Small).JPG
Photo 21: Béton sur le site

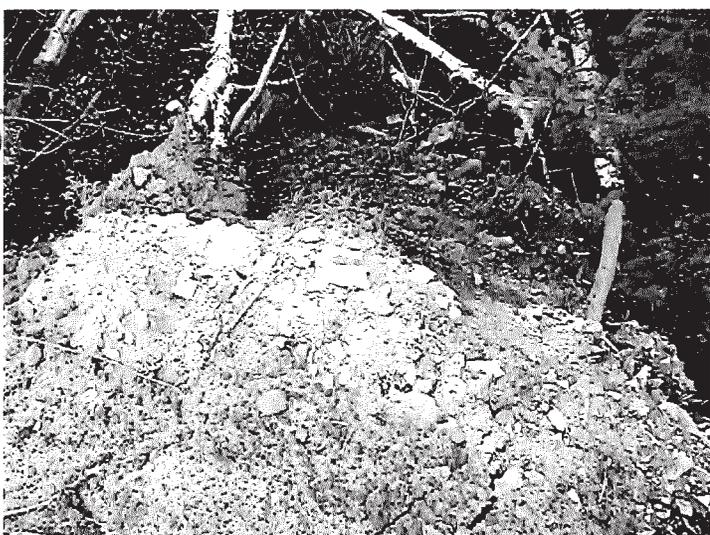
P1010987 (Small).JPG
Photo 22: Morceaux de béton sur le site

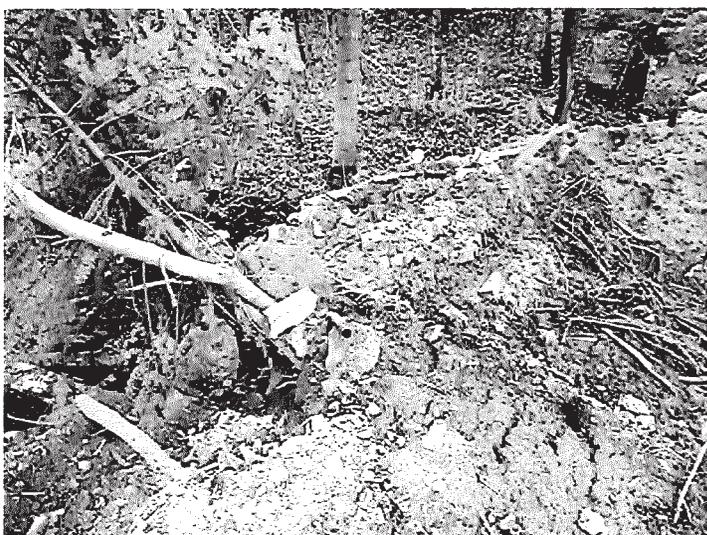
P1010988 (Small).JPG
Photo 23: Morceaux de béton et de briques sur le site

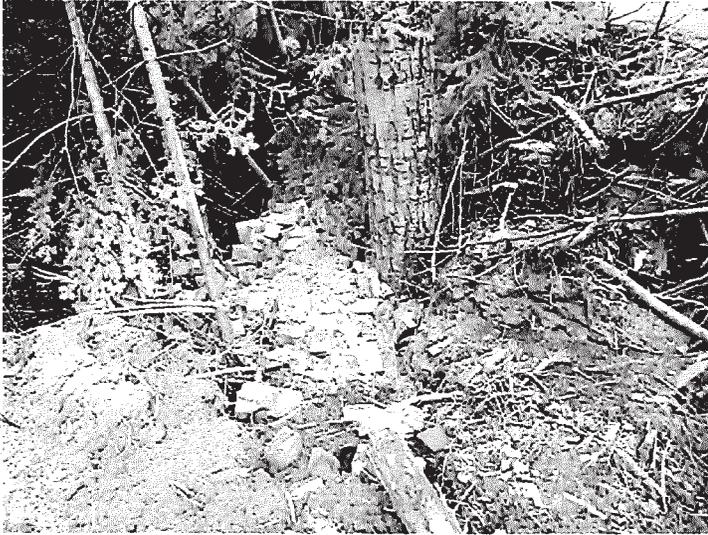
P1010989 (Small).JPG
Photo 24: Béton et briques

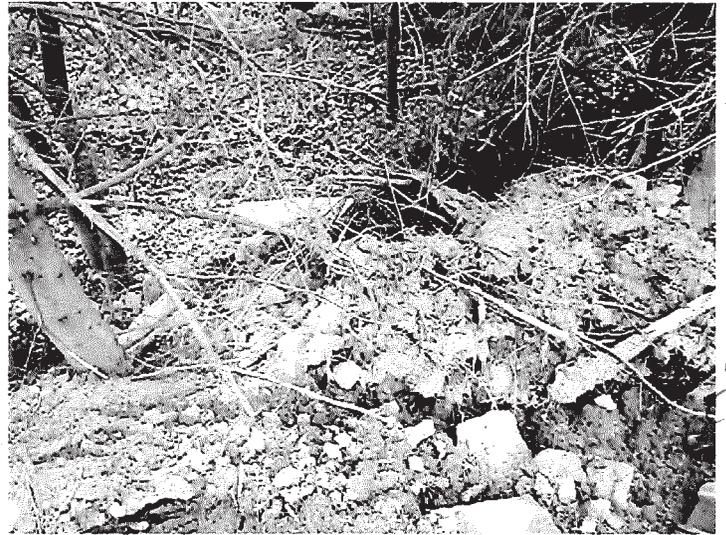
P1010990 (Small).JPG
Photo 25: Briques sur le site
