Objet : Demande d'accès à l'information concernant les lots 4 422 550, Ferme J.A. Lauzon  
à Brownsburg Chatham  
V/Réf : ETRIM-1802-03

**RECENSEMENT DES EXPLOITATIONS AGRICOLES**  
 (VISITE FERME PAR FERME)  
**LIEU D'ÉLEVAGE ET/OU D'ÉPANDAGE**

Date de la visite : 2005 / 03 / 30

Ferme J.A. Lauzon inc.

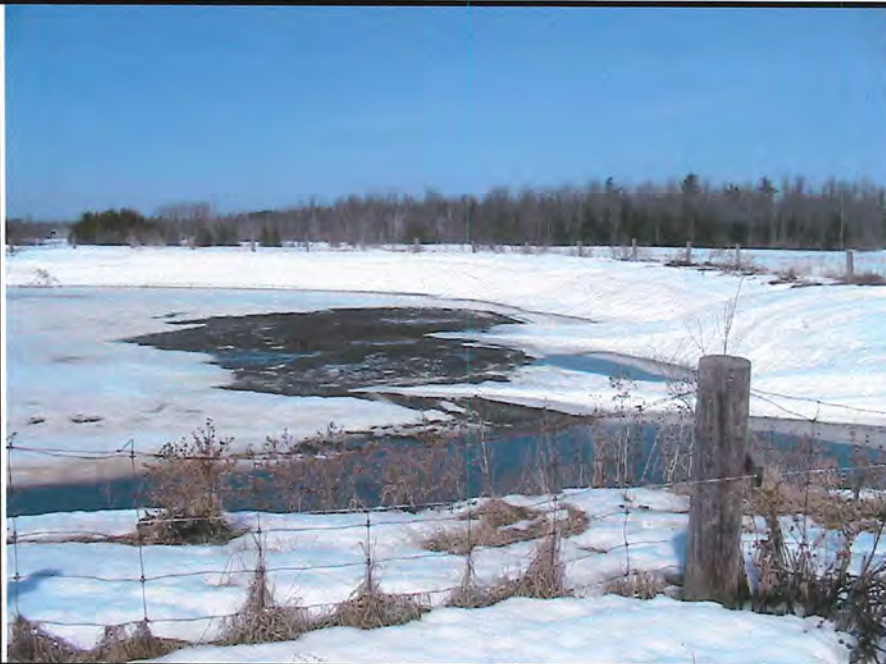
Lagune

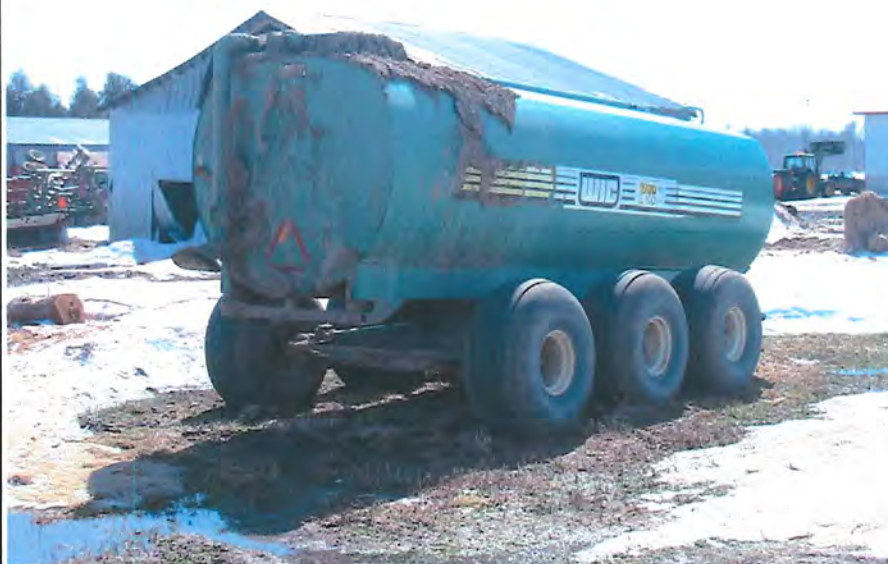
**Photo # 8:**

Épandeur à lisier.

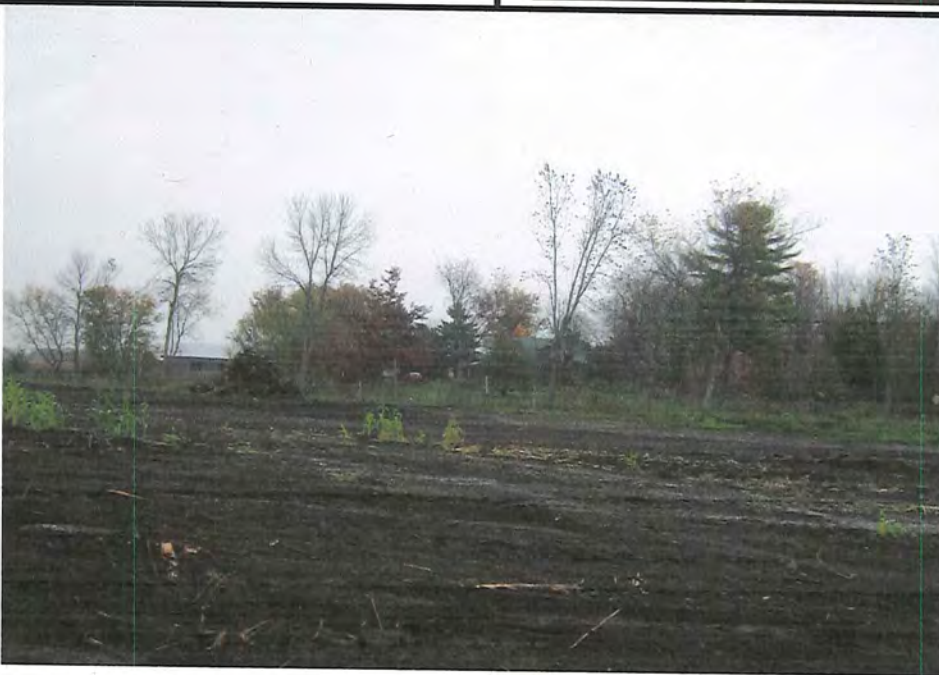
Note : andains de débris de bois dans un champ de maïs.

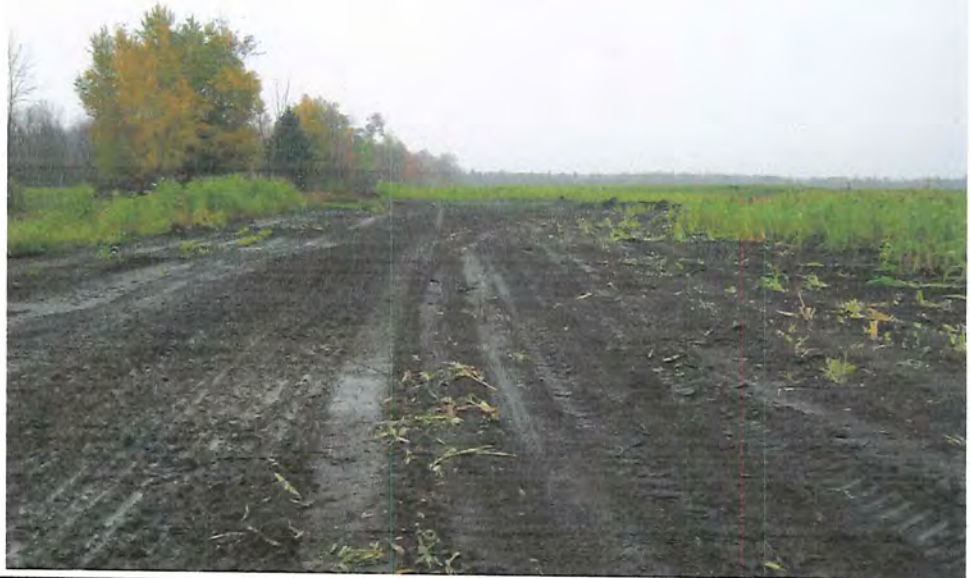
Note : une vue de l'étendu du champ

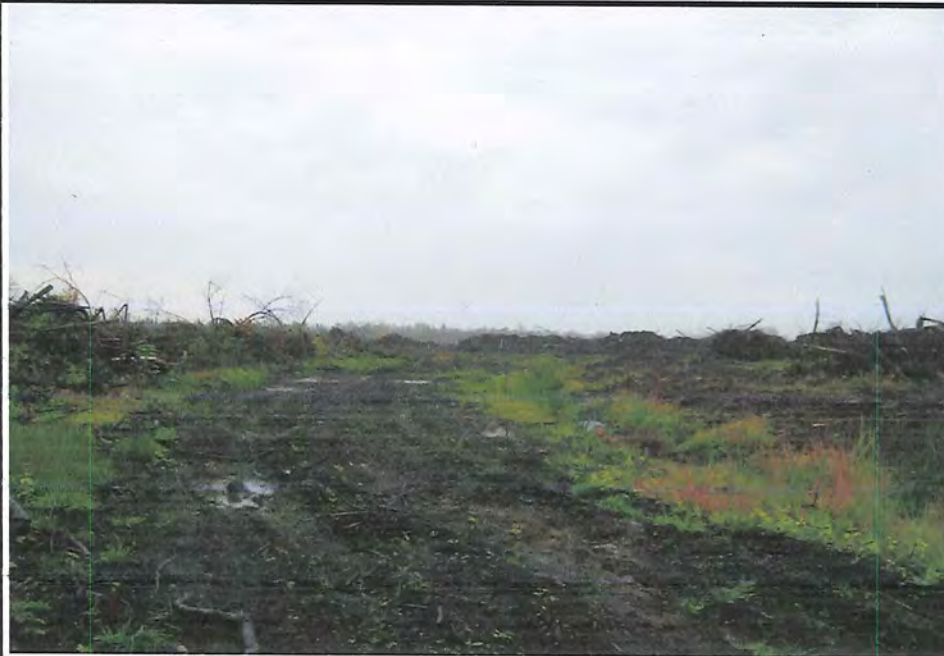
**Photo # 9:**

Note :une autre partie est encours de déboisement . Aucune culture

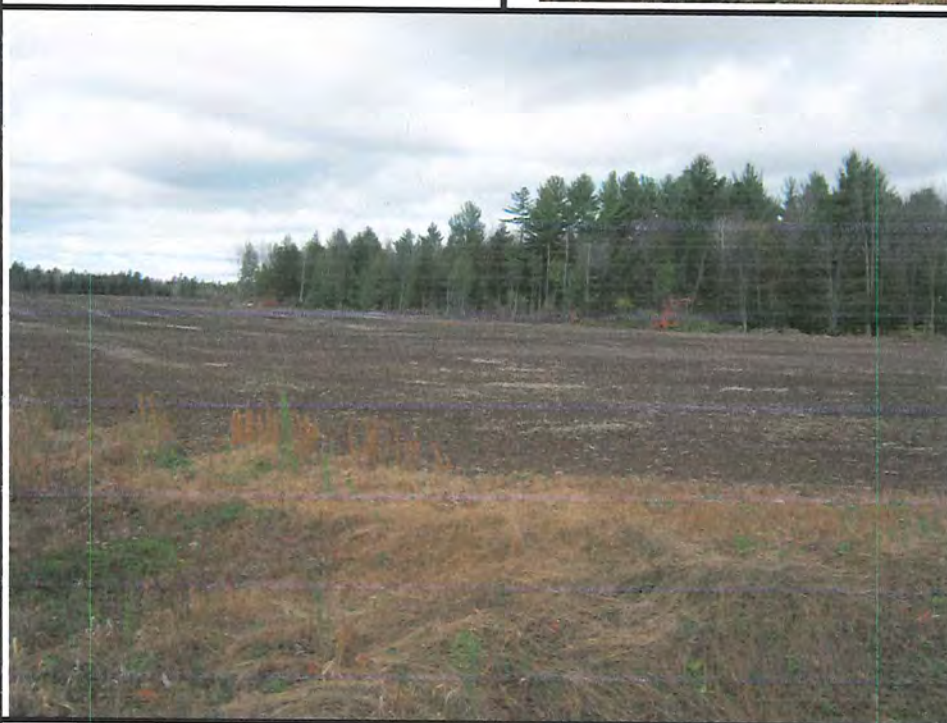
Note : le champ 19 , labouré après récolte du soya.

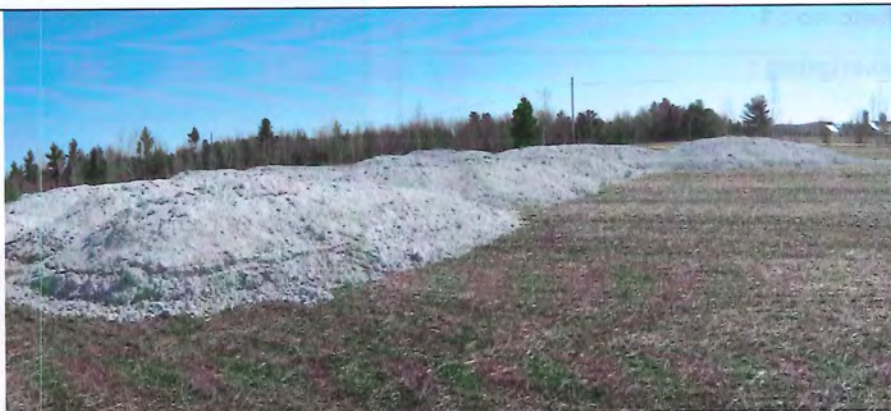
**Vue de l'amas de matières résiduelles fertilisante situés sur la montée Robert.**
