Objet : Demande d'accès n° 2006 77634– Lettre réponse

Objet : Réseau d'aqueduc : problématique de Baryum sur l'eau distribuée
Réseau 11514171-07-51

RAPPORT D'INSPECTION

Usine de traitement de l'eau potable
Les Maisons usinées Rémillard inc.
1300, boul. Saint-Luc
Saint-Jean-sur-Richelieu (Québec)
J2Y 1A5

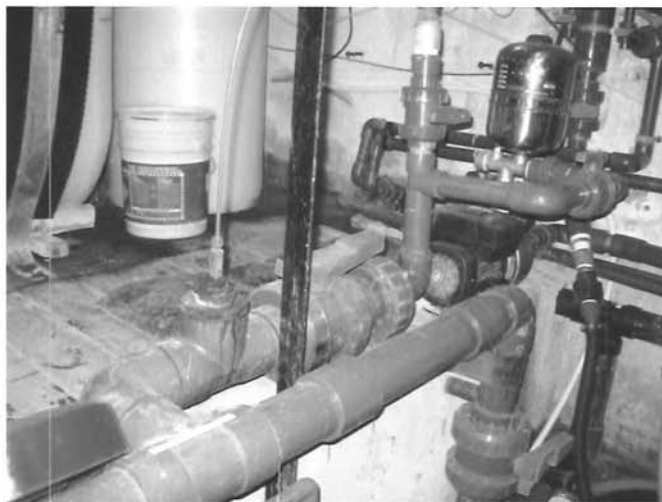
Fichier : 1703

Description : Injection en permanganate de potassium à l'eau brute

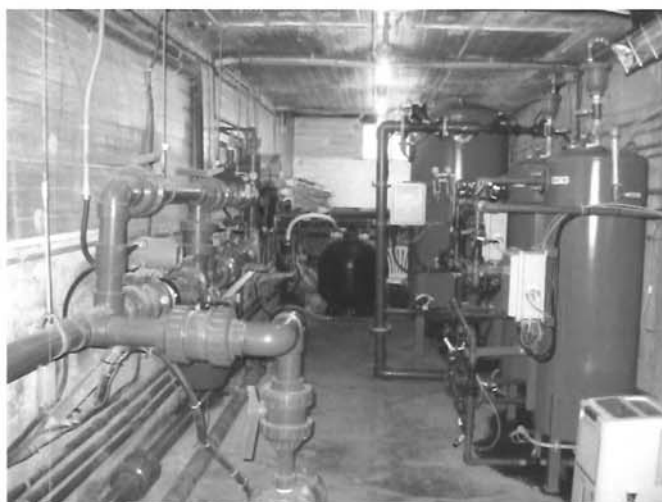
Photo no : 02

Description : Filtre à sable vert et adoucisseurs

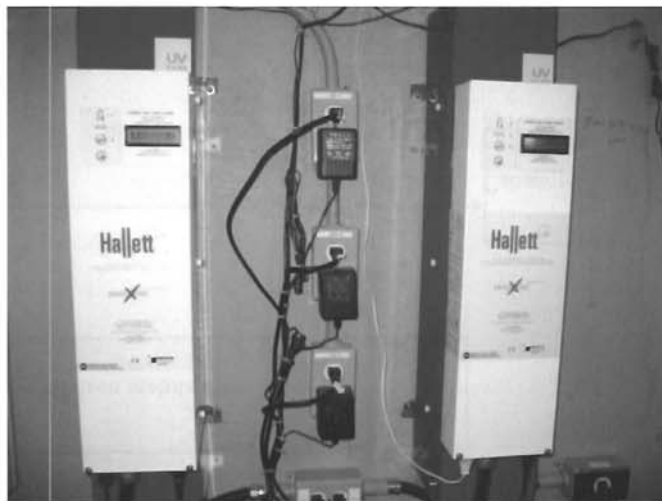
Photo no : 03

Description : Lampes UV

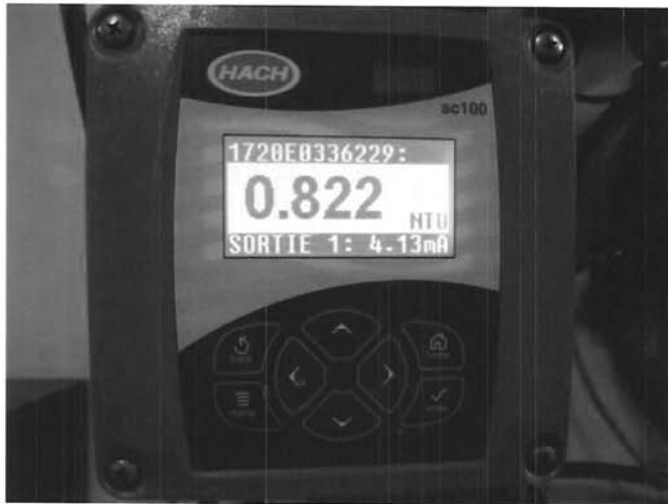
Photo no : 05

Description : Turbidimètre

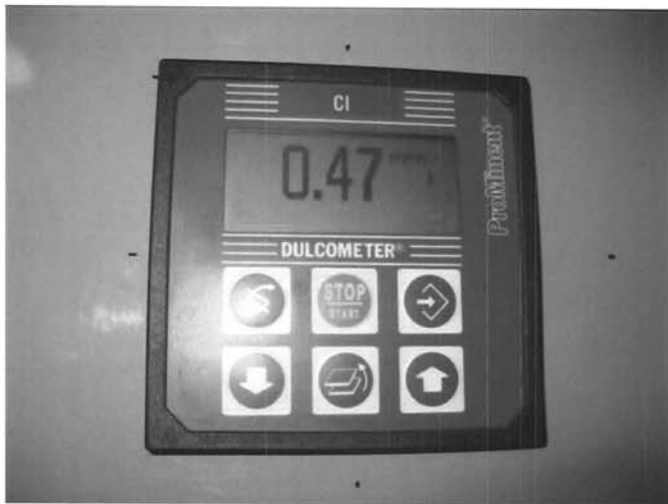
Photo no : 06

Description : Lecture de chlore résiduel à la sortie du système de traitement

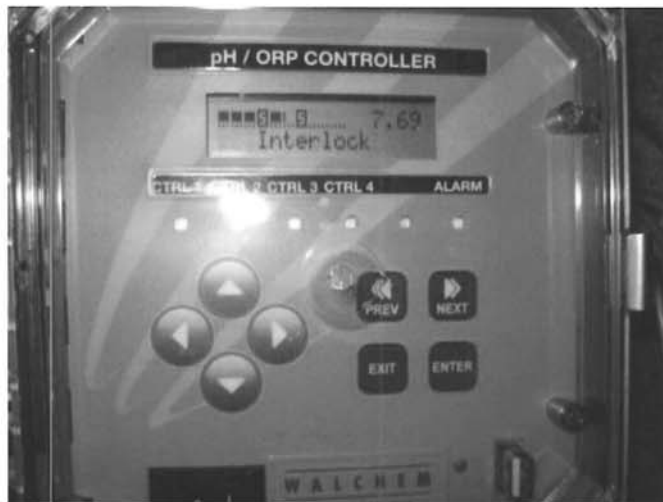
Photo no : 07

Description : pH mètre

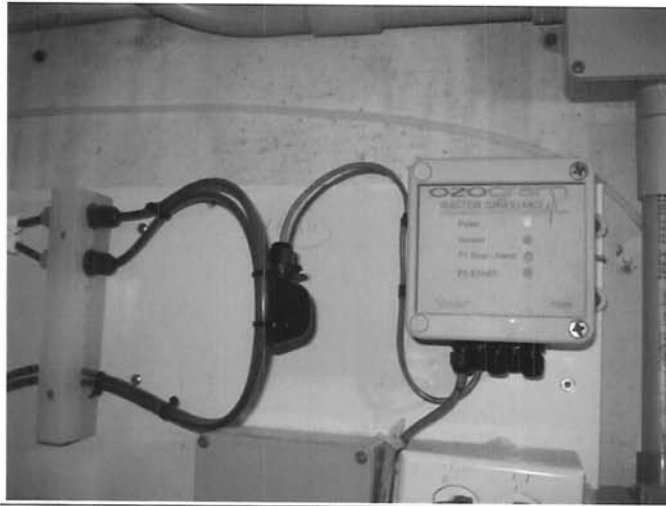
Photo no : 10

Description : Dispositif d'ultrason sur le tuyau de dosage d'hypochlorite de sodium

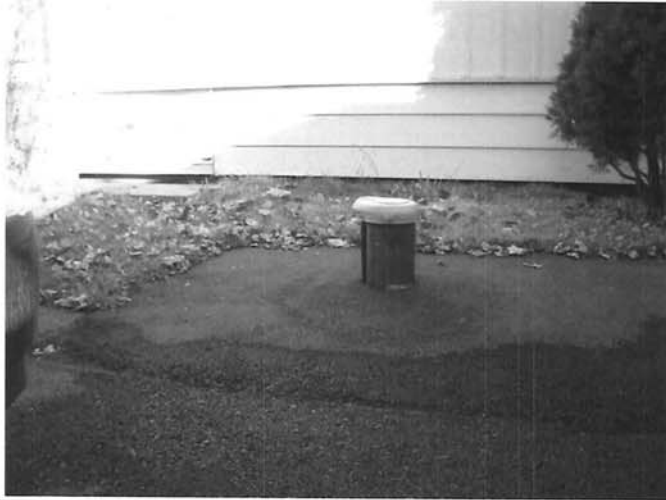
Photo no : 11

Description : Puits Hébert

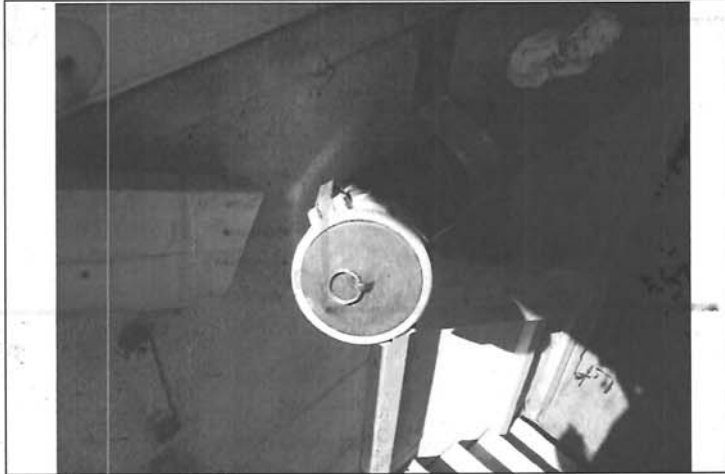
Photo # : 1
Réf. Numérique :
300434764
Date : 2008-06-12

Point de livraison pour la
citerne.

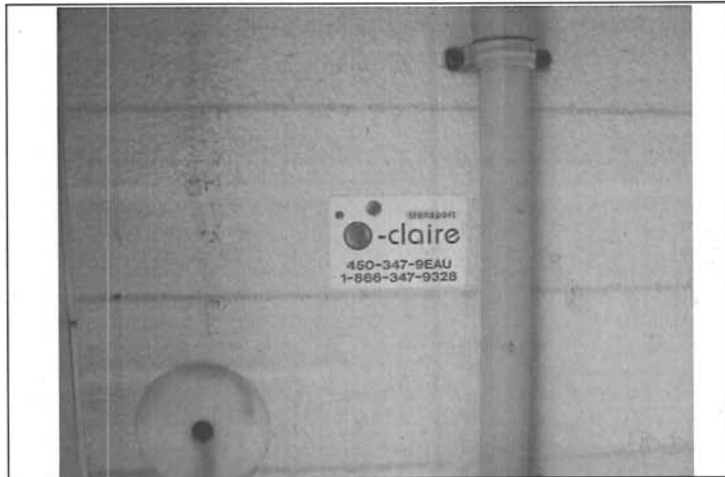
Photo # : 2
Réf. Numérique :
300434768
Date : 2008-06-12

Transporteur d'eau.

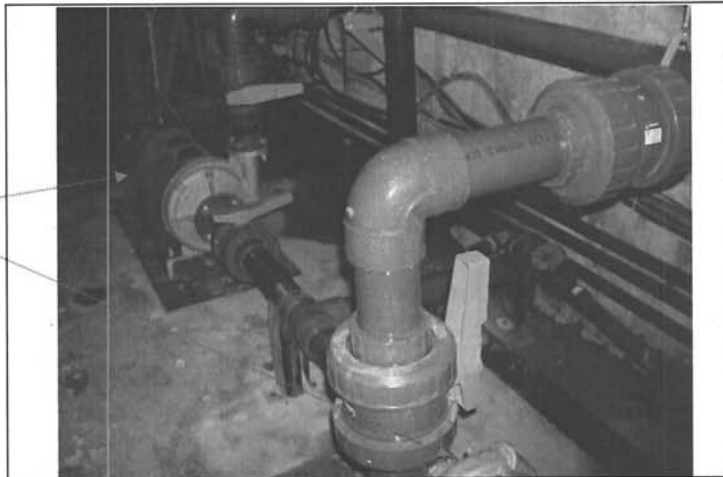
Photo # : 8
Réf. Numérique :
300434764
Date : 2008-06-12

Pompes de distribution.

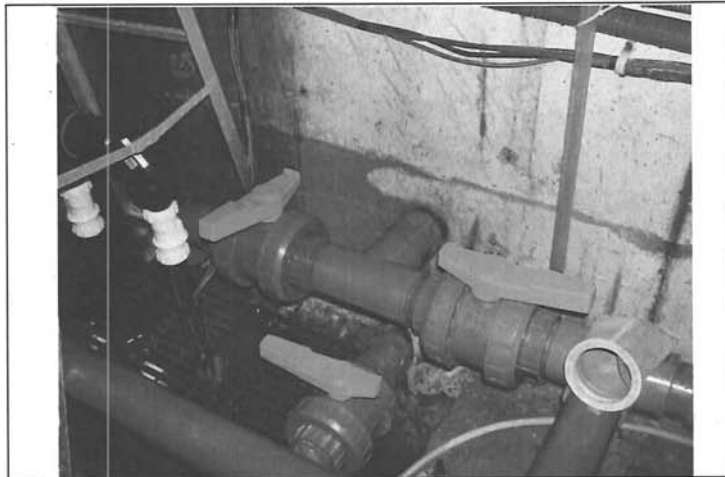
Photo # : 14
Réf. Numérique :
300434764
Date : 2008-06-12

Sortie des réservoirs vers la distribution.

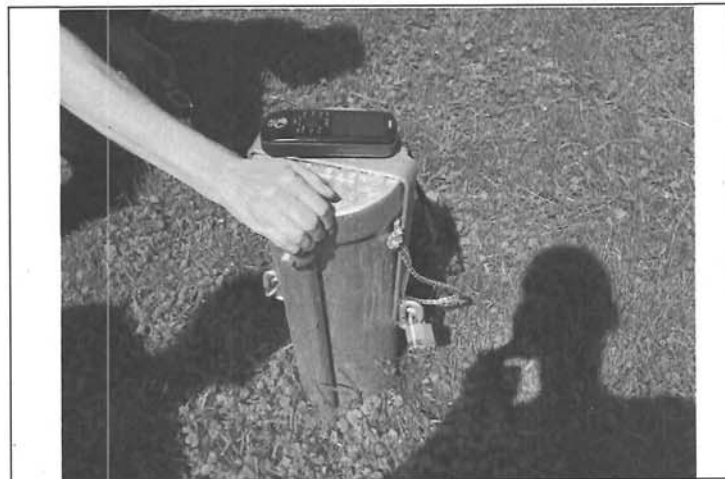
Photo # : 15
Réf. Numérique :
300434764
Date : 2008-06-12

Arrière du resto.

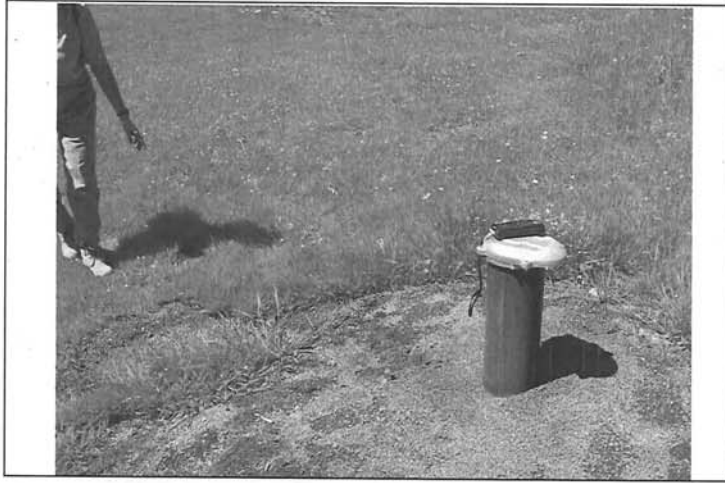
Photo # : 16
Réf. Numérique :
300434764
Date : 2008-06-12

Puits #2 7 rue Laporte.

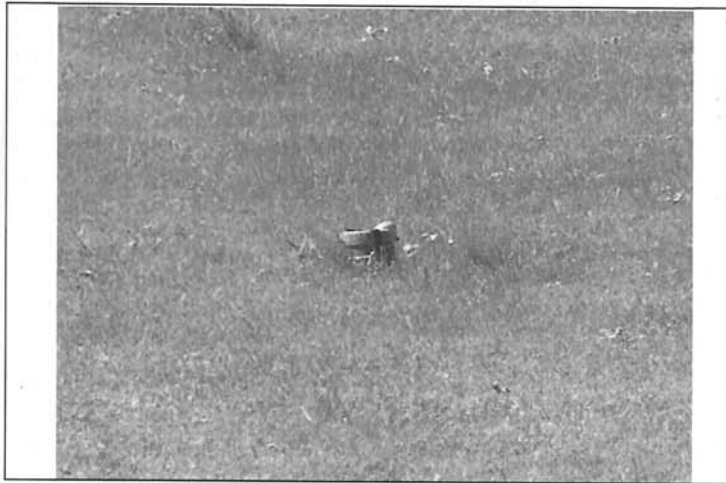
Photo # : 17
Réf. Numérique :
300434764
Date : 2008-06-12

Puits #1 7 rue Laporte.

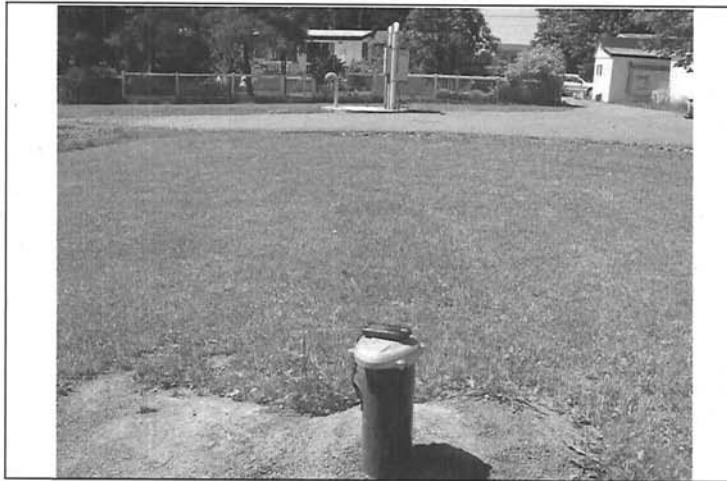
Photo # : 18
Réf. Numérique :
300434764
Date : 2008-06-12

Puits près du Poste de
pompage.

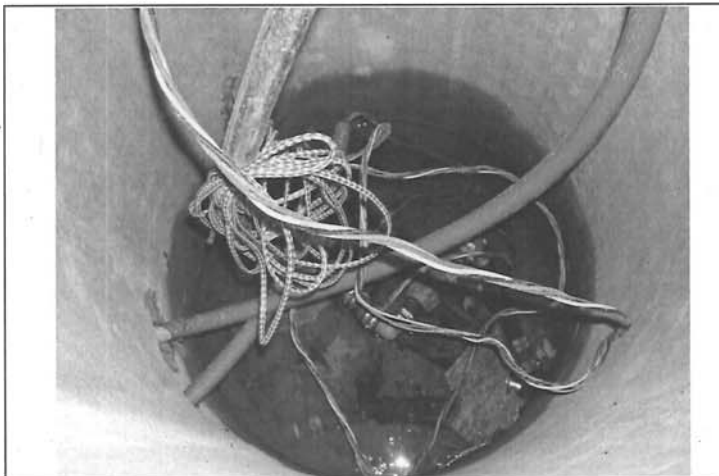
Photo # : 19
Réf. Numérique :
300434764
Date : 2008-06-12

Puits 1 rue Kennedy.

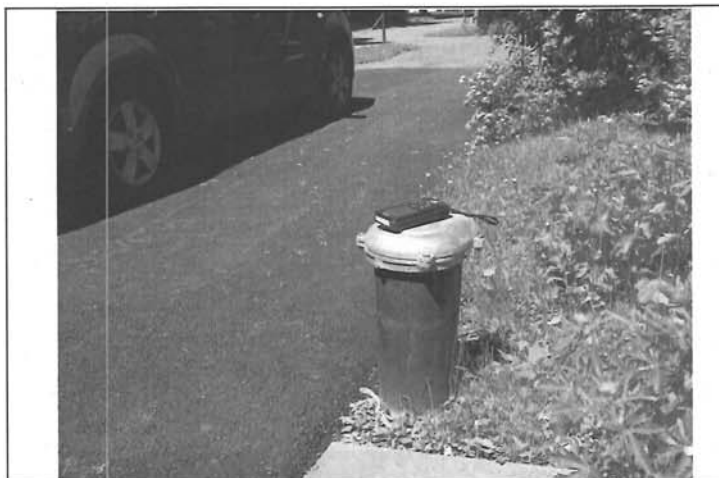
Photo # : 20
Réf. Numérique :
300434764
Date : 2008-06-12

Puits 9 ruer Laporte.

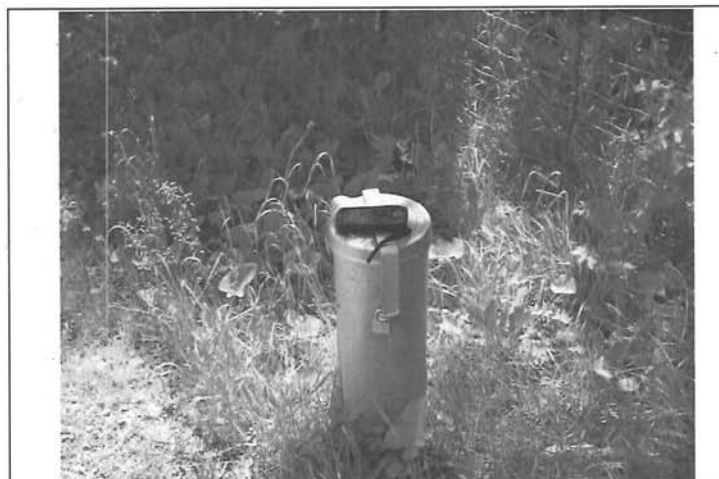
Photo # : 21
Réf. Numérique :
300434764
Date : 2008-06-12

Puits 3 rue Kennedy.

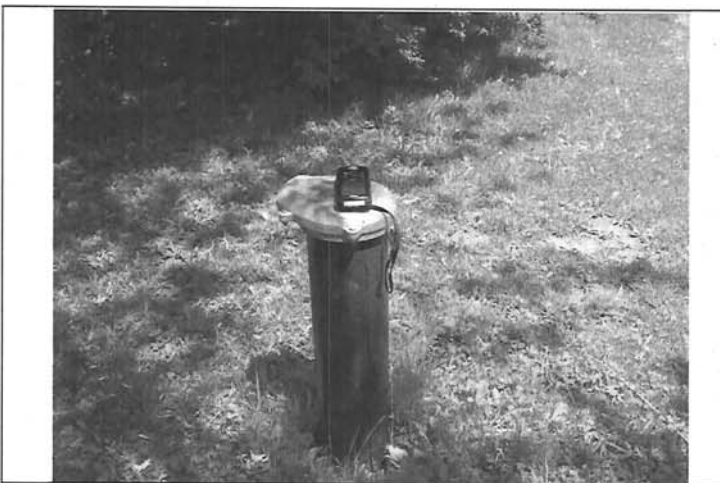
Photo # : 23
Réf. Numérique :
300434764
Date : 2008-06-12

Puits rue St-Jean.

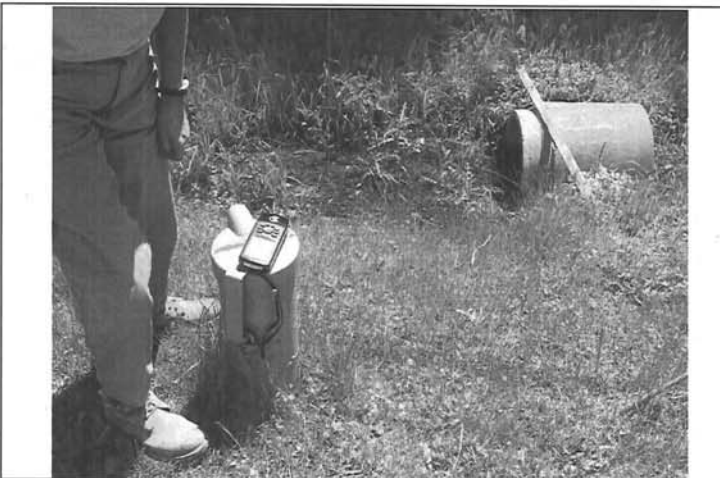
Photo # : 24
Réf. Numérique :
300434764
Date : 2008-06-12

Puits 10 9^{ième} rue.

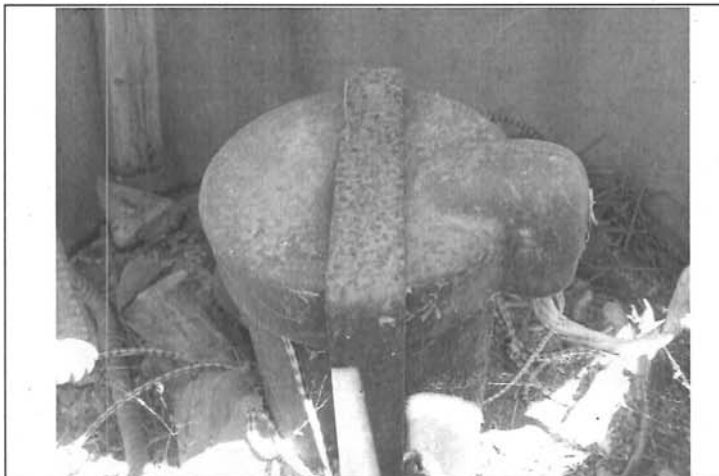
Photo # : 25
Réf. Numérique :
300434764
Date : 2008-06-12

Puits du 52 9^{ième} rue.

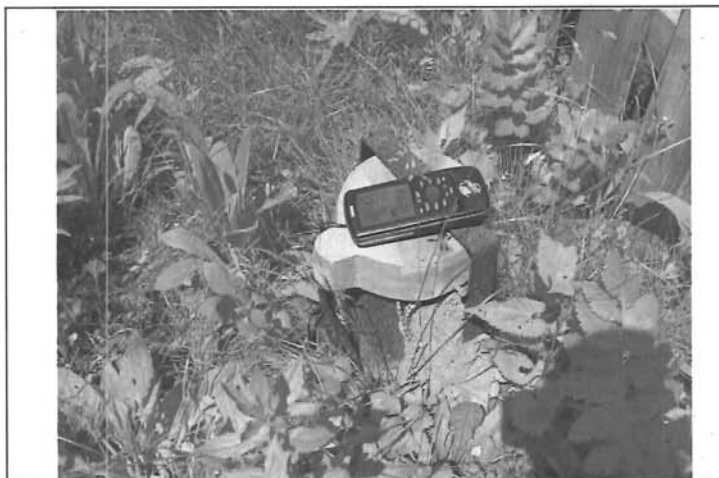
Photo # : 26
Réf. Numérique :
300434764
Date : 2008-06-12

Puits du 102 9^{ième} rue.

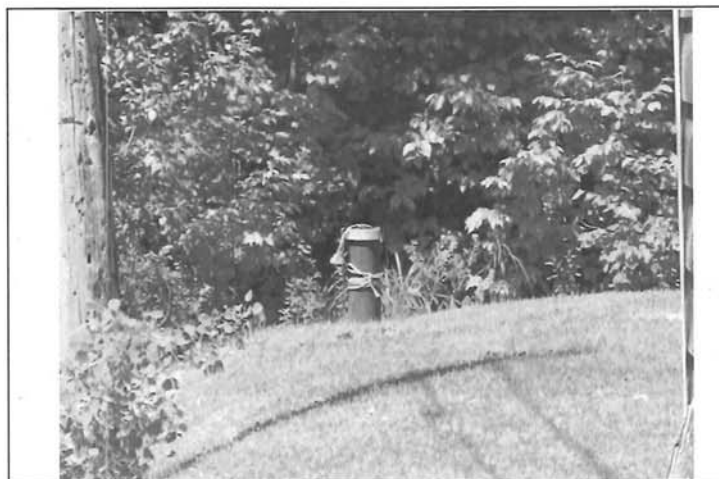
Photo # : 27
Réf. Numérique :
300434764
Date : 2008-06-12

Puits 104 9^{ième} rue.

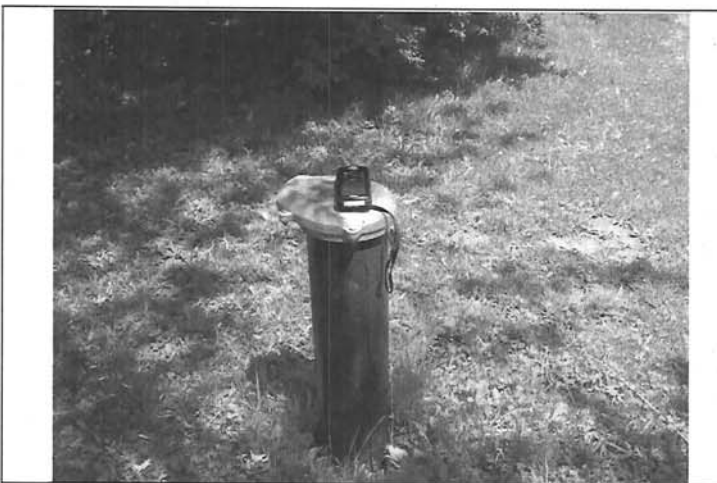
Photo # : 23
Réf. Numérique :
300434764
Date : 2008-06-12

Puits rue St-Jean.

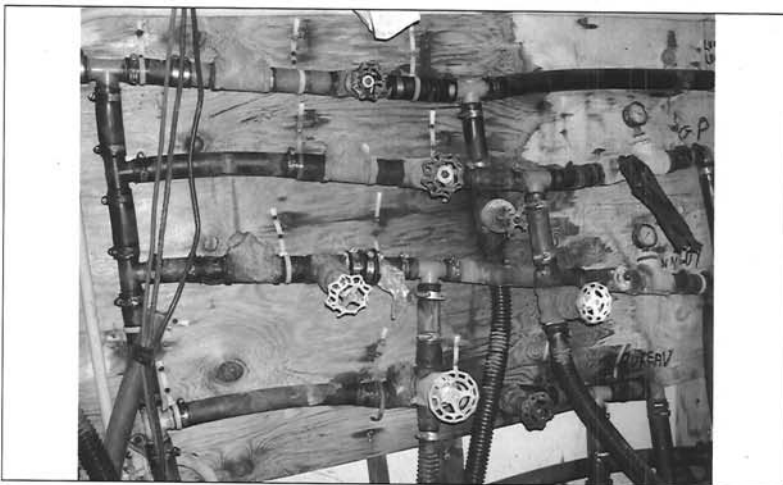
Photo # : 3
Réf. : jeux de vanne
Date : 2006-03-03

Arrivé d'eau des différents puits.

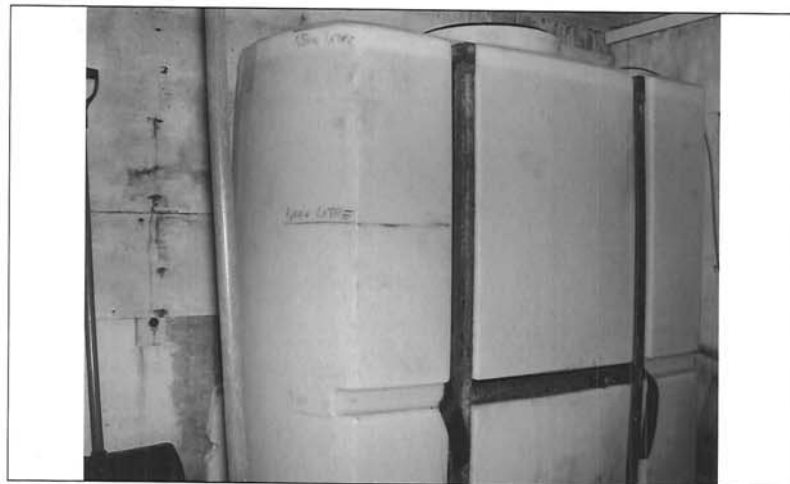
Photo # : 5
Réf. : Réservoir
Date : 2006-03-03

Réservoir de chlore, 1500 litres.

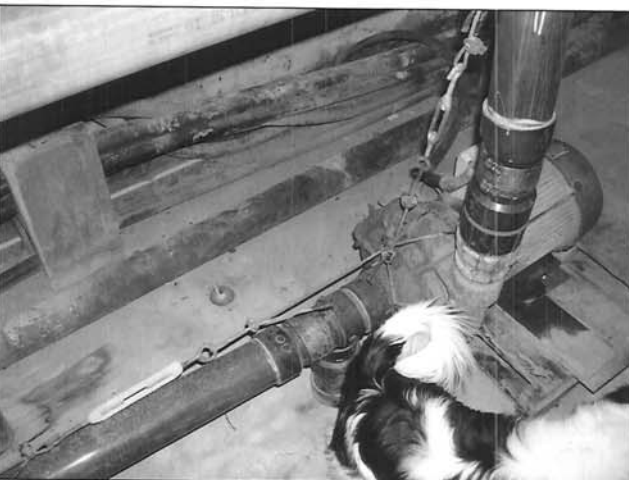
Photo # : 9
Réf. : pompe
Date : 2006-03-03

Pompe de distribution d'eau potable.

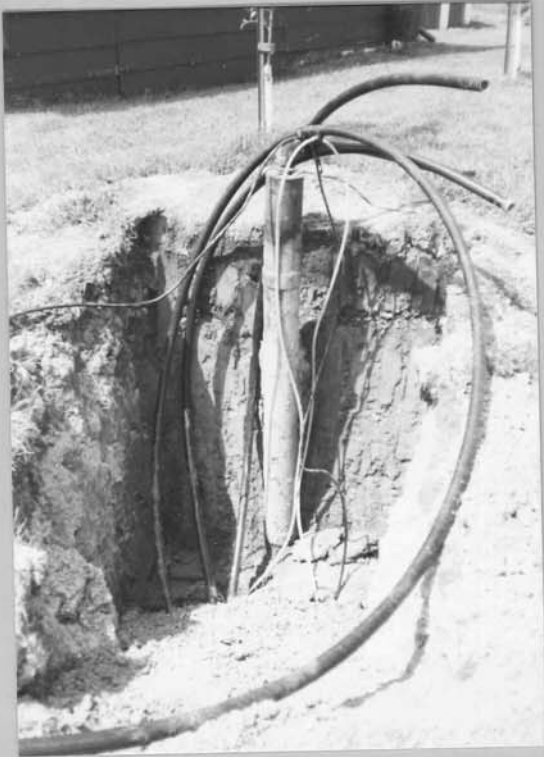
Environnement du
nouveau puits

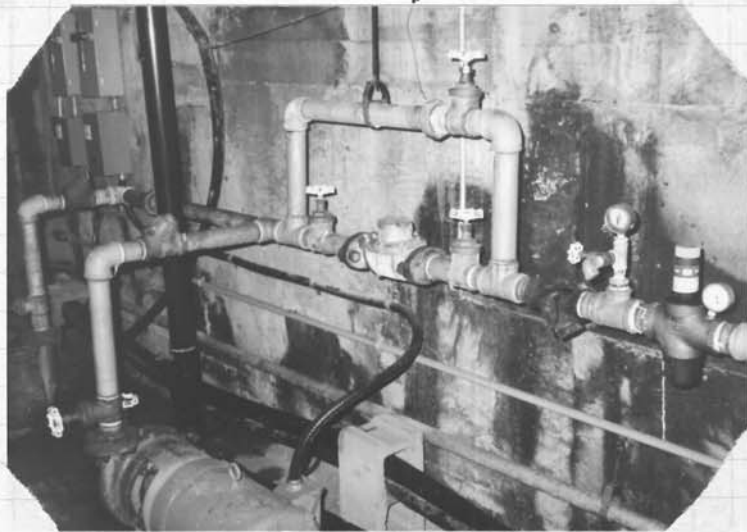
Noter qu'il n'y a
aucune identification
de la provenance des
puits.

Compteur
et "by pass"
↓
