Objet : Demande d'accès concernant les lots suivants : Lots : 1 600 757, 2 731 011, 3 684 783, 4 396 677, 4 396 678, Cadastre du Québec, Laval (Québec)

RAPPORT D'INSPECTION

Centre de contrôle environnemental du Québec
Direction de Montréal, de Laval, de Lanaudière
et des Laurentides (région 13)

Cours d'eau Parizeau entre le boul. Industriel et
la rue Francis-Hugues

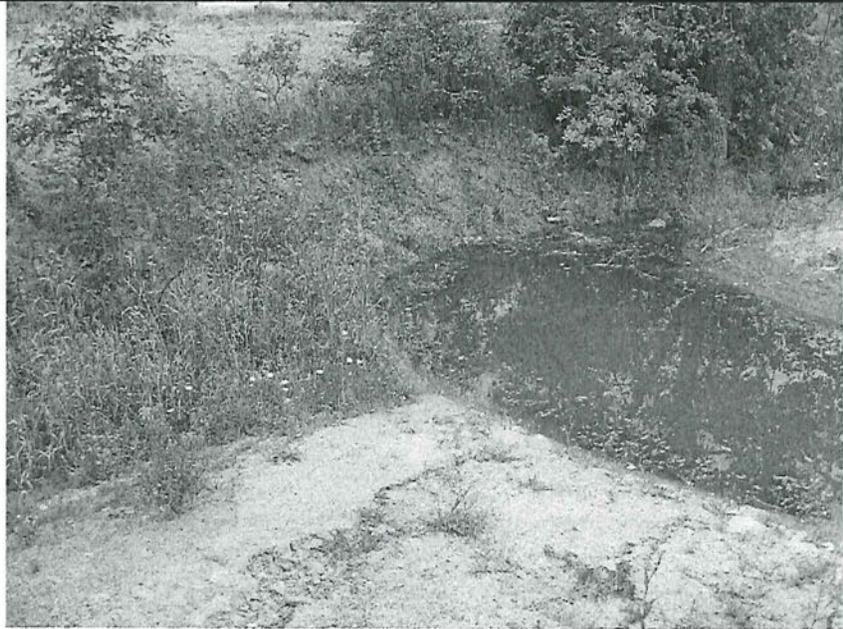
Référence Photo : 190.JPG

Note : chaînage 1-437. Début des travaux non-autorisés.

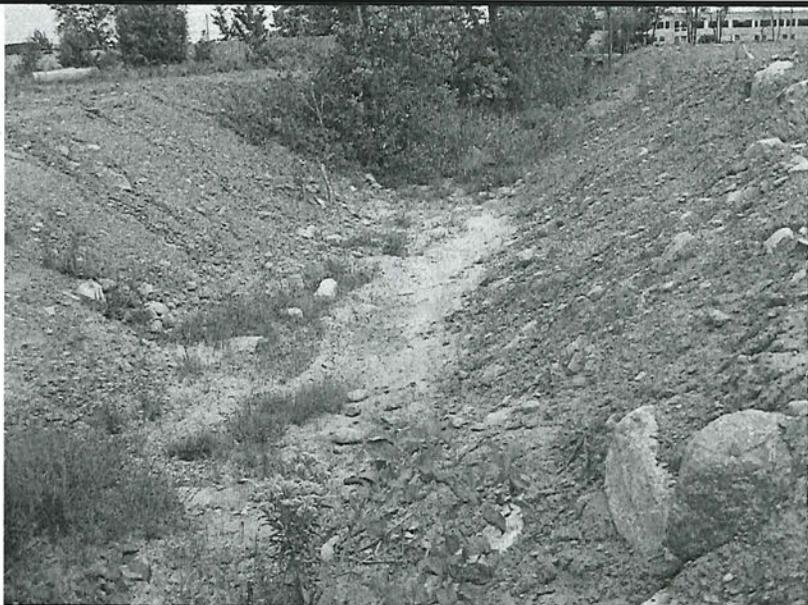
Référence Photo : 194.JPG

Note : lit du cours d'eau sec en plus des sédiments issus des pentes dénudées qui recouvrent le fond (vue en direction du boul. Bellerose).

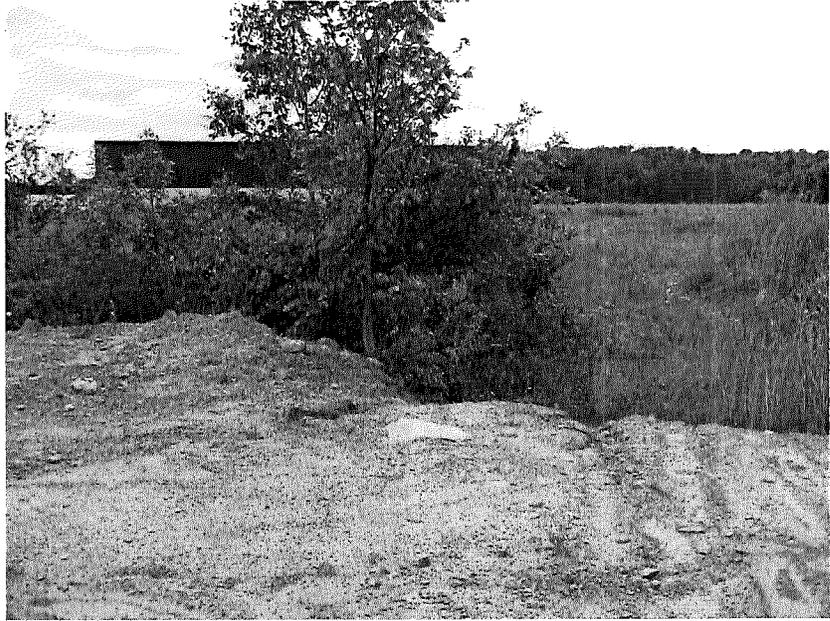
Référence Photo : 197.JPG

Note : remblai s'étendant jusqu'au lit du ruisseau.

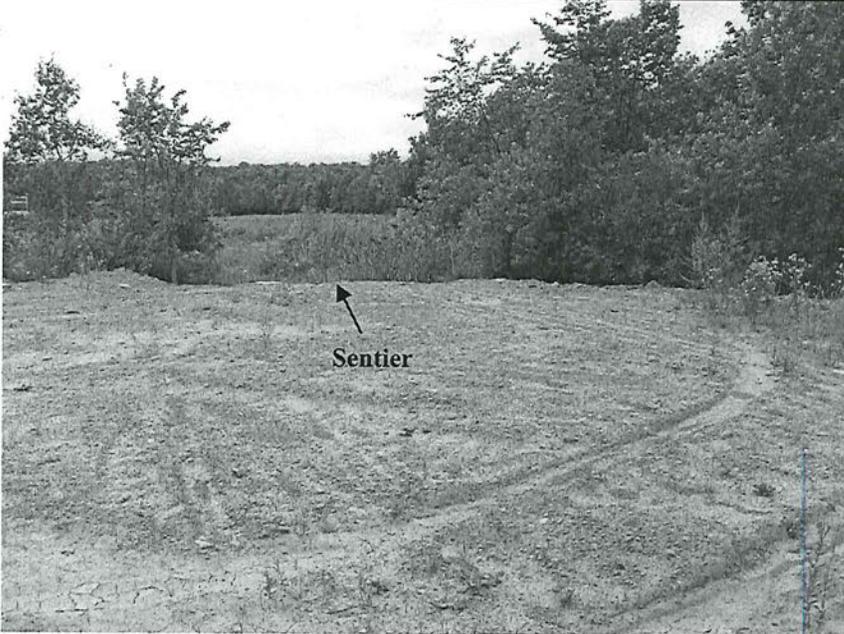
Référence Photo : 200.JPG

Note : remblai s'étendant empiétant sur
les 10 m de rives sans autorisation.

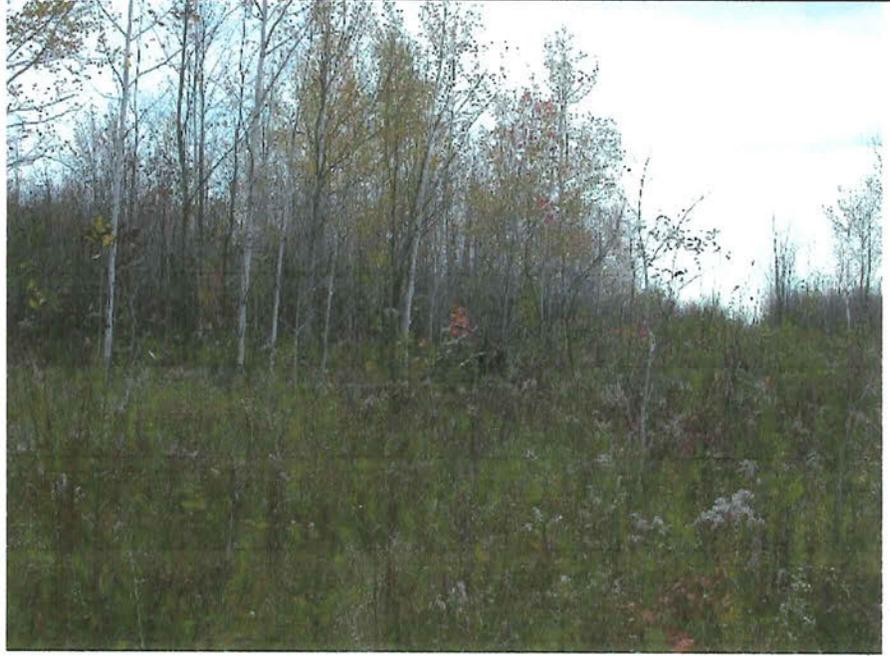
Référence Photo : DSCN.JPG

Note : Intervention coté Est du lot, vue
direction Sud

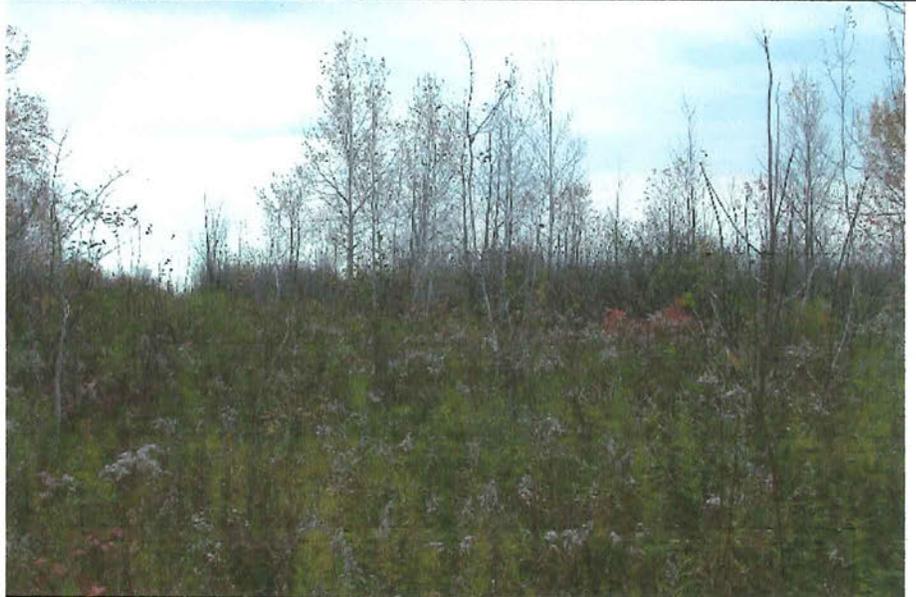
Référence Photo : DSCN.JPG

Note : Intervention coté Est du lot, vue
direction Sud

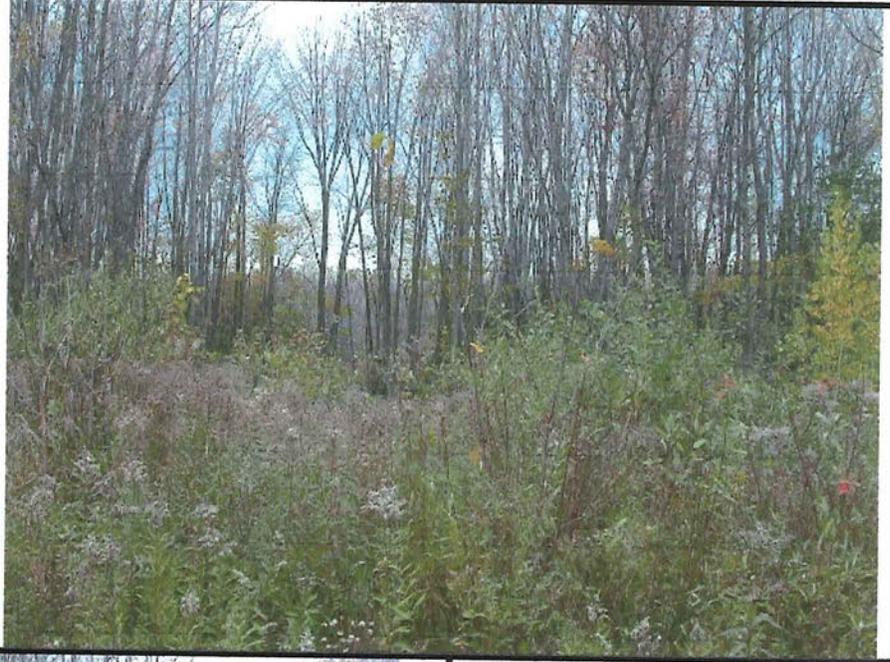
Référence Photo : DSCN.JPG

Note : Intervention coté Est du lot, vue
direction Nord

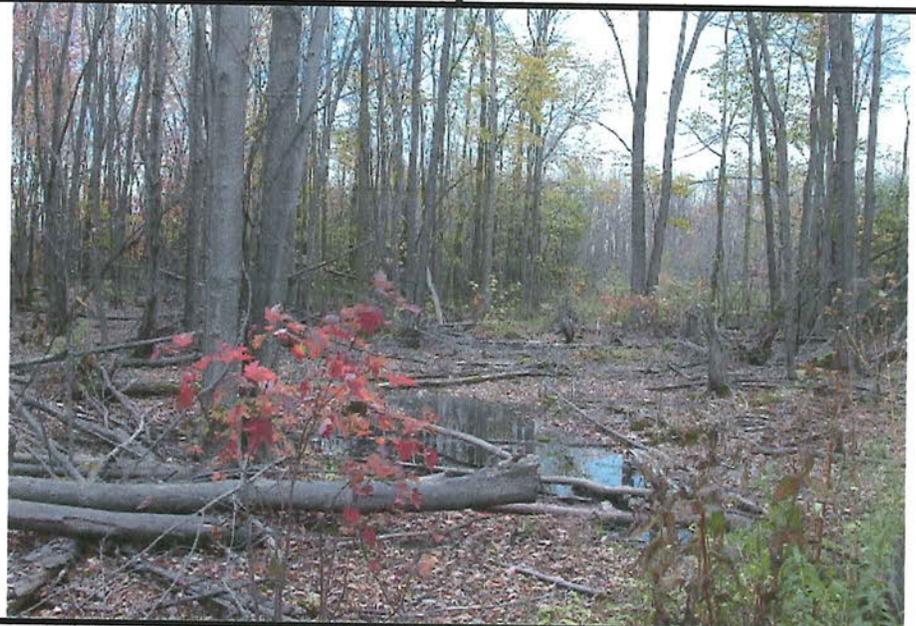
Référence Photo : DSCN.JPG

Note : Intervention coté Est du lot, vue
direction Nord

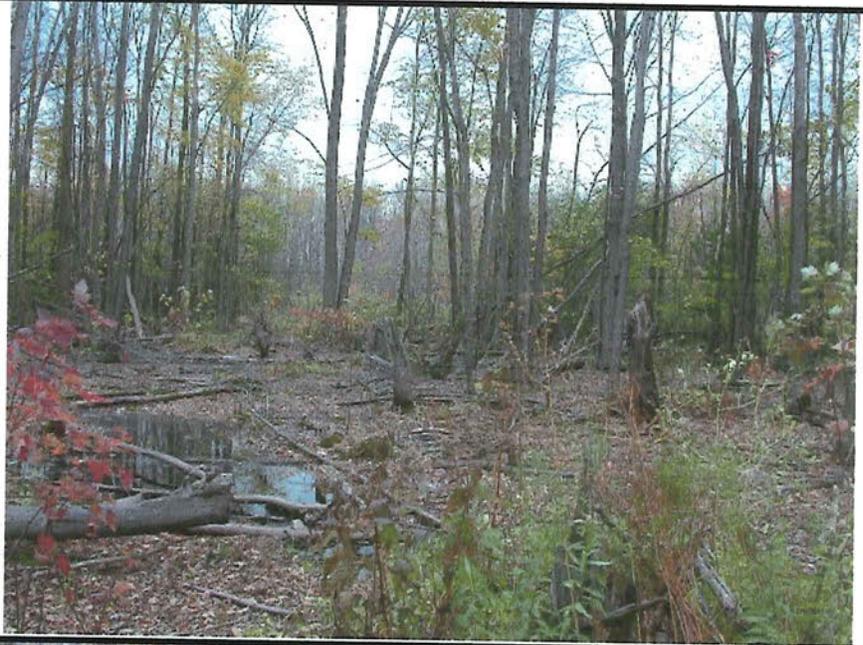
Référence Photo : DSCN.JPG

Note : Intervention coté Est du lot, vue
direction Nord

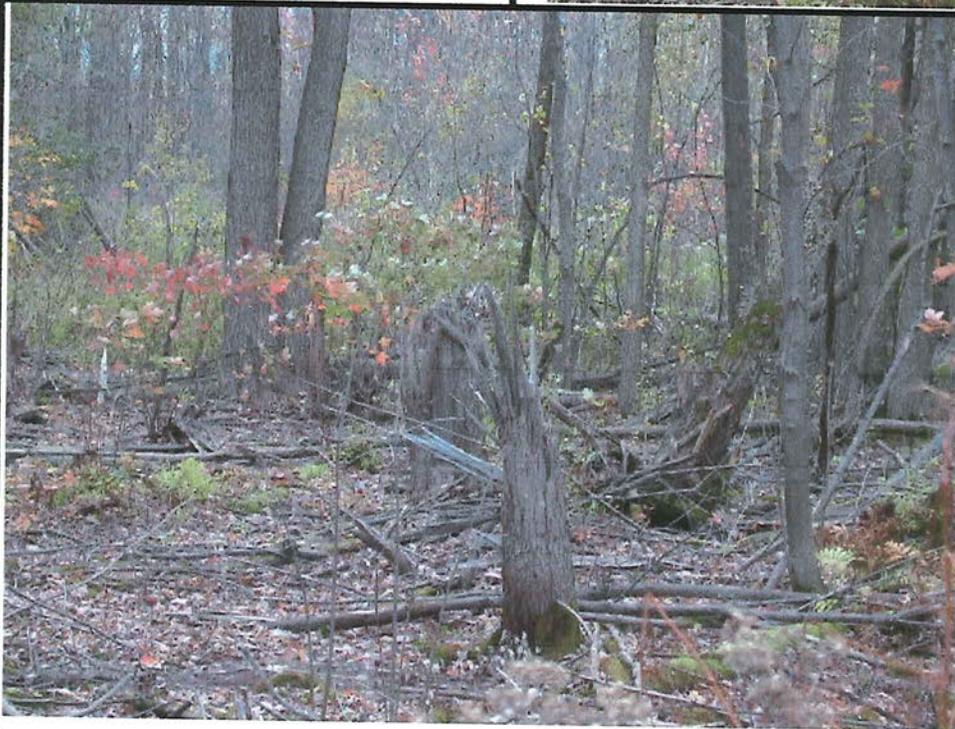
Référence Photo : DSCN.JPG

Note : Intervention coté Est du lot, vue
direction Nord

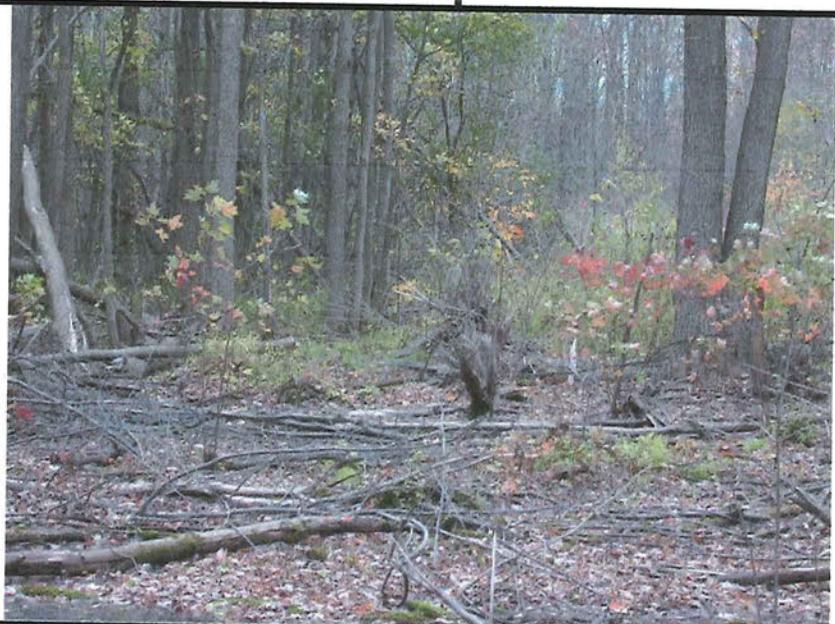
Référence Photo : DSCN.JPG

Note : Intervention coté Est du lot, vue
direction Nord

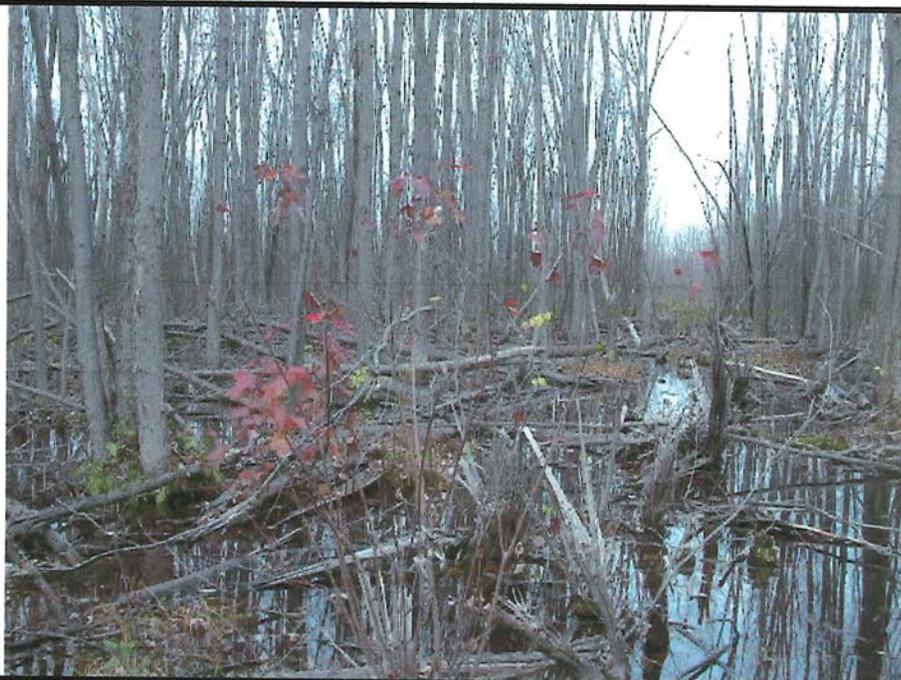
Référence Photo : DSCN.JPG

Note : Intervention coté Ouest du lot,
vue direction Nord

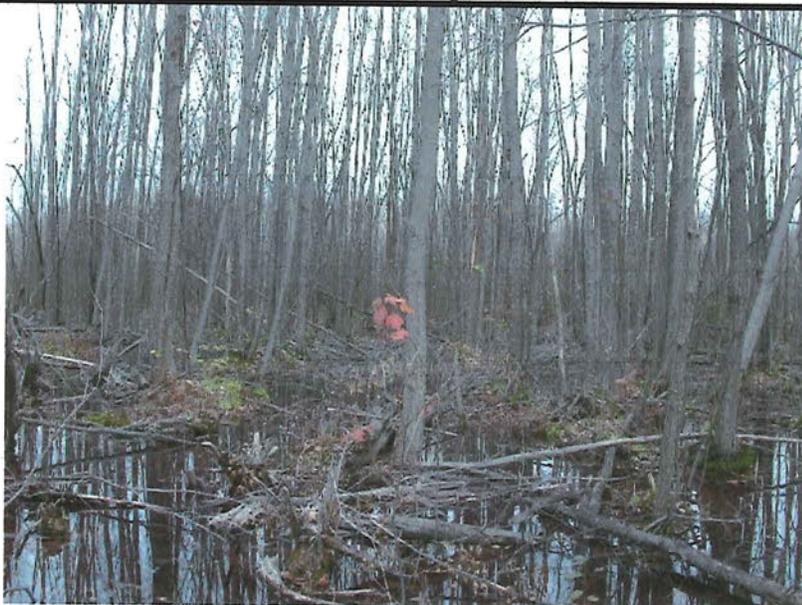
Référence Photo : DSCN.JPG

Note : Intervention coté Ouest du lot,
vue direction Nord

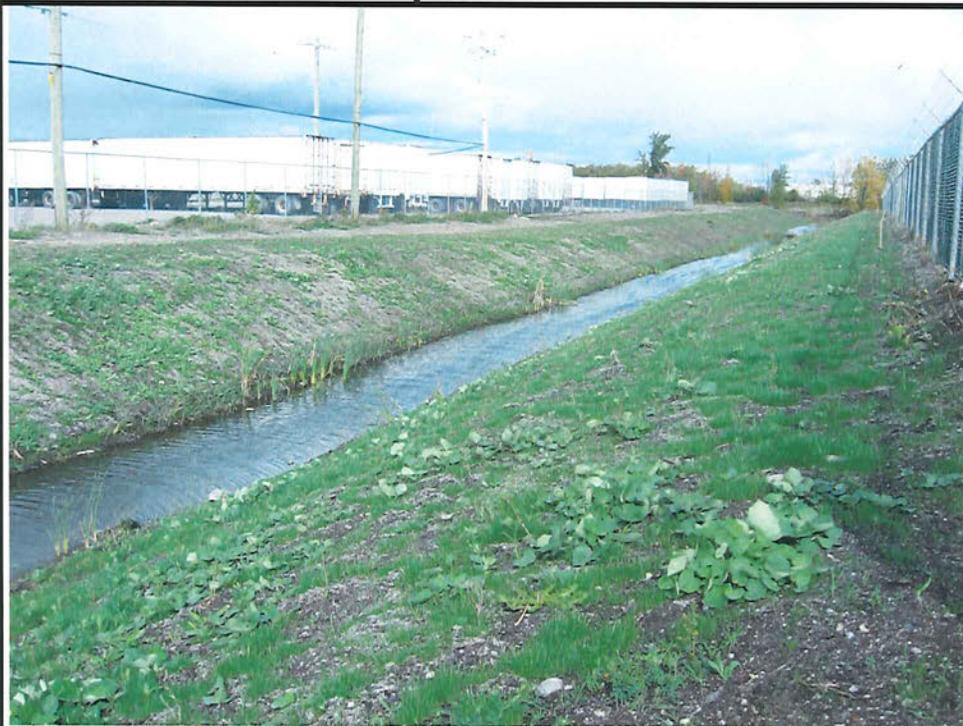
Référence Photo :
IMG_1838.jpg

Note : Limite de terrain entre Les Placements Favo II inc. et Groupe Dubé et associés inc. On peut voir la différence entre les berges «revégétalisées» conformément aux plans autorisés (du côté de Placements Favo II) et les berges laissées à nues depuis la relocalisation de cette section du cours d'eau au printemps 2005.

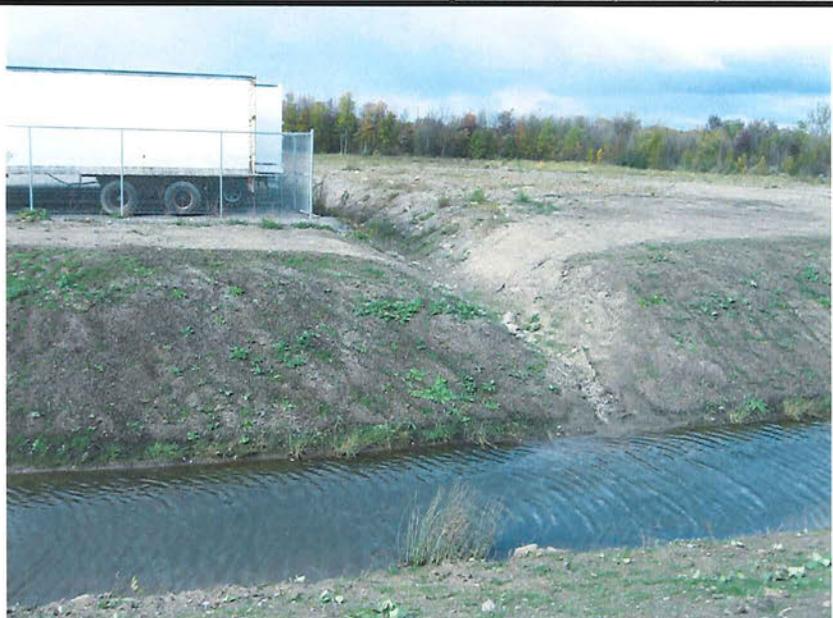
Référence Photo : IMG_1830.jpg

Note : Fossé entre le terrain de Groupe Dubé et celui d'Erika Development approximativement. Il y a une légère érosion sur les côtés adjacents au fossé (talus du ruisseau).

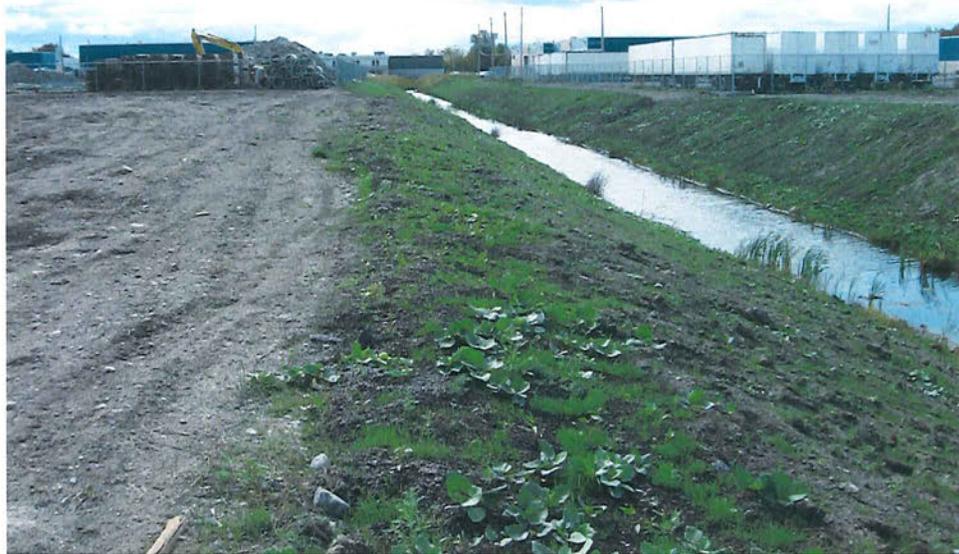
Référence Photo : IMG_1828.jpg

Note : vue du ruisseau relocalisé en direction ouest

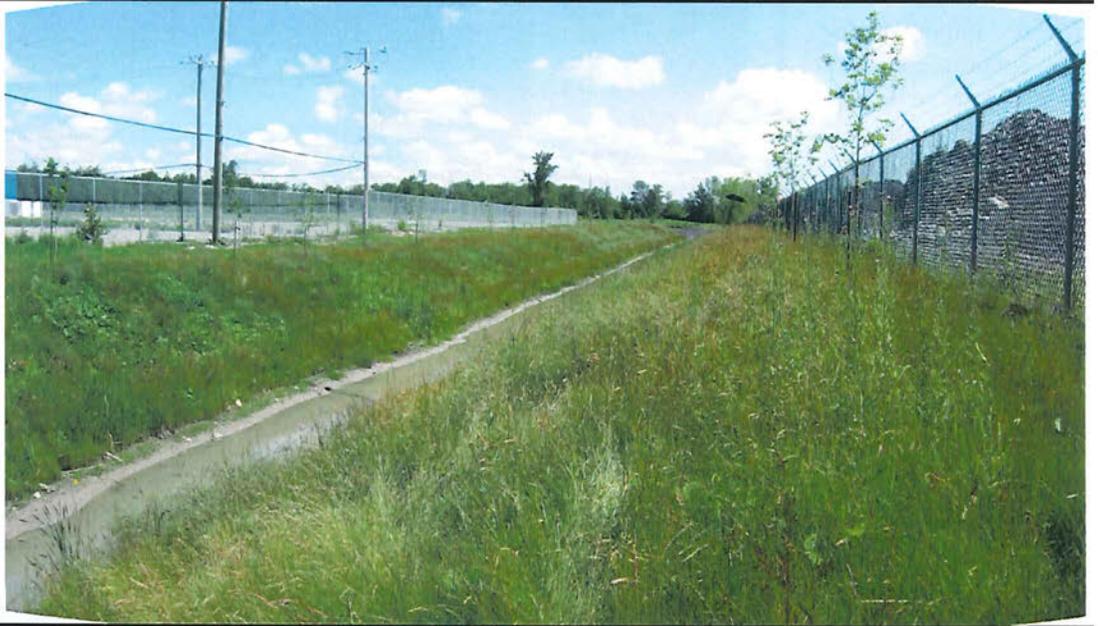
Note : vue en direction est de la section reprofilée en 2005 et qui n'avait toujours pas été revégétalisée avant le printemps 2009.

Requérants du C.A.
responsables de cette
section (de l'avant plan à
l'arrière plan) : *Groupe Dubé,
Ville de Laval et Erika
Development.*

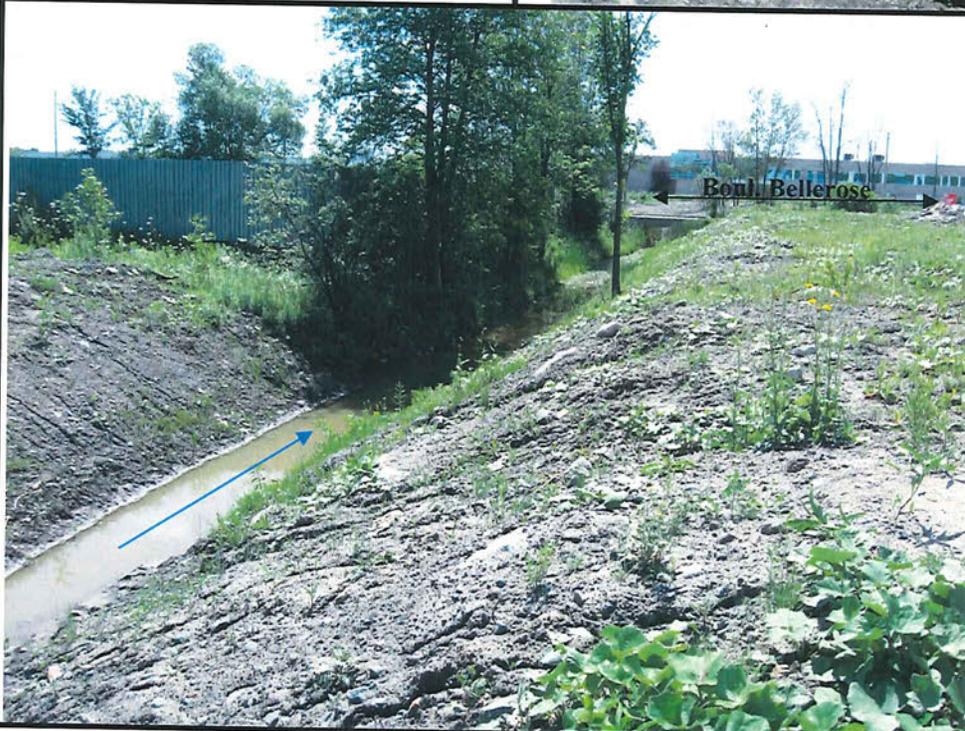
Photo # 8:

La section de la branche nord-sud au nord de la branche principale a subi un réaménagement des rives et talus sans qu'elle n'ait jamais fait l'objet d'un reprofilage ou aménagement autorisé par le MDDEP.

La section de la branche nord-sud au sud de la branche principale et qui a été reprofilée en 2005 n'a pas été revégétalisée car elle sera remblayée prochainement suite au prolongement du cours d'eau en direction est, vers la rue Francis-Hugues.
