Objet : Demande d'accès n° 2006 81228 – Lettre réponse

La présente fait suite à votre demande d'accès, reçue le 4 février dernier, concernant les sites de Marc Crête à Ormstown et à Franklin

Entreposage neige usée 2667 route 201 à Ormstown
Excavation Marc Créte

Travaux potentiel en milieu humide, lot 203 et 204 à Franklin
Propriété de Marc Crête

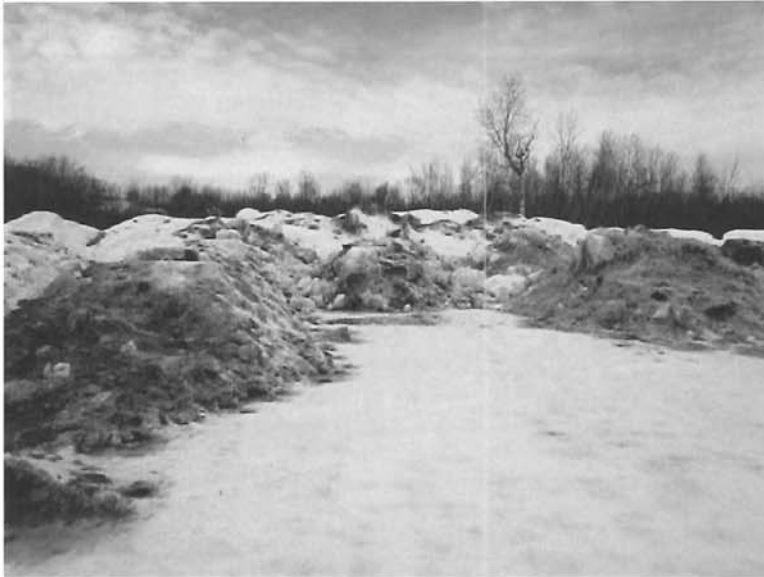
Photo 008 (Small).jpg

Amas de neige déplacé du bord de la route 201 et entreposé dans le fond du terrain

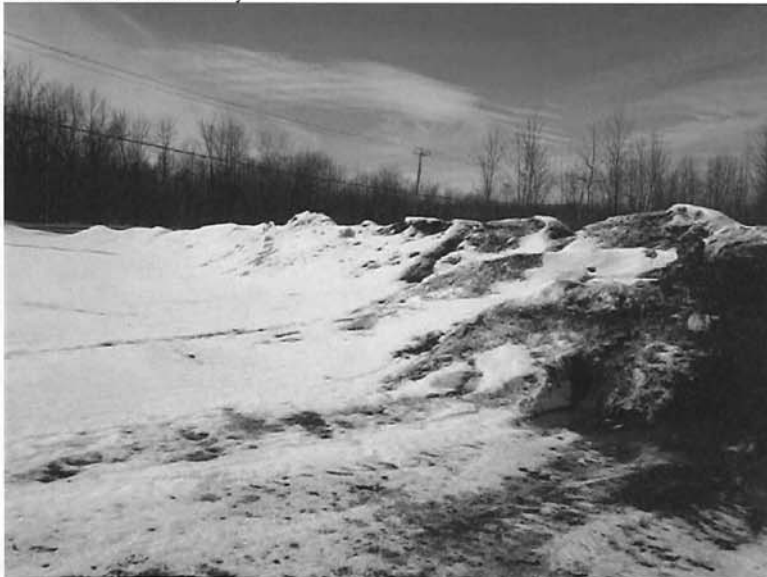
Photo 024 (Small).jpg

Amas de neige entreposé en rive du ruisseau Scully

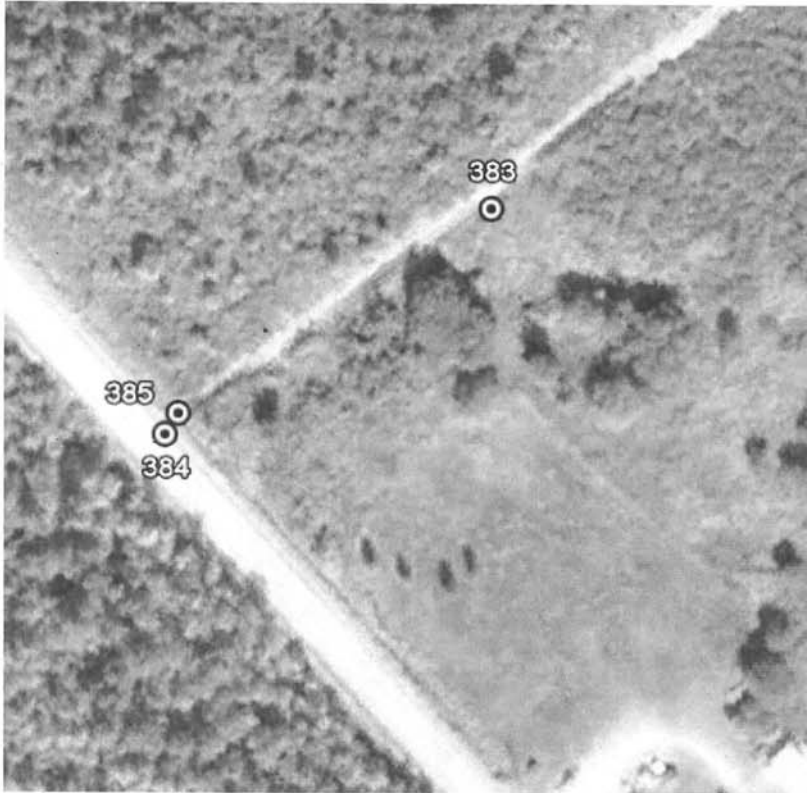
L'amoncellement de sable a été poussé à l'extérieur de la bande riveraine.

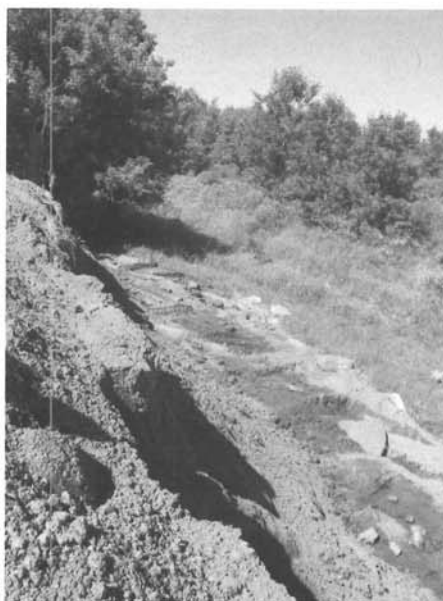
Photo no : 3

Mesure de la distance entre le haut du talus et le début de l'amoncellement de sable (9,60 m).

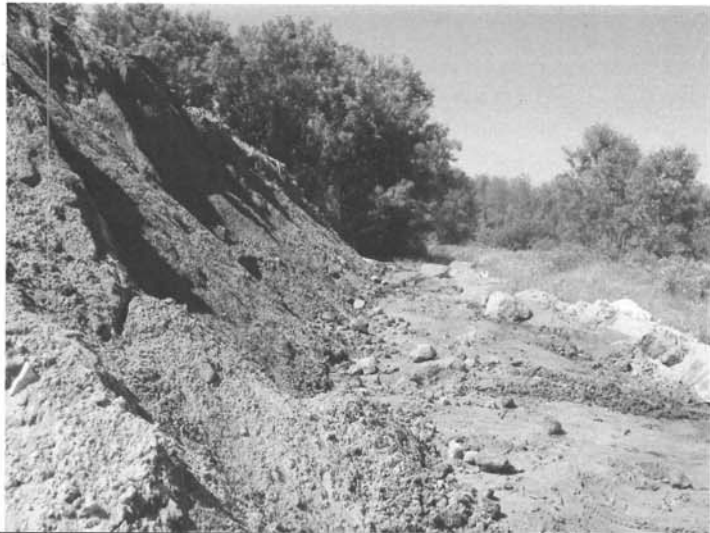
Photo no : 7

L'amoncellement de grosses pierres a été retiré.

Par contre, il reste du remblai en bande riveraine.

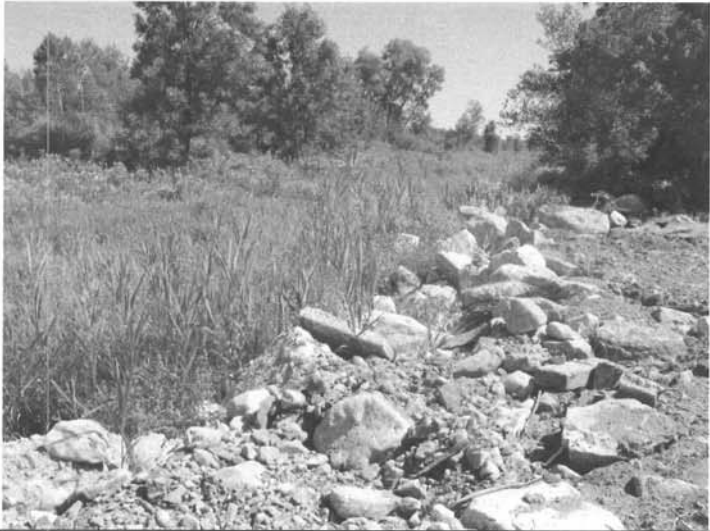
Photo no : 8

Idem, l'amoncellement de grosses pierres a été retiré.

Par contre, je remarque la présence de remblai à cet endroit qui est présent dans la bande riveraine.

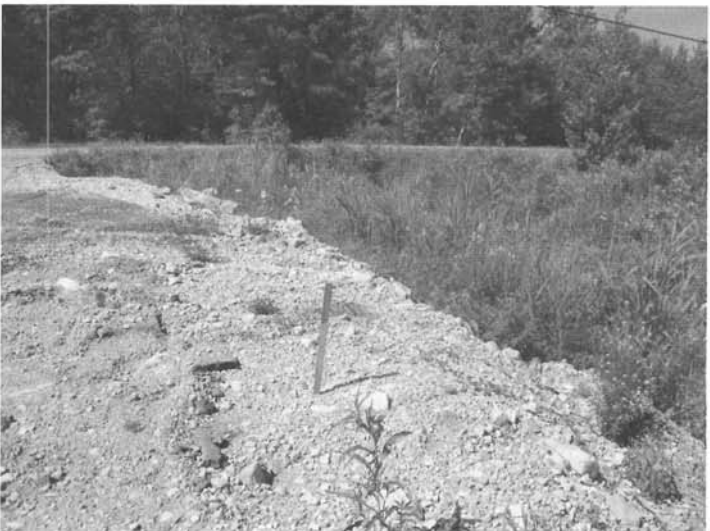
Photo no : 9

Photo prise du chemin d'accès.
L'amoncellement d'asphalte en arrière
plan est à environ 10 mètres (mesurer à
partir du haut du talus du cours d'eau).

On remarque qu'une partie de remblai
est en bande riveraine.

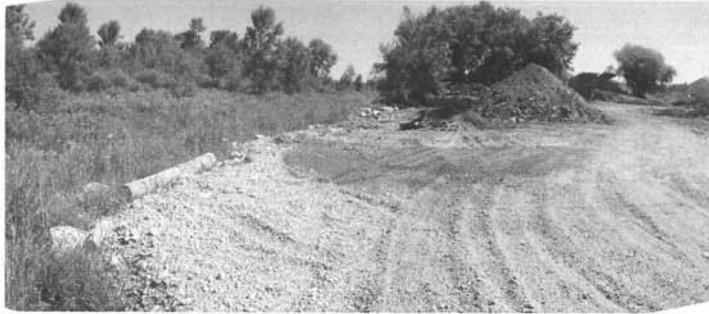
Photo no : 10

Mesure d'environ 4 mètres, entre le
haut du talus et le début du remblai.

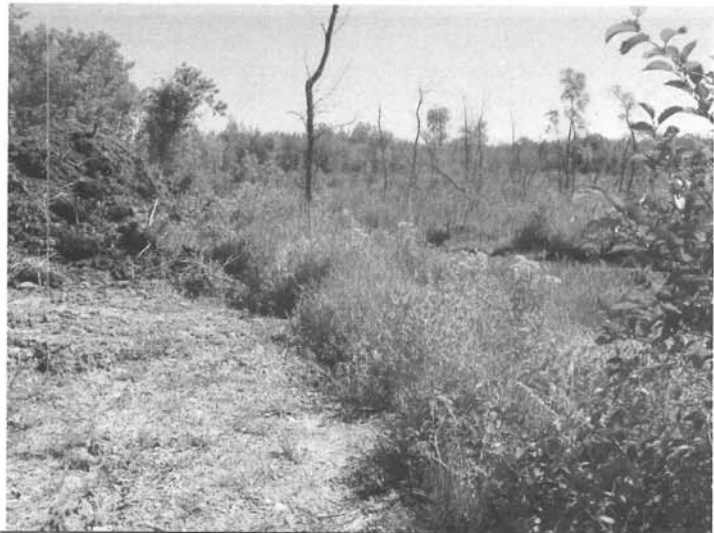
Photo no : 13

Amoncellement d'asphalte à l'extérieur
de la bande riveraine, mais du remblai
est présent dans la bande riveraine.

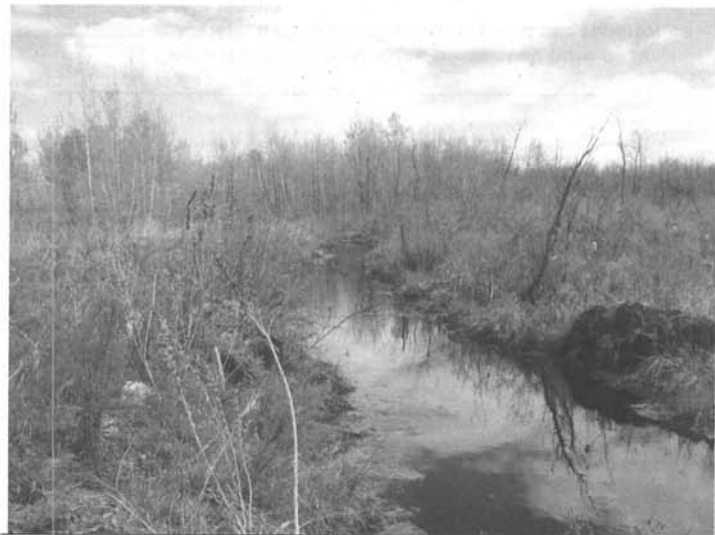
Photo no : 2

Photo prise du point GPS 228, en regardant vers l'Est.

On observe le début de la section du terrain qui a été remblayé. Cette section longe le fossé.

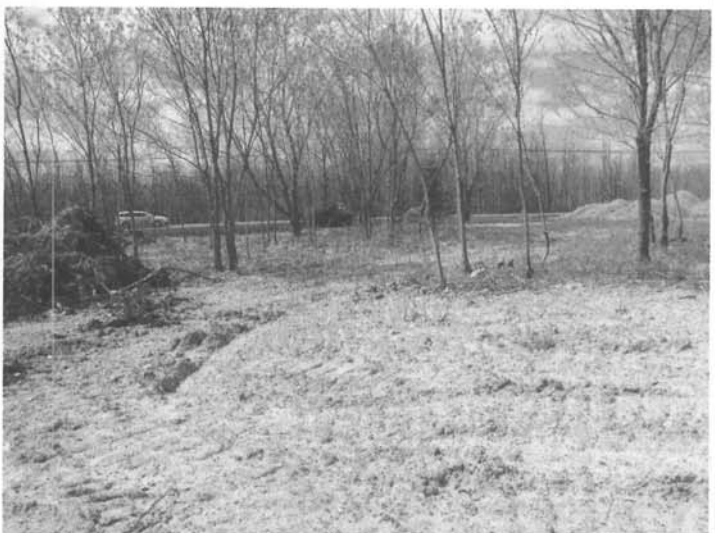
Photo no : 4

Photo prise du point GPS 228, toujours en regardant vers la route 201.

Le remblai se rend jusqu'au fossé qui délimite le milieu humide.

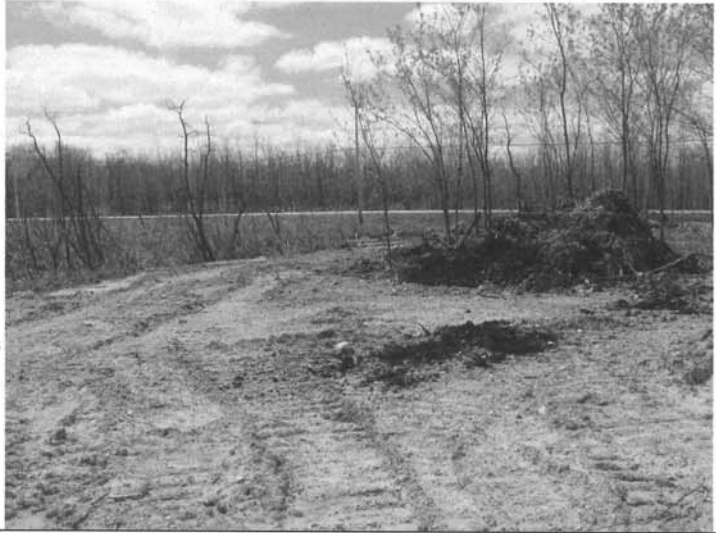
Photo no : 5

Photo prise en regardant vers la route 201.

On voit bien la limite entre le secteur remblayé et le marais.

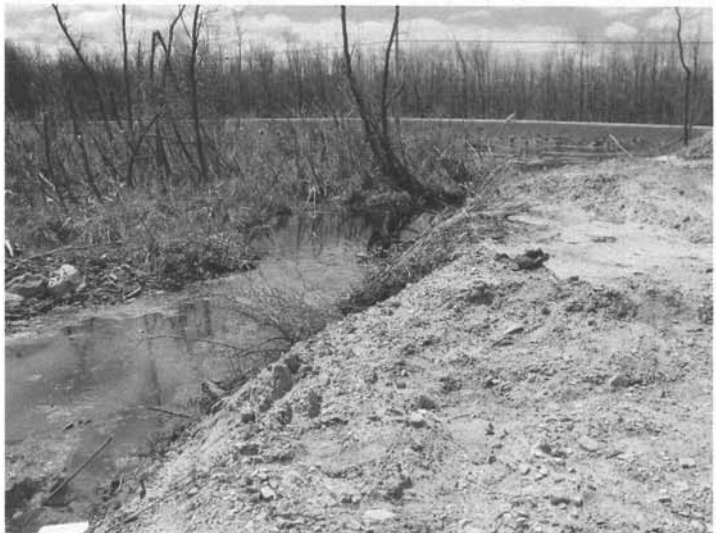
Photo no : 6

Photo prise en regardant vers le nord.

La végétation présente là où il y a du remblai montre le niveau du sol original, selon M. Crête. L'épaisseur de remblai varie entre 1 et 2 pieds.

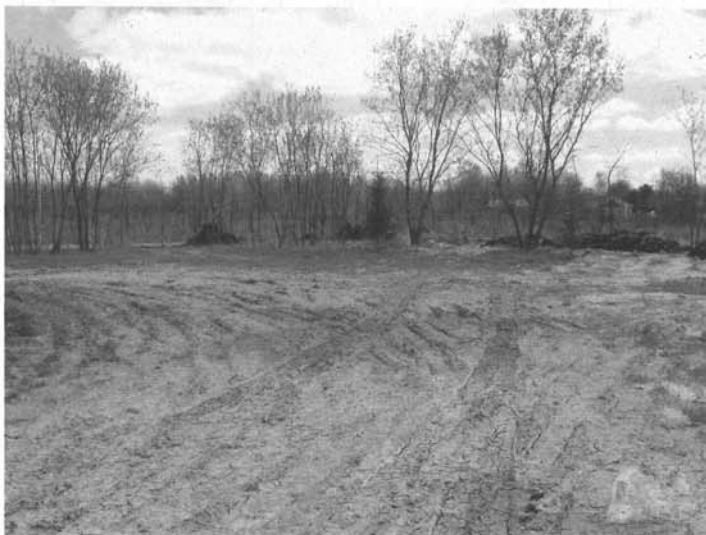
Photo no : 12

L'amoncellement de sable est à droite.

La bande riveraine de 10 mètres n'est pas respectée.

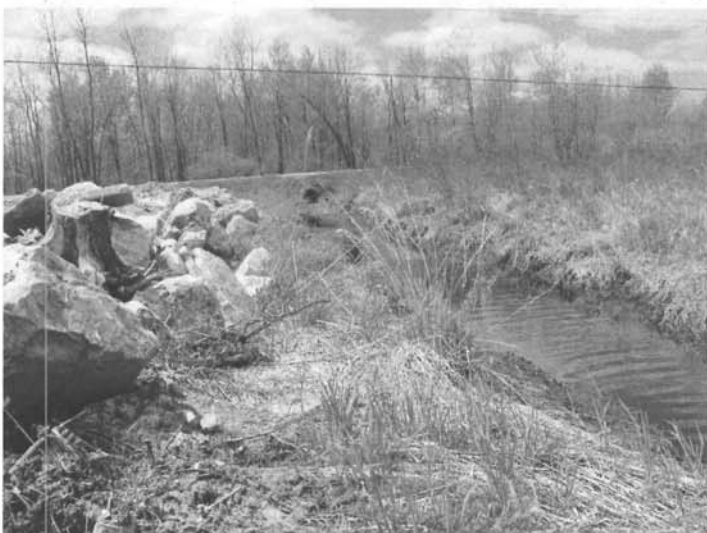
Photo no : 13

Fichier : DSCF1881.jpg	
Description : Photo prise du même endroit, mais en regardant vers la route. Roches présentes dans la bande riveraine.

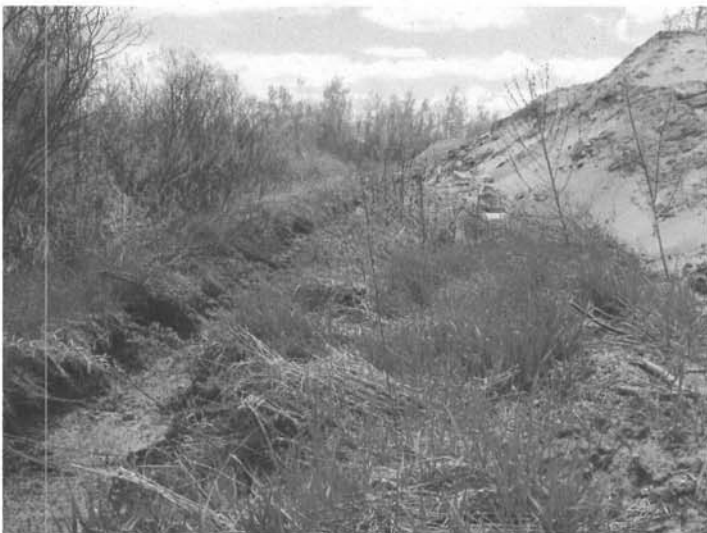
Photo no : 14

Fichier : DSCF1882.jpg	
Description : Amoncellement de sable.

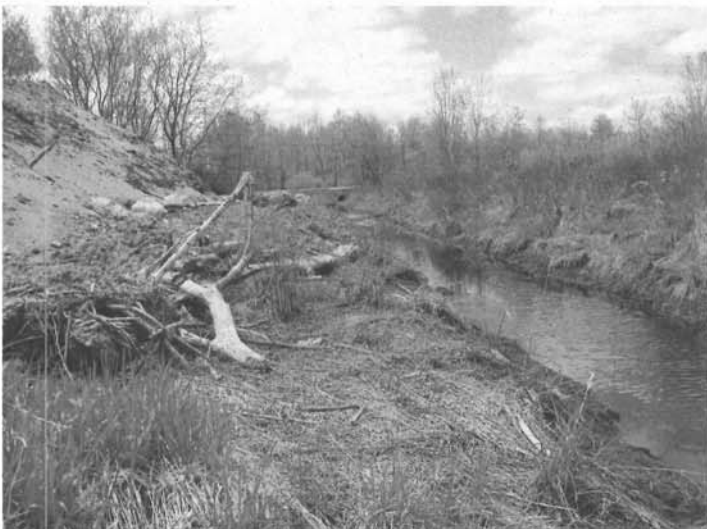
Photo no : 15

Fichier : DSCF1883.jpg	
Description : Photo prise en regardant vers le sud (la route), à la jonction du cours d'eau Scully et d'un fossé.

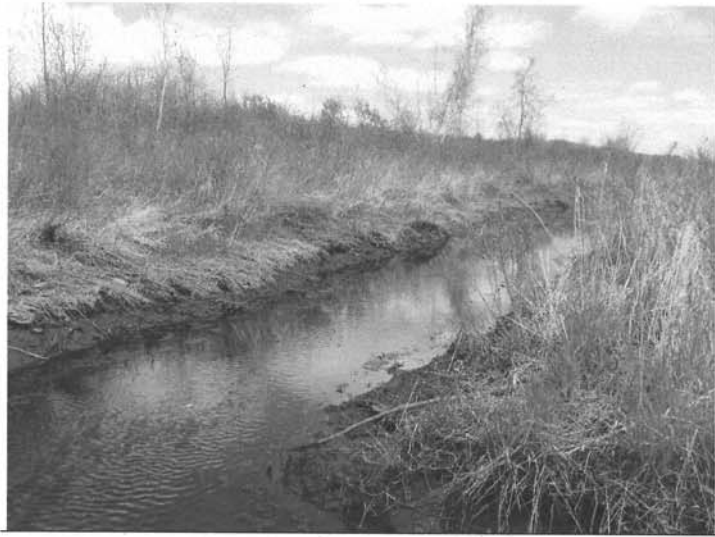
Photo prise en regardant vers l'Est,
toujours à la jonction du cours du
cours d'eau et d'un fossé.

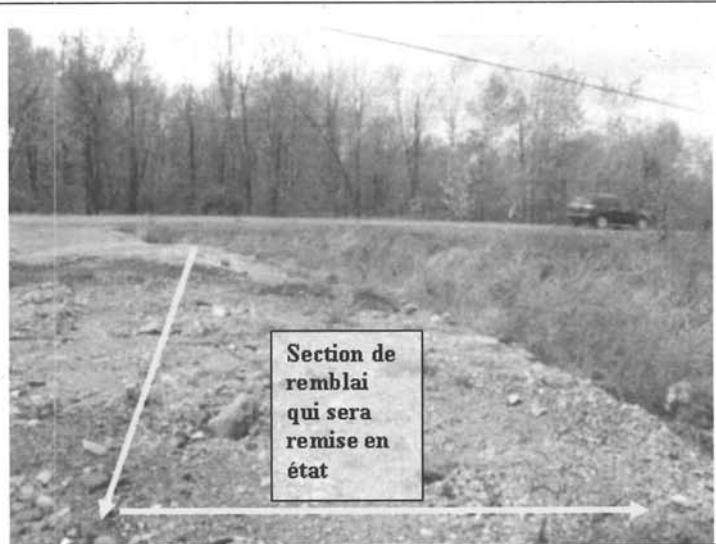
La remise en état, comme montré sur la photo, formera une pointe.

J'ai convenu avec M. Crête que la remise en état peut commencé au niveau de l'entrée, même si celle-ci est proche du cours d'eau.

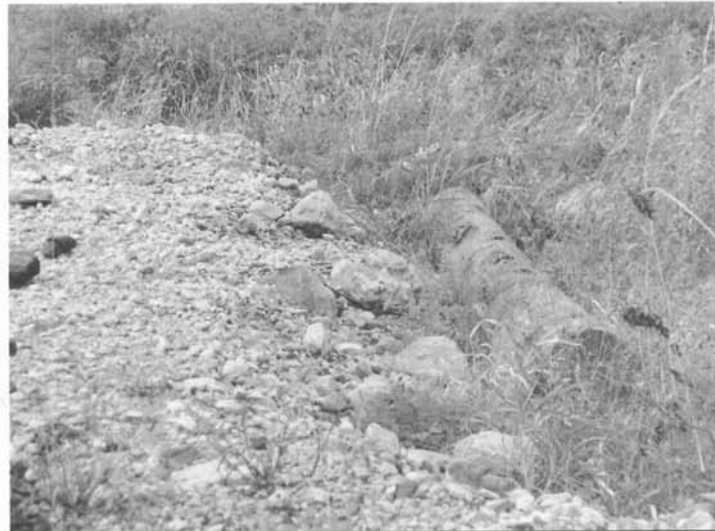
Photo no : 2

Idem, partie qui sera remise en état.

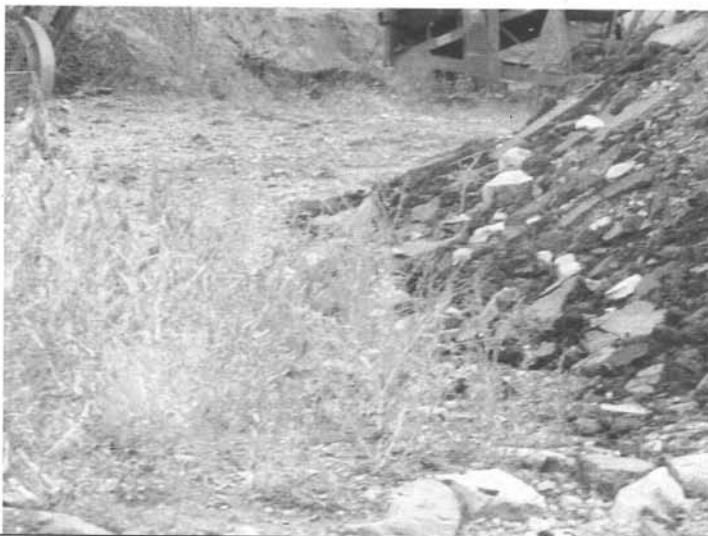
La fin de la bande riveraine correspond à l'amoncellement d'asphalte.

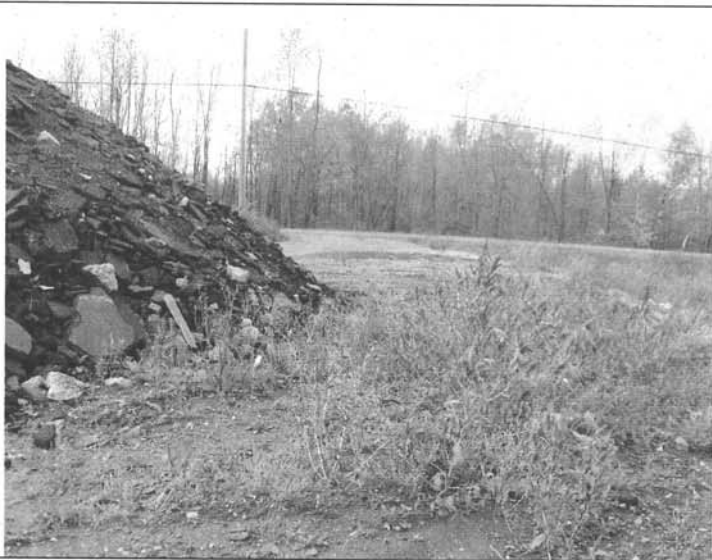
Photo no : 5

Vue sur la partie qui sera remise en état. Cette section correspond au début de l'amoncellement jusqu'à l'entrée que l'on aperçoit sur la route 201.

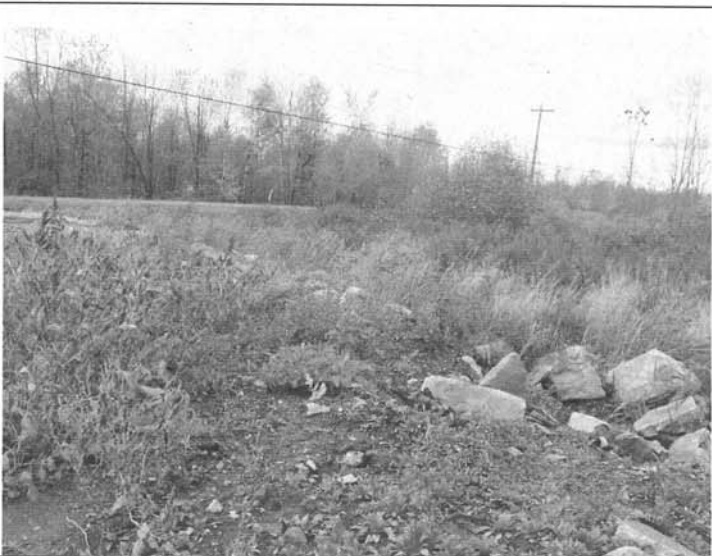
Photo no : 6

Pierres dans le talus du cours d'eau.

Ces pierres devraient être laissées en place, après discussion avec l'analyse, parce que les retirer du talus peut causer des dommages.

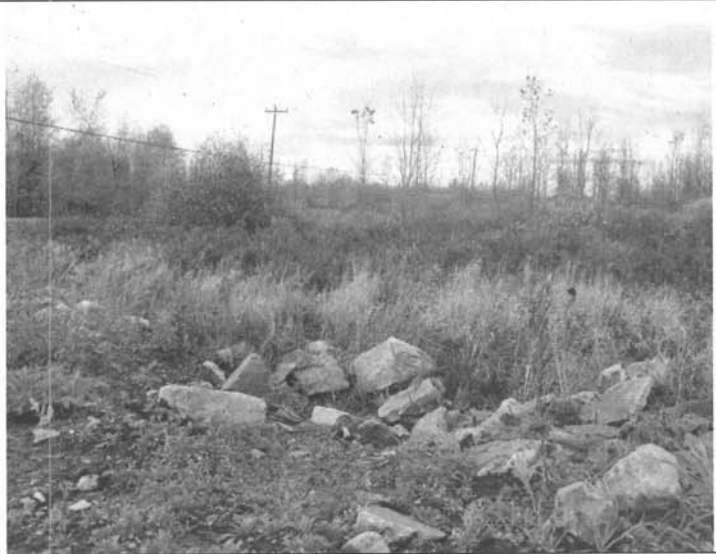
Photo no : 7

Section à remettre en-état.

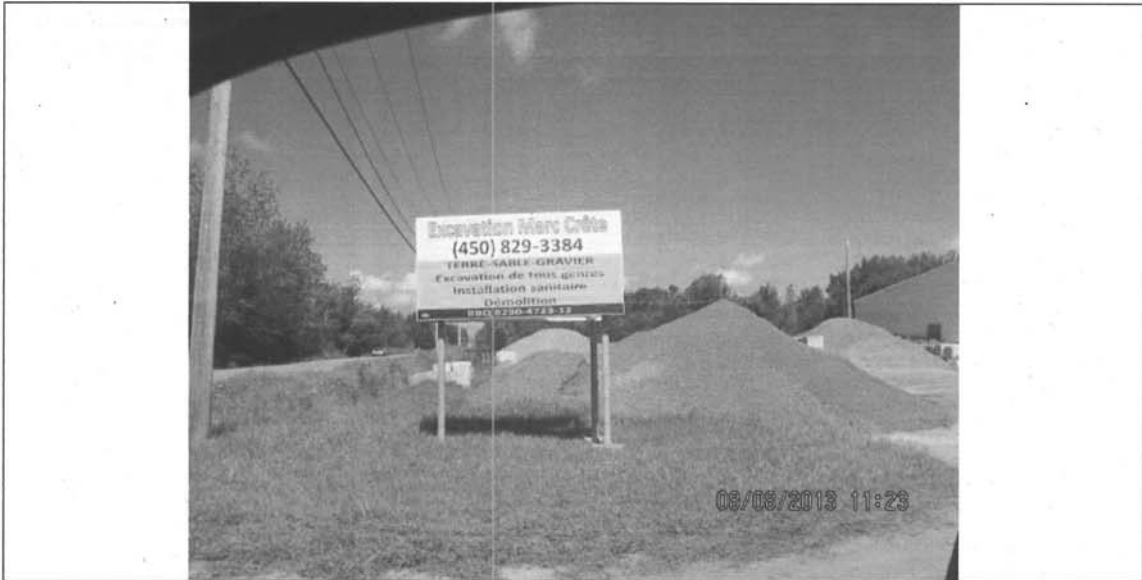
- un amas constitué principalement de résidus de béton, briques d'environ 1 m³ (photo 5).
- Un amas constitué de terre et résidus de démolition d'environ 1 à 2 m³ (photo 6).
- Des amas de terre et roches (photo 7).
- Un amas de matériels concassés (photo 7).

7) Amas de matériels concassé à gauche, amas de gravier fin au milieu et amas de roches à droite.

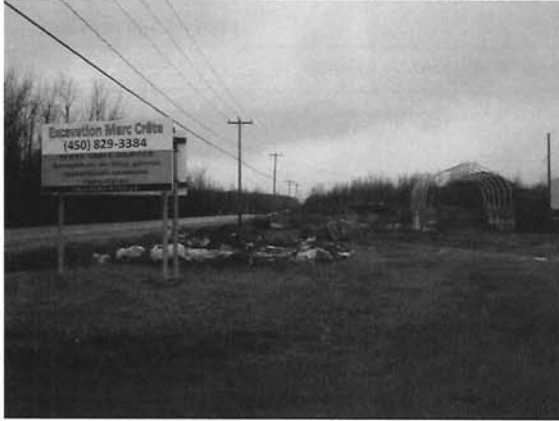
Photo 1: Affiche à l'entrée de la propriété

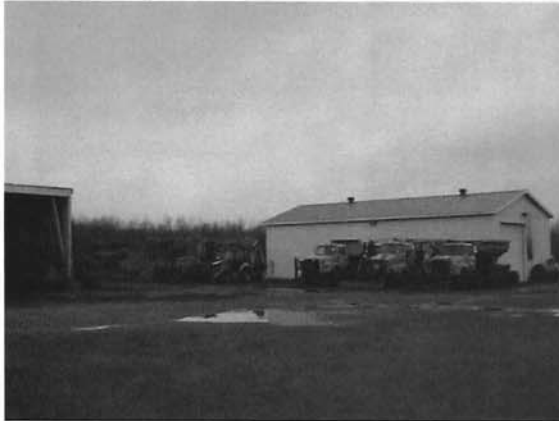
Photo 3: Machinerie lourde sur place

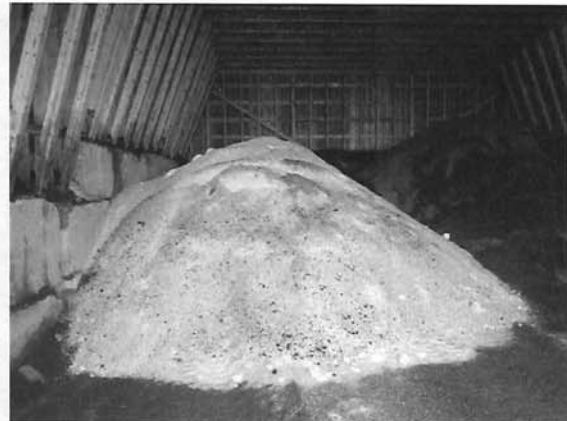
Photo 4: Amas de sel sous l'abri

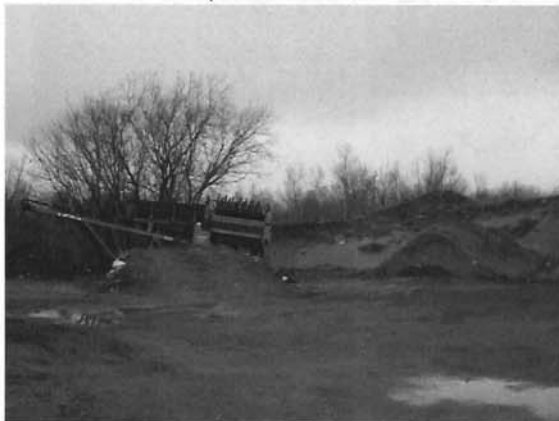
Derrière l'abri, j'observe un gros monticule de sable qui a été déposé sur le terrain ainsi qu'un tamiseur Rotoscreen R-454 série II (photo 5) placé juste à côté.

Photo 5: Tamiseur et tas de sable

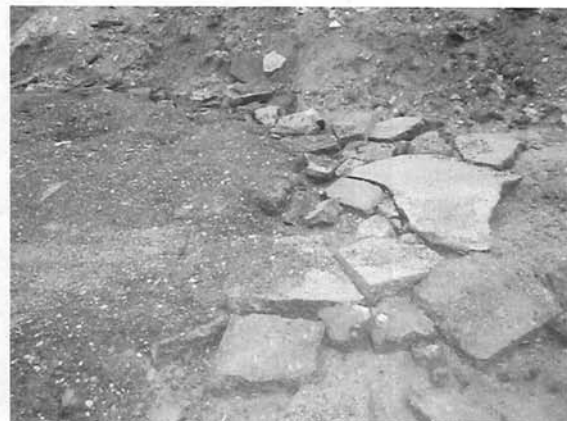
Photo 6: Asphalte recyclée compactée sur le sol

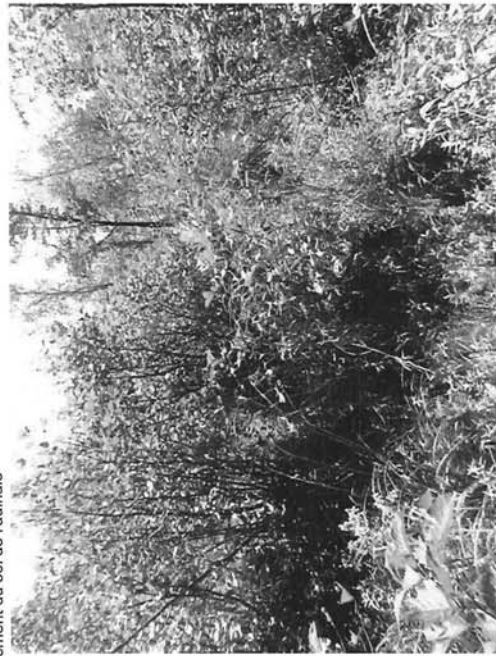
Aulnaie

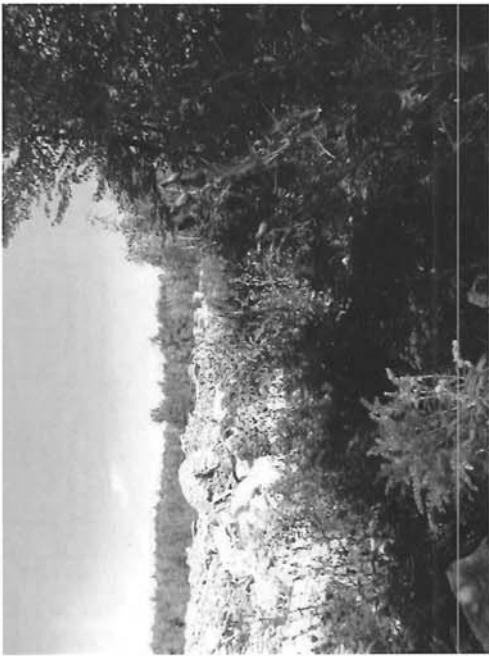
Matières résiduelles à coté de l'aulnaie

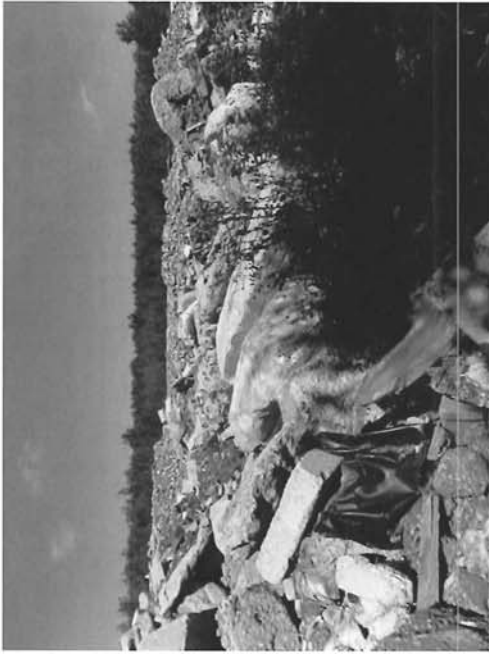
Matières résiduelles présentes sur le site

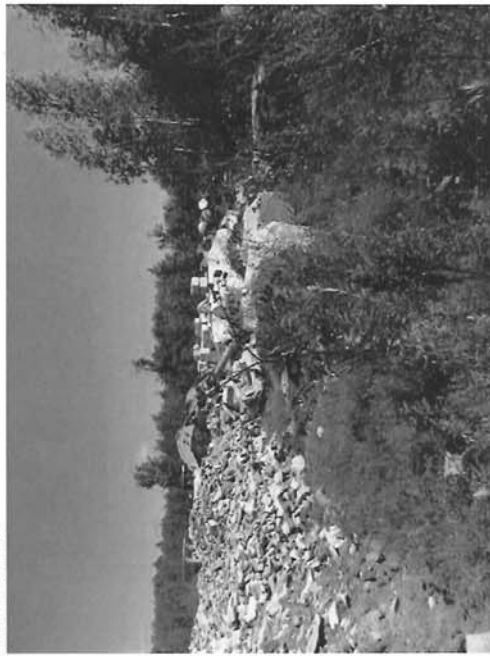
Matières résiduelles à coté de l'aulnaie

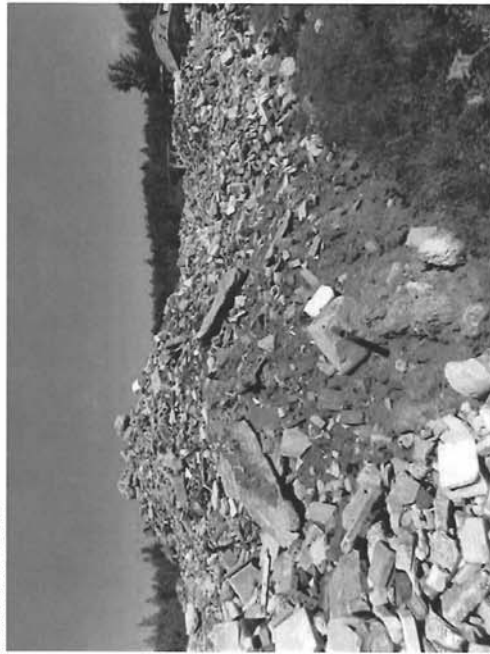
Matières résiduelles présentes sur le site

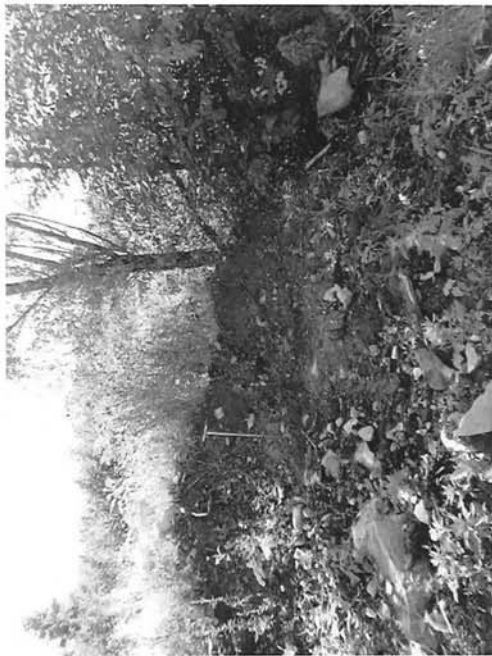
Remblai de terre poussé vers la forêt

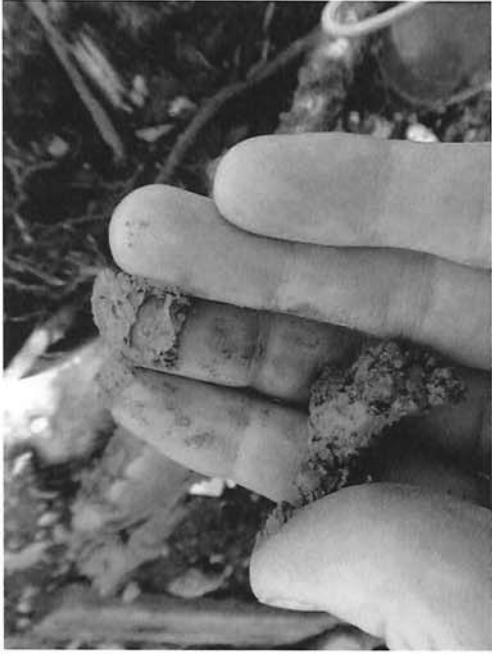
Sol argileux du remblai

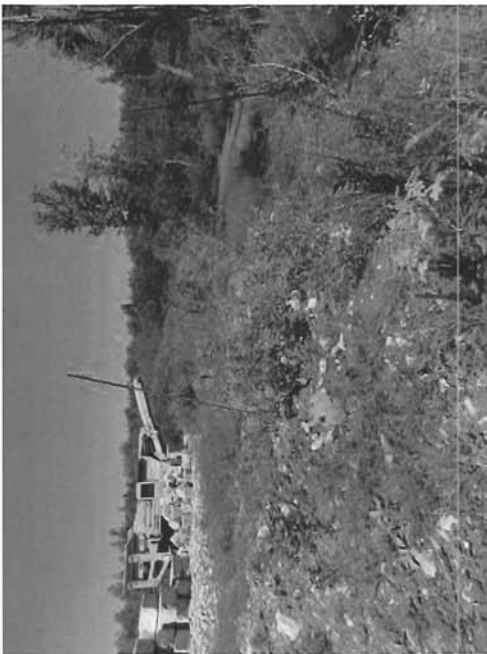
DSC01729 (Small).JPG
Cours d'eau (flèche bleue) à coté du remblai (flèche rouge)

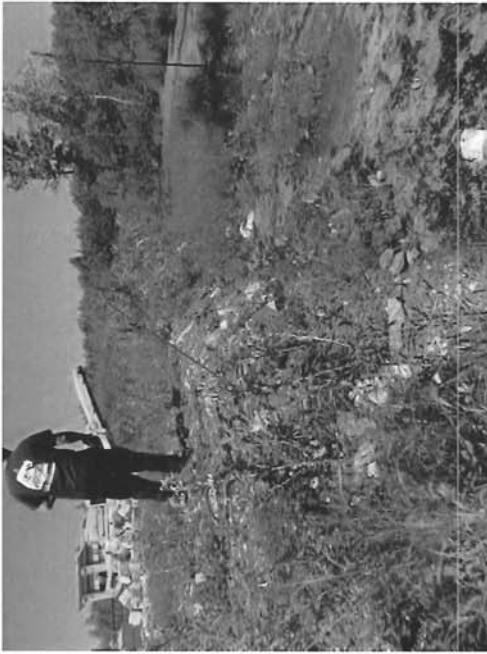
DSC01732 (Small).JPG
Talus dénudé de végétation à coté du cours d'eau

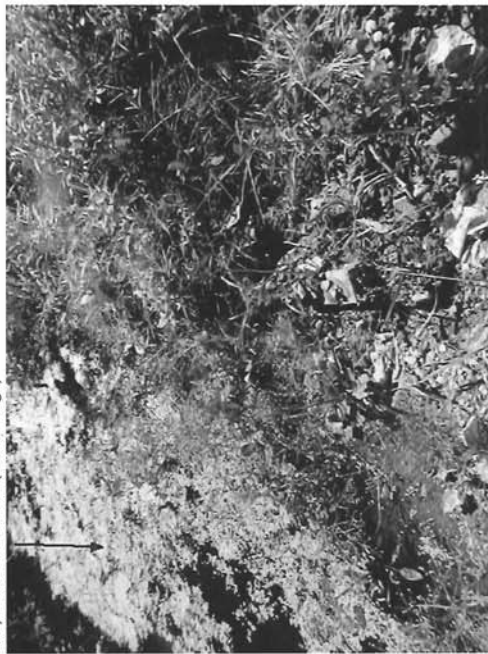
DSC01733 (Small).JPG
Matières résiduelles dans le littoral du cours d'eau

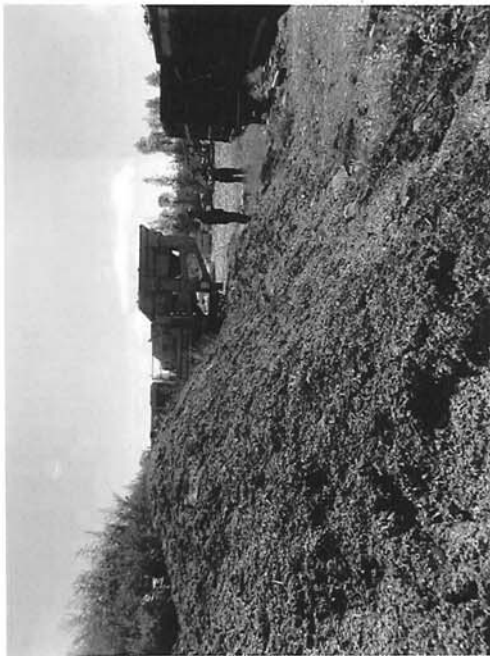
DSC01741 (Small).JPG
Amas de résidus verts, ou composte

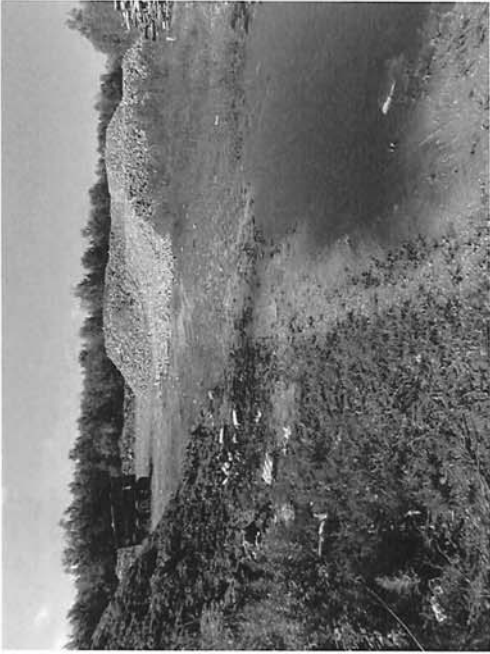
DSC01744 (Small).JPG
Lixiviât de l'amas de composte

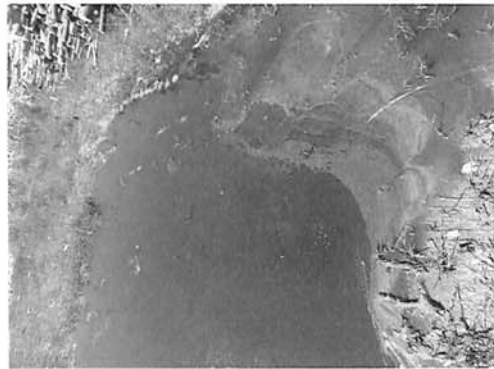
DSC01749 (Small).JPG
Détails de l'eau de la flaque d'eau

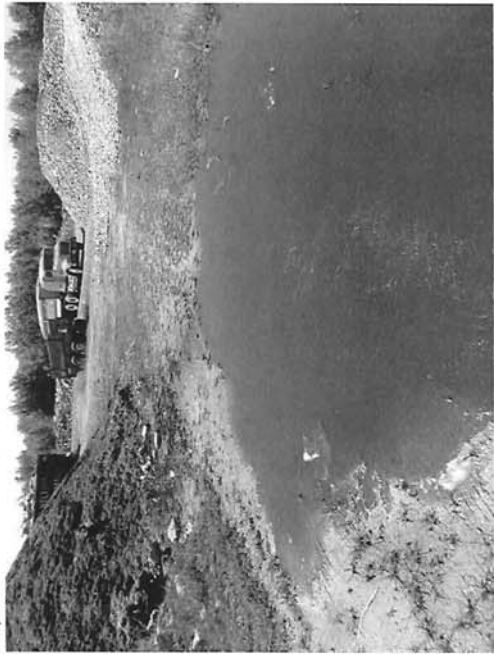
DSC01750 (Small).JPG
Flaque d'eau nauséabonde en provenance de l'amas de composte

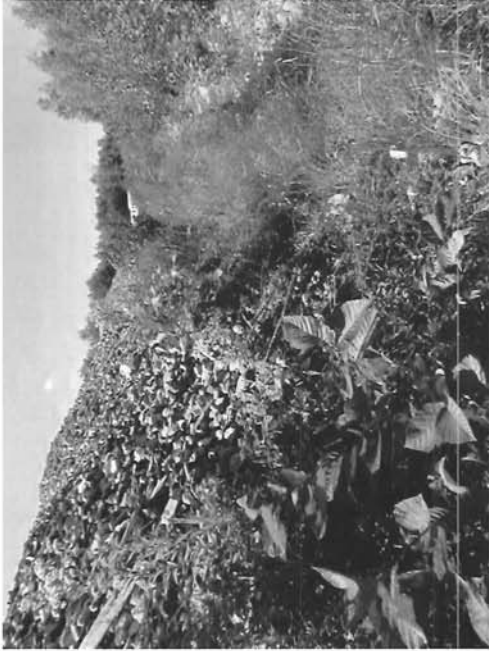
DSC01754 (Small).JPG
Amas de matériaux secs près d'un fossé de drainage

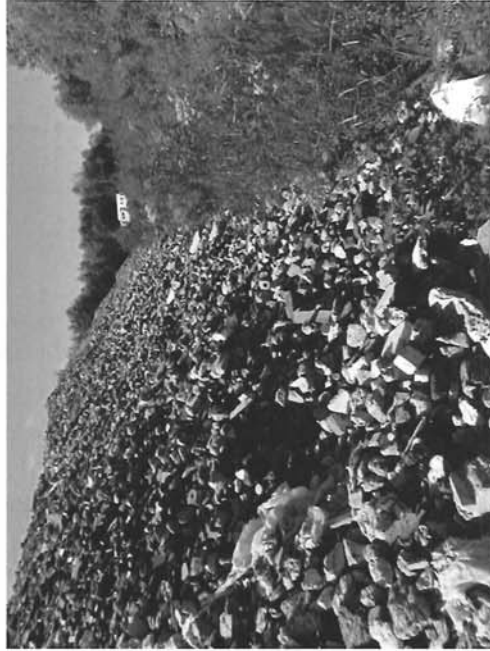
DSC01755 (Small).JPG
Amas de matériaux secs près d'un fossé de drainage

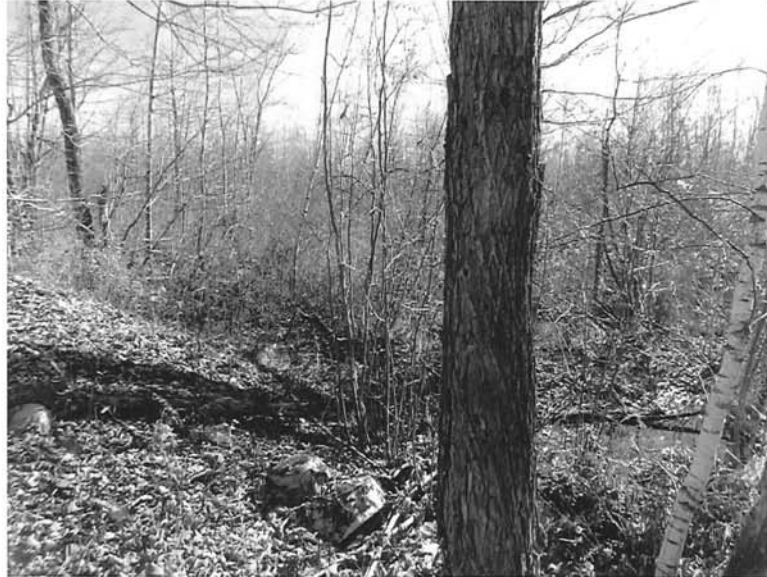
DSC07134 (800x600).jpg

Entreposage de morceau de béton dans le site de l'ancien remblai

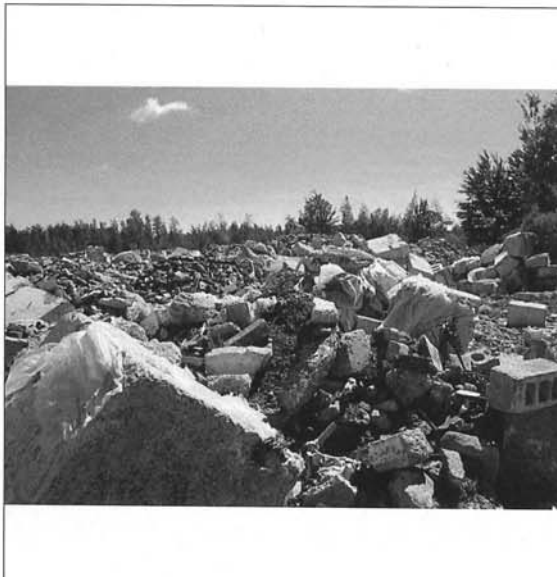
IMG_0413 (Small).jpg
Amas de DCD

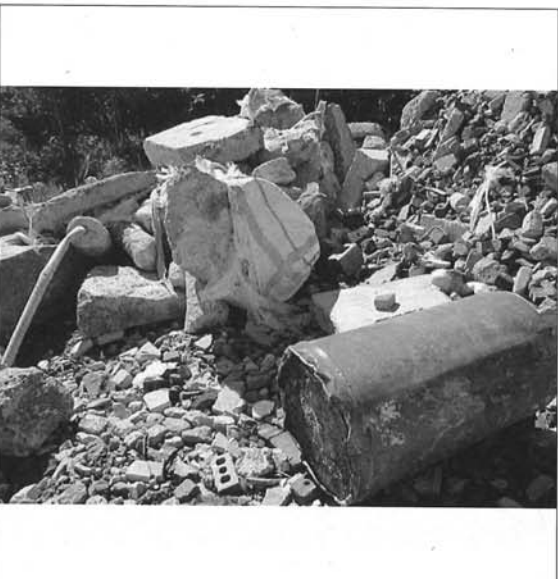
IMG_0415 (Small).jpg
Amas de DCD

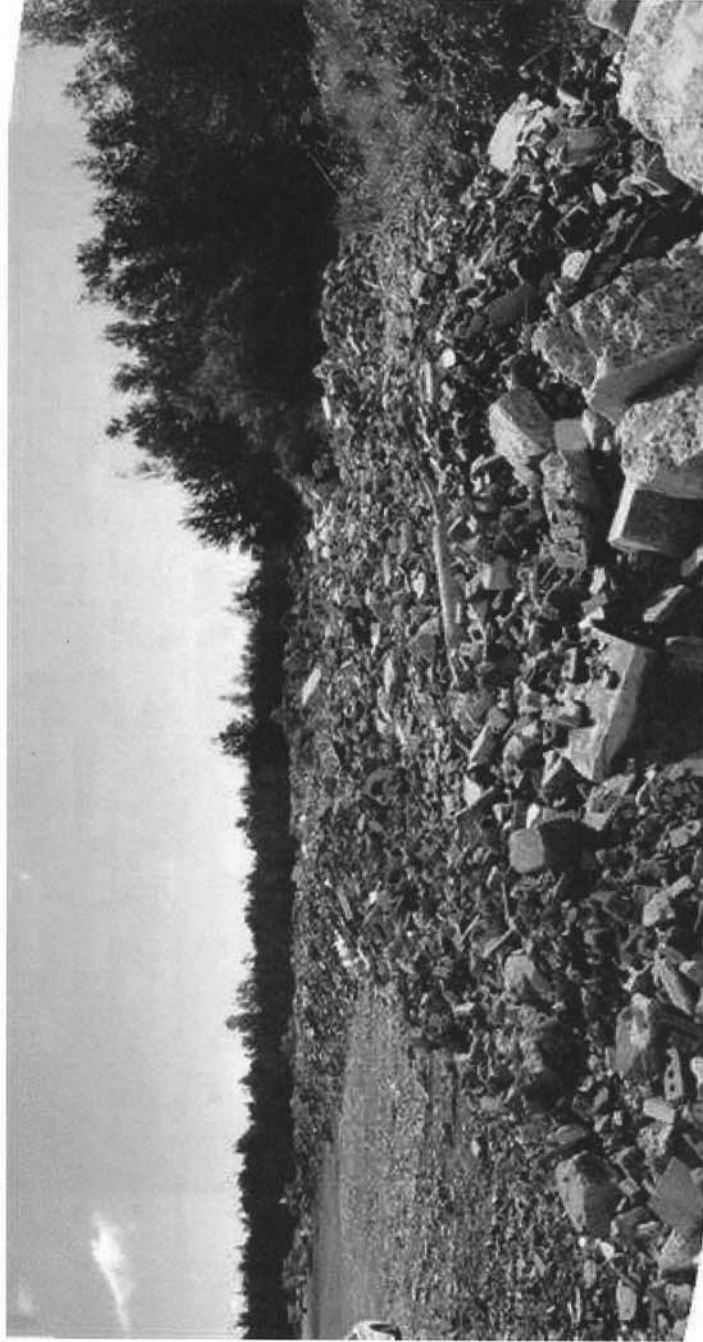
Amas de DCD
