RAPPORT D'INSPECTION

Direction régionale de la Montérégie - secteur municipal, hydrique et agricole
Région : Montérégie

N° d'intervention : 301066709	Type d'intervention : Inspection pour suivi de manquement
N° de gestion doc. : 7430-16-01-0924400	N° de document : 401772691
But de l'intervention : Salaberry-de-Valleyfield - Vérifier le bien-fondé d'une plainte concernant des activités d'entreposage en rive de la rivière Saint-Charle sur le terrain municipal - bureau des travaux publics au 275 rue Hébert

Objet : Empiètement en bande riveraine sur les lots 3 246 630 et 3 246 631 du cadastre du Québec à Salaberry-de-Valleyfield

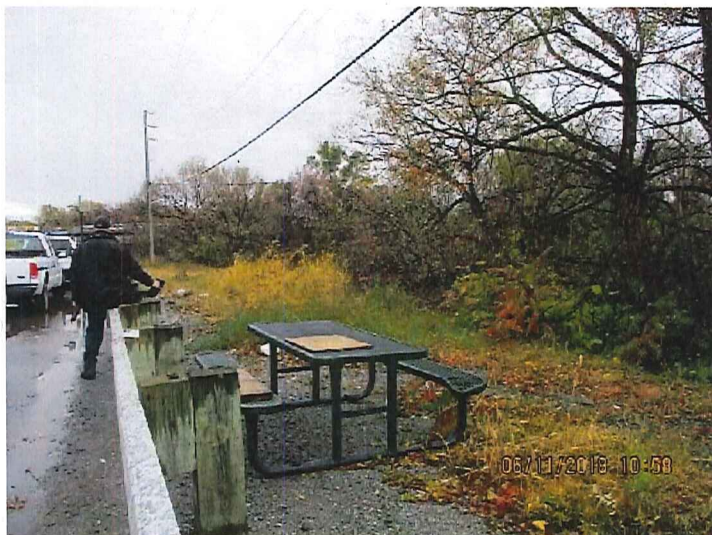
IMG_0947.jpg

Image 3. Secteur D – Bande riveraine – P2, vers le sud-est.

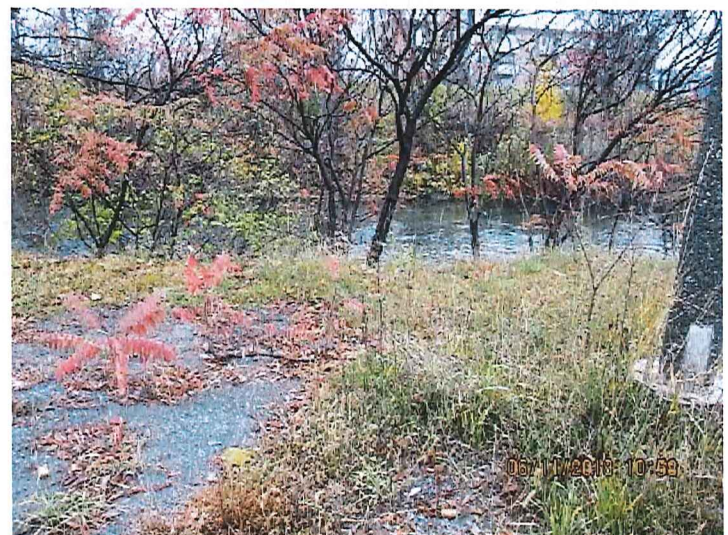
IMG_0948.jpg

Image 4. Secteur D – Rivière Saint-Charles et sa bande riveraine – P2, vers le sud-ouest.

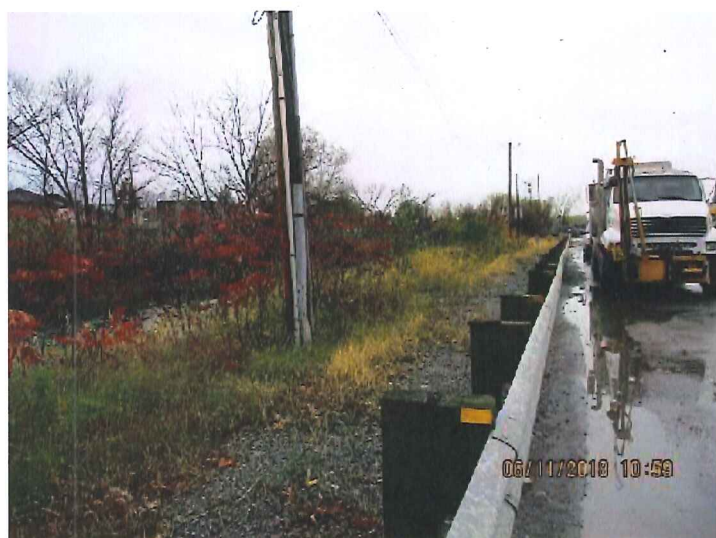
IMG_0949.jpg

Image 5. Secteur D – Bande riveraine – P2.

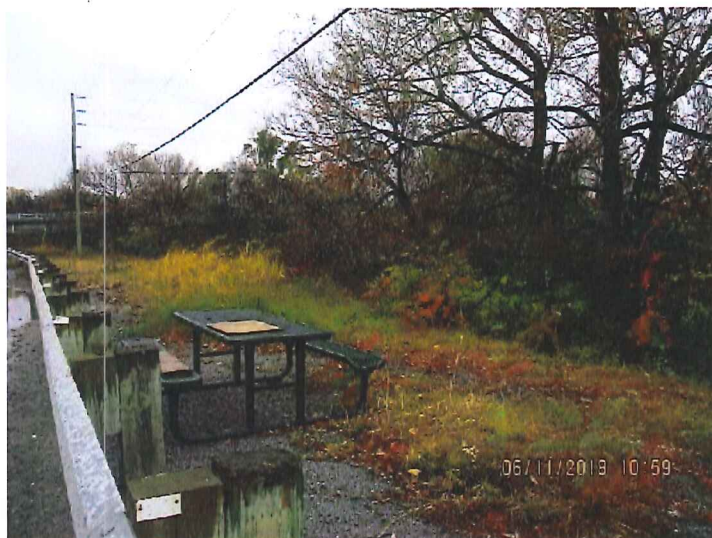
IMG_0950.jpg

Image 6. Secteur D – Bande riveraine - P2.

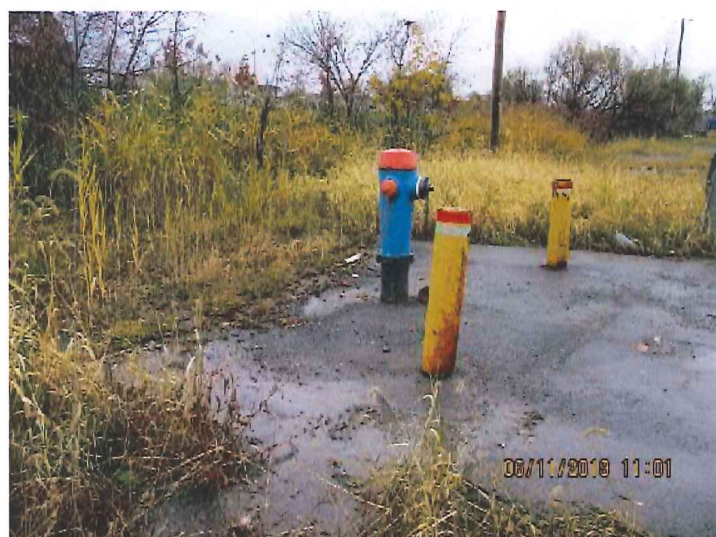
IMG_0951.jpg

Image 7. Secteur D – Borne d'eau brute. Cette borne n'est plus utilisée pour remplir les camions parce que l'eau coulait lors du remplissage – P3.

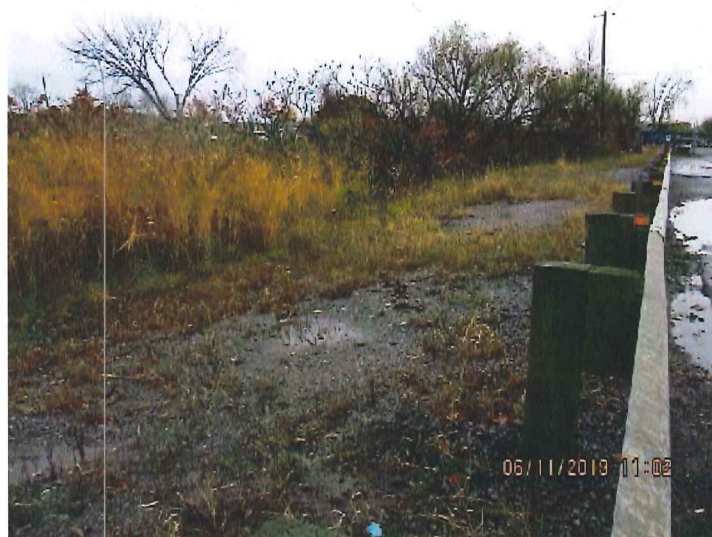
IMG_0952.jpg

Image 8. Secteur D – Bande riveraine - P4.

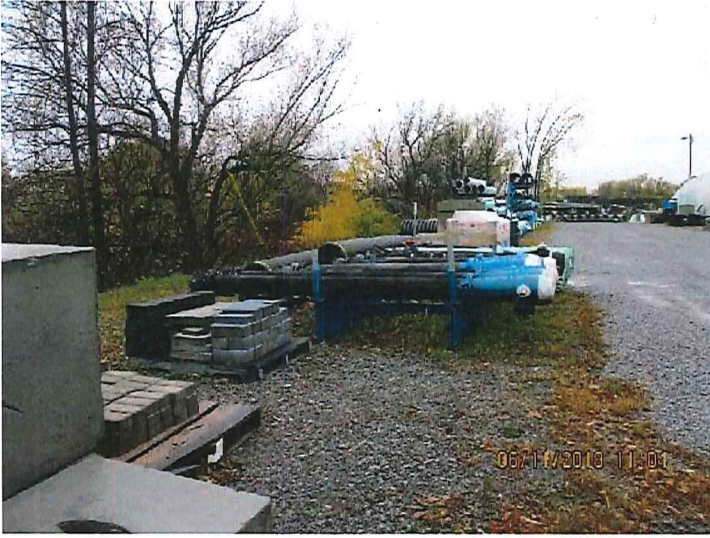
IMG_0953.jpg

Image 9. Secteur D – Bande riveraine de la zone clôturée du secteur D, où le stockage de matériel par le magasin d'inventaire des travaux publique est toléré dans les 5-10 mètres – P5, vers le nord-ouest.

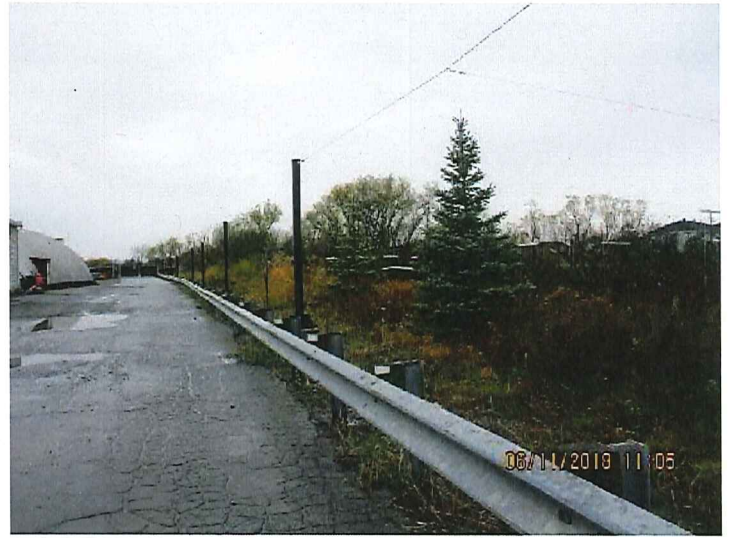
IMG_0954.jpg

Image 10. Secteur A – Glissière de sécurité délimitant la bande riveraine – P6, vers le nord-ouest.

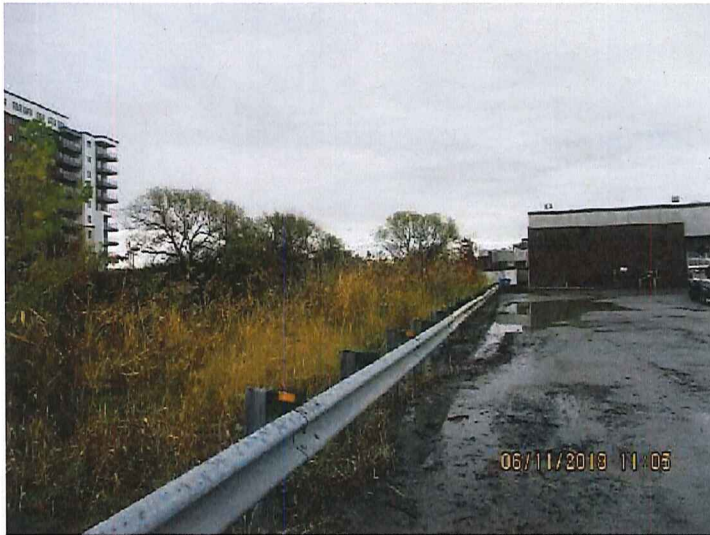
IMG_0955.jpg

Image 11. Secteur A - Glissière de sécurité délimitant la bande riveraine – P6, vers le sud-est.

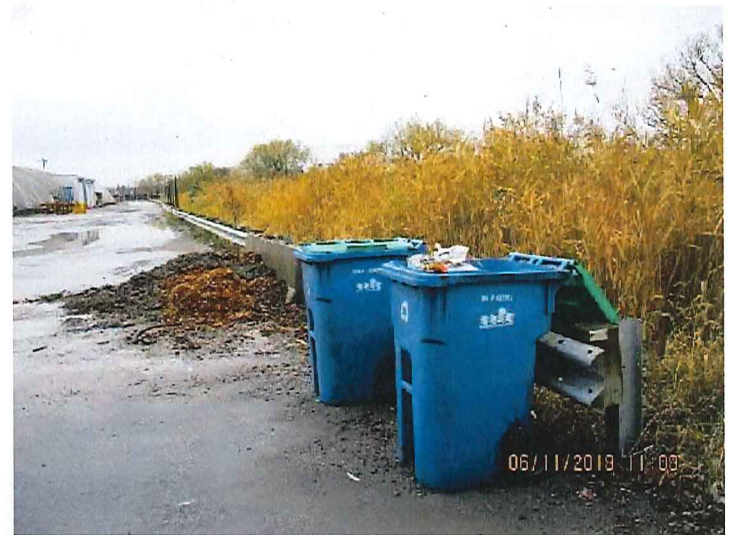
IMG_0956.jpg

Image 12. Secteur A – Fin de la glissière de sécurité et fin du secteur A.

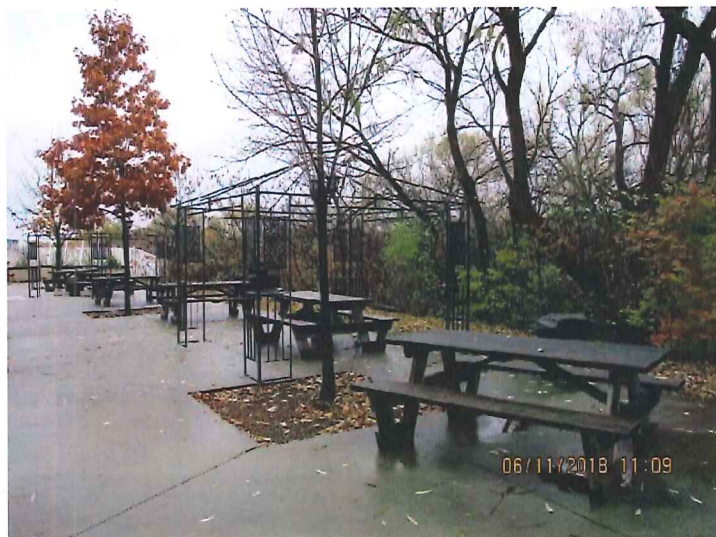
IMG_0957.jpg

Aucune modification n'a été apportée par la ville dans le secteur B, étant donné que ce secteur est utilisé comme aire de repos par les employés. Mme Hinse nous explique que des travaux correctifs seront réalisés éventuellement (images 13 à 18).

Image 13. Secteur B – tables à pique-nique dans la bande riveraine – P7, vers le nord-ouest.

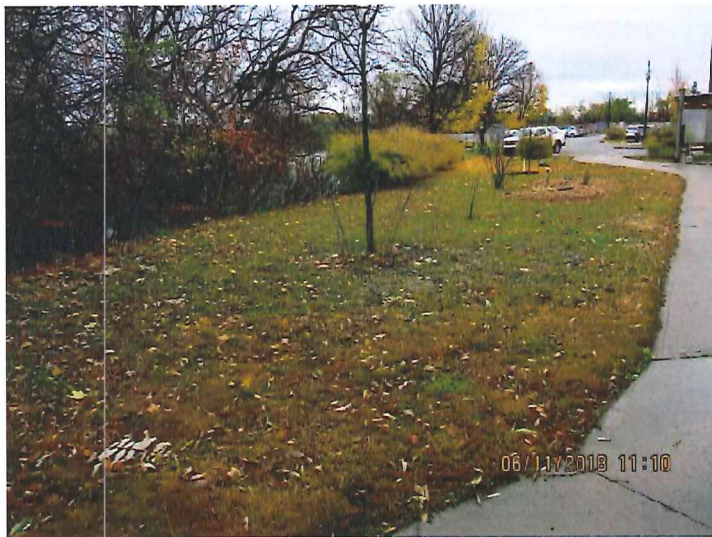
IMG_0958.jpg

Image 14. Secteur B - Bande riveraine – P7, vers le sud-est.

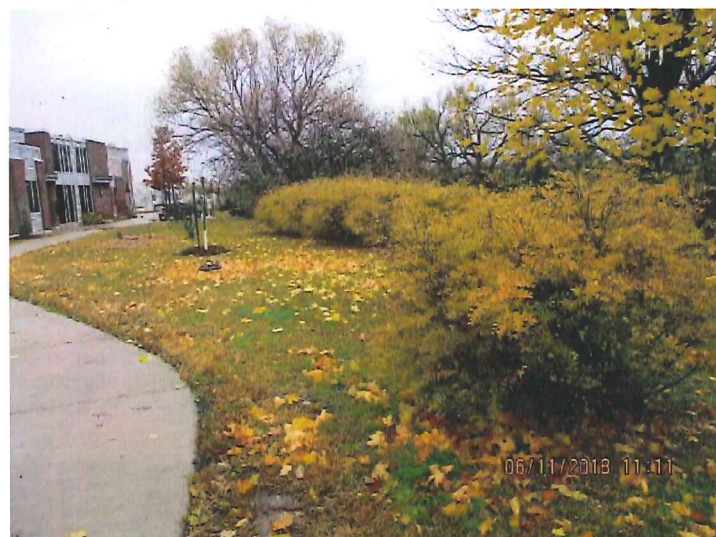
IMG_0959.jpg

Image 15. Secteur B - Bande riveraine – P8, vers l'ouest.

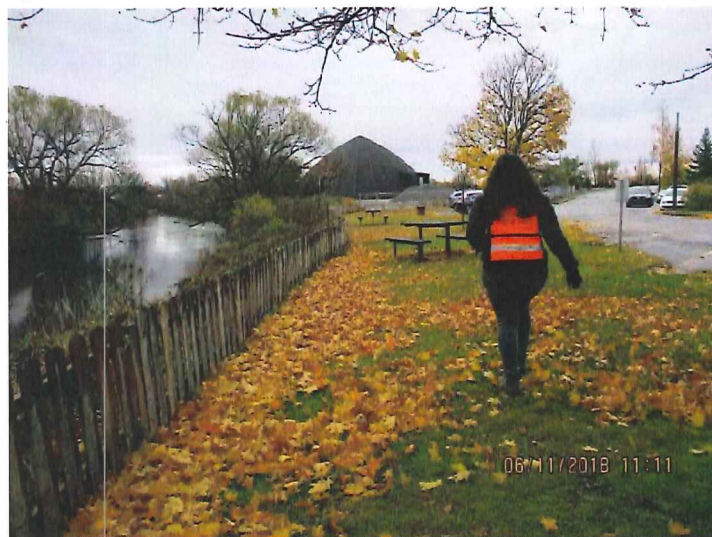
IMG_0960.jpg

Image 16. Secteur B - Bande riveraine – P8, vers l'est.

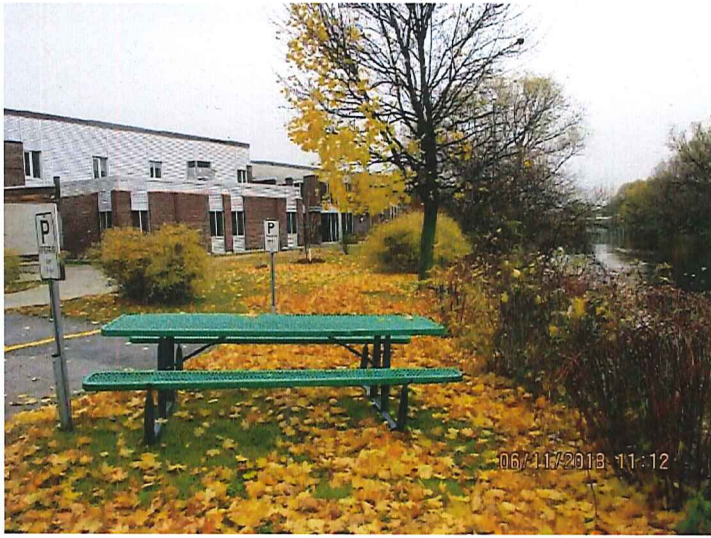
IMG_0961.jpg

Image 17. Secteur B – Table à pique-nique dans la bande riveraine – P9, vers l'ouest.

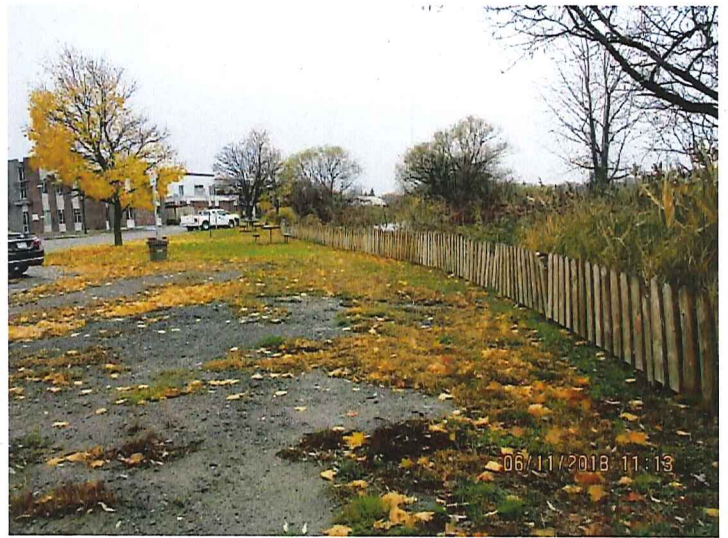
IMG_0962.jpg

Image 18. Secteur B – Bande riveraine, fin du secteur B – P10, vers l'ouest.

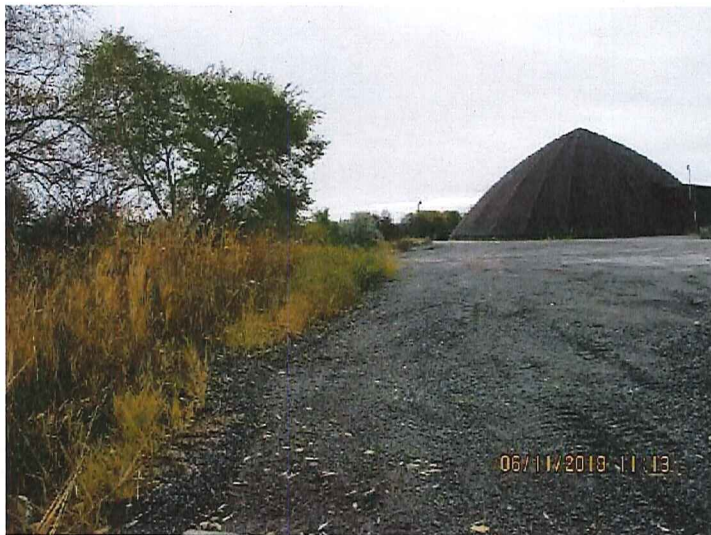
IMG_0963.jpg

Le secteur C est clôturé et n'est plus utilisé, alors la bande riveraine n'est plus touchée (image 19).

Image 19. Secteur C - Bande riveraine. Ce secteur est clôturé, il n'est plus utilisé et le dôme sera démantelé – P10, vers le nord-est

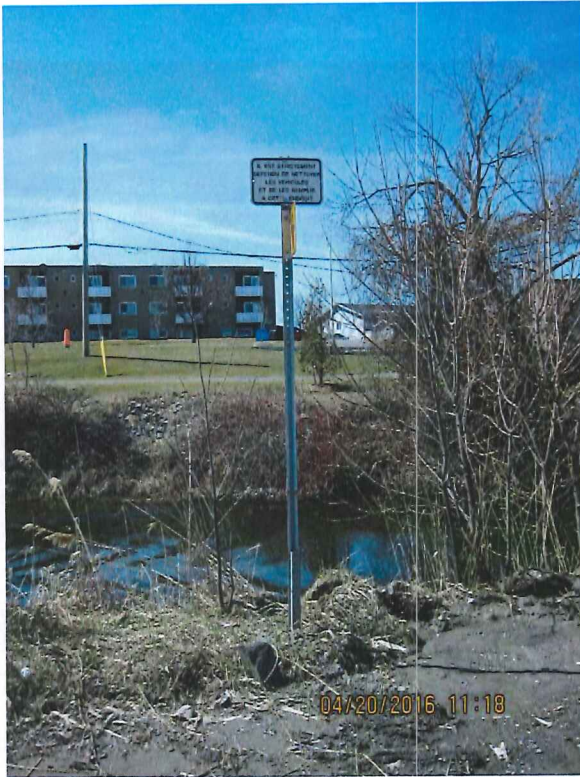
Photo 7 (IMG_5321)

En cours de route, la conseillère me fait remarquer des arbres et une pancarte qui ont été installés suite à l'inspection de Mario (voir photos 6, 7 et 10).

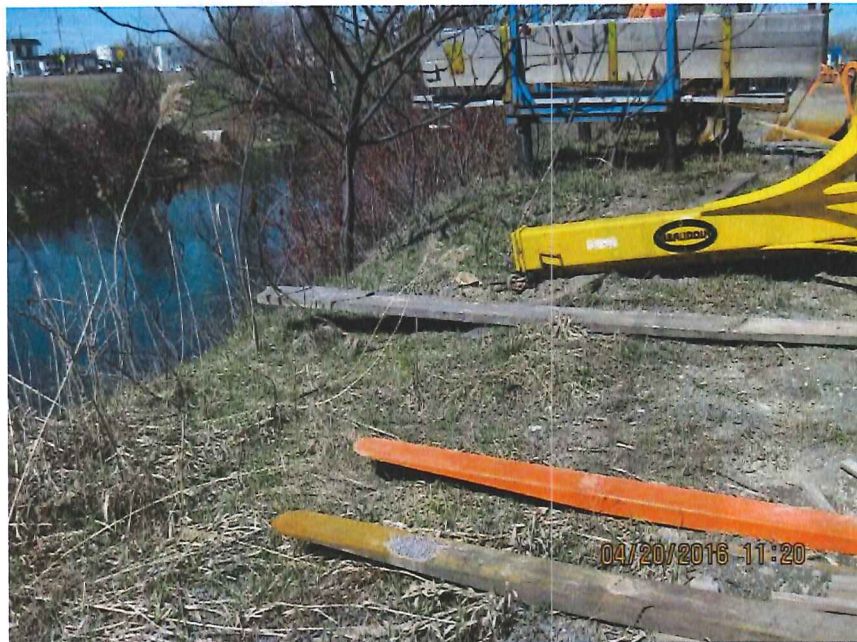
Photo 8 (IMG_5322)

Je vois de l'entreposage en bande riveraine (voir photos 8, 9 et 12). La conseillère me dit que c'est là depuis aussi longtemps que ce site est exploité (depuis environ 1974).

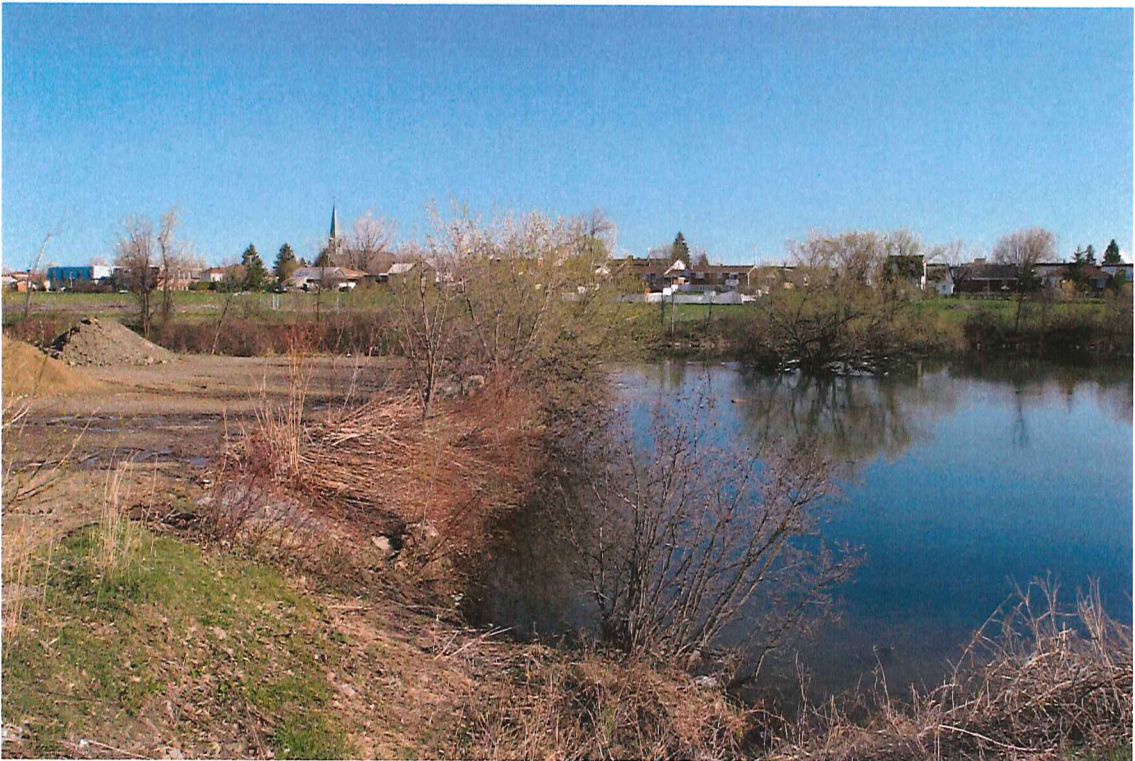
- B - (Remplissage)

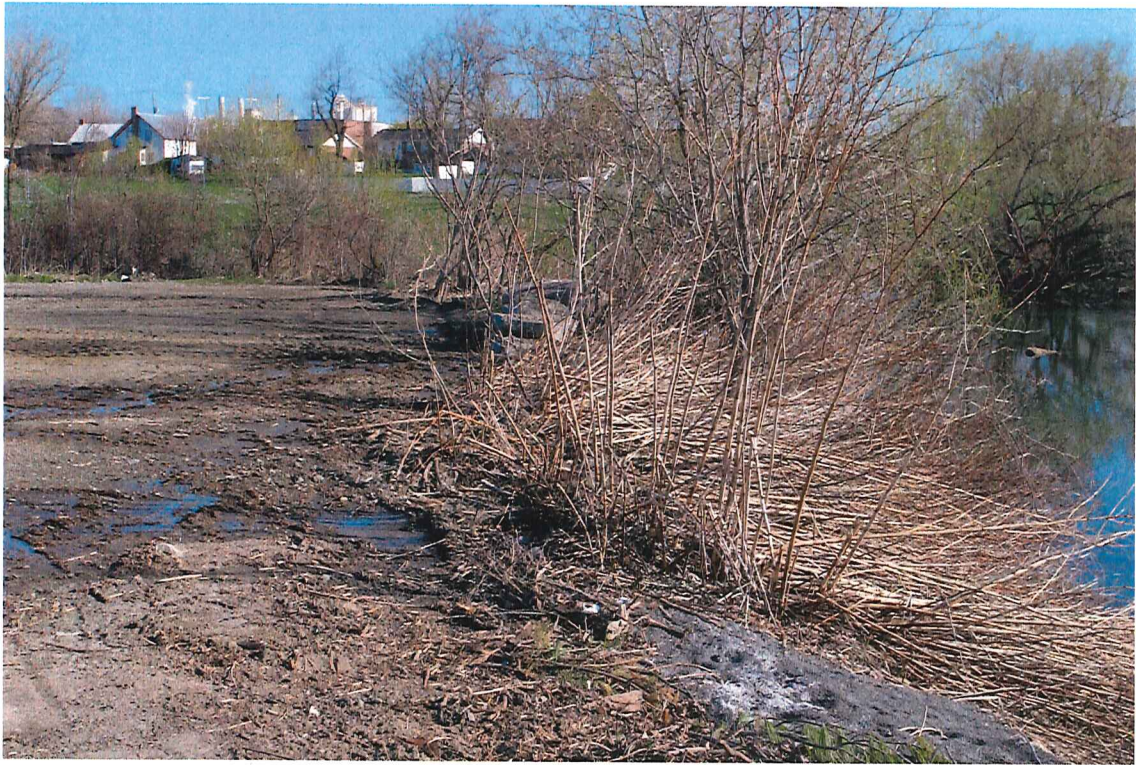
- 9 - (Remplissage)

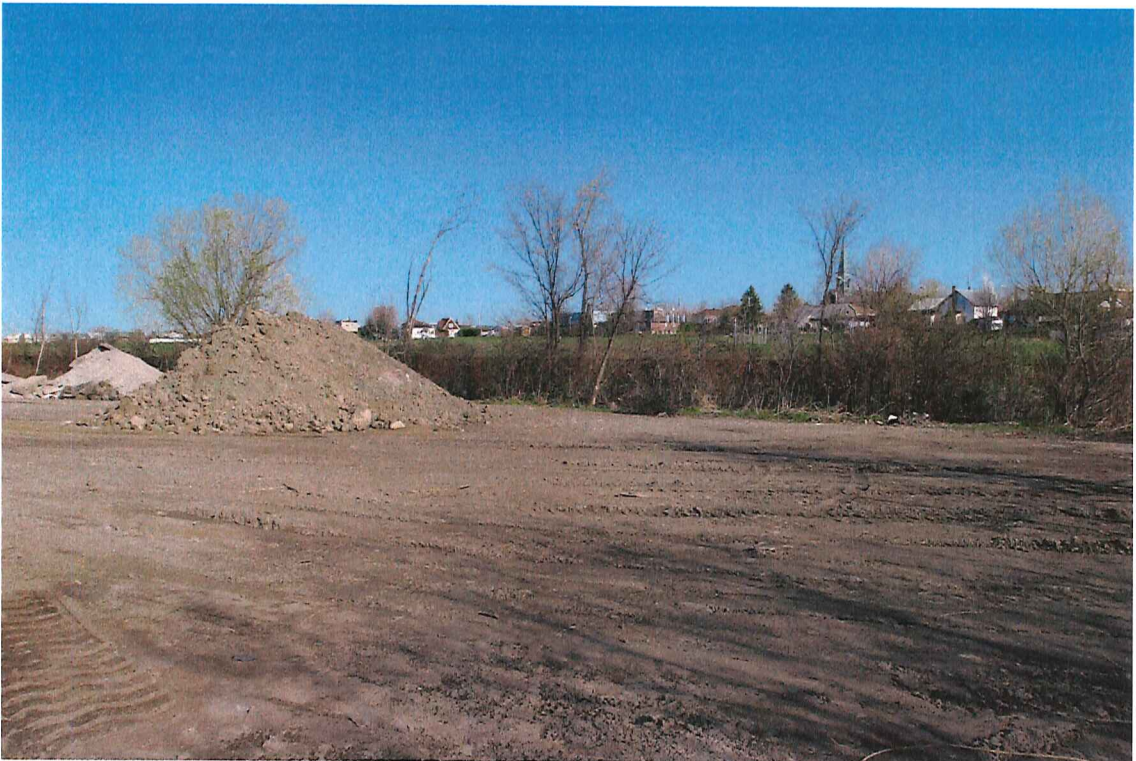
-10- (Remplissage)

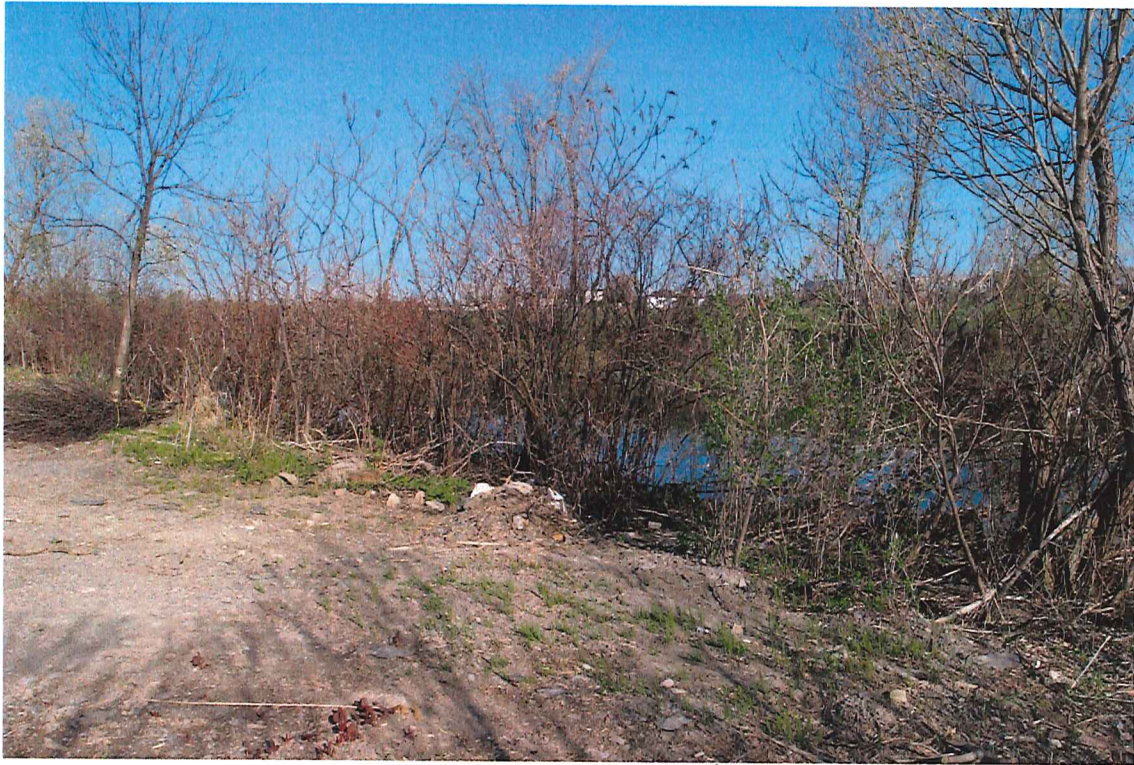
-11- (Remplissage)

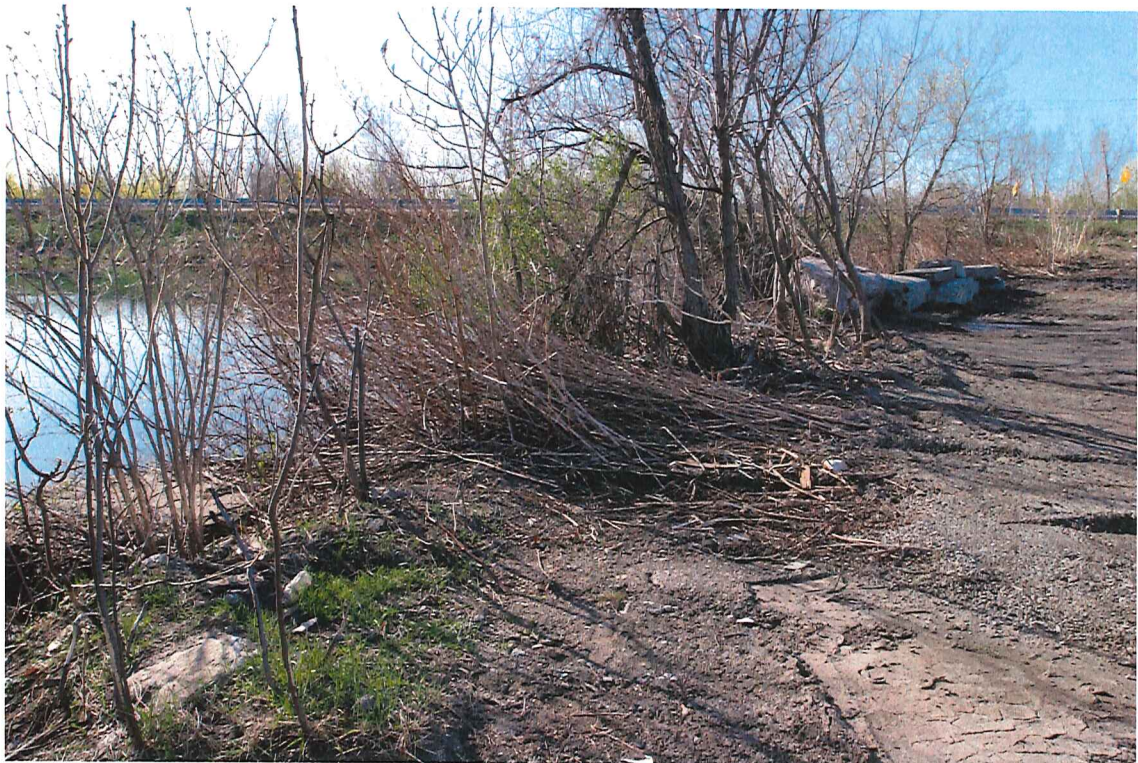
-19- (Remplissage)
