De: Accès à l'information - Montérégie
Envoyé: 13 août 2021 18:01
À:
Objet: Demande d'accès n°200759331 - Courriel réponse
Pièces jointes: Avis de recours.pdf; A- Art. 23 et 24_2020.pdf; A- Art. 53 et 54_2020.pdf

1 Identification

N° intervention : 300983056 Type d'intervention : Inspection pour suivi de manquement
N° gestion documentaire : 7430-16-01-0403300 N° du rapport d'inspection : 401317179
N° demande : 200364470 Type de demande : Programme de contrôle
But de l'inspection : Chambly, entreposage de conteneur en rive du cours d'eau Lamarre

Lieu inspecté
Nom du lieu : Entreposage rive cours d'eau Lamarre
Nom usuel du lieu : Conteneur Rouville
N° du lieu : X2152590 Type de lieu : berge, rive
Localisation du lieu inspecté :
Cadastre du Québec : 2663744
Coordonnées géographiques du lieu (GÉO NAD 83 degrés décimaux) : 45,420100000000:-73,280800000000

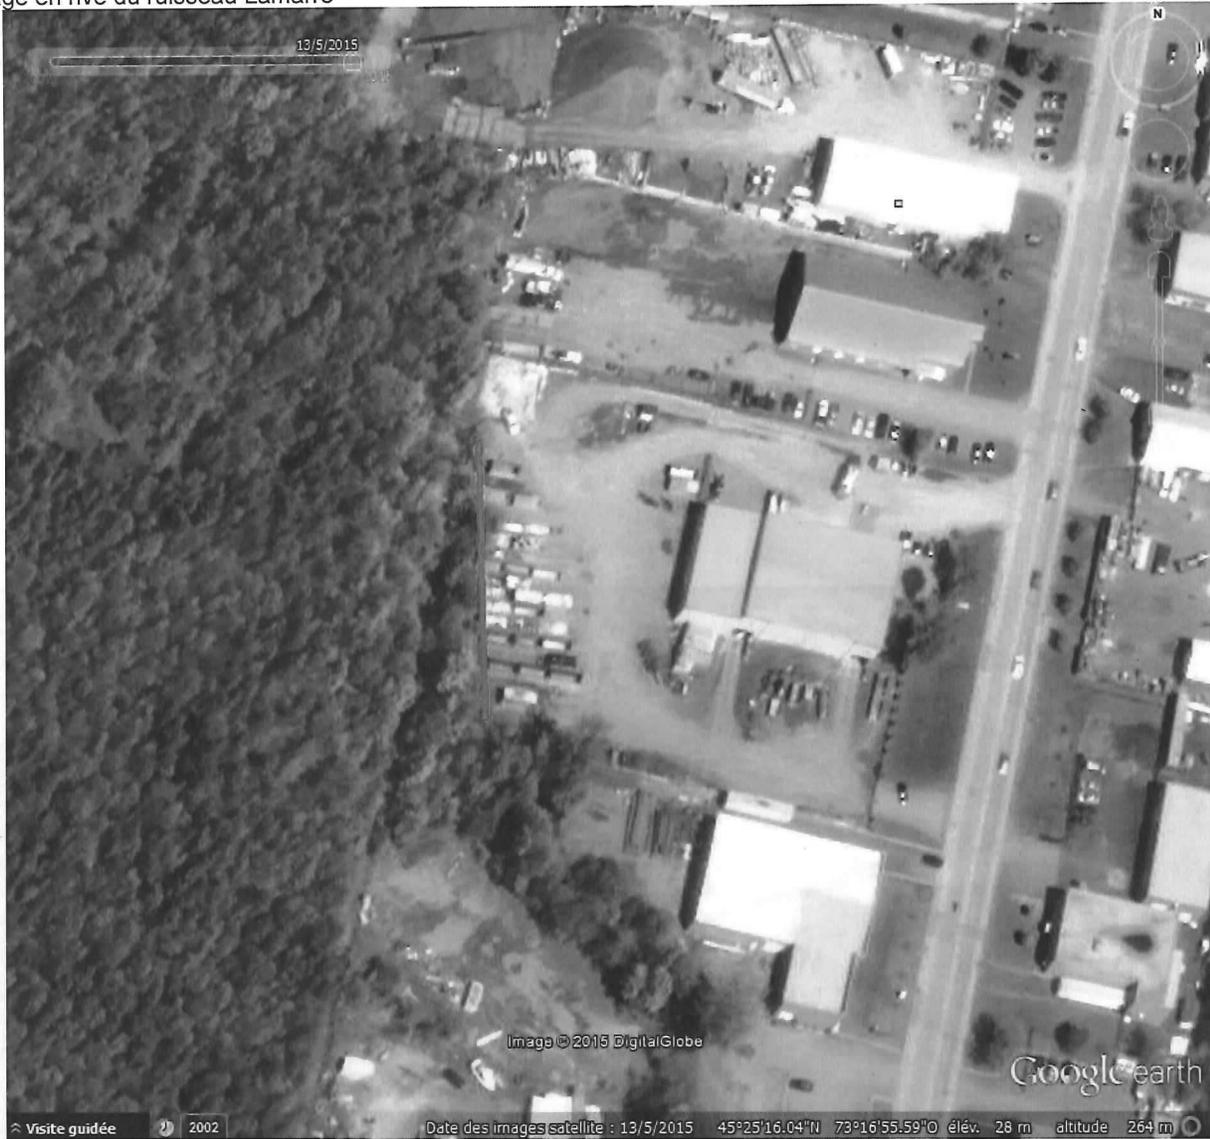
printemps 2015.JPG

Localisation des conteneurs au printemps 2015 selon Google Earth (ligne rouge)

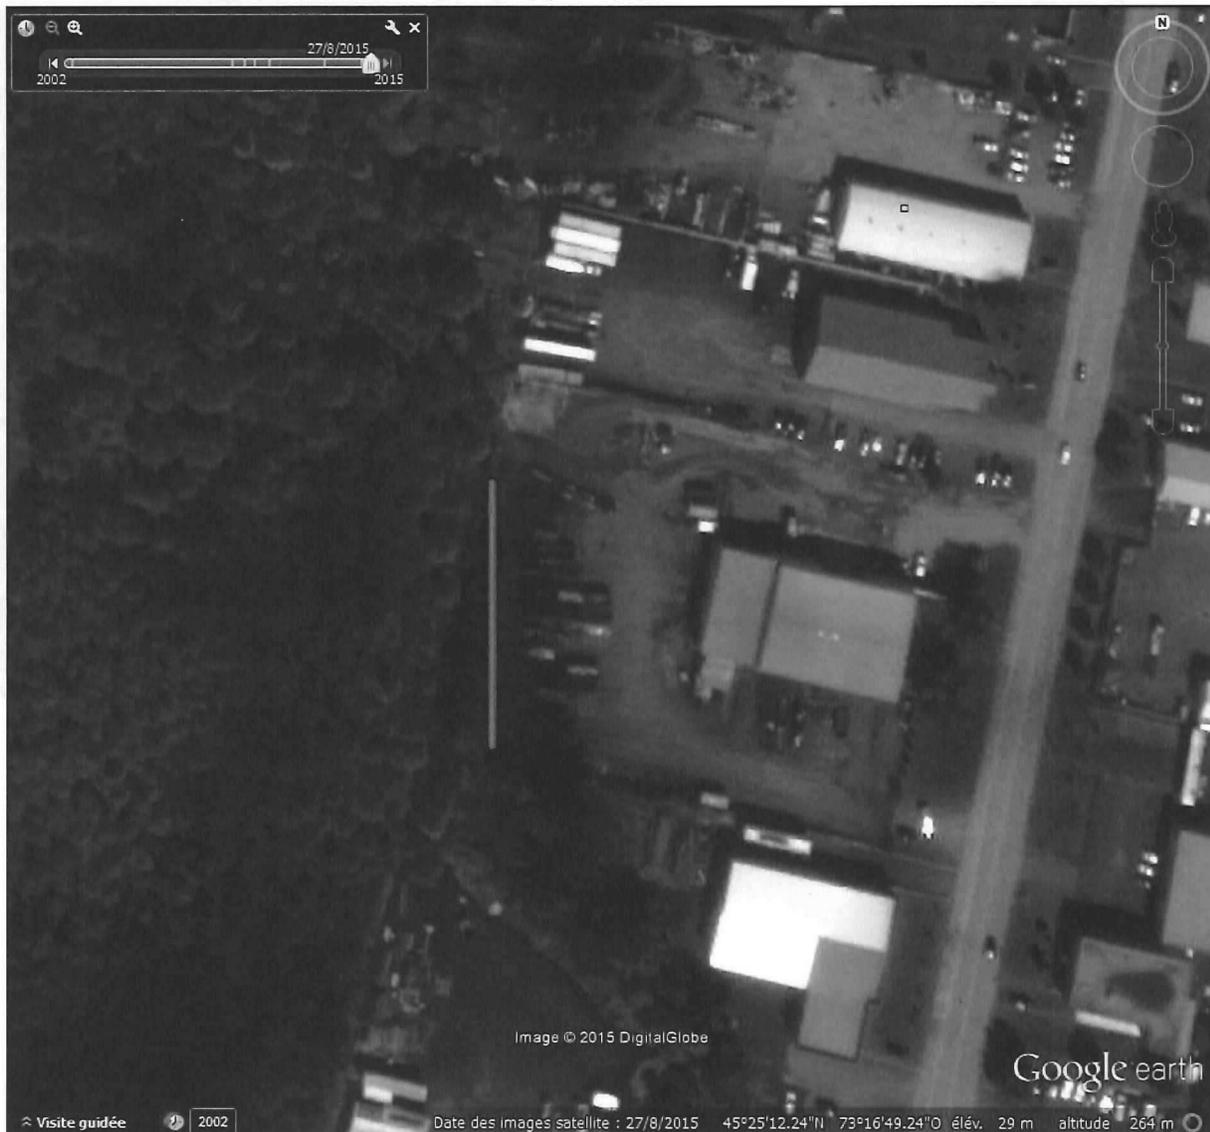
été 2015.JPG

Localisation des conteneurs à l'été 2015 selon Google Earth (ligne rouge printemps)

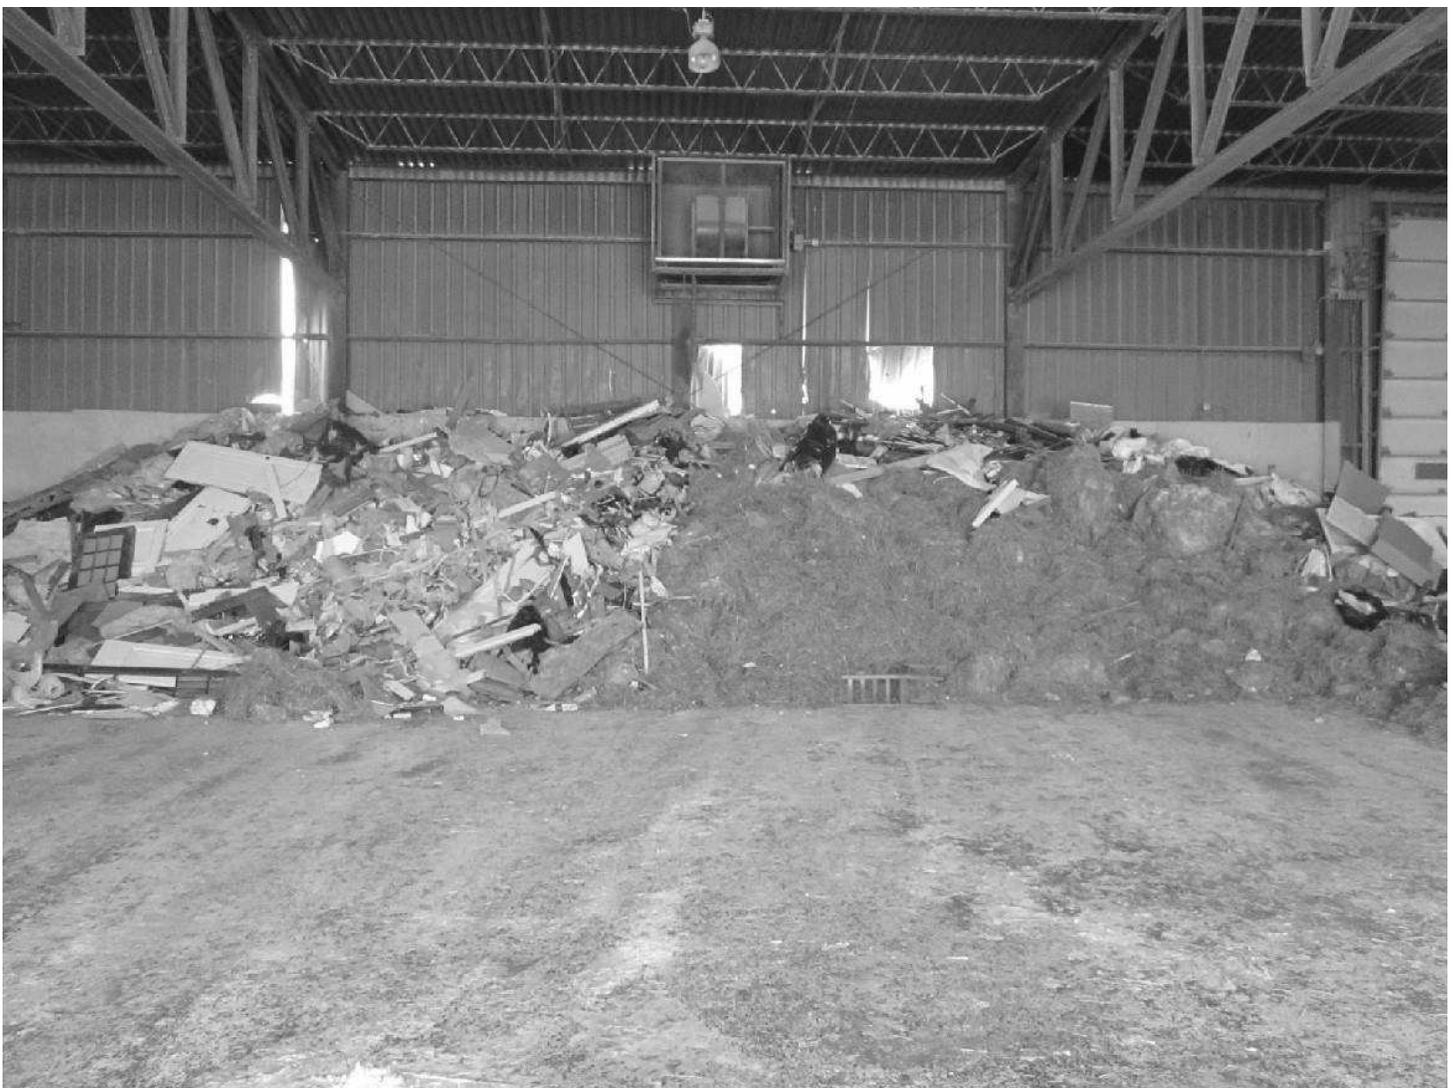
IMG_1951.JPG
Image 2. Matières reçues

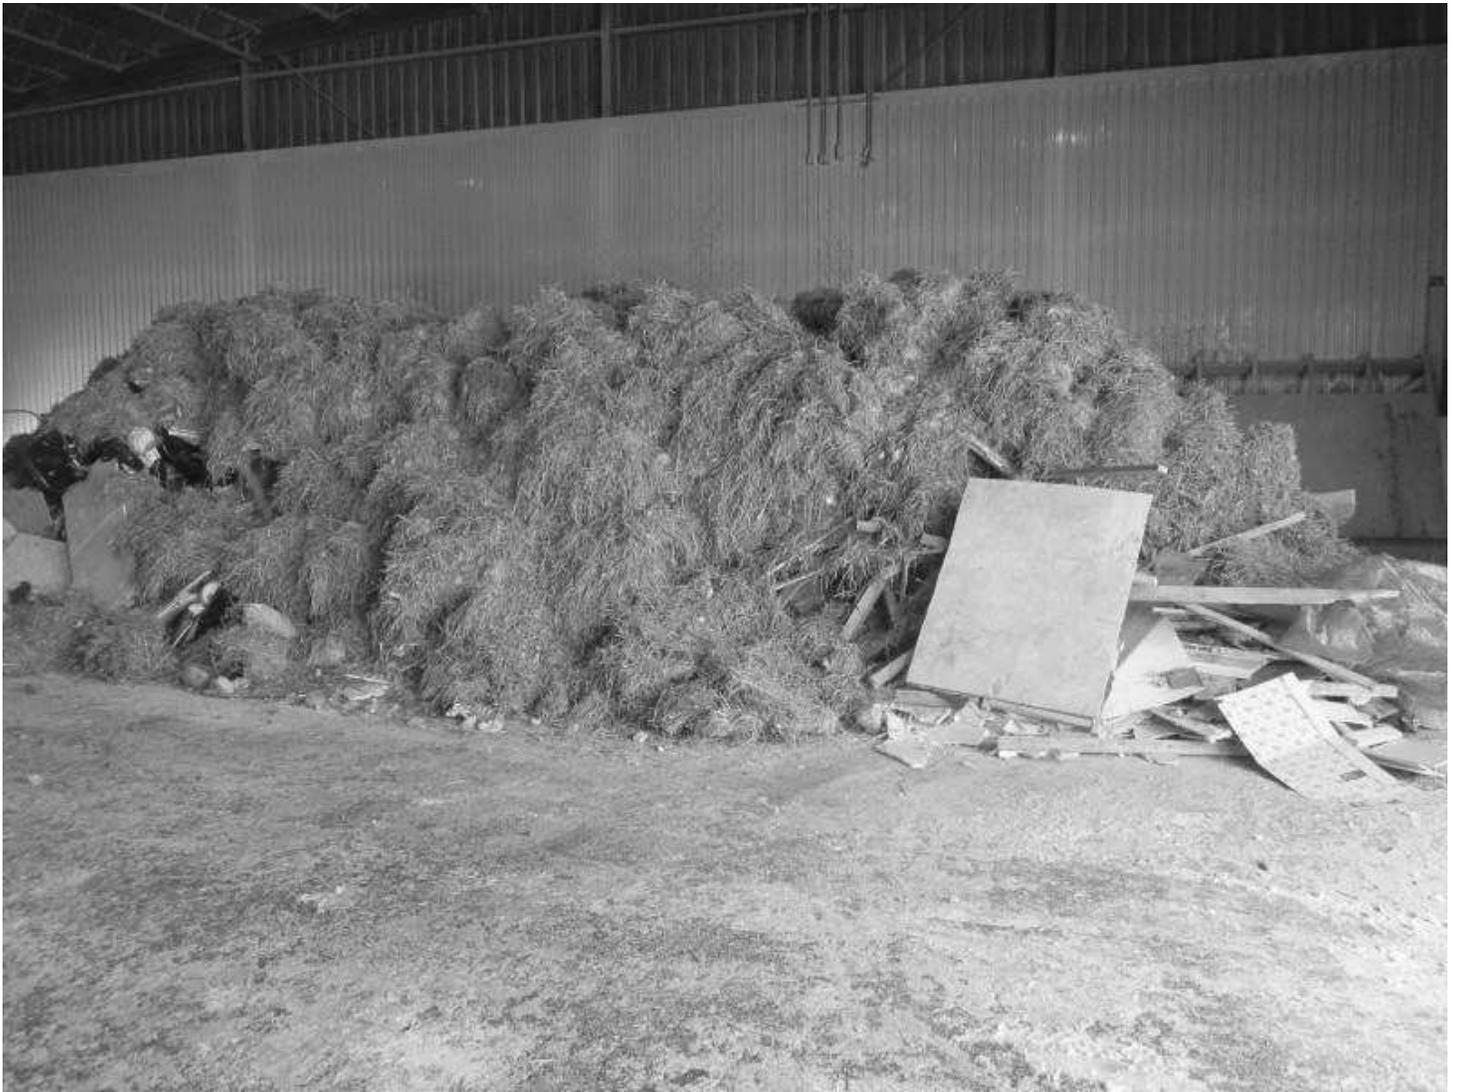
IMG_1950.JPG

Image 3. Matières prêtes à être chargées

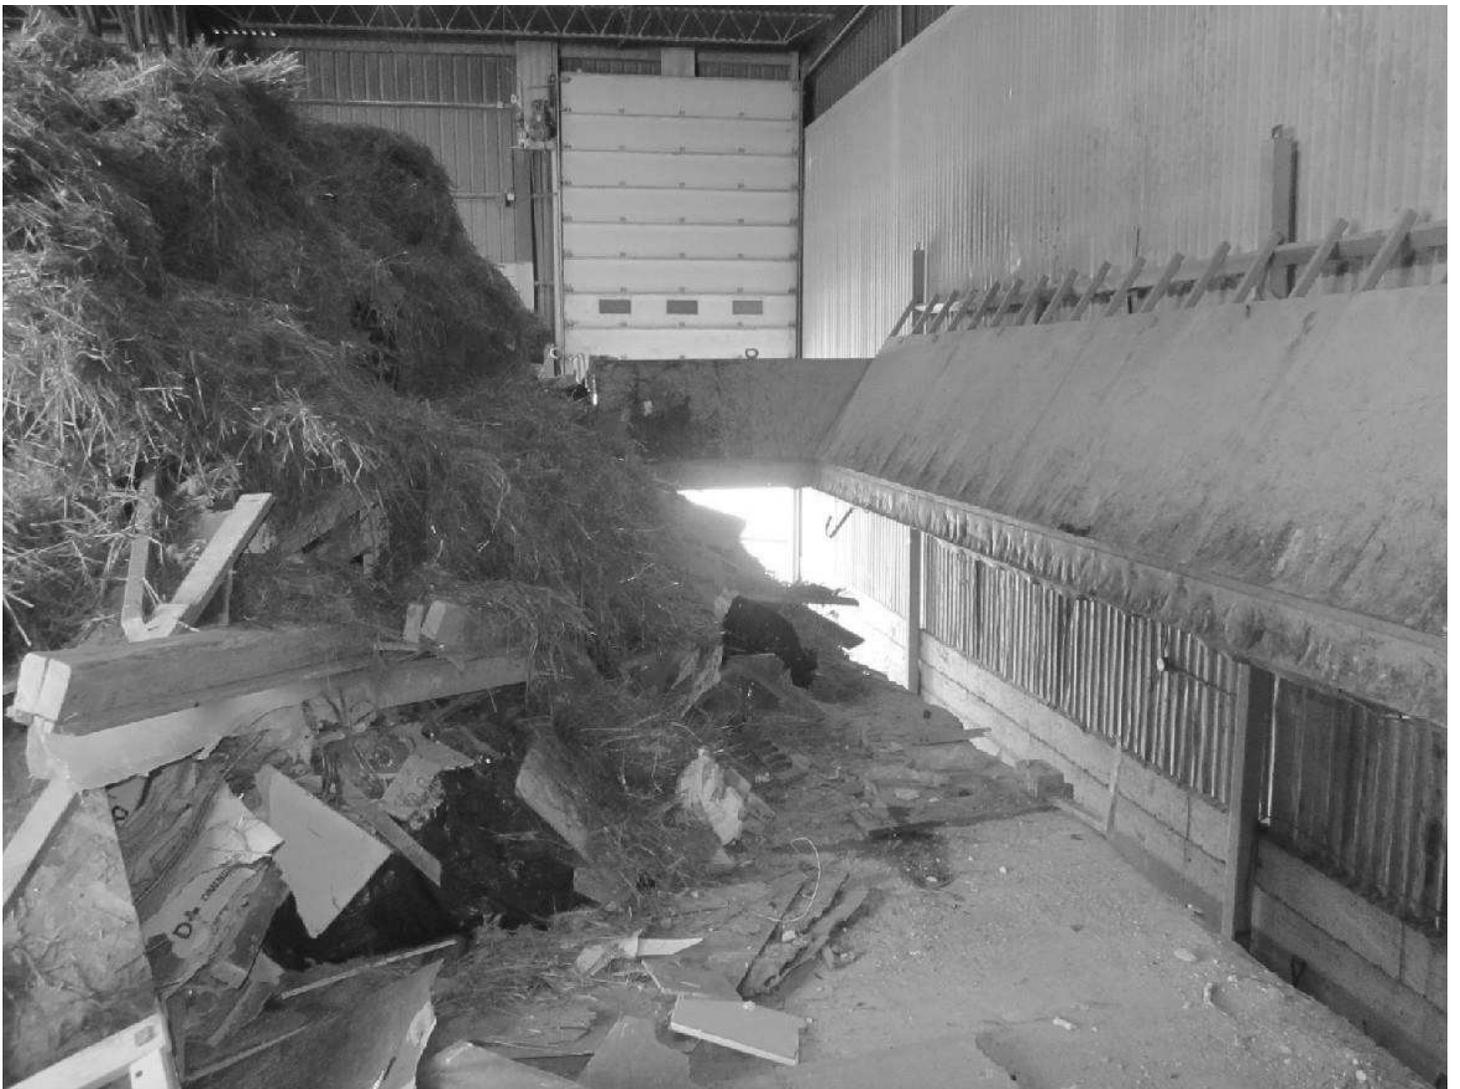
IMG_1952.JPG

Image 4. Zone de chargement

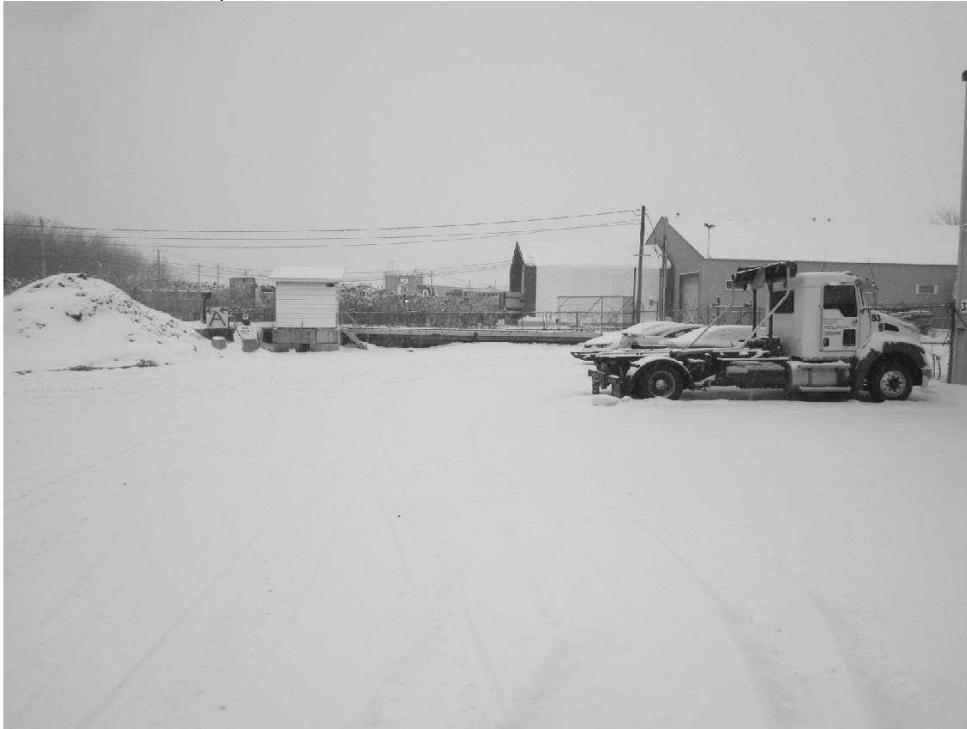
IMG_1953.JPG
Image 5. Balance

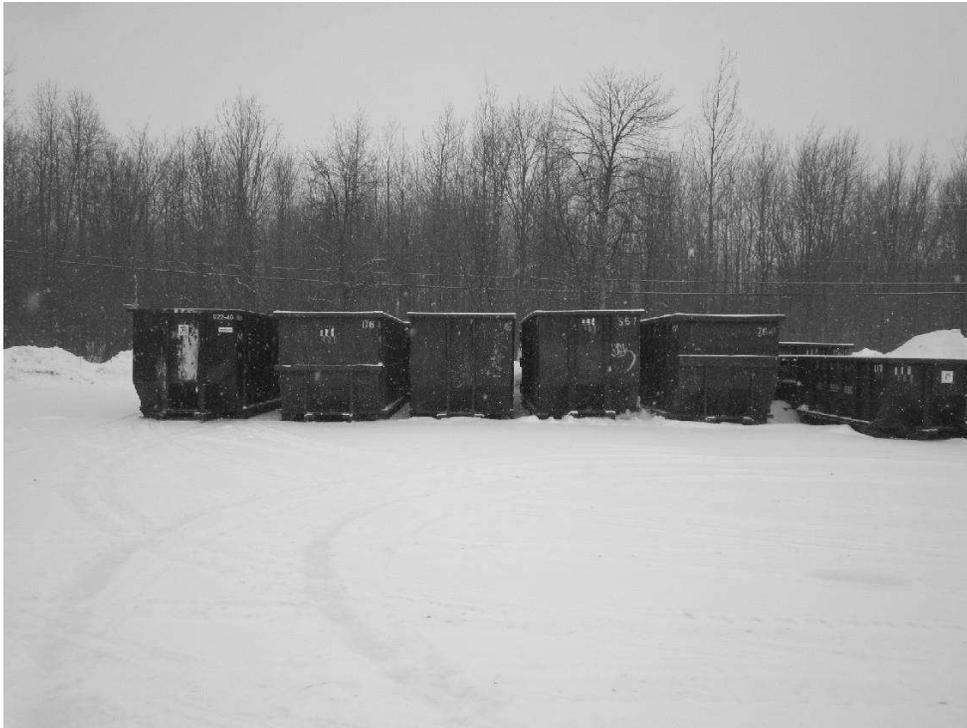
IMG_1954.JPG
Image 6. Conteneurs vides

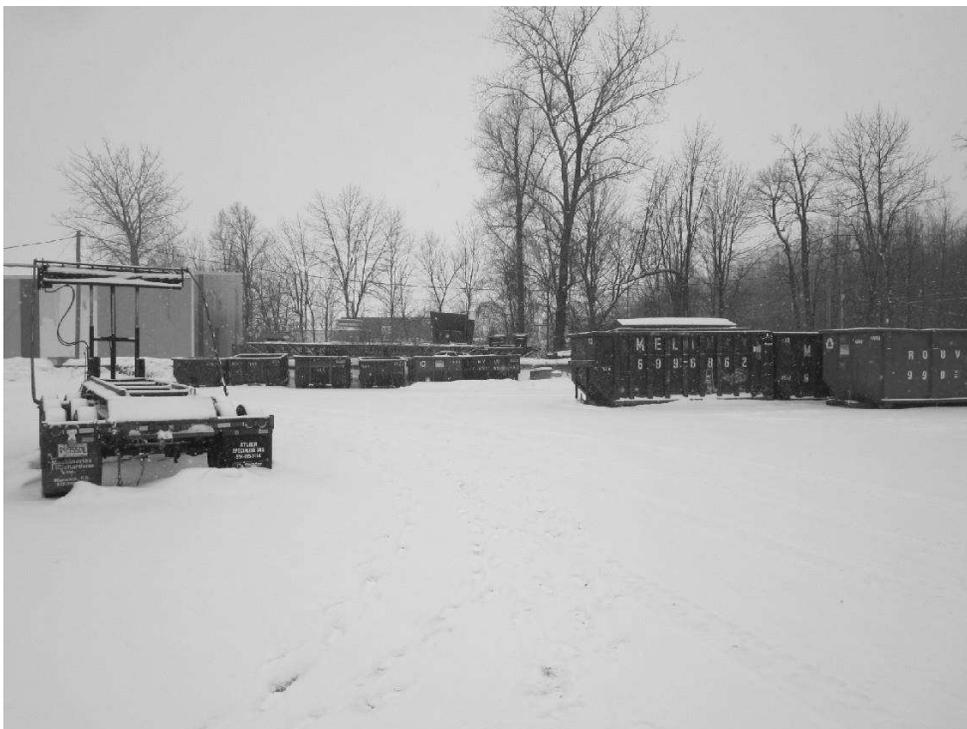
IMG_1955.JPG
Image 7. Conteneurs vides

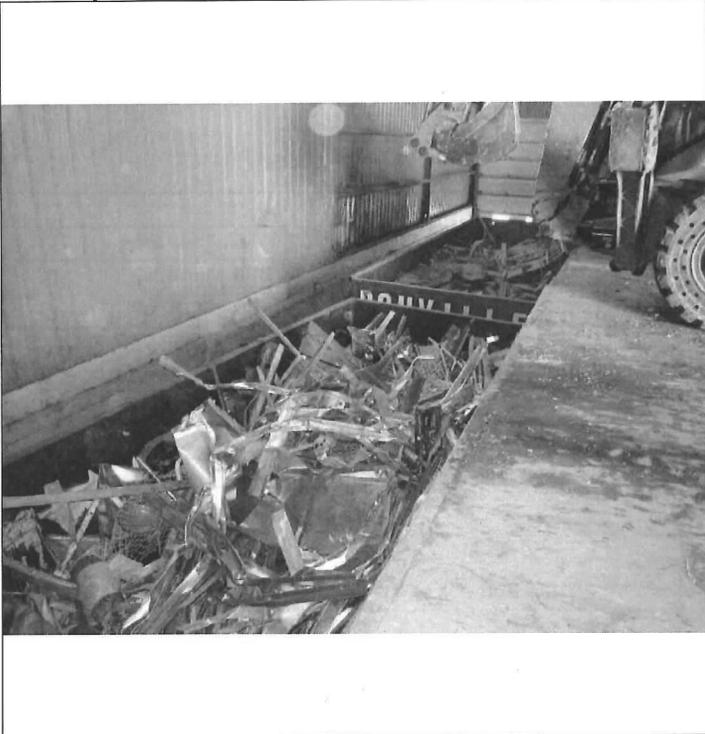
IMG_0972.JPG
Matériaux triés

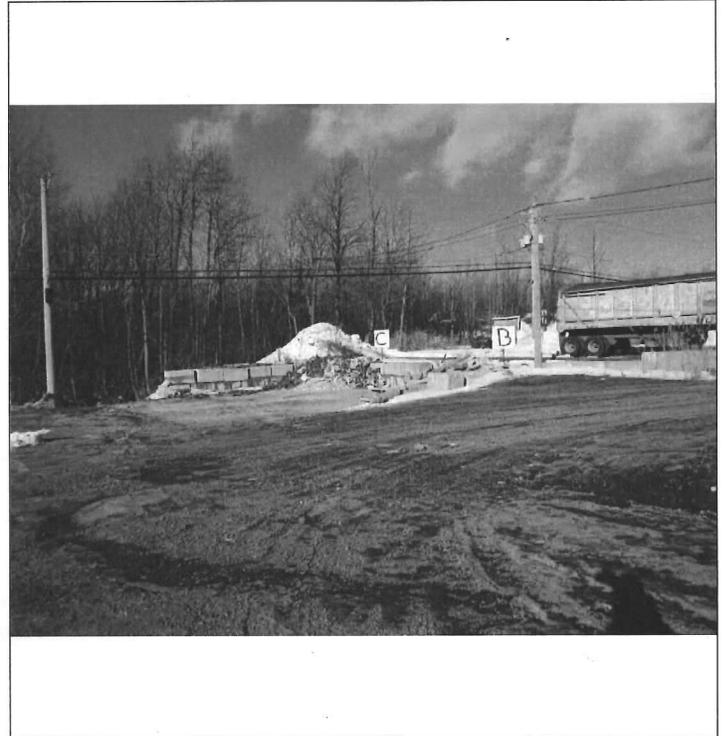
IMG_0975.JPG
Entreposage de briques

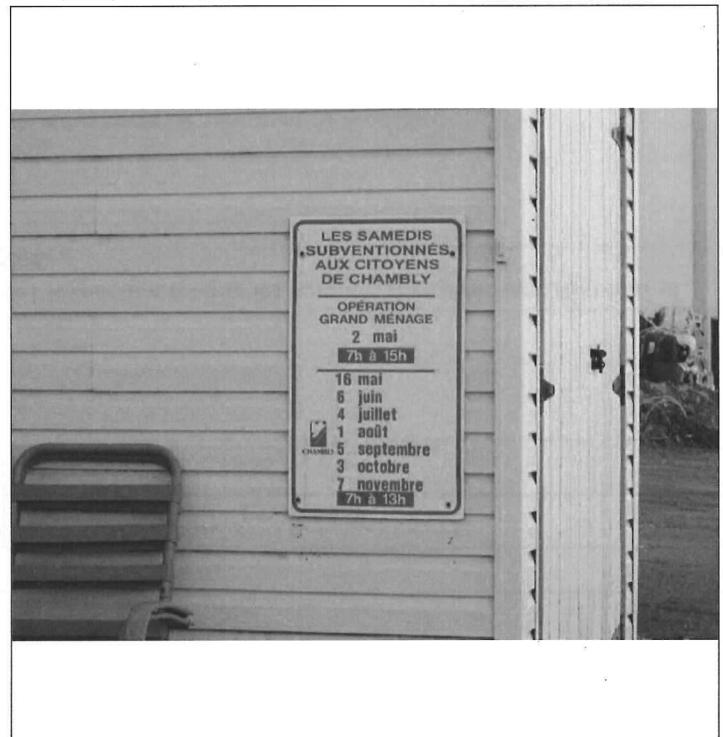
IMG_0977.JPG
Collecte pour les citoyens de Chambly

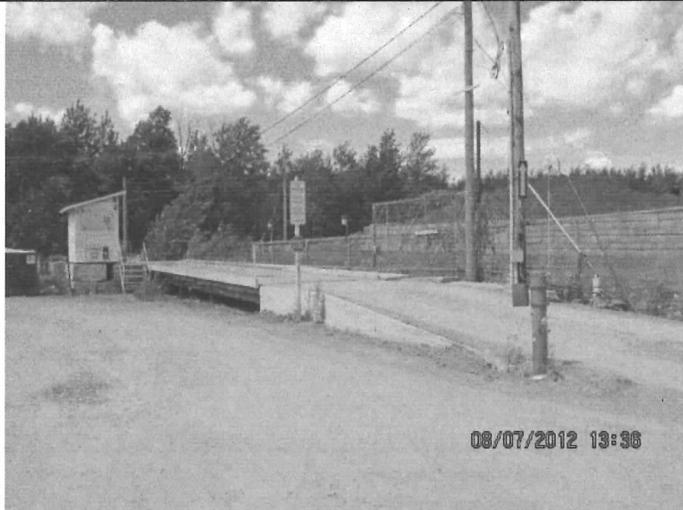
Photo no : 3

Description : Secteur où est déposé le béton.

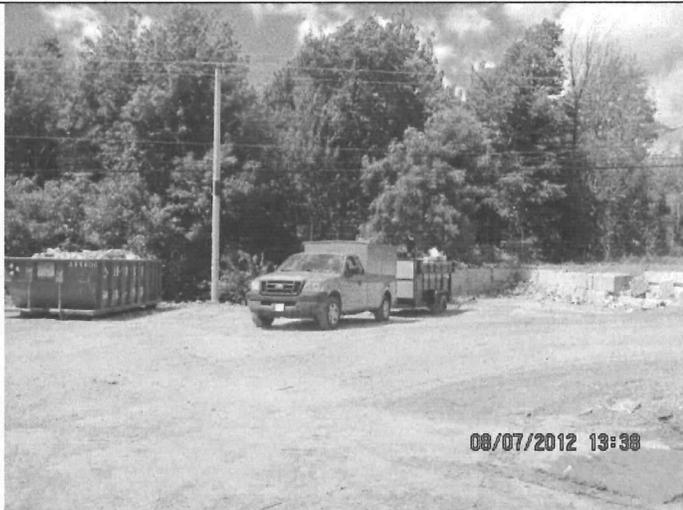
Photo no : 4

Description : Branches.

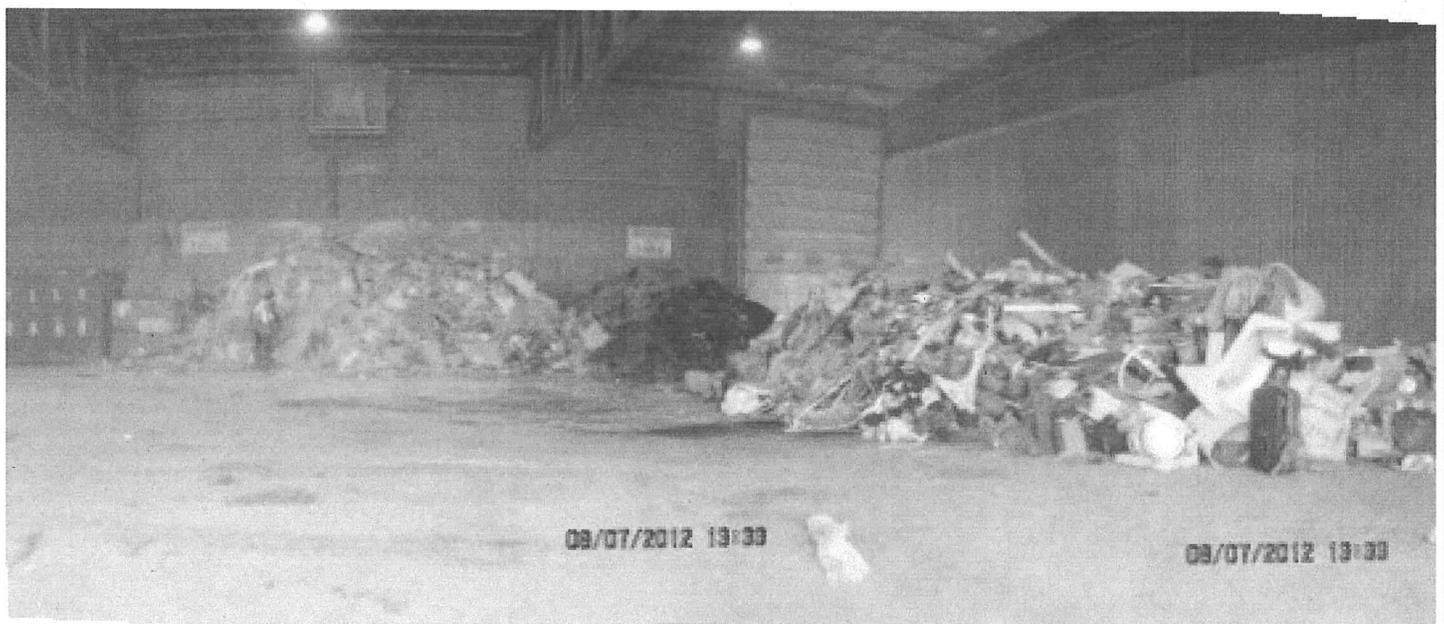
Description : Matières résiduelles à trier à l'intérieur du bâtiment.

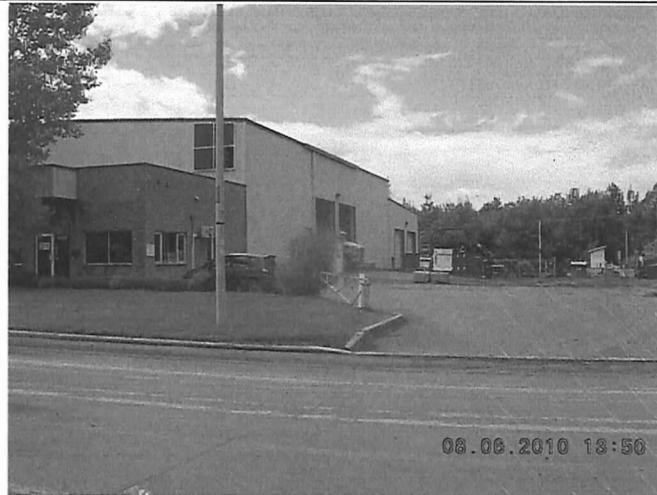
Photo # : 1
Réf. Numérique : 3136
Date : 2010-06-08

Vue du centre à partir du boulevard

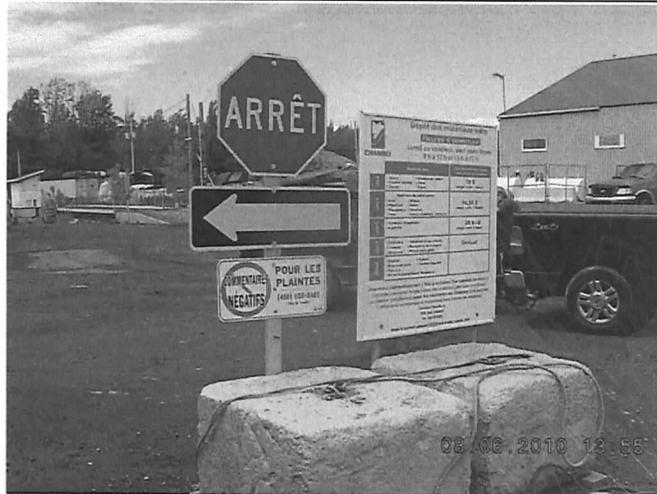
Photo # : 2
Réf. Numérique : 3137
Date : 2010-06-08

Pancarte indiquant les tarifs pour les clients

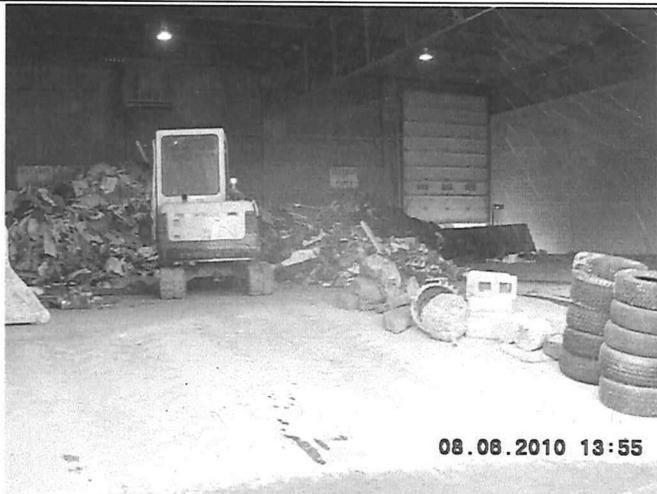
Photo # : 3
Réf. Numérique : 3138
Date : 2010-06-08

Vue des activités se déroulant à l'intérieur du centre

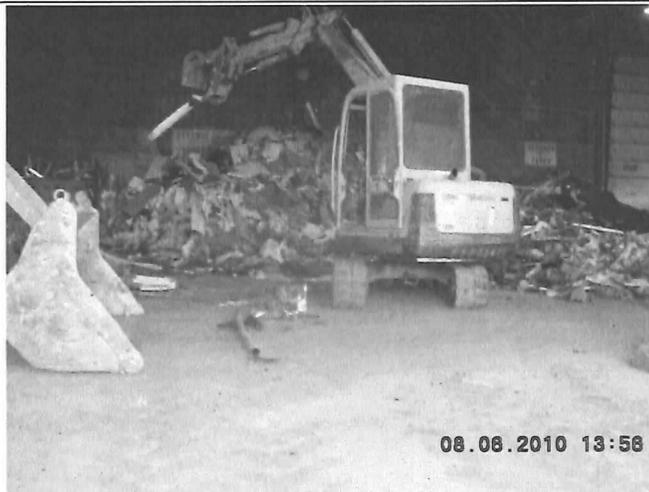
Photo # : 4
Réf. Numérique : 3140
Date : 2010-06-08

Pelle hydraulique grise de
marque Articles 23-24 de la L.A.D.
immatriculé Articles 23-24 de la L.A.D. en
opération à l'intérieur du
bâtiment

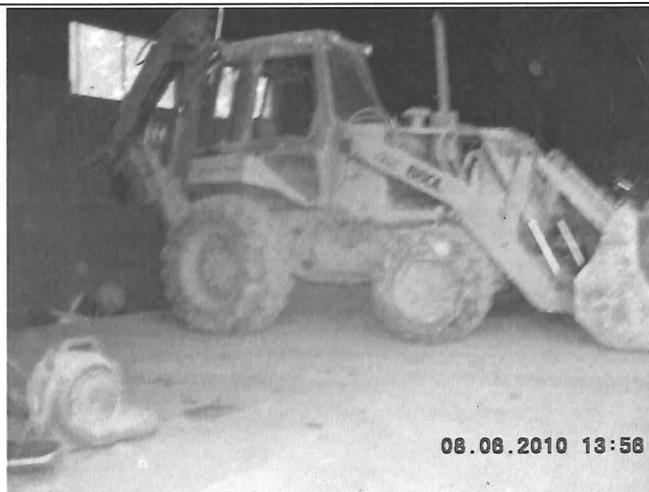
Photo # : 5
Réf. Numérique : 3139
Date : 2010-06-08

Rétro caveuse jaune de
marque Articles 23-24 de la L.A.D. non en
opération présente à
l'intérieur du bâtiment

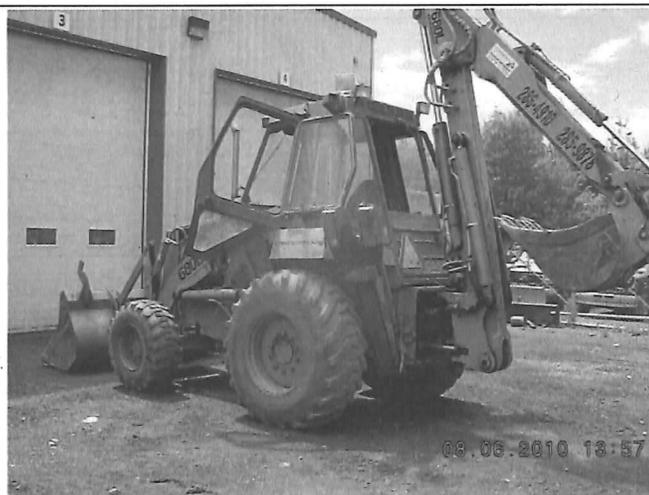
Photo # : 6
Réf. Numérique : 3143
Date : 2010-06-08

Rétro caveuse jaune de
marque Articles 23-24 de la L.A.D. non en
opération présente à
l'extérieur du bâtiment

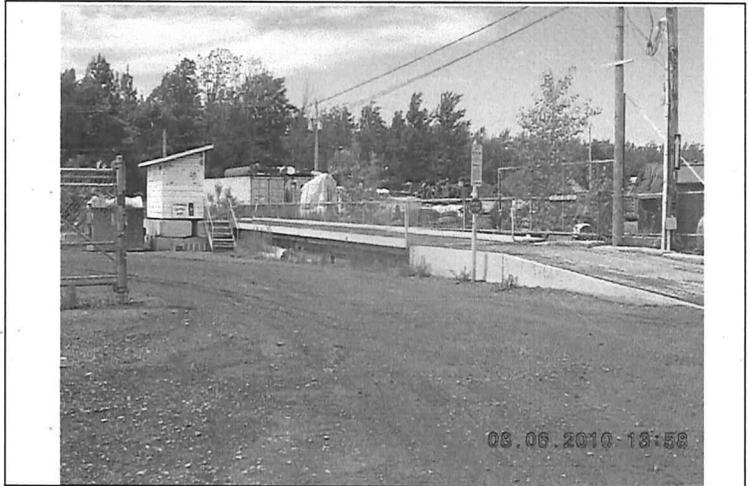
Photo # : 7
Réf. Numérique : 3144
Date : 2010-06-08

Une balance est présente à l'extérieur du bâtiment dans le secteur nord du site

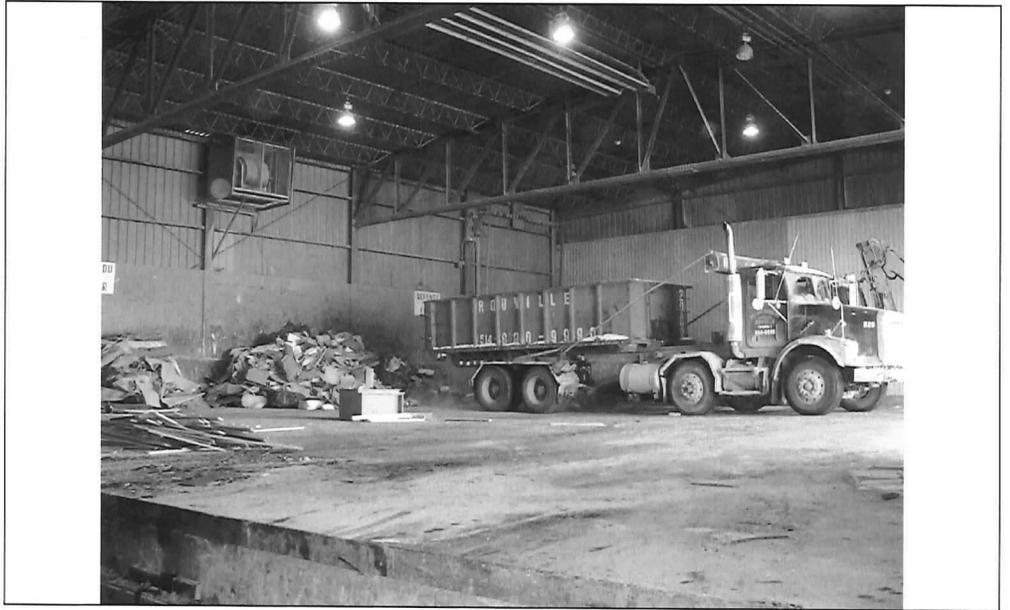
Photo # : 1
Date : 27 janvier 2006

Aire de déchargement et de tri

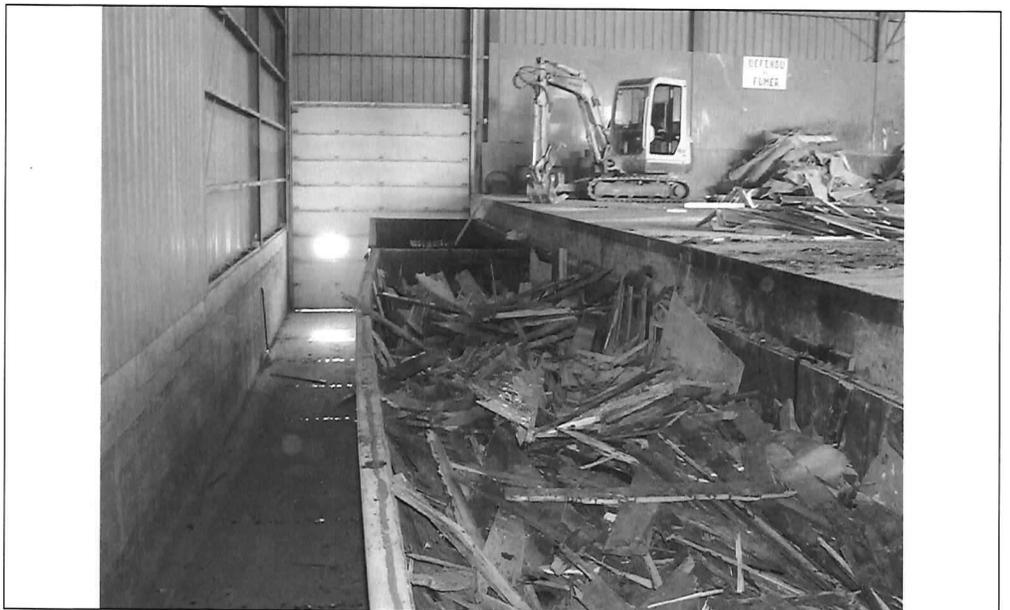
Photo # : 2
Date : 27 janvier 2006

Récupération du bois et du métal

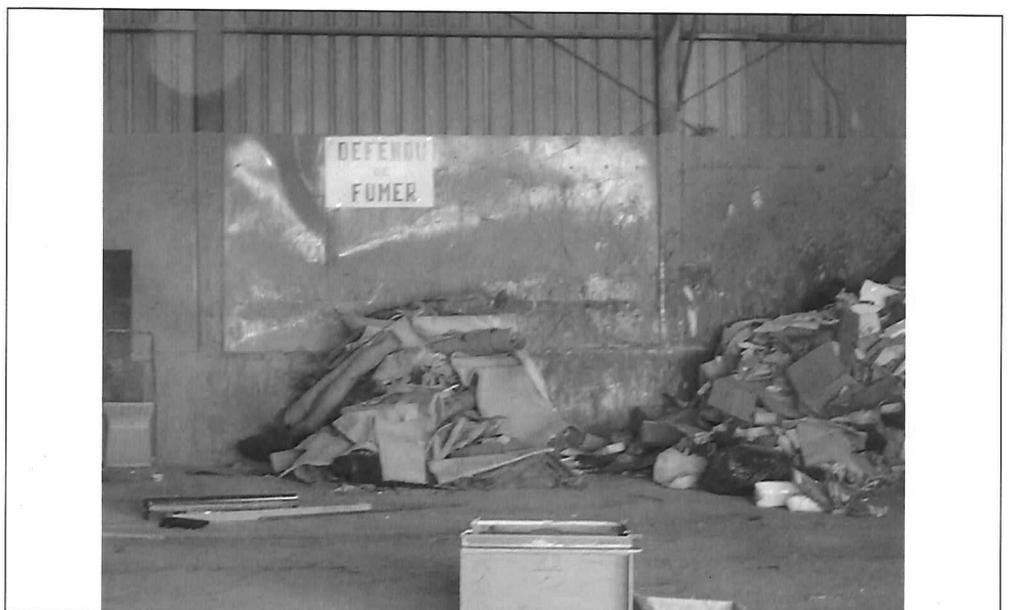
Photo # : 3
Date : 27 janvier 2006

Tapis trié

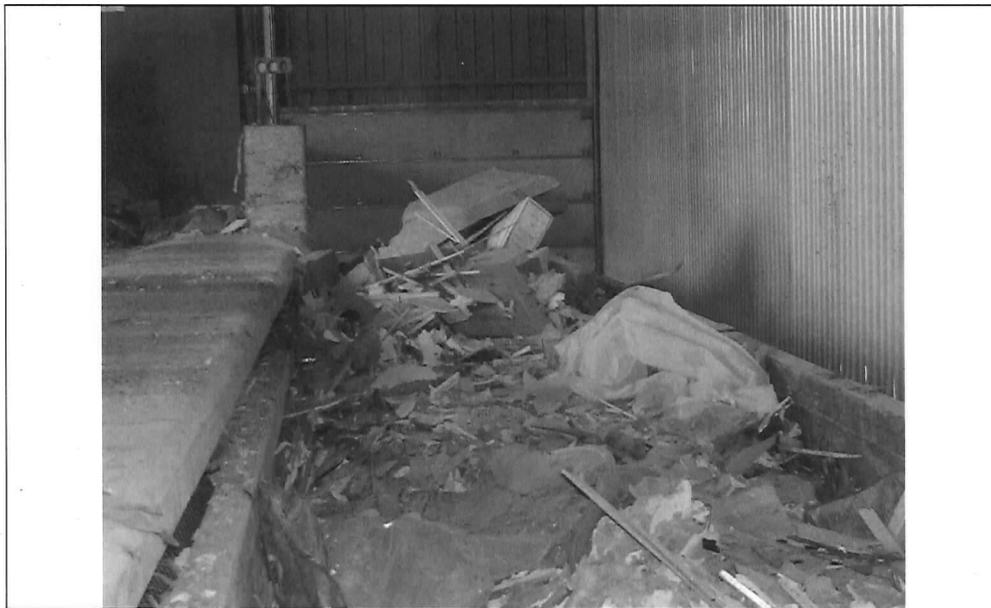
Photo # : 4
Date : 27 janvier 2006

Matériaux non récupérables
destinés à l'enfouissement

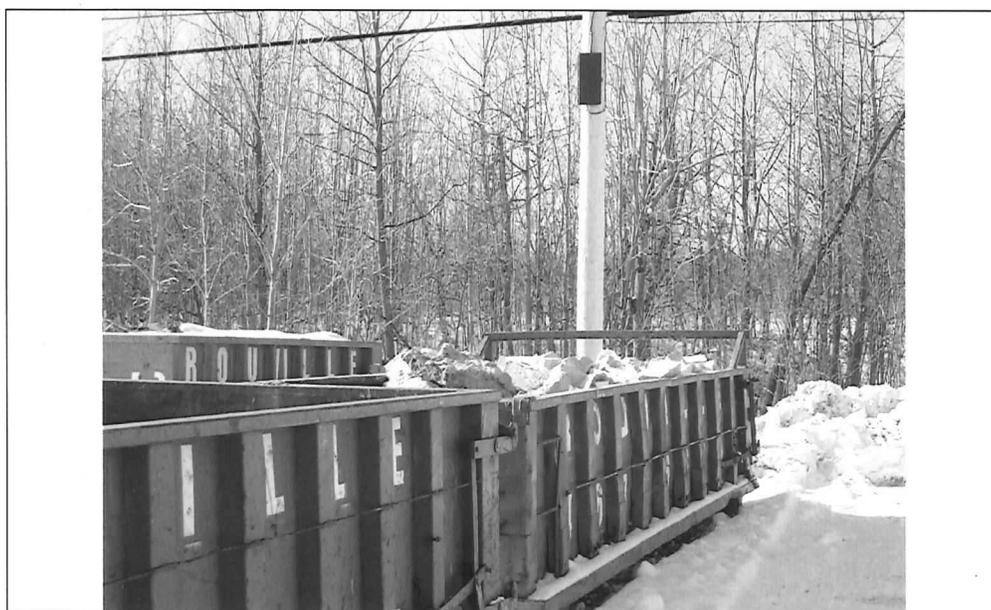
Photo # : 5
Date : 27 janvier 2006

Entreposage de béton

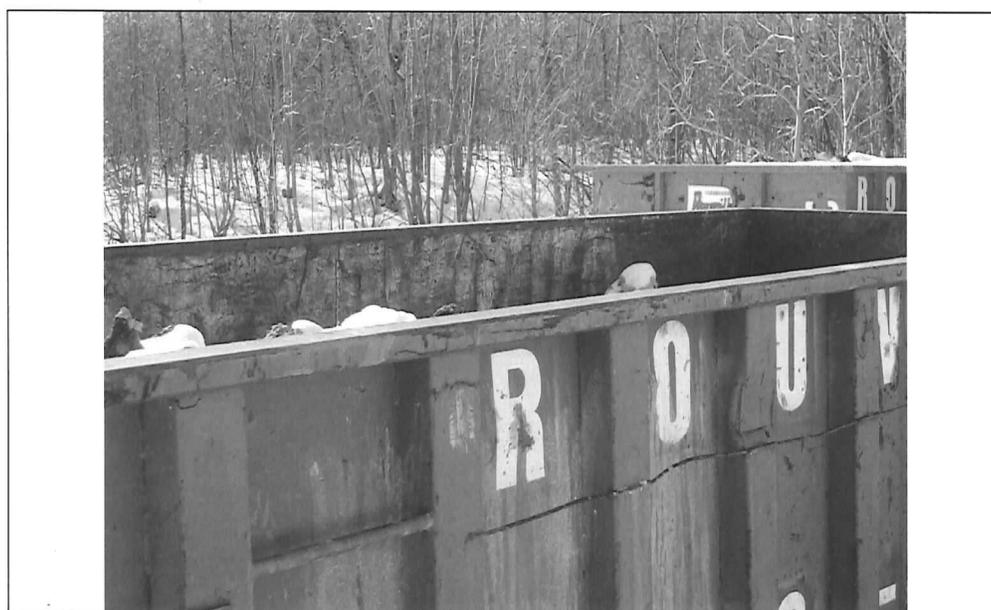
Photo # : 6
Date : 27 janvier 2006

Entreposage d'asphalte

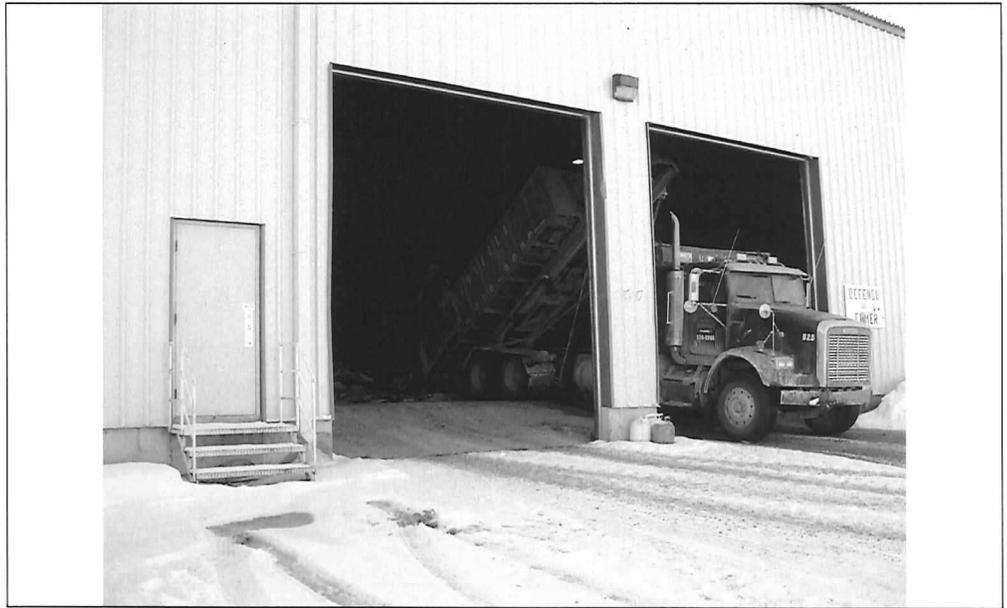
Photo # : 7
Date : 27 janvier 2006

Entrée du centre de tri et de
transbordement
