De : [Accès à l'information - Laurentides](#)  
A :  
Objet : Demande 200787606  
Date : 22 mars 2022 14:19:00  
Pièces jointes : [7340-15-01-00058\\_biffé.pdf](#)  
[Avis de recours.pdf](#)  
[A- Art. 23 et 24.pdf](#)

Objet : Implantation d'un centre de compostage de boues de  
fosses septiques

Objet : Augmentation de la capacité du centre de traitement de boues de fosses septiques et irrigation des eaux traitées en milieu forestier

Date de l'inspection : 2006 année	09 mois	26 jour	Heure d'arrivée : 11 h 30	Heure de départ : 12 h 15
Date de rédaction : 2006 année	10 mois	04 jour	No dossier (gestion documentaire) : 7340-15-01-00058	
Technicien, technicienne : Jean Trépanier			Accompagné, accompagnée de : Danièle Gauthier	
No intervention (SAGO) : 300 320 903			No document (SAGO) (facultatif) : 400363234

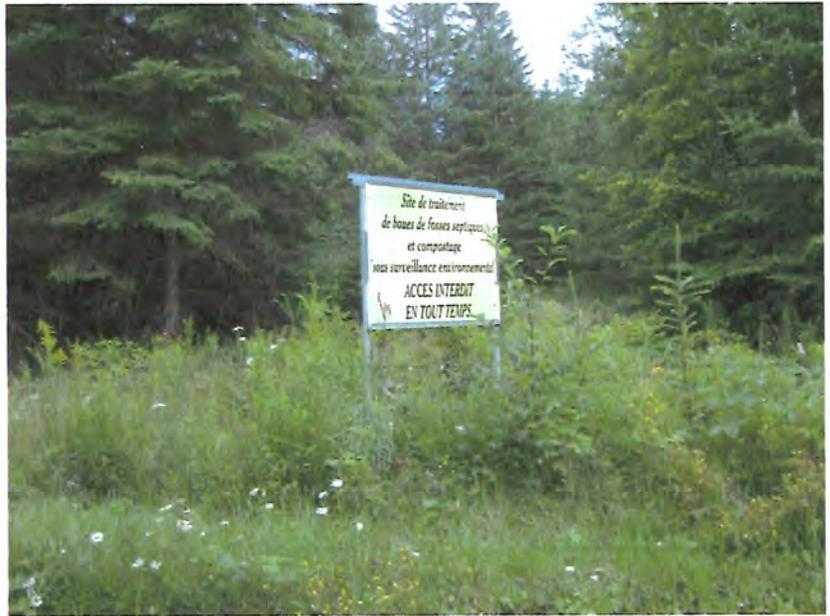
Photo #1 : Affiche à l'entrée du site

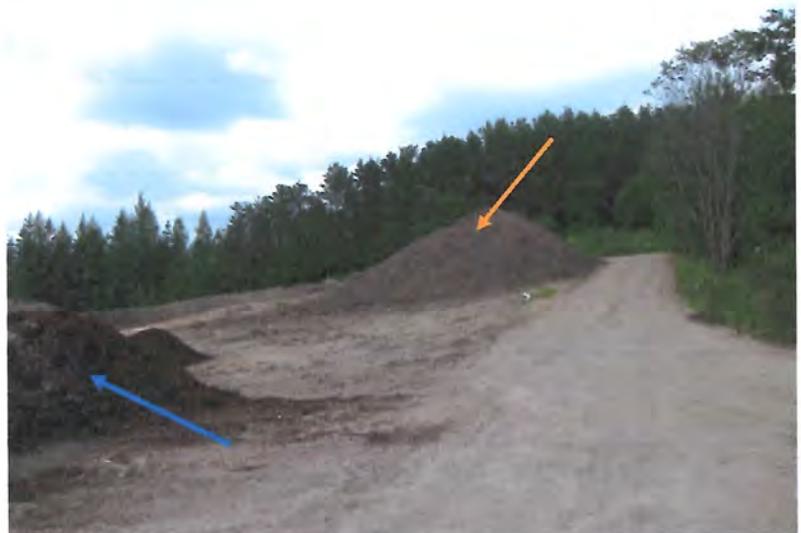
- Environ à la hauteur des bassins de 2007 un andain de compost vieillit (photo #2) ;
- À la hauteur des bassins 2008, de l'autre côté de la rue, on retrouve un tas de sable et un tas de "boue d'écoflo" selon M. Labonté. Ce petit tas d'environ 1 mètre d'hauteur et 3 mètres de largeur sera emport chez 53-54

Photo # 2: Tas de composte en vieillissement

Note : La flèche bleue représente les boues d'écoflo. La flèche orange représente le composte du site.

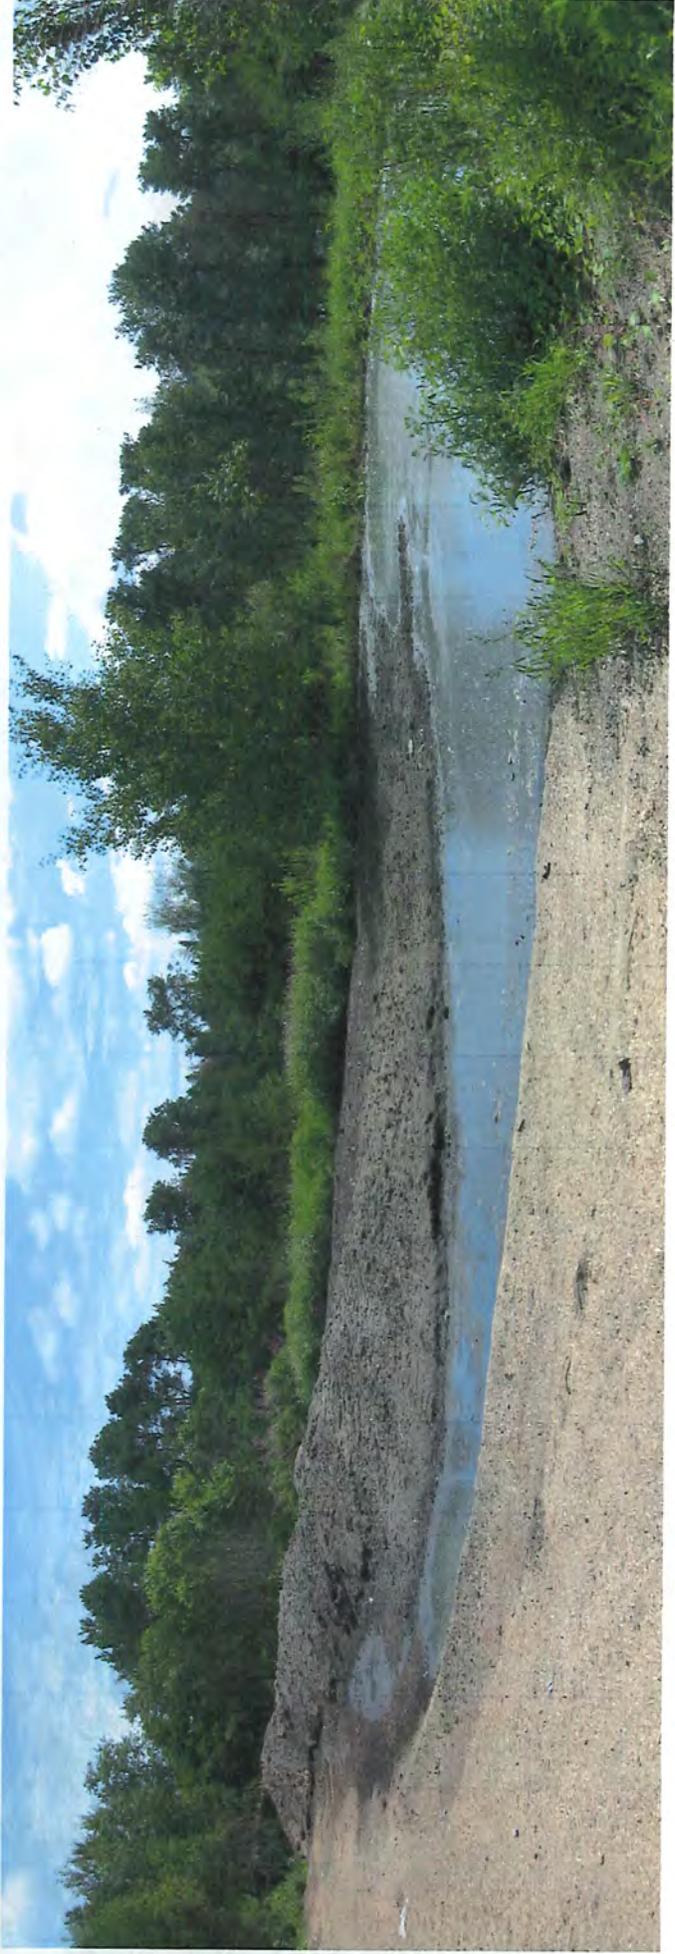
**Note :** Bassin de sédimentation 2007

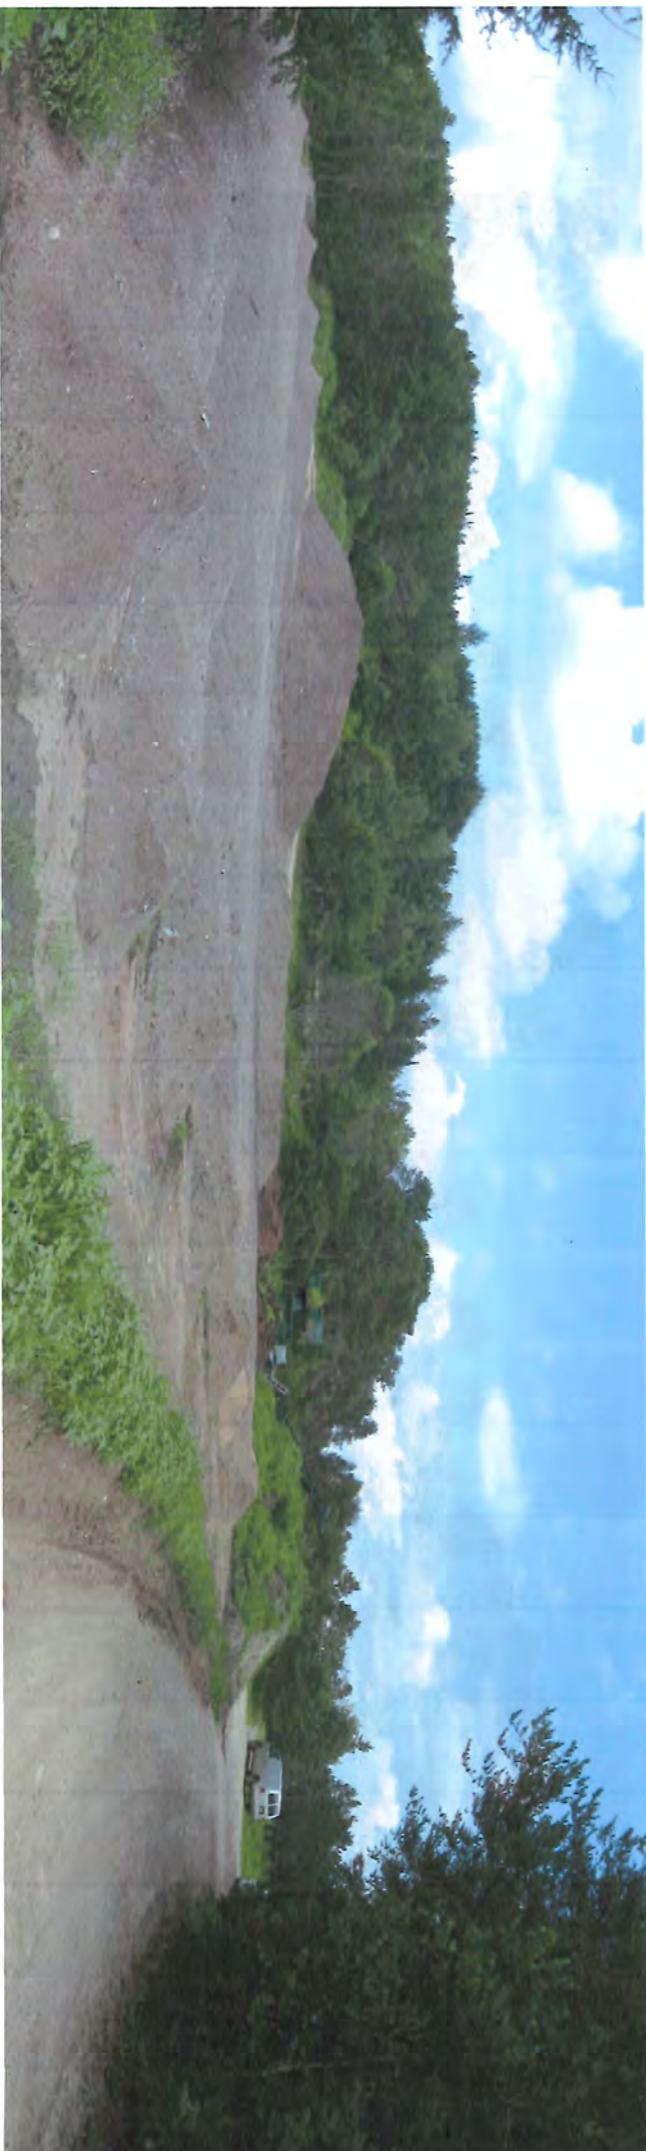
Photo # 9:

- Le compost s'en va chez art. 23-24
- Sur l'aire de compostage on retrouve environ 7 rangées de compost (photo #9 et #10) ;
- Départ de M. Labonté à 14h48 ;

Note : Andins de compostage vu à l'entrée sur le site

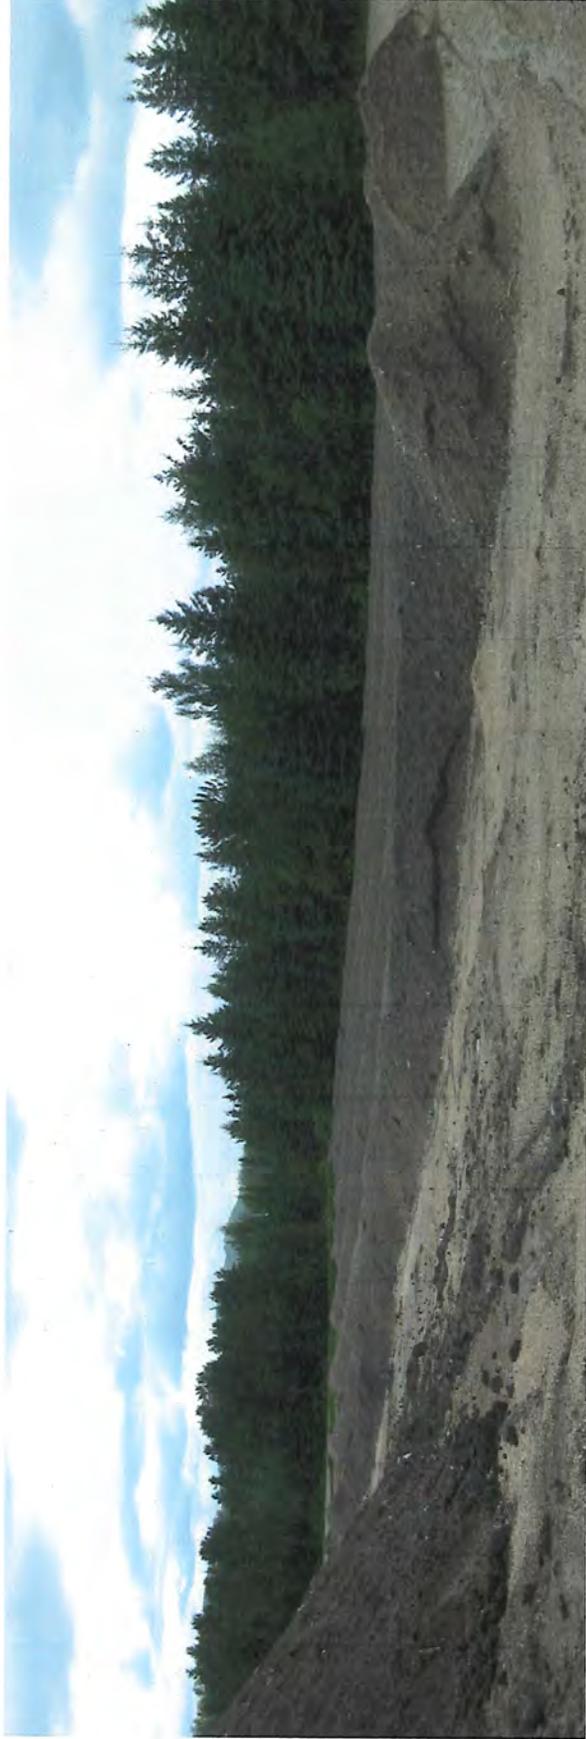
**Note :** Andins de compostage vu du haut de la côte.

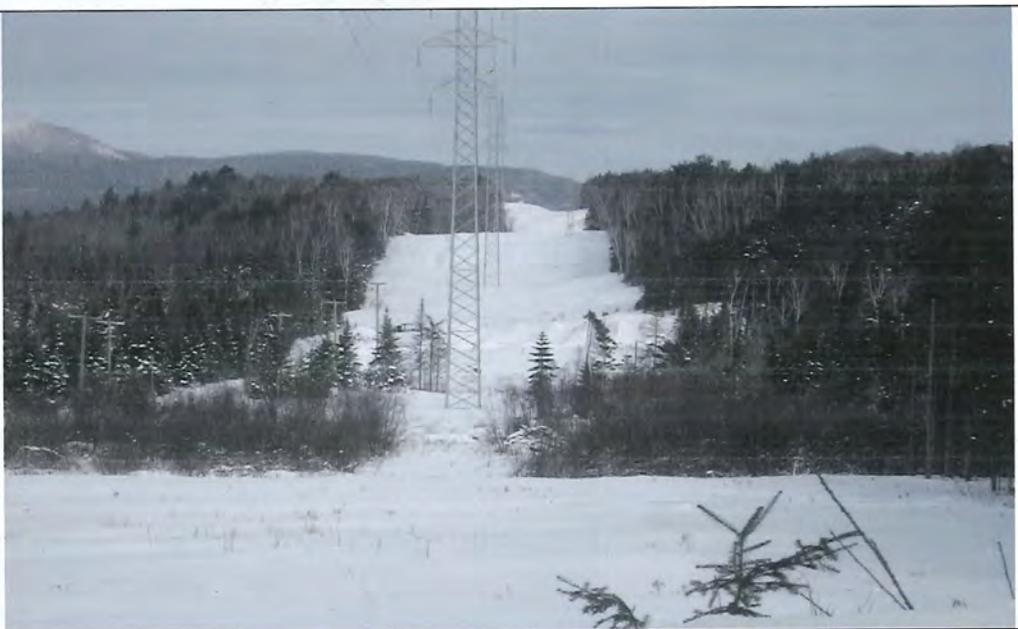
No photo : 2010-02-03-002

Description: À l'arrière du pylône, le site. La photo a été prise à partir du 7<sup>ème</sup> rang.

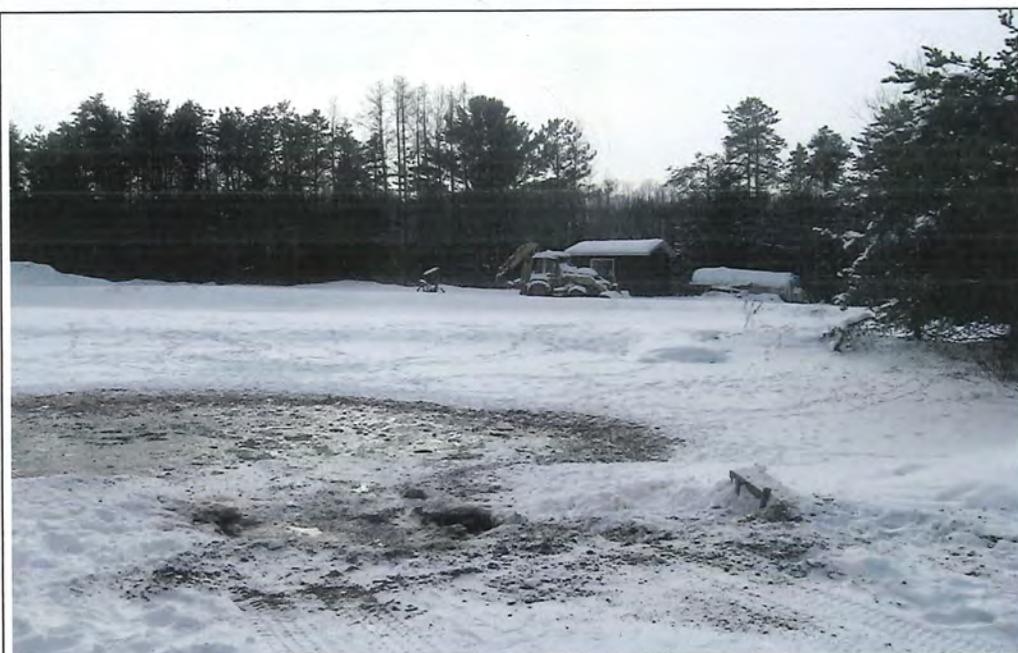
No photo : 2010-02-03-004

Description: Autre vue du bassin de réception.

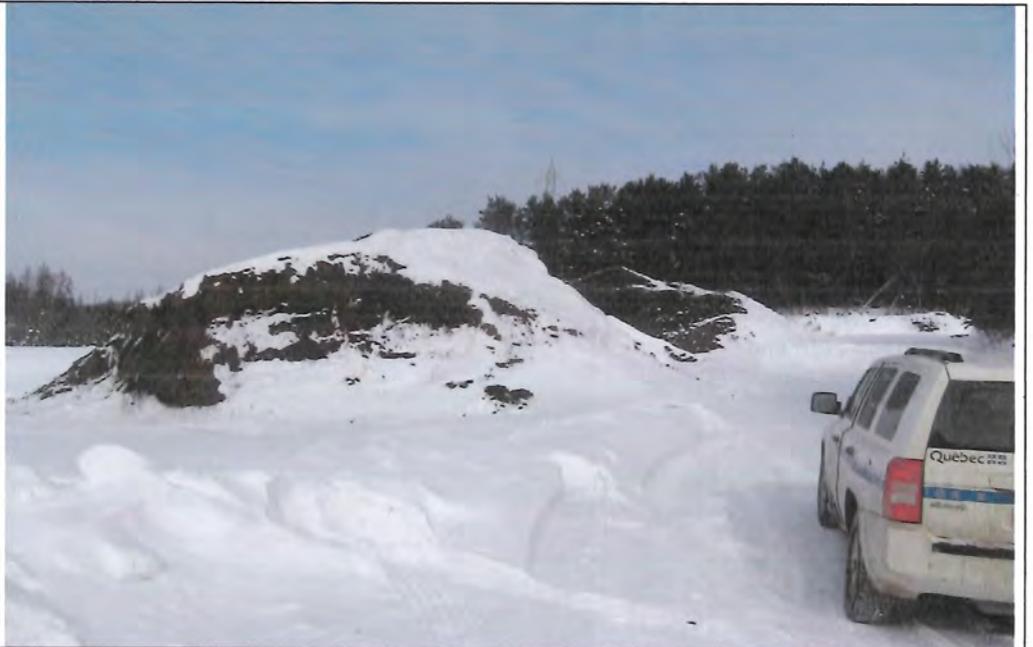
No photo : 2010-02-03-007

Description: Amas de compost mature.

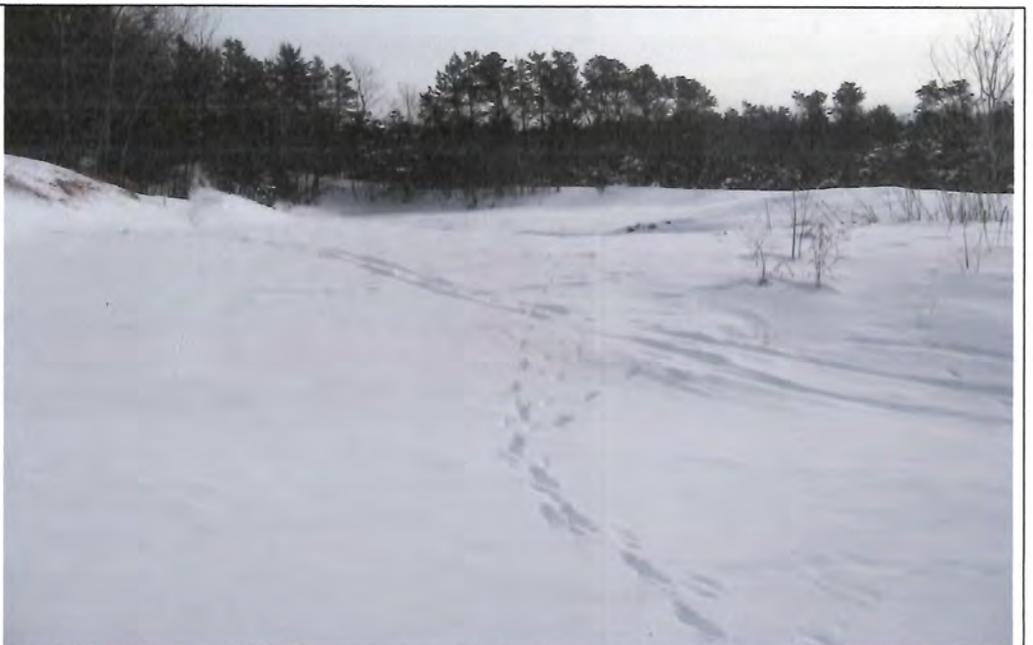
No photo : 2010-02-03-008

Description: Bassin déversoir du côté nord.

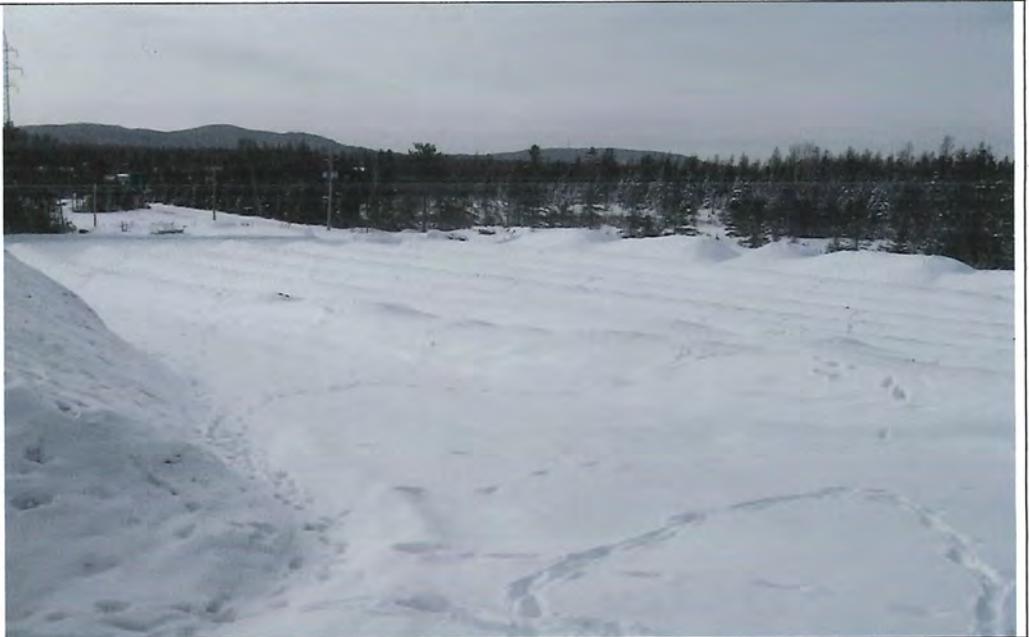
No photo : 2010-02-03-010

Description: Vue générale des andains de compost.

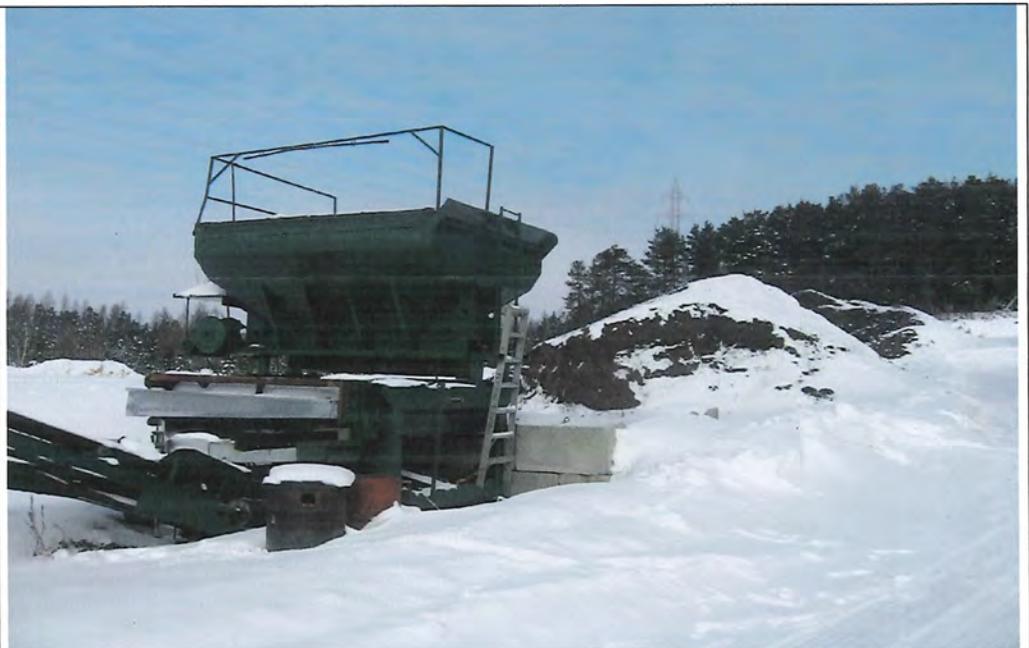
No photo : 2010-02-03-011

Description: Tamiseur pour le compost mature.

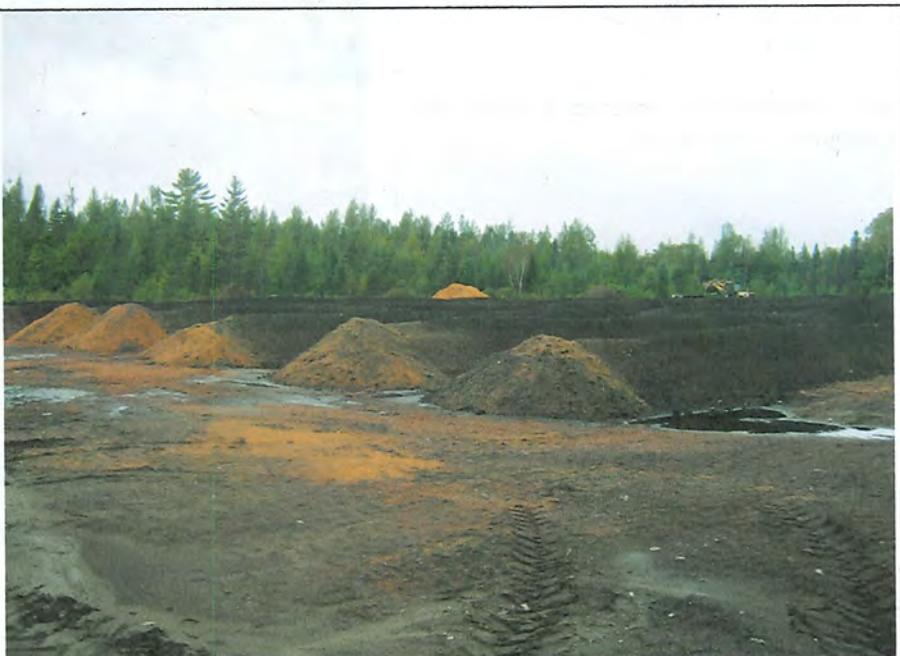
Andains de compost en traitement.

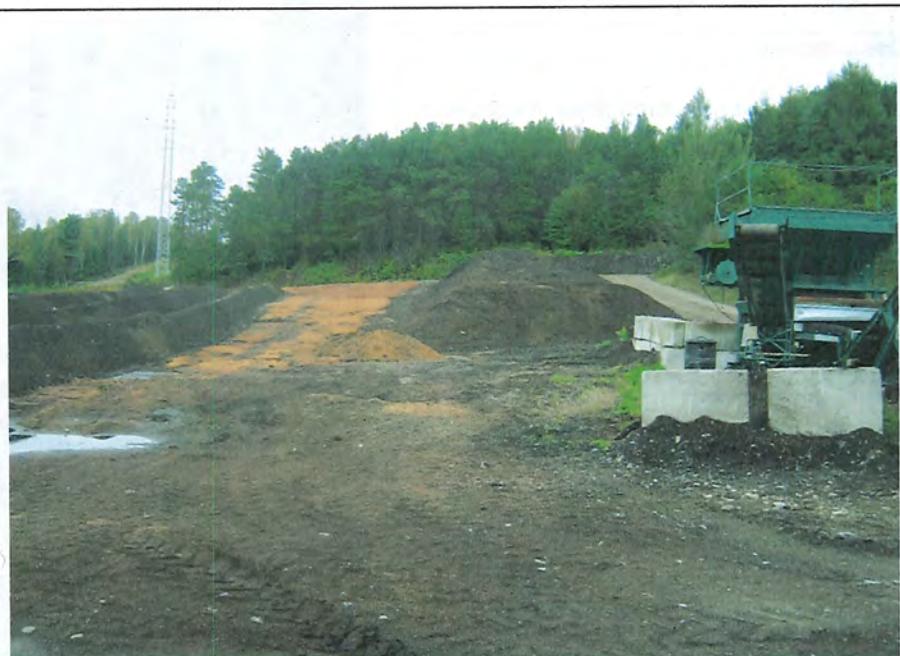
**Photo no : 2**

À l'arrière du tamiseur, le compost mature.

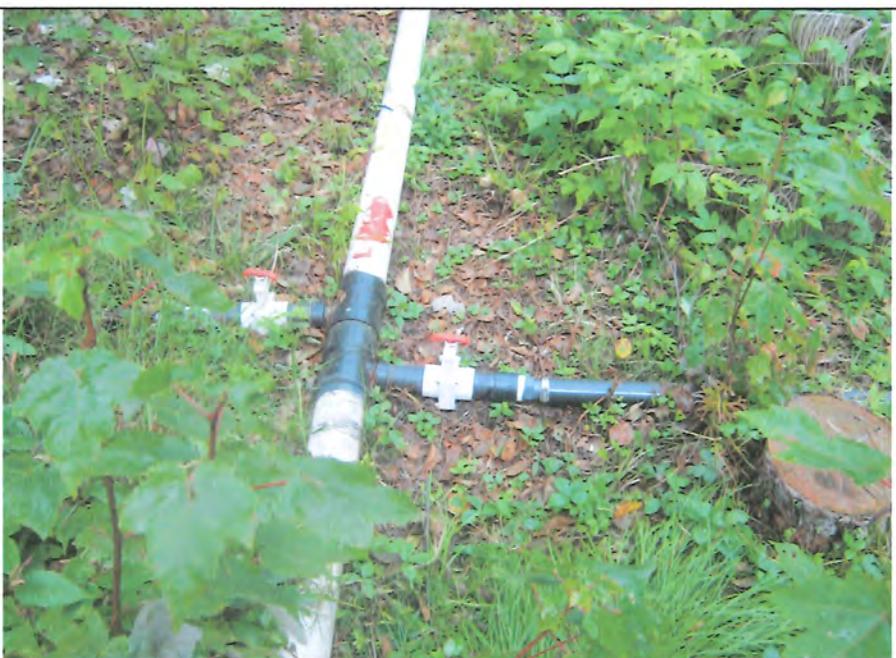
**Description :**  
Valves d'irrigation pour la vidange des bassins.

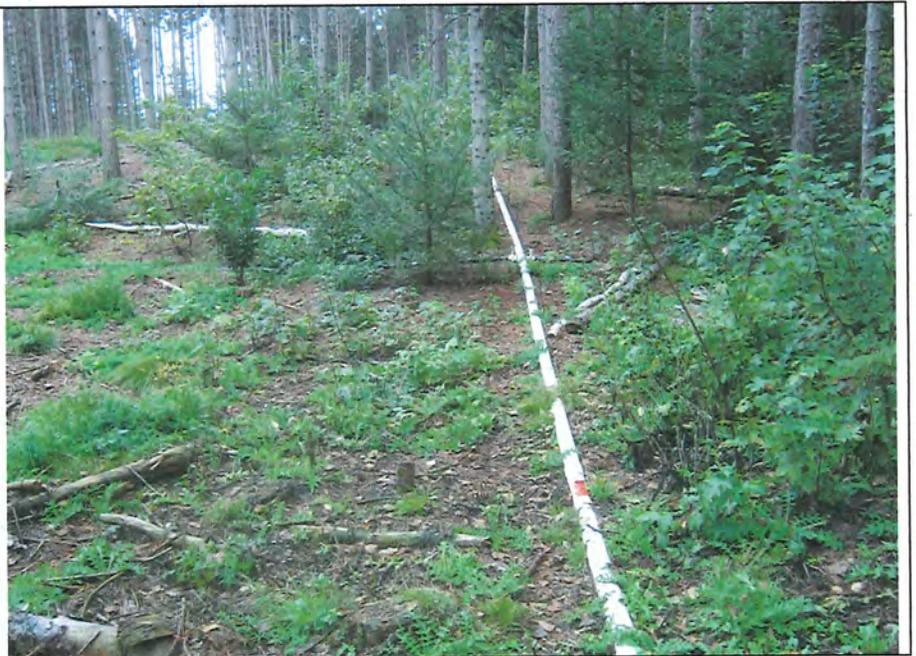
**Photo no : 7**

**Description :**  
Système d'irrigation en forêt pour la vidange des bassins.

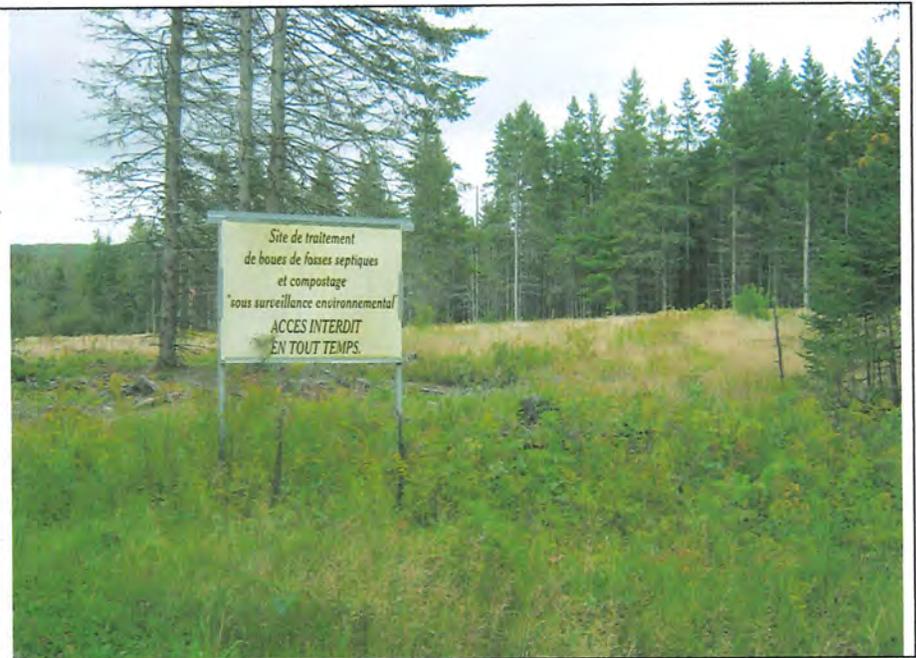
**Photo no : 8**

**Description :**  
Enseigne à l'entrée du site.

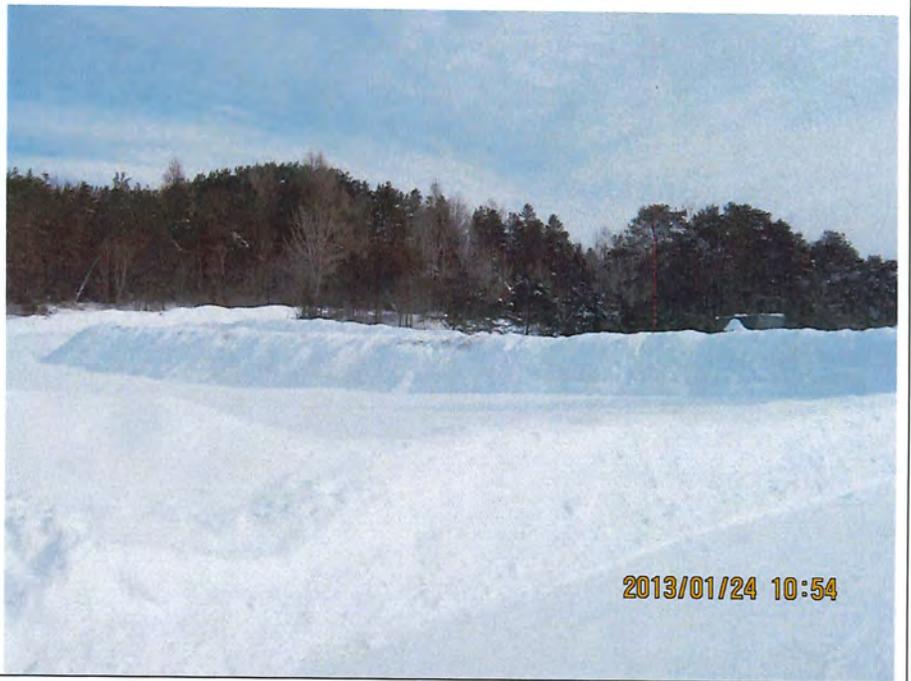
Description : Andains ensevelis sous la neige.

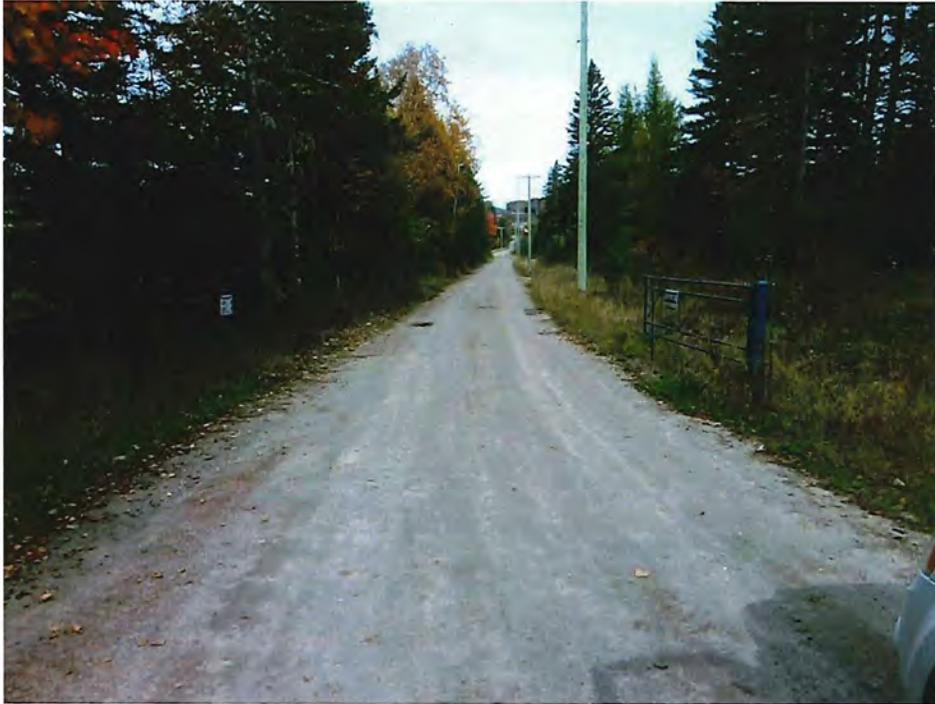
Photo 1: Barrière et affiche situé à l'entrée du site de compostage

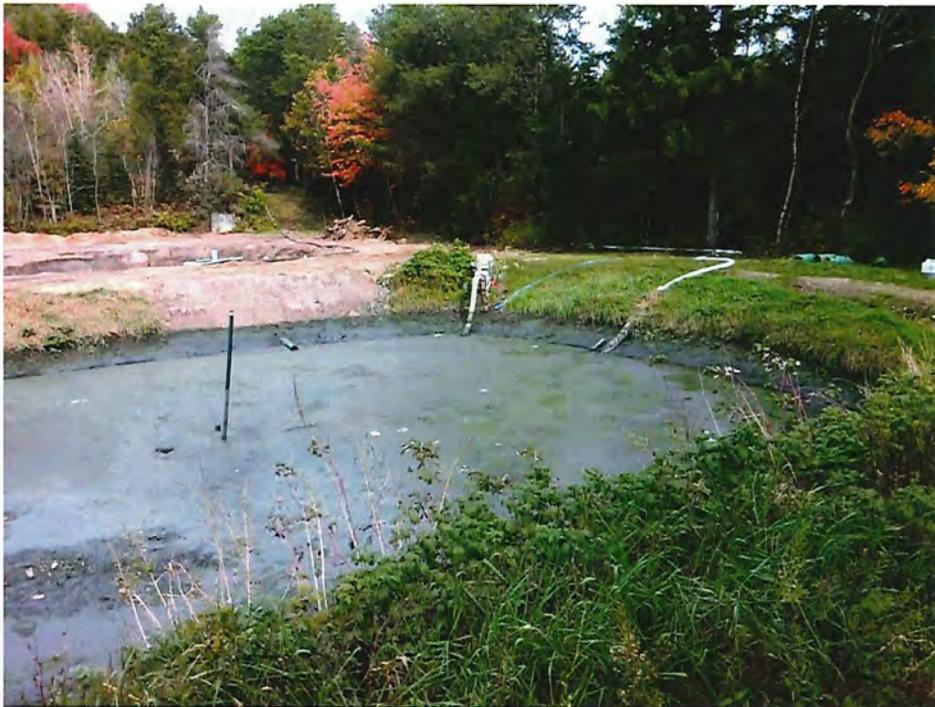
Photo 2: Bassin d'infiltration sud (no. 1)

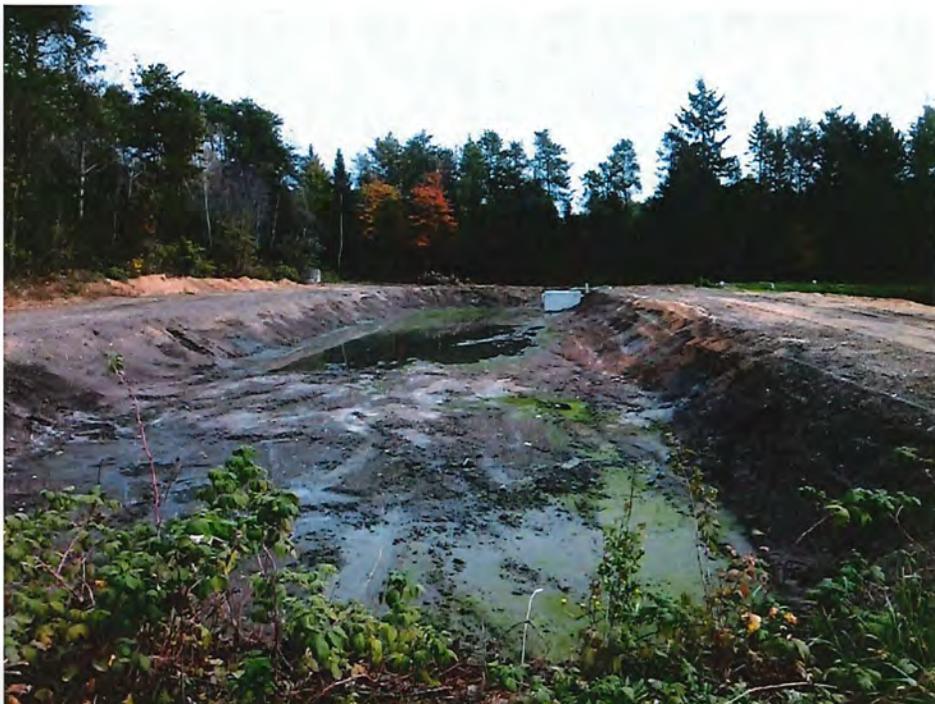
Photo 3: Bassin de sédimentation sud (no.2)

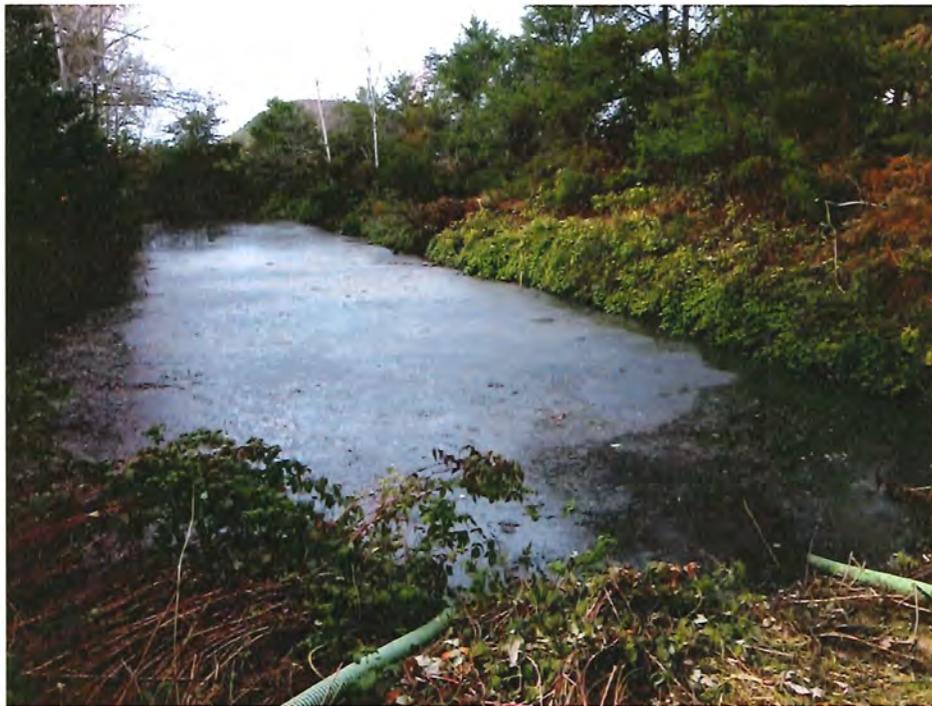
Photo 4: Bassin d'infiltration nord (no.3)

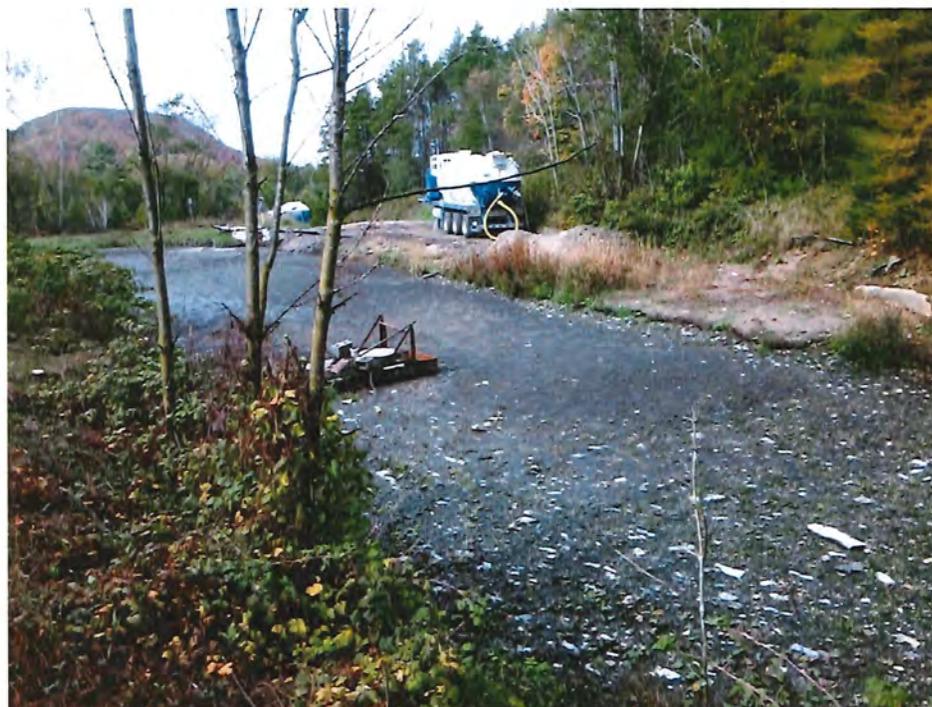
Photo 5: Bassin de sédimentation nord (no.4)

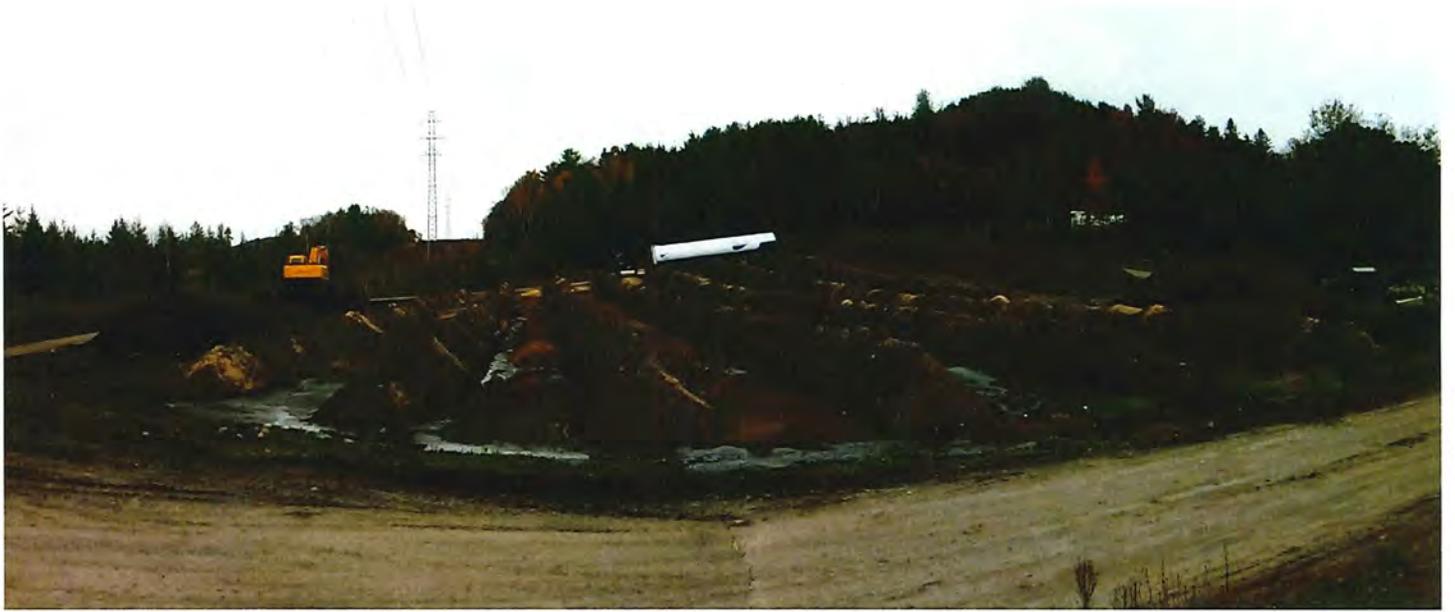
*Panorama plateforme de compostage.jpg*  
Photo 7: plateforme de compostage

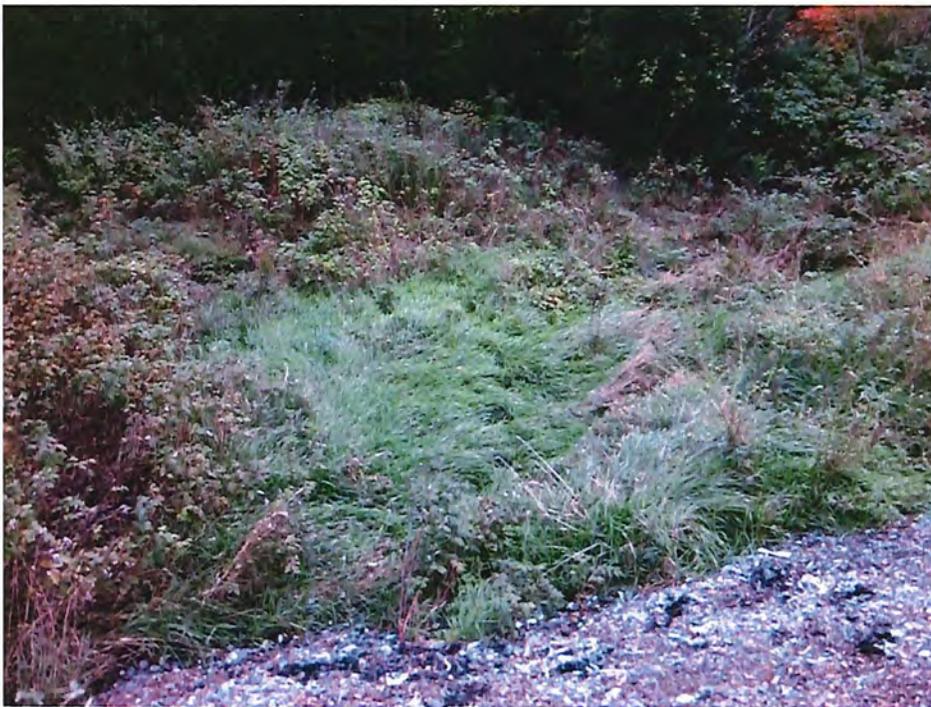
*201710111348180842.jpg*  
Photo 8: bassin d'infiltration du lixivie
