Étude d'évaluation de la sécurité des ouvrages du réservoir Kiamika

SERVICES ÉNERGIE BROOKFIELD INC.

RSW INC.
1010, de la Gauchetière Ouest, bureau 500
Montréal (Québec) Canada H3B 0A1

Avril 2006

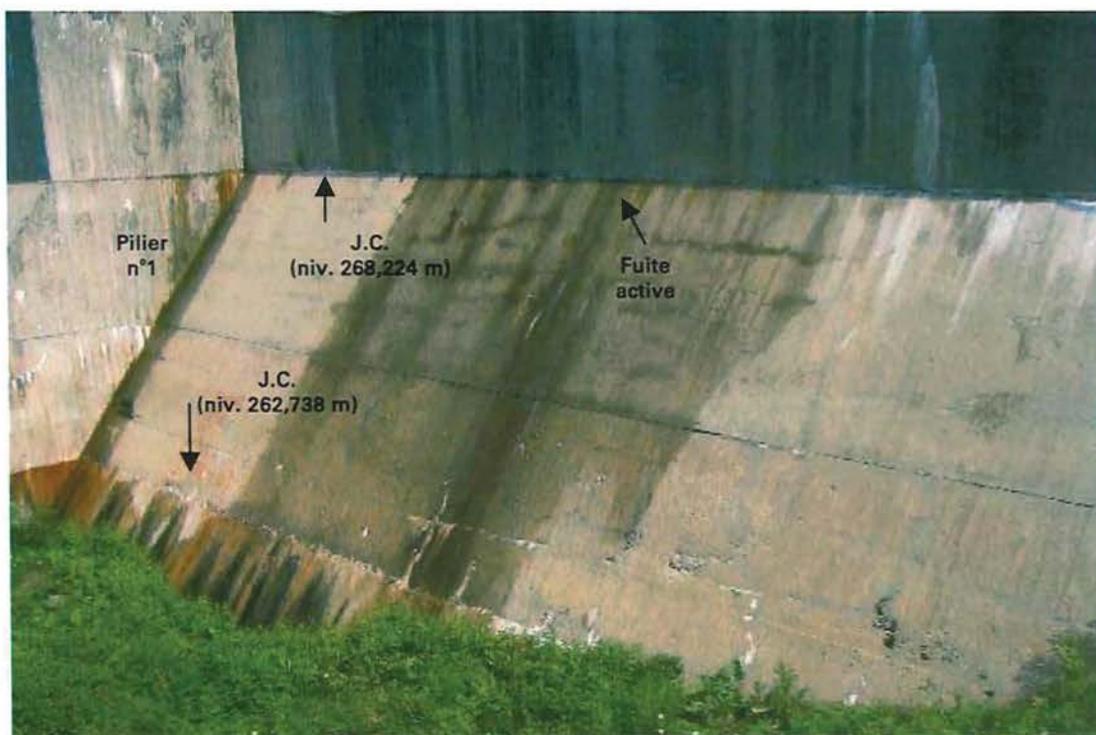
C-5 : Culée gauche – Face aval – Plot C – Suintement aux joints de construction (J.C.)

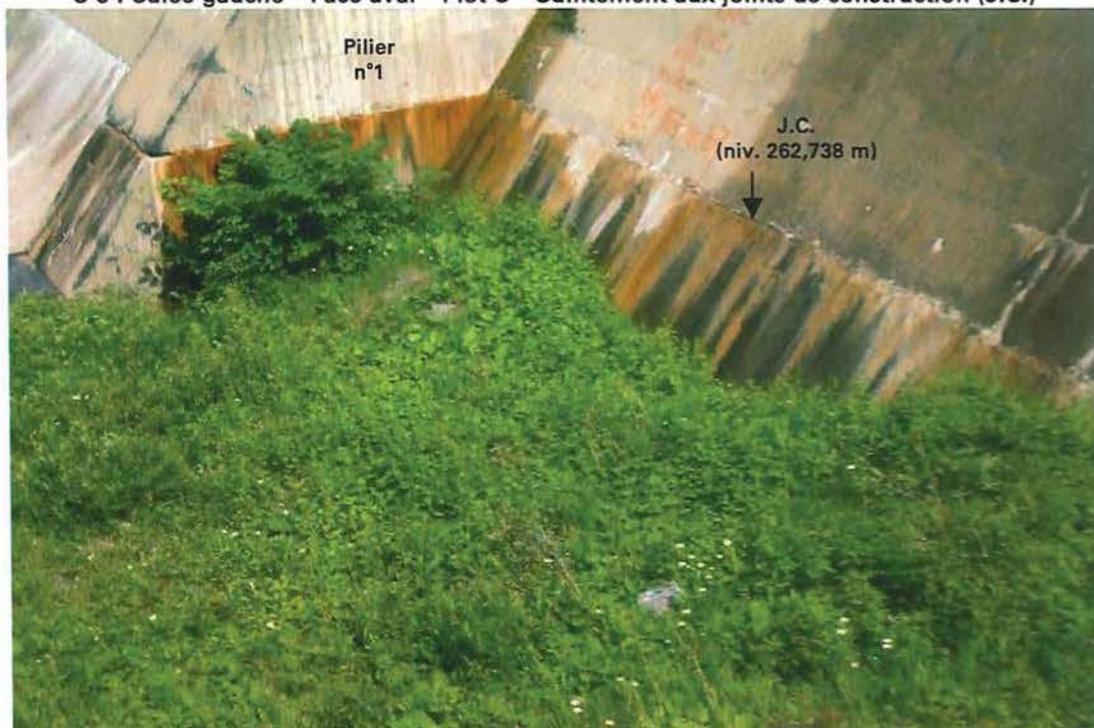
C-6 : Culée gauche – Face aval – Plot C – Suintement au joint de construction (J.C.)

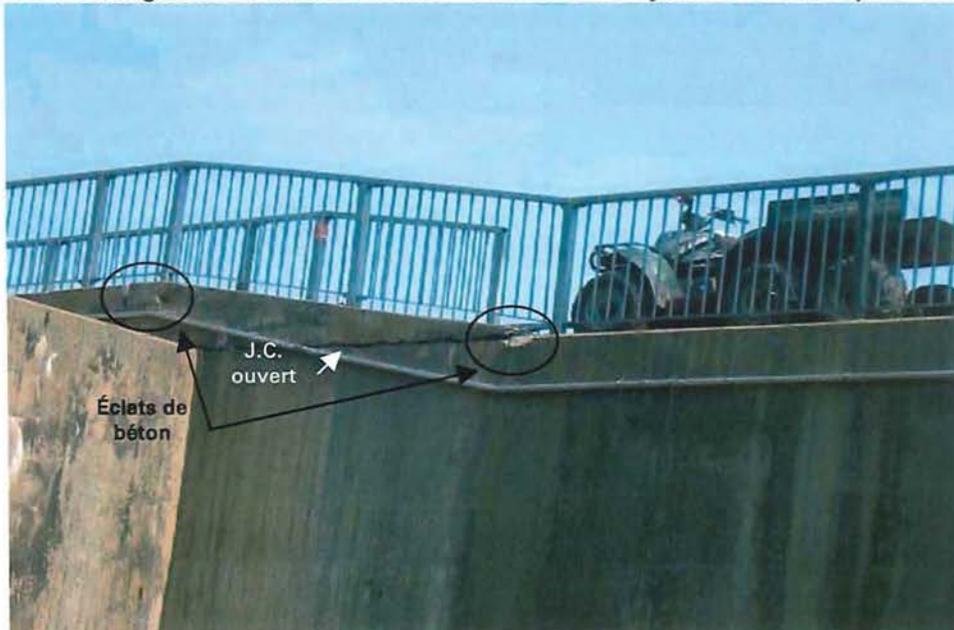
C-8 : Culée gauche – Face aval – Plot C – J.C. de la rampe d'accès ouvert et éclats de béton

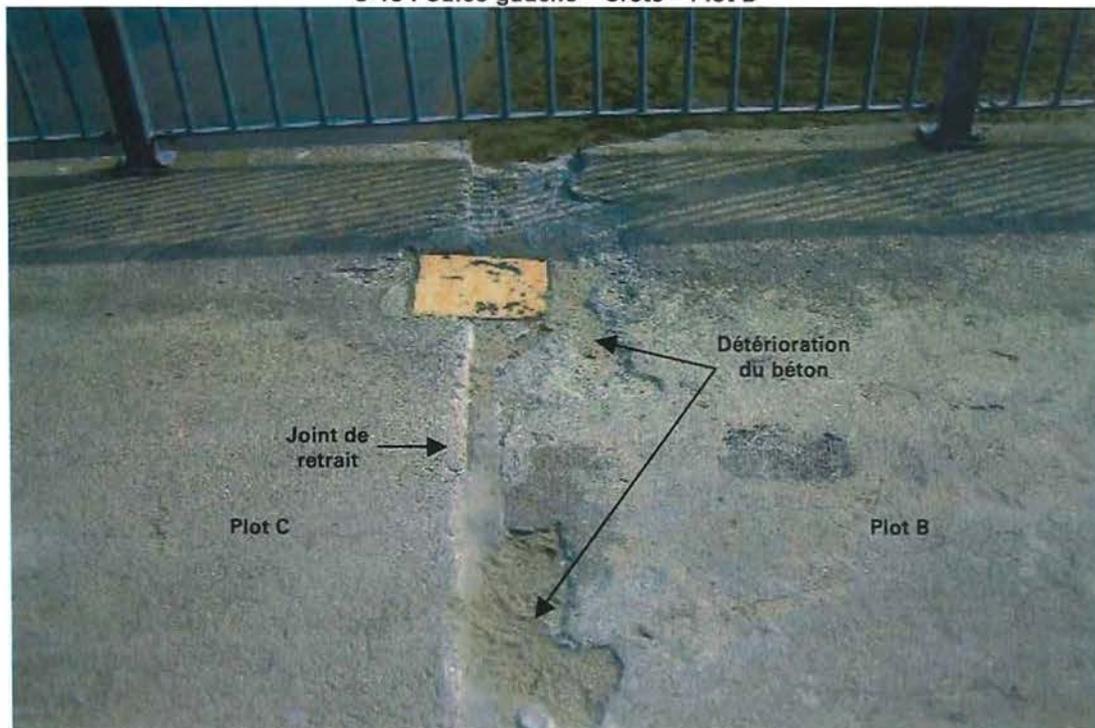
C-14 : Culée gauche – Crête – Joint de retrait au Plot B et C

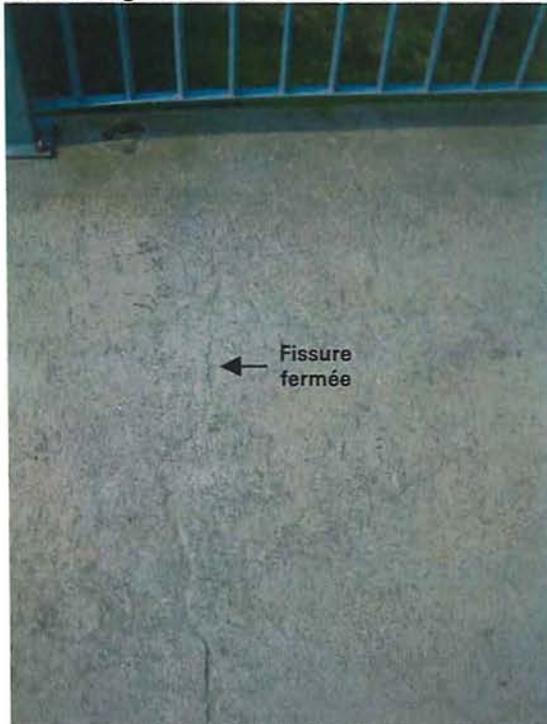
C-16 : Culée gauche – Crête – Plot C – Fissure fermée

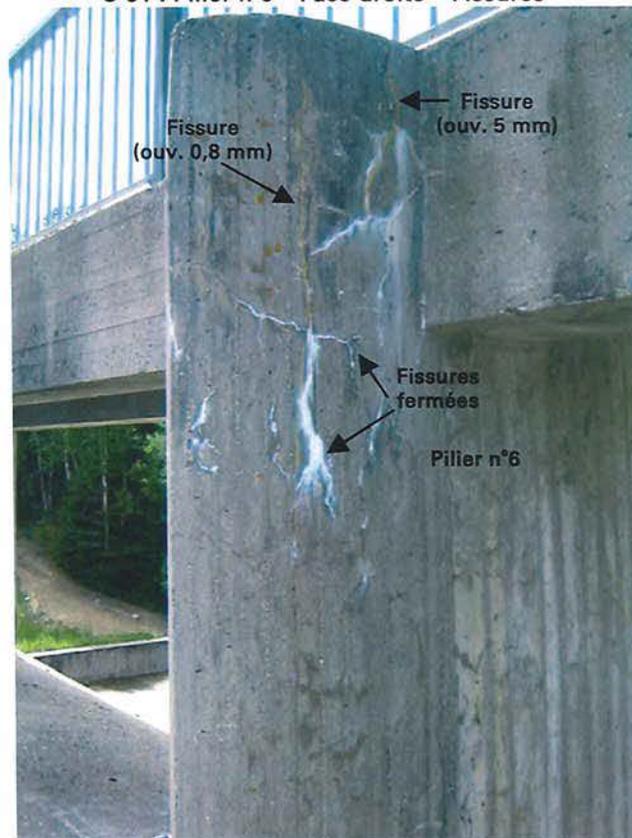
De façon générale, presque tous les piliers supportant la passerelle au-dessus des déversoirs montrent des fissures verticales sur leurs faces aval et une fissuration polygonale fermée d'efflorescence et de calcaire sur les parois amont ce qui indique la présence d'une réaction alcalis-granulats (RAG) probable. Parmi ces piliers, quelques-uns sont fissurés sur leurs têtes côté amont et sonnent creux au martelage.

C-52 : Pilier n°6 – Face droite – Côté amont - Fissures

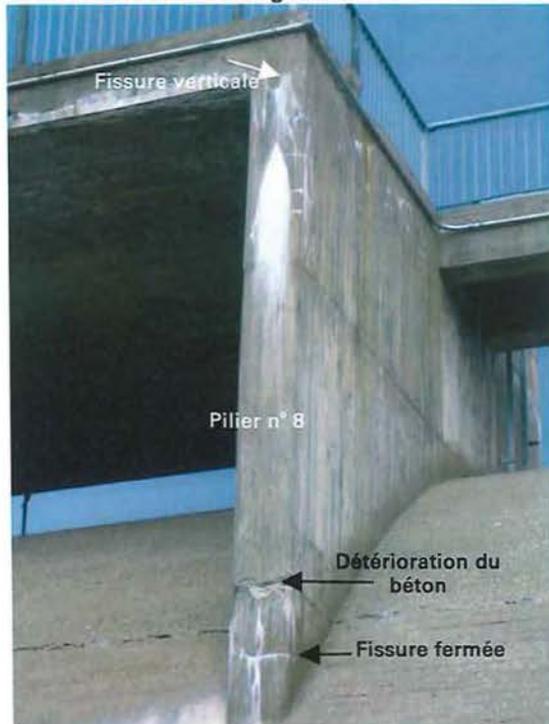
C-58 : Pilier n°8 – Faces gauche et aval - Fissures

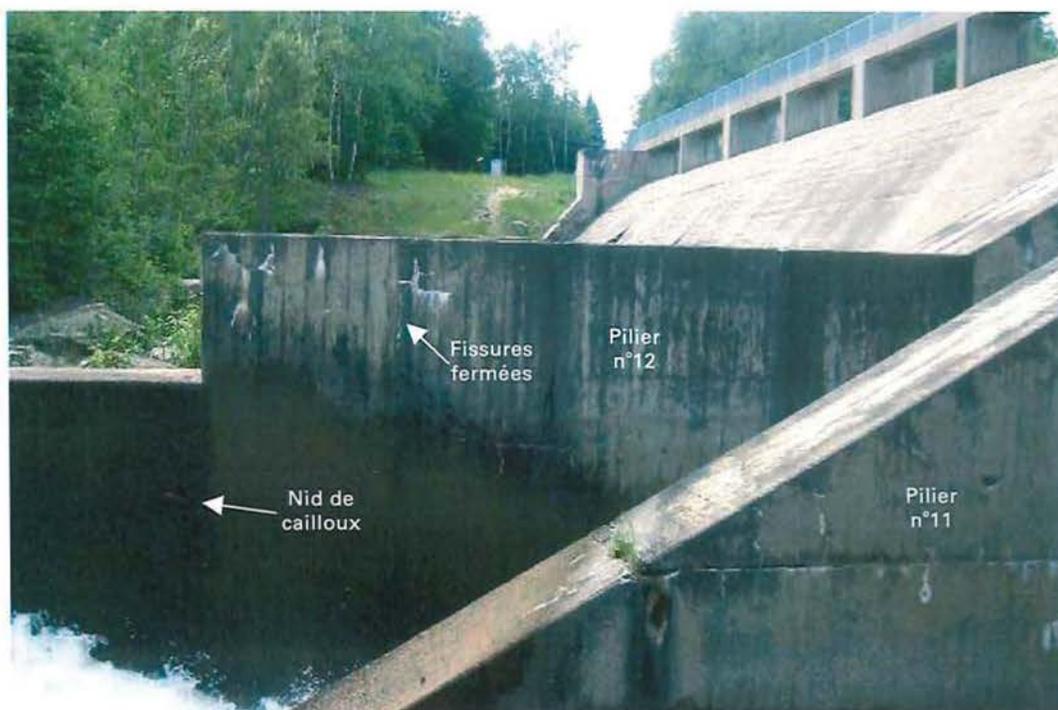
C-91 : Pilier n°12 – Face gauche – Fissures fermées et nid de cailloux

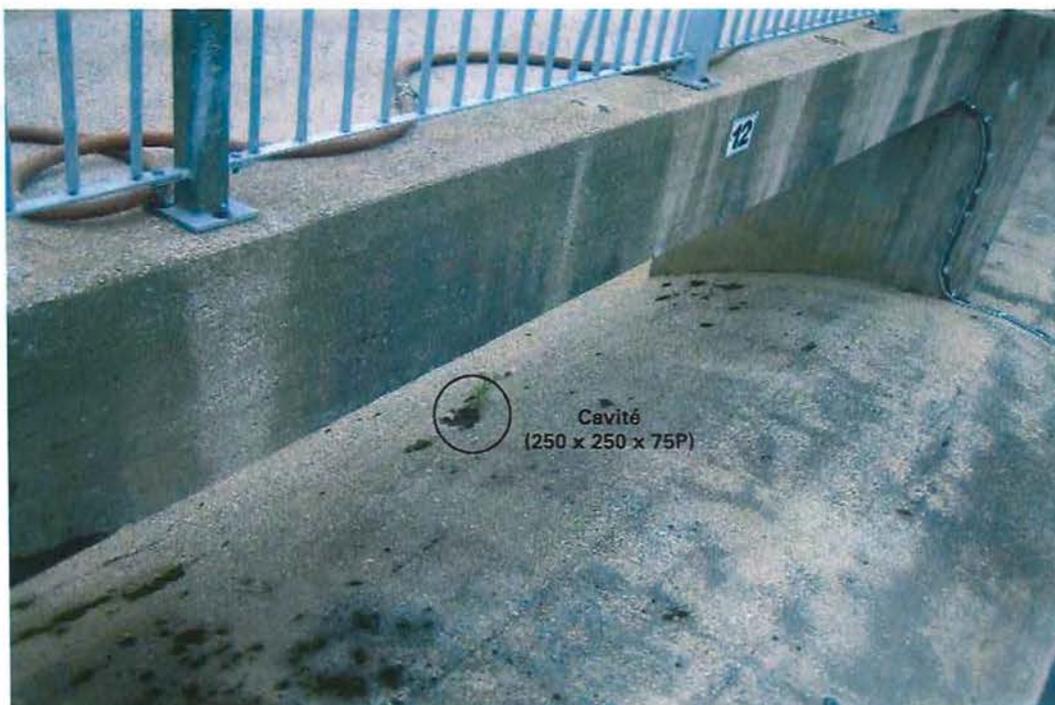
C-93 : Passe n°12 – Cavité

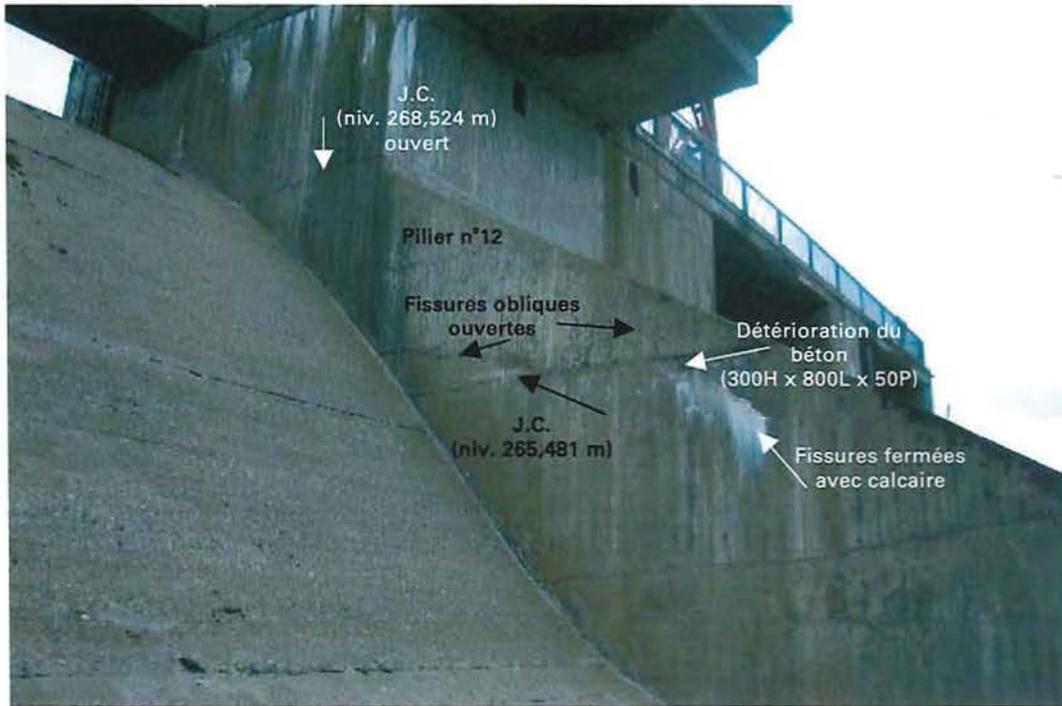
C-105 : Pilier n°12 – Face droite – Fissures fermées

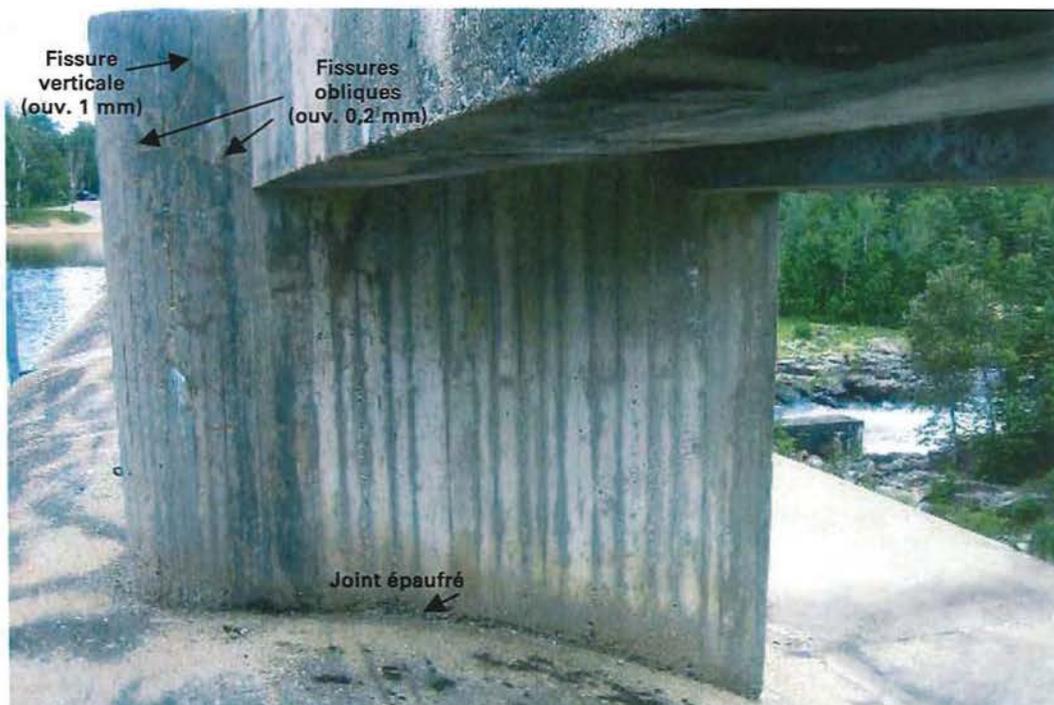
C-117 : Pilier n°17 – Face droite – Fissures

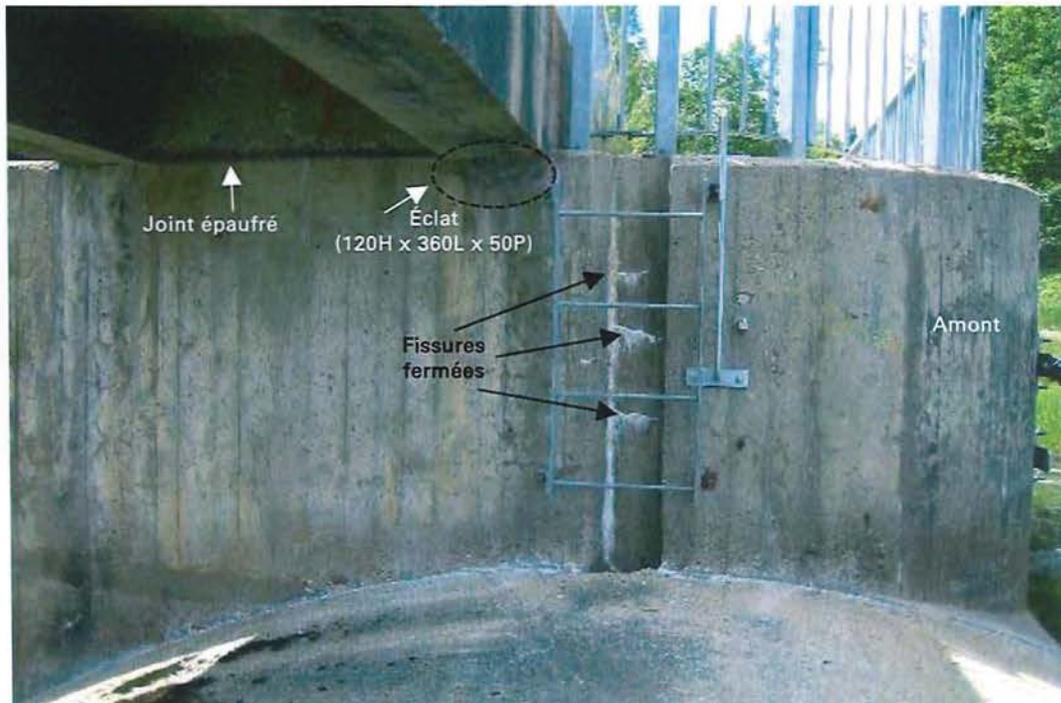
- quelques fissures horizontales fermées de calcaire au droit de la rainure derrière l'échelle d'acier (photo C-123);
 - fissure oblique (ouv. 0,2 mm) part de l'appui de la poutre aval de la passerelle et se prolonge vers le déversoir (photo C-124);

C-123 : Pilier n°20 – Face gauche - Fissures

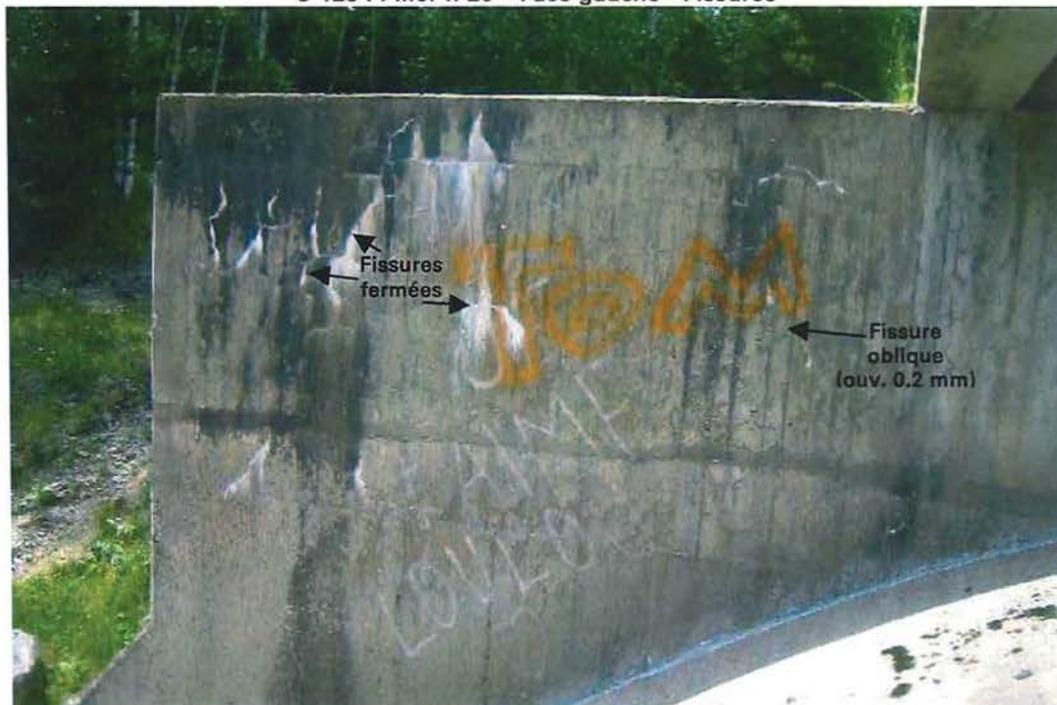
- quelques fissures verticales fermées de calcaire vers l'extrémité aval du pilier (photo C-124).

C-124 : Pilier n°20 – Face gauche- Aval – Fissures

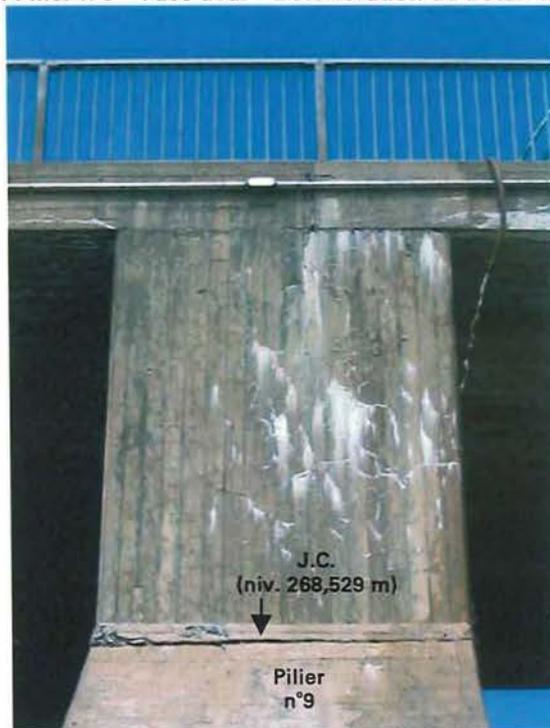
C-64 : Pilier n°9 – Face aval – Détérioration du béton au J.C.

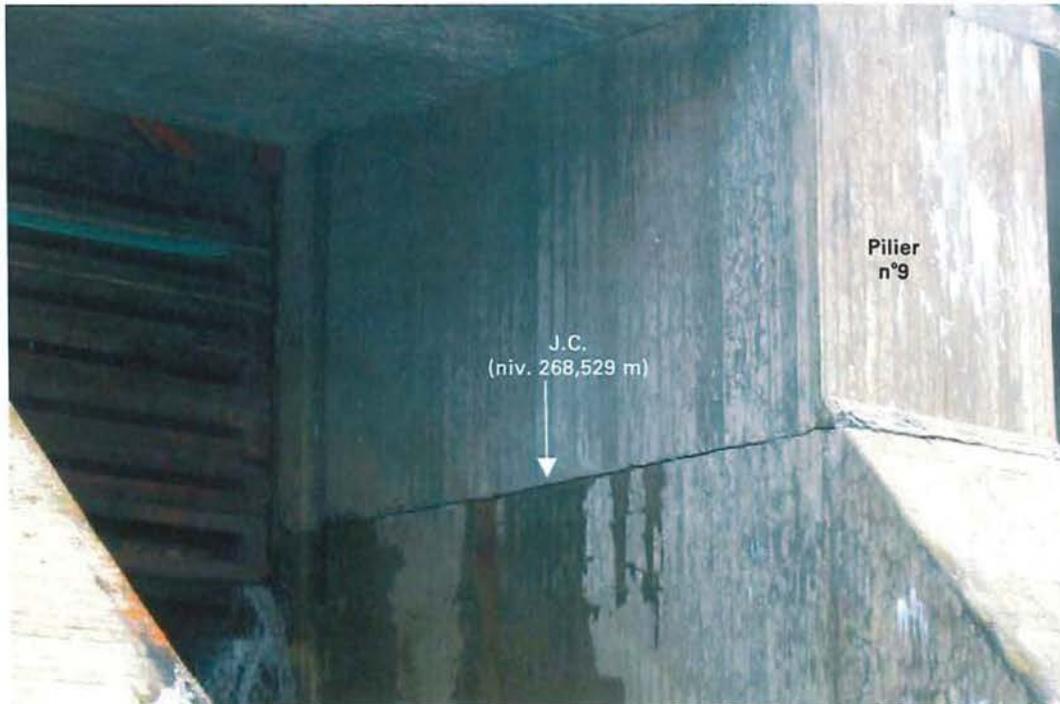
C-65 : Pilier n°9 – Face droite – Joint de construction ouvert avec suintement

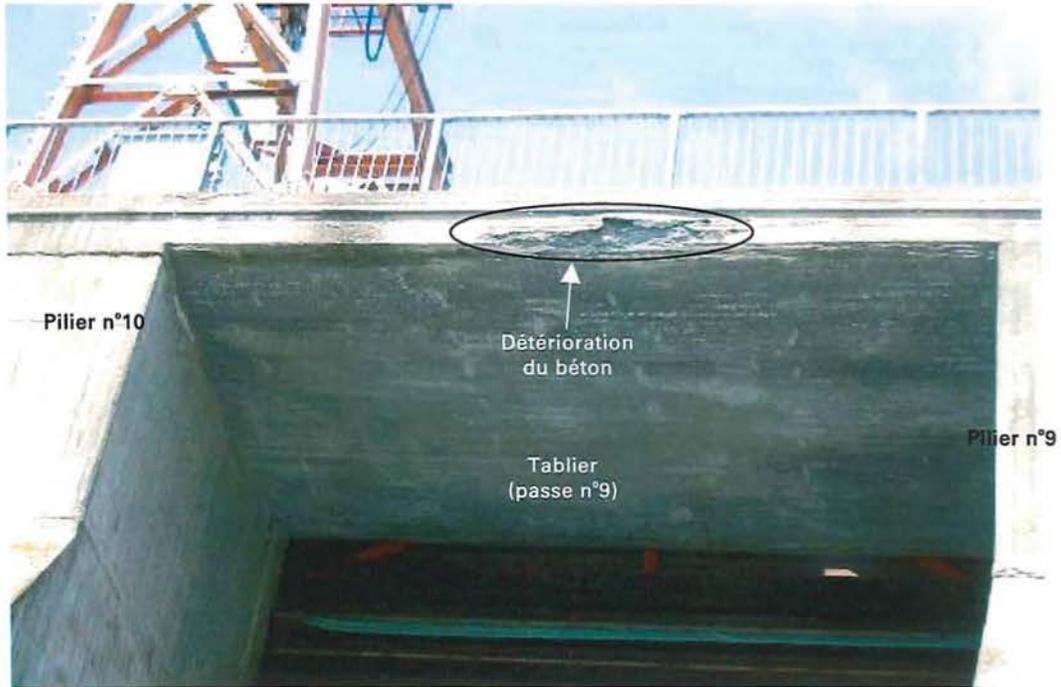
C-73 : Pilier n°9 – Tablier droit – Face aval (Passe n°9) – Détérioration du béton

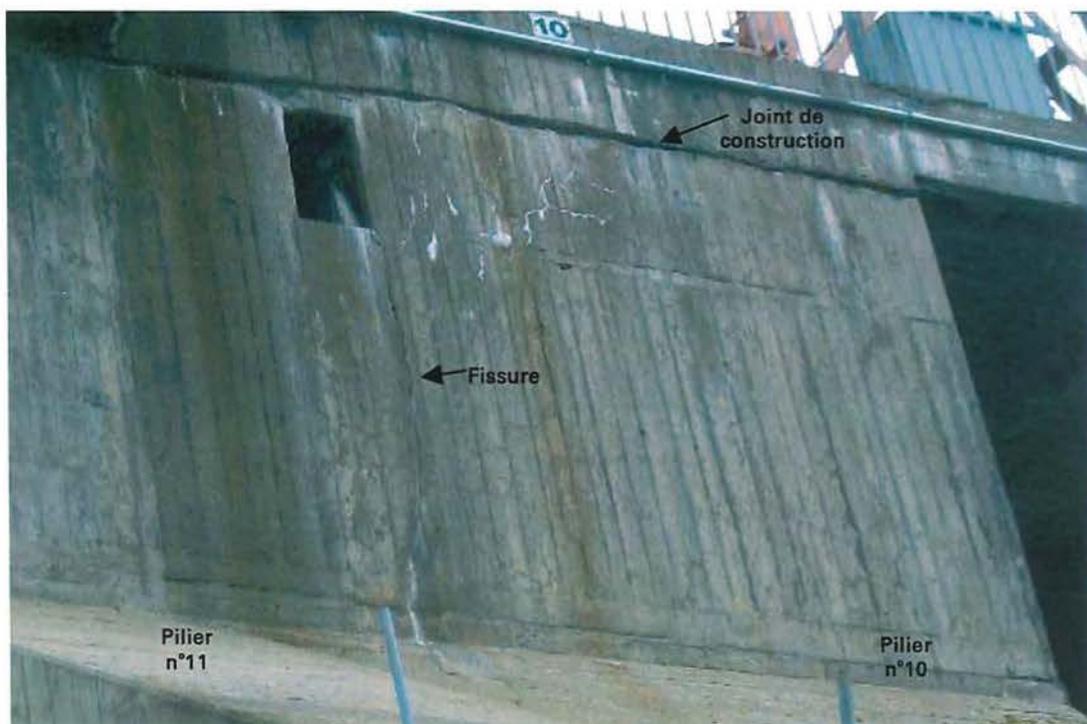
C-77 : Pilier n°10 – Face aval – J.C. détérioré et fissure

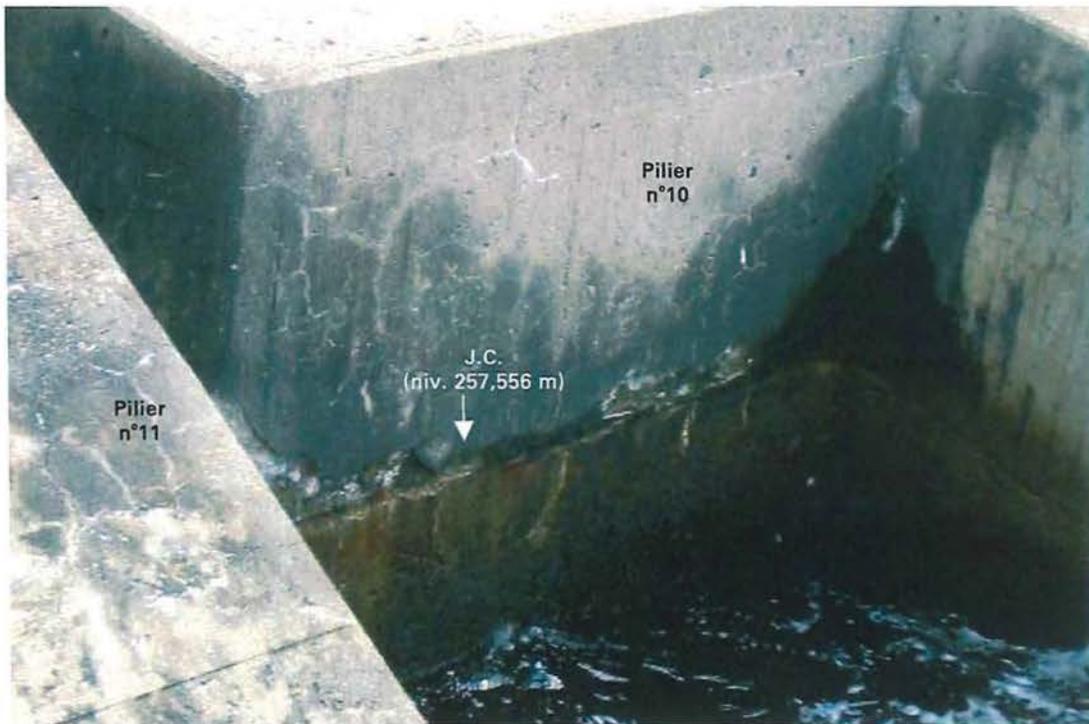
C-79 : Pilier n°10 – Face aval – J.C. détérioré

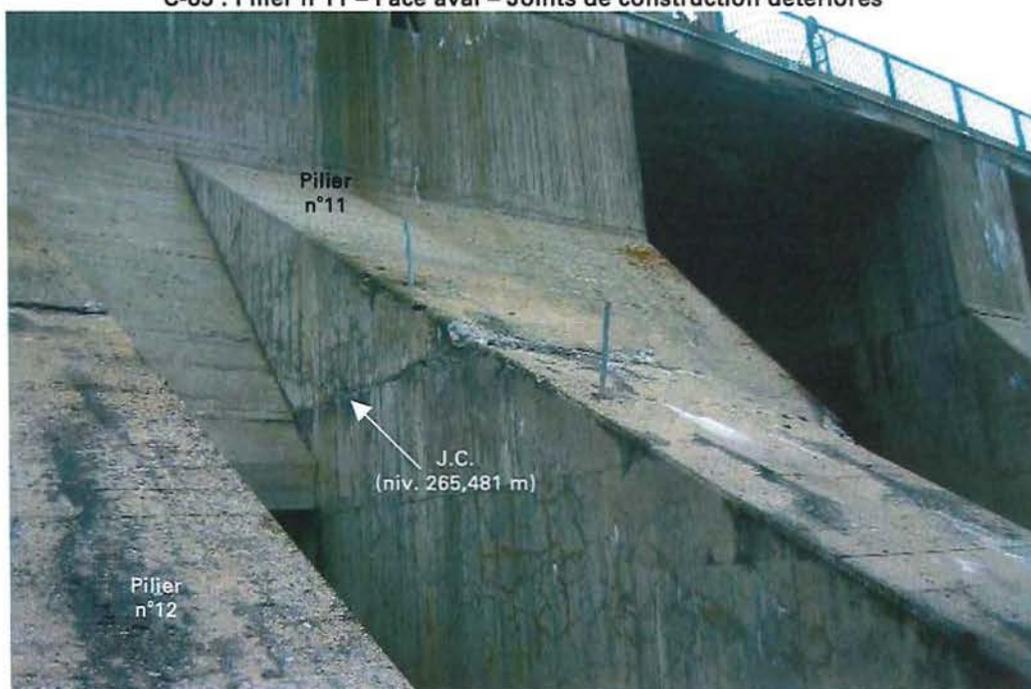
C-86 : Pilier n°11 – Face aval – Joint de construction détérioré
