Objet : Demande d'accès n° 2017-05-83 – Lettre réponse

**RESPECT DES CONDITIONS DU CERTIFICAT D'AUTORISATION DÉLIVRÉ LE 9 SEPTEMBRE 2015 À OLÉODUC ÉNERGIE EST Itée  
Travaux de relevés sismiques dans la plaine inondable, dans un complexe de milieu humides et dans le littoral de la rivière Batiscan**

Identification		
Date de l'inspection : 2015-10-07	Heure d'arrivée : 14 h 00	Heure de départ : 15 h 32
Inspecteur : Laurie Salois	Accompagnée de : N.A.	
Condition météorologique : Nuageux, pluie intermittente, 15°C (environnement Canada, Trois-Rivières)		
N° intervention : 300993510	N° du compte-rendu : 401297012	
N° demande : 200406370	N° du lieu SAGO : X2152406	
N° gestion documentaire : 7450-04-01-0023502

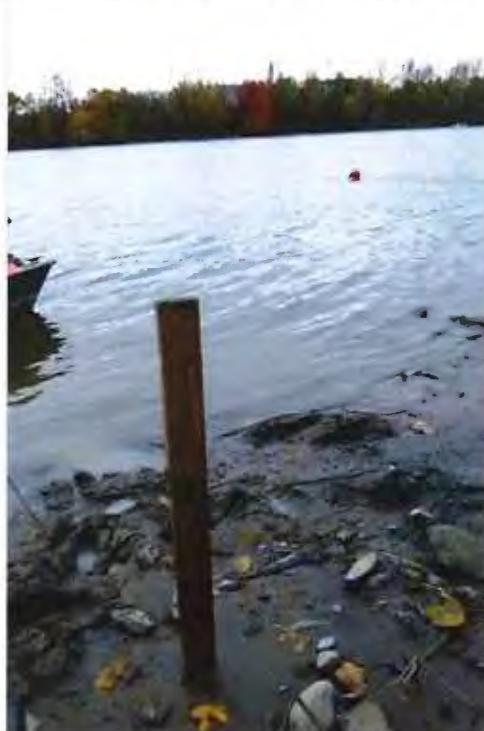
P1040448.JPG

Rive sud de la rivière Batiscan : Règle positionnée pour connaître le niveau de l'eau. Cette photo a été prise à marée basse.

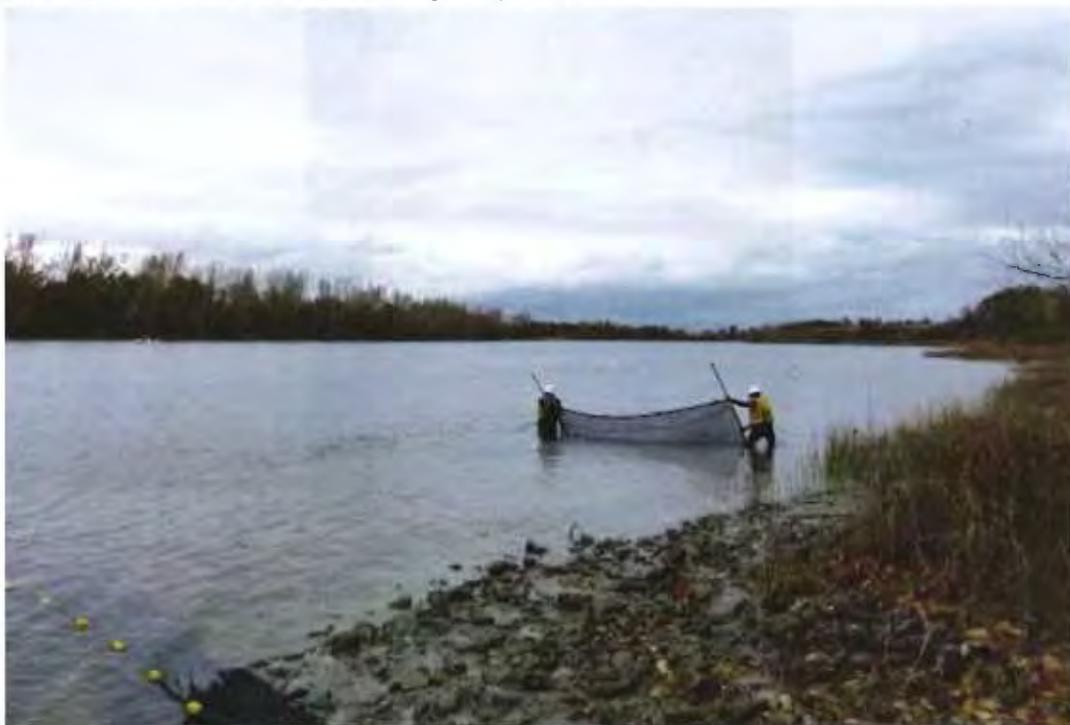
P1040451.JPG

Rive sud de la rivière Batiscan : Pêche à la seine effectuée à l'aide de seine à bâtons.

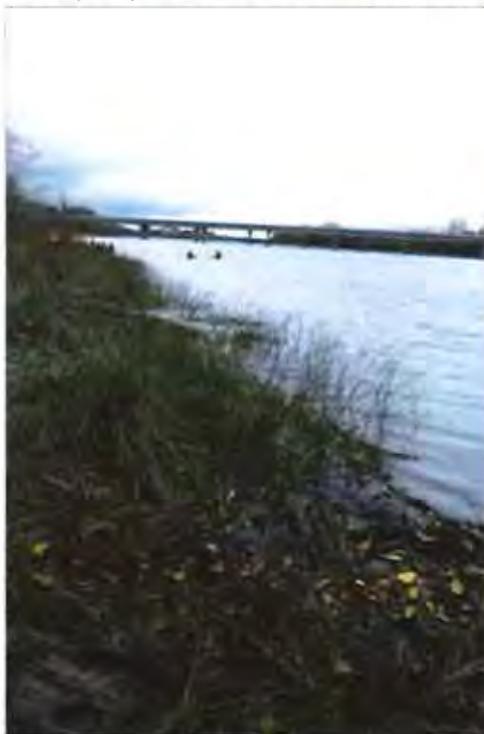
P1040454.JPG

Rive sud de la rivière Batiscan : Pêche à la seine effectuée à l'aide de seine à bâtons.

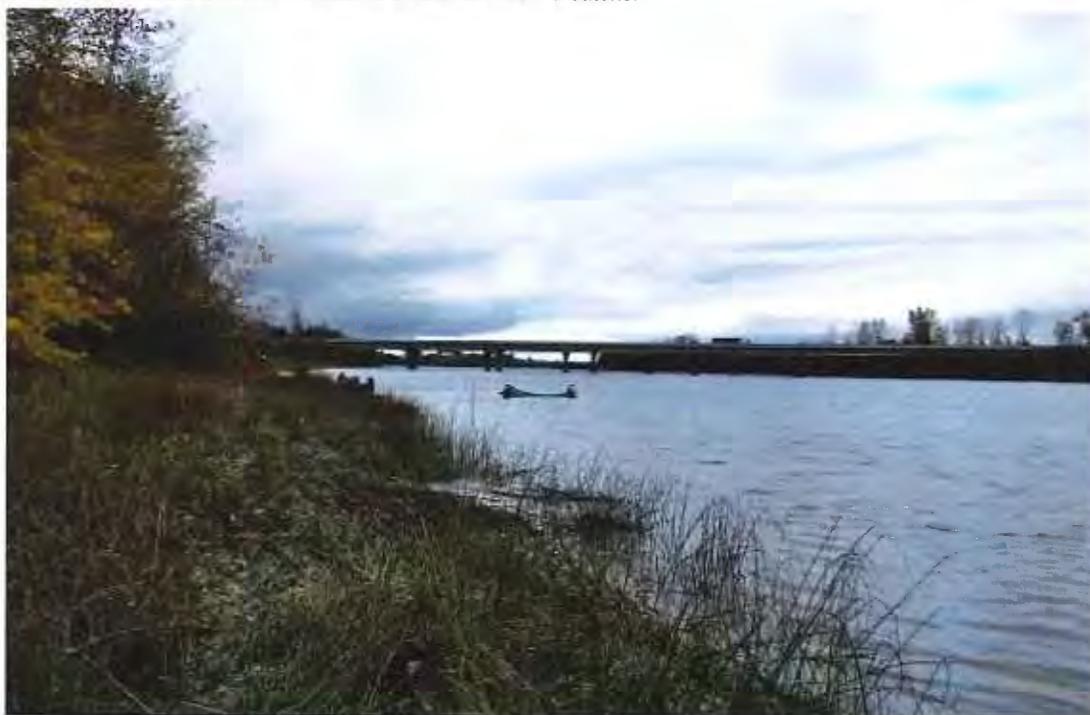
P1040455.JPG

Rive sud de la rivière Batiscan : Pêche à la seine effectuée à l'aide de seine à bâtons.

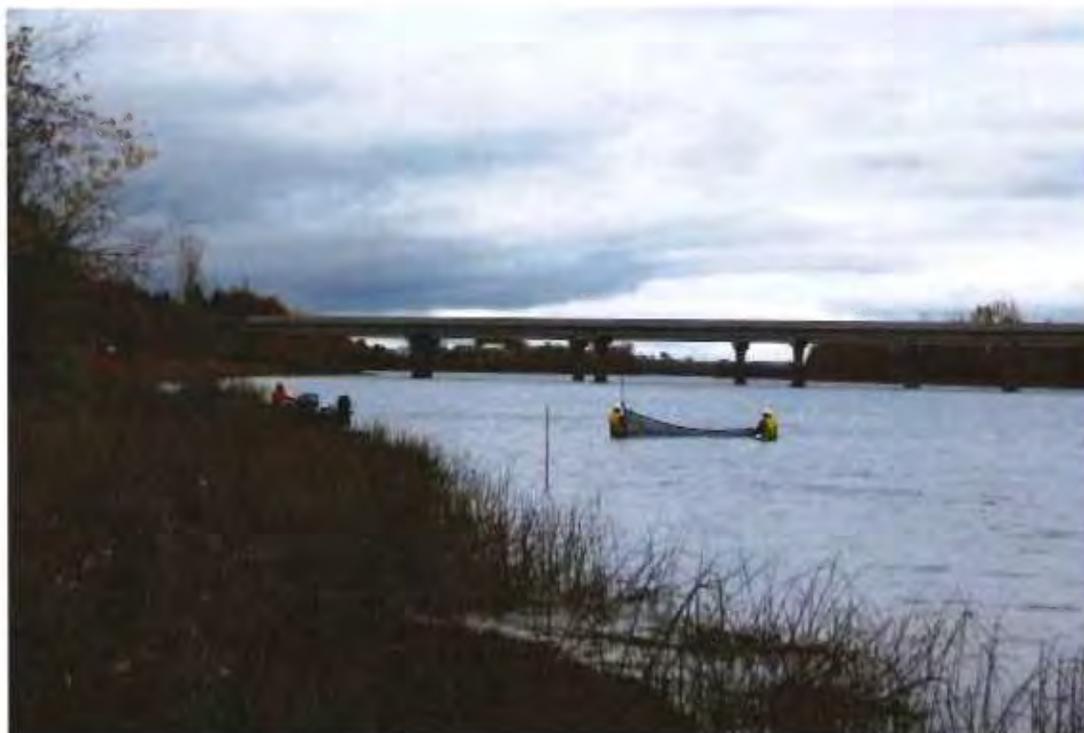
P1040456.JPG

Rive sud de la rivière Batiscan : Pêche à la seine effectuée à l'aide de seine à bâtons.

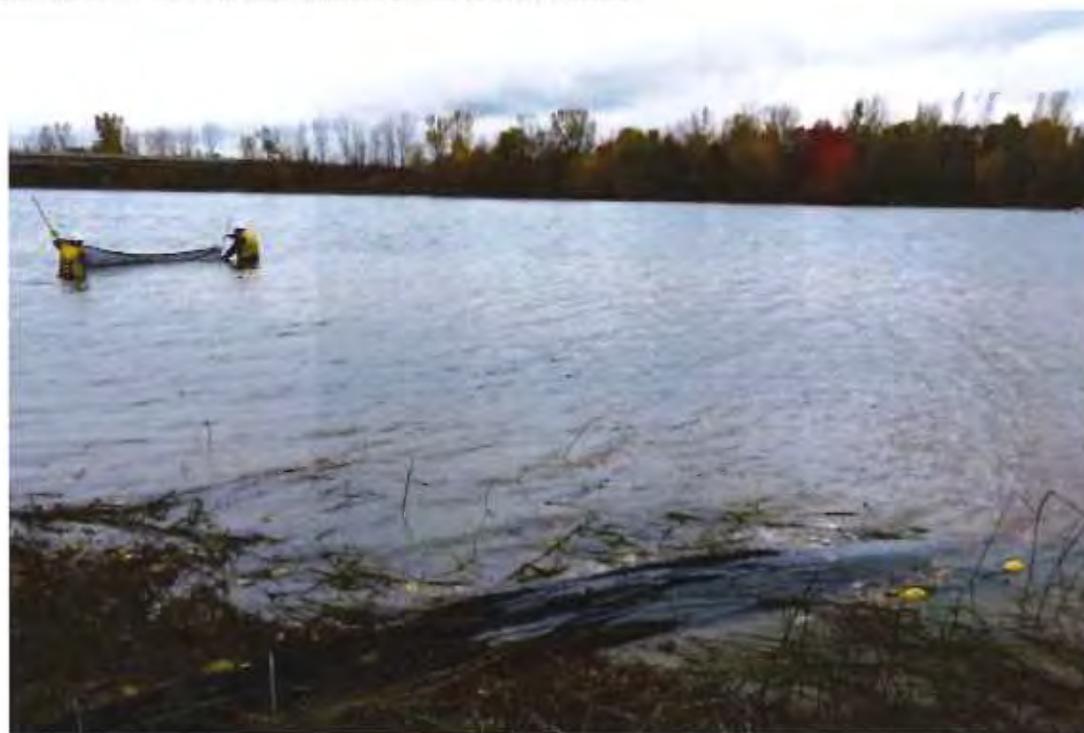
P1040457.JPG

Rive sud de la rivière Batiscan : Pêche à la seine effectuée à l'aide de seine à bâtons.

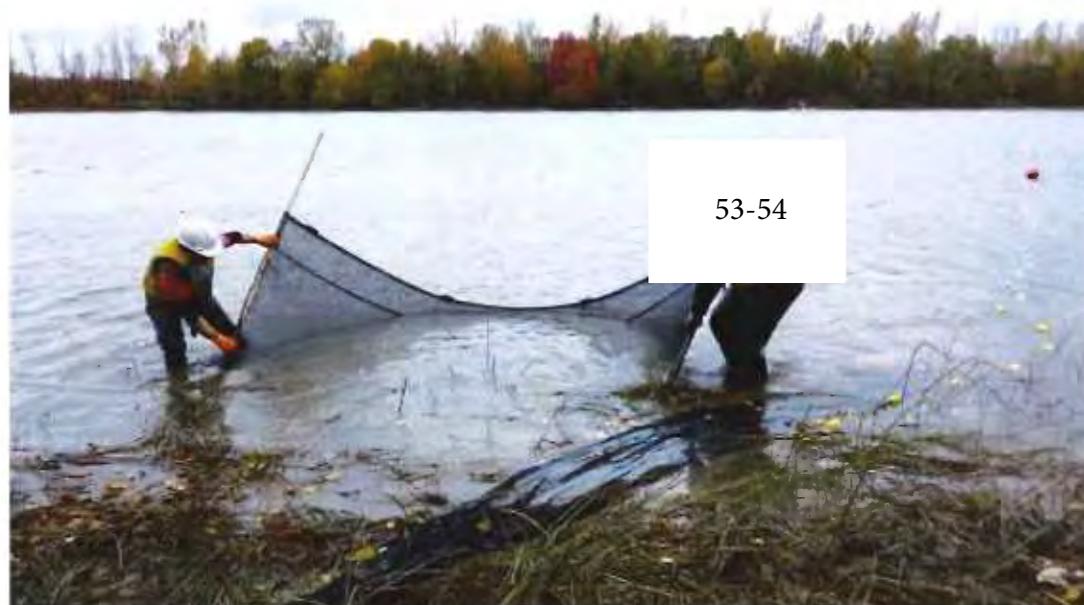
P1040458.JPG

Rive sud de la rivière Batiscan : Pêche à la seine effectuée à l'aide de seine à bâtons.

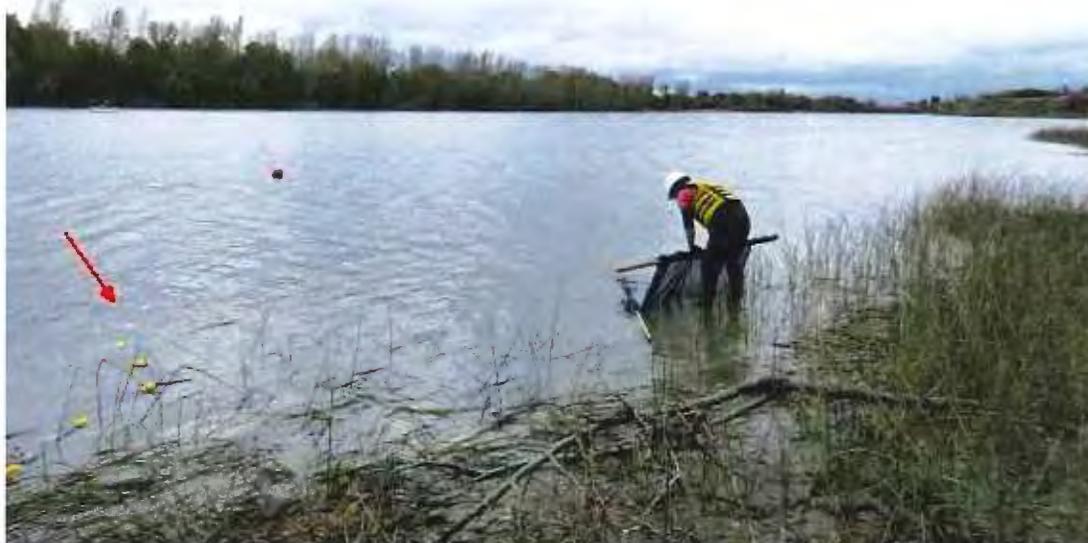
P1040459.JPG

Rive sud de la rivière Batiscan : Technicien qui remet les poissons à l'eau hors de la ligne sismique, en aval du filet installé (identifié par la flèche rouge)

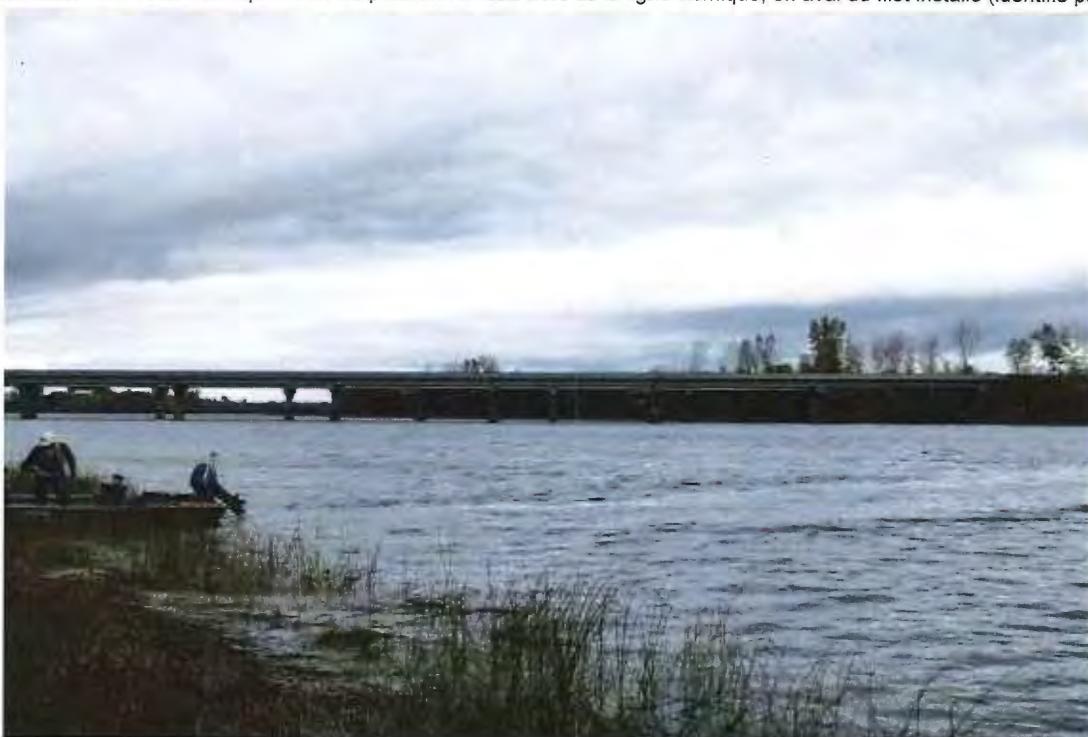
P1040460.JPG

Rive sud de la rivière Batiscan : Opération de pêche à la seine de rivage a également été réalisée à l'aide d'une embarcation.

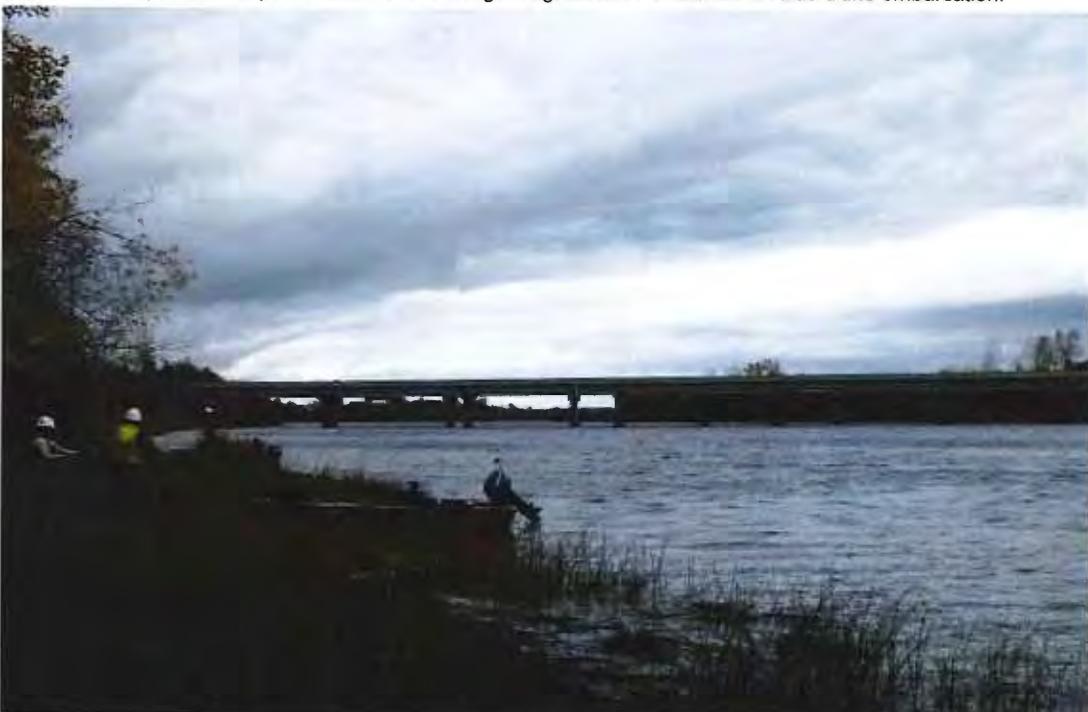
P1040461.JPG

Rive sud de la rivière Batiscan : Opération de pêche à la seine de rivage a également été réalisée à l'aide d'une embarcation.

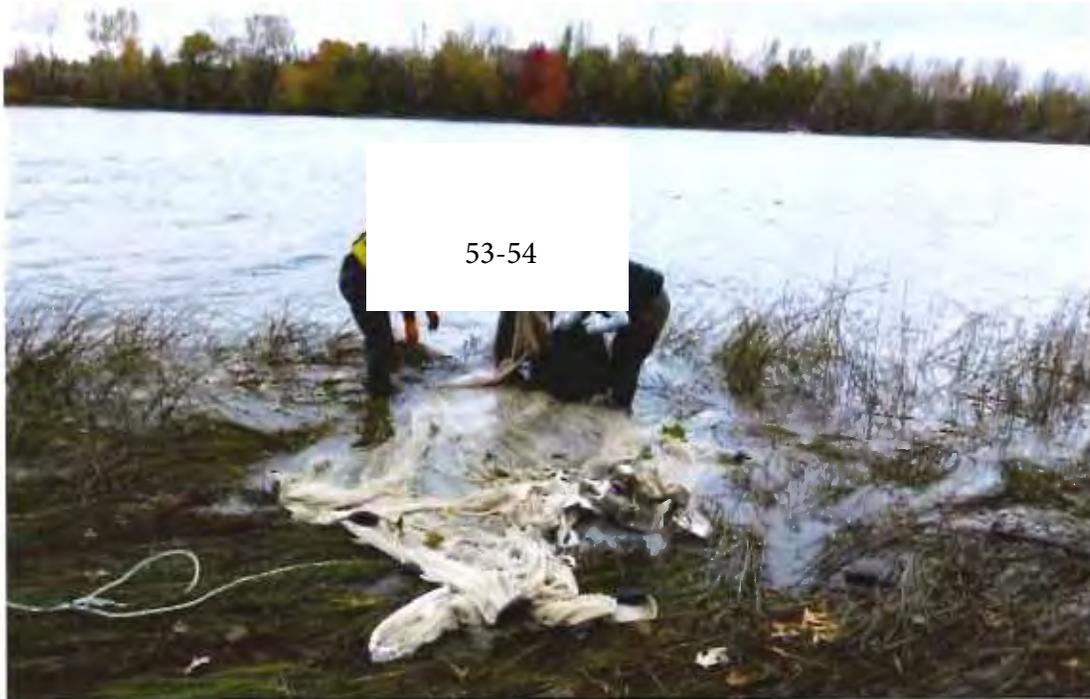
P1040462.JPG

Rive sud de la rivière Batiscan : Opération de pêche à la seine de rivage.

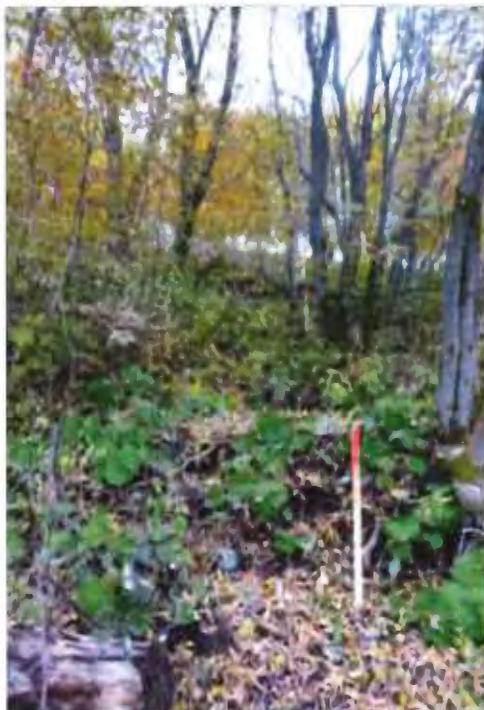
P1040464.JPG

La largeur de l'emprise sismique sur la portion boisée de la rive sud était de moins de 1,5m, vue vers le haut du talus.

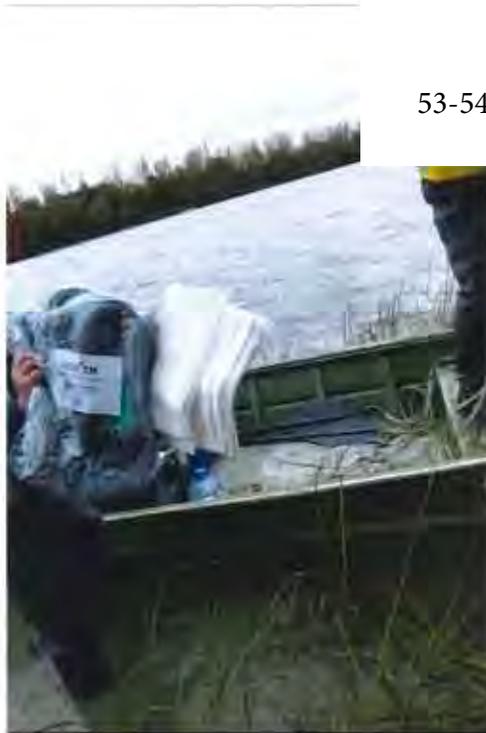
P1040465.JPG

Trousse d'urgence en cas de déversement d'hydrocarbure observé dans l'embarcation environnement.

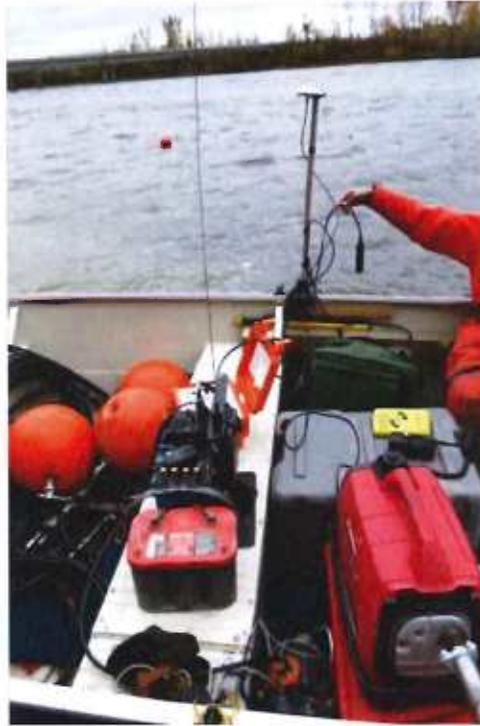
P1040468.JPG

Dans l'embarcation de tir, je constate que l'hydrophone est installé du côté tribord (démontré par le technicien sur la photo). Un bathymètre est également présent, de même que les contrôleurs de pressions (boîte orange).

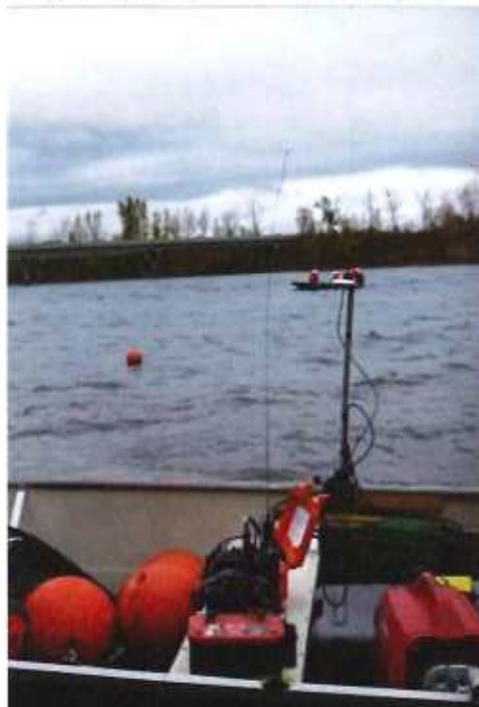
P1040470.JPG

Dans l'embarcation de tir: un bathymètre est présent (tige) et de même que les contrôleurs de pressions (boîte orange).

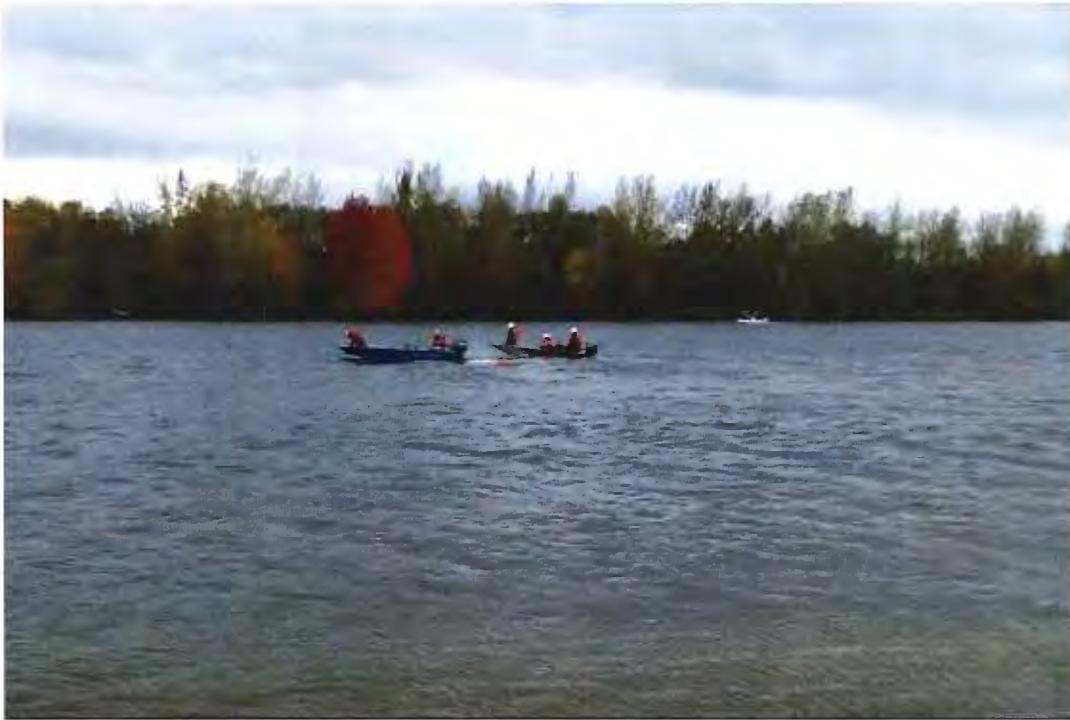
P1040471.JPG

Rivière Batiscan : Vue de l'embarcation de tir (avec canons à air à l'arrière) et embarcation environnementale.

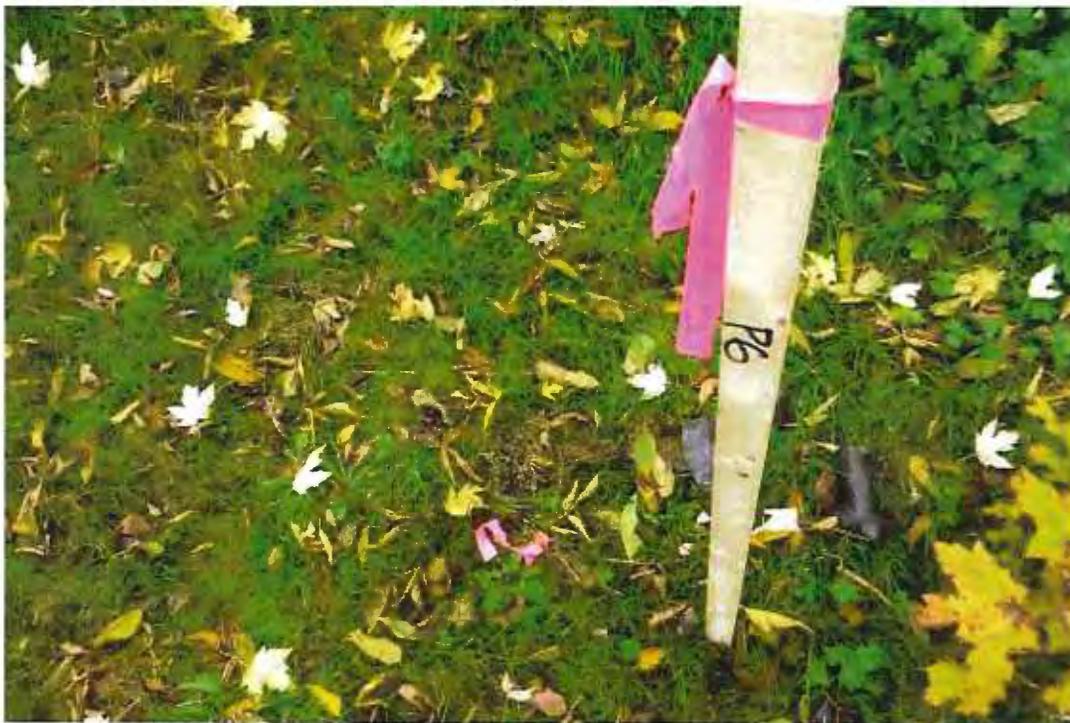
P1040472.JPG

Rive sud de la rivière Batiscan : Les piquets de références (au nombre de 8) ont été préalablement installés à l'aide de la station totale. Ils sont identifiés et numérotés par des piquets en bois teint en rose

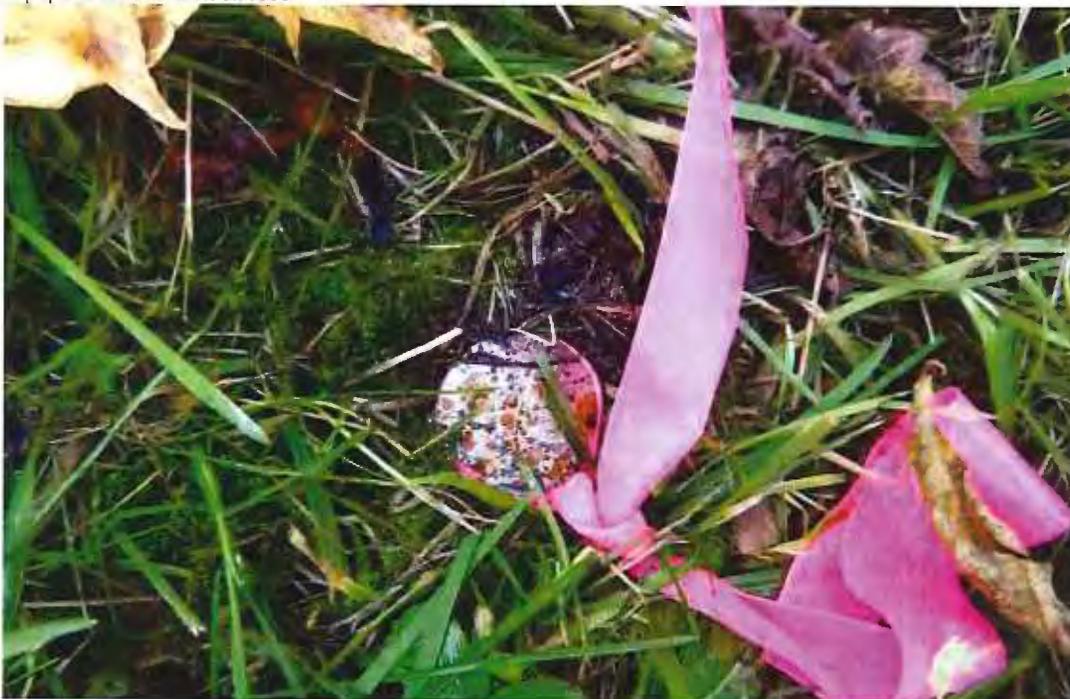
P1040473.JPG

Rive sud de la rivière Batiscan : Les piquets de références (au nombre de 8) ont été préalablement installés à l'aide de la station totale. Ils sont identifiés et numérotés par des piquets en bois teint en rose

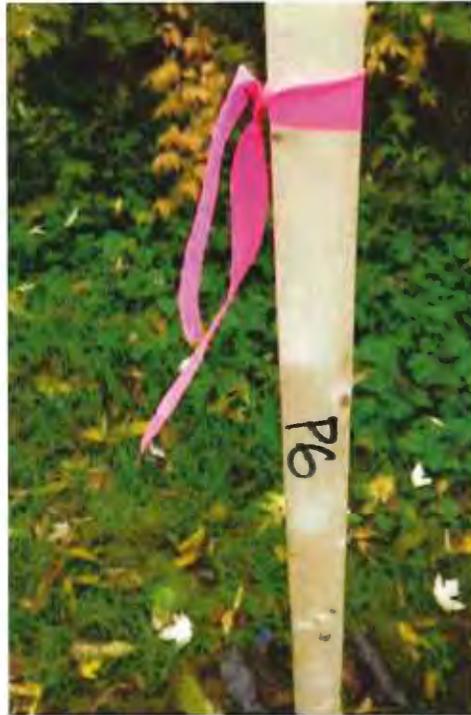
P1040474.JPG

Rive sud de la rivière Batiscan : Les piquets de références (au nombre de 8) ont été préalablement installés à l'aide de la station totale. Ils sont identifiés et numérotés par des piquets en bois teint en rose

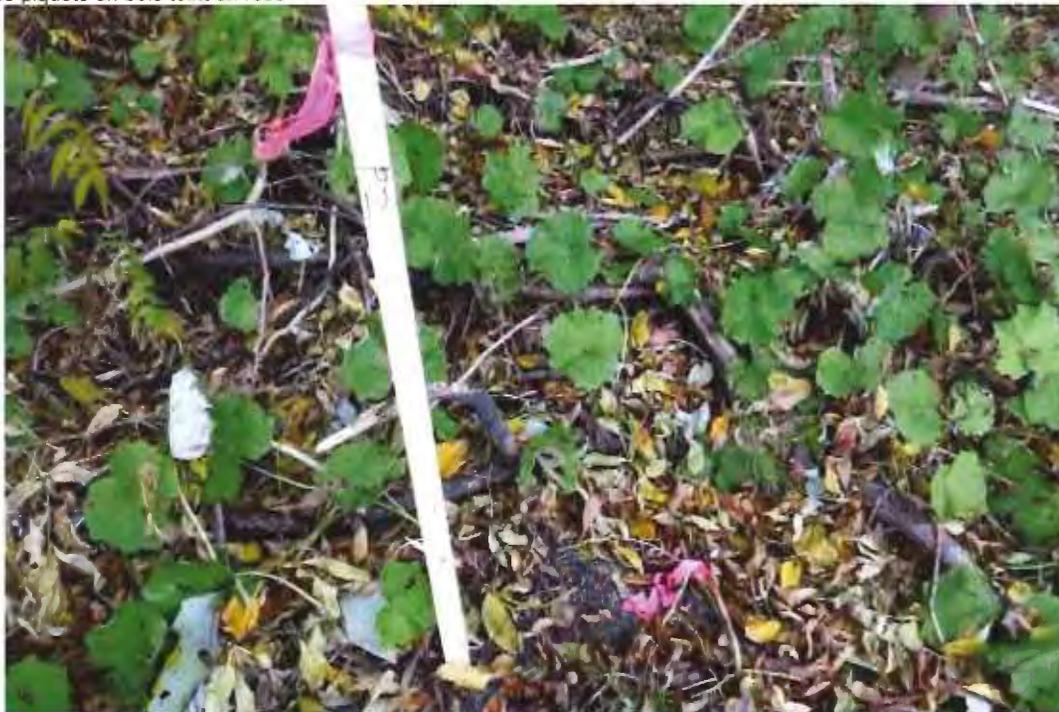
P1040475.JPG

Rive sud de la rivière Batiscan : Les piquets de références (au nombre de 8) ont été préalablement installés à l'aide de la station totale. Ils sont identifiés et numérotés par des piquets en bois teint en rose

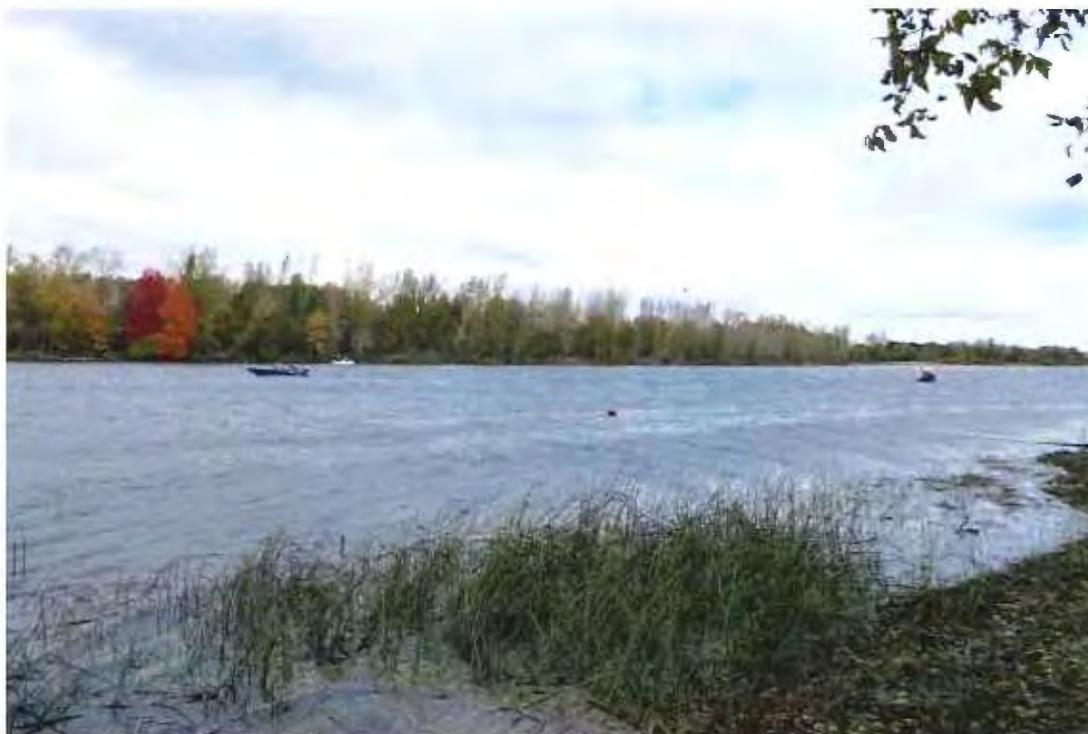
P1040477.JPG

Rivière Batiscan : Vue des opérations d'essai de relevés sismiques. (Embarcation bleue = tir, embarcation verte = environnementale)

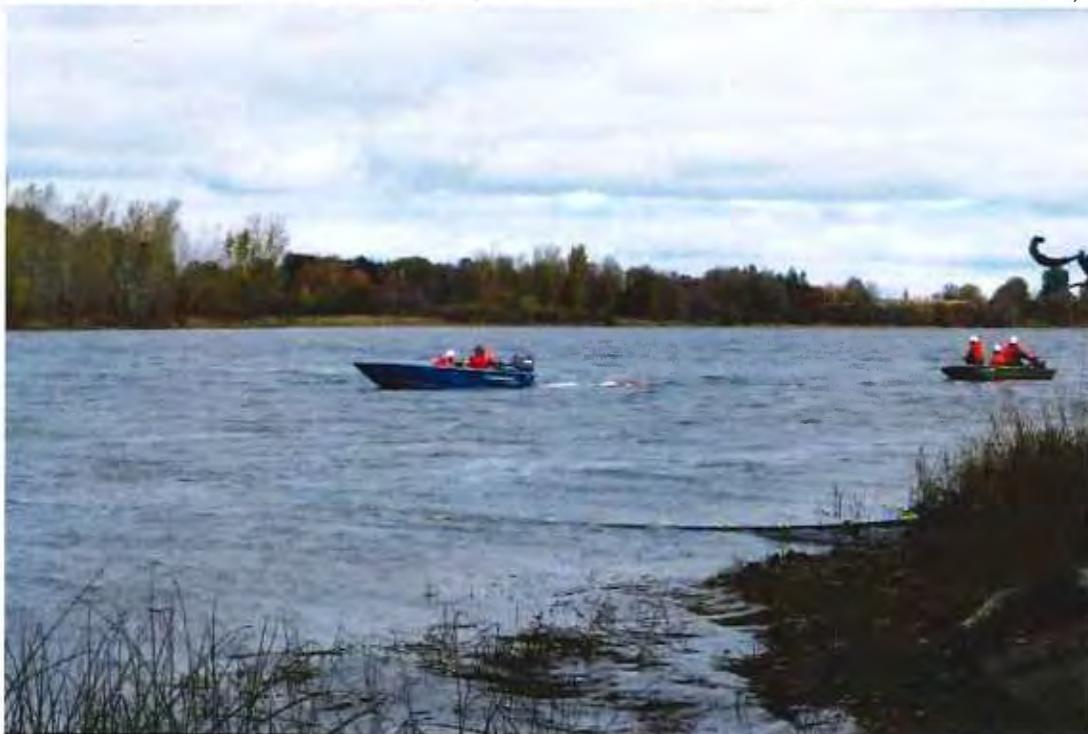
P1040478.JPG

Rivière Batiscan : Vue des opérations d'essai de relevés sismiques. (Embarcation bleue = tir, embarcation verte = environnementale)

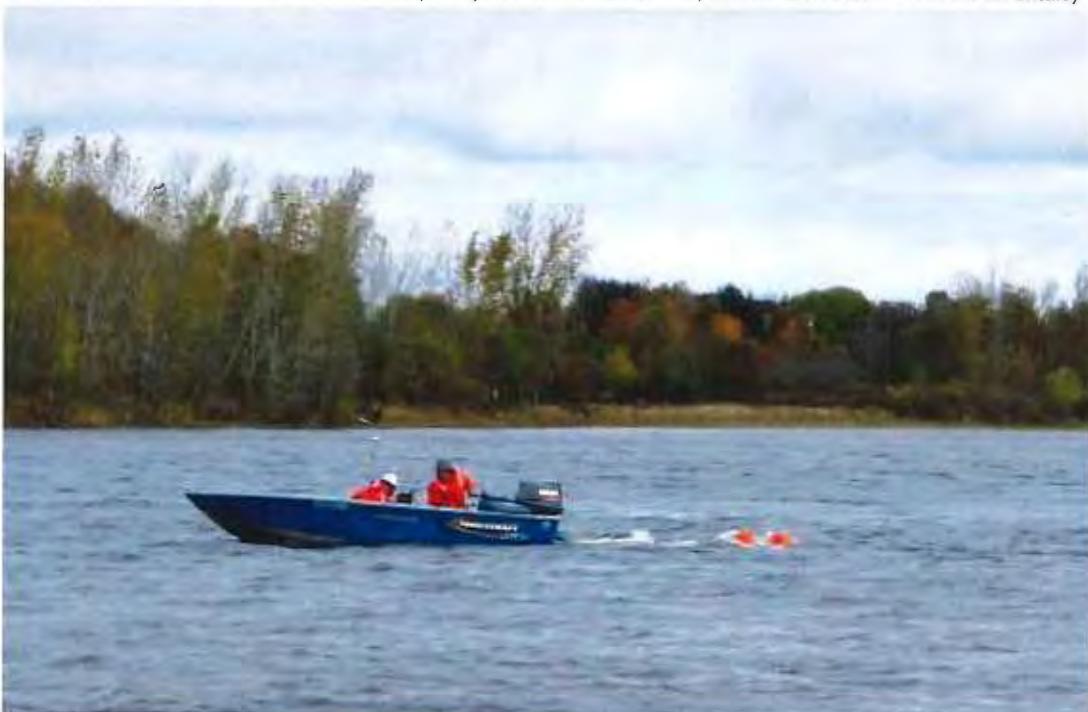
P1040479.JPG

Rivière Batiscan : Vue des opérations d'essai de relevés sismiques. (Embarcation bleue = tir, embarcation verte = environnementale)

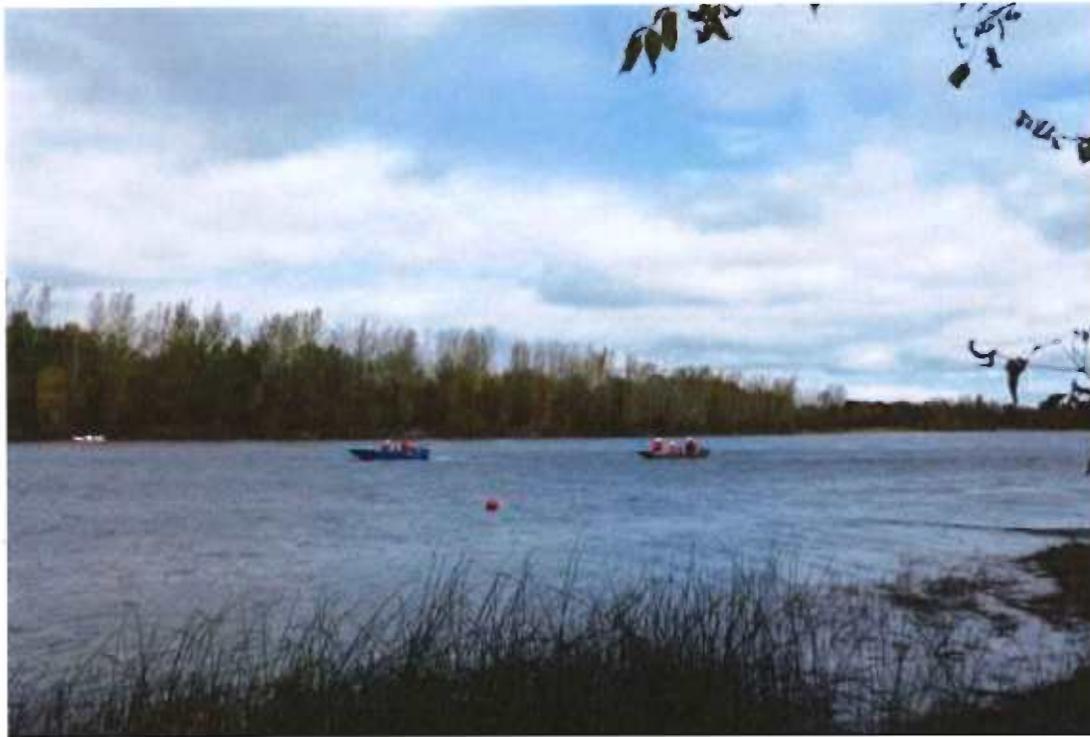
P1040480.JPG

Rivière Batiscan : Vue des opérations d'essai de relevés sismiques. (Embarcation bleue = tir, embarcation verte = environnementale)

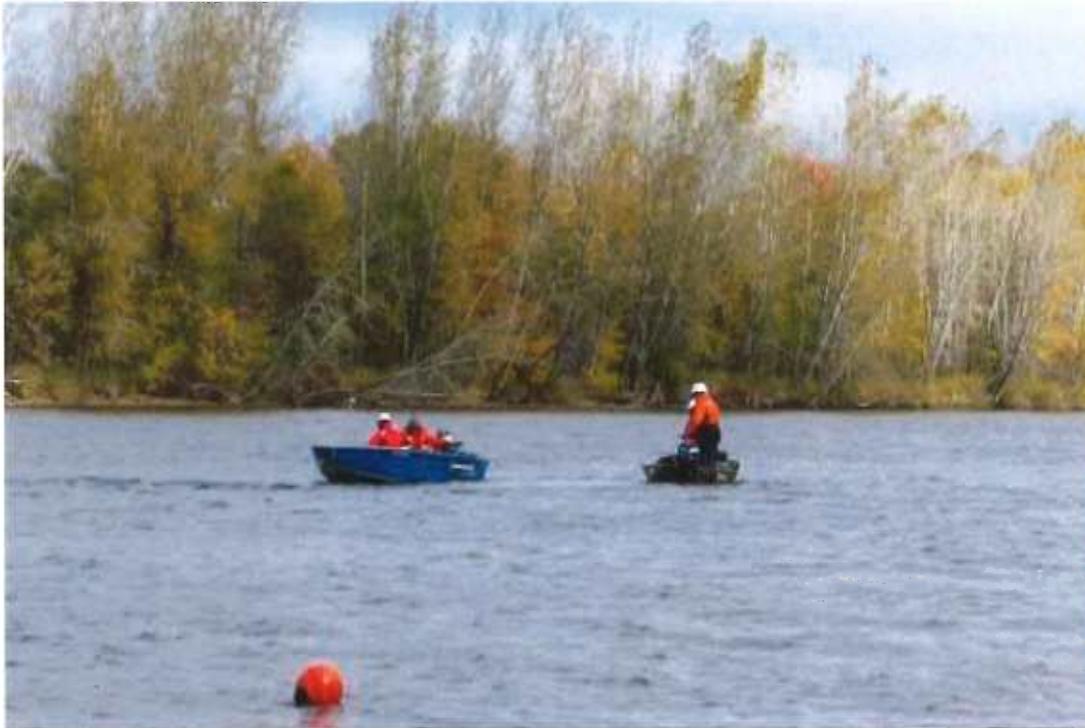
P1040481.JPG

Rivière Batiscan : Vue des opérations d'essai de relevés sismiques. (Embarcation bleue = tir, embarcation verte = environnementale)

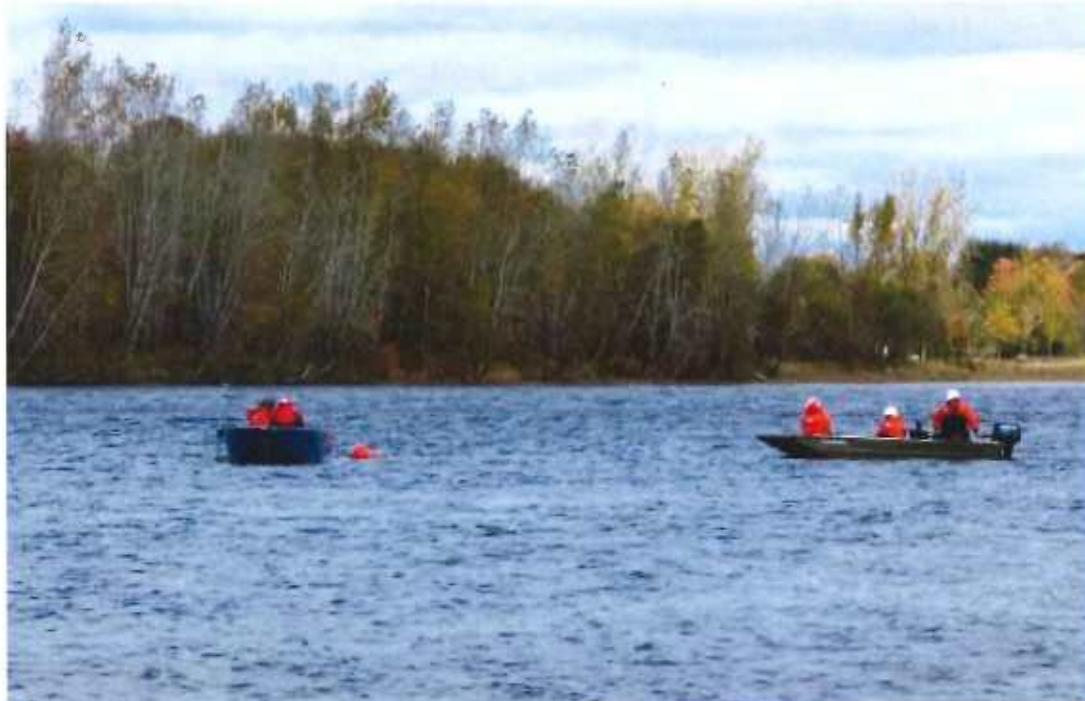
P1040482.JPG

Rivière Batiscan : Vue des opérations de relevés sismiques. (Embarcation bleue = tir, embarcation verte = environnementale)

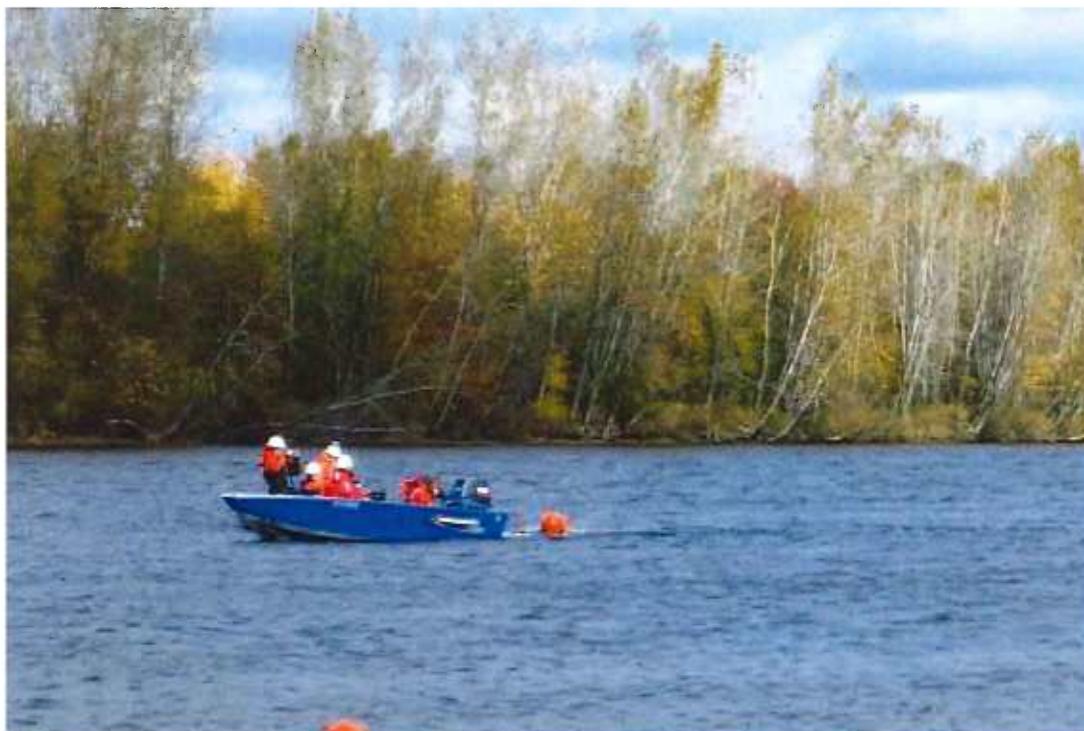
P1040483.JPG

Rivière Batiscan : Vue des opérations de relevés sismiques. (Embarcation bleue = tir, embarcation verte = environnementale)

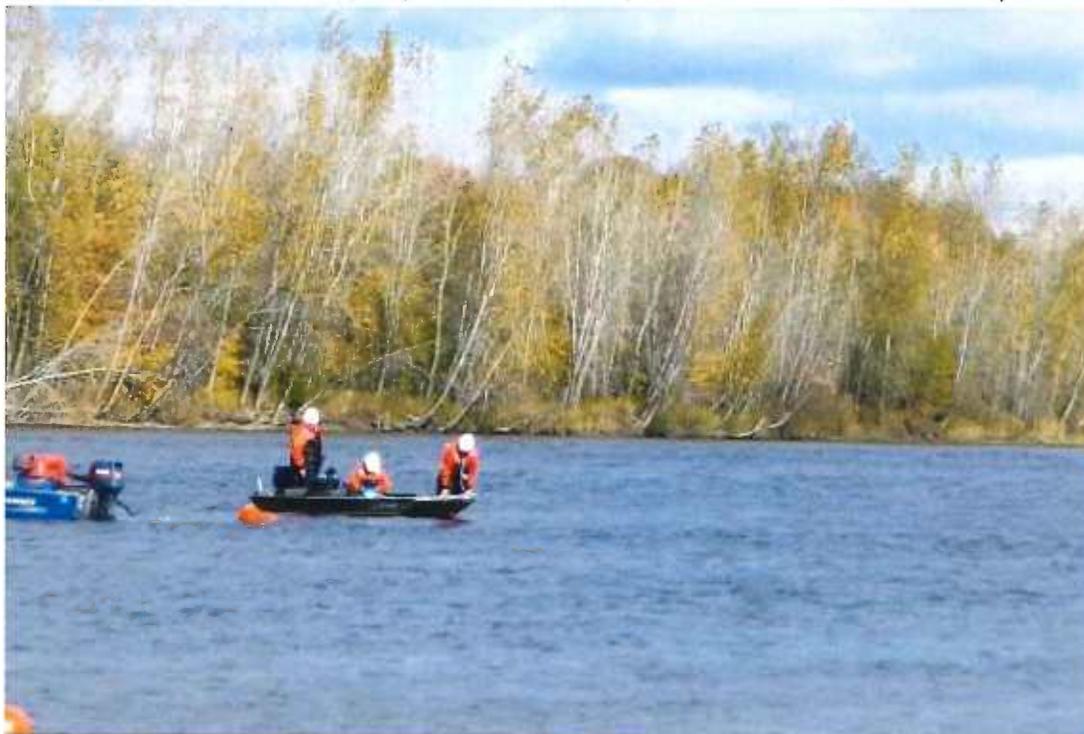
P1040484.JPG

Rivière Batiscan : Vue des opérations de relevés sismiques. (Embarcation bleue = tir, embarcation verte = environnementale)

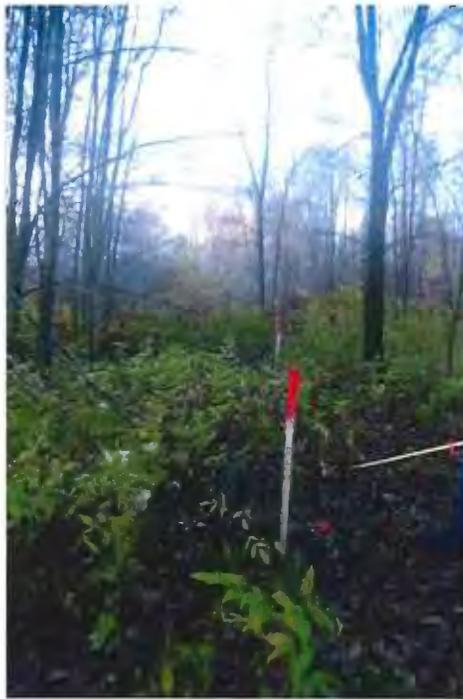
P1040487.JPG

Rive nord de la rivière Batiscan : La largeur de l'emprise était de moins de 1,5m, la végétation est tassée au sol.

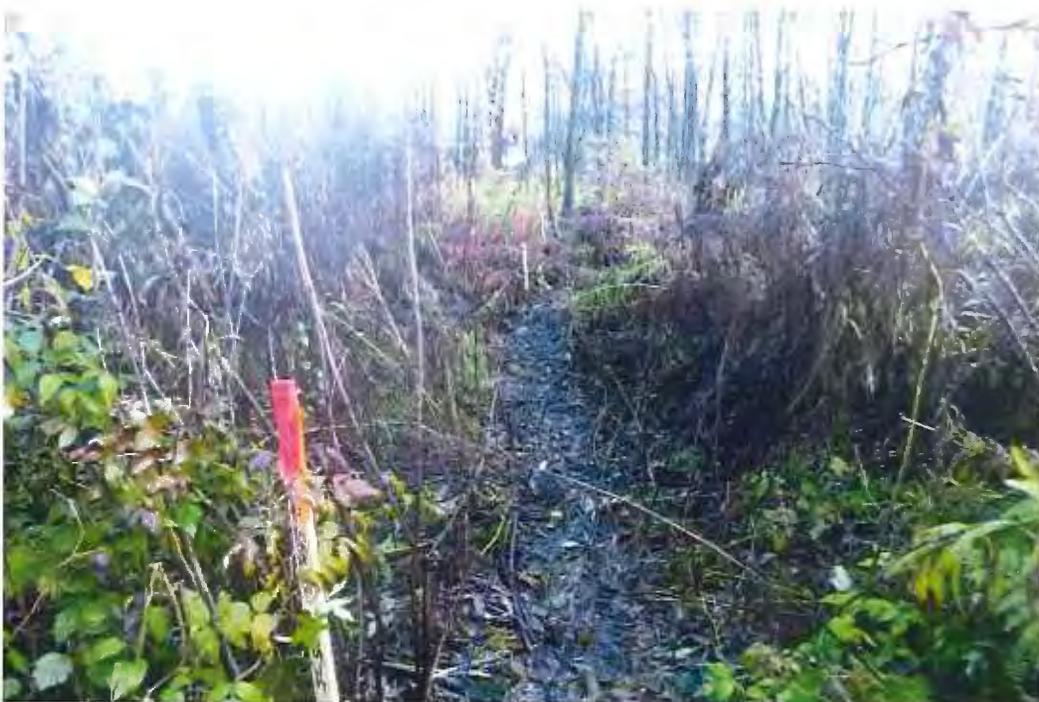
P1040488.JPG

Rive nord de la rivière Batiscan : La largeur de l'emprise était de moins de 1,5m, la végétation est tassée au sol.

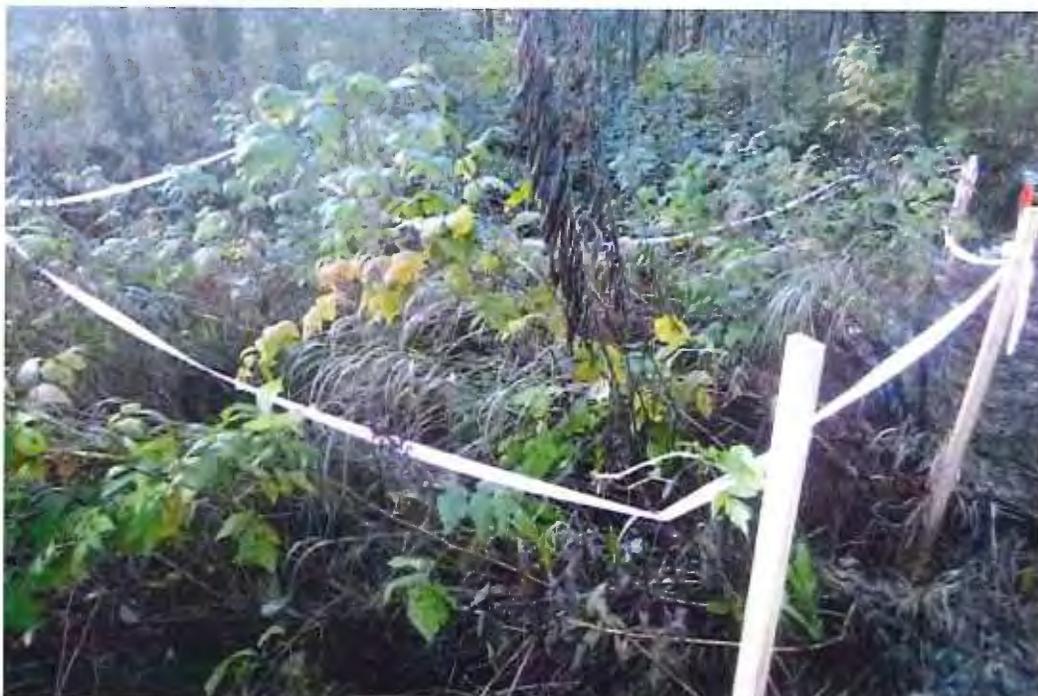
P1040489.JPG

Rive nord de la rivière Batiscan : Les délimitations physiques concernant la matteucie-fougère-à-l'autruche sont toujours en place.

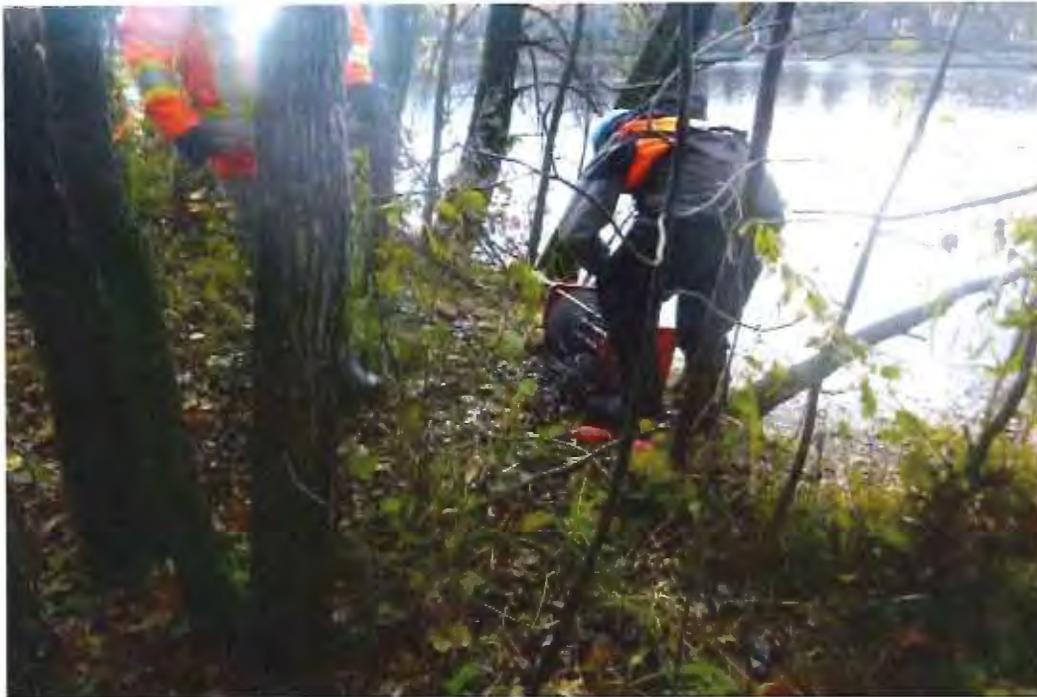
P1040490.JPG

Rive nord de la rivière Batiscan : Les techniciens préparent les géophones et l'équipement requis pour les relevés sismiques.

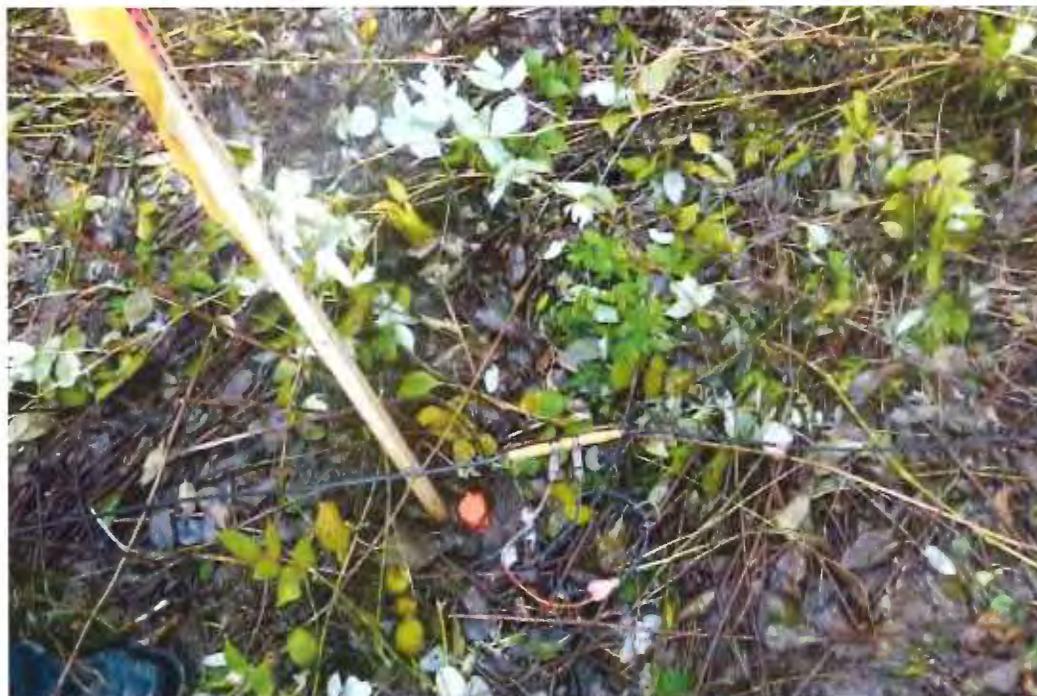
P1040491.JPG

Rive nord de la rivière Batiscan : Un géophone installé au sol.
