Objet : Demande d'accès n° 2017-05-83 – Lettre réponse

**RESPECT DES CONDITIONS DU CERTIFICAT D'AUTORISATION DÉLIVRÉ LE 9 SEPTEMBRE 2015 À OLÉODUC ÉNERGIE EST Itée  
Travaux de relevés sismiques dans la plaine inondable, dans un complexe de milieu humides et dans le littoral de la rivière Batiscan**

Identification		
Date de l'inspection : 2015-10-07	Heure d'arrivée : 14 h 00	Heure de départ : 15 h 32
Inspecteur : Laurie Salois	Accompagnée de : N.A.	
Condition météorologique : Nuageux, pluie intermittente, 15°C (environnement Canada, Trois-Rivières)		
N° intervention : 300993510	N° du compte-rendu : 401297012	
N° demande : 200406370	N° du lieu SAGO : X2152406	
N° gestion documentaire : 7450-04-01-0023502

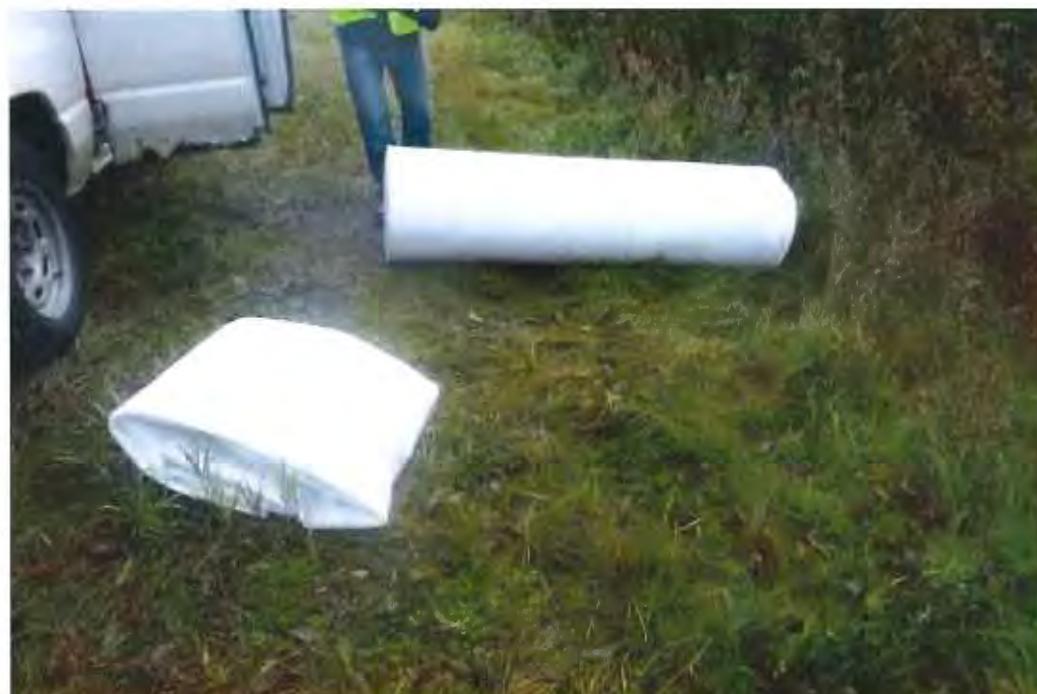
P1040492.JPG

Rive nord de la rivière Batiscan : Toiles géotextiles servant à couvrir la zone de sautage.

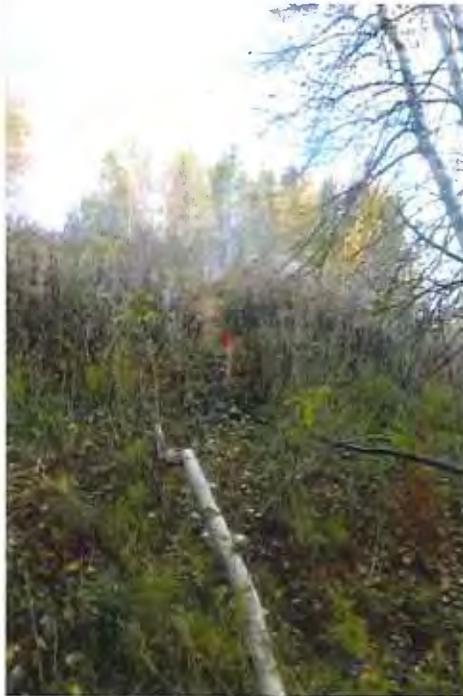
*P1040493.JPG*

Rive nord de la rivière Batiscan : La largeur de l'emprise était de moins de 1,5m, la végétation est tassée au sol.

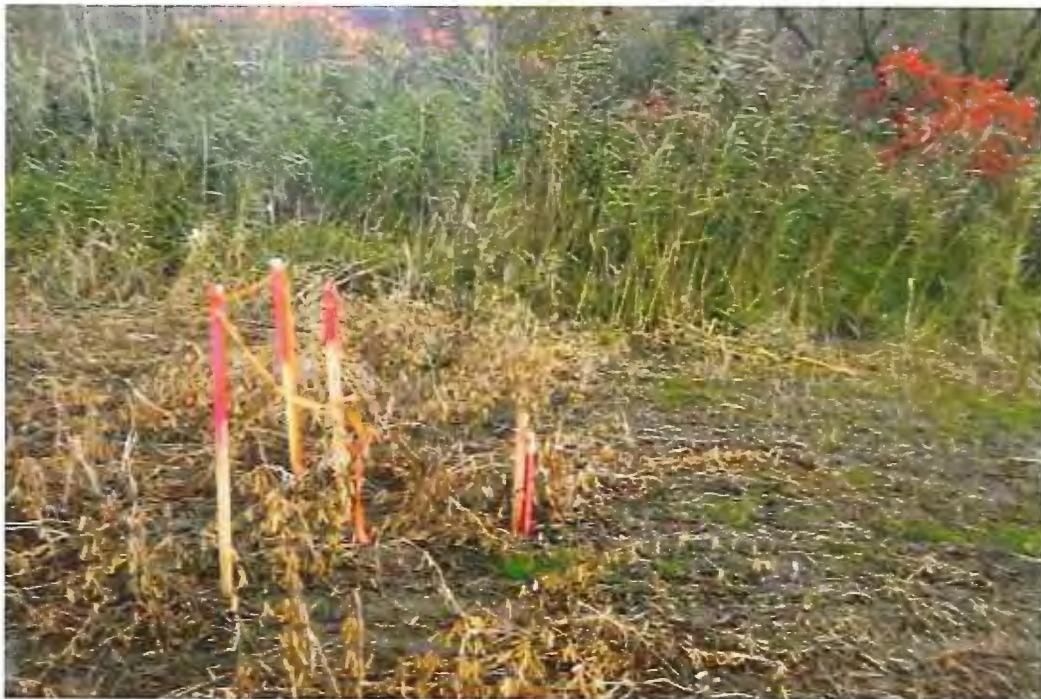
*P1040494.JPG*

Rive nord de la rivière Batiscan : Dernier piquet d'arpentage au nord de la rivière, situé dans un champ agricole.

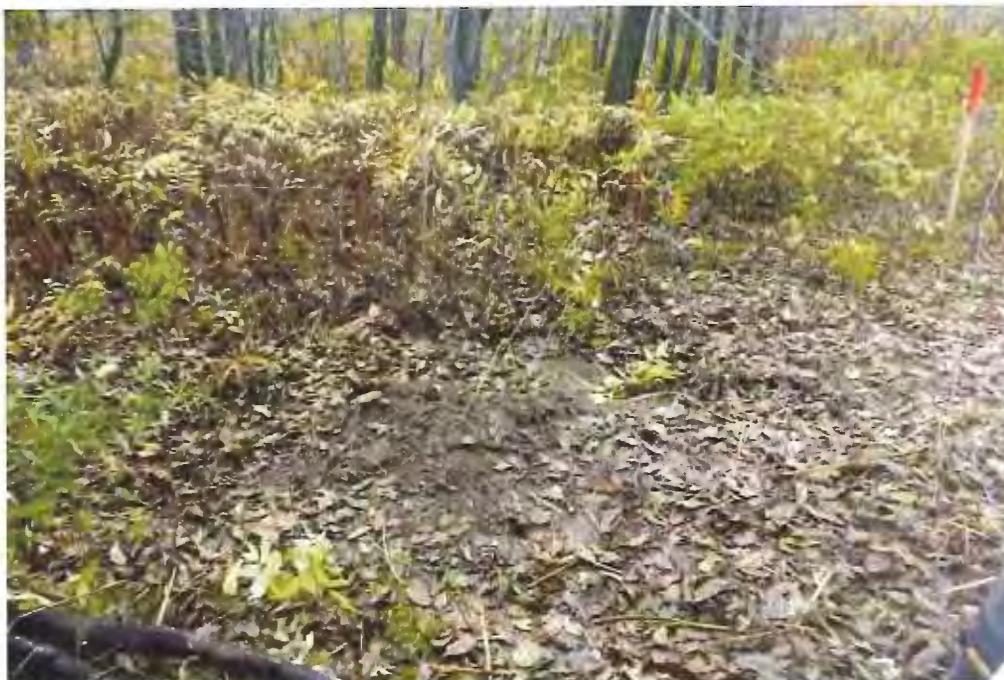
P1040496.JPG

Rive nord de la rivière Batiscan : Vue après un sautage. Un amas de terre s'était formé sous la toile. Celui-ci avait un diamètre d'environ un mètre et une hauteur de moins de 30 cm.

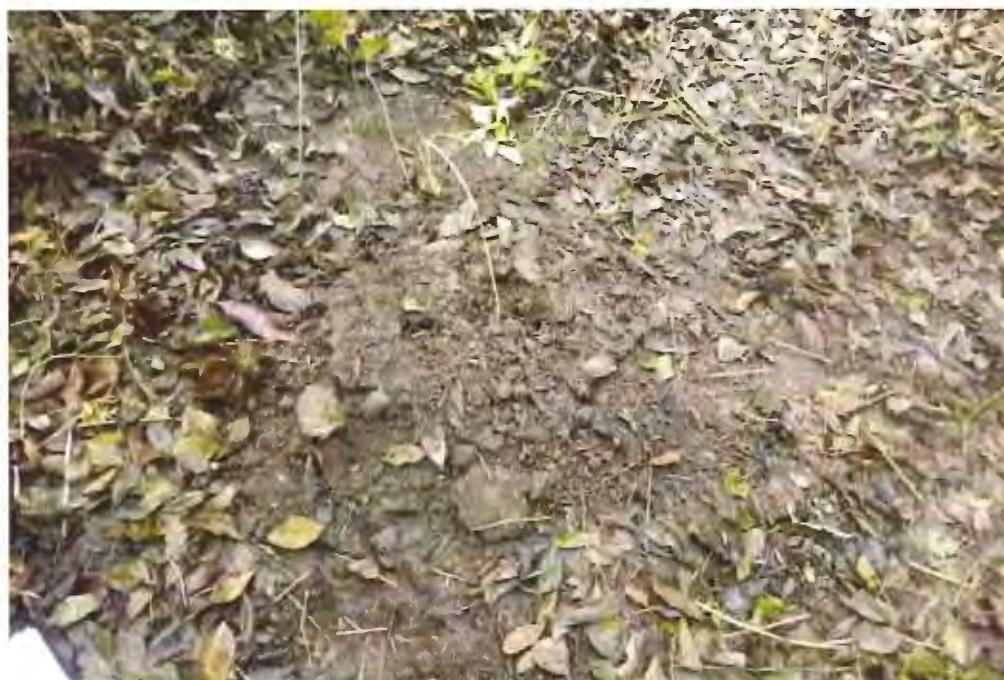
P1040497.JPG

Rive nord de la rivière Batiscan : Vue après un sautage. Un amas de terre s'était formé sous la toile. Celui-ci avait un diamètre d'environ un mètre et une hauteur de moins de 30 cm.

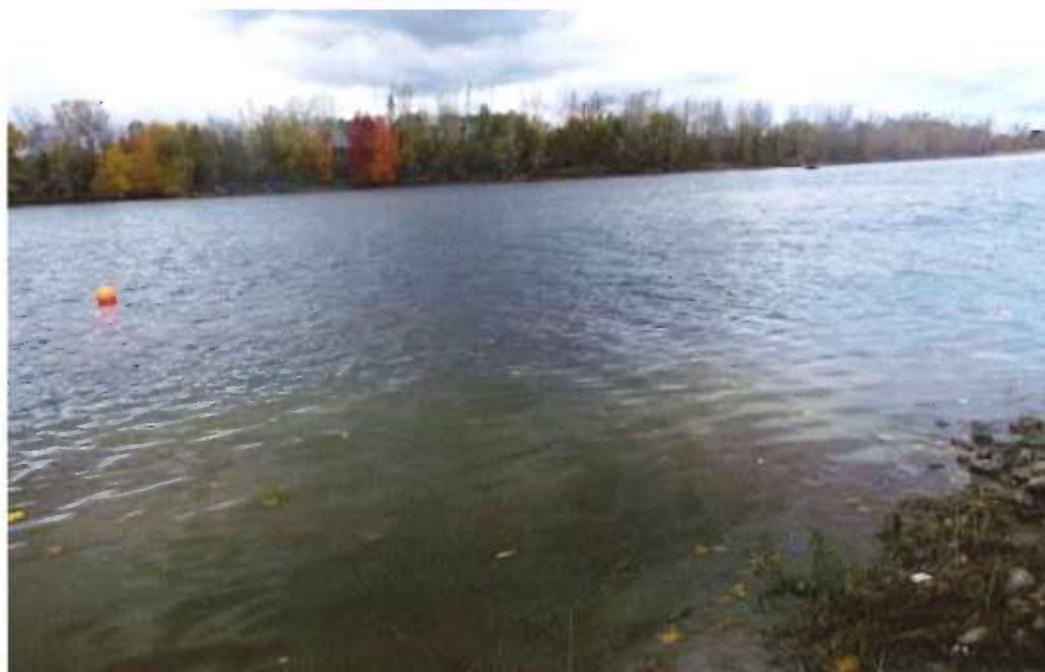
P1040511.JPG

Rive sud de la rivière Batiscan : Je constate que les filets afin de dissuader et ralentir le retour des poissons dans la zone de relevés sismiques suite aux pêches à la seine sont présents, et ce, sur la rive sud (filet amont)

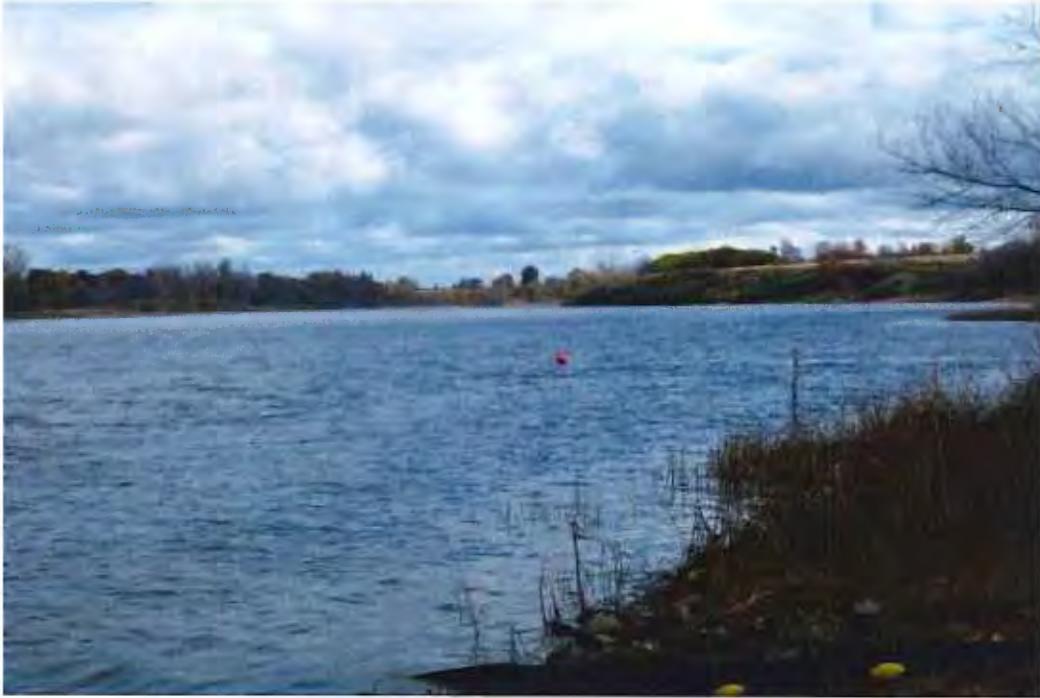
P1040512.JPG

Rive sud de la rivière Batiscan : Je constate que les filets afin de dissuader et ralentir le retour des poissons dans la zone de relevés sismiques suite aux pêches à la seine sont présents, et ce, sur la rive sud (filet aval)

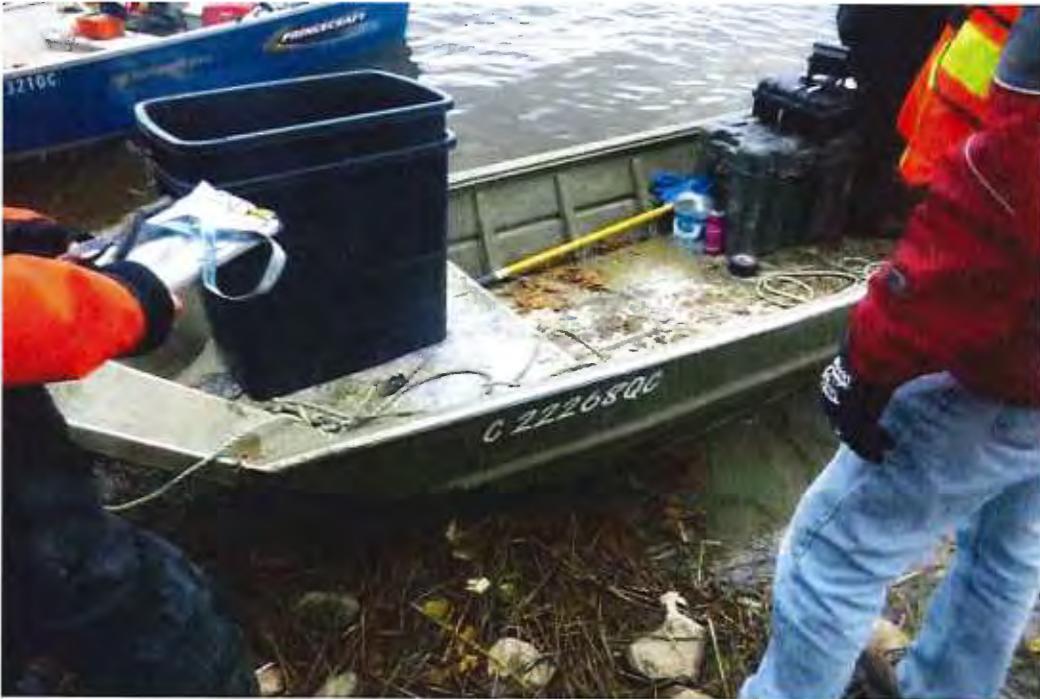
P1040513.JPG

Trousses d'urgence distinctes en cas de déversement d'hydrocarbure observée dans l'embarcation de surveillance environnementale (bac vert). On peut remarquer la présence de l'échosondeur également sur le bac.

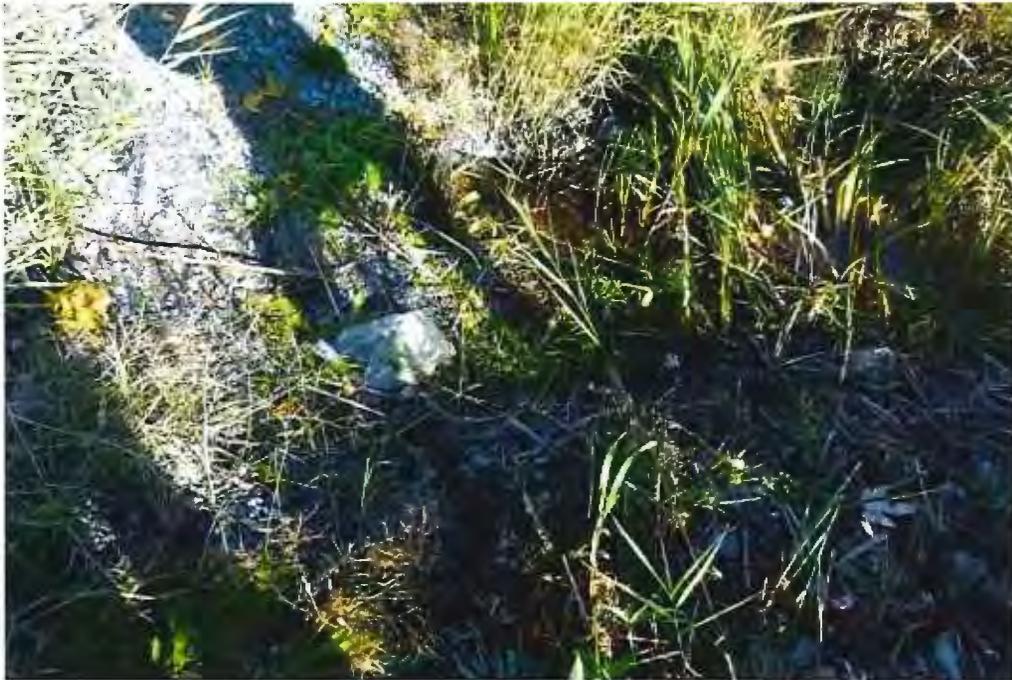
P1040518.JPG

Rive sud de la rivière Batiscan: Endroit où il y a eu un sautage, soit le fossé sud du rang sud (entrée de Construction St-Arnaud). Aucun signe physique visible.

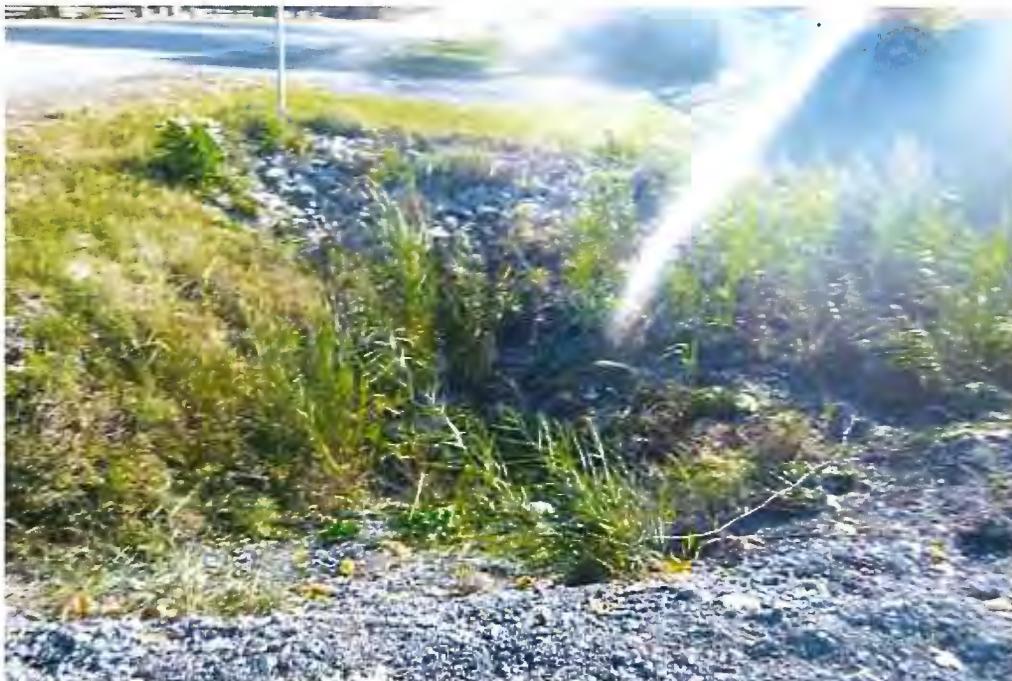
P1040519.JPG

Rive sud de la rivière Batiscan: Endroit où il y a eu un sautage, soit le fossé sud du rang sud (entrée de Construction St-Arnaud). Aucun signe physique visible.

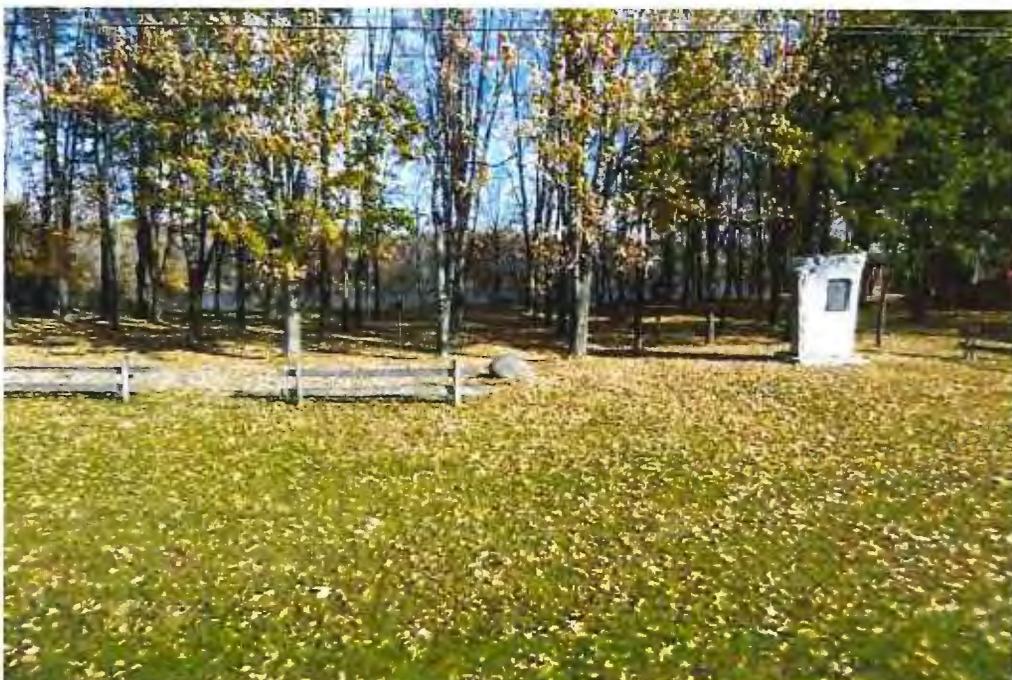
P1040520.JPG

Rive sud de la rivière Batiscan: Il n'y a plus de piquet de ligne sismique, tout le matériel a été retiré du site.

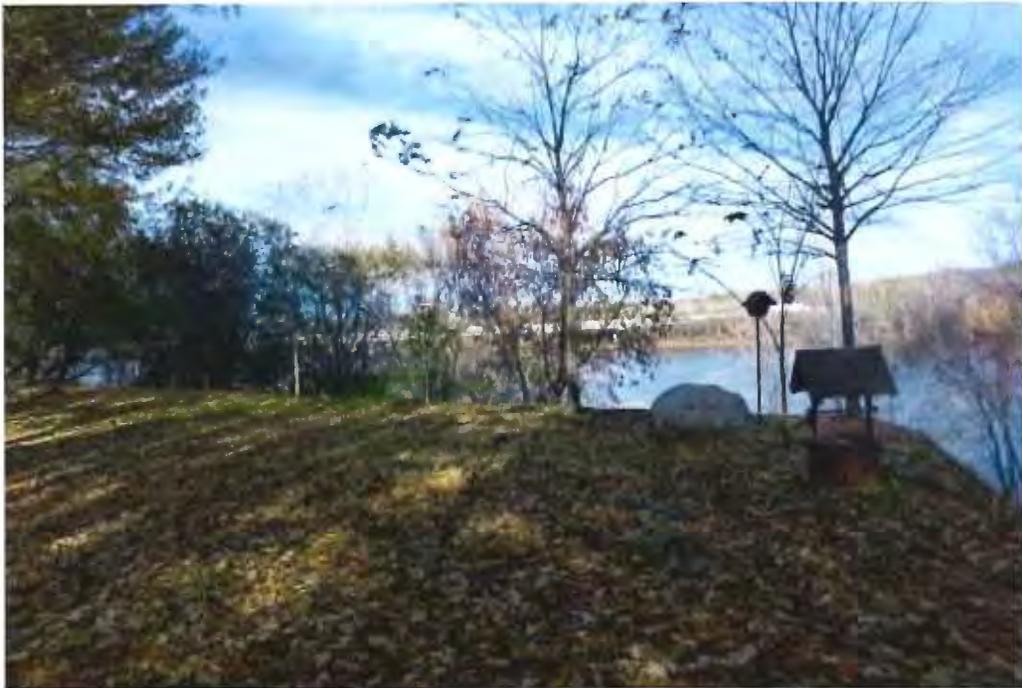
P1040521.JPG

Rive sud de la rivière Batiscan: Il n'y a plus de piquet de ligne sismique, tout le matériel a été retiré du site. Vue du noyer cendré sur lequel il y avait un ruban forestier.

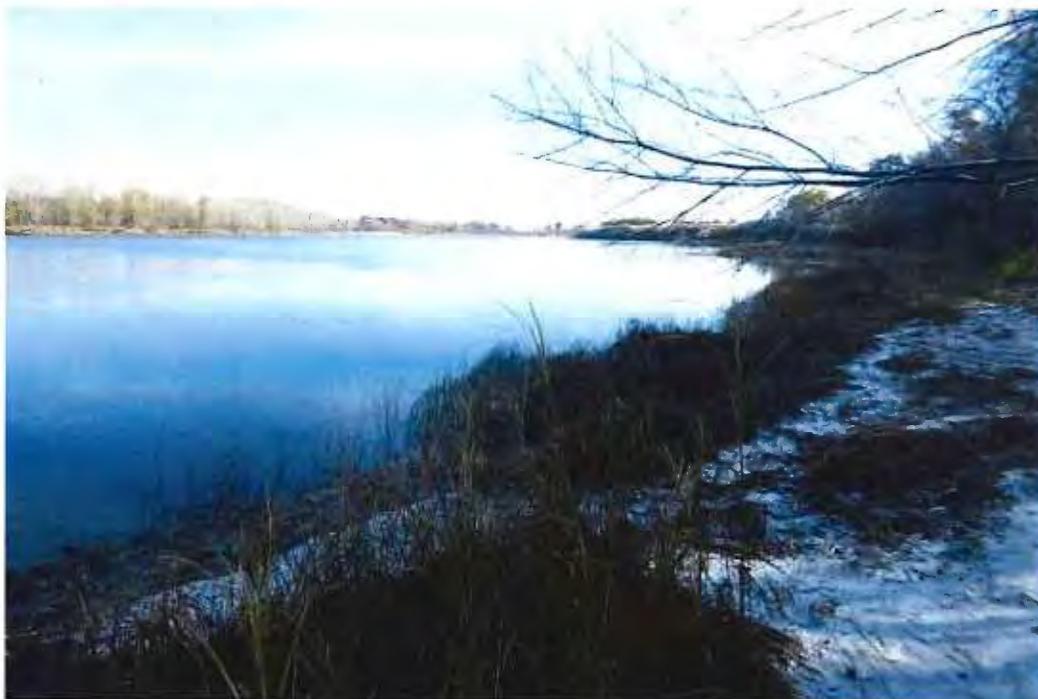
P1040524.JPG

Rive sud de la rivière Batiscan: Vue de la rive. Il n'y a plus de filet, ni de règle sur celle-ci. Il n'y a aucun matériel laissé en place.

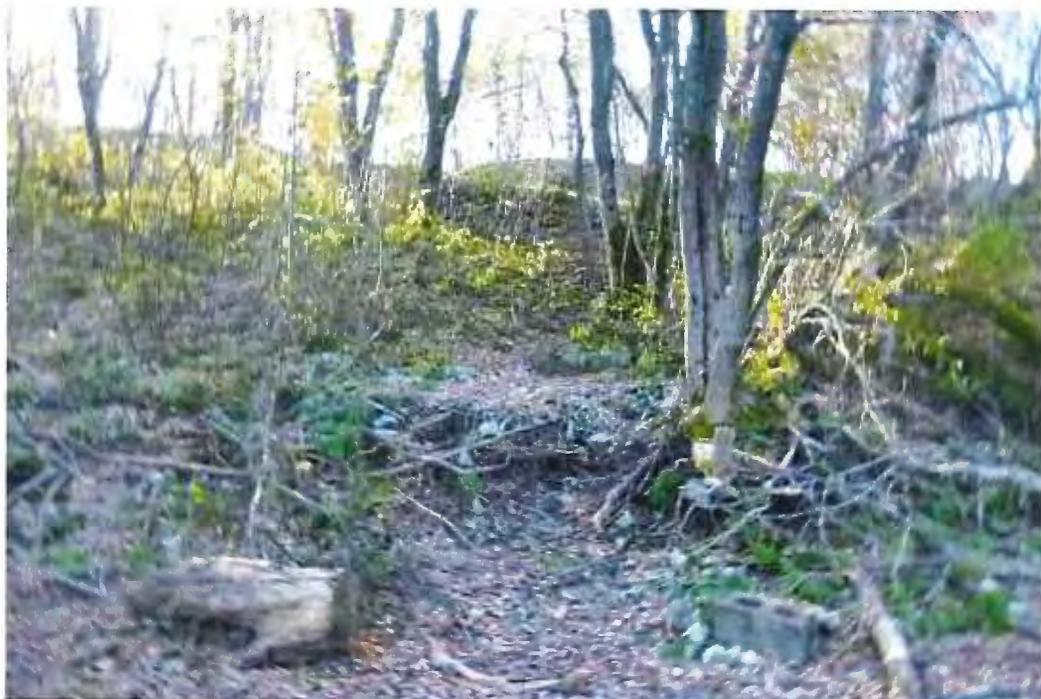
P1040525.JPG

Rive sud de la rivière Batiscan: Vue de la ligne sismique où la végétation a été tassée au sol.

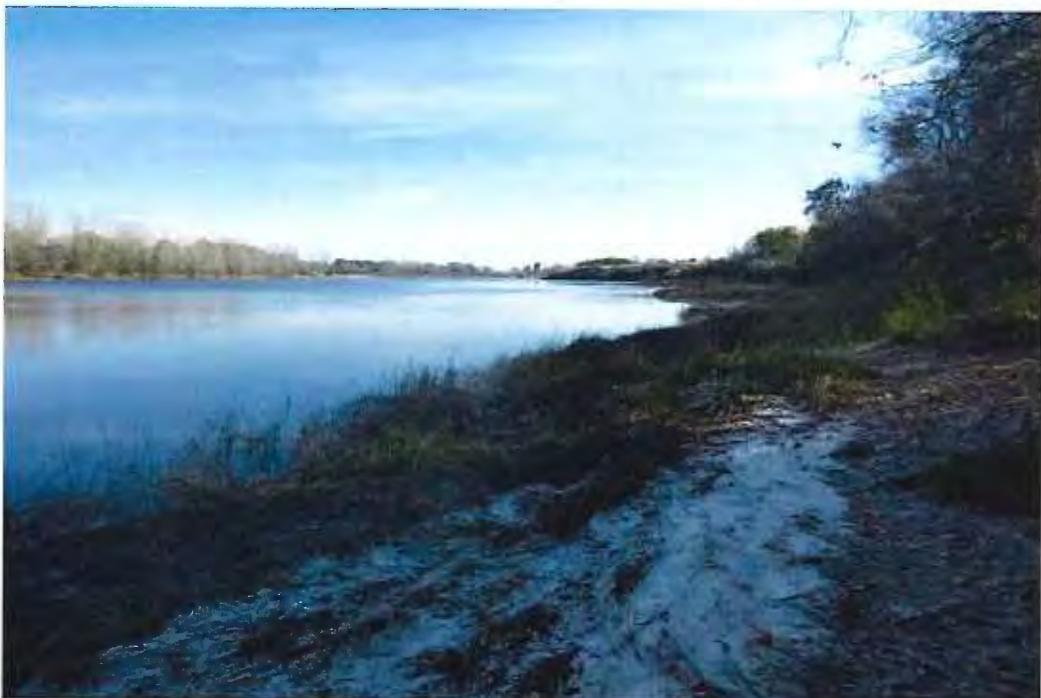
P1040526.JPG

Rive sud de la rivière Batiscan: Vue de la rive. Il n'y a plus de filet, ni de règle sur celle-ci. Il n'y a aucun matériel laissé en place.

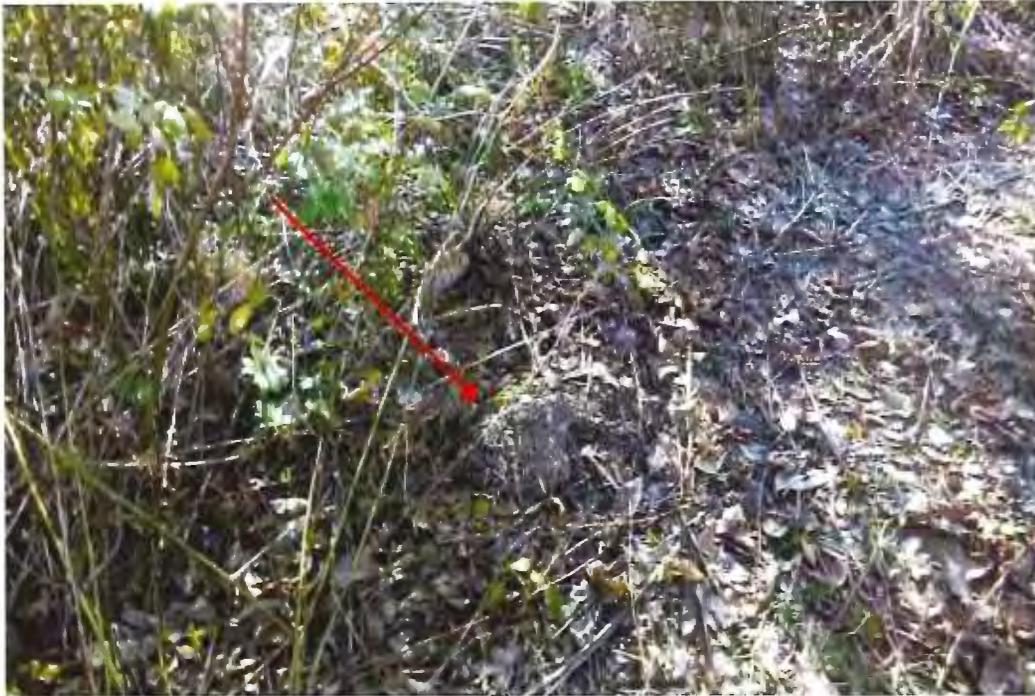
P1040527.JPG

Rive nord de la rivière Batiscan: Vue d'un signe physique de sautage, au sud du rang nord (portion entre la rivière et le rang).

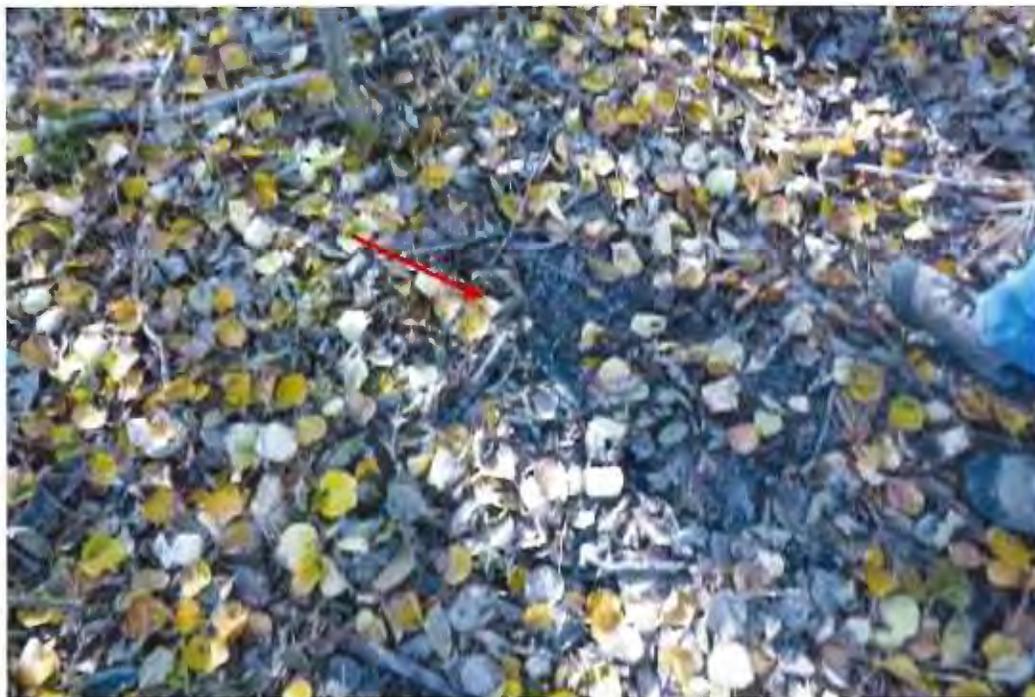
P1040528.JPG

Rive nord de la rivière Batiscan: Vue d'un signe physique de sautage, au sud du rang nord (portion entre la rivière et le rang).

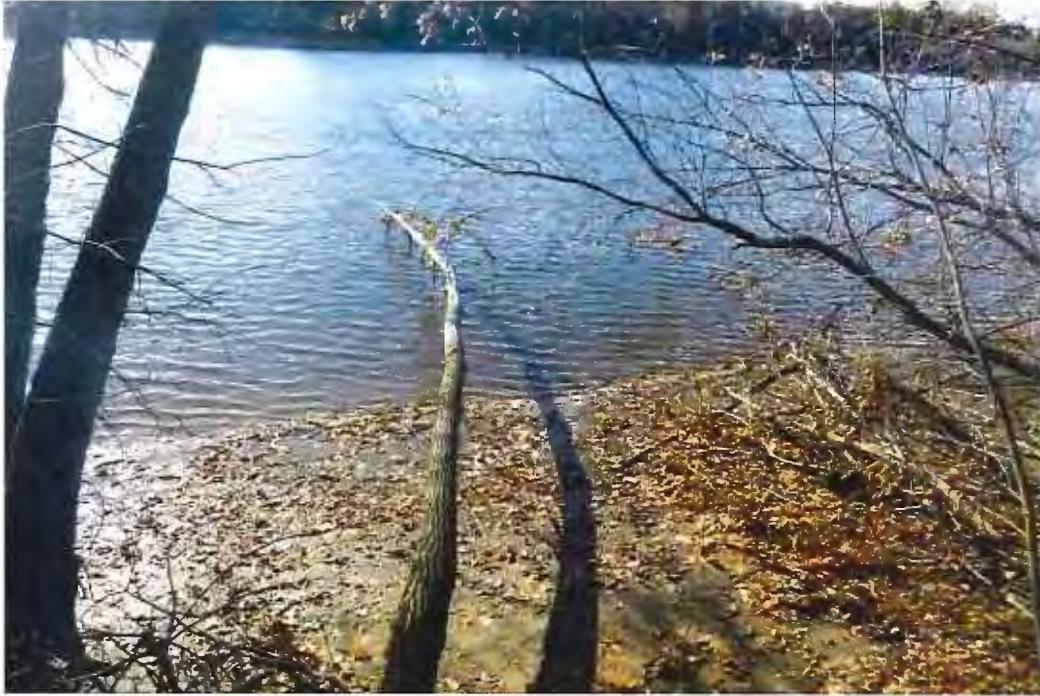
P1040530.JPG

Rive nord de la rivière Batiscan: Vue de la rive. Il n'y a plus de filet, ni de règle sur celle-ci. Il n'y a aucun matériel laissé en place.

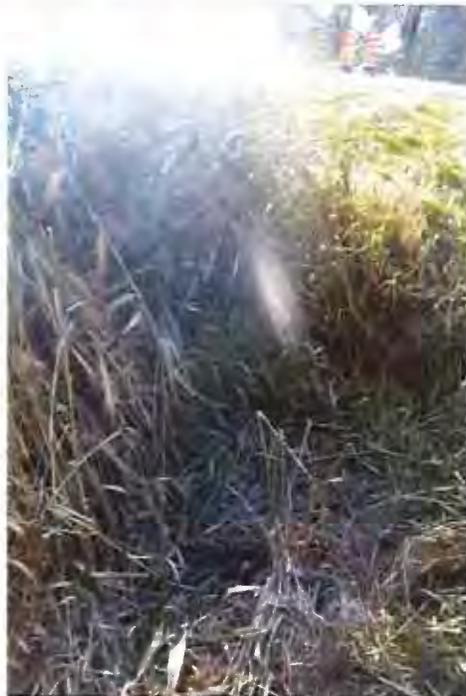
P1040531.JPG

Rive nord de la rivière Batiscan: Sautage dans le fossé au nord du rang nord, aucun signe physique visible.

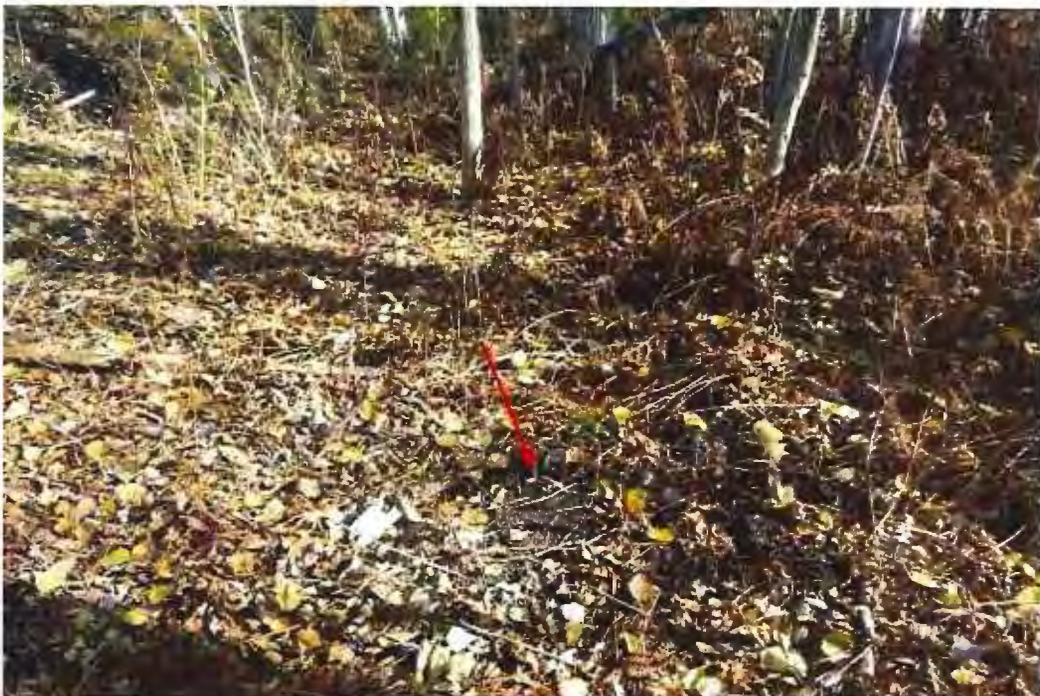
P1040532.JPG

Rive nord de la rivière Batiscan: Vue d'un signe physique de sautage, au nord du rang nord.

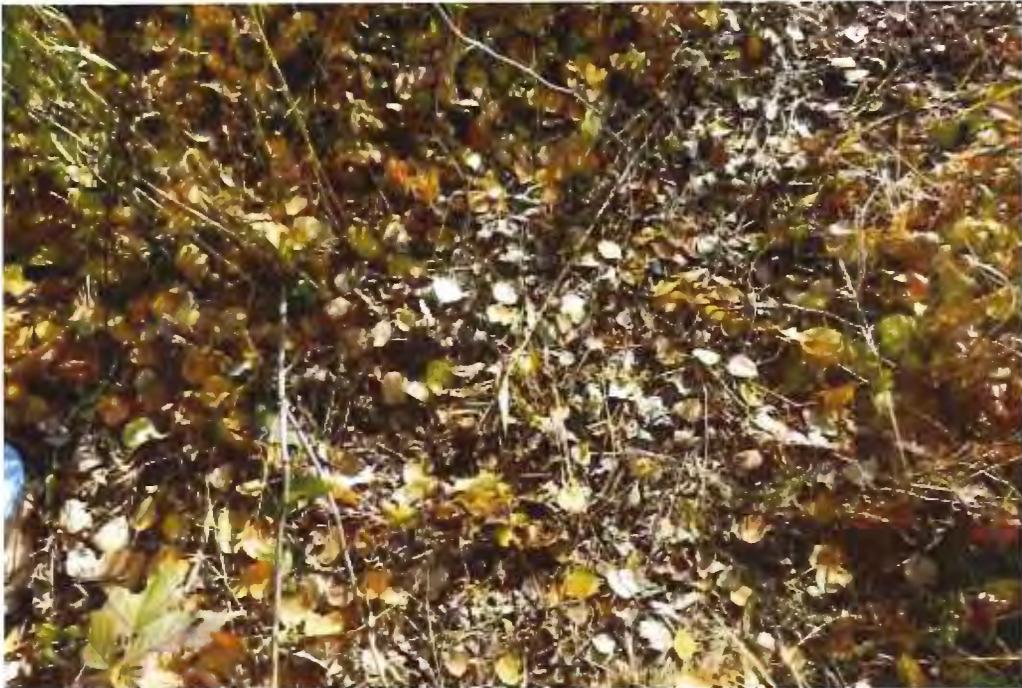
P1040533.JPG

Rive nord de la rivière Batiscan: Vue d'un signe physique de sautage, au nord du rang nord.

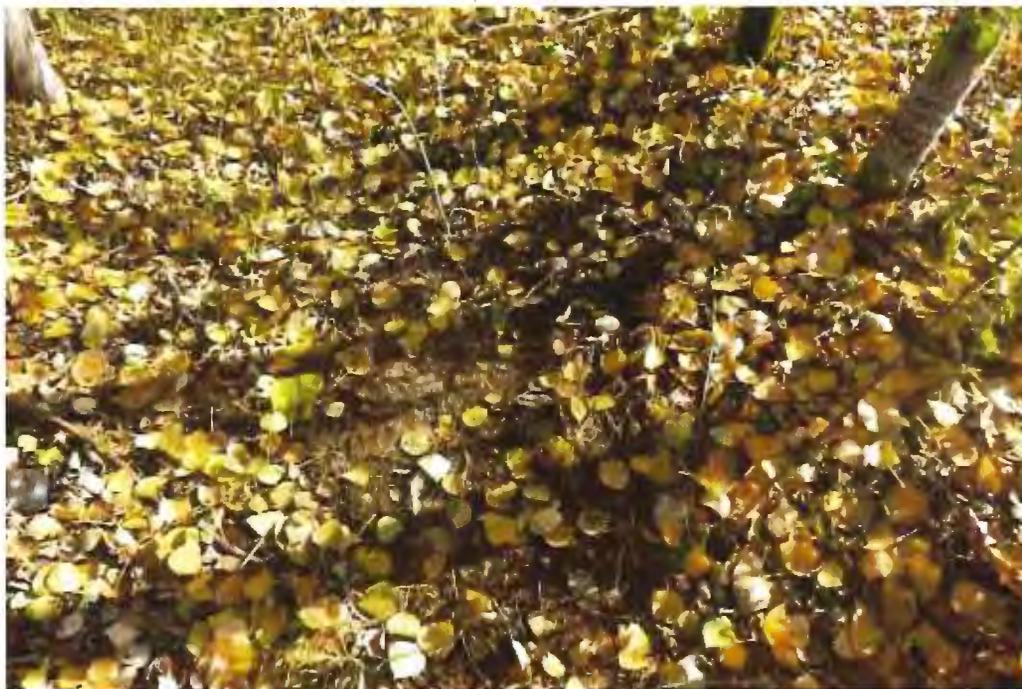
P1040534.JPG

Rive nord de la rivière Batiscan: Vue d'un signe physique de sautage, au nord du rang nord.

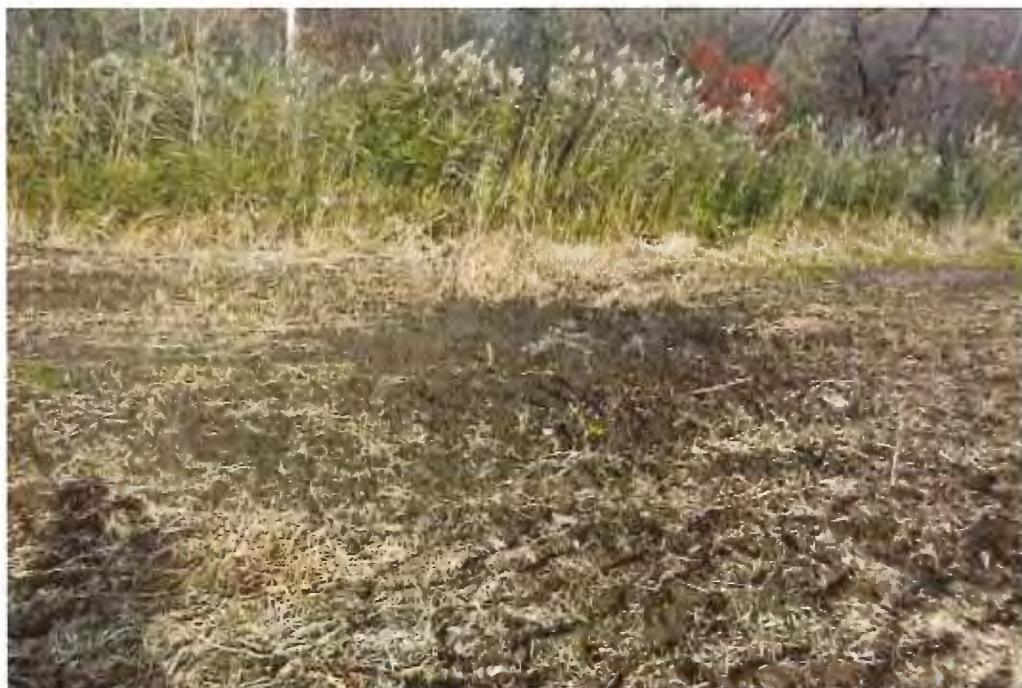
P1040535.JPG

Rive nord de la rivière Batiscan: Vue d'un signe physique de sautage, au nord du rang nord, au bout de la ligne sismique, dans le champ agricole. Le sol est davantage remanié du à sa faible cohésion.

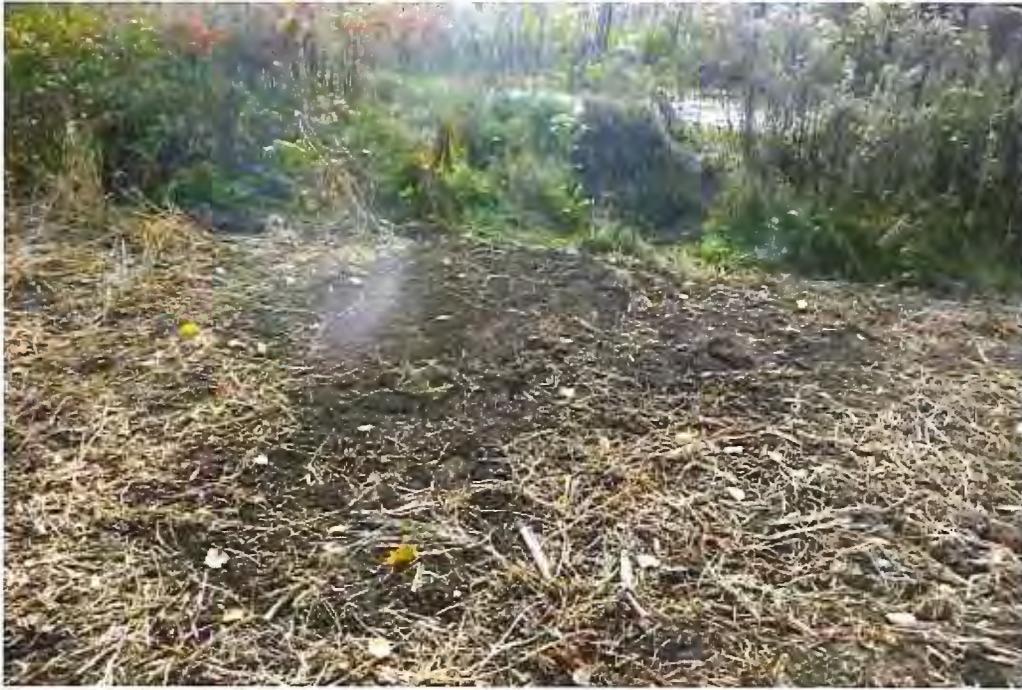
P1040536.JPG

Rive nord de la rivière Batiscan: Vue d'un signe physique de sautage, au nord du rang nord, au bout de la ligne sismique, dans le champ agricole. Le sol est davantage remanié du à sa faible cohésion.

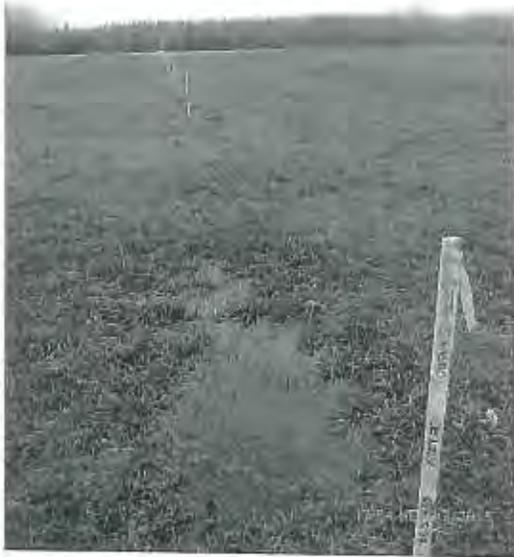
<b>Photo no : 1</b>

<b>Description :</b>  Ligne de tests sismiques piquetée. Point GPS 279 vue vers le nord-ouest.

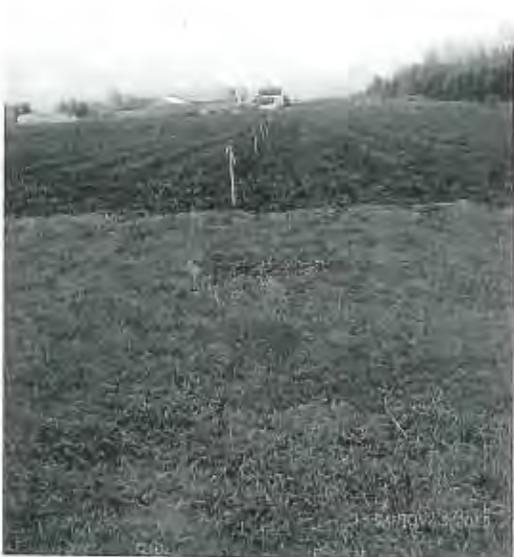
<b>Photo no : 2</b>

<b>Description :</b>  Ligne de tests sismiques piquetée. Point GPS 279 vue vers le sud-est.

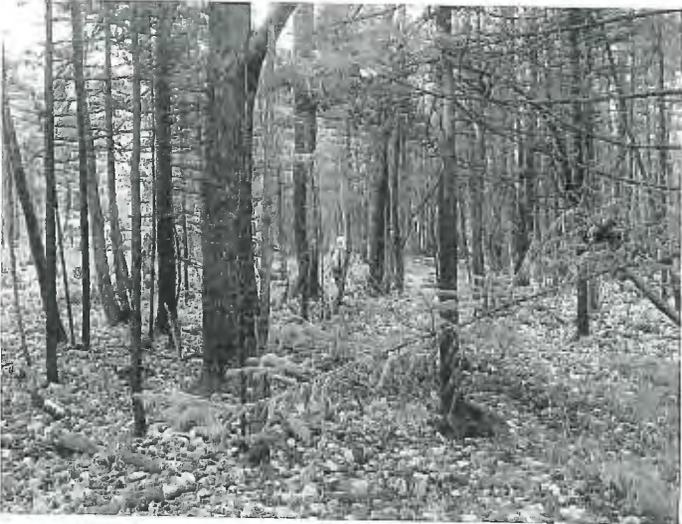
<b>Photo no : 3</b>

<b>Description :</b>  Arpentage en cours dans la partie boisée.

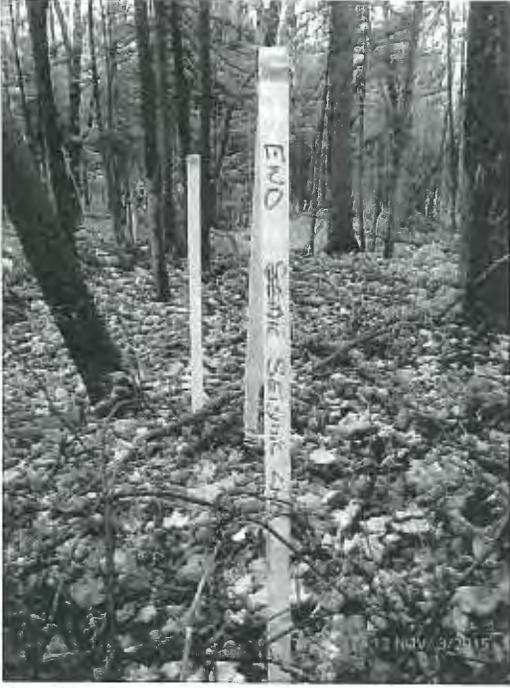
<b>Photo no : 4</b>

<b>Description :</b>  Point GPS 283: fin de la ligne de tests sismiques par la méthode avec explosifs.

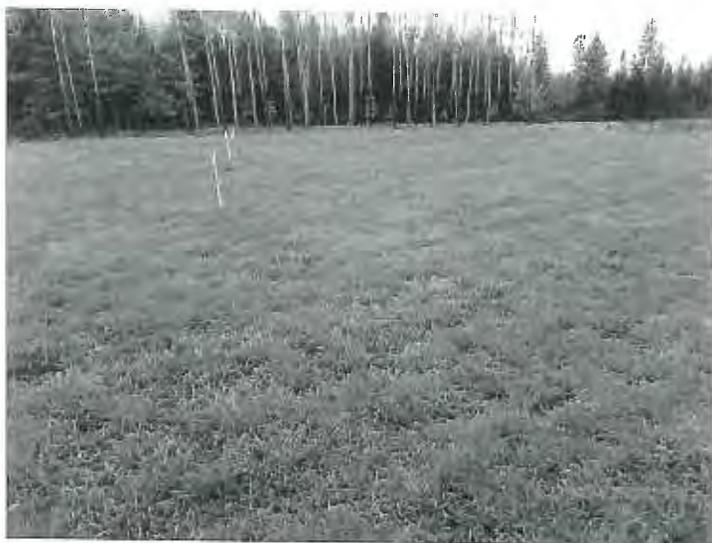
P1010969 (640x480).jpg

Photo 1. Première ligne de tests sismiques transversale.

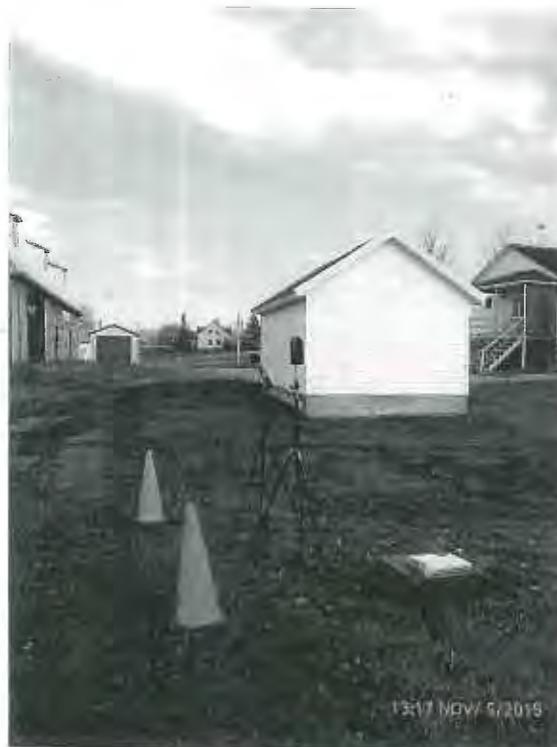
P1010971 (480x640).jpg

Photo 2. Sonomètre à proximité de la ferme.

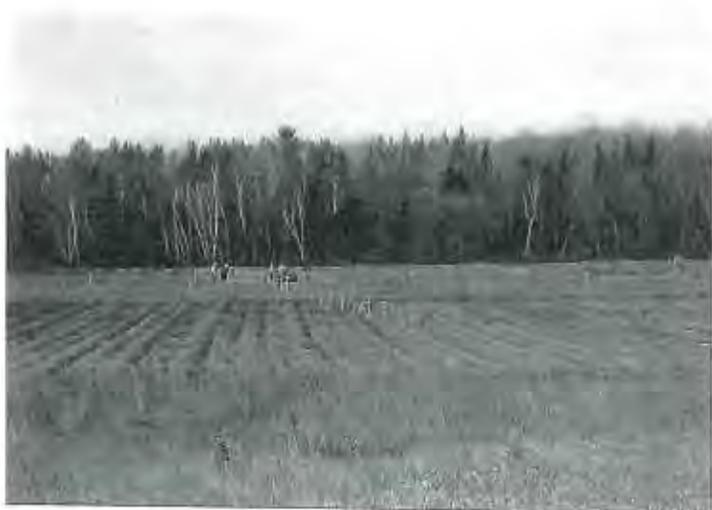
P1010972 (640x480).jpg

Photo 3. Vue générale du site.

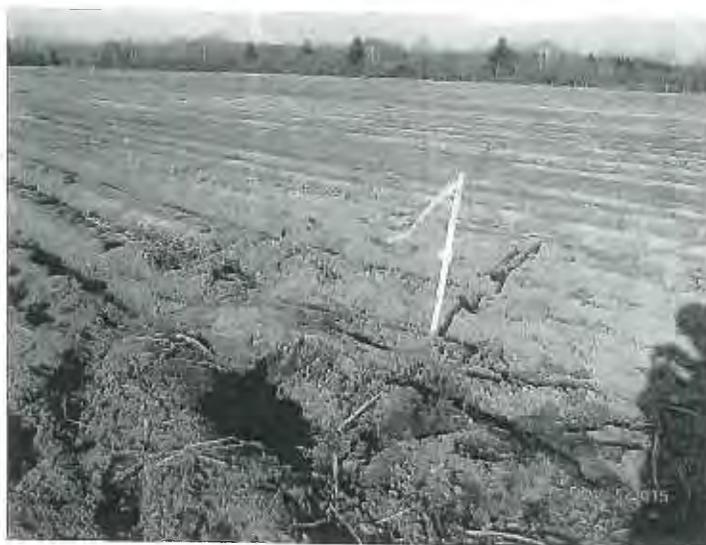
P1010973 (640x480).jpg

Photo 4. Exemple de bombement et cratère après explosion dans le champ.

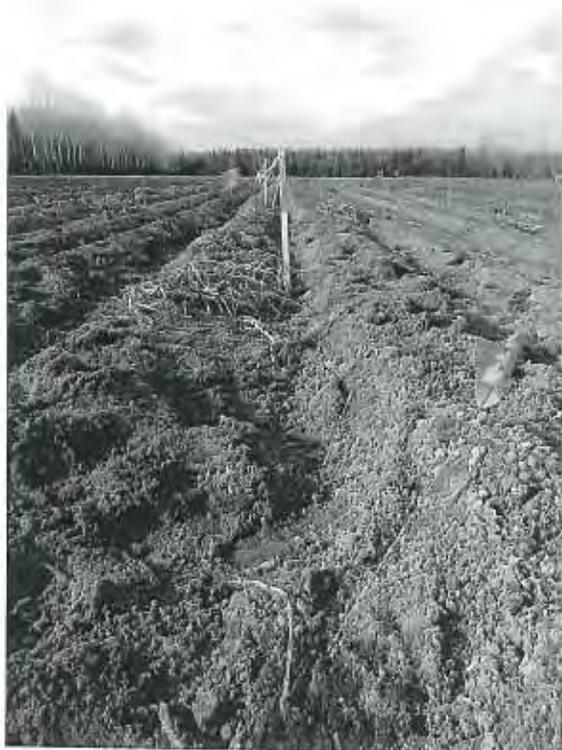
P1010974 (480x640).jpg

Photo 5. Aucun impact après l'explosion à ce point.

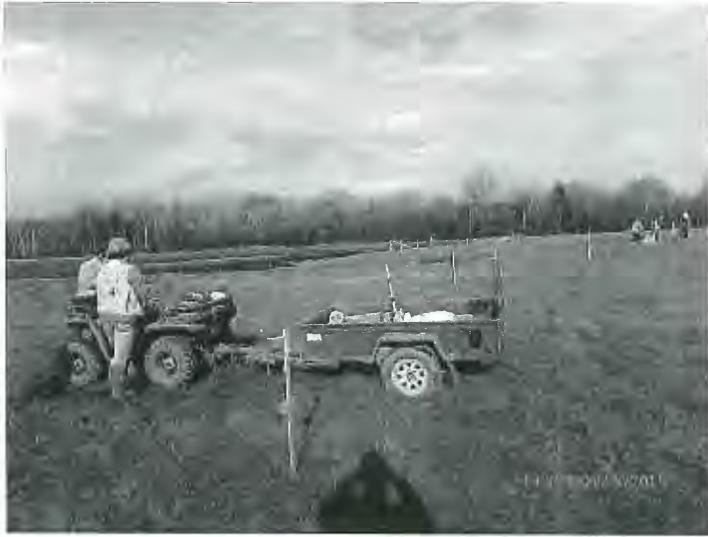
P1010976 (640x480).jpg

Photo 7. Matériel de prise de tests sismique sur le devant de la moto quad.

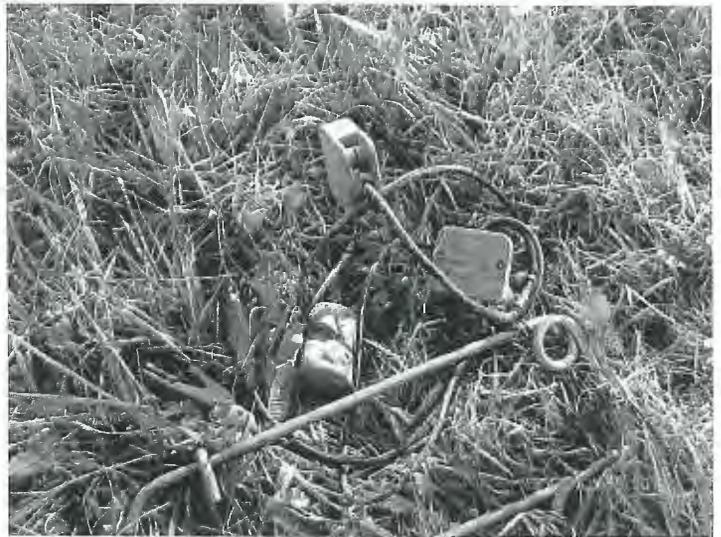
P1010977 (640x480).jpg

Photo 8. Géophone.

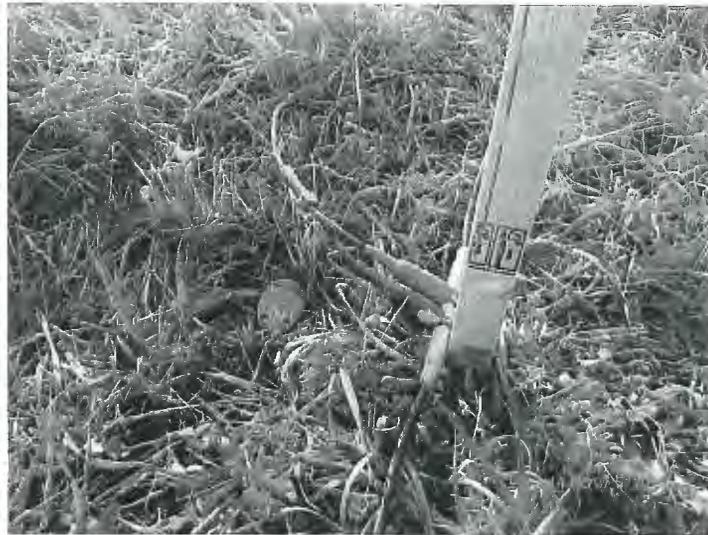
P1010978 (640x480).jpg

Photo 9. Géophone installé dans le sol pour la prise de mesures.

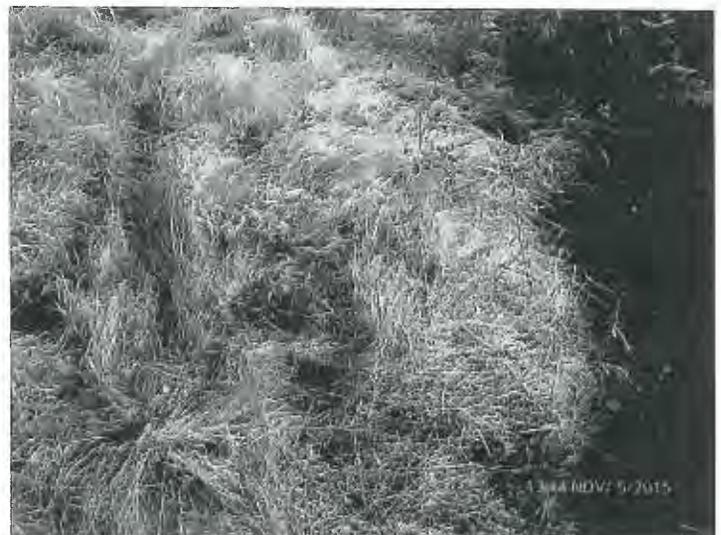
P1010979 (640x480).jpg

Photo 10. Même lieu que photo 6, aucun impact sur le sol après l'explosion.

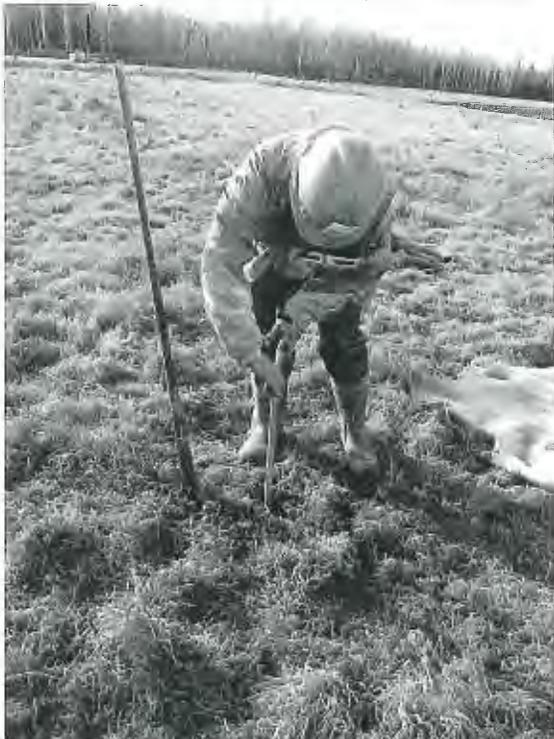
P1010980 (480x640).jpg

Photo 11. Trou à la tarière avant l'insertion du bâton de dynamite.
