Objet : Demande d'accès n° 2017-05-83 – Lettre réponse

**RESPECT DES CONDITIONS DU CERTIFICAT D'AUTORISATION DÉLIVRÉ LE 9 SEPTEMBRE 2015 À OLÉODUC ÉNERGIE EST Itée  
Travaux de relevés sismiques dans la plaine inondable, dans un complexe de milieu humides et dans le littoral de la rivière Batiscan**

Identification		
Date de l'inspection : 2015-10-07	Heure d'arrivée : 14 h 00	Heure de départ : 15 h 32
Inspecteur : Laurie Salois	Accompagnée de : N.A.	
Condition météorologique : Nuageux, pluie intermittente, 15°C (environnement Canada, Trois-Rivières)		
N° intervention : 300993510	N° du compte-rendu : 401297012	
N° demande : 200406370	N° du lieu SAGO : X2152406	
N° gestion documentaire : 7450-04-01-0023502

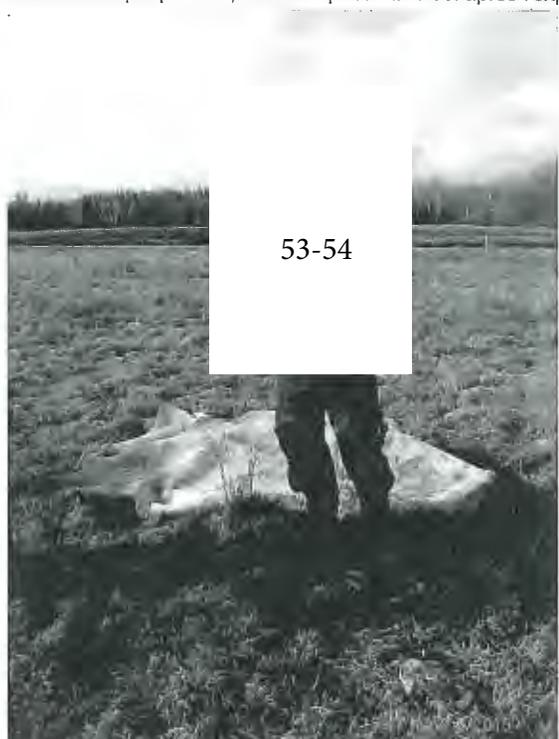
P1010981 (480x640).jpg

Photo 12. Préparation du bâton de dynamite.

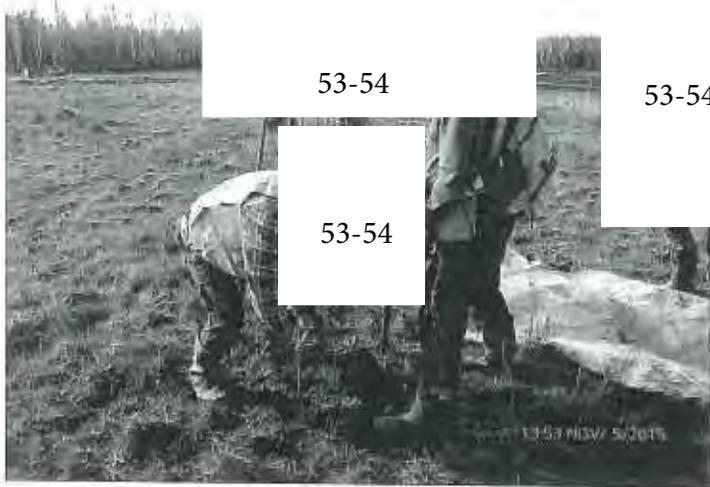
P1010982 (640x480).jpg

Photo 13. Trou à la tarière avant l'insertion du bâton de dynamite.

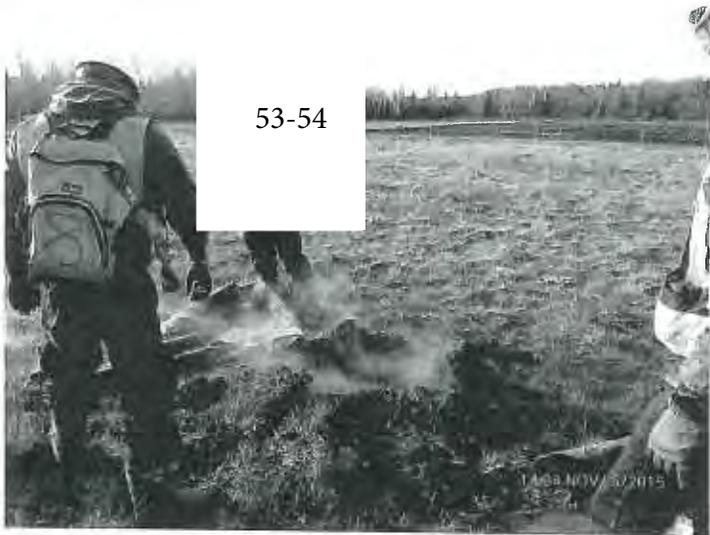
P1010985 (640x480).jpg

Photo 15. Cratère d'explosion, le plus gros depuis le début des tests.

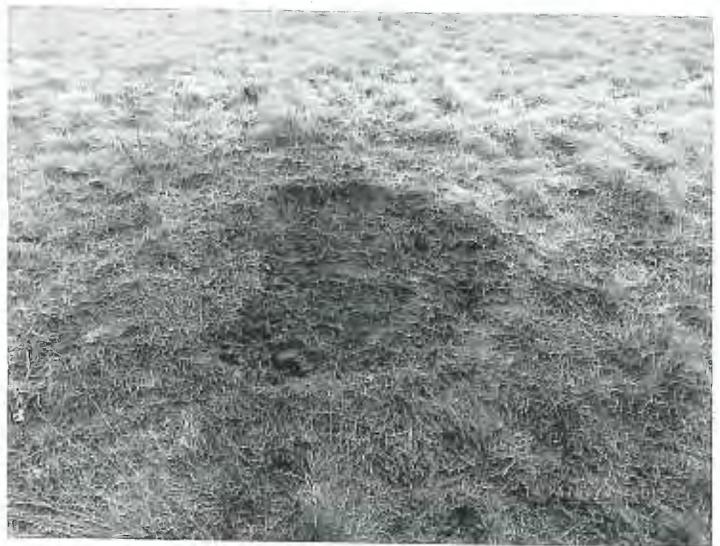
P1010986 (640x480).jpg

Photo 16. Cratère rebouché.

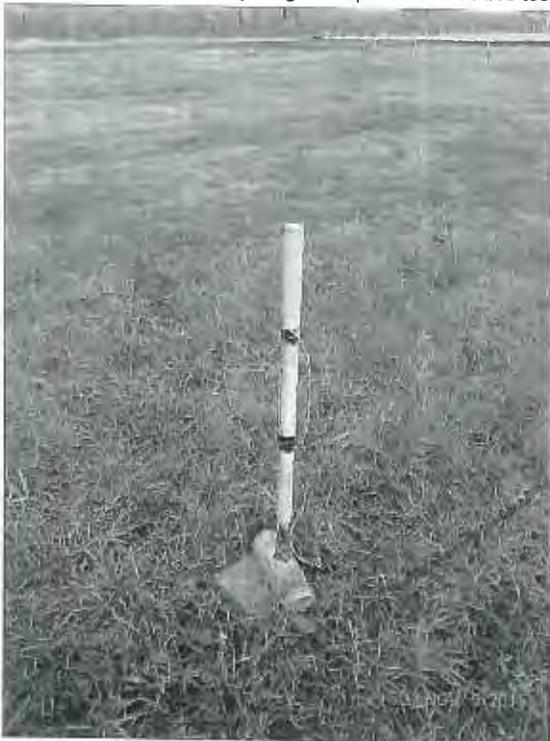
P1010989 (480x640).jpg

Photo 17. Tests sismiques, méthode à la masse, Masse câblée, relié à une plaque métallique également câblée aux appareils de mesures.

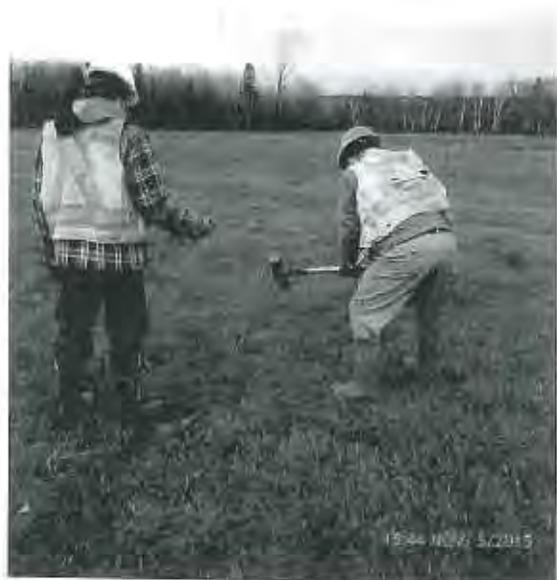
P1010991 (480x640).jpg

Photo 18. Méthode à la masse.

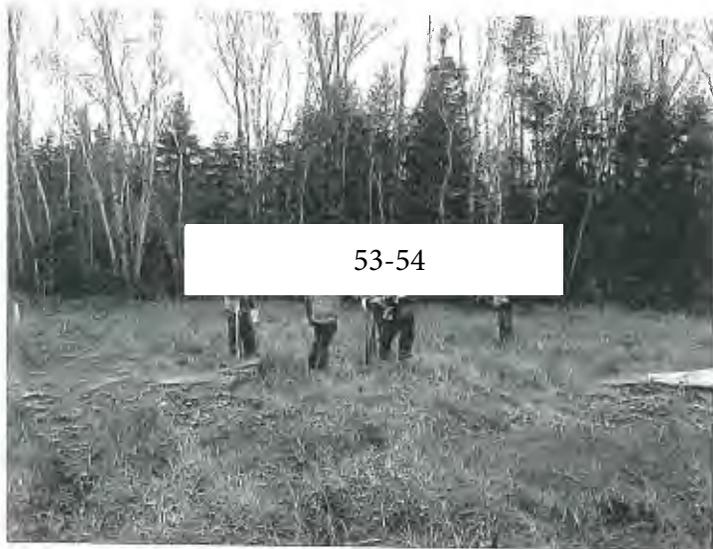
P1010994 (640x480).jpg

Photo 1. Tests sismiques sur la dernière ligne transversale.

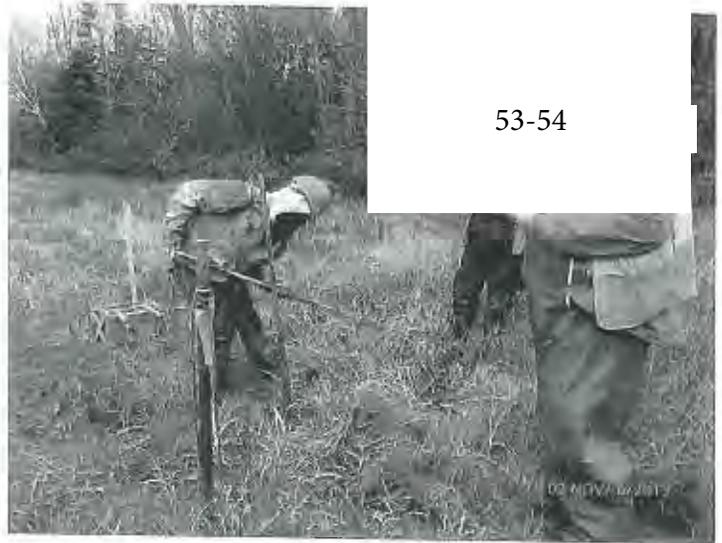
P1010995 (640x480).jpg

Photo 2. Préparation du trou de dynamitage avec une tarière manuelle.

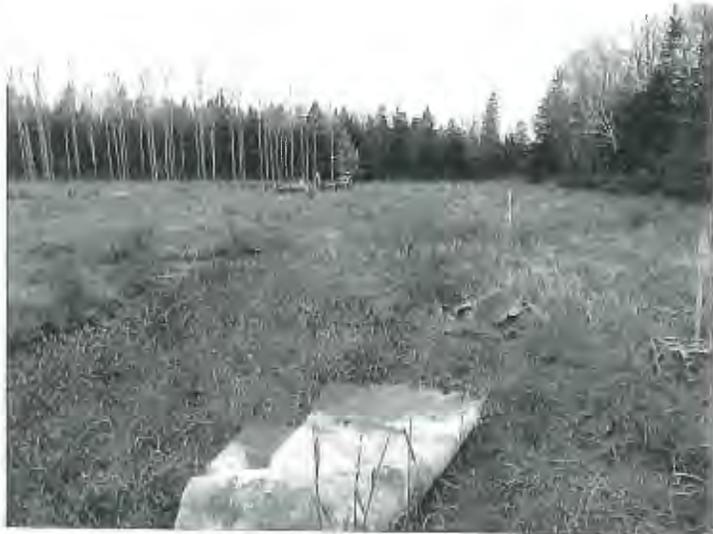
P1010996 (640x480).jpg

Photo 3. Toile géotextile par-dessus le trou d'explosif.

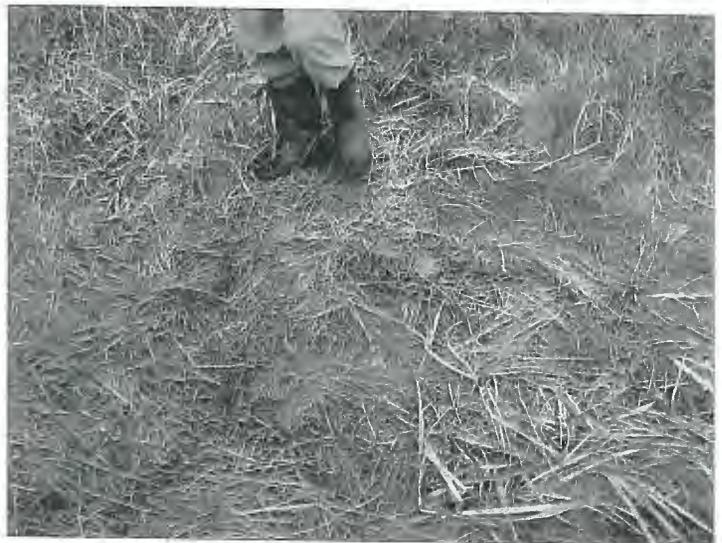
P1010997 (640x480).jpg

Photo 4. État du sol après l'explosion, aucune trace.

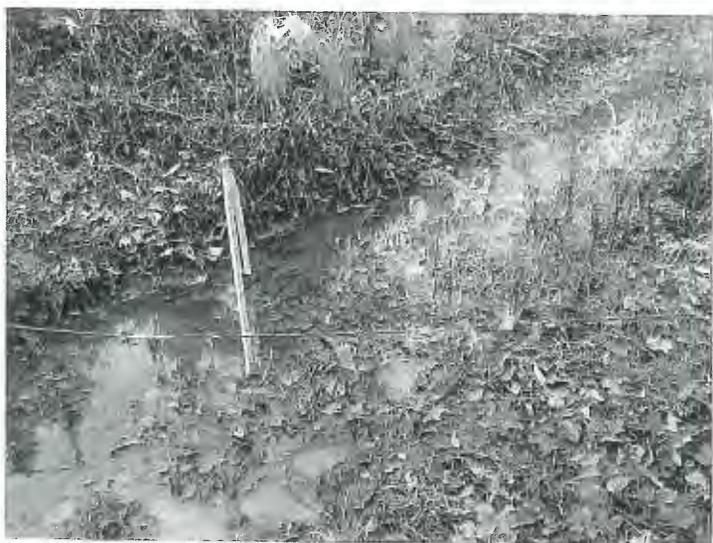
P1010998 (640x480).jpg

Photo 5. Tests à la dynamite prévu dans le littoral et annulé.

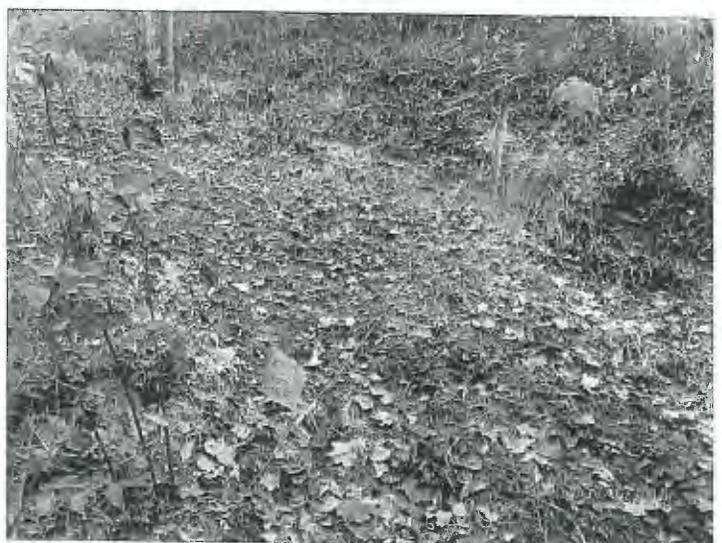
P1010999 (640x480).jpg

Photo 6. Ligne des hautes eaux déterminée par M. Novotni.

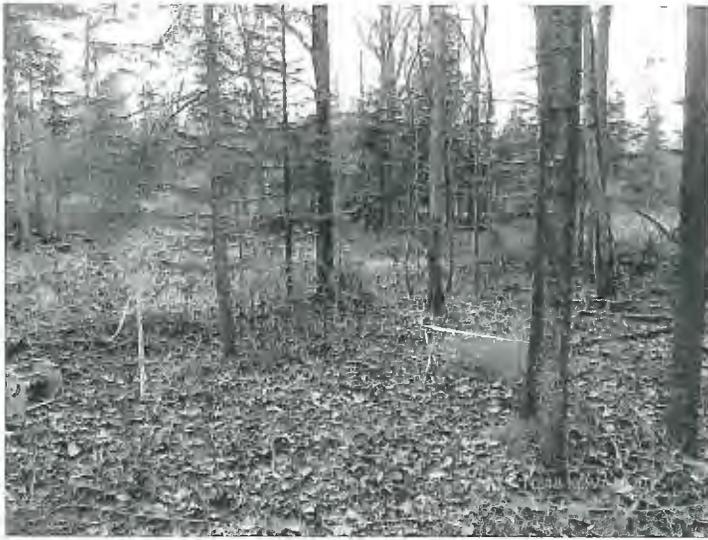
P1020001 (640x480).jpg

Photo 7. Ruban rose délimitant la bande riveraine à respecter.

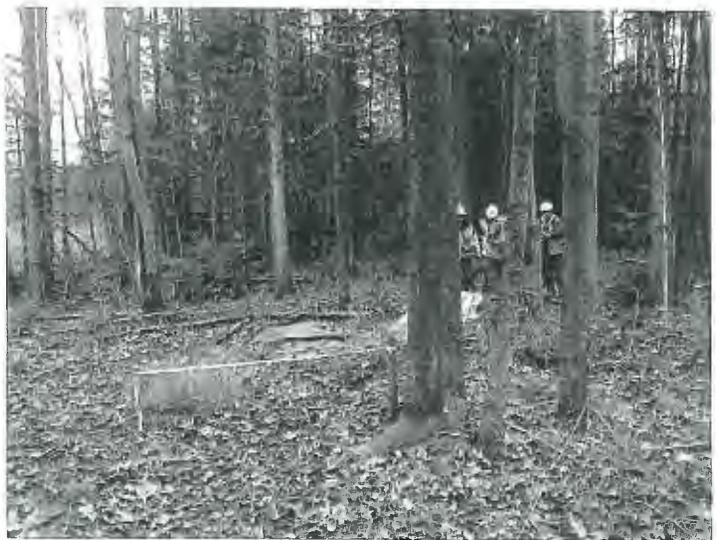
P1020002 (640x480).jpg

Photo 8. Test décalé en dehors de la bande riveraine situé rive droite.

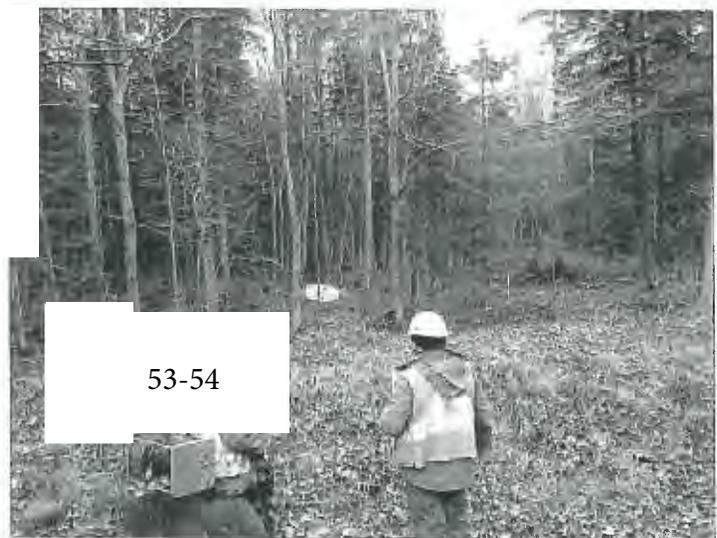
P1020004 (640x480).jpg

Photo 10. Tests à la limite de la bande riveraine vue de la rive gauche.

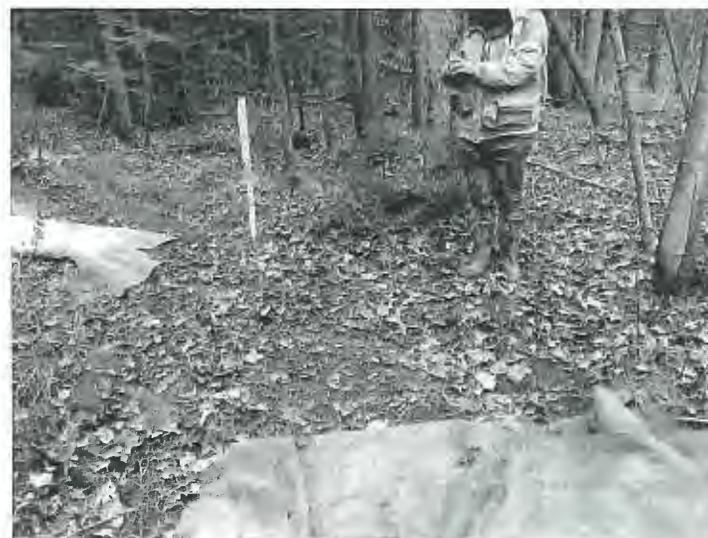
P1020005 (640x480).jpg

Photo 11. Après le dynamitage, aucune trace visible au sol dans la partie boisée.

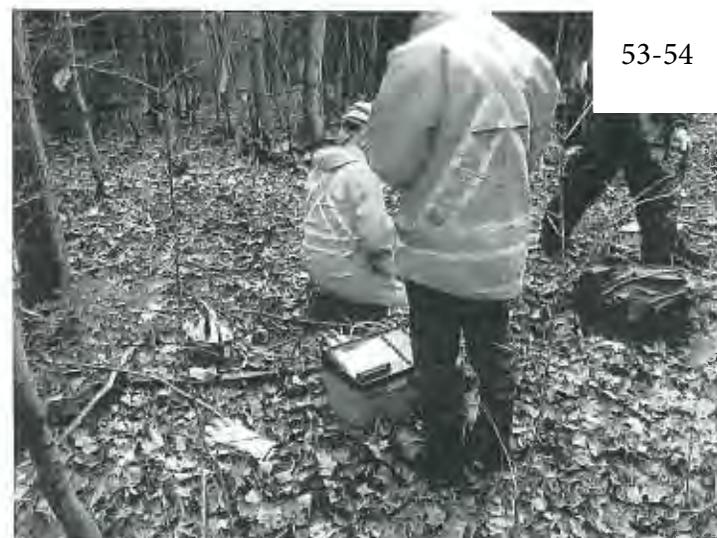
P1020009 (640x480).jpg

Photo 12. Déplacement des appareils de mesures sismiques dans la partie boisée, sans machinerie.

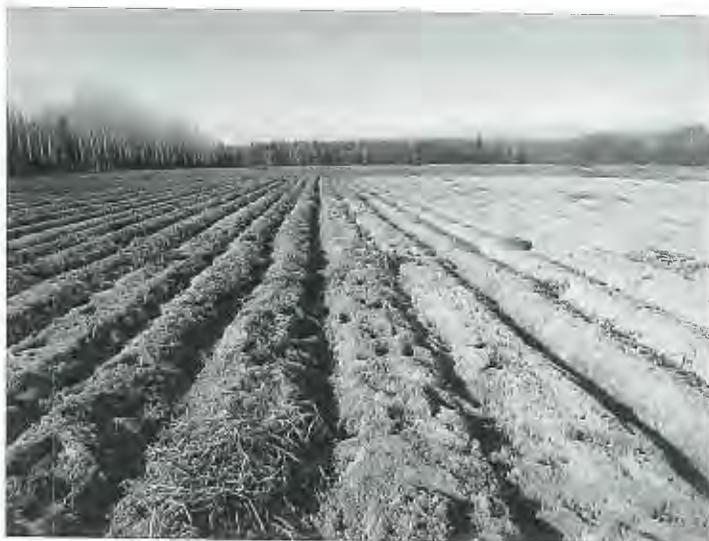
P1020051 (640x480).jpg

Photo 1. Ligne de tests sismiques non visible dans le champ

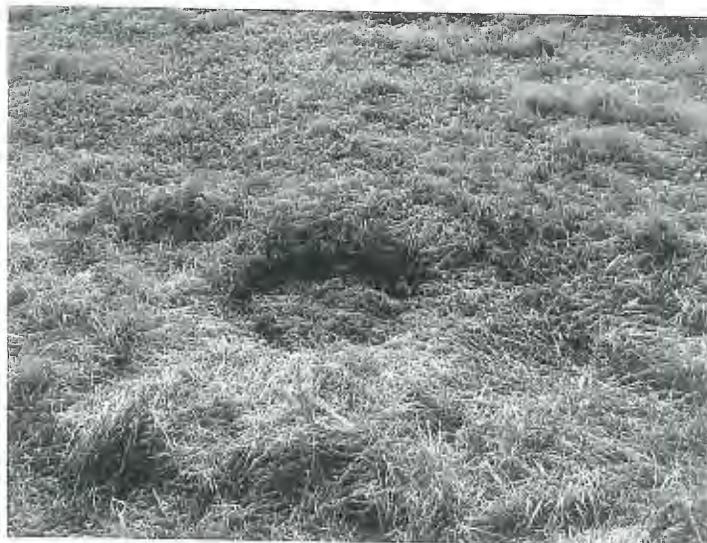
P1020052 (640x480).jpg

Photo 2. Trou rebouché de test sismique à l'explosif

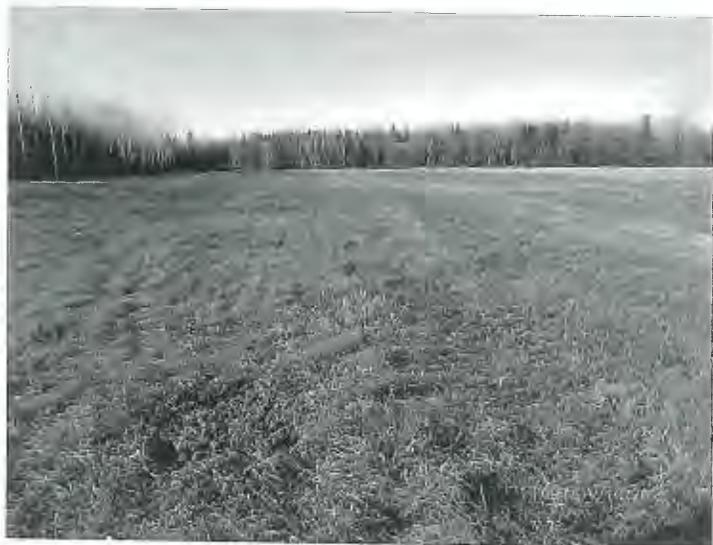
P1020053 (640x480).jpg

Photo 3. Trou rebouché de test sismique à l'explosif

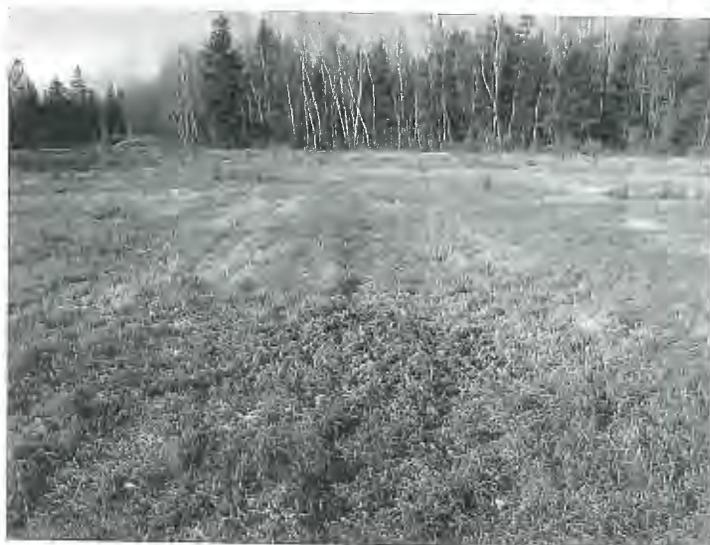
P1020054 (640x480).jpg

Photo 4. Zone concave de test à l'explosif

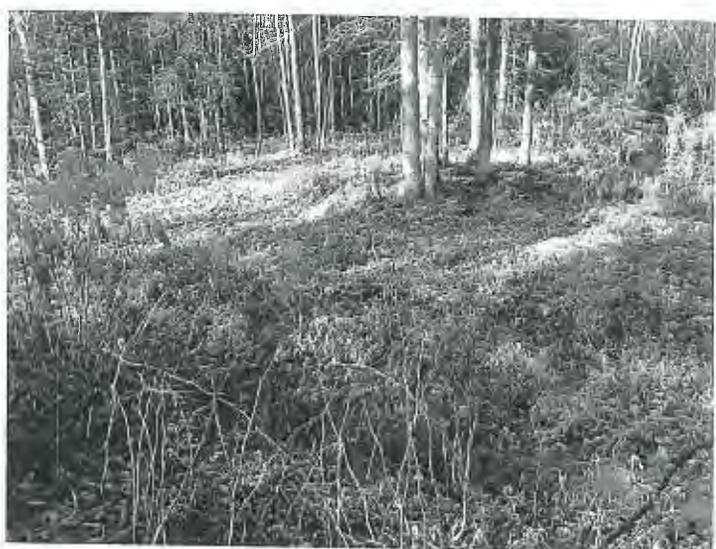
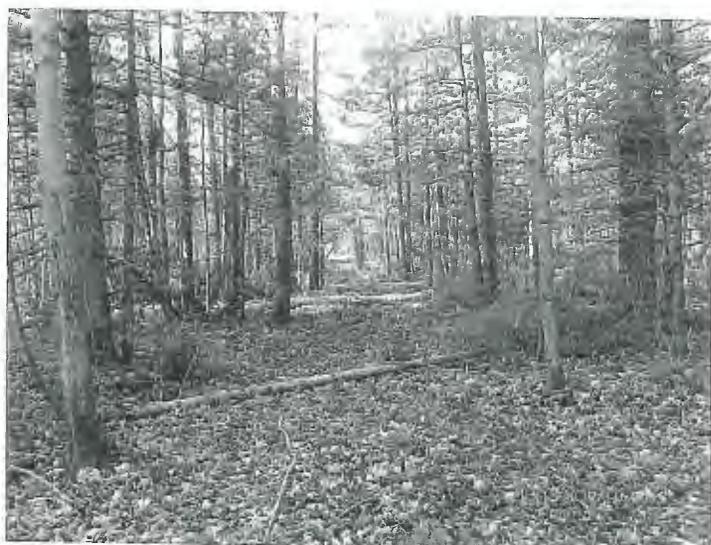
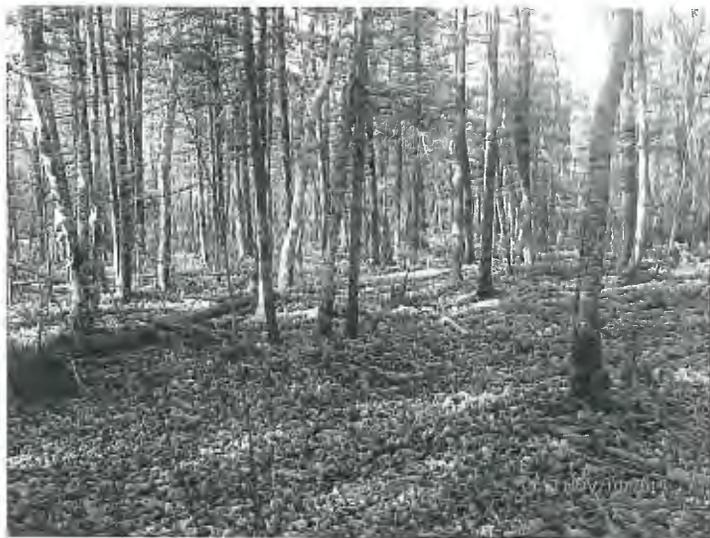
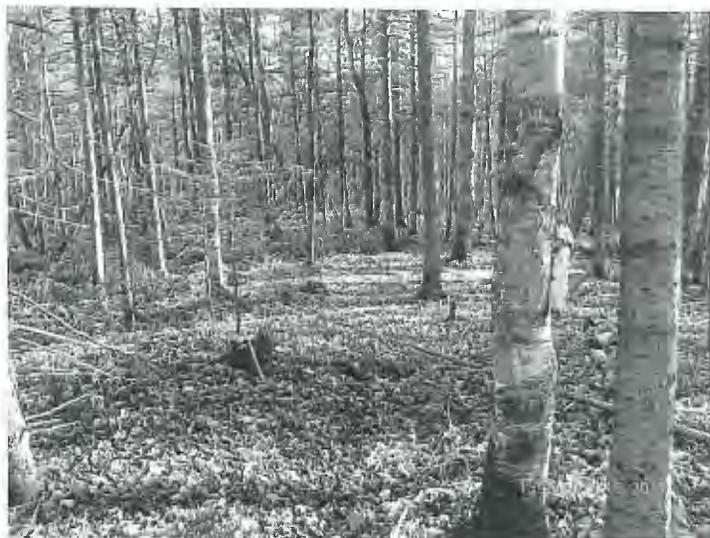
Pour la partie boisée, il n'y a plus aucune trace visible des tests sismiques, les piquets d'arpentage ont été retirés ainsi que les rubans de repères (photos 5 à 8).

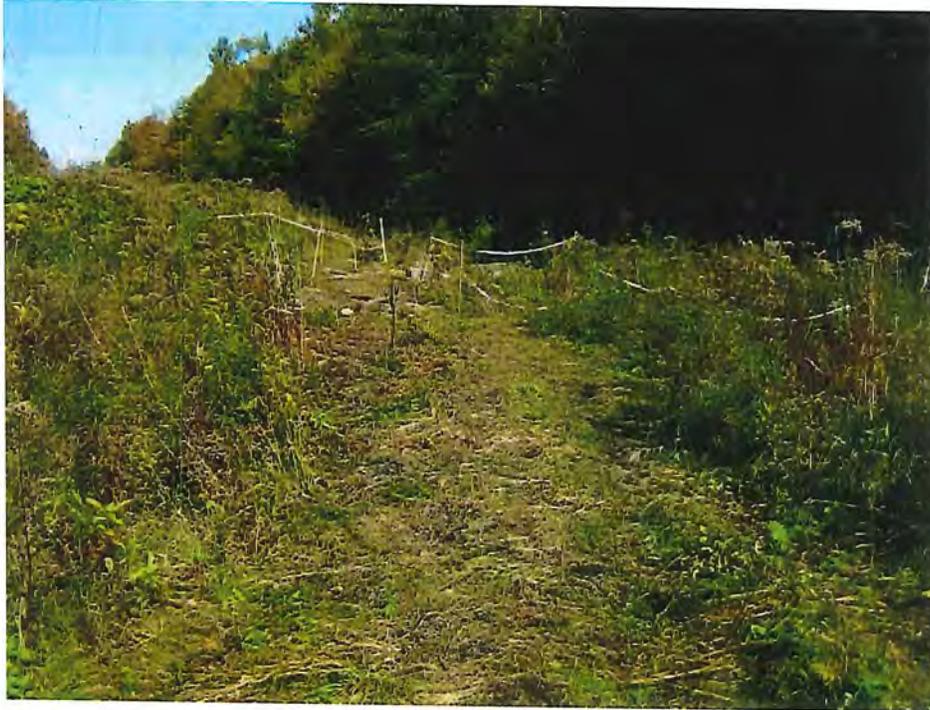
*IMG\_3962 (640x480).jpg*

Photo 1 : Vue du chemin d'accès pour le forage HMM-002 et des secteurs identifiés comportant des espèces menacées, vulnérables et susceptibles d'être ainsi désignées.

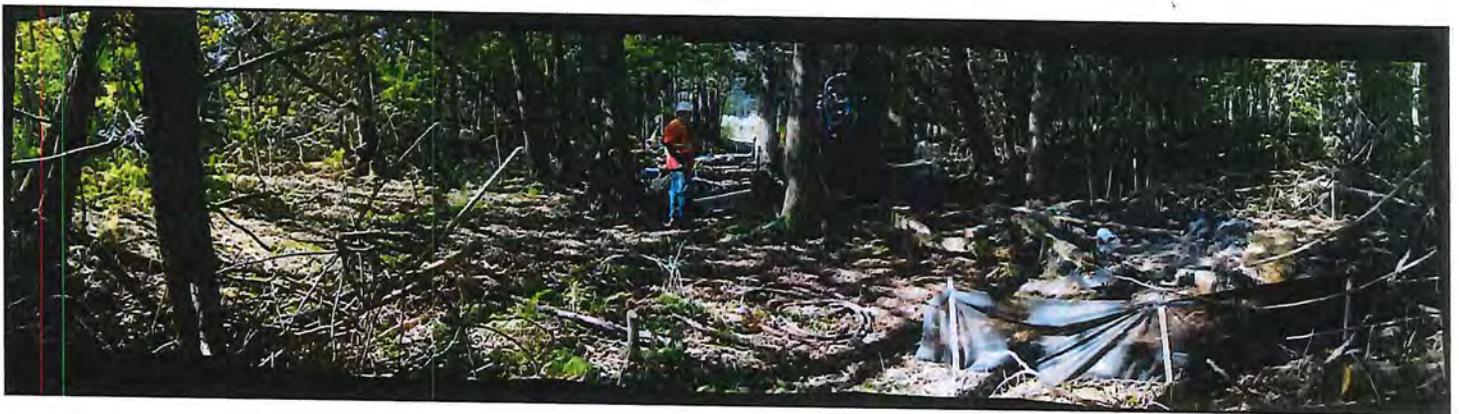
*IMG\_3957-3958-3959-3960-3961 Panorama.jpg*

L'aire de travail de 225 m<sup>2</sup> a été délimitée, mais seulement une portion de 105 m<sup>2</sup> est utilisée (photo 2). Quelques arbres ont été coupés, mais il s'agit d'arbres morts ou de petit diamètre (photo 3), donc aucun arbre mature n'a été coupé.

Photo 2 : Vue de l'aire de travail au forage HMM-002.

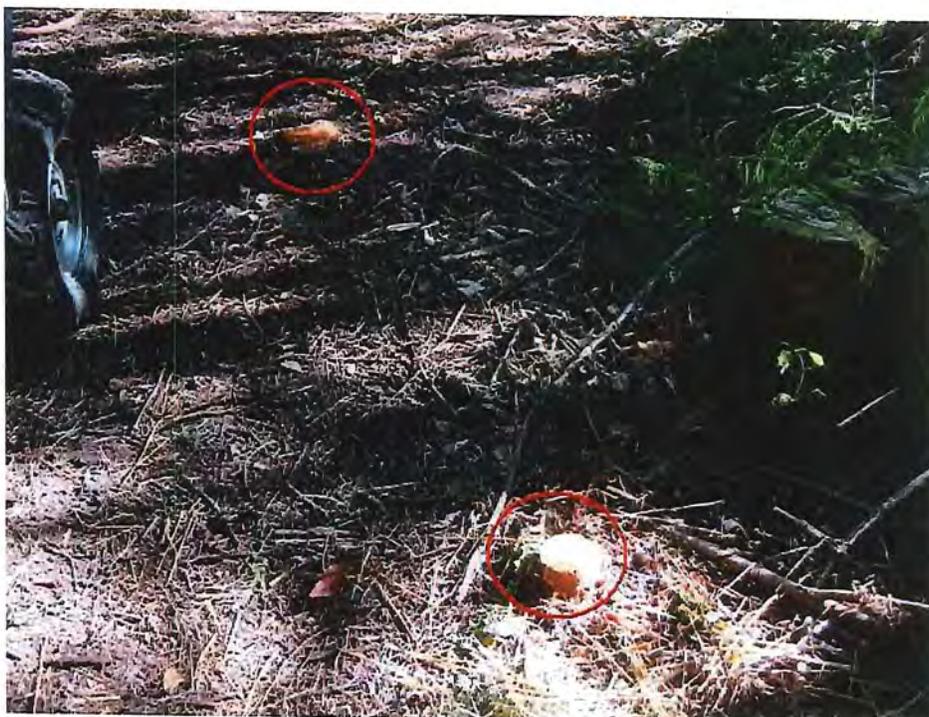
*IMG\_3952 (640x480).jpg*

Photo 3 : Vue des souches des arbres coupés pour la réalisation des travaux (cercle rouge) dans le secteur du forage HMM-002.

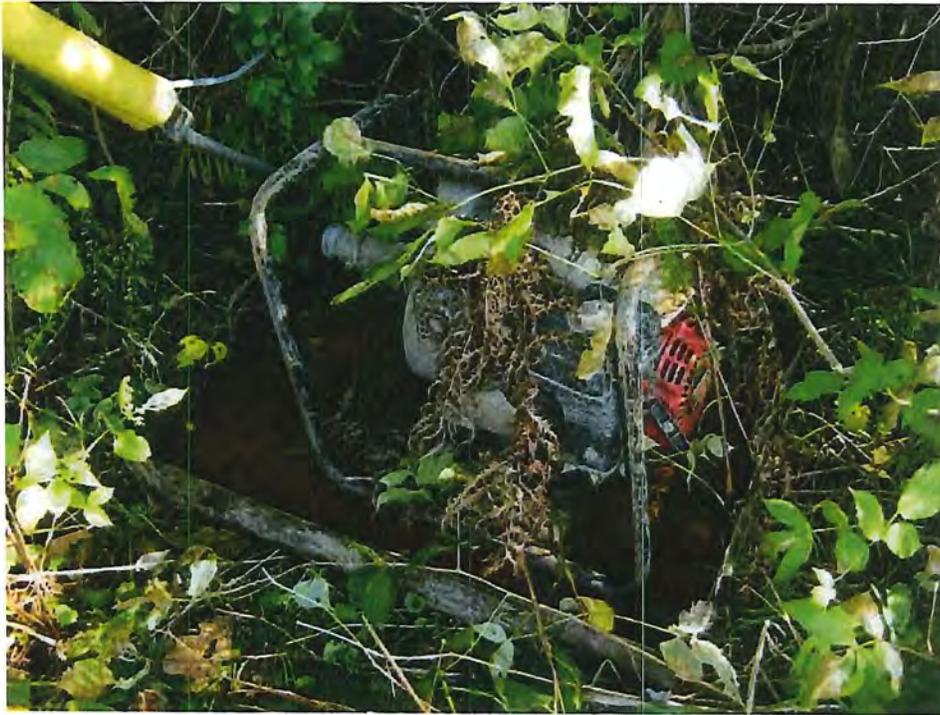
IMG\_3949 (640x480).jpg

De l'eau est prélevée dans la rivière du Nord pour la réalisation de ce forage. La pompe est dans un bac de récupération (photo 4) et l'accès à la rivière est piétonnier (photo 5). De plus, dans le secteur des travaux, la limite de la rive a été identifiée (photo 6) afin d'éviter tout empiètement.

Photo 4 : Vue de la pompe dans son bac de récupération entreposée hors de la rive dans le secteur du forage HMM-002.

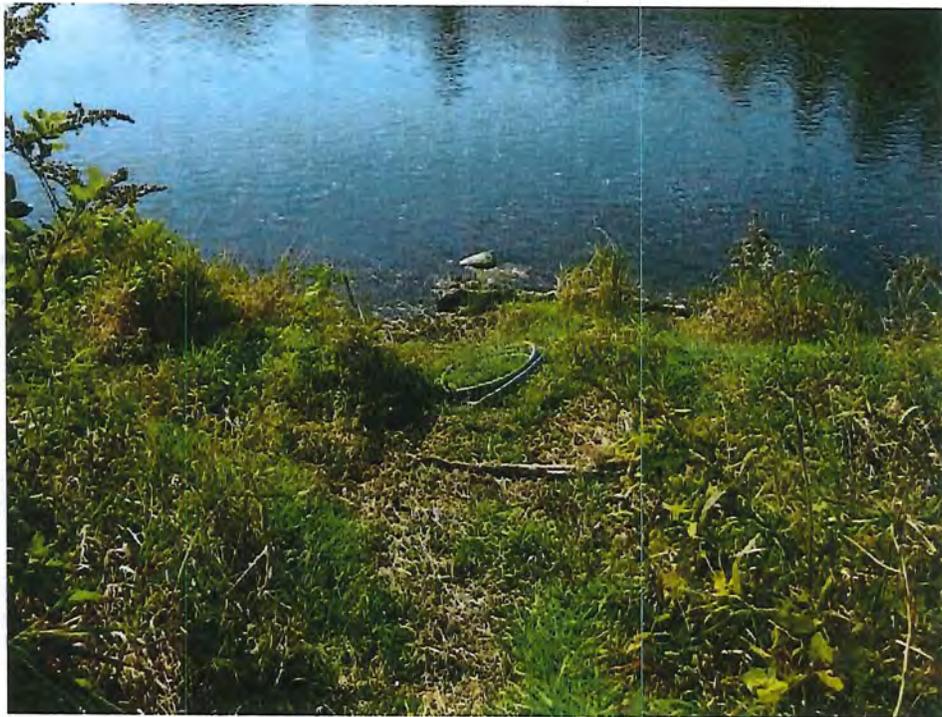
IMG\_3939 (640x480).jpg

Photo 5 : Vue de l'accès piétonnière à la rivière pour le prélèvement d'eau pour la réalisation du forage HMM-002.

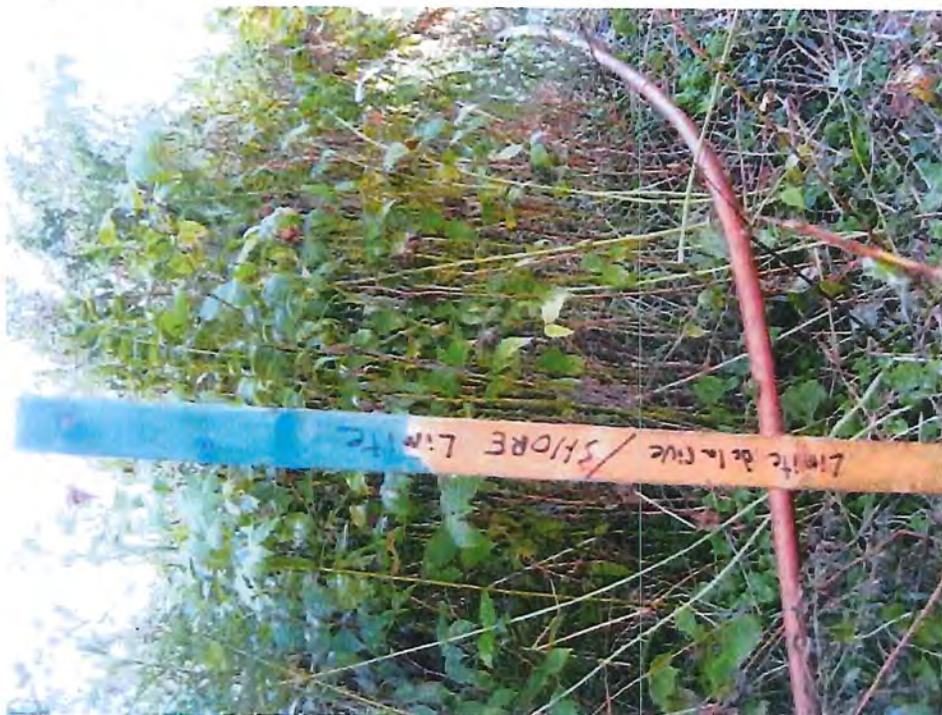
IMG\_3940 (640x480).jpg

Photo 6 : Vue d'un des repères localisant la limite de la rive dans le secteur du forage HMM-002.

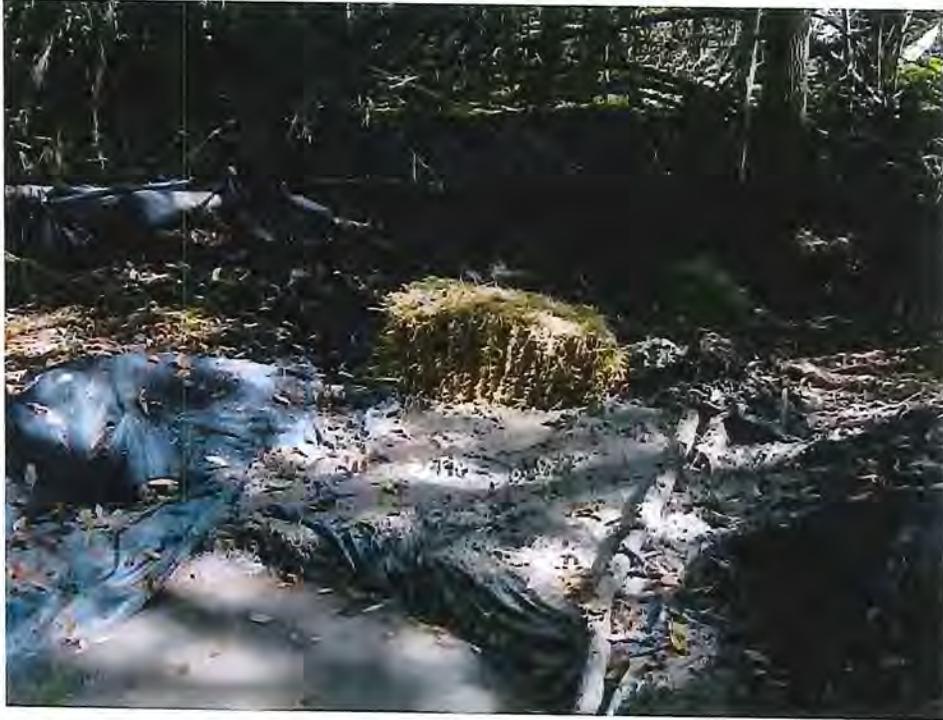
Deux bassins de sédimentation ont été aménagés afin de recueillir les sédiments contenus dans les eaux de forage. Ces bassins sont constitués d'une membrane géotextile sur le fond ainsi que de ballots de paille et d'une autre membrane géotextile afin de récupérer tous les sédiments. Le premier (#1) est situé dans l'aire de travail prévu et il a une superficie de 5 m<sup>2</sup> (photo 7). Le second (#2) a été aménagé à 15 mètres de l'aire de travail afin d'utiliser la topographie présente (photo 8). Ce bassin de sédimentation occupe une superficie de 15 m<sup>2</sup>. Aucun sédiment n'est visible à la sortie des bassins de sédimentation.

Photo 7 : Vue du bassin de sédimentation #1.

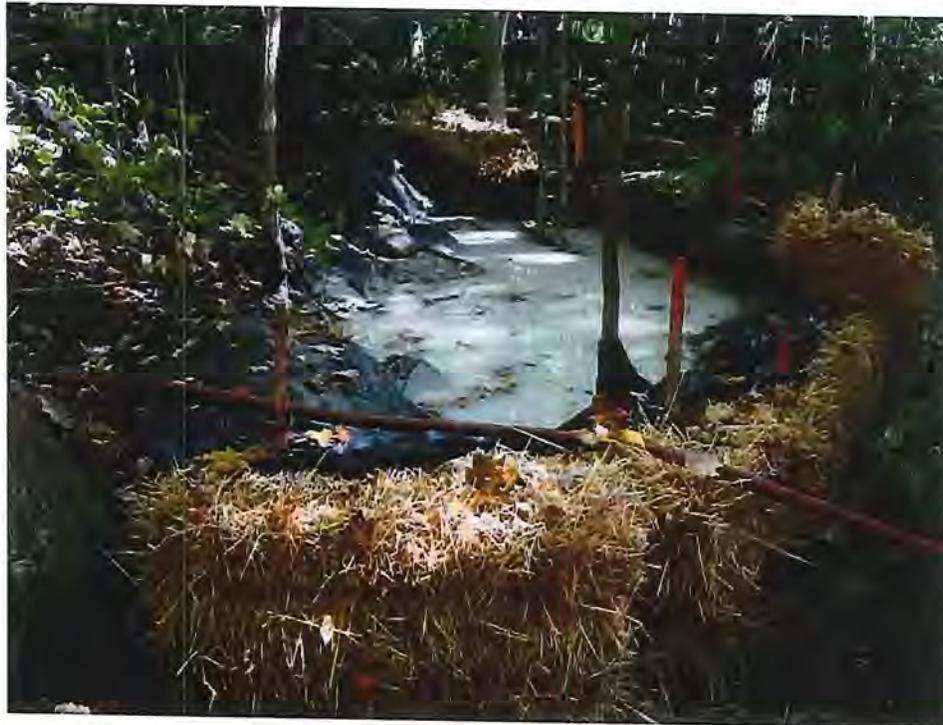
Photo 8 : Vue du bassin de sédimentation #2.

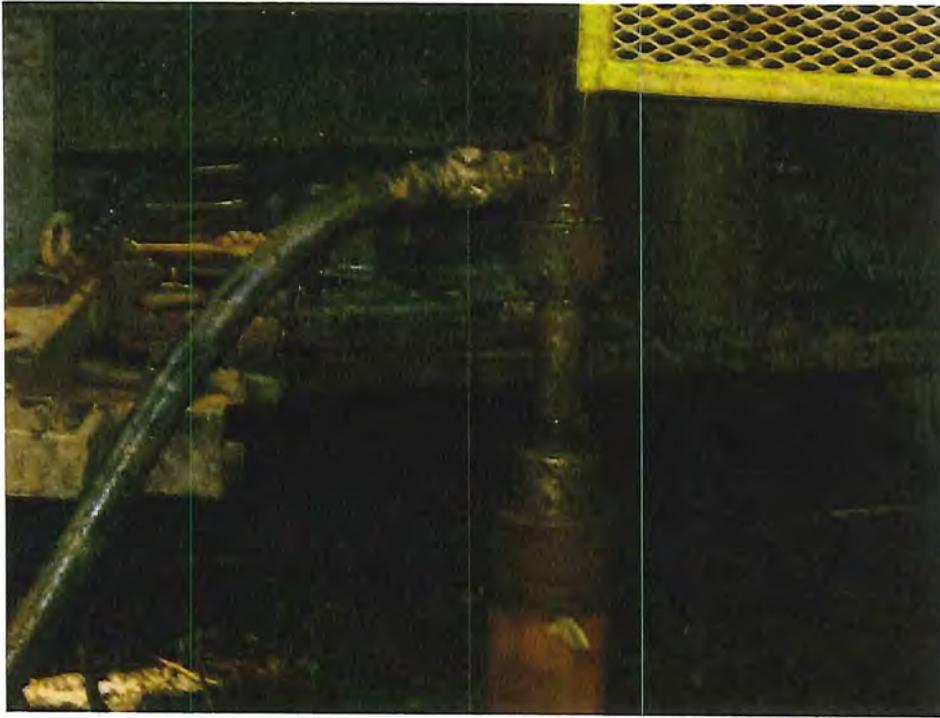
Lors de la réalisation de ce forage, ce dernier a atteint des conditions artésiennes. Afin d'éviter de saturer en eau le secteur des travaux, en dehors des périodes de forage, une tête de tubage reliée à un boyau (photo 10) dirige les eaux souterraines dans la rive de la rivière du Nord. Ces eaux sont très limpides, donc exemptes de sédiments (photo 11).

Photo 10 : Vue de la tête de tubage servant à rediriger les eaux souterraines provenant du forage HMM-002 vers la rivière du Nord.

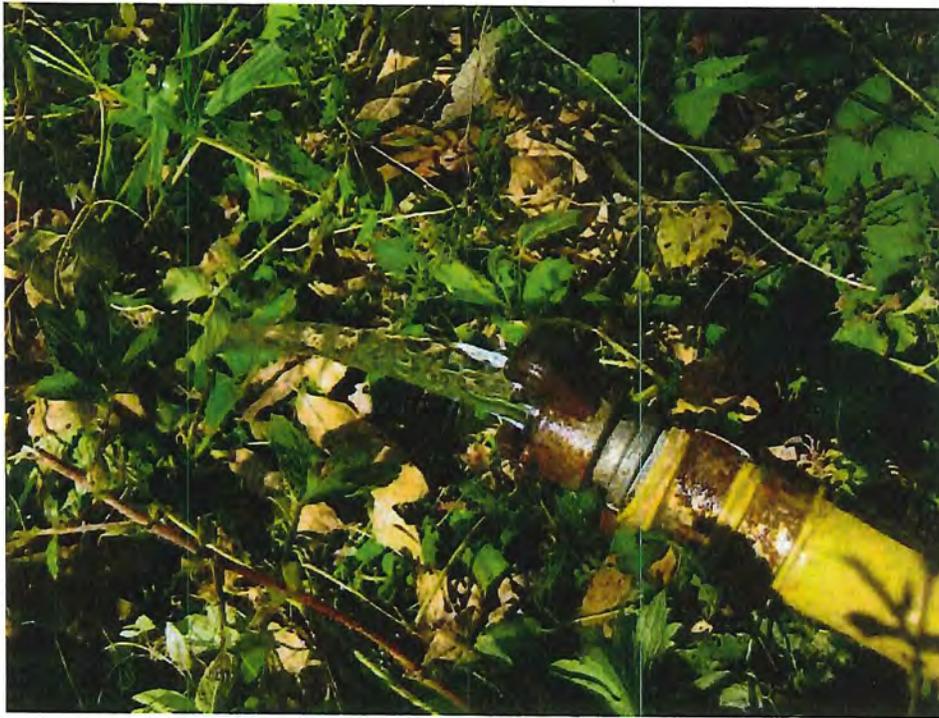
Photo 11 : Vue des eaux souterraines redirigées dans la rive de la rivière du Nord.

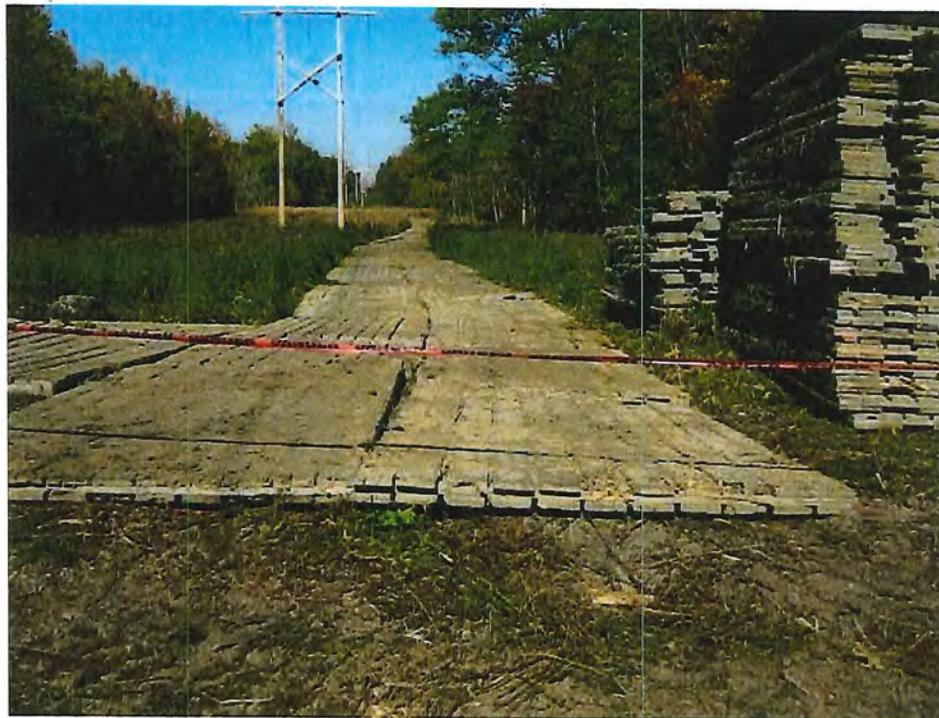
**Secteur HMM-003 (croquis 2) :** Le chemin d'accès pour ce sondage utilise en partie la piste cyclable et l'emprise de transport d'énergie existantes. Des matelas de bois ont été mis en place dans la portion située dans l'emprise de transport d'énergie (photo 12) à partir de la piste cyclable (point GPS 131) jusqu'au forage HMM-003 ainsi que l'aire de travail (photo 13).

Photo 12 : Vue des matelas de bois à partir du point GPS 131 constituant le chemin d'accès pour le forage HMM-003.

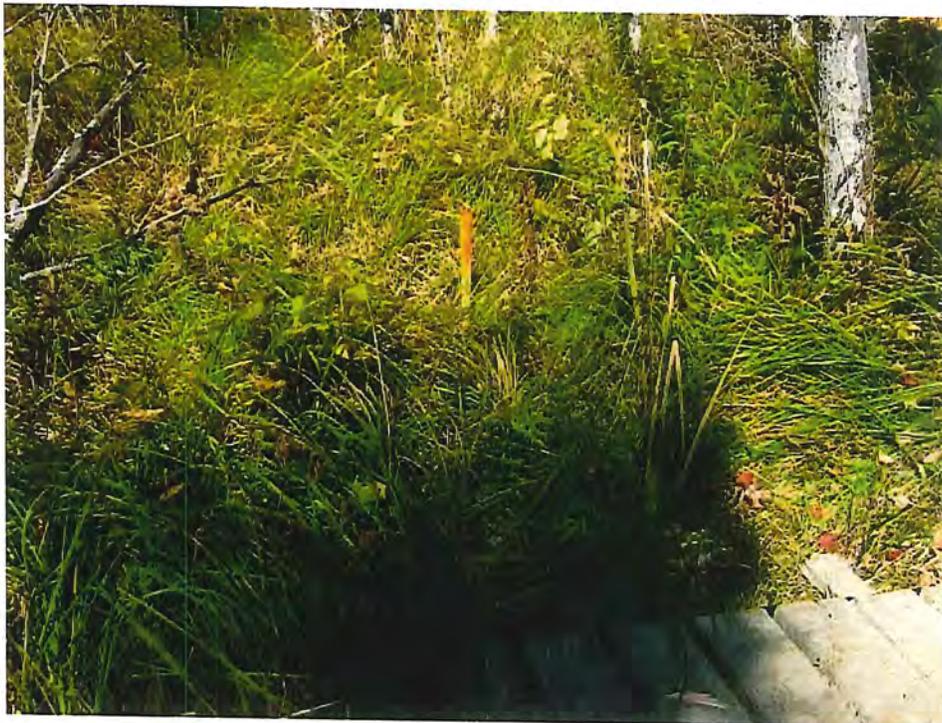
limite du cours d'eau (photo 14). Afin de déterminer la superficie des matelas de bois situé dans la rive du cours d'eau, je cherche le lit d'écoulement, mais sans le trouver.

Photo 14 : Vue du piquet localisant le cours d'eau dans le secteur du forage HMM-003.

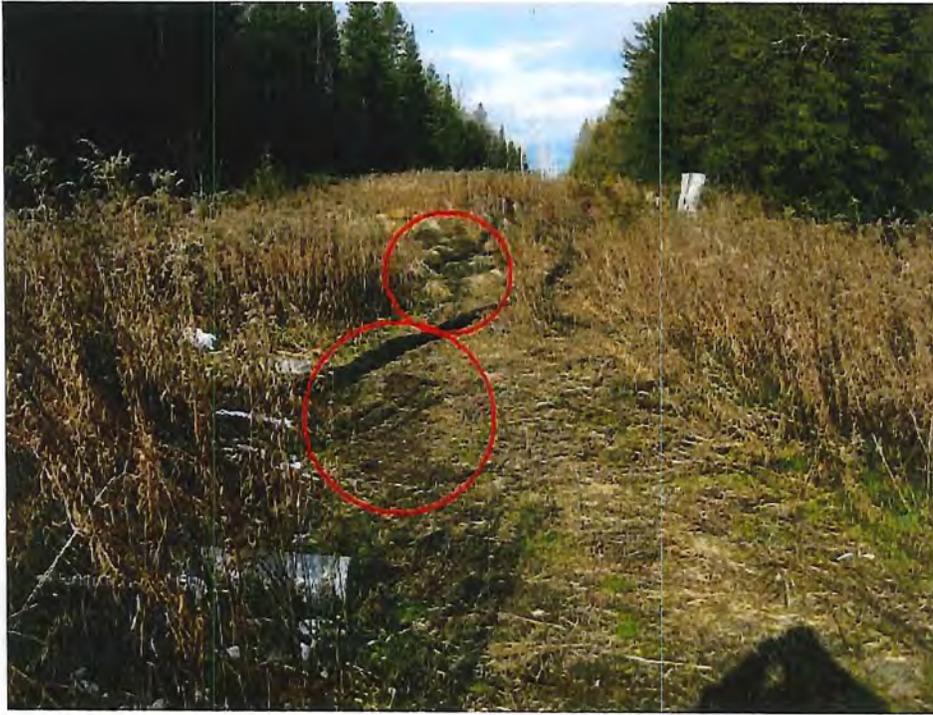
<b>13 Description de l'intervention</b>
<p><b>Secteur HMM-002 (croquis 1) :</b></p> <p>Dans ce secteur, le chemin d'accès n'a causé généralement que l'écrasement de la végétation. Il y a quelques petites surfaces dont les sols sont à nu, mais il n'y a aucune émission de sédiments, car la végétation écrasée agit comme un tapis antiérosion (photos 1 et 2).</p> <p>L'accès à la rivière pour prélever de l'eau n'a qu'écrasé la végétation et il n'y a aucun sol à nu (photo 3).</p> <p>L'aire de travail pour ce forage étant localisée dans un secteur composé localement de peuplements de résineux matures fait en sorte qu'il n'y a pas de strates herbacée et arbustive et les sols n'ont pas été perturbés (photo 4). Le trou de forage a été comblé en surface à l'aide de bentonite (photo 5). Le bassin de sédimentation #1 a été démantelé et des branches ont été mises dans la dépression (photo 6). Le bassin de sédimentation #2 a été démantelé (photo 7). Aucun dépôt de sédiment n'est visible dans ce secteur.</p> <p><b>Secteur HMM-003 (croquis 2) :</b></p> <p>Les matelas de bois constituant le chemin d'accès et l'aire de travail ont été retirés (photos 8, 9 et 10). Le trou de forage a été comblé en surface à l'aide de bentonite (photo 11). La végétation a été écrasée, mais aucun sol n'est à nu et aucun dépôt de sédiments n'est visible dans ce secteur.</p>

Photo 1 : Vue du chemin d'accès pour le forage HMM-002 ainsi que de quelques petites superficies dont les sols sont à nu (cercles rouges).

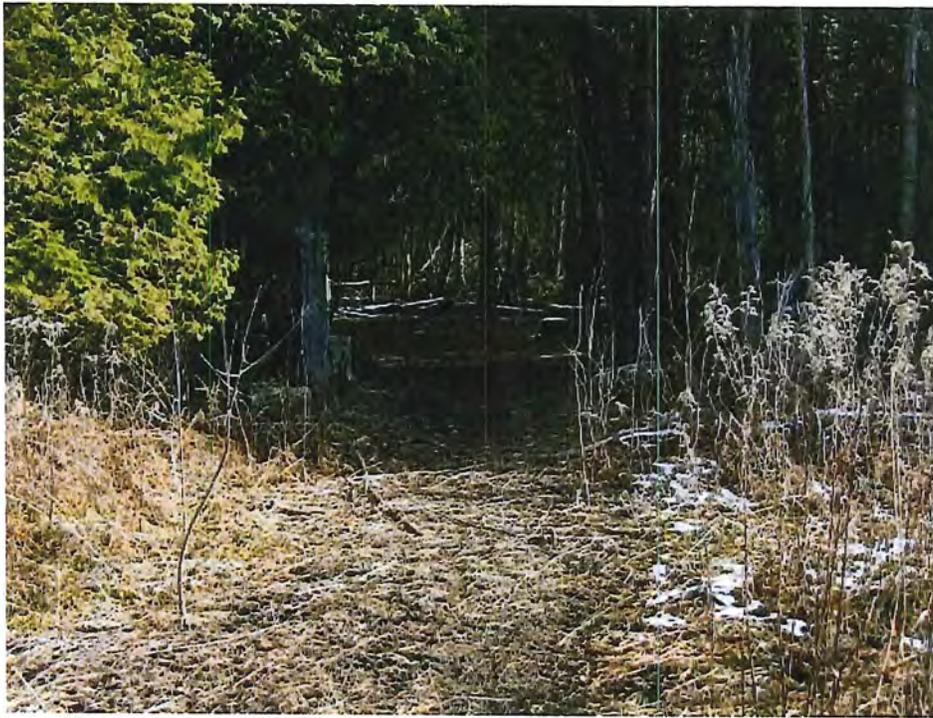
Photo 2 : Vue de la végétation écrasée pour l'accès à l'aire de travail pour le forage HMM-002.

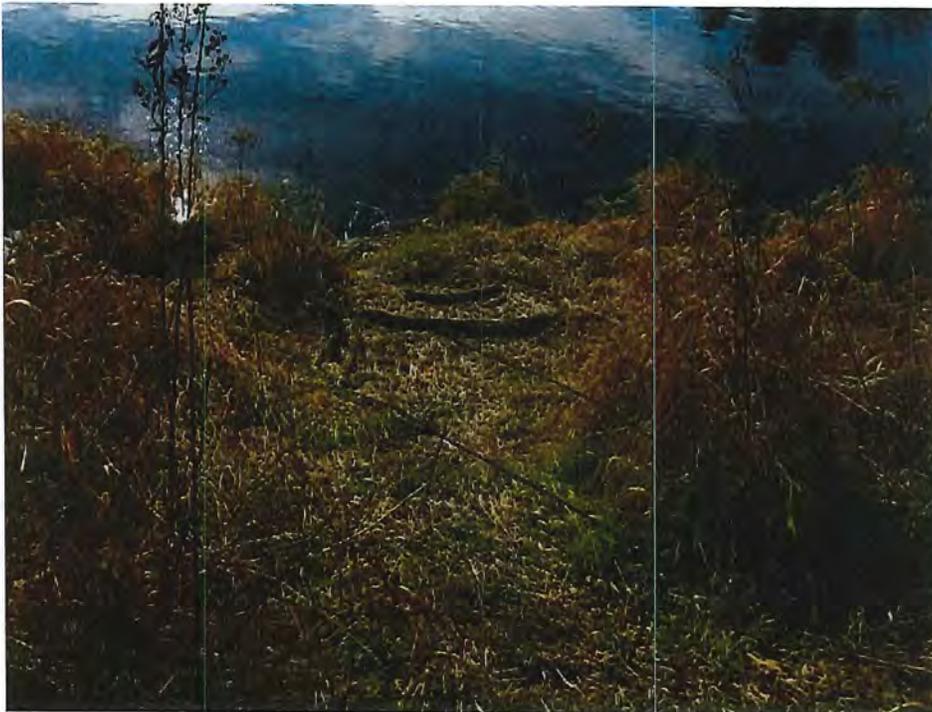
Photo 3 : Vue de l'accès à la rivière dont la végétation a été écrasée. Aucun sol n'est à nu.

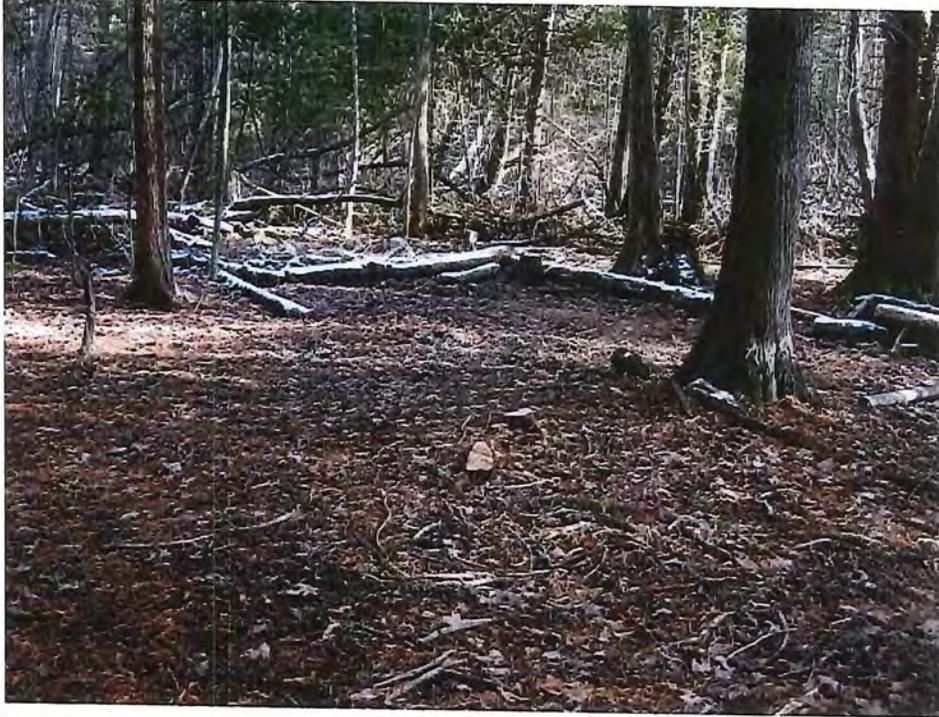
Photo 4 : Vue de l'aire de travail du forage HMM-002.

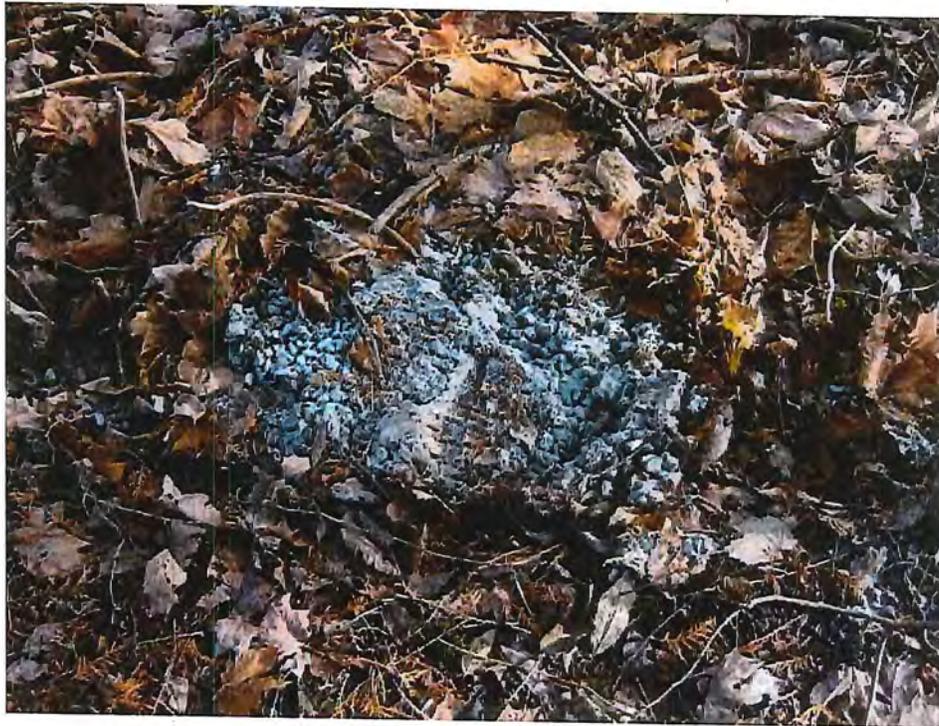
Photo 5 : Vue du trou du forage HMM-002 comblé en surface à l'aide de bentonite.
