Objet : Demande d'accès n° 2017-05-83 – Lettre réponse

**RESPECT DES CONDITIONS DU CERTIFICAT D'AUTORISATION DÉLIVRÉ LE 9 SEPTEMBRE 2015 À OLÉODUC ÉNERGIE EST Itée  
Travaux de relevés sismiques dans la plaine inondable, dans un complexe de milieu humides et dans le littoral de la rivière Batiscan**

Identification		
Date de l'inspection : 2015-10-07	Heure d'arrivée : 14 h 00	Heure de départ : 15 h 32
Inspecteur : Laurie Salois	Accompagnée de : N.A.	
Condition météorologique : Nuageux, pluie intermittente, 15°C (environnement Canada, Trois-Rivières)		
N° intervention : 300993510	N° du compte-rendu : 401297012	
N° demande : 200406370	N° du lieu SAGO : X2152406	
N° gestion documentaire : 7450-04-01-0023502

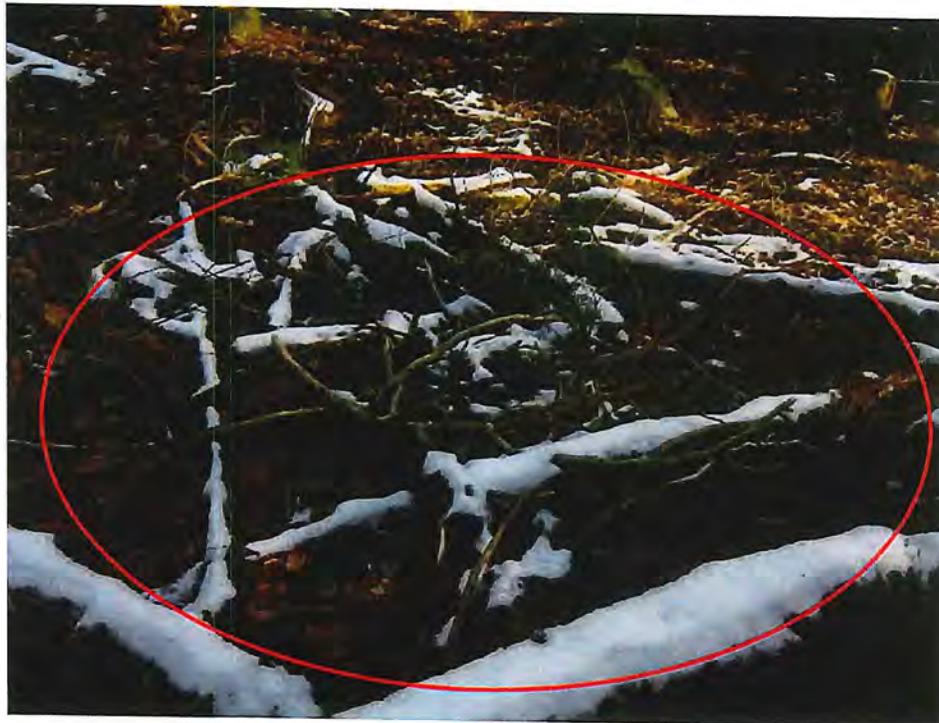
Photo 6 : Vue de l'emplacement du bassin de sédimentation #1 démantelé (cercle rouge).

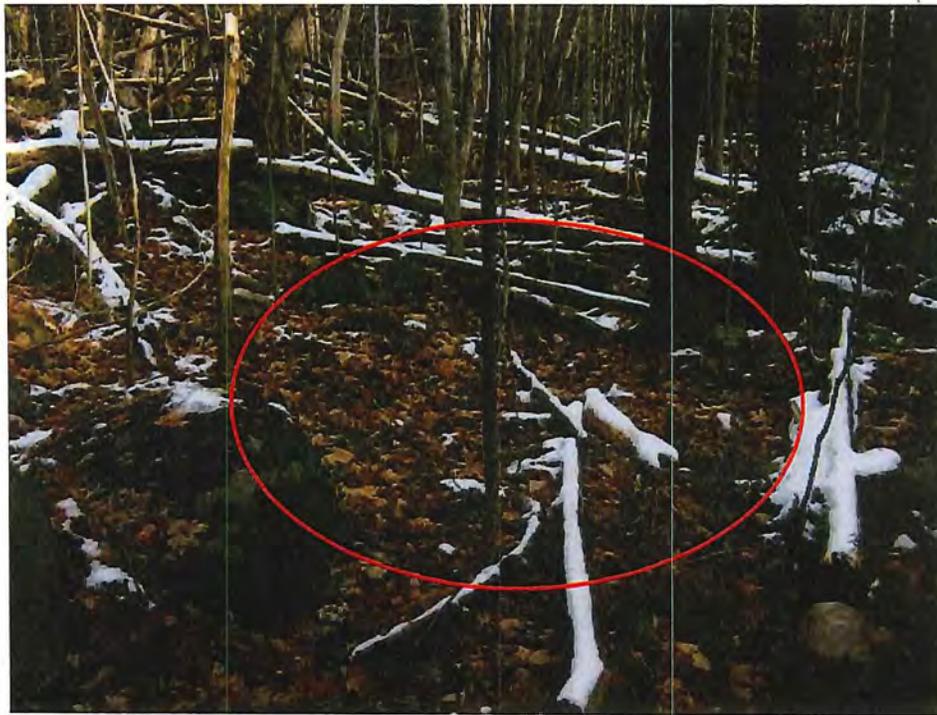
Photo 7 : Vue de l'emplacement du bassin de sédimentation #2 démantelé (cercle rouge).

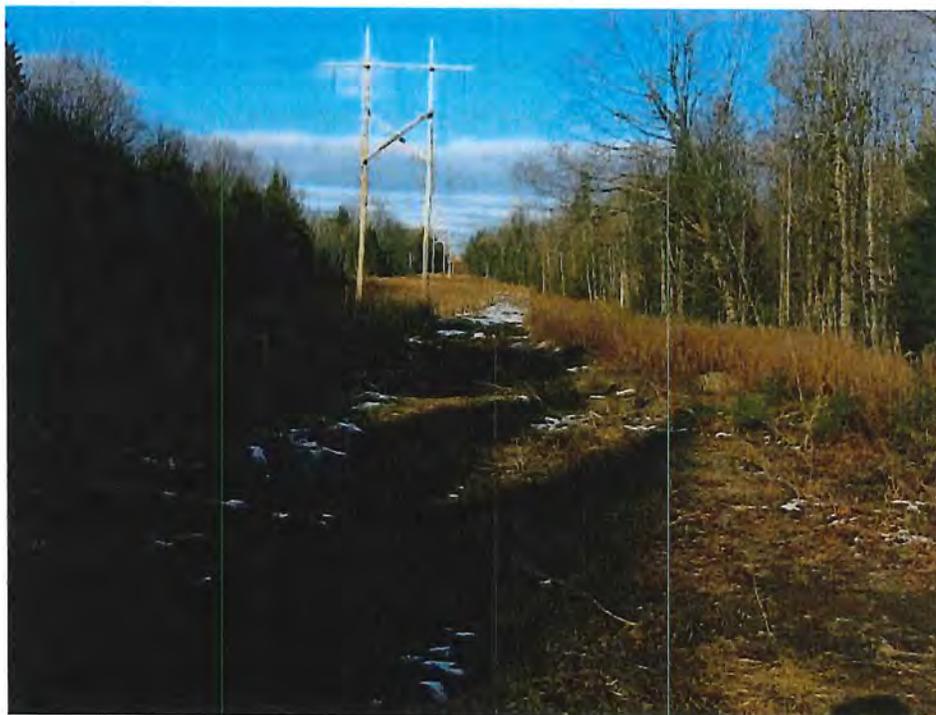
Photo 8 : Vue du chemin d'accès sans les matelas de bois.

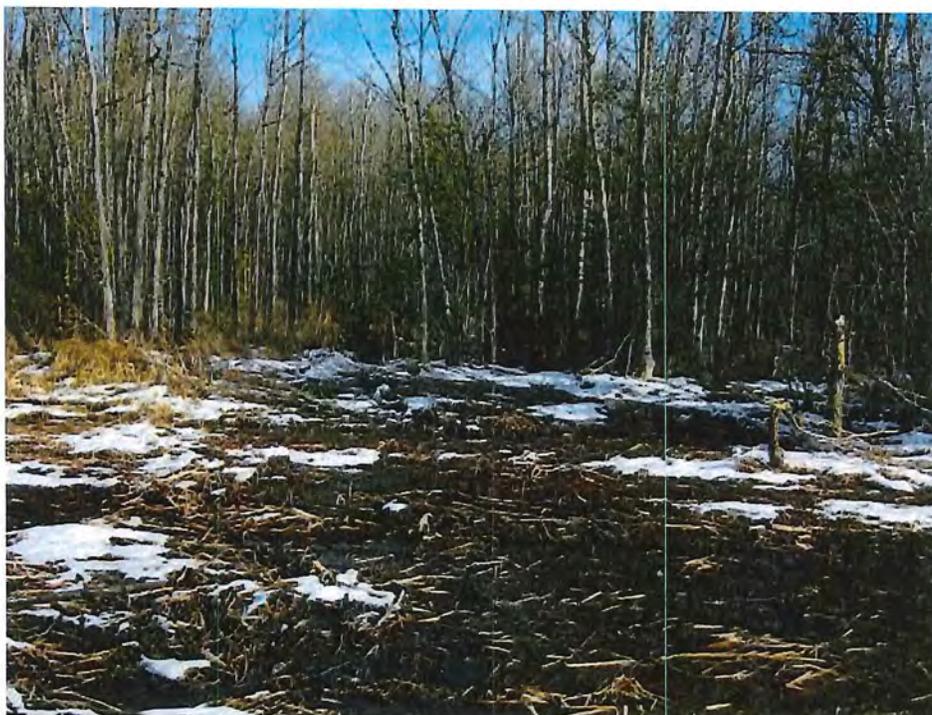
Photo 9 : Vue de l'aire de travail sans les matelas de bois.

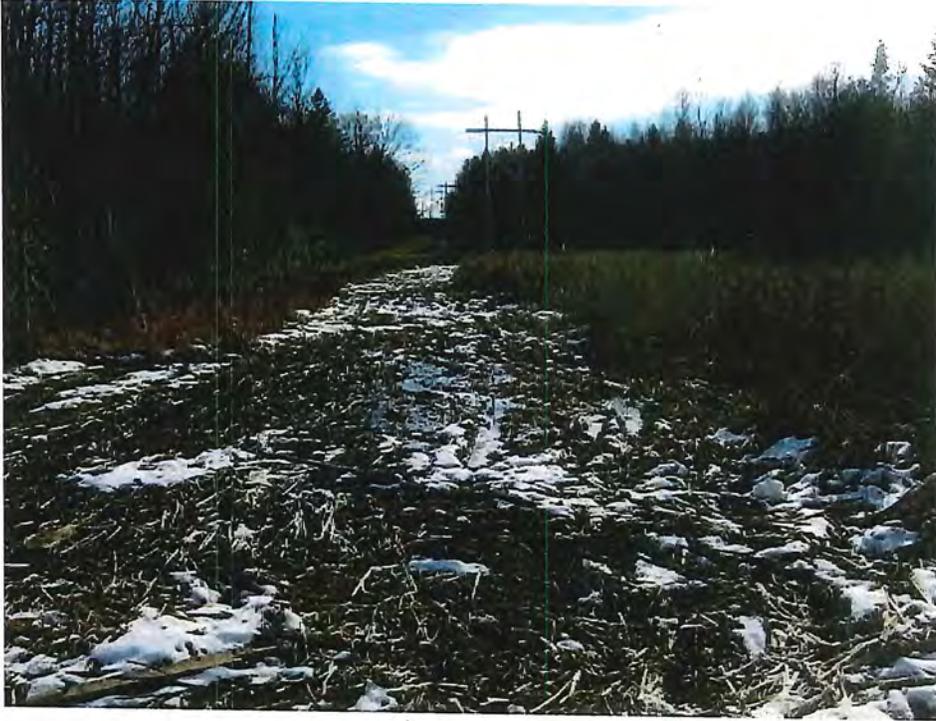
Photo 10 : Vue du chemin d'accès sans les matelas de bois.

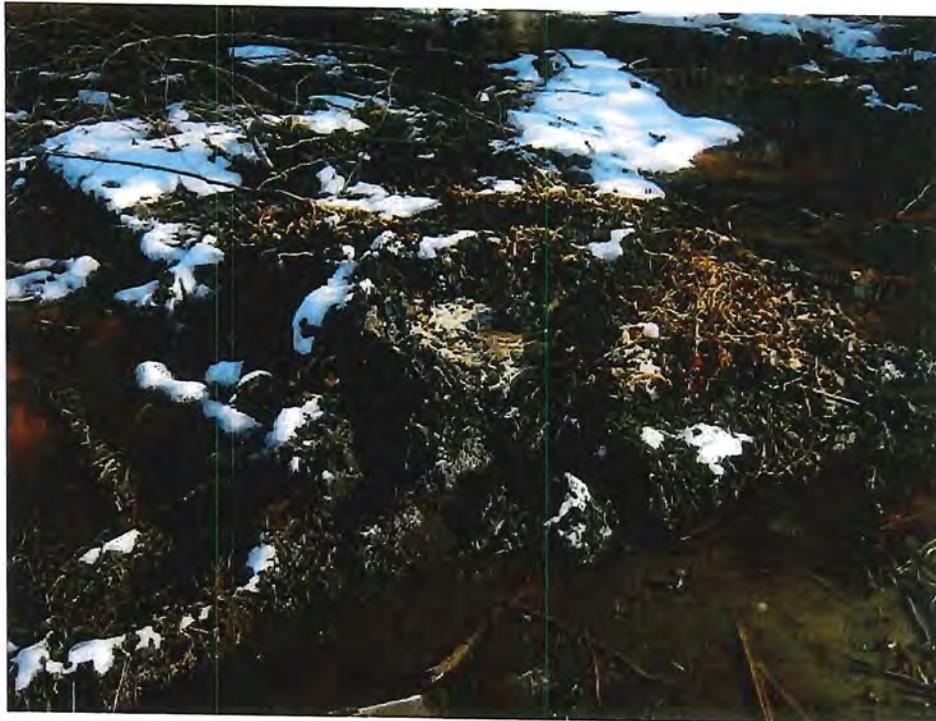
Photo 11 : Vue du trou du forage HMM-003 comblé en surface à l'aide de bentonite.
