PAR COURRIEL

Objet : Demande d'accès n° 2022-04-069 – Lettre de réponse

1 Identification

1	Nom du lieu : Les Entreprises Canepta ltée (usine de Contrecoeur)
	Nom usuel du lieu : Canepta
	N° du lieu : X2122389 Type de lieu : industrie
	Localisation du lieu : Adresse du lieu : 4085, rue Industrielle Contrecoeur (Québec) J0L 1C0
	Coordonnées géographiques du lieu (GÉO NAD 83 degrés décimaux) : 45,845000000000:-73,244166666700

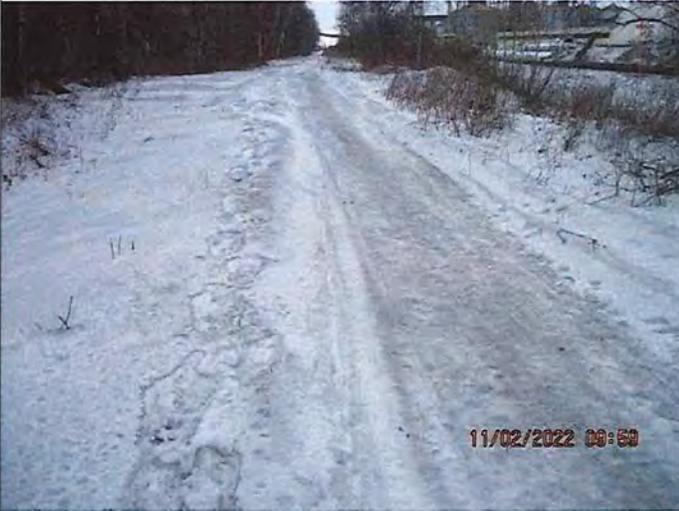
IMG_0008.JPG

Présence de poussières sur la neige du parc Barbe-Denys-de-la-Trinité

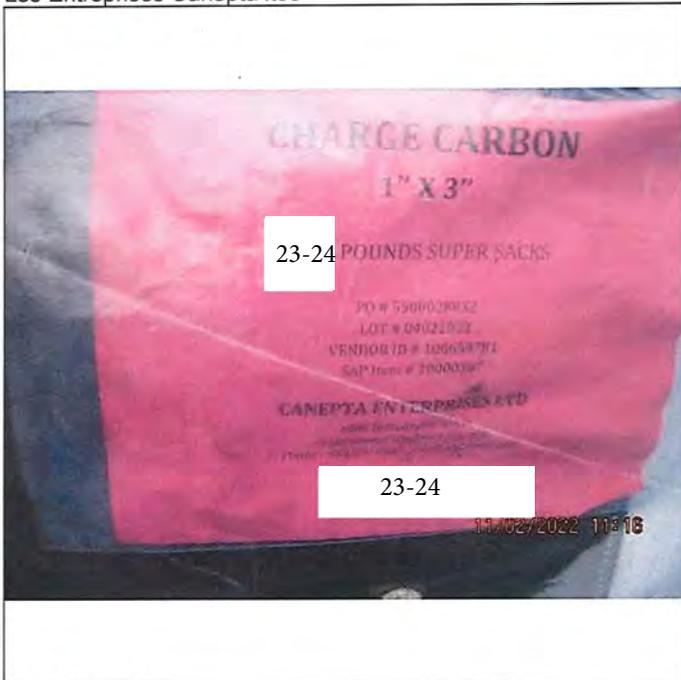
IMG_0025.JPG

Feuille présente sur l'un des supersacs présents près du dôme #1 avec inscription notamment: Charge Carbon 1" x 3", 23-24

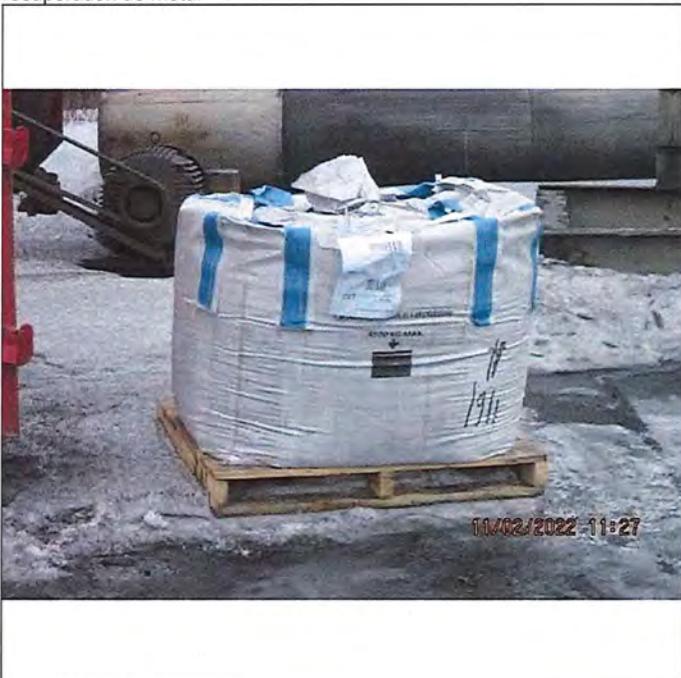
IMG_0031.JPG

Supersac entreposé près d'un conteneur de récupération de métal

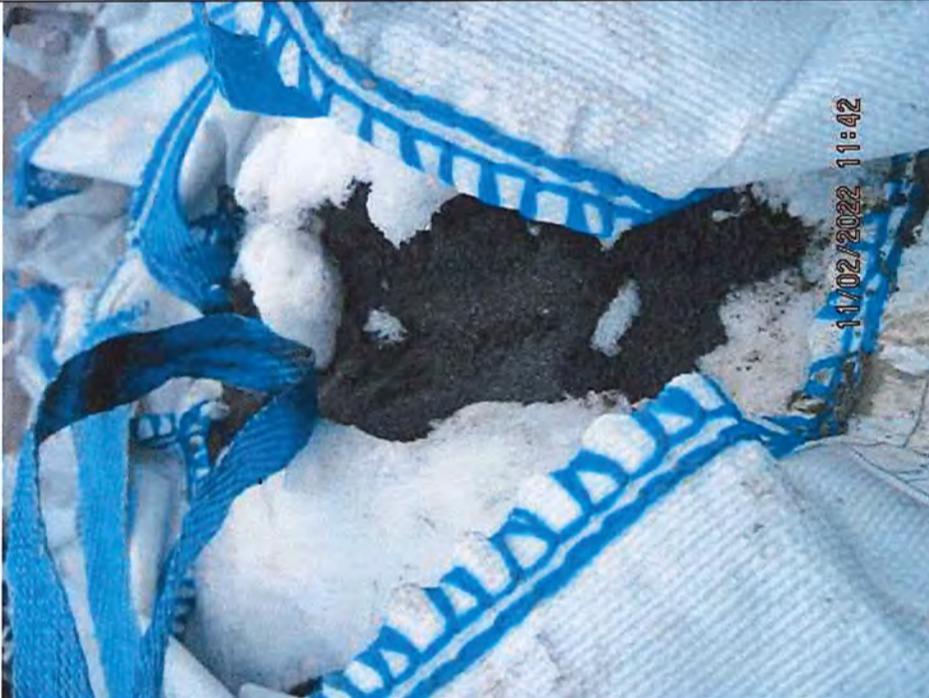
IMG_0040.JPG

Matière entreposée dans l'un des supersacs avec inscription 23-24

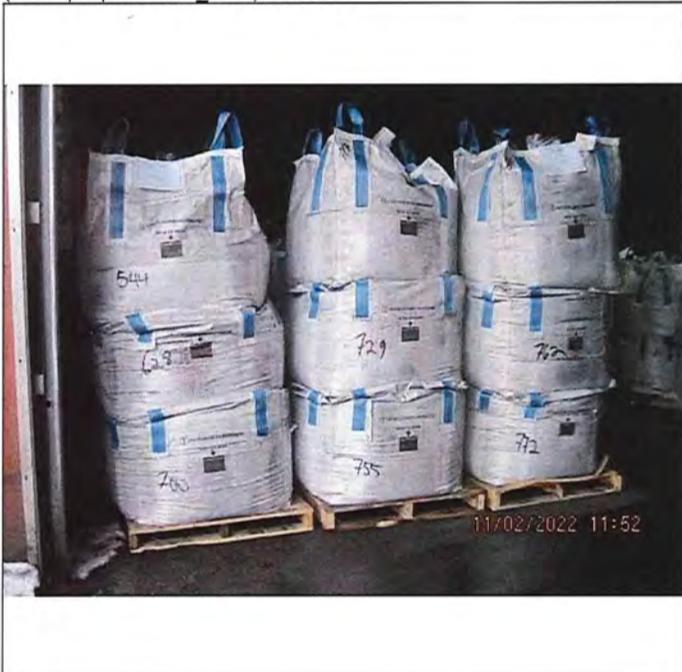
IMG_0052.JPG

Supersacs entreposés à l'intérieur de l'entrepôt #1, plusieurs avec étiquette Dry Petcoke telle que montrée à la photo IMG_0051

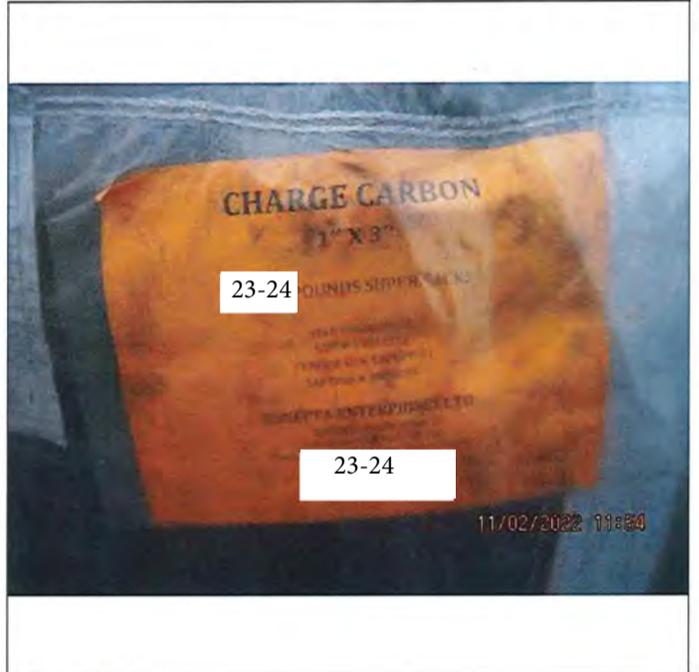
IMG_0053.JPG

Feuille posée sur l'un des supersacs présents à l'extérieur sur la photo IMG_0054 indiquant notamment Charge Carbon, 23-24

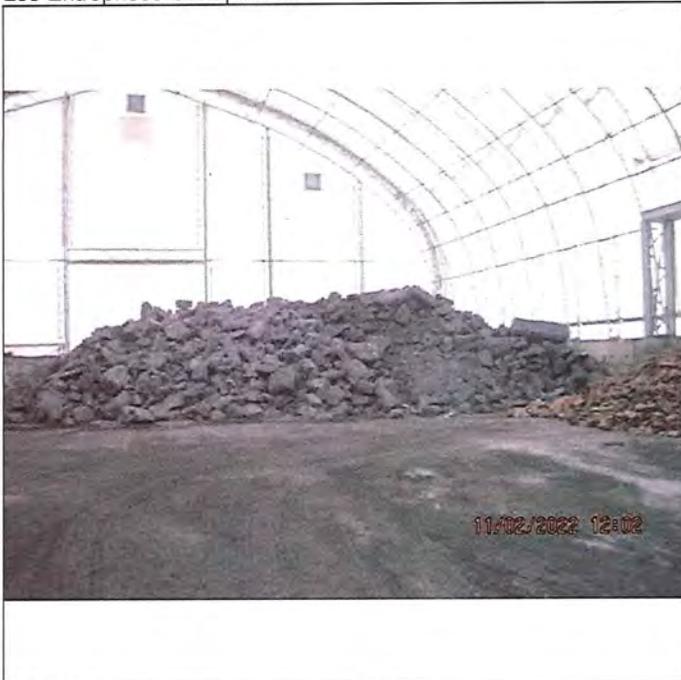
IMG_0062.JPG

Amas de matières présentes à l'intérieur du dôme #5

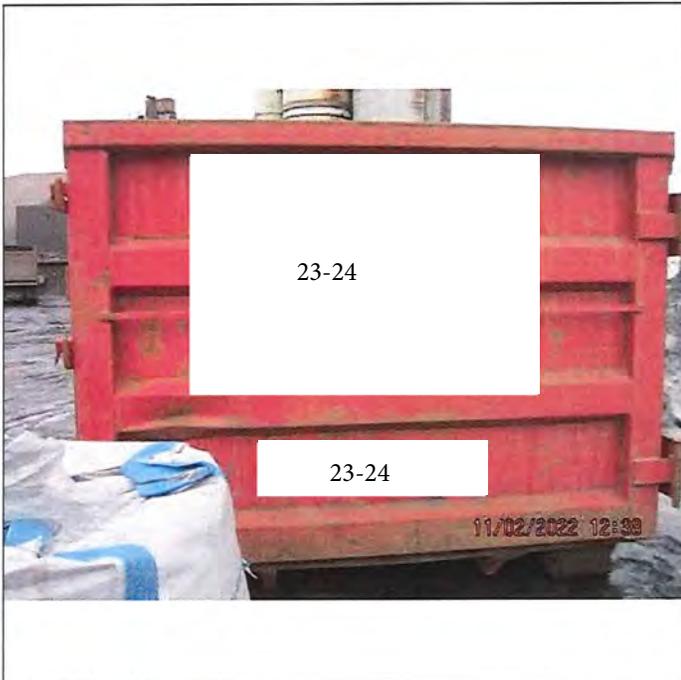
IMG_0064.JPG

Conteneur de récupération de métal au nom de 23-24

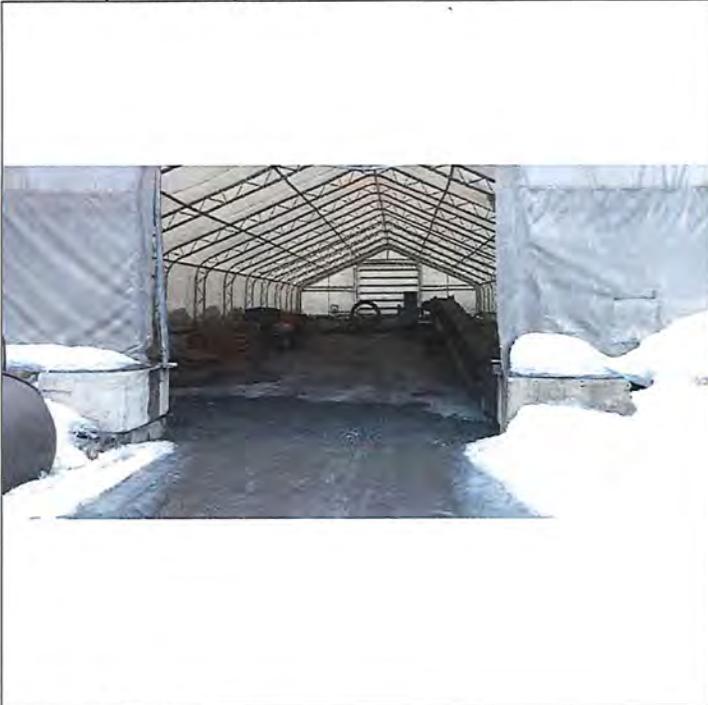
20220211_110447.jpg

Des équipements sont entreposés dans le dôme #6 ([photo 20220211_110447.jpg](#)) situé près du dépoussiéreur. Aucune matière n'y est observée.

Entreposage d'équipements dans le dôme #6

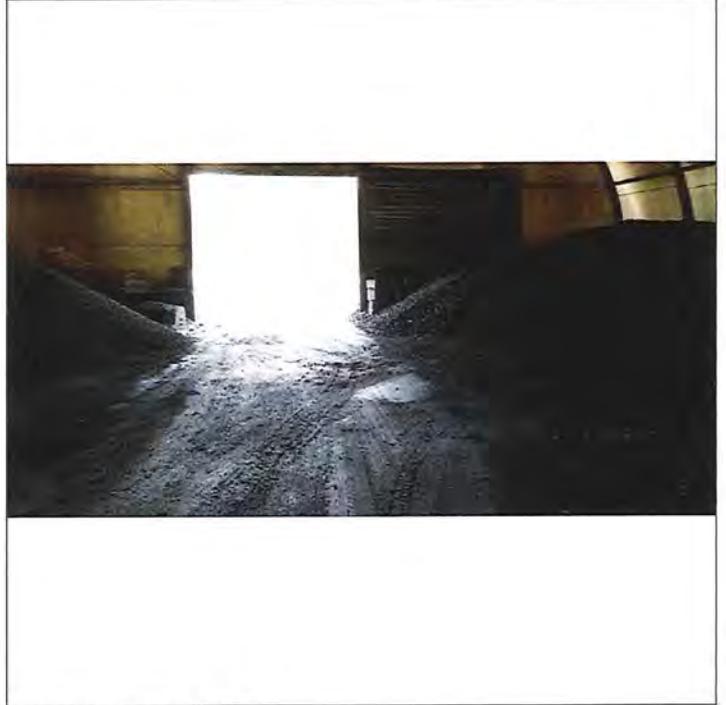
20220211_110754_HDR.jpg

Les [photos 20220211_110754_HDR.jpg](#), [20220211_110759.jpg](#), [20220211_110820.jpg](#) montrent des matières entreposées à l'intérieur du dôme #1.

Matières présentes à l'intérieur du dôme #1

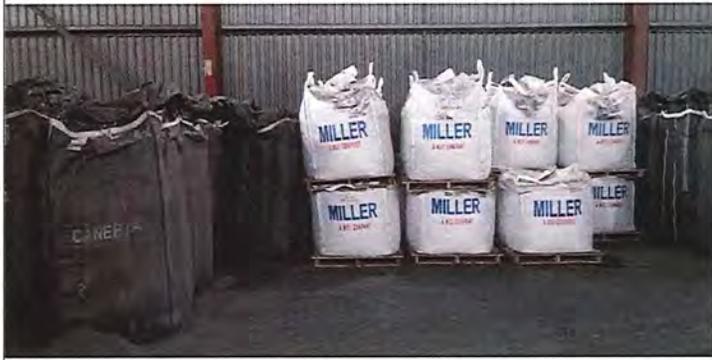
20220211_112146.jpg

Supersacs «Miller» présents dans l'entrepôt #2

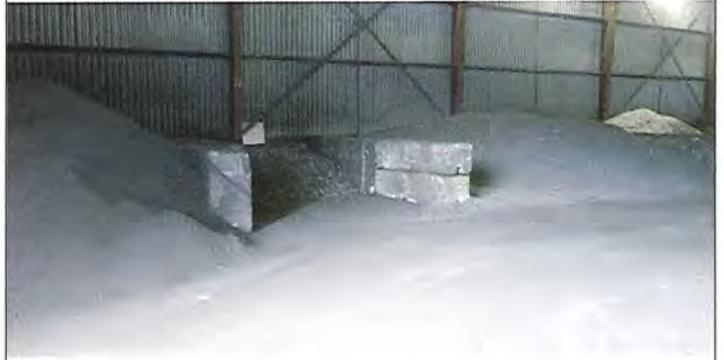
20220211_112336.jpg

Matières entreposées à l'intérieur de l'entrepôt #2

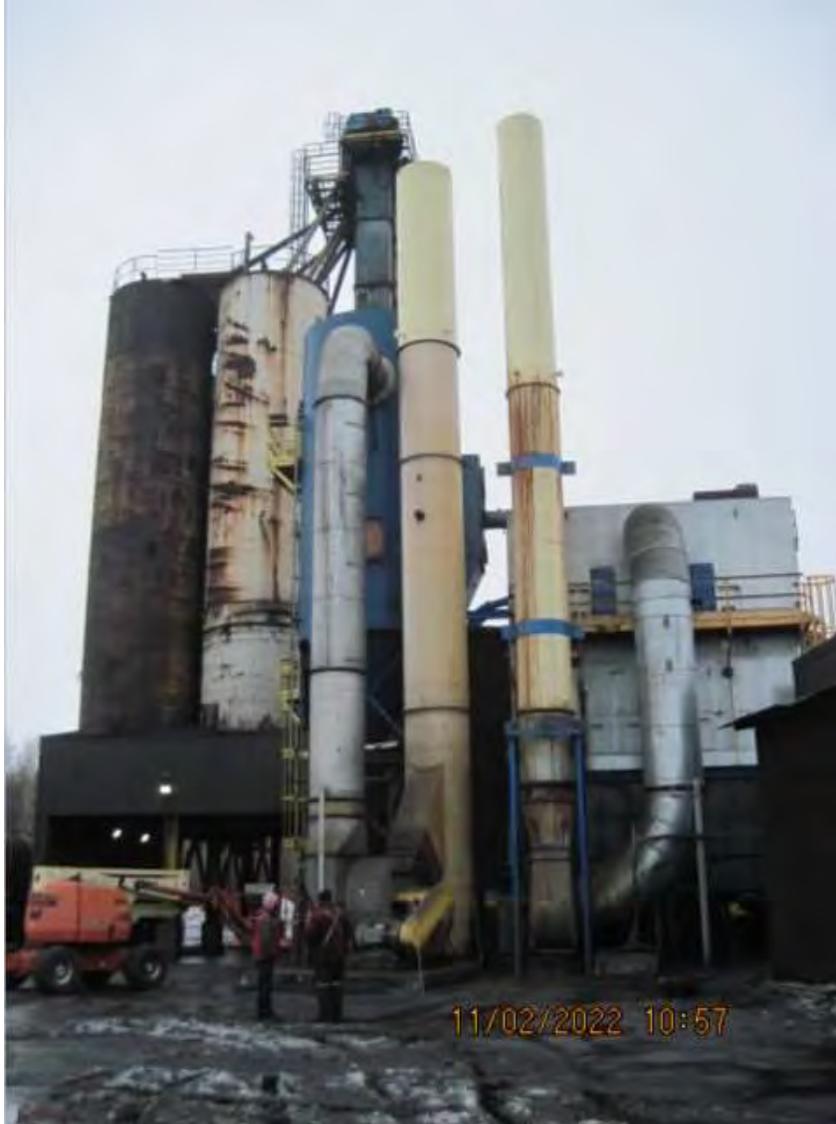
IMG_0014.JPG

Dépoussiéreurs et cheminées (beiges)

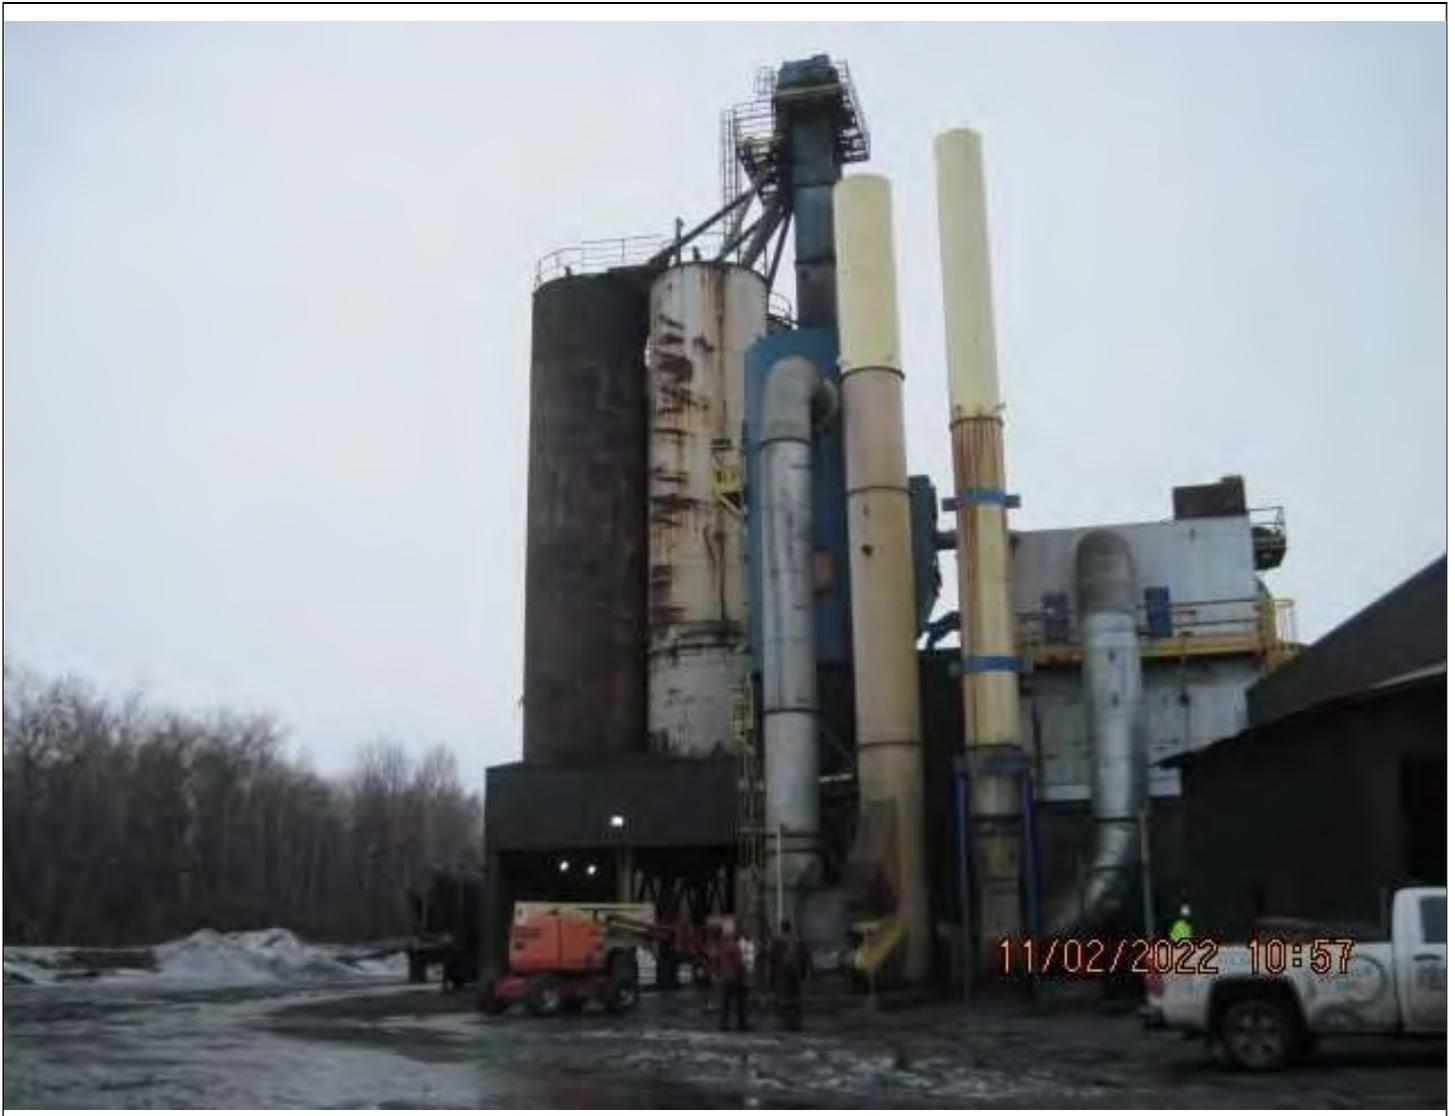
IMG_0015.JPG

Dépoussiéreurs et cheminées (beiges)

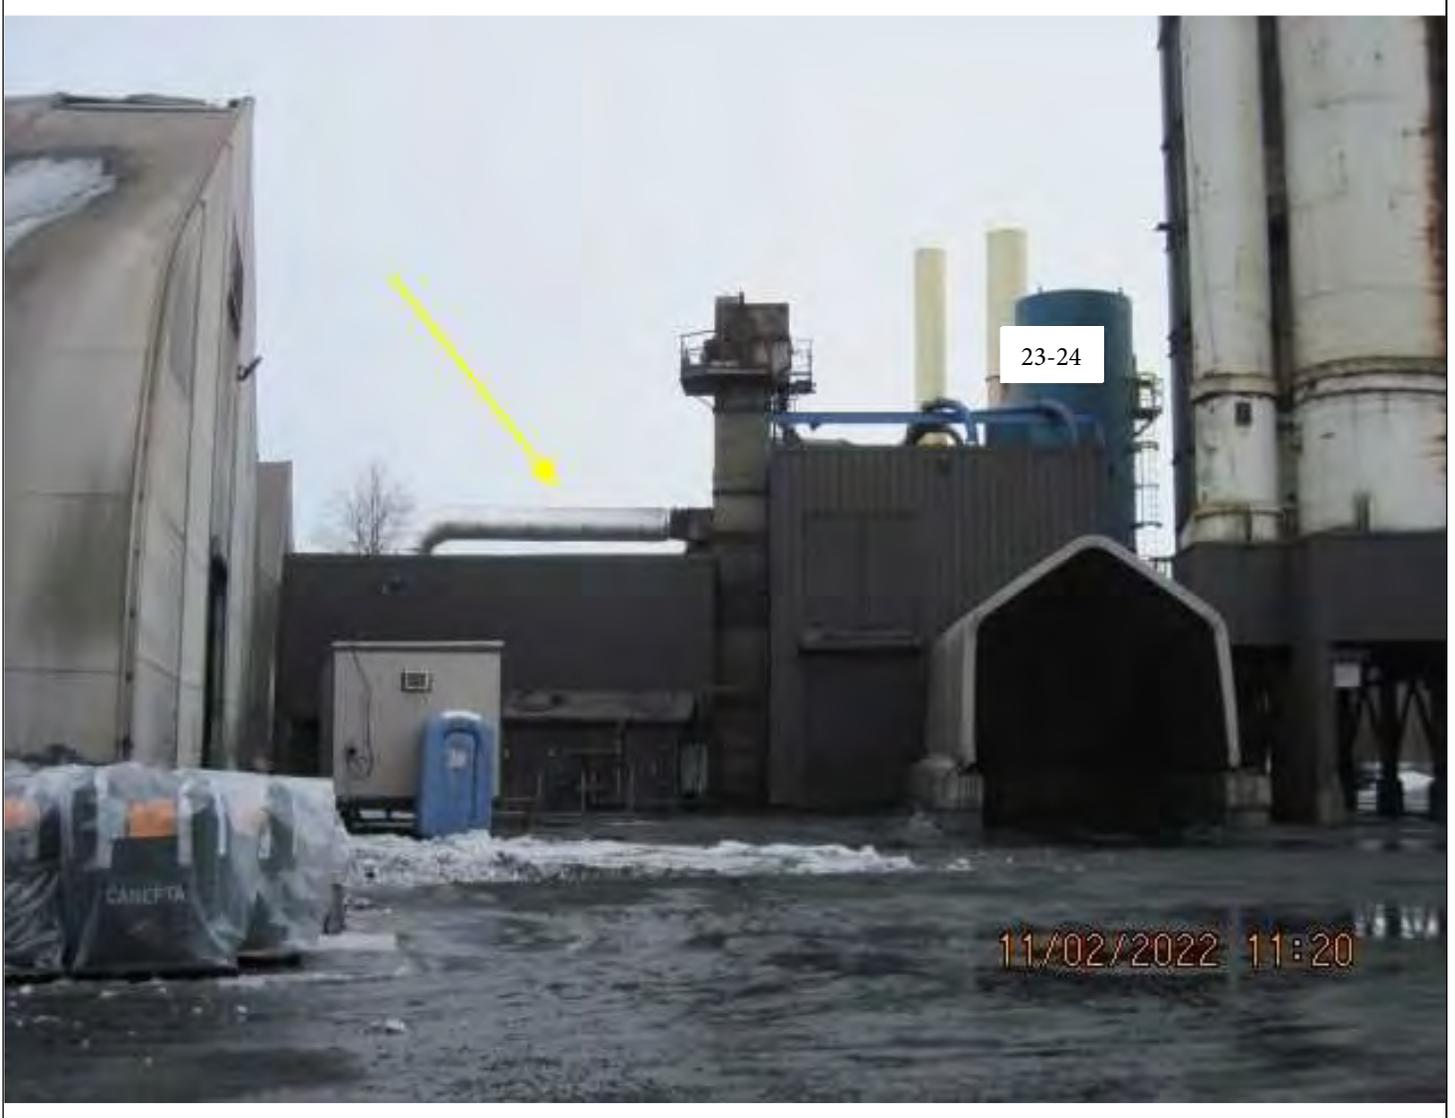
IMG_0026.JPG

Raccordement du séchoir (flèche jaune) et tamisage aux dépoussiéreurs

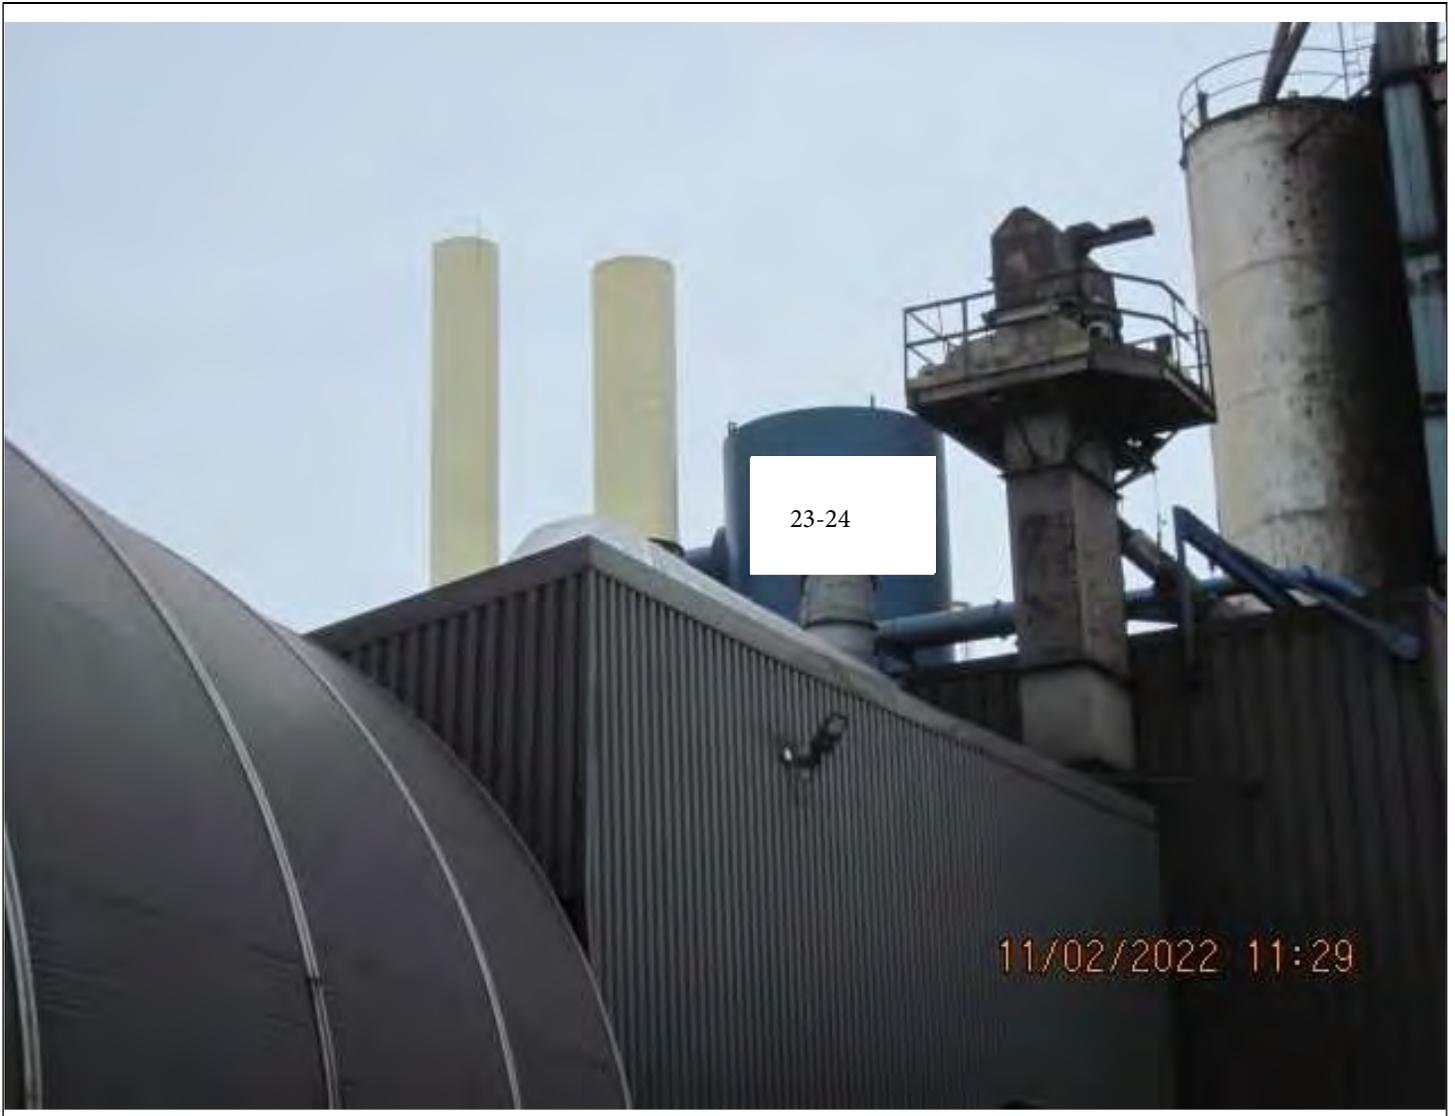
IMG_0032.JPG

Inscription 23-24 sur le dépoussiéreur bleu
