Objet : Demande d'accès n° 2022-05-042 – Lettre de réponse

La présente fait suite à votre demande d'accès, reçue le 28 avril dernier, concernant les rapports d'inspection du centre de compostage Gazon Savard située au 3478 RG St-Paul à Chicoutimi pour les années 2015 à 2022.

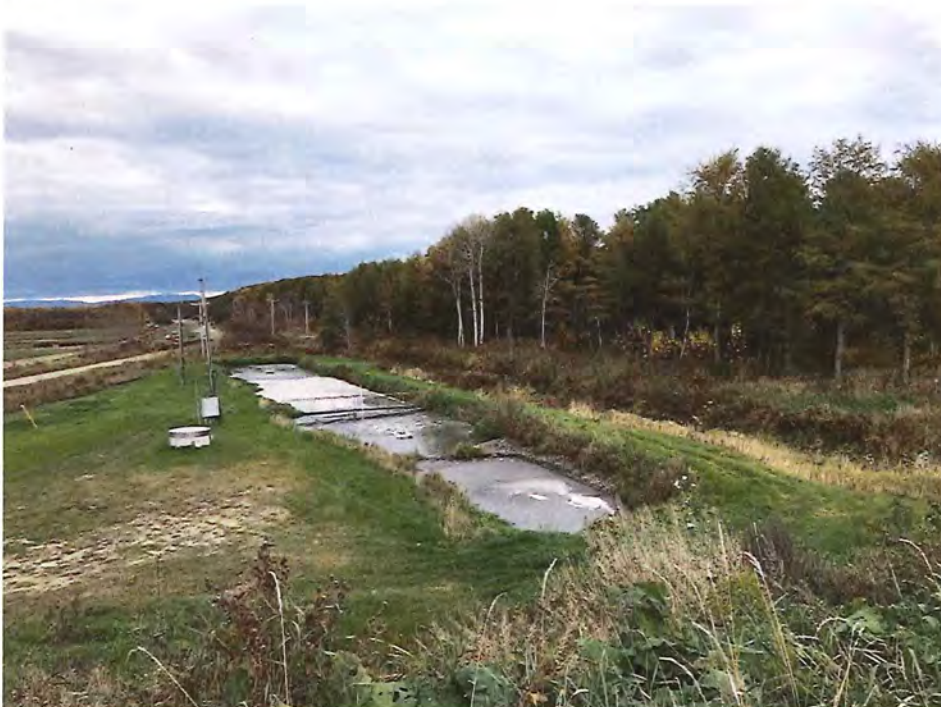
IMG_0166.JPG - Voir site de photo #11 annexe 1
Lagune #2
