Objet : Demande d'accès n° 2024-11-114 – Lettre de réponse

La présente fait suite à votre demande d'accès, reçue le 27 novembre dernier, concernant tous les rapports d'inspection et avis de non-conformité concernant le lieu d'enfouissement technique et le lieu d'enfouissement sanitaire de Ste-Cécile-de-Milton.

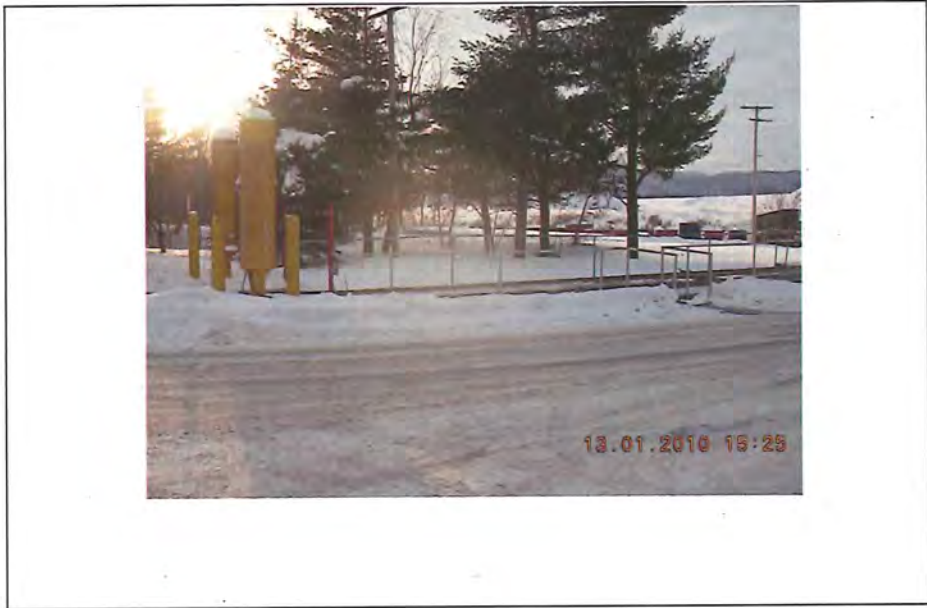
Photo # : 2  
Réf. Numérique : 2446  
Date : 2010-01-13

État de la balance et du  
contrôle radiologique

- La balance semble être en bonne condition

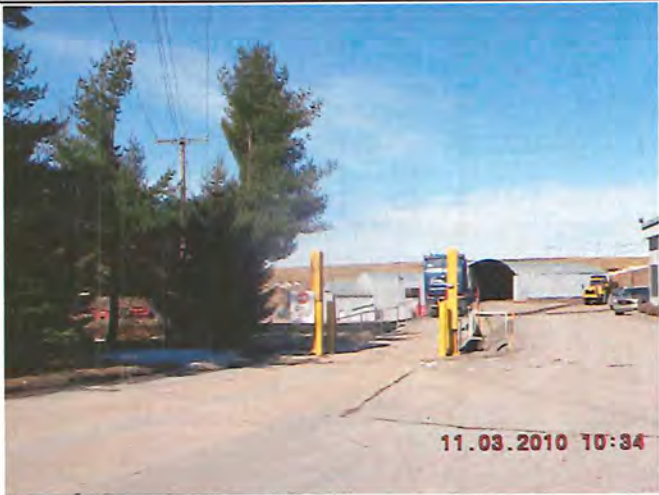
Photo # : 1  
Réf. Numérique : 2660  
Date : 2010-03-11

Balance et portail  
radiologique

- La balance semble être en bonne condition

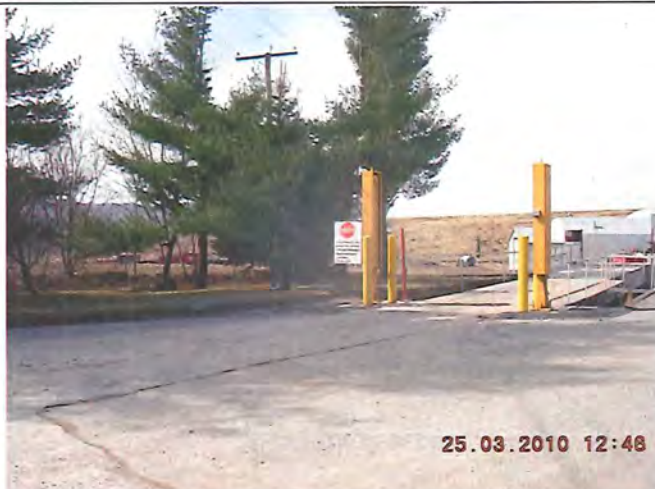
**Photo # : 1**  
**Réf. Numérique : 2733**  
**Date : 2010-03-25**

## Balance et portail radiologique

- La balance semble être en bonne condition

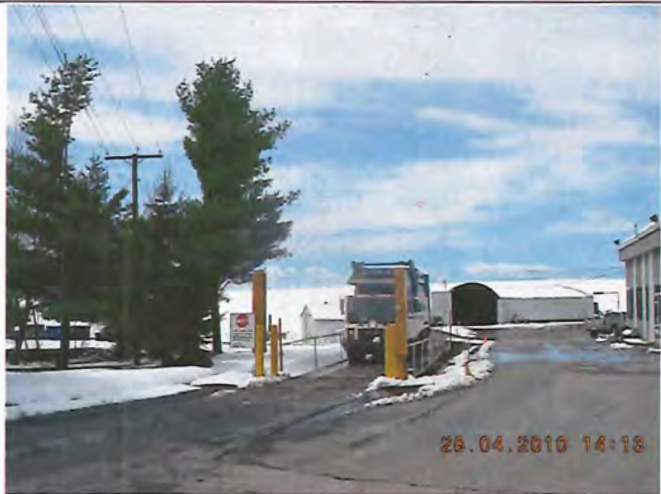
**Photo # : 1**  
**Réf. Numérique : 2908**  
**Date : 2010-04-28**

Balance et portail  
radiologique

- La balance semble être en bonne condition

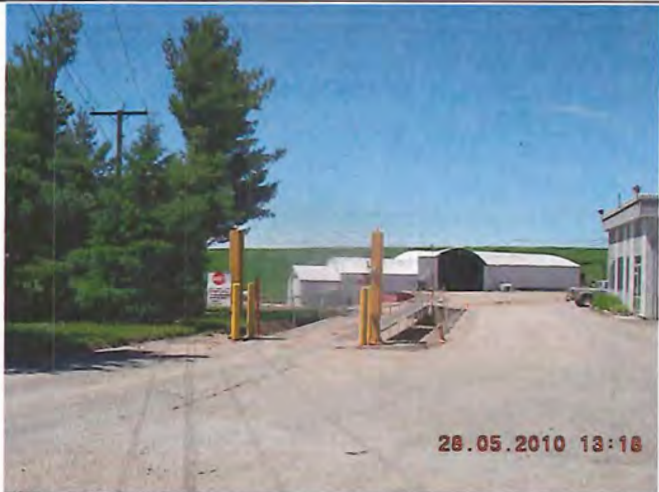
Photo # : 1  
Réf. Numérique : 3096  
Date : 2010-05-28

Balance et portail  
radiologique

- La balance semble être en bonne condition

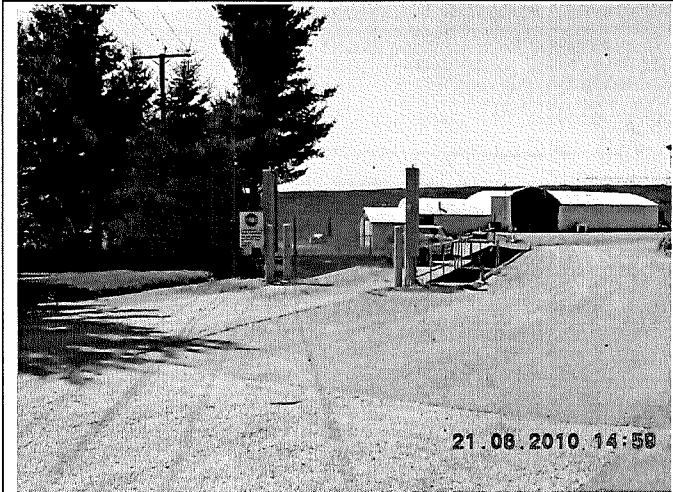
Photo # : 1  
Réf. Numérique : 3179  
Date : 2010-06-21

Balance et portail  
radiologique

- La balance semble être en bonne condition

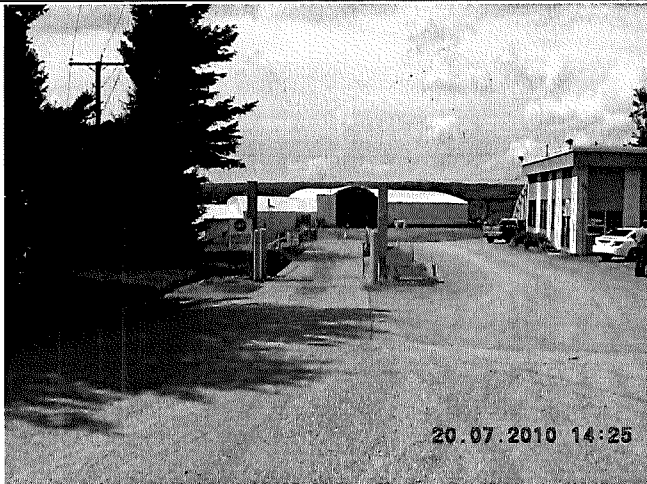
**Photo # : 1**  
**Réf. Numérique : 3323**  
**Date : 2010-07-20**

Une balance et un système de contrôle radiologique sont présents à l'entrée du site

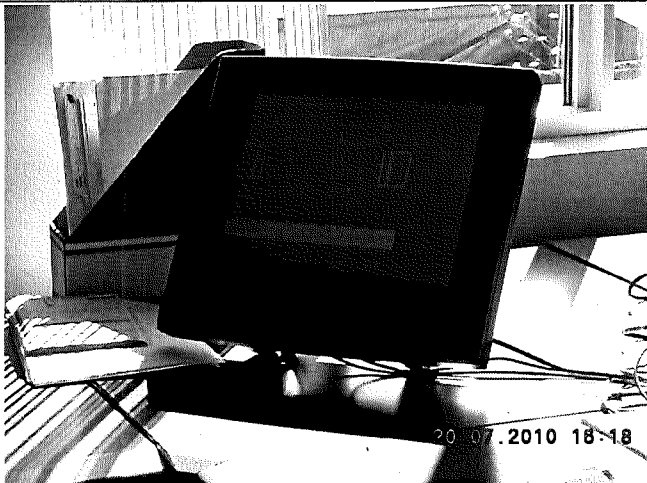
**Photo # : 2**  
**Réf. Numérique : 3390**  
**Date : 2010-07-20**

Une balance et un système de contrôle radiologique sont présents à l'entrée du site (écran du contrôle radiodétection)

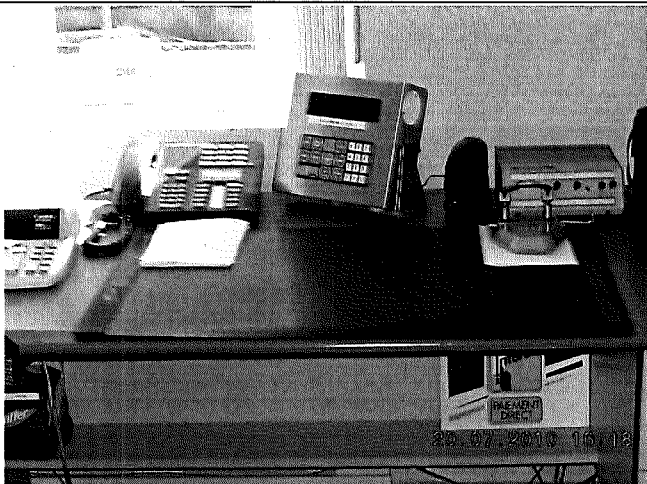
**Photo # : 3**  
**Réf. Numérique : 3389**  
**Date : 2010-07-20**

Une balance et un système de contrôle radiologique sont présents à l'entrée du site (écran pur la balance)

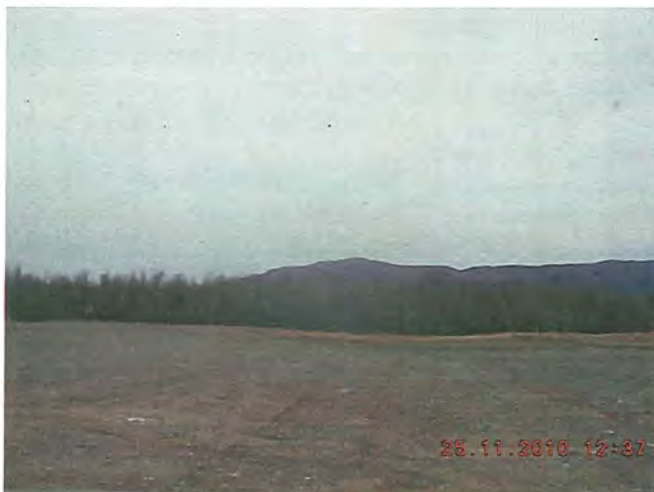
**Annexe - Photos****Photo no : 1****Fichier : 246****Description :**

- Le site est recouvert d'une végétation herbacée
- Aucune faille ou érosion constaté au moment de l'inspection
- La section récemment finalisée (section ouest) est complètement recouverte de terre. Cette section devrait être ensemencé avant l'arrivée de la neige selon Daniel Thibault ([photo 1](#))

La section récemment finalisée (section ouest) est complètement recouverte de terre. Cette section devrait être ensemençé avant l'arrivée de la neige selon Daniel Thibault

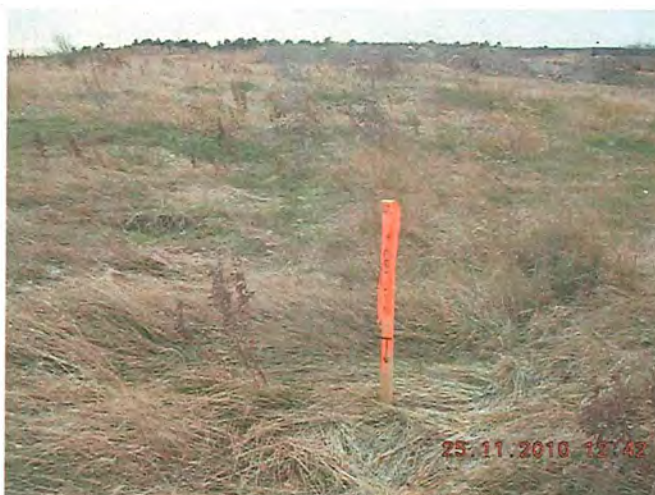
**Photo no : 2****Fichier : 250****Description :**

Borne indiquant l'emplacement de forage prévue pour l'installation d'un système de captage de biogaz

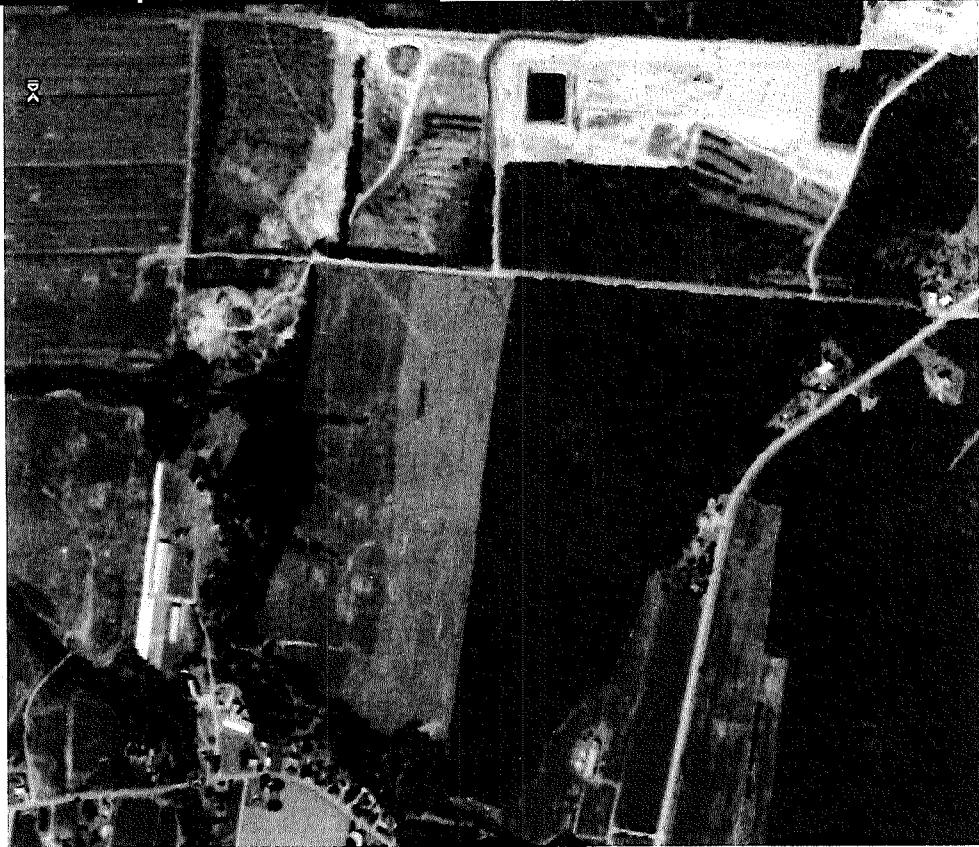
Carte N°1 : Lectures prises au 10<sup>e</sup> rang Ouest

Ensuite, M<sup>me</sup> Rivard et moi nous sommes rendus au 10<sup>e</sup> rang Ouest (lieu de la plainte) où nous avons débuté l'évaluation de la concentration en H<sub>2</sub>S. À partir de 8h43, une série de 4 lectures ont été prises au lieu suivant :

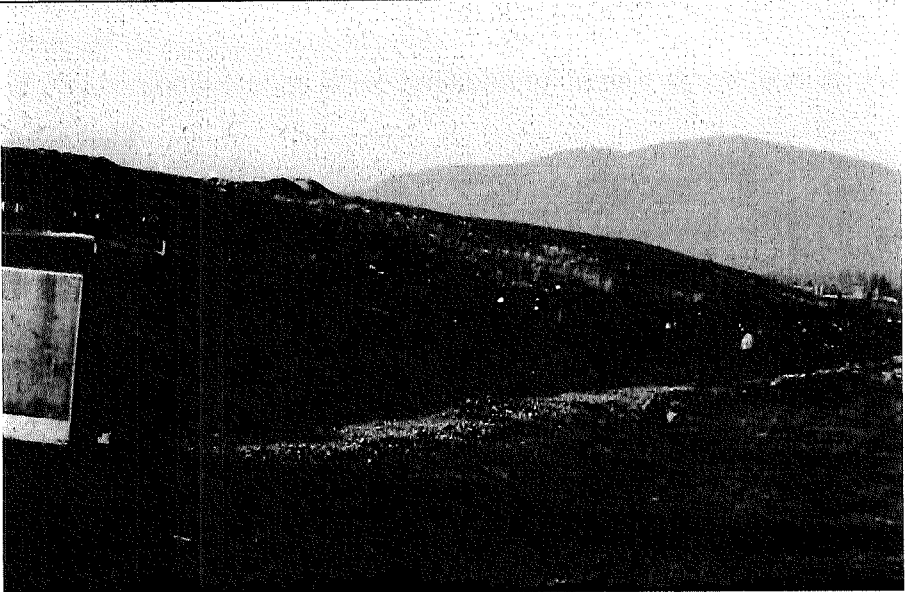
| Description :<br>Travaux d'étanchéité et recouvrement des conduites de collecte des biogaz du 2 <sup>e</sup> niveau. | |

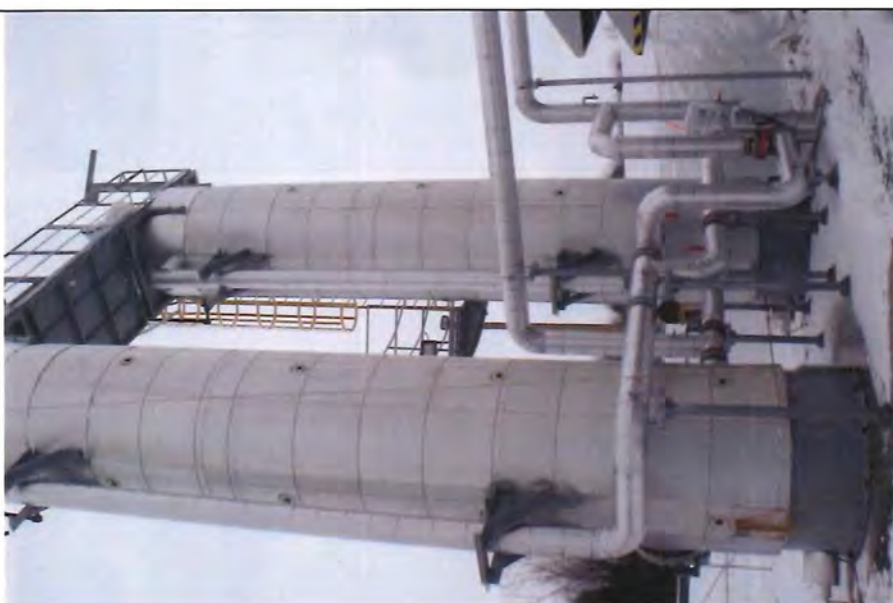
Photo no : 6

Description :  
Filtres pour enlèvement du H<sub>2</sub>S

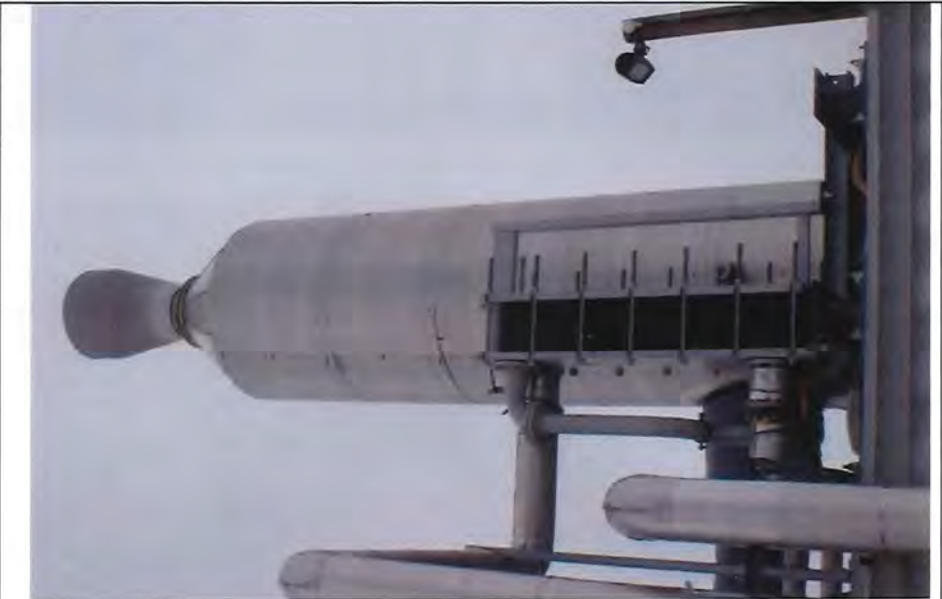
| Photo no : 9 |

| Description :<br>Module thermique quia pour fonction de réchauffer le lixiviat (sans contact) avant traitement. |

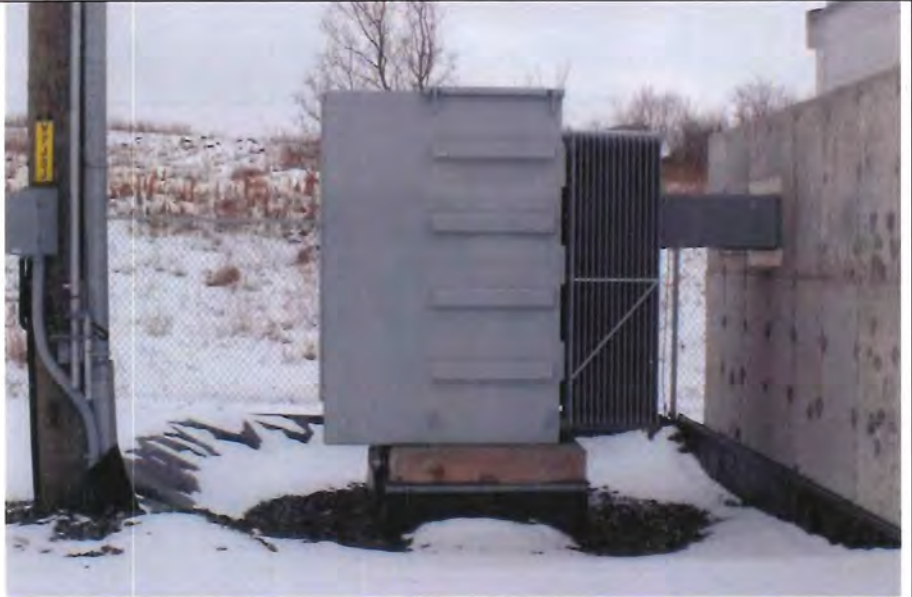
Transformateur avec bassin de rétention muni d'une membrane étanche.

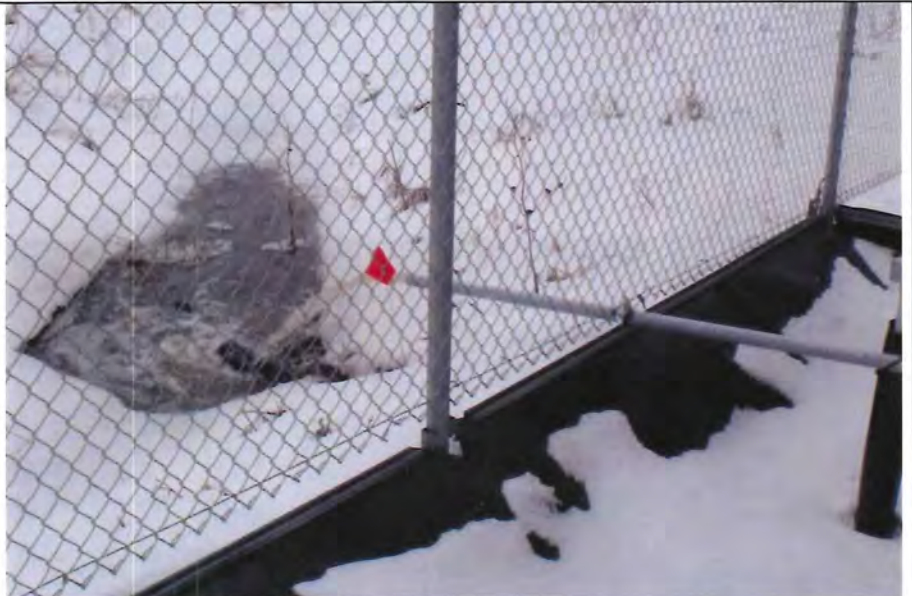
Rejet des eaux de surface contenues dans le bassin de rétention du transformateur par la conduite de refoulement vers le fossé existant.

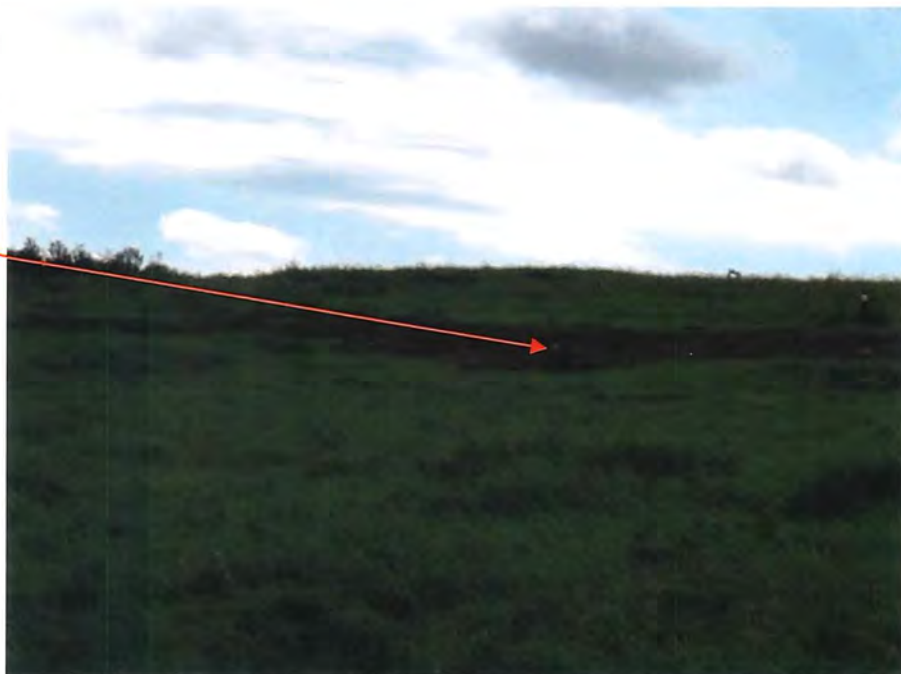
Recouvrement autour d'un puits de biogaz

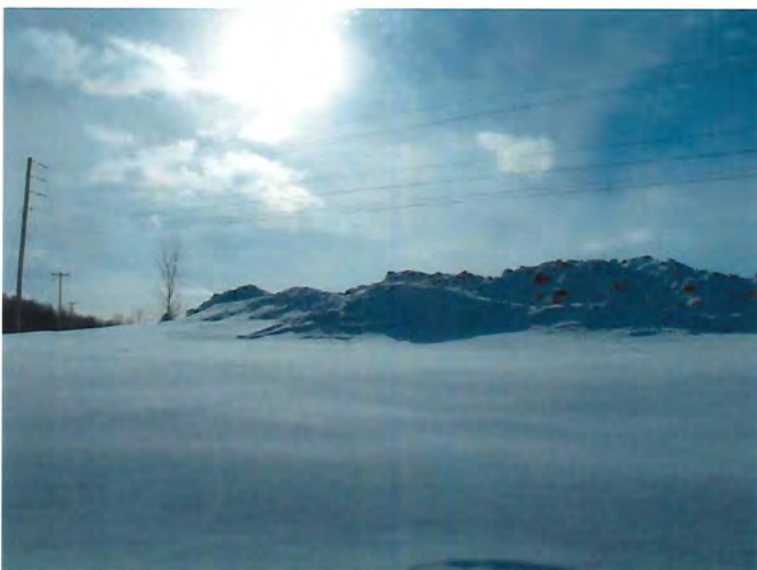
DSCF4074.jpg - Photo N°2 : Amas de sols gelés et recouverts de neige sur la pente de la partie au nord.

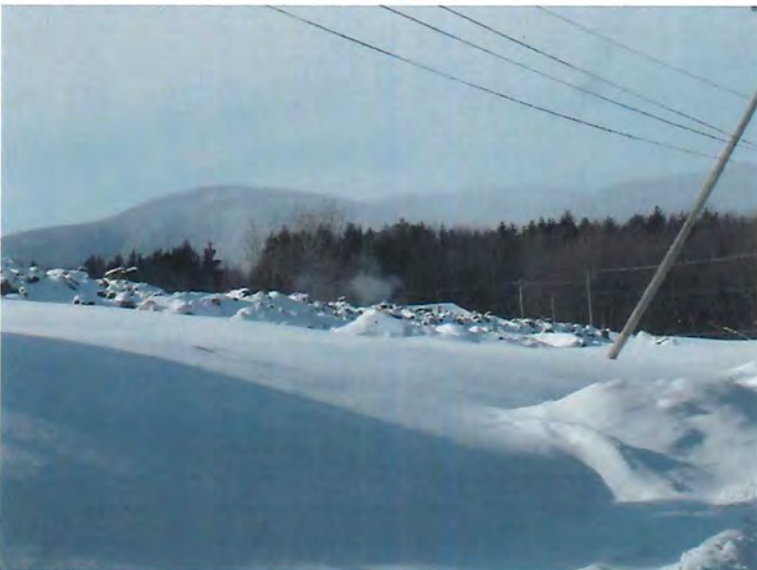
DSCF4075.jpg - Photo N°3 : Idem Photo N°2

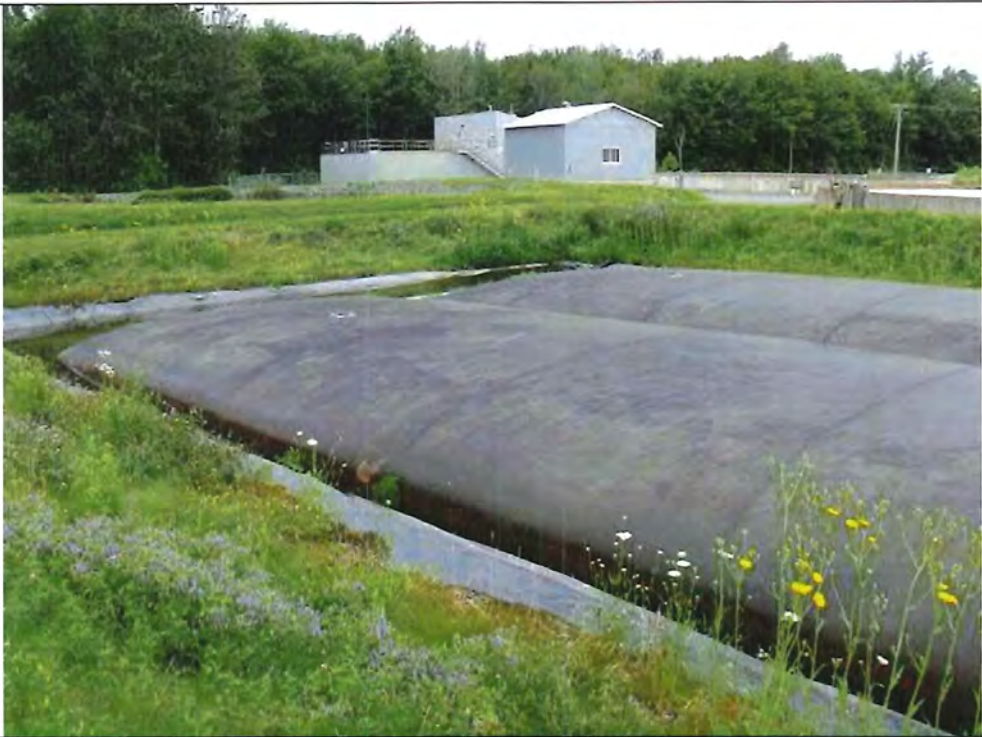
DSCF5811.jpg  
Photo N°1: Géotubes®

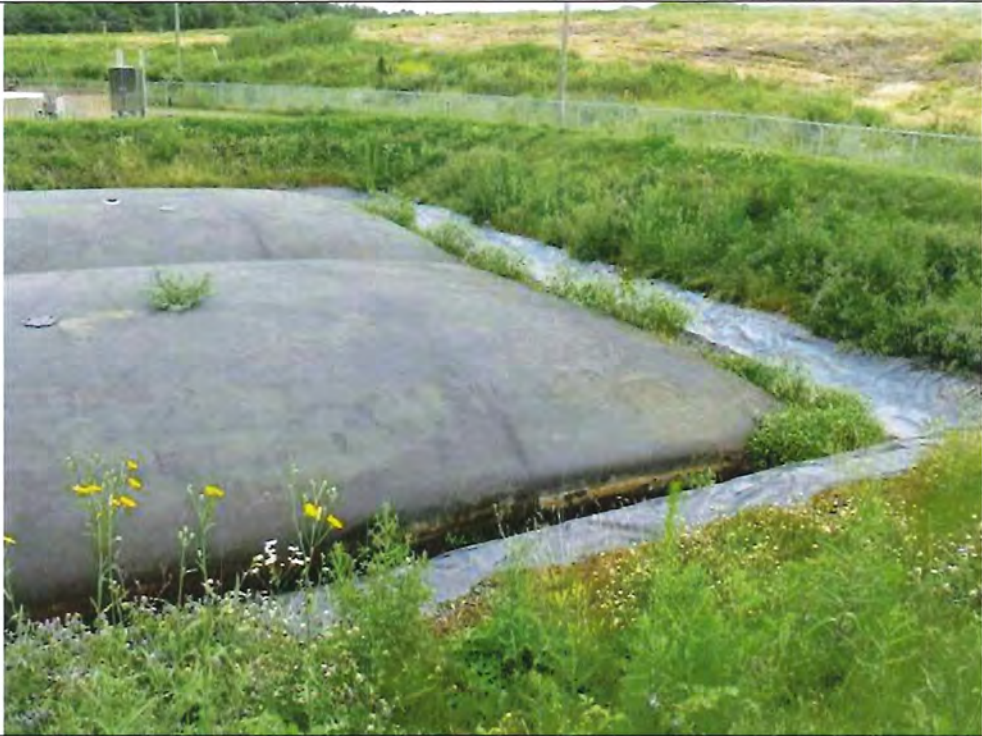
DSCF5812.jpg  
Photo N°2: Géotubes®

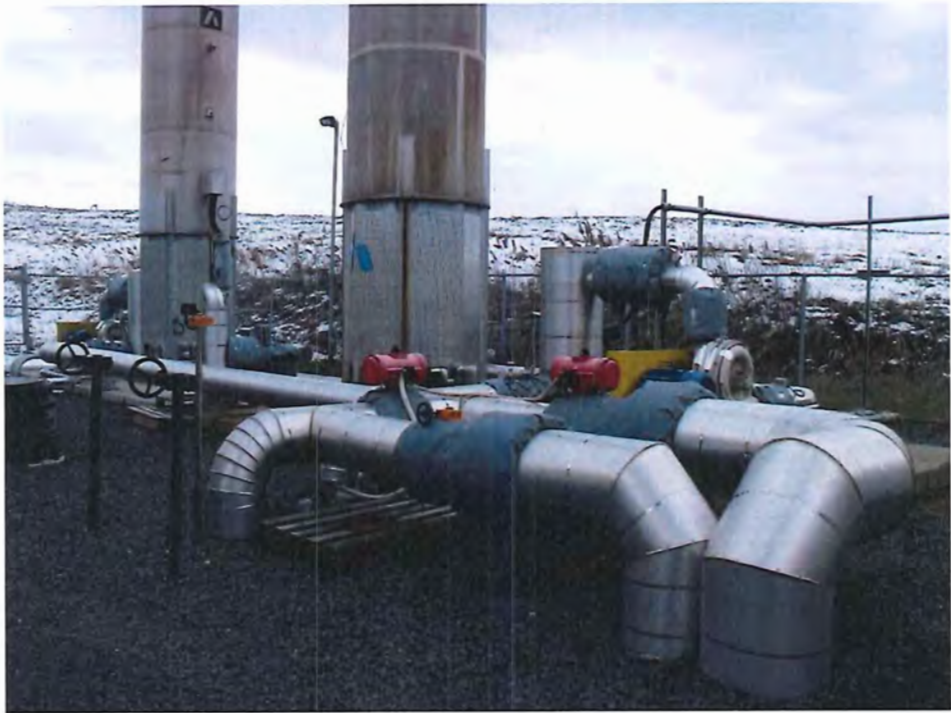
DSCF7515.JPG  
Photo N°2: Torchère N°2

- Torchère N°1 :
  - Température à la torchère = 996°C
  - Température du gaz = 10,4°C
- Torchère N°2 ([Photo N°2](#)):
  - Débit de biogaz = 455m³/h
  - Température à la torchère = 1081°C

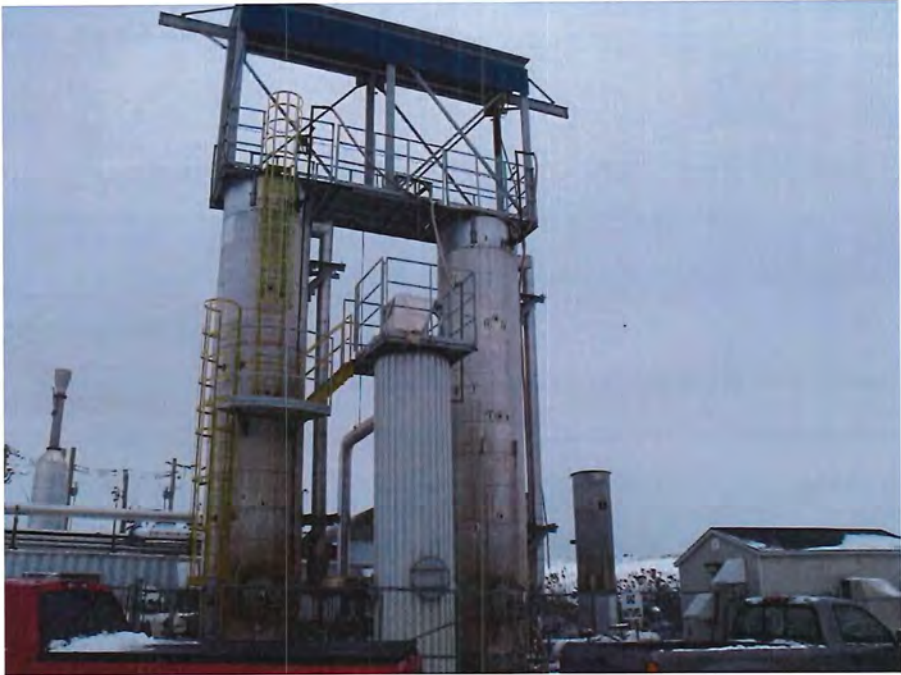
DSCF7586.JPG  
N°1: Unités de réduction du H2S

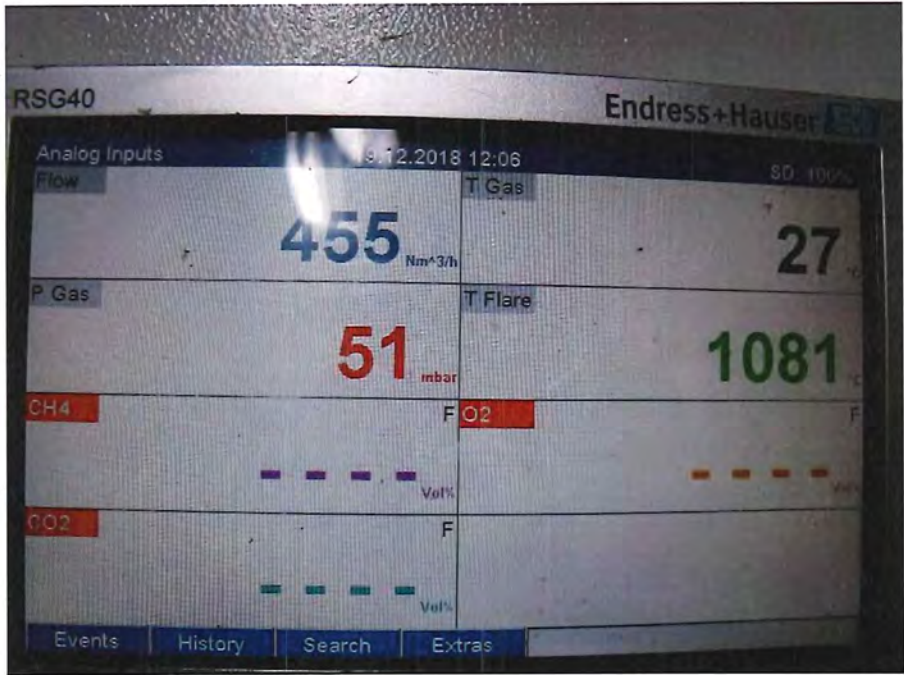
DSCF7587.JPG  
N°2: Interface de la torchère N°1

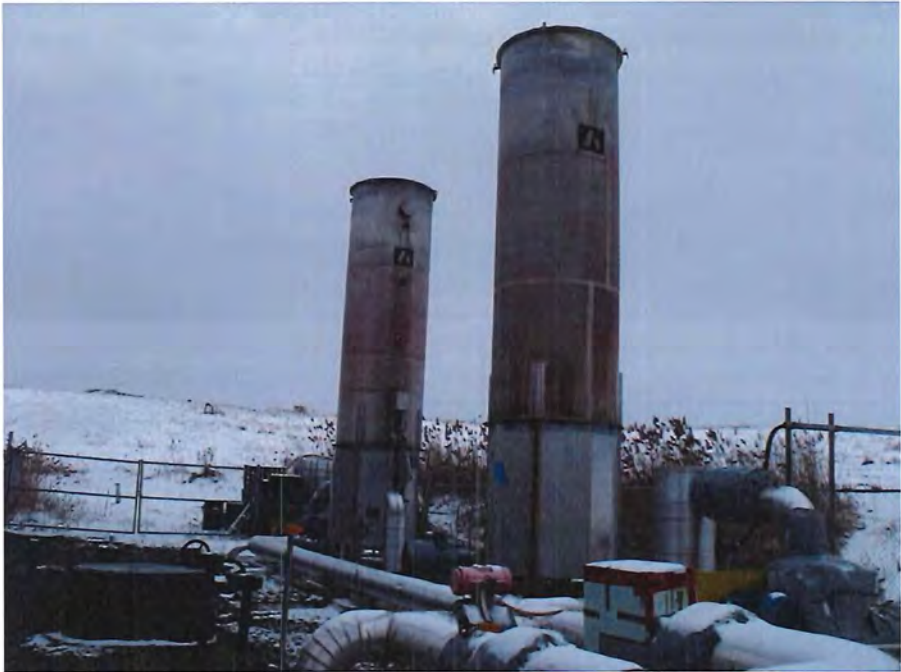
DSCF7588.JPG  
N°3: Les 2 torchères

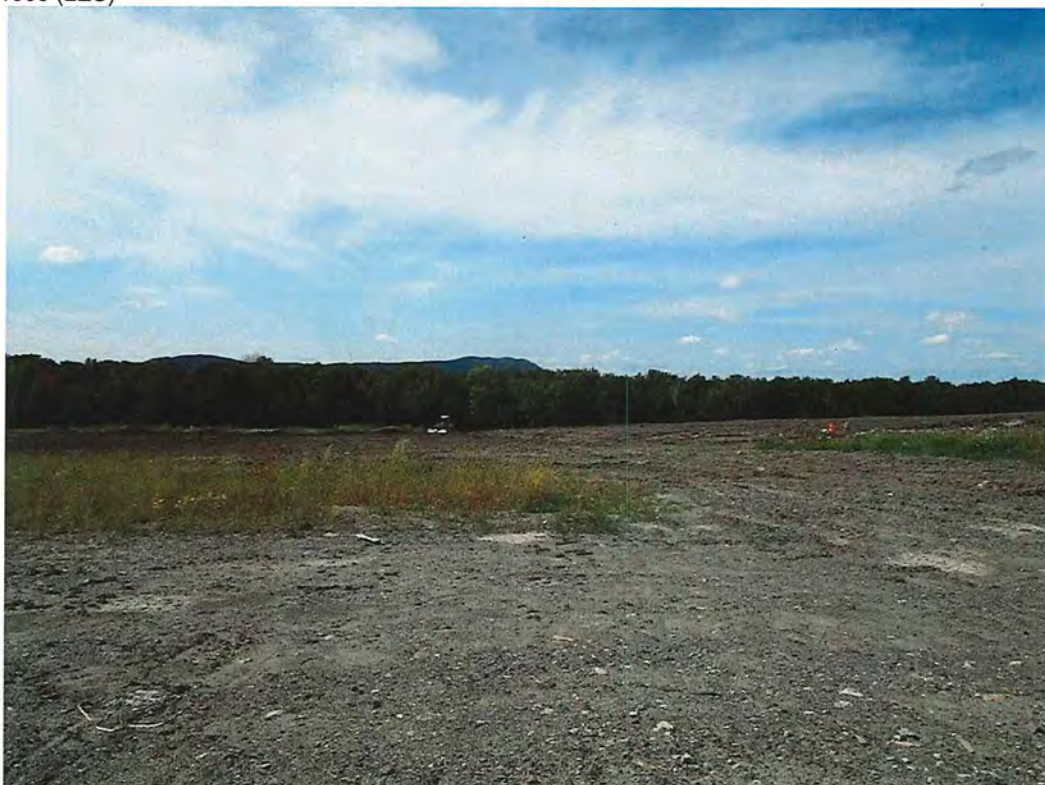
IMG\_0638.JPG

Photo 1 : Vue vers l'Ouest du dessus du LES.

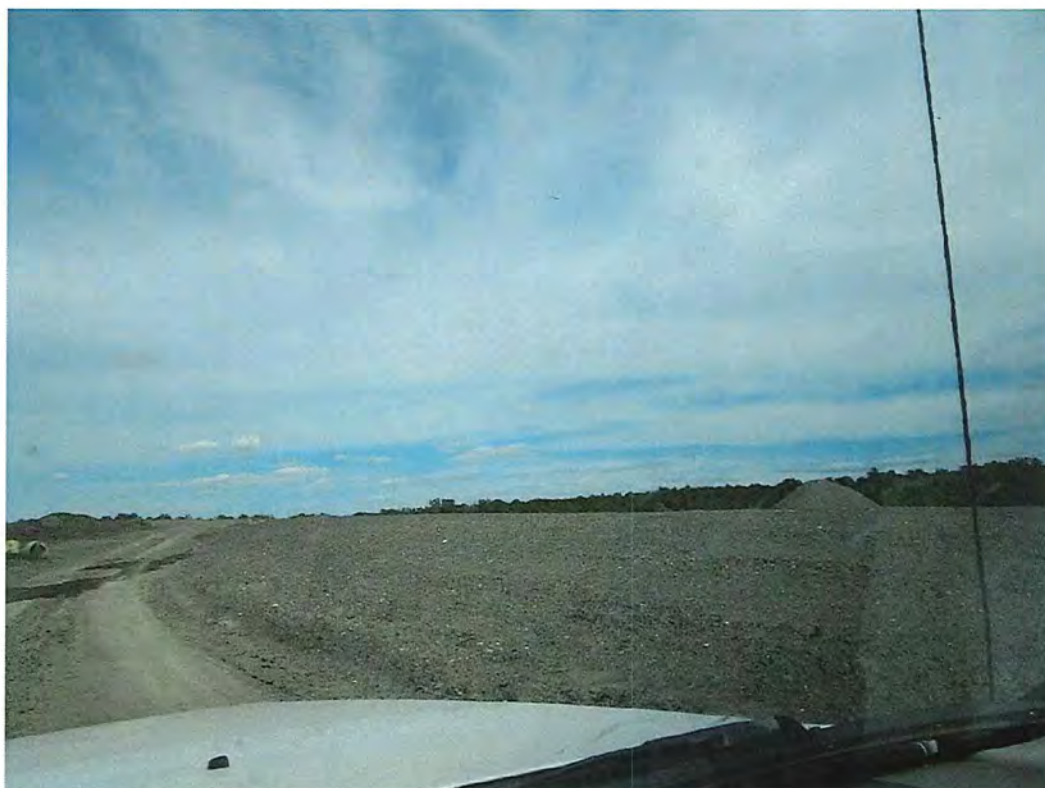
IMG\_0639.JPG

Photo 2 : Vue vers l'Est du dessus du LES.

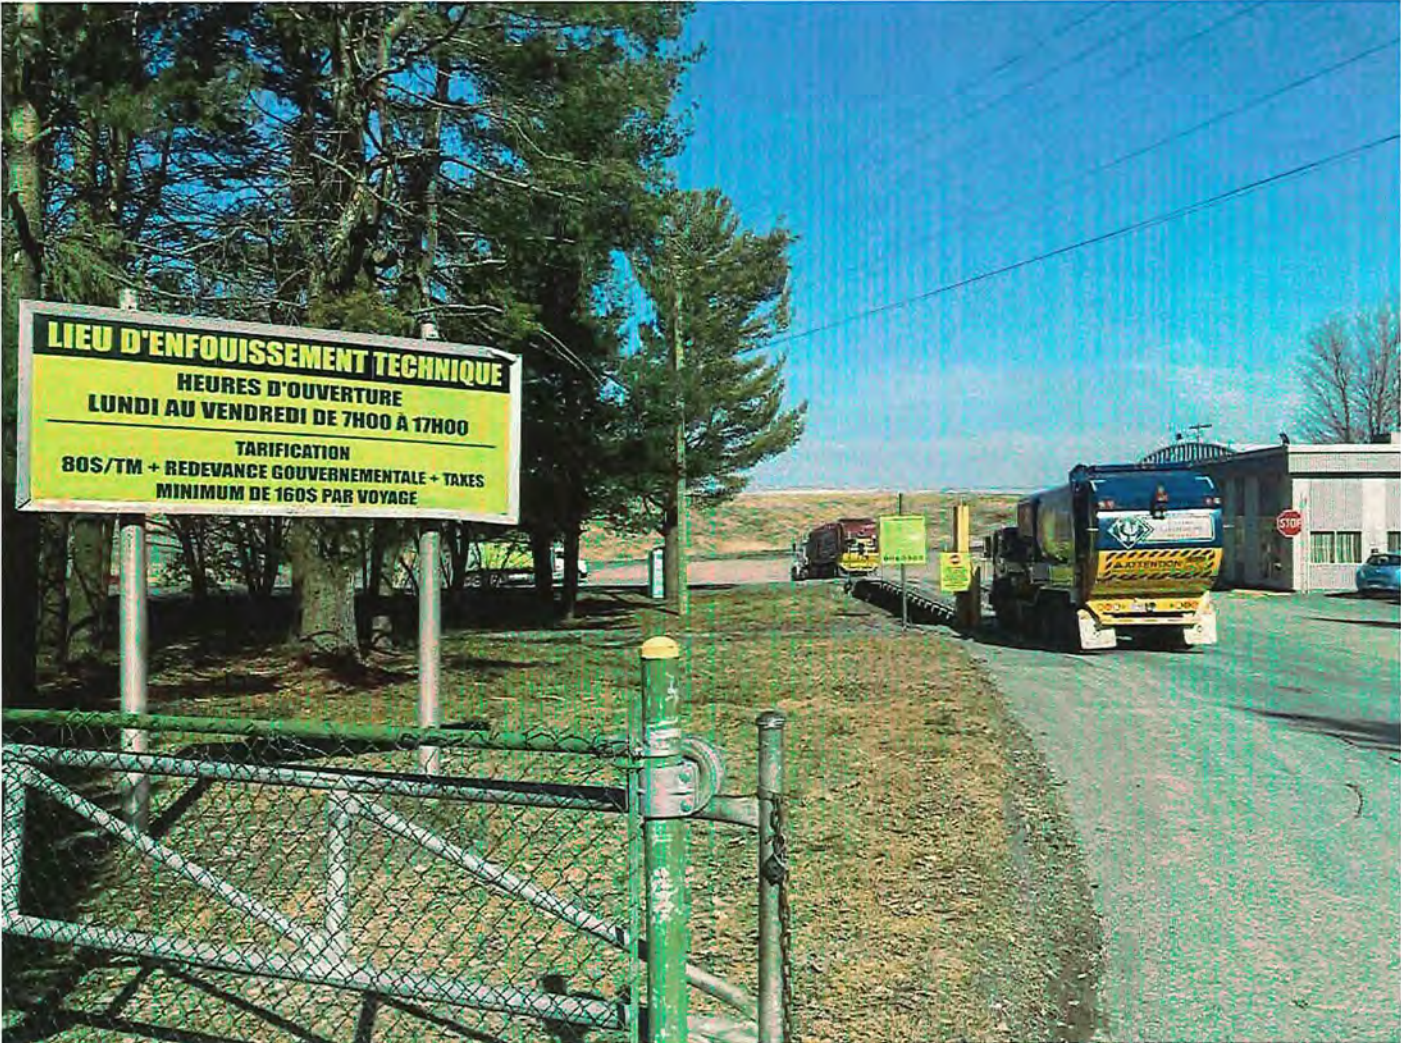
IMG\_0331.JPG  
Photo 1. Entrée du LET Matrec (balance, détecteur de radioactivité).

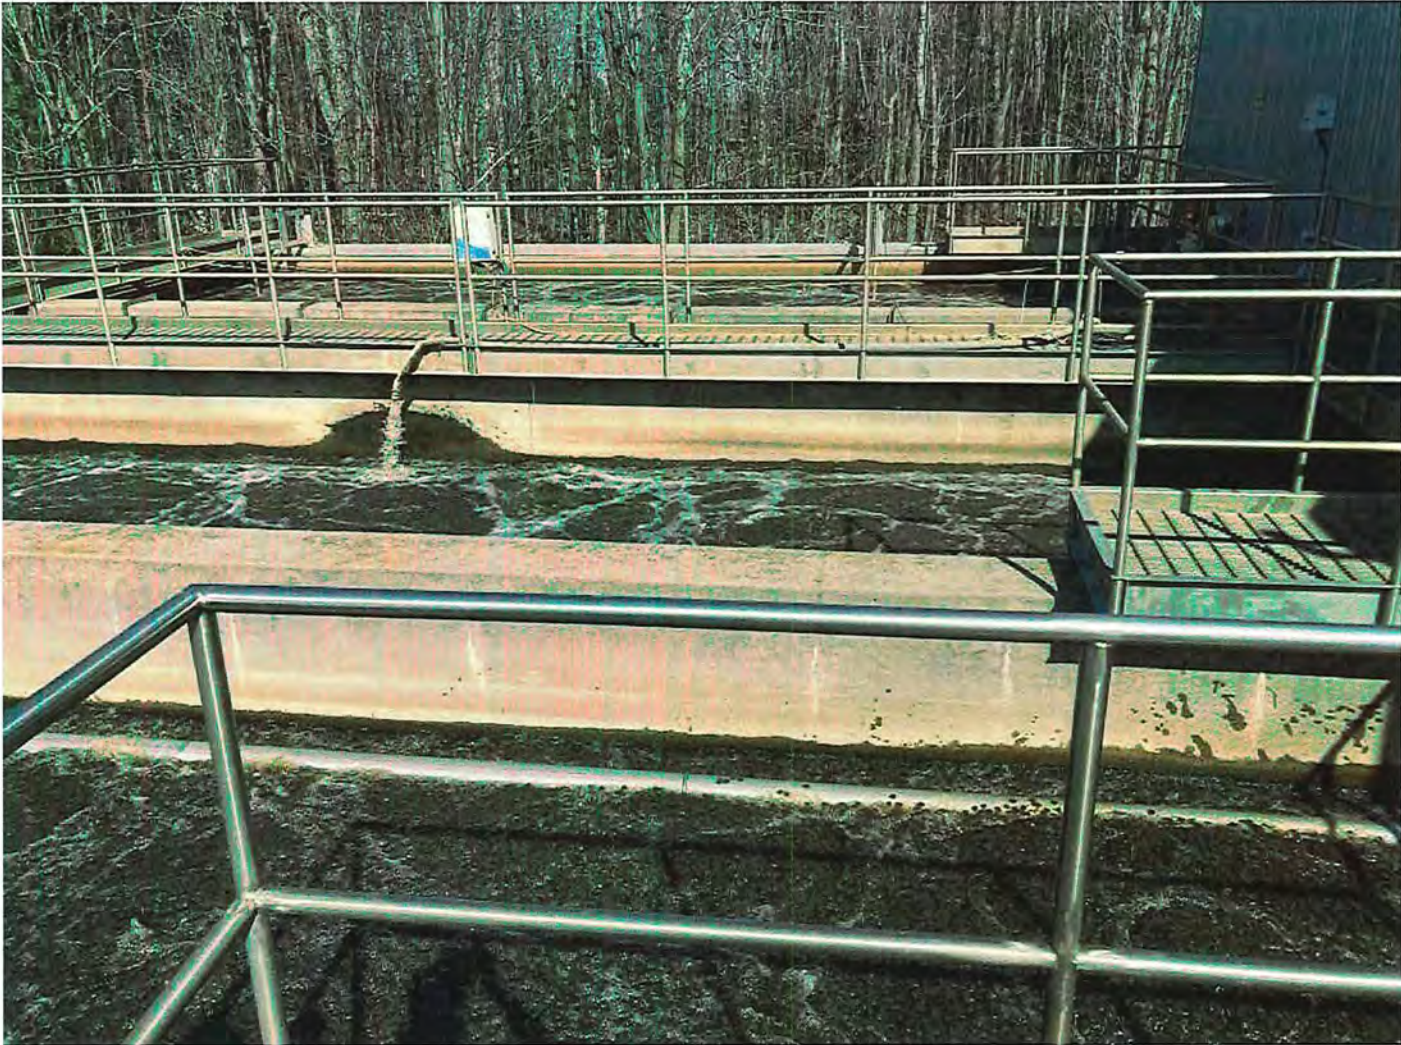
IMG\_0338.JPG  
Photo 2. Bioréacteur de l'usine de traitement du lixiviat.

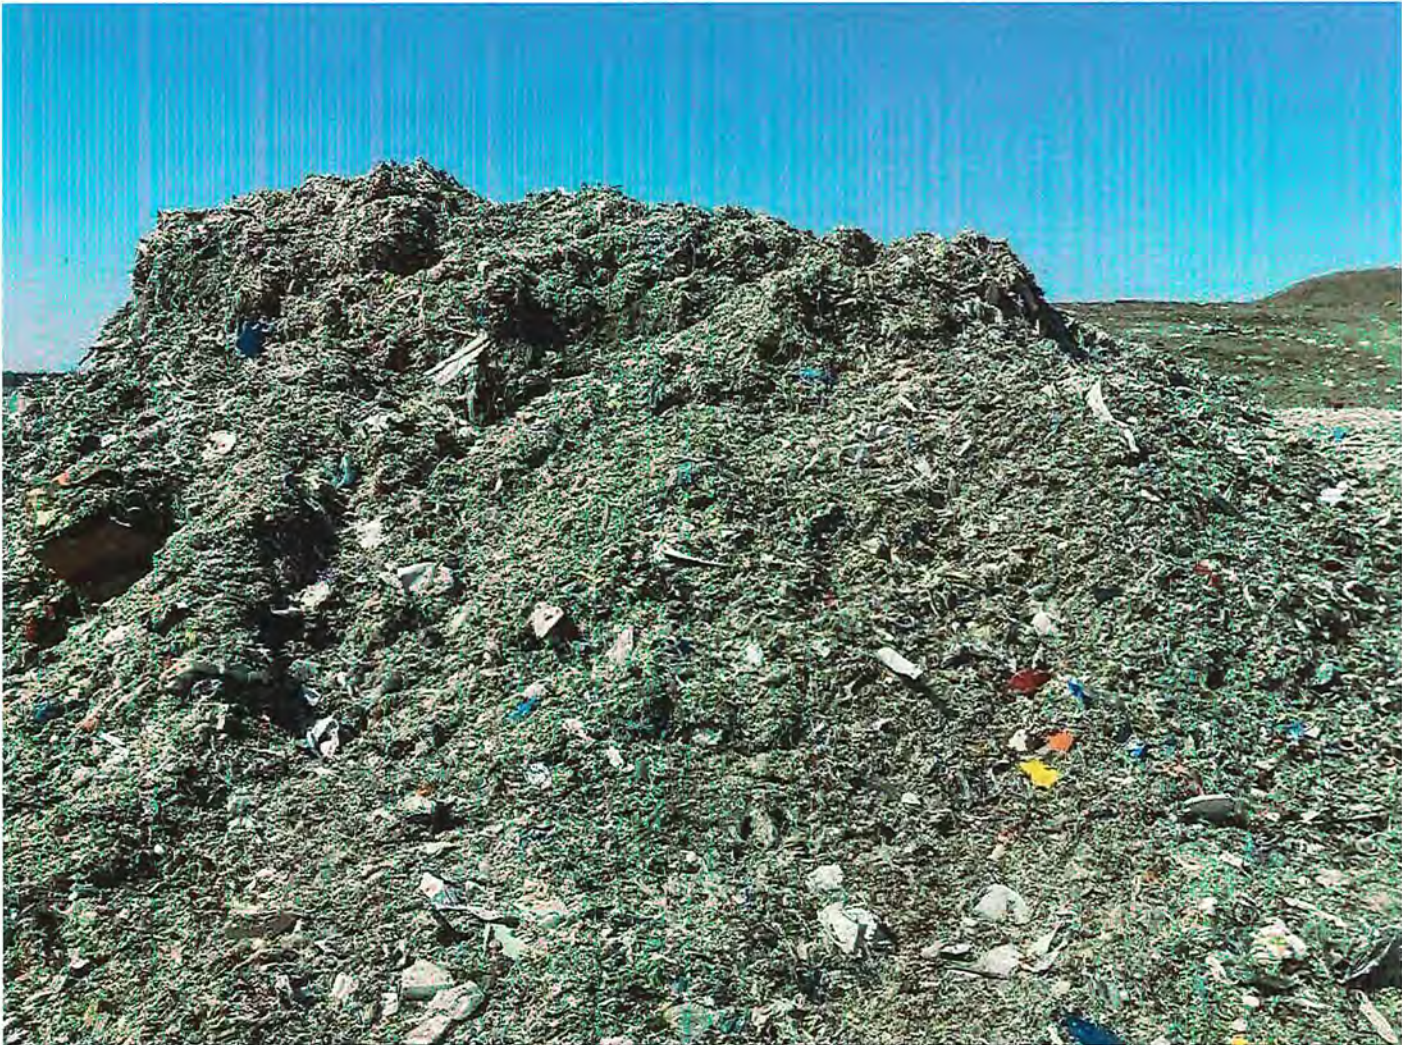
IMG\_0358.JPG  
Photo 8. Matériel de recouvrement journalier dans la cellule 4.

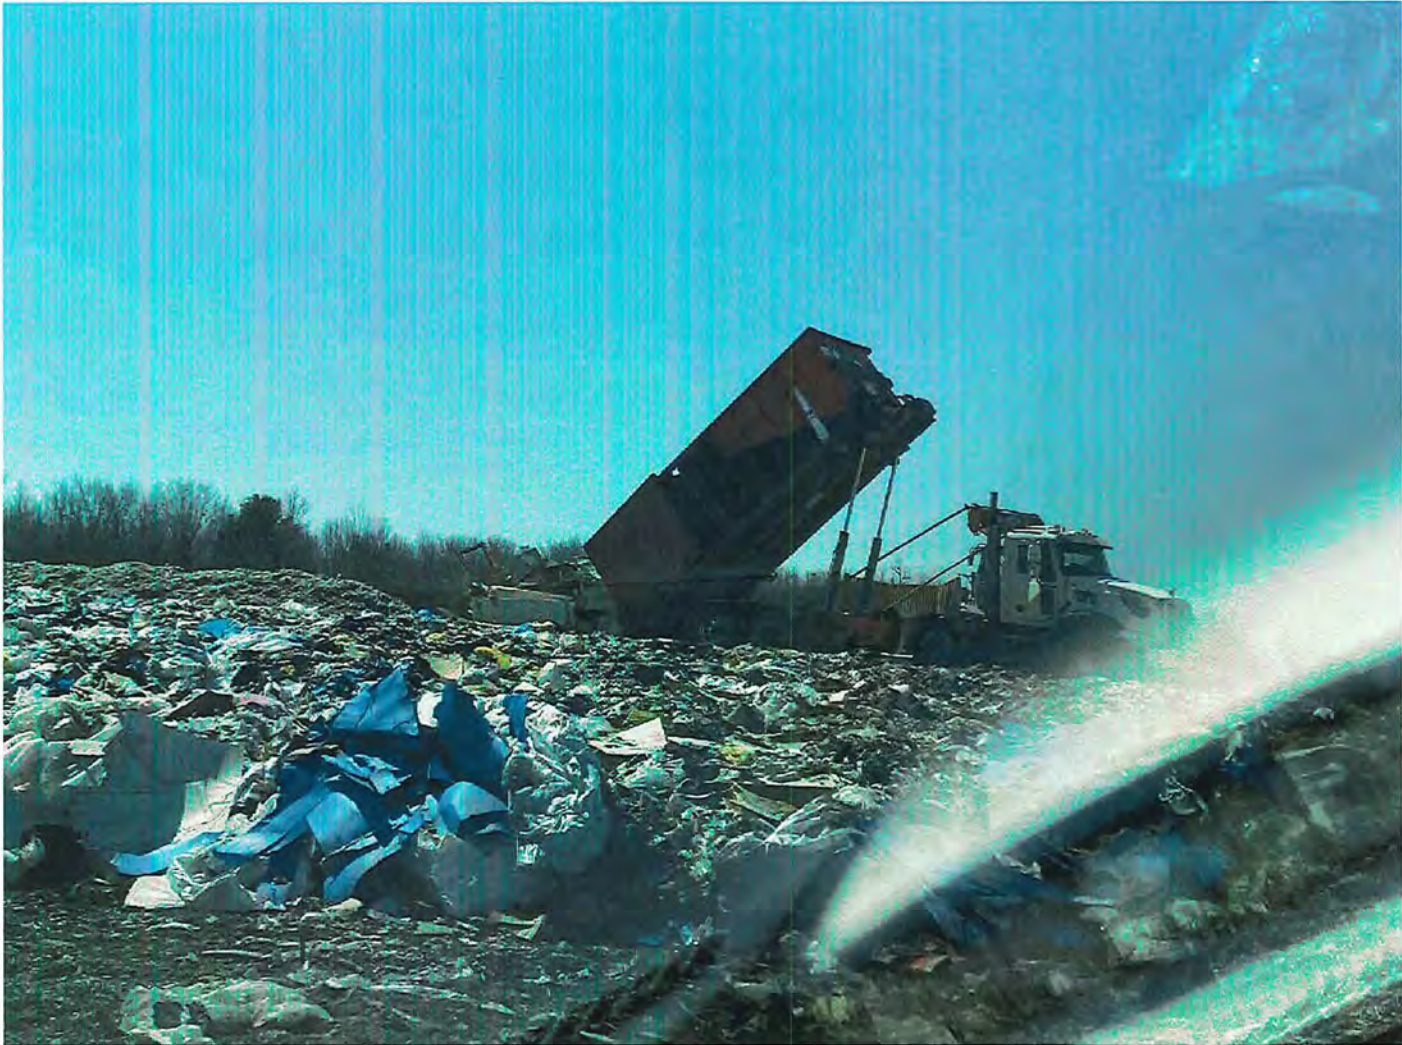
IMG\_0361.JPG  
Photo 10. Déchargement de déchet et vérification visuelle des matières acceptées.

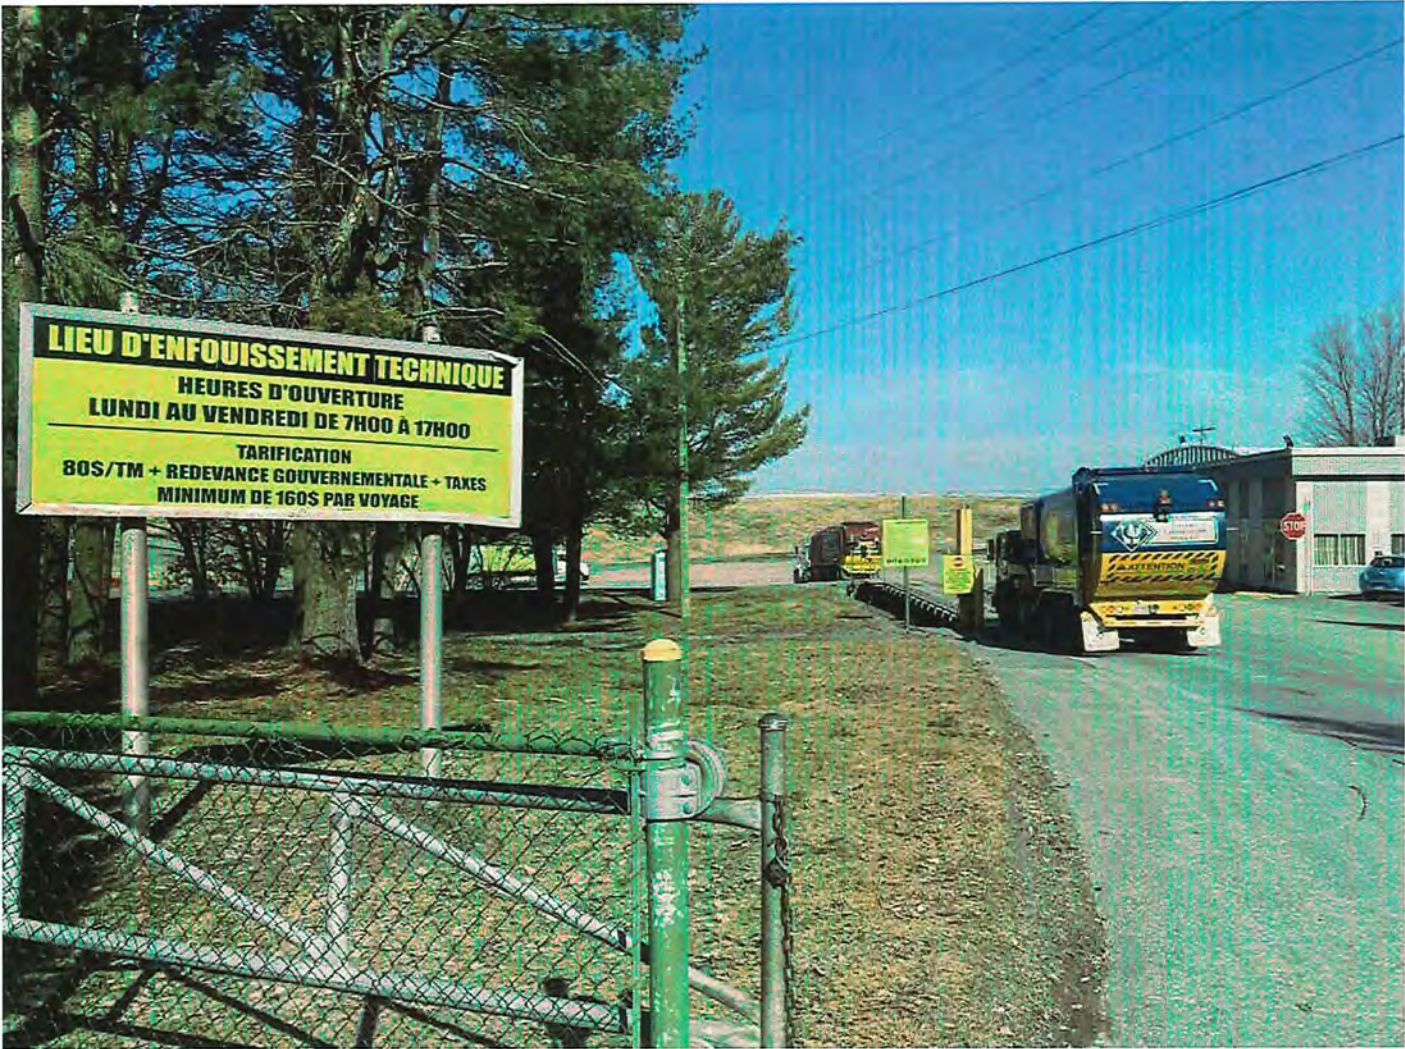
IMG\_0331.JPG  
Photo 1. Entrée du LET Matrec (balance, détecteur de radioactivité).
