Objet : Demande d'accès n° 2024-11-114 – Lettre de réponse

La présente fait suite à votre demande d'accès, reçue le 27 novembre dernier, concernant tous les rapports d'inspection et avis de non-conformité concernant le lieu d'enfouissement technique et le lieu d'enfouissement sanitaire de Ste-Cécile-de-Milton.

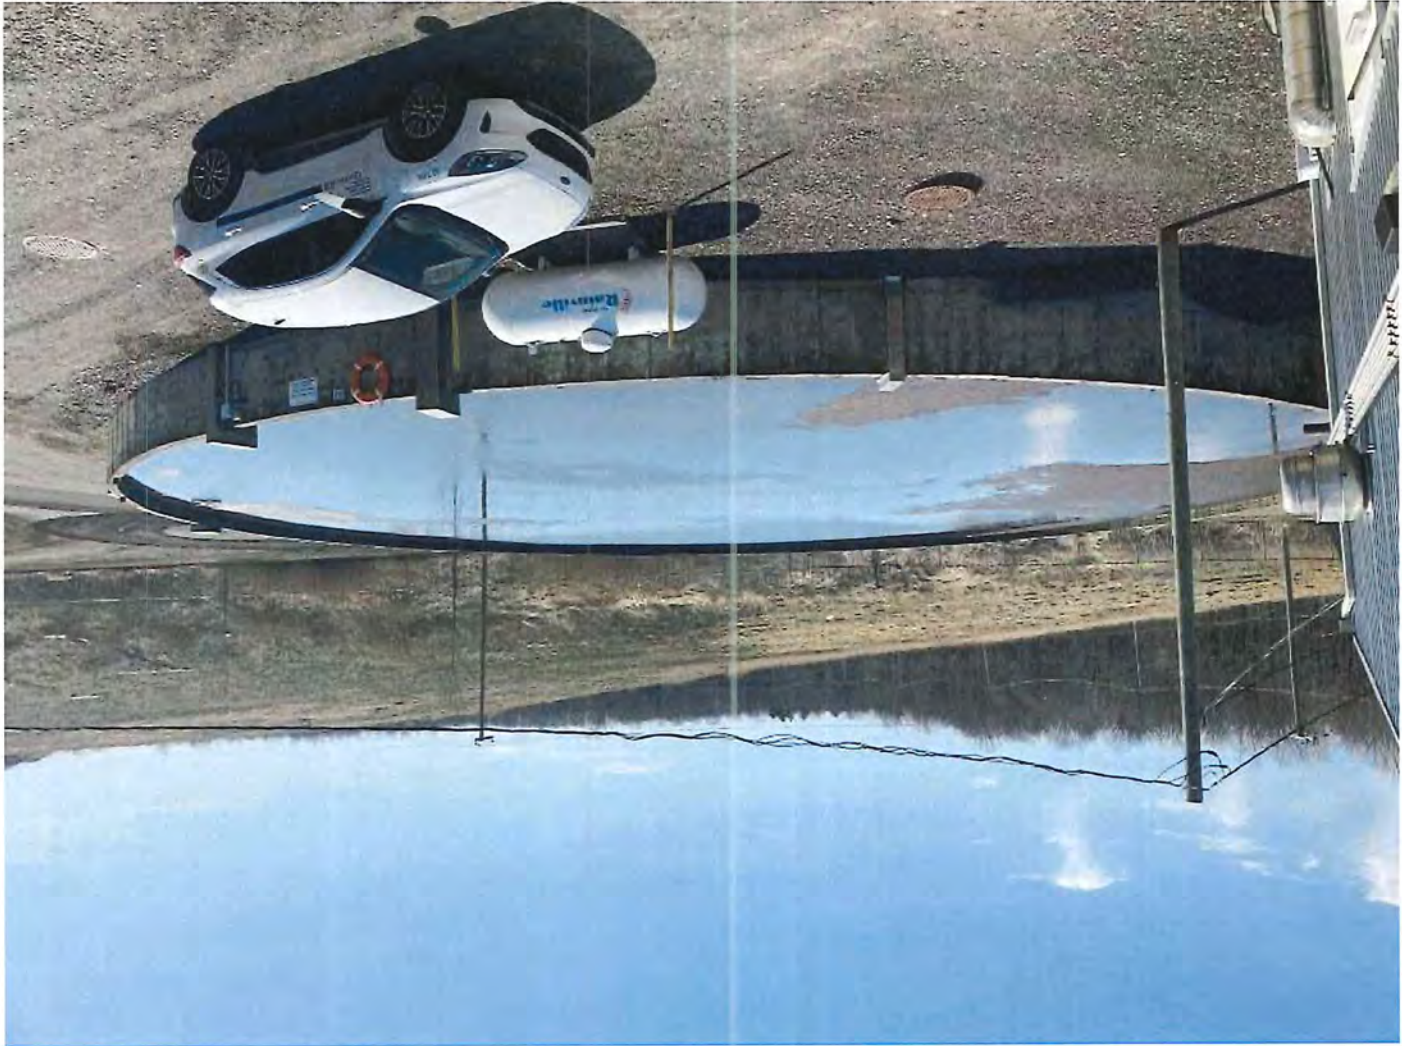
IMG\_0342.JPG  
Photo 3. Bassin d'accumulation des boues du traitement du lixiviat.

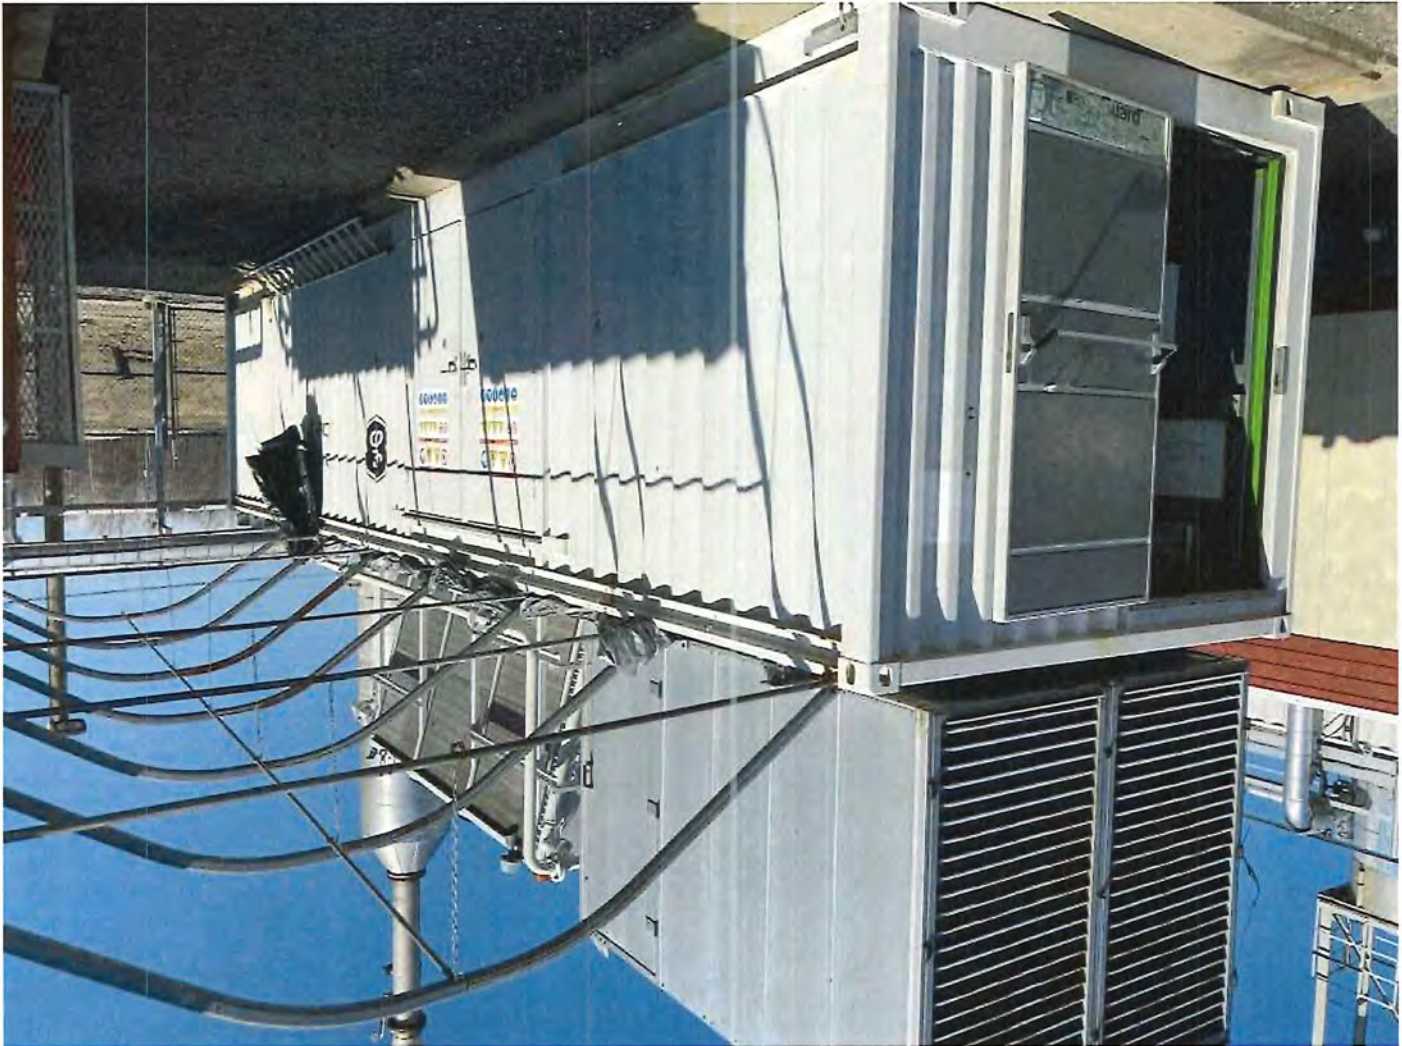
IMG\_0349.JPG

Photo 4. Conteneur renfermant les réacteurs de la central de cogénération.

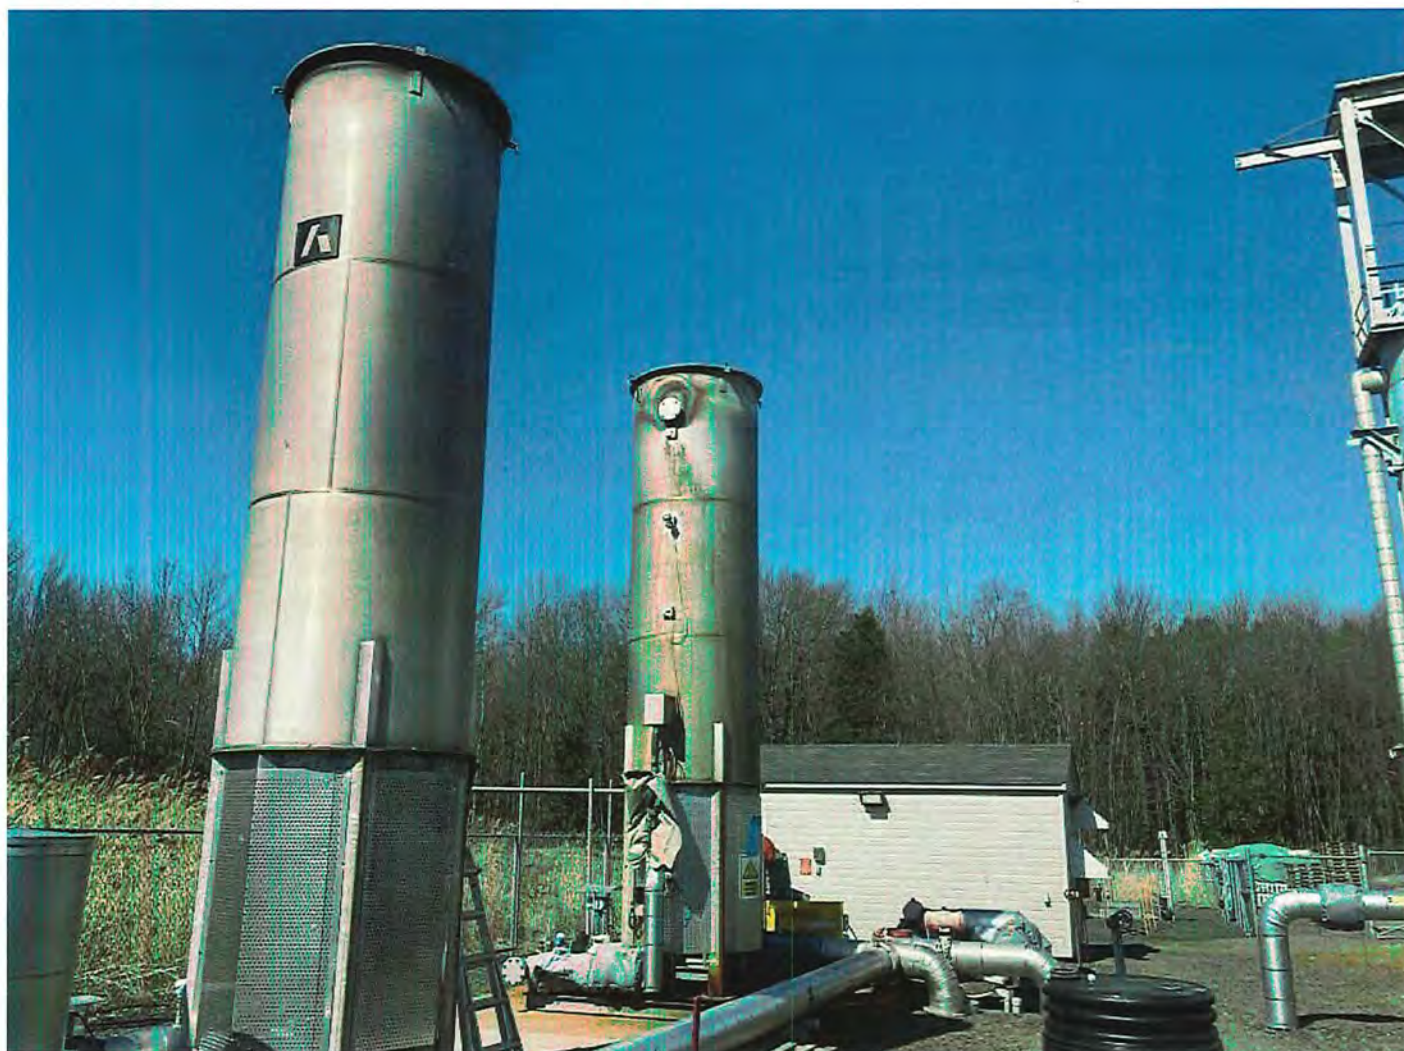
IMG\_0350.JPG

Photo 5. Torchères présentent sur le site qui sont en soutien aux réacteurs

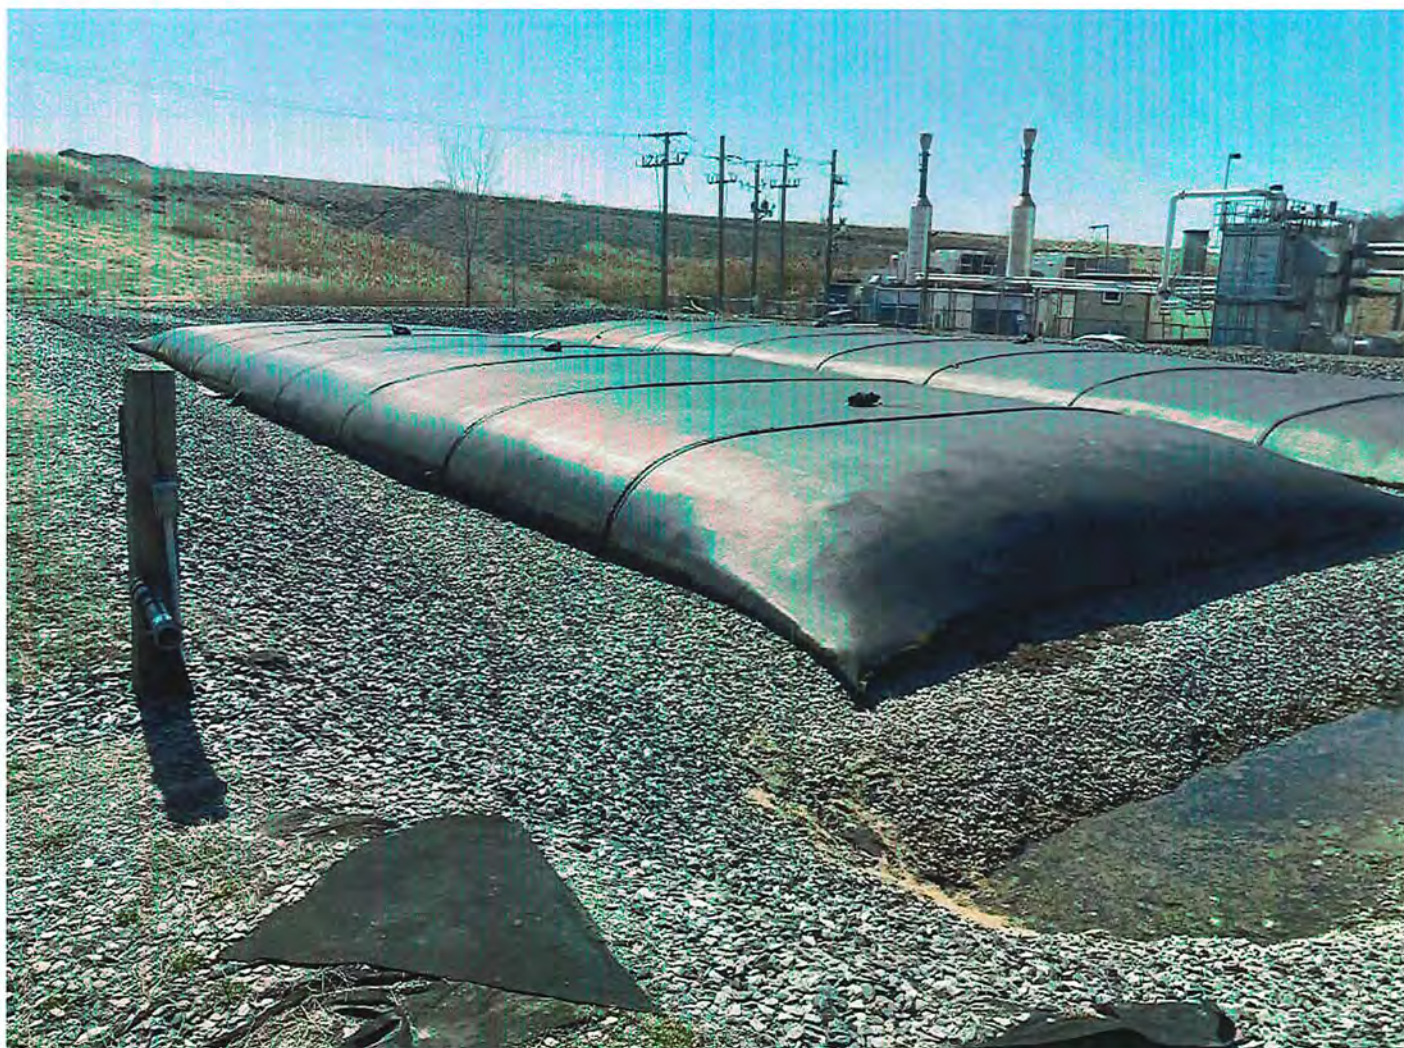
IMG\_0352.JPG

Photo 6. Géotubes contenant les boues de lixiviat sur le lieu d'assèchement.

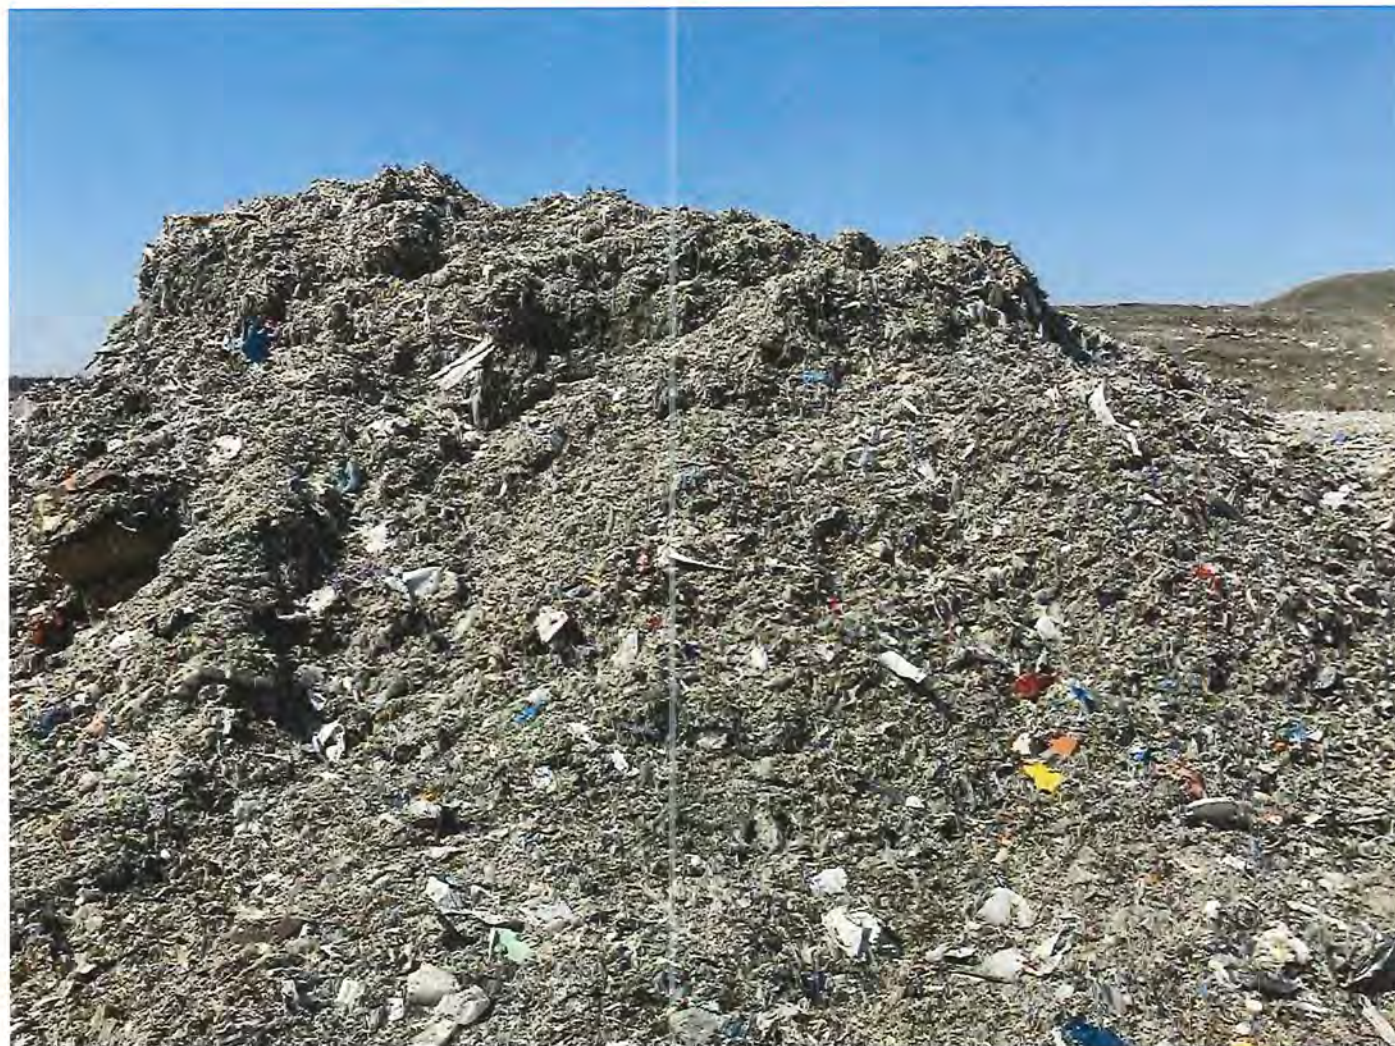
IMG\_0358.JPG

Photo 8. Matériel de recouvrement journalier dans la cellule 4.

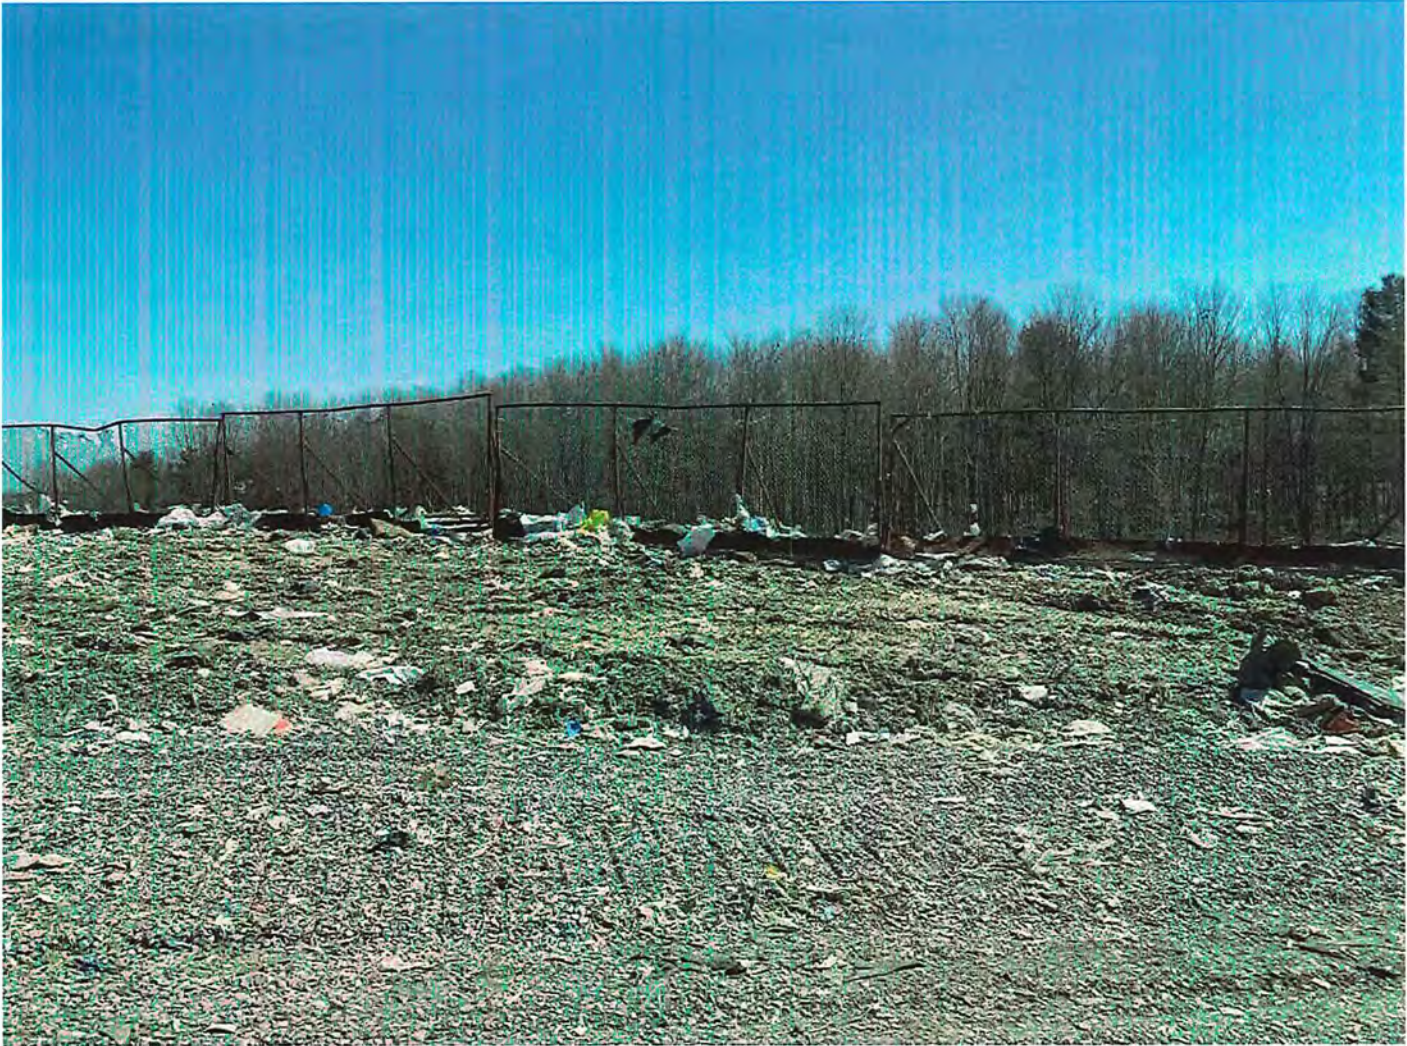
IMG\_0360.JPG  
Photo 9. Barrières à proximité du front de déchet, afin de limiter l'éparpillement des déchets.

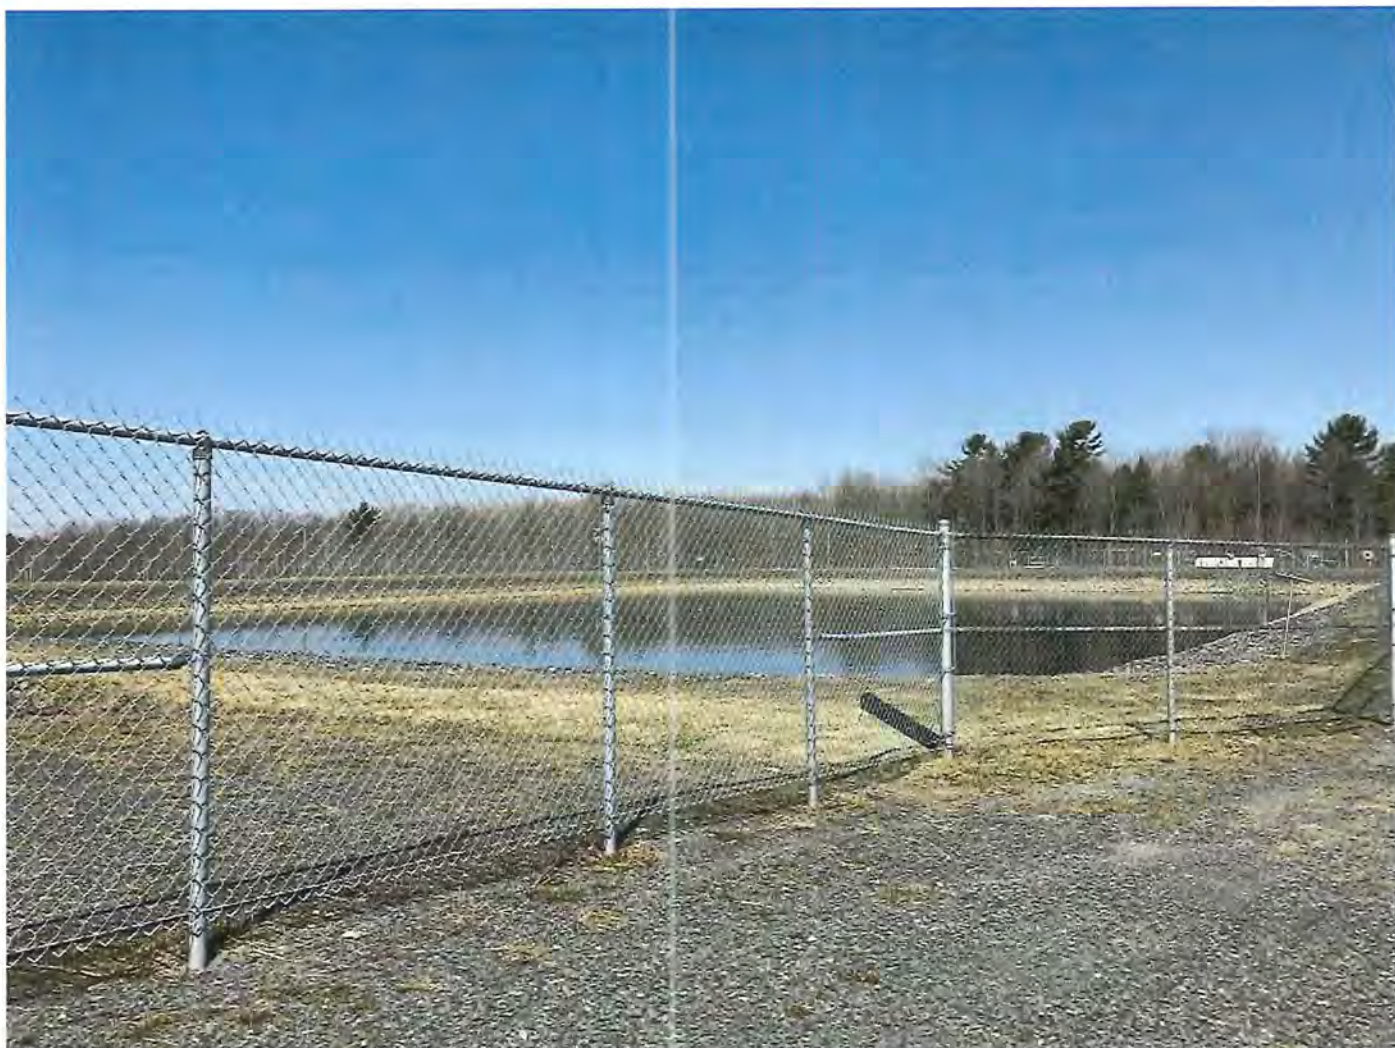
IMG\_0365.JPG

Photo 11. Barrière entourant les étangs d'accumulation du lixiviat.

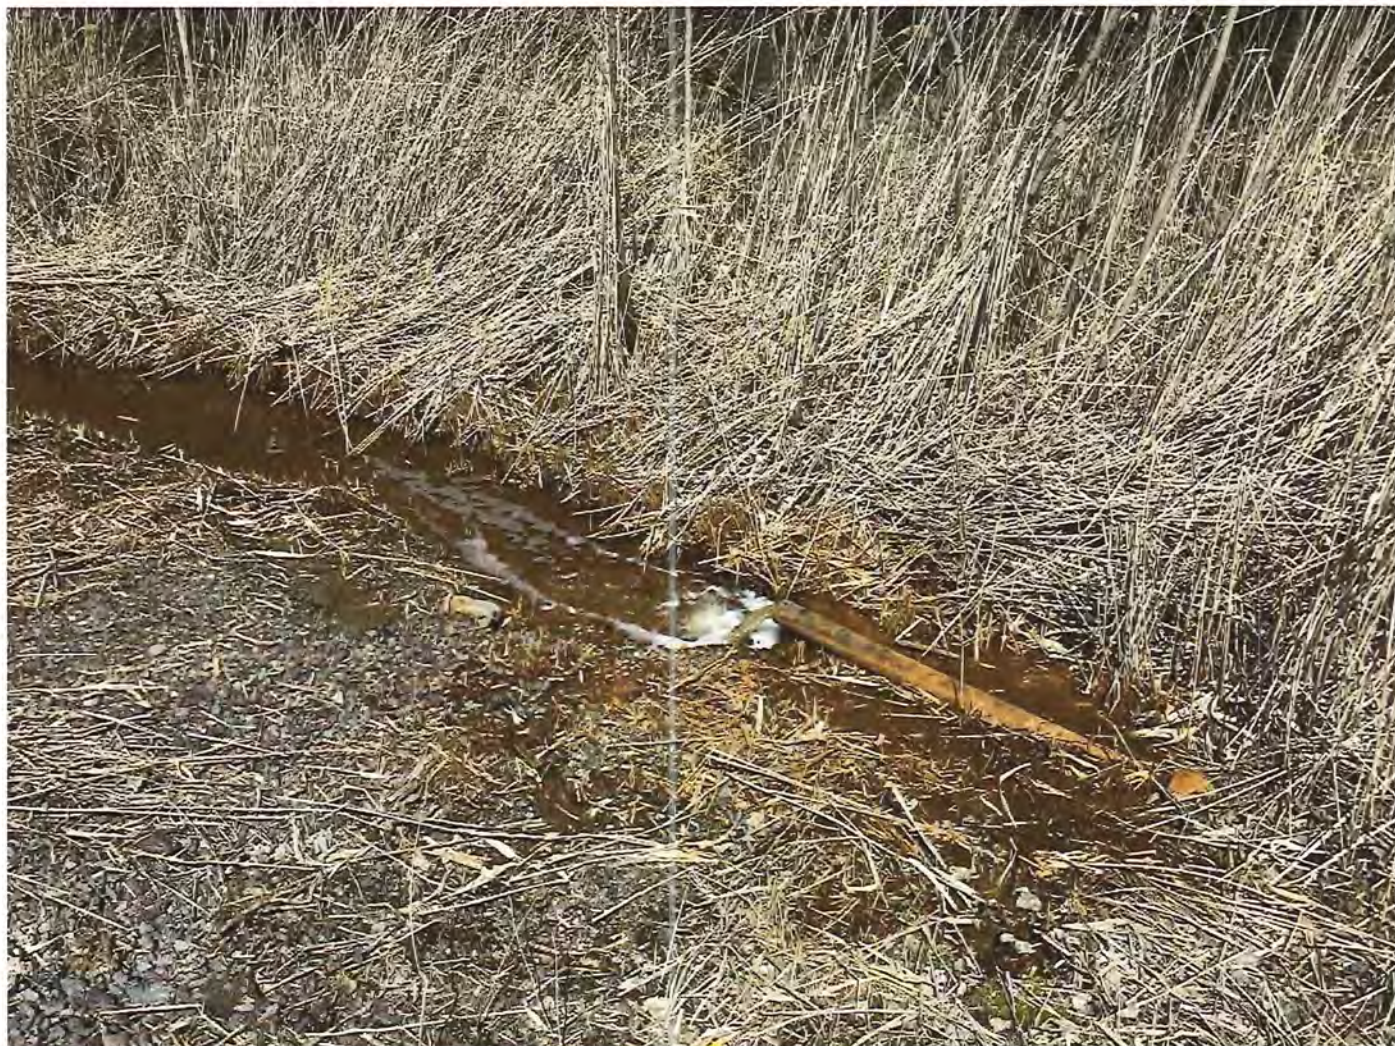
IMG\_0370.JPG

Photo 12. Effluent du lixiviat traité.

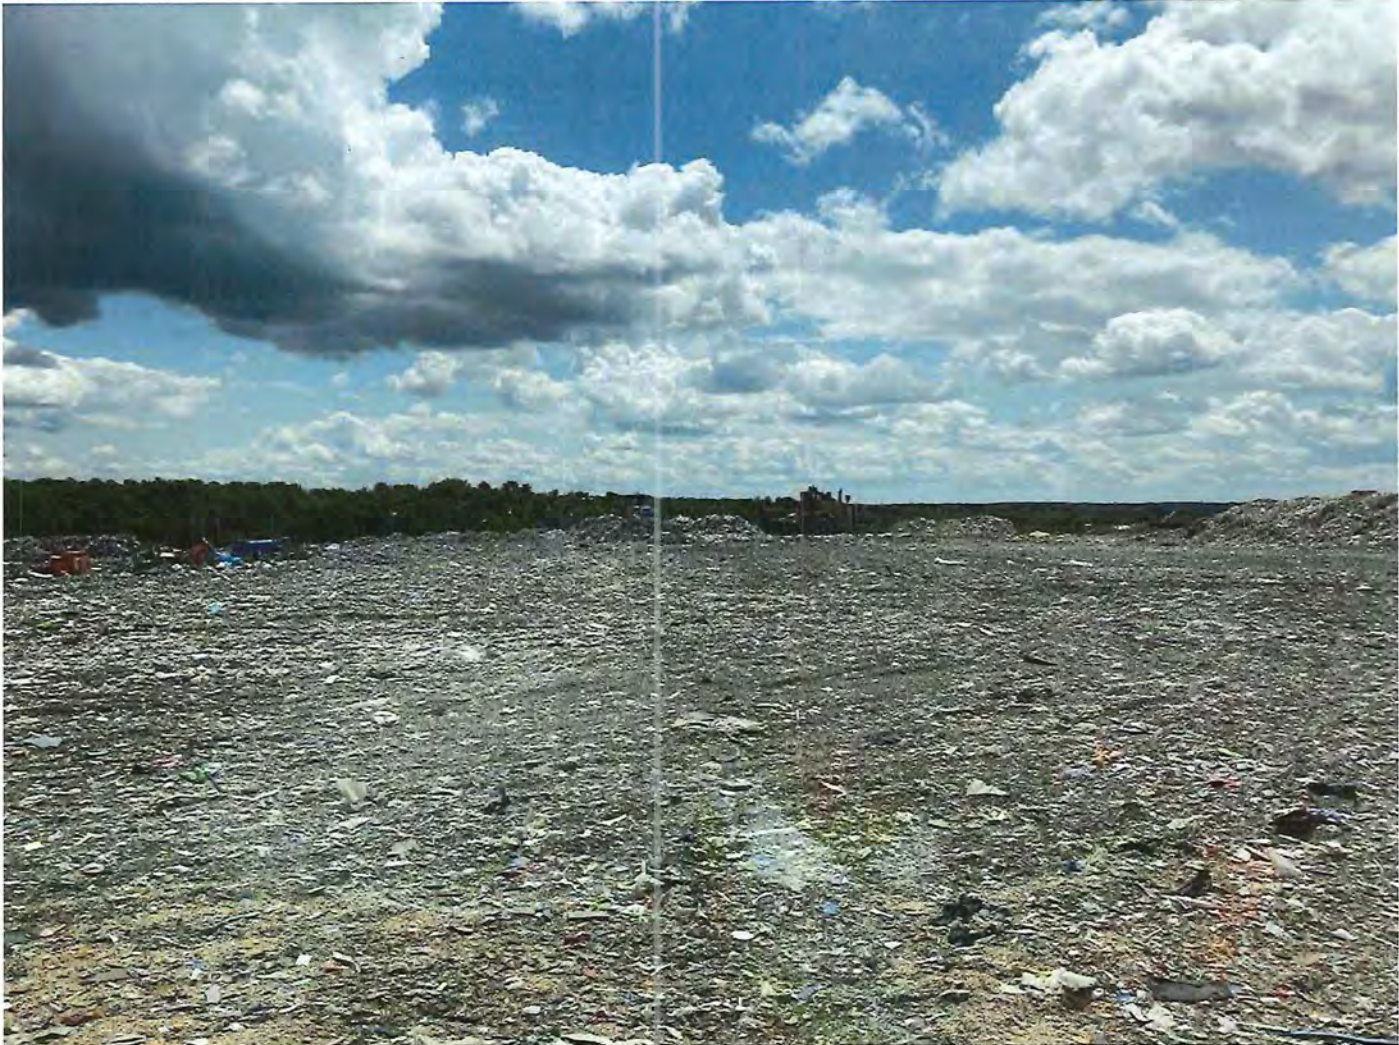
IMG\_1178.JPG

Photo 5. Front de déchargement sur la cellule 4.

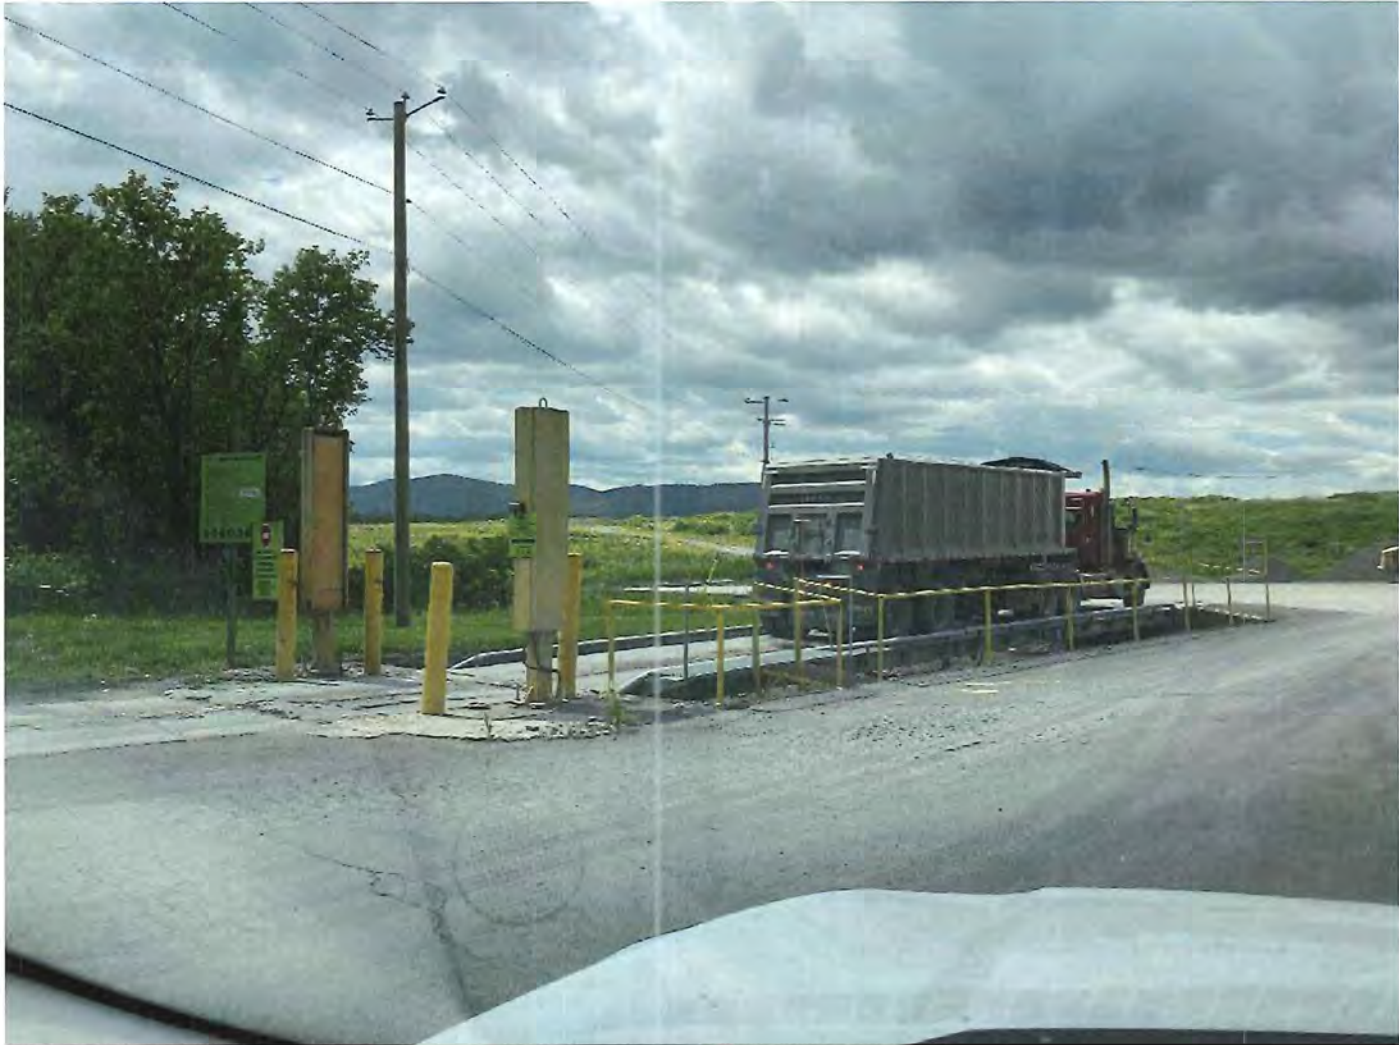
IMG\_1180.JPG

- À l'entrée du site se situe l'accueil, ainsi que les détecteurs de radioactivité et la balance qui permet de peser les chargements (photo 6).
- Je demande à M. Milot de me montrer une copie du registre des entrées et des sorties au lieu d'enfouissement. La secrétaire me montre sur place une copie d'un billet de transport d'un camion.

Photo 6. Balance et détecteur de radiologie en place à l'entrée du site.
