Objet : Demande d'accès n° 2024-08-060 – Lettre de réponse

La présente fait suite à votre demande d'accès, reçue le 20 décembre 2023, concernant les documents relatifs au lot 5 266 509 (1944 chemin Gore Hinchinbrooke, Québec, J0S1H0).

Lieu inspecté	
Nom du lieu : Déchets en milieu humide	
Nom usuel du lieu : Jean Patenaude	
N° du lieu : X2149185	Type de lieu : marécage, marais, étang, lagune
Localisation du lieu inspecté : Adresse du lieu : 1944, Chemin Gore Hinchinbrooke (Québec) J0S 1N0	
Coordonnées géographiques du lieu (GÉO NAD 83 degrés décimaux) : 45,064100000000;-74,056200000000

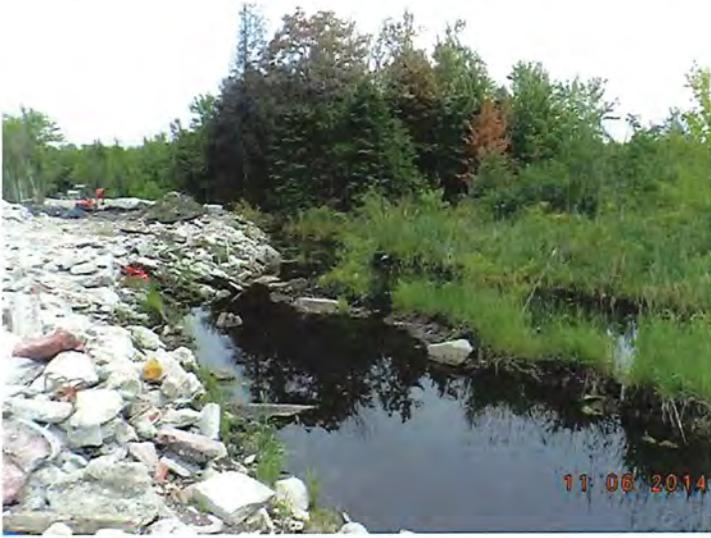
DSC00940 (Small).JPG  
Déchet en cours d'eau

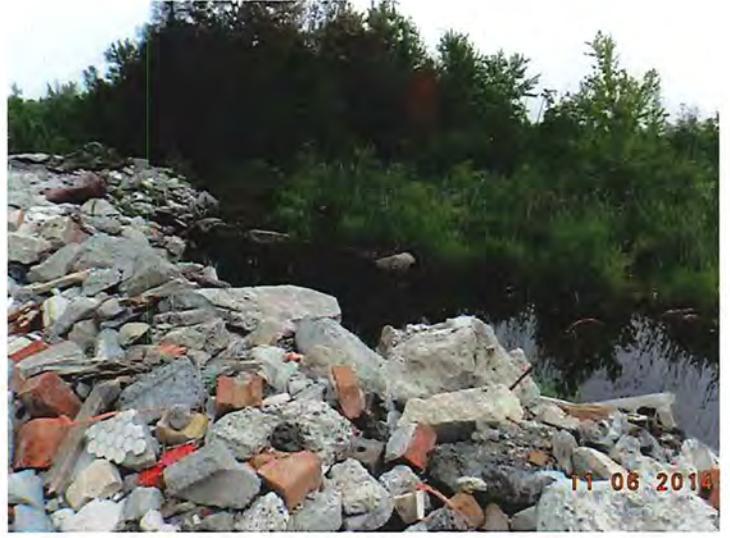
DSC00945 (Small).JPG  
Déchet en cours d'eau

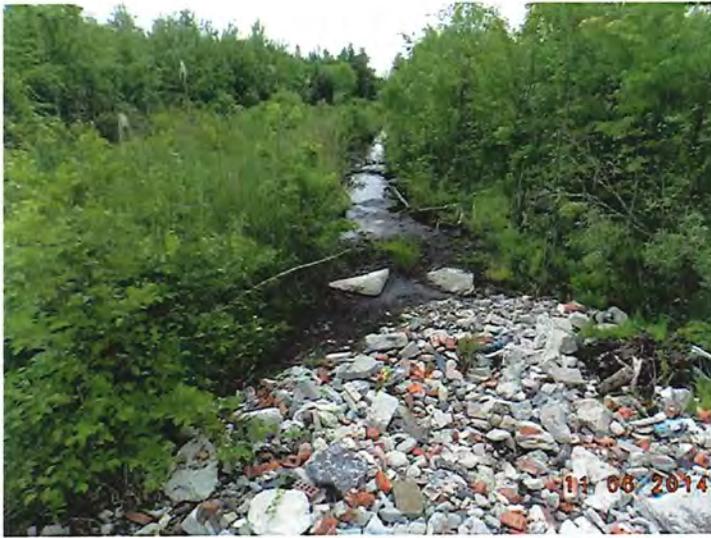
DSC00952 (Small).JPG  
Déchet en cours d'eau

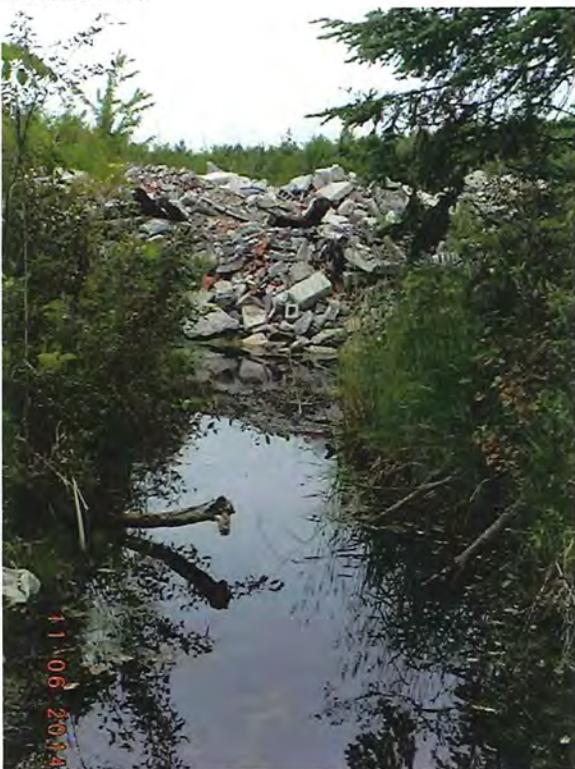
DSC00982 (Small).JPG  
Déchet en cours d'eau

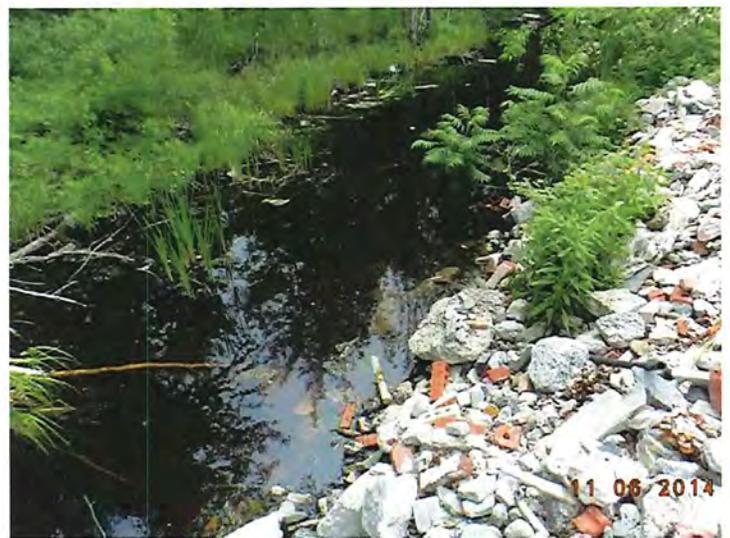
DSC01019 (Small).JPG  
Déchet en cours d'eau

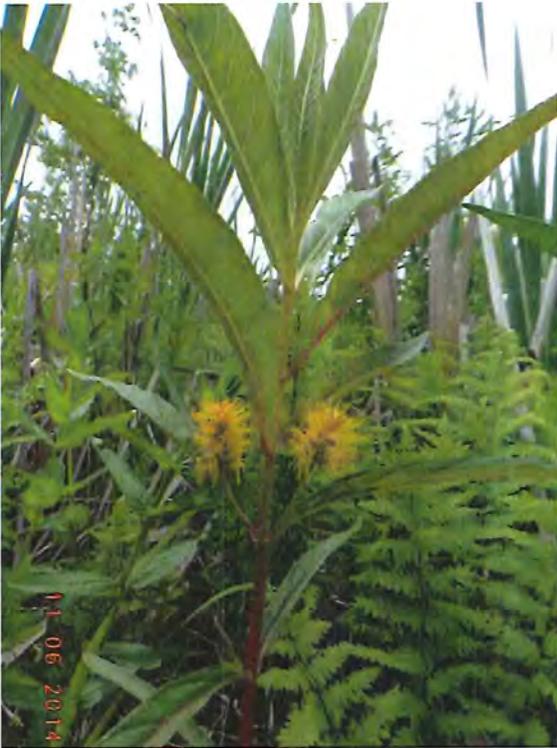
*DSC00923 (Small).JPG*  
Lysimaque thyrsoïde; obligée des MH

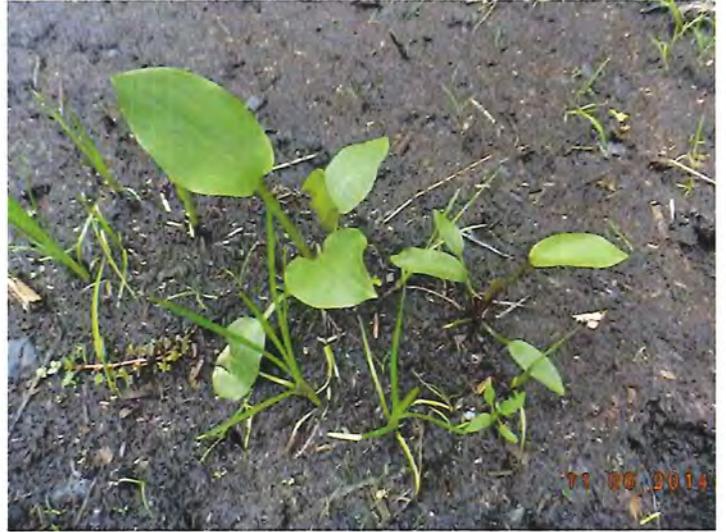
*DSC00956 (Small).JPG*  
Plantain d'eau; obligée des MH

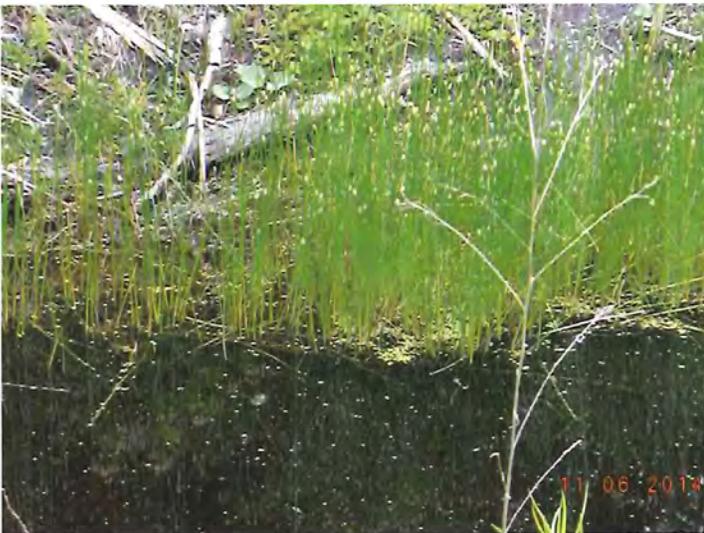
*DSC00960 (Small).JPG*  
Ériocaulon septangulaire; obligée des MH

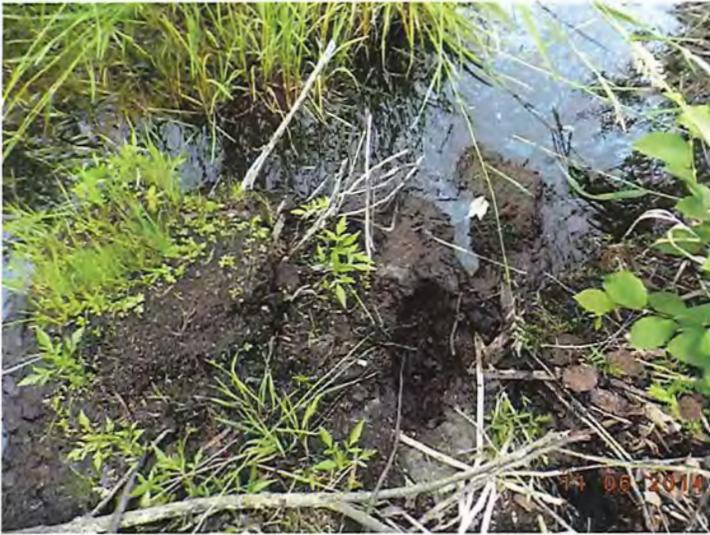
DSC00938 (Small).JPG  
Terre noire

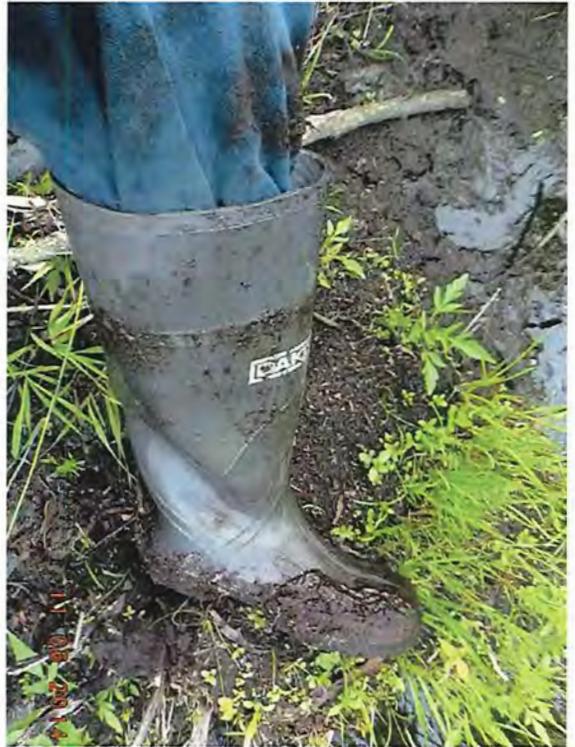
DSC00939 (Small).JPG  
Terre noire de plus de 30 cm (en dessous du genou)

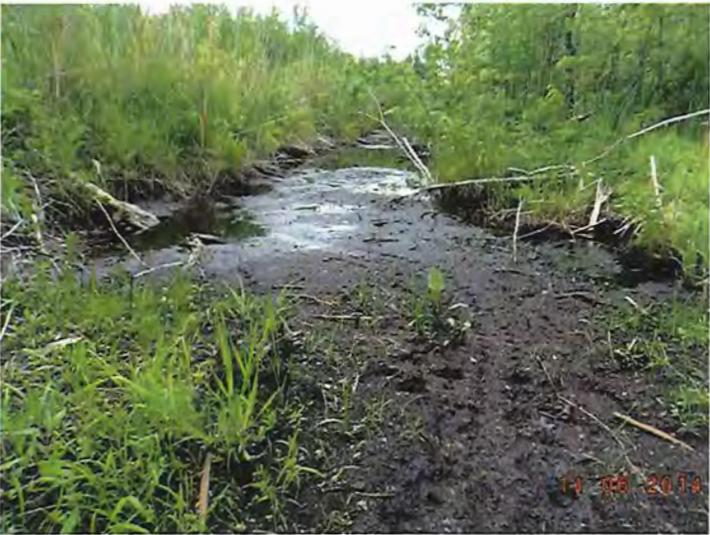
DSC00955 (Small).JPG  
Terre noire

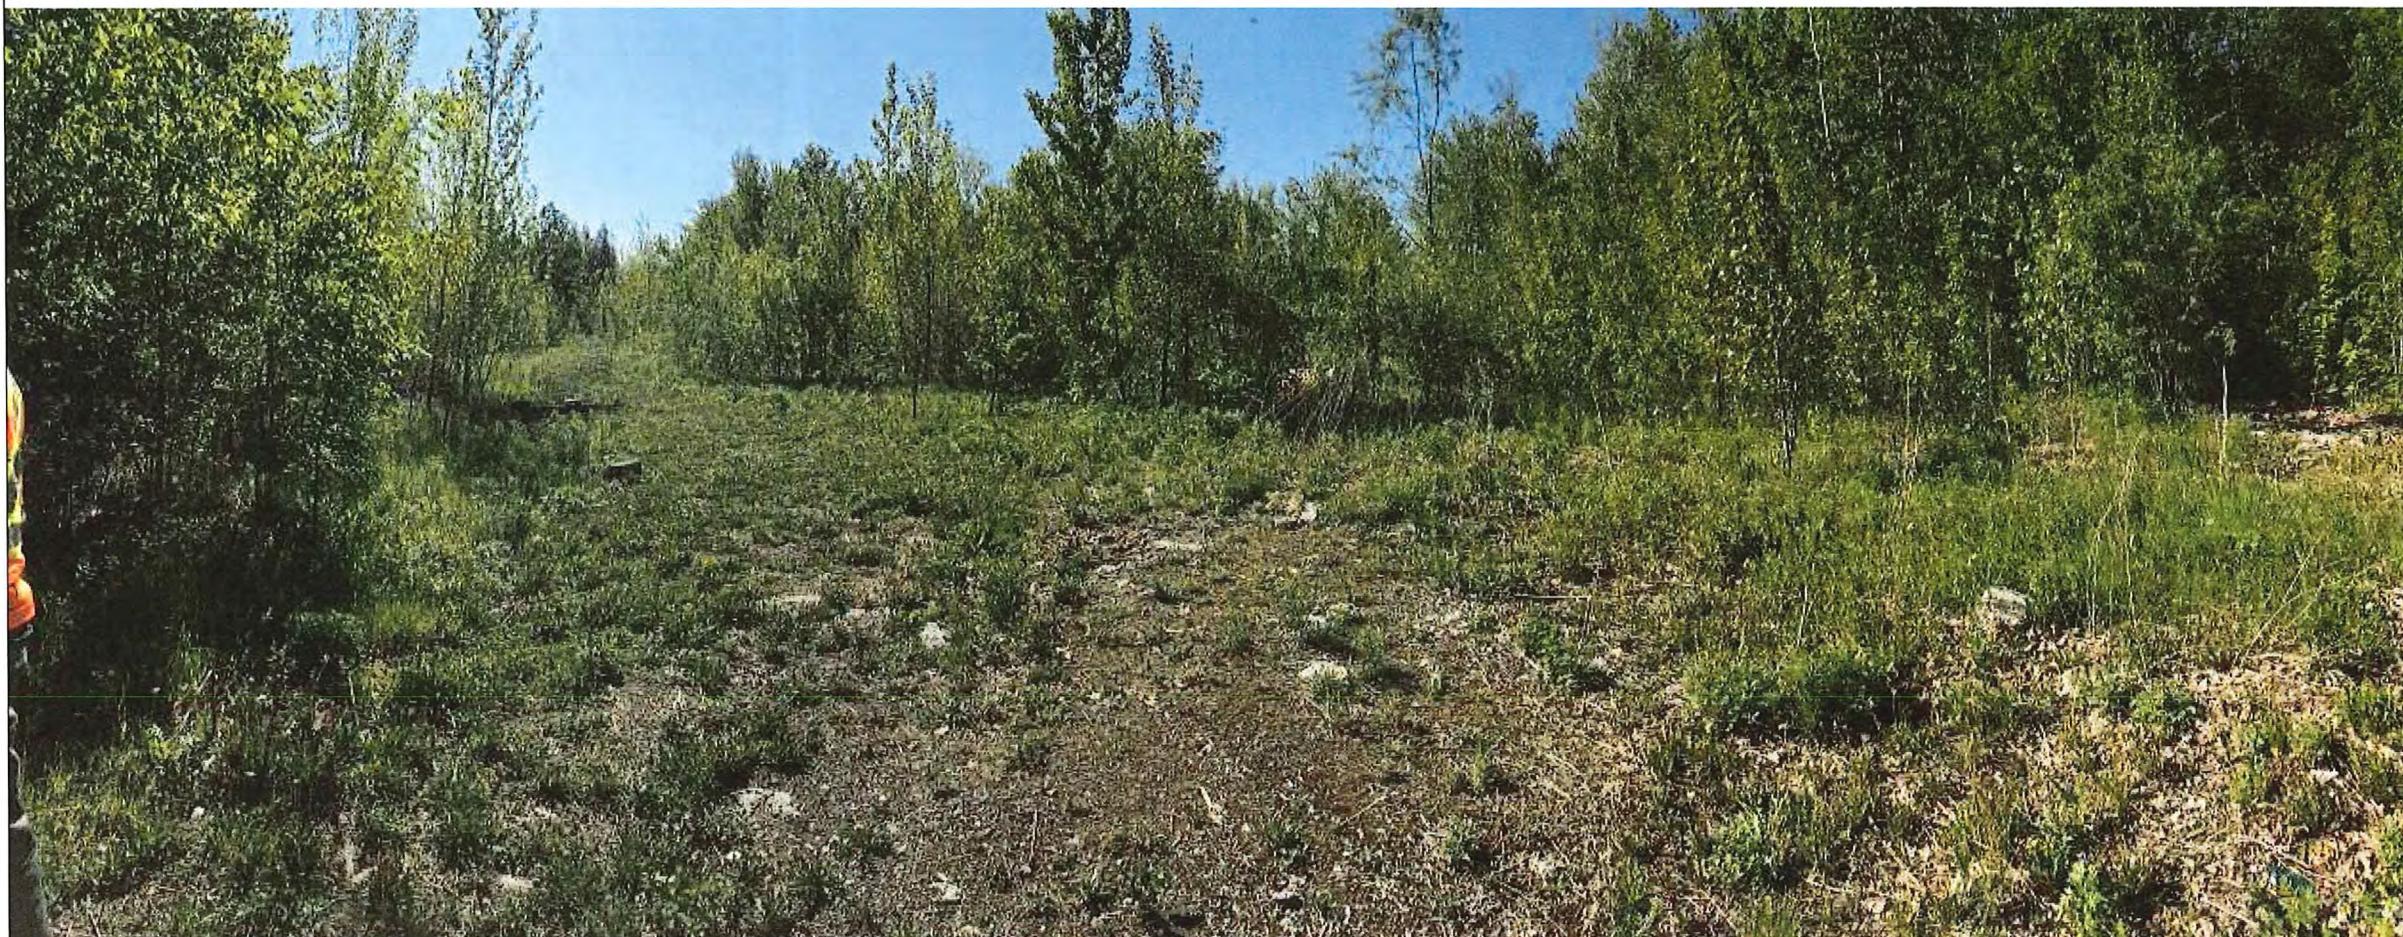
Point 433. Le remblai de matières résiduelles est végétalisé.

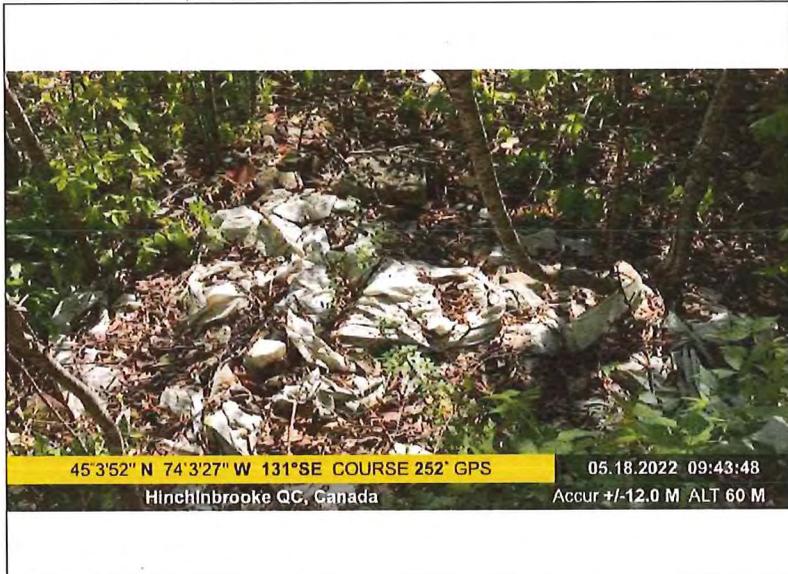
IMG\_1577.JPG  
Point 438. Matières résiduelles au sol.

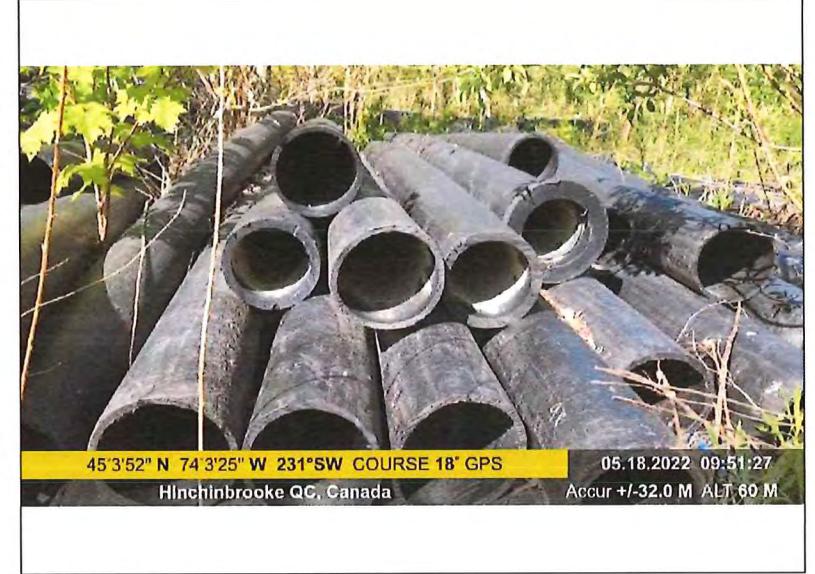
IMG\_1579.JPG  
Point 439. Matières résiduelles au sol.

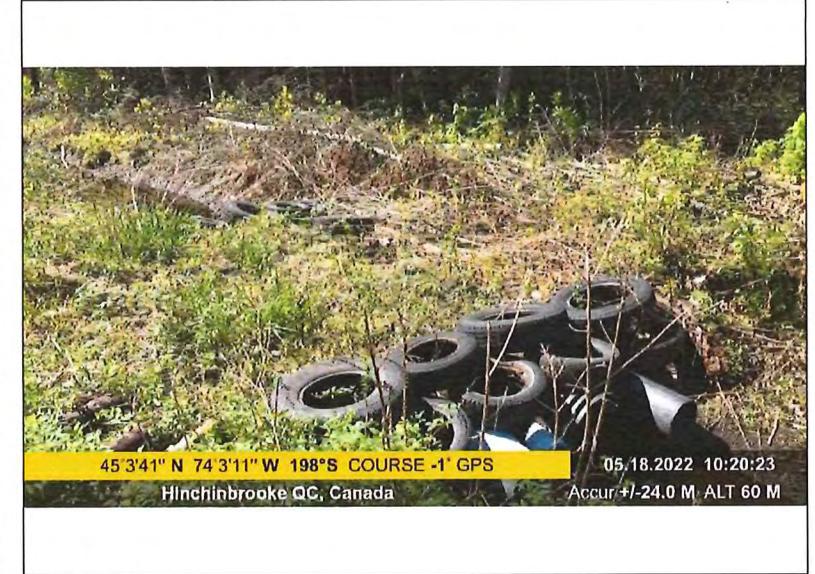
IMG\_1590.JPG  
Point 448. Blocs de pierre avec matières résiduelles bordant le chemin.

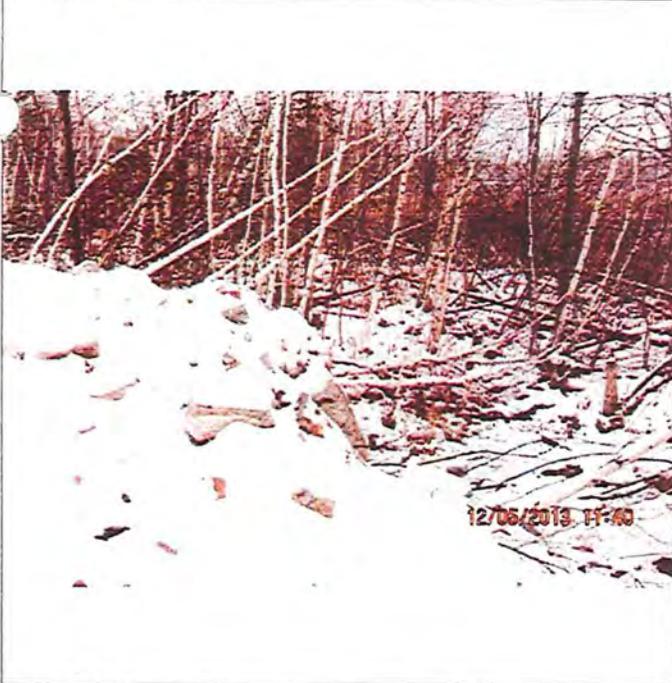
La hauteur du remblai est d'environ 2.5 m de chaque côté du chemin (photo 3).

IMG\_2134 (Small).jpg  
1) Hauteur du remblai.

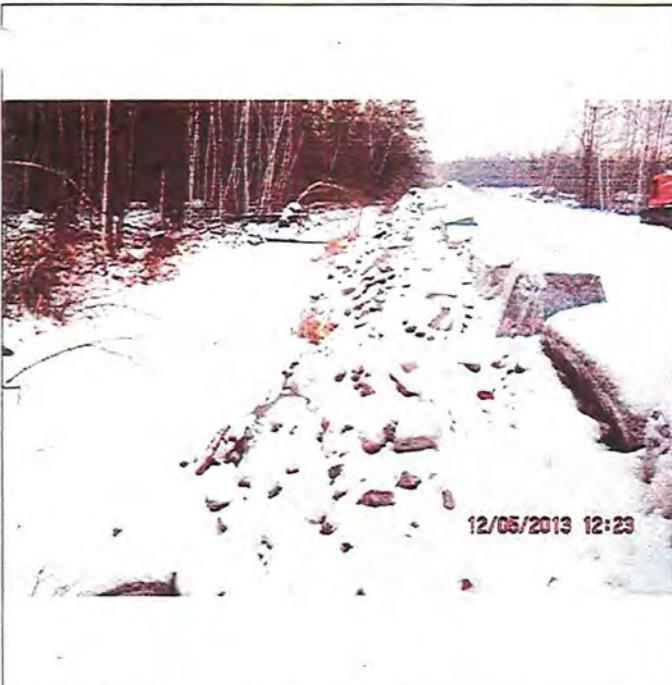
IMG\_2143 (Small).jpg  
3) Hauteur du remblai du chemin.

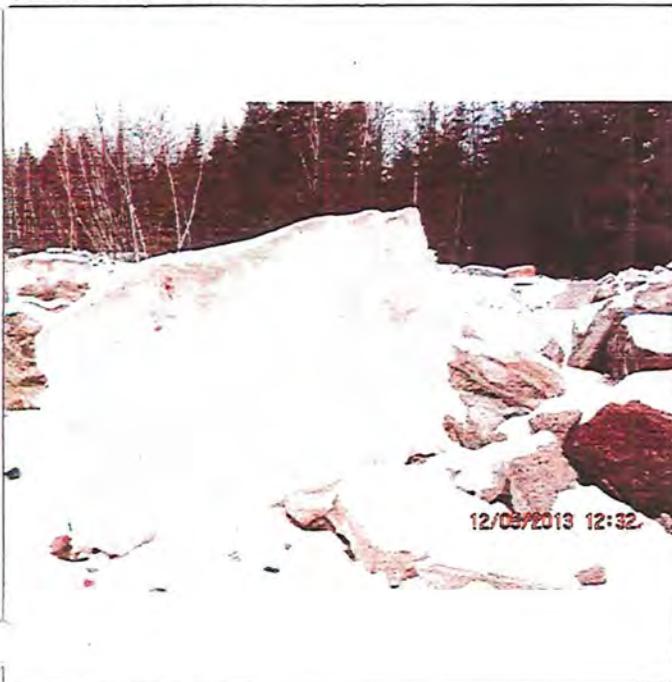
Présence de 10 à 12 voyages de résidus principalement constitués de gros blocs de béton de plus de 30 cm dans lesquelles il y a des résidus de papiers, cartons, fibres, bouteilles de plastiques, bois, tube de scellant, etc. (photos 5, 6, 8, 10 et 19)

IMG\_2151 (Small).jpg  
5) Plastique dans un bloc de béton

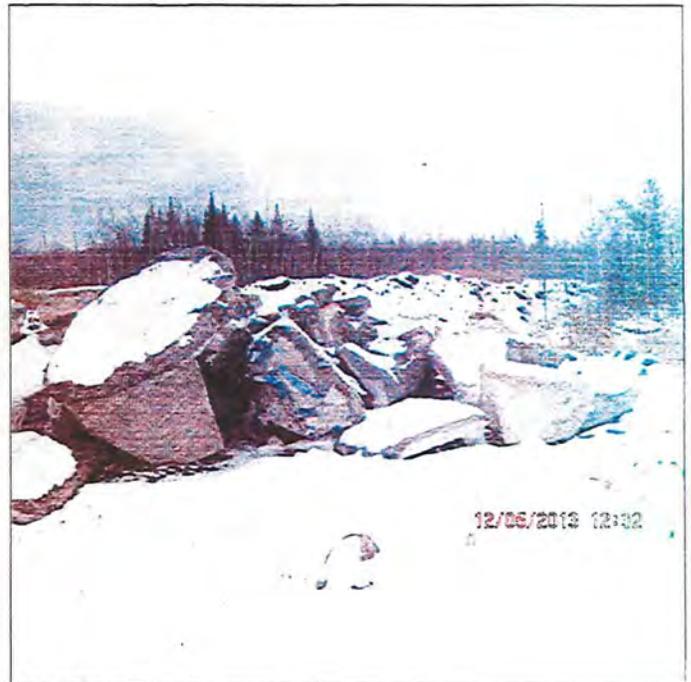
IMG\_2152 (Small).jpg  
6) bouteilles de plastique dans un bloc de béton.

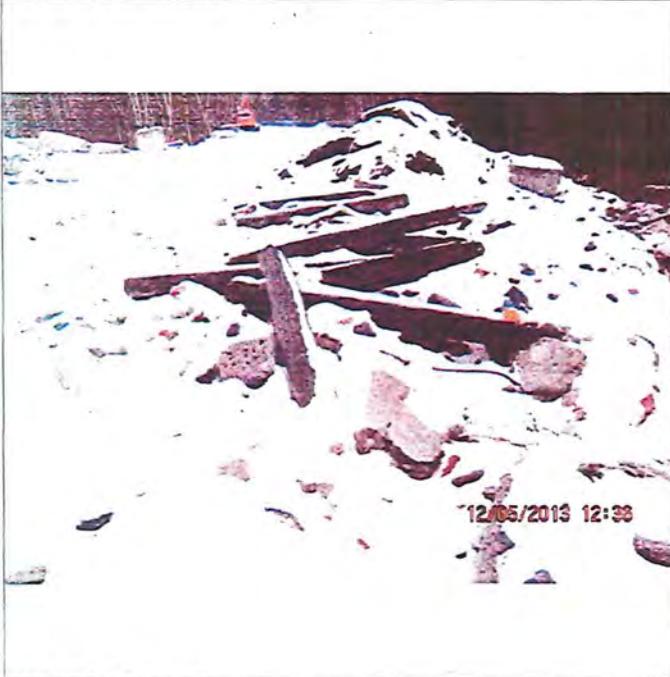
IMG\_2153 (Small).jpg  
7) Traverses de chemin de fer

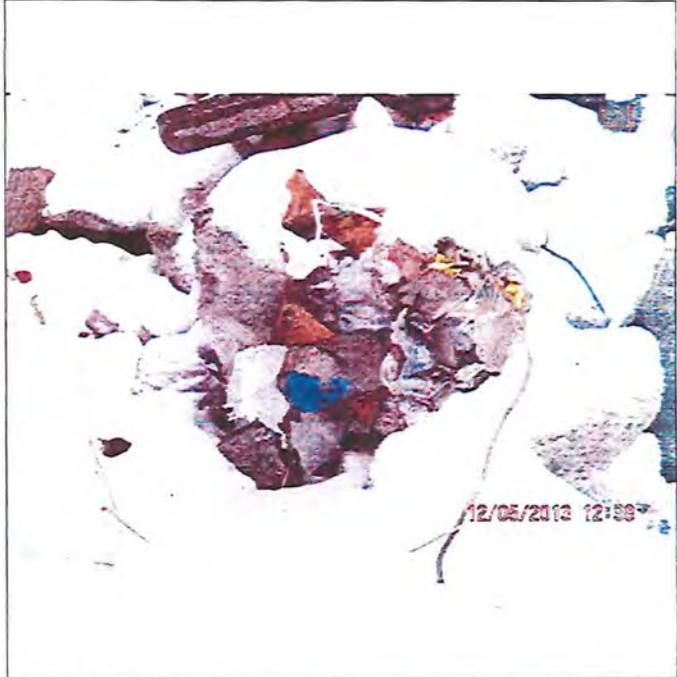
IMG\_2154 (Small).jpg  
8) Résidus dans un bloc de béton

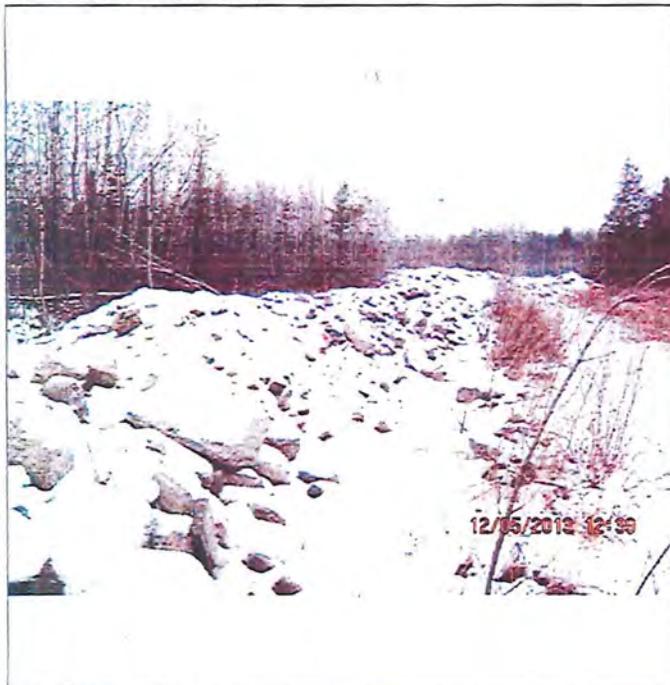
IMG\_2155 (Small).jpg  
9) Résidus non-régalés.

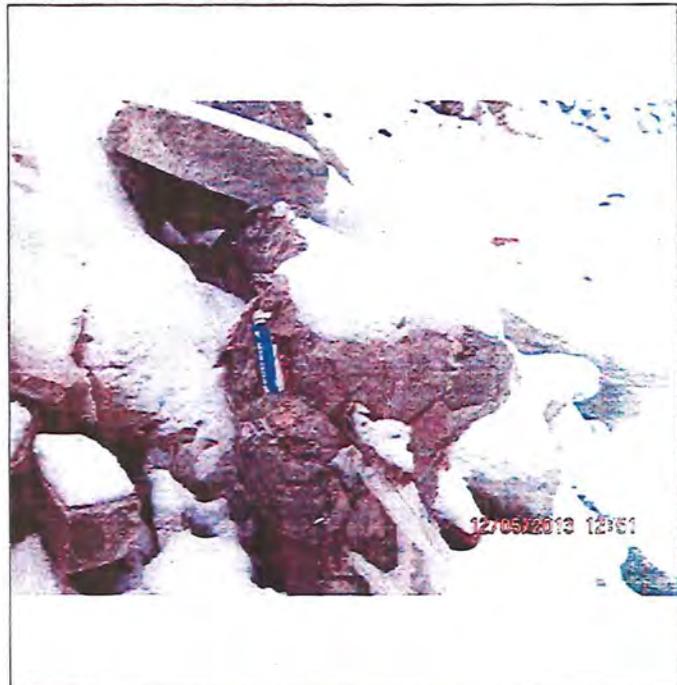
IMG\_2158 (Small).jpg  
10) Tube de scellant dans un bloc de béton

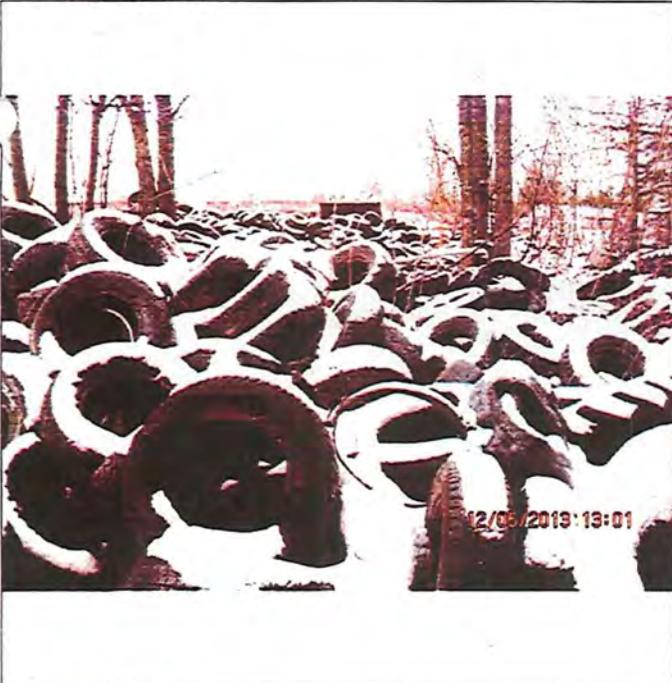
IMG\_2163 (Small).jpg  
13) Pneus.

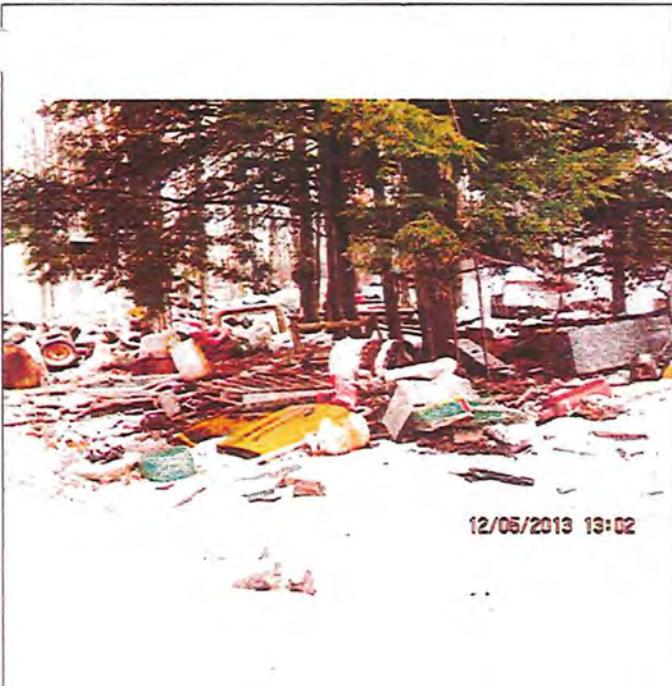
IMG\_2165 (Small).jpg  
5) Ferrailles dans le bois.

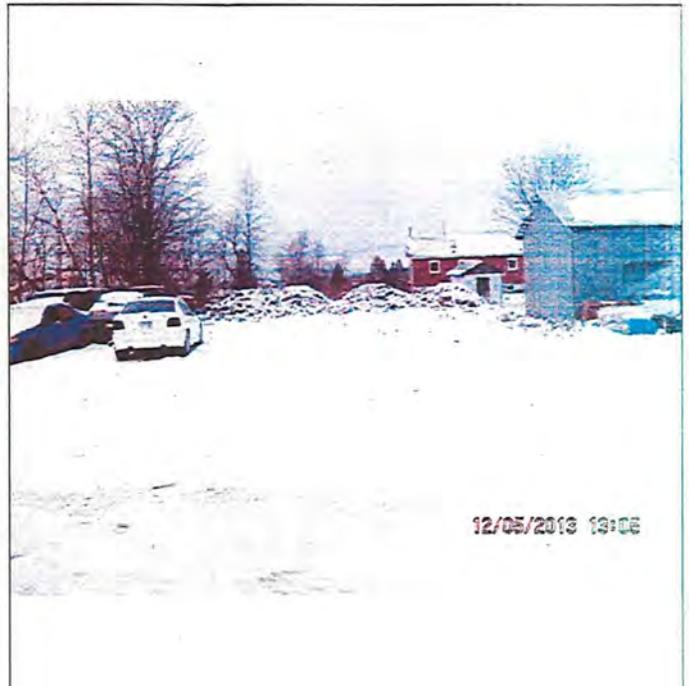
IMG\_2172 (Small).jpg  
16) Amas de résidus près du garage

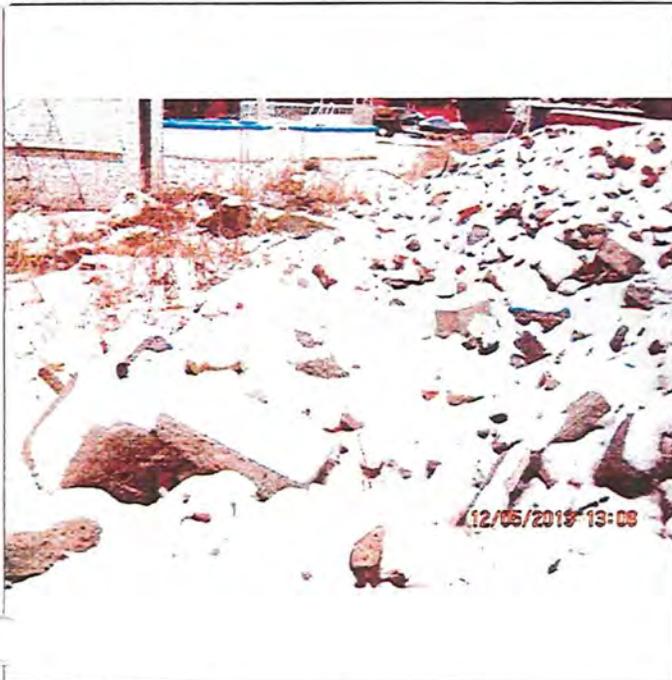
IMG\_2173 (Small).jpg  
17) Hauteur du remblai derrière la maison

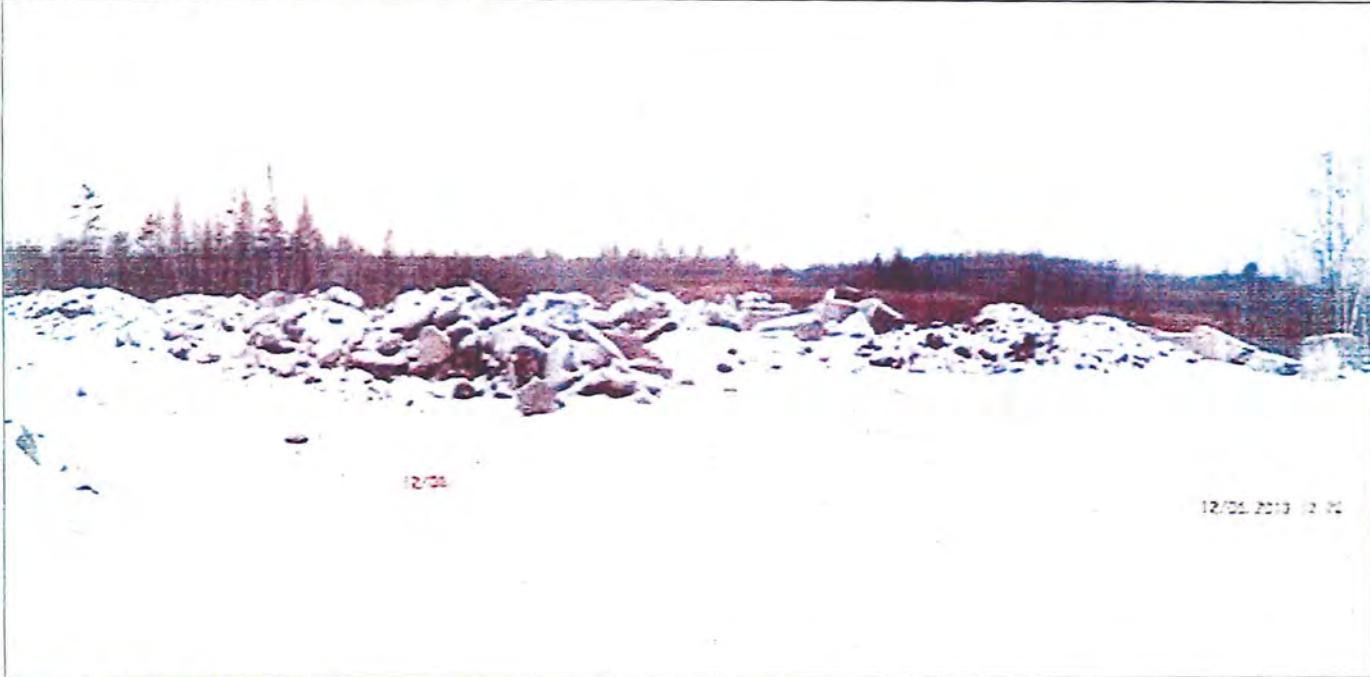
Stitched\_001 (Small).JPG

19) Amas de gros blocs de béton et autres résidus.

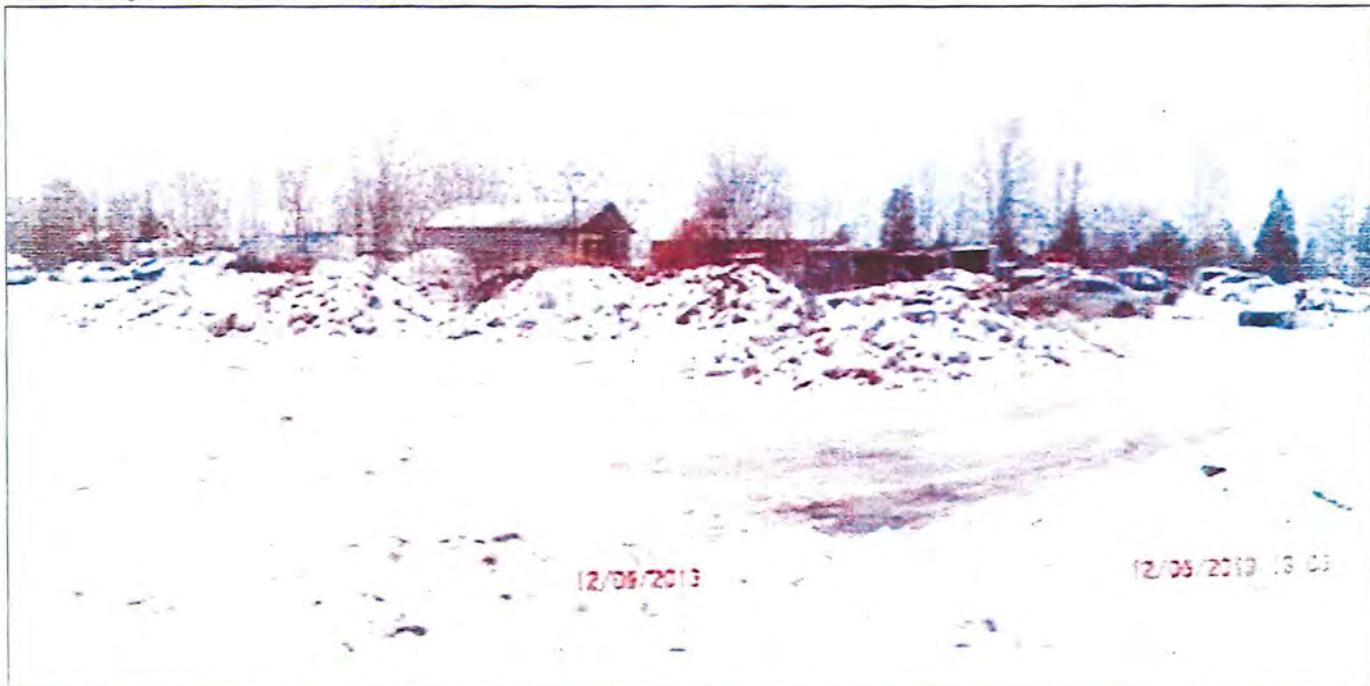
Stitched\_002 (Small).JPG

20) Amas de résidus de béton, asphalté, briques et autres résidus.

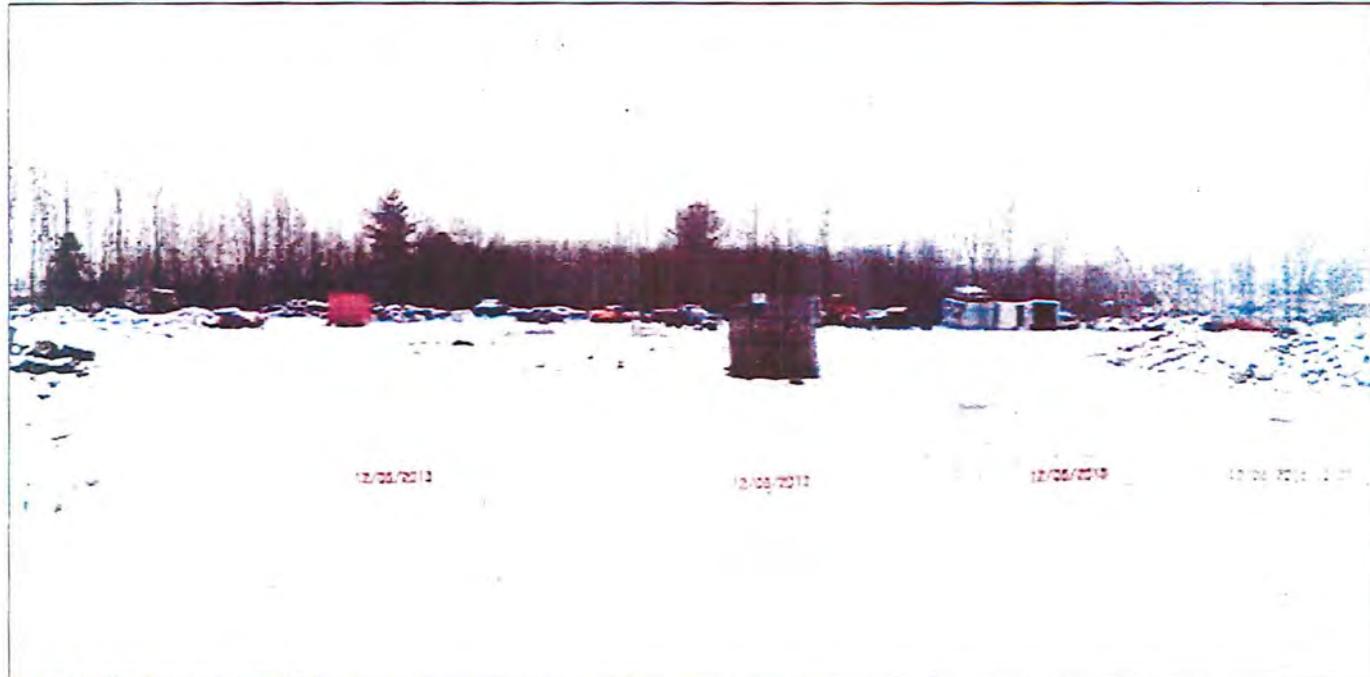
Stitched\_003 (Small).JPG

21) Vue général du terrain remblayé derrière la maison.

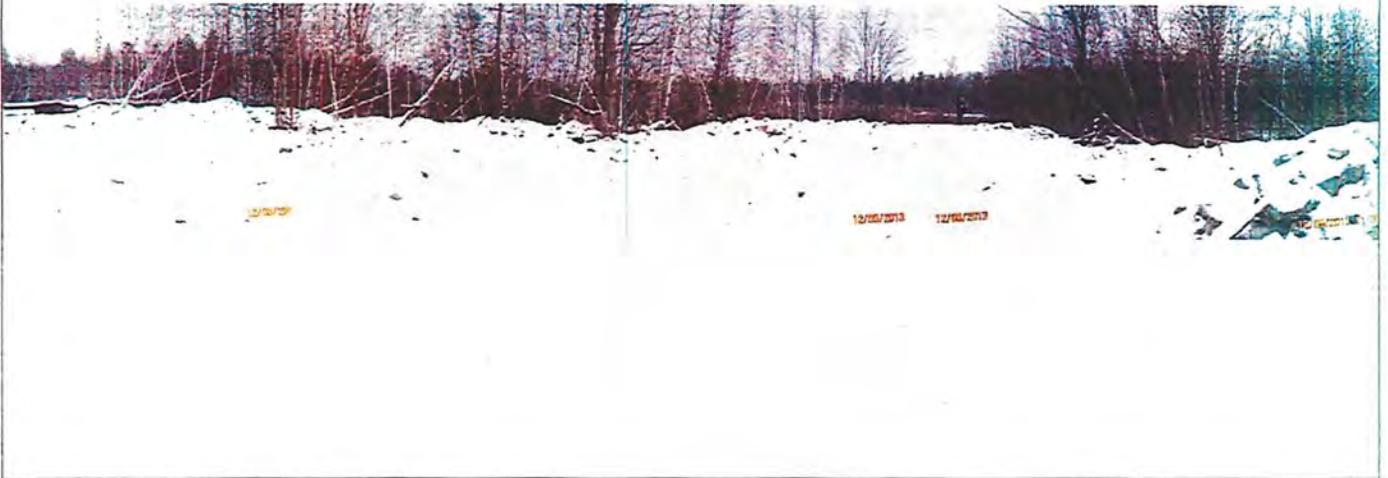
Panorama 1 (photos IMG\_3231 à 3240).JPG  
Photo 1. Remblai; vue vers l'ouest

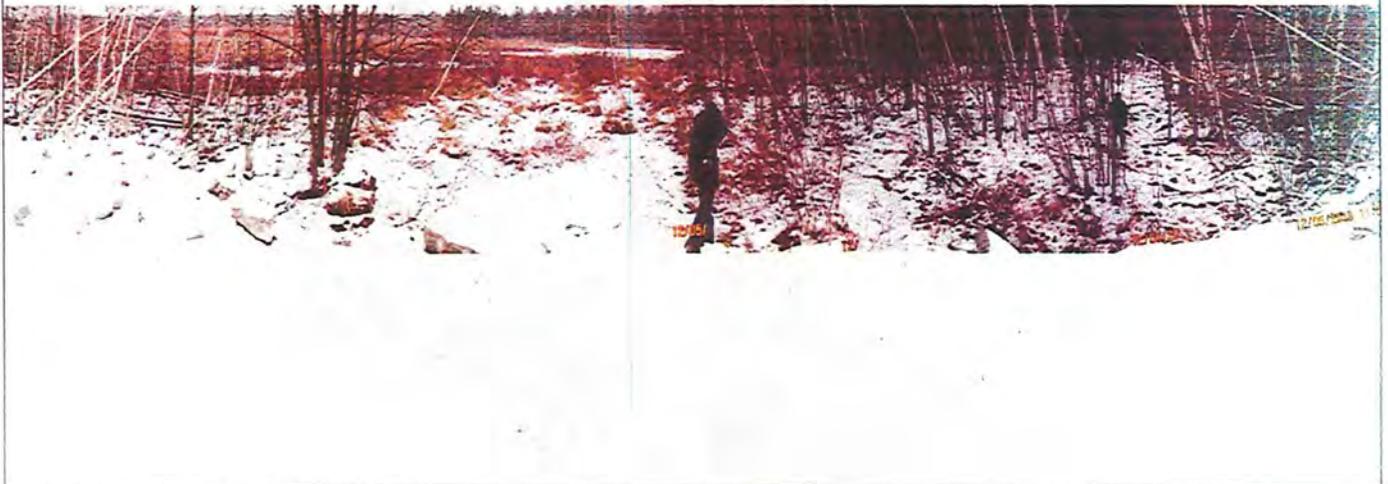
- Je me dirige vers l'ouest du remblai et constate la présence d'eau au pied du remblai qui communique avec un marais plus à l'ouest. Voir panorama 2 (ci-après **photo 2**)

Panorama 2 (photos IMG\_3241 à 3248).JPG  
Photo 2. Limite du remblai ouest; on note la présence d'un marais et d'un marécage

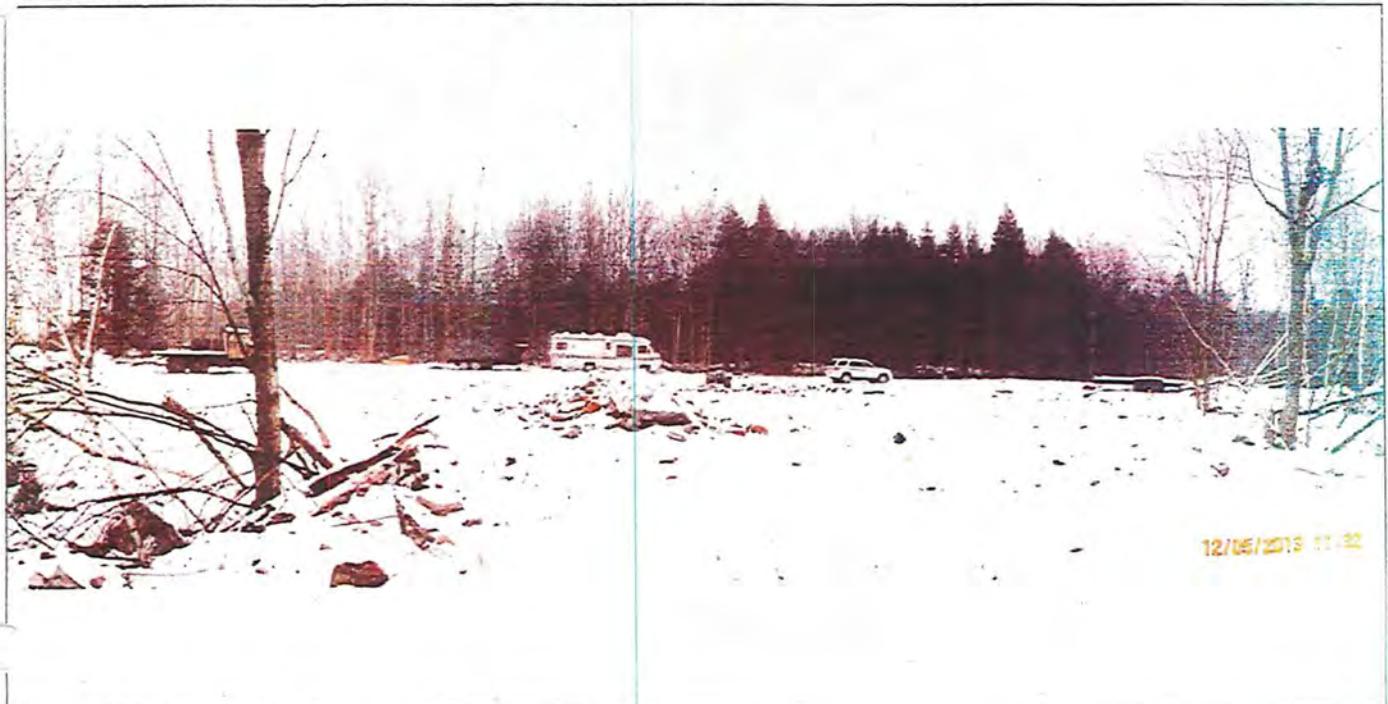
Panorama 3 (photos IMG\_3249 à 3252).JPG  
Photo 3. Photos prises à partir de la limite ouest du remblai, en direction est

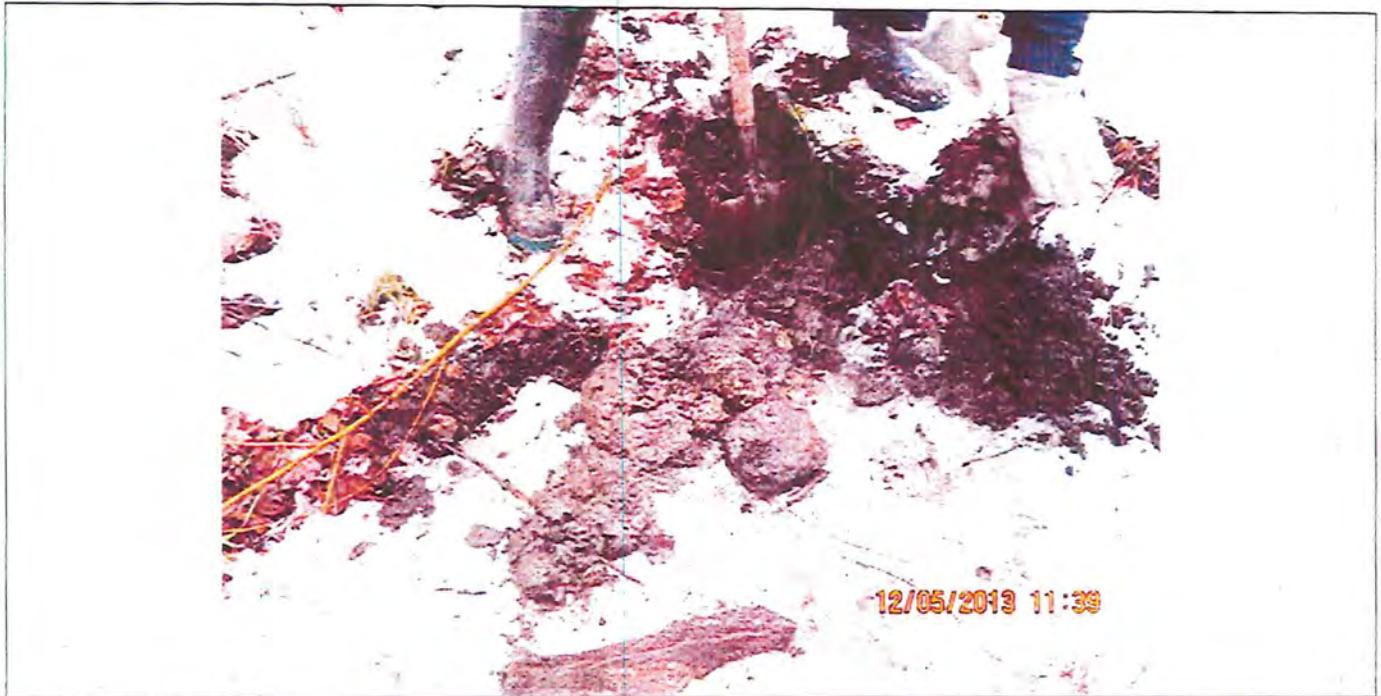
IMG\_3253 (Small).jpg

- Je descend dans le talus du remblai et prend le panorama 3 (ci-après **photo 3**) en direction est.
- Je me rends à la limite du boisé près du talus et je creuse un trou afin de sonder l'épaisseur de sol organique (**photos 4 à 6**). Je constate la présence de moins de 30 cm de sol organique; nous ne sommes donc pas en tourbière à cet endroit. Je constate, par contre la présence d'eau sortant du trou de sondage et des mouchetures dans le sol minéral, ce qui nous indique que la nappe d'eau est élevée en permanence.

Photo 4. Vérification de la présence de plus de 30 cm de matière organique: du sol minéral est présent à moins de 30 cm.

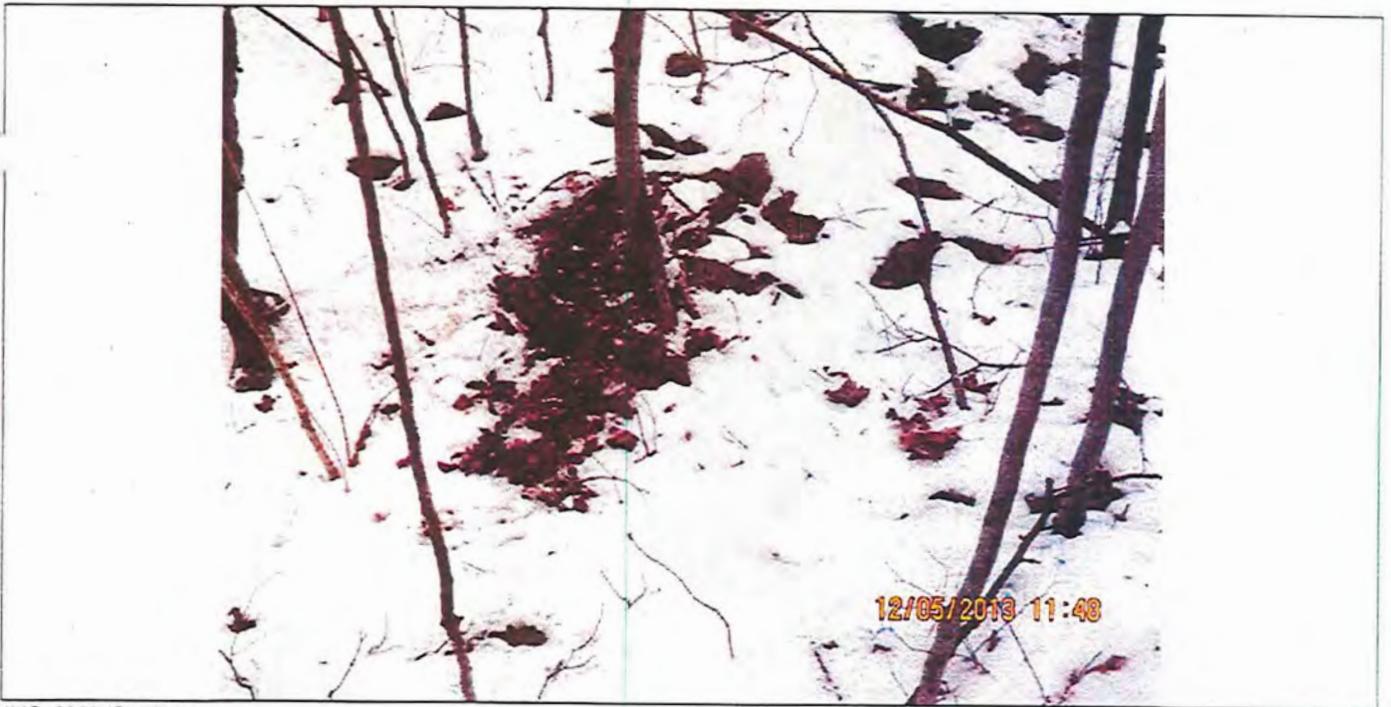
Photo 6. Sol minéral à moins de 30 cm

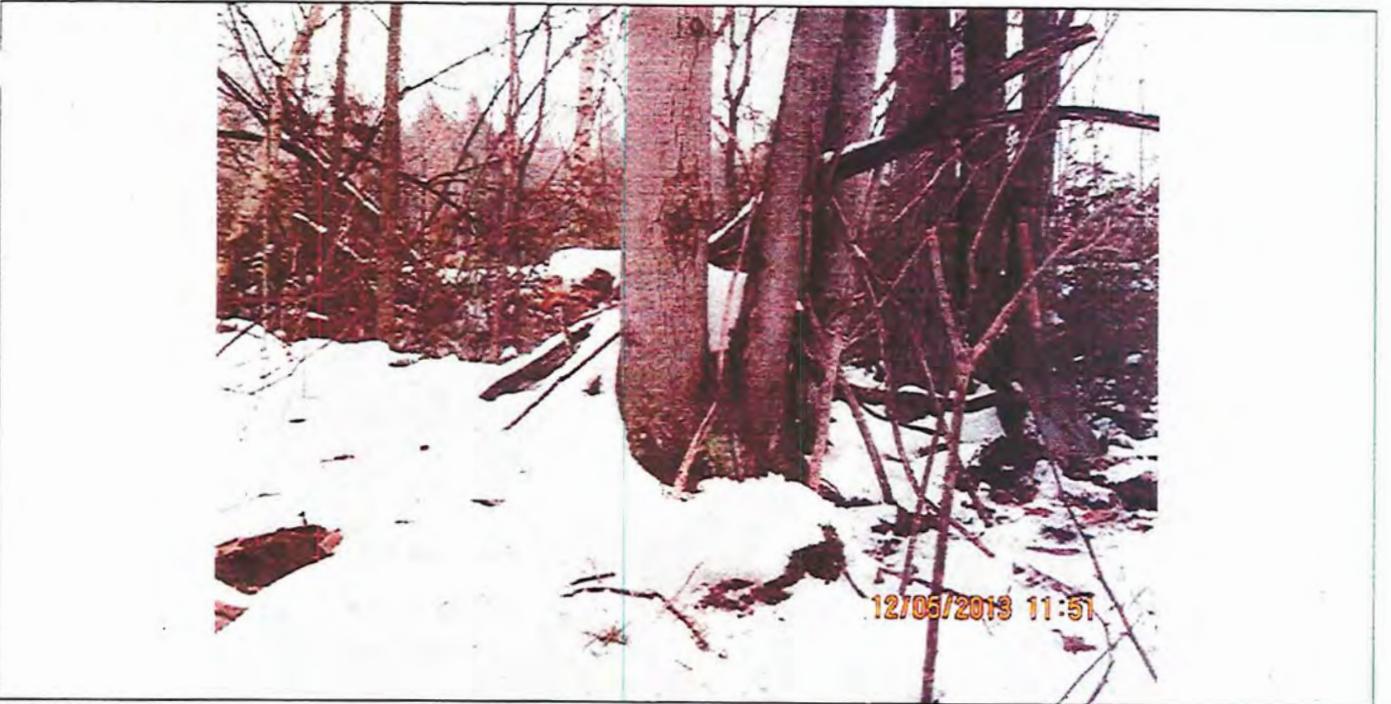
- Regardant autour de moi, je constate la présence d'eau tout autour du remblai de matières résiduelles; nous sommes en présence d'un marécage.
- Je continue mon inspection dans le marécage et je constate que les arbres présentent des racines hors sol (**photo 7**) et de la mousse sur leur tronc (**photo 8**)

Photo 7. On note que le système racinaire des arbre est surélevé
