Objet : Demande d'accès n° 2024-08-060 – Lettre de réponse

La présente fait suite à votre demande d'accès, reçue le 20 décembre 2023, concernant les documents relatifs au lot 5 266 509 (1944 chemin Gore Hinchinbrooke, Québec, J0S1H0).

Lieu inspecté	
Nom du lieu : Déchets en milieu humide	
Nom usuel du lieu : Jean Patenaude	
N° du lieu : X2149185	Type de lieu : marécage, marais, étang, lagune
Localisation du lieu inspecté : Adresse du lieu : 1944, Chemin Gore Hinchinbrooke (Québec) J0S 1N0	
Coordonnées géographiques du lieu (GÉO NAD 83 degrés décimaux) : 45,064100000000;-74,056200000000

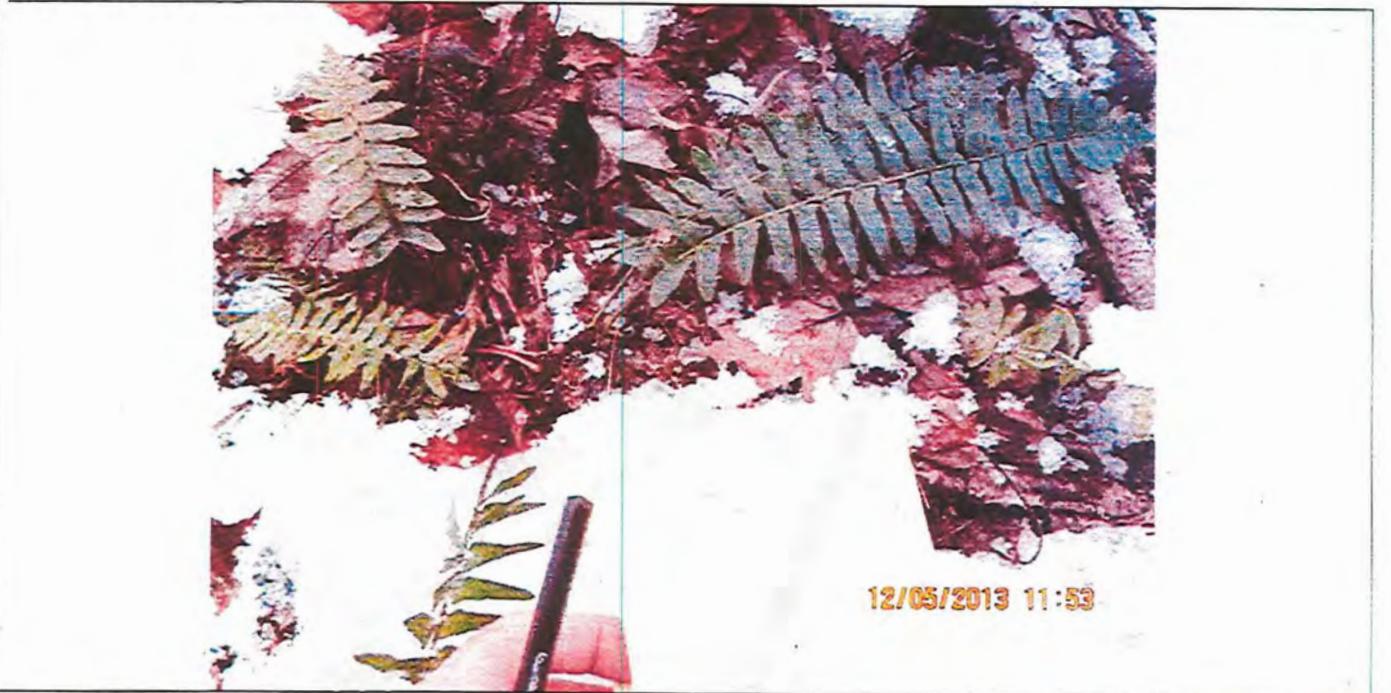
- Regardant autour de moi, je constate la présence d'eau tout autour du remblai de matières résiduelles; nous sommes en présence d'un marécage.
- Je continue mon inspection dans le marécage et je constate que les arbres présentent des racines hors sol (**photo 7**) et de la mousse sur leur tronc (**photo 8**)

Photo 8. Présence de mousse et marque du haut niveau des eaux.

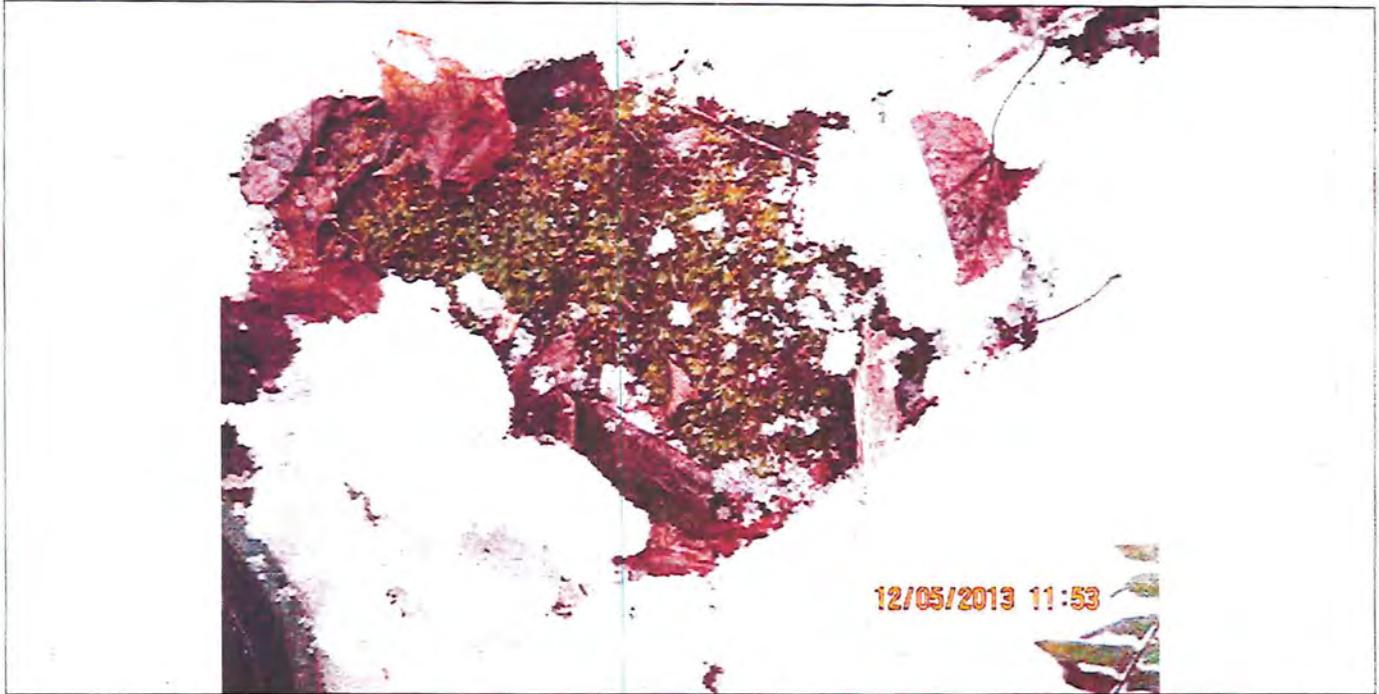
- Je constate la présence d'un cortège de végétaux dont des ormes, hêtres, peupliers deltoïde, chêne, érable, fougères et mousses au pourtour du remblai ouest (**photos 9 à 14**).

Photo 9. Présence de fougères

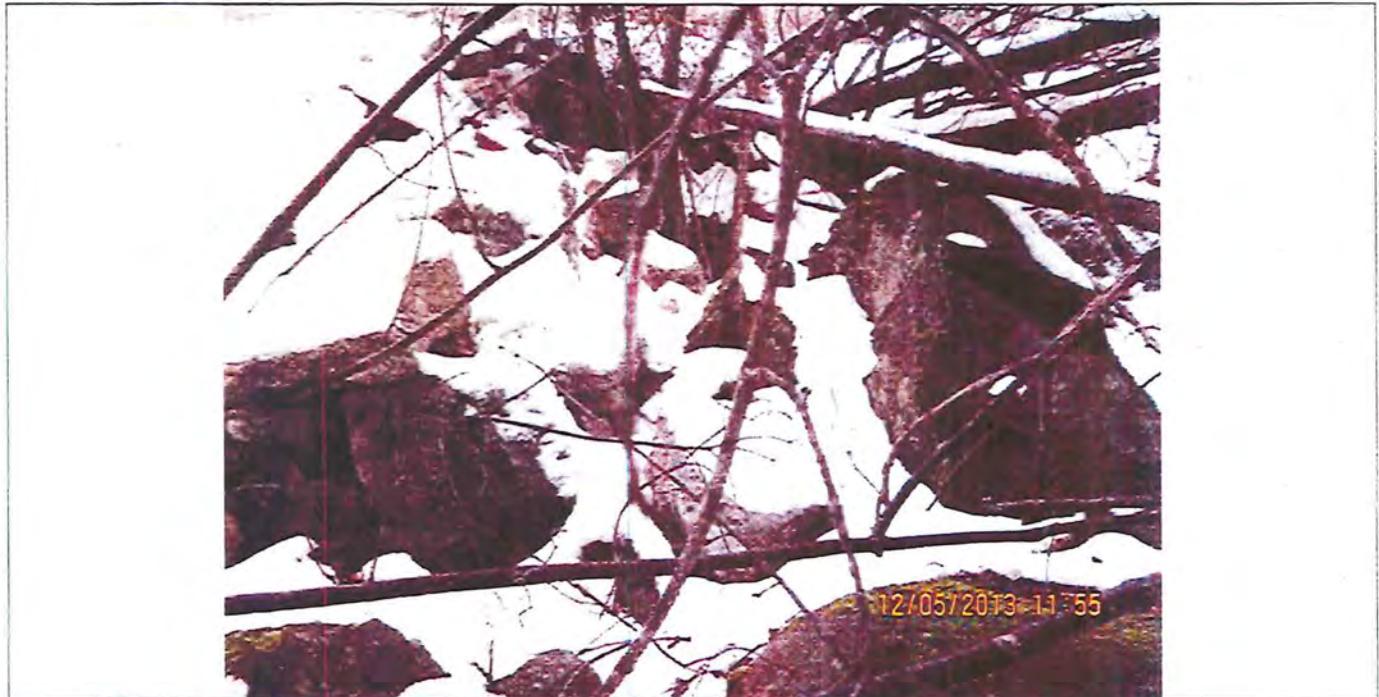
Photo 10. Présence de mousses

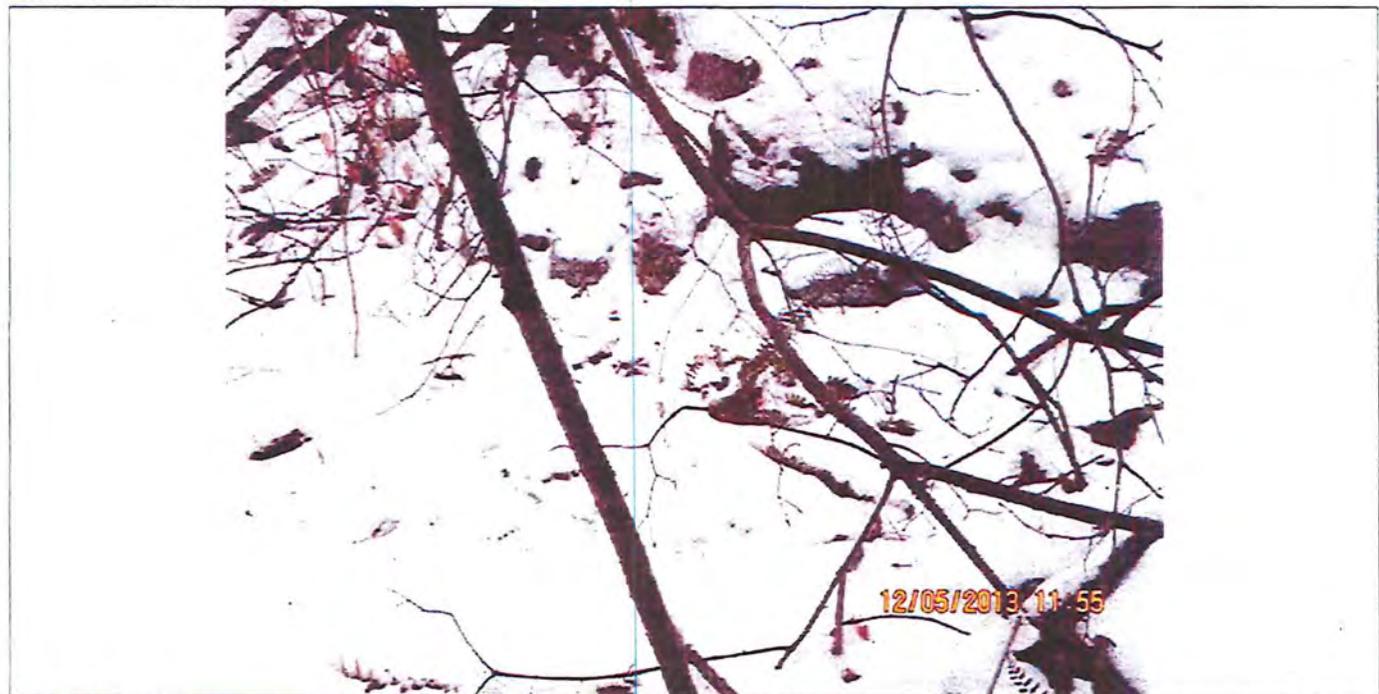
Photo 11. Présence de mousse

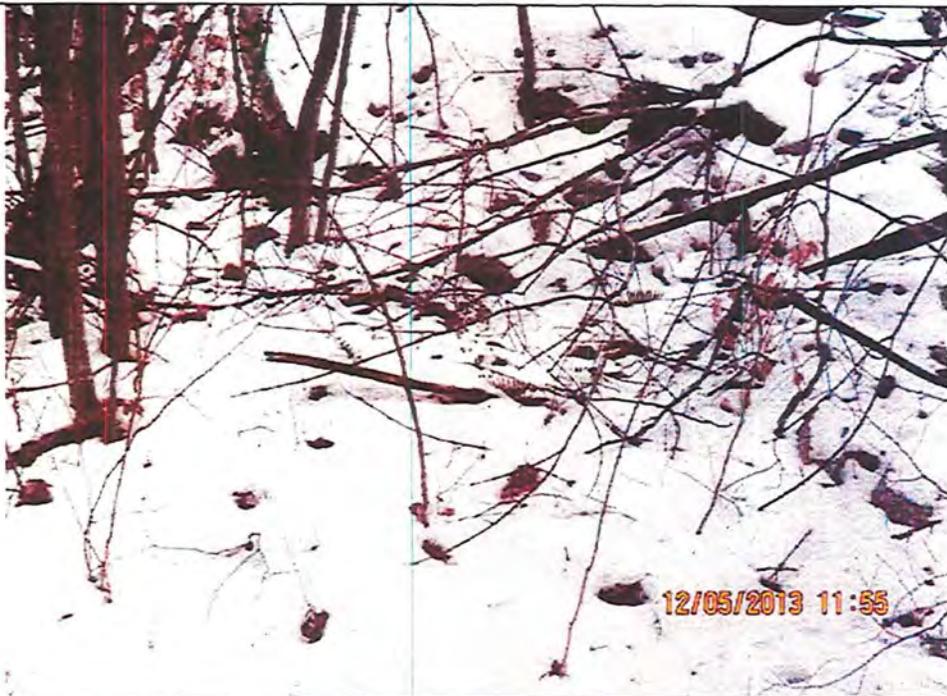
Photo 12. Présence de fougères à la limite du remblai ouest

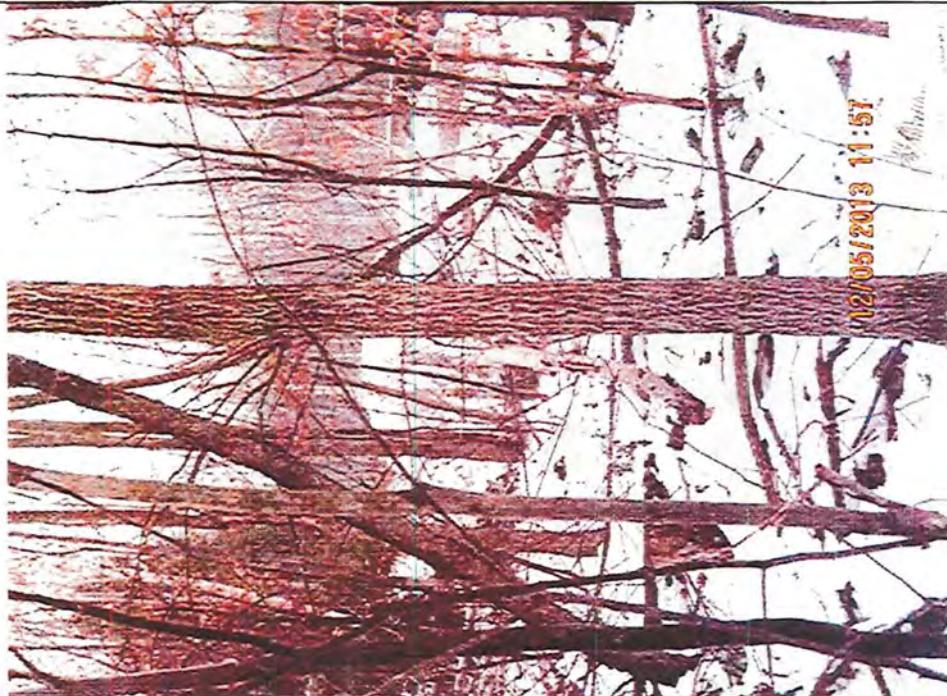
Photo 13. Présence de fougères à la limite du remblai ouest

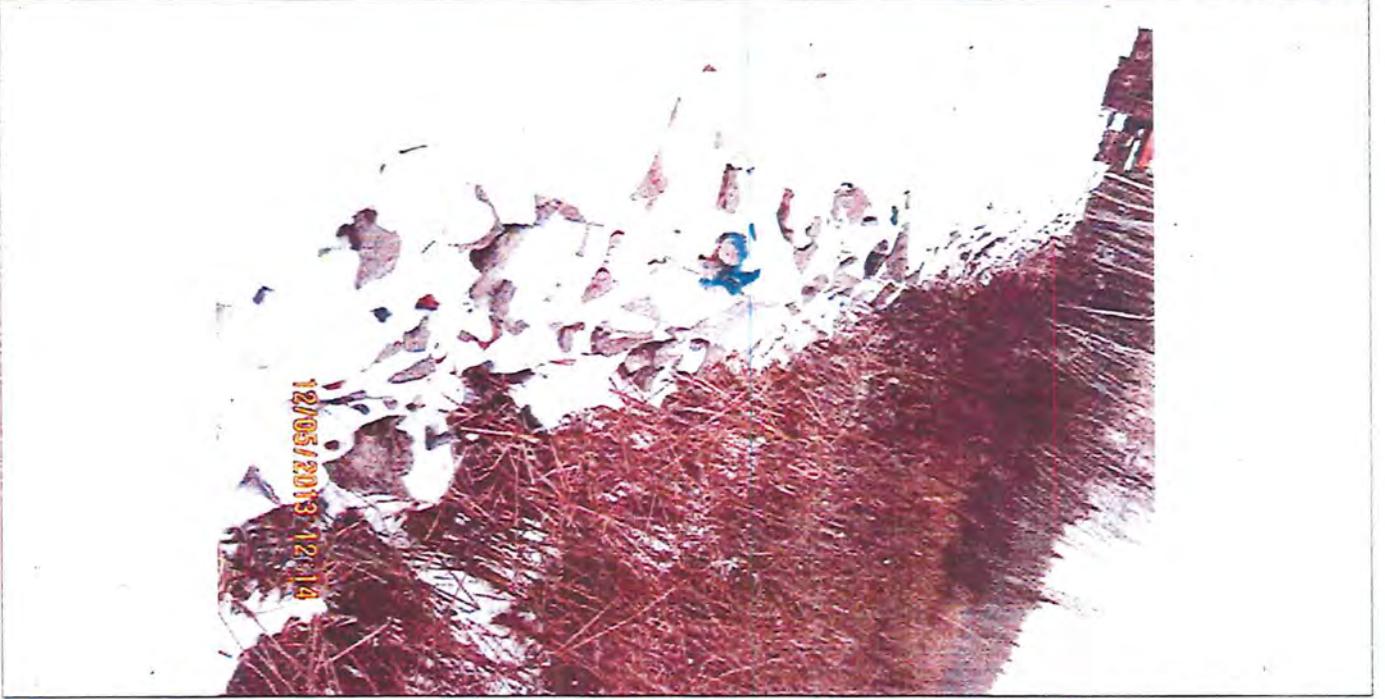
- Plus loin sur le remblai, je constate la présence d'un marais à quenouilles à l'ouest de notre position (**photos 16 et 17**). Le remblai limite ce marais à sa base. Je constate la continuité de ce cortège de quenouilles à l'est de notre position. (**photos 18 et 19**)

Photo 16. Remblai à la limite du marais (présence de quenouilles en abondance)

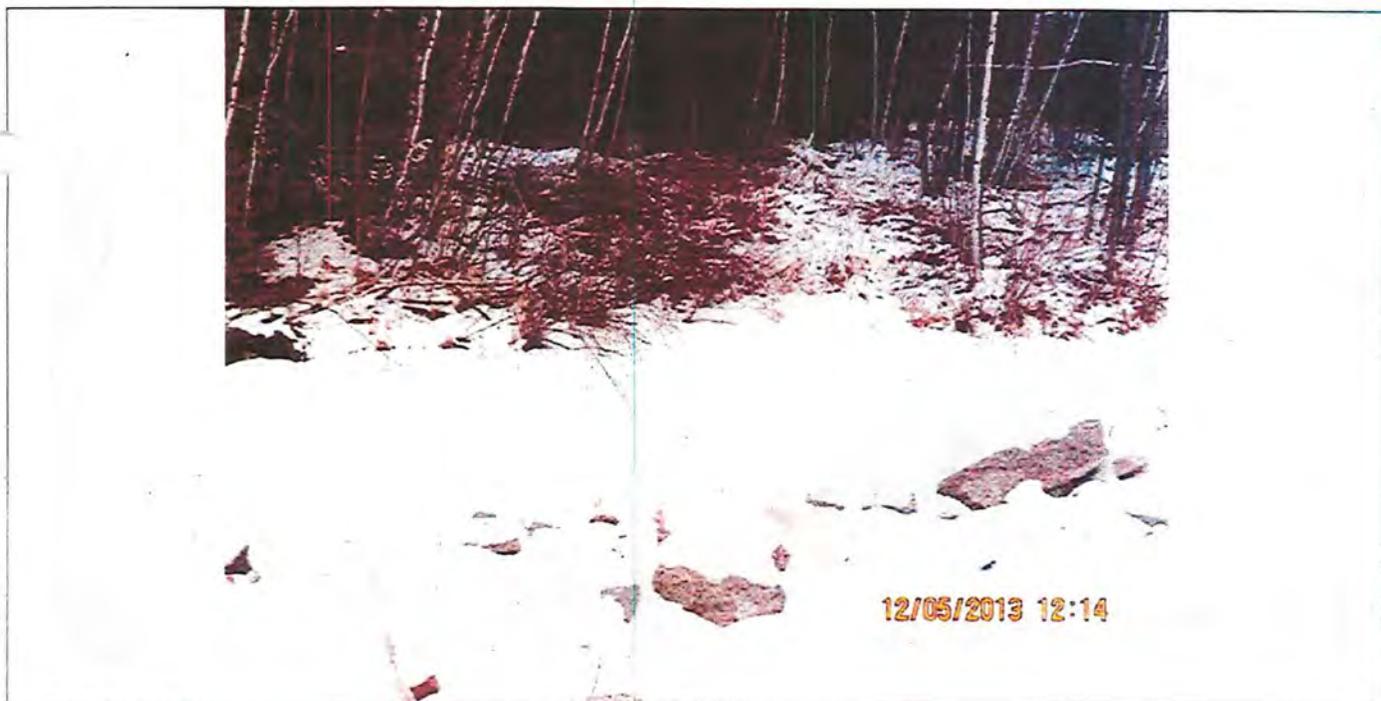
Photo 18. Remblai à la limite du marais et marécage à l'est du remblai (présence de quenouilles en abondance)

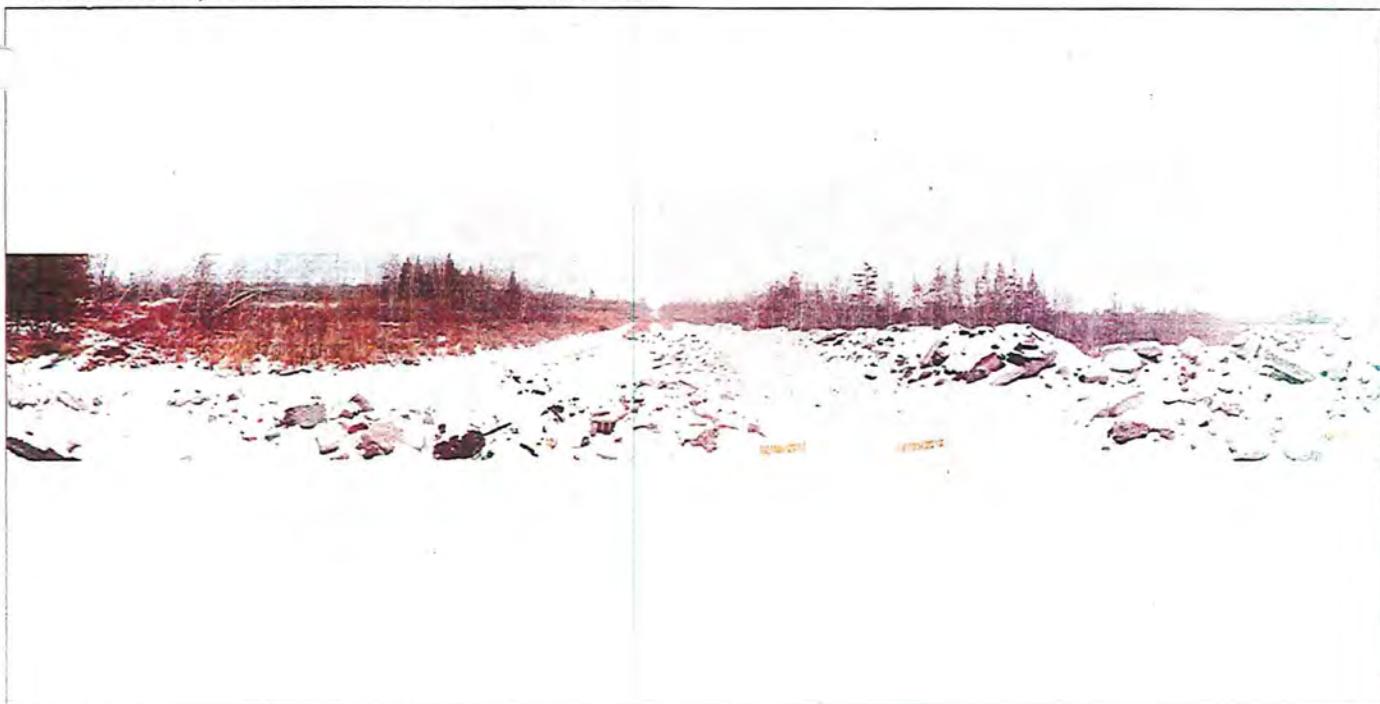
Photo 19. On note la présence de cornouiller sur la bordure est du remblai

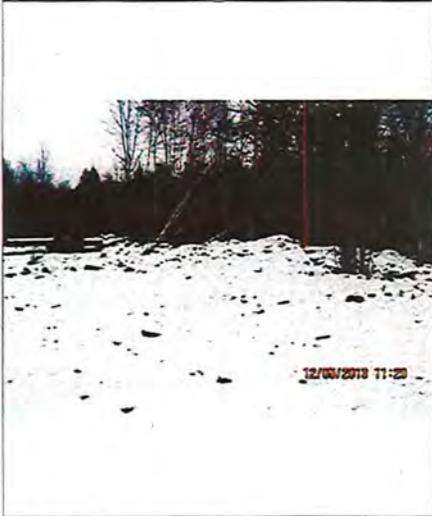
- Nous nous rendons ensuite à limite sud du remblai de matières résiduelles et je constate la présence d'eau en abondance (panorama 6; ci-après photo 22), de cornouiller (panorama 5; ci-après photo 21). Je constate la présence d'eau en abondance de part et autre du chemin existant (photo 23).
- Je reviens ensuite vers le camion, en compagnie de Émilie Chalifour et Stéphanie Rivard. Madame Rivard nous a rejoint à notre position au terme de la prise de mesures.
- Nous arrivons au véhicule, et madame Rivard nous indique qu'il lui reste des amas de matières résiduelles et de pneus hors d'usage à mesurer sur la partie nord du terrain, près de la maison. Je reste donc près du véhicule et l'attends.
- Au terme de sa prise de mesures, nous montons à bord du véhicule et quittons les lieux; il est alors 13h07.

Photo 23. Chemin existant

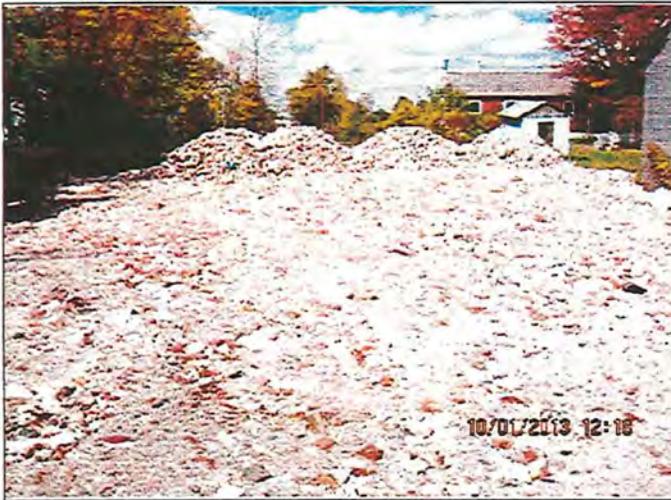
IMG\_1853 (Small).jpg

1) Amas sur le stationnement derrière la maison.

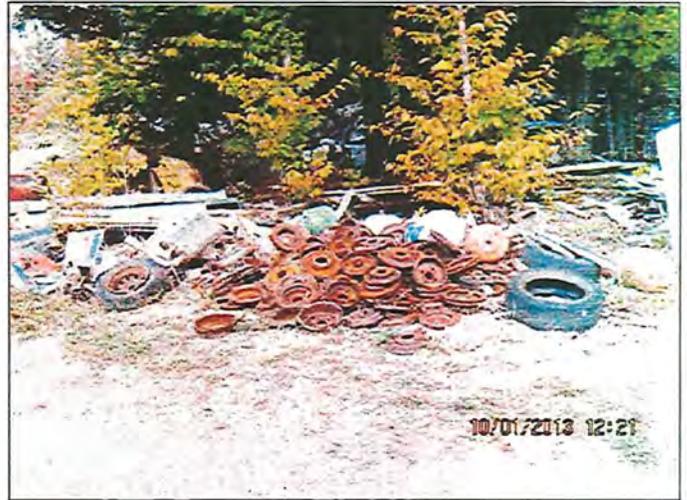
IMG\_1858 (Small).jpg

2) Jantes et ferrailles diverses dans le boisé.

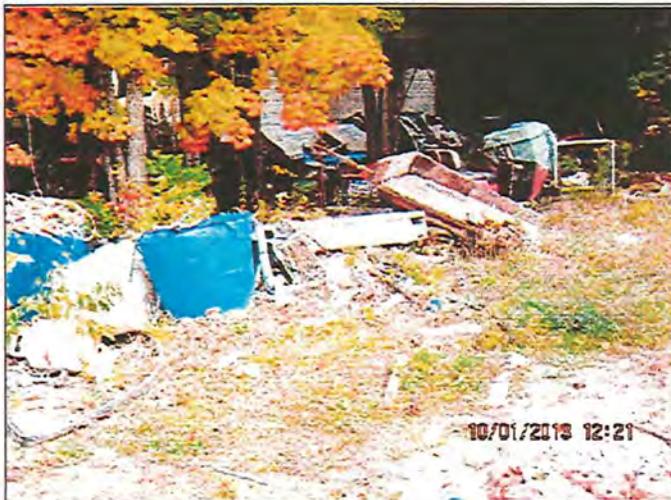
IMG\_1859 (Small).jpg

3) Filages, réservoir de propane et ferrailles diverses dans le boisé.

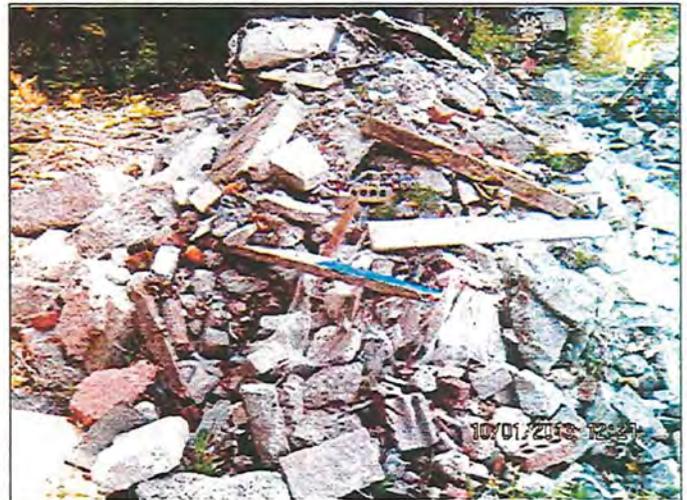
IMG\_1860 (Small).jpg

- Les travaux de remblai en milieu humide sont interdits et nous lui suggérons de ne plus recevoir de résidus sur son terrain.
- Les résidus utilisés pour le remblai ne sont pas conformes aux Lignes directrices du ministère car il y a plusieurs blocs de plus de 30 cm de diamètre ainsi que des impuretés comme du bois, chaudières de plastiques, uréthane etc.
- Il va recevoir prochainement un avis de non-conformité dans lequel nous lui demanderons des mesures correctrices.

4) Présence d'impuretés parmi le béton et briques utilisés pour le remblai.

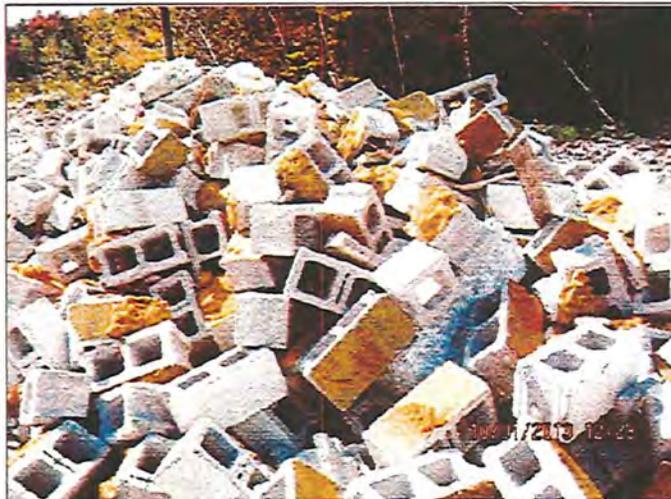
IMG\_1863 (Small).jpg

5) amas de blocs de ciment avec uréthane sur le stationnement.

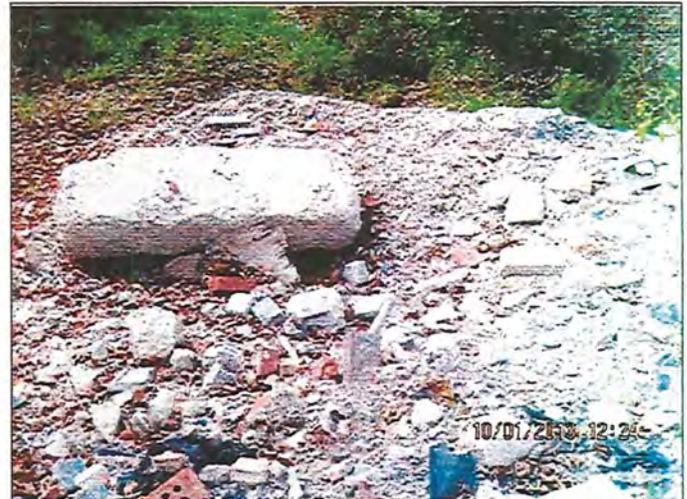
IMG\_1865 (Small).jpg

6) Bloc de plus de 30 cm et résidus fins de débris de démolition parmi le remblai.

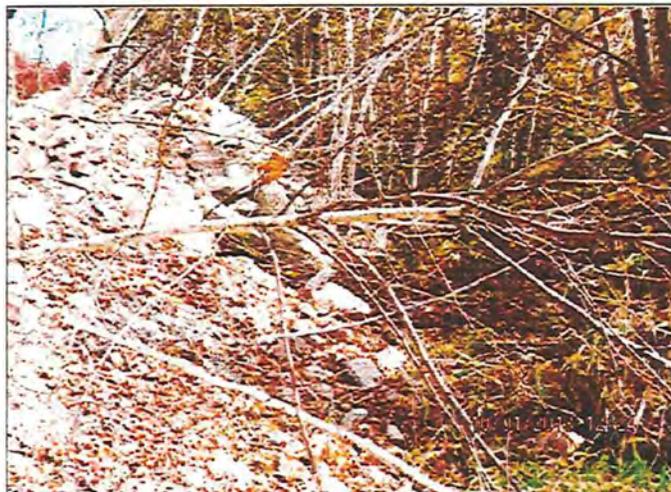
IMG\_1866 (Small).jpg

- La hauteur du remblai varie entre 1 à 2 m dépendamment de l'endroit (photos 7 et 9).
- Le remblai surplombe un milieu apparemment humide à la limite Sud-Ouest. Il y a de l'eau et des quenouilles et autres plantes (photos 7 à 11, 13, 15 et 20).

7) Hauteur du remblai.

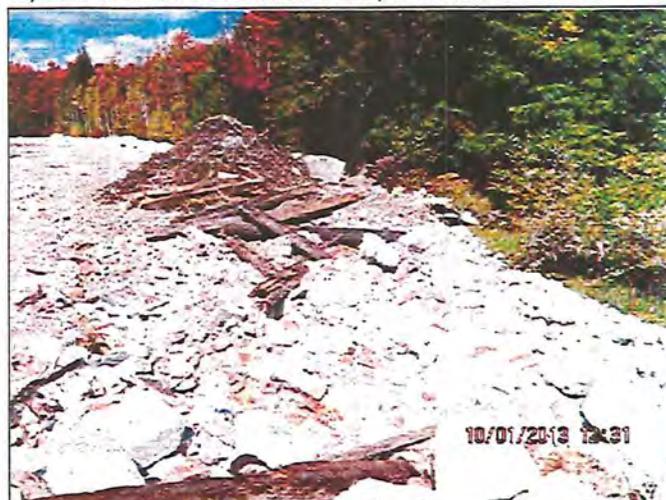
12) Traverses de chemins de fer.

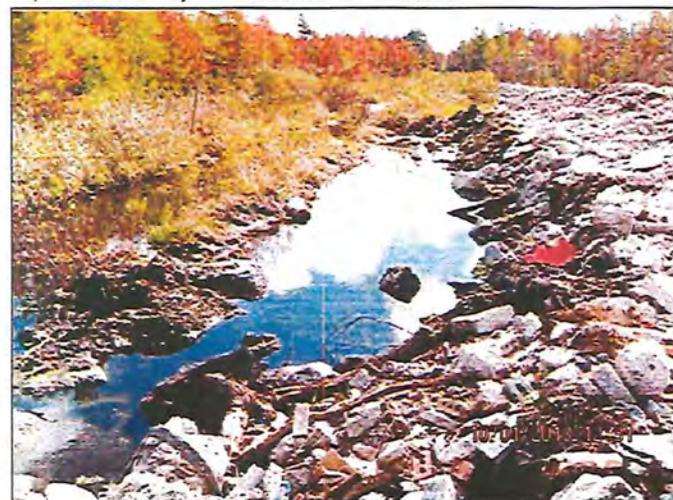
- Un chemin fait des résidus principalement constitués résidus de béton et briques (photos 9 à 15).
- Le chemin longe ce qui semble être un cours d'eau à la limite Nord Est et un milieu apparemment humide au Sud-Ouest (photos 11 et 13).

13) Résidus déposés dans l'eau.

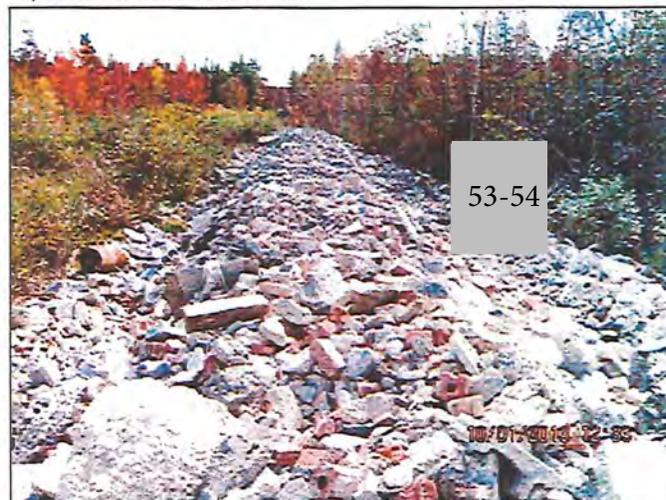
14) Chemin de résidus non régaliés.

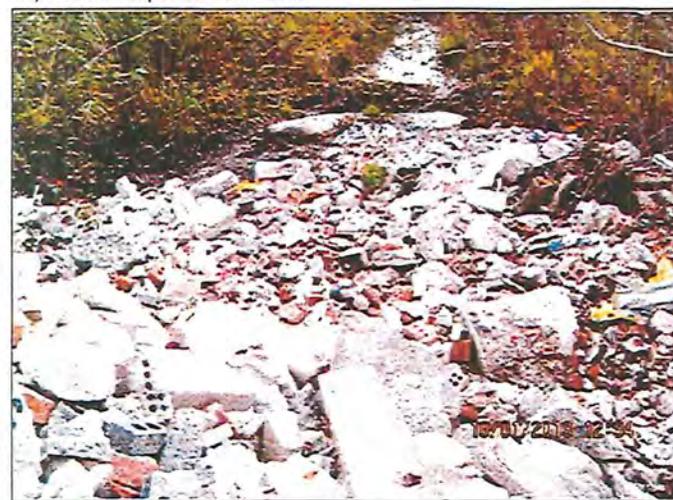
15) Résidus déposés dans l'eau au bout du chemin.

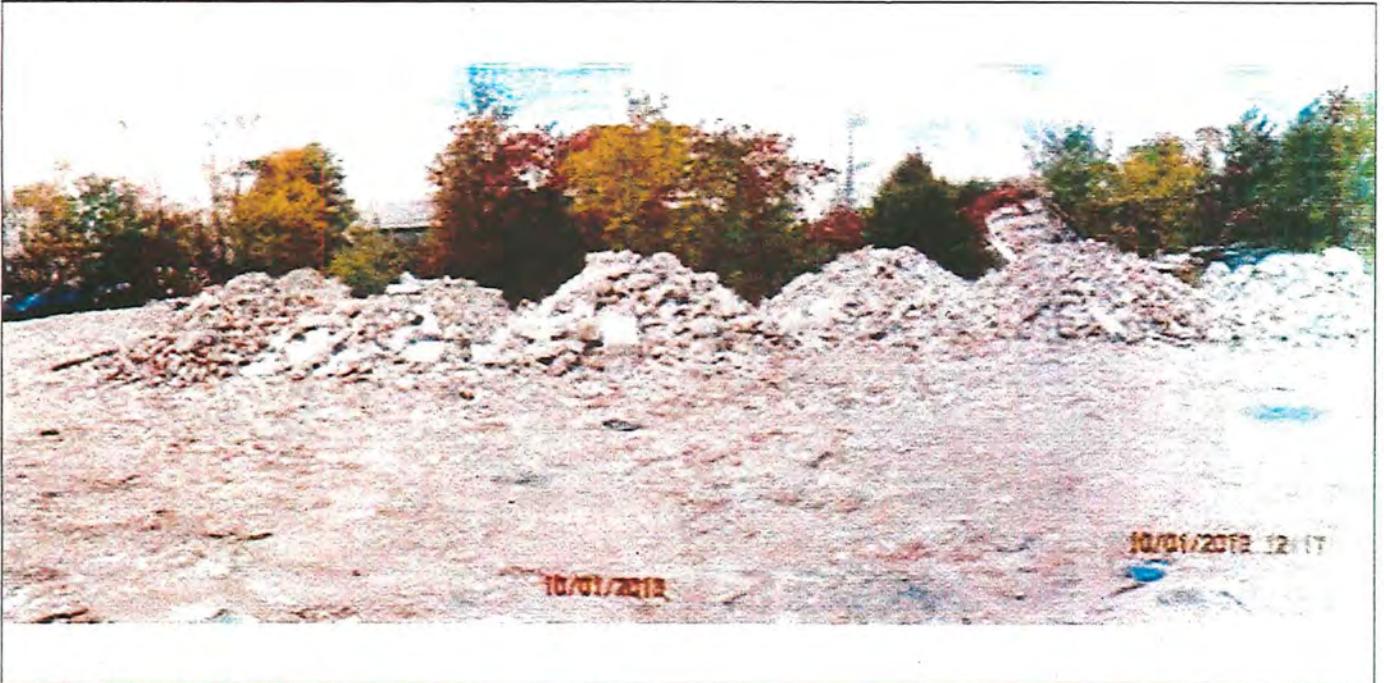
Stitched\_001 (Small).JPG

17) Amas de résidus de béton, brique et autres dans le stationnement derrière la maison.

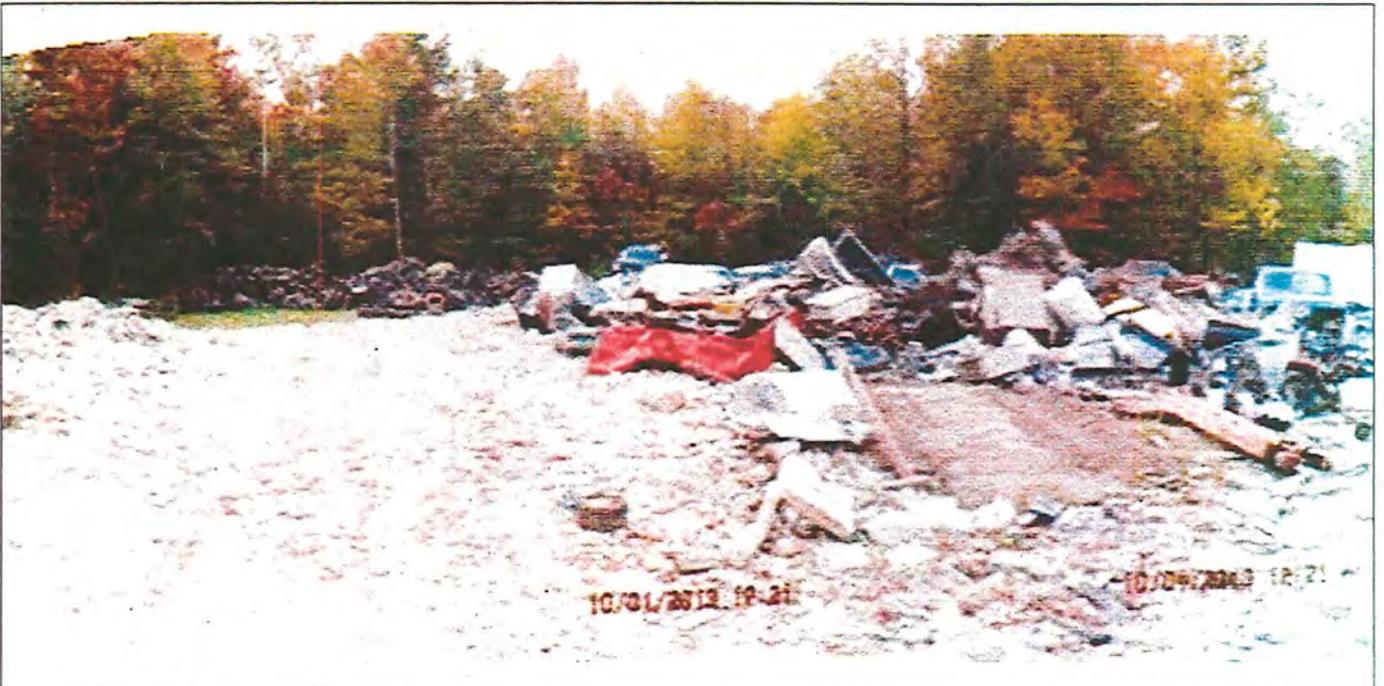
Stitched\_002 (Small).JPG

18) Amas de résidus métalliques dans la cour et amas de pneus au fond du terrain.

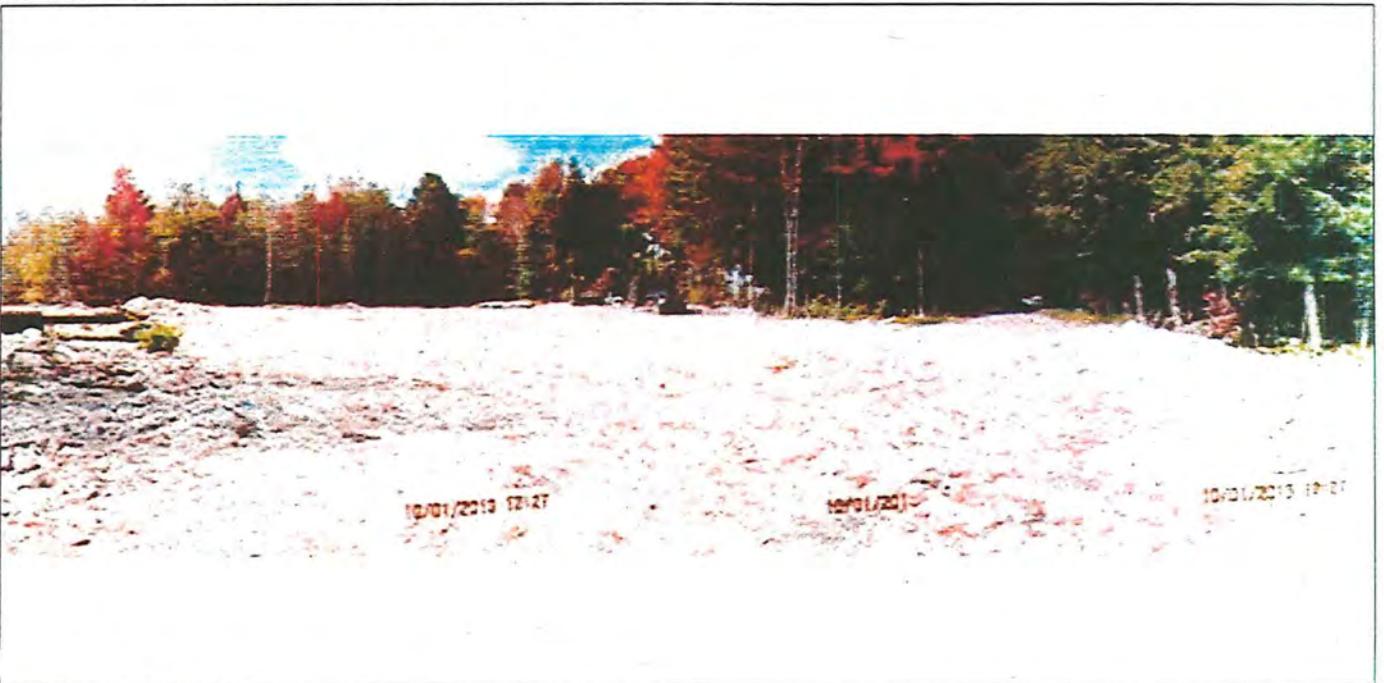
Stitched\_003 (Small).JPG

19) Stationnement fait de résidus dans le bois.

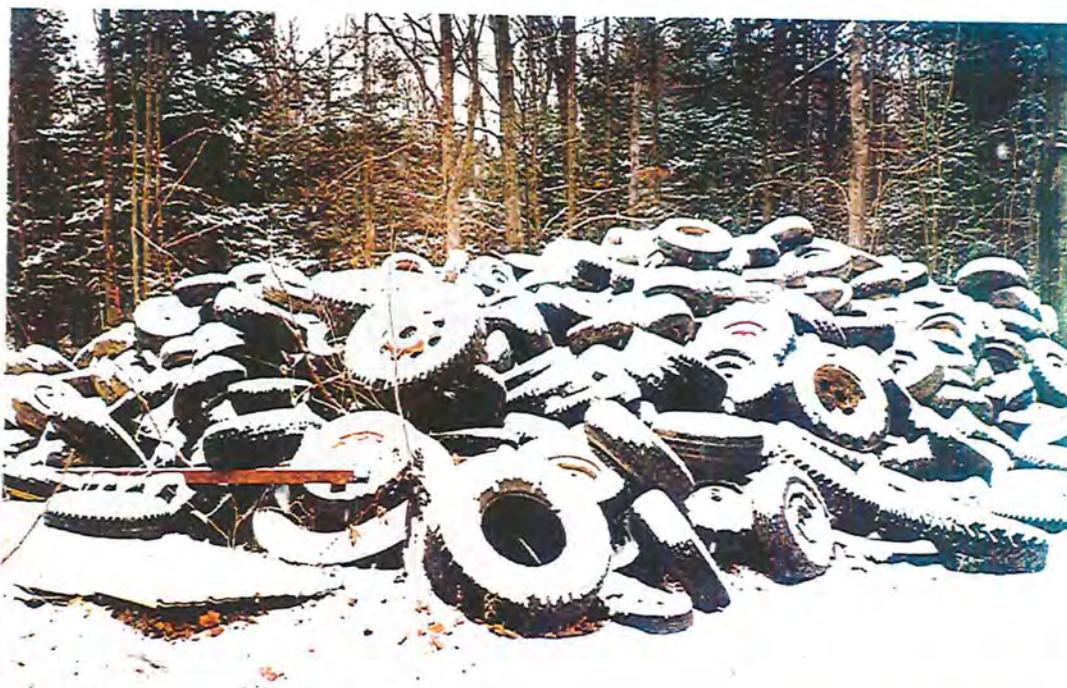
Photo # : 1
Date : 2004-12-03
Pneus usagés

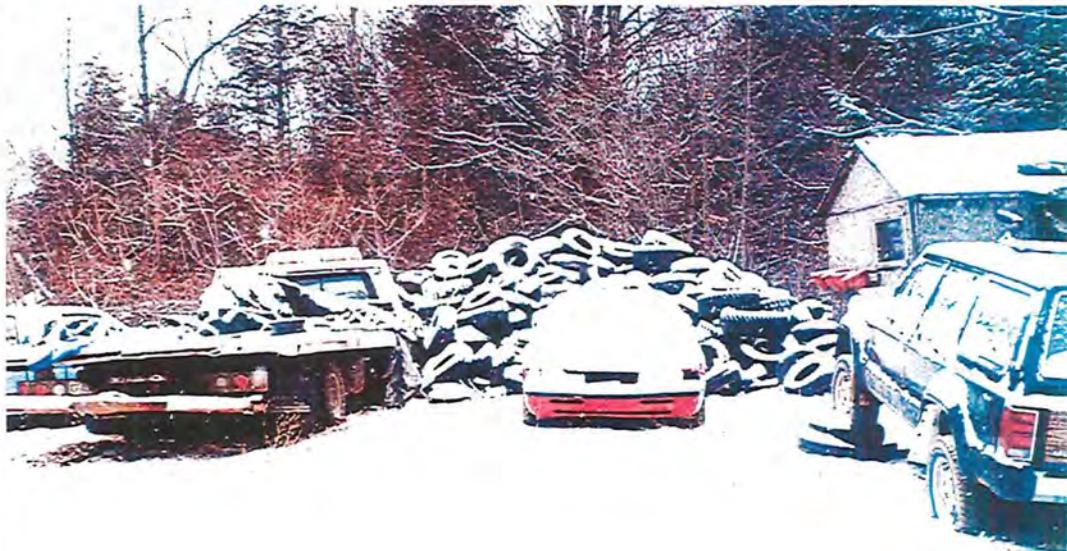
Photo # : 2
Date : 2004-12-03
Idem.

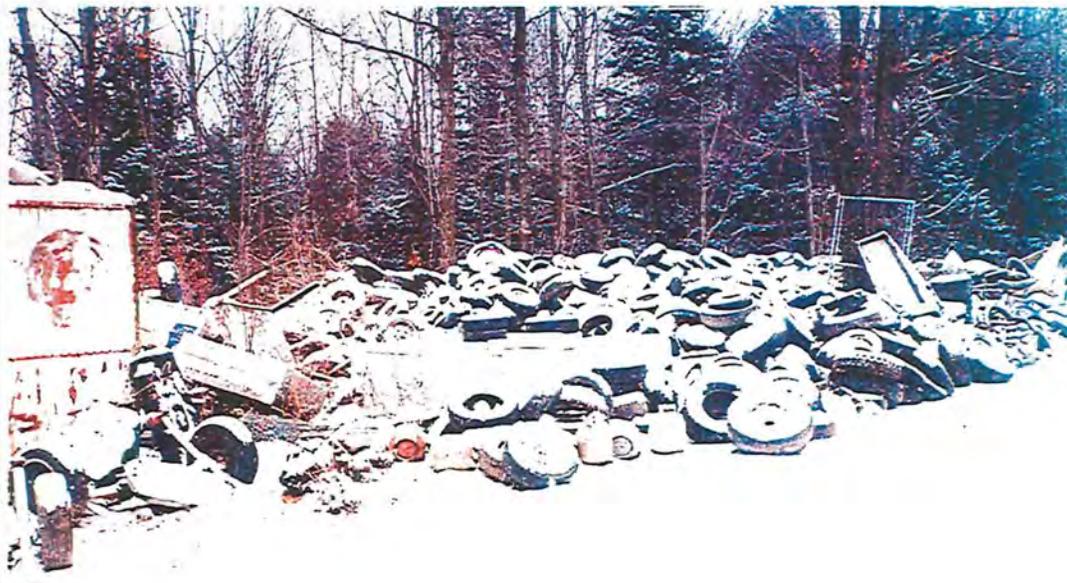
Photo # : 3
Date : 2004-12-03
Idem.

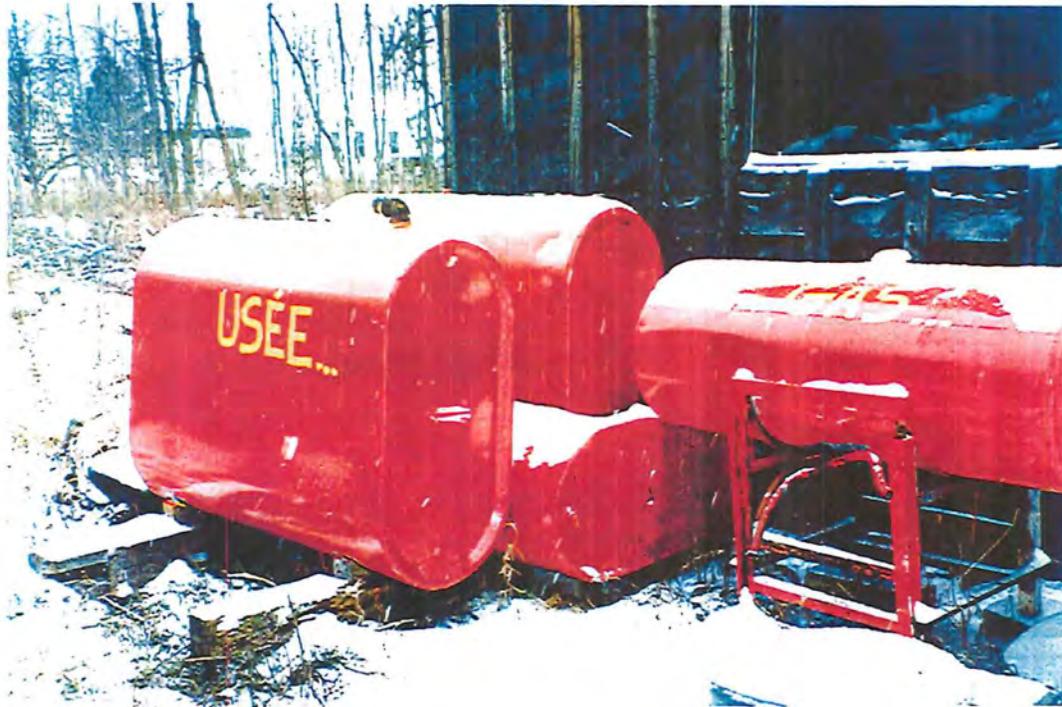
Photo # : 4 Date : 2004-12-03

Réservoirs d'entreposage d'huiles usées situés à côté du garage.

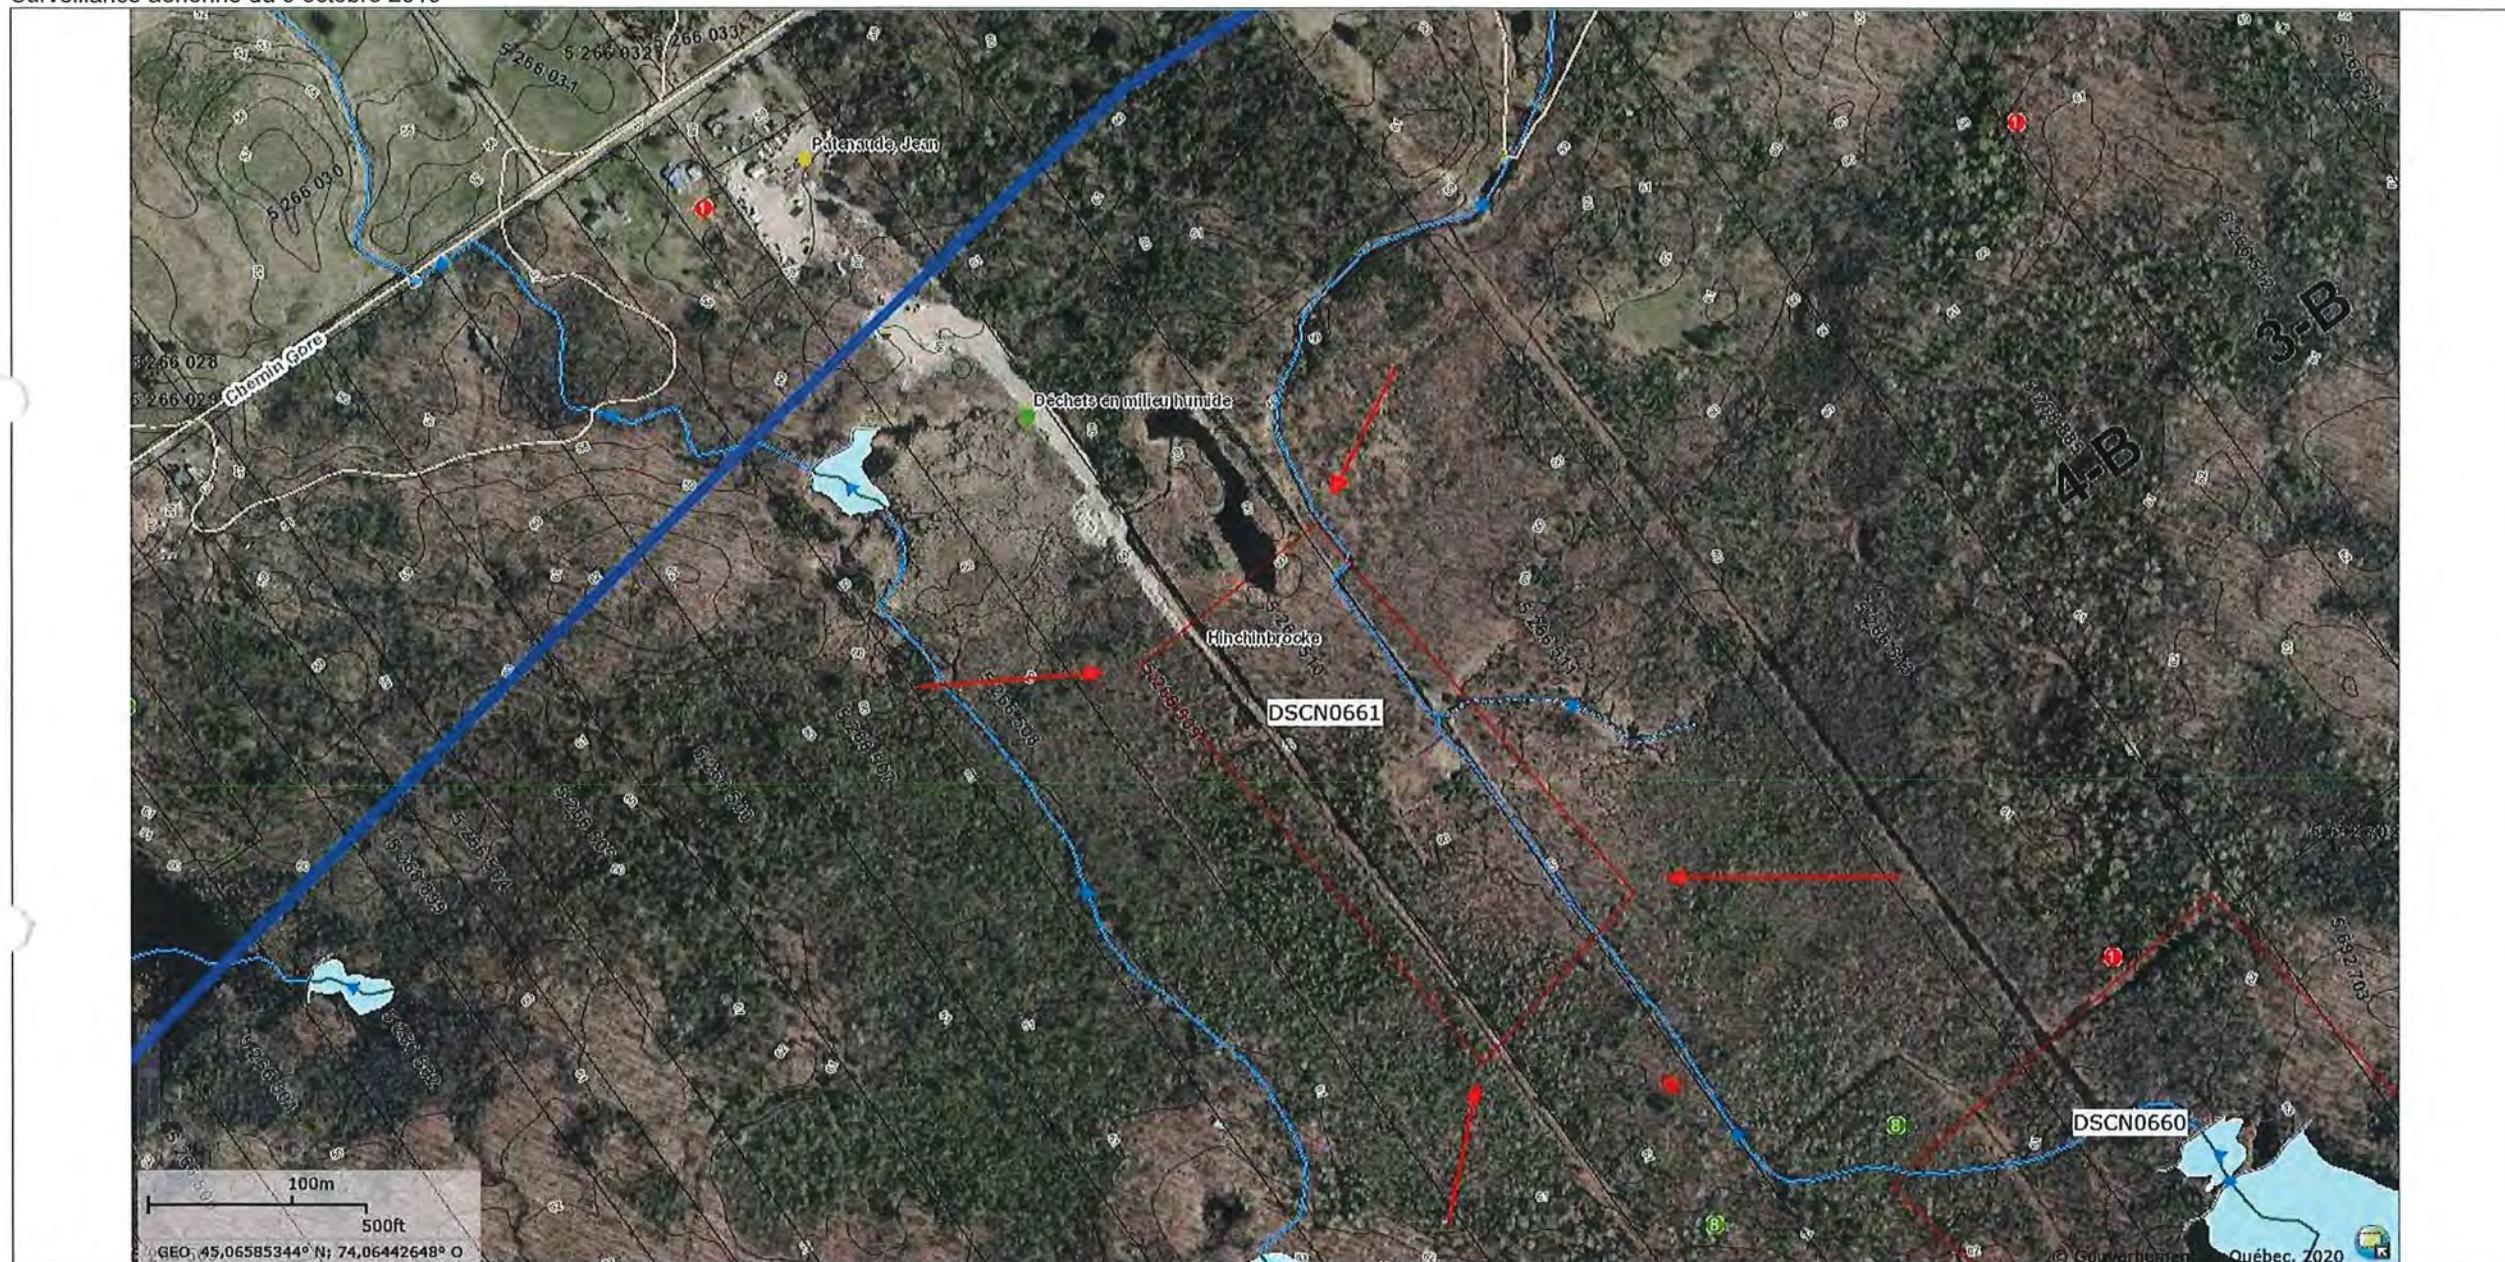
AtlasGeo\_JeanPatenaude\_ID\_photo0661.JPG

Image 1. Localisation de la zone photographiée lors de la surveillance aérienne du 9 octobre 2019
