Objet : Demande d'accès n° 2024-08-060 – Lettre de réponse

La présente fait suite à votre demande d'accès, reçue le 20 décembre 2023, concernant les documents relatifs au lot 5 266 509 (1944 chemin Gore Hinchinbrooke, Québec, J0S1H0).

Lieu inspecté	
Nom du lieu : Déchets en milieu humide	
Nom usuel du lieu : Jean Patenaude	
N° du lieu : X2149185	Type de lieu : marécage, marais, étang, lagune
Localisation du lieu inspecté : Adresse du lieu : 1944, Chemin Gore Hinchinbrooke (Québec) J0S 1N0	
Coordonnées géographiques du lieu (GÉO NAD 83 degrés décimaux) : 45,064100000000;-74,056200000000

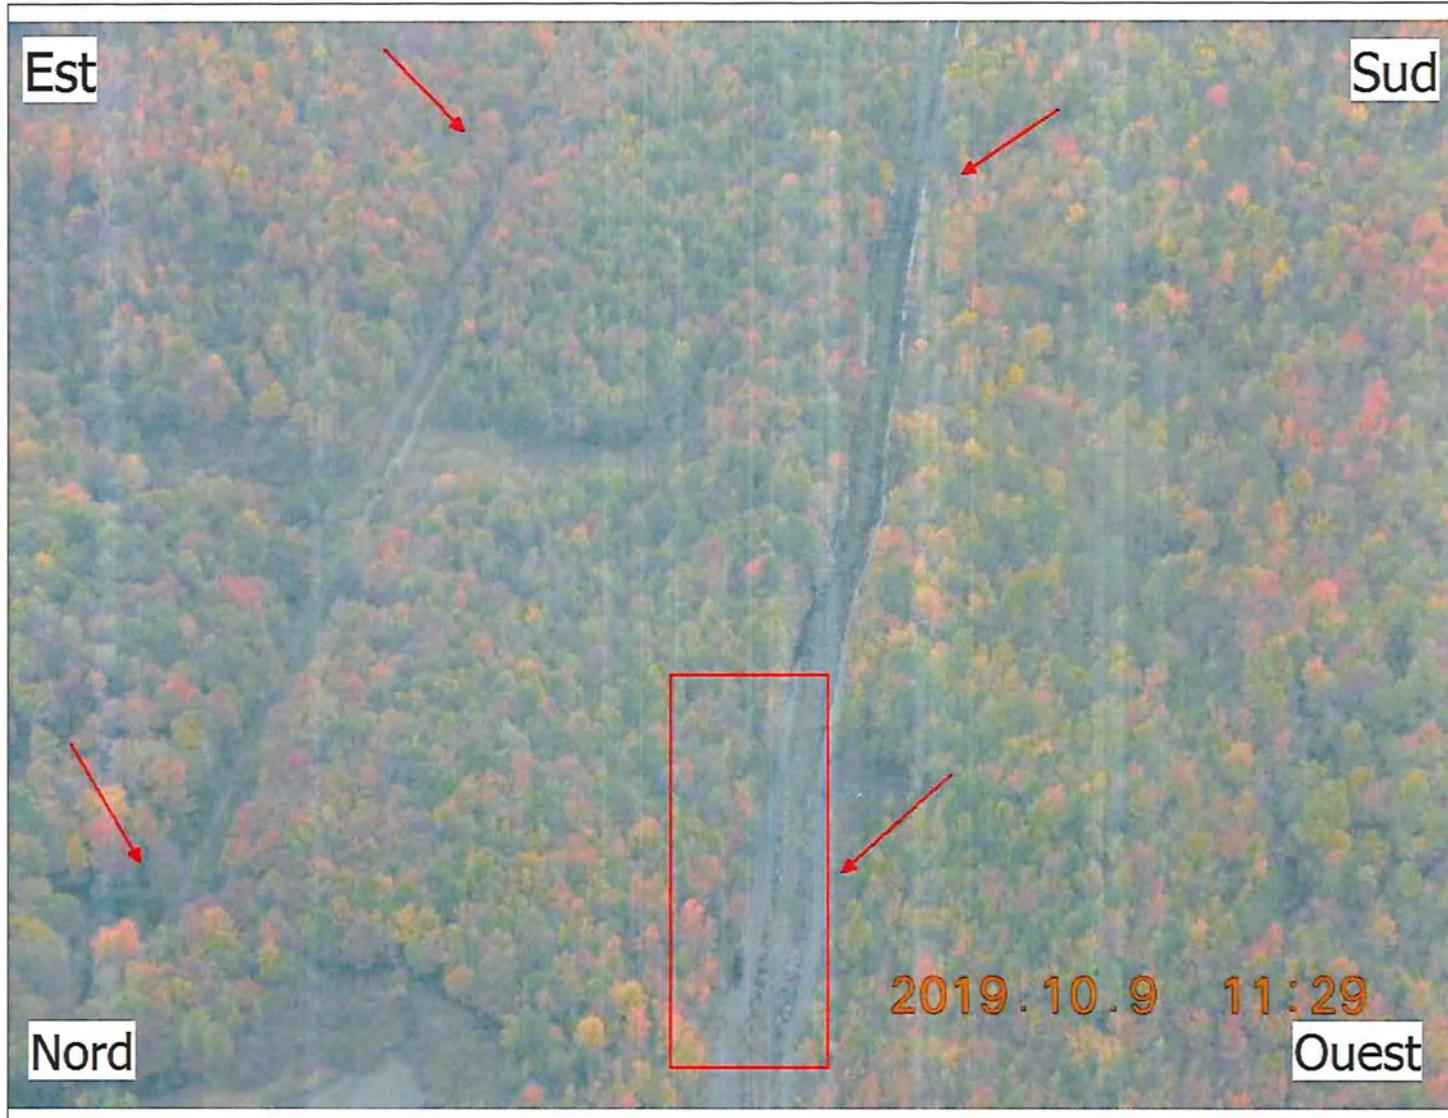
DSCN0661.JPG

Sur une partie d'une des lignes il est possible de voir du matériel qui s'apparente soit à du béton ou de la matière rocheuse. (voir encadré sur l'image #2)

Image 2. Identification des points d'intérêt

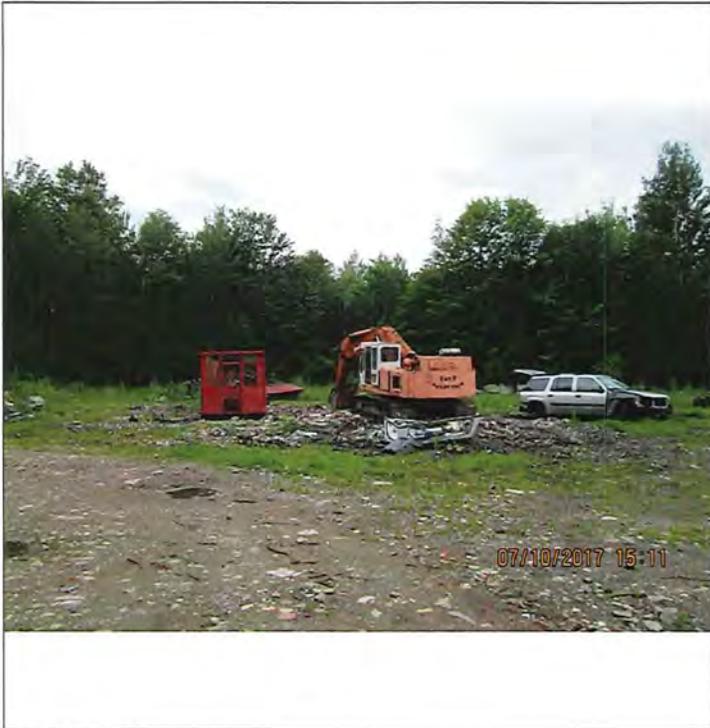
IMG\_2015.JPG

Secteur 2: Remblai et brûlage à l'air libre

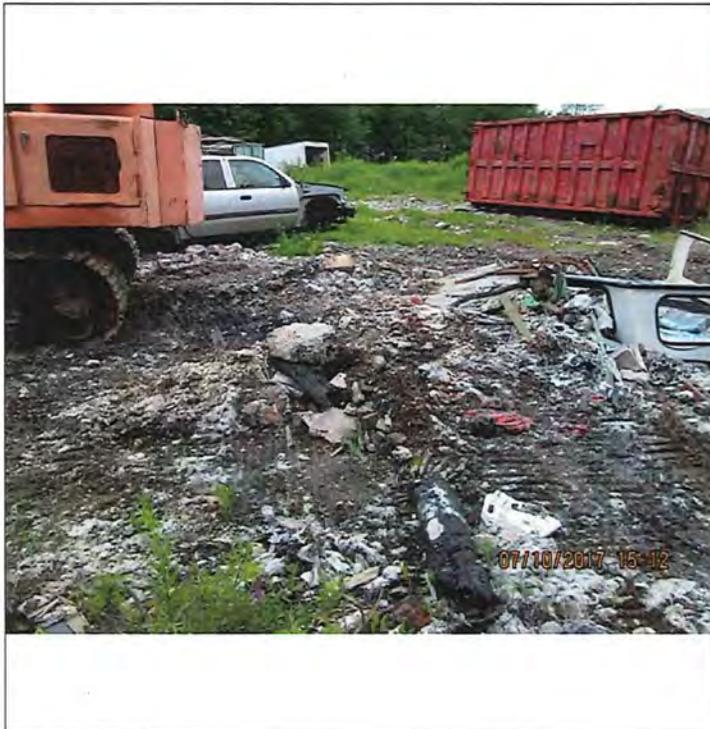
IMG\_2017.JPG

Trace de brûlage à l'air libre: Bois, cendres, autres.

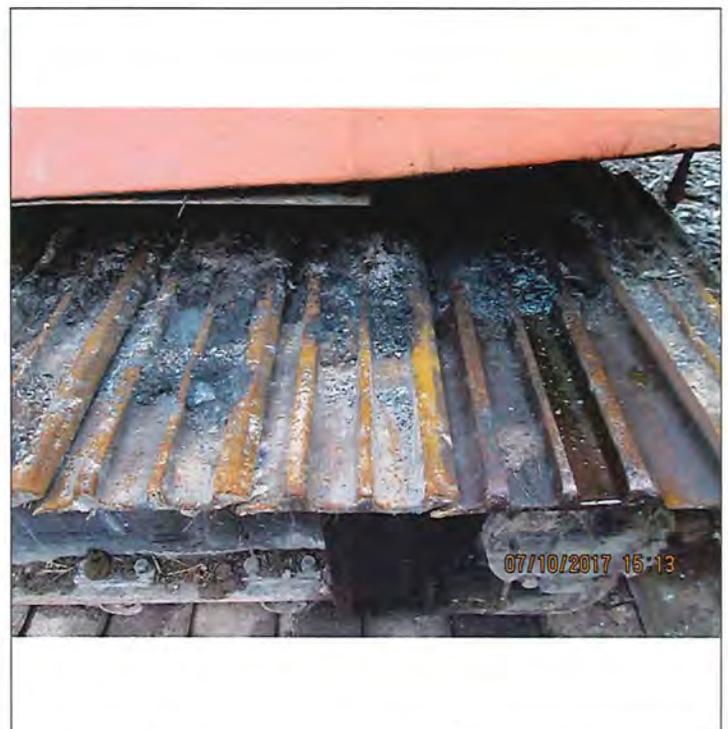
IMG\_2020.JPG

Trace de cendre sur une chenillette de la pelleuse.

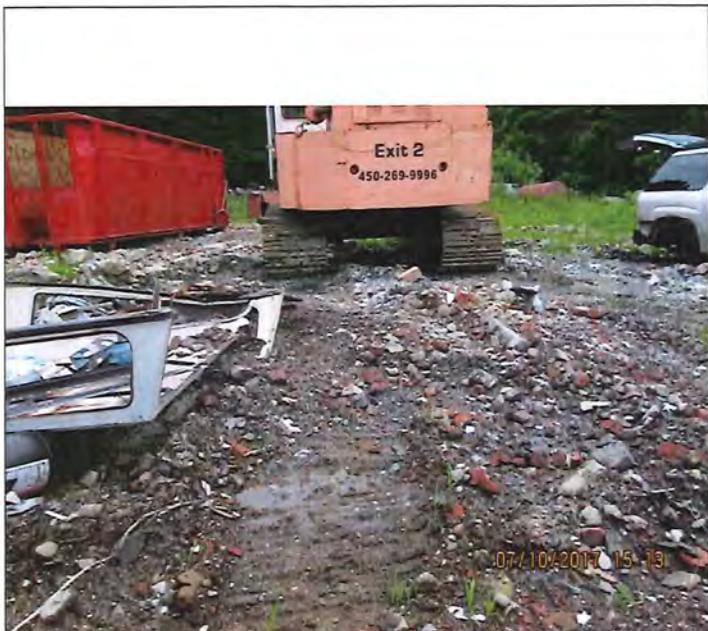
IMG\_2023.JPG

Trace des chenillettes de la pelleteuse dans le rons de feu.

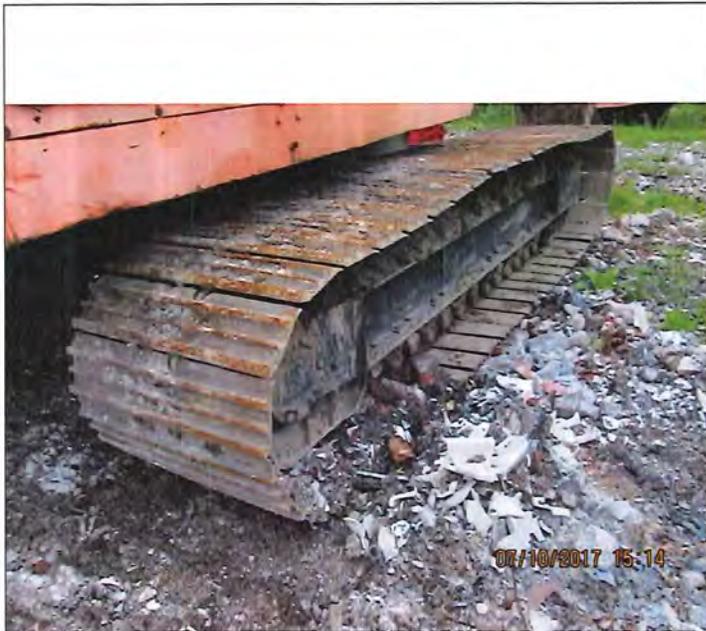
IMG\_2024.JPG

Cendre et matières résiduelles brûlé près d'une chenillette de la pelleteuse.

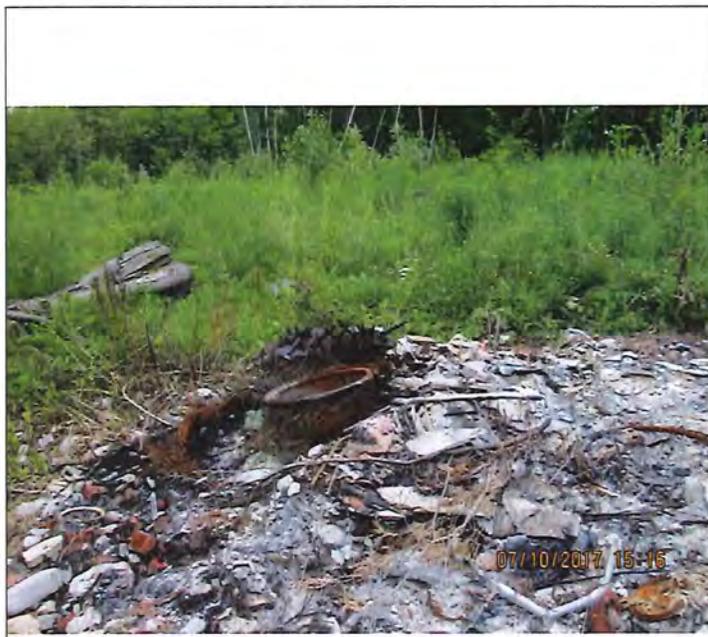
IMG\_2025.JPG

Présence d'un 2e rond de feu.

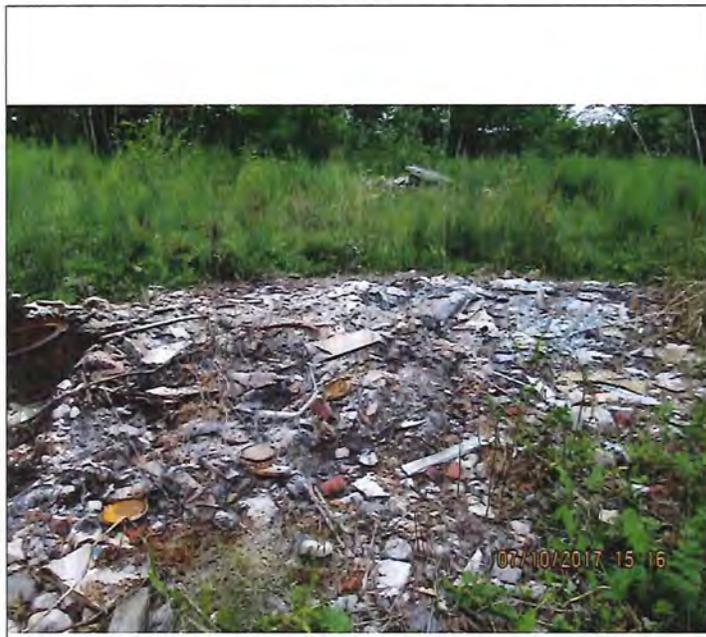
IMG\_2026.JPG

Présence d'un 2e rond de feu.

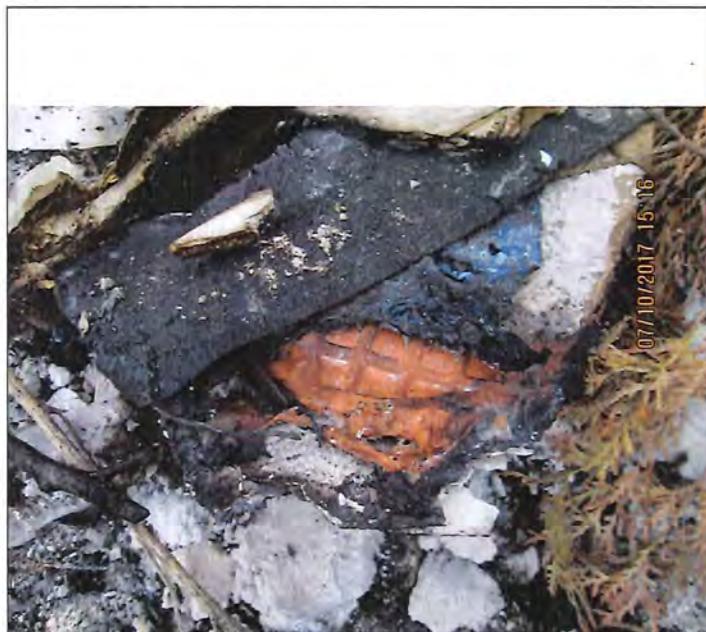
IMG\_2028.JPG

Traces de matières résiduelles brûlé au 2e rond de feu.

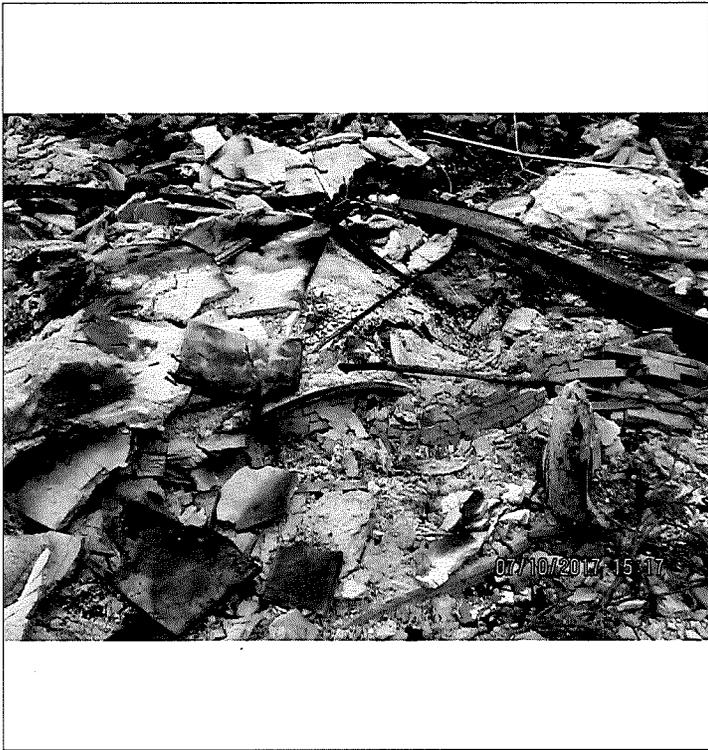
*IMG\_2030.JPG*

Cendre au 2e rond de feu.

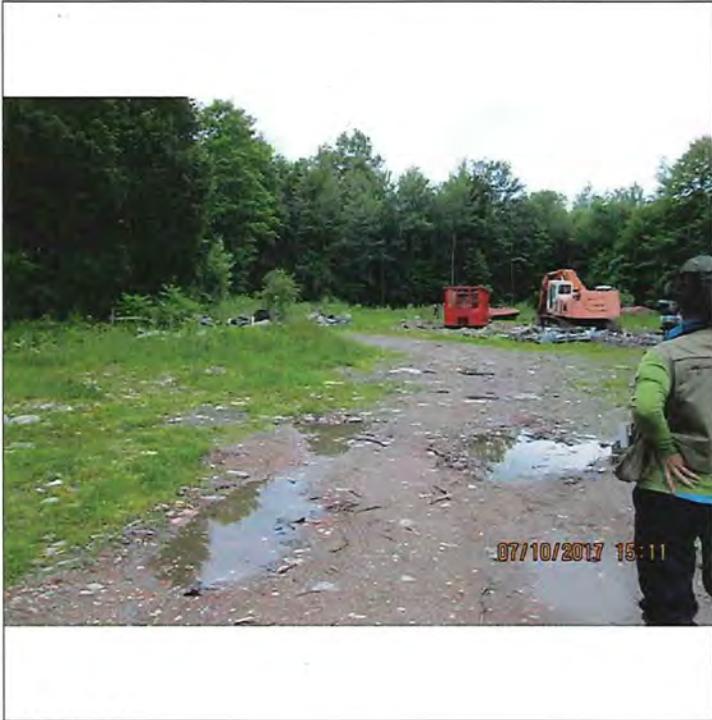
IMG\_2013.JPG

Secteur 2: remblai avec des matières résiduelles (lieu de brûlage à l'air libre).

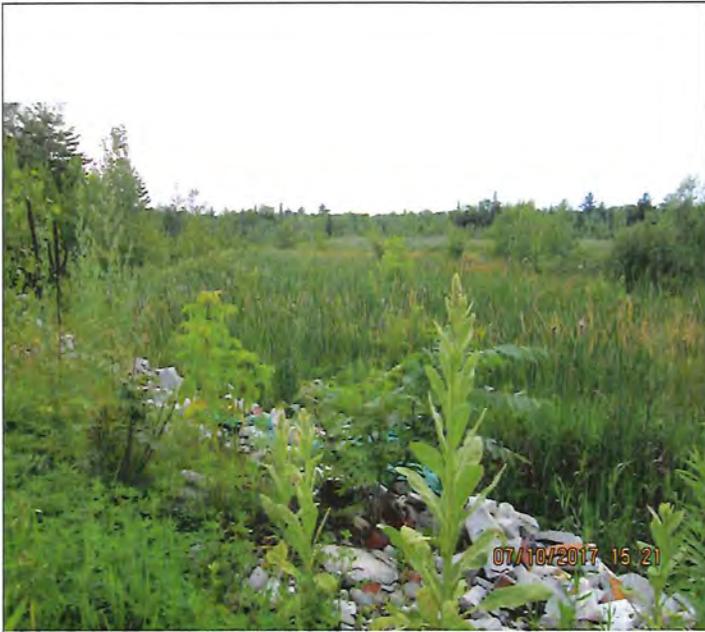
*IMG\_2035.JPG*

Champs de quennouilles à droite du chemin du secteur 3.

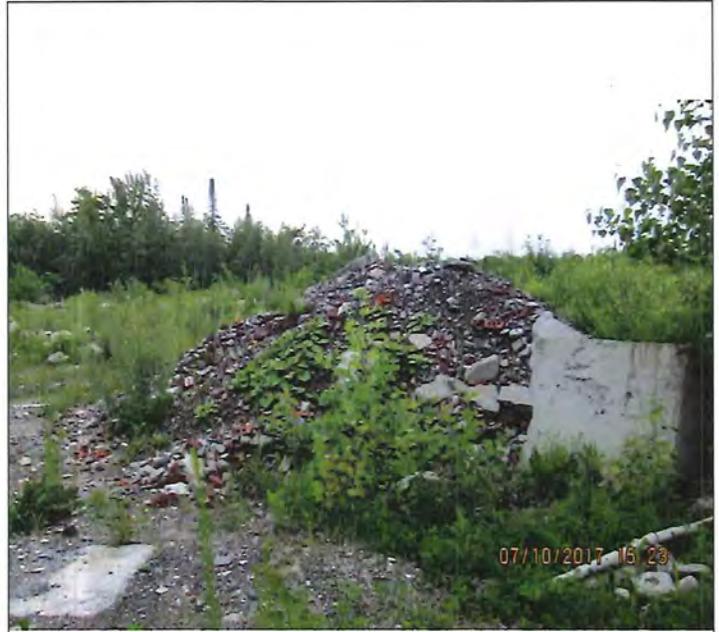
*IMG\_2036.JPG*

Amas de matières résiduelles à l'orée du secteur 4.

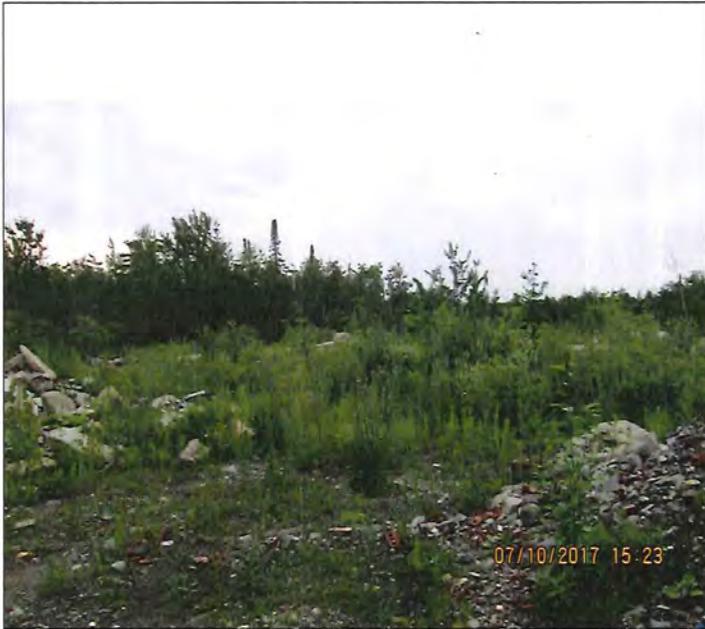
*IMG\_2037.JPG*

Amas de béton au secteur 4.

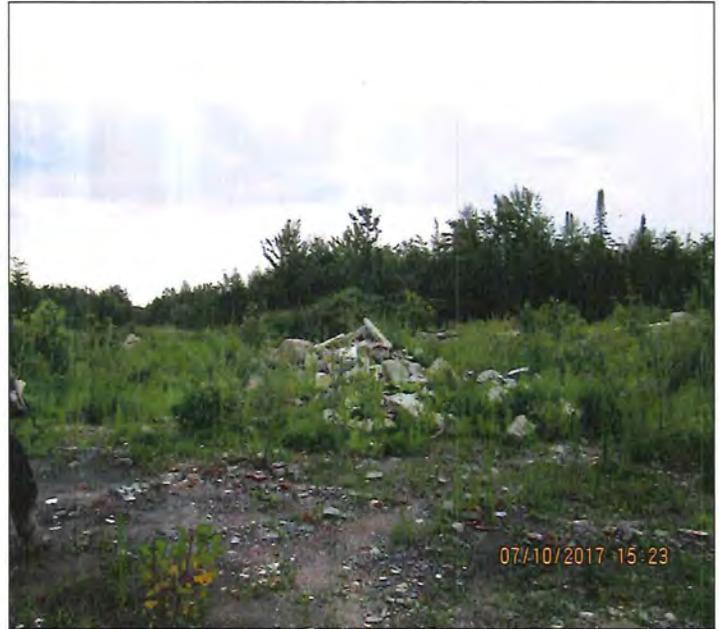
*IMG\_2038.JPG*

Amas de béton au secteur 4.

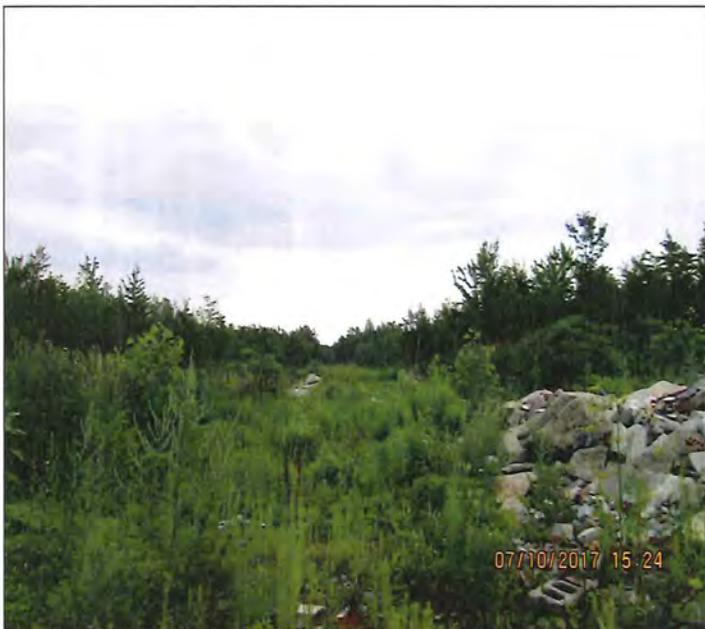
*IMG\_2039.JPG*

Secteur 5: chemin de matières résiduelles.

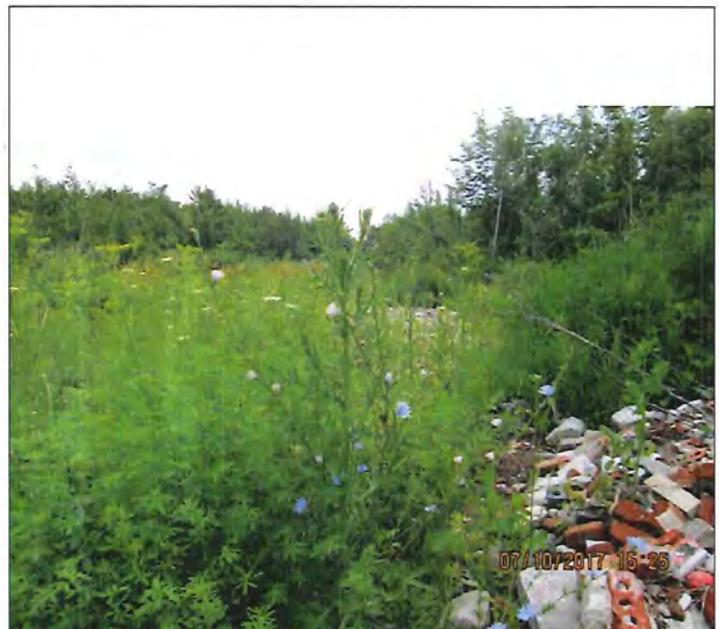
*IMG\_2040.JPG*

Secteur 5: chemin de matières résiduelles.

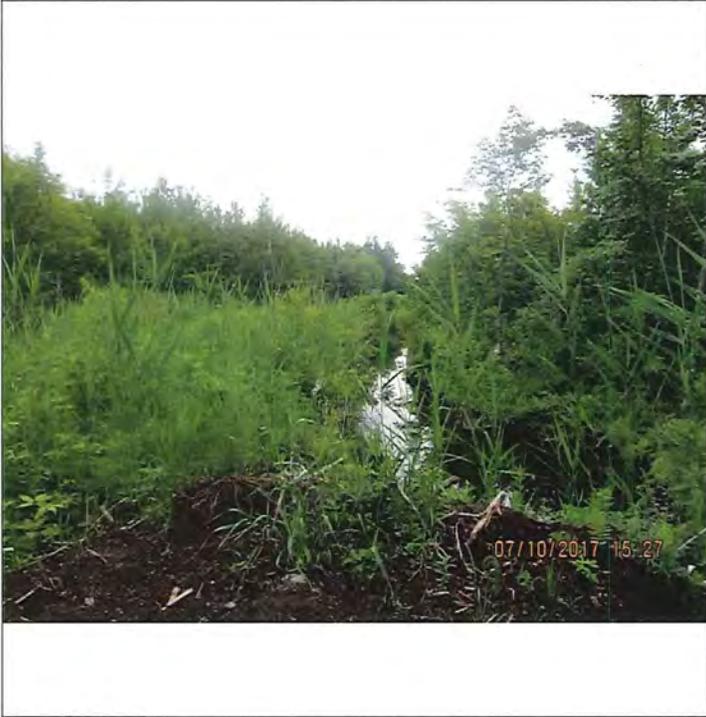
*IMG\_2041.JPG*

Bout du chemin. Présence d'un écoulement d'eau.

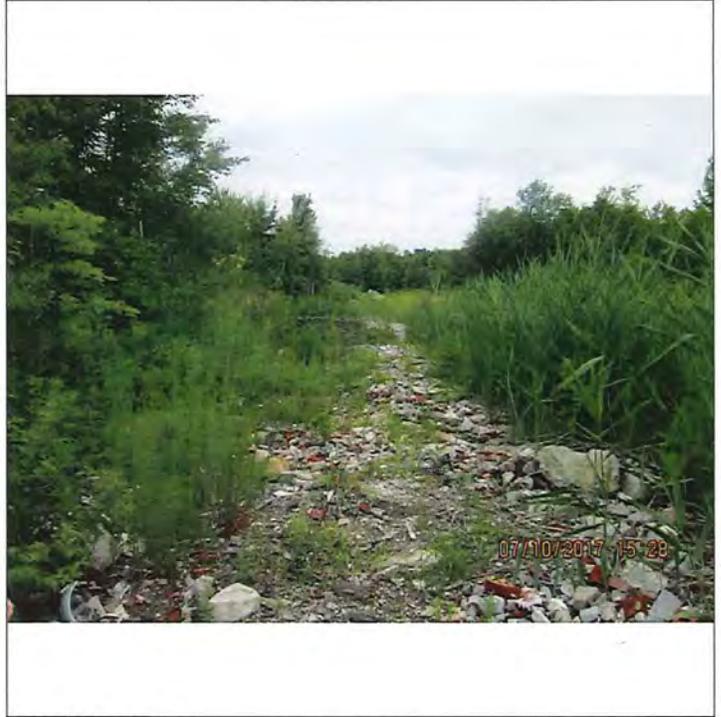
*IMG\_2042.JPG*

Vu du secteur en marchant vers le chemin Gore. L'écoulement d'eau est derrière.

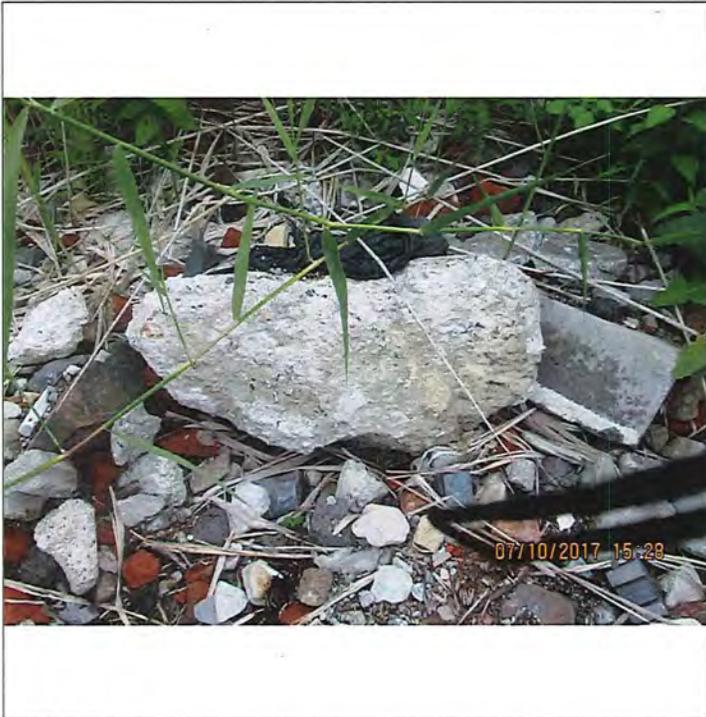
*IMG\_2043.JPG*

Matières résiduelles présentes dans le chemin, vue de près.

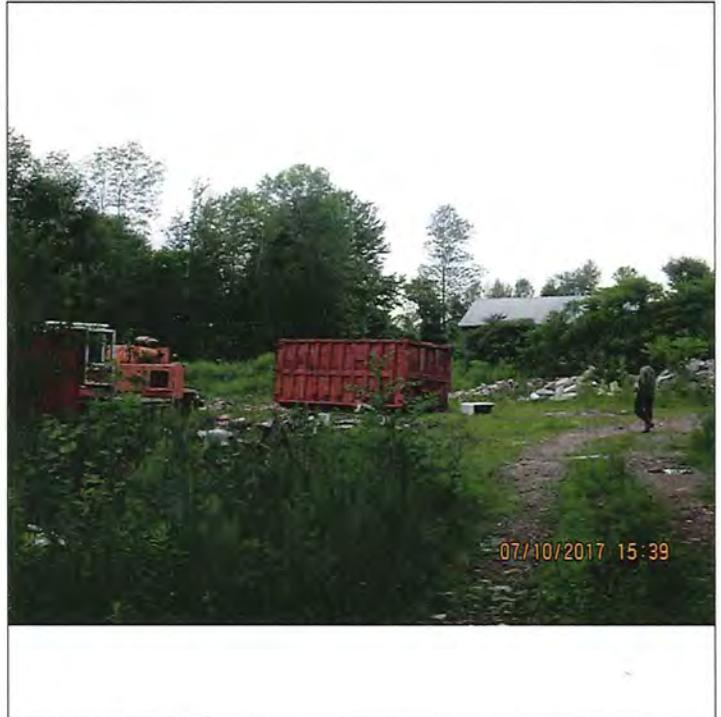
*IMG\_2051.JPG*

Secteur 1: Remblai relié aux activités de récupération de véhicule hors d'usage (VHU)

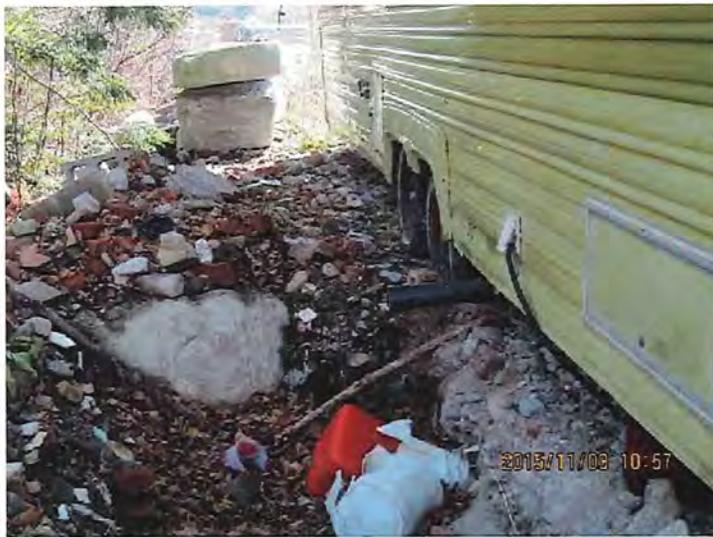
IMG\_1195.JPG  
Sortie d'eaux grises de la roulotte jaune.

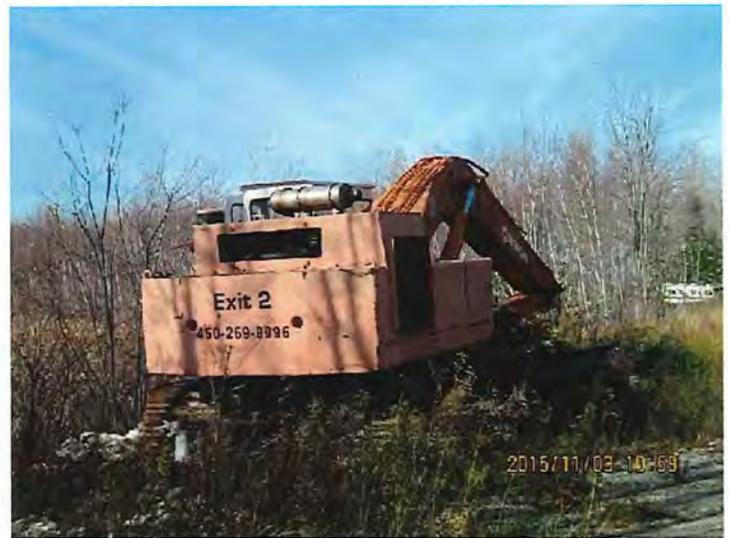
IMG\_1197.JPG  
Pelle mécanique.

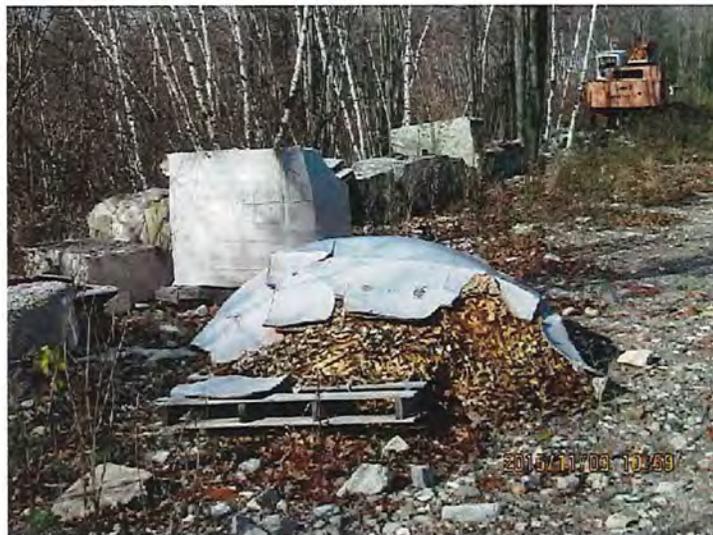
IMG\_1198.JPG  
1m3 de copeaux de bois.

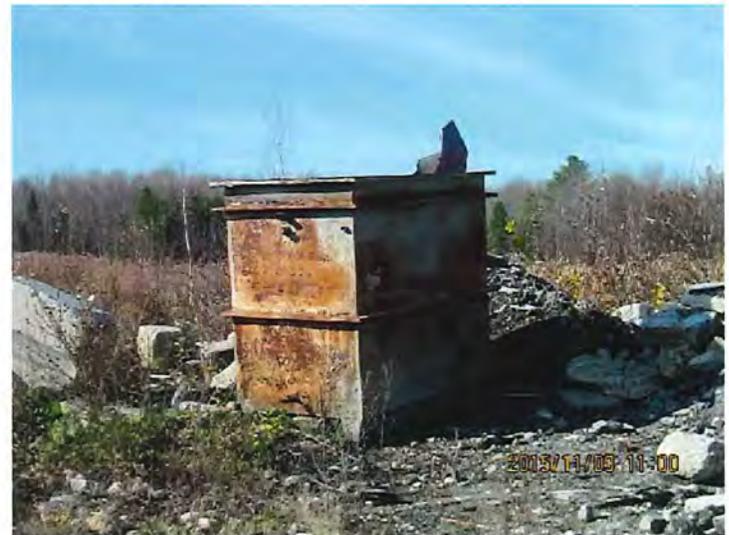
IMG\_1199.JPG  
Conteneur.

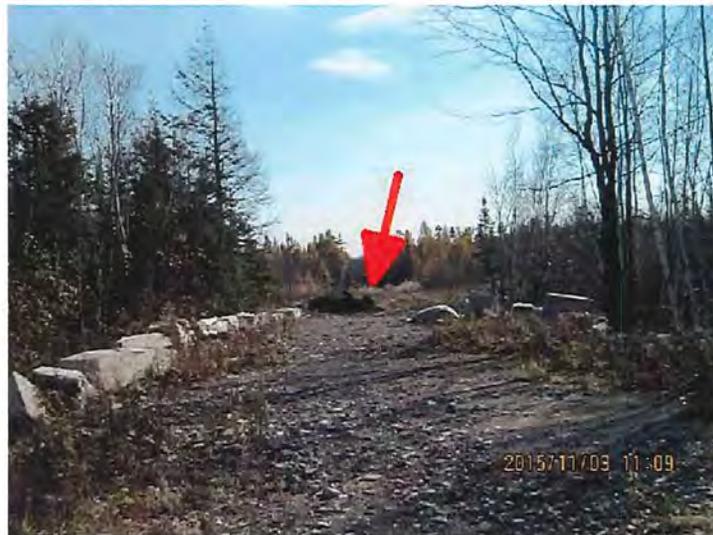
IMG\_1200.JPG  
Fin du ramblai complété. La flèche rouge indique le début du dépôt de MR.

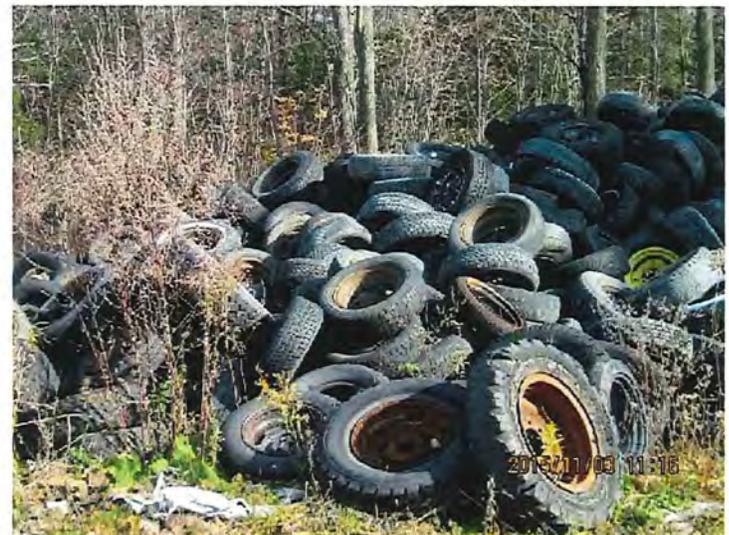
IMG\_1201.JPG  
Pneus hors d'usage.

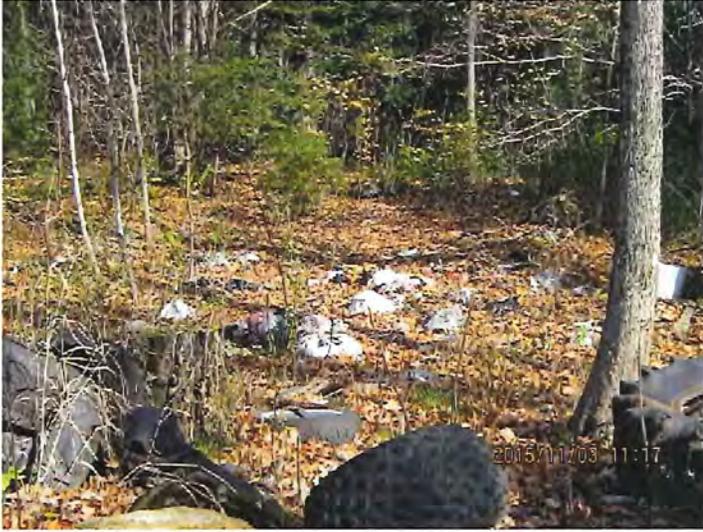
IMG\_1202.JPG

Vue du boisé derrière l'amas de pneus usagés.

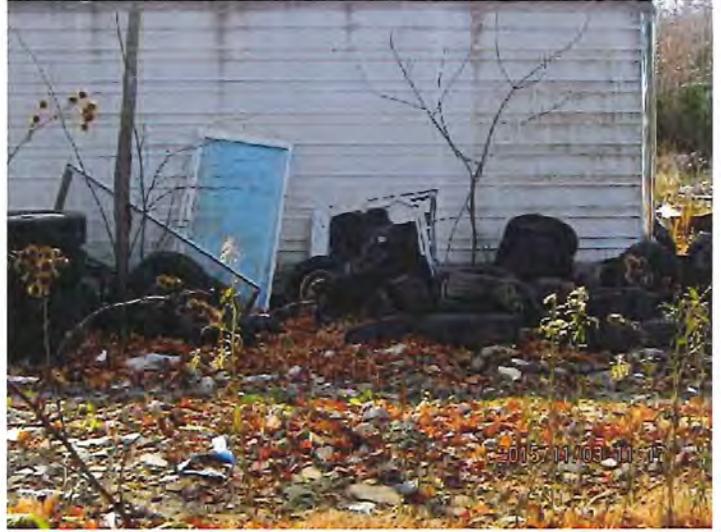
IMG\_1203.JPG

Pneus usagés au côté d'un bâtiment dans la section du recyclage de VHU.

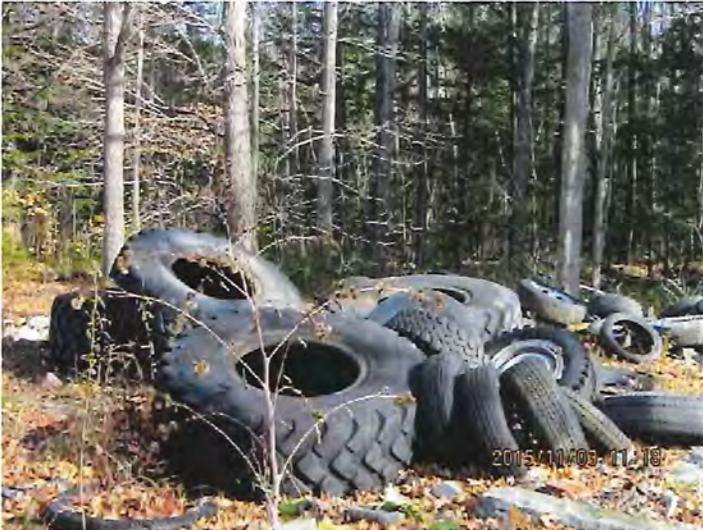
IMG\_1204.JPG

Amas de pneus usagés.

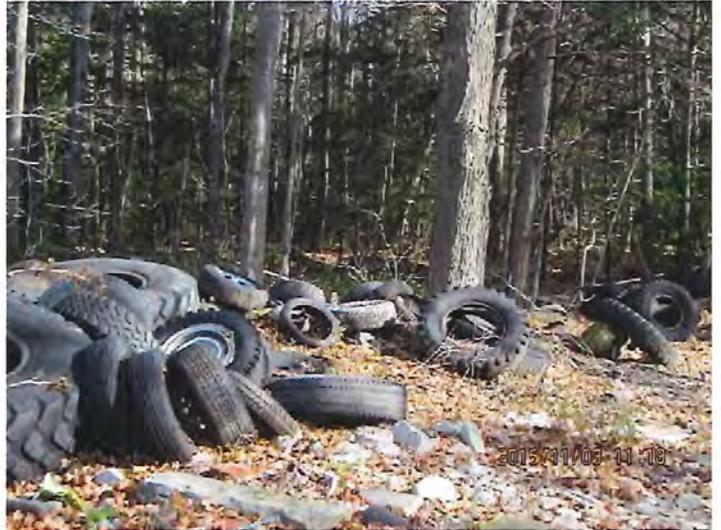
IMG\_1205.JPG

Amas de pneus usagés.

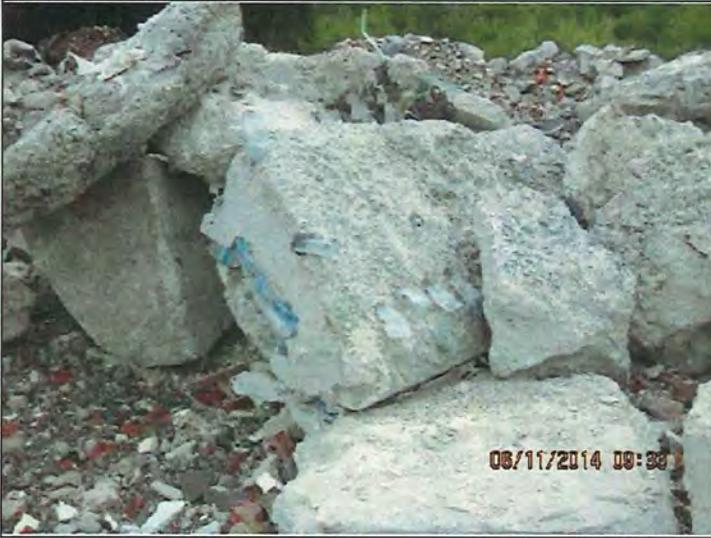
IMG\_2411 (Small).jpg

1) Bouteilles de plastiques à l'intérieur des blocs de béton.

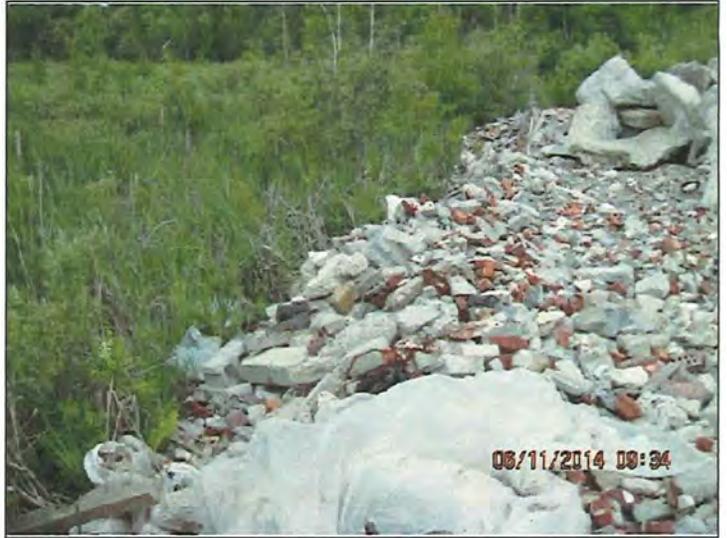
IMG\_2412 (Small).jpg

2) Vue rapproché des résidus formant le remblai à la limite du marais/marécage.

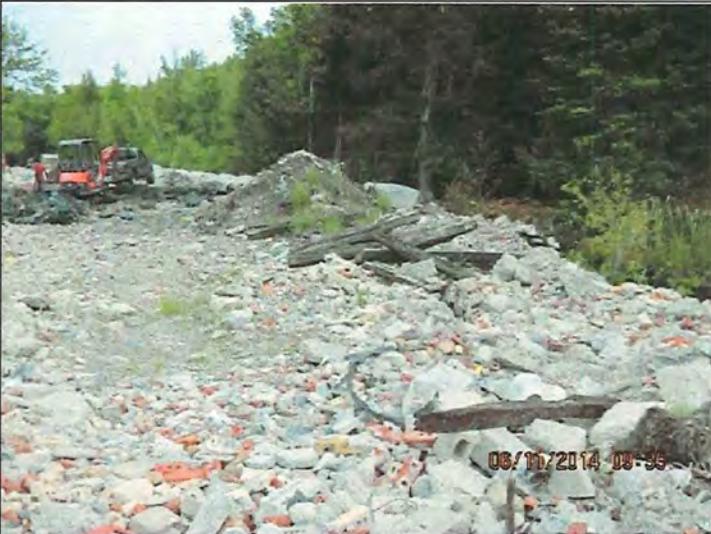
IMG\_2414 (Small).jpg

3) Traverses de chemin de fer et filage sur le remblai fait de résidus.

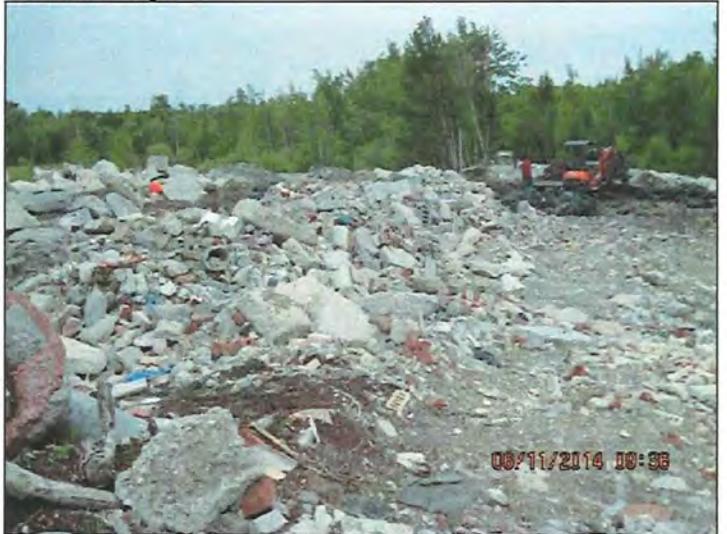
IMG\_2415 (Small).jpg

4) Résidus non-régaliés.

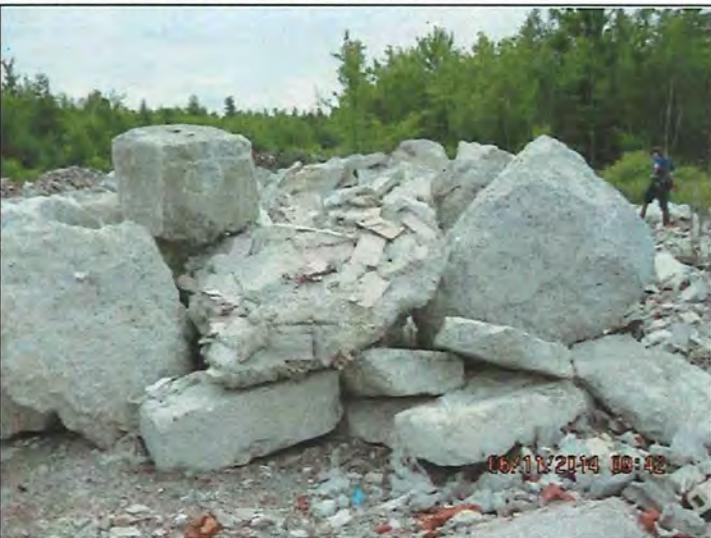
IMG\_2416 (Small).jpg

5) Résidus de bois à l'intérieur des blocs de béton.

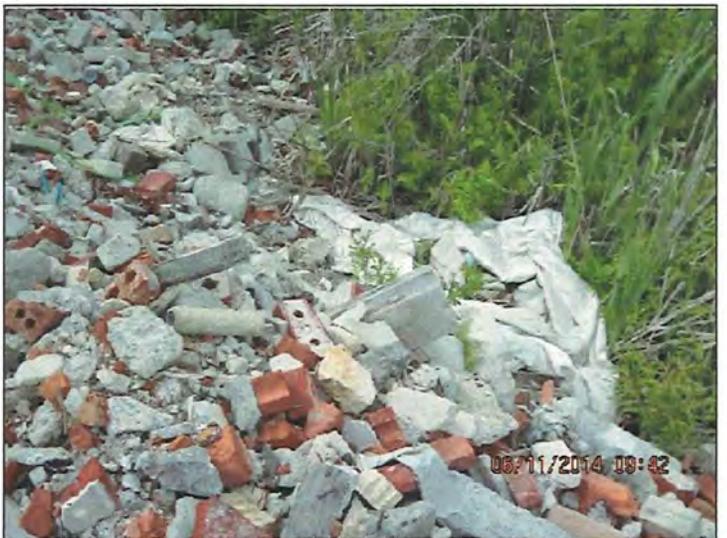
IMG\_2417 (Small).jpg

6) Vue rapproché des résidus formant le remblai

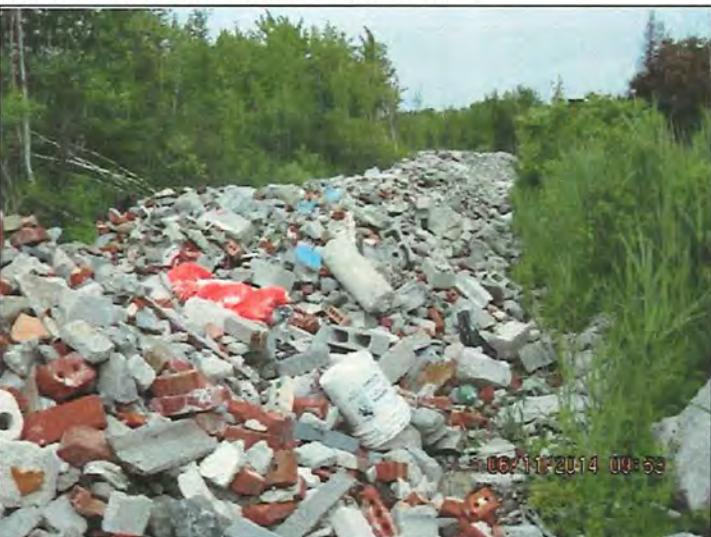
IMG\_2422 (Small).jpg

7) Résidus non-régaliés dans le chemin forestier.

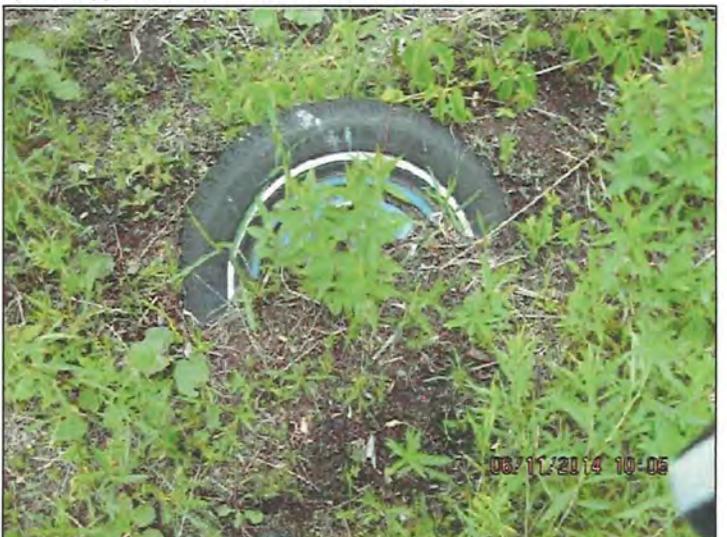
IMG\_2423 (Small).jpg

8) pneu enfoui dans le chemin au bout du remblai.

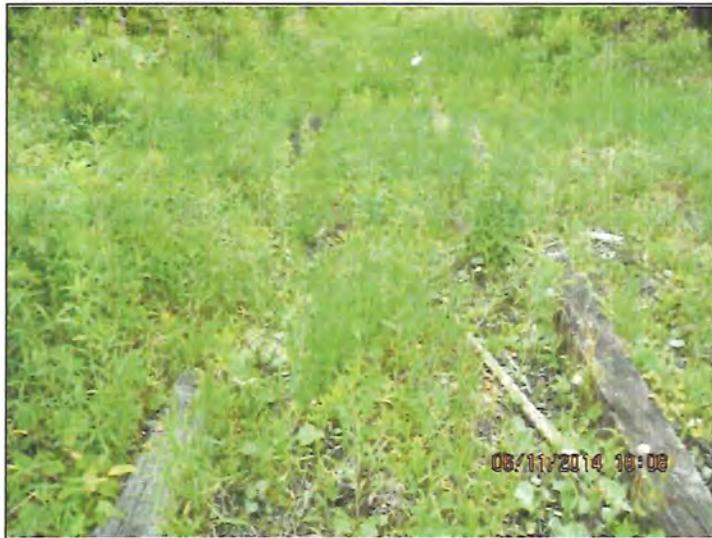
IMG\_2425 (Small).jpg

9) traverses de chemin de fer dans le chemin forestier au bout du remblai.

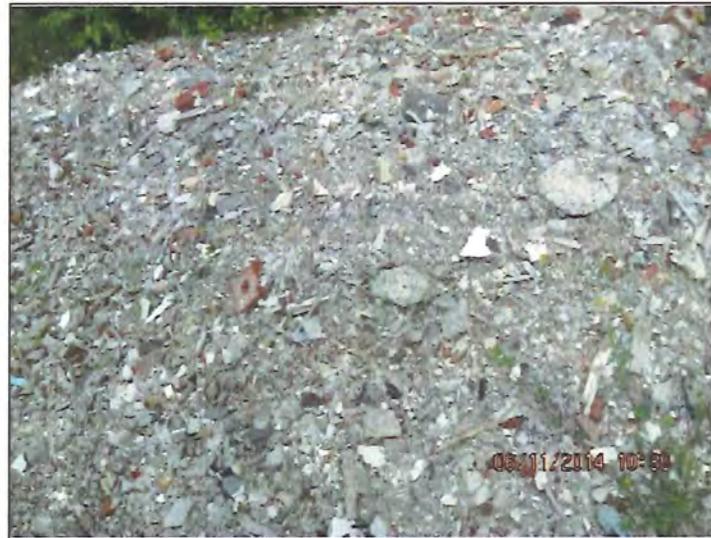
IMG\_2432 (Small).jpg

10) Résidus fins présents dans le remblai.

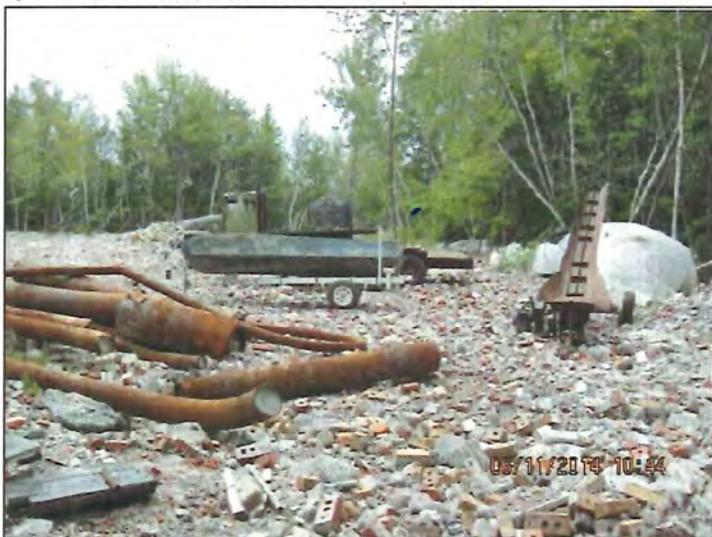
IMG\_2435 (Small).jpg

11) Camion, bateaux et poteaux entreposé sur le remblai

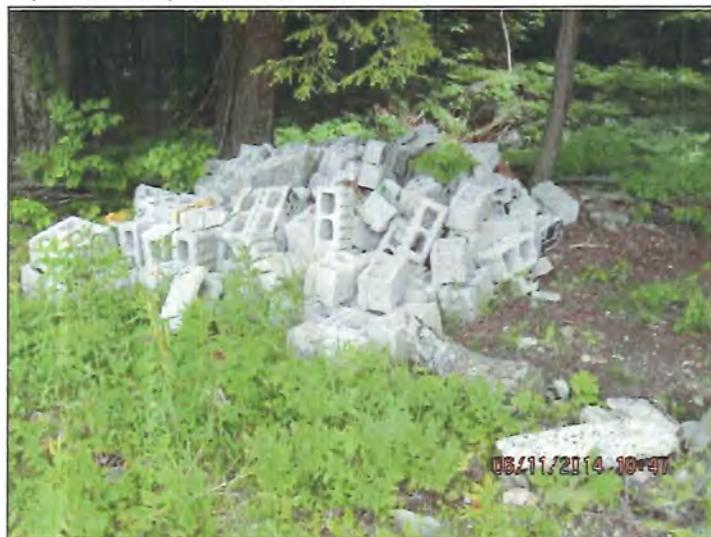
IMG\_2437 (Small).jpg

12) Amas de blocs de ciments avec uréthane dans le bois.

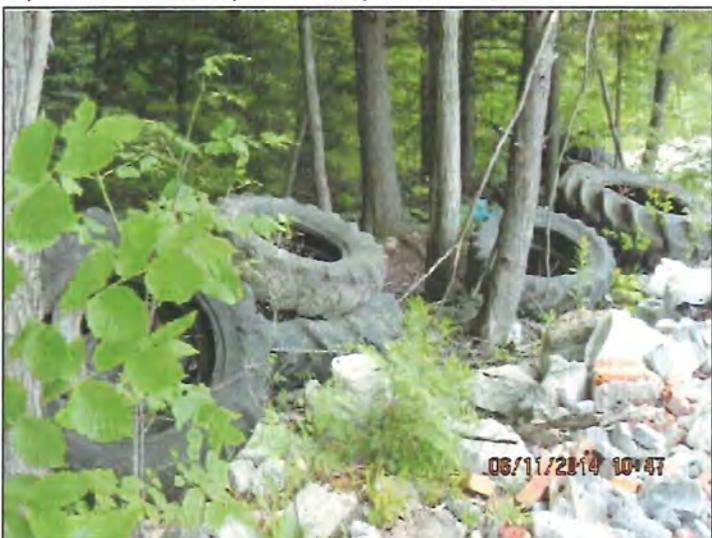
IMG\_2438 (Small).jpg

13) Pneus dans le bois.

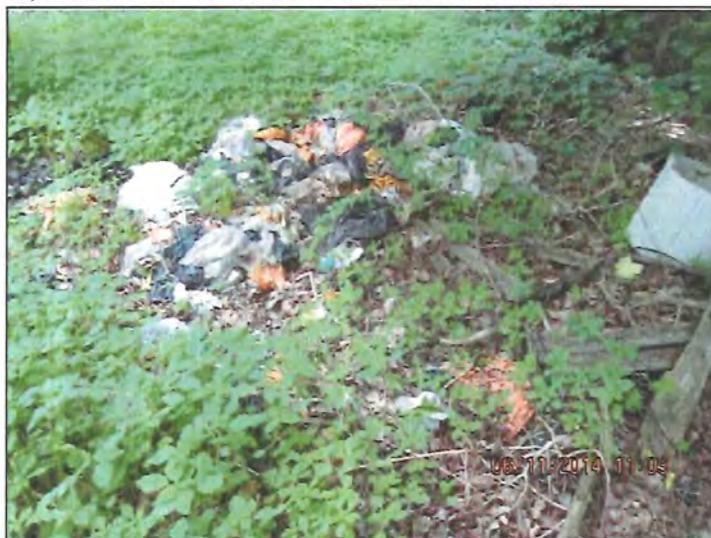
IMG\_2439 (Small).jpg

14) Sacs de plastiques à demi enfouis dans le bois près du site de VHU.

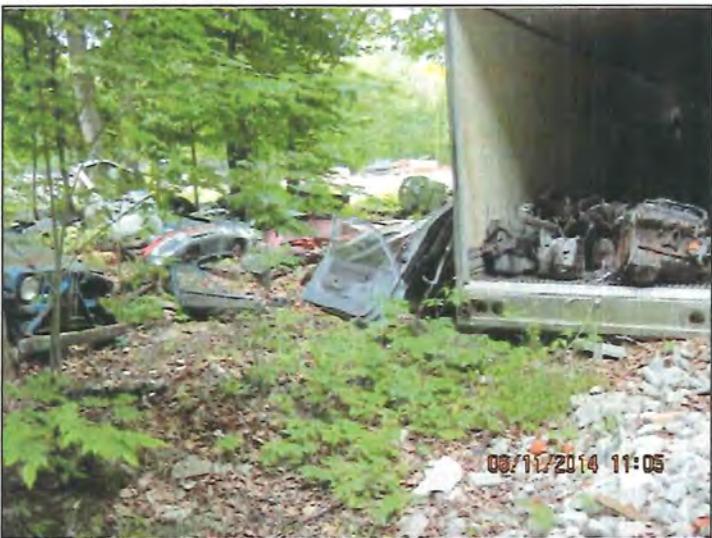
IMG\_2440 (Small).jpg

15) Entreposage de pieces de VHU.

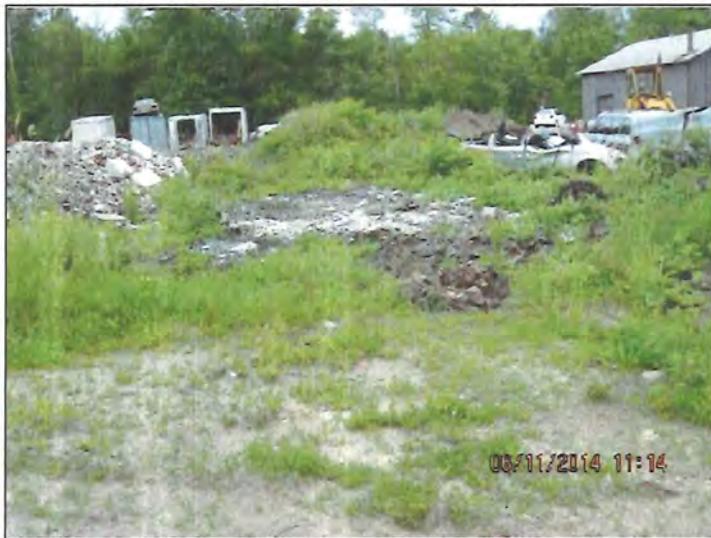
IMG\_2455 (Small).jpg

16) trace de brûlage près du site de VHU.

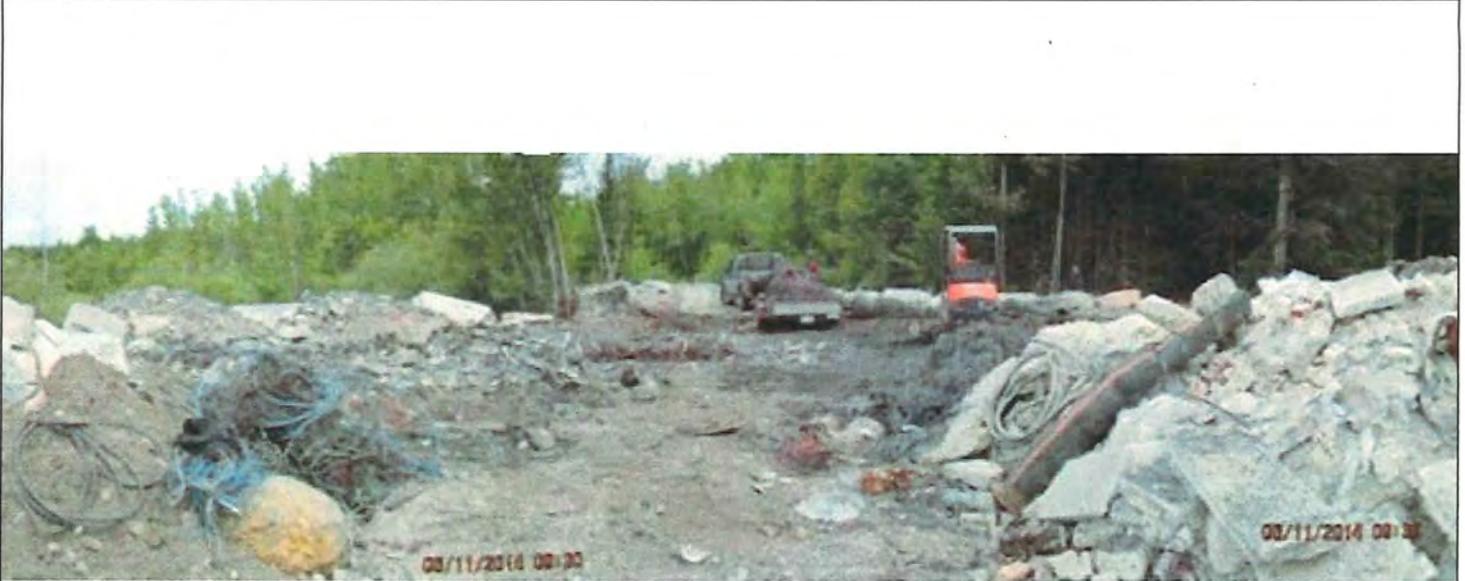
Stitched\_001 (Small).JPG  
17) Site de brûlage de fils électriques.
